Objet : Diagnostic sommaire – Estimation sommaire

Le présent rapport est établi par SYMETRIK sur le chalet
chantier déserté depuis fin 2015.

ETAT DES LIEUX

Le présent rapport est établi par GENIUM INGENIERIE pour une constatation des dégâts occasionnés par les défauts de réalisation et suite au gel des canalisations du chalet

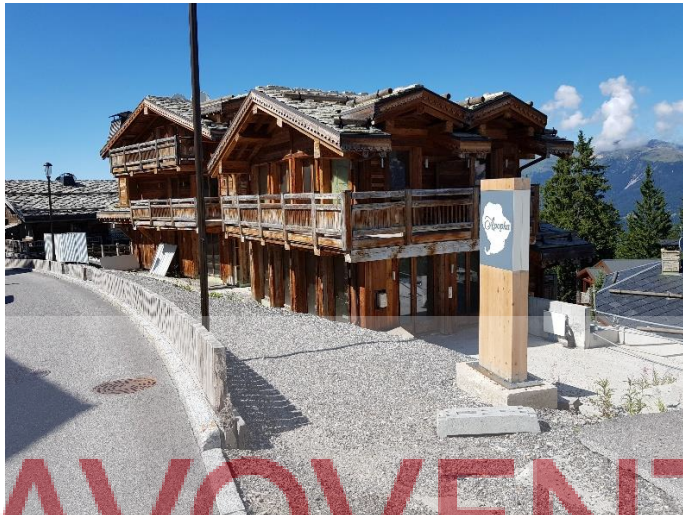
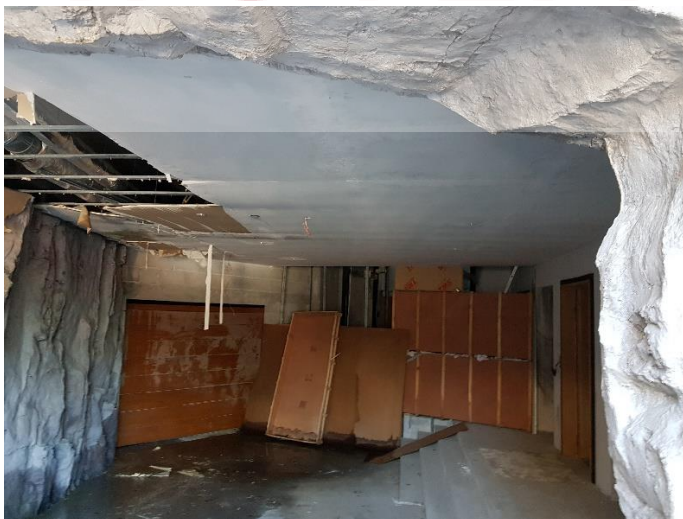
- Il conviendra en mesure conservatoire, de procéder à la mise en sécurité des accès et de la périphérie du site, de manière urgente ;

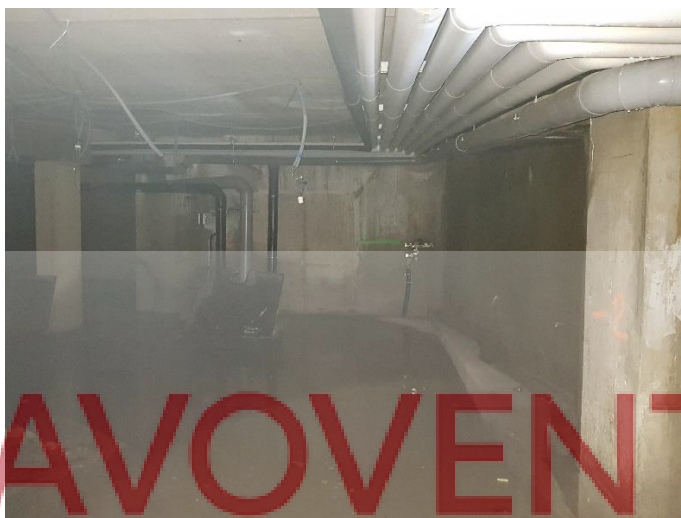
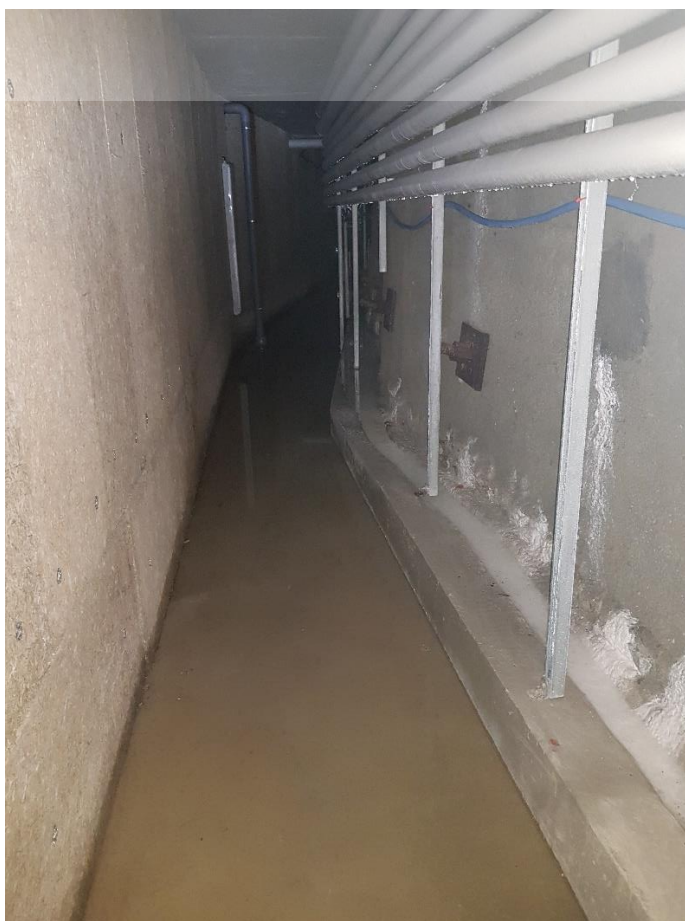
I/ Niveau -2

- L'ensemble de ce niveau à subir des arrivées d'eau, soit par les descentes d'eau pluviale, soit par les arrivées d'eau de ruissellement depuis la galerie technique, soit par les réseaux qui ont explosés à cause du gel, soit par les étanchéités défectueuses ;

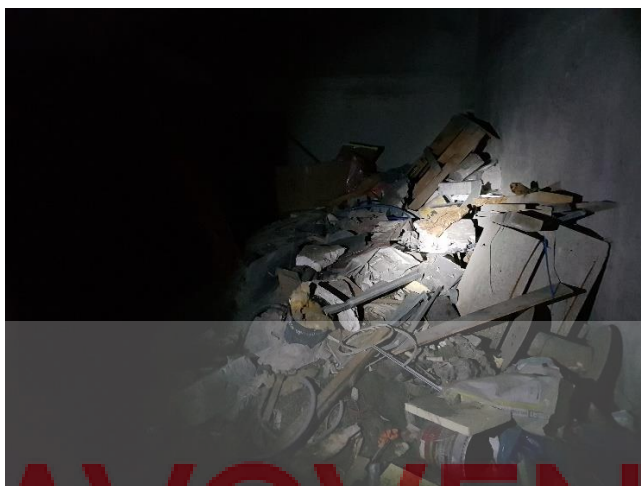
- Le logement gardien, non terminé, peut-être qualifié d'insalubre au vu du taux d'humidité ;
- Le monte-véhicule n'est pas présent ; Des déchets remplissent sont espace ;

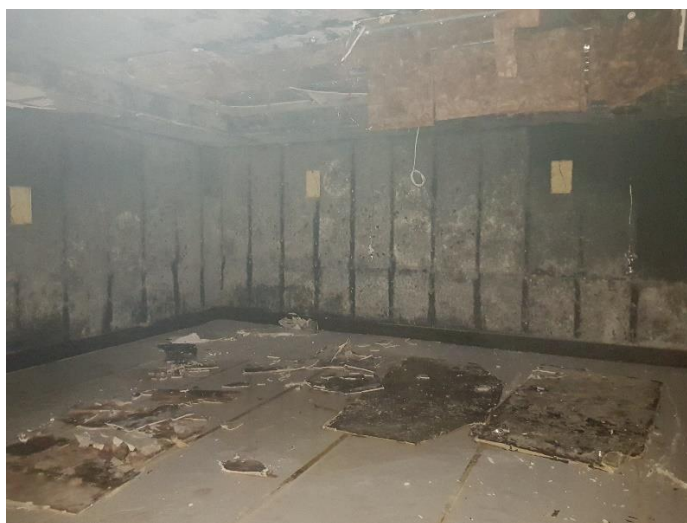
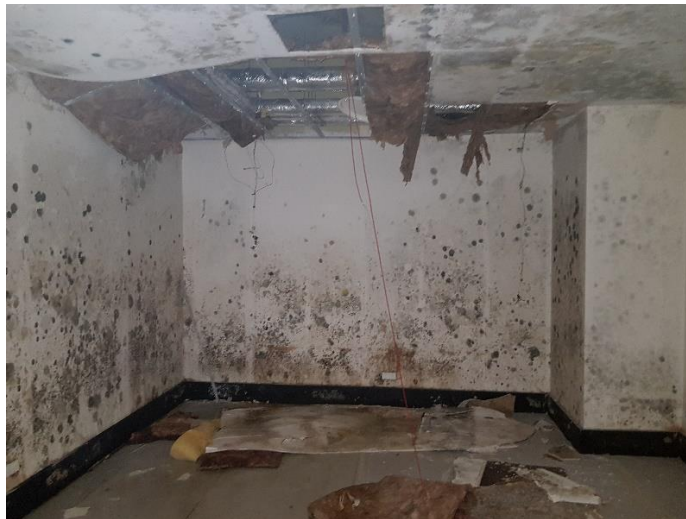
II/ Niveau -1

- L'ensemble de ce niveau à subit des arrivées d'eau, soit par les arrivées d'eau de ruissellement depuis la galerie technique, soit par les étanchéités défectueuses, soit par les infiltrations de la piscine du R+1 ;
- L'ensemble de ce niveau peut être qualifié d'insalubre au vu du taux d'humidité ;

- Les logements personnels non pas été terminé sont à reprendre dans leurs ensembles ;

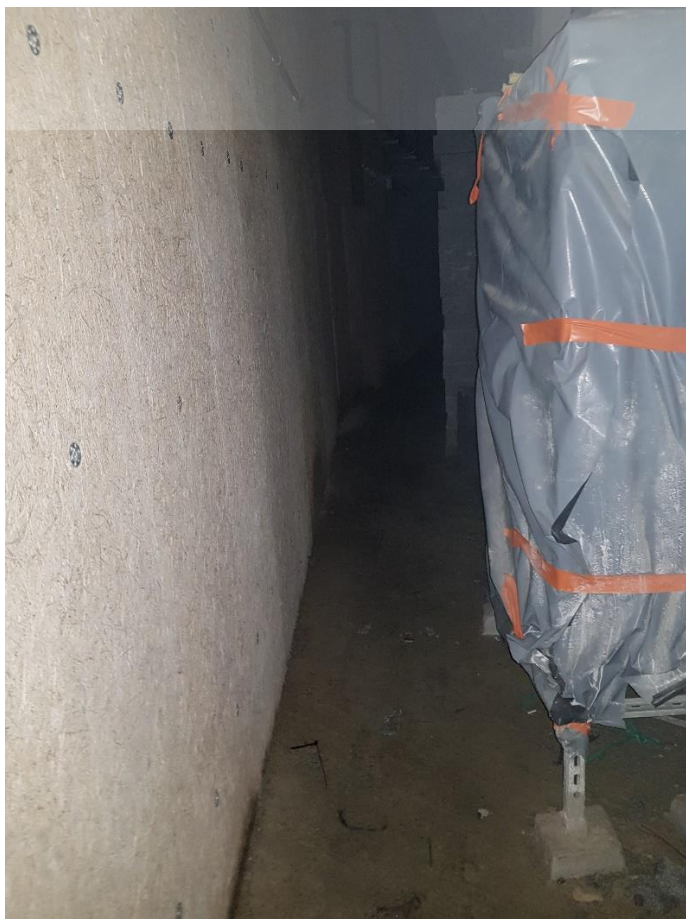
III/ Niveau 0

- L'ensemble de ce niveau à subit des arrivées d'eau, soit par les arrivées d'eau de ruissellement depuis la galerie technique soit par les étanchéités défectueuses, soit par les infiltrations de la piscine du R+1 ;

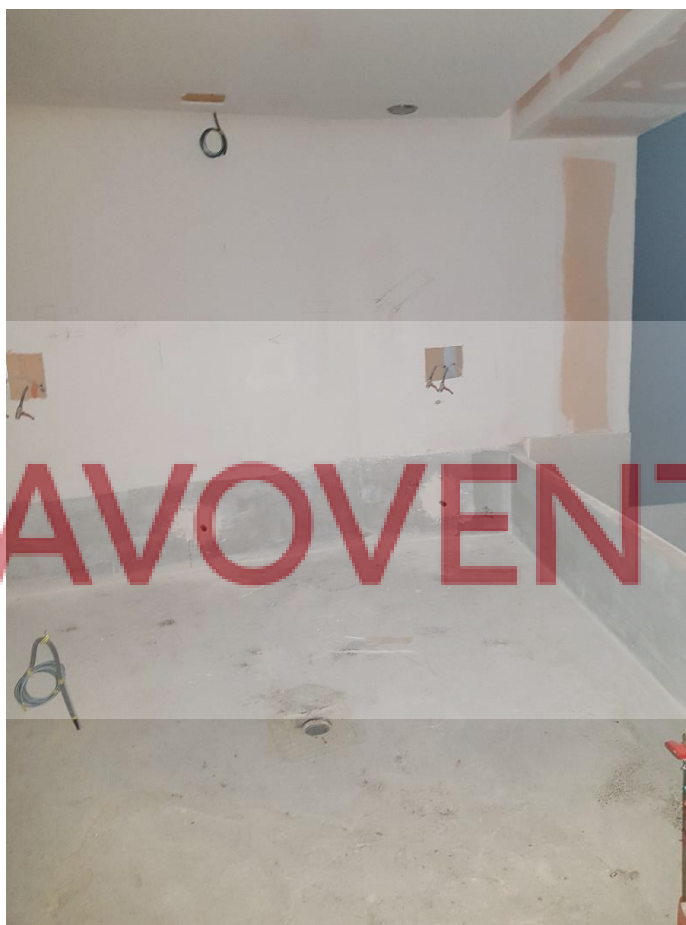
- L'ensemble de ce niveau peut être qualifié d'insalubre au vu du taux d'humidité ;
- La partie piscine n'est pas terminée, notamment le Hammam, Sauna et l'ensemble des salles logées dans les niches de côtés ;

- La mise en œuvre du carrelage de la piscine n'a pu être appréciée sans un éclairage adéquat ; Toutefois, certains carreaux dans le bassin laissent paraître des écarts trop importants pour une baignade sans risque ;

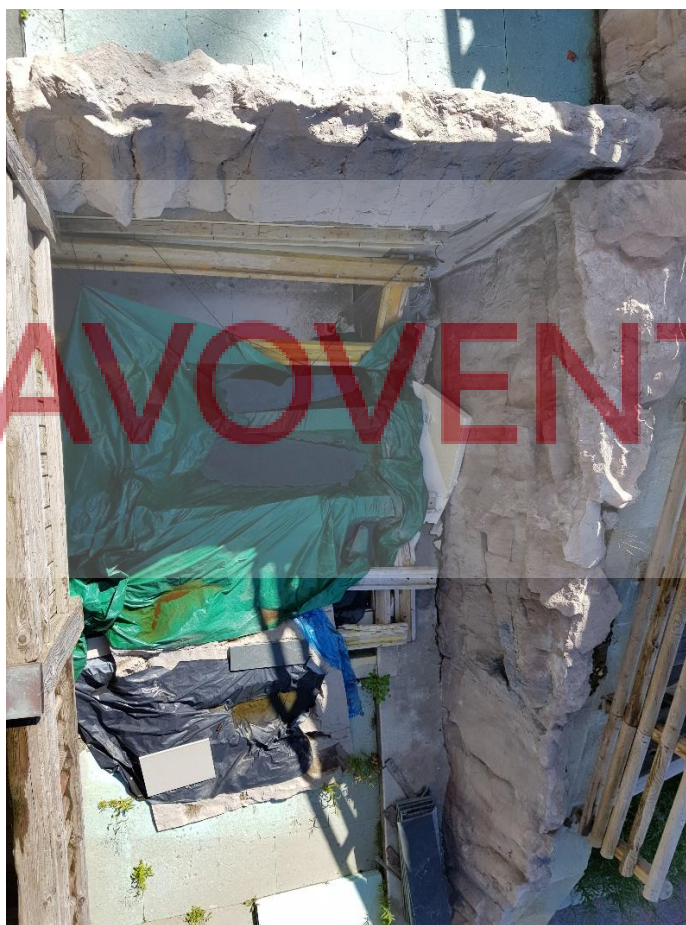
- Le marbre sera à reprendre suite au passage des lots Fluides et ou suite aux différents points d'impacts ; Les moquettes seront au mieux à nettoyer si l'humidité ambiante n'a pas eu raison du produit ; Manque du carrelage notamment pour les parties personnelles ;
- Les peintures ne sont pas recevables en l'état ;
- La piscine en R+1 n'est pas accessible mais fuit sur les étages inférieurs ;

- L'ensemble des habillages bois est à déposer, soit pour cause d'humidité, soit pour une mise en œuvre non conforme ;

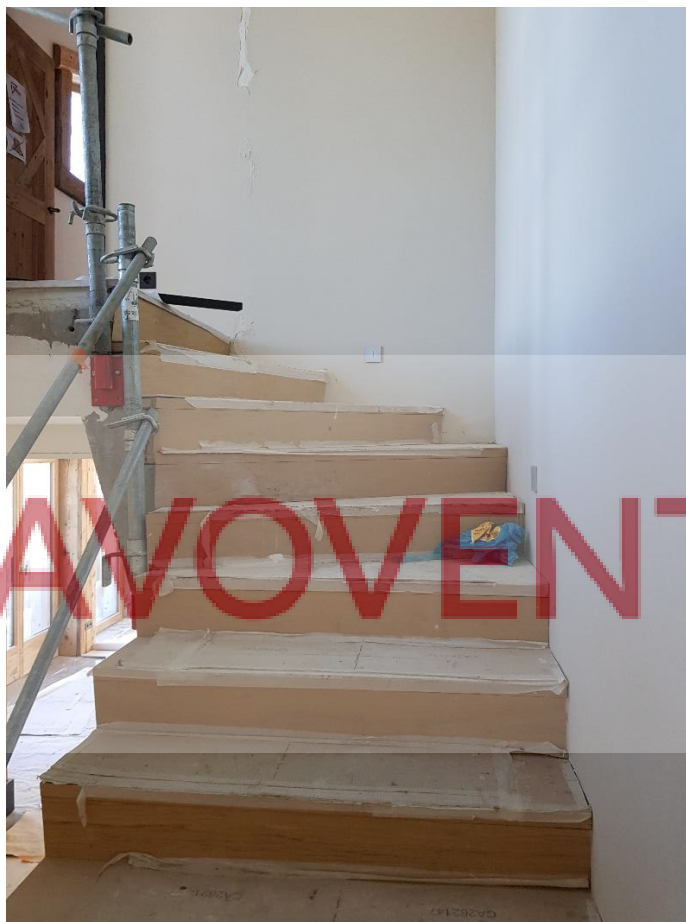
- L'ensemble des escaliers ne sont pas conformes du fait du classement du bâtiment en type O, sont abimés, ou la mise en œuvre n'est pas conforme ; De plus les garde-corps ne sont pas présents ;

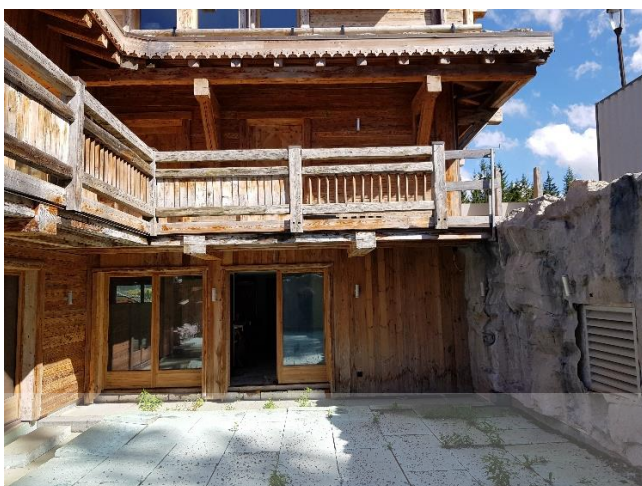
- L'ensemble des étanchéités est à reprendre ; Aucuns relevés n'ont été protégés, pas plus que de protection dure sur les isolants depuis l'arrêt de chantier ;

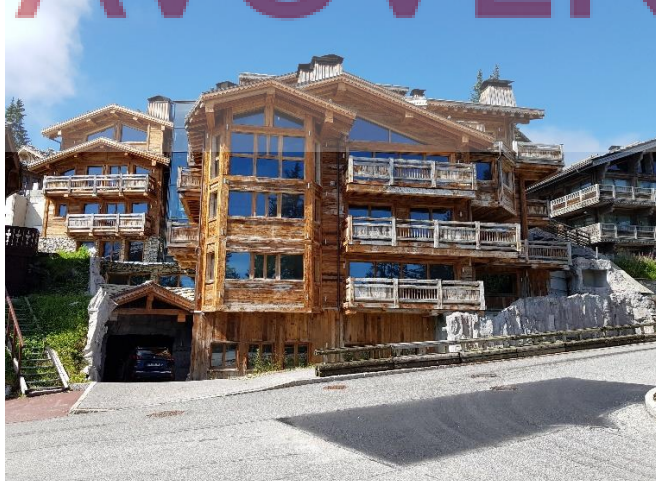
- L'ensemble des façades bois sont à resuivre, voir à reprendre, y compris garde-corps et balcons ; Les DEP sont à terminer ;

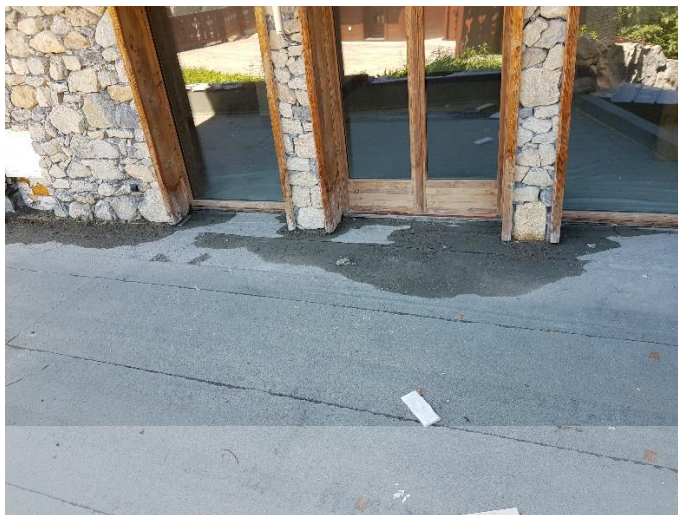
- Les façades pierres sont à terminer, pour celle qui existent ;

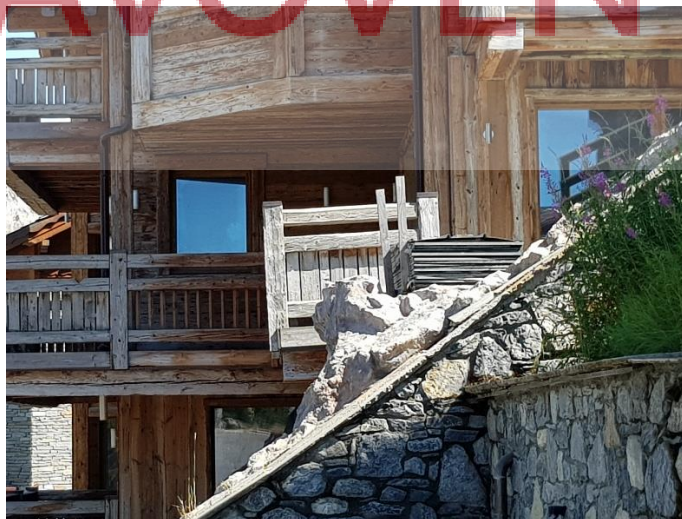
- Les balcons posent question du fait d'une inclinaison (STEBAT Bureau d'Etude Structure) doit fournir un rapport à ce sujet ;

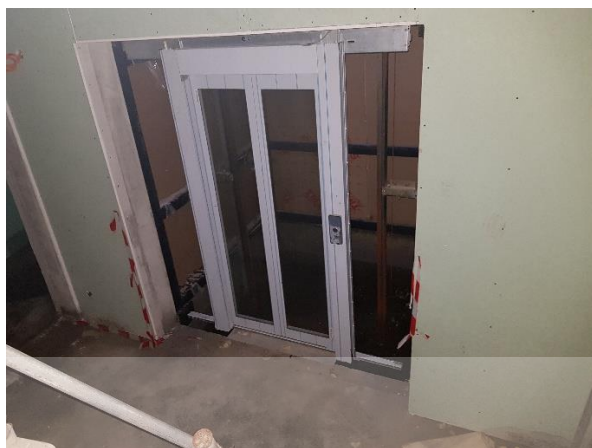
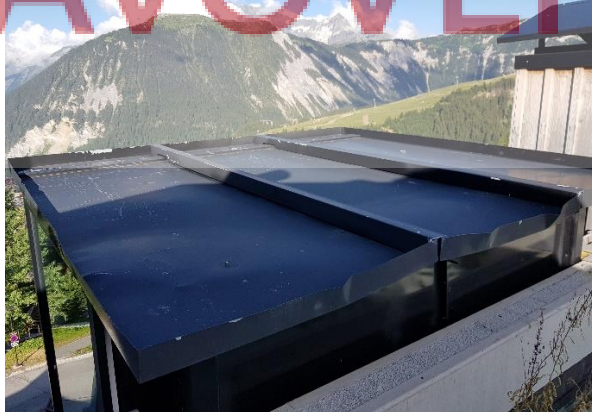
- L'ascenseur panoramique extérieur n'est pas terminé et est inondé ; La cage demande à être revérifiée structurellement ; La toiture est à reprendre dans son intégralité ;
- L'ascenseur de service est inaccessible ;

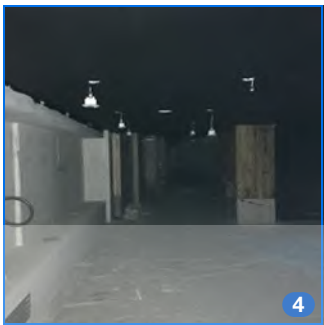
3		
4	100EORS1A		Non terminé

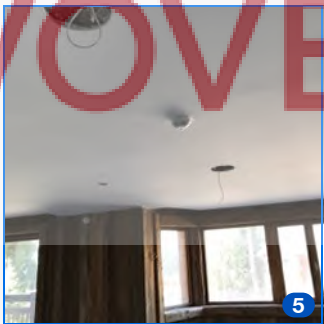
4		
5	100EORS1A		Sonorisation non installée

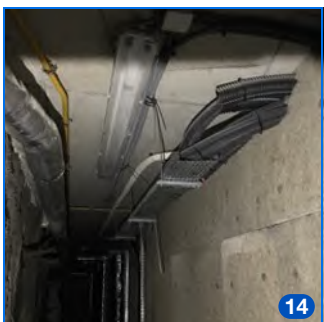
5		
14	100EORS1A		Mise à la terre cheminement

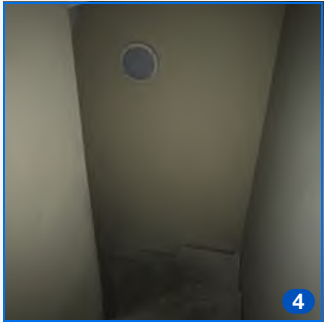
#	Plan	Localisation	Description	Pour le	Levée le
4	100E1RS1B		Absence BAES

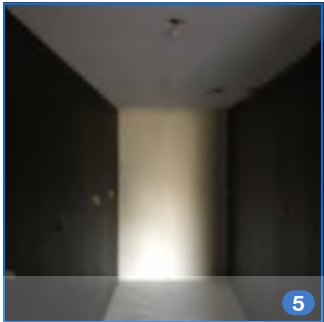
5	100E1RS1B		Installation non terminée

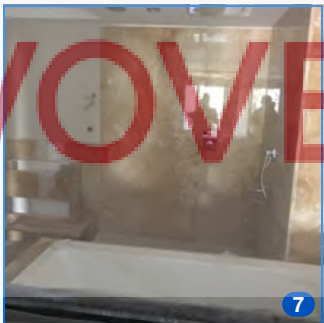
7	100E1RS1B		Distance prise de. Courant volumes sdb

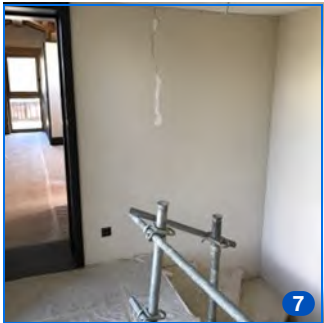
7	100E4RS1C		Absence BAES

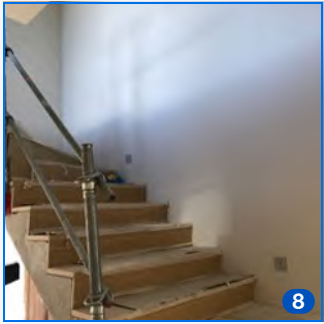
#	Plan	Localisation	Description	Pour le	Levée le
8	100E4RS1C		Niveau éclairage ? Luminaires balisage

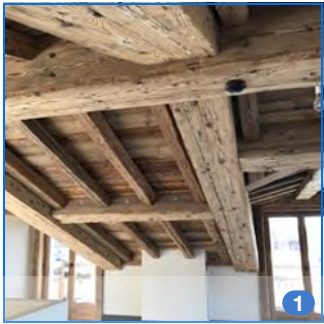
1	100E5RS1B		Implantation DI

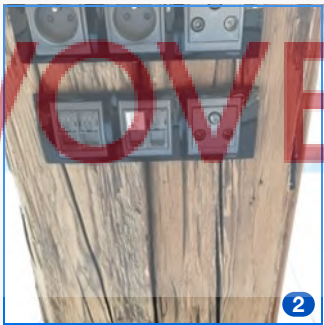
2	100E5RS1B		Repérage

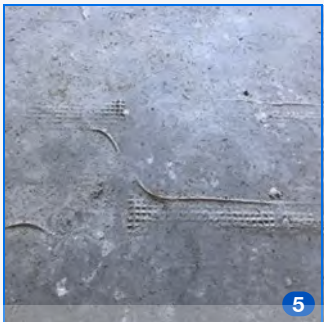
5	100SS1RS1		Mise en œuvre résille

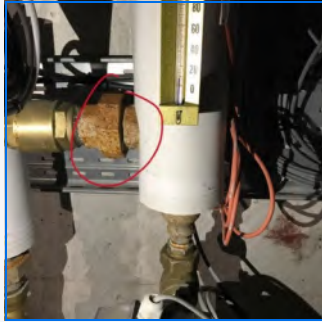
Corrosion

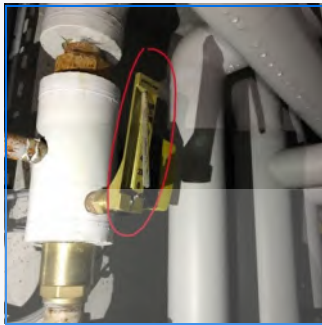
Thermomètre HS

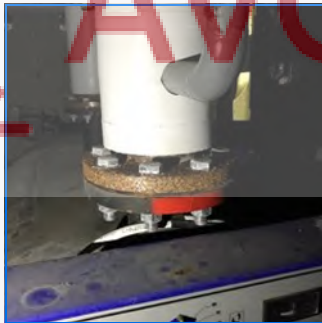
Corrosion chaudière

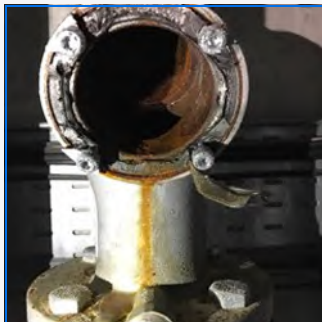
Corrosion réseau

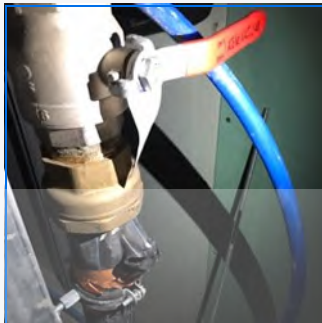
29/07/2019	Arrivée générale

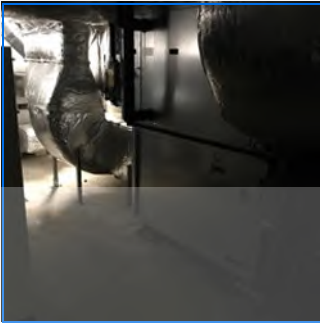
29/07/2019	Maintenance des équipements impossible

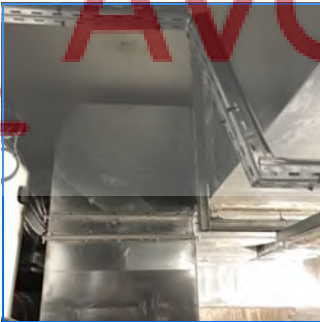
29/07/2019	Calorifuge a reprendre ou remplacer suite humidité

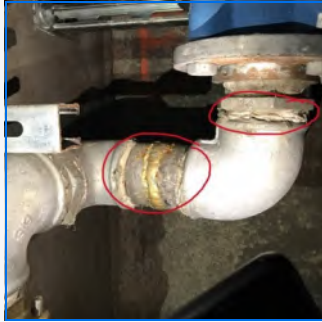
Étanchéité arrivée eau

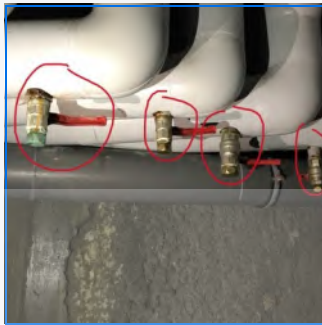
Corrosion

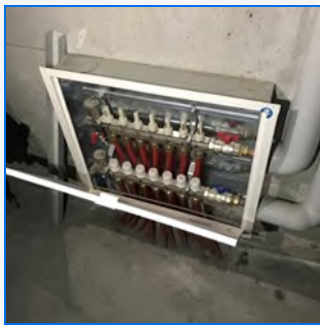
Corrosion collecteur
