PROCES-VERBAL DE DESCRIPTION

M'être transporté ce jour commune de ECHIRE (Deux-Sèvres), 789 rue des Garennes ;

L'ensemble immobilier objet de la saisie immobilière est constitué d'une maison d'habitation avec garage attenant et un terrain.

L'immeuble en très mauvais état est inoccupé, à l'abandon, pleine d'encombrants et de détritrus.

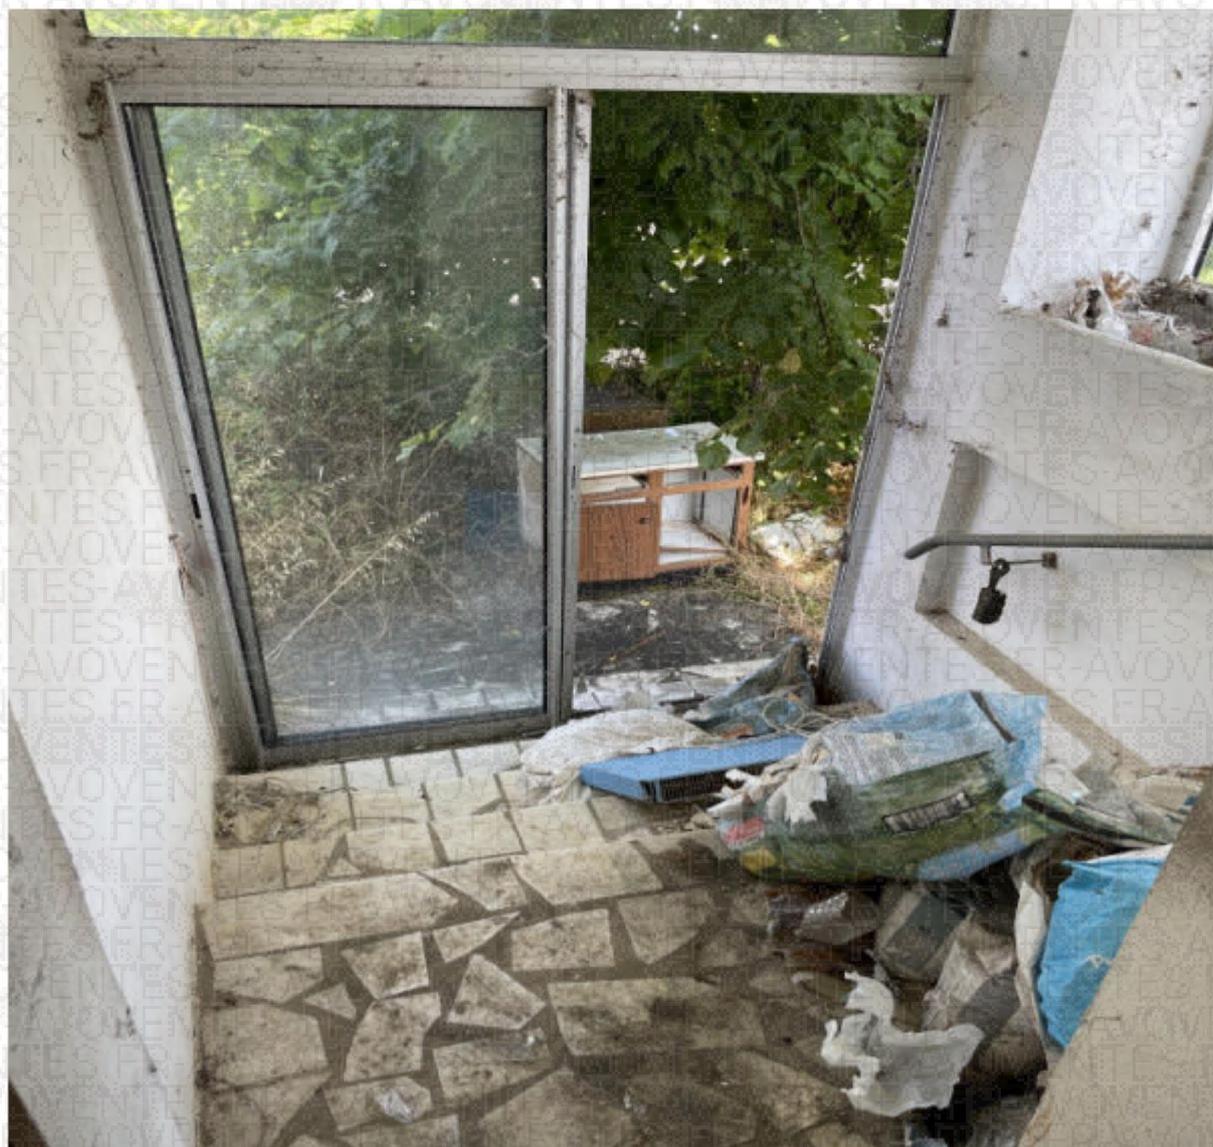
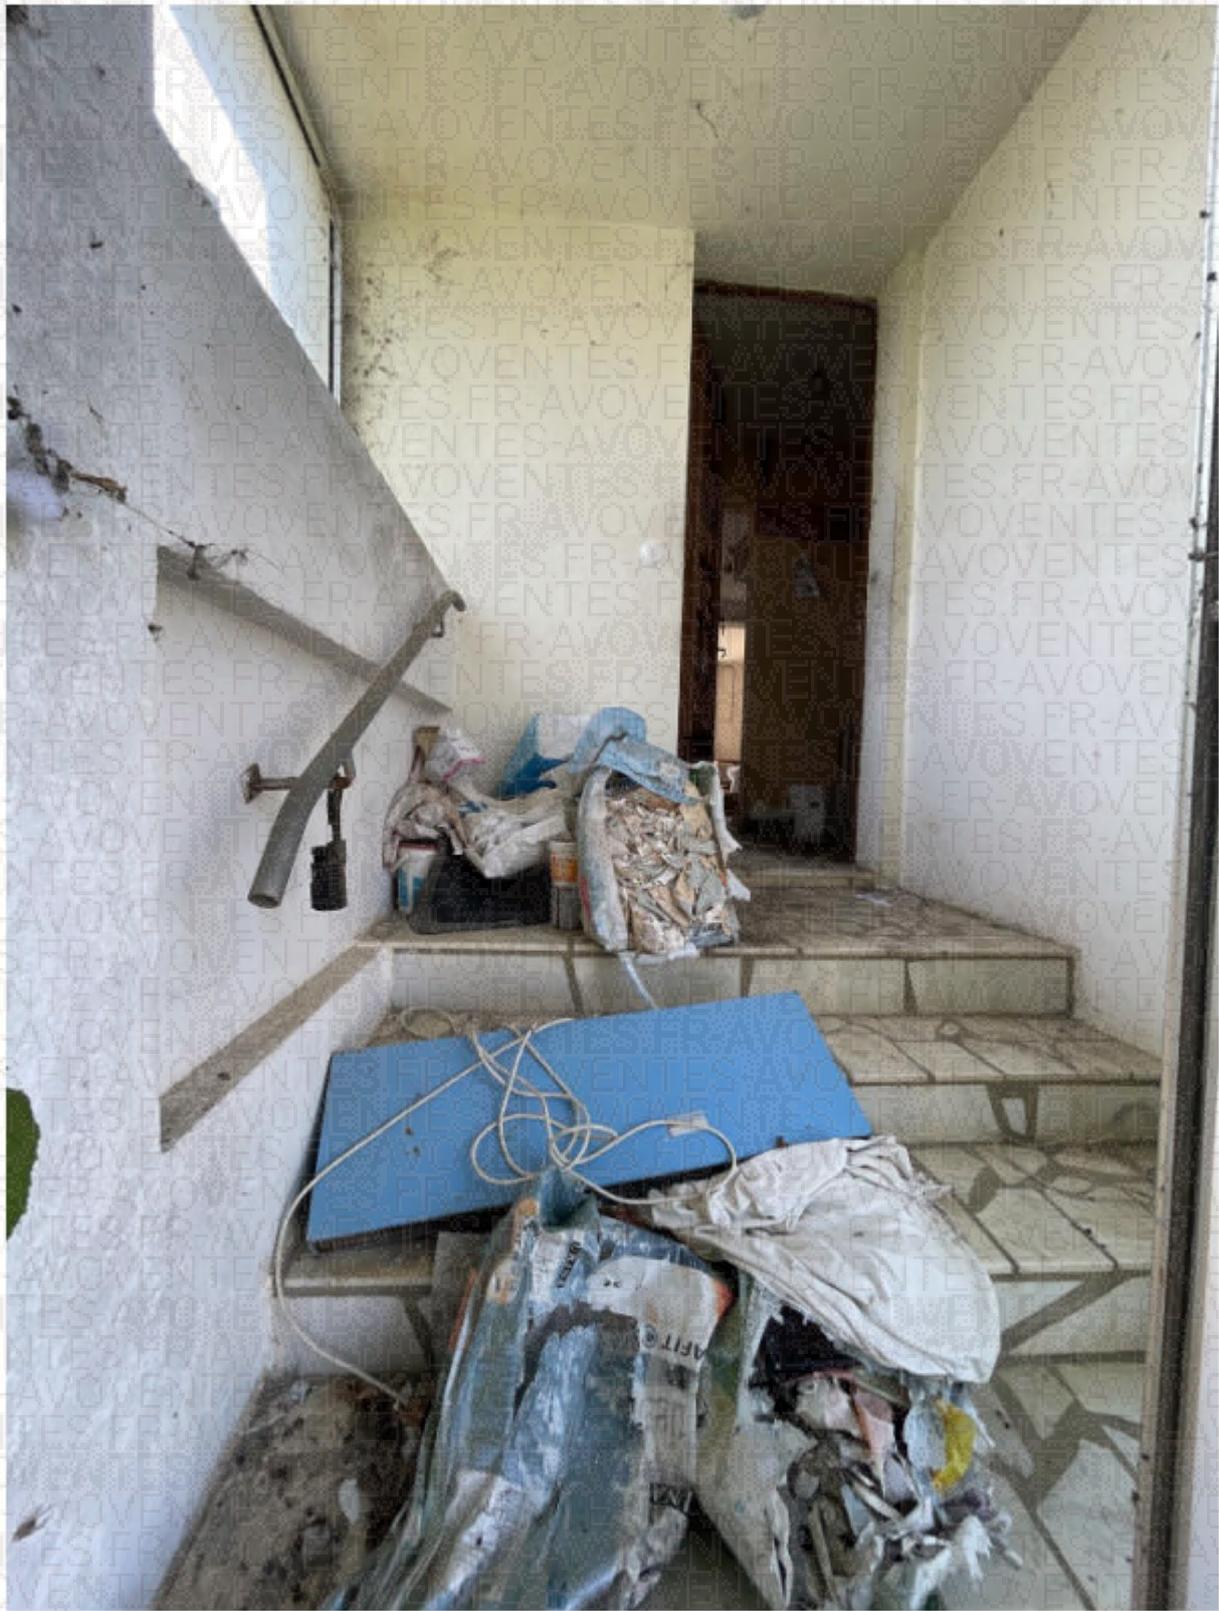
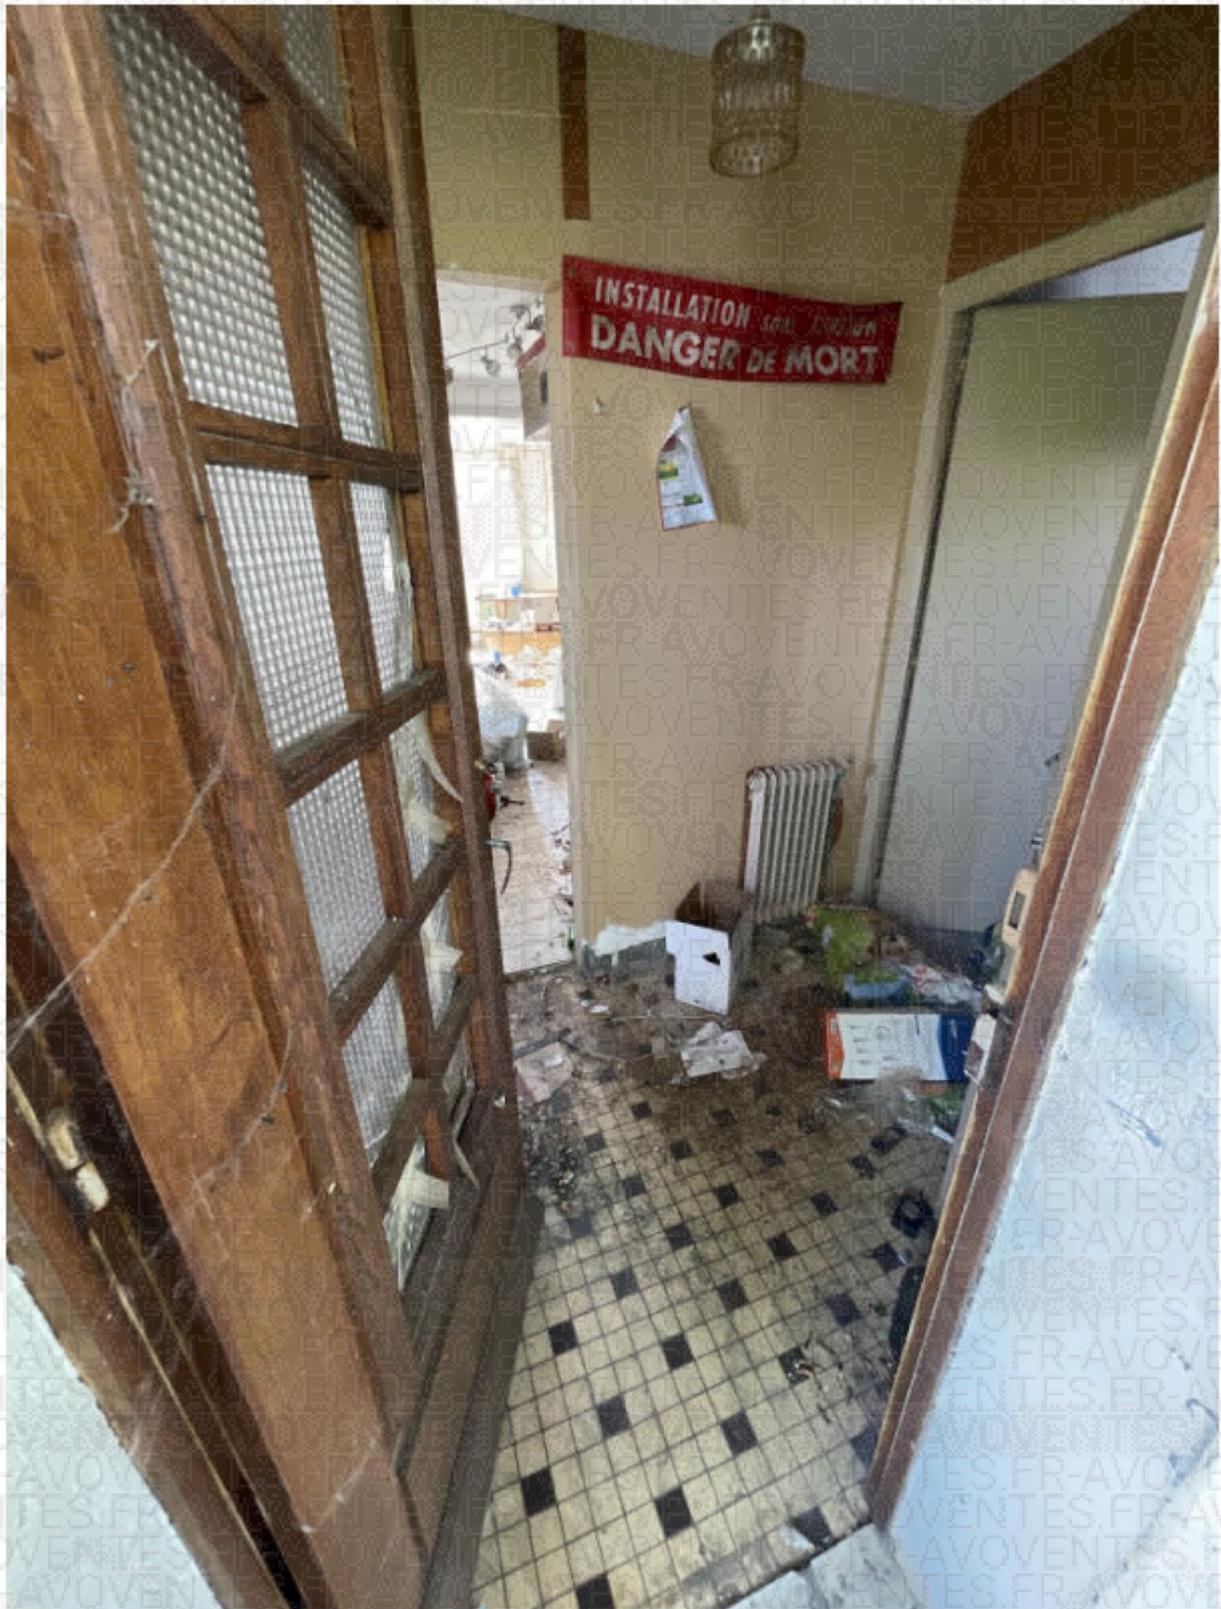
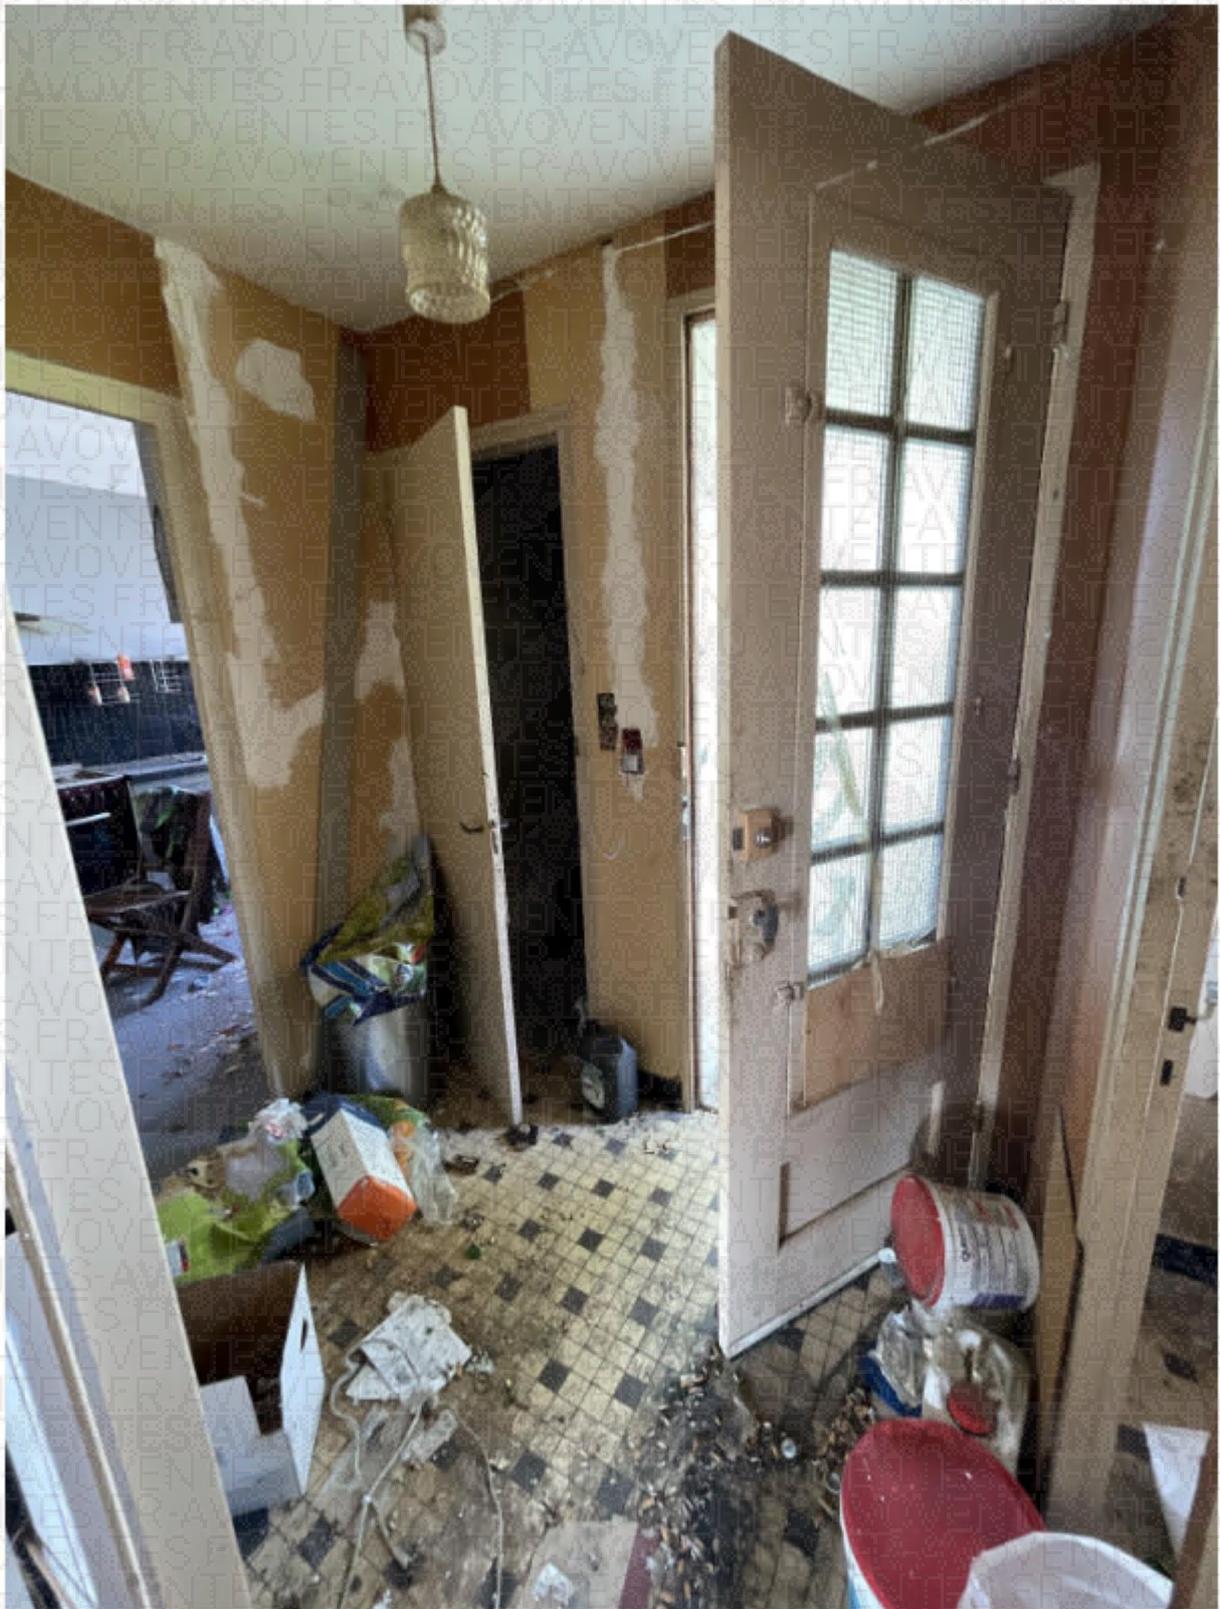
SAS D'ENTREE ET ENTREE

Baie aluminium coulissante ancienne, en mauvais état.

Au sol du sas, carrelage en mauvais état.

Porte d'entrée bois en mauvais état, vitrage cassé. Serrure fonctionnant difficilement.

Au sol de l'entrée, carrelage petits carreaux en mauvais état, ancien.

Plinthes carrelées, mauvais état.

Murs papier peint ancien en mauvais état.

Plafond plâtre en mauvais état.

Suspensions lumineuses présentes. Interrupteurs en mauvais état.

Radiateur à vanne simple en mauvais état.

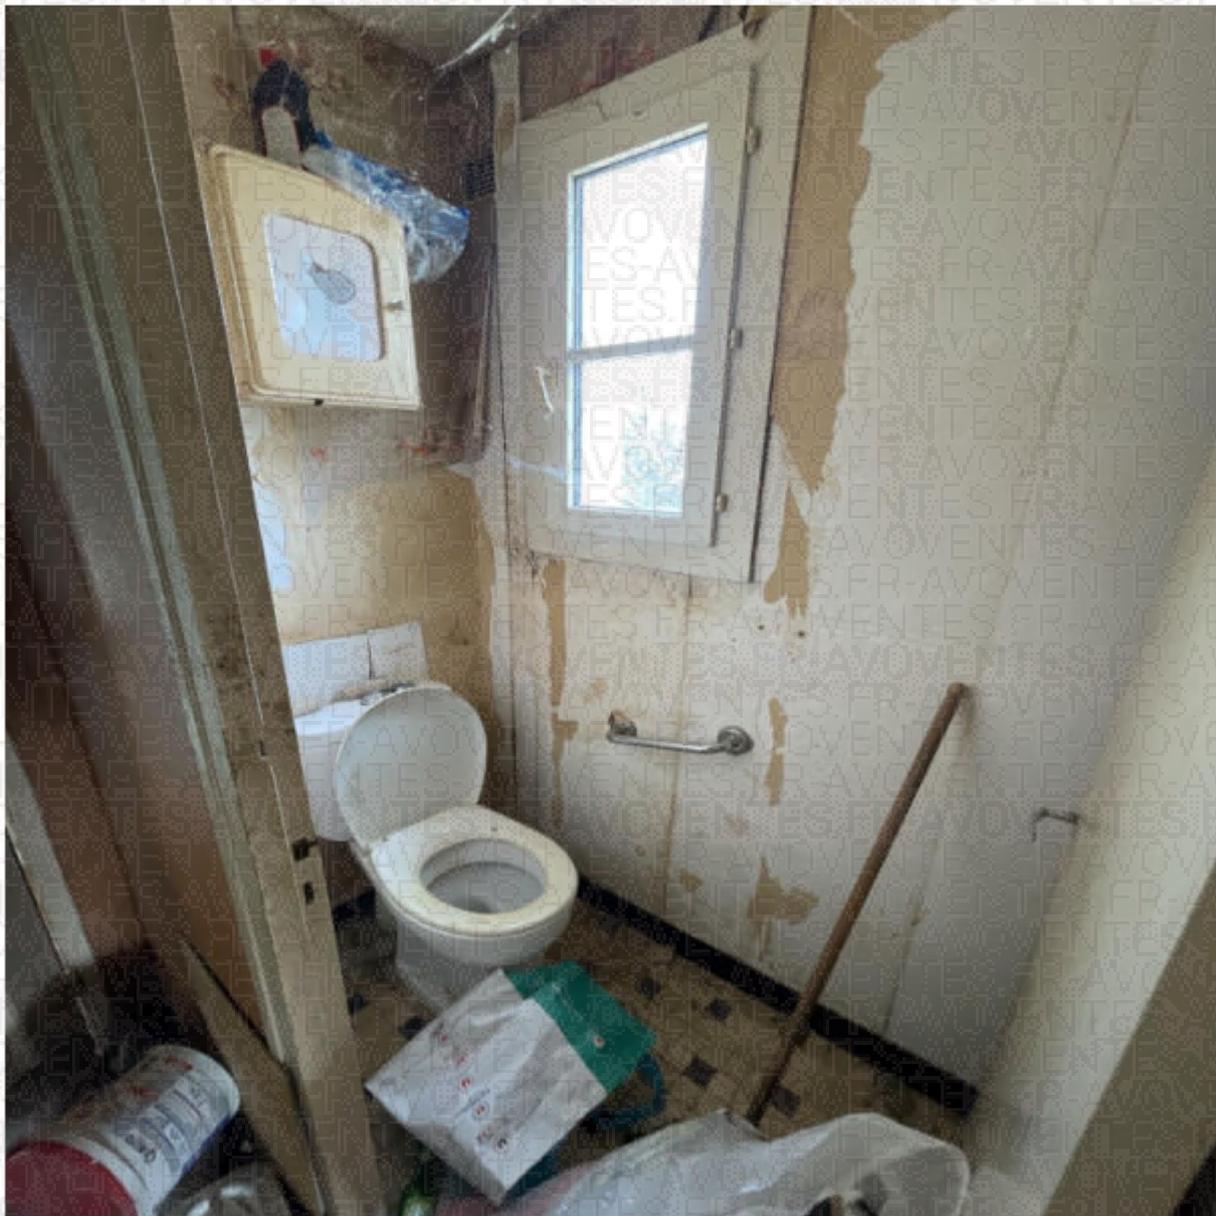
WC

Porte bois isoplane en mauvais état, piquée, moisissure.

Au sol, carrelage petits carreaux en mauvais état.

Plinthes carrelées en mauvais état.

Murs, plaques polystyrènes partiellement recouvertes de papier peint en mauvais état.

Fenêtre à double vitrage simple vantail PVC en mauvais état.

Plafond, dalles isolantes en mauvais état, jaunies. Ampoule et douille présentes.

Interrupteurs présents, l'ensemble est en très mauvais état.

Cuvette émail blanc, abattant, réservoir d'eau double bouton poussoir, mauvais état.

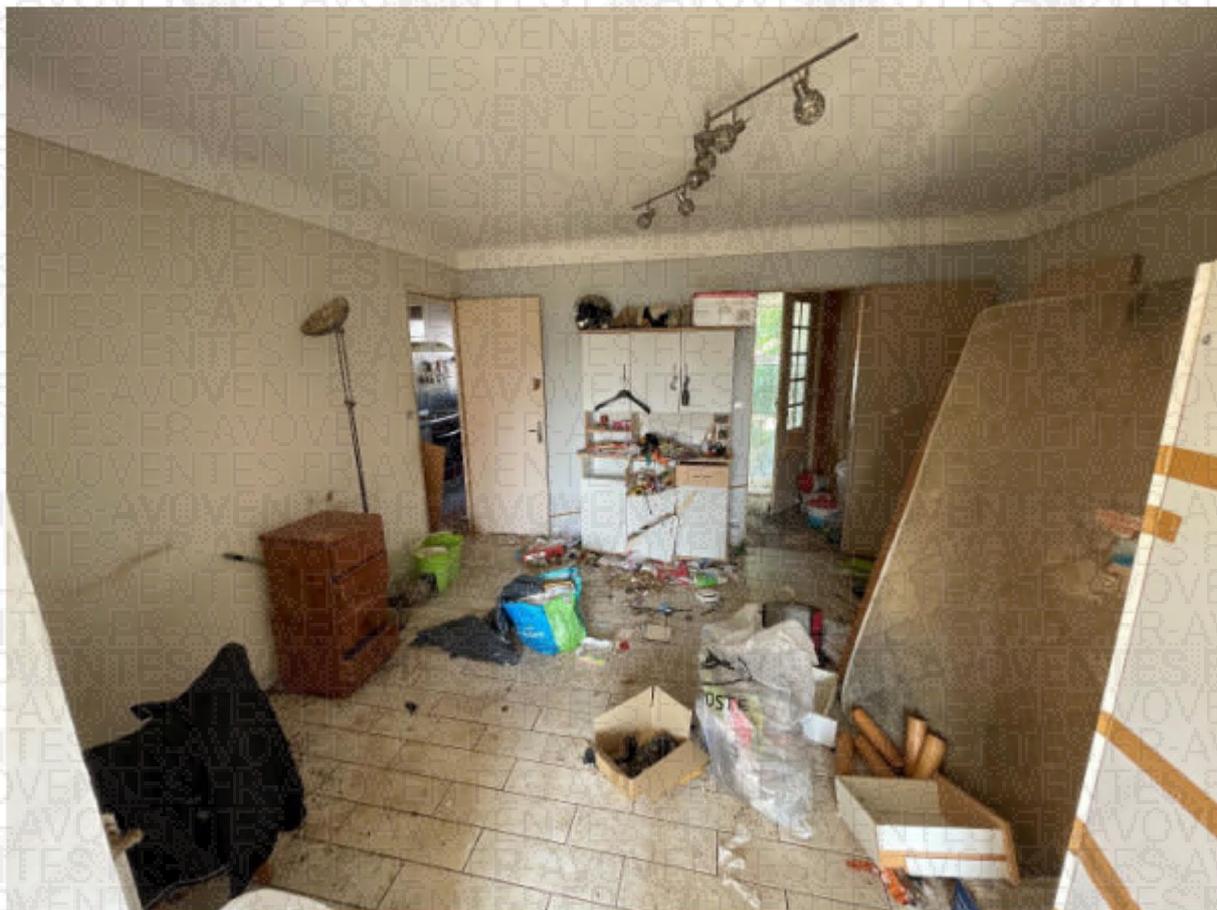
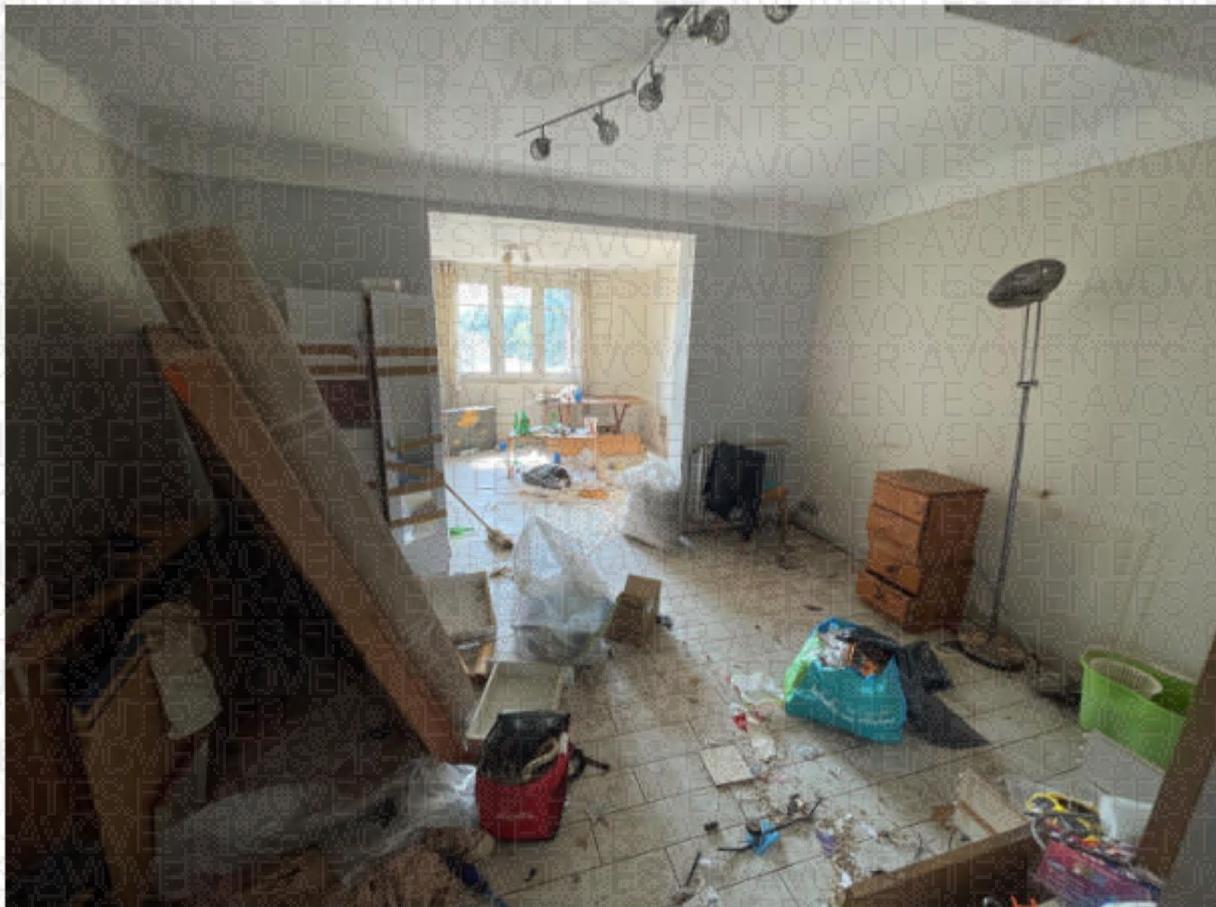
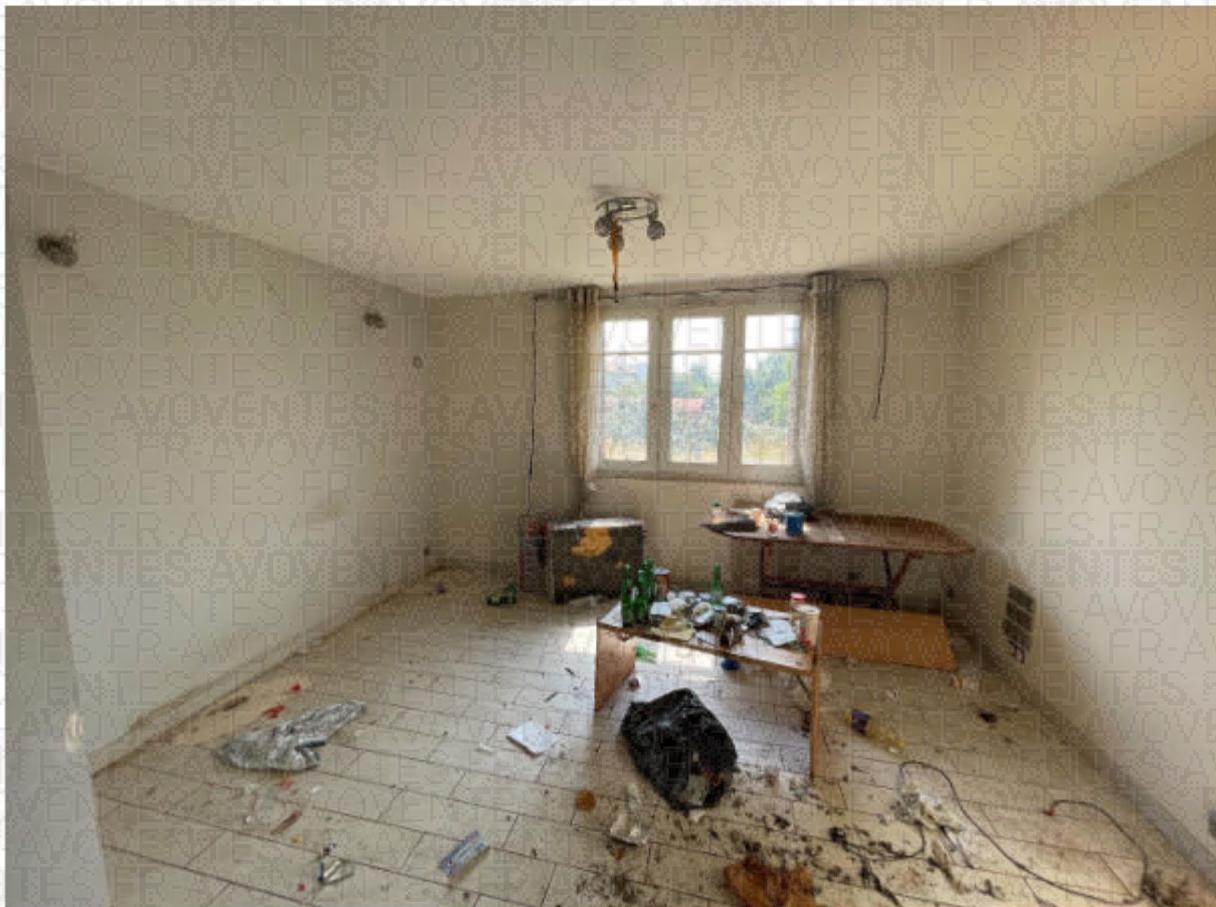
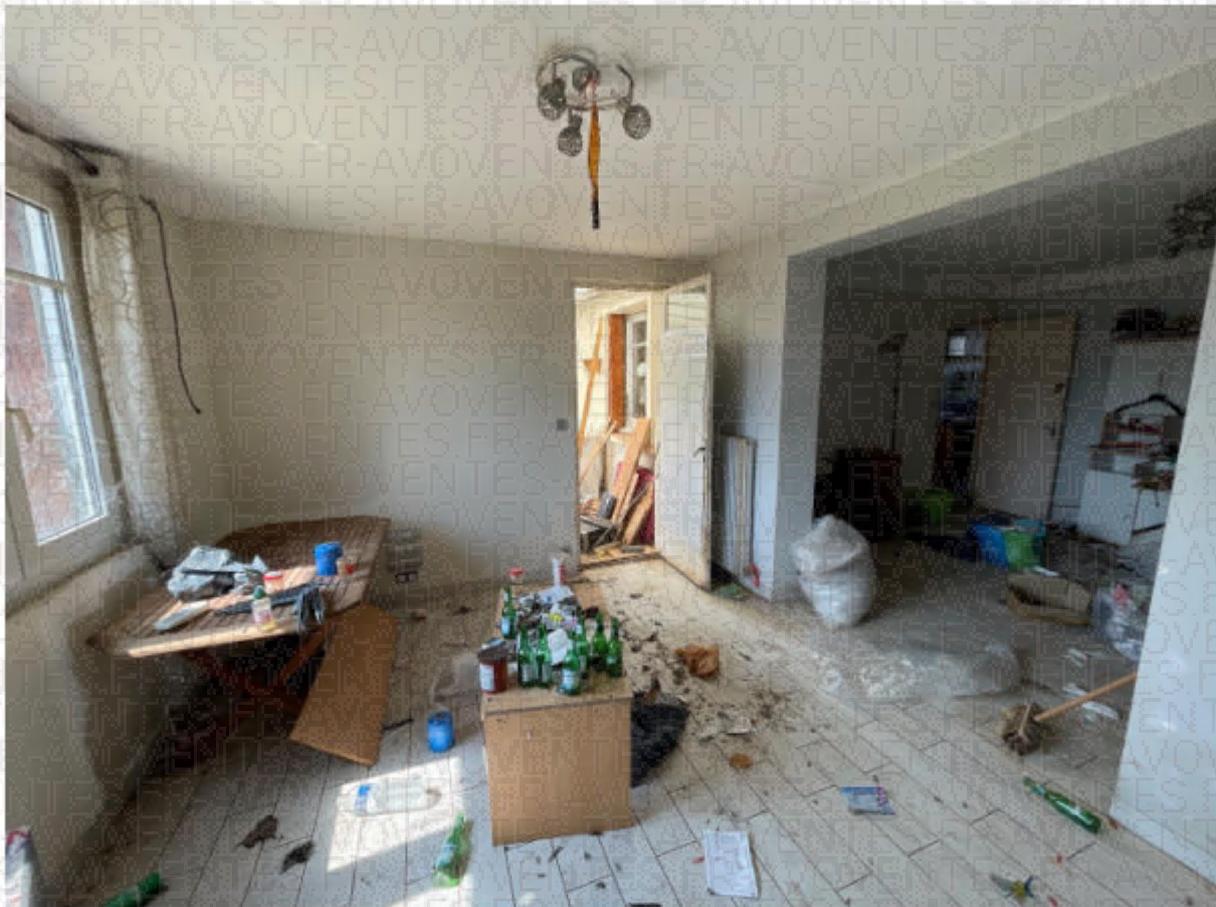
SALON SEJOUR

Porte bois pleine piquée, en mauvais état.

Sol carrelage en mauvais état.

Plinthes carrelées en mauvais état.

Murs plâtre peint en mauvais état.

Radiateur à vanne thermostatique en mauvais état.

Plafond plâtre en mauvais état. Suspensions lumineuses présentes, mauvais état.

Fenêtre trois vantaux PVC blanc double vitrage extrêmement sale, mauvais état. Volets bois pliants anciens.

Prises électriques et interrupteurs présents, sales, mauvais état. Certains enjoliveurs ou prises sont démis.

Fissure visible au niveau du plafond du salon séjour traversante au centre.

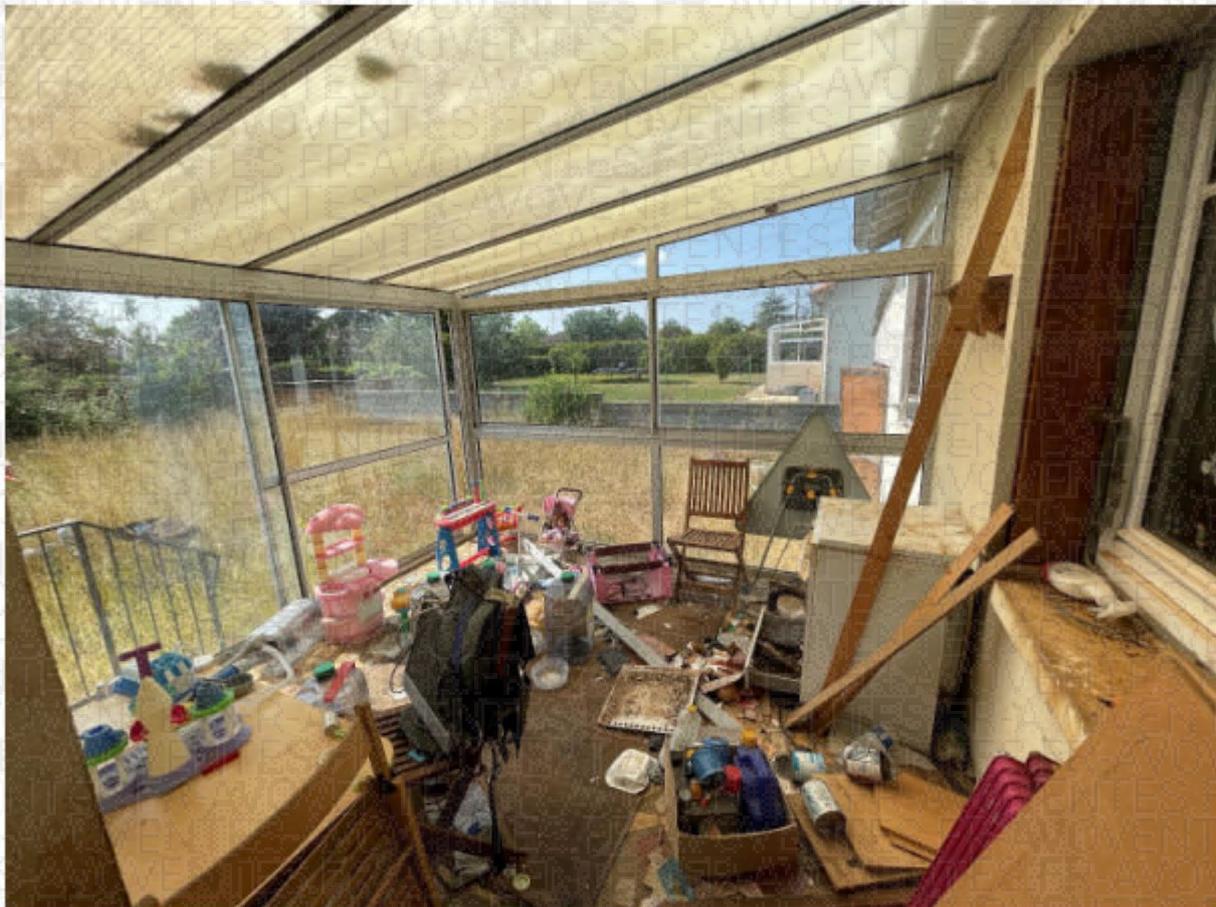
VERANDA

Porte bois recouverte partiellement de lames PVC, l'ensemble est en mauvais état.

Sol carrelé en mauvais état.

Cloisons vitrées châssis aluminium anciennes en mauvais état.

Plafond plaques translucides sales, non nettoyées. Ampoule et douille présentes.

Interrupteurs présents, l'ensemble est en mauvais état.

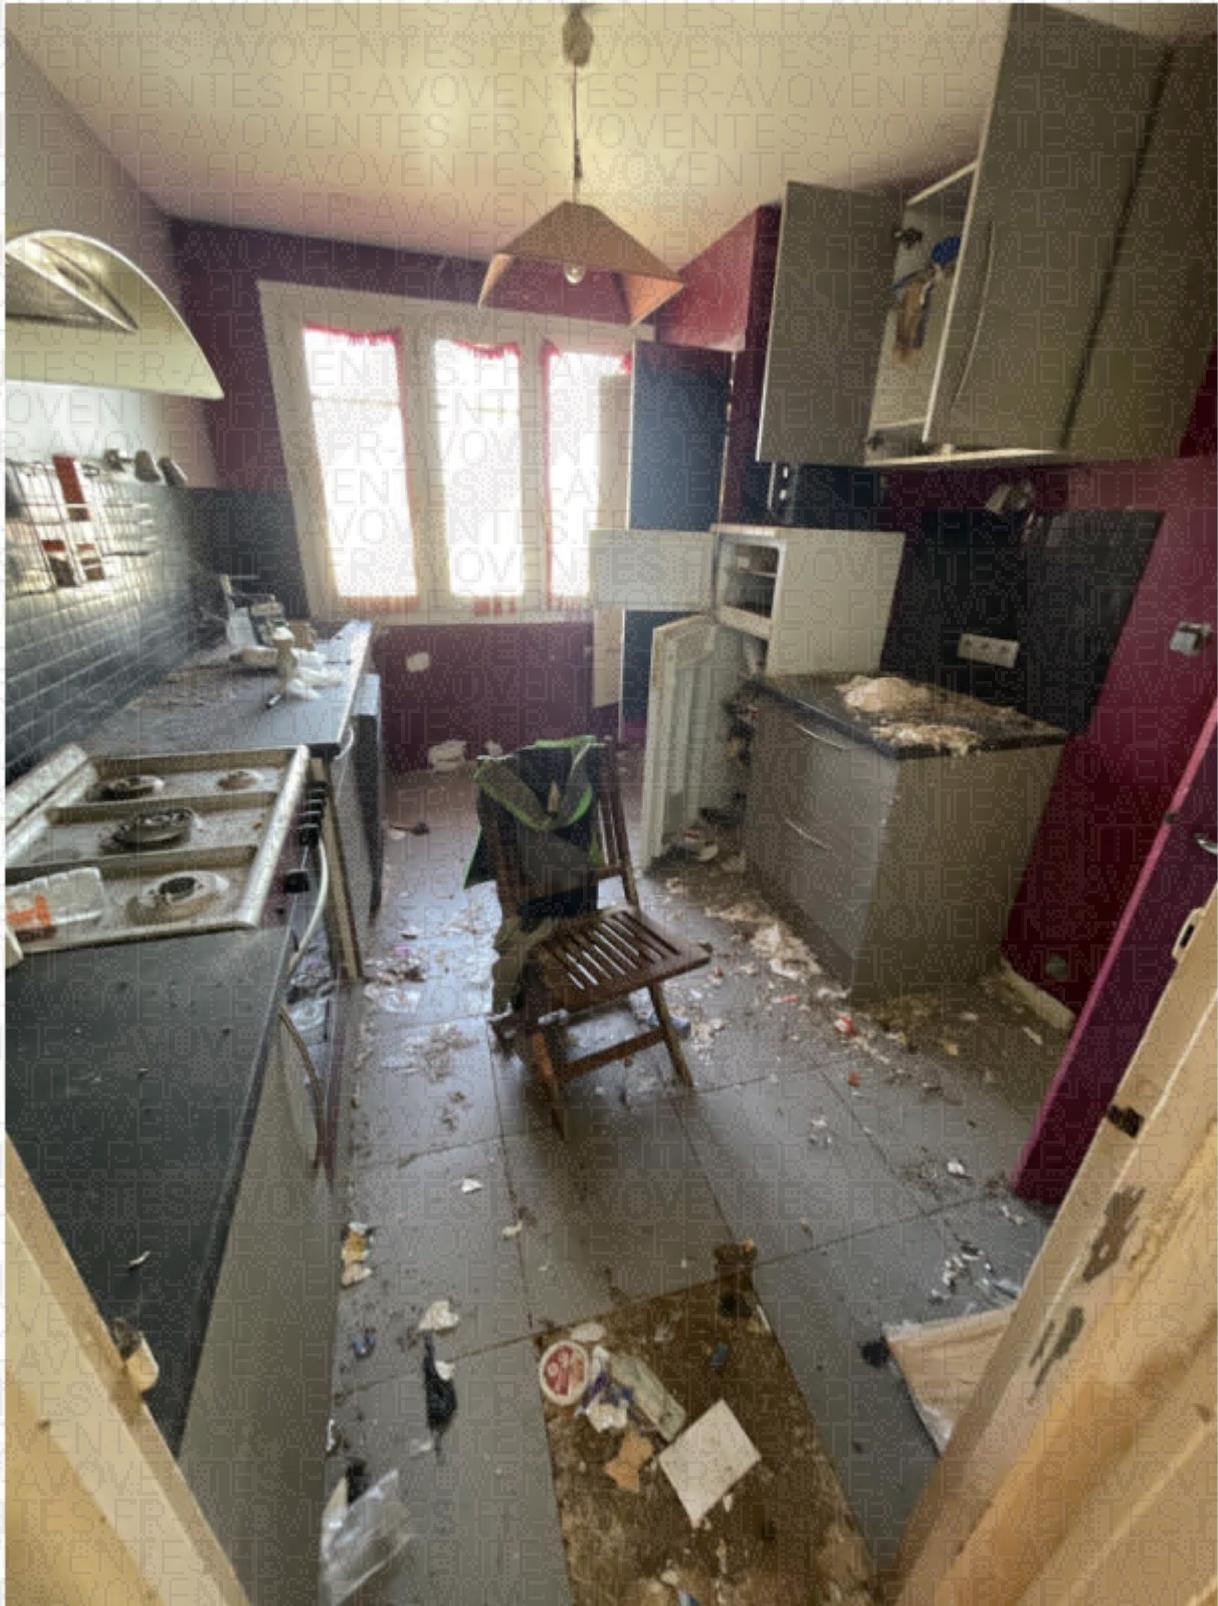
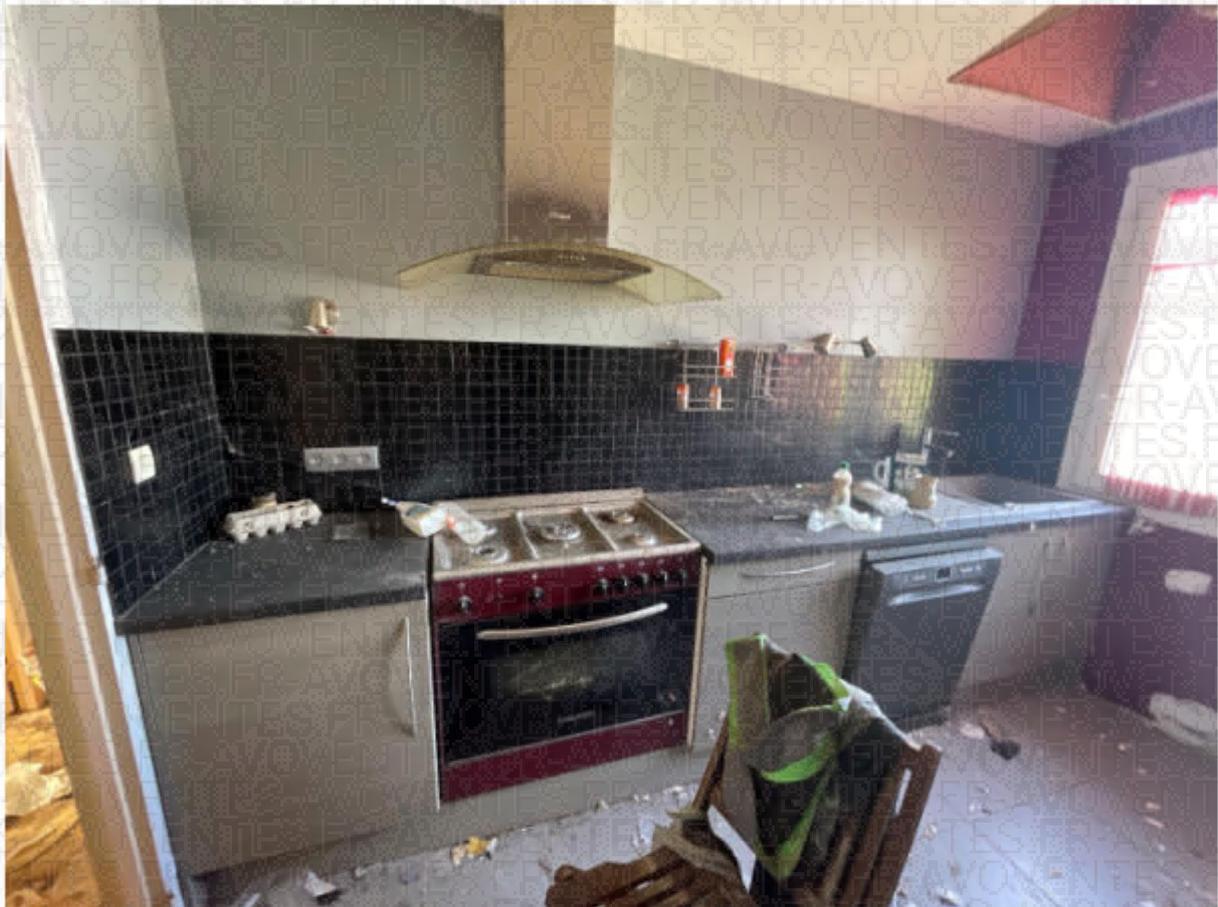
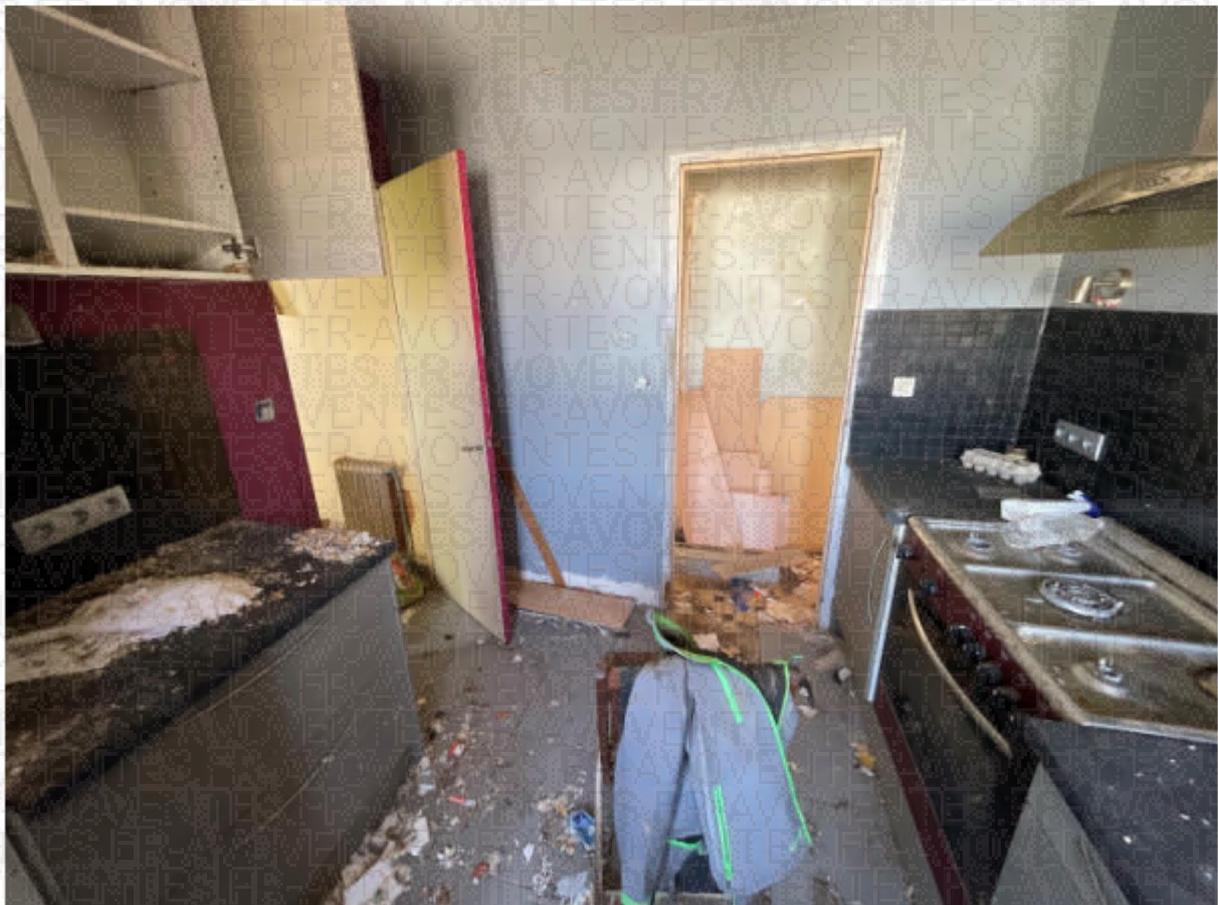
CUISINE

Carrelage au sol en mauvais état, carreaux manquants.

Plinthes absentes, mauvais état.

Murs plâtre peint en mauvais état.

Prises électriques et interrupteurs en mauvais état, l'ensemble des enjoliveurs ou prises sont démis.

Plafond plâtre en mauvais état, sale. Suspensions lumineuses présentes.

Fenêtre trois vantaux PVC blanc, double vitrage, mauvais état, une poignée étant cassée. Volets bois pliants anciens.

Placards muraux en mauvais état.

Meuble de cuisine en très mauvais état.

Crédence à l'arrière du plan de travail petits carreaux peints en mauvais état.

Hotte aspirante en mauvais état.

Piano de cuisson en mauvais état.

Lave-vaisselle en mauvais état.

Evier résine simple bac en mauvais état. Robinet mitigeur en mauvais état.

Radiateur absent, tuyauterie et vanne visibles.

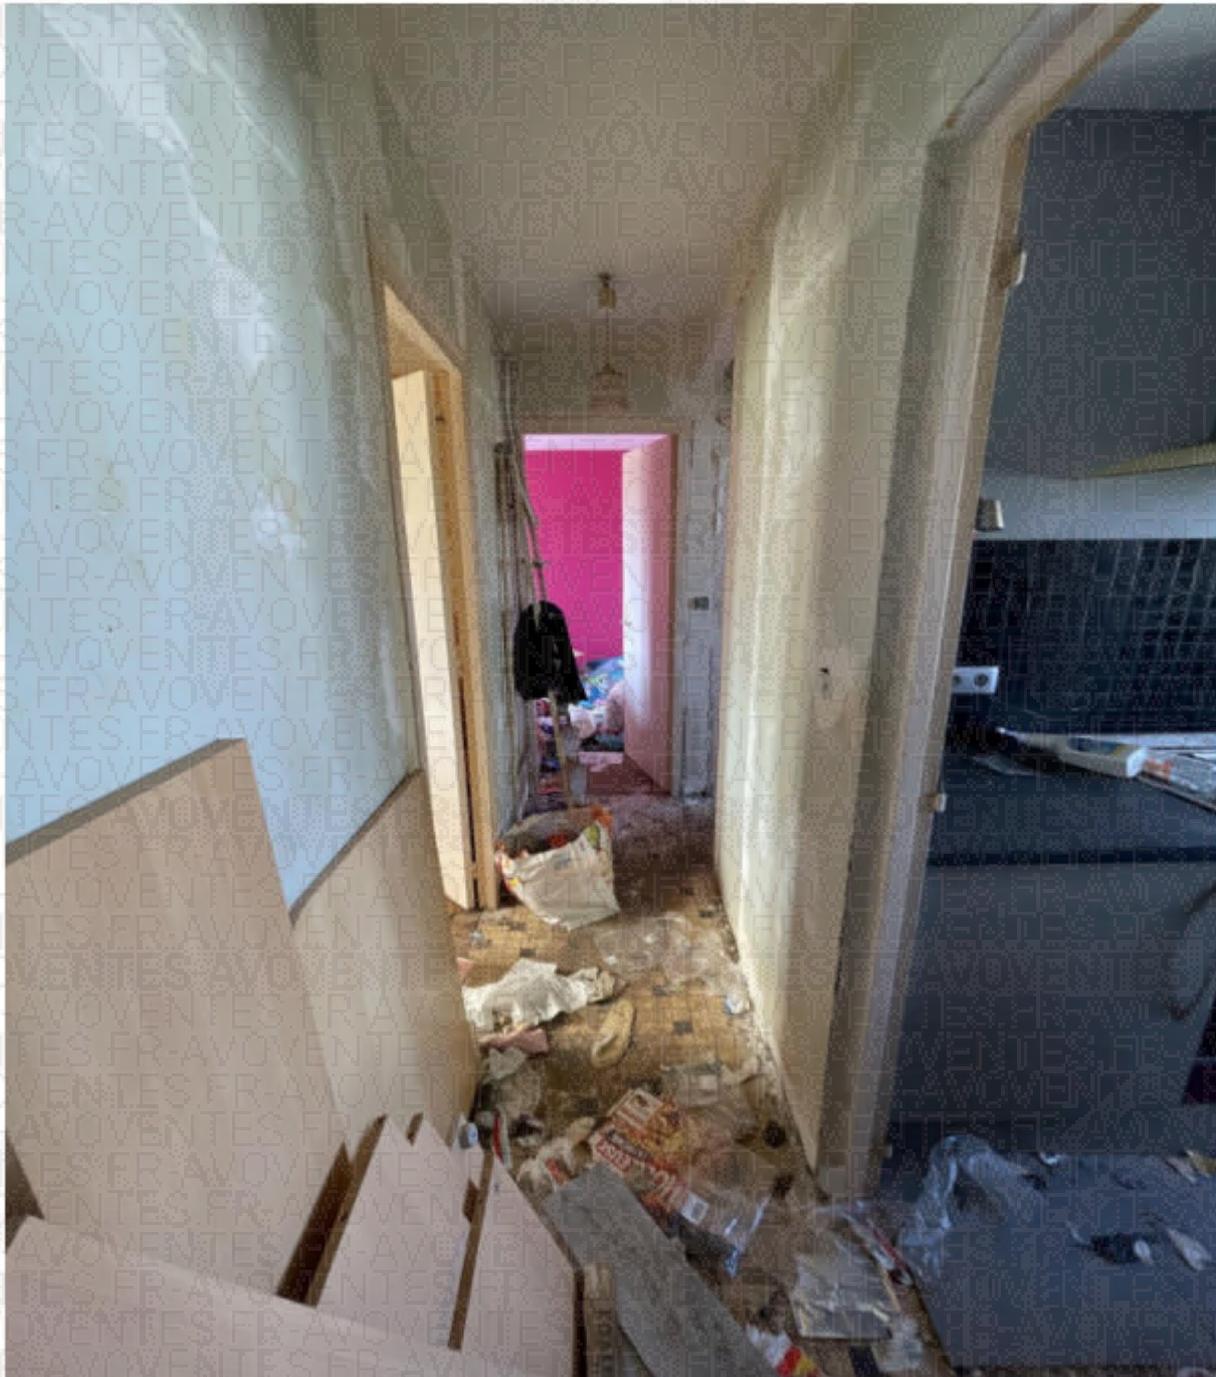
COULOIR DE DISTRIBUTION

Au sol, carrelage en mauvais état.

Plinthes absentes.

Murs plâtre en mauvais état.

Plafond plâtre en mauvais état.

Détecteur incendie absent.

Suspensions lumineuses présentes, l'ensemble est en mauvais état.

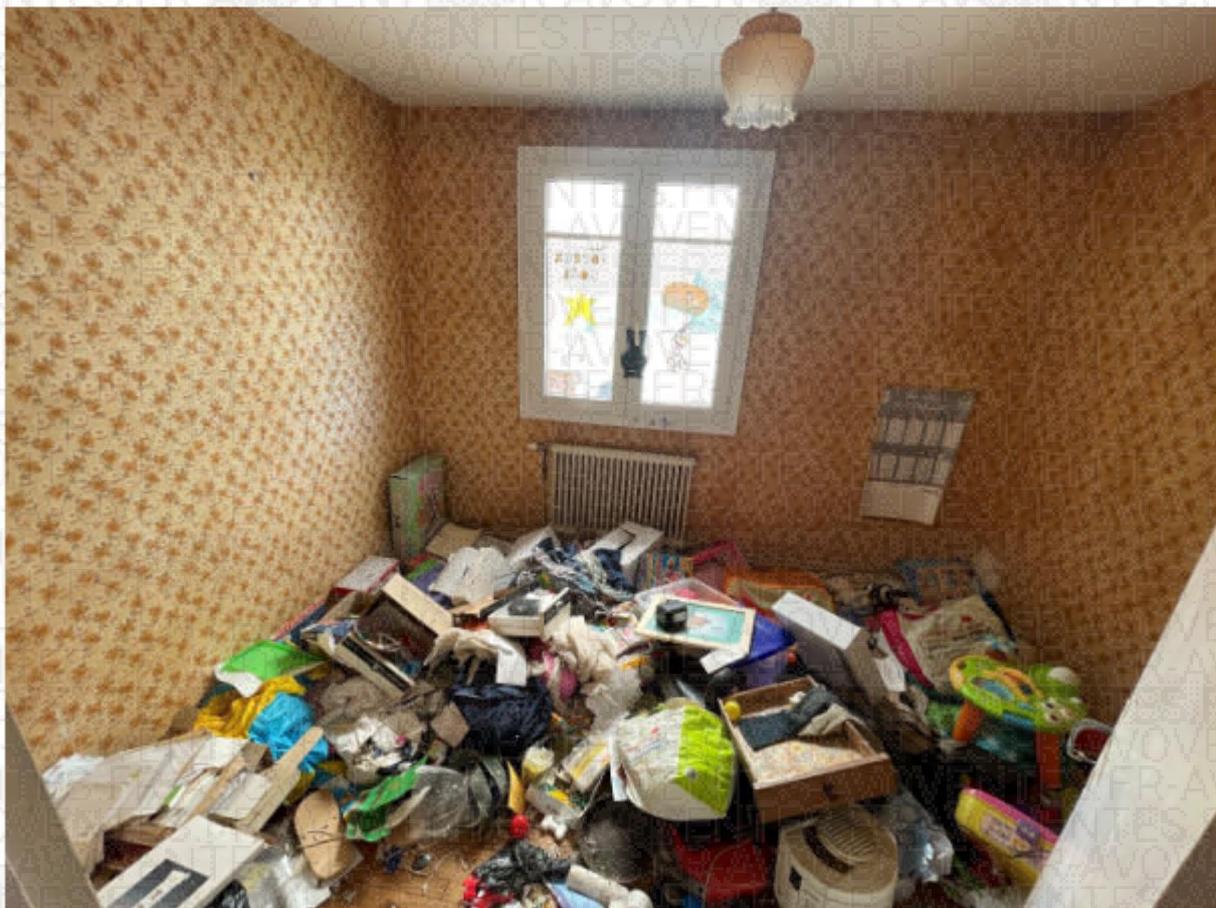
CHAMBRE 1

Sol parquet bois ancien en mauvais état.

Porte pleine bois peint. Clef présente. L'ensemble est ancien, en mauvais état.

Plinthes bois peint en mauvais état.

Murs papier peint en mauvais état.

Radiateur à vanne thermostatique ancien, en mauvais état.

Fenêtre deux vantaux PVC blanc double vitrage donnant à l'intérieur de la véranda, sale. Volets bois pliants anciens.
