PROCES-VERBAL DE DESCRIPTION

M'être transporté ce jour commune de ECHIRE (Deux-Sèvres), 789 rue des Garennes ;

L'ensemble immobilier objet de la saisie immobilière est constitué d'une maison d'habitation avec garage attenant et un terrain.

L'immeuble en très mauvais état est inoccupé, à l'abandon, pleine d'encombrants et de détritrus.

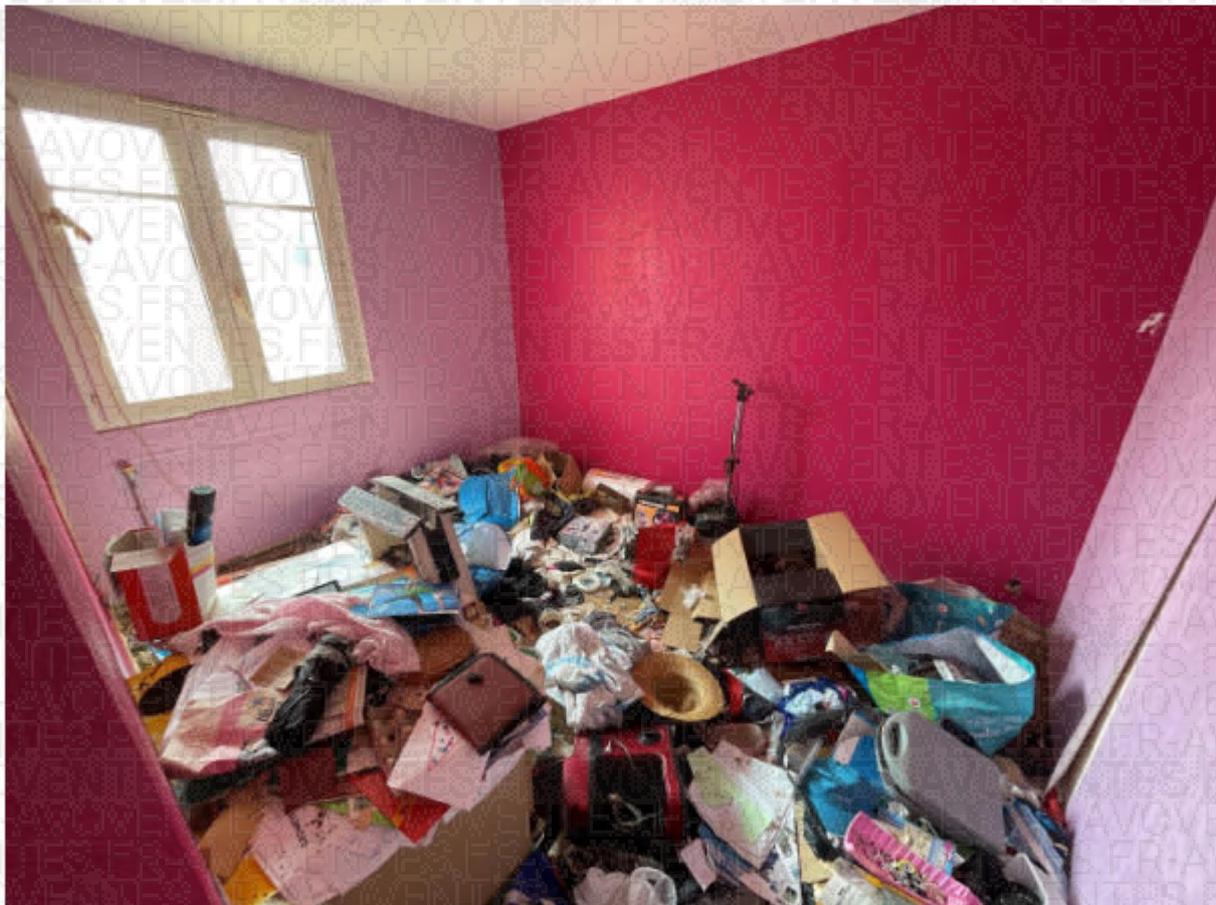
CHAMBRE 2

Porte pleine bois peint, poignée métallique. L'ensemble est en mauvais état, ancien.

Sol parquet bois ancien en mauvais état.

Plinthes bois peint, anciennes, en mauvais état.

Murs papier peint en mauvais état.

Plafond plâtre peint en mauvais état.

Fenêtre deux vantaux PVC blanc double vitrage. Volets bois pliants anciens. L'ensemble est en mauvais état.

Radiateur déposé. Uniquement tuyauterie et vanne visibles.

Prise électrique et interrupteur absents.

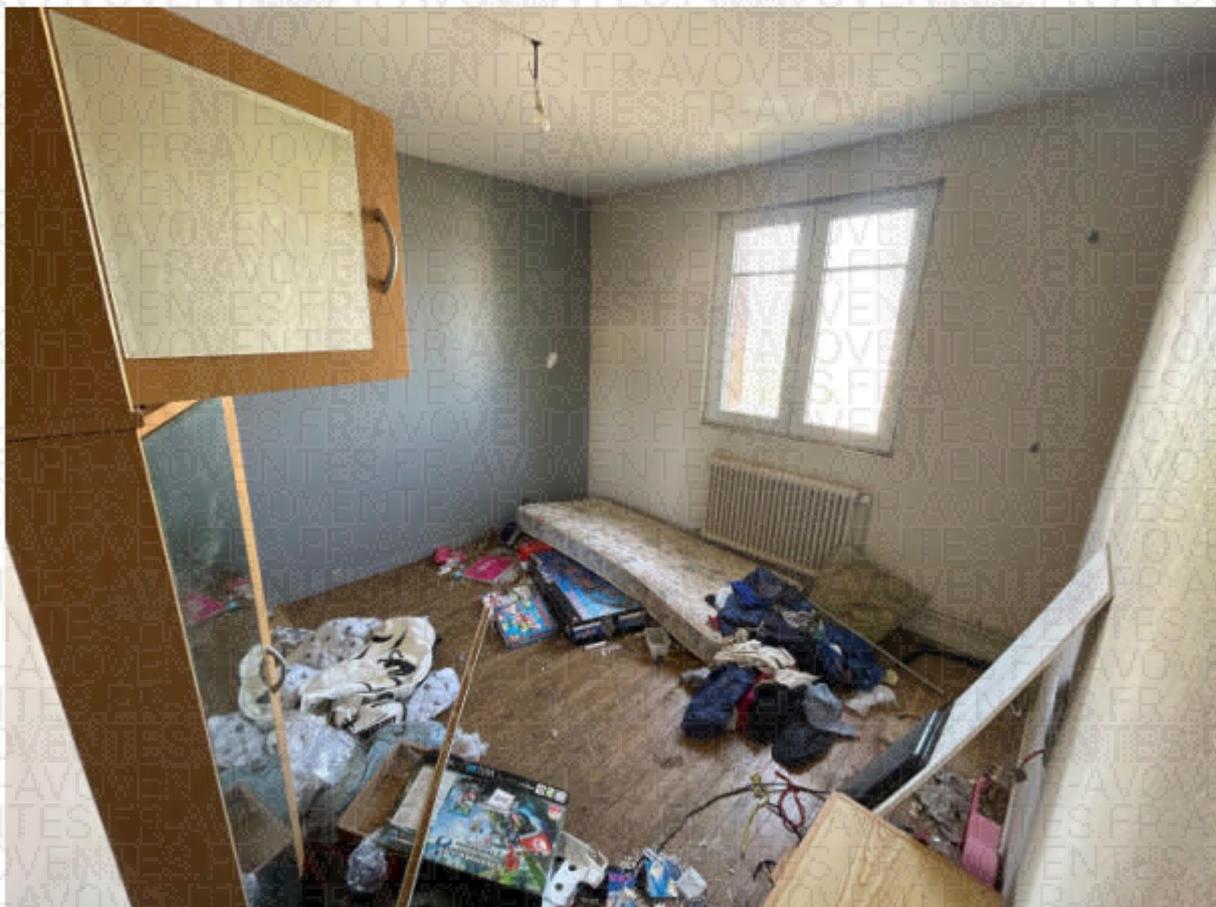
CHAMBRE 3

Porte isoplane bois peint, poignée métallique. L'ensemble est en mauvais état.

Sol parquet bois, plancher bois en mauvais état.

Plinthes bois peint, en mauvais état.

Murs papier peint en mauvais état.

Fenêtre deux vantaux PVC blanc double vitrage. Poignée cassée. Volets bois pliants anciens. L'ensemble est ancien, en mauvais état.

Radiateur à vanne simple en mauvais état.

Prises électriques et interrupteurs présents. L'ensemble est en mauvais état.

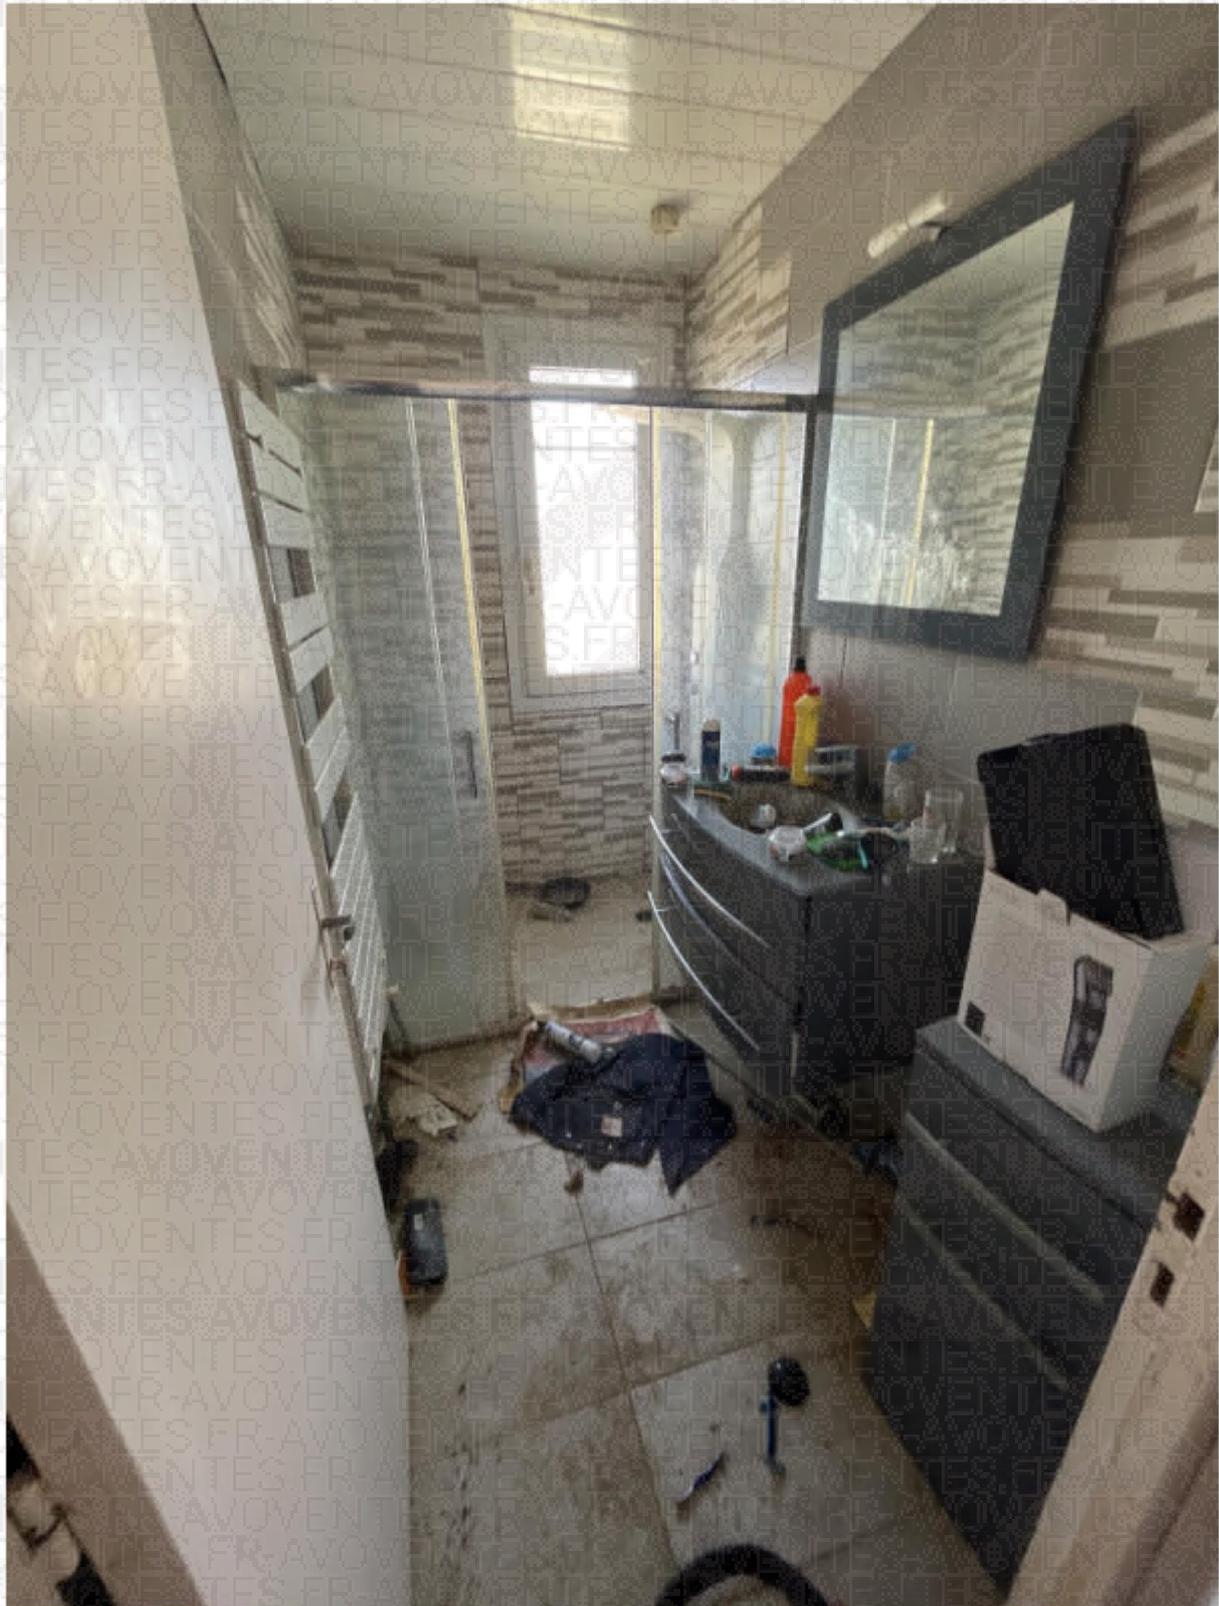
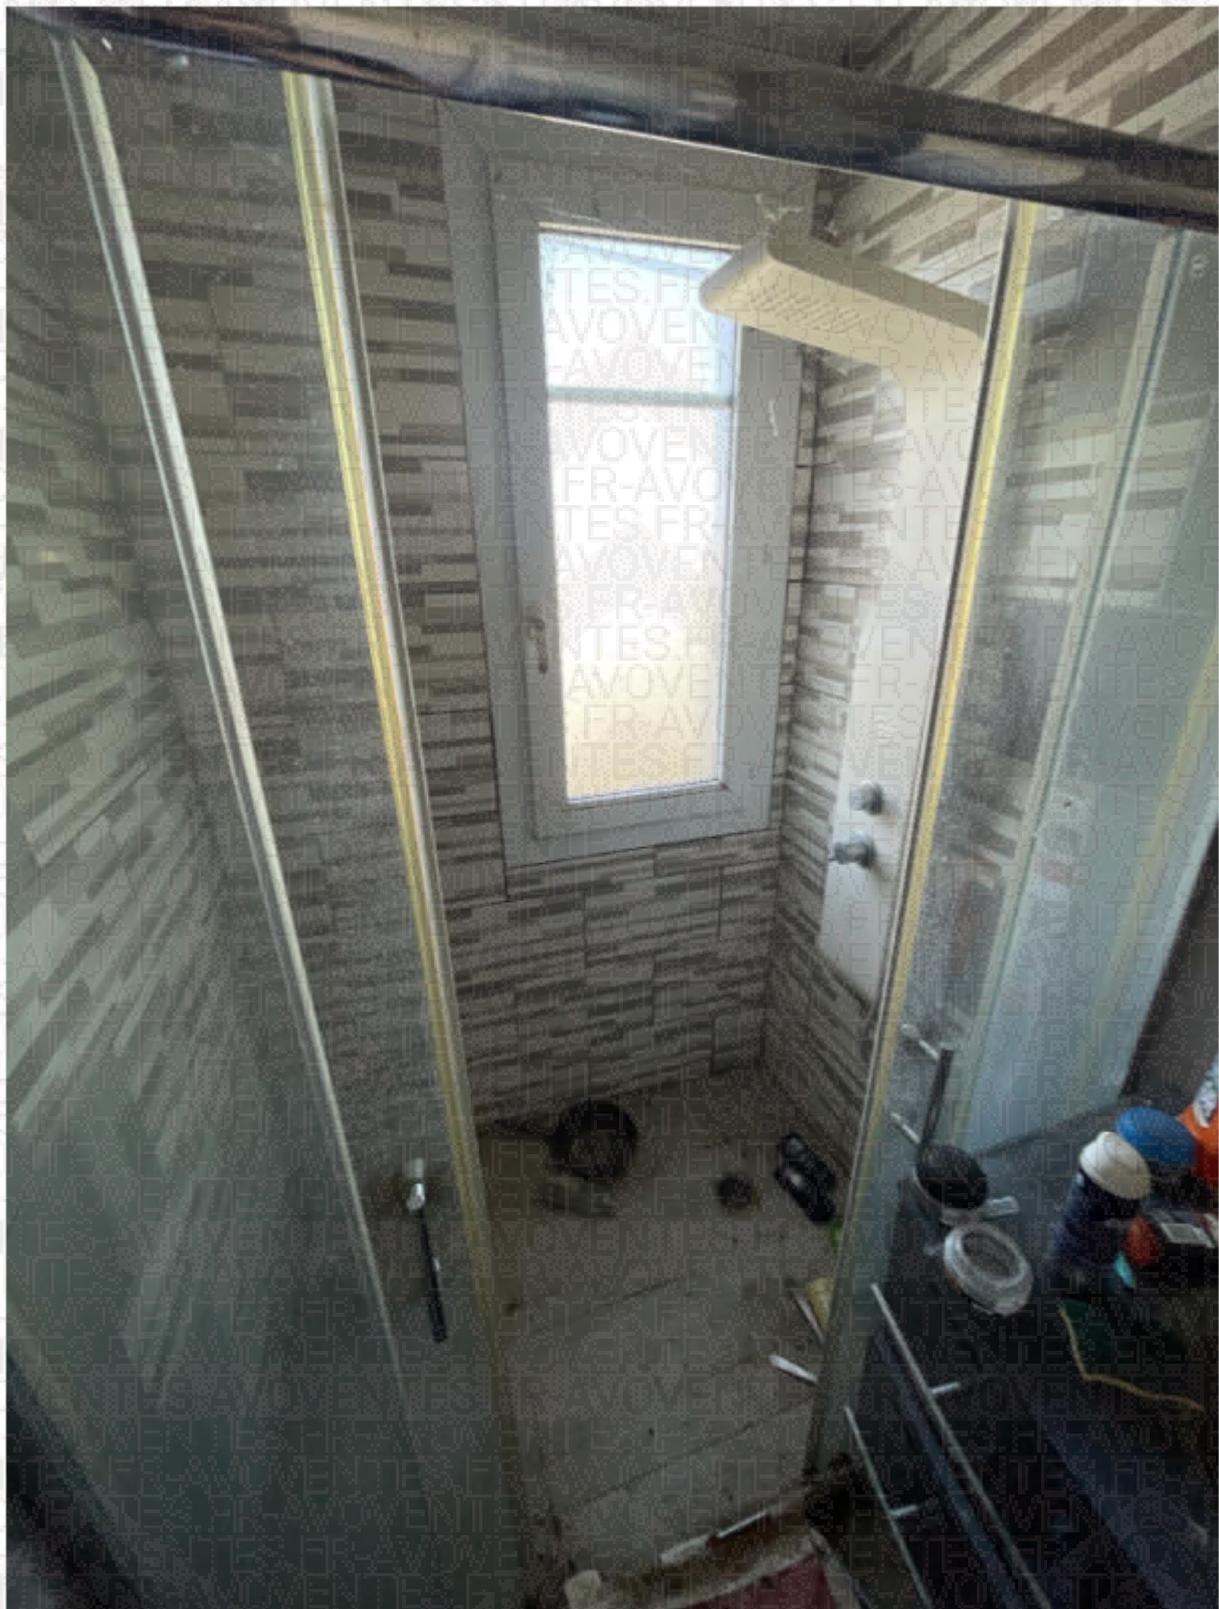
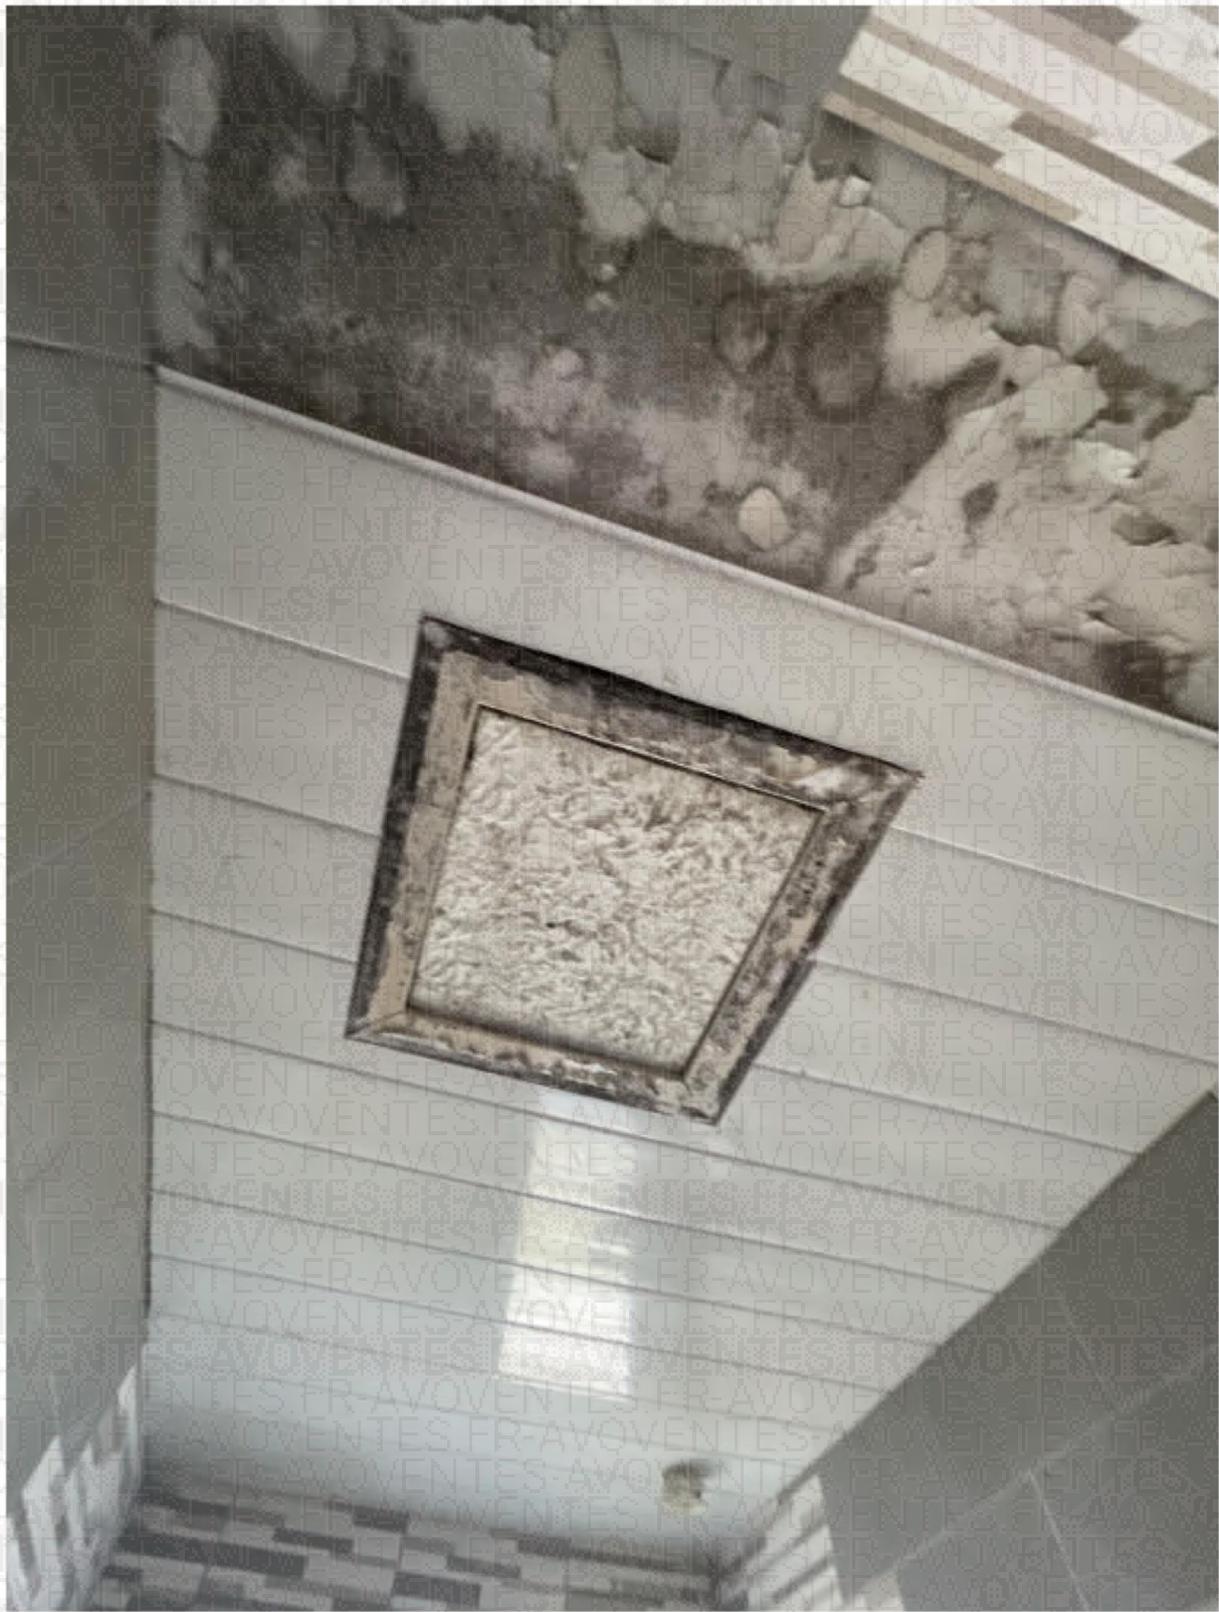
SALLE D'EAU

Porte isoplane bois peint ancienne, poignée métallique, verrou. L'ensemble est ancien, en mauvais état.

Au sol carrelage extrêmement sale, en mauvais état, non entretenu.

Murs carrelage mural très sale, non nettoyé.

Fenêtre simple vantail PVC blanc double vitrage. Film posé sur Le vitrage. L'ensemble est en mauvais état, sale et non entretenu.

Plafond lambris PVC. Trappe de visite et support sous lambris PVC avec taches et moisissures. Grille d'aération partiellement démise.

Trappe de visite en mauvais état. L'ensemble n'est pas entretenu.

Miroir avec éclairage au-dessus en mauvais état.

Meuble une vasque lavabo avec deux tiroirs bas mélaminé. L'ensemble est en mauvais état.

Radiateur sèche-serviette vanne simple en mauvais état d'entretien.

Espace douche avec double porte vitrée coulissante en mauvais état.

Bonde retirée. L'ensemble est en très mauvais état, non entretenu.

Colonne de douche hydromassante en mauvais état, non entretenue.

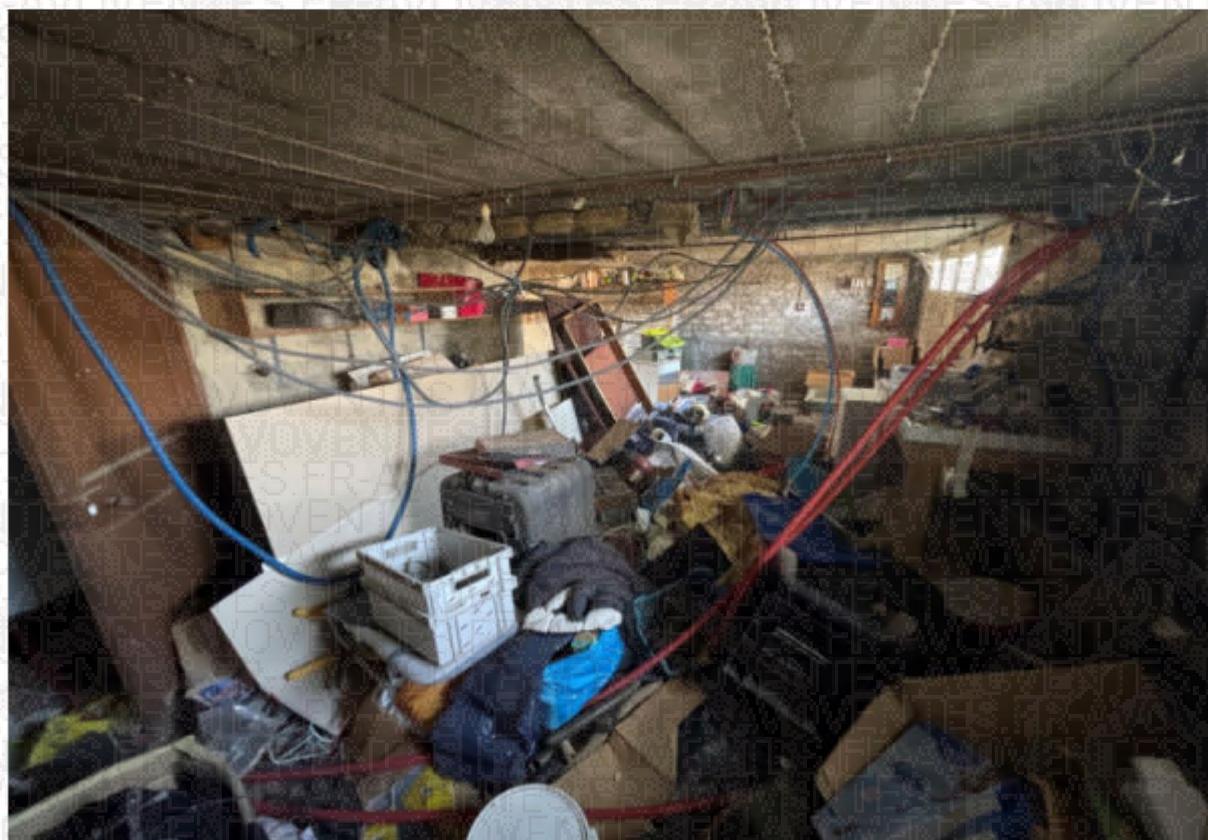
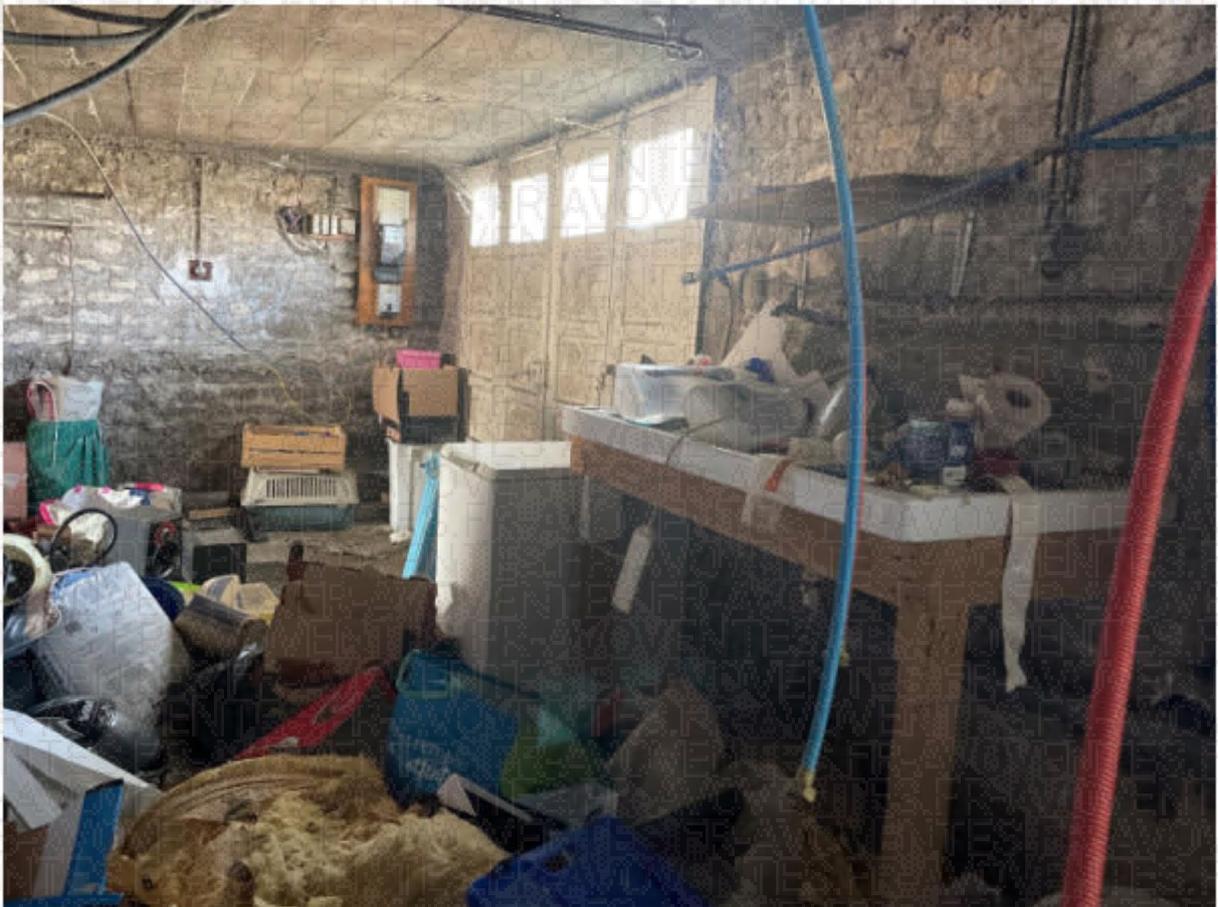
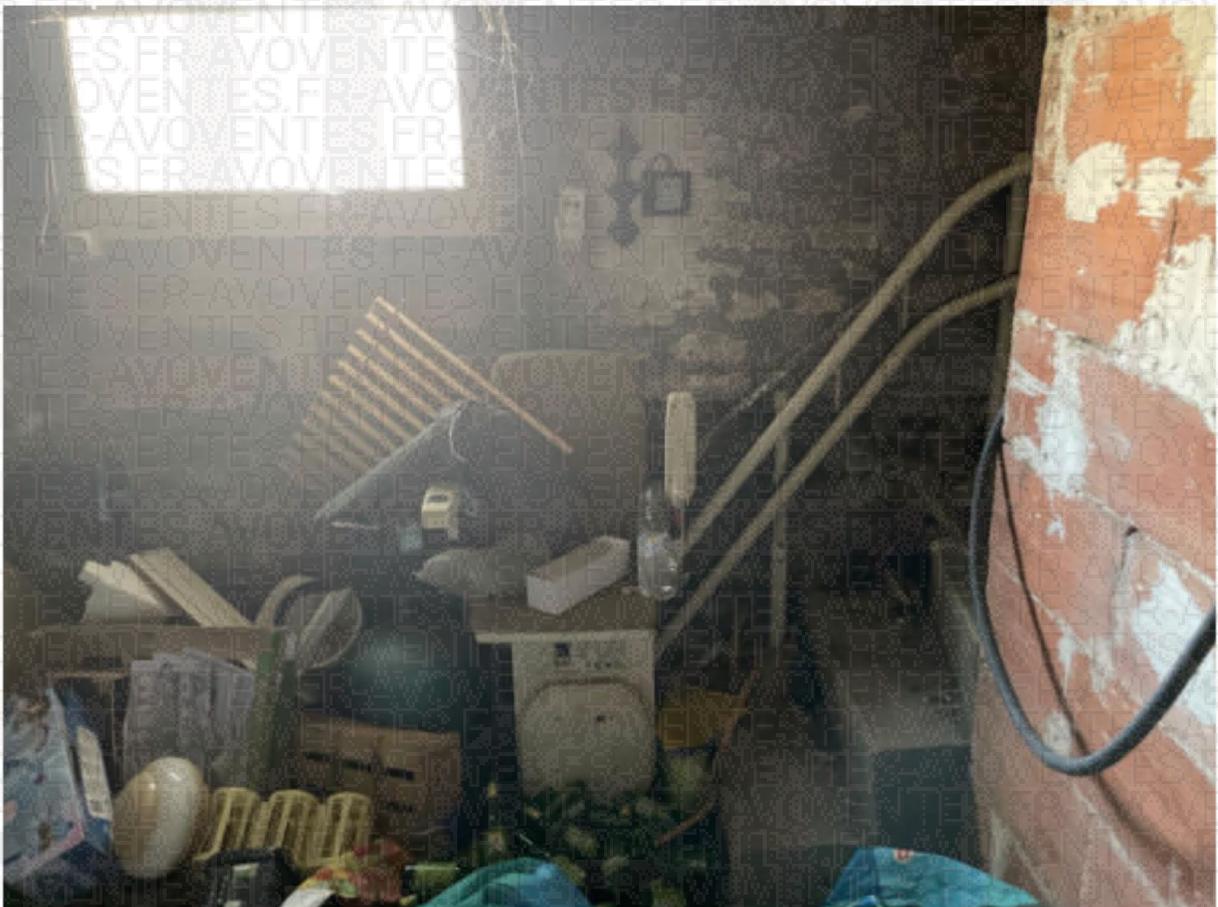
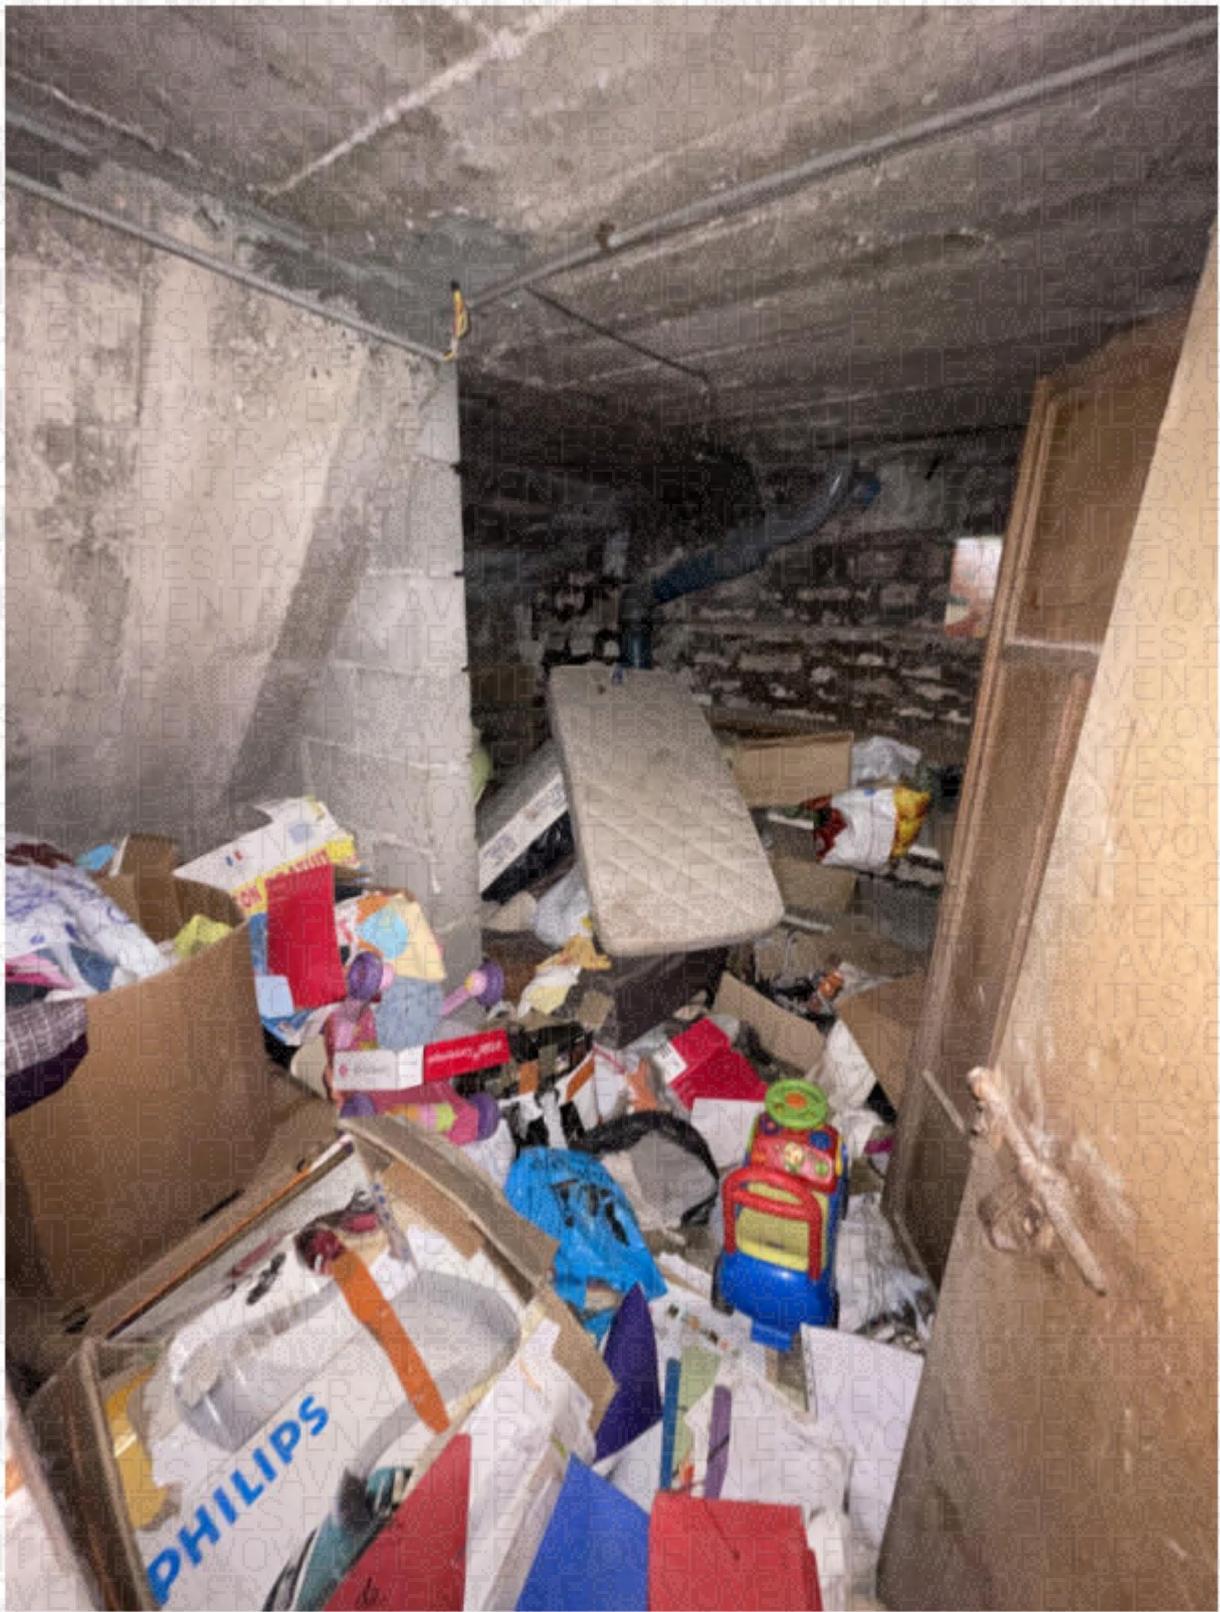
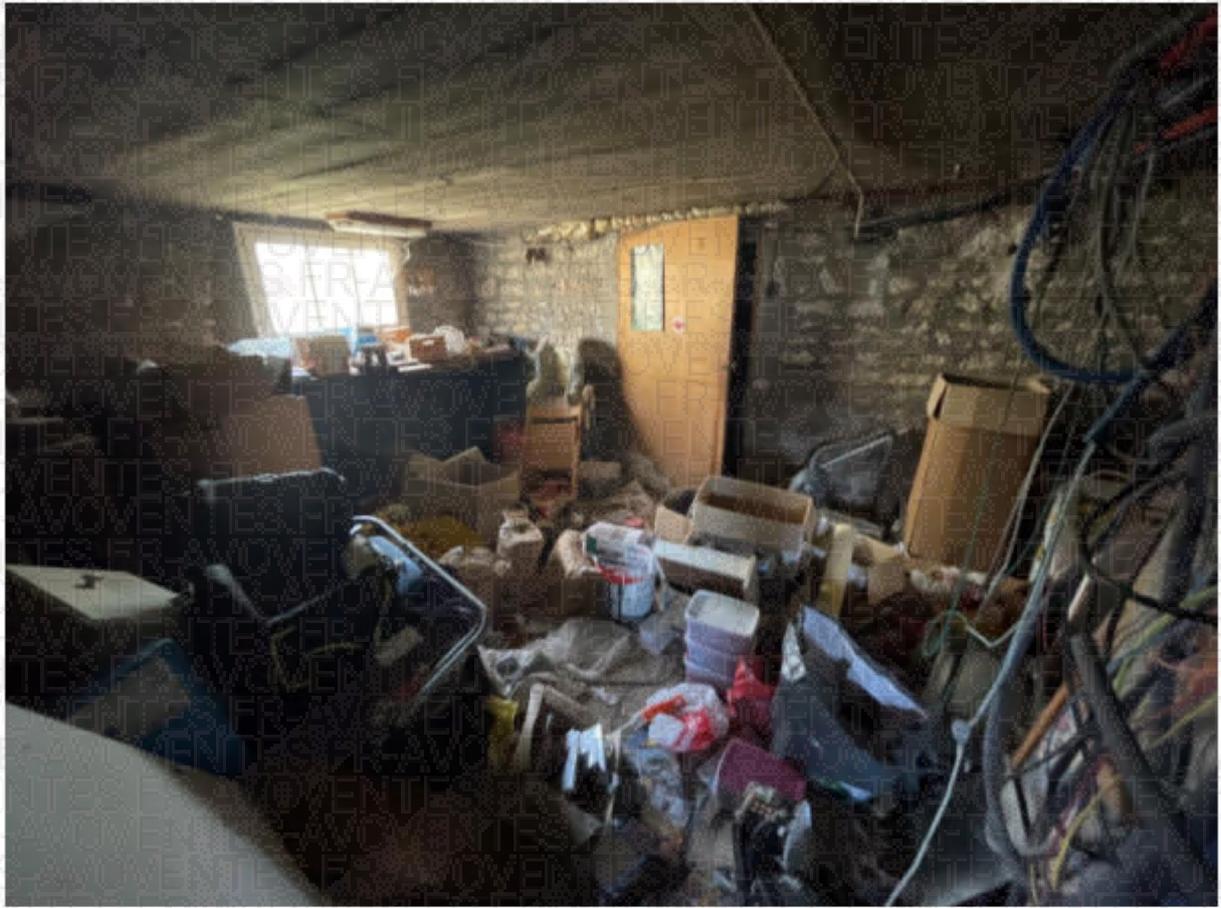
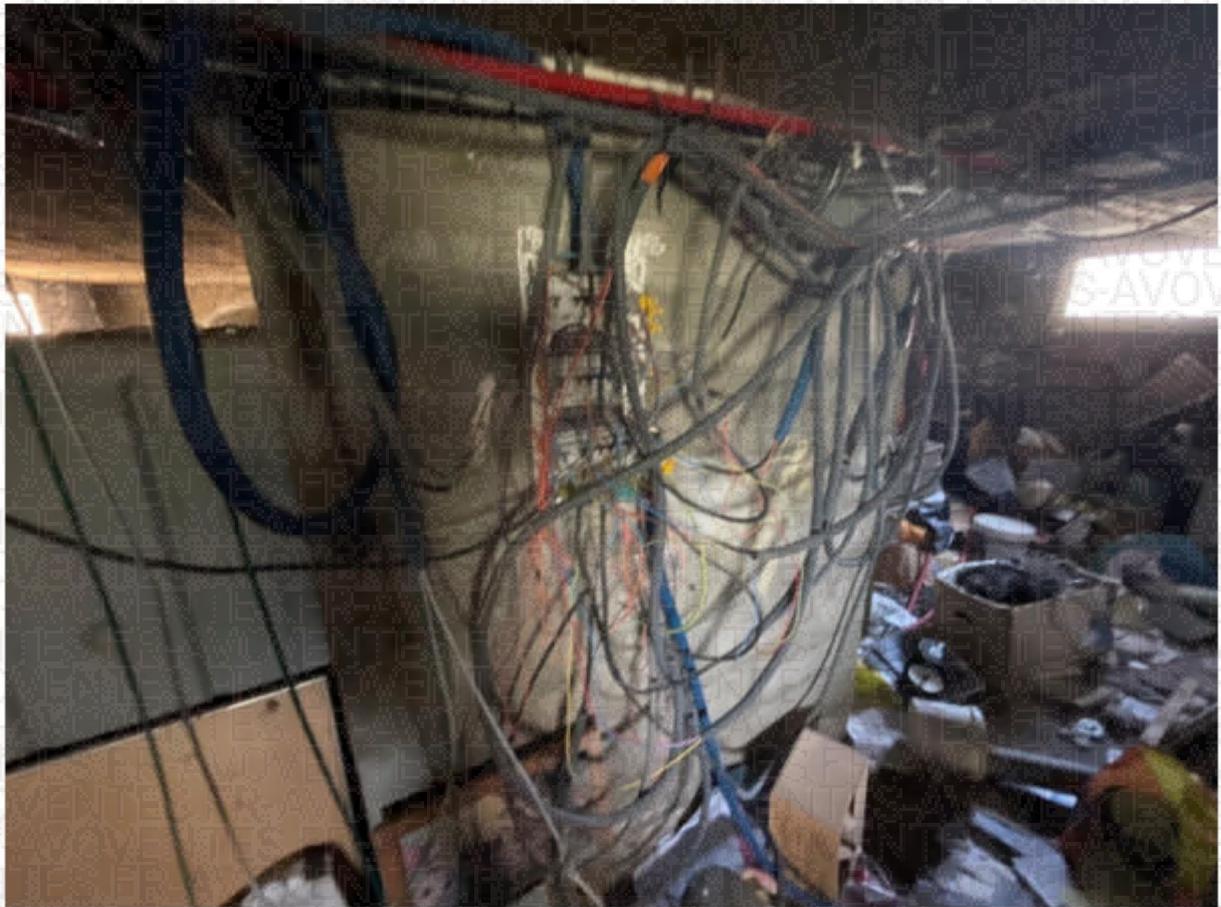
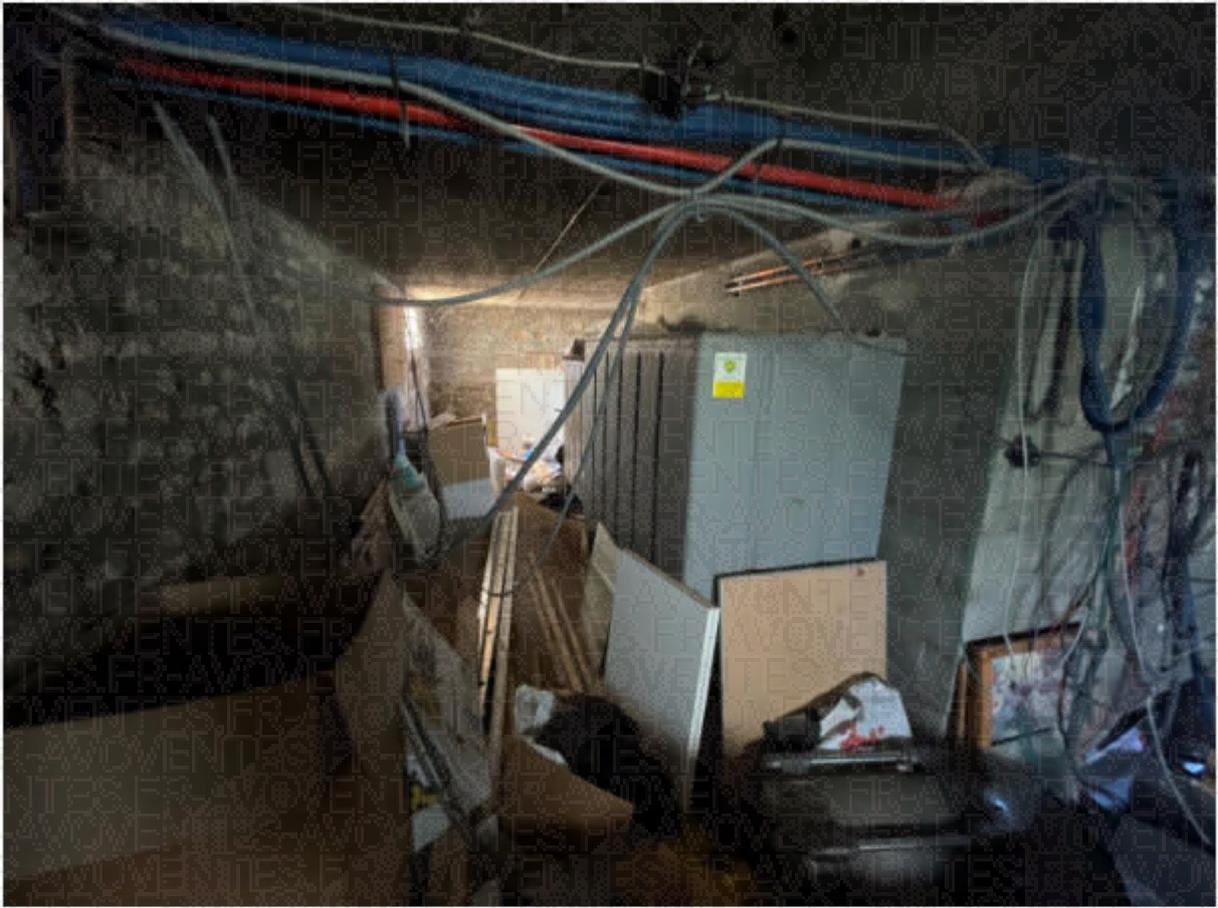
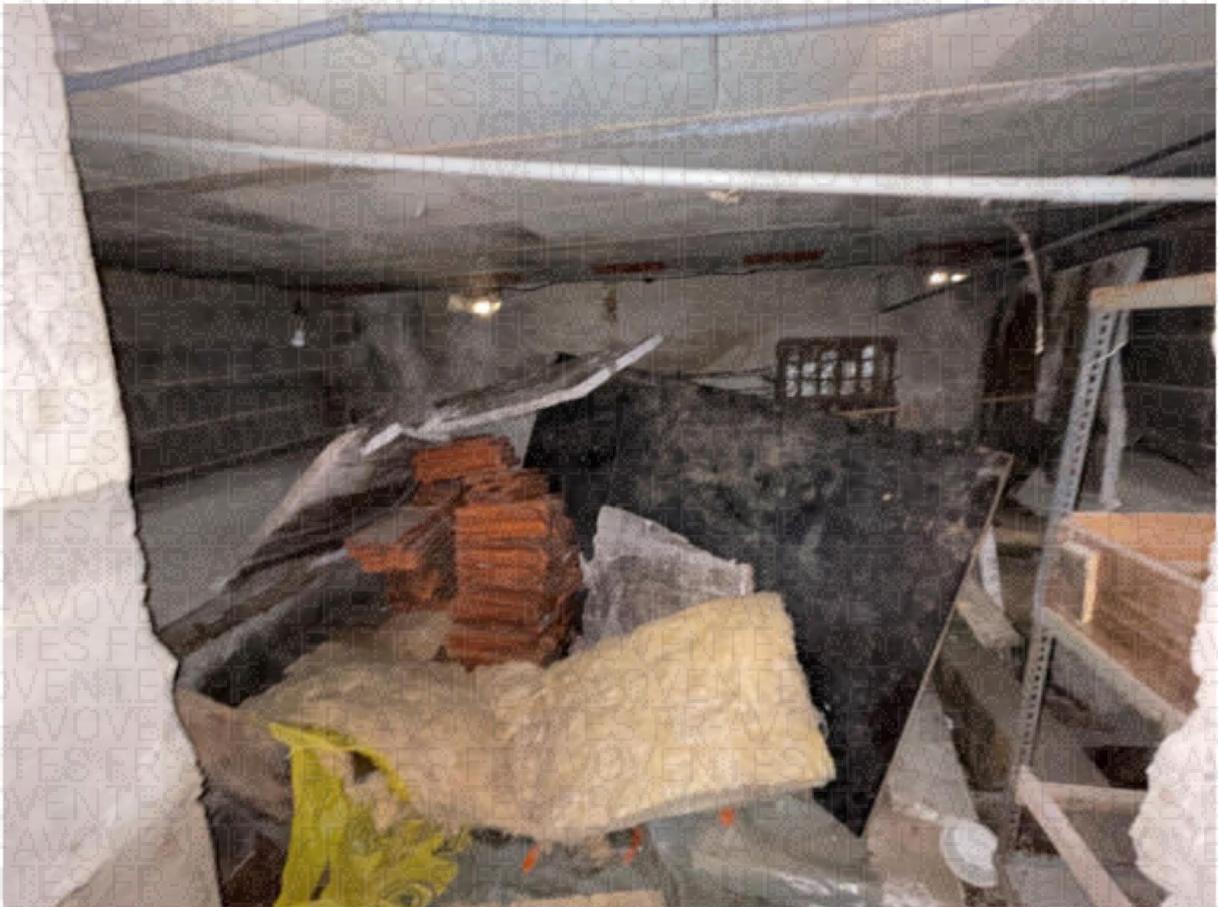
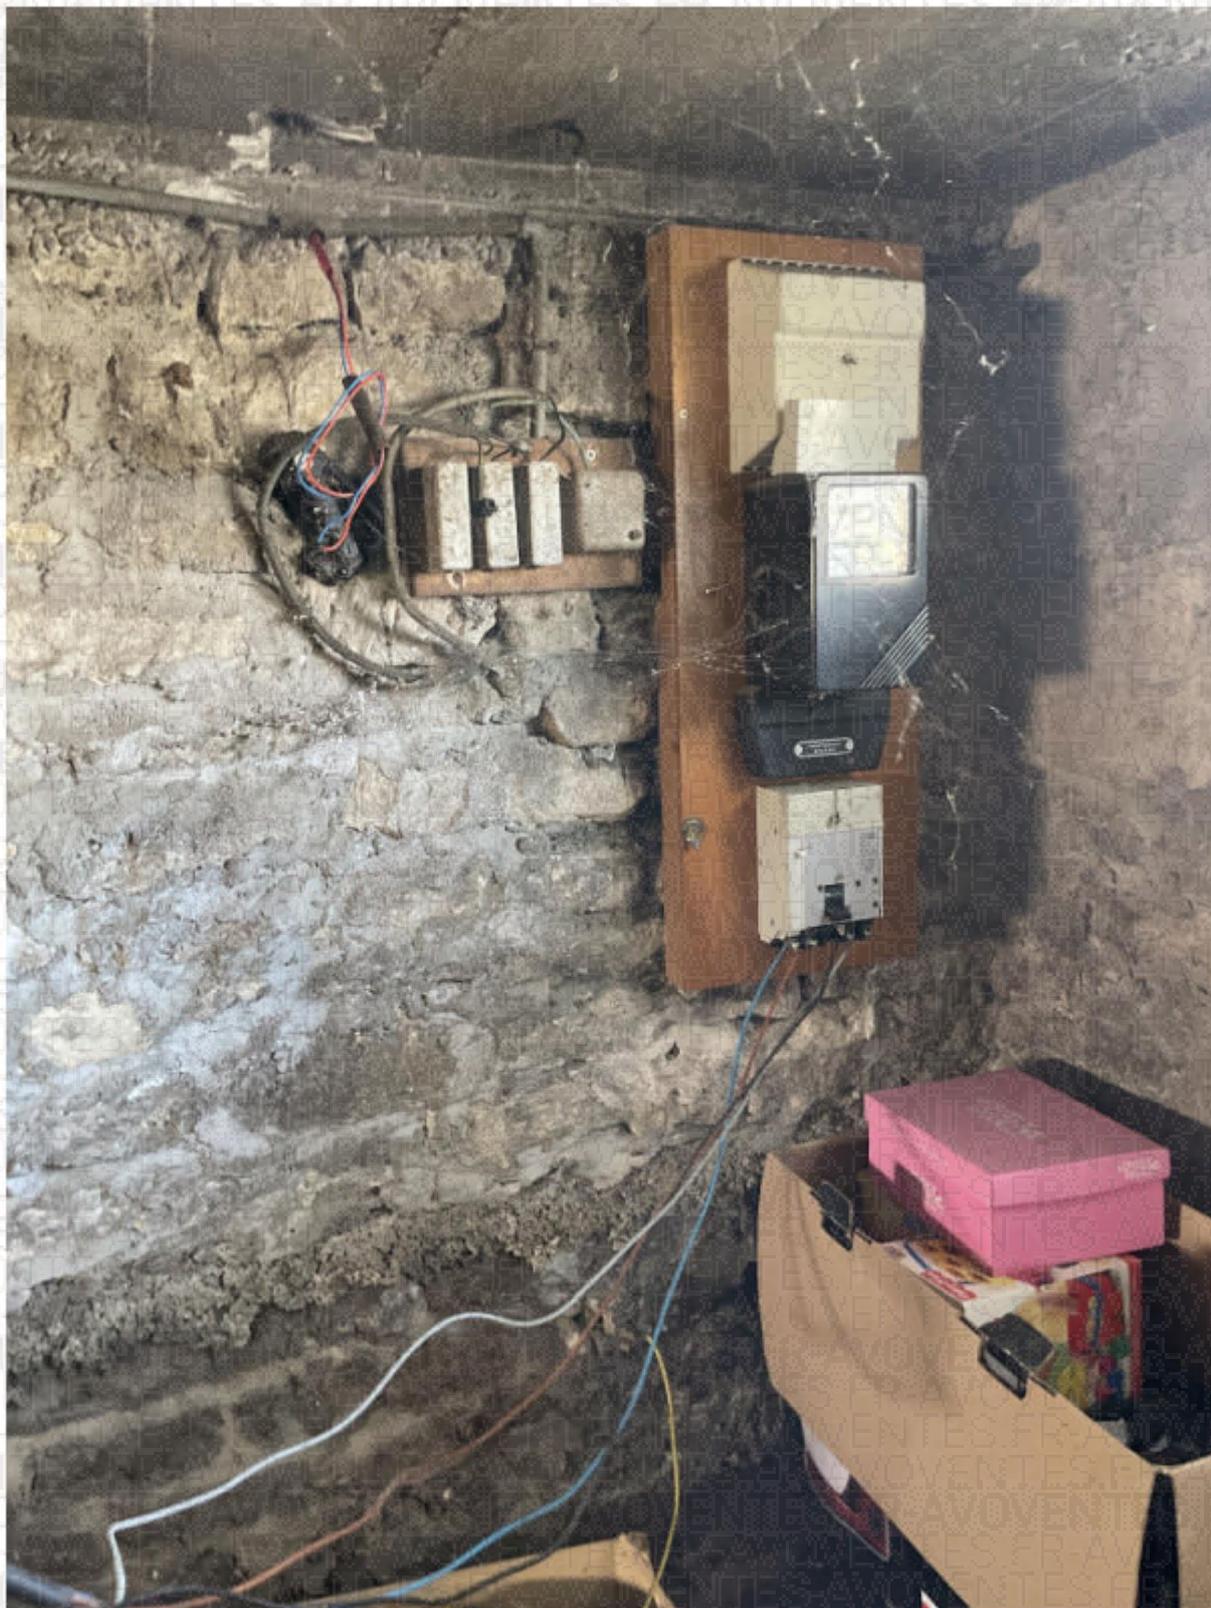
GARAGE

Porte ancienne dans le couloir d'entrée en mauvais état.

Escalier béton en mauvais état. Garde-corps à l'état d'usage.

Murs pierres partiellement recouvertes d'enduit. L'ensemble est ancien, non entretenu.

Au niveau du sous-sol, espace jonché de déchets et de débris.

Prises électriques et interrupteurs présents. Tableau électrique présent. L'ensemble est en très mauvais état.

A noter installation électrique désordonnée, plusieurs gaines et fils qui pendent, certains fils sont dénudés.

Cave et local ballon d'eau chaude avec chaudière ancienne. Cuve à fioul ancienne. L'ensemble est en mauvais état.

A noter un fauteuil monte-escalier automatisé présent dans l'escalier. L'ensemble est en mauvais état.
