PROCES-VERBAL DE DESCRIPTION

M'être transporté ce jour commune de ECHIRE (Deux-Sèvres), 789 rue des Garennes ;

L'ensemble immobilier objet de la saisie immobilière est constitué d'une maison d'habitation avec garage attenant et un terrain.

L'immeuble en très mauvais état est inoccupé, à l'abandon, pleine d'encombrants et de détritrus.

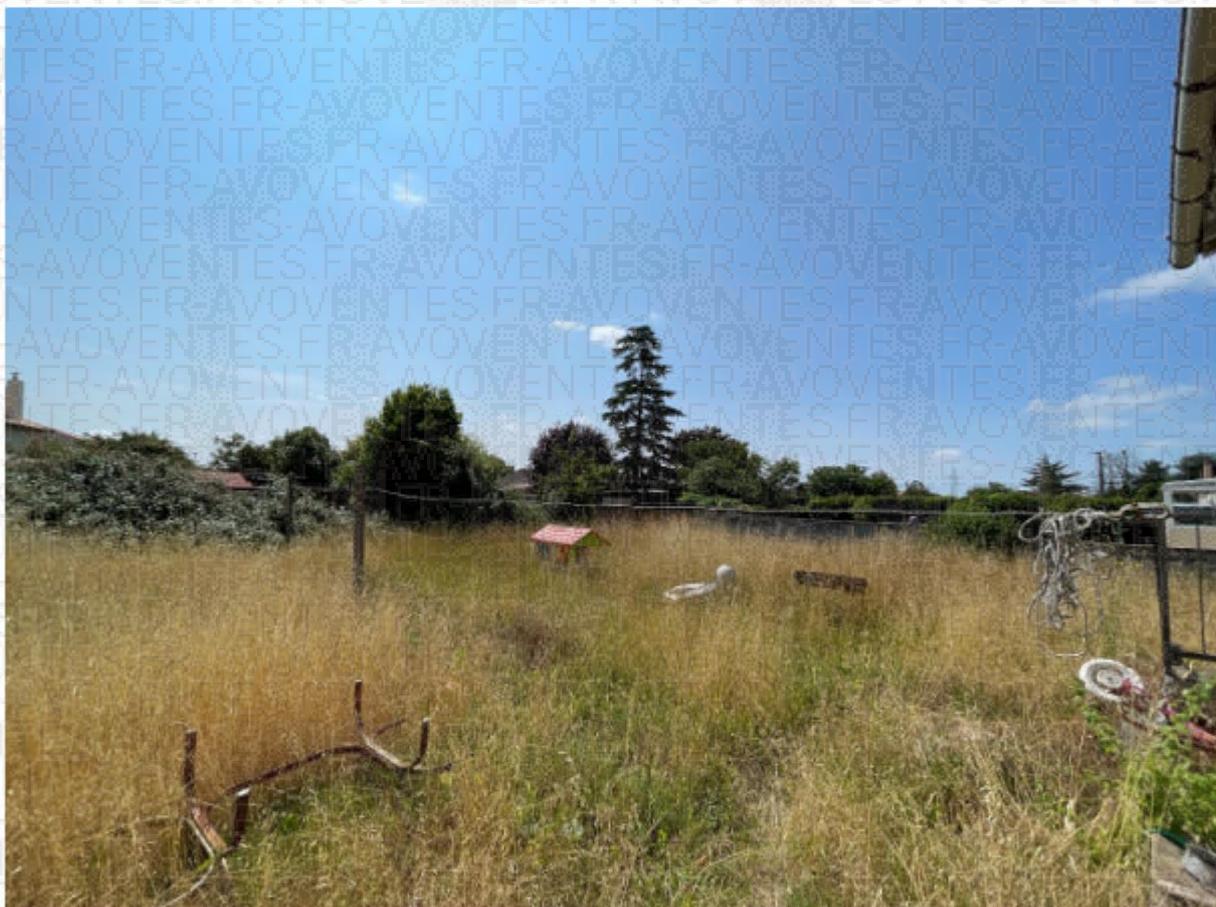
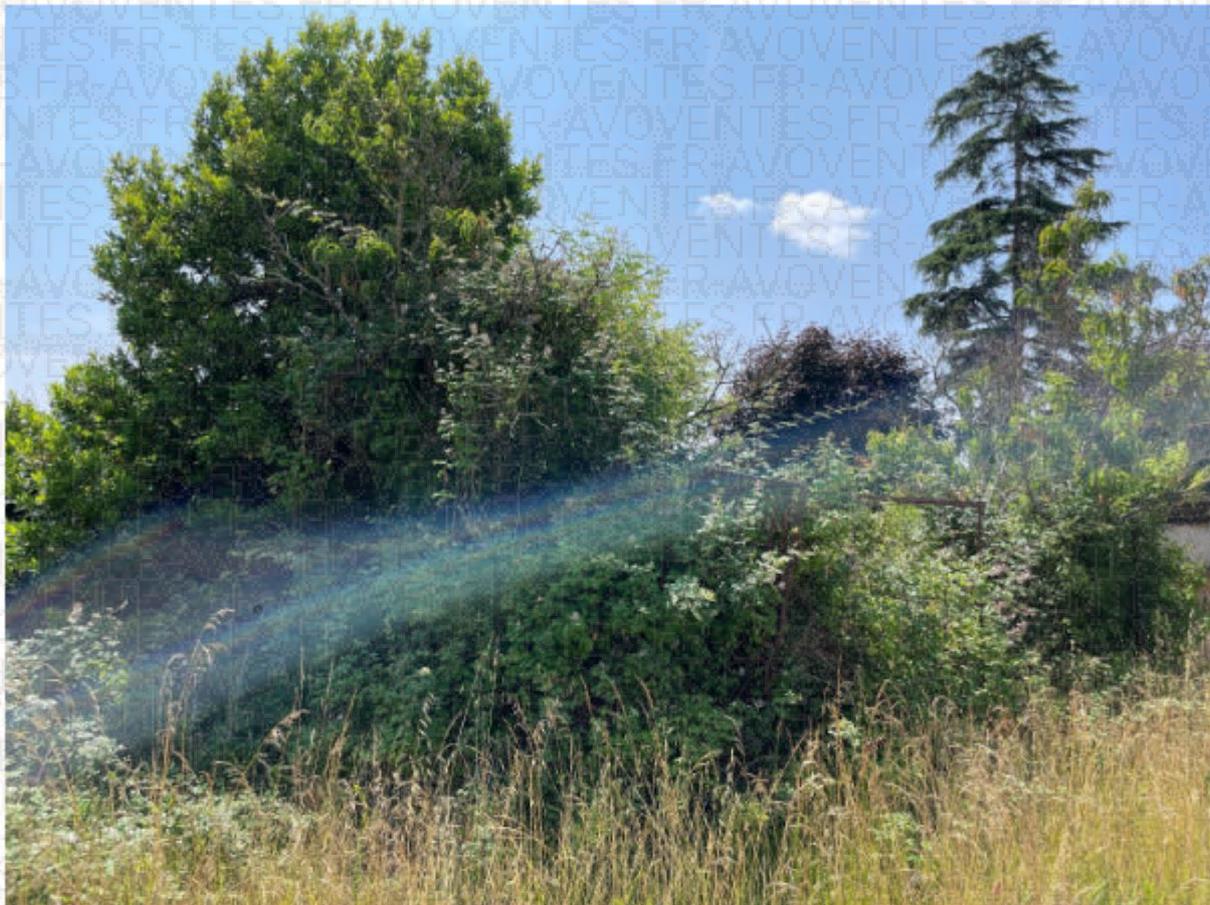
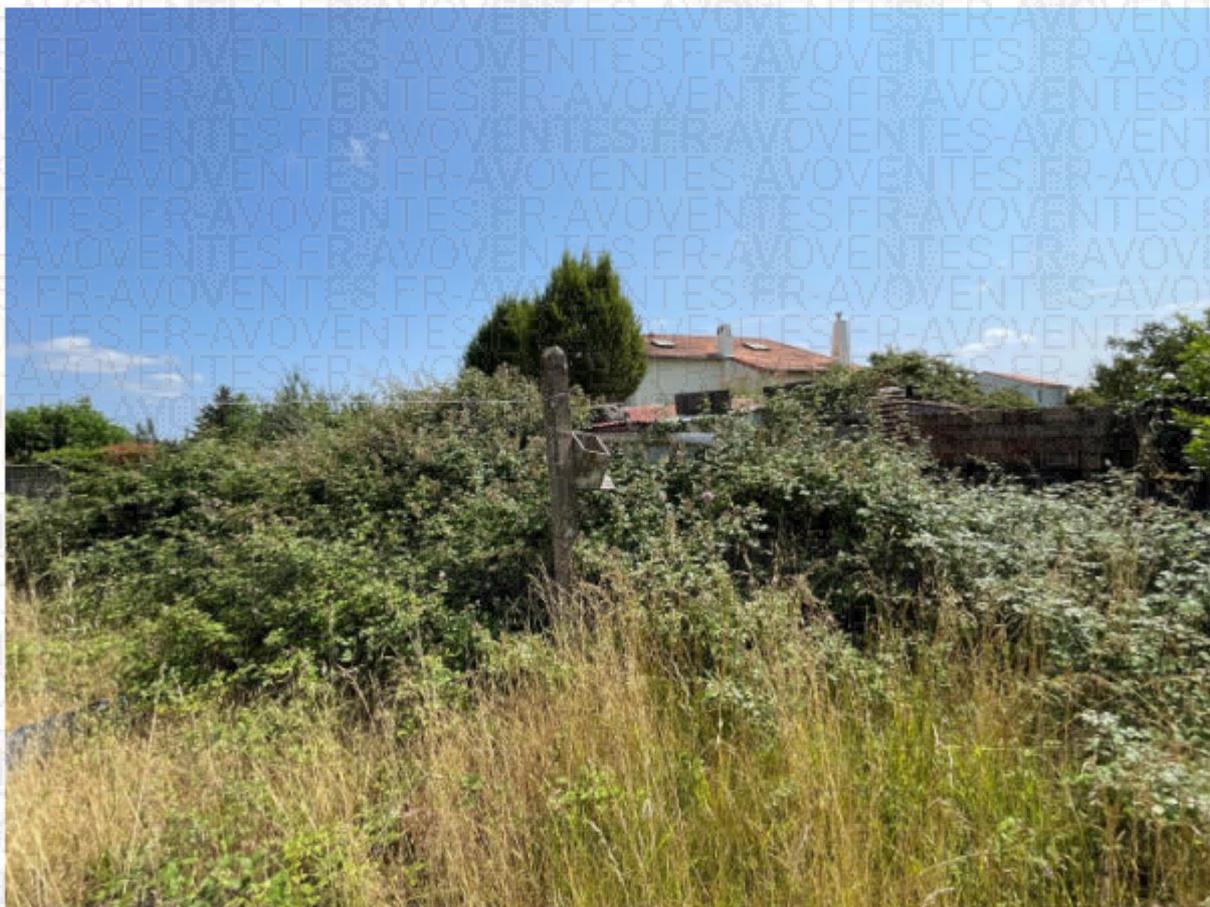
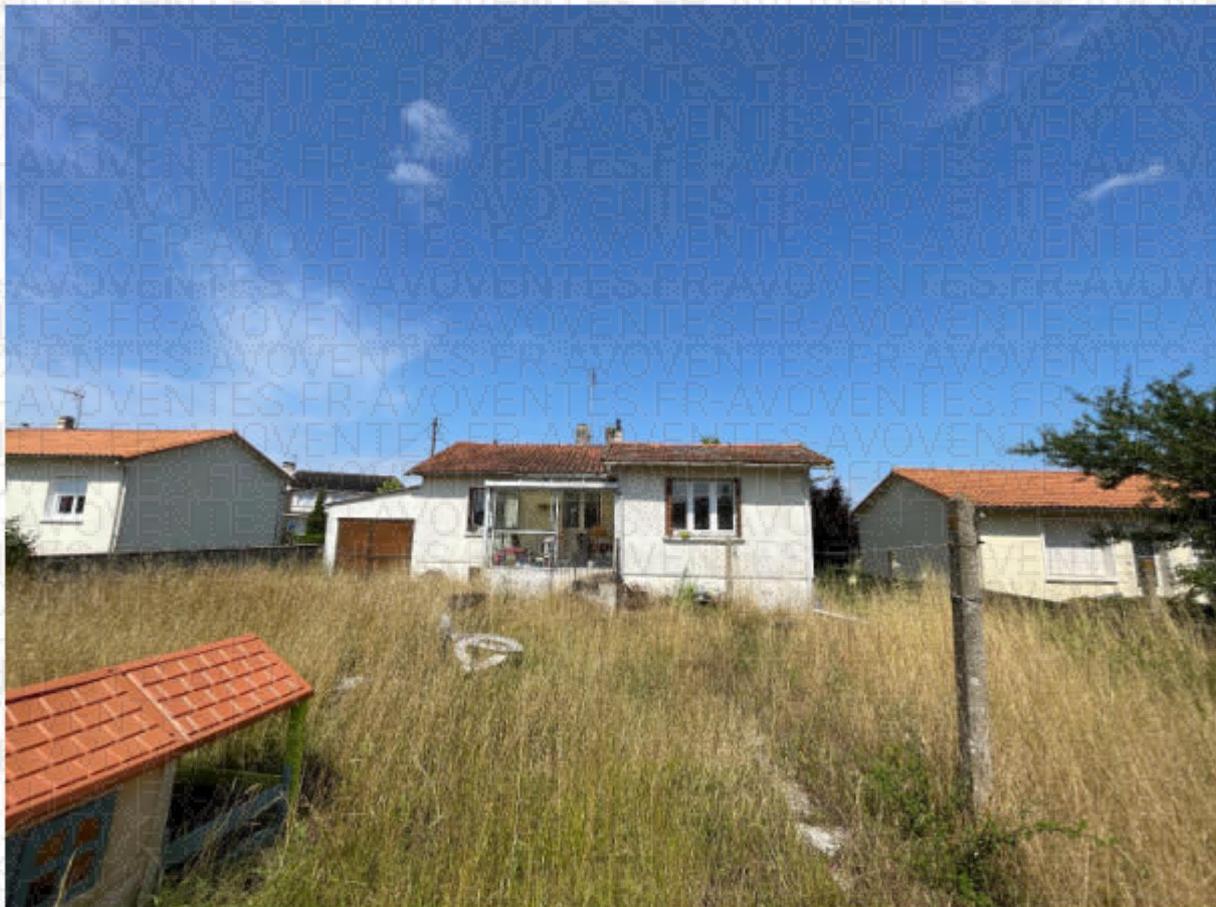
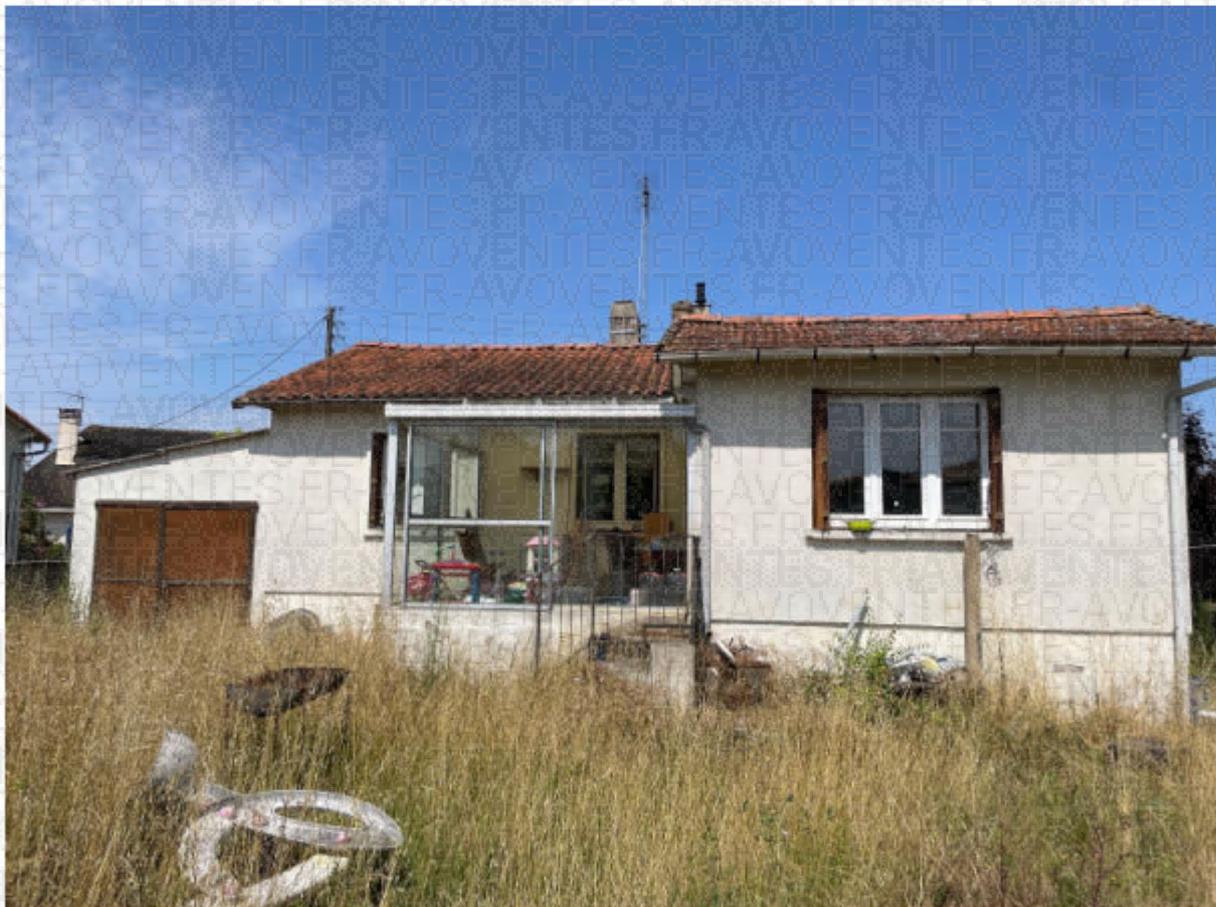
EXTERIEUR ARRIERE

Terrain arrière, végétaux diffus, mauvaises herbes, ronces, non entretenu.

Poulailler visible, mais envahi par les végétaux, non accessible, avec une clôture grillagée. L'ensemble est ancien en mauvais état.

Un abri de jardin dans le fond du terrain également, envahie par les ronces, non accessible.

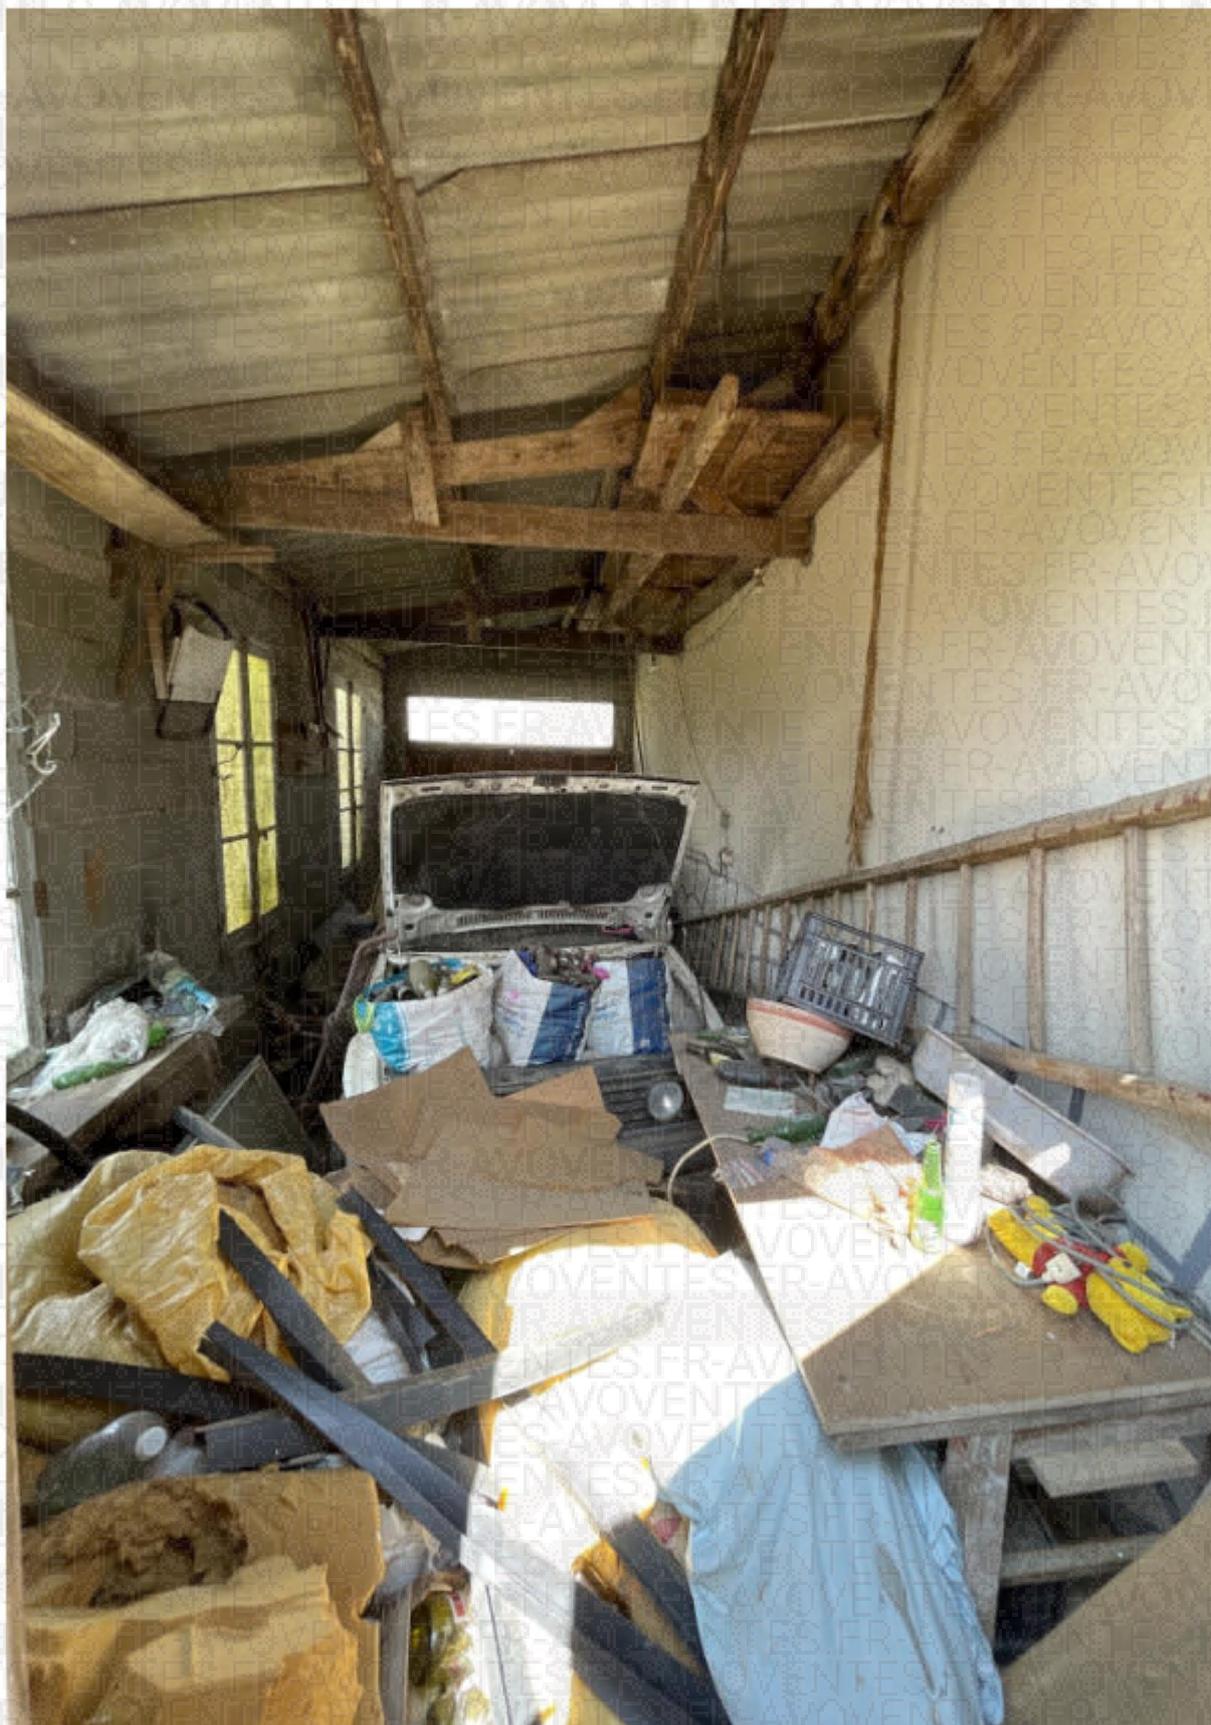
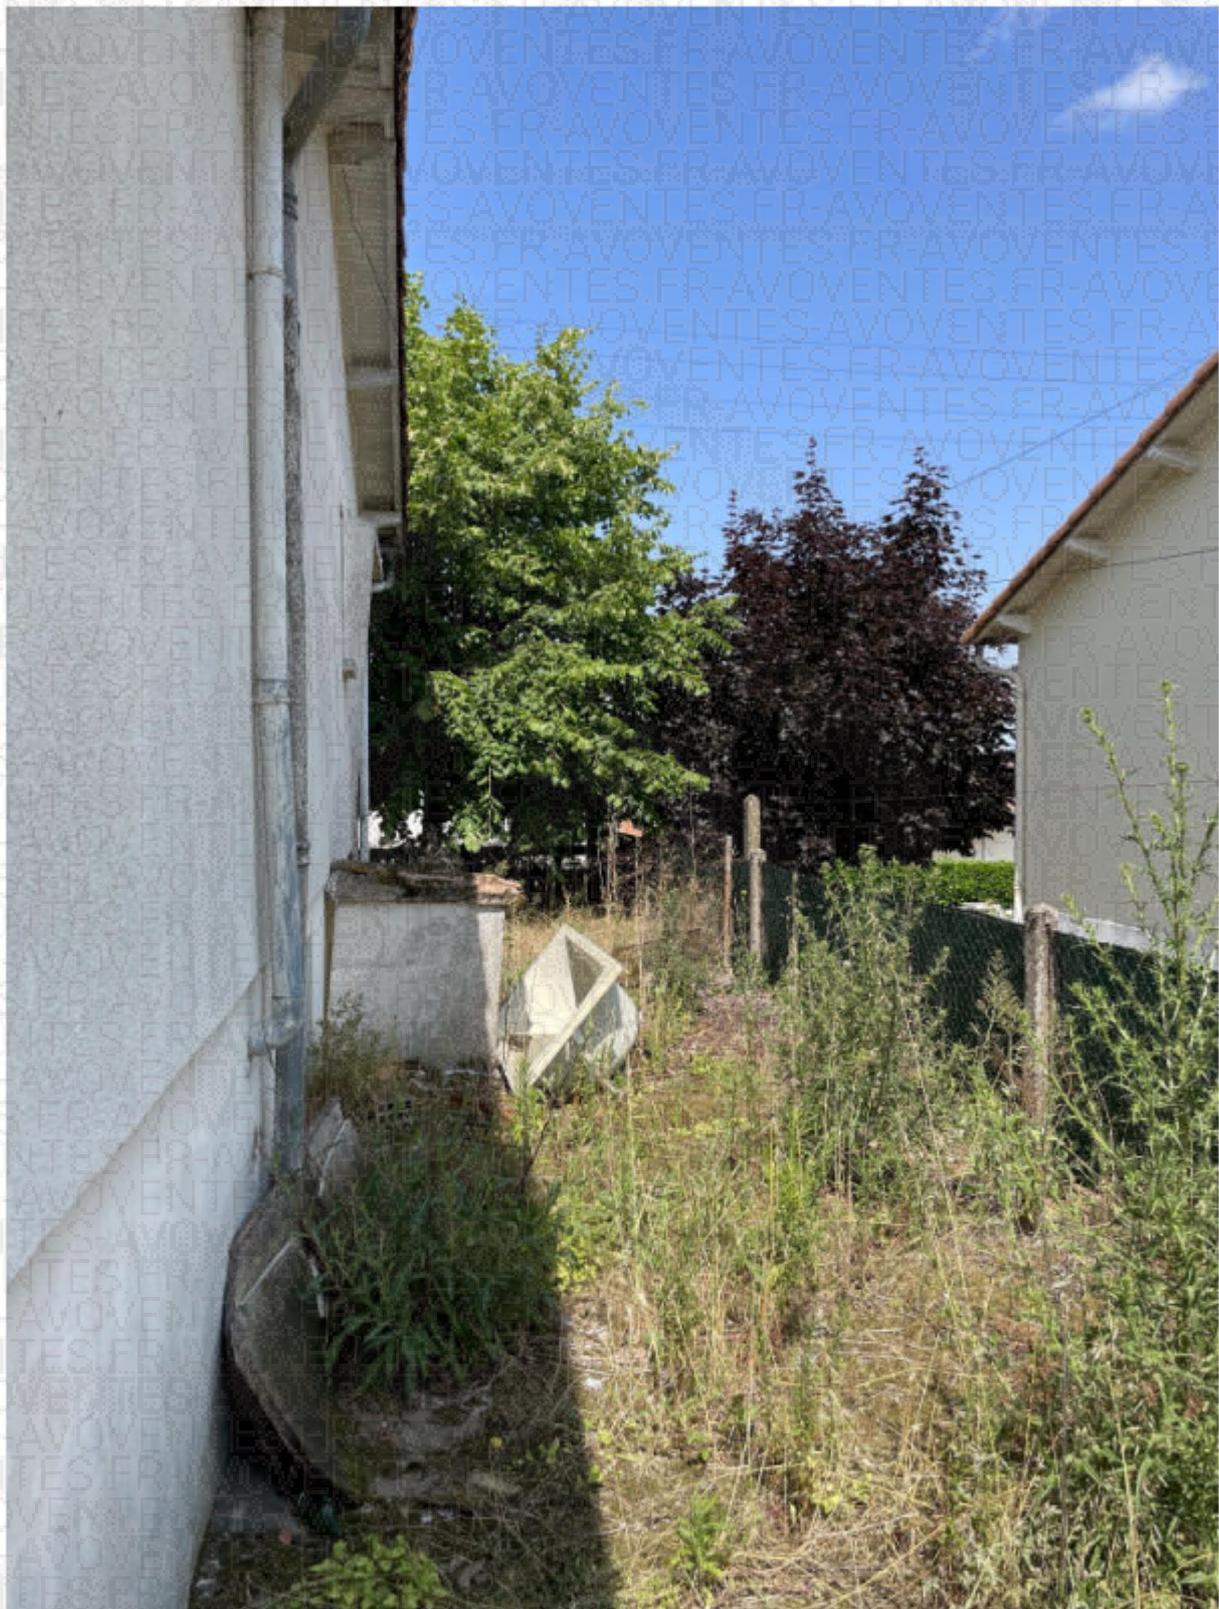
Dans le garage ancien attenant à la maison constitué de murs parpaings. Porte bois ancienne de part et d'autre. Couverture plaques fibrociment.

Une épave de voiture GOLF ancienne, ainsi que de nombreux déchets entassés.

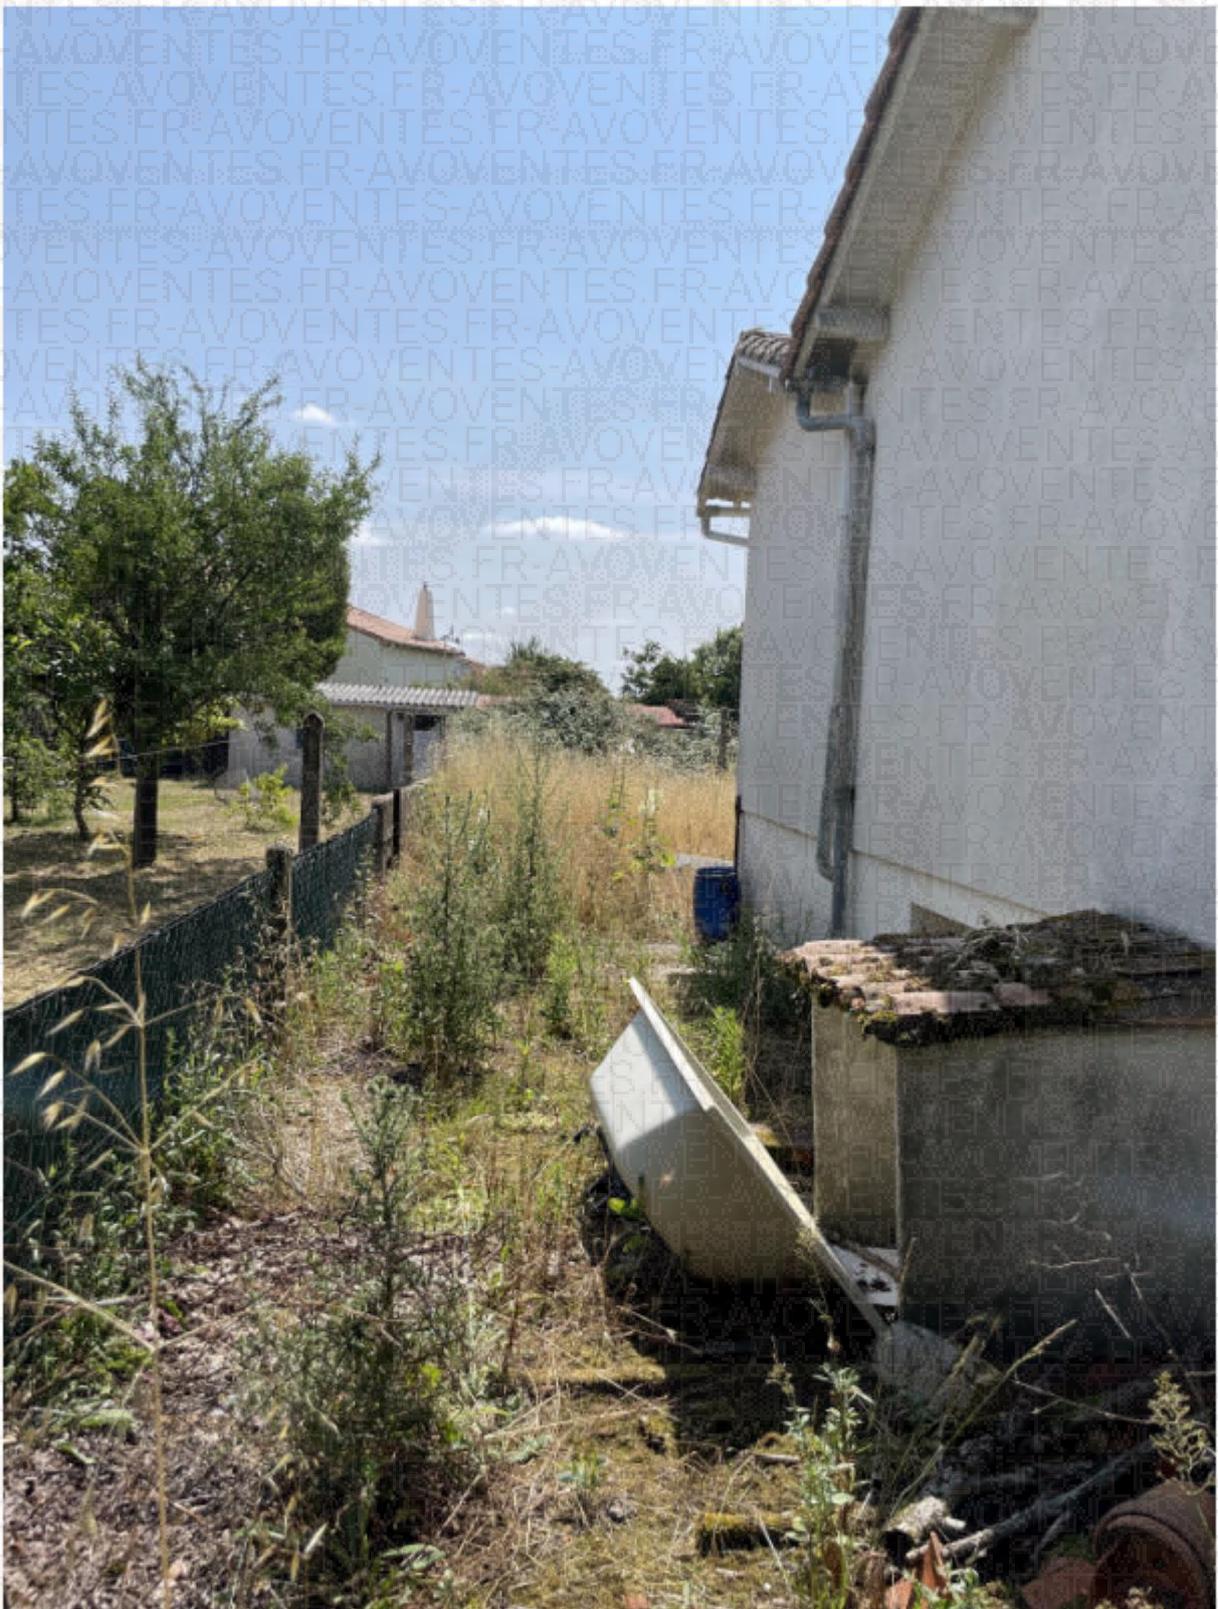
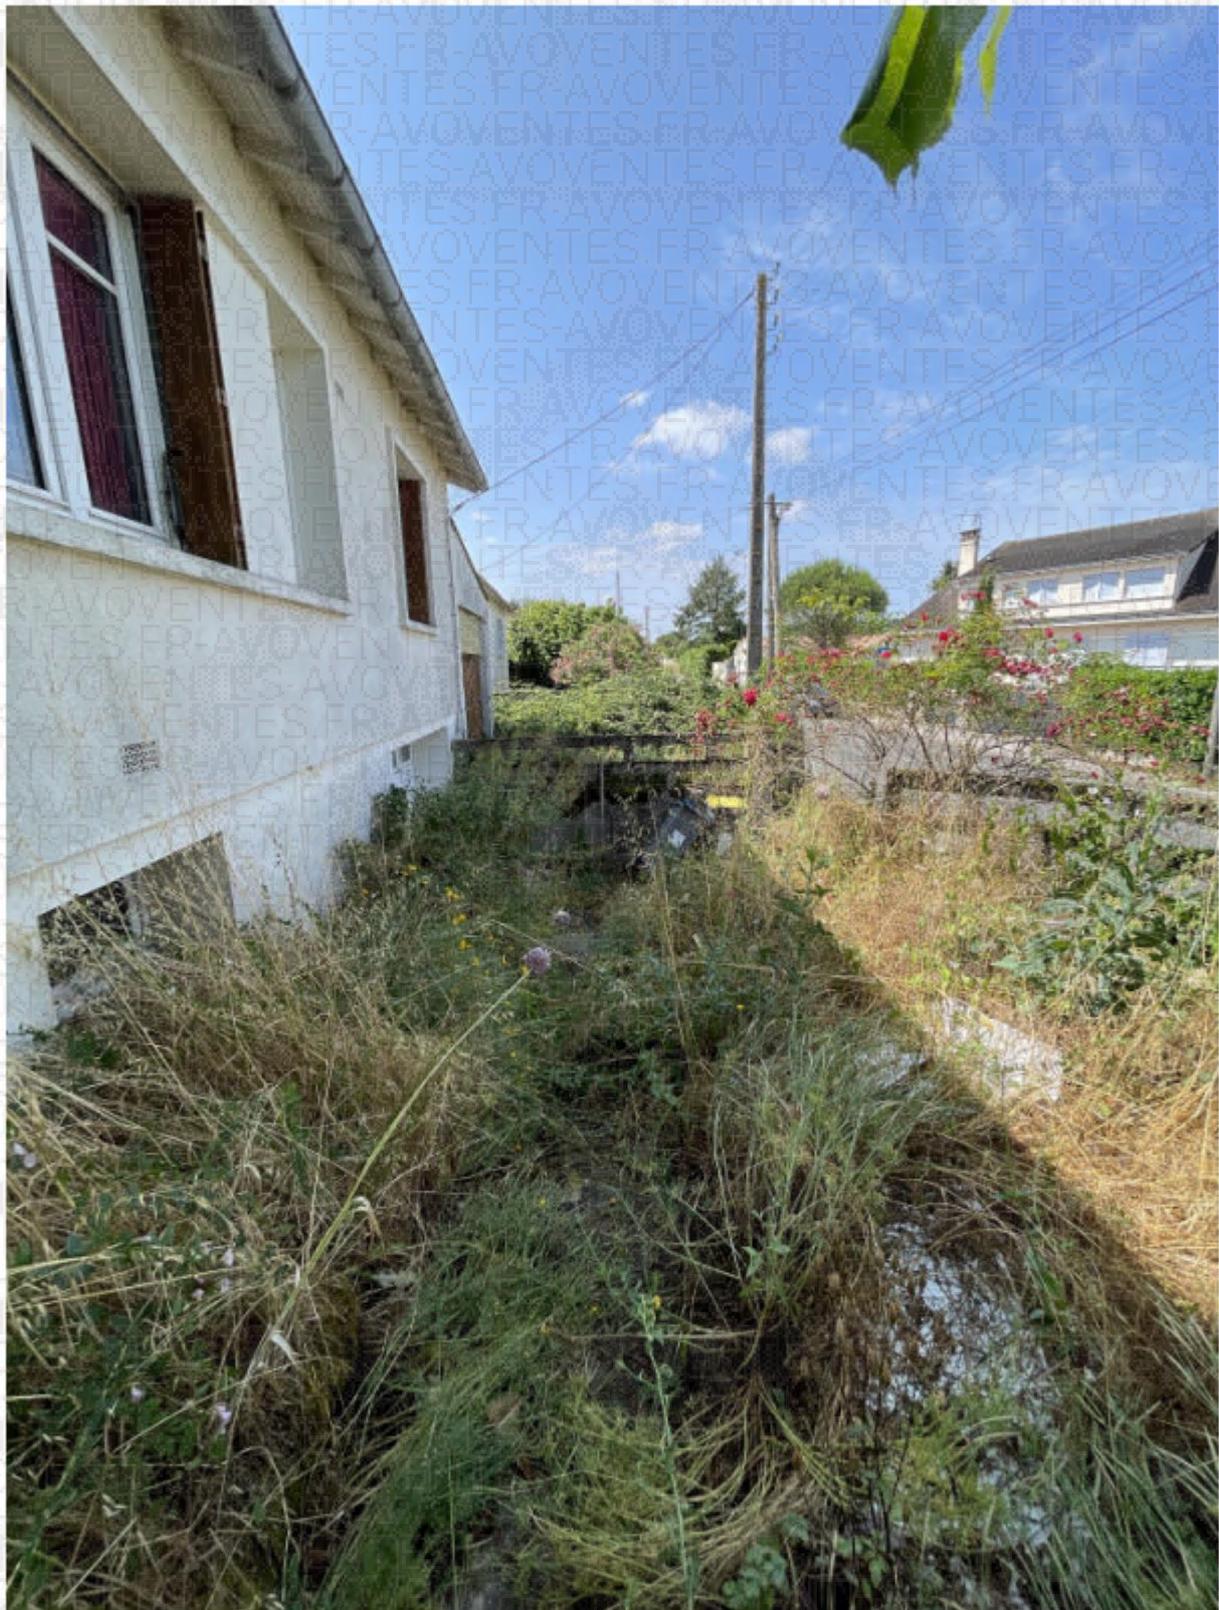
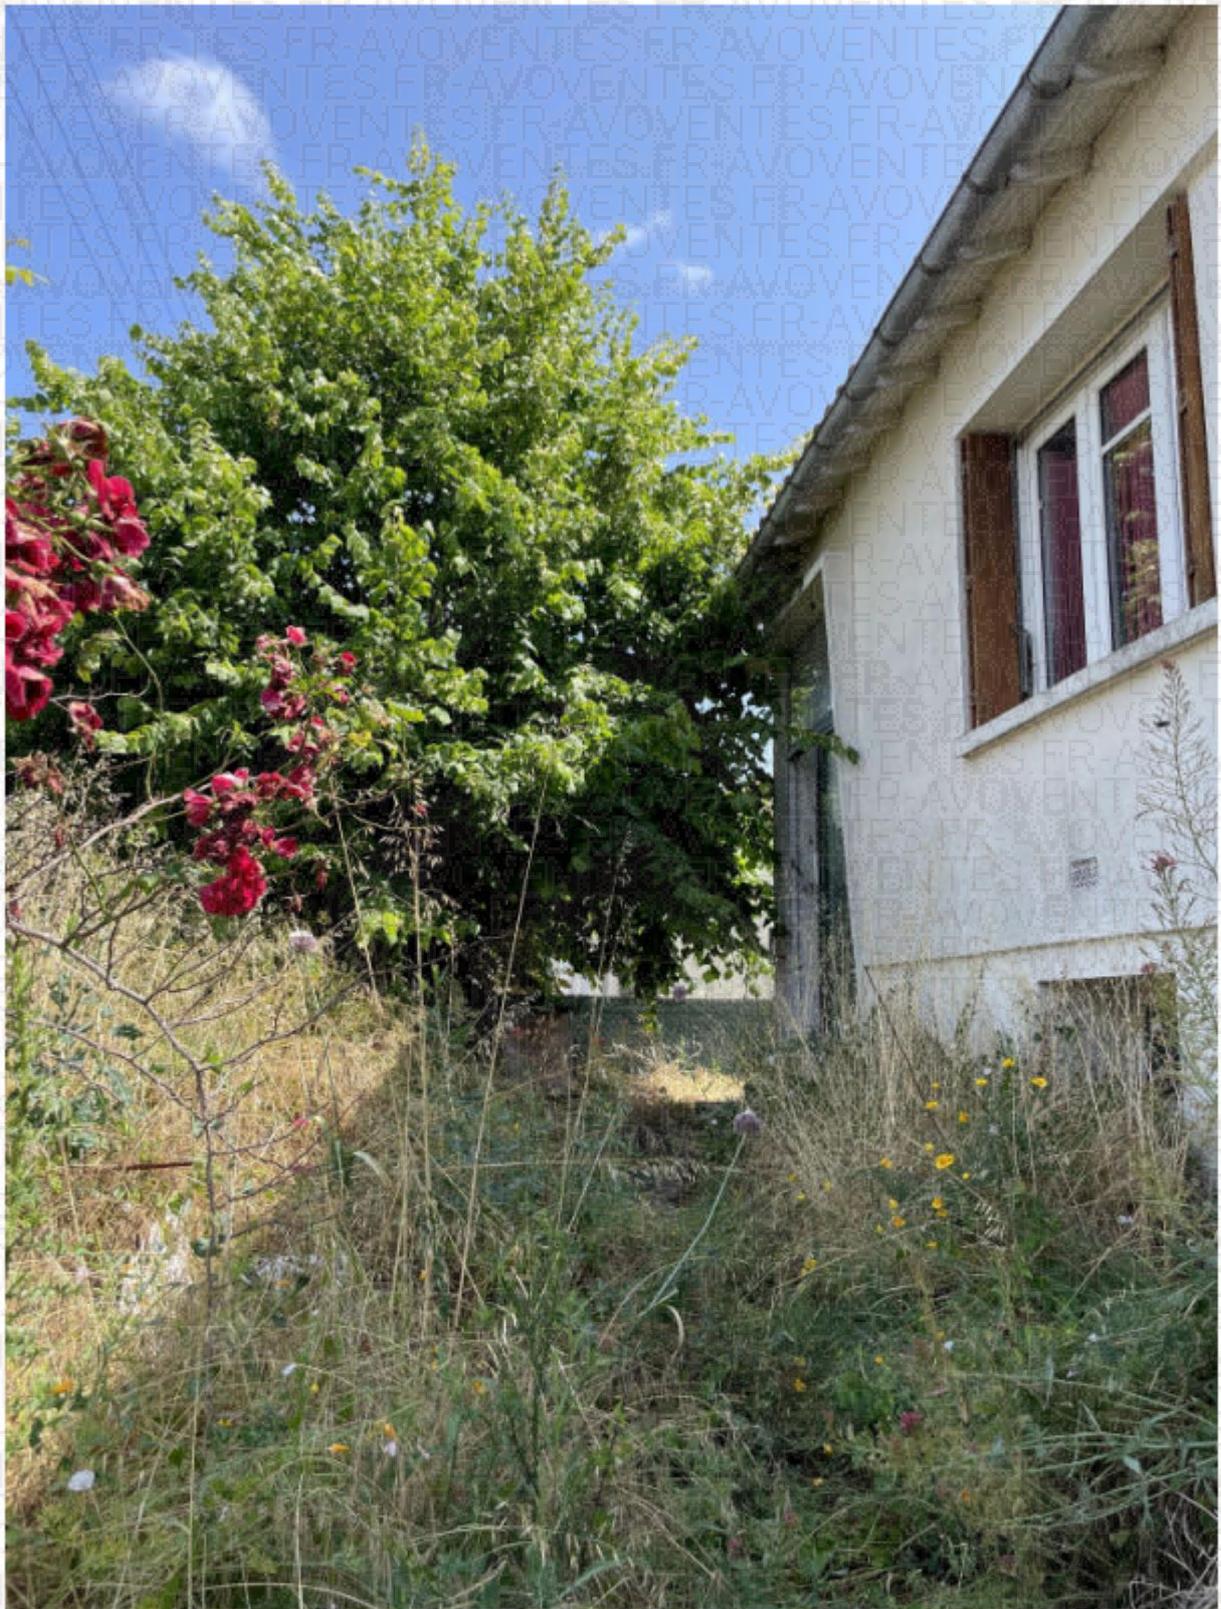
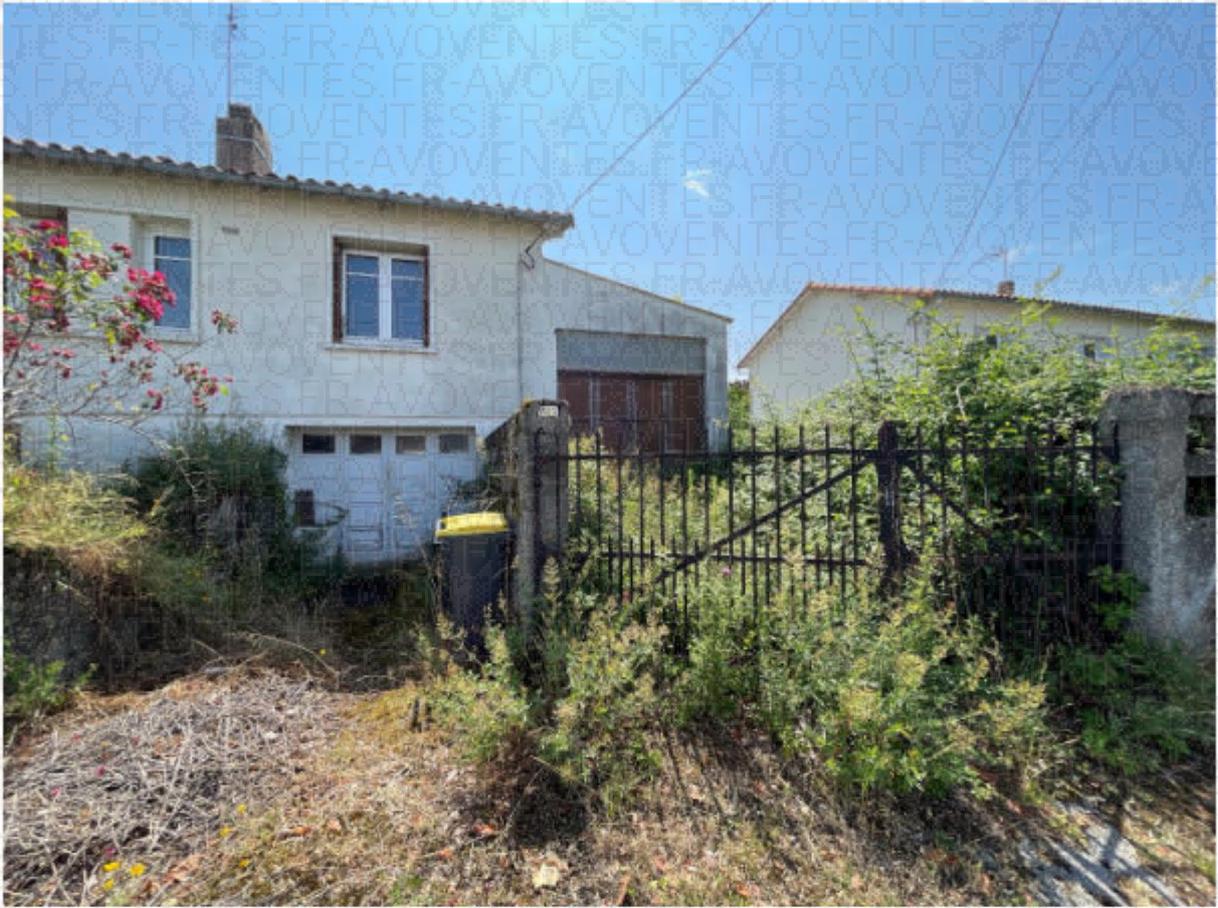
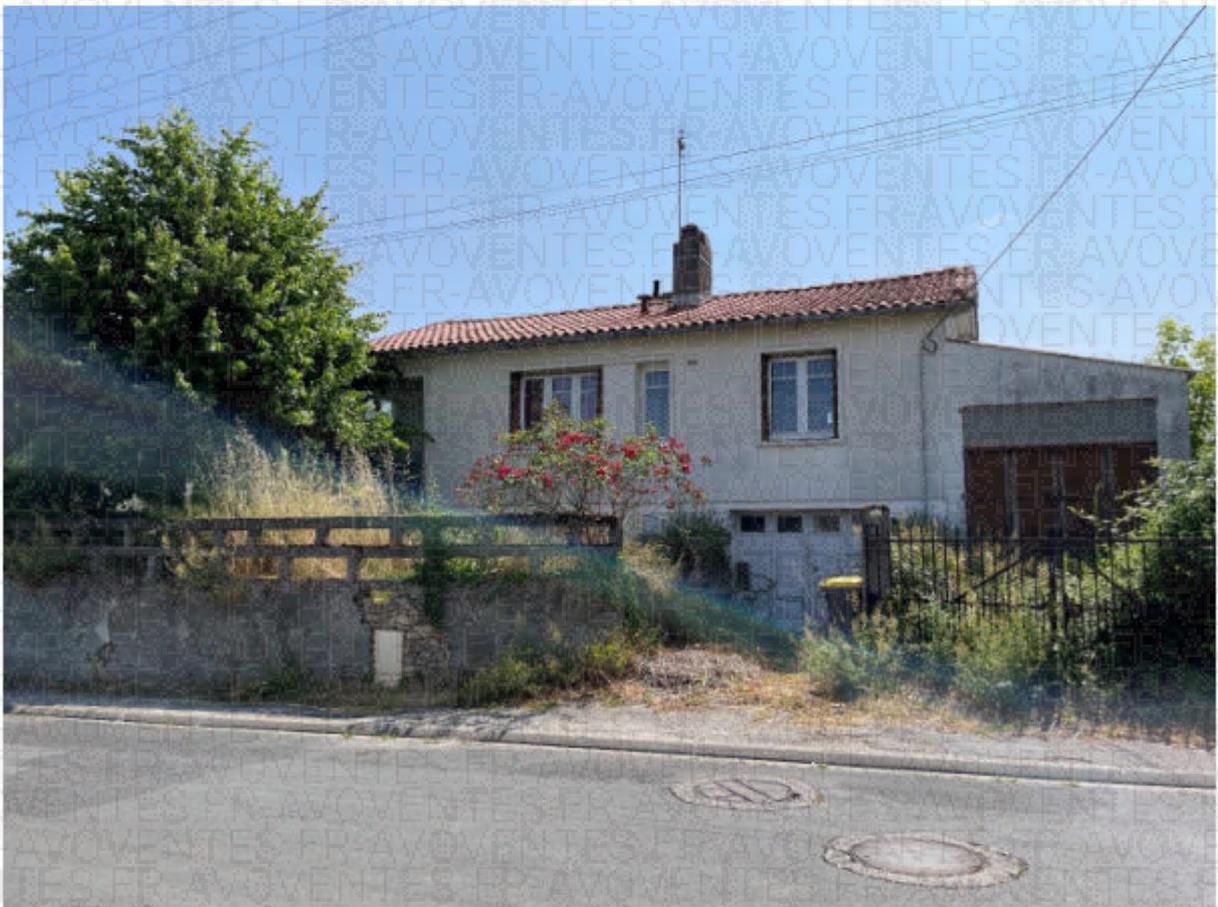
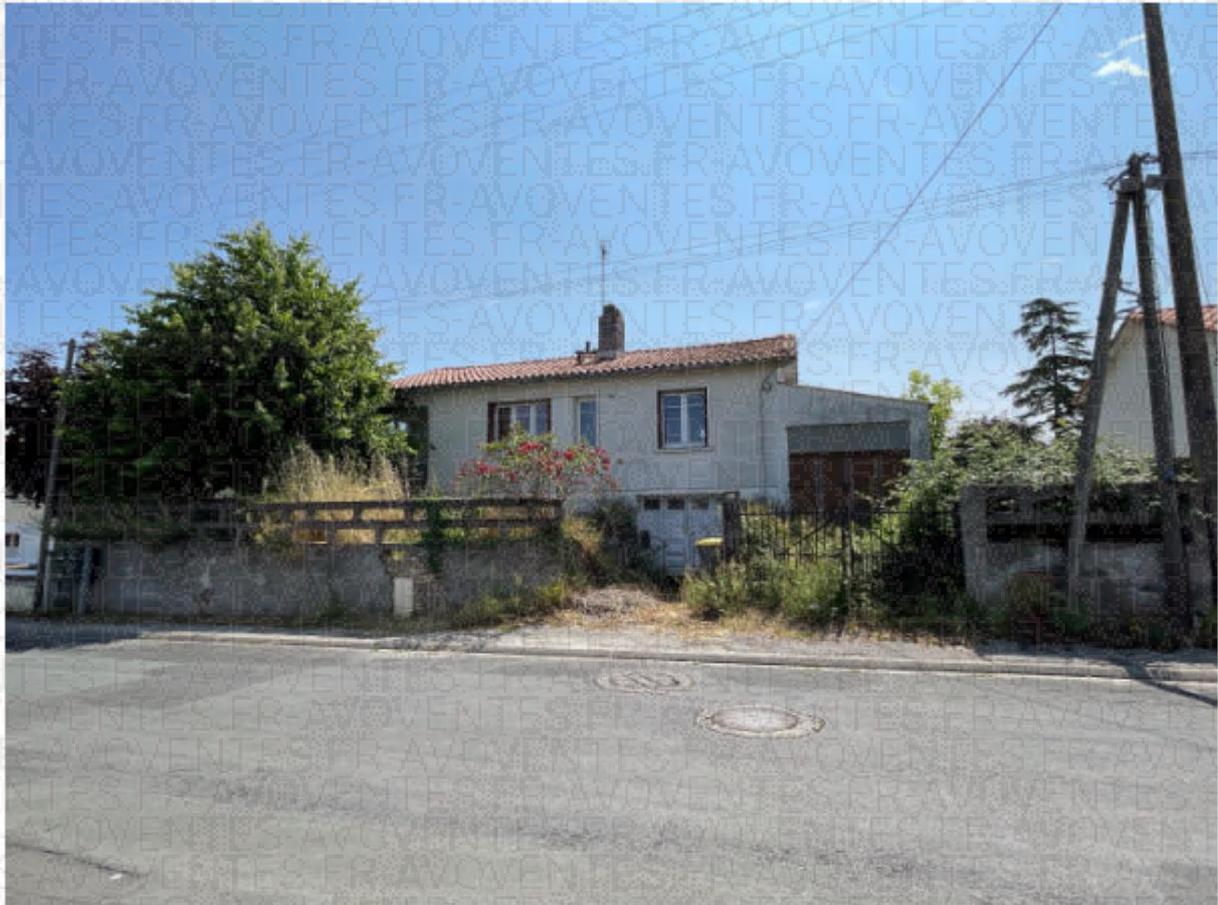
EXTERIEUR AVANT

De part et d'autre, végétaux non entretenus, diffus, en mauvais état. Mauvaises herbes envahissant le terrain.

A l'avant, clôture béton délimitant le terrain, en mauvais état.

Crépi du muret en mauvais état.

Maison enduite, enduit ancien, non nettoyé.

Couverture tuiles à l'état d'usage apparent, tuiles sales. Chéneau zinc ancien, légèrement plié.

Couverture fibrociment sur garage à l'extrémité de la maison. L'ensemble est ancien. Partie arrière de ce garage avec porte bois ancienne en mauvais état, envahi par les mauvaises herbes et ronces.

A l'avant, portail métallique ancien en mauvais état.

Mur avant de clôture enduit et cassé. Moellons partiellement maçonnés autour du coffre électrique.

Descente d'eaux zinc ancienne.

Couverture en tuiles moussées à l'arrière.
