PROCES VERBAL DESCRIPTIF

Nous nous sommes rendus ce jour : Quartier La Millière 33 bis Boulevard Bellevue 13011
MARSEILLE

Il s'agit d'une maison édifée en R+2.

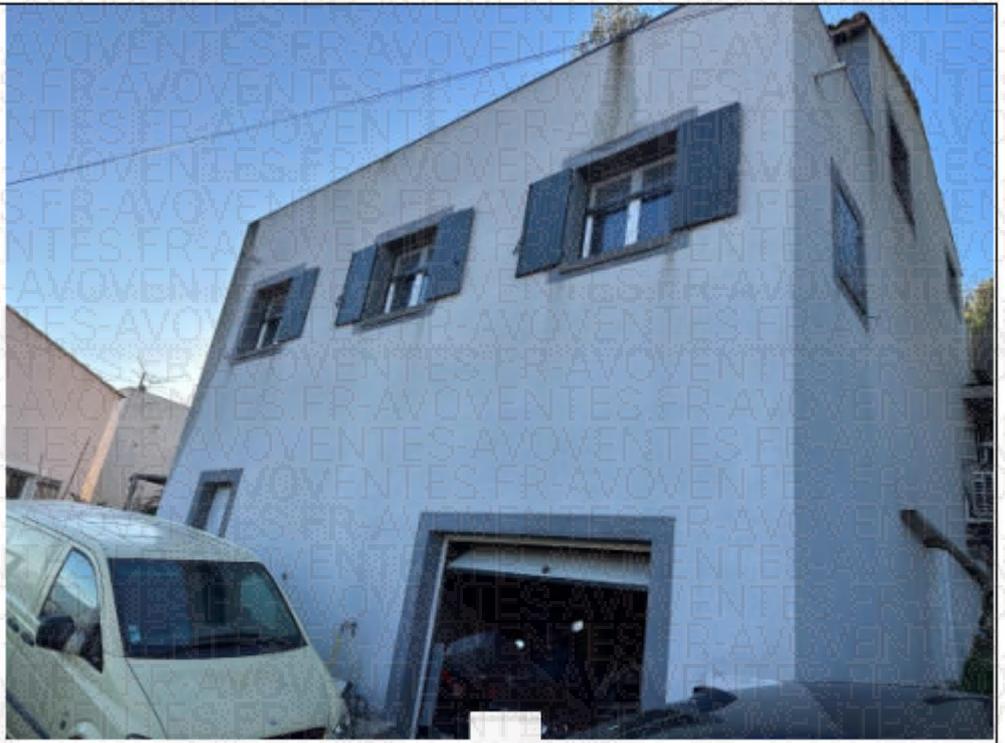
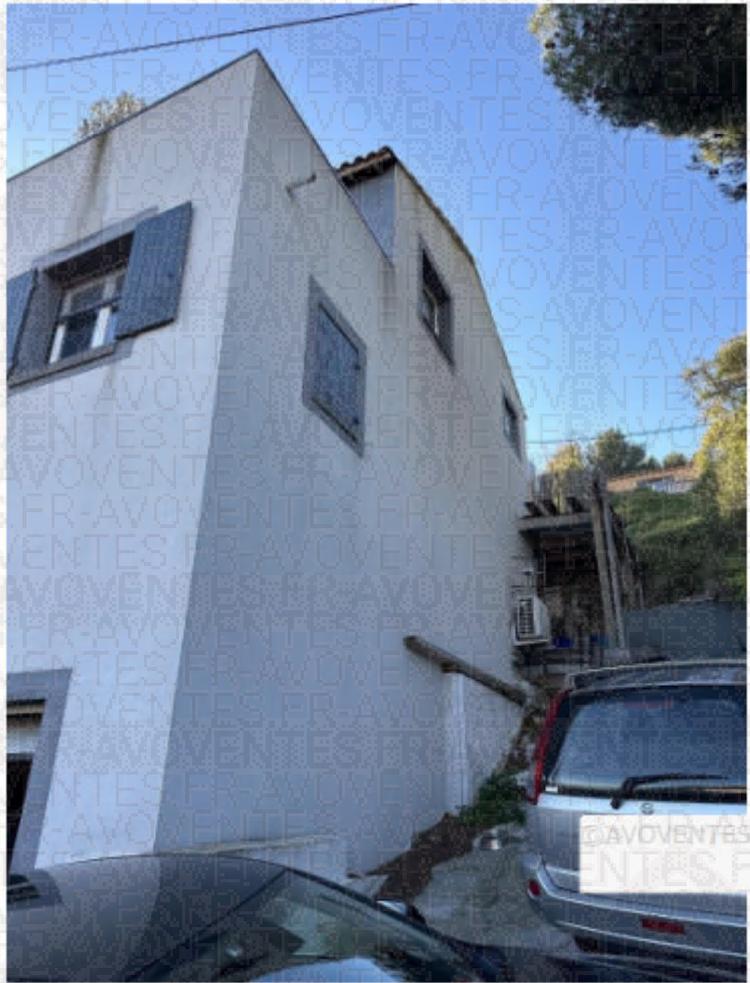
Côté Nord, la façade est en bon état, il s'agit d'une généralité pour le revêtement en façade de la maison.

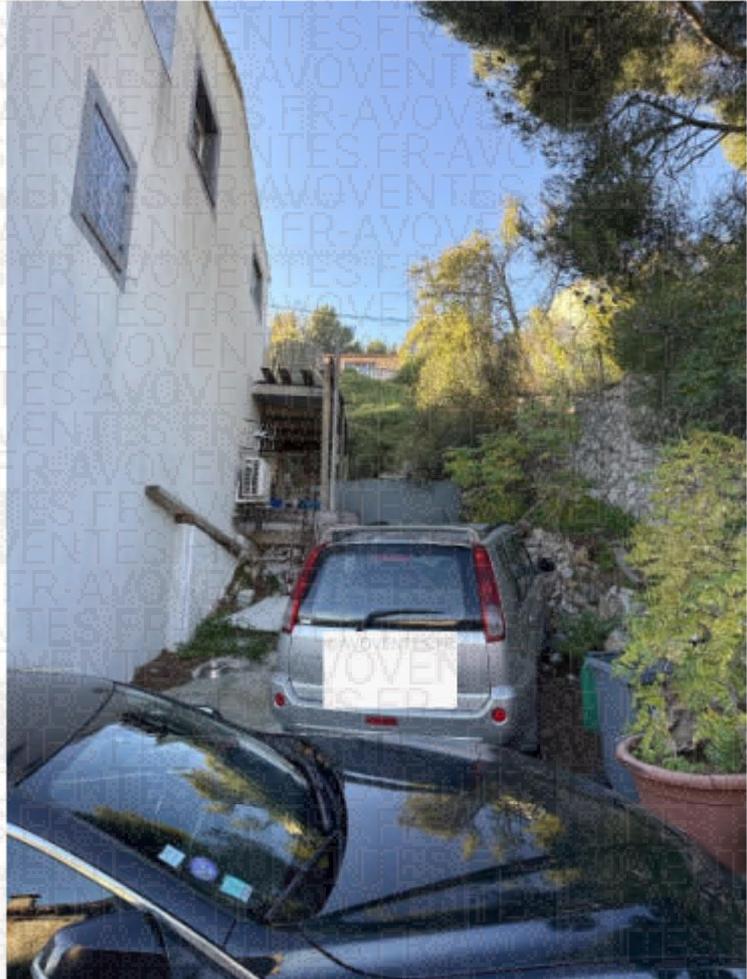
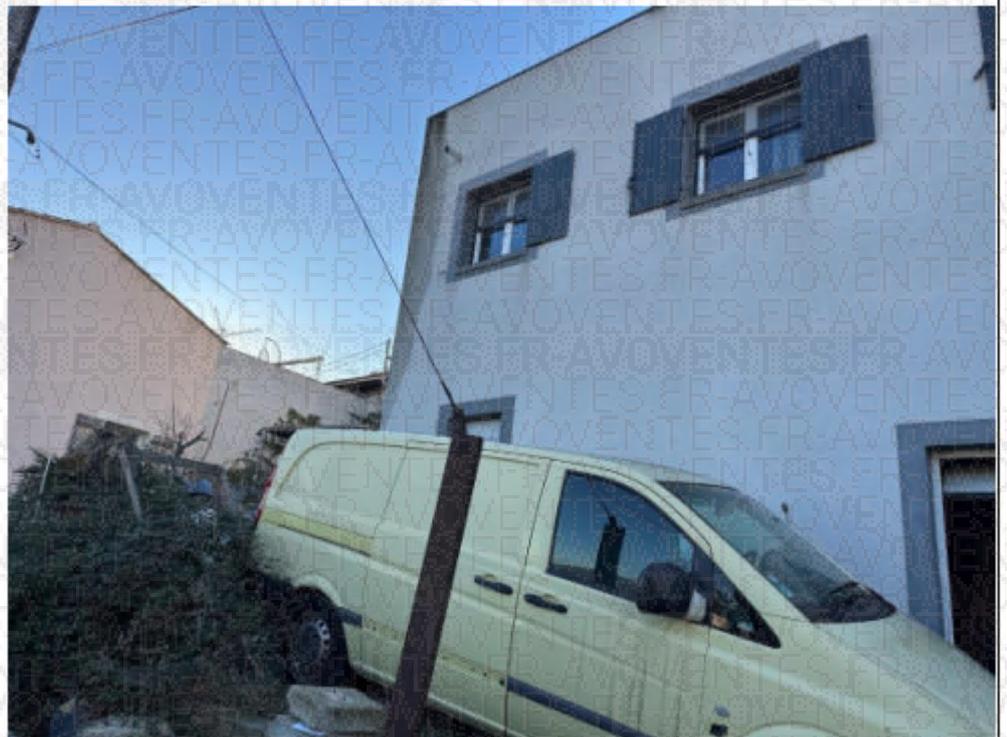
Une place de stationnement extérieure est localisée côté Ouest.

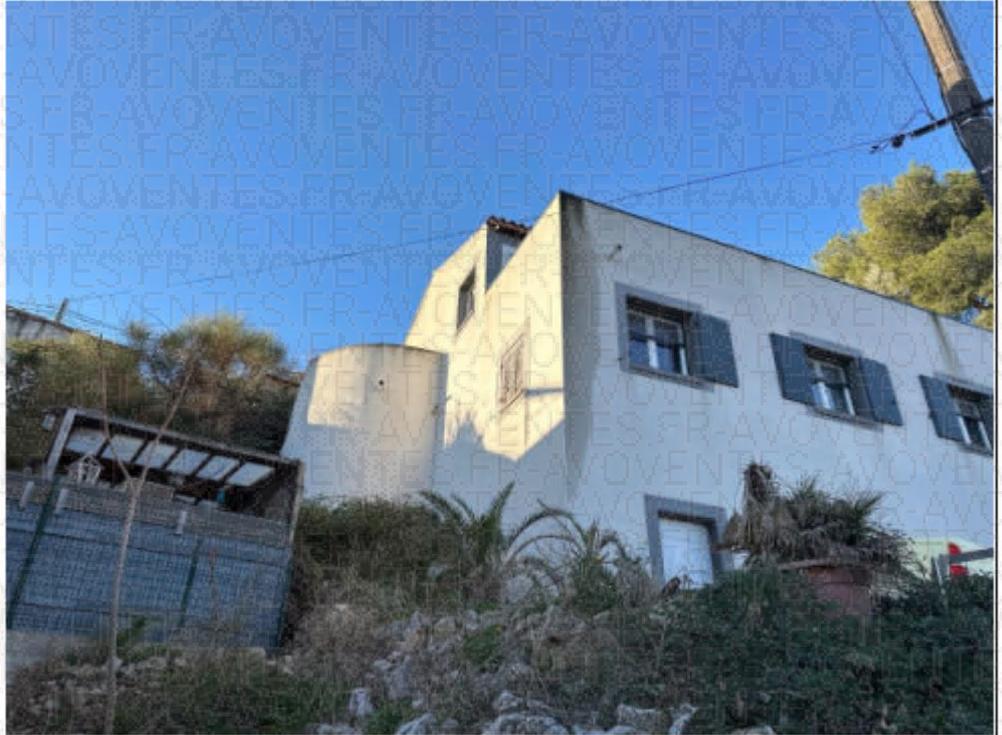
La façade Est, illustrée au cliché ci-dessous, est en bon état également.

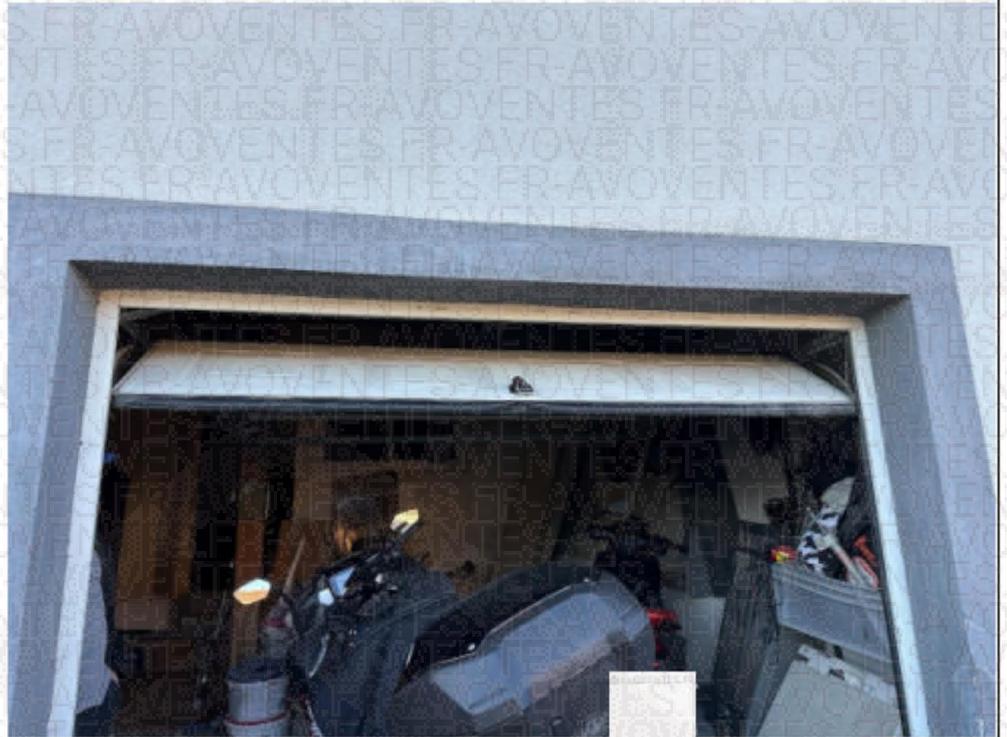
L'accès à la maison se fait par le garage équipé d'une porte à bascule qui bénéficie d'un système électrique qui ne fonctionne pas au moment de nos constatations.

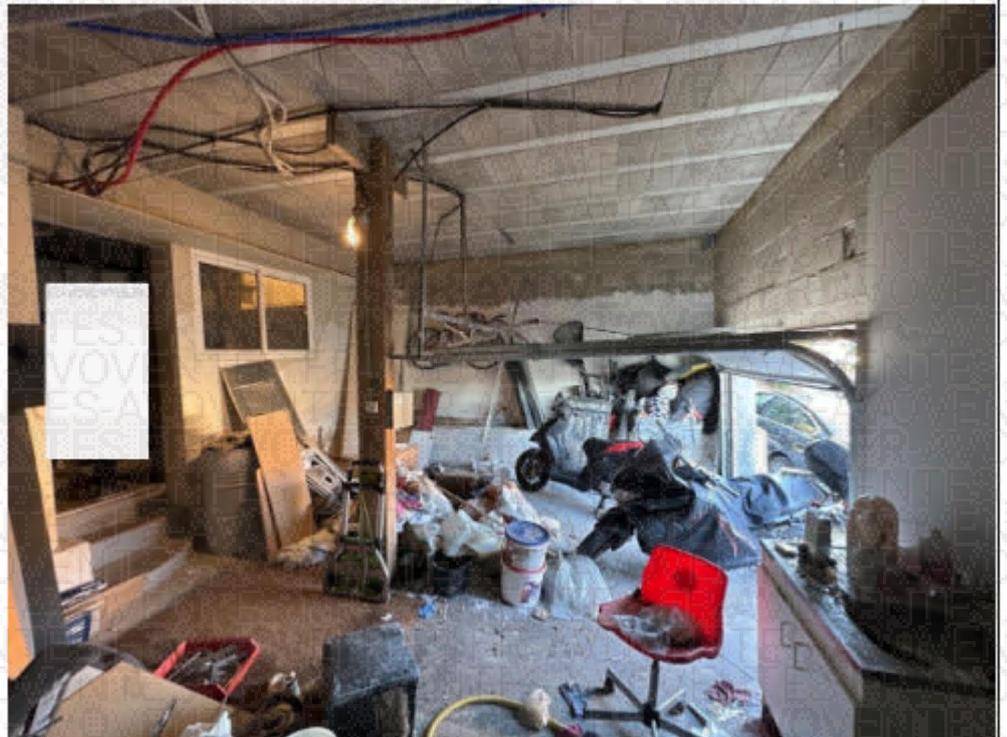
Plafond et murs à l'état brut.

Au sol, une dalle recouverte d'un flashing, côté garage et d'une dalle béton côté rangement. Les réseaux sont apparents.

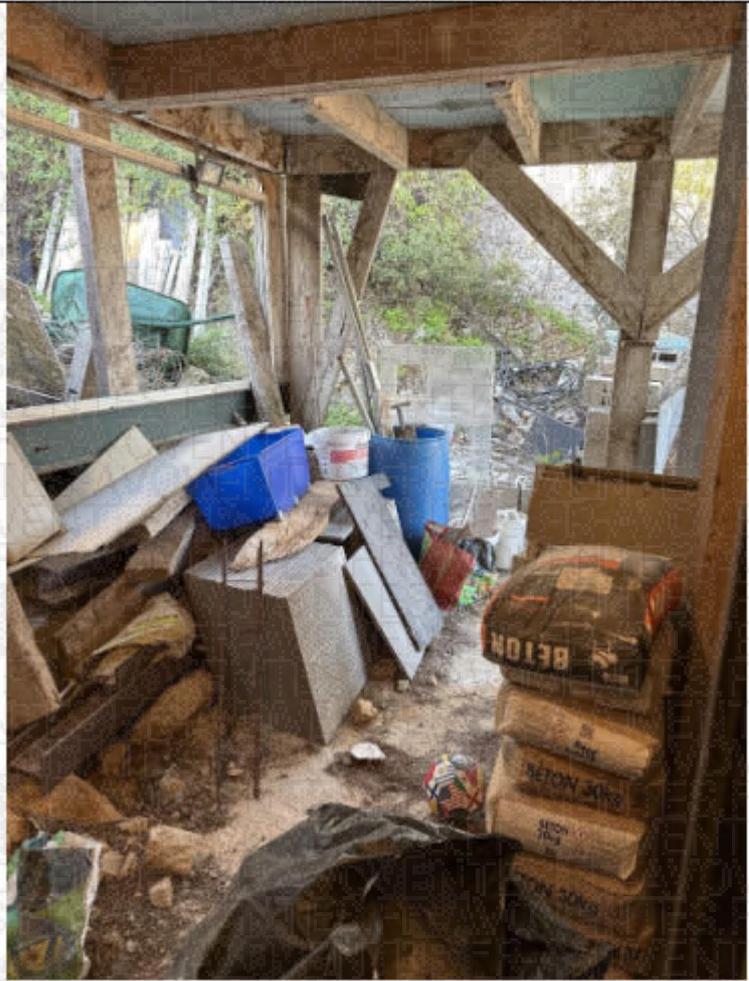
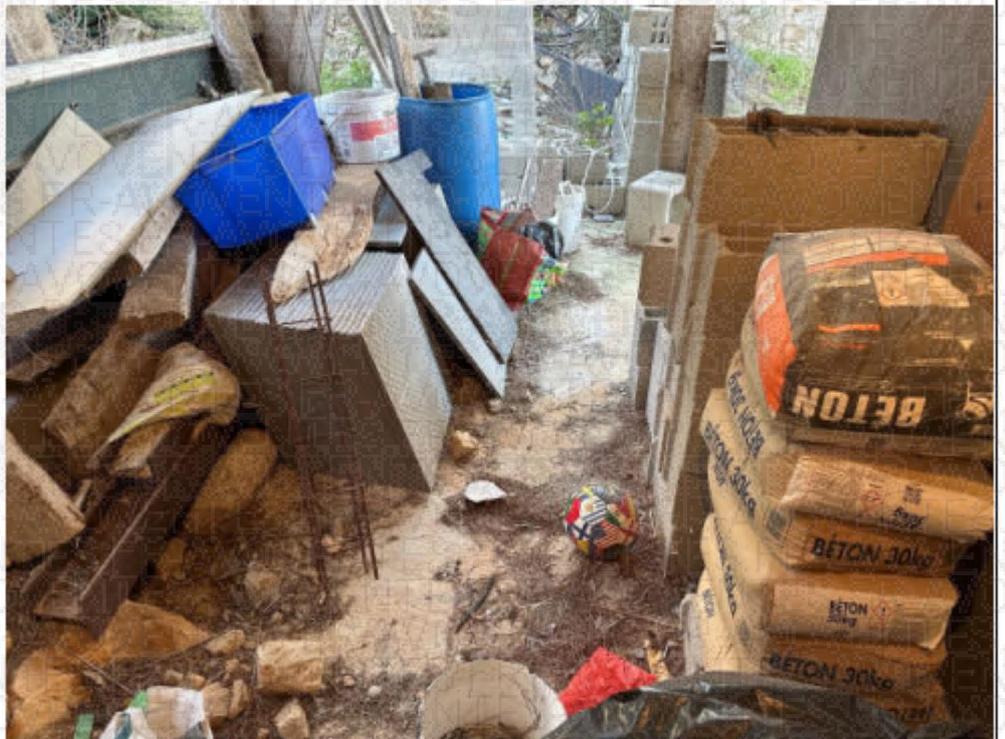
Ci-dessous, la porte d'entrée prévue pour accéder à la maison depuis la façade Ouest, et dont le porche et le cheminement d'accès depuis rue, sont en travaux. Actuellement, aucun accès n'est possible en l'état par cette entrée.

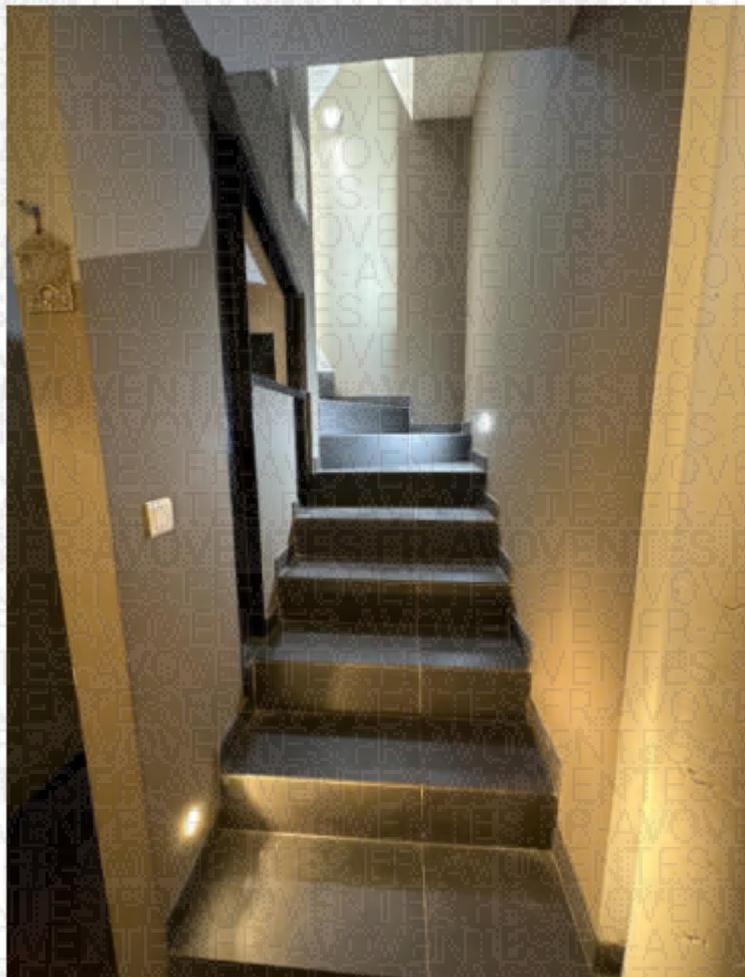
Les marches sont carrelées, dans un carrelage sombre et en bon état.

L'armature métallique de l'escalier est visible, est apparente.

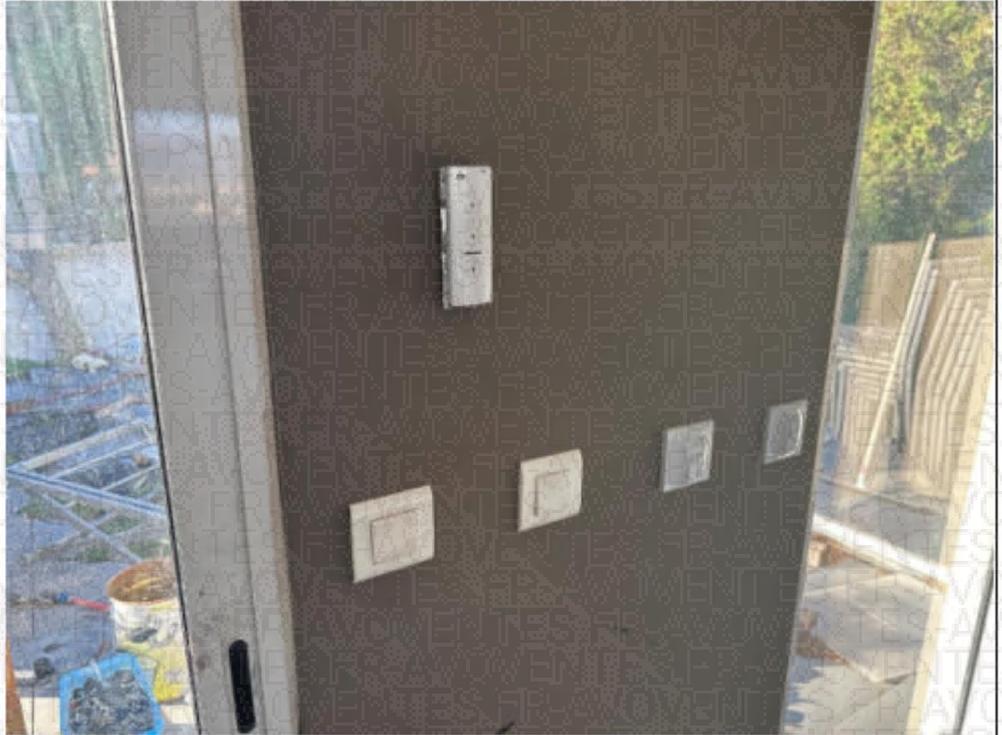
Le couissant côté terrasse Sud est équipé d'un rideau électrique en état de fonctionnement.
