## PROCES-VERBAL DE DESCRIPTION D'UN IMMEUBLE

VENTE SUR LICITATION

*Adresse : 01, rue de la Sagne, Resiaence « LE TYROL »*

*Lieudit Pré Long 38860 MONT DE LANS*

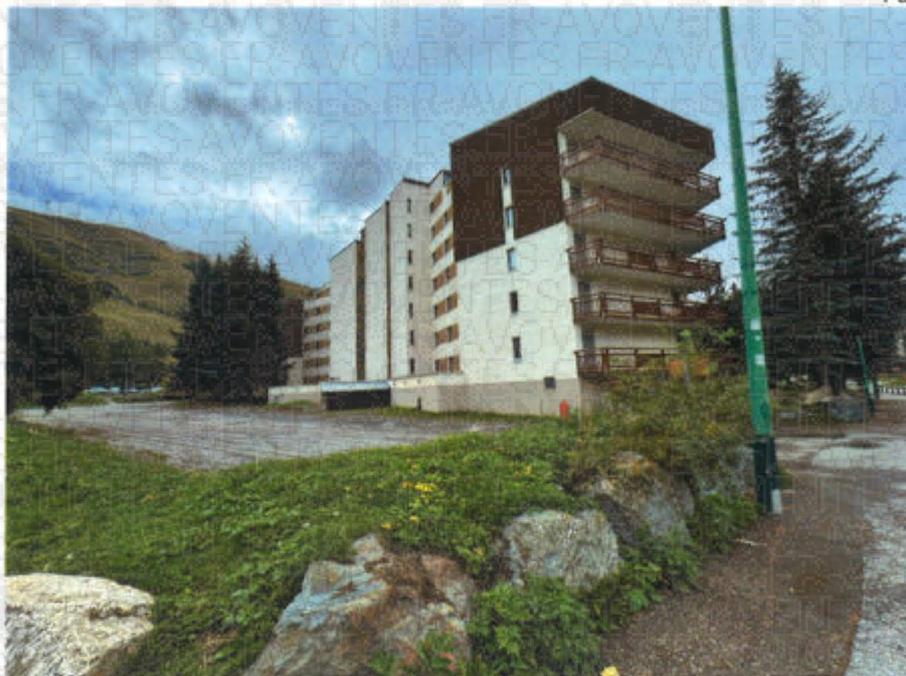
n°1

L'immeuble Le Tyrol dans lequel se situe l'appartement se trouve en bordure des pistes de ski et notamment à proximité de la gare principale du téléphérique « JANDRI EXPRESS » conduisant au glacier de la station des 2 Alpes.

L'appartement dont s'agit se situe dans un immeuble en copropriété élevé sur rez-de-chaussée de six étages et situé en bordure de voirie, rue des Sagnes.

L'immeuble est orienté Nord/Sud, l'entrée principale se faisant par le côté Sud.

L'accès à l'immeuble se fait par une double porte vitrée équipée d'un système de contrôle d'accès par digicode.

Les différents étages et sous-sol sont distribués par un ascenseur et un escalier, le tout en bon état général d'entretien.

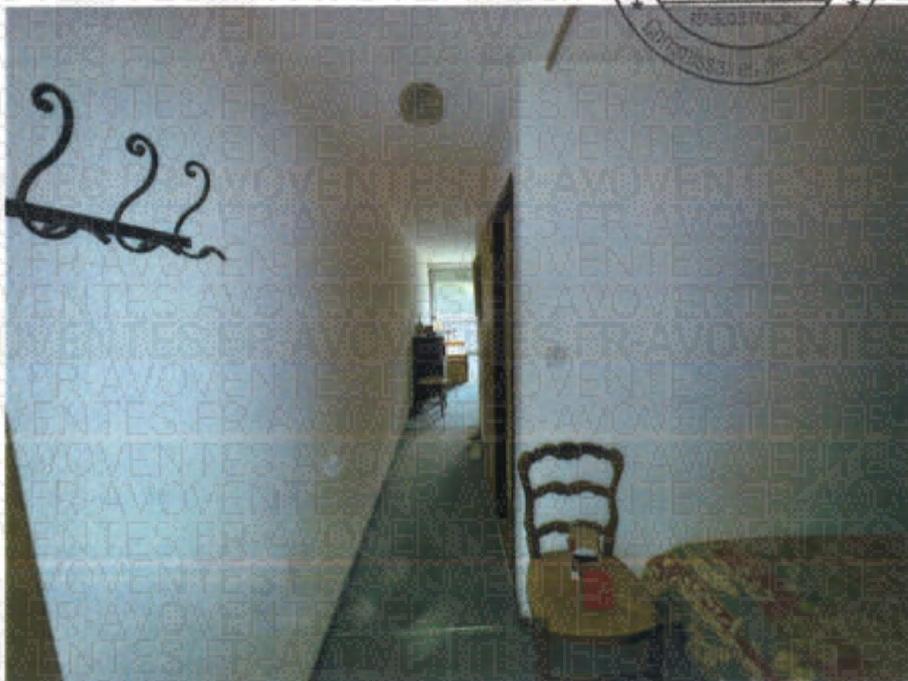
n°8

- Le sol est recouvert de moquette grise, en mauvais état, sale, ternie et usée.
- Les plinthes en bois verni sont anciennes, sales et poussiéreuses.
- Les murs sont recouverts de crépi blanc, à l'état d'usage.
- Le plafond est recouvert de crépi blanc, à l'état d'usage.
- Un point d'éclairage au plafond avec globe lumineux.
- Un tableau électrique avec un disjoncteur électrique, le tout ancien.
- Un interrupteur électrique.
- Un radiateur de chauffage électrique ancien et dont le fonctionnement n'a pu être vérifié.

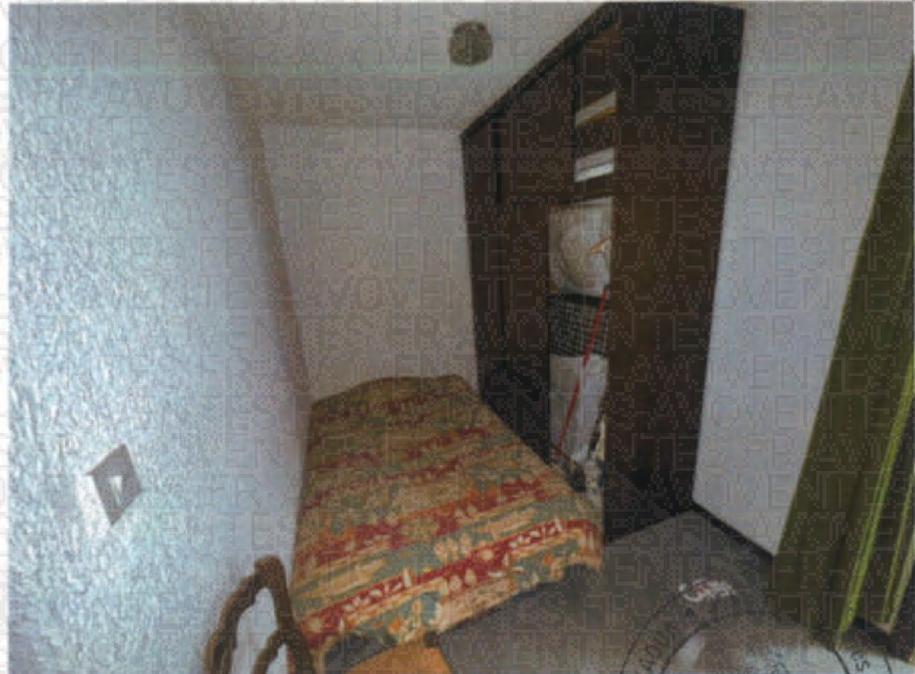
n°11

- L'accès est direct, la séparation avec le hall d'entrée se faisant par une tringle à rideau de type de chemin de fer.
- Le sol est recouvert de moquette grise assortie, en mauvais état, sale, ternie et usée.
- Les plinthes en bois verni sont anciennes, sales et poussiéreuses.
- Les murs sont recouverts de crépi blanc, à l'état d'usage.
- Le plafond est recouvert de crépi blanc, à l'état d'usage.
- Un point d'éclairage au centre du plafond avec globe lumineux.
- Une prise électrique.
- Un interrupteur électrique.

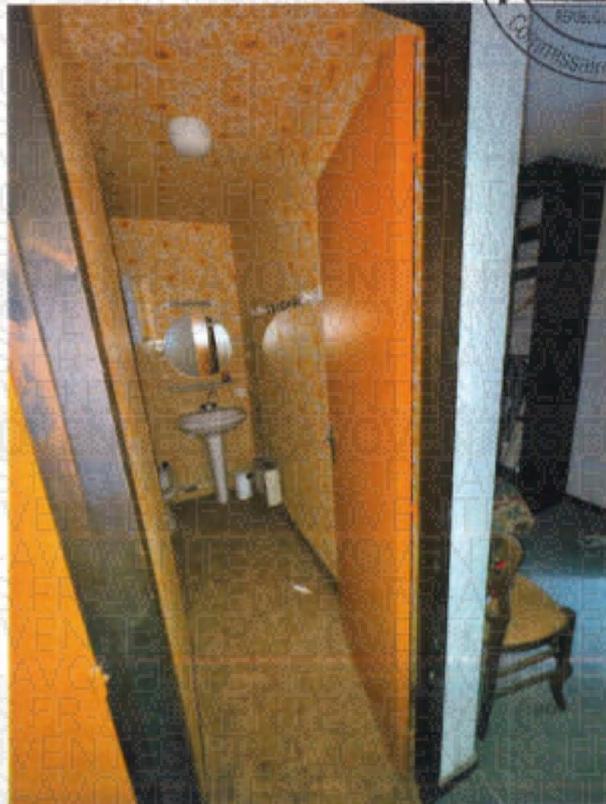
n°14

- La porte d'entrée en bois peint orange, avec targette intérieure, est ancienne.
- Le sol est recouvert de linoléum imitation liège de couleur beige, ancien, sale et poussiéreux.

- Les plinthes assorties en linoléum imitation liège de couleur beige, sont sales et poussiéreuses.
- Les murs sont recouverts de tapisserie à fleurs jaunes et marron, ancienne et ternie.

- Le coin lavabo et le coin baignoire sont recouverts de faïences murales beiges avec carreaux de 20cm par 20cm, le tout ancien, à l'état d'usage.
- Le plafond est recouvert de tapisserie assortie aux murs à fleurs jaunes et marron, ancienne et ternie.

- Un point d'éclairage au centre du plafond avec globe lumineux.
- Un point d'éclairage mural avec réglette à un tube fluo au-dessus du lavabo.
- Un lavabo sur pied en émail blanc avec robinet mélangeur, le tout ancien.

- Une tablette en émail blanc au-dessus du lavabo.
- Un miroir mural.
- Un bidet en émail blanc avec robinet d'eau chaude et robinet d'eau froide, le tout ancien.

- Une baignoire encastrée en émail blanc avec robinet mélangeur et flexible de douche, le tout ancien.
- Une VMC au plafond, sale et poussiéreuse.
- Une prise électrique.

- Un interrupteur électrique.
- Un radiateur de chauffage électrique ancien et dont le fonctionnement n'a pu être vérifié.

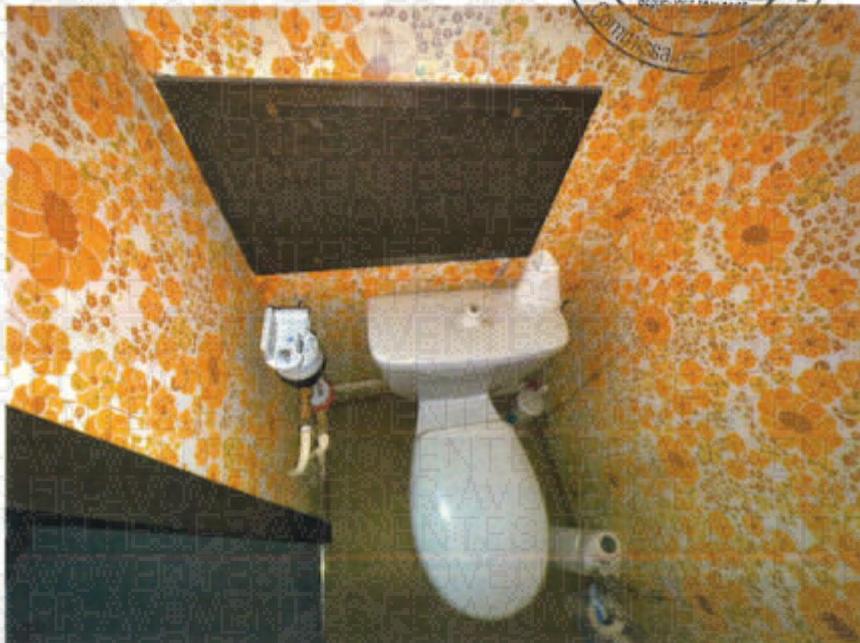
n°20

- La porte d'entrée en bois peint orange avec targette intérieure est ancienne.
- Le sol est recouvert de linoléum assorti imitation liège de couleur beige, ancien, sale et poussiéreux.
- Les plinthes assorties en linoléum imitation liège de couleur beige, sont sales et poussiéreuses.
- Les murs sont recouverts de tapisserie assortie à la salle de bains avec motifs à fleurs jaunes et marron, le tout ancien et terni.
- Le plafond est recouvert de tapisserie assortie aux murs à fleurs jaunes et marron, ancienne et ternie.
- Un point d'éclairage au centre du plafond avec globe lumineux.
- Une cuvette de WC en émail blanc avec chasse basse et double battant, le tout ancien.
- Une VMC murale, poussiéreuse.
- Un compteur d'eau froide avec vanne d'arrêt.
- Un compteur d'eau chaude avec vanne d'arrêt.
- Un interrupteur électrique.

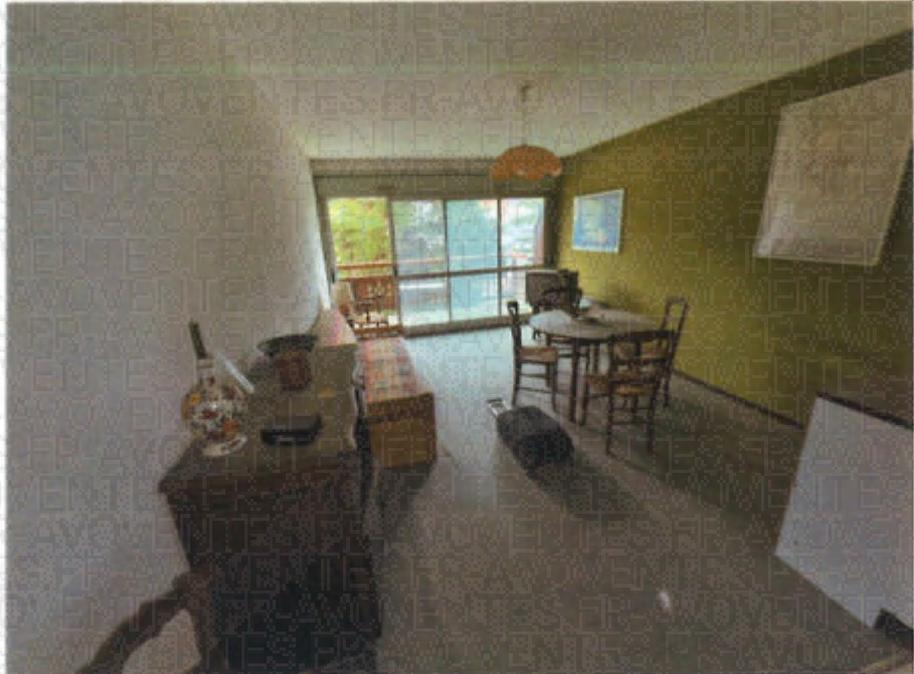
n°21

- L'accès au séjour depuis le hall d'entrée est direct, sans porte.
- Le sol est recouvert de moquette grise assortie, en mauvais état, sale, ternie et usée.
- Les plinthes en bois verni sont anciennes, sales et poussiéreuses.
- Le mur à gauche en entrant est recouvert de crépi blanc, à l'état d'usage.
- Le mur à droite en entrant est recouvert de moquette murale verte, ancienne et ternie.
- Le plafond est recouvert de crépi blanc, à l'état d'usage.
- Un point d'éclairage au centre du plafond.
- Une baie vitrée à deux vantaux coulissants, double vitrage, avec cadres dormant et ouvrants en aluminium, le tout ancien, sale et poussiéreux, ouvrant côté Sud sur le balcon.
- Trois prises électriques.

- Un interrupteur électrique double.
- Un radiateur de chauffage électrique ancien et dont le fonctionnement n'a pu être vérifié.

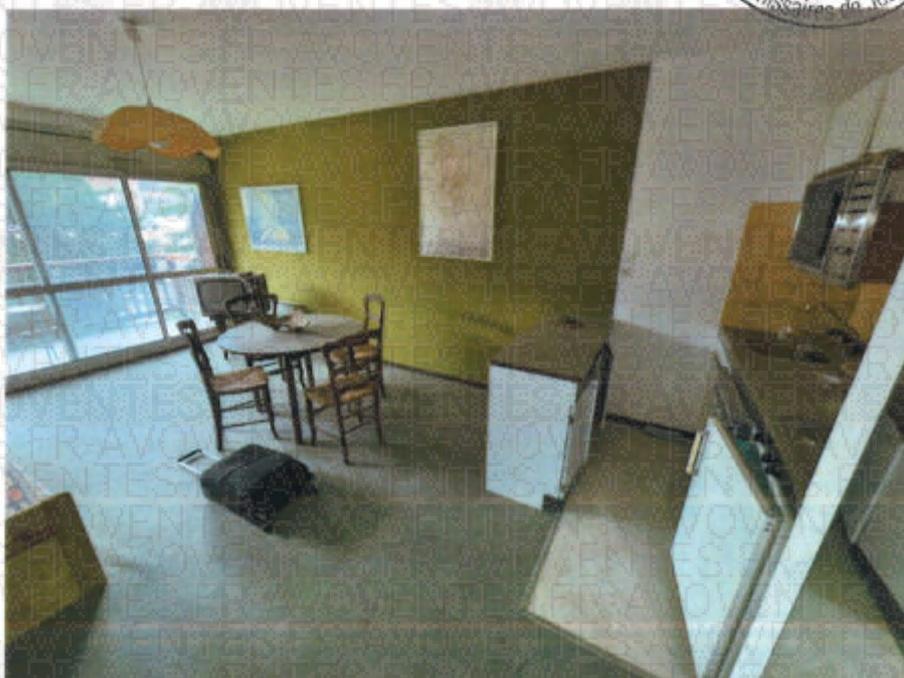
n°24

- Le coin cuisine donne directement dans le séjour.
- Le sol est recouvert de linoléum clair, sale, terni, usé et poussiéreux.
- Les plinthes en bois verni sont anciennes, sales et poussiéreuses.

- Les murs sont recouverts de peinture blanche, ternie.
- Le coin cuisson et le coin évier sont aménagés avec une crédence murale avec carreaux beige de 20cm par 20cm, le tout ancien, à l'état d'usage.

- Un évier en inox à un bac avec robinet mitigeur et paillasse, le tout à l'état d'usage.
- Une plaque de cuisson encastrée dans la paillasse en inox commune l'évier, ancienne et dont le fonctionnement n'a pu être vérifié.

- Un ensemble de meubles de cuisine hauts et bas, en bois stratifié blanc, le tout ancien.
- Un réfrigérateur encastré sous les plaques de cuisson, ancien et dont le fonctionnement n'a pu être vérifié.

- Un four électrique, ancien et dont le fonctionnement n'a pu être vérifié.
- Une hotte aspirante, ancienne et dont le fonctionnement n'a pu être vérifié.

- Une prise électrique.
- Un interrupteur électrique.

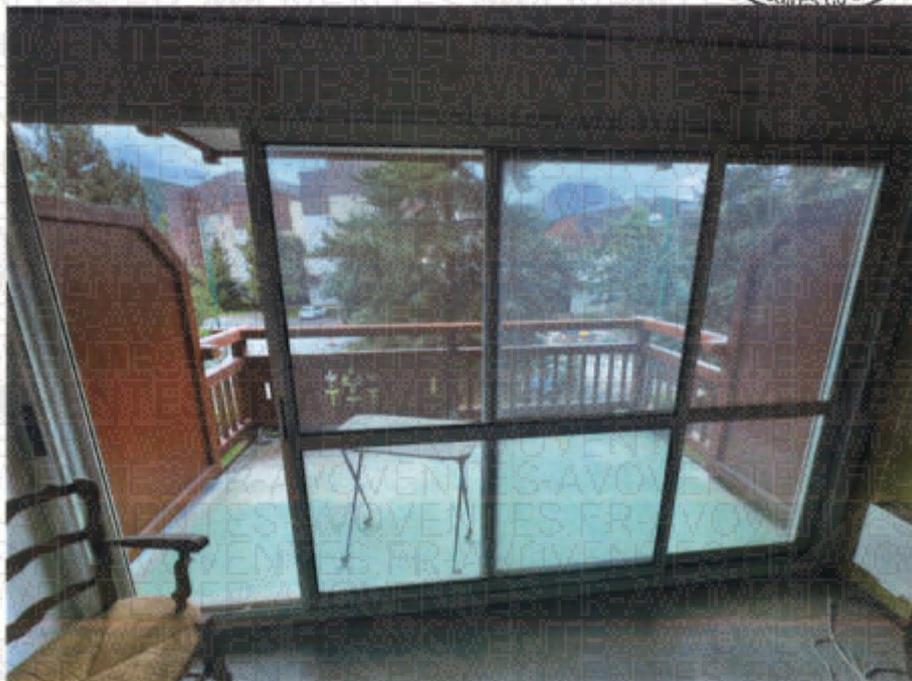
n°28

- L'accès au balcon se fait depuis la porte fenêtre du séjour.
- Le balcon donne côté Sud, au-dessus de la porte d'entrée de l'immeuble.
- Le sol en béton peint vert est ancien.
- Le garde-corps et la rambarde en bois verni sont en bon état.

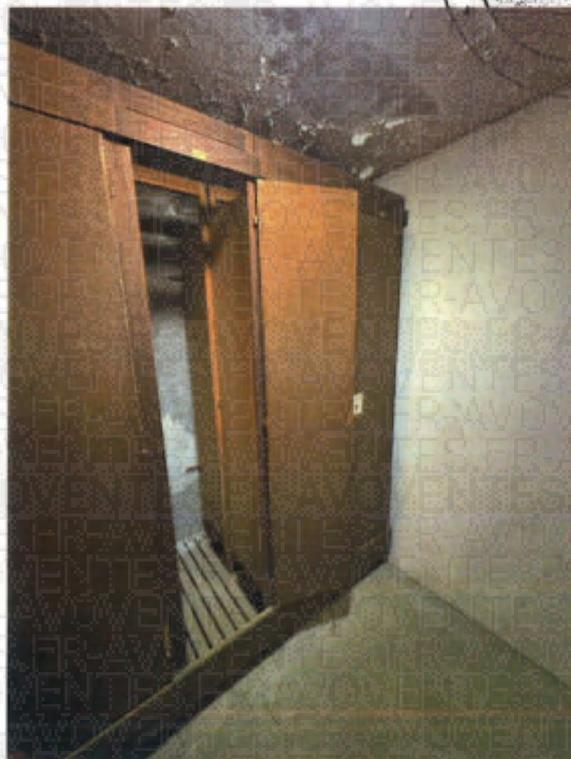
n°32

- Le casier à skis n°17 se situe au niveau -1, au fond à droite.
- La porte d'entrée en bois est en mauvais état général, vissée.
