# PROCES-VERBAL DE DESCRIPTION D'UN IMMEUBLE

VENTE SUR LICITATION

Adresse : 03, rue de Tête Moute, Résidence « LE CABOURG »

Lieudit Pré Long 38860 LES DEUX ALPES

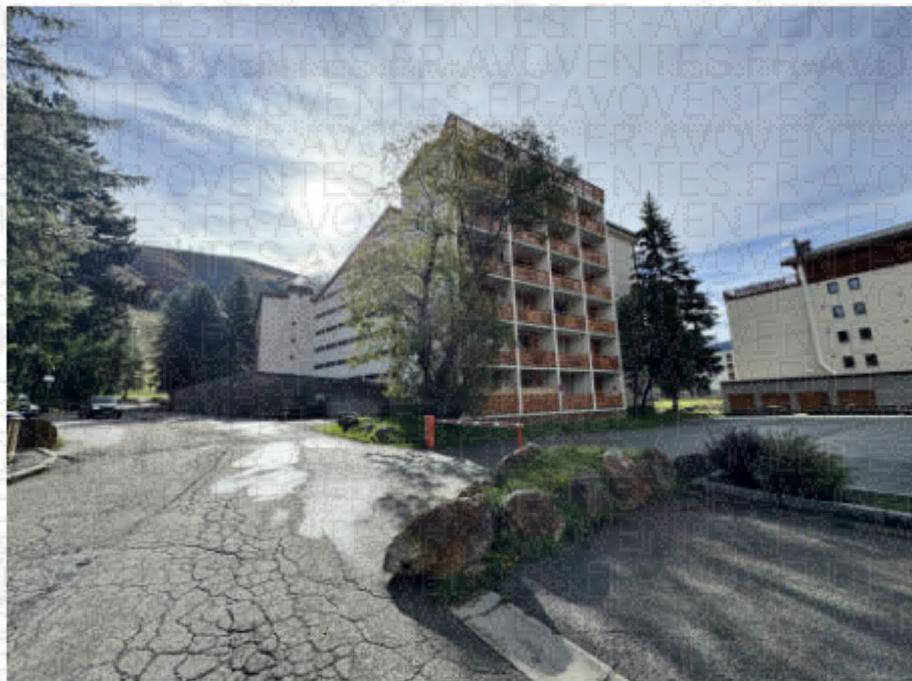
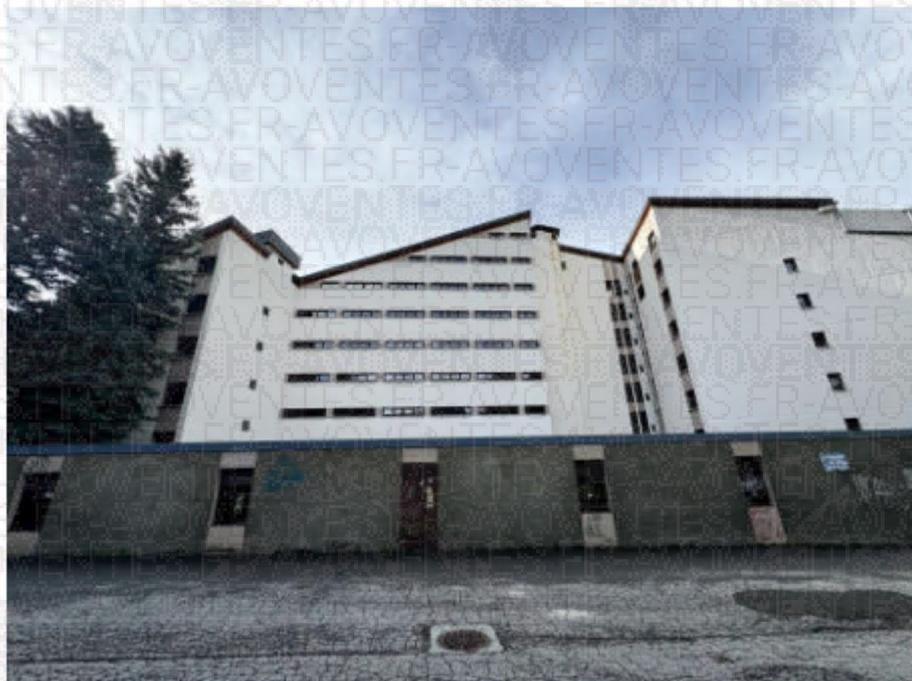
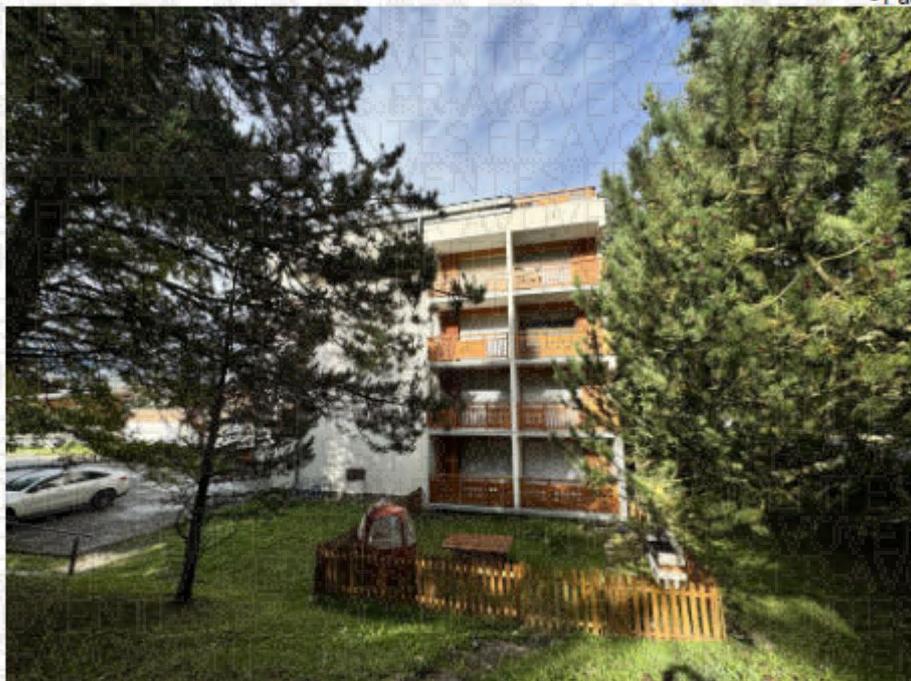
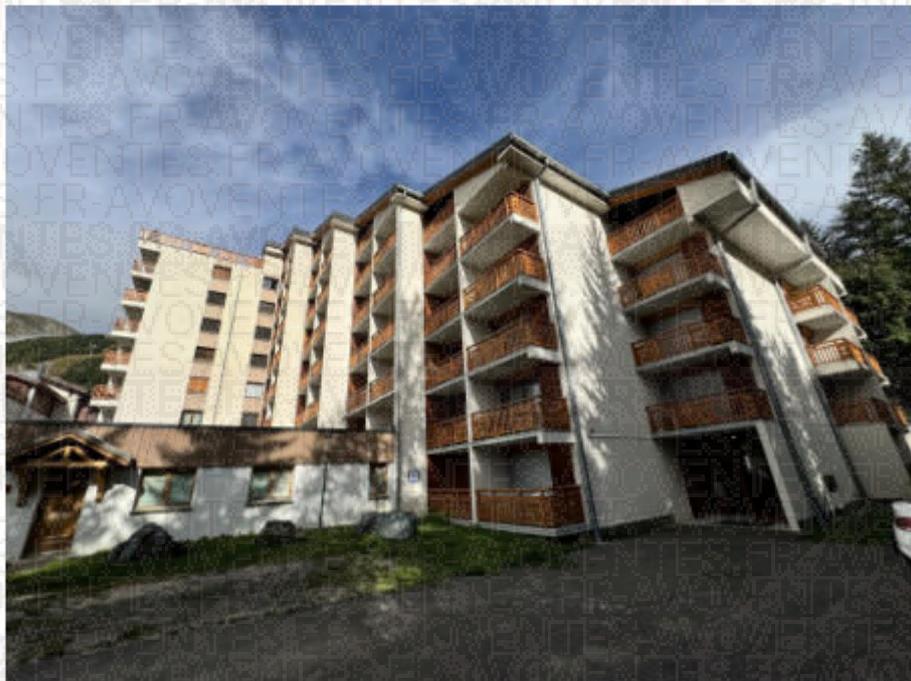
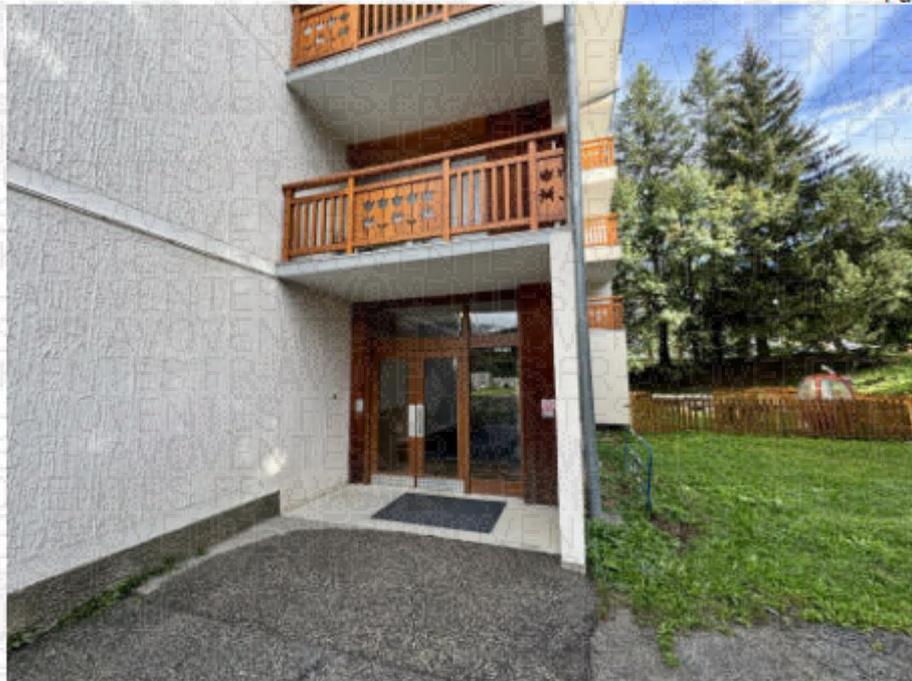
**DESCRIPTION GENERALE (photographies n°1 à n°5) :**

L'immeuble Le Cabourg dans lequel se situe l'appartement se trouve en bordure des pistes de ski et notamment à proximité de la gare principale du téléphérique « JANDRI EXPRESS » conduisant au glacier de la station des 2 Alpes.

L'appartement dont s'agit se situe dans un immeuble en copropriété élevé sur rez-de-chaussée de cinq étages et situé en bordure de voirie, rue de Tête Moute.

L'immeuble est orienté Nord/Sud, l'entrée principale se faisant par le côté Sud.

L'accès à l'immeuble se fait par une double porte vitrée équipée d'un système de contrôle d'accès par digicode.

Les différents étages et sous-sol sont distribués par un ascenseur et un escalier, le tout en bon état général d'entretien.

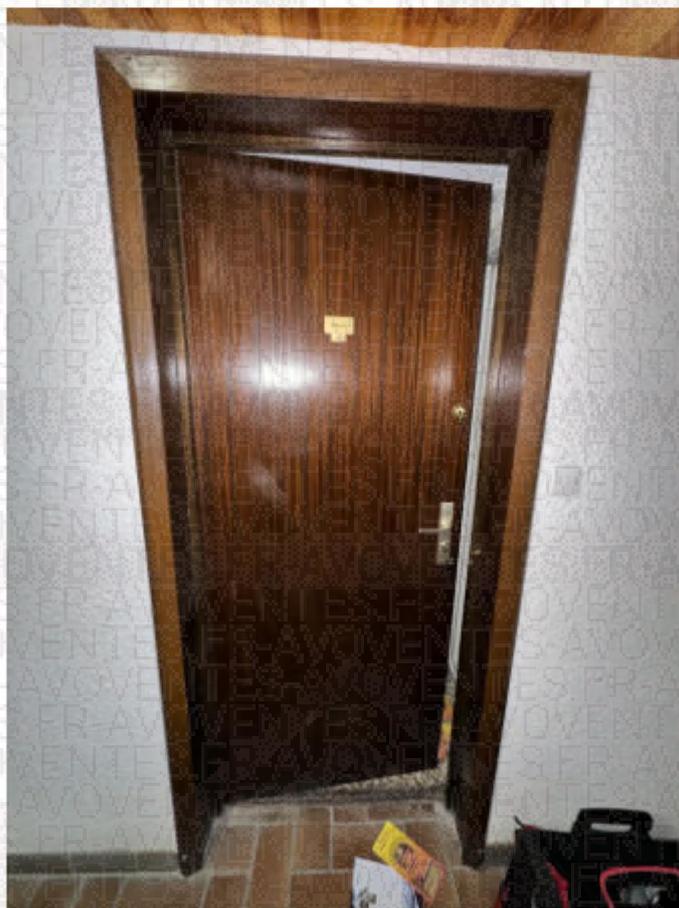
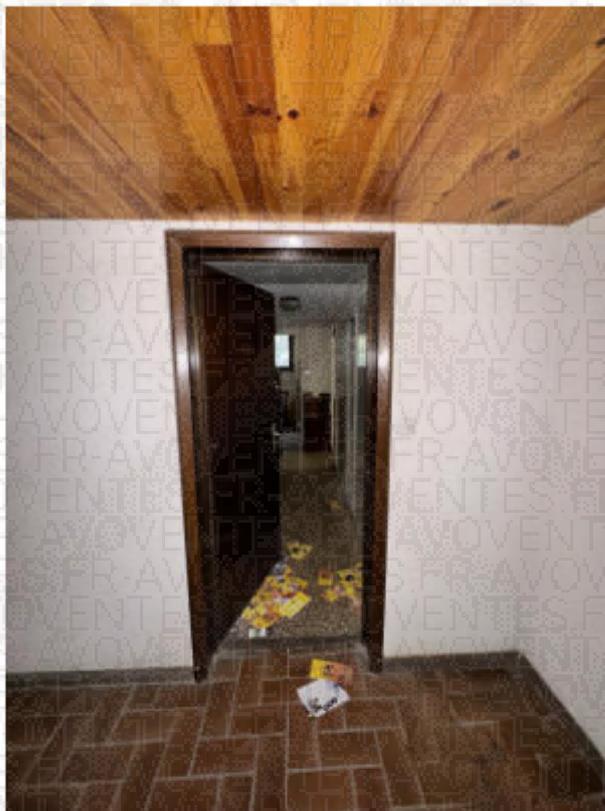
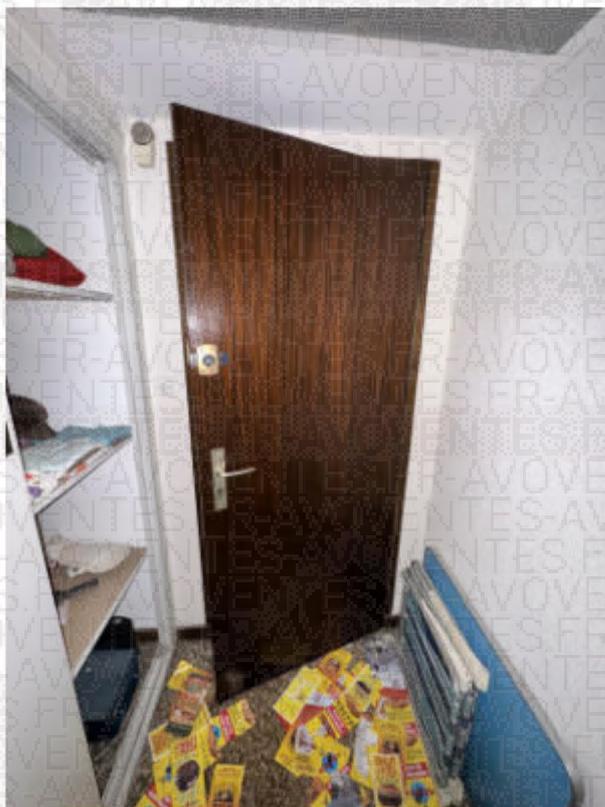
### **PORTE D'ENTREE (photographies n°6 à n°8) :**

- La porte d'entrée en bois verni avec serrure centrale et un verrou haut est à l'état d'usage.
- Une sonnette électrique dont le fonctionnement n'a pu être vérifié.

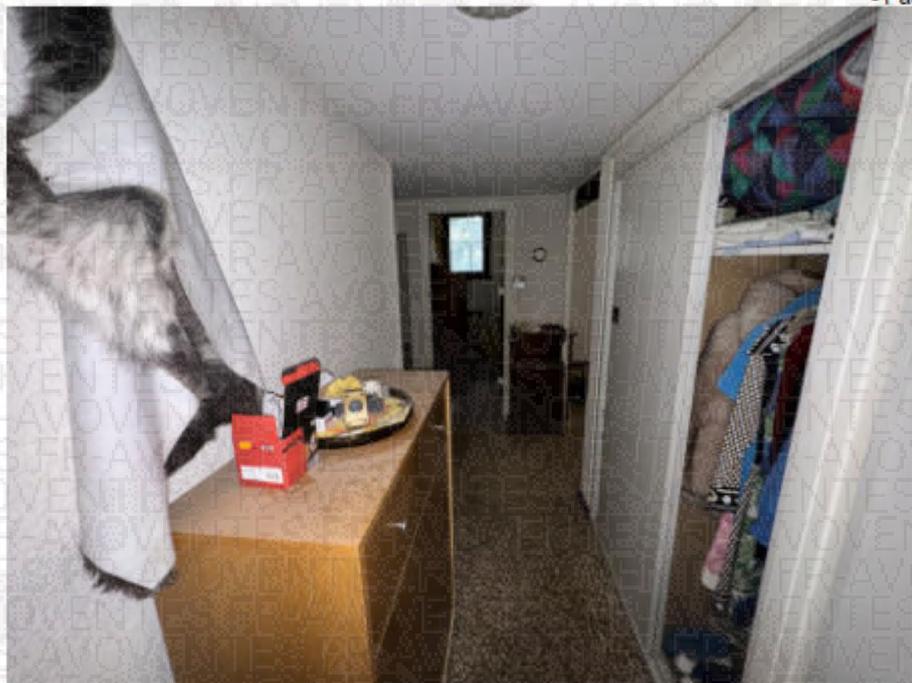
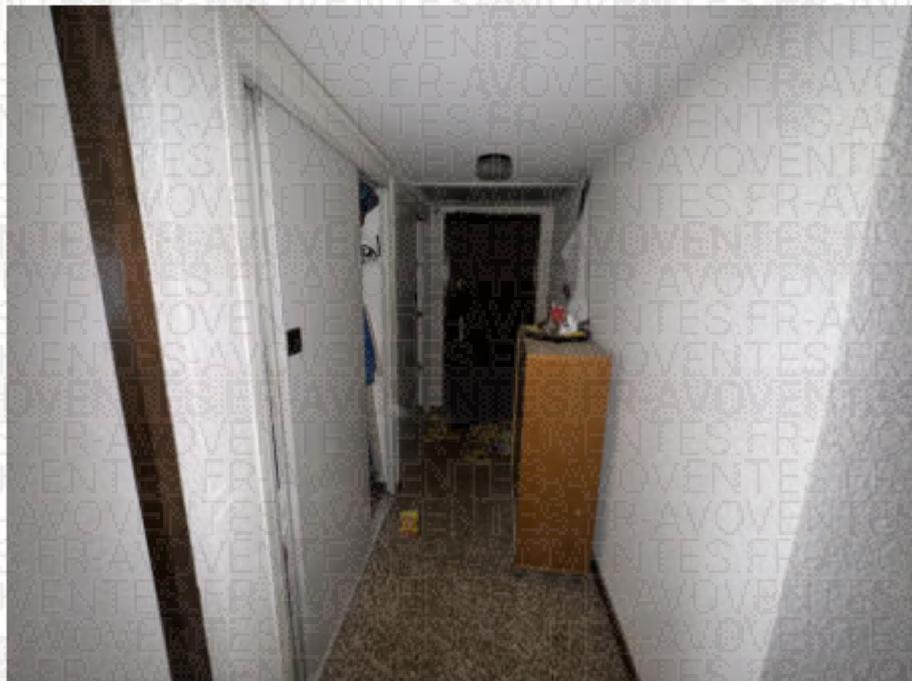
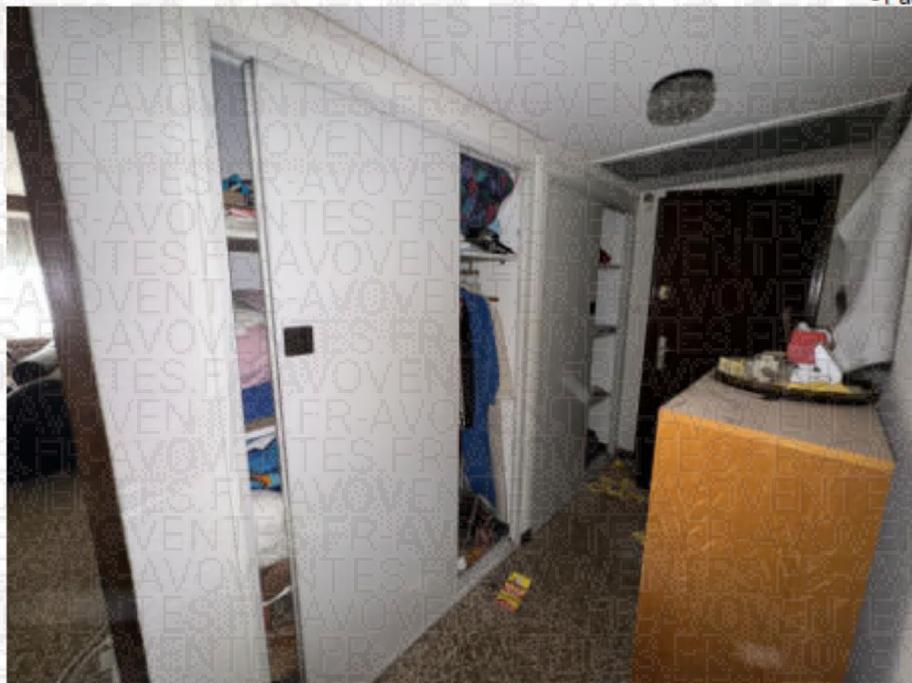
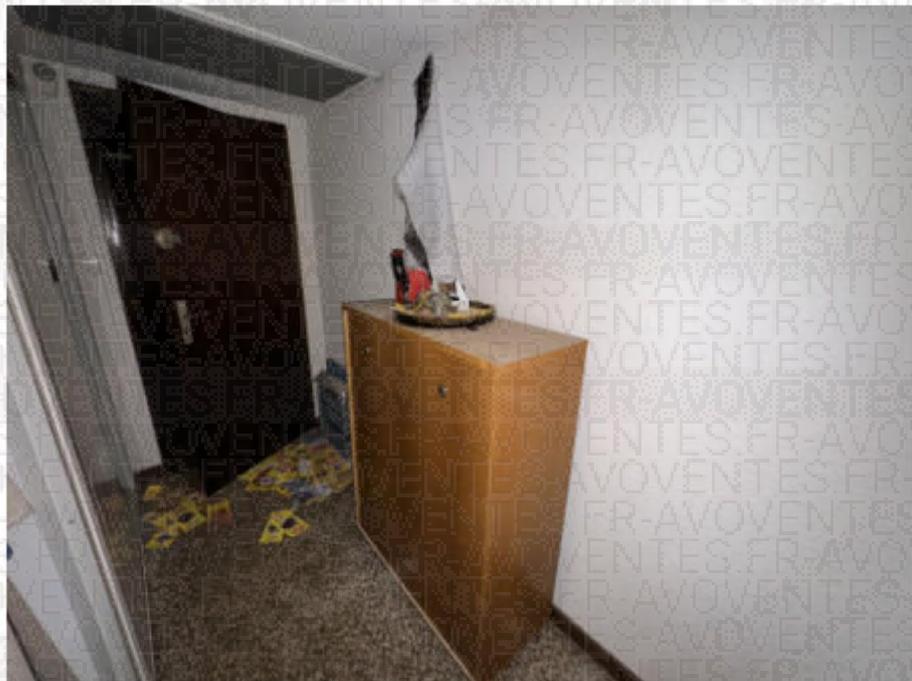
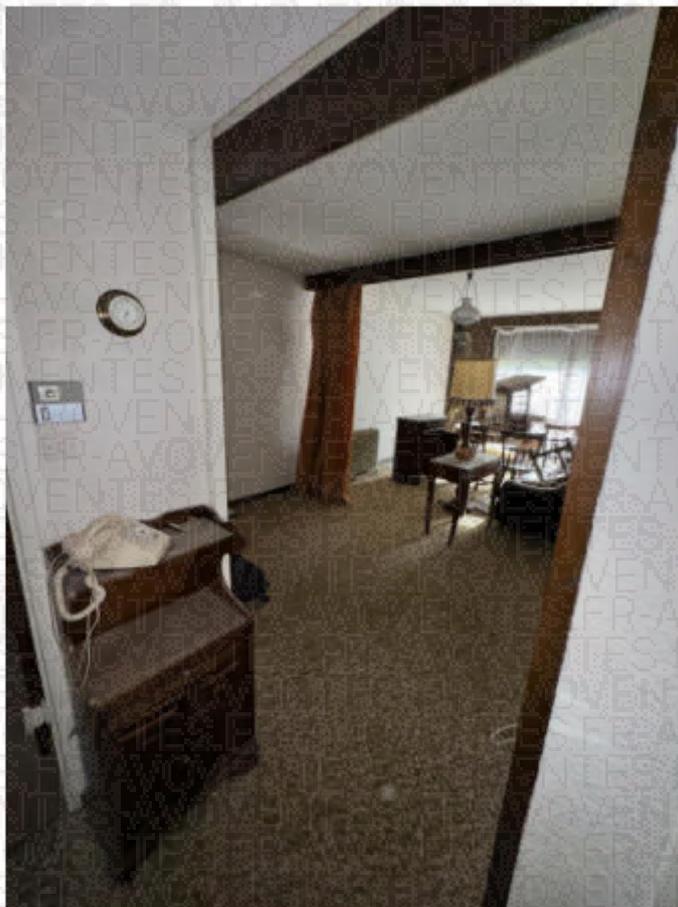
### **HALL D'ENTREE /COULOIR (photographies n°9 à n°13) :**

- Le sol est recouvert de moquette, de type bouclette marron et beige, en mauvais état, ancienne, ternie et poussiéreuse.
- Les plinthes en bois verni sont anciennes et poussiéreuses.
- Les murs sont recouverts d'un crépi blanc, à l'état d'usage.
- Le plafond est recouvert de peinture blanche, fissuré et écaillé en plusieurs endroits, dans l'alignement des portes d'accès aux cuisine, WC et salle de bains.
- Un point d'éclairage au centre du plafond avec globe lumineux.
- Une grille de ventilation par air pulsé au plafond, au-dessus de la porte d'entrée.
- Deux placards à deux portes coulissantes en PVC avec étagères et penderie, le tout ancien et poussiéreux.
- Un miroir mural.
- Une prise électrique.
- Trois interrupteurs électriques
- Un radiateur électrique de marque NOIROT, ancien et dont le fonctionnement n'a pu être vérifié.

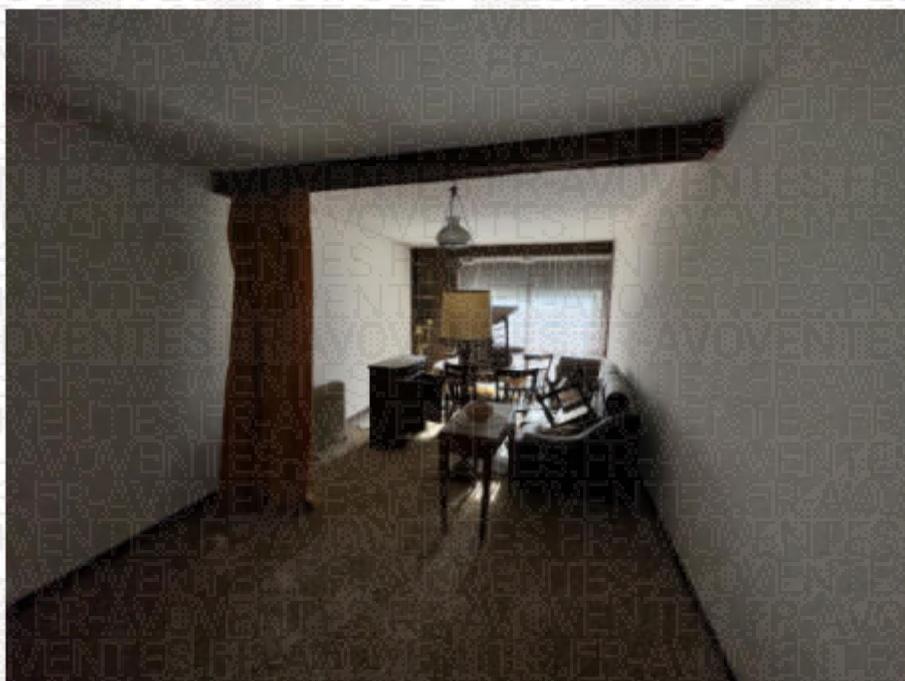
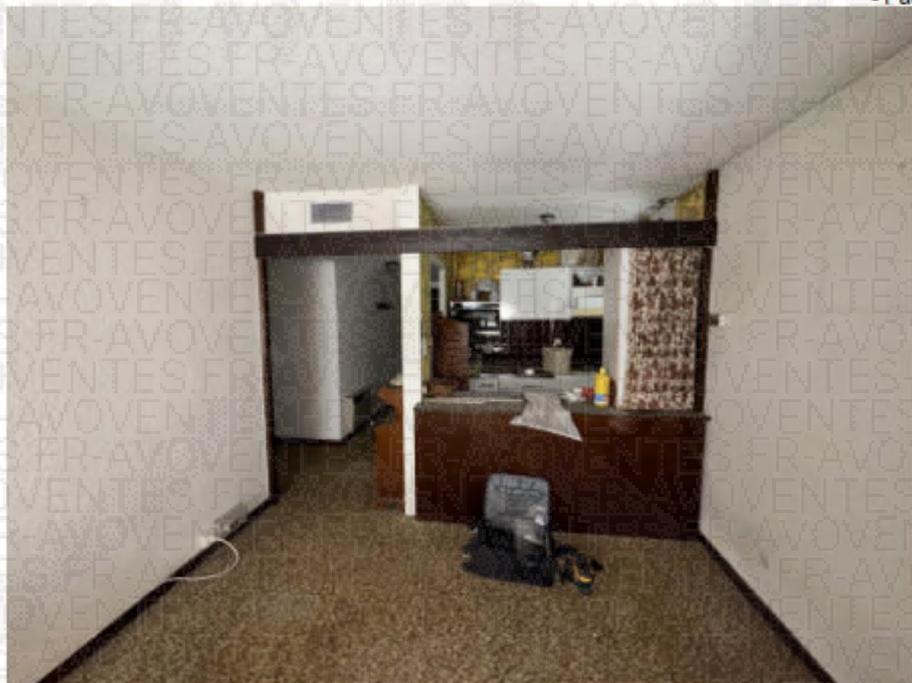
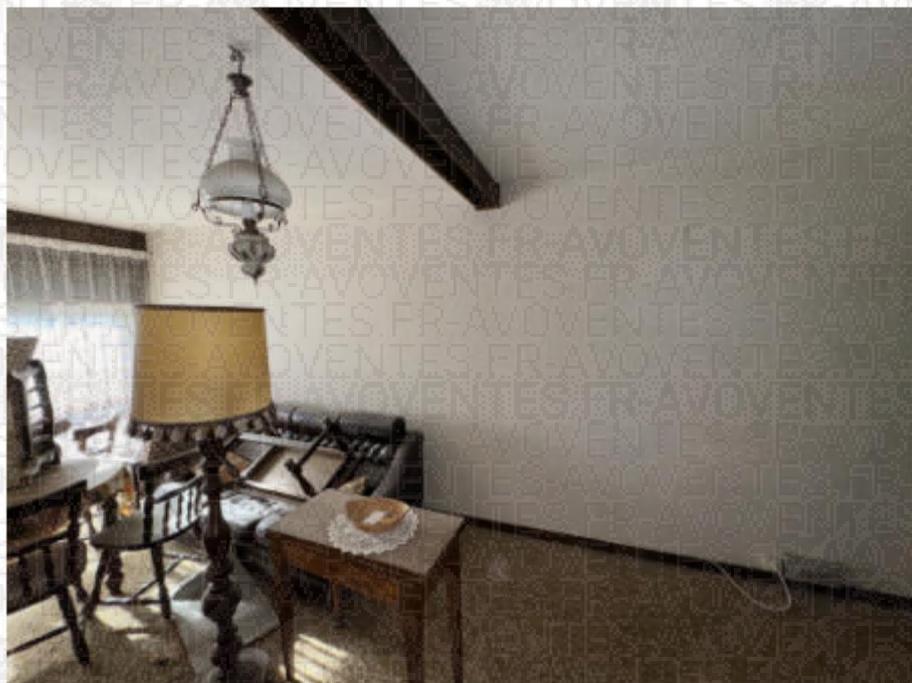
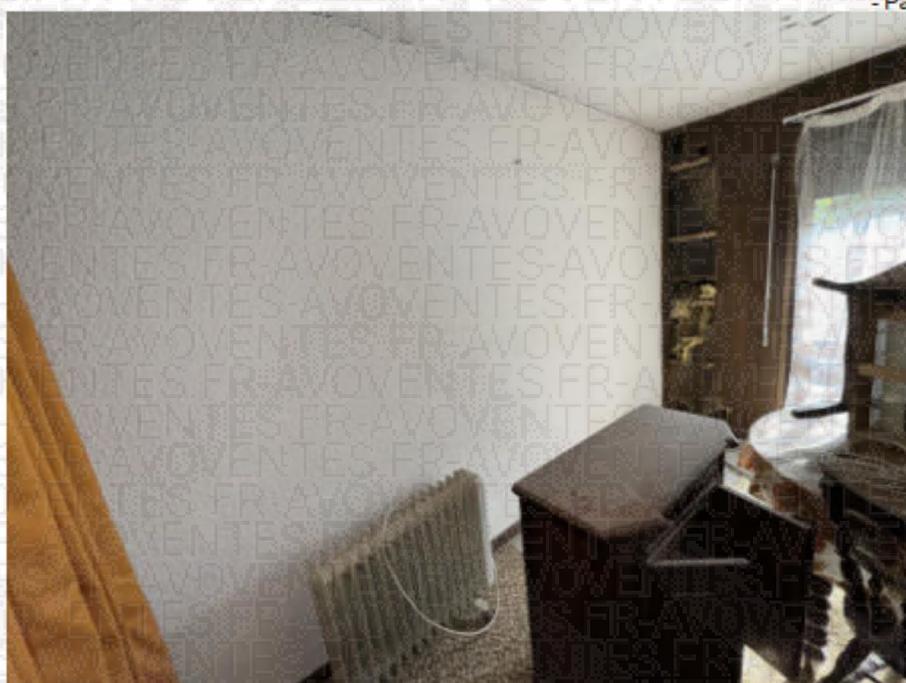
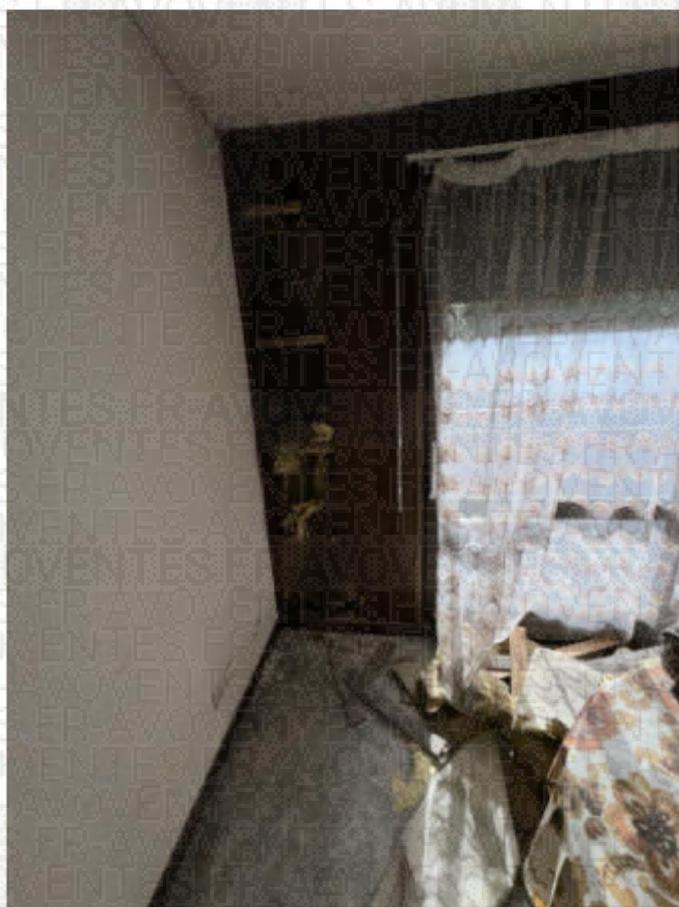
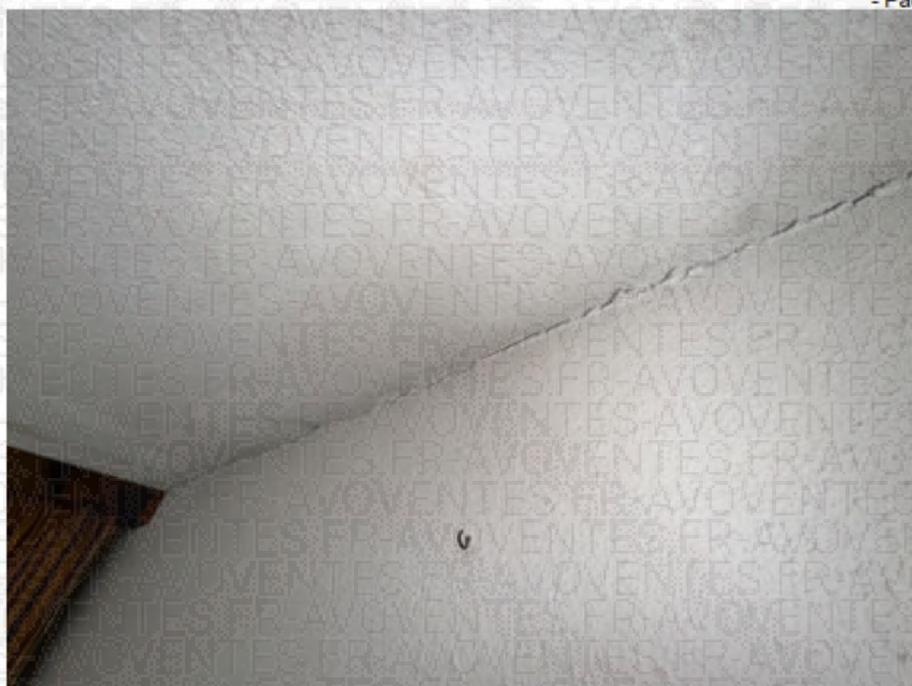
**SEJOUR AU FOND A DROITE DANS LE HALL D'ENTREE (photographies n°14 à n°19) :**

- L'accès depuis le hall d'entrée est direct.
- Le sol est recouvert de moquette assortie, de type bouclette marron et beige, en mauvais état, ancienne, ternie et poussiéreuse.

- Les plinthes en bois verni sont anciennes et poussiéreuses.
- Les murs sont recouverts de crépi blanc, à l'état d'usage, fortement dégradé dans l'angle au fond à gauche en partie basse sur une surface d'environ 50 cm<sup>2</sup> et fissuré sur toute sa longueur en partie haute, à l'angle avec le plafond.

- Le mur côté baie vitrée est recouvert de lambris verni, en mauvais état, dont une partie est déposée, laissant apparaître l'isolation en laine de verre.

- Le plafond est recouvert de crépi blanc, dégradé au fond de la pièce, aux abords de la baie vitrée, sur une surface d'environ 1m<sup>2</sup>.
- Une baie vitrée à deux vantaux coulissants, simple vitrage, avec cadre dormant et ouvrant en bois verni, le tout ancien, ouvrant côté Est sur un balcon.

- La baie vitrée est équipée d'un volet roulant extérieur mécanique en PVC gris, à l'état d'usage.
- Trois prises électriques.
- Une prise TV.
- Un radiateur électrique de marque NOIROT, ancien et dont le fonctionnement n'a pu être vérifié.

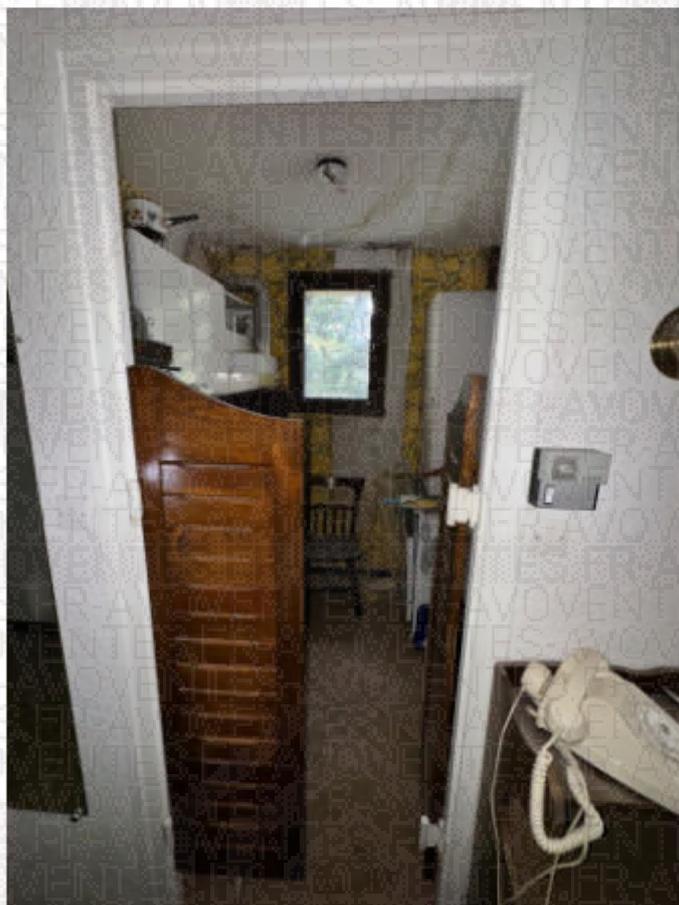
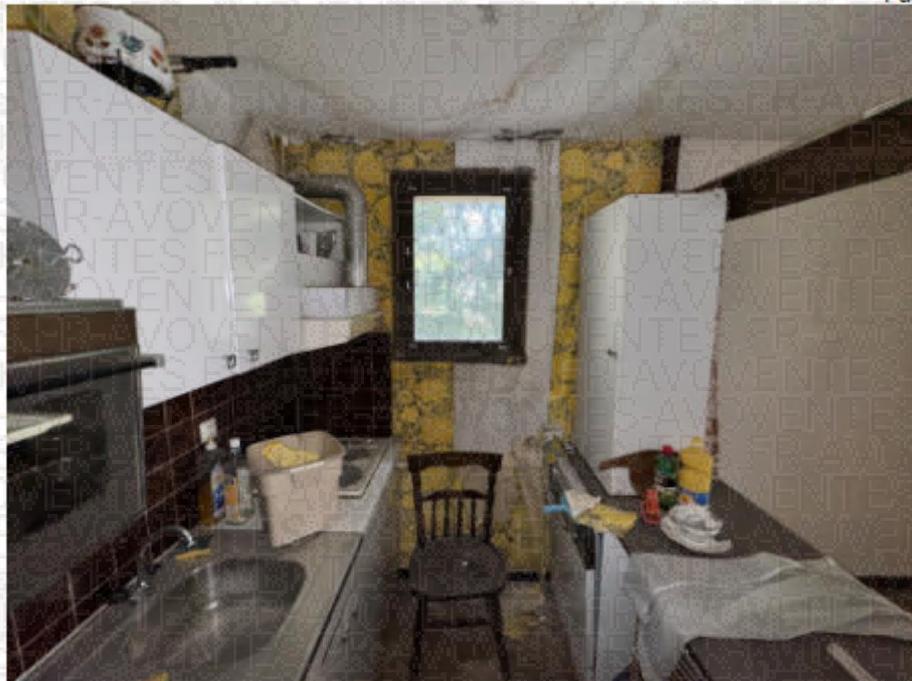
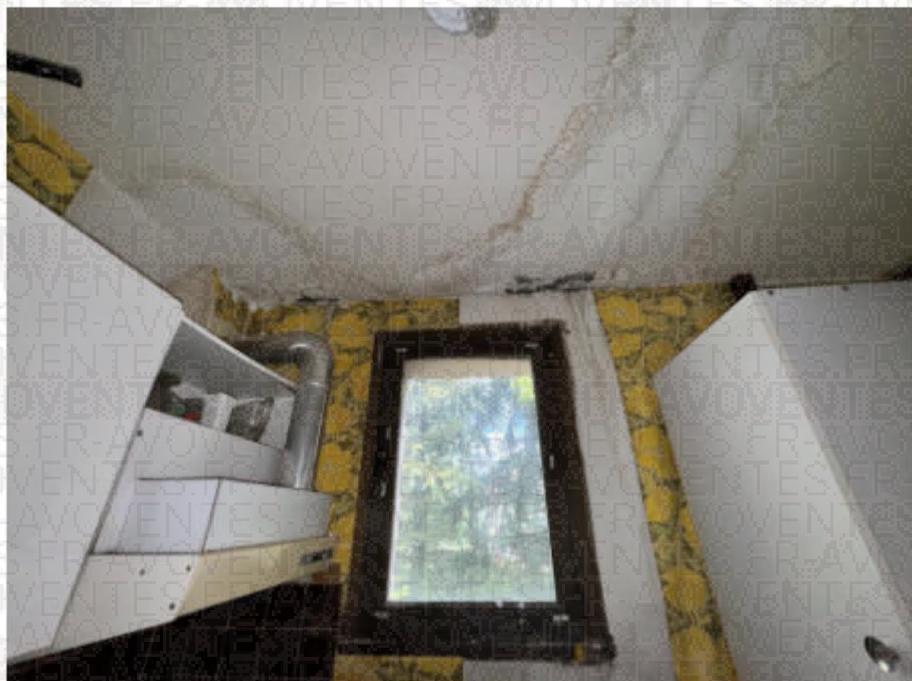
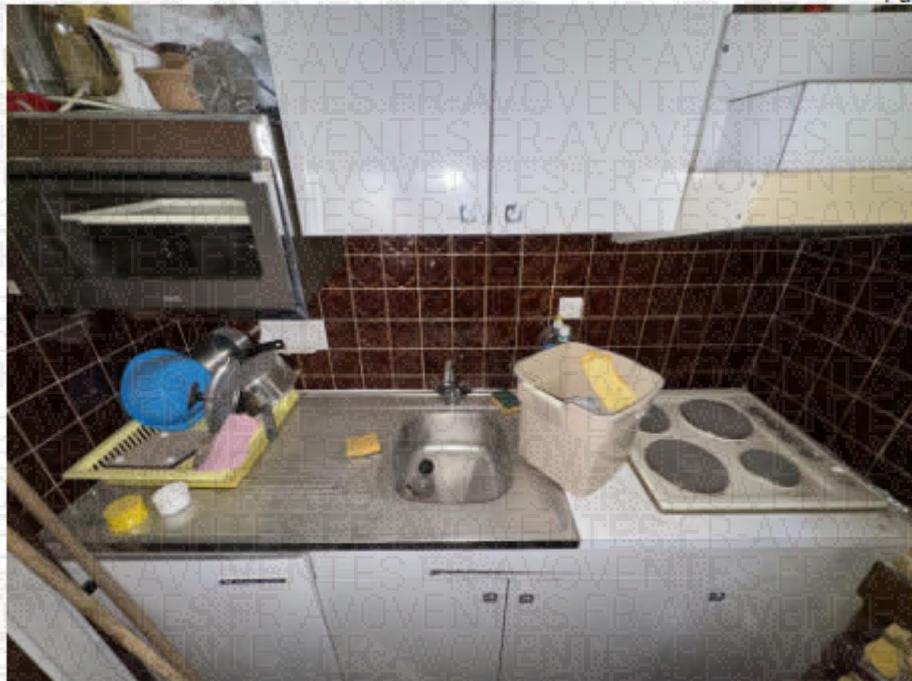
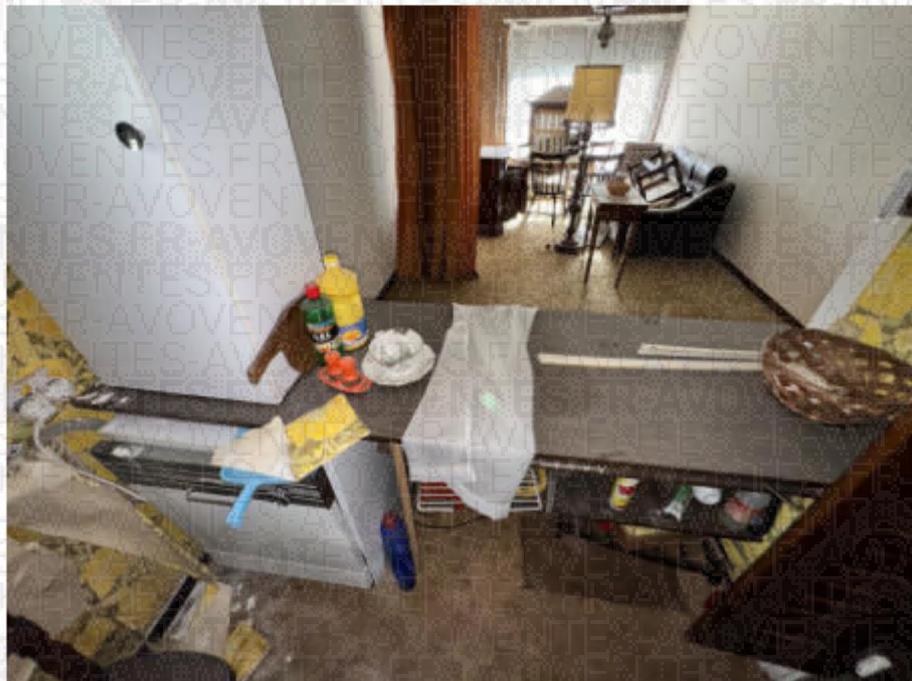
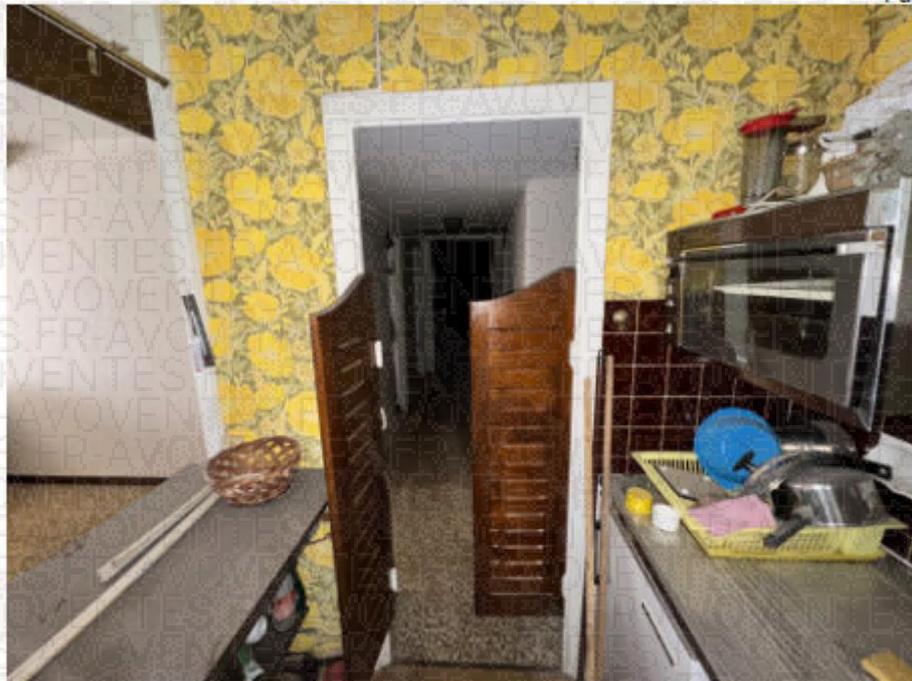
**CUISINE AU FOND DU HALL D'ENTREE (photographies n°20 à n°25) :**

- L'accès depuis le hall d'entrée se fait par une porte à deux vantaux battants en bois verni de type saloon.
- Le coin cuisine ouvre directement sur le séjour avec une séparation assurée par un meuble en bois stratifié de type passe-plat, le tout ancien.
- Le sol carrelé avec des petits carreaux rectangulaires marron de 5cm par 10cm, est ancien, sale et poussiéreux.
- Les plinthes carrelées assorties marron, sont anciennes, sales et poussiéreuses.
- Les murs sont recouverts de tapisserie à fleurs jaunes et vertes, en mauvais état, très fortement dégradée et arrachée côté Nord, avec d'importantes traces d'infiltrations et de ruissellements.

- Le plafond est recouvert de crépi blanc en mauvais état et fortement dégradé avec des traces d'infiltrations et de ruissellements sur une surface d'environ 2 m<sup>2</sup>.

- Un point d'éclairage au centre du plafond.
- Une fenêtre haute à un vantail, simple vitrage, avec cadre dormant et ouvrant en bois verni, le tout ancien et en assez mauvais état, ouvrant côté Nord.

- Un ensemble de meubles de cuisine hauts et bas, en bois stratifié blanc, le tout ancien et en assez mauvais état général.
- Une plaque de cuisson à quatre feux électriques, en mauvais état apparent.

- Un four électrique, ancien, en mauvais état apparent et dont le fonctionnement n'a pu être vérifié.
- Un réfrigérateur encastré sous la paillasse de l'évier, ancien, en mauvais état apparent et dont le fonctionnement n'a pu être vérifié.

- Un lave-vaisselle ancien, en mauvais état apparent et dont le fonctionnement n'a pu être vérifié.
- Un système d'évacuation pour machine à laver avec robinet d'eau froide.

- Trois prises électriques dont deux prises dégradées par l'humidité sur le mur côté Nord.

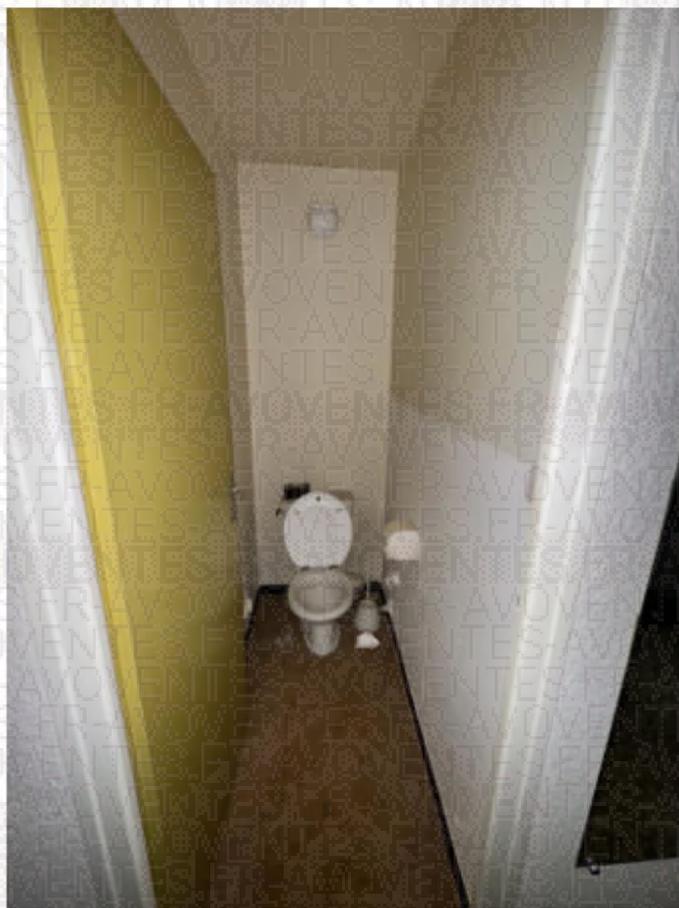
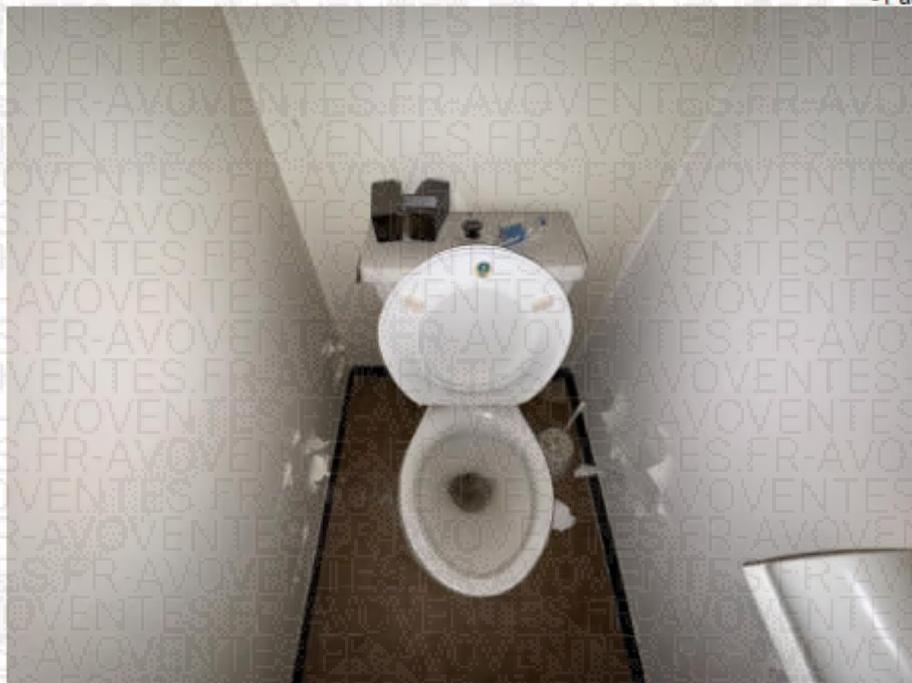
**WC A DROITE DANS LE COULOIR**  
**(photographies n°26 à n°27) :**

- La porte d'entrée en bois peint jaune avec targette intérieure, est ternie.
- Le sol carrelé assorti à la cuisine, avec petits carreaux marron de 5cm par 10cm, est ancien, sale et poussiéreux.
- Les plinthes carrelées assorties marron, sont anciennes, sales et poussiéreuses.
- Les murs sont recouverts de peinture claire, en mauvais état général, écaillée et dégradée en partie basse, aux abords de la cuvette de WC.
- Le plafond est recouvert de peinture claire, ternie.
- Une cuvette de WC en émail blanc, avec chasse basse et double battant, le tout ancien.
- Un interrupteur électrique.
