# PROCES-VERBAL DE DESCRIPTION D'UN IMMEUBLE

VENTE SUR LICITATION

Adresse : 03, rue de Tête Moute, Résidence « LE CABOURG »

Lieudit Pré Long 38860 LES DEUX ALPES

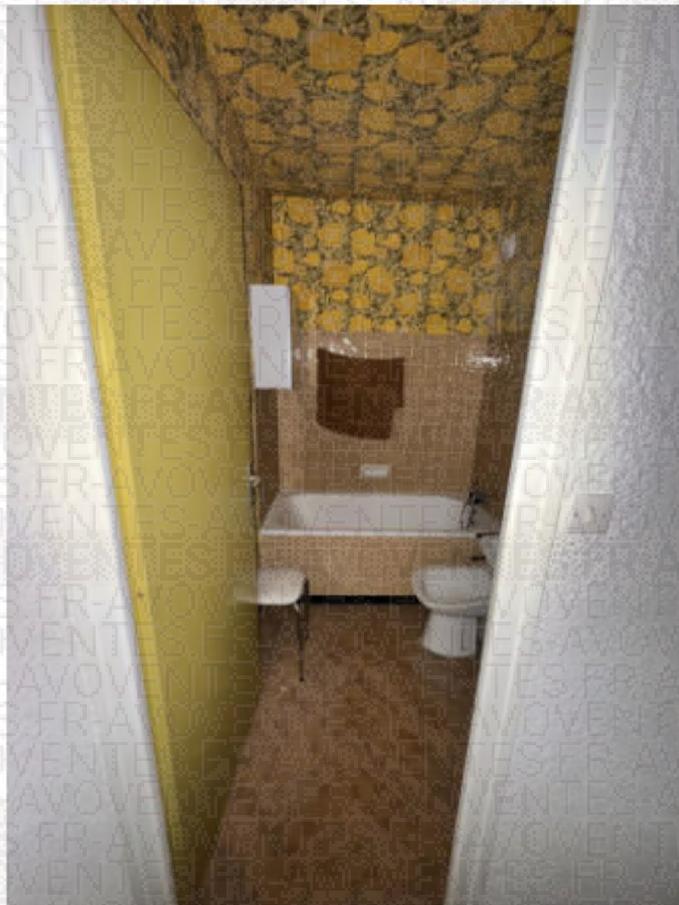
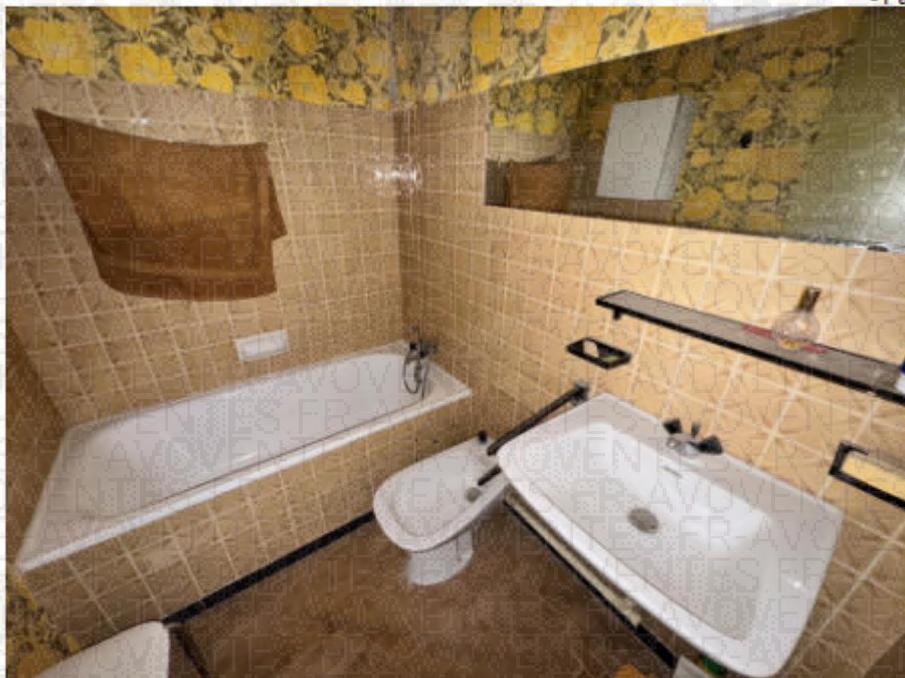
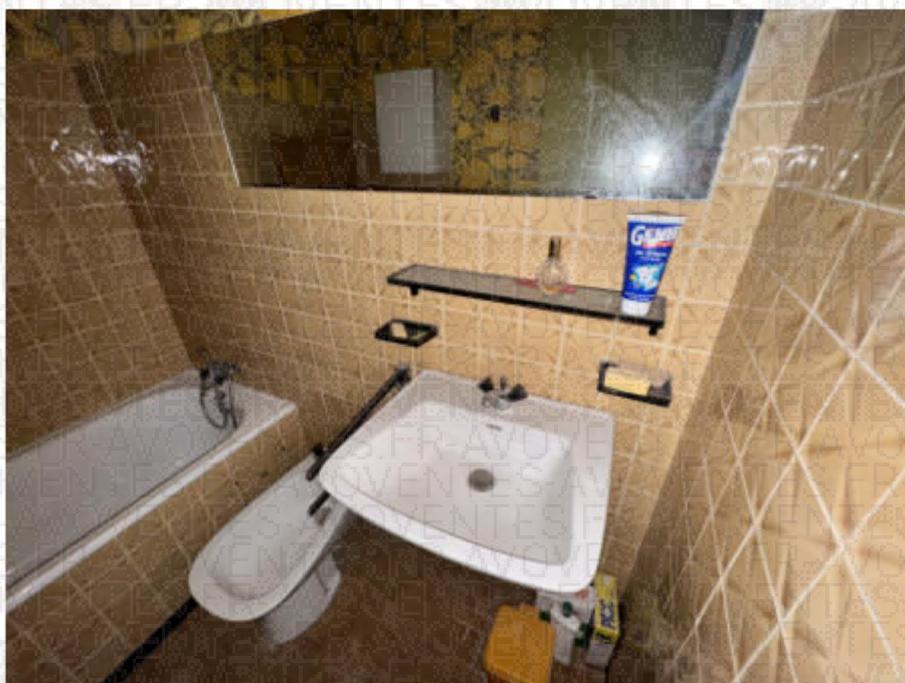
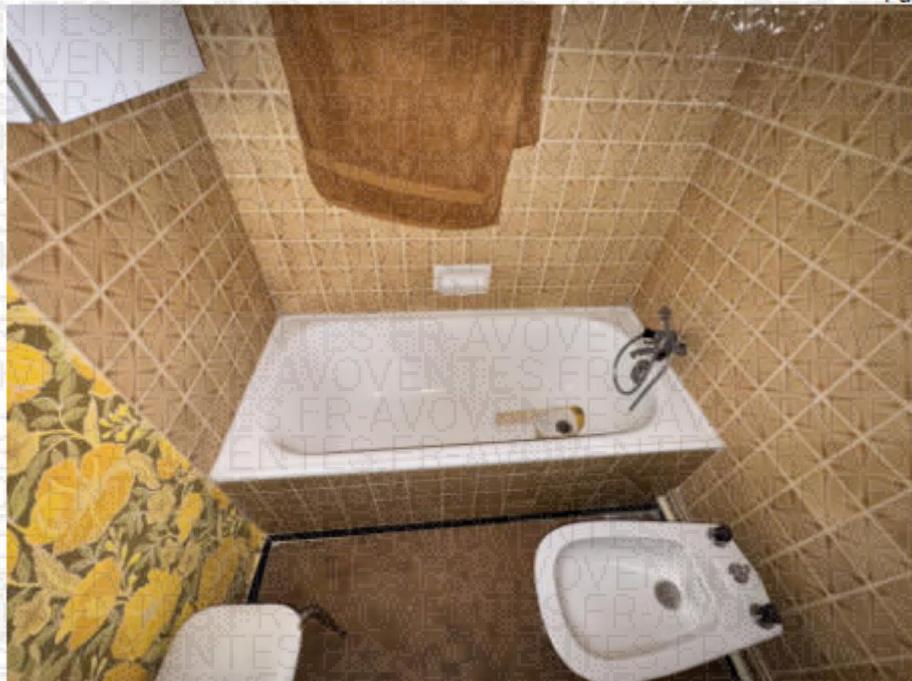
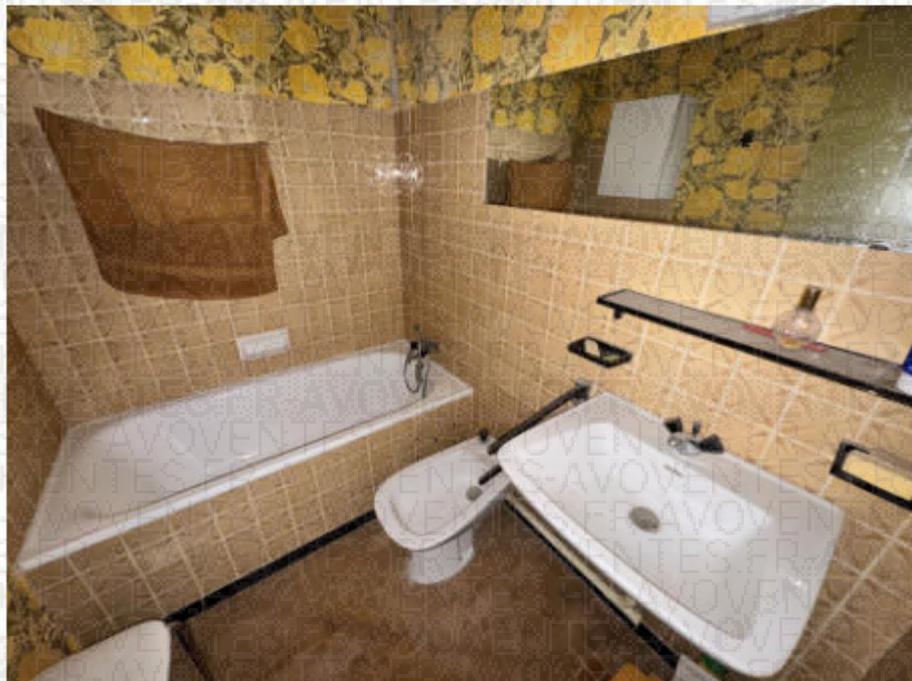
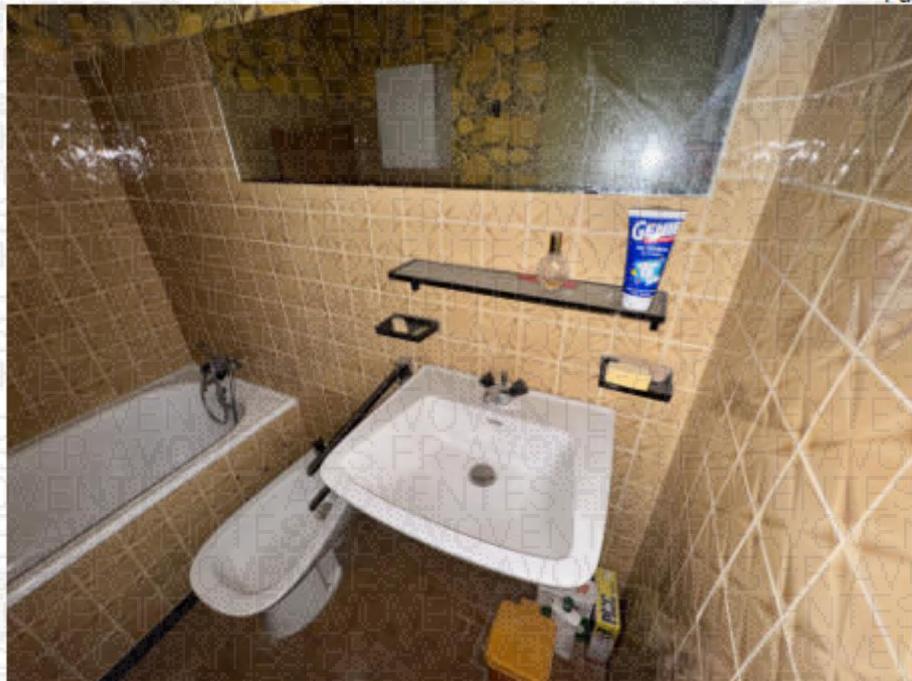
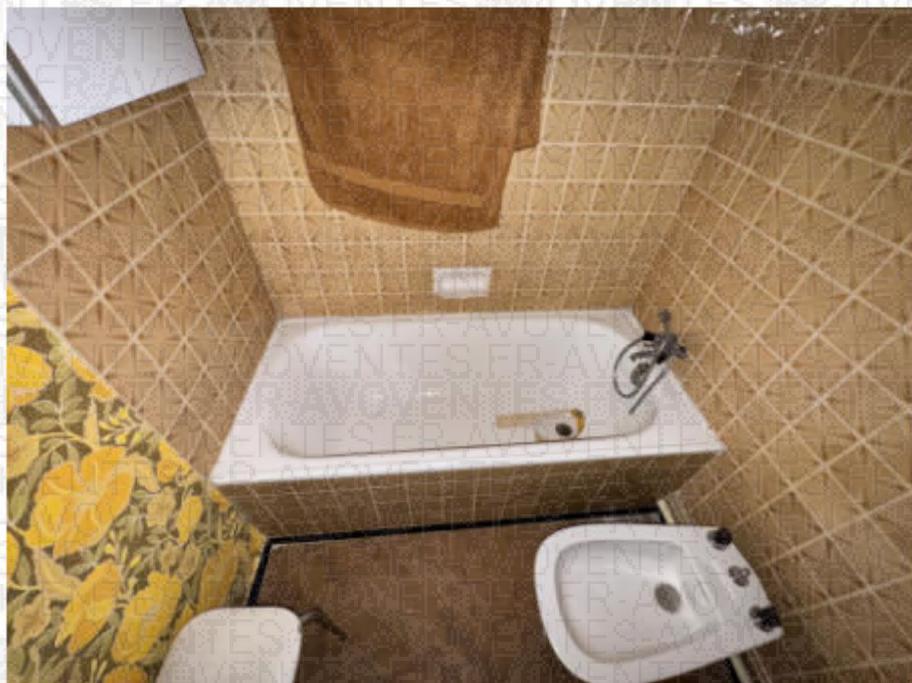
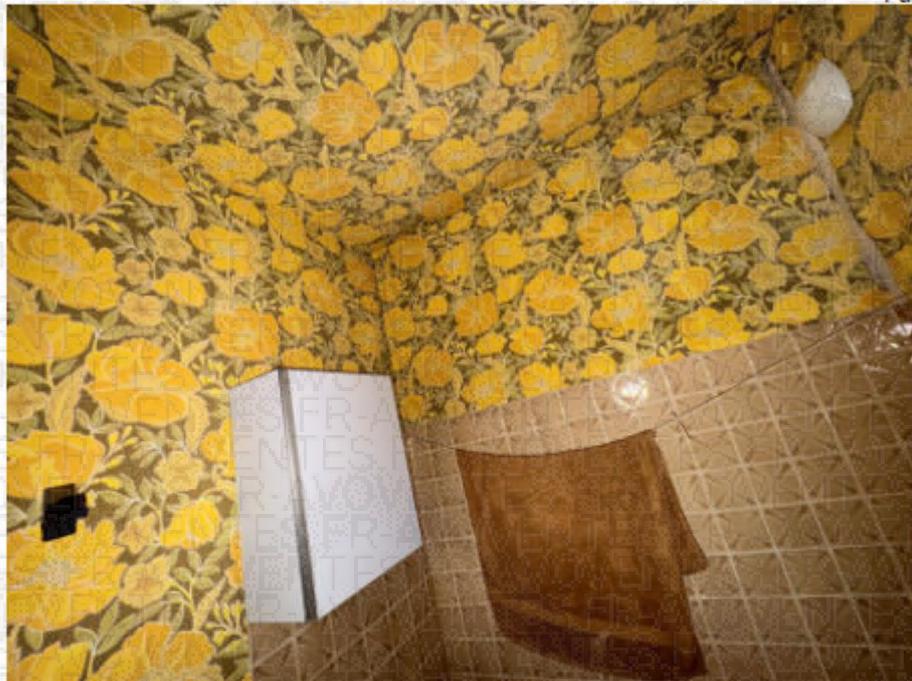
**SALLE DE BAINS A DROITE DANS LE COULOIR**  
**(photographies n°28 à n°35) :**

- La porte d'entrée en bois peint jaune avec targette intérieure, est ternie.
- Le sol carrelé assorti à la cuisine et aux WC, avec petits carreaux marron de 5cm par 10cm, est ancien, sale et poussiéreux.

- Les plinthes carrelées assorties marron, sont anciennes, sales et poussiéreuses.
- Les murs sont recouverts jusqu'à une hauteur d'environ 1,70m de faïences murales beiges, avec carreaux de 10cm par 10cm, anciennes.

- La partie supérieure des murs est recouverte de tapisserie à fleurs jaunes et vertes, assortie à celle de la cuisine, ancienne et ternie.
- Le plafond est recouvert de tapisserie assortie aux murs, ancienne et ternie.

- Un lavabo suspendu en émail blanc avec robinet mélangeur, le tout ancien.
- Une baignoire encastrée en émail blanc avec robinet mélangeur et flexible de douche, le tout ancien.

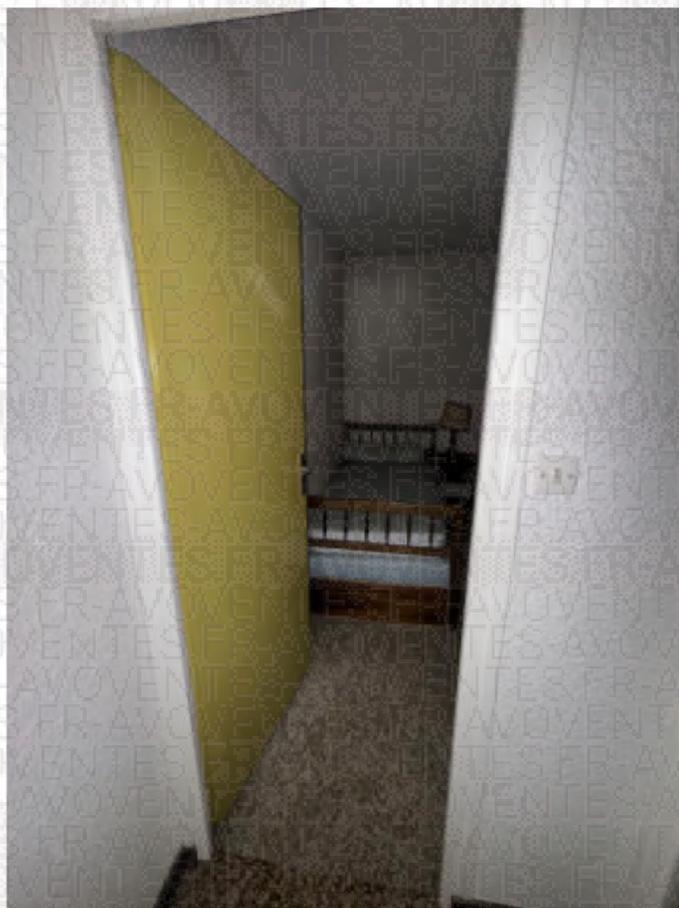
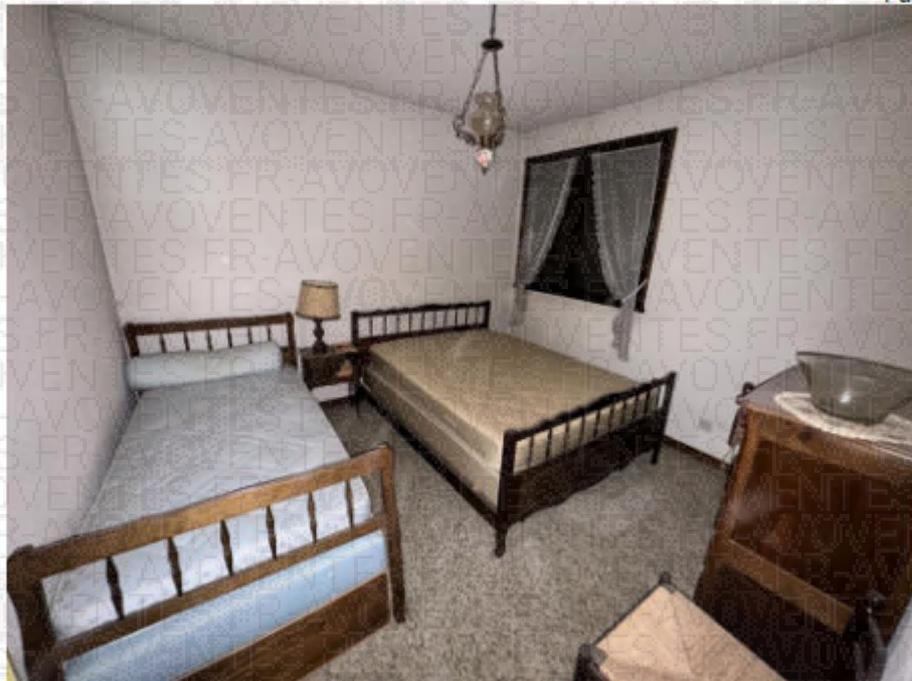
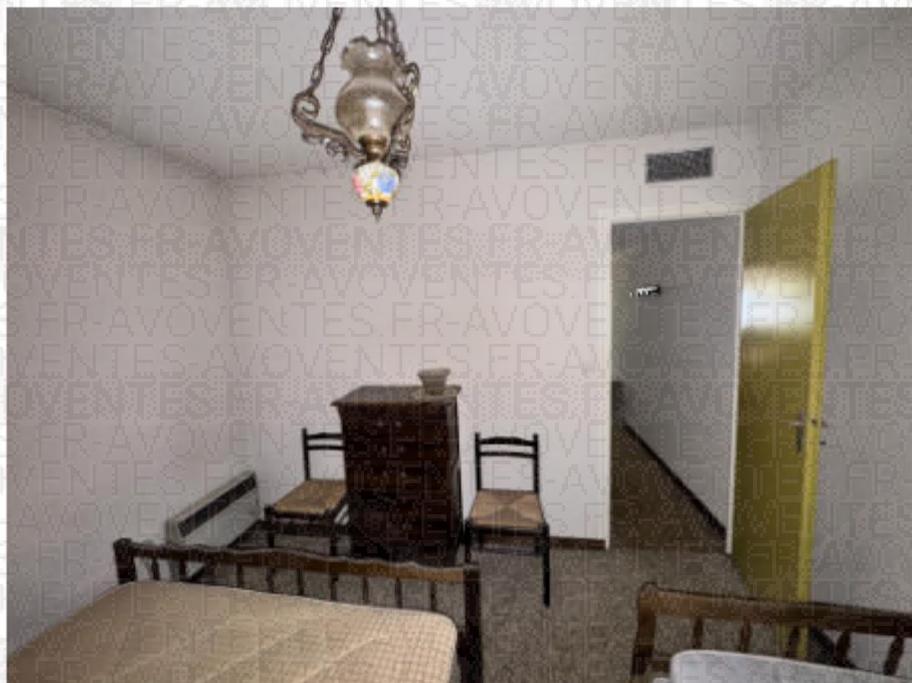
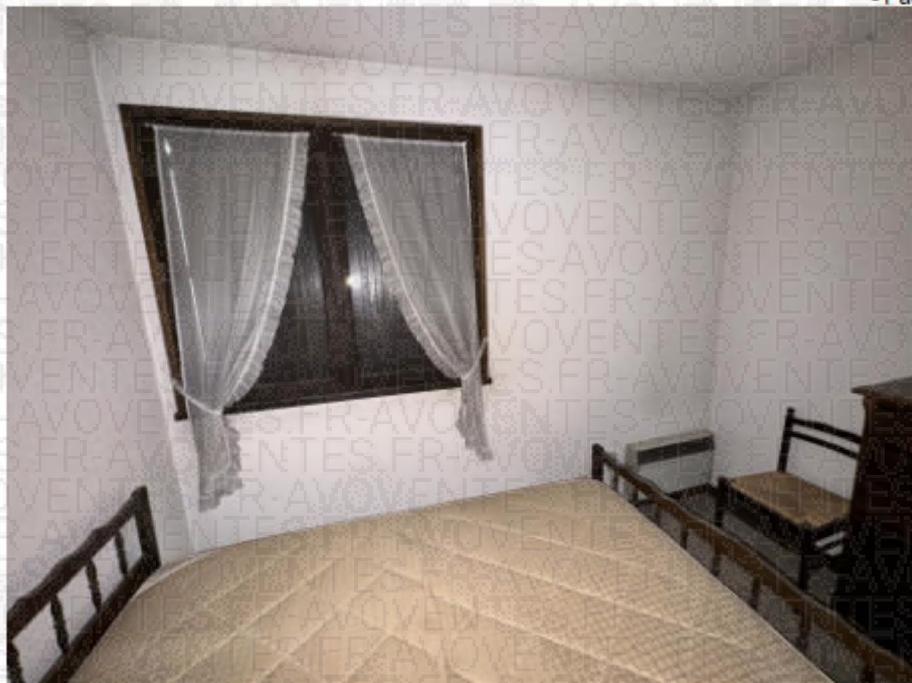
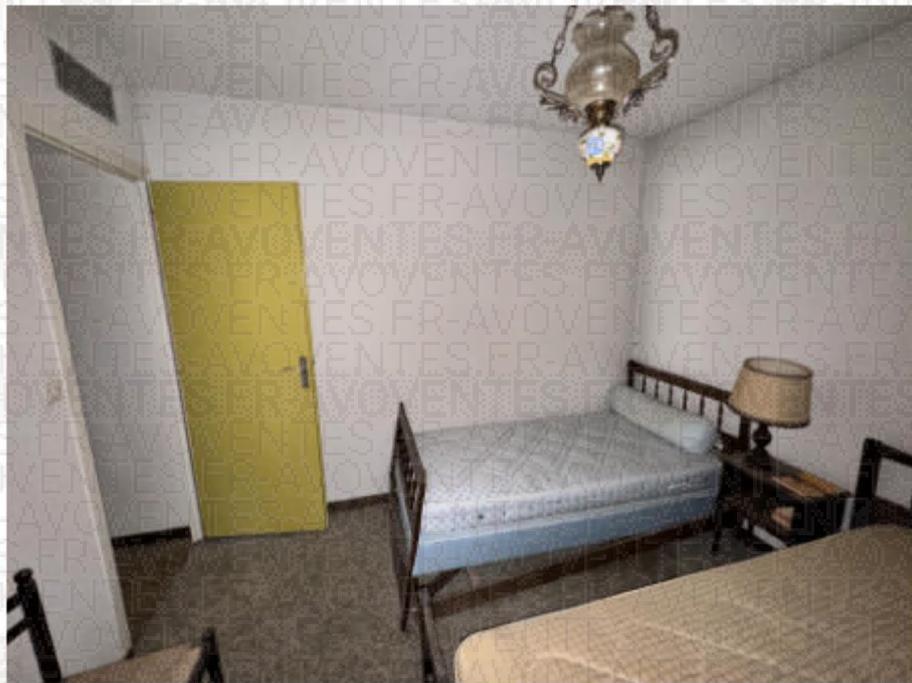
**CHAMBRE AU FOND DU COULOIR**  
**(photographies n°36 à n°40) :**

- La porte d'entrée en bois peint jaune, est ternie.
- Le sol est recouvert de moquette assortie, de type bouclette marron et beige, en mauvais état, ancienne, ternie et poussiéreuse.
- Les plinthes en bois verni sont anciennes et poussiéreuses.
- Les murs sont recouverts de crépi blanc, ancien.
- Le plafond est recouvert de crépi blanc, ancien.
- Un point d'éclairage au centre du plafond.
- Une fenêtre à deux vantaux, simple vitrage, avec cadres dormant et ouvrant en bois verni, le tout ancien, ouvrant côté Nord.
- Les volets pliants en bois verni sont anciens.
- Deux prises électriques.
- Un interrupteur électrique.

- Un radiateur électrique de marque NOIROT, ancien et dont le fonctionnement n'a pu être vérifié.

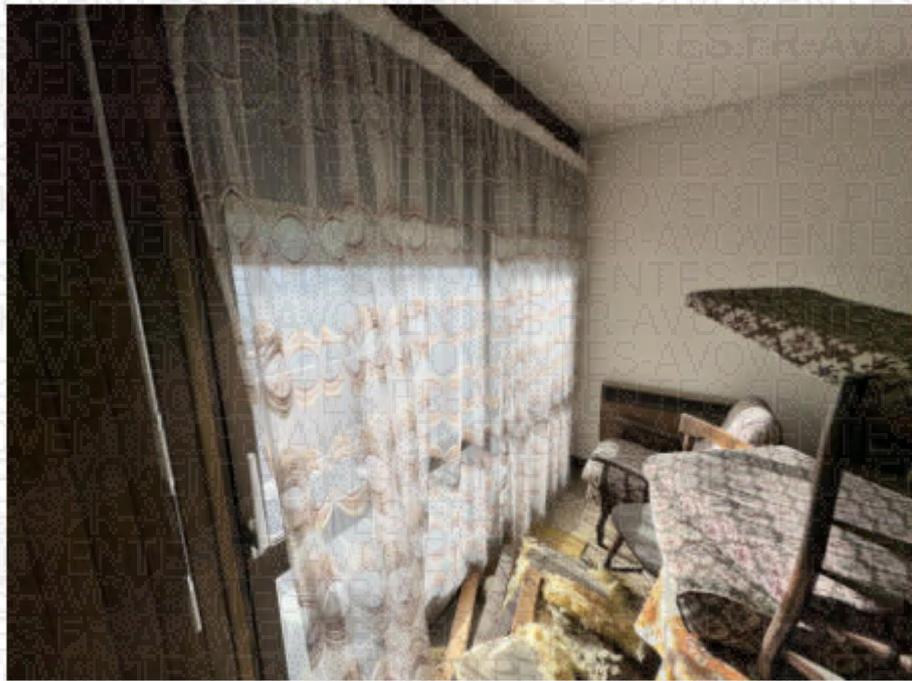
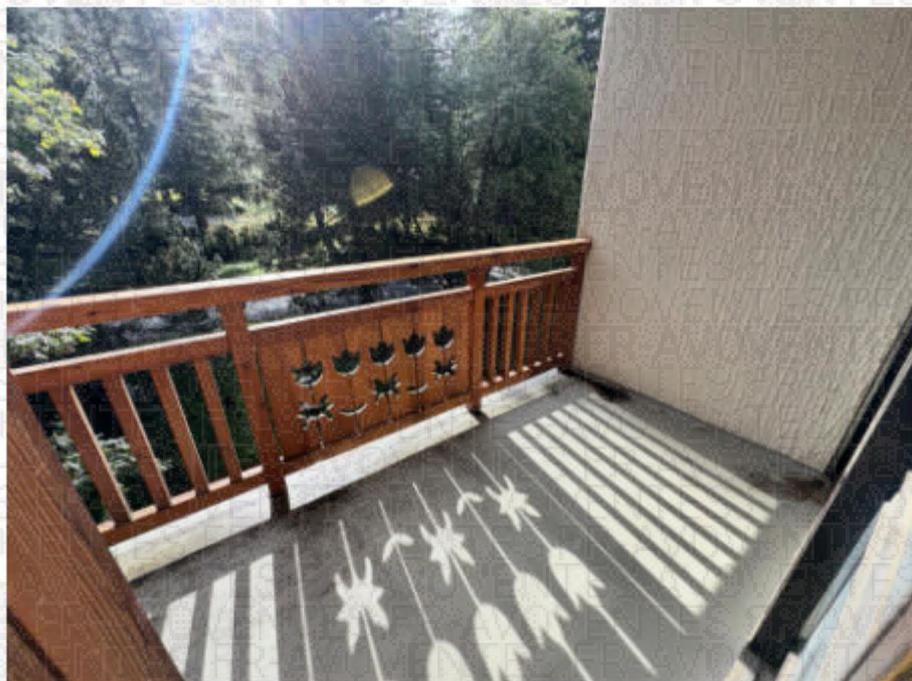
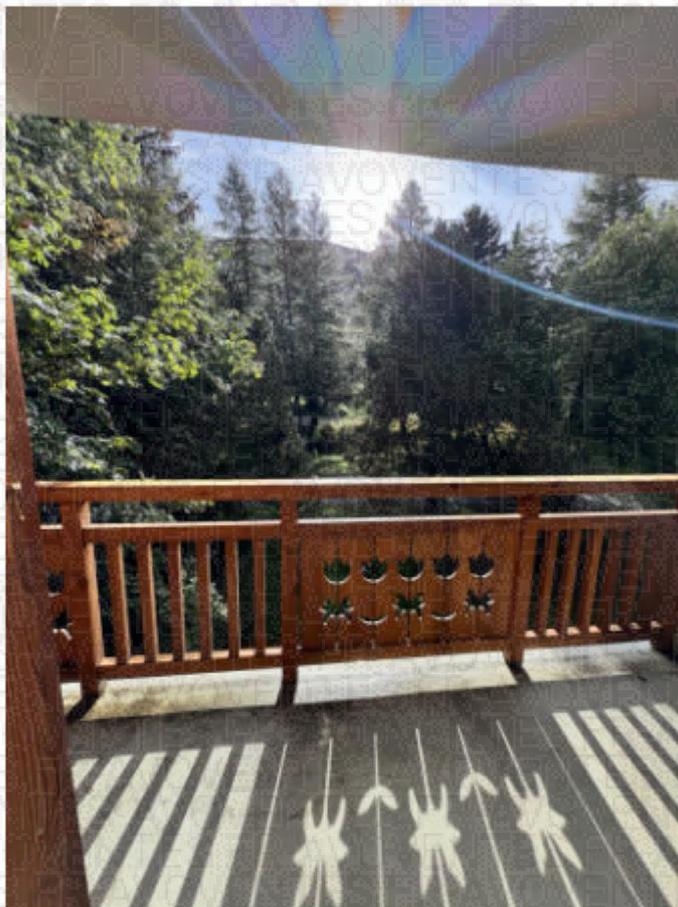
**BALCON EST (photographies n°41 à n°43) :**

- L'accès au balcon se fait par la baie vitrée de la pièce principale.
- Le balcon donne côté Est sur les pistes de ski.
- Le sol en béton est à l'état brut.
- Le garde-corps en bois verni est en bon état général.

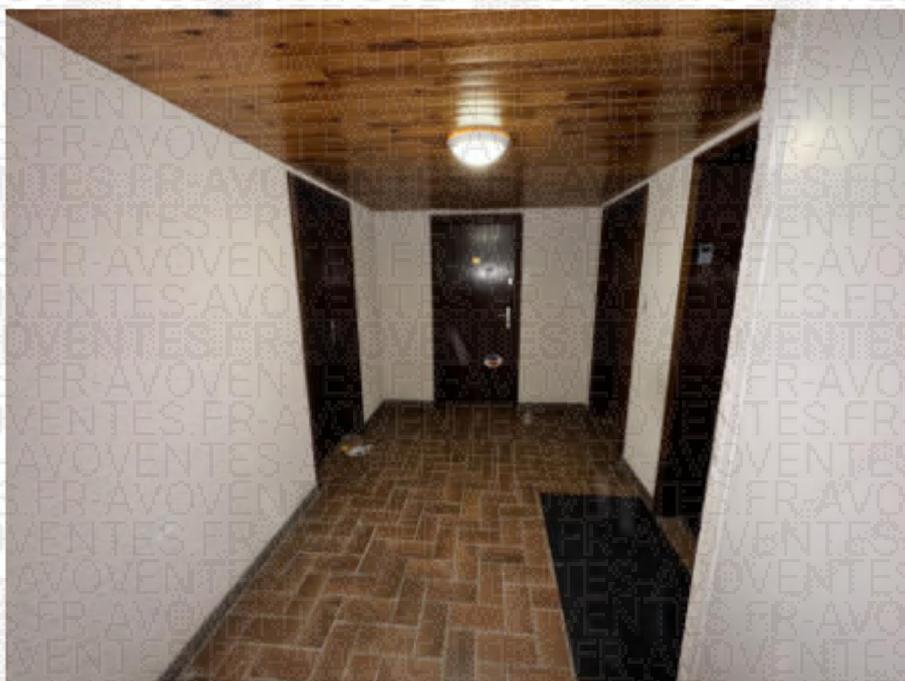
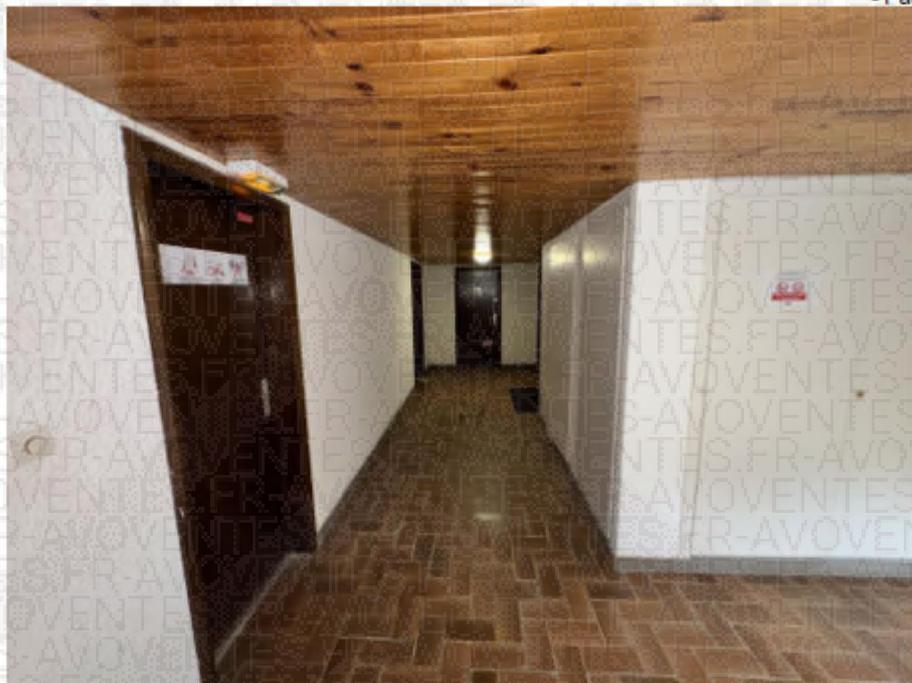
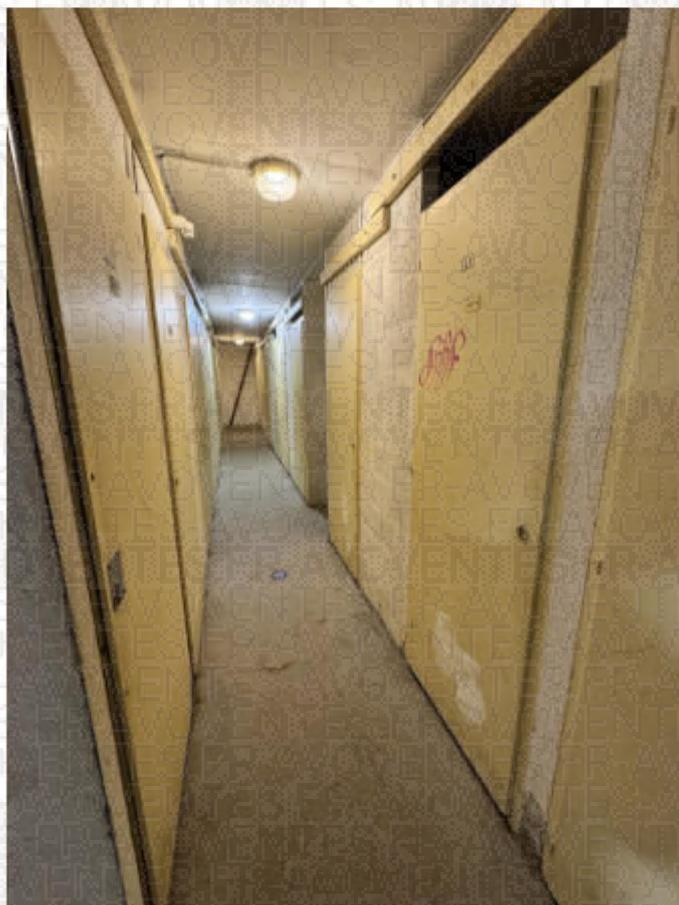
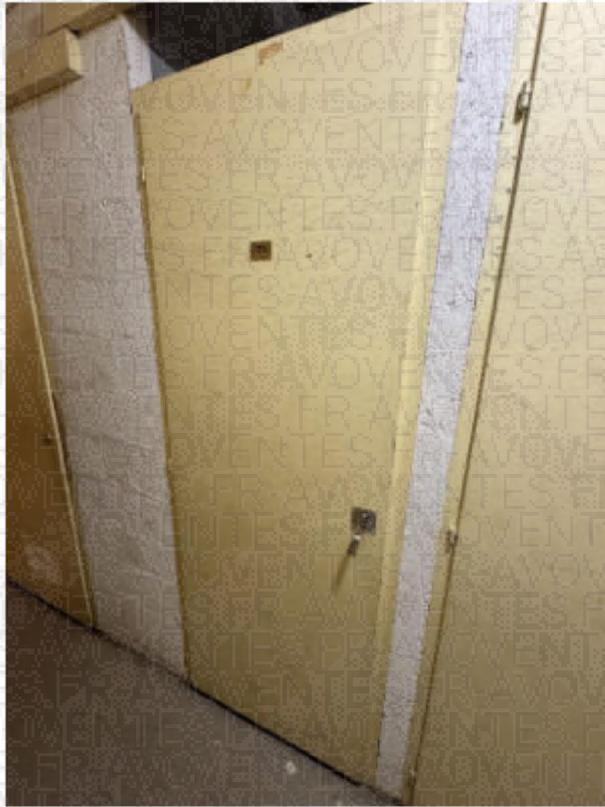
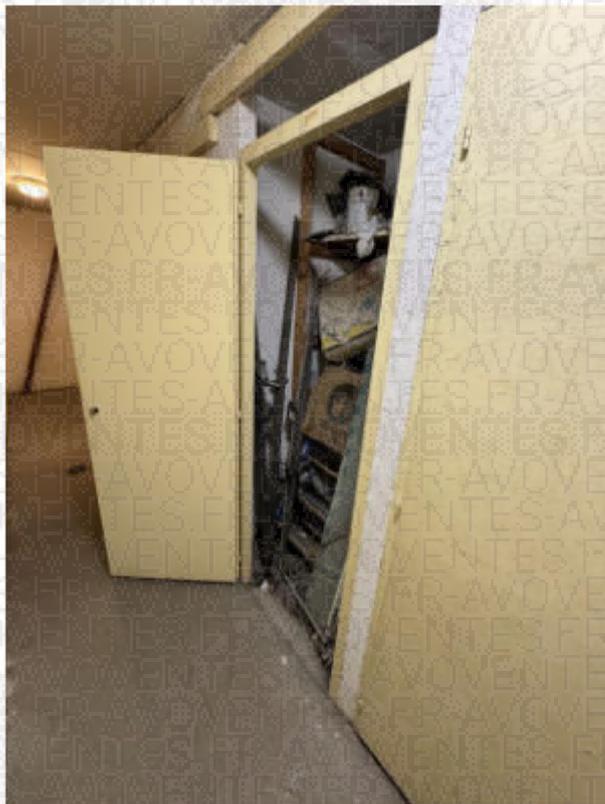
**PLACARD A SKIS N°71**

**(photographies n°44 à n°48) :**

- L'accès se fait depuis le rez-de-chaussée de l'immeuble par le hall commun.
- La porte d'entrée en bois peint jaune avec serrure centrale, est ternie avec des traces et des salissures.
- L'intérieur du placard à skis est en béton à l'état brut.
