**PROCES VERBAL DESCRIPTIF PORTANT SUR L'IMMEUBLE DE**

**LE VENDREDI VINGT DEUX NOVEMBRE DEUX MILLE VINGT-QUATRE**

Le Commissaire de Justice soussigné **CERTIFIE** s'être transporté ce jour à **14H30**, à l'adresse suivante : **35 avenue du 8 Mai 1945 à VITROLLES (13127)**.

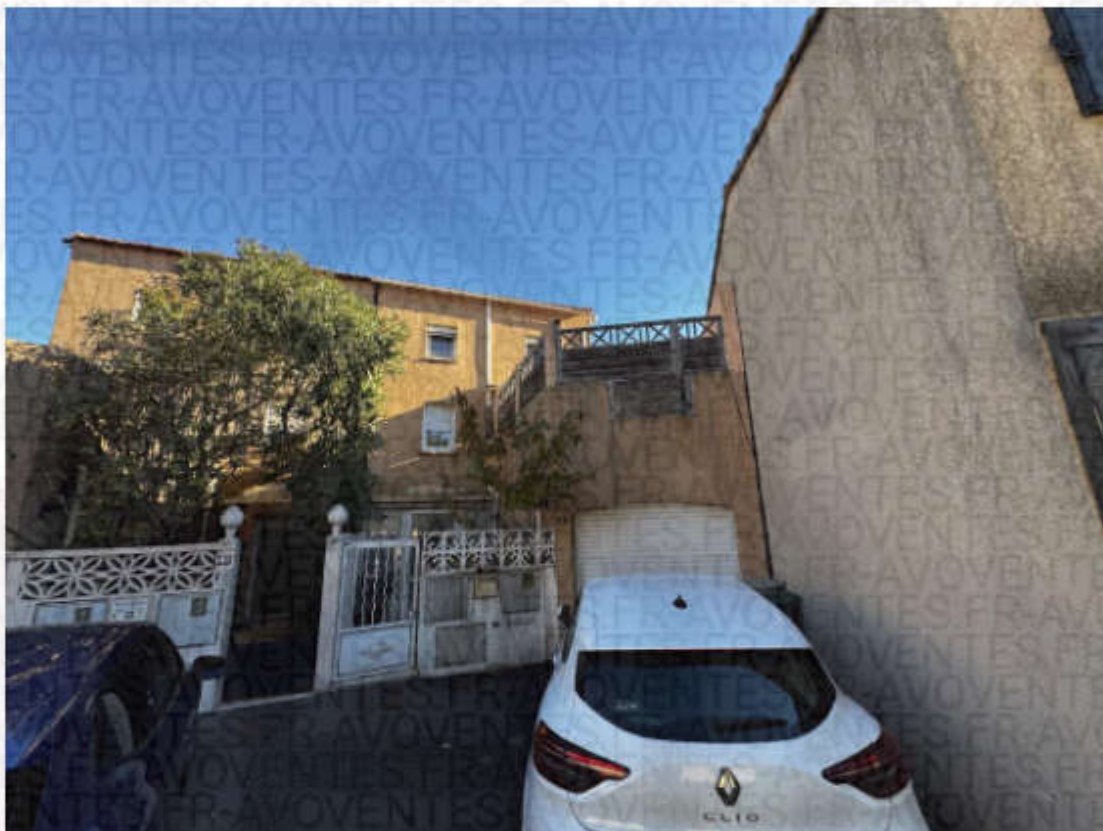
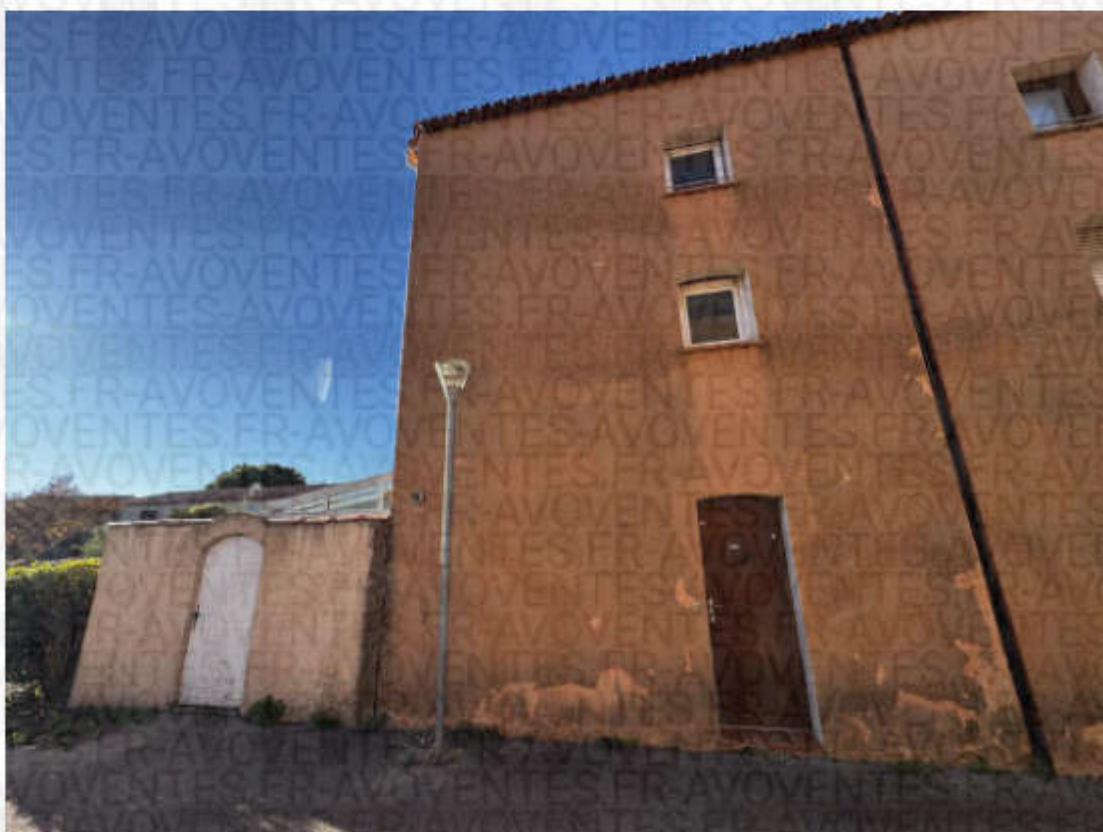
Le revêtement crépi des façades apparentes est vétuste mais à l'état d'usage.

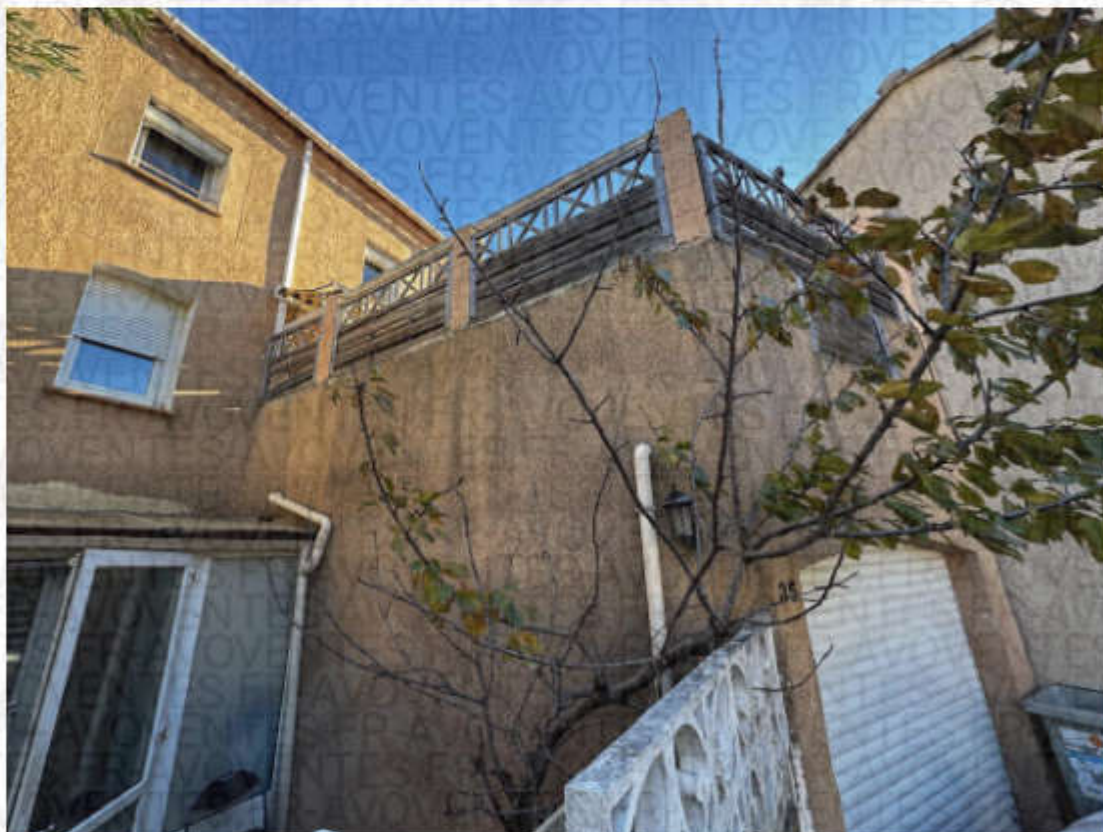
Ce bien dispose d'un premier espace extérieur privatif côté avenue du 8 mai 1945, délimité et fermé par un portillon métallique en mauvais état. Cet espace dispose d'une véranda fermée.

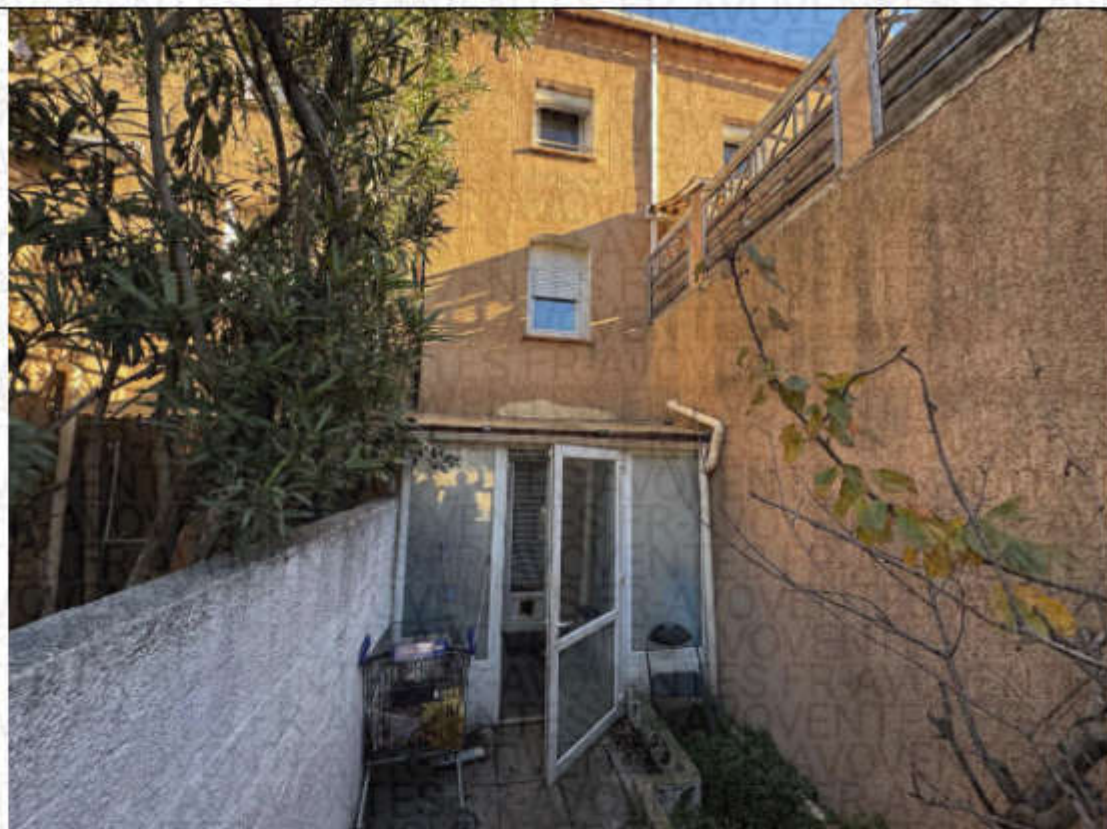
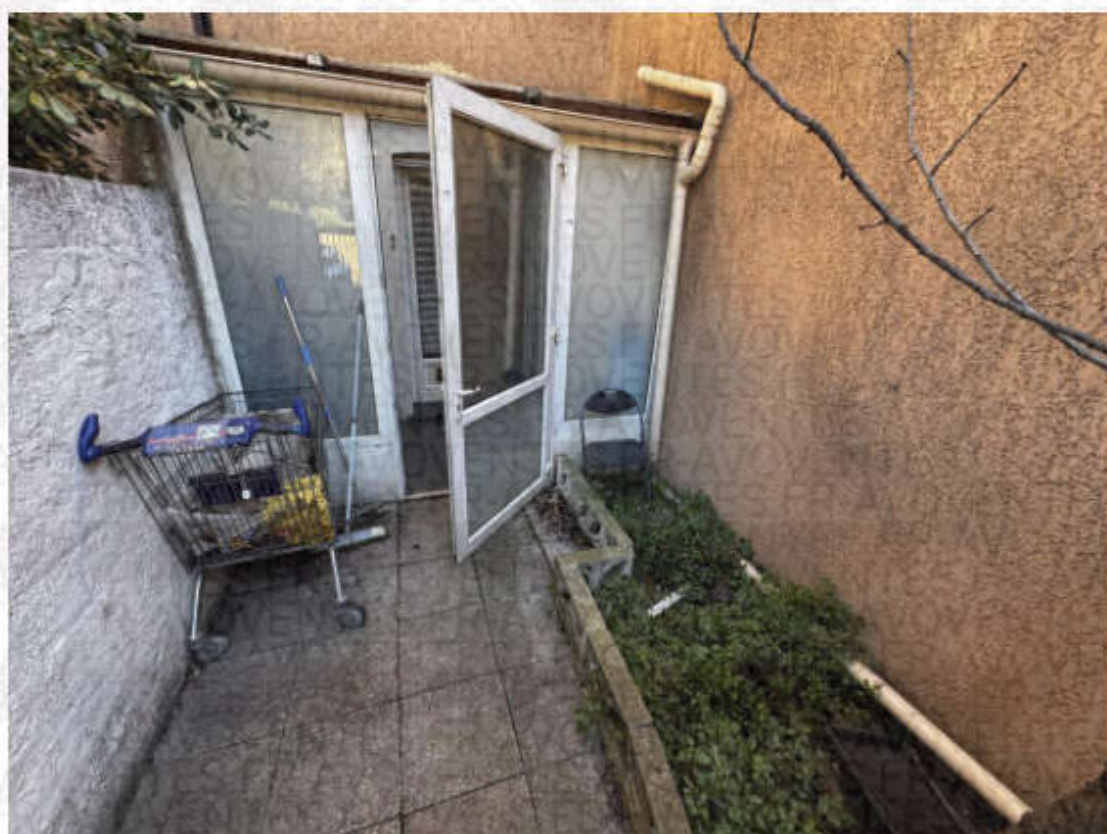
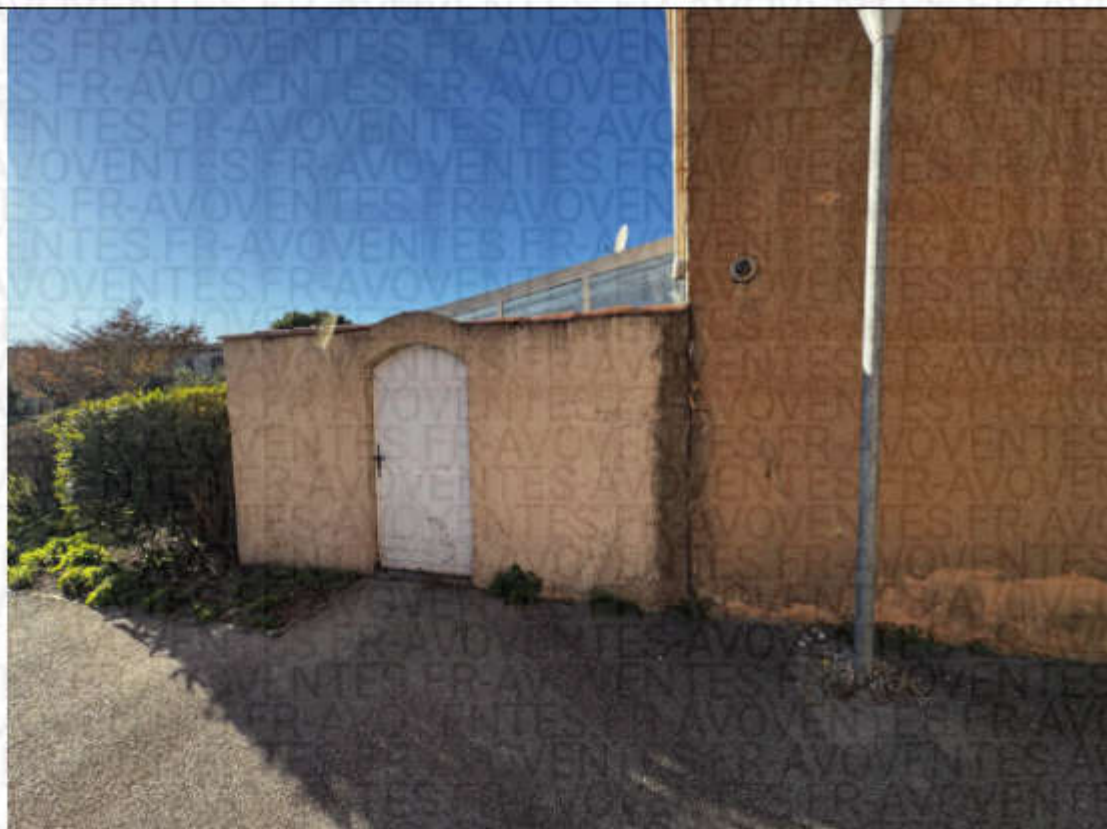
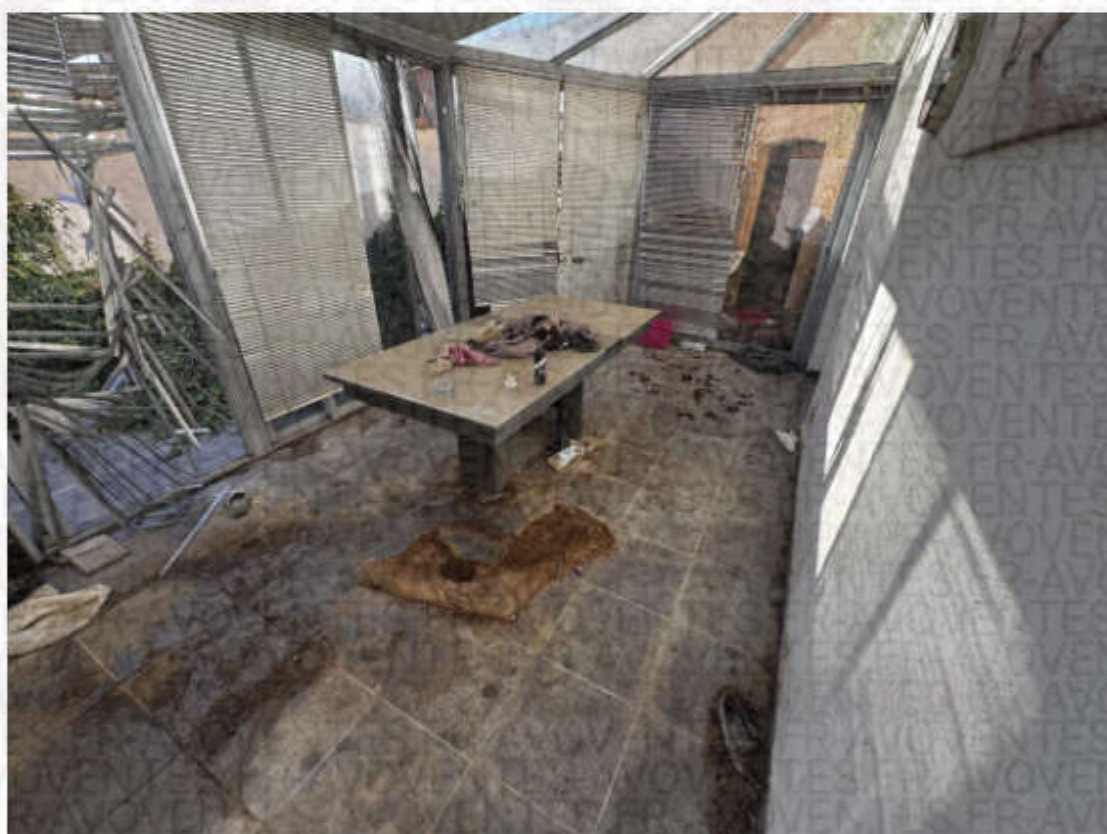
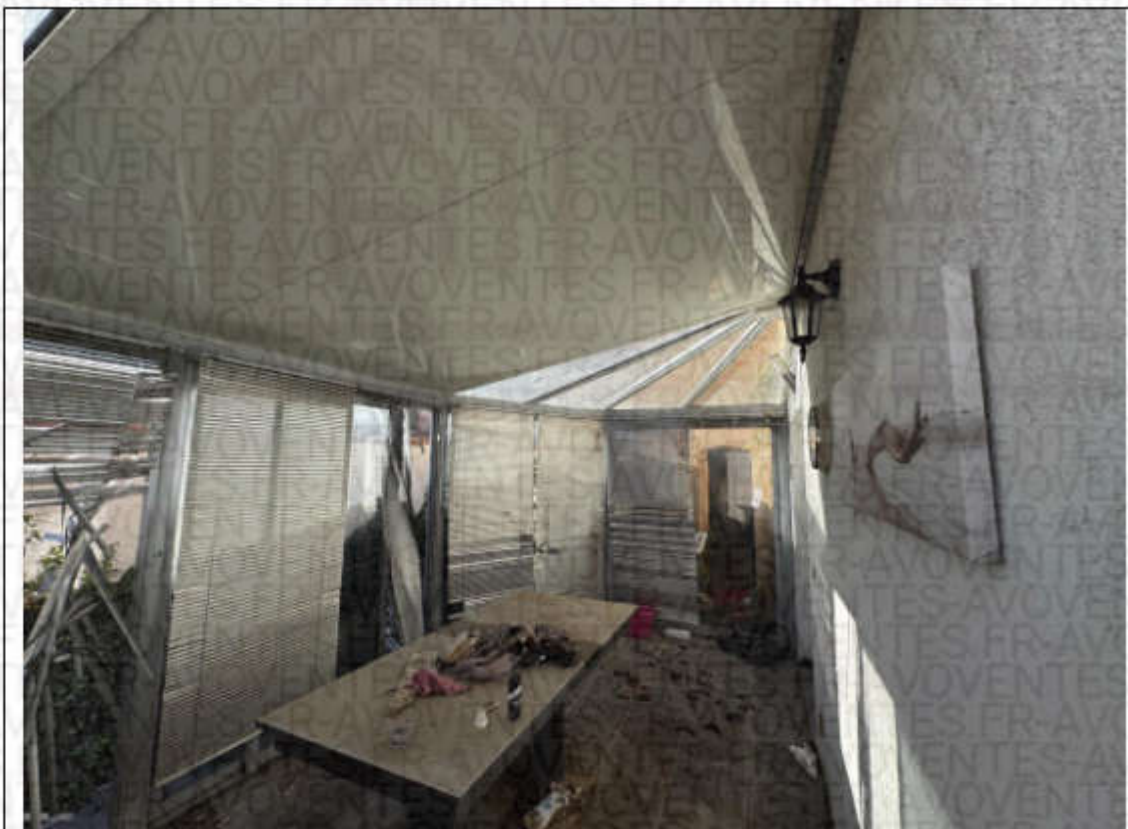
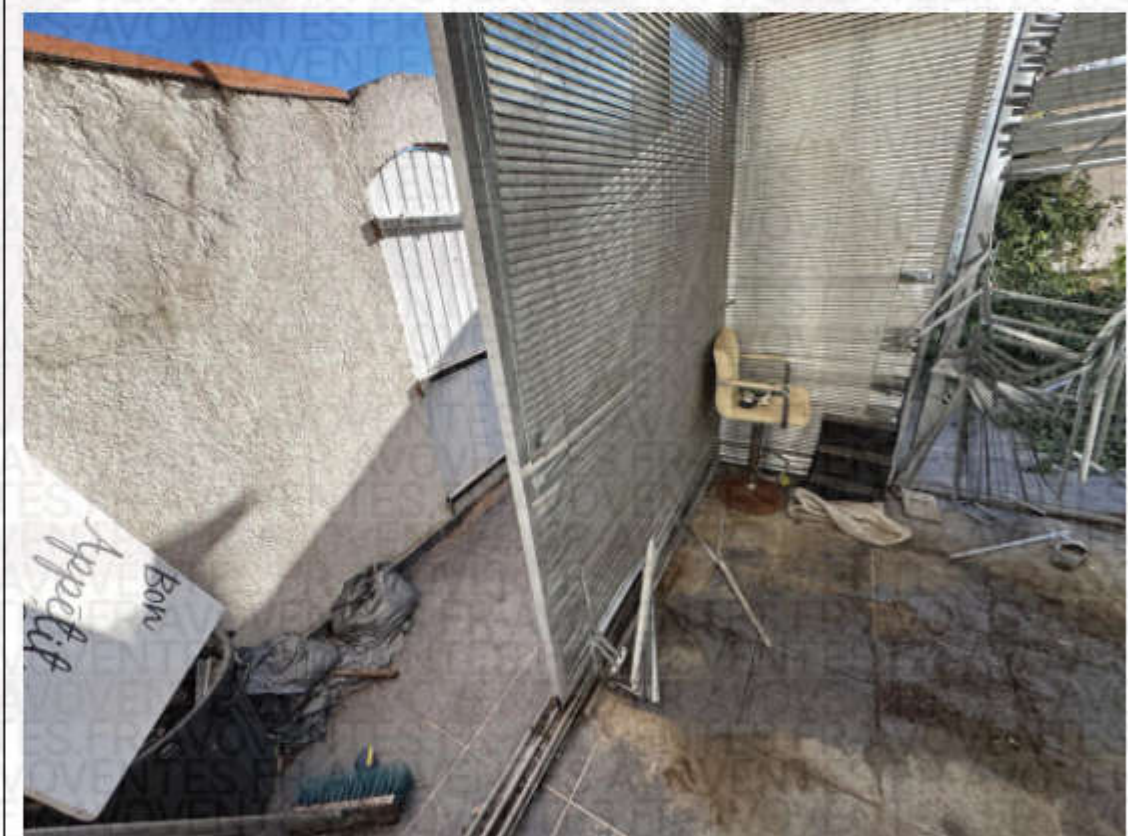
L'autre espace extérieur privatif est un jardin clos, accessible par l'extérieur mais également par une ouverture au rez-de-chaussée de la maison. La végétation n'est pas entretenue et les installations sont en mauvais état, plus particulièrement la véranda qui paraît hors d'usage.

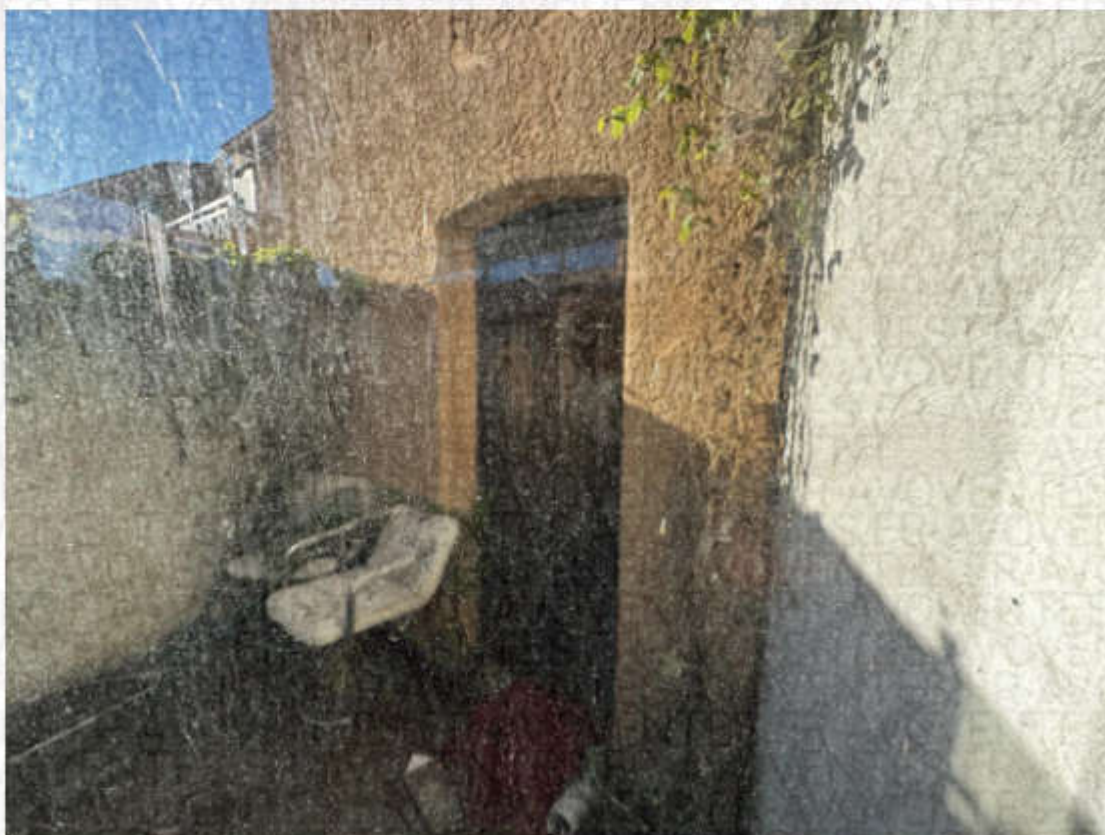
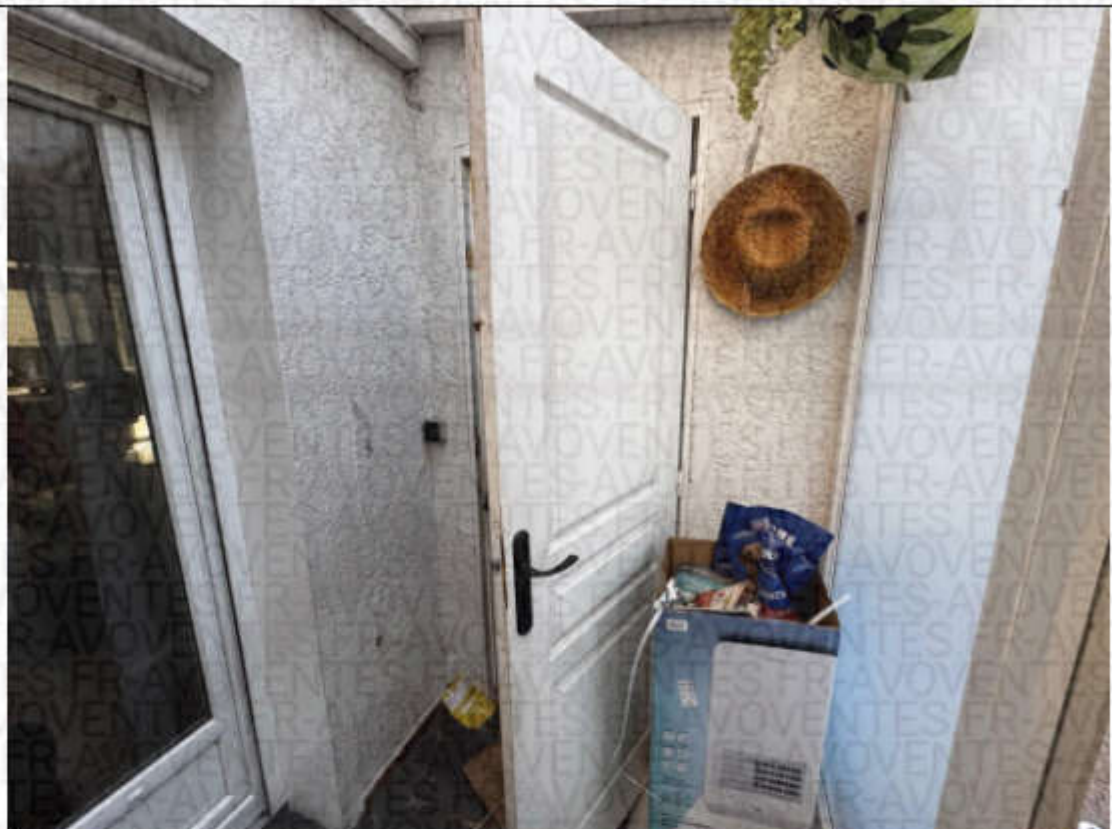
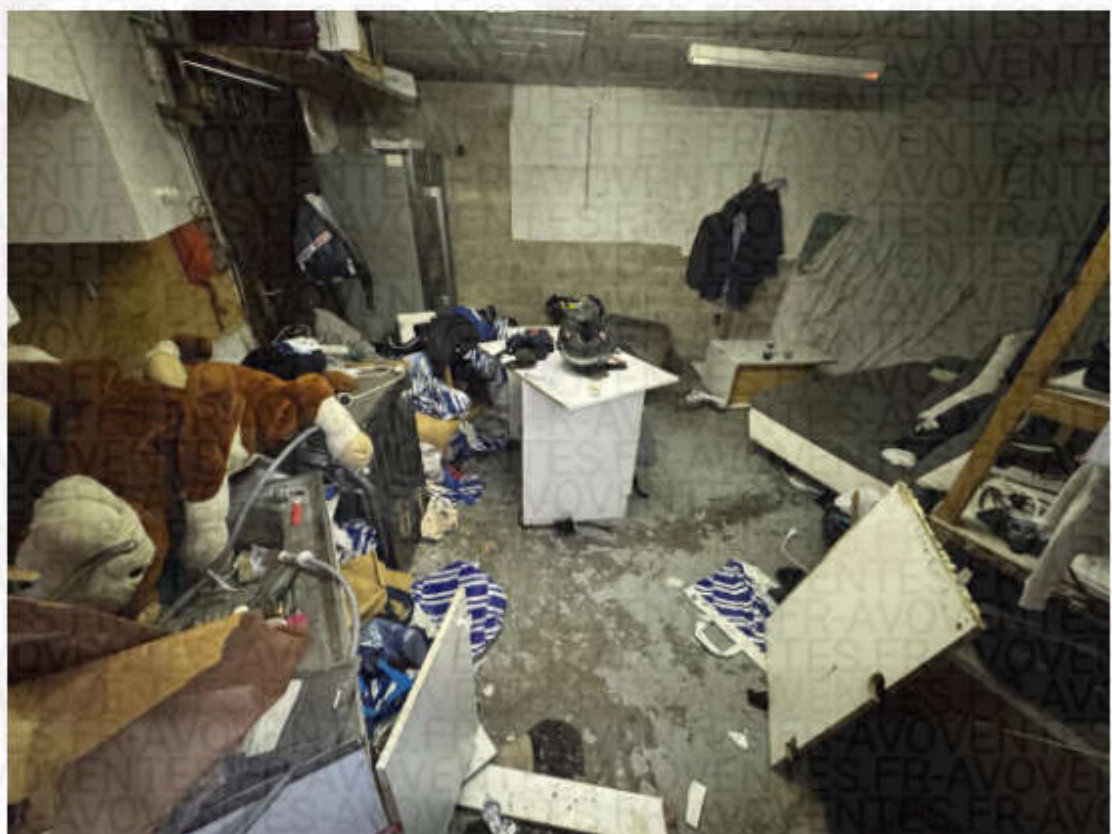
### **GARAGE ATTENANT**

On y accède par un volet roulant, sous réserve quant à son fonctionnement, ouvrant côté extérieur, mais également depuis le jardin, par une porte, ou depuis la véranda, également par une porte. Les divers revêtements sont à l'état brut.

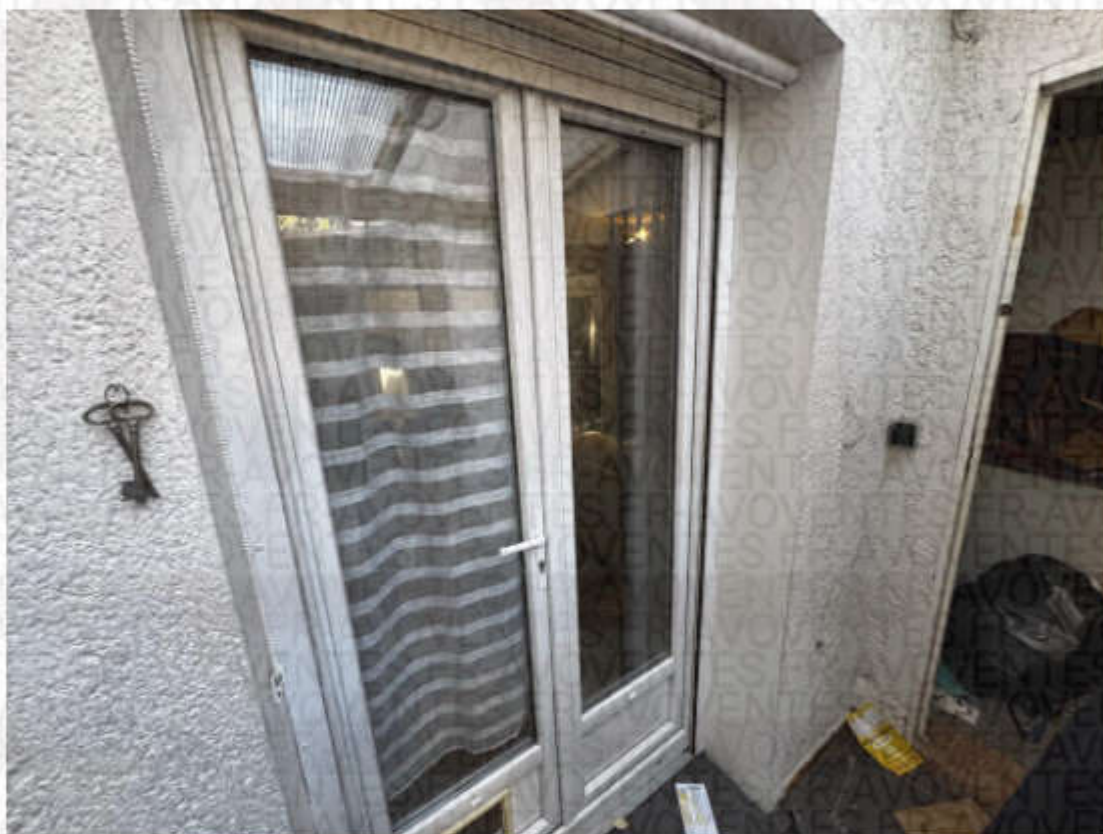
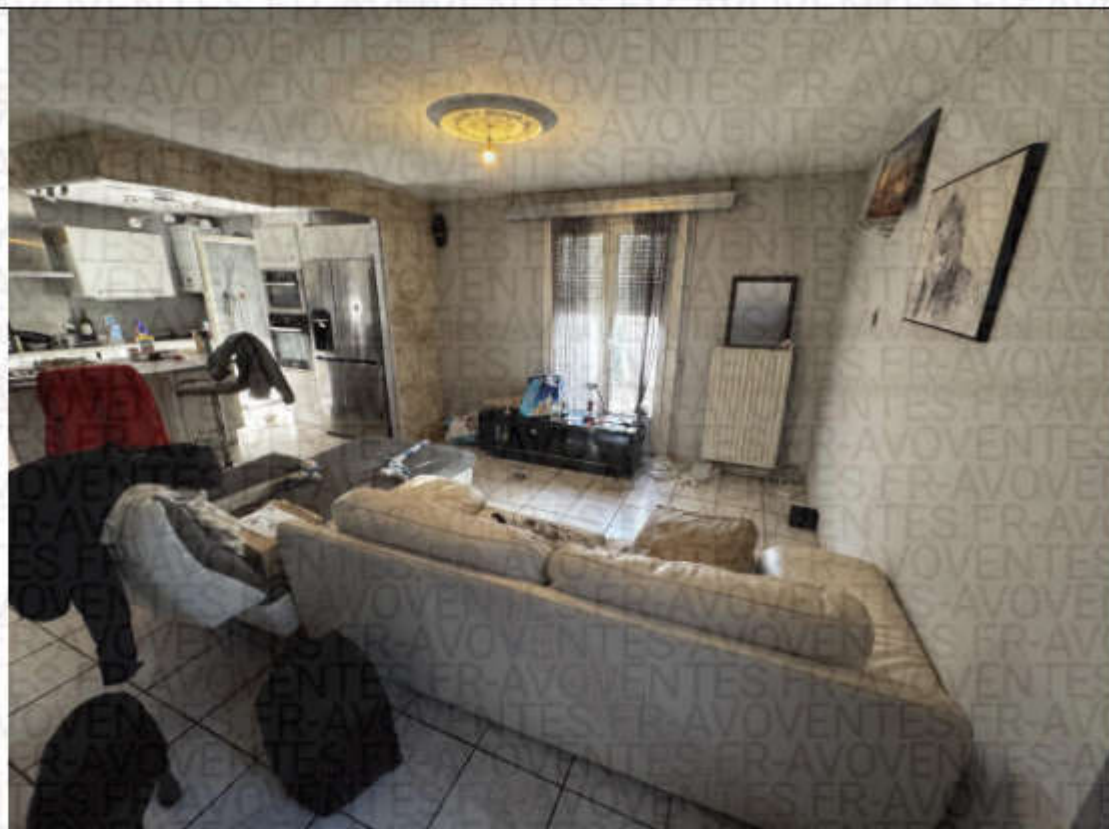
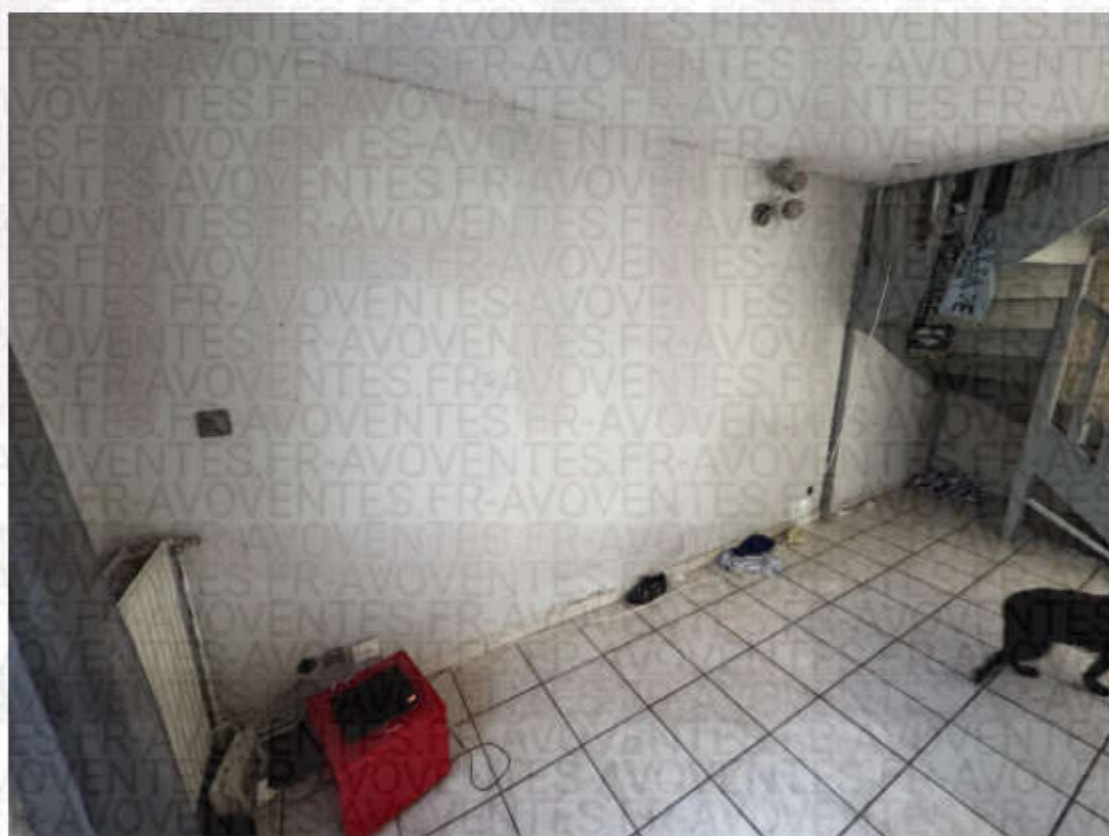
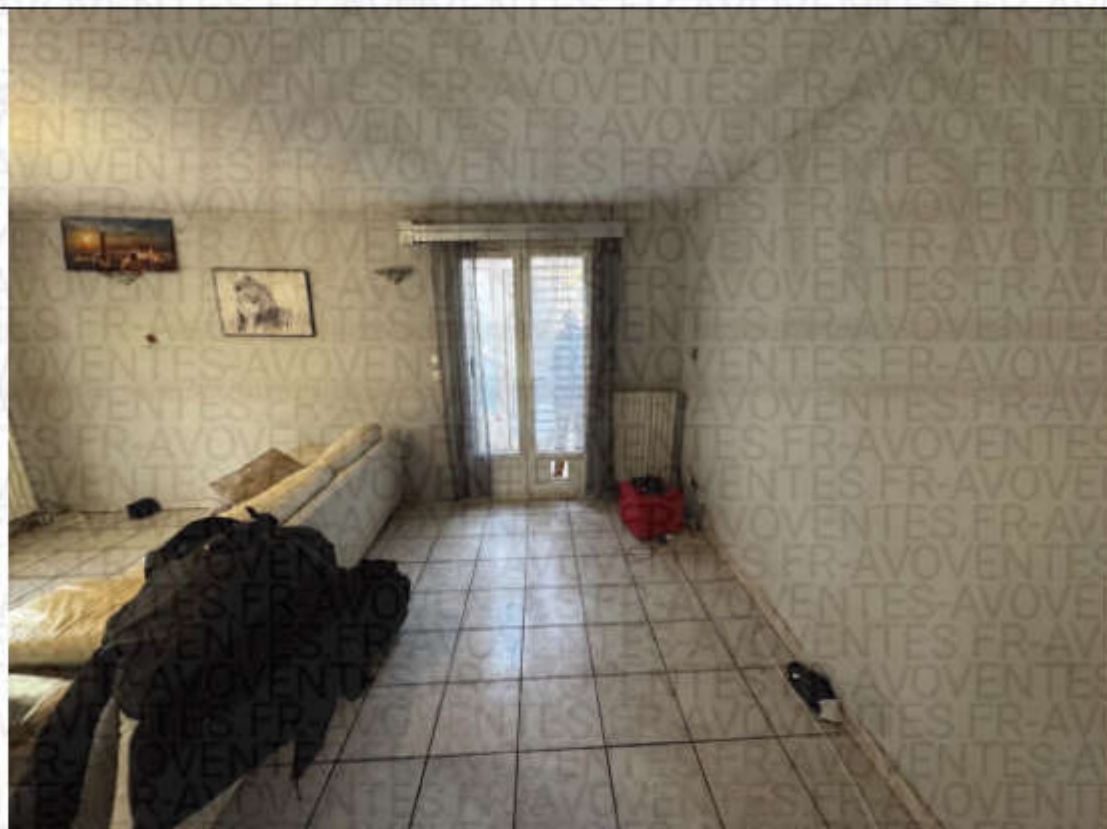
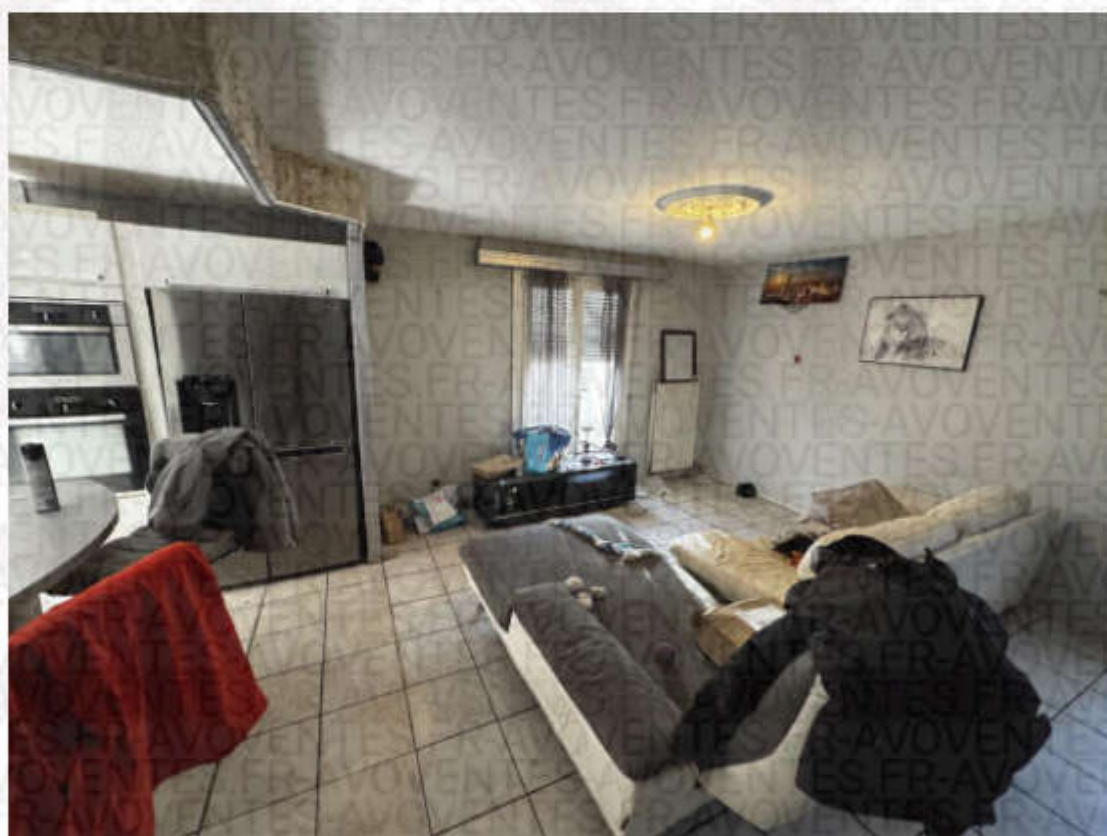
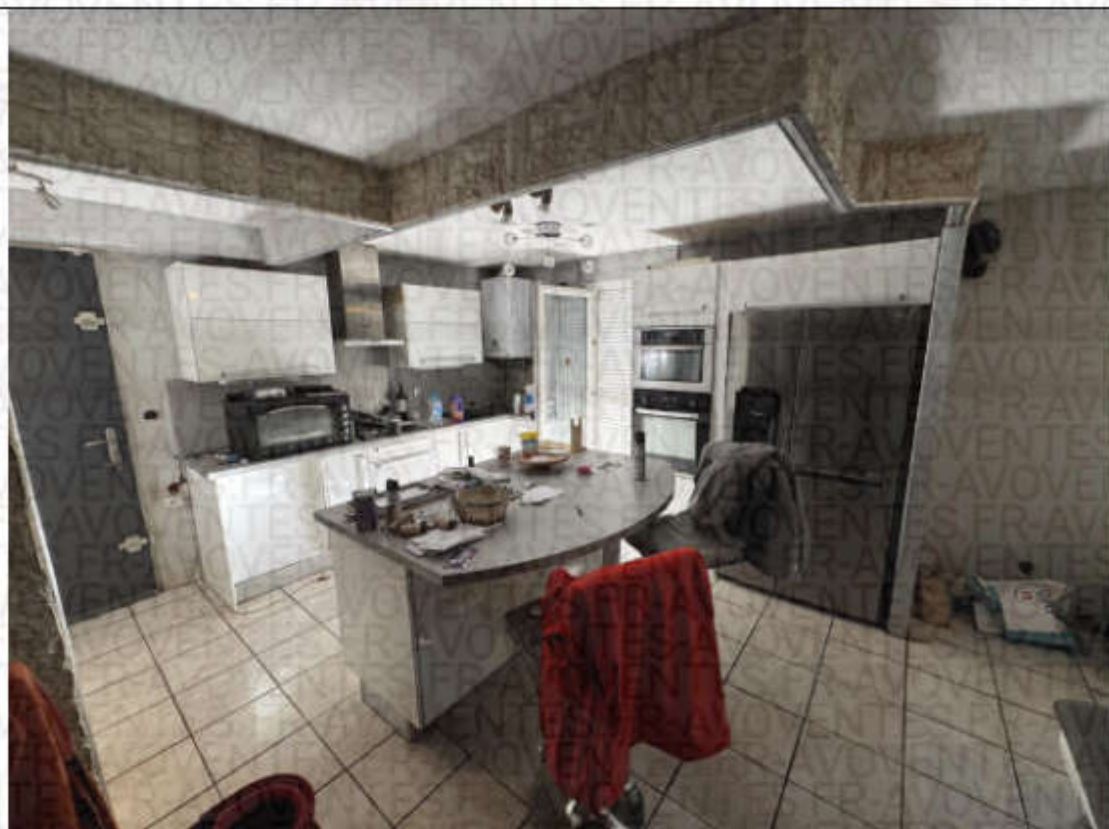
### PIECE PRINCIPALE – RDC

Sol : carrelage vétuste et en mauvais état, avec plinthes assorties.

Murs : revêtement peinture en mauvais état.

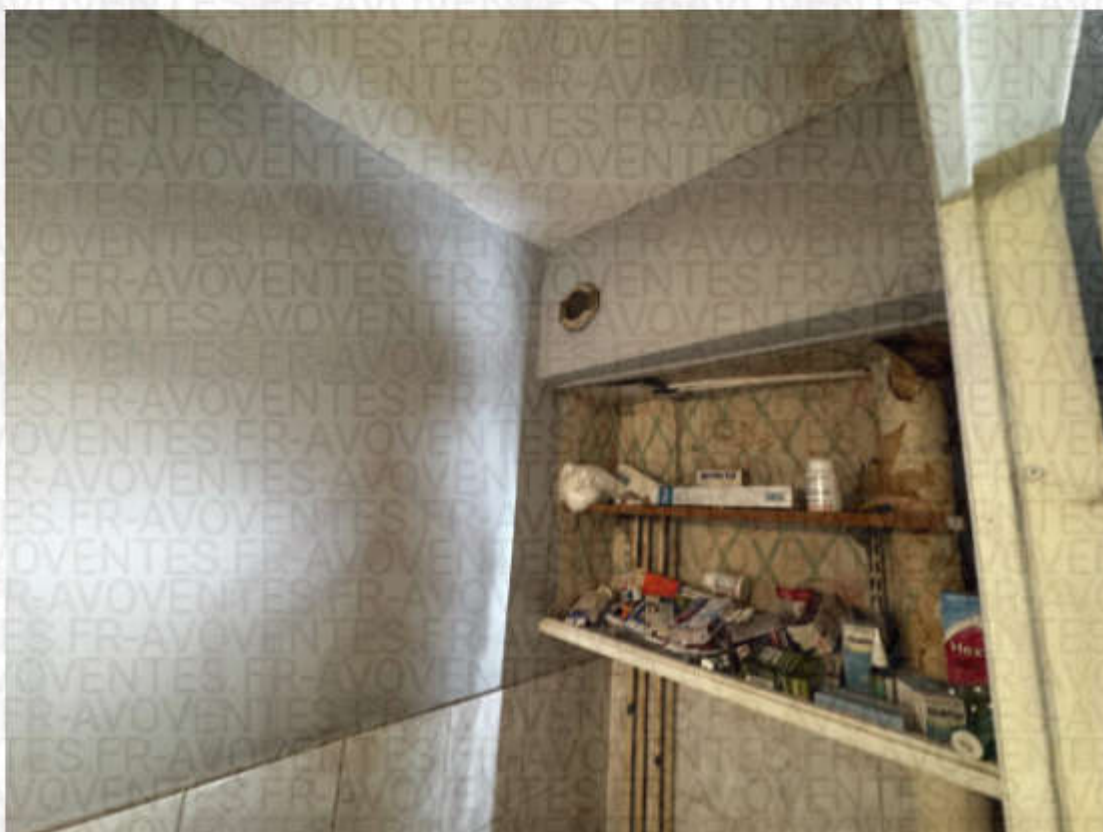
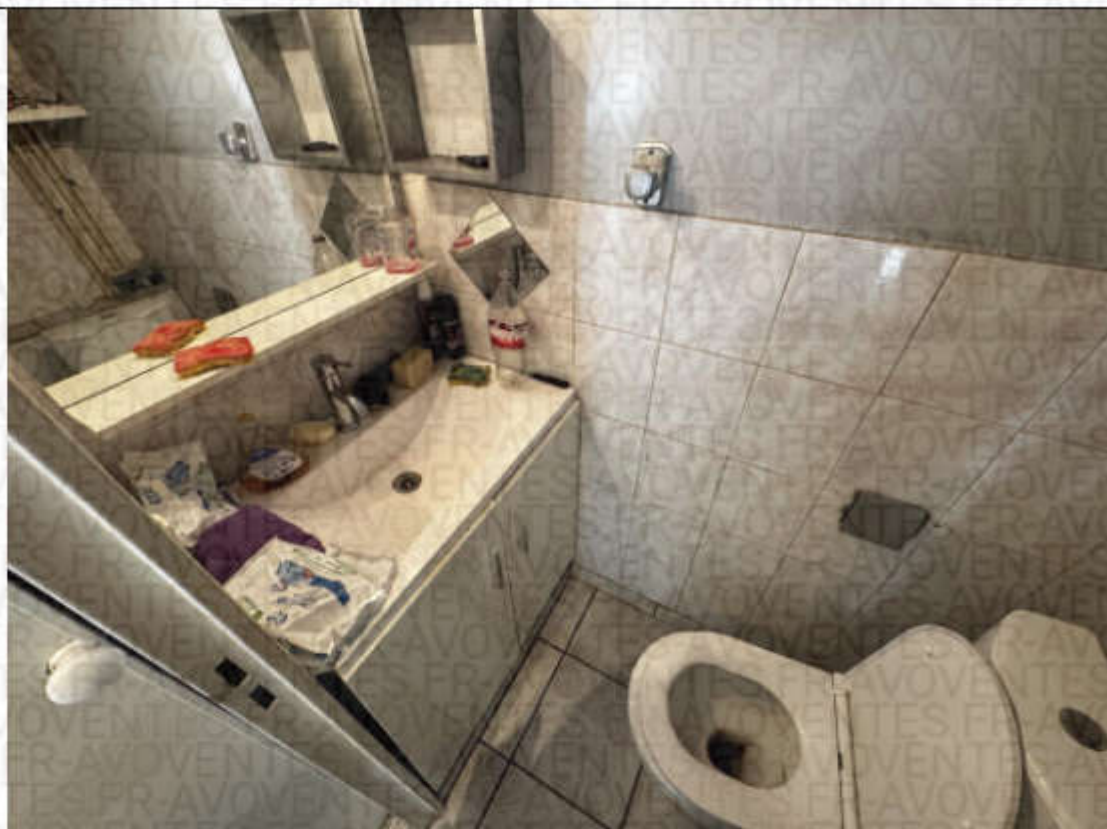
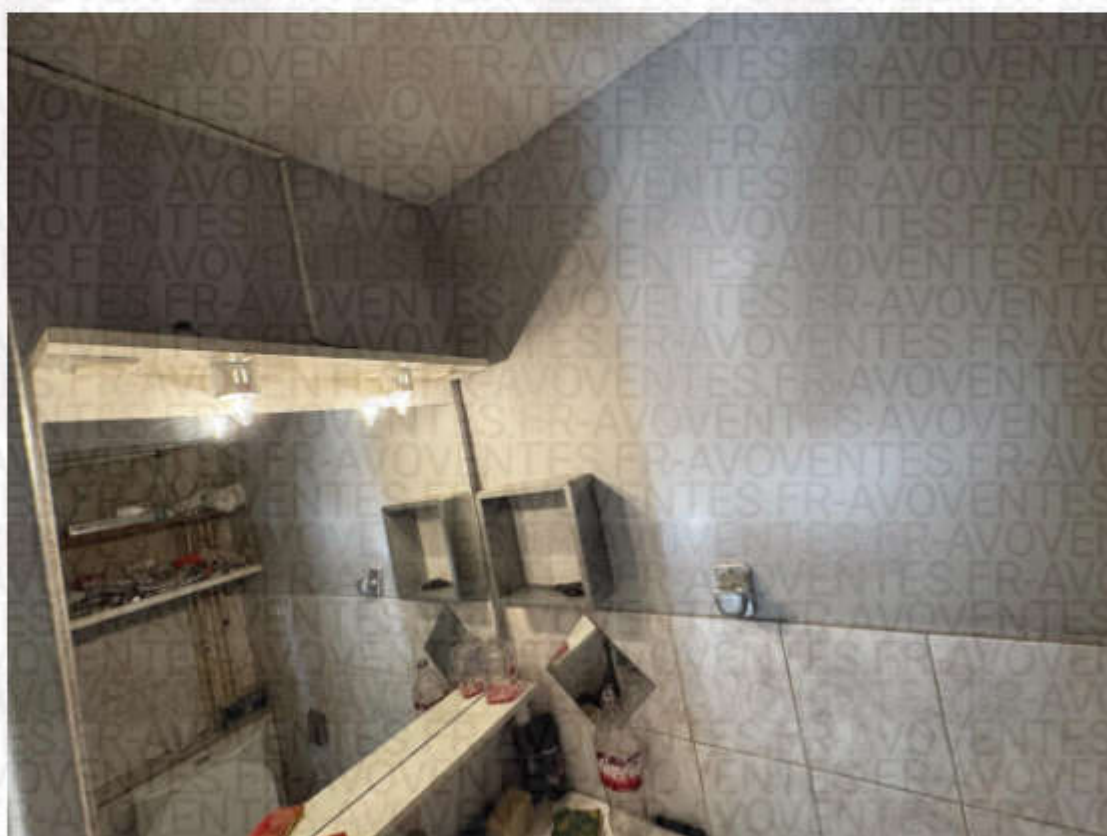
### W.C. - RDC

Sol : carrelage vétuste et en mauvais état.

Murs : placage faïencé en partie basse vétuste, les parties peintes sont vétustes.
