**PROCES VERBAL DESCRIPTIF PORTANT SUR L'IMMEUBLE DE**

**LE VENDREDI VINGT DEUX NOVEMBRE DEUX MILLE VINGT-QUATRE**

Le Commissaire de Justice soussigné **CERTIFIE** s'être transporté ce jour à **14H30**, à l'adresse suivante : **35 avenue du 8 Mai 1945 à VITROLLES (13127)**.

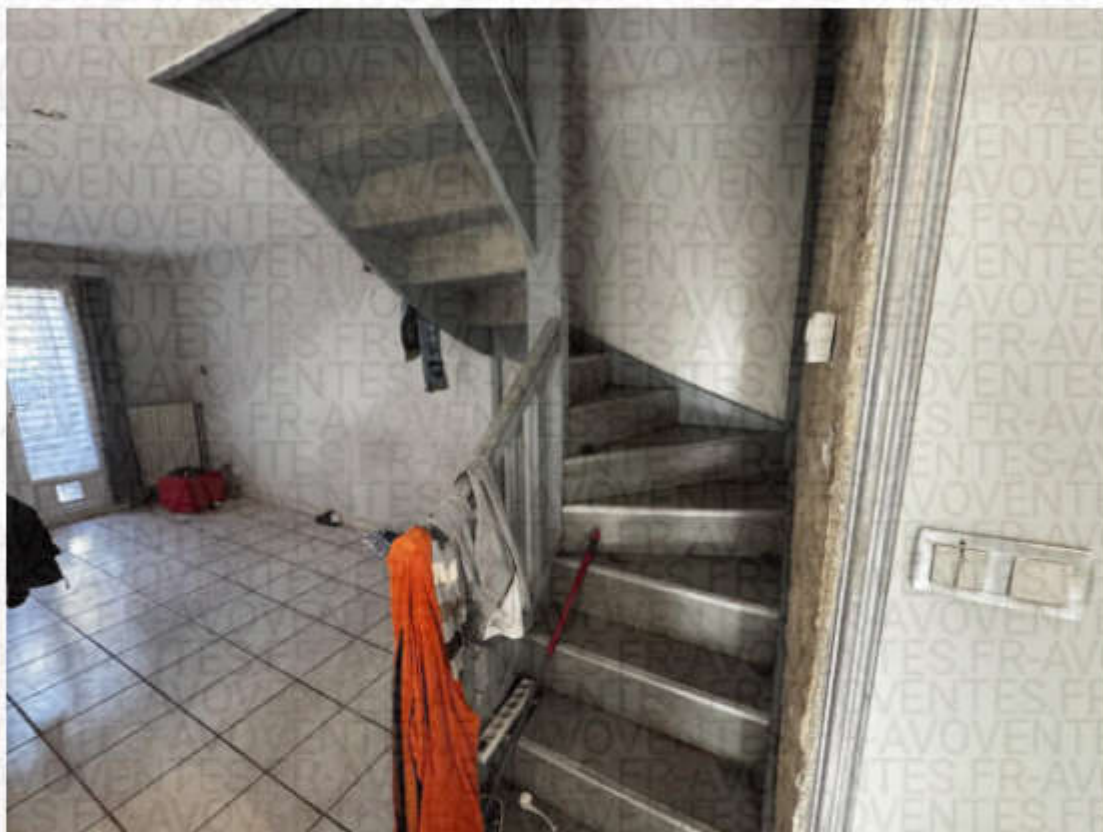
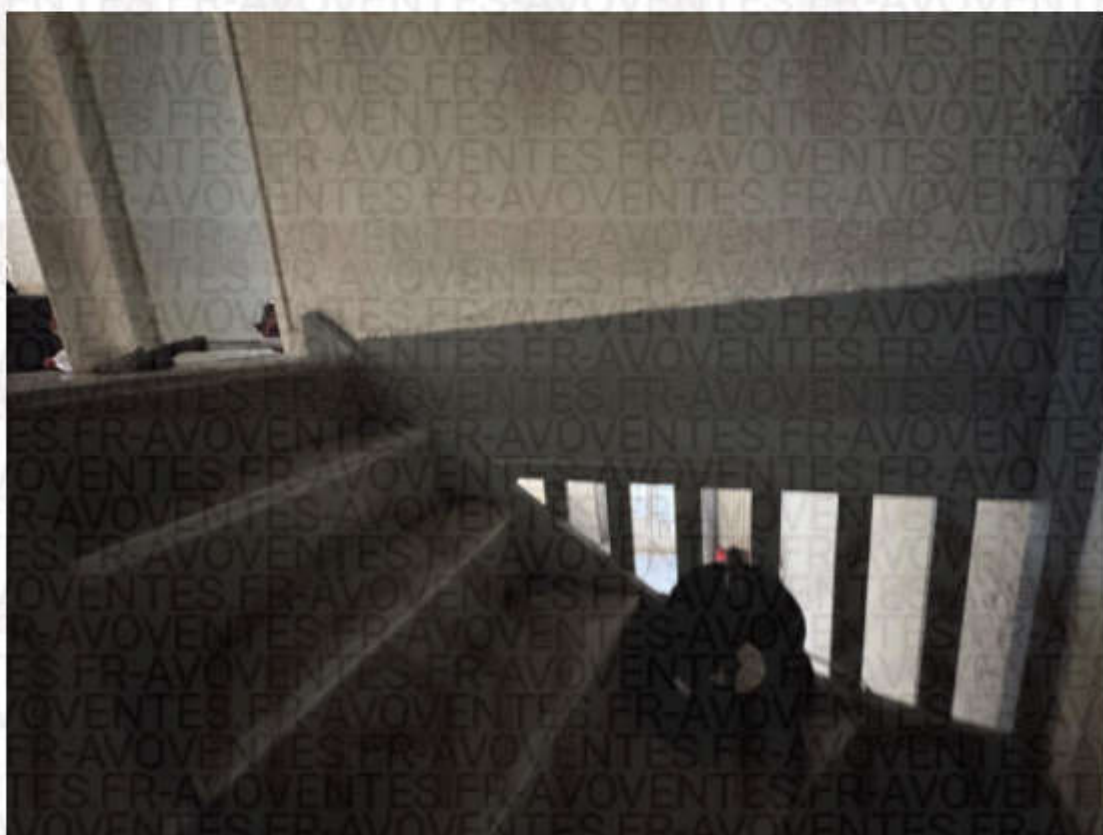
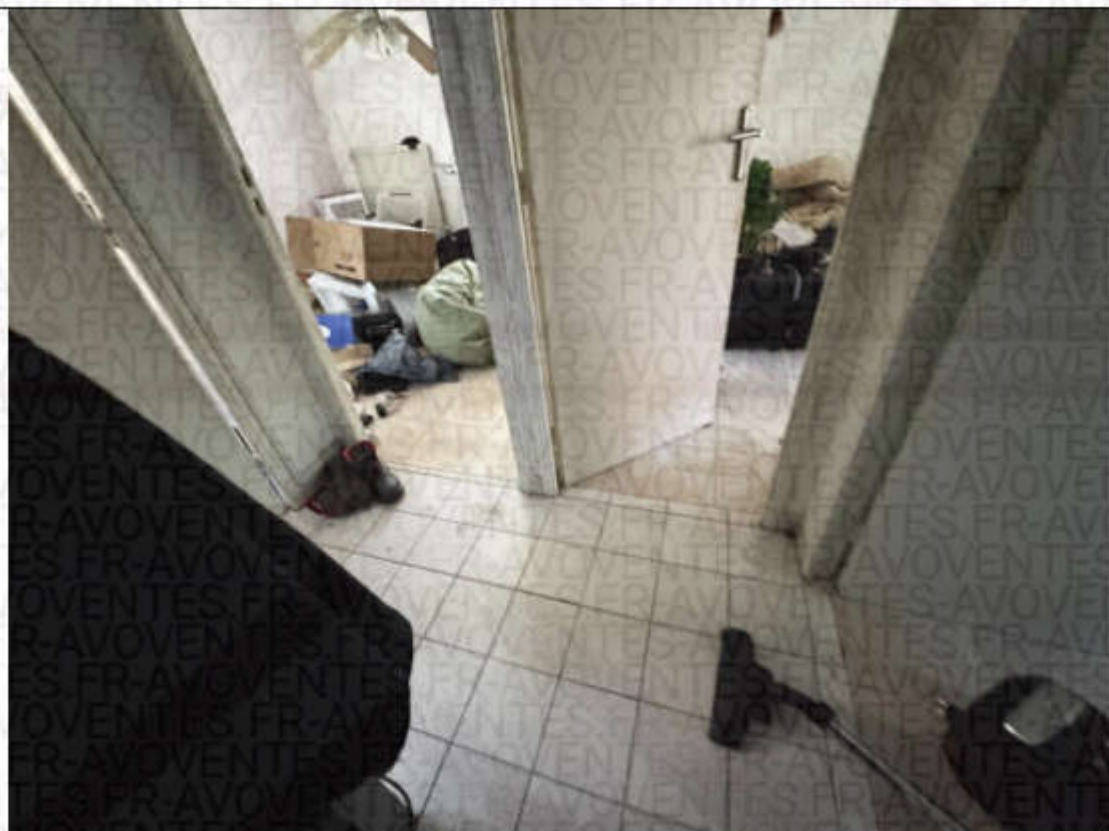
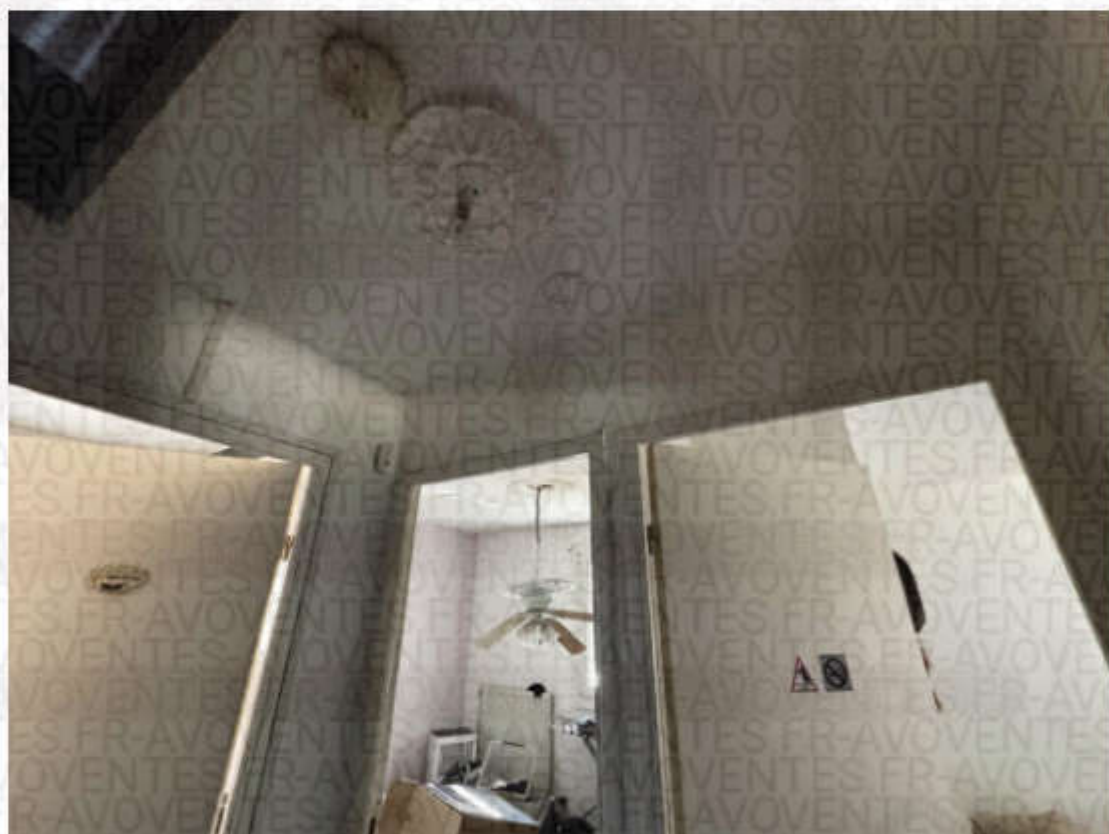
### DEGAGEMENT – 1<sup>er</sup>

Sol : carrelage vétuste et en mauvais état, avec plinthes assorties.

Murs : revêtement peinture en mauvais état.

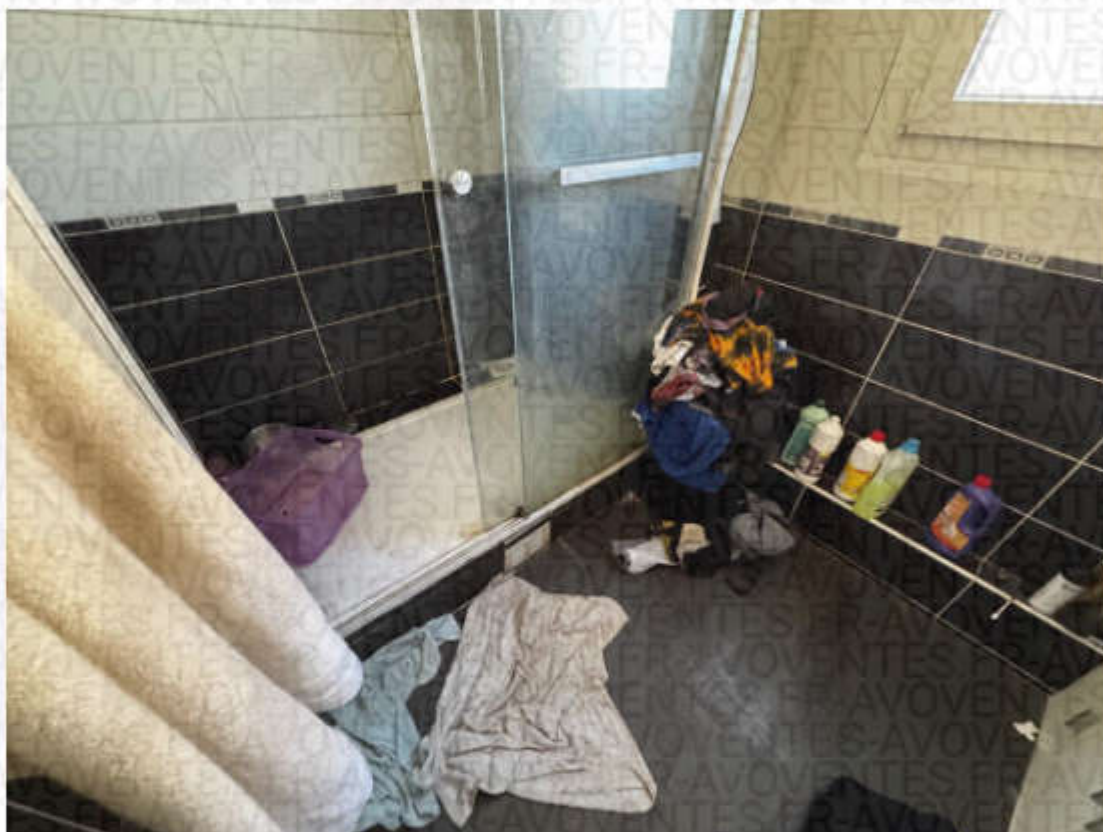
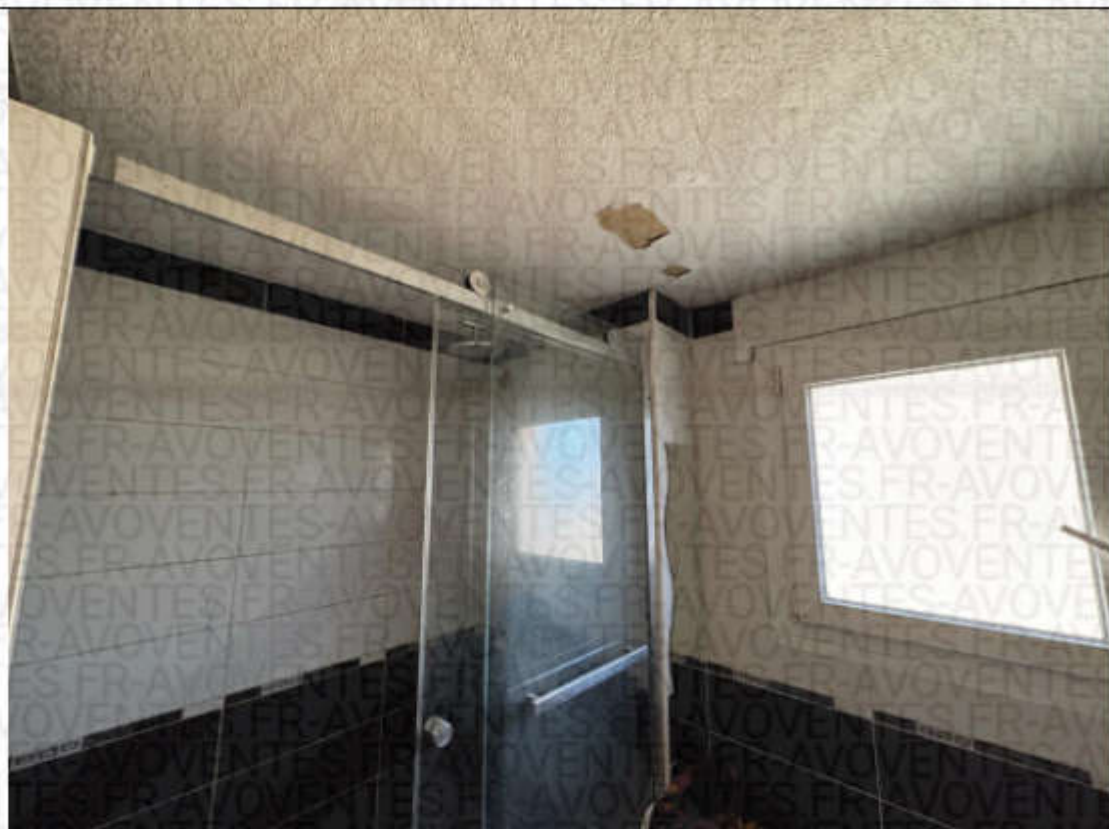
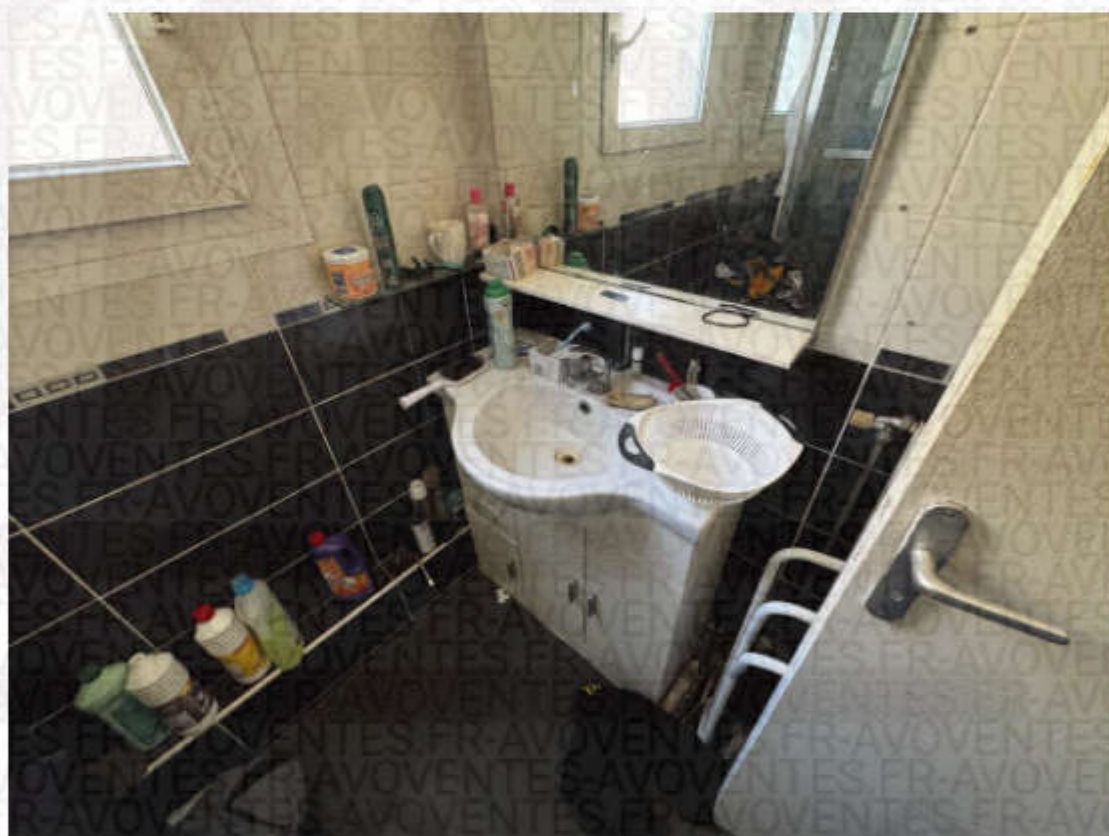
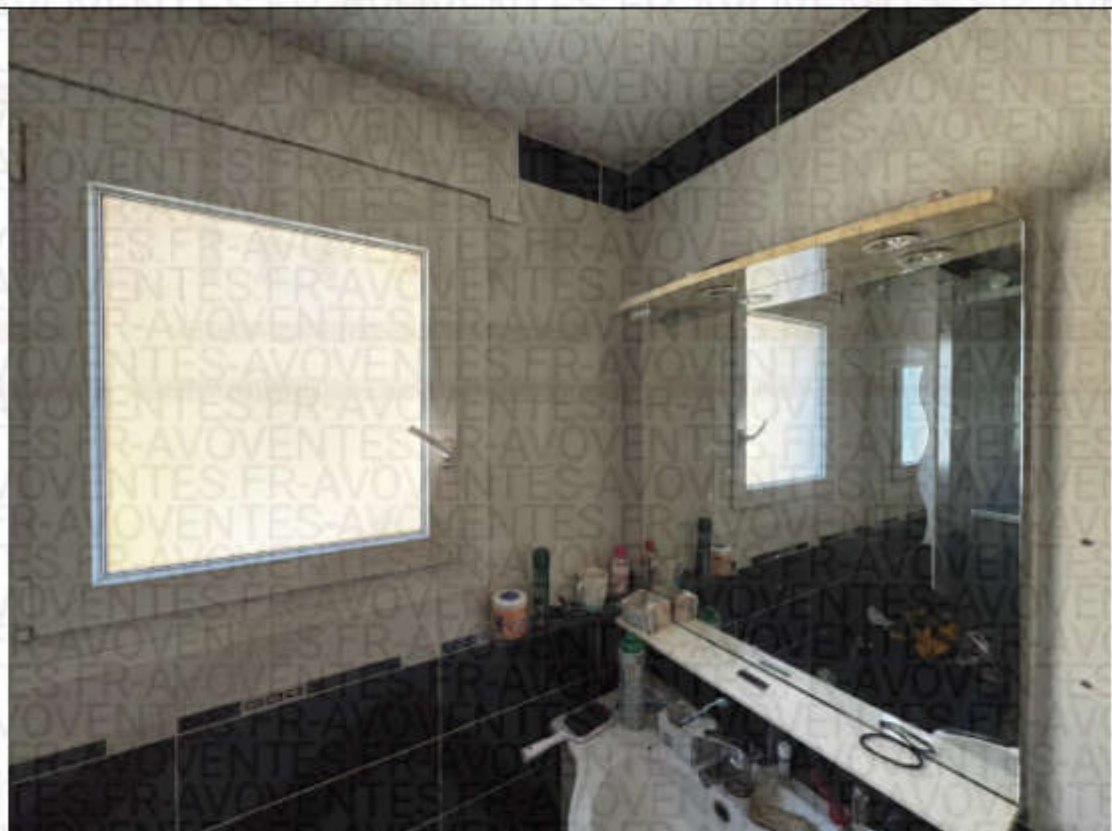
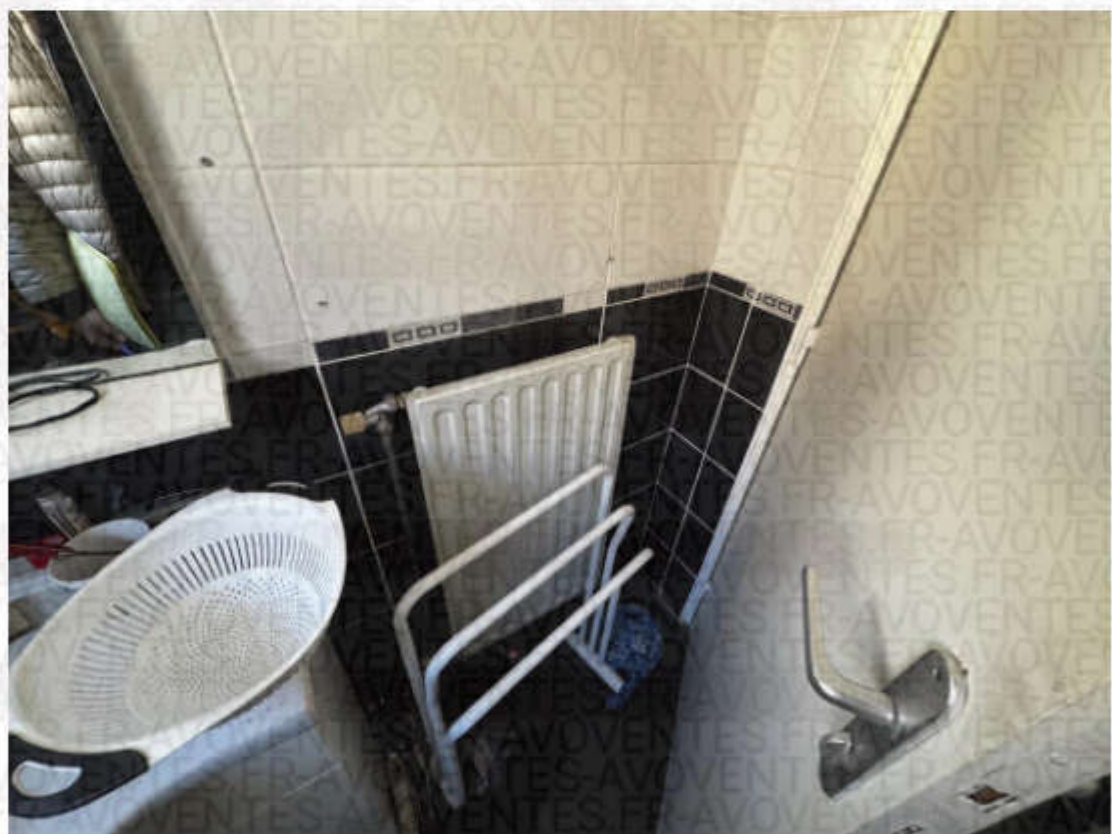
### SALLE D'EAU – 1<sup>er</sup>

Sol : revêtement vétuste et en mauvais état.

Murs : intégralement recouverts d'un placage faïencé vétuste.

Plafond : badigeon en mauvais état.

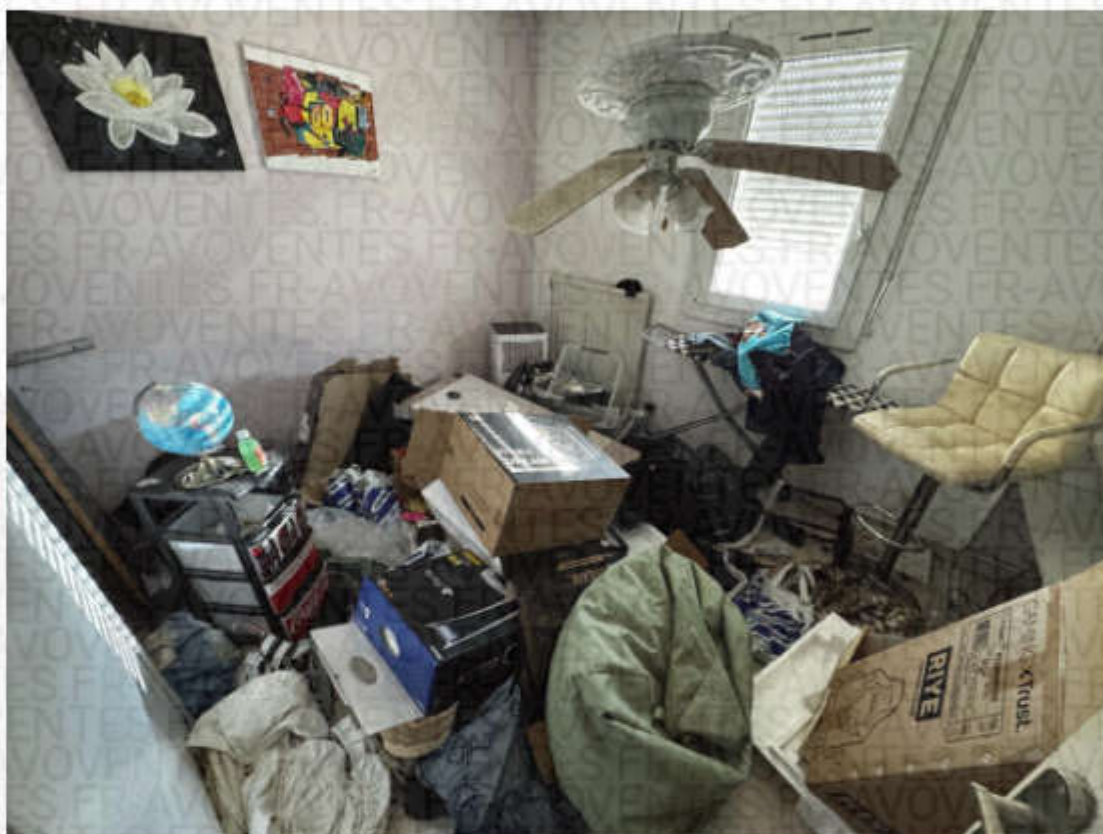
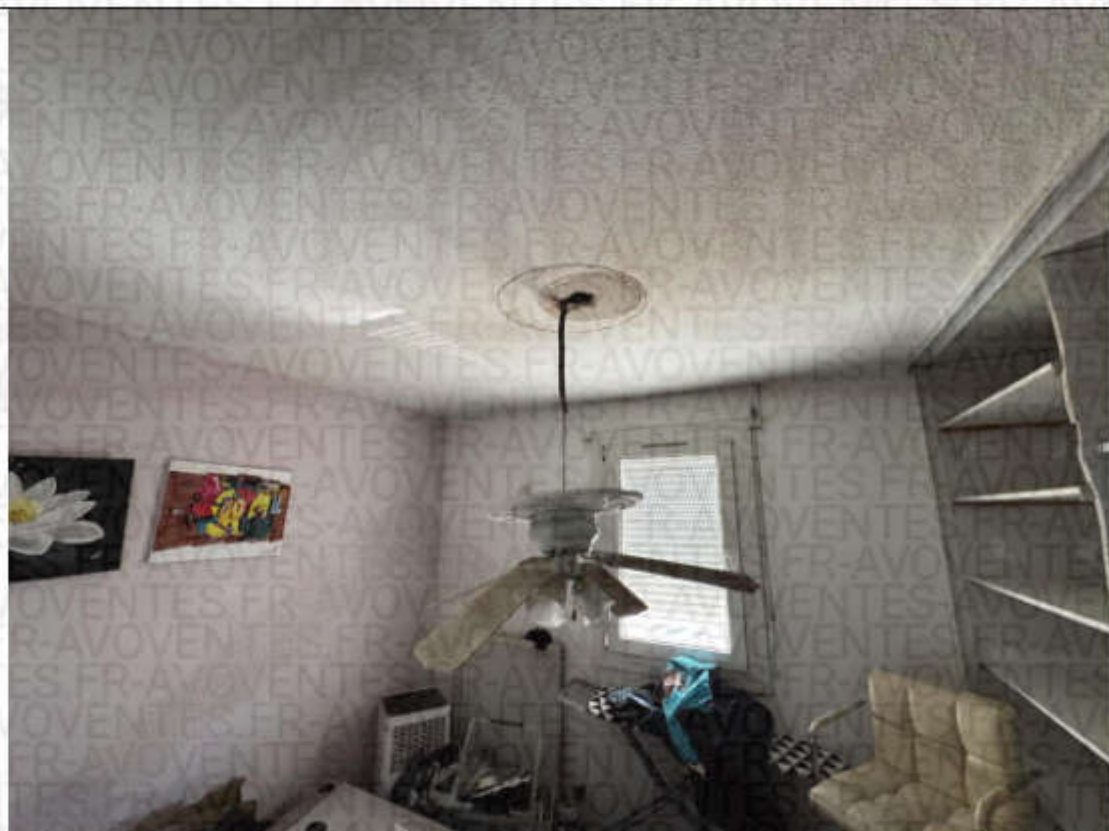
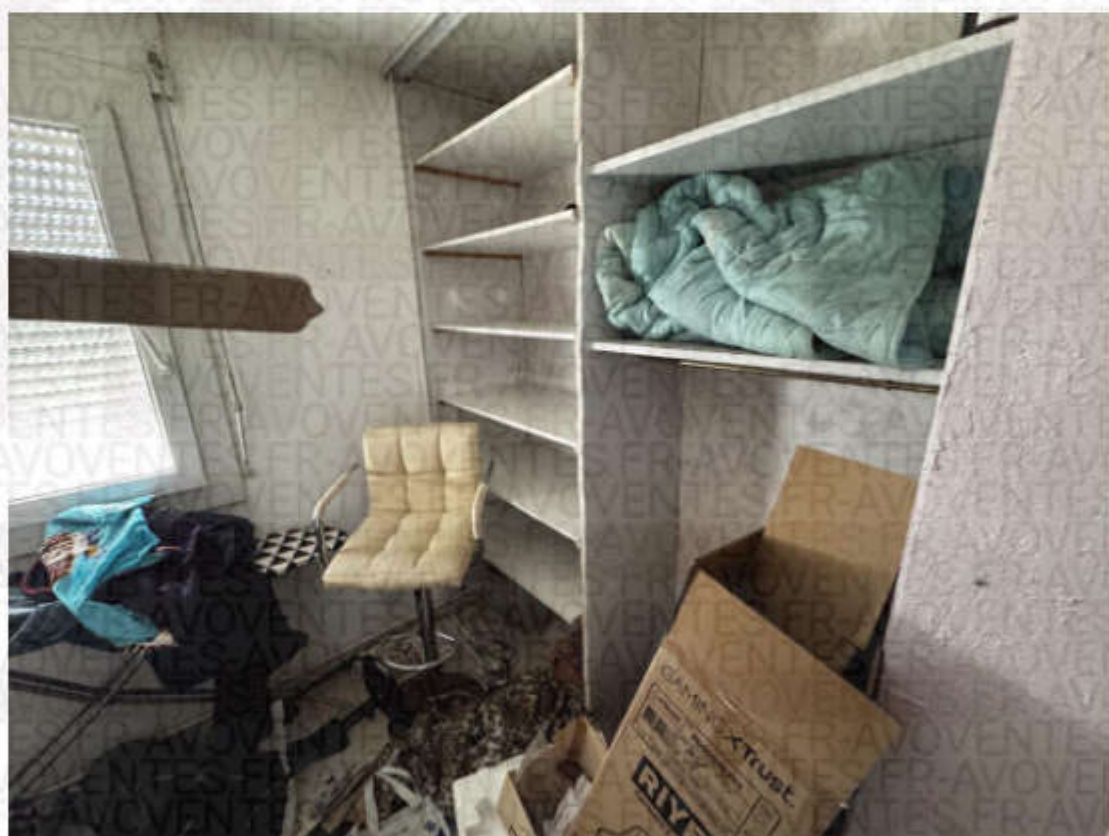
### PIECE 1 – 1<sup>er</sup> (Chambre 1)

Sol : carrelage vétuste et en mauvais état, avec plinthes assorties.

Murs : revêtement peinture en mauvais état.

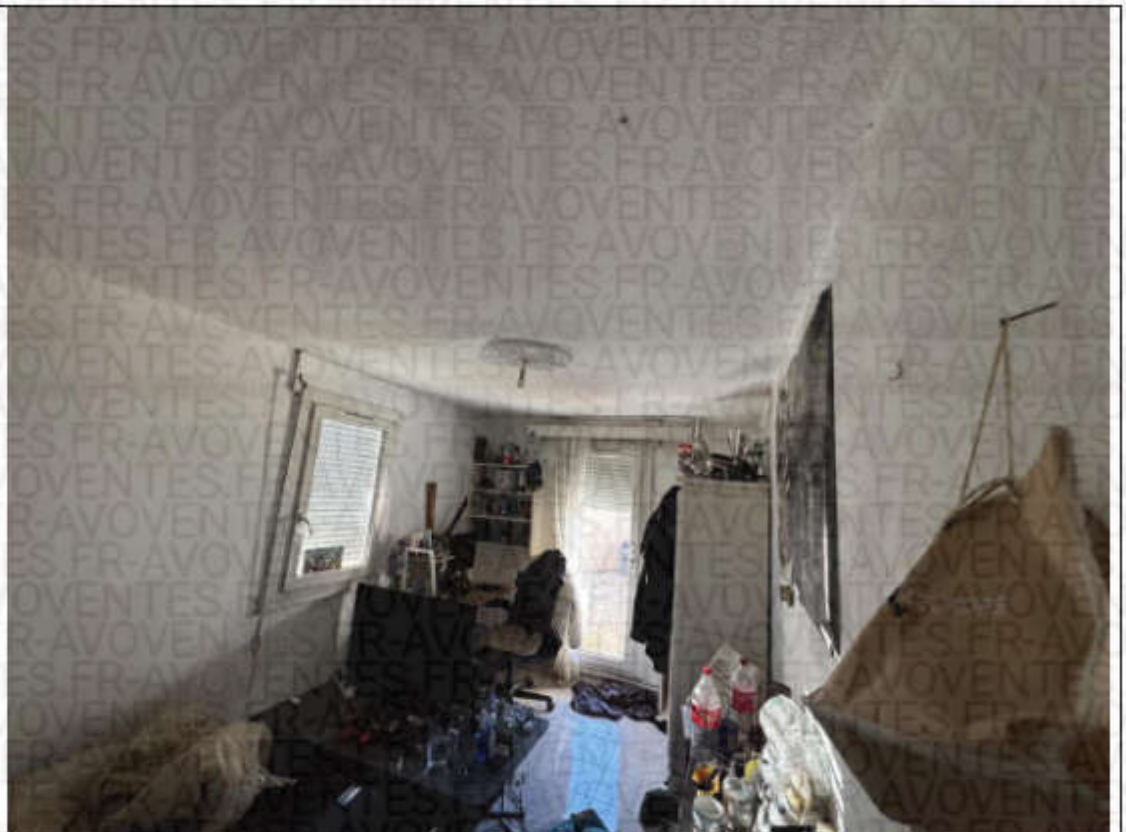
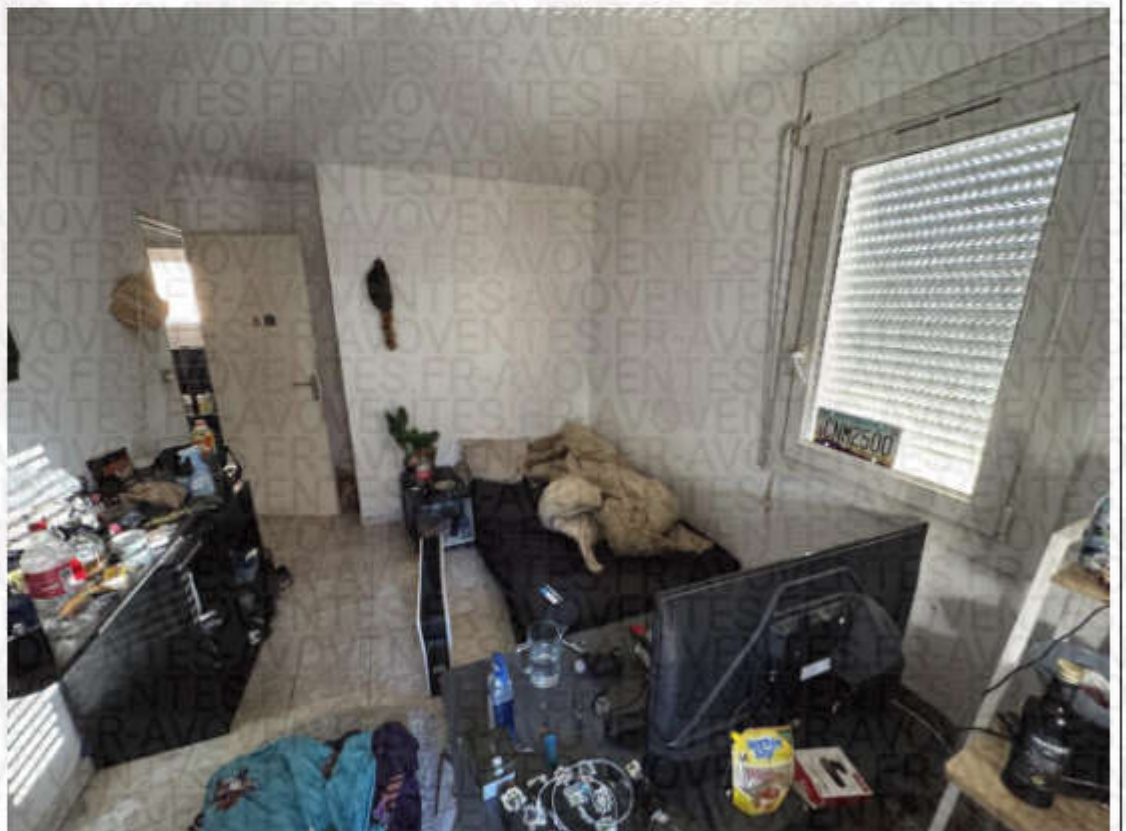
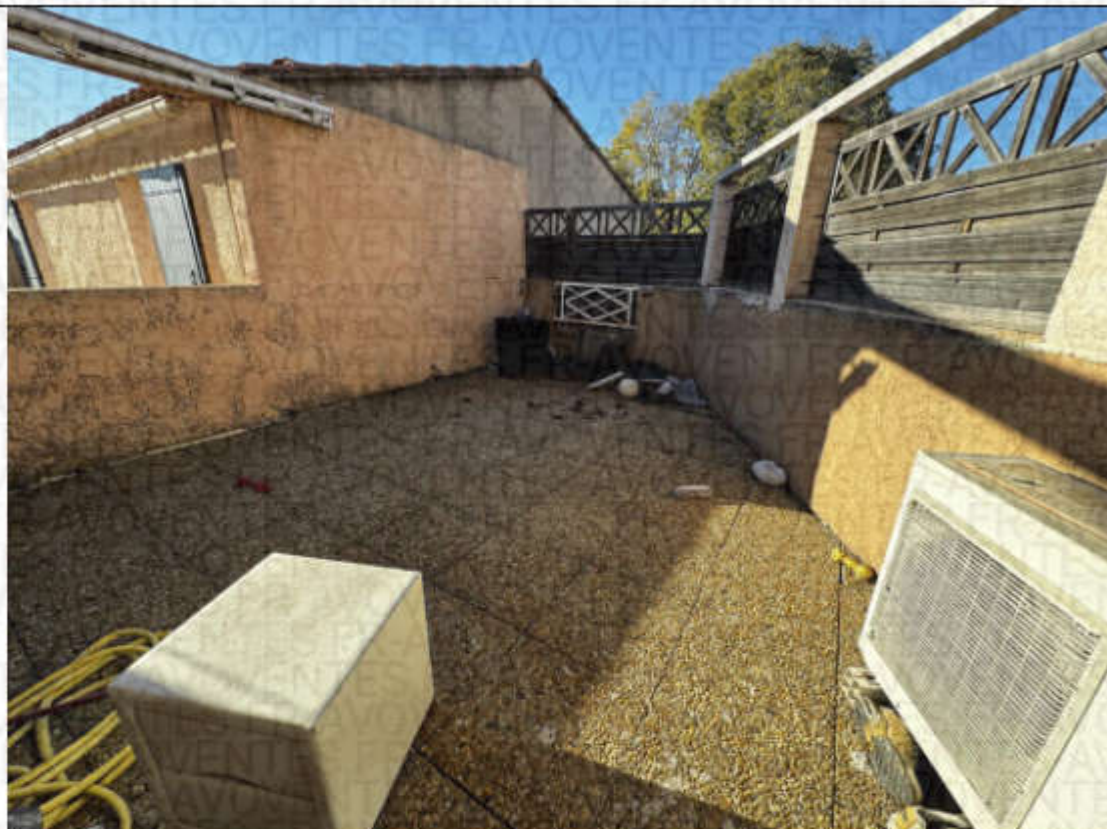
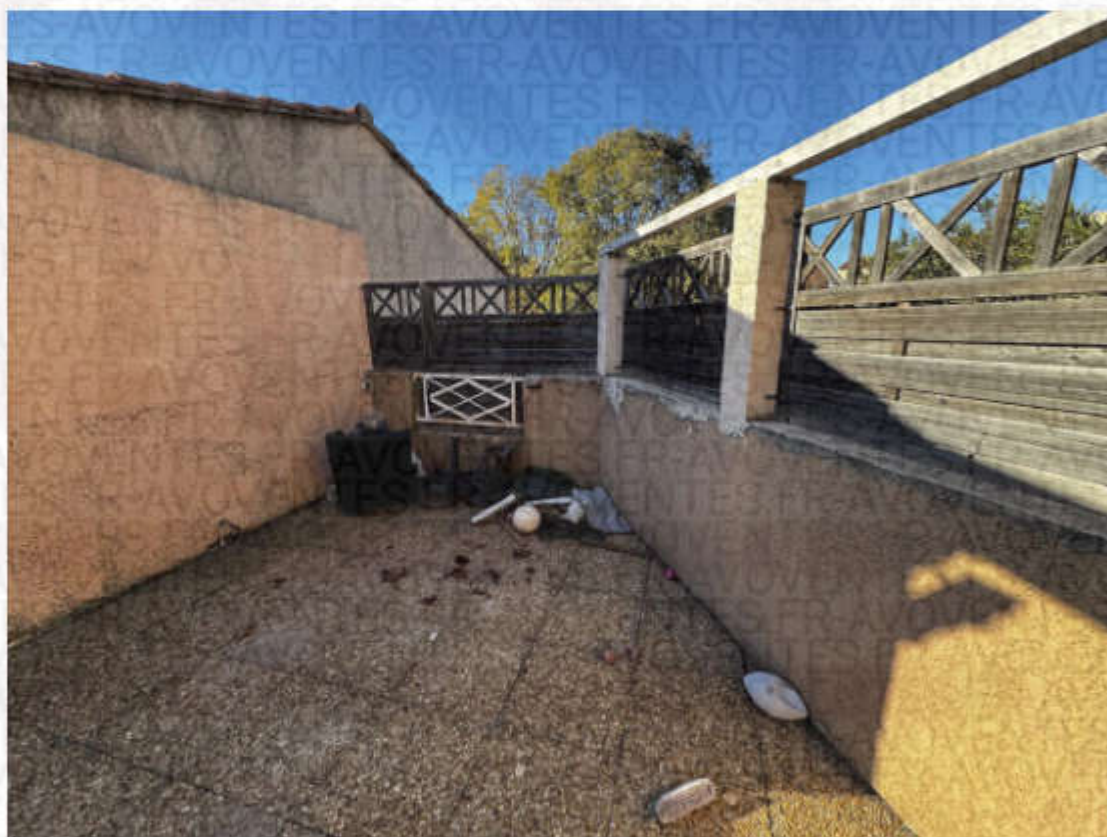
### **PIECE 2 – 1<sup>er</sup> (Chambre 2)**

Sol : carrelage vétuste et en mauvais état, avec plinthes assorties.

Murs : revêtement peinture en mauvais état.

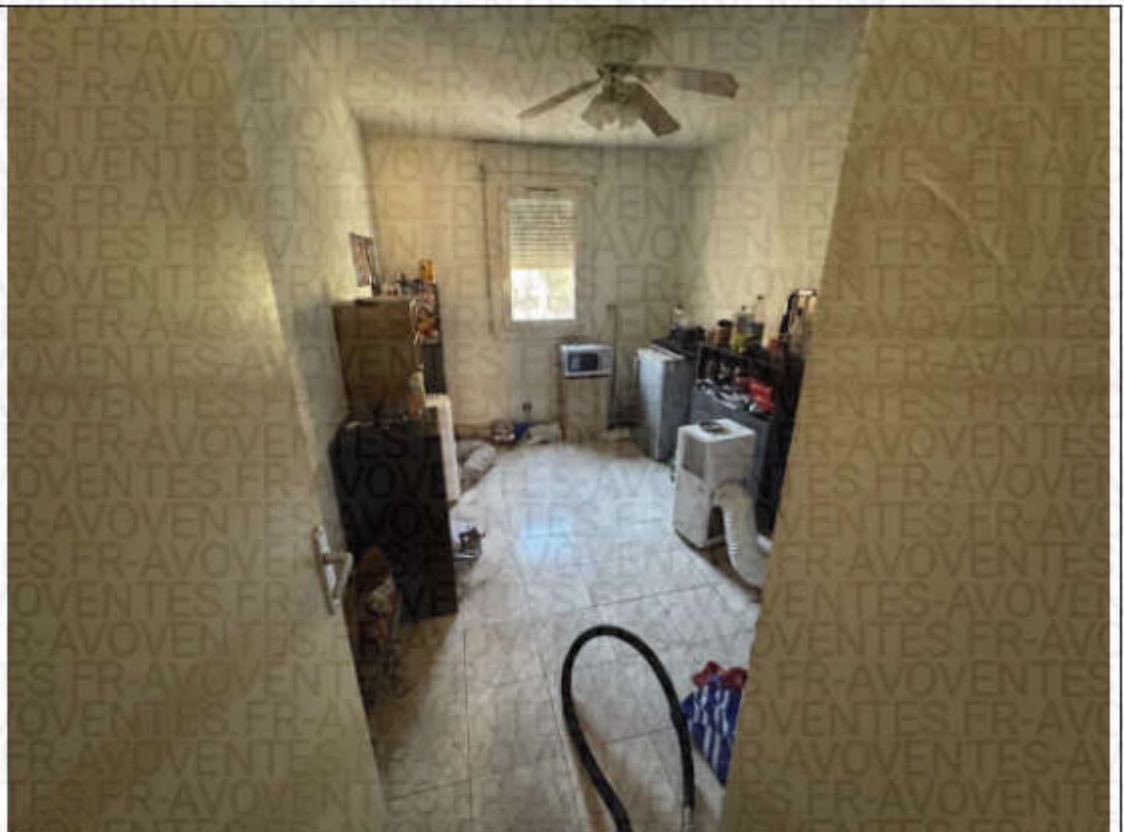
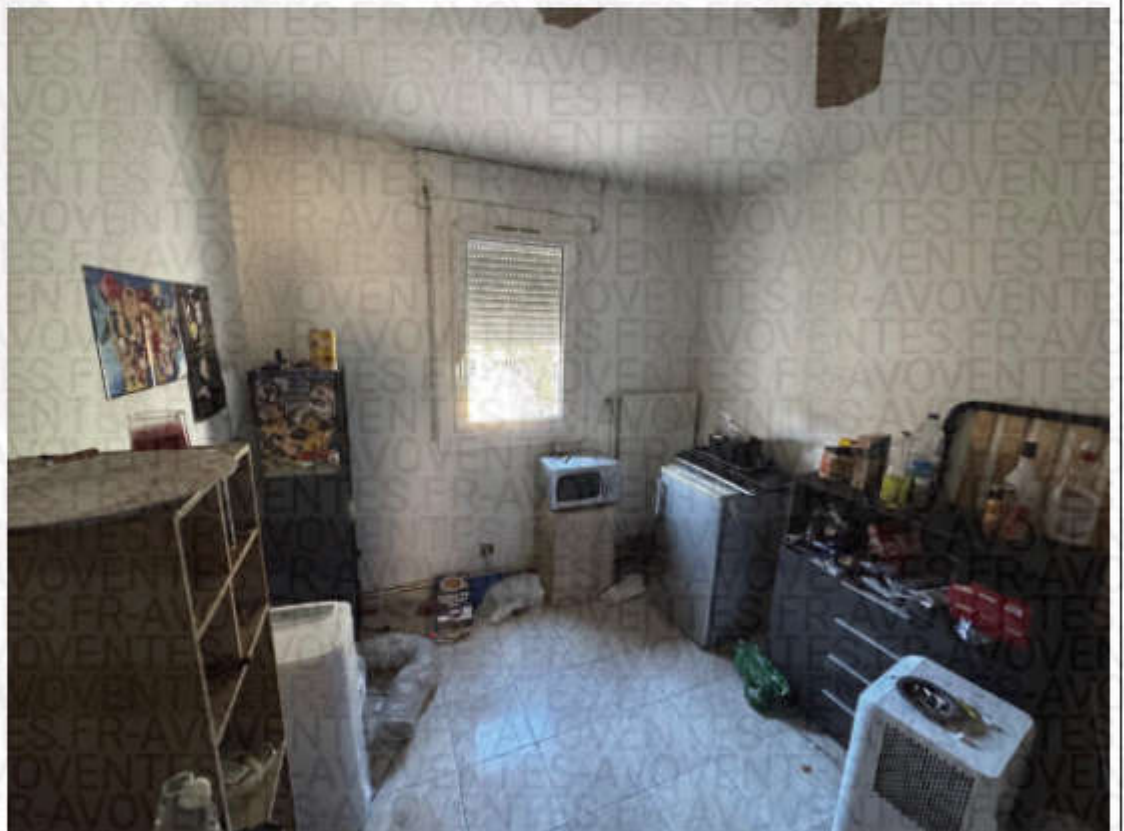
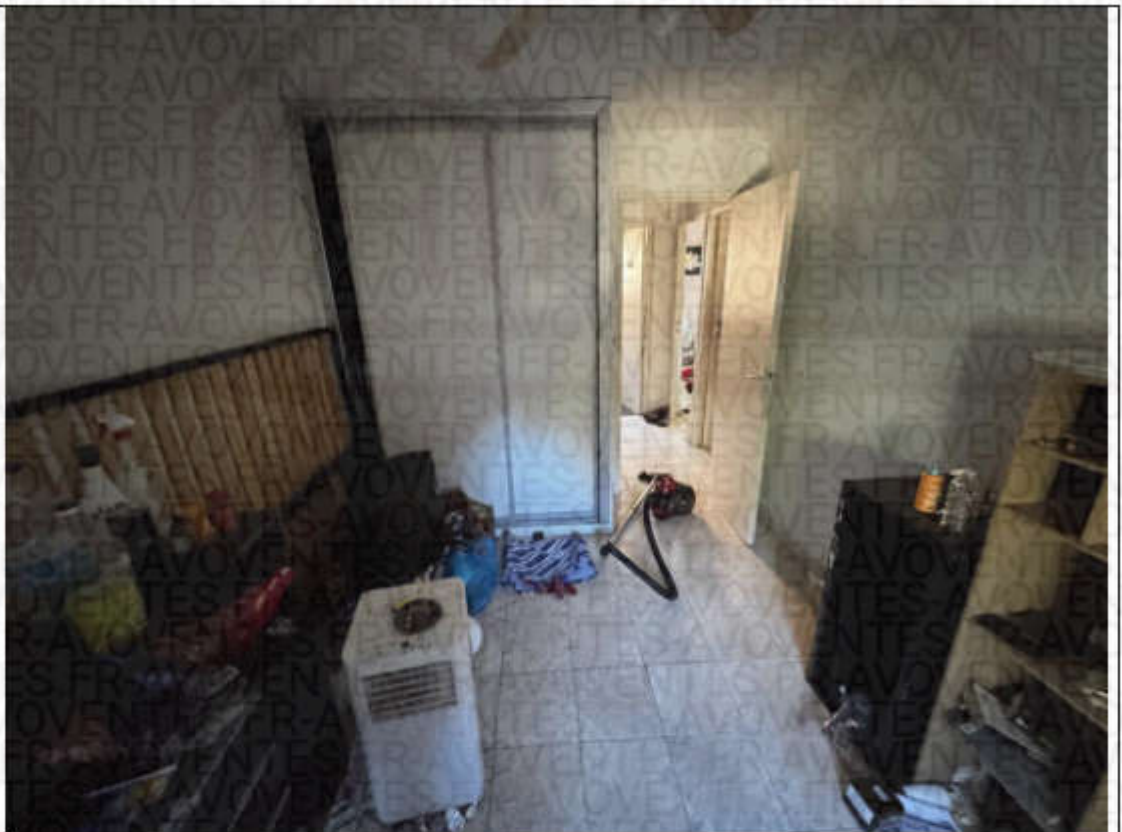
### **PIECE 3 – 1<sup>er</sup> (Chambre 3)**

Sol : carrelage vétuste et en mauvais état, avec plinthes assorties.

Murs : revêtement peinture en mauvais état.

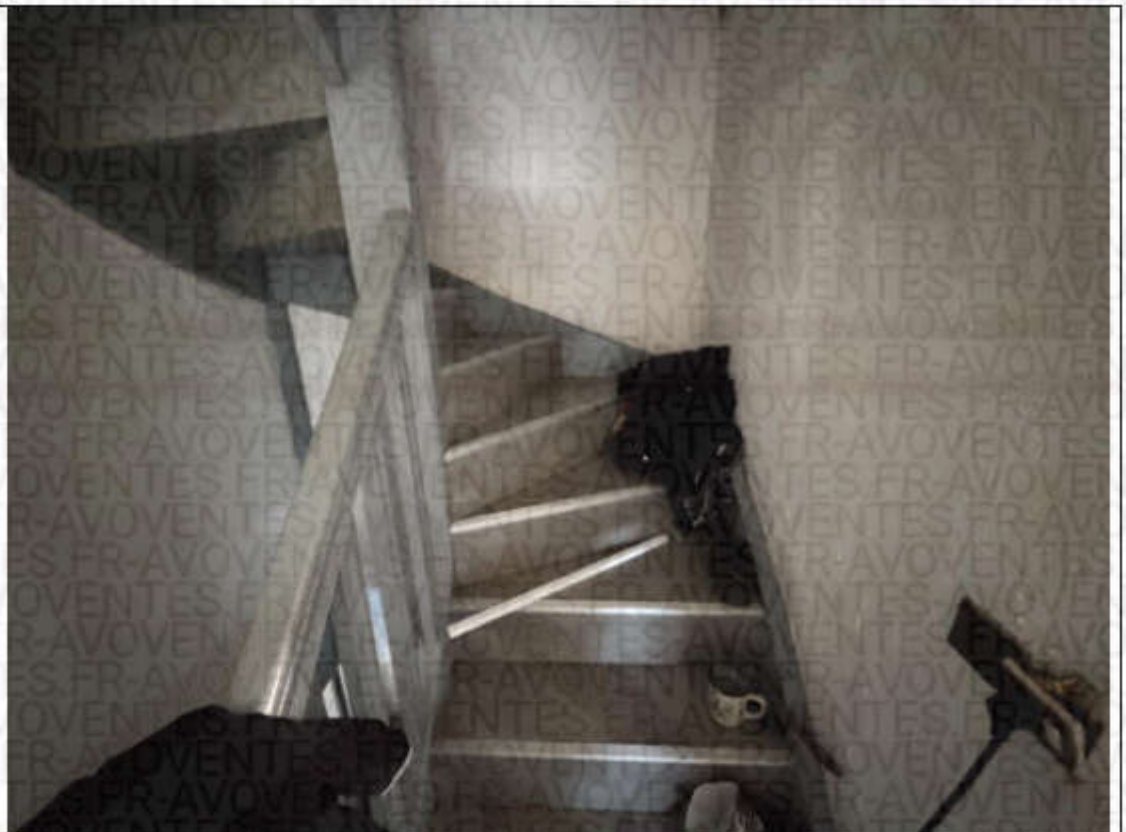
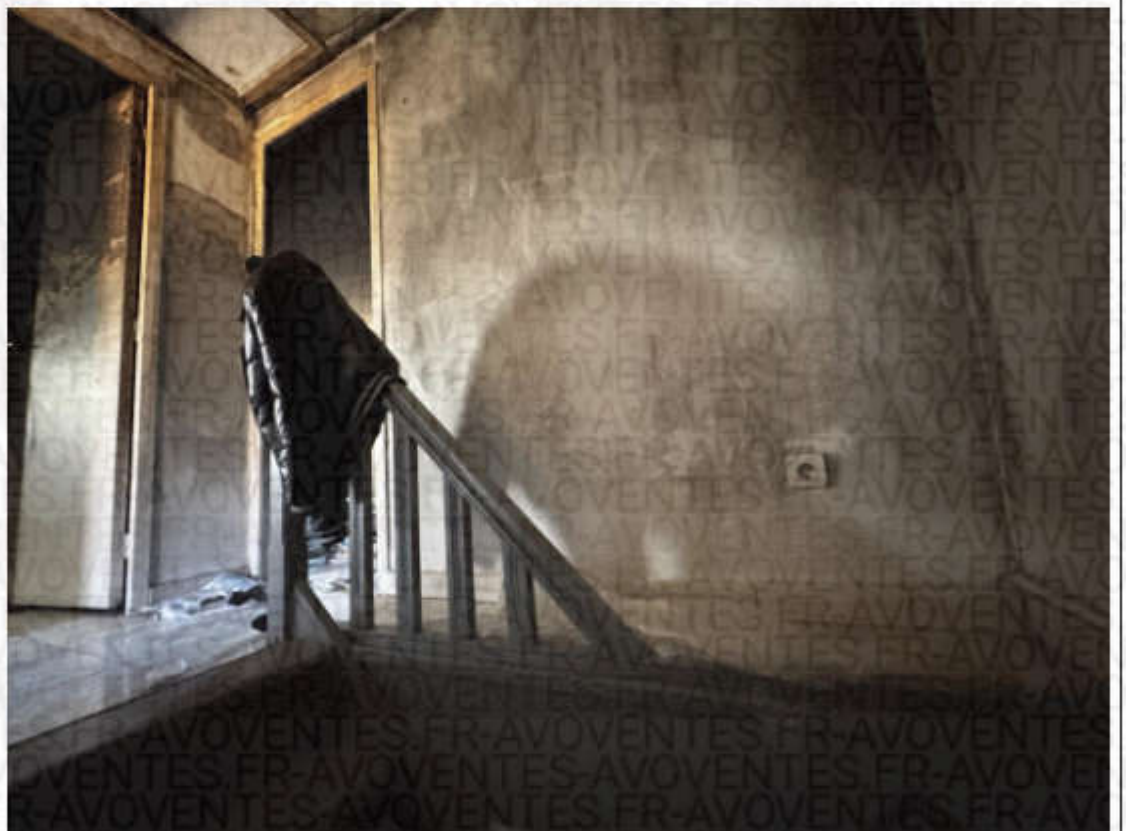
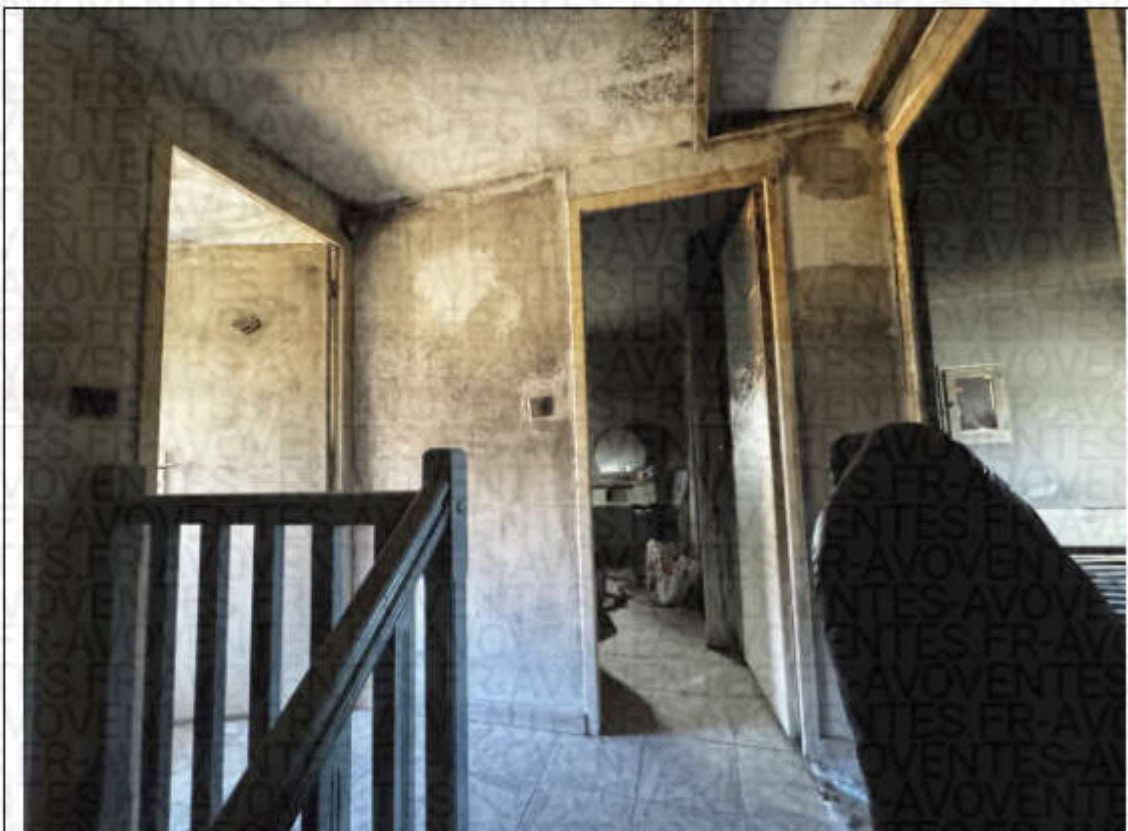
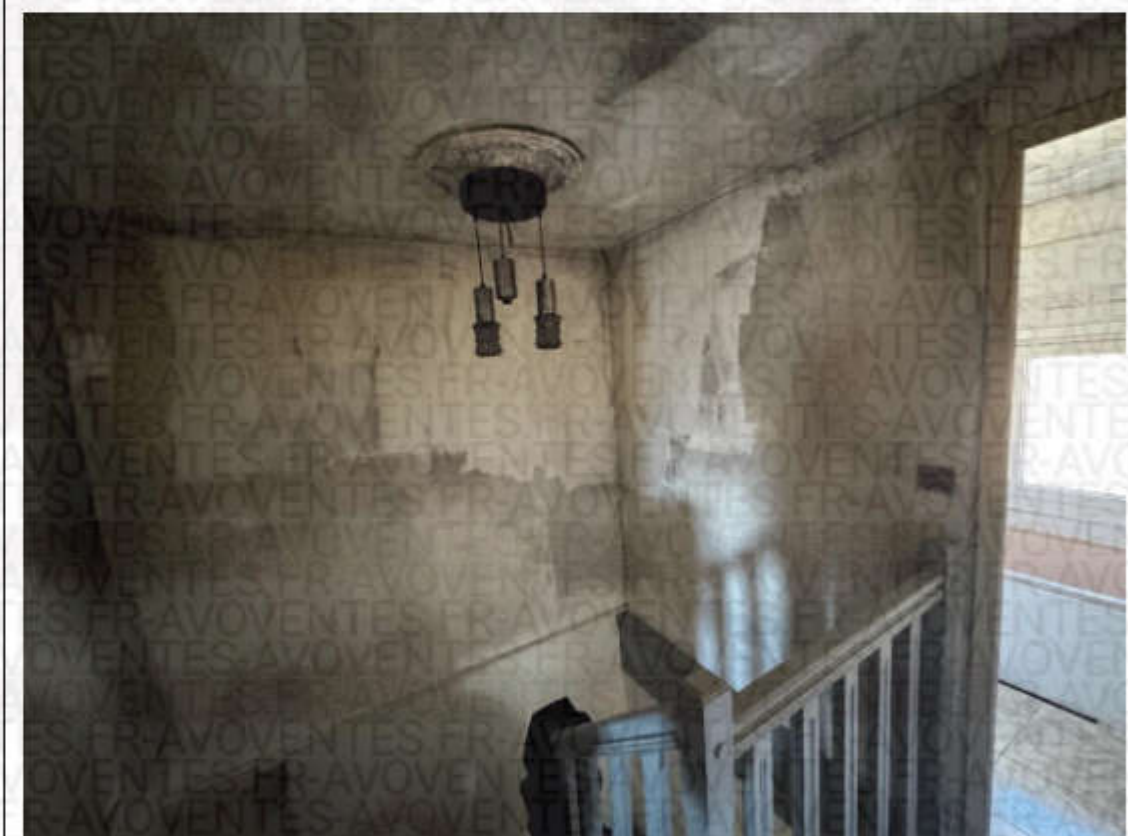
### **DEGAGEMENT – 2<sup>ème</sup>**

Cet étage est sinistré des suites d'un incendie, dont les stigmates sont encore apparents. Les murs et plafonds y sont noircis, et certains éléments sont calcinés.

Murs : revêtement peinture en mauvais état, noircis des suites de l'incendie.

Plafond : badigeon en mauvais état, noirci des suites de l'incendie.
