**PROCES VERBAL DESCRIPTIF PORTANT SUR L'IMMEUBLE DE**

**LE VENDREDI VINGT DEUX NOVEMBRE DEUX MILLE VINGT-QUATRE**

Le Commissaire de Justice soussigné **CERTIFIE** s'être transporté ce jour à **14H30**, à l'adresse suivante : **35 avenue du 8 Mai 1945 à VITROLLES (13127)**.

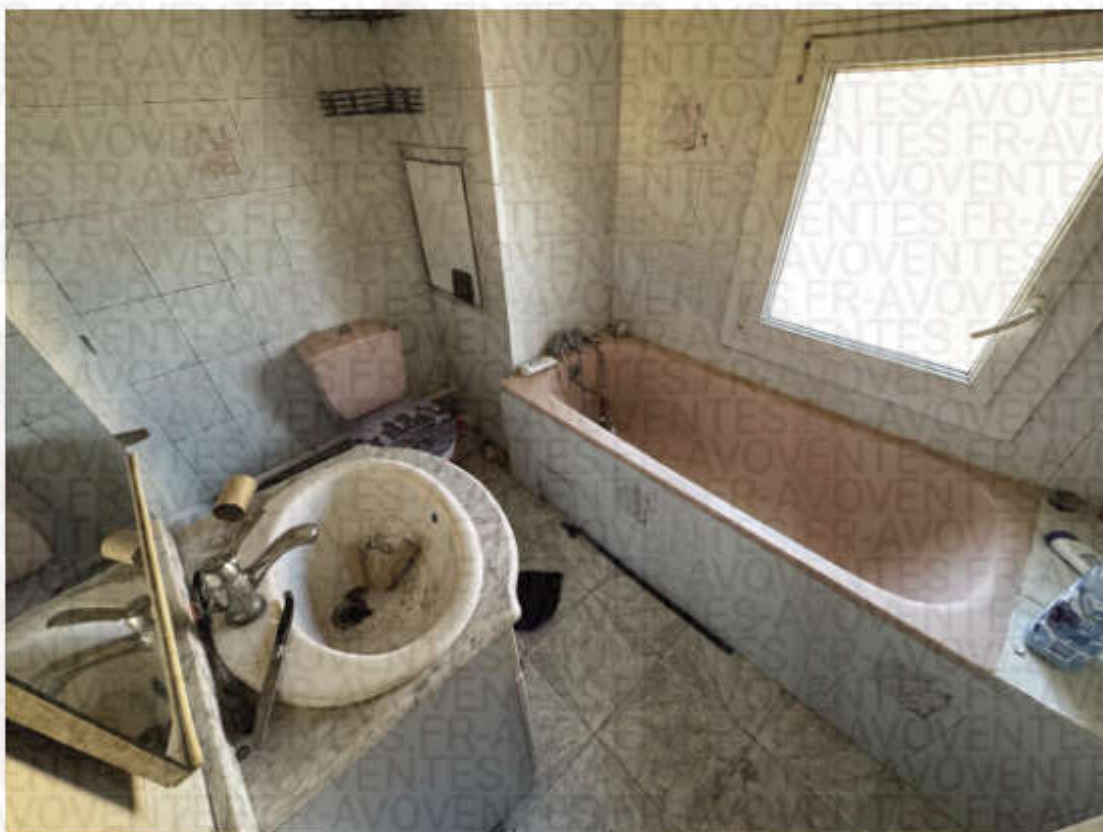
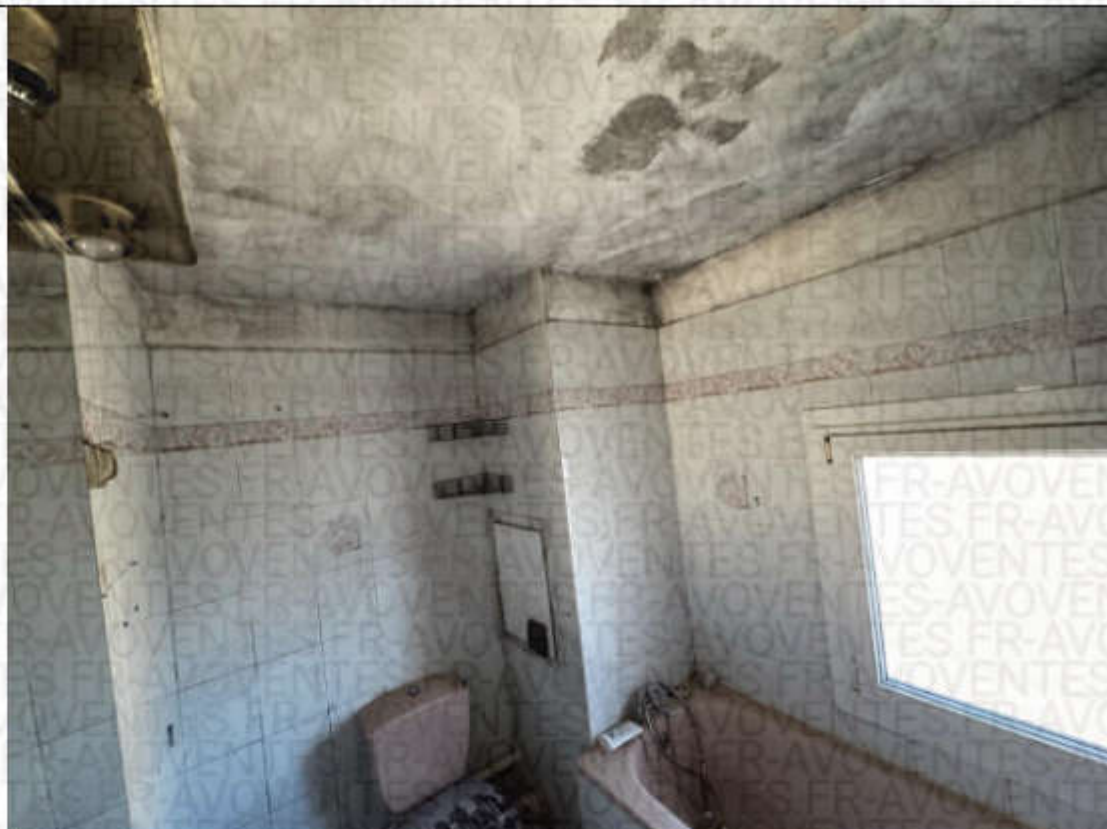
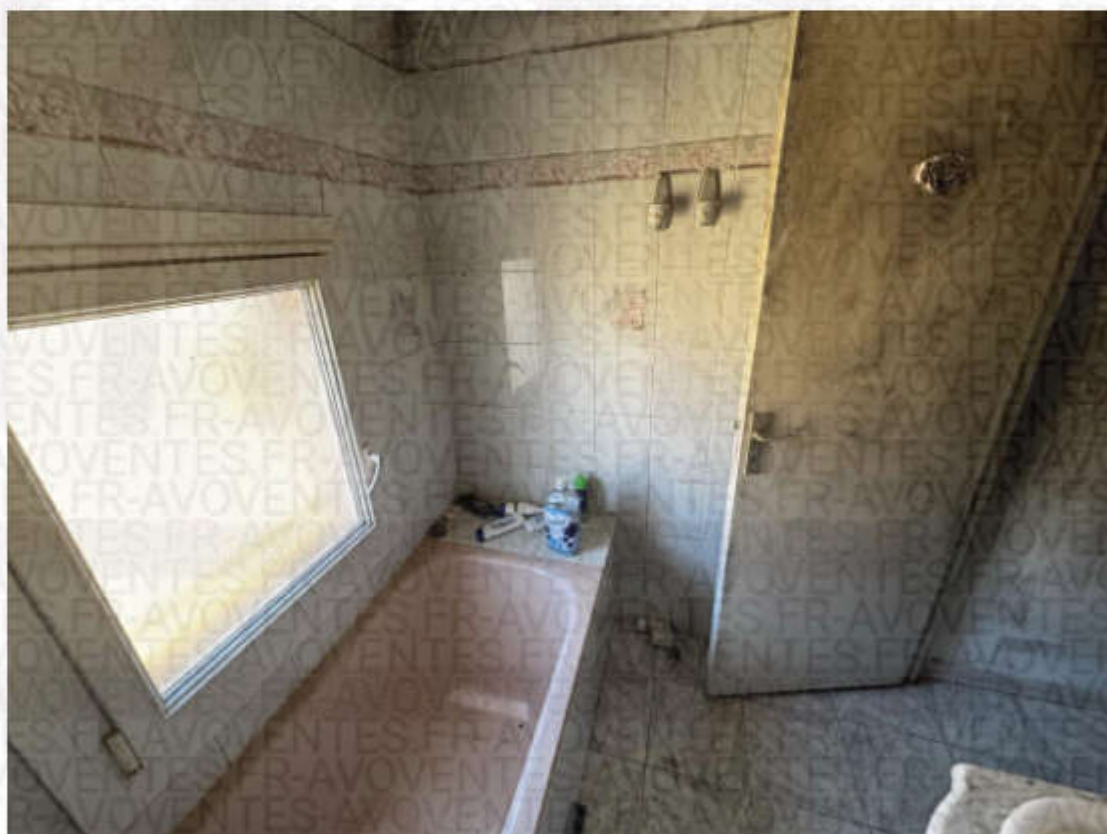
## **SALLE DE BAINS – 2<sup>ème</sup>**

Sol : revêtement vétuste et en mauvais état.

Murs : intégralement recouverts d'un placage faïencé vétuste.

Plafond : badigeon en mauvais état, et noirci des suites de l'incendie.

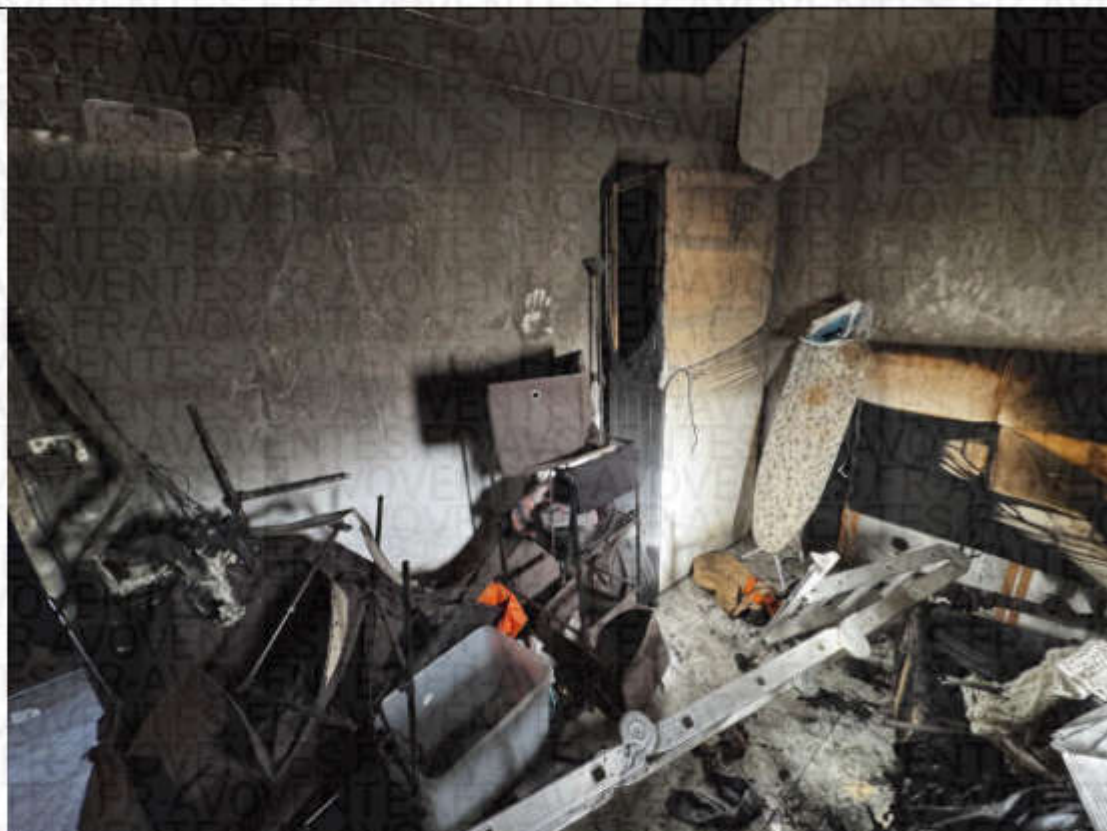
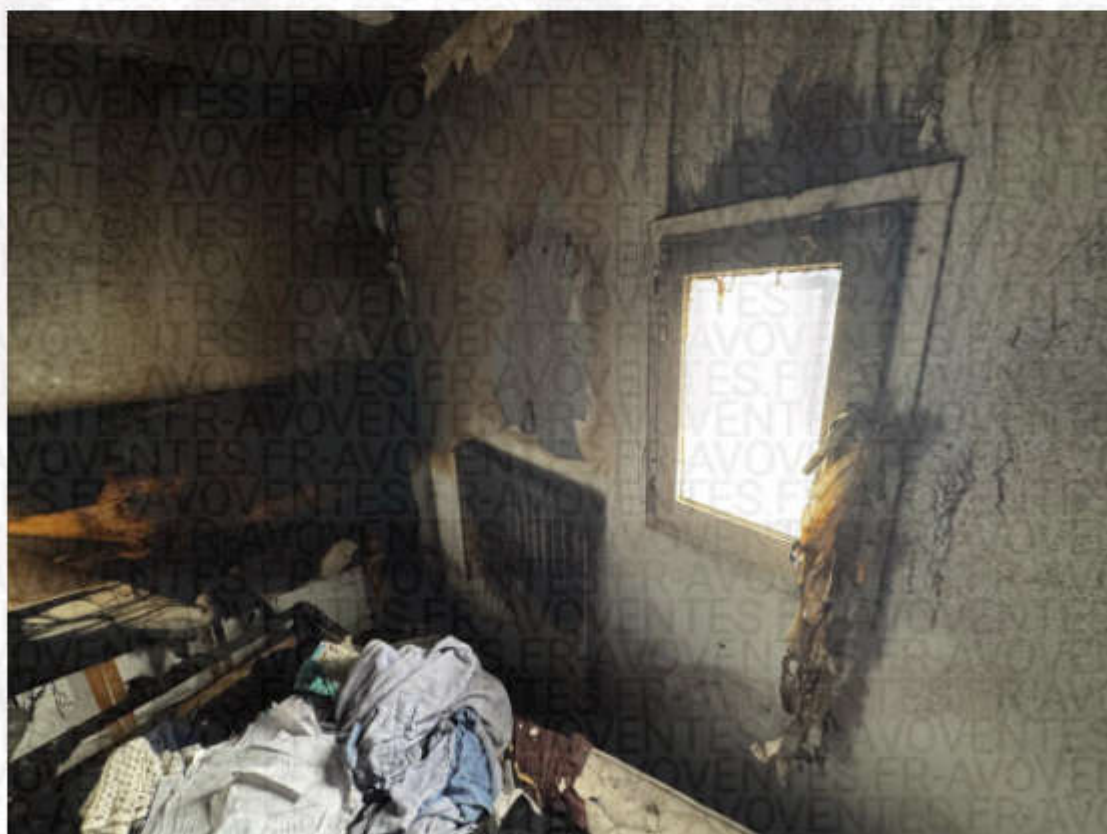
#### **PIECE 4 – 2<sup>ème</sup> (Chambre 4)**

L'espace est éclairé par une fenêtre, montant PVC calcinés et double vitrage, fermée à l'extérieur par un volet roulant à ouverture mécanique.

Cette pièce est la plus sinistrée, d'ailleurs, [CAVOVENTES.FR](http://CAVOVENTES.FR) m'indique que l'origine de l'incendie est dans cette pièce.

Murs : revêtement peinture hors d'usage et noirci des suites de l'incendie.

Plafond : badigeon hors d'usage et noirci des suites de l'incendie.

- un radiateur calciné.

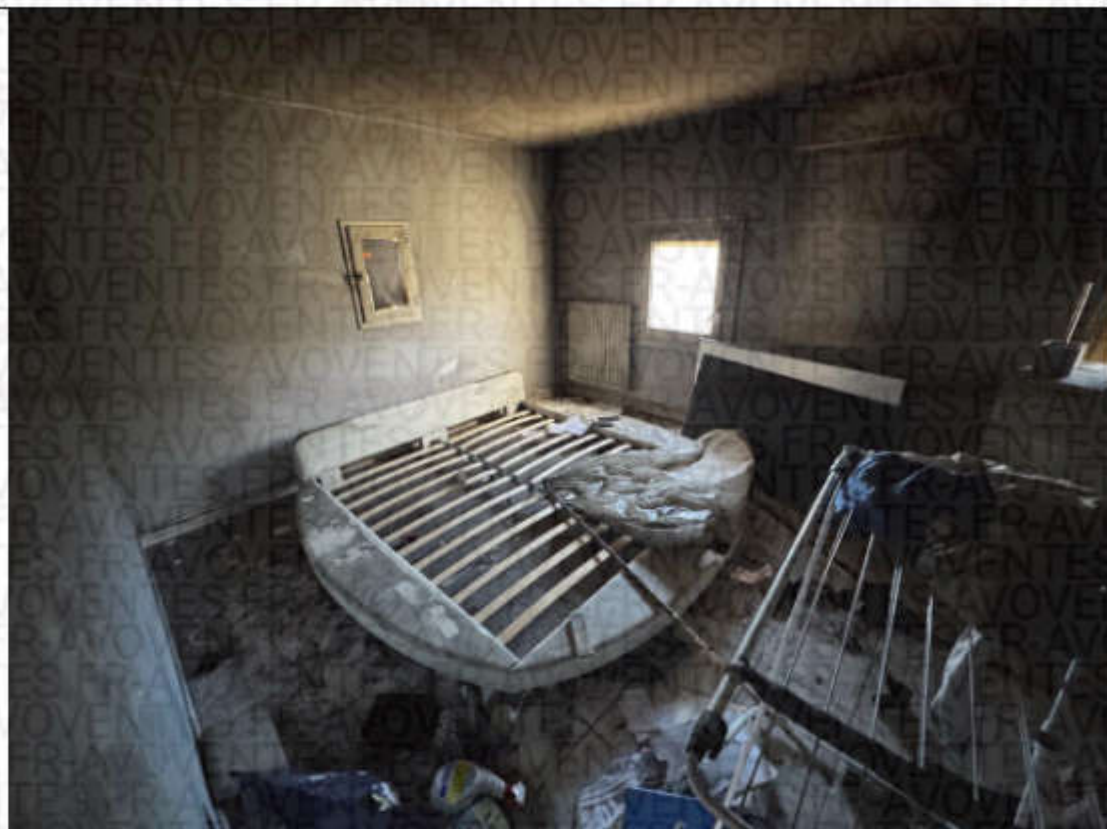
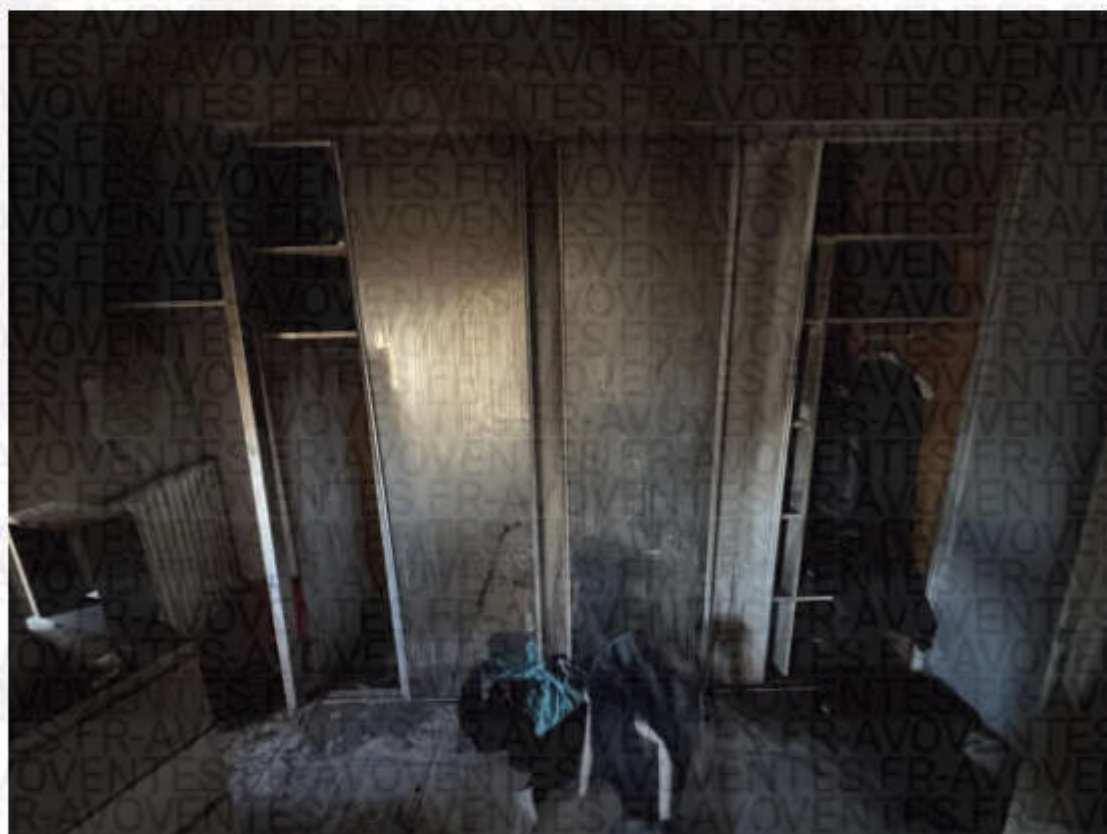
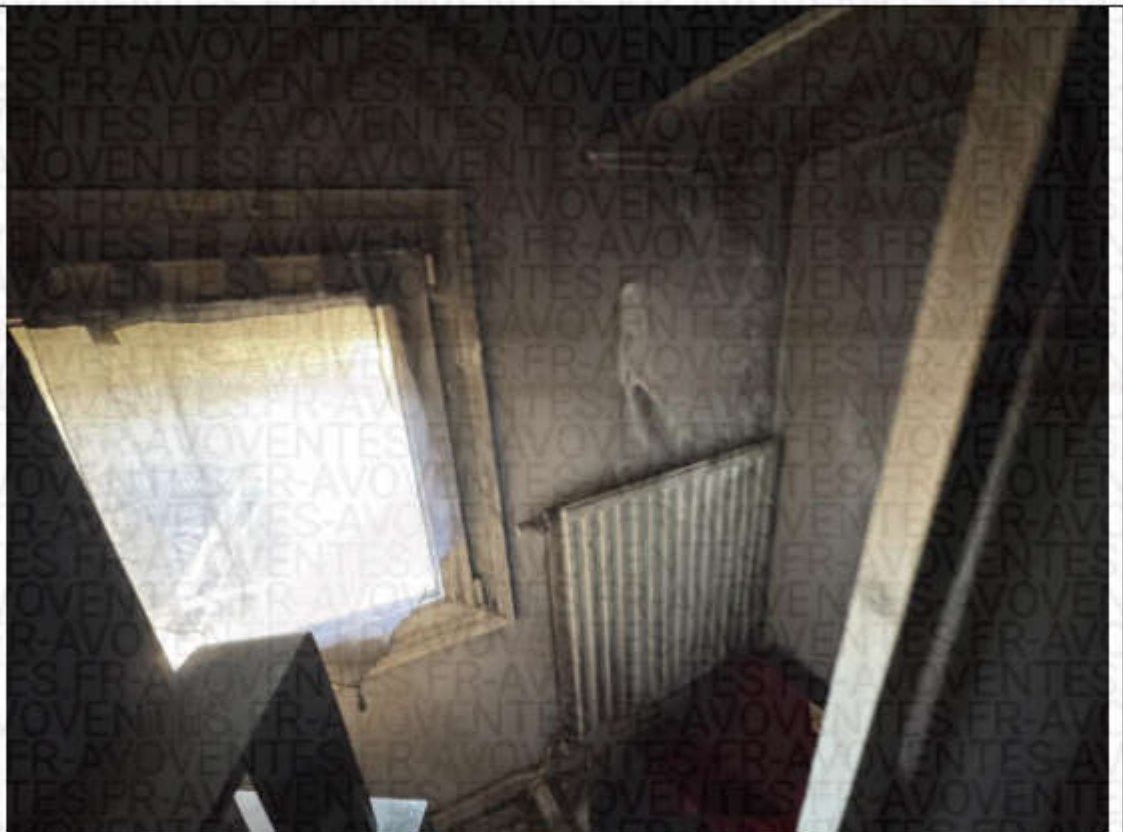
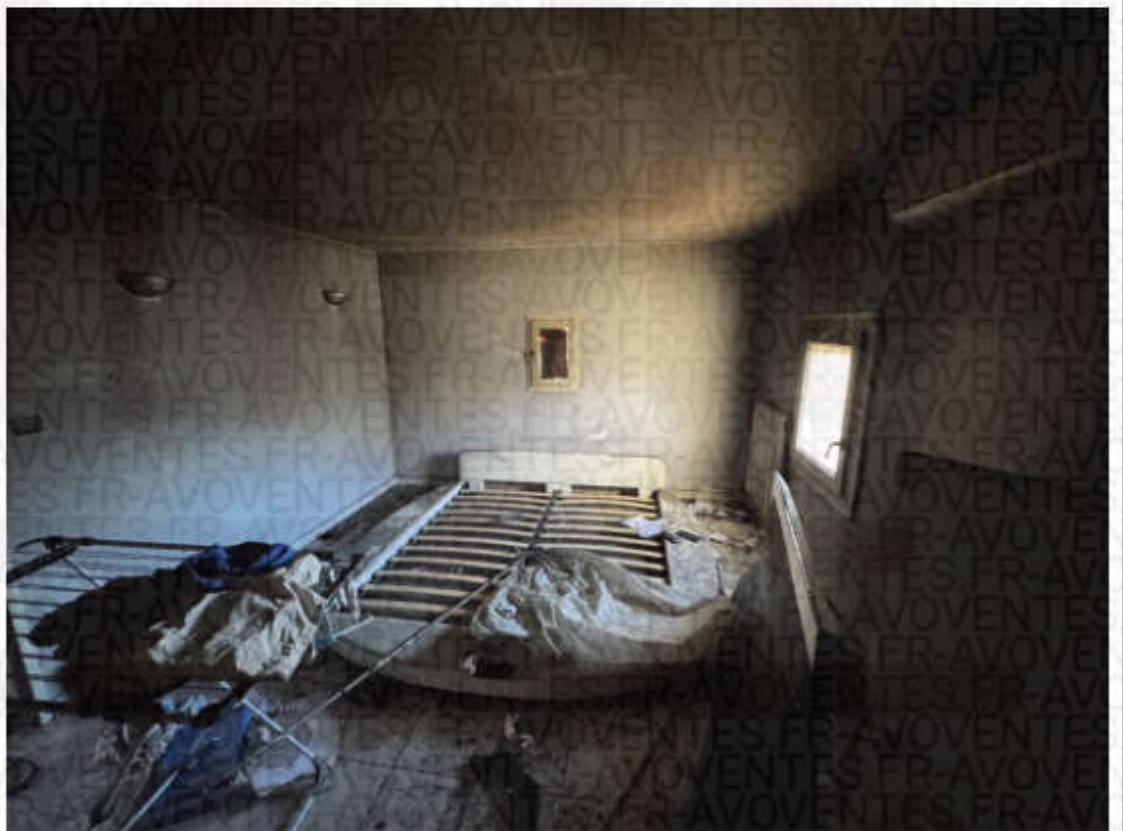
#### **PIECE 5 – 2<sup>ème</sup> (Chambre 5)**

L'espace est éclairé par une fenêtre, montant PVC noirci, double vitrage, fermée à l'extérieur par un volet roulant à ouverture mécanique.

Murs : revêtement peinture en mauvais état, noircis des suites de l'incendie.

Plafond : badigeon en mauvais état, noirci des suites de l'incendie.
