DE DESCRIPTION

ARTICLE R 322-2 DU

« La SCP REMUZAT et associés, titulaire d'un office d'huissiers de justice à la Résidence de MARSEILLE, y demeurant à ladite Ville, 2 Place Félix Baret, 13006 MARSEILLE, afin de dresser le procès-verbal de description et d'occupation des biens immobiliers dépendant d'un ensemble immobilier sis 3 Rue Gautier, 13003 MARSEILLE, quartier Saint Mauront, cadastré 813 K 130, lieudit 3

De dresser le Procès-verbal Descriptif du bien immobilier situé 3, Rue Gautier – Quartier Saint Mauront, propriété de _____ cadastré sous la référence 813 k 130.

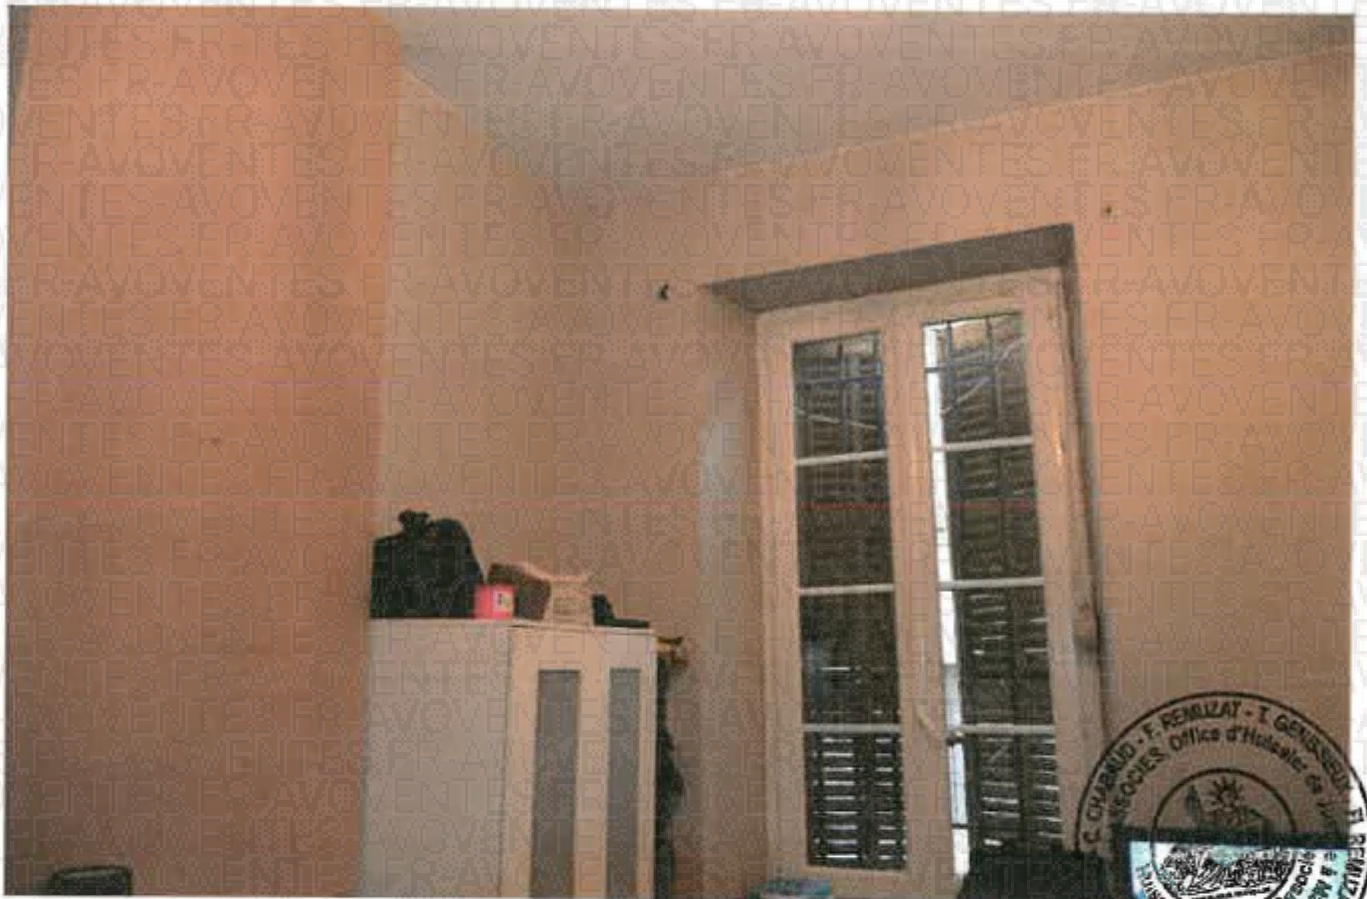
PHOTO N°_01.JPG

La tringle, au-dessus de la fenêtre de gauche, est cassée (photo n°1).

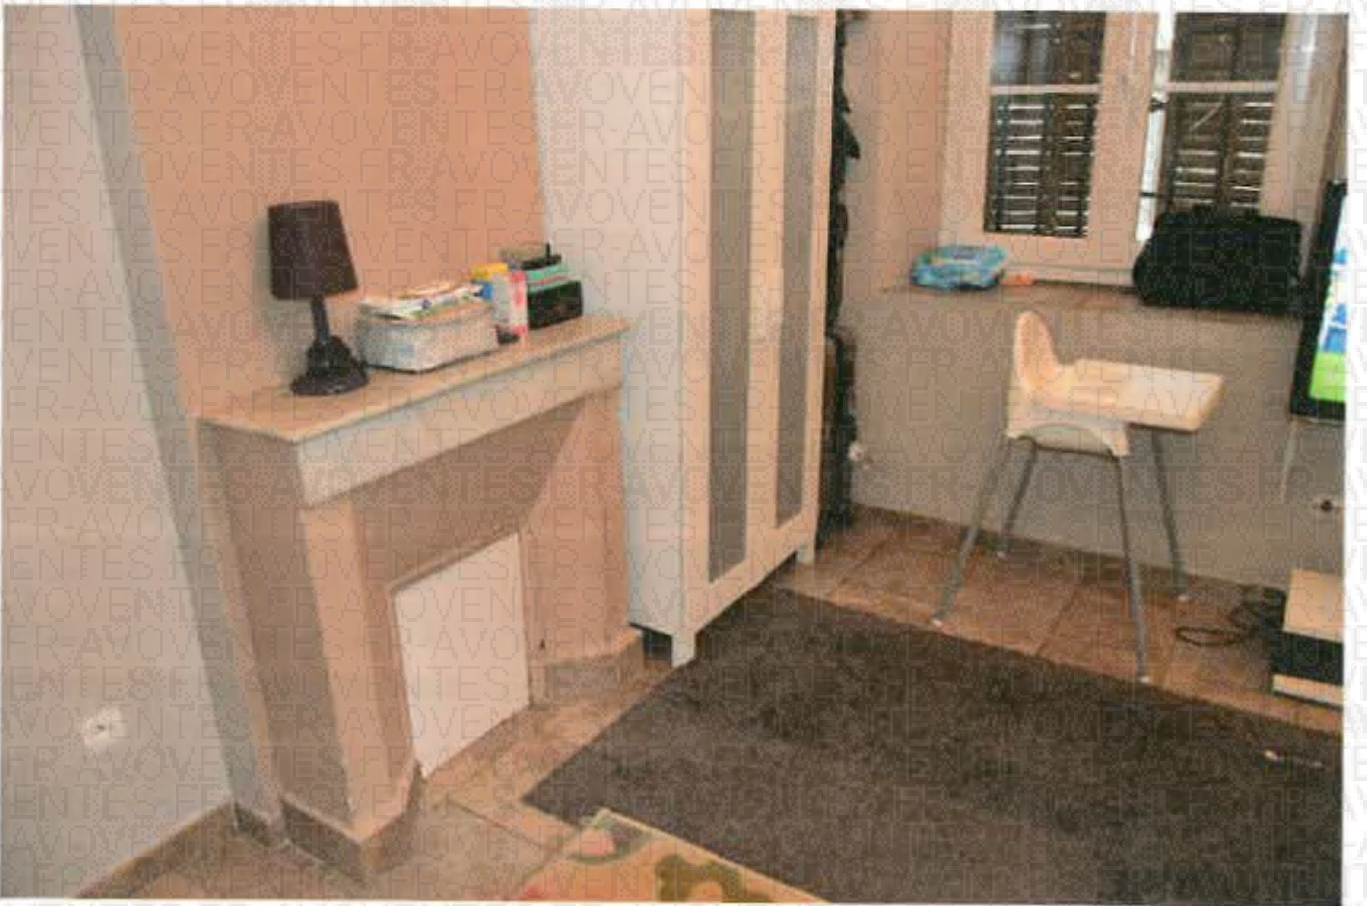
PHOTO N°_02.JPG

Dans cette pièce principale, une cheminée a été condamnée. Pour autant, le dessus en marbre peut accepter des petites décorations (photo n°2).

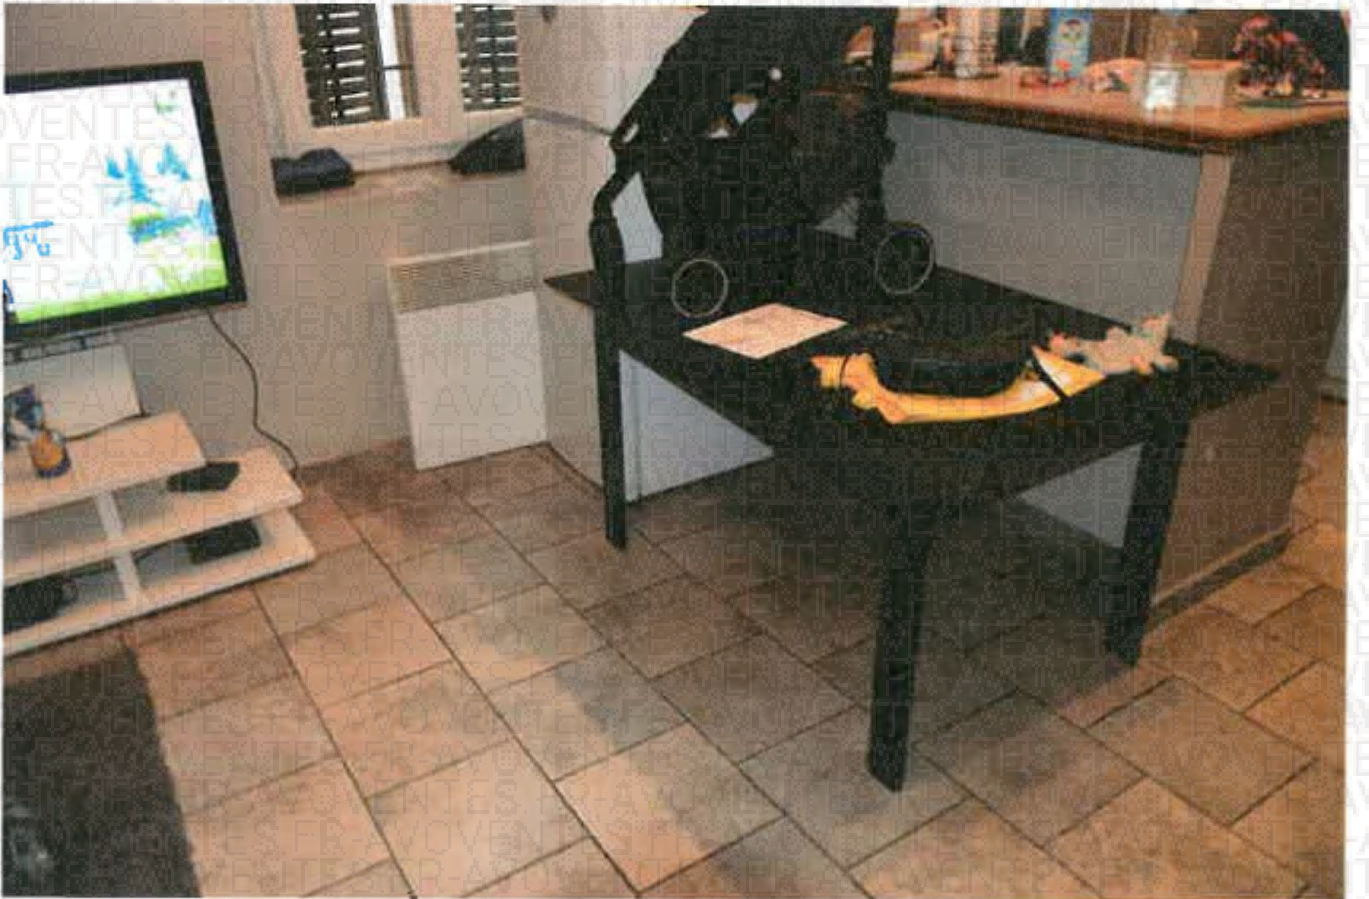
PHOTO N°_04.JPG

Cette pièce est chauffée par des convecteurs électriques (carcasse métallique blanche) (photo n°4).

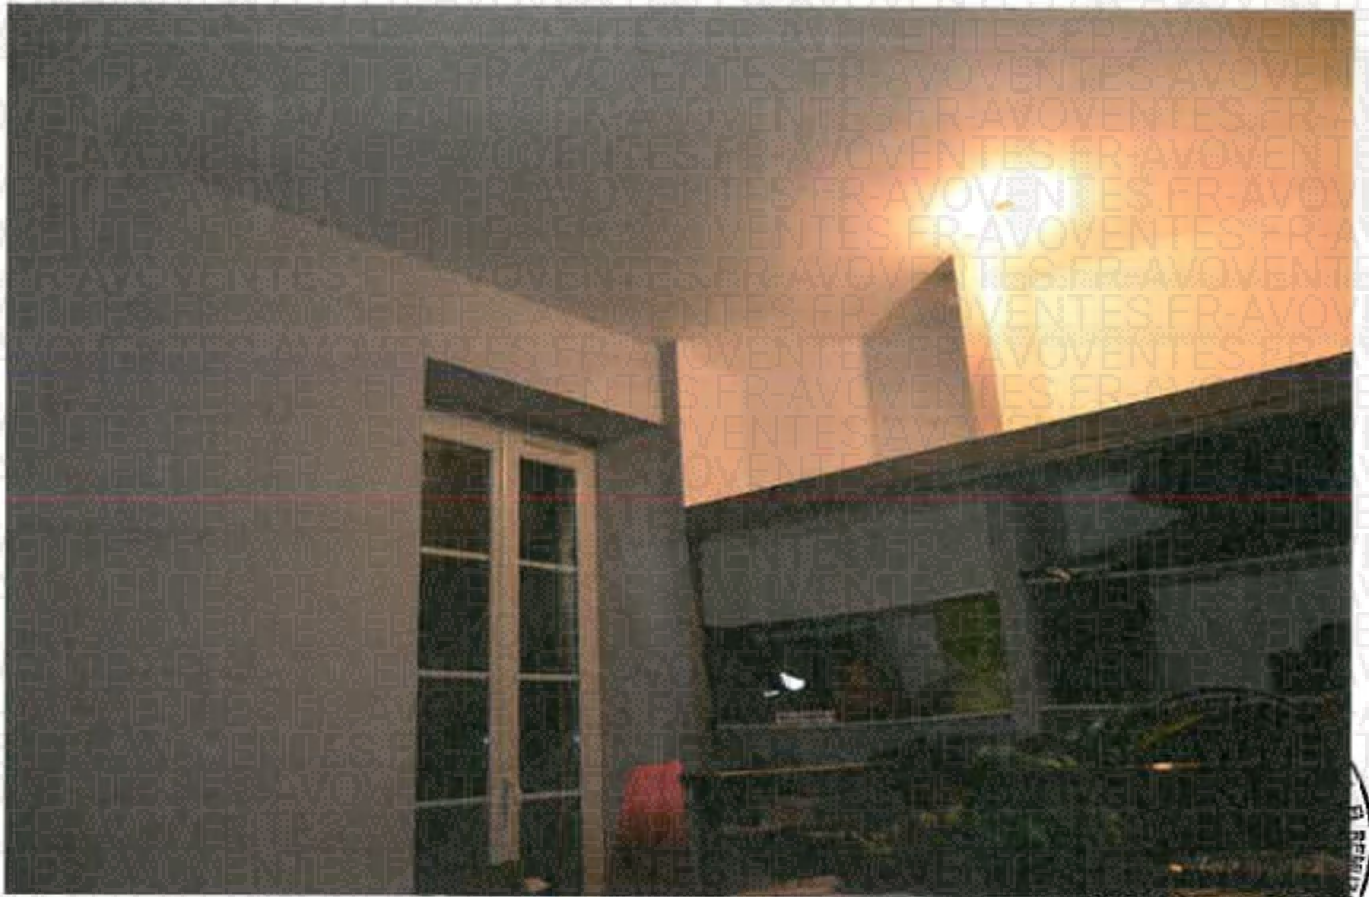
PHOTO N°_07.JPG

Cette pièce est éclairée par une grande fenêtre à double vitrage donnant sur la cour arrière de l'immeuble de ville (photo n°7).

Au fond de la pièce, de grands placards ont été aménagés avec étagères. Nous constatons l'absence de porte coulissante pour masquer lesdites étagères (photo n°7).

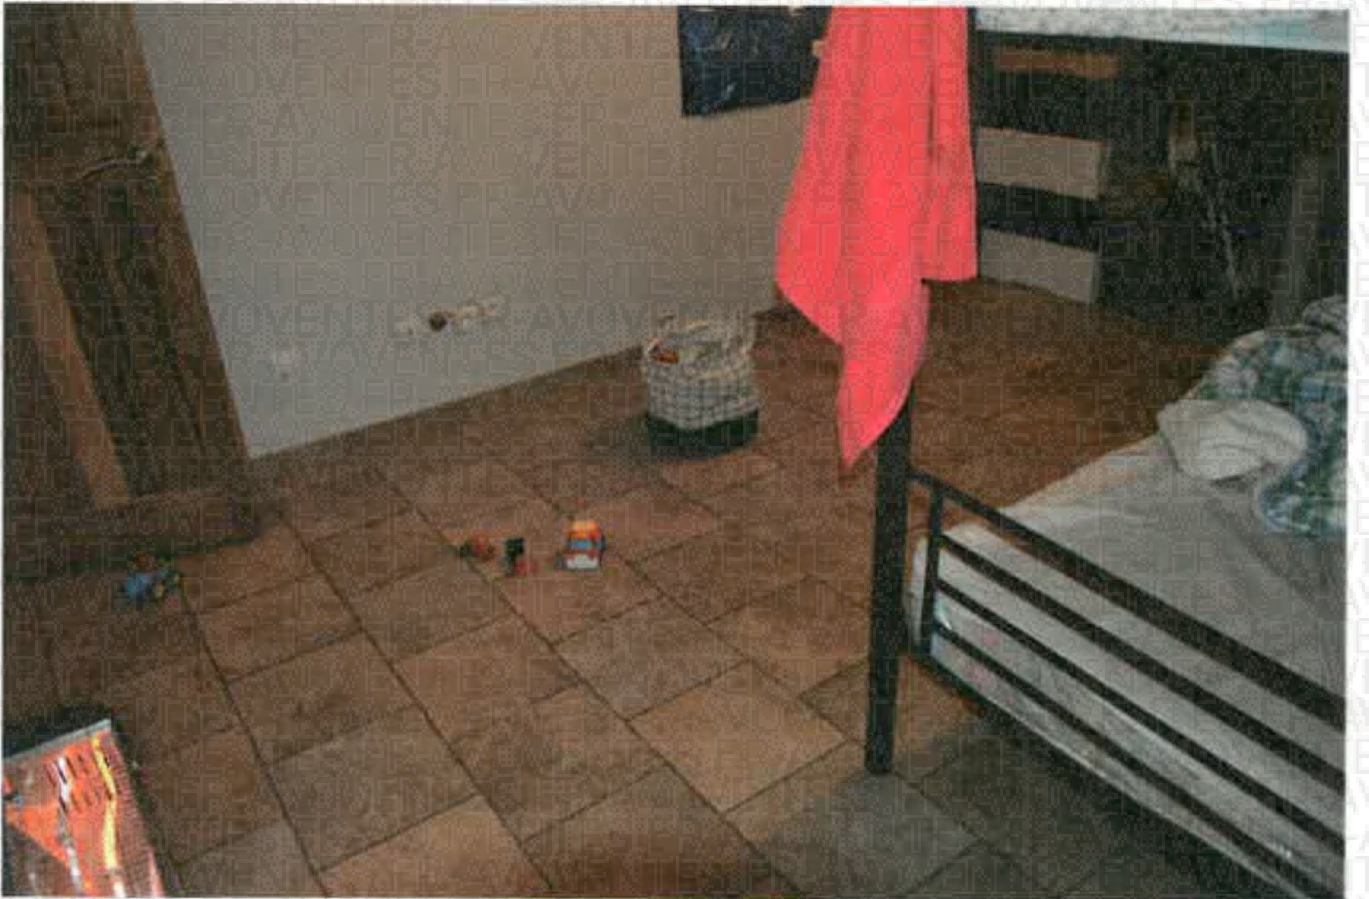
PHOTO N°_08.JPG

Quelques prises électriques sont en mauvais état (photos n°8 et n°14).

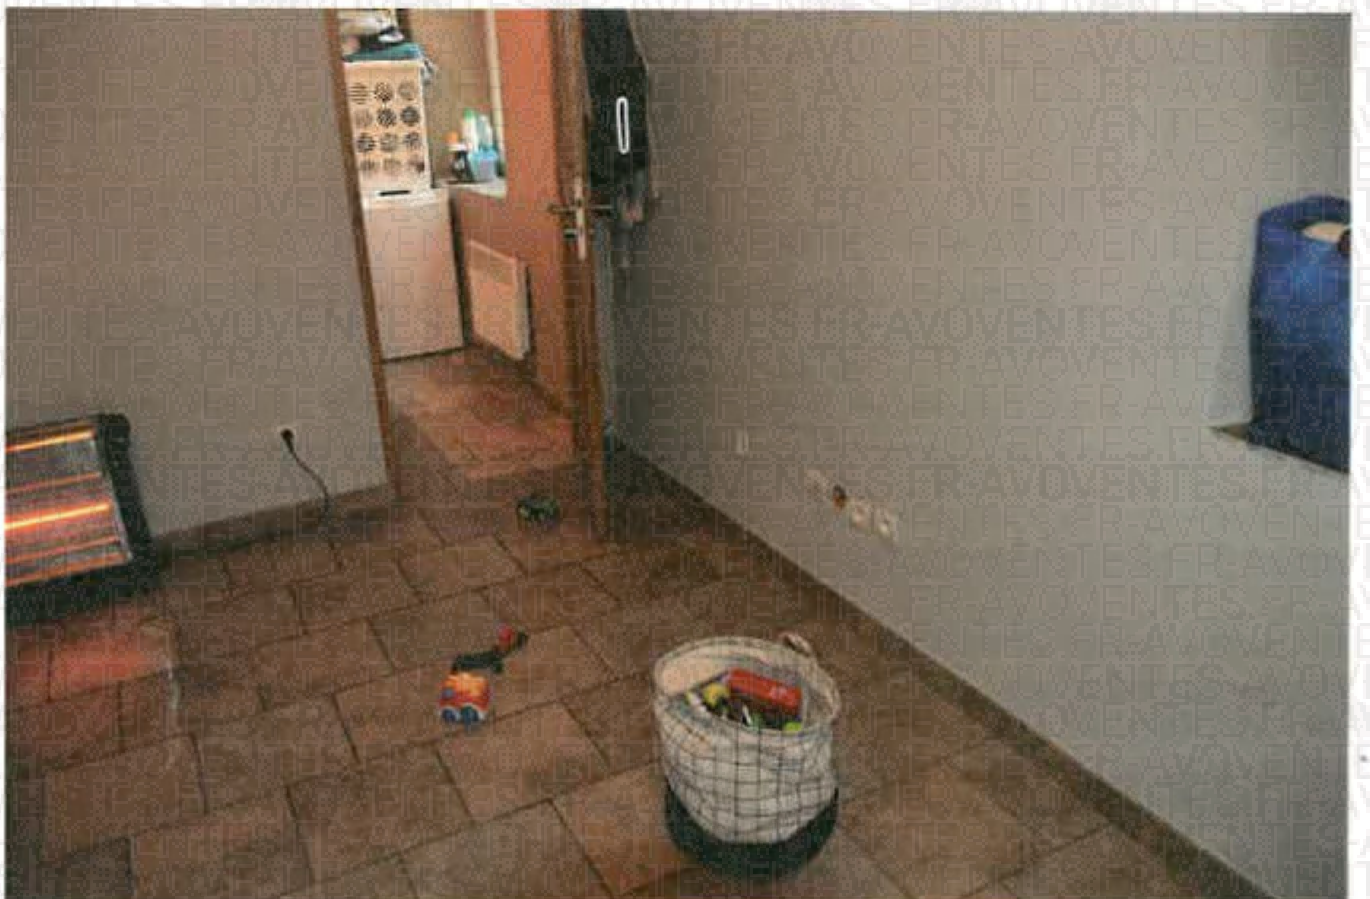
PHOTO N°_14.JPG

Nous constatons l'absence de moyen de chauffage dans cette pièce. Un chauffage infrarouge a été branché sur une prise électrique (photo n°14).

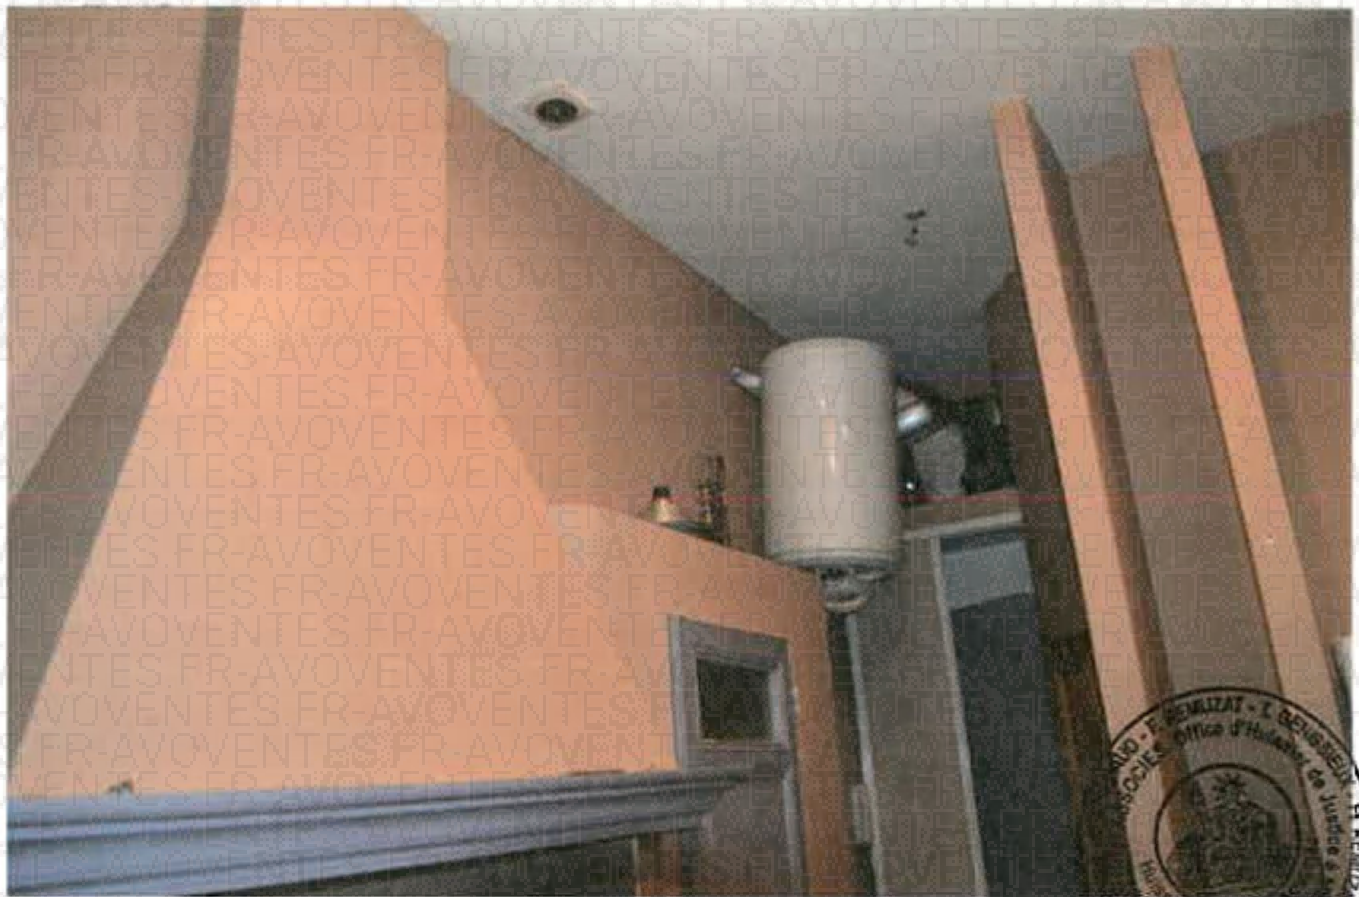
PHOTO N°_28.JPG

Un ancien placard, pour remiser les victuailles ou produits d'entretien, est condamné par une porte ancienne (photos n°28 et n°29).

Le chauffe-eau est fixé au-dessus de la porte d'entrée. Celui-ci est visible et n'est protégé par aucune structure ou placard (photos n°28 et n°29).
