PROCES-VERBAL DESCRIPTIF PORTANT SUR L'IMMEUBLE DE

LE JEUDI SIX FÉVRIER DEUX MILLE VINGT-CINQ

93 Traverse Susini à MARSEILLE (13013), quartier Saint Jérôme, dans un ensemble immobilier en copropriété dénommé « Colline Stella », cadastré sous les références suivantes : 887 section H n°143 d'une contenance de 33a 03ca et 887 section K n°83 d'une contenance de 34a 96ca,

LOT N°165 :
APPARTEMENT N°B004 SITUÉ AU REZ-DE-CHAUSSÉE

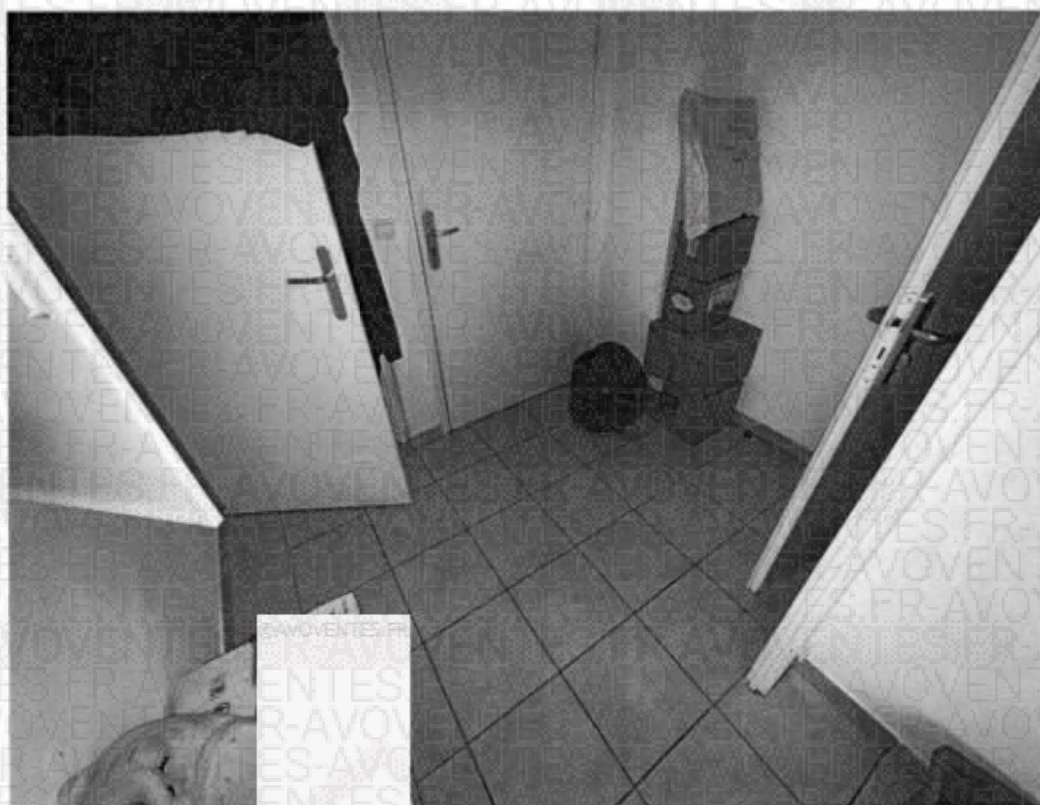
ENTRÉE :

Murs : recouverts d'une peinture de couleur blanche, comportant quelques traces noires, en bon état.

Plafond : recouvert d'une peinture blanche, en bon état. Je relève autour du boîtier DCL des morceaux d'adhésif transparent.

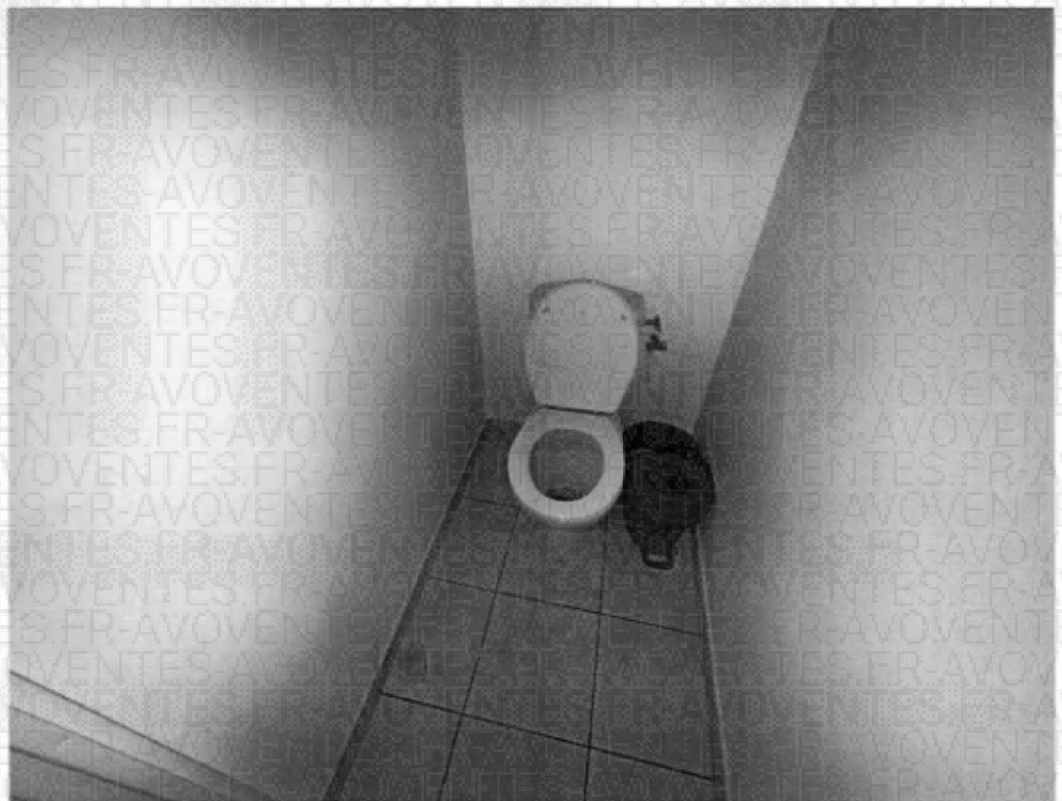
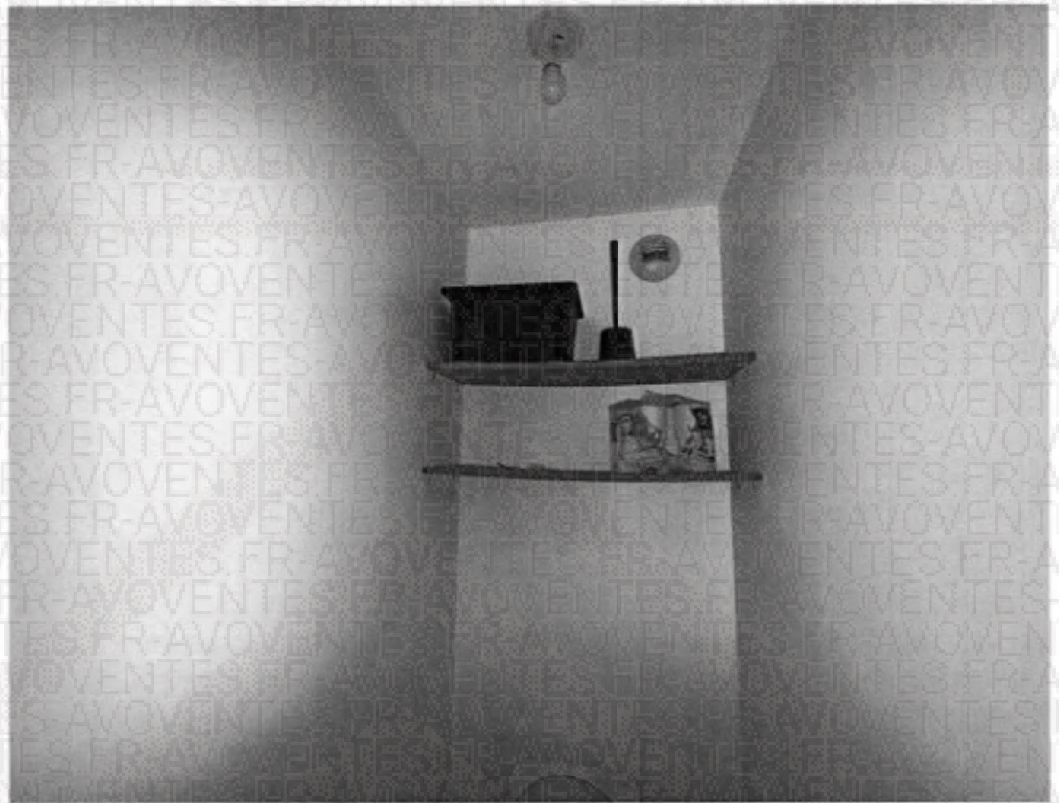
TOILETTES :

Murs : recouverts d'une peinture de couleur blanche, comportant deux éraflures au-dessus du WC, en bon état.

Plafond : recouvert d'une peinture blanche, en bon état. Présence d'une petite trace noire à droite du boîtier DCL.

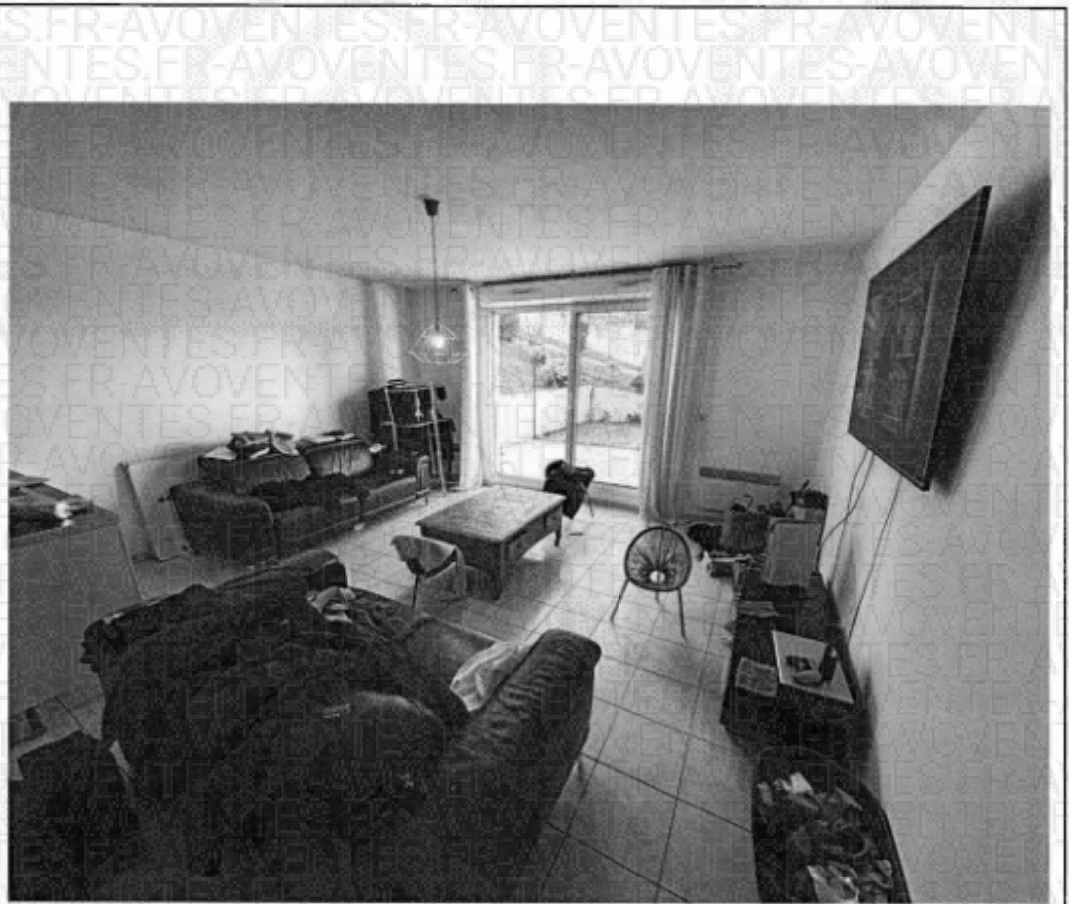
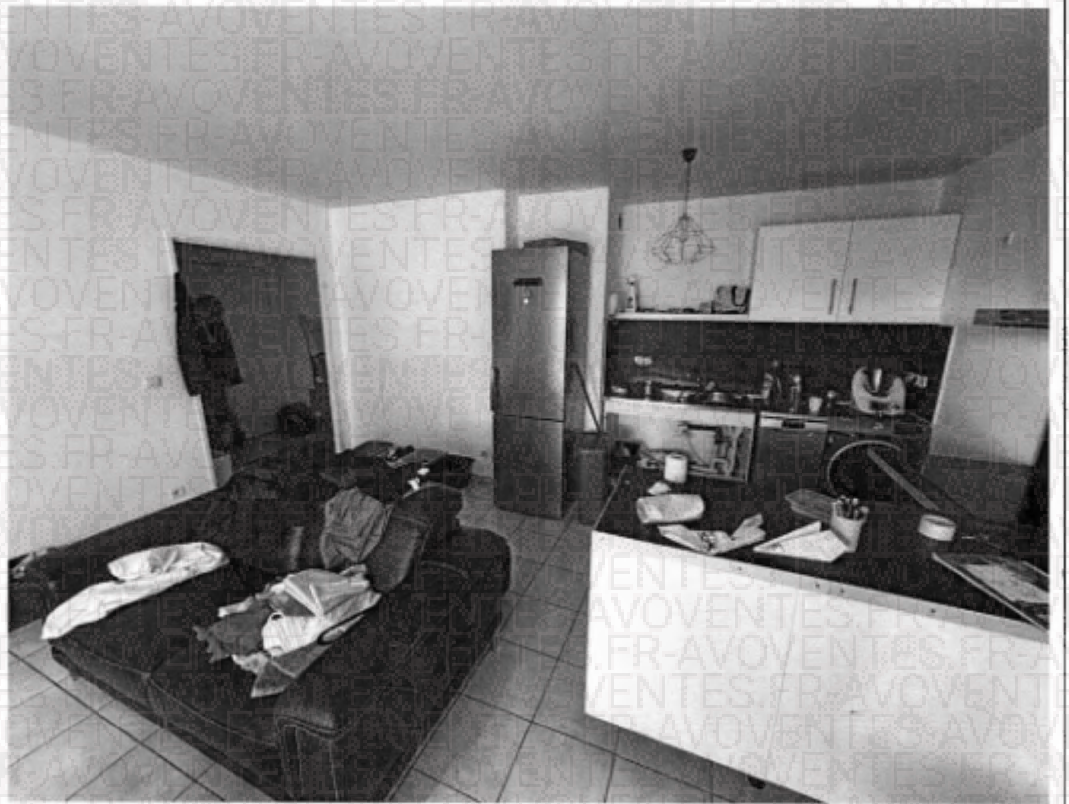
SÉJOUR :

Murs : recouverts d'une peinture de couleur blanche, en bon état. Je relève deux trous de cheville dans le mur de gauche.

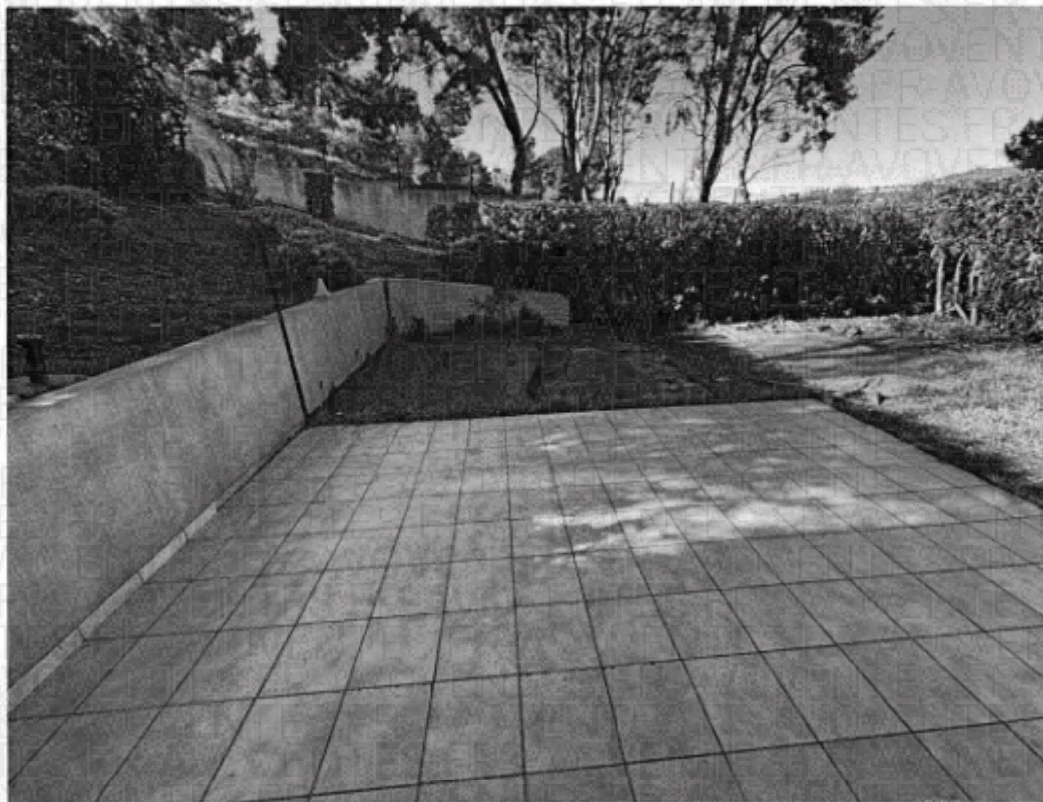
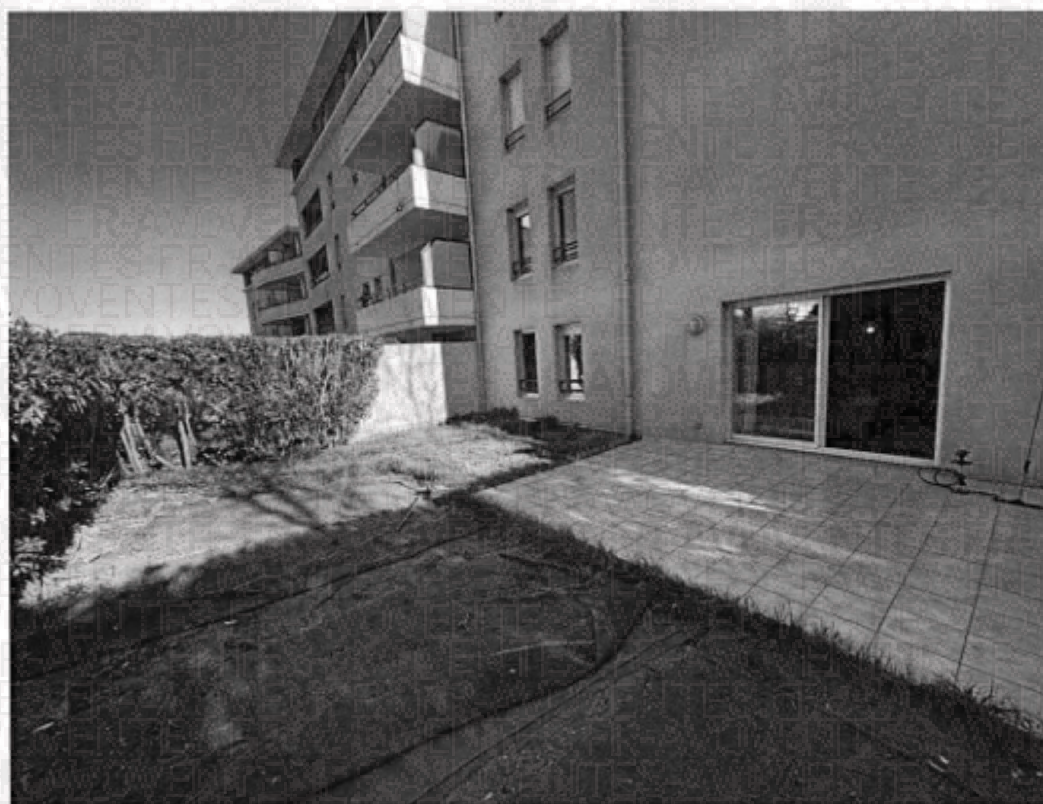
TERRASSE ET JARDIN :

Celle-ci se compose d'une partie terrasse devant la baie vitrée du séjour et d'une partie jardin recouverte par des rouleaux de pelouse synthétique mal fixé, et des mauvaises herbes.

La terrasse est recouverte de carreaux de carrelage dont plusieurs sont abîmés au niveau des angles.

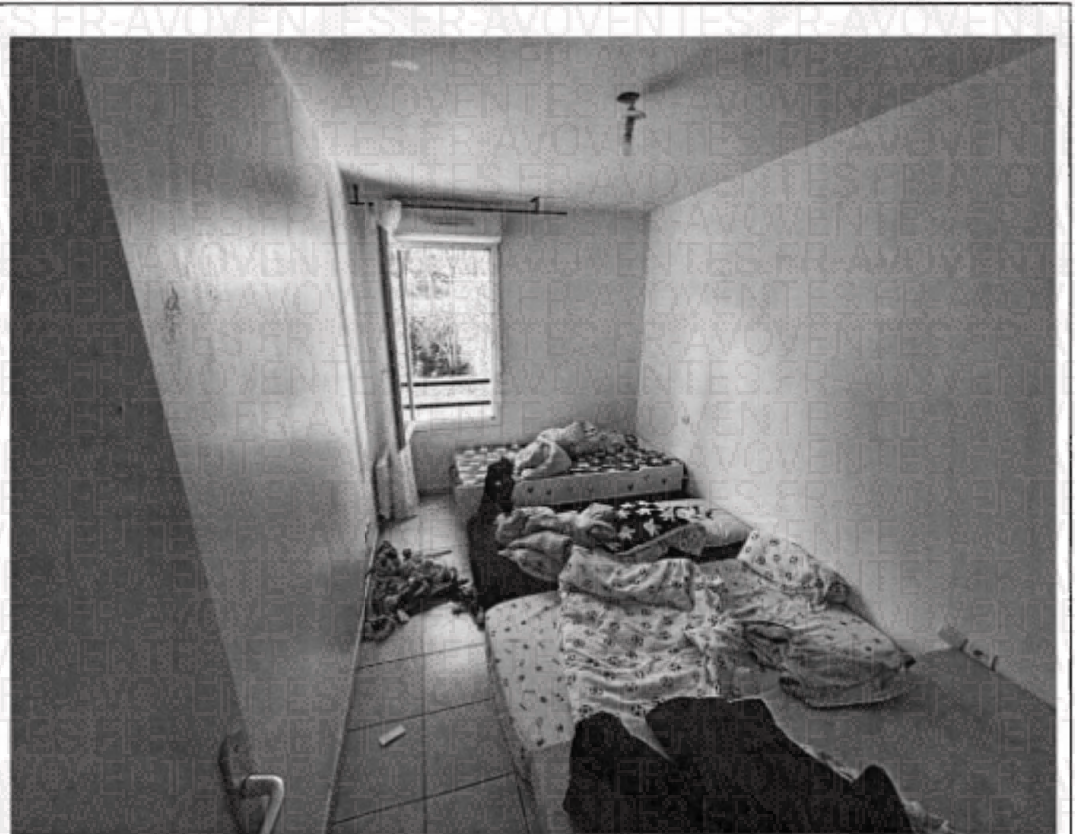
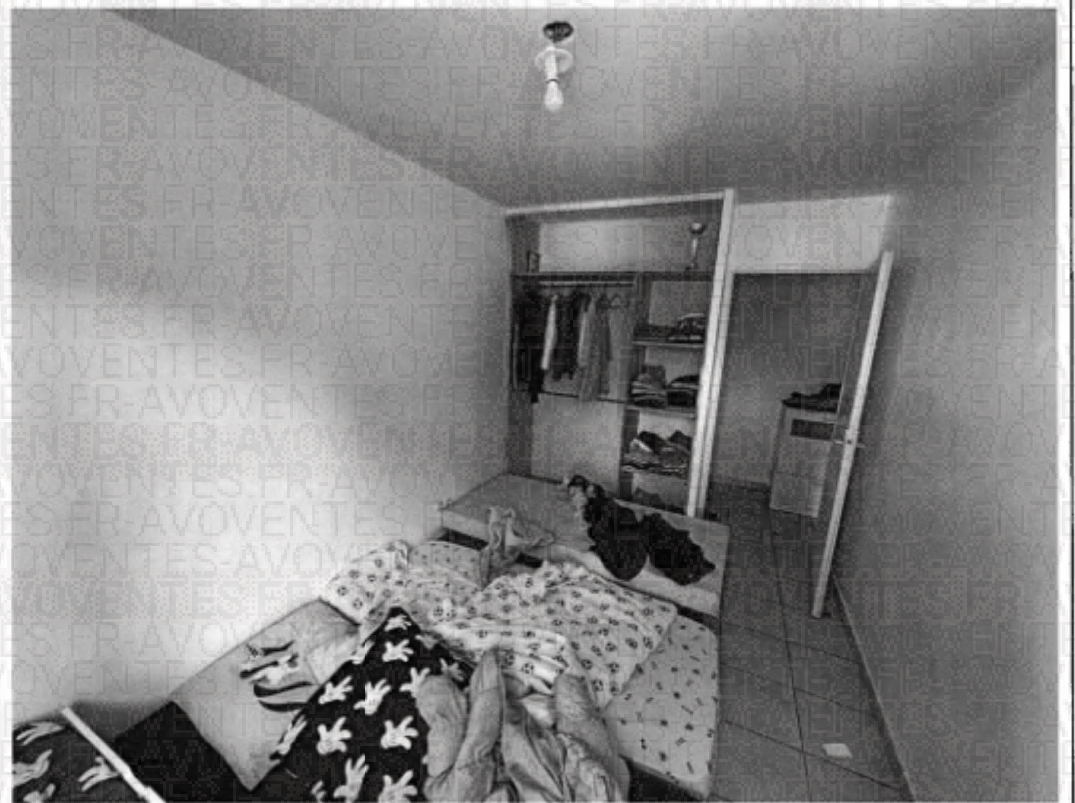
SECONDE CHAMBRE :

Murs : recouverts d'une peinture de couleur blanche, en bon état, comprenant quelques traces.

Plafond : recouvert d'une peinture blanche, en bon état, comprenant un raccord grossier de peinture à gauche du boîtier DCL.

- Un boîtier DCL avec ampoule, sorti de son emplacement,
- Deux interrupteurs,
- Un radiateur,
- Un ensemble de prises et une prise antenne,
- Une tringle à rideau,
- Un rail pour des portes coulissantes de placard dont le locataire me précise qu'il les a déposées dans le séjour.

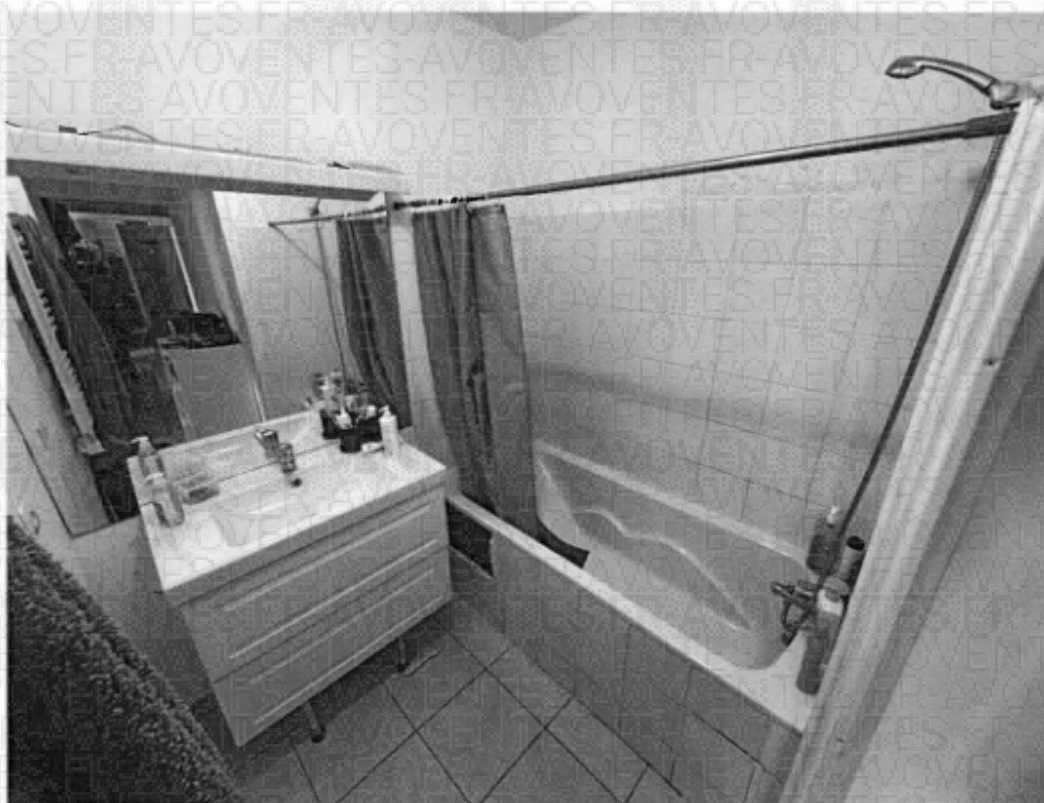
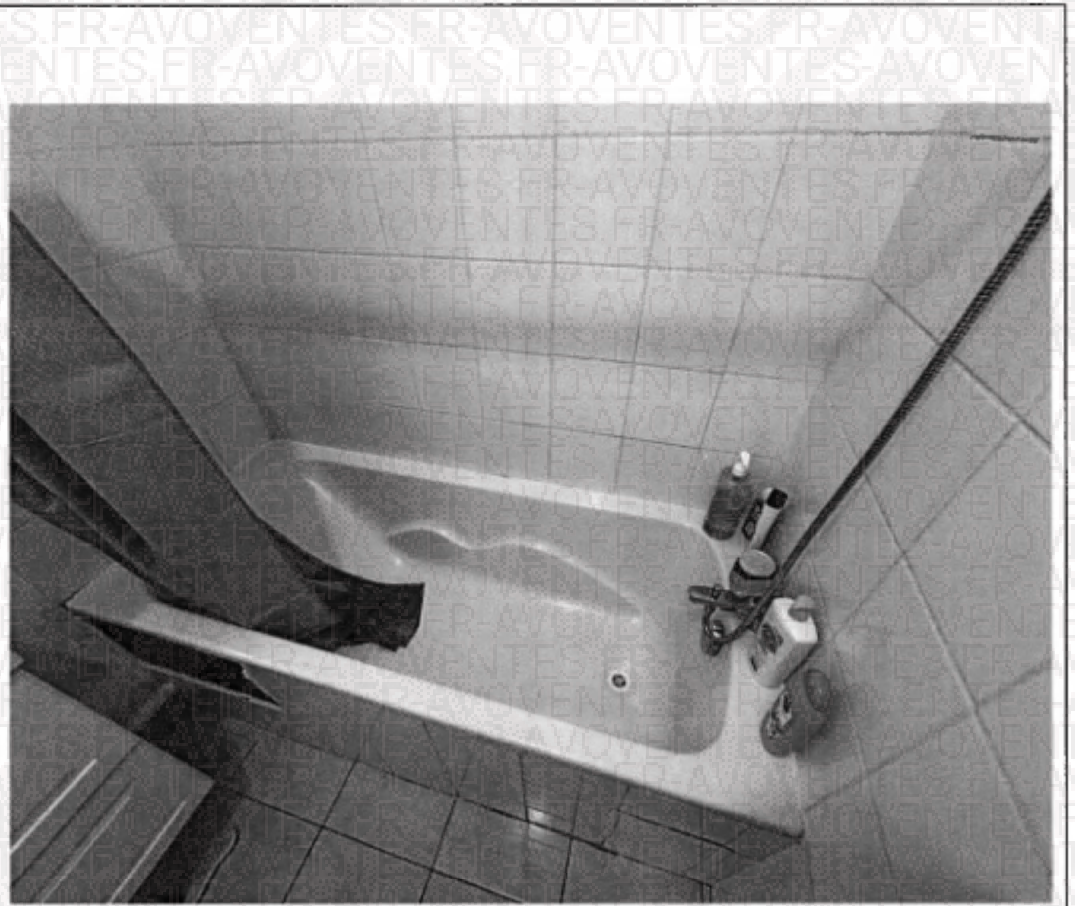
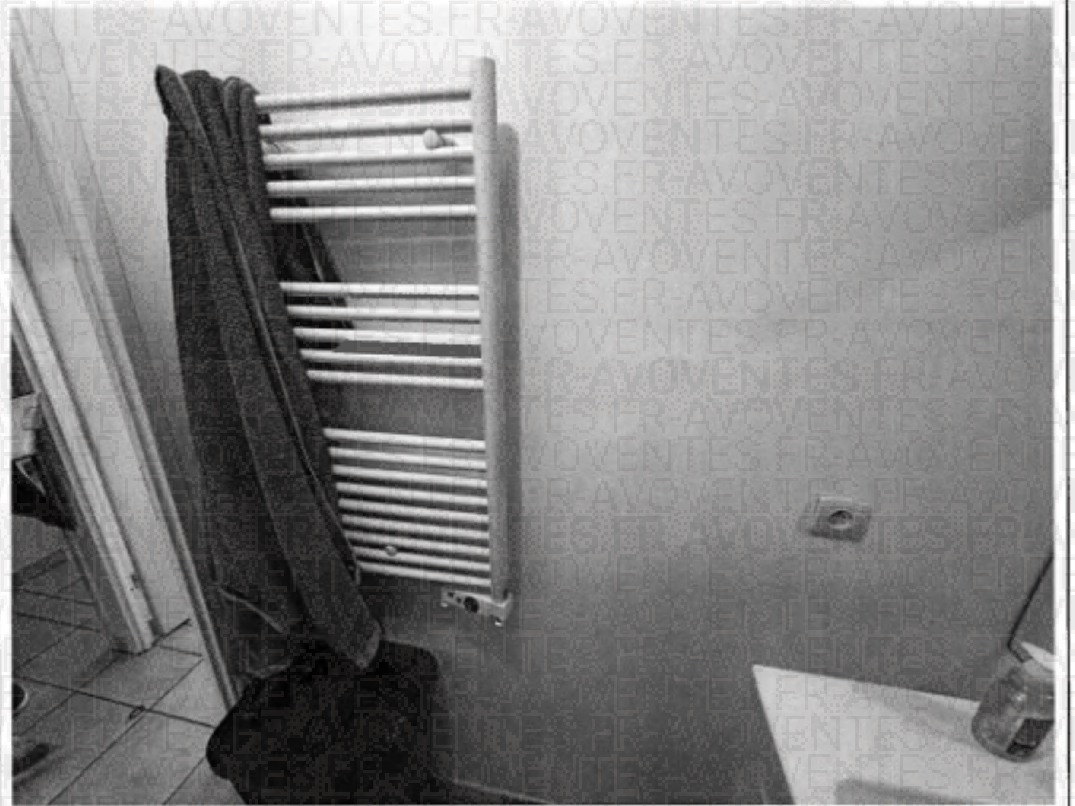
SALLE DE BAINS :

Sol : carreaux de carrelage, avec plinthes faïencées, en bon état. Les joints à la jonction sol/baignoire sont noircis.

Murs : recouverts d'une peinture de couleur blanche, en état correct. Je note que la peinture est dégradée au-dessus de la faïence, côté baignoire. Présence d'un trou de cheville non rebouché à gauche du lavabo.

- Un interrupteur,
- Un éclairage,
- Une baignoire avec mitigeur/mélangeur, pommeau de douche et flexible. Le tablier frontal de la baignoire est recouvert de faïence dont je relève des carreaux manquants côté gauche.
- Une tringle à rideau,
- Un lavabo avec mitigeur/mélangeur, surmonté d'un miroir et de deux spots. En-dessous, présence d'un meuble sur pied à deux tiroirs,
- Un chauffe-serviette,
- Une prise.
