## PROCES-VERBAL DE DESCRIPTION

Conformément aux dispositions de l'article L322-2 et des articles R322-1 à R322-3 du Code des procédures civiles d'exécution, certifie m'être transportée ce jour à **ELBEUF-EN-BRAY, 3 Rue de la Croix du Bas,**

### **CONSTATATIONS EXTERIEURES :**

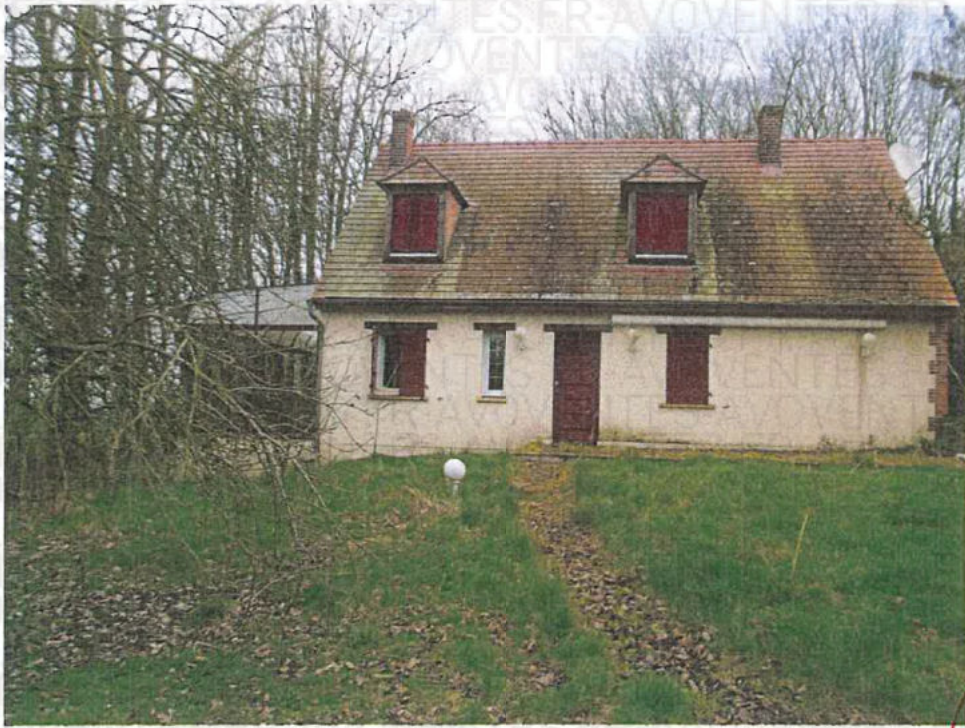
1

Il s'agit d'une maison d'habitation édifiée sur un terrain d'une contenance de 20 ares avec un bois sur l'arrière d'une superficie de 32 ares. Les murs sont recouverts d'un crépi ciment peint. Elle est couverte de tuiles. Le crépi ciment comporte de nombreuses traces et les tuiles sont verdies. Sur le côté gauche, se trouve une véranda à laquelle on accède par l'arrière de la maison. PHOTOS N°1 à N°7.

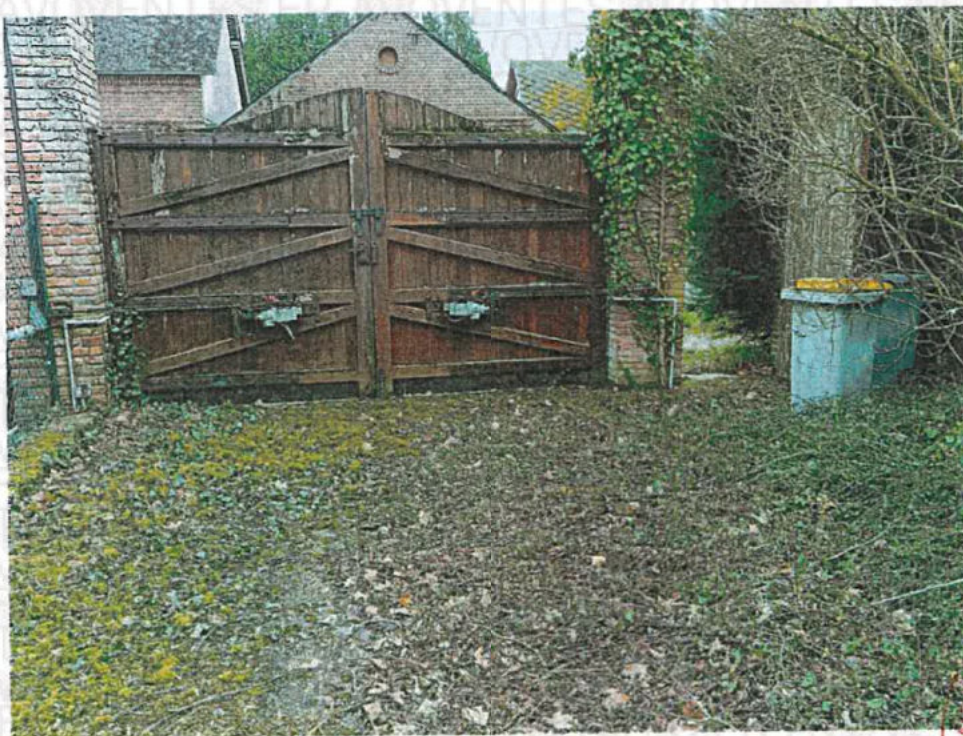
8

L'accès à la propriété se fait par un portail et un portillon en bois dont le revêtement est usagé concernant le portail, et hors d'usage concernant le portillon. PHOTO N°8.

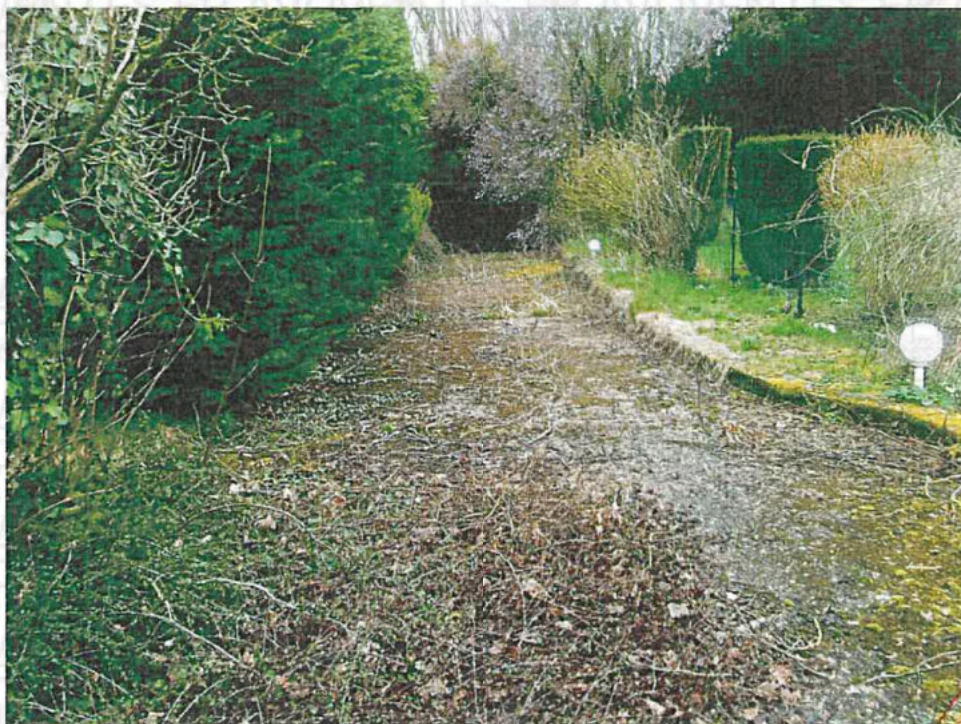
9

Sur la droite de l'allée, la maison est clôturée au moyen d'un grillage fixé sur des piquets métalliques, envahi par endroits par la végétation. Le grillage est plus ou moins déformé. Une bordure en ciment longe l'allée. Elle est verdie. PHOTO N°9.

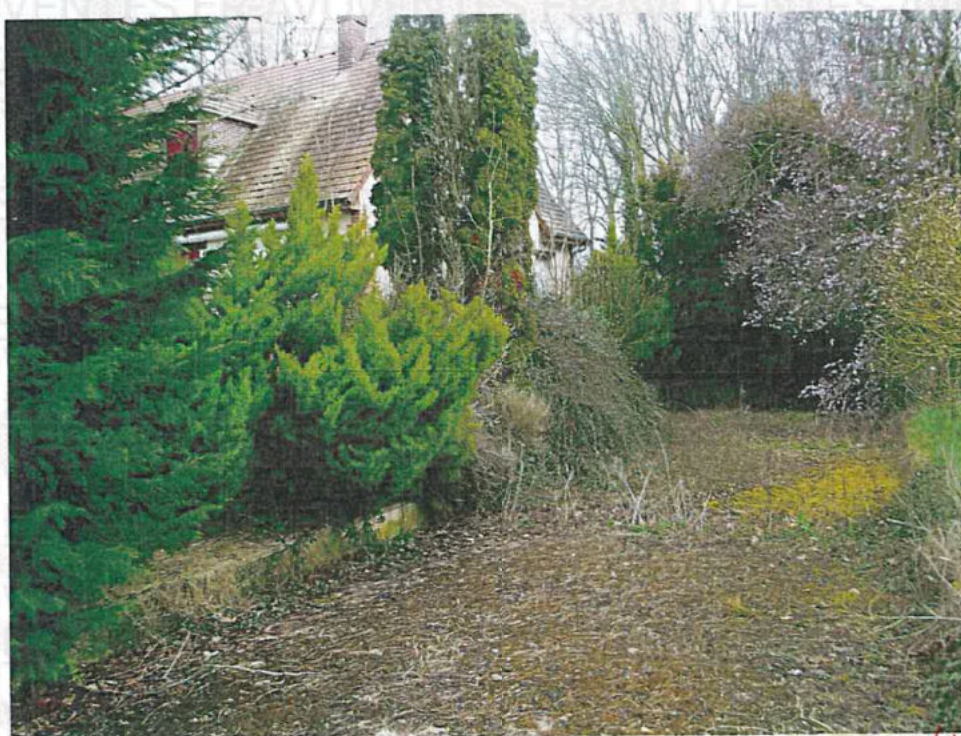
10

Sur la gauche de l'allée, le terrain est en état de plantations non entretenues. L'allée est également longée d'une bordure en ciment verdie, envahie par la végétation. PHOTO N°10.

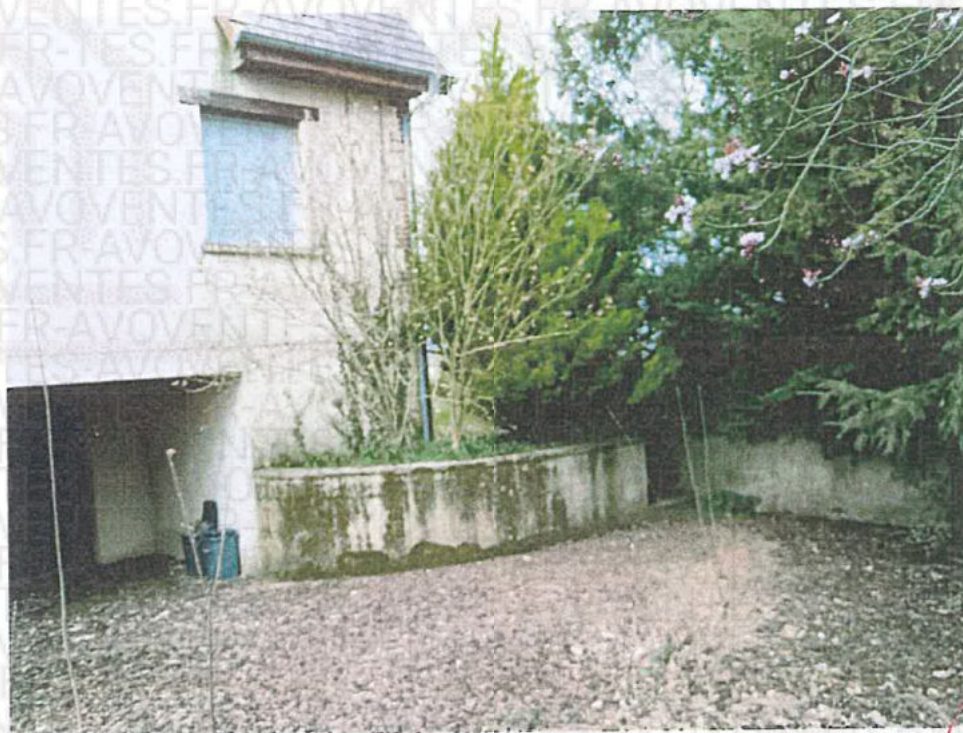
11

Cette allée mène au garage. De chaque côté du portail d'accès au garage, se trouve un muret en ciment fortement verdi. Sur la droite. Un petit escalier permet d'accéder au terrain situé à l'arrière de la maison. PHOTOS N°11 à N°13.

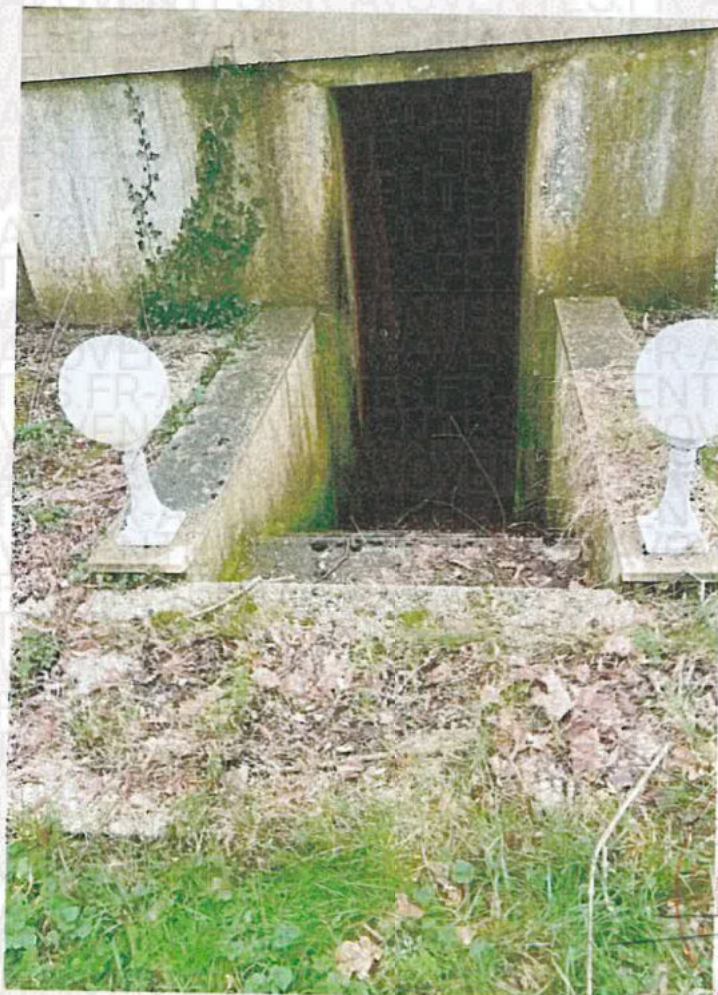
22

Toujours sur l'arrière de la propriété, un escalier cimenté permet d'accéder à une cave. La porte est hors d'usage. L'intérieur est en parpaings à l'état brut. PHOTOS N°22 et N°23.

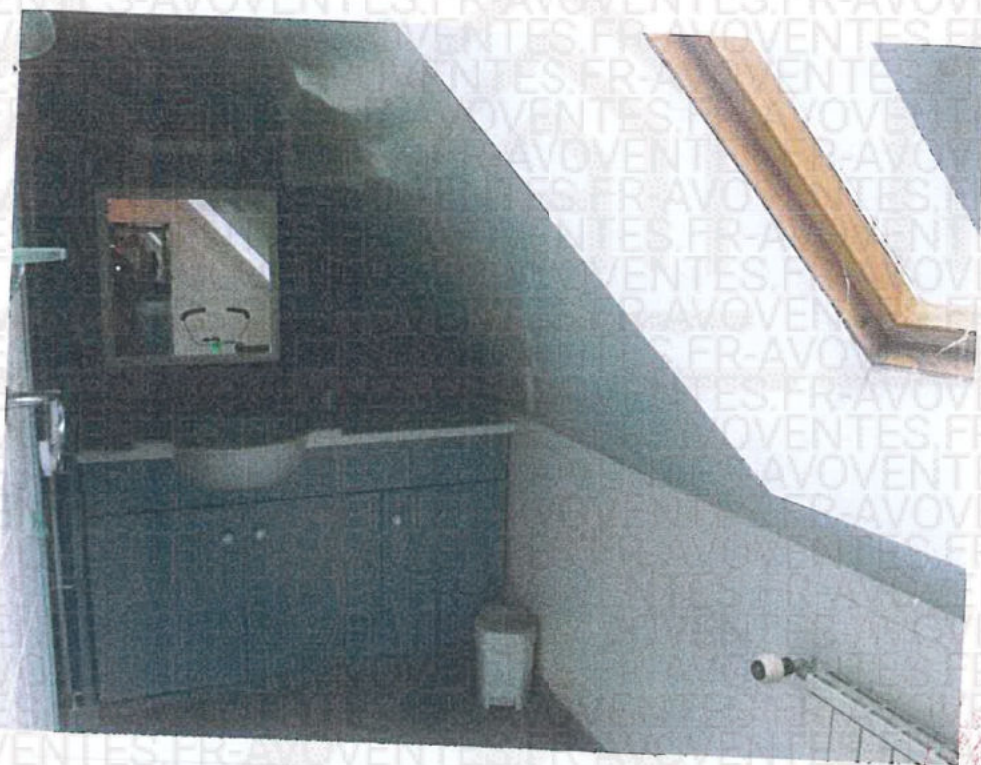
39

Un vélux dont les menuiseries sont en bois ouvre sur l'arrière de la maison. Il est particulièrement verdi.

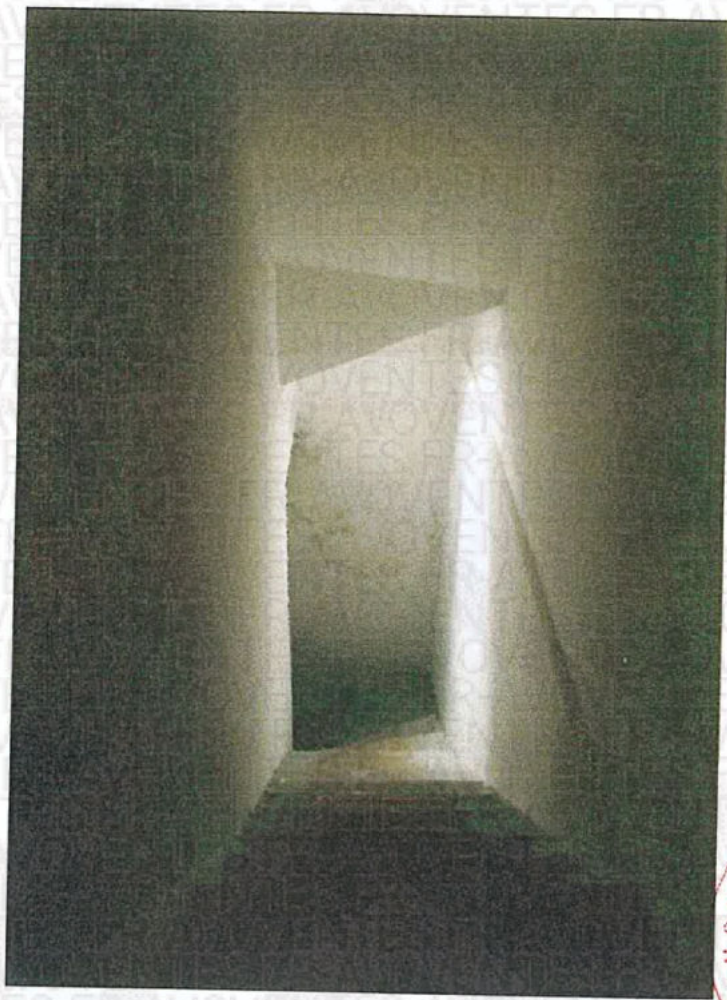
47

Il s'agit d'un sous-sol aménagé divisé en plusieurs pièces qui a fait l'objet d'un dégât des eaux.

Les murs de la cage d'escalier sont en partie peints, en partie recouverts d'une toile de verre peinte. Ils comportent des traces d'humidité.

Cet escalier mène à un dégagement dont le sol est carrelé. Les murs et le plafond sont recouverts d'une toile de verre peinte hors d'usage. L'ensemble comporte d'importantes traces d'infiltrations et d'humidité. Il y a un radiateur. Une porte permet d'accéder au garage.

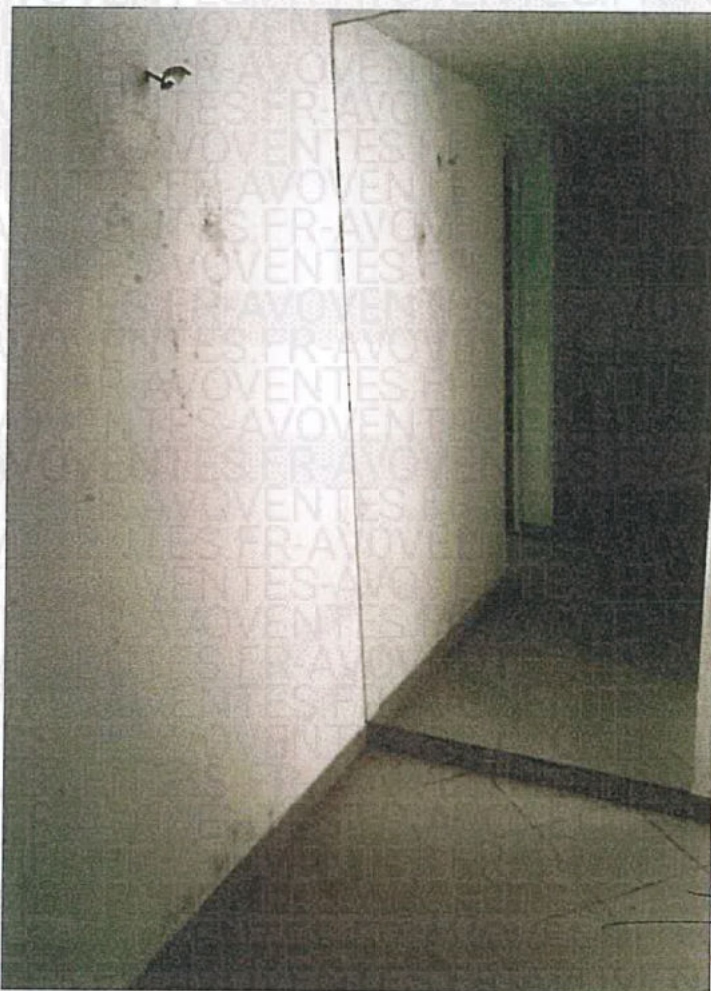
48

Un passage sans porte permet d'accéder à une pièce qui a été aménagée d'un bar. Le sol est carrelé. Les murs sont recouverts de panneaux de bois. Le plafond est peint avec d'importantes traces d'humidité. L'aménagement comprend un meuble bar en bois dans lequel est inséré un petit évier en inox à un bac avec robinets eau chaude/eau froide et miroir sur l'arrière. Cette pièce comporte un petit vélux avec grille de protection.

De cette pièce, une porte en bois ouvre sur une autre pièce dont le sol est cimenté. Les murs sont en partie peints, en partie recouverts de toile de verre peinte. L'ensemble est couvert de traces d'infiltrations et d'humidité. Le plafond est recouvert de dalles. Il y a un point lumineux. Une porte ouvre sur l'espace abritant les compteurs.
