PROCES-VERBAL DESCRIPTIF

L'AN DEUX MILLE VINGT-TROIS ET LE VINGT JUIN

8^{ème} rue, bâtiment 46, 69800 SAINT PRIEST.

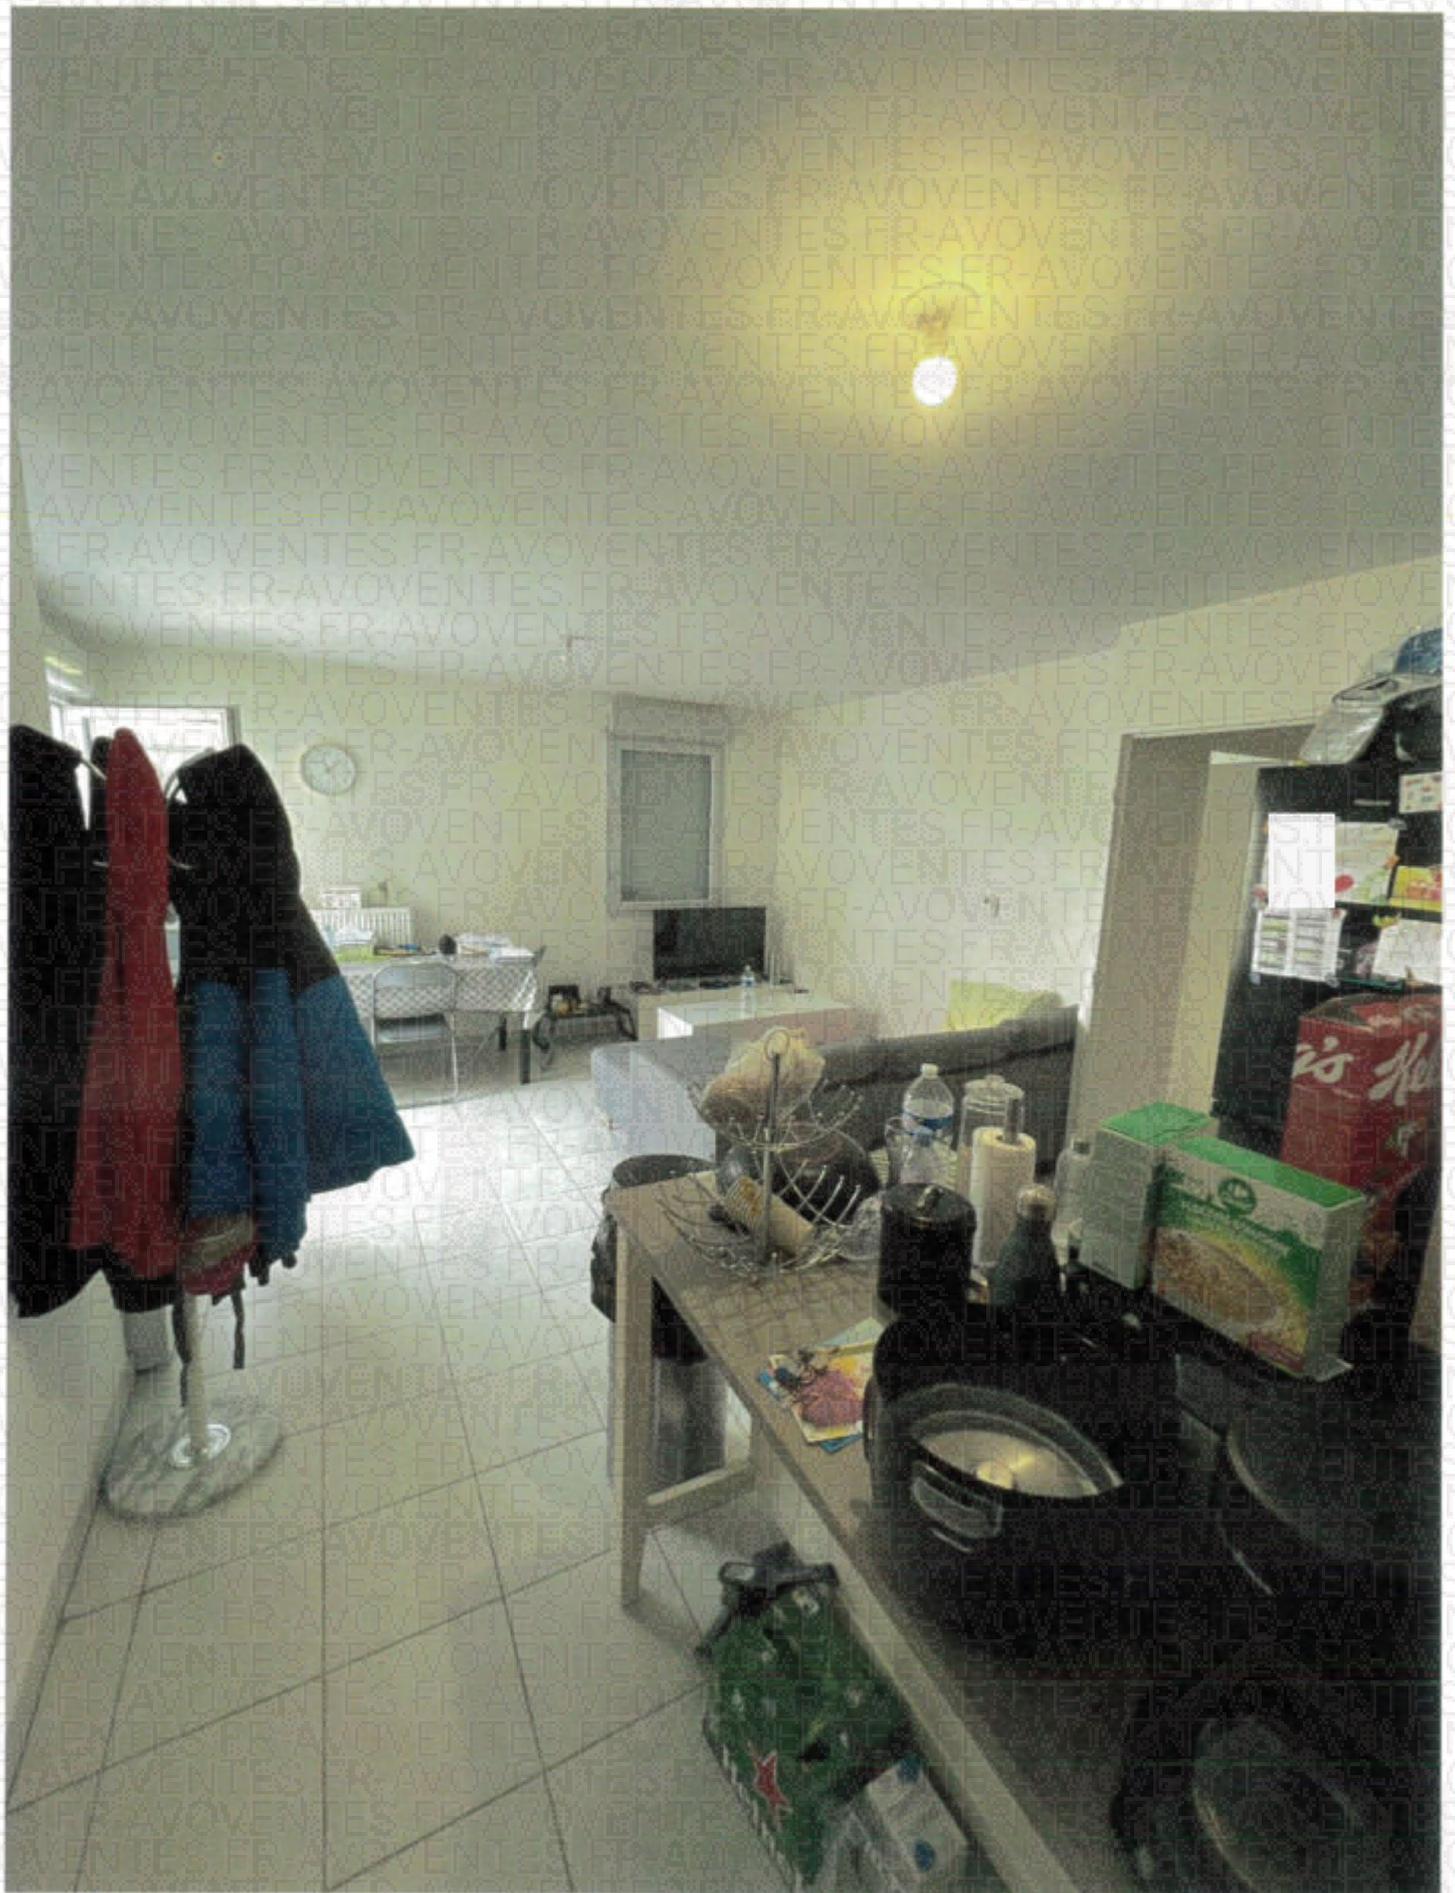
Le sol est recouvert d'un carrelage en bon état.

La peinture murale est en bon état.

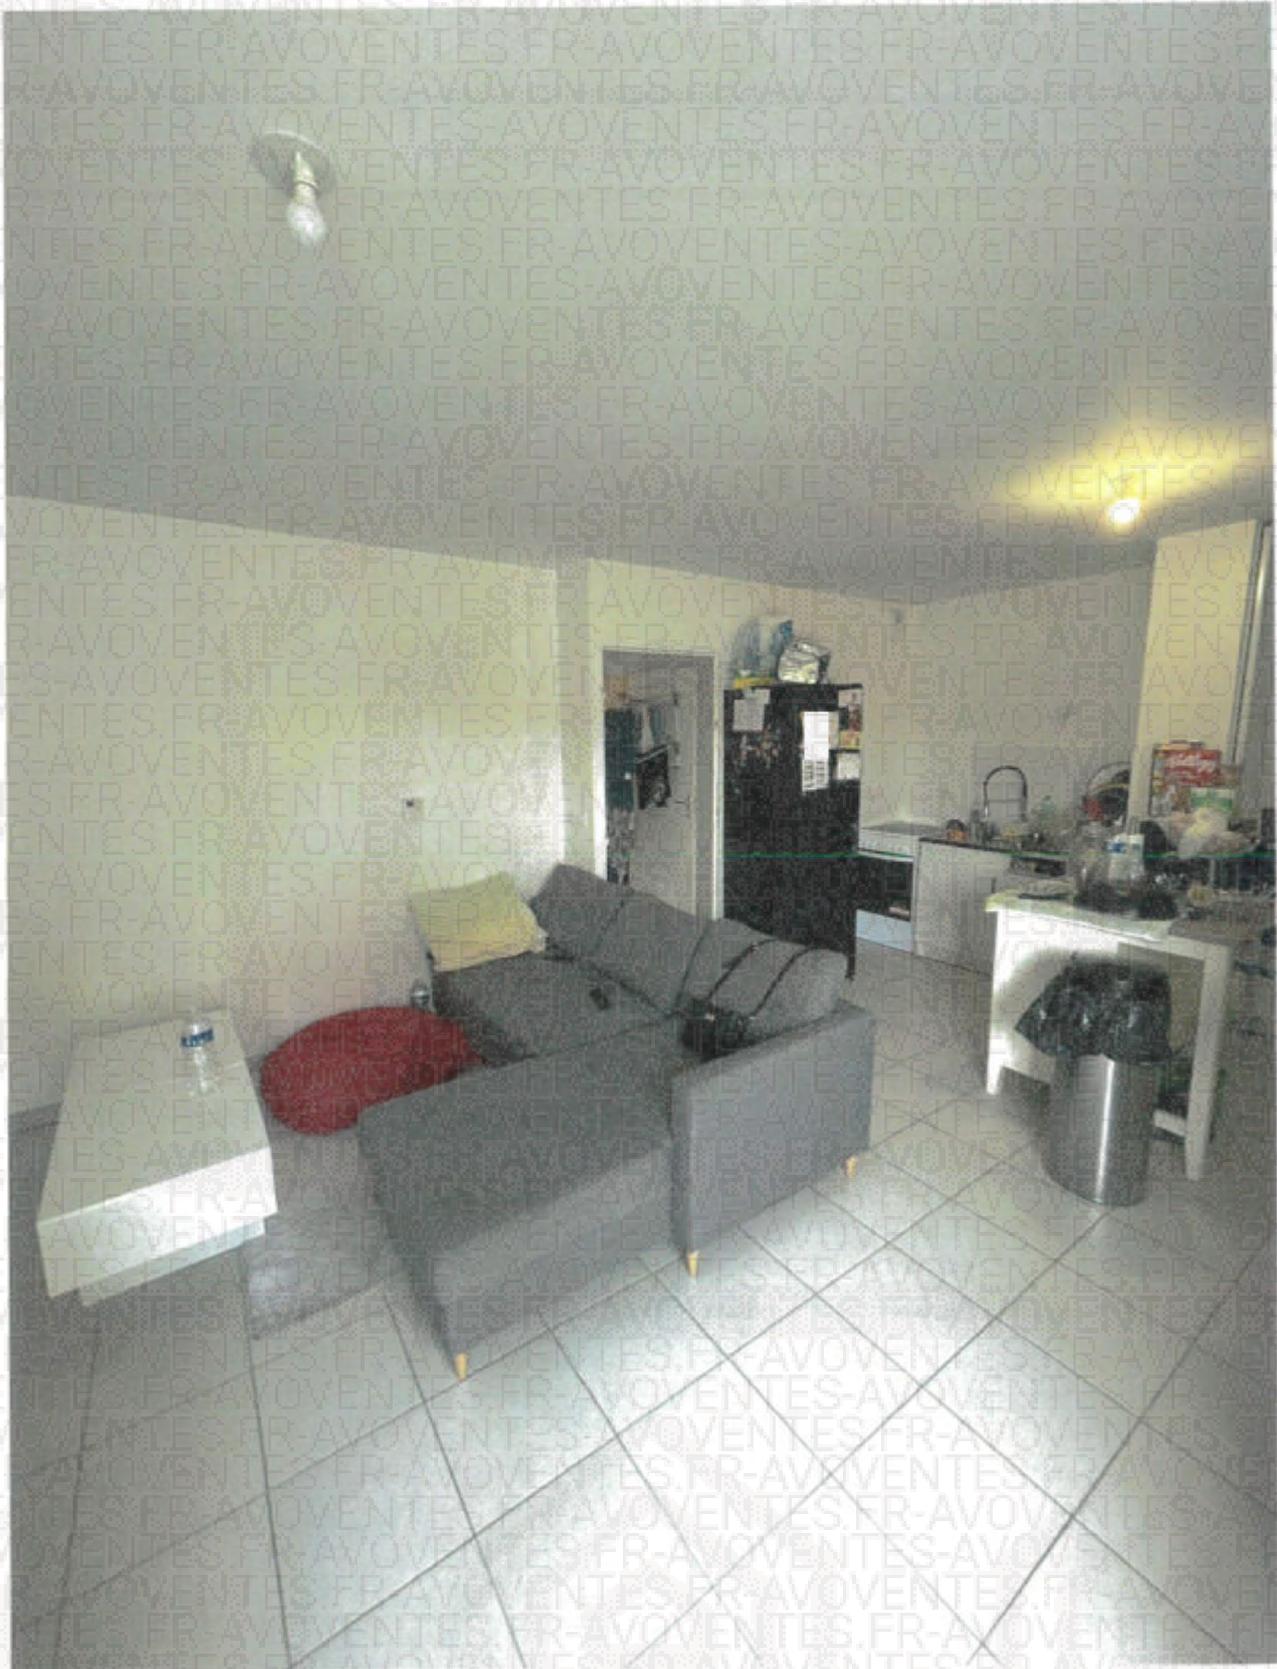
Le sol est couvert d'un carrelage en bon état.

La peinture murale est en bon état.

Le salon comporte un coin cuisine équipé d'un évier en inox.

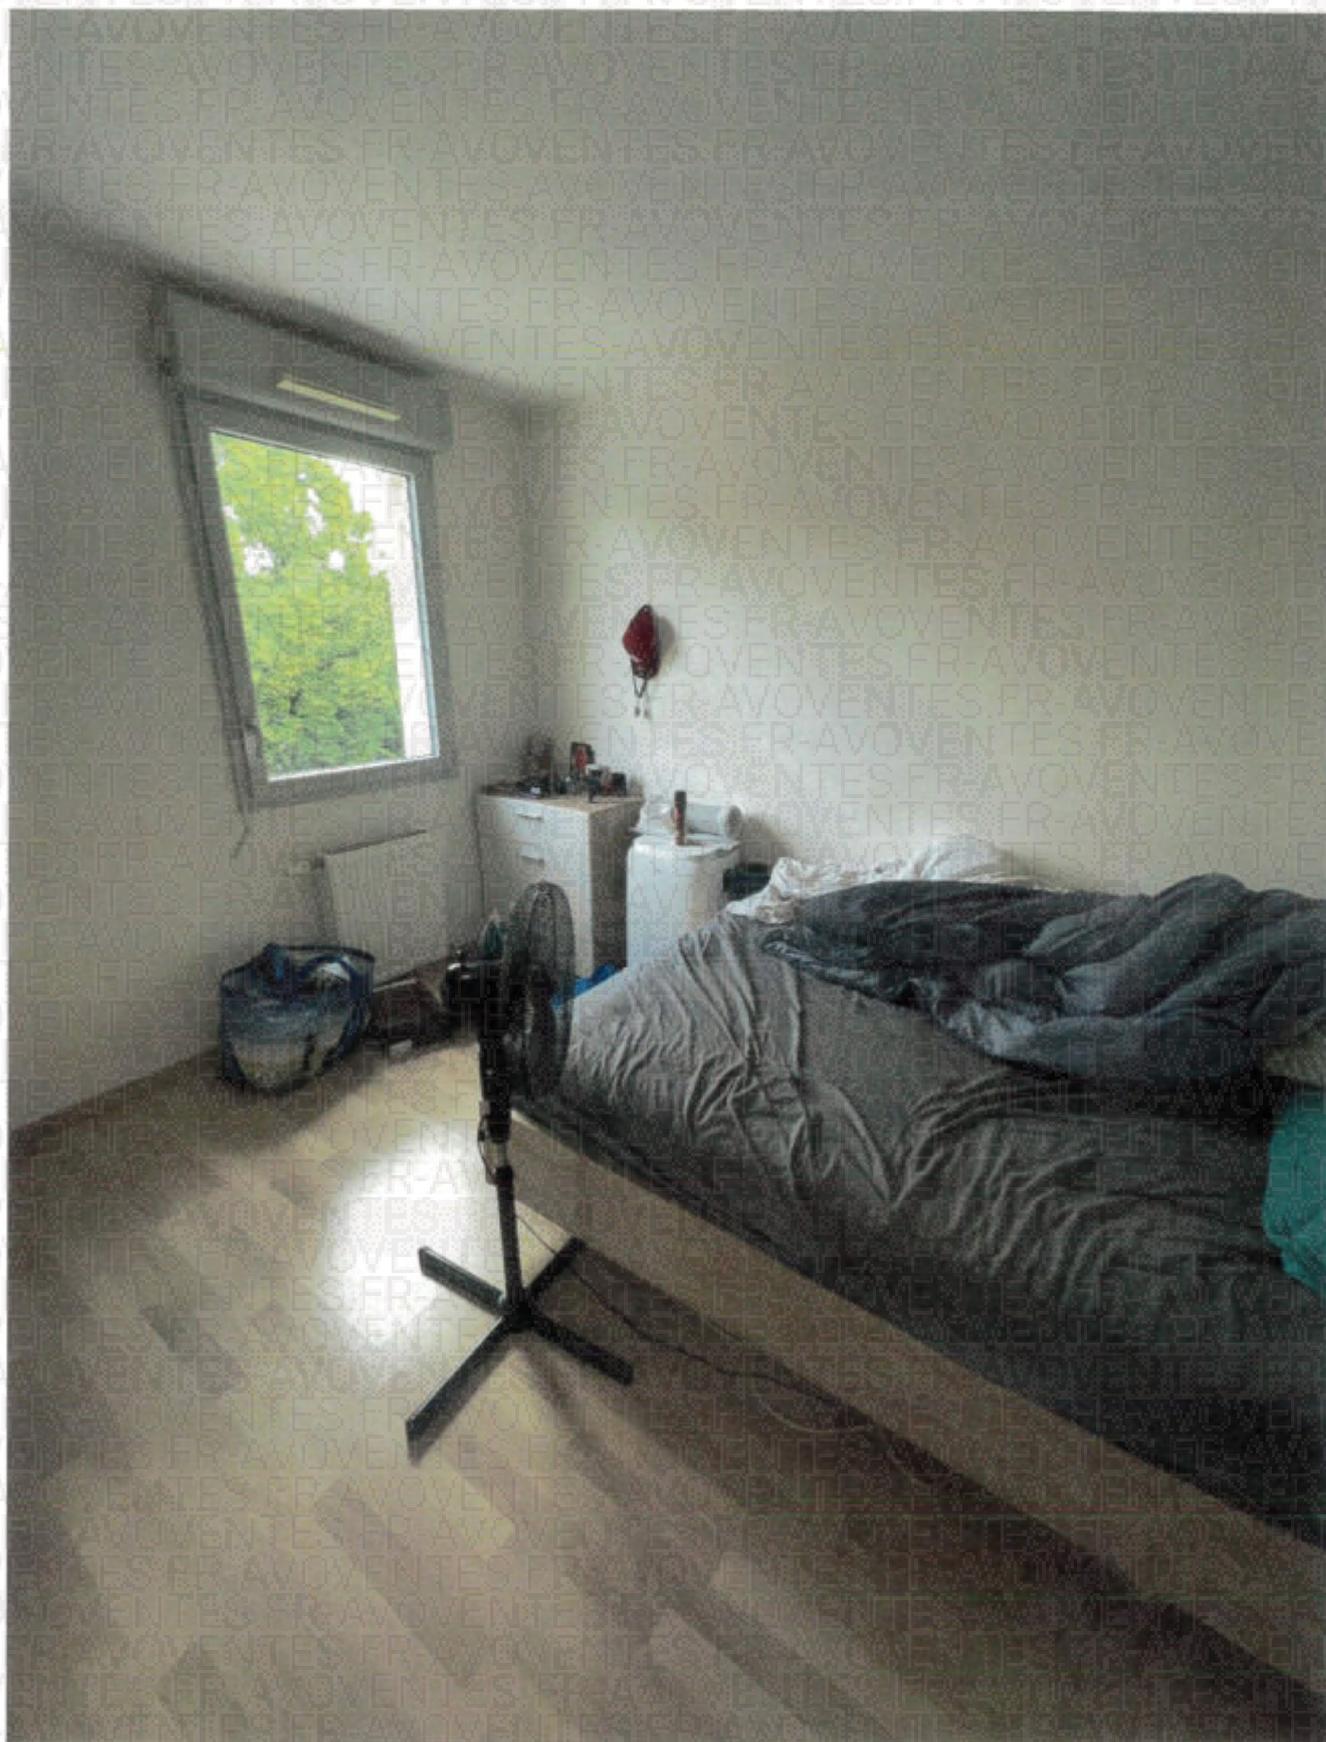
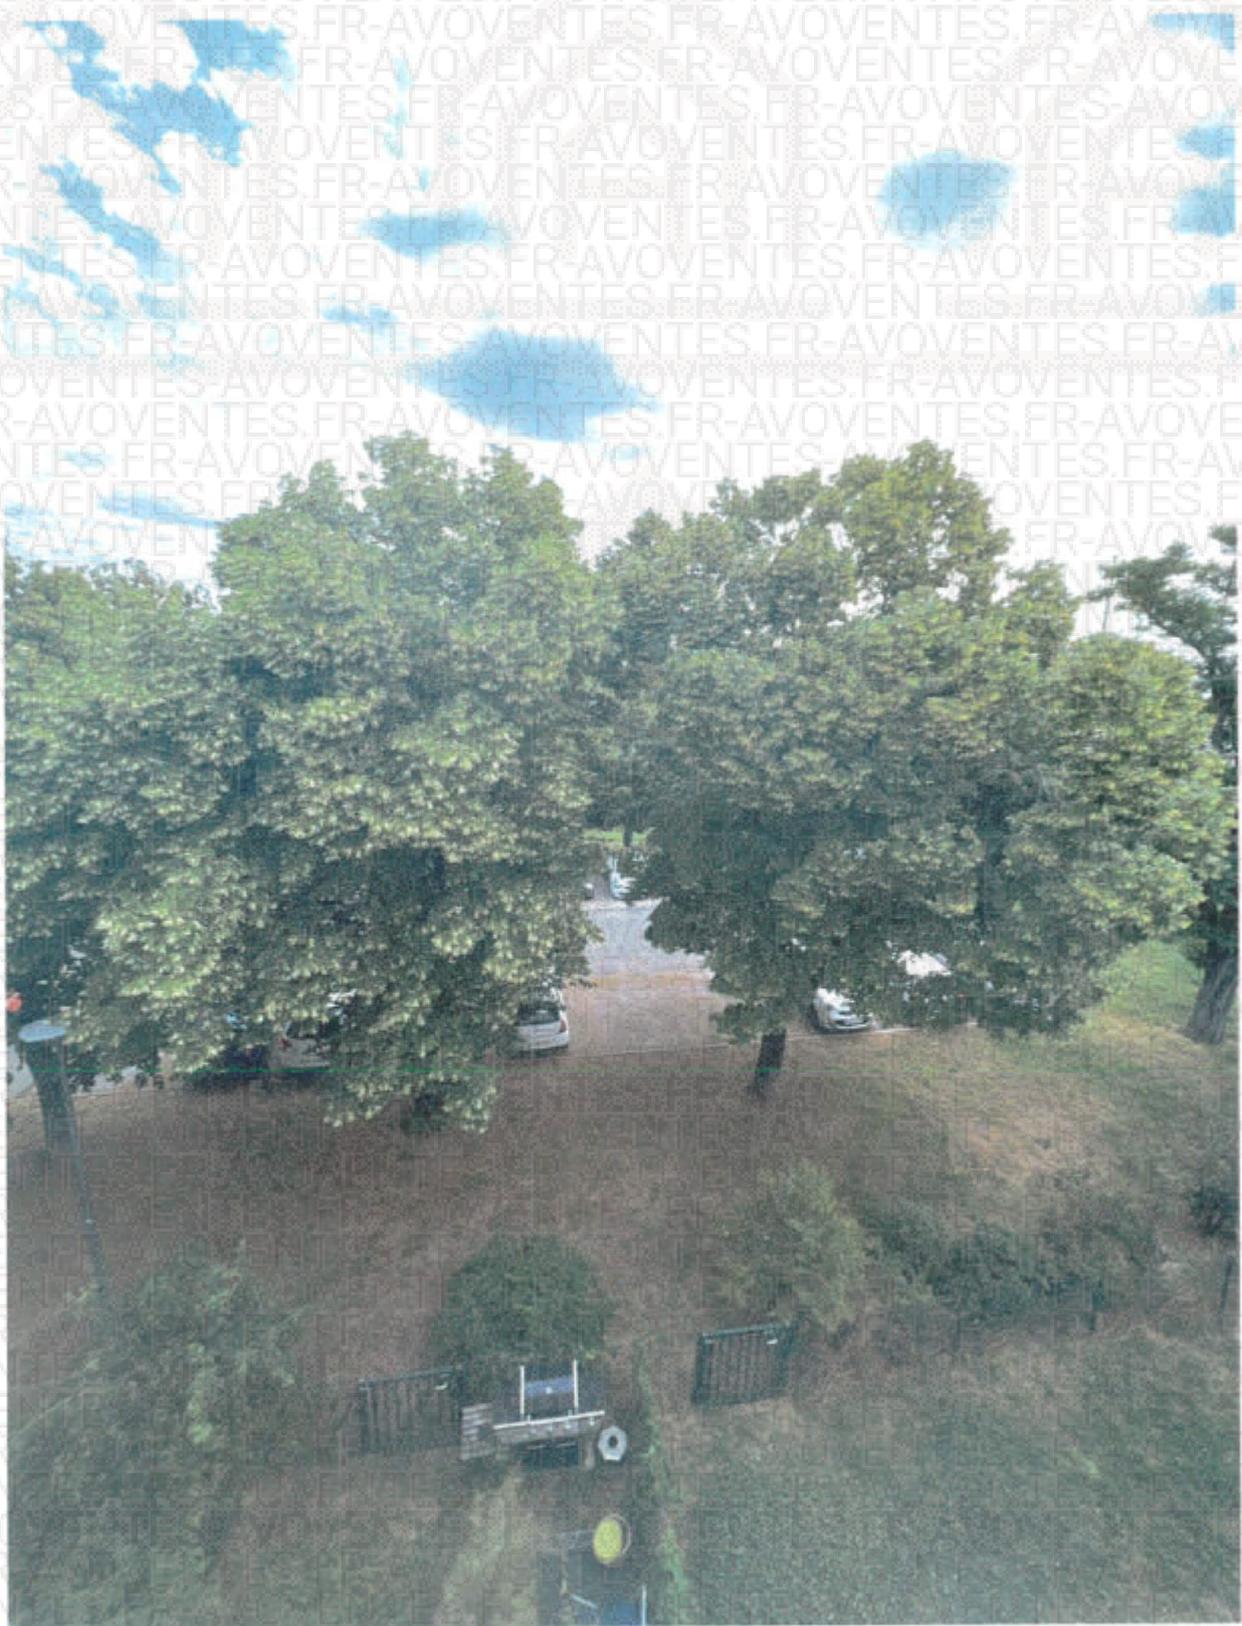
Chambre

Le sol est recouvert d'un carrelage en bon état.

La peinture murale est en bon état.

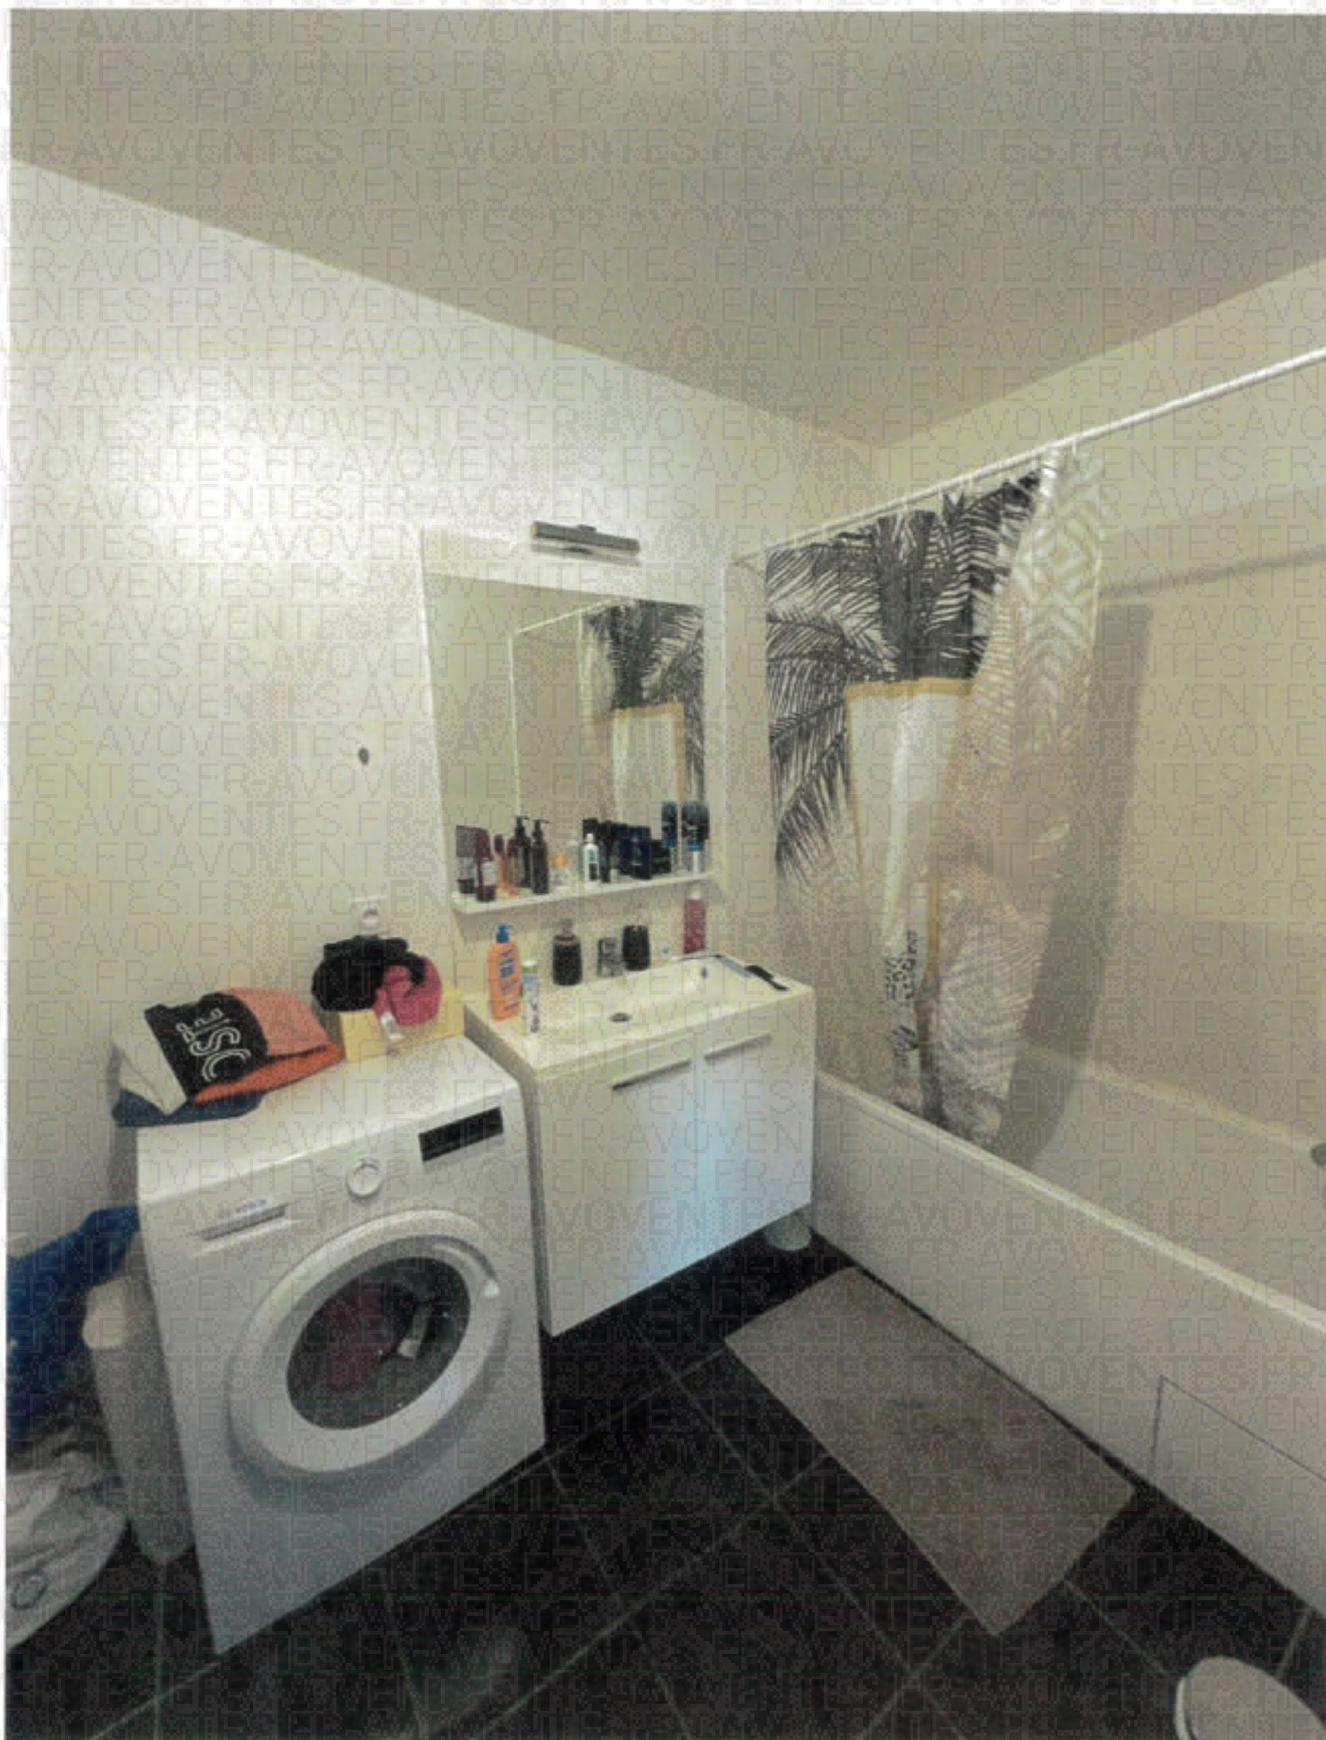
Salle de bains

Le sol est recouvert d'un carrelage en bon état. La peinture murale est en bon état.

Le lavabo est en bon état tout comme la baignoire.

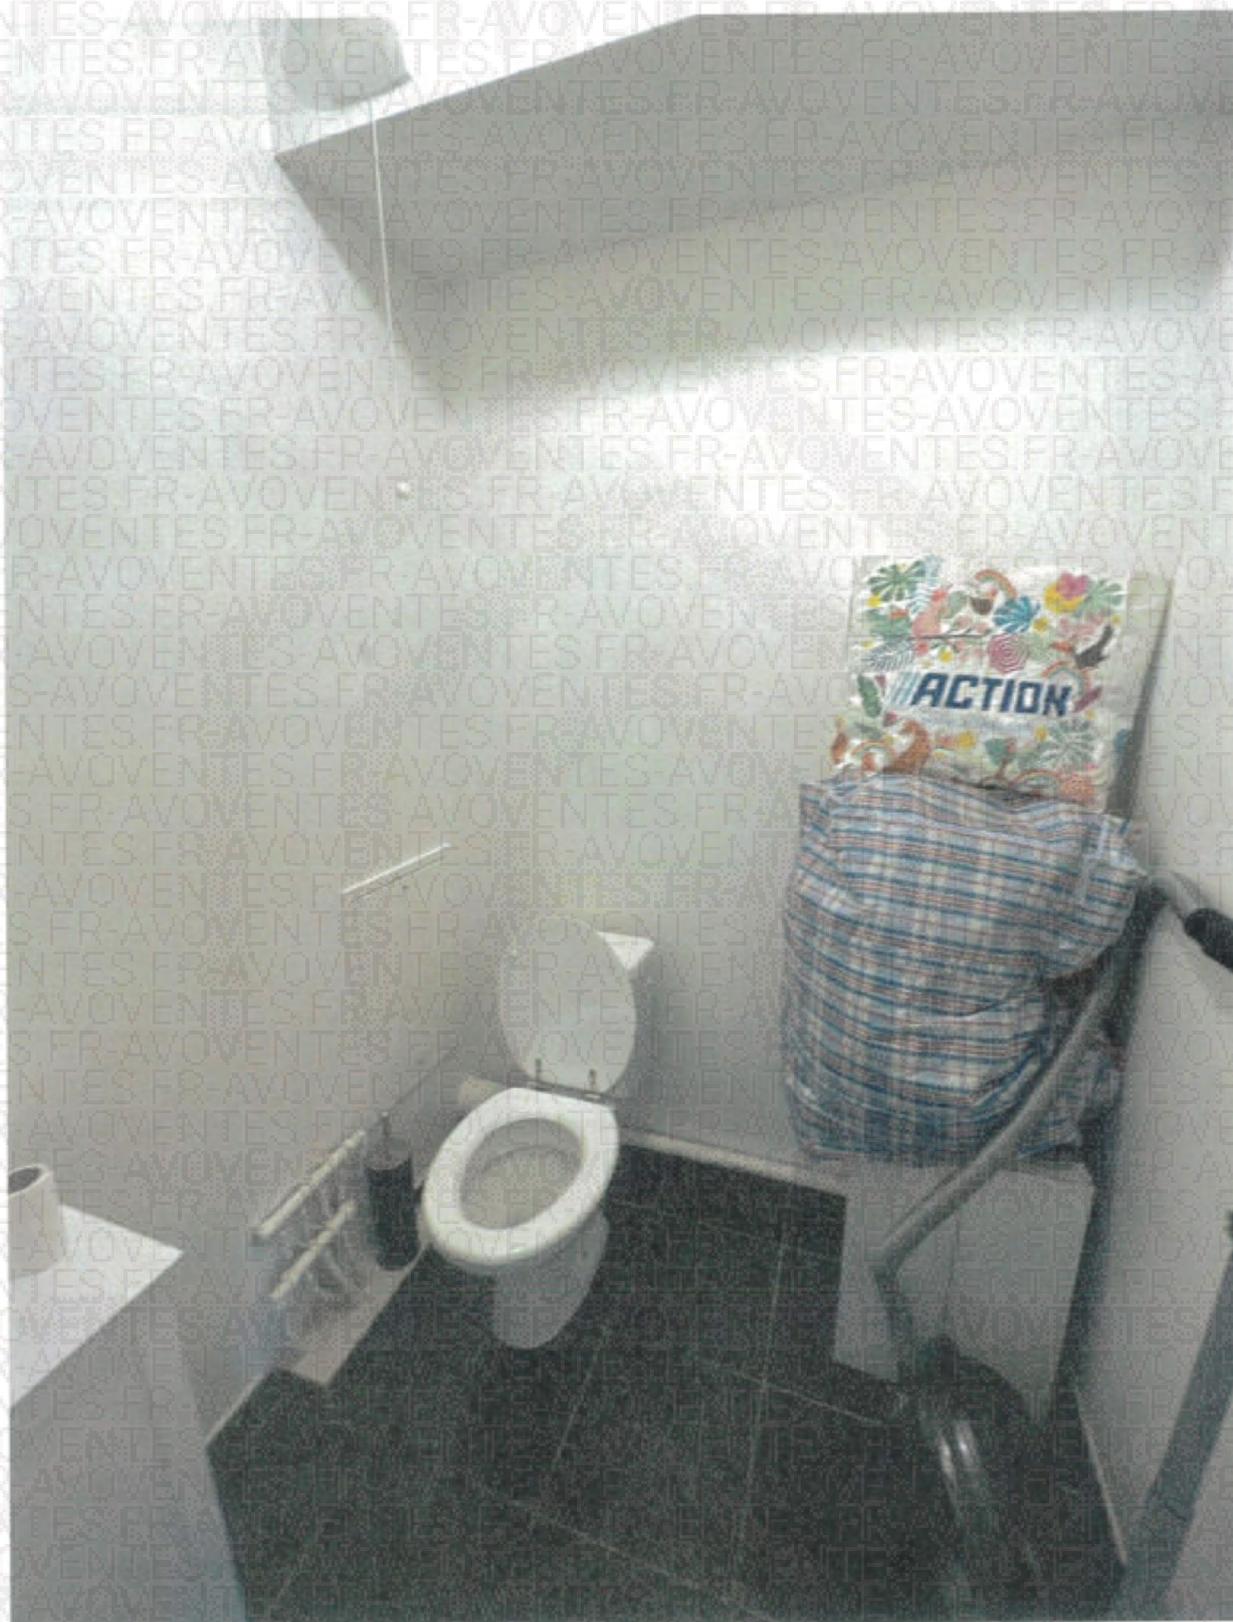
Toilettes

Le sol est couvert d'un carrelage en bon état.

La peinture murale est en bon état.

La cuvette est en bon état.
