PROCES-VERBAL DESCRIPTIF

L'AN DEUX MILLE VINGT-TROIS ET LE VINGT JUIN

8^{ème} rue, bâtiment 46, 69800 SAINT PRIEST.

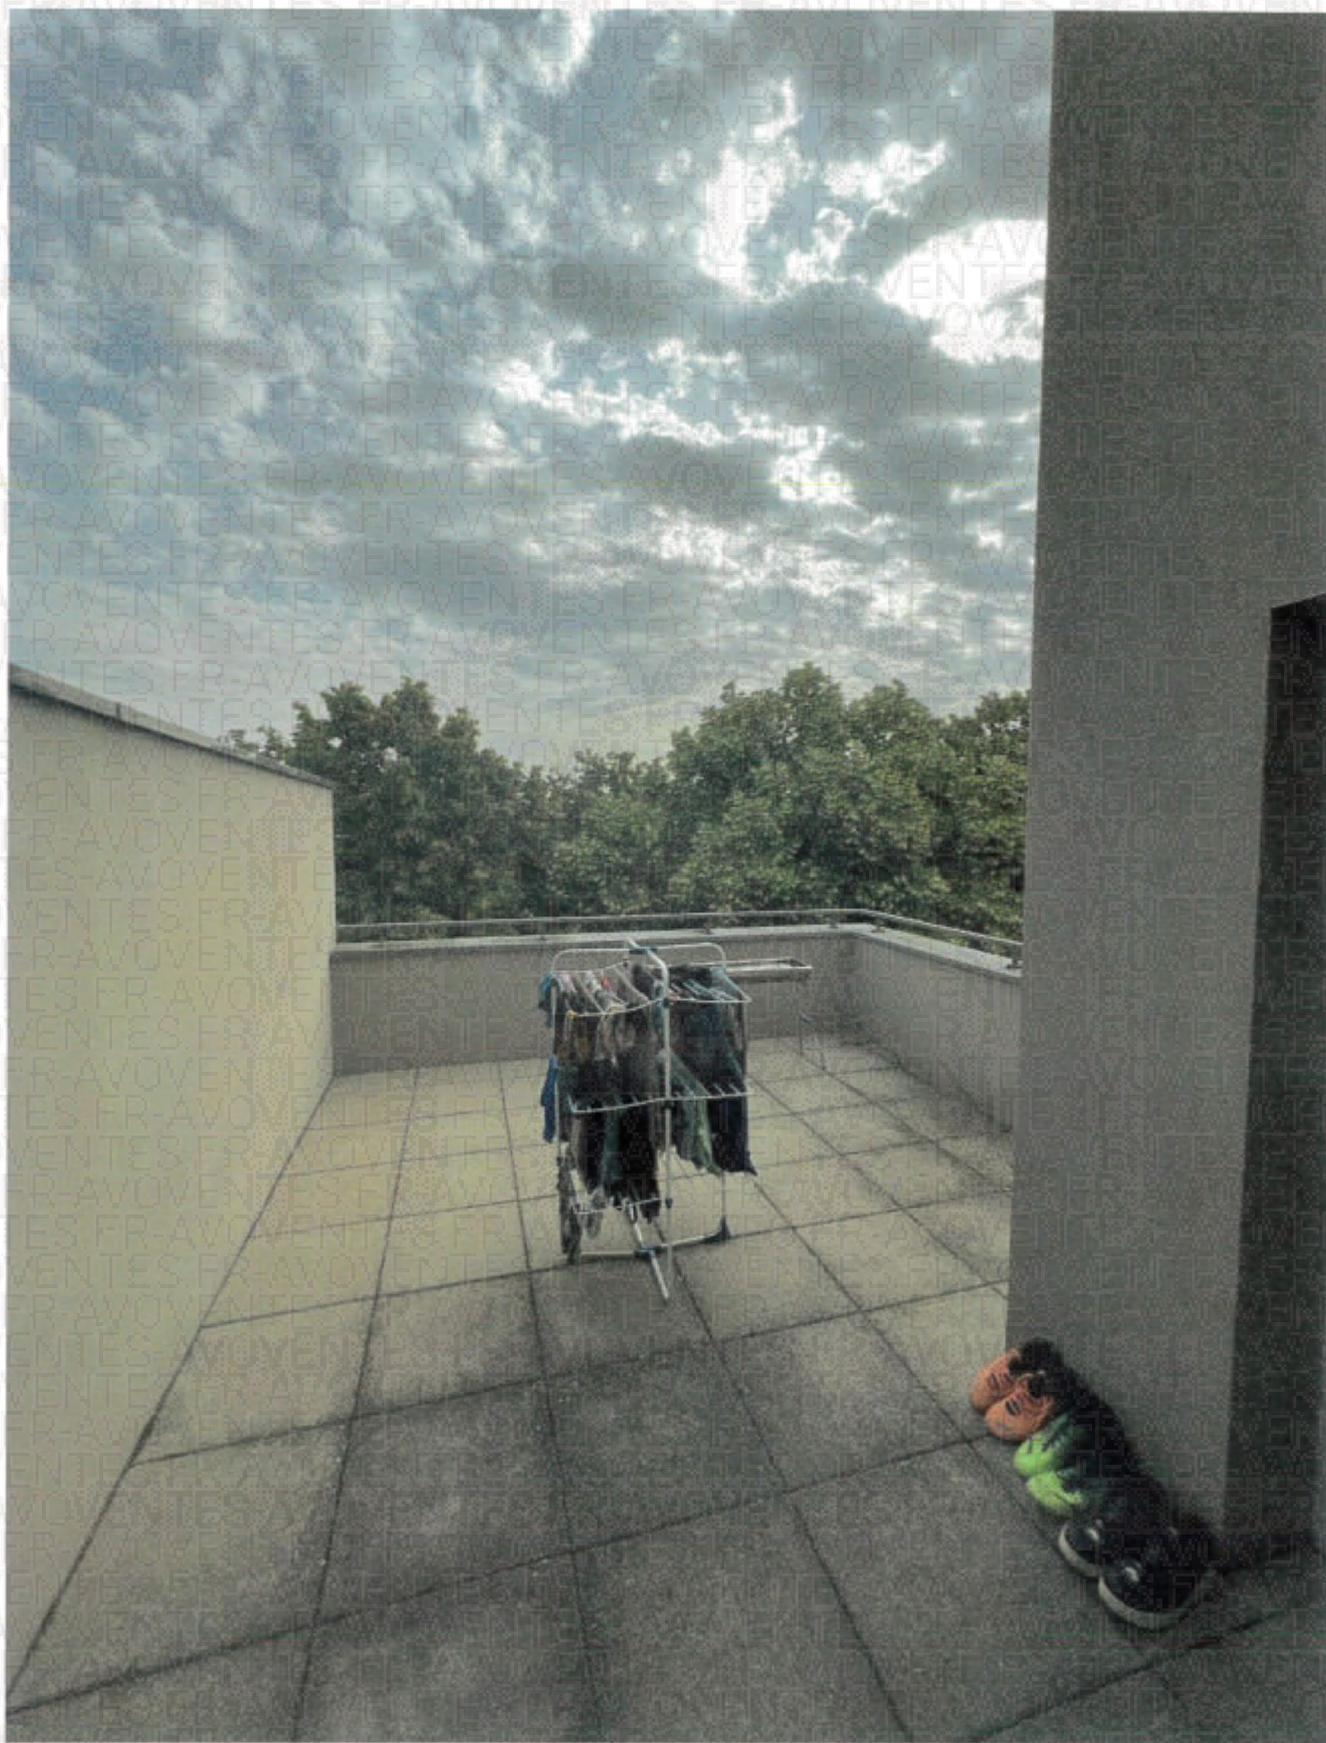
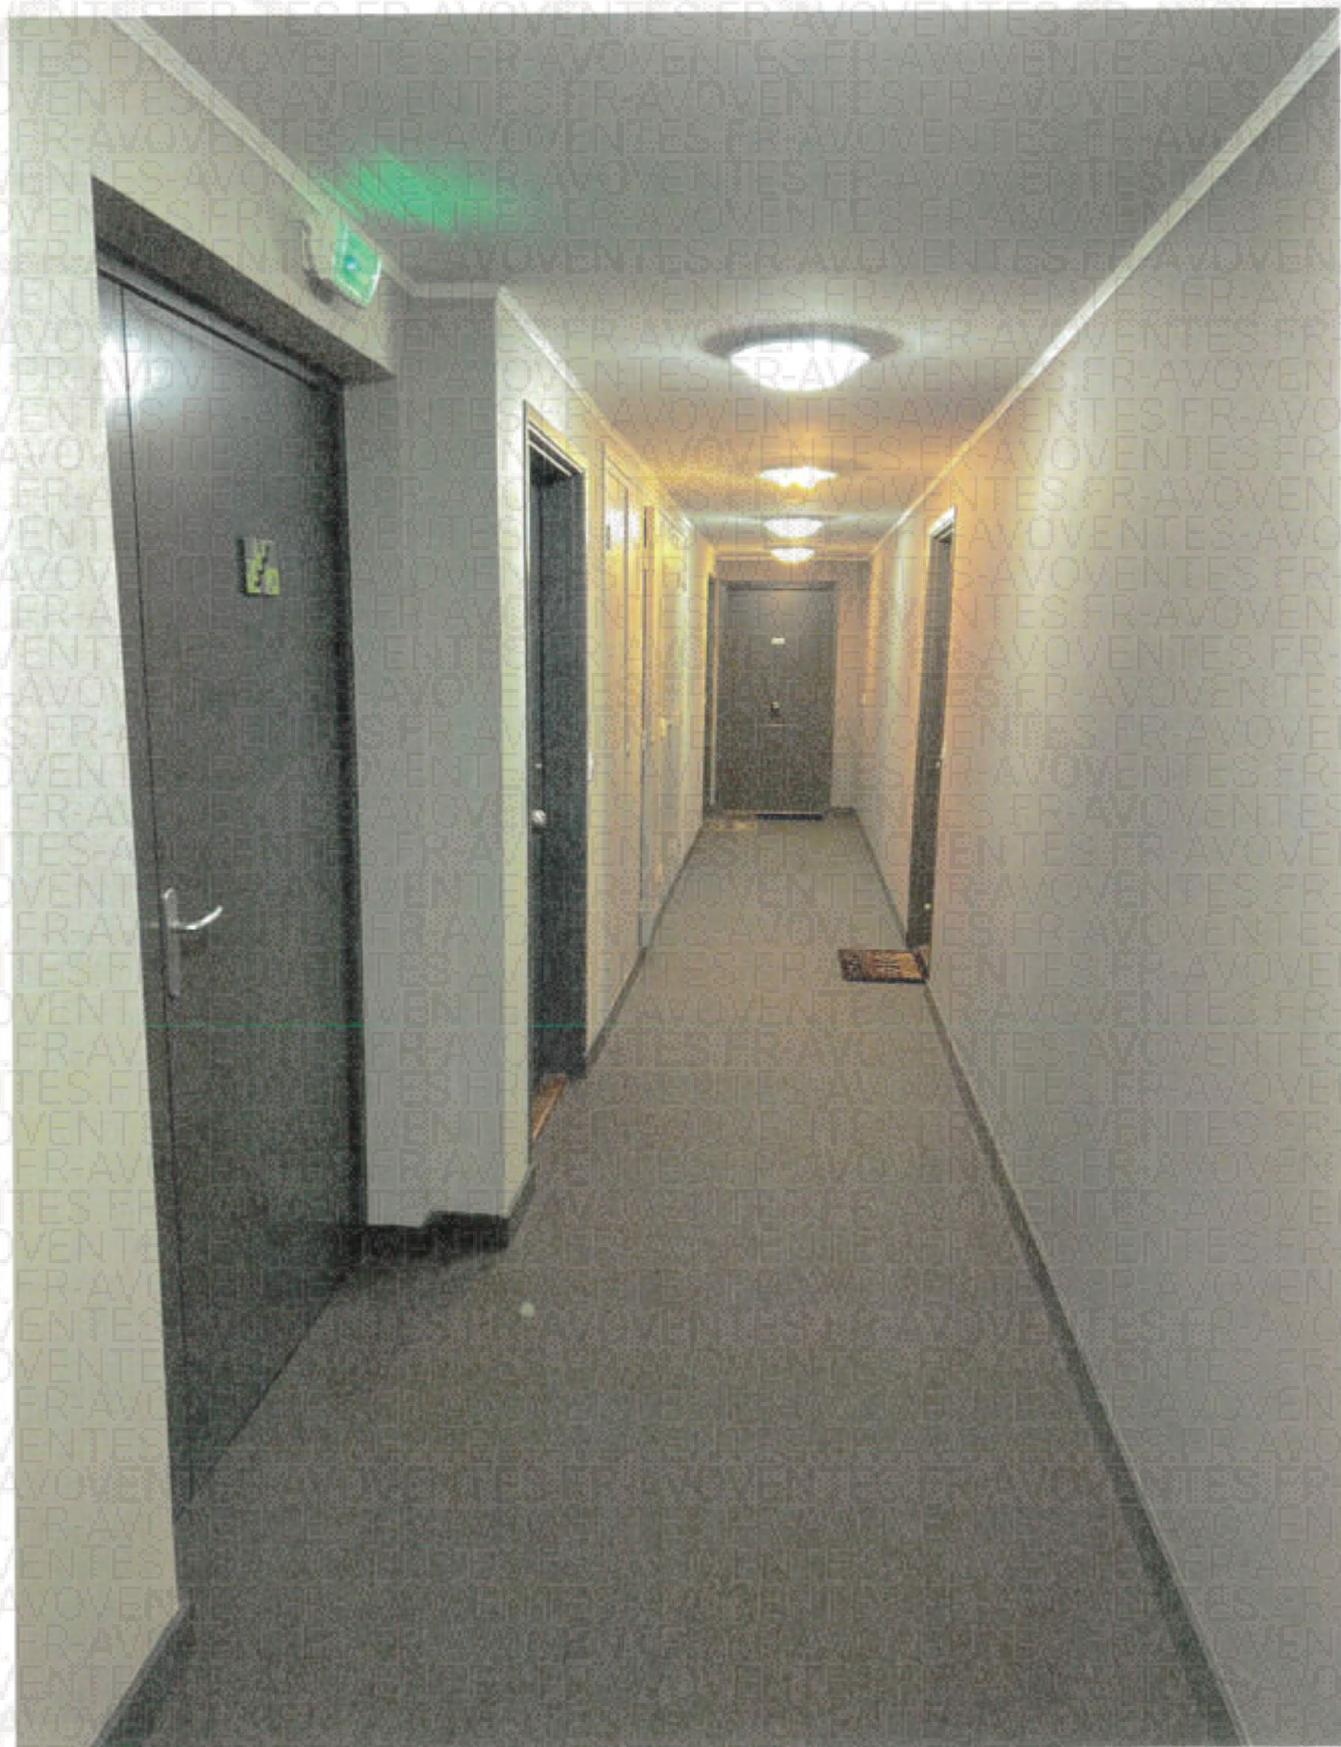
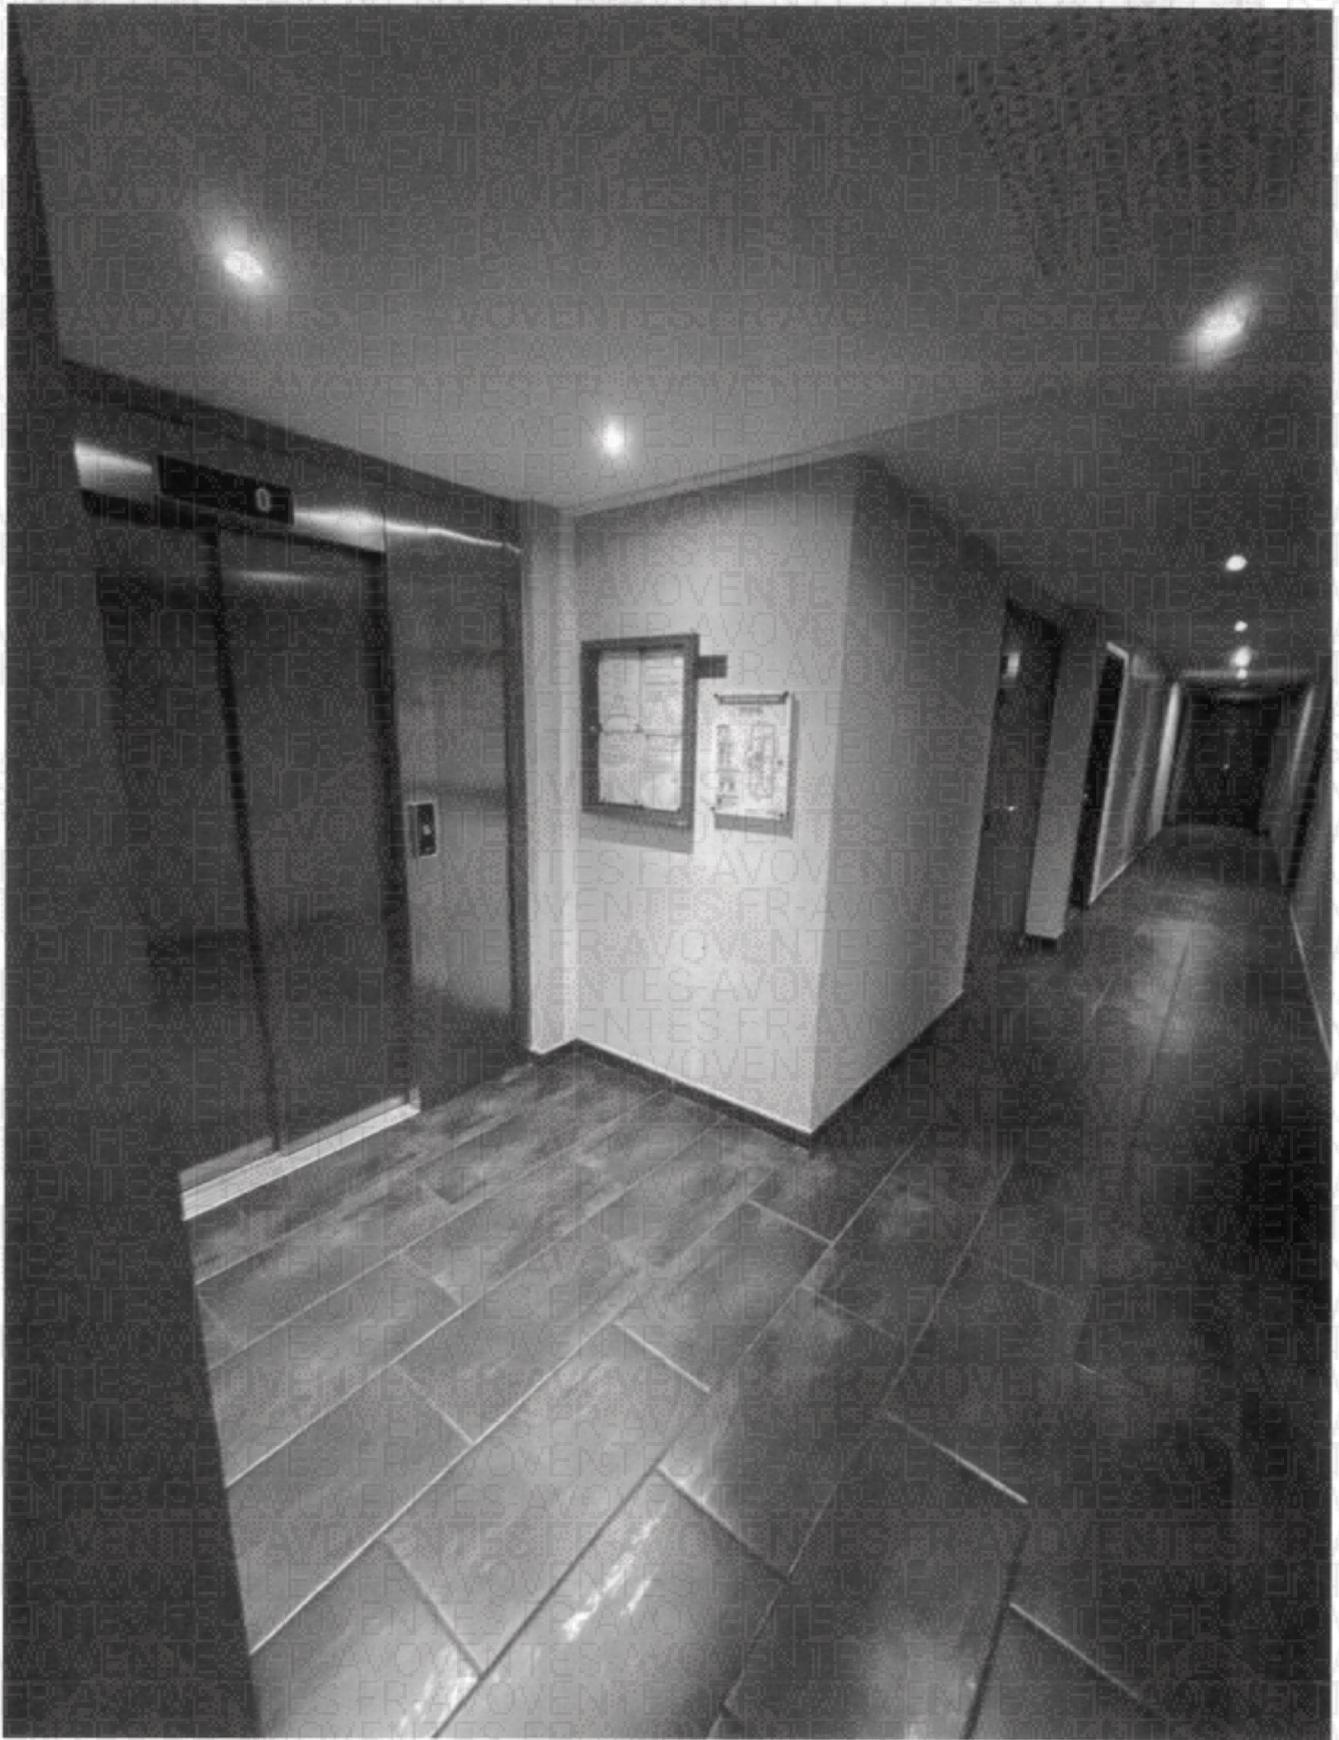
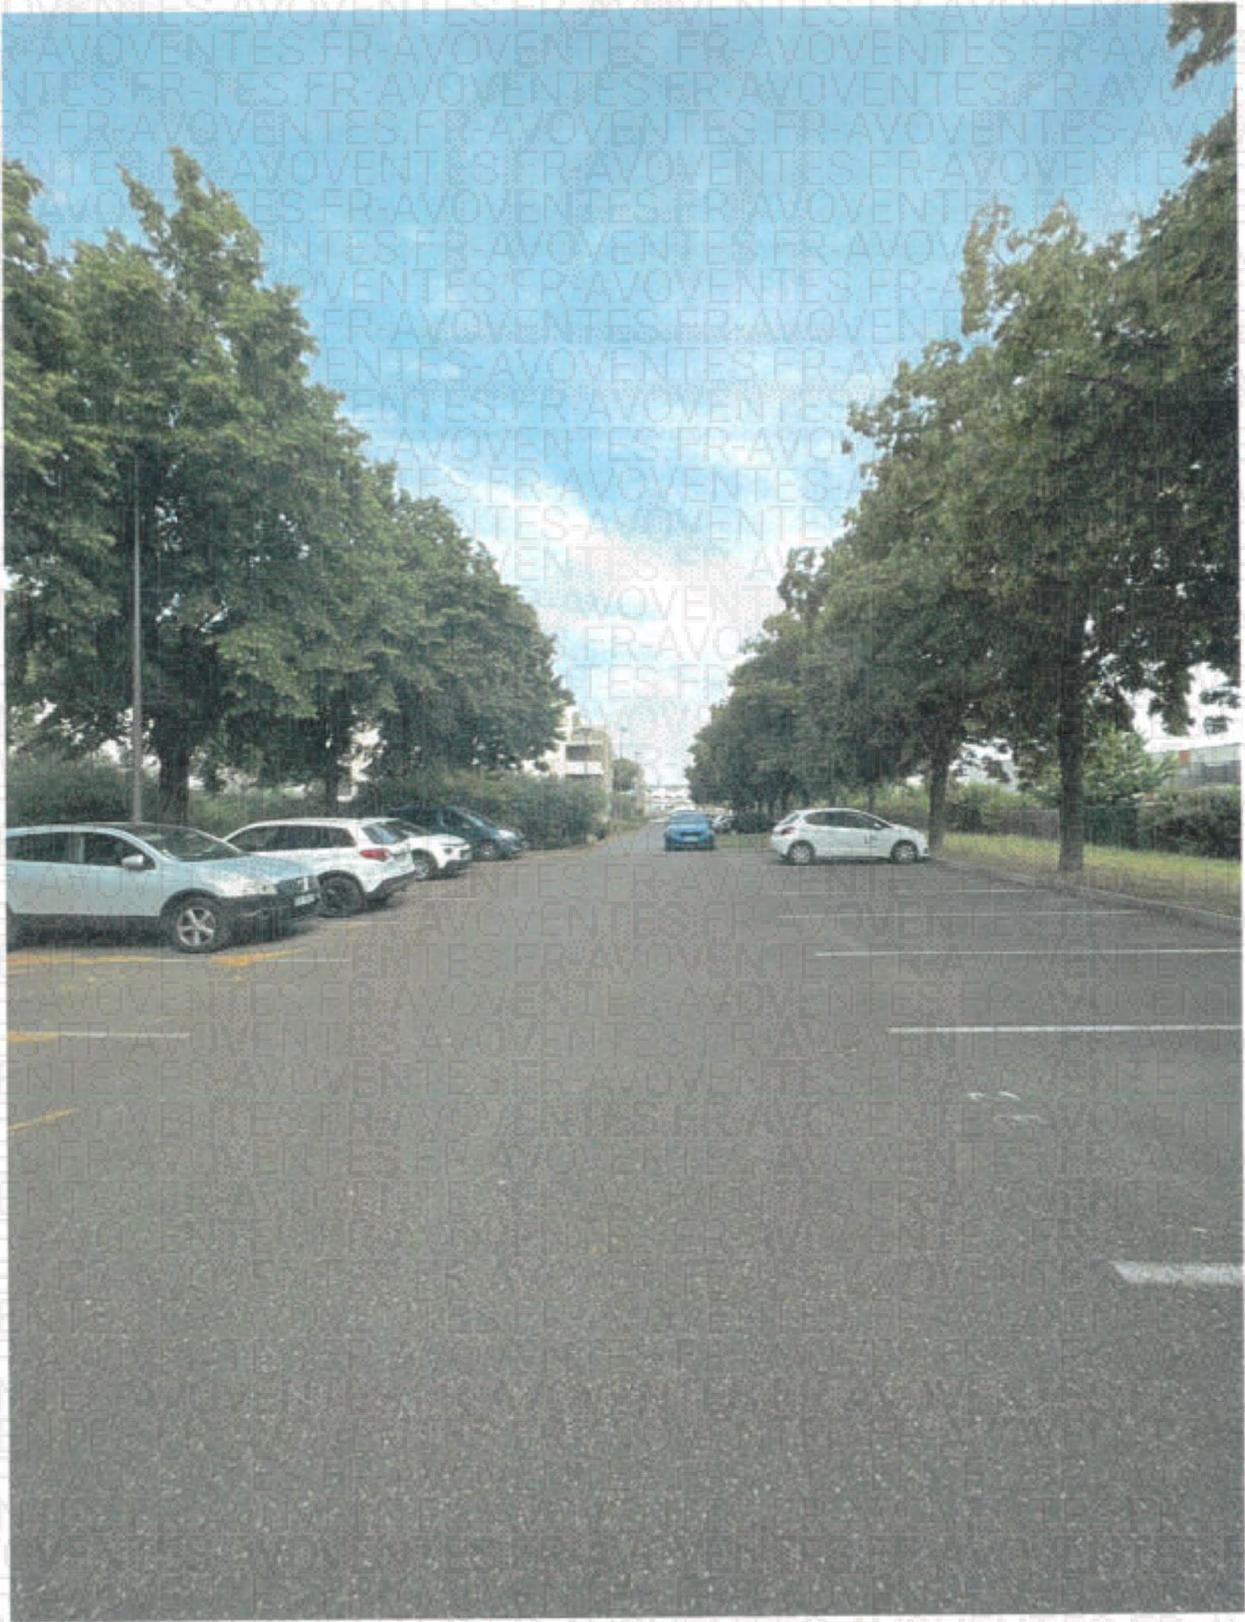
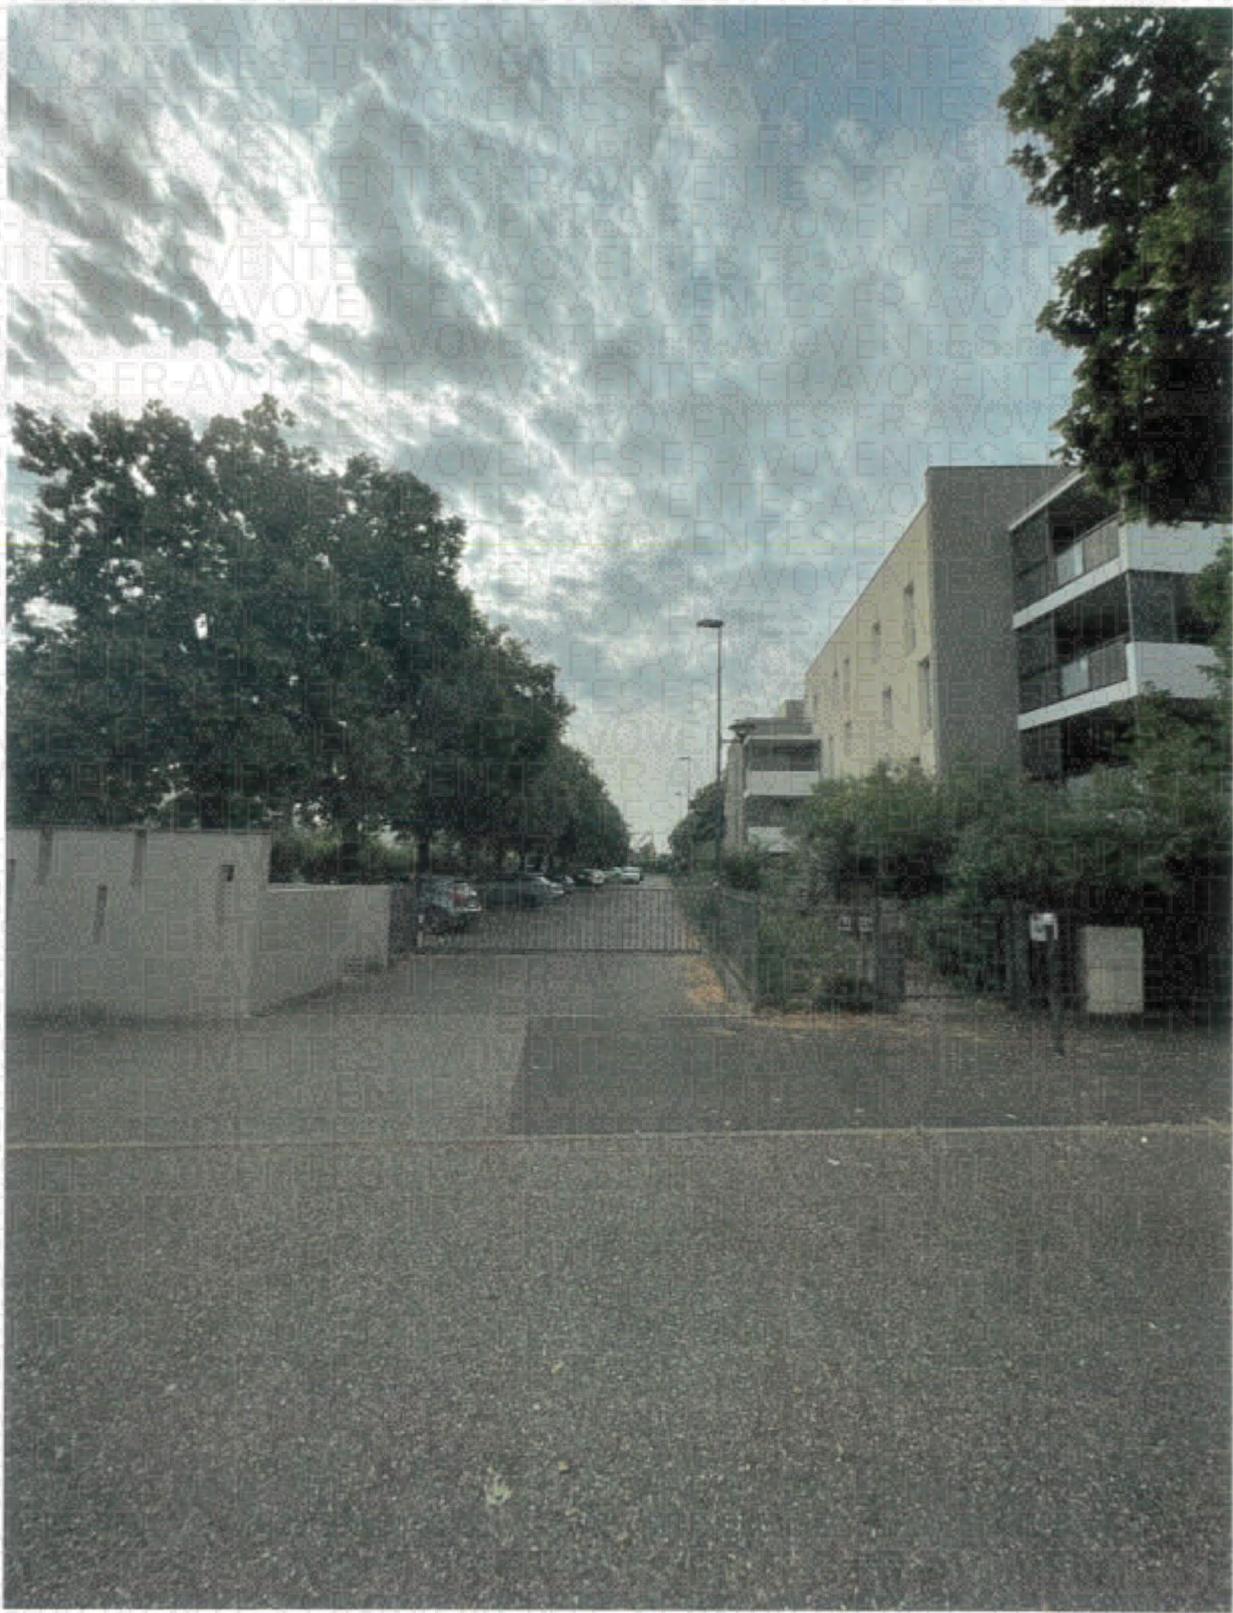
L'appartement dispose d'une terrasse carrelée.
