PROCES VERBAL DE CONSTAT

Certifie m'être spécialement transporté ce jour à 09h40 à (69100) VILLEURBANNE, 201 Rue Jean Voillot, à l'effet de dresser procès-verbal de description des biens appartenant à

sur la commune (69100) VILLEURBANNE, 201 Rue Jean Voillot, sur une parcelle figurant au cadastre de la date commune section CD n°182 d'une contenance de 0ha 04a 57ca

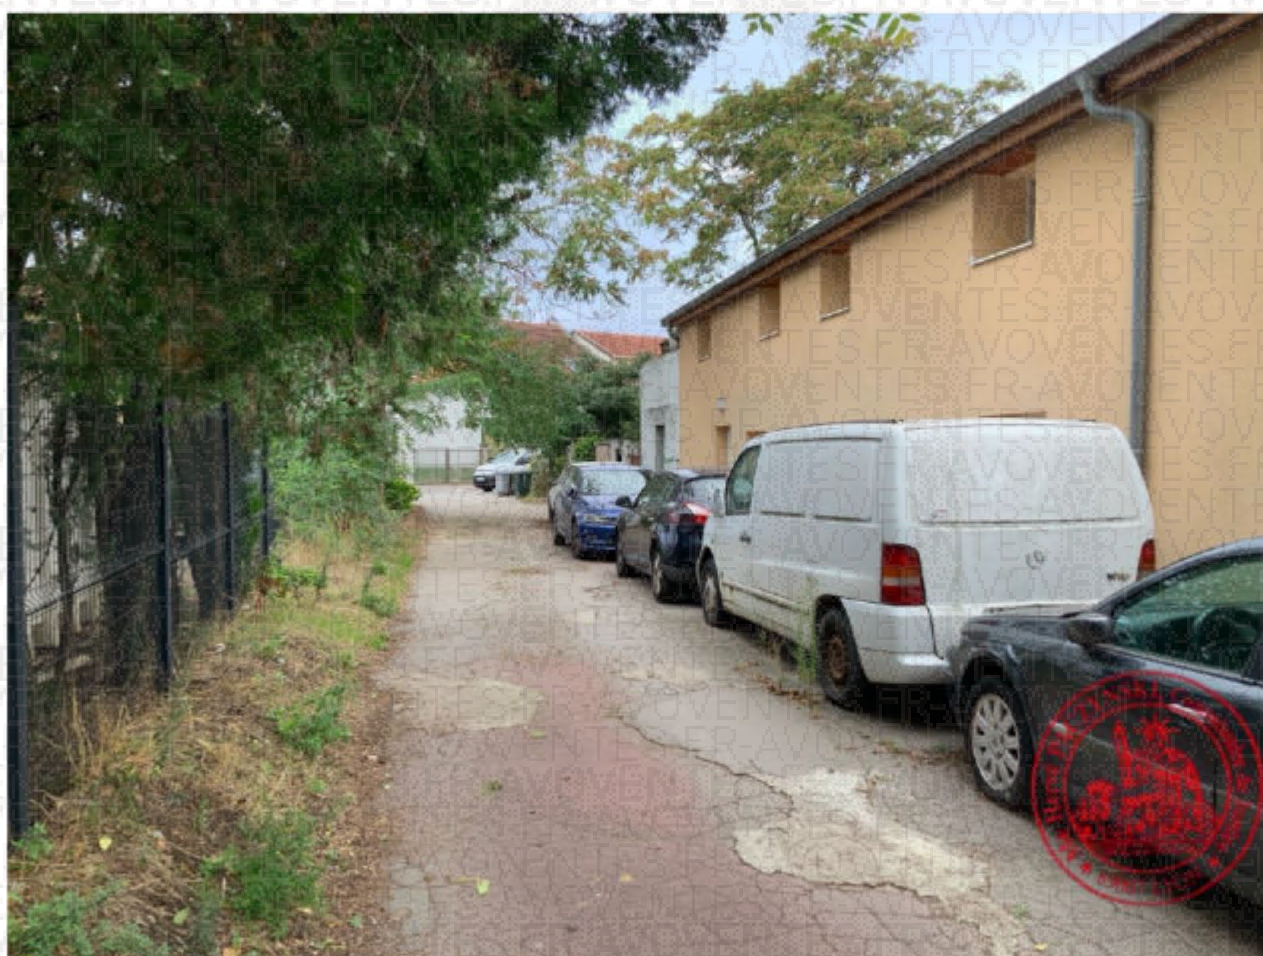
Le bien est accessible depuis un chemin d'accès non fermé, l'enrobé bitumineux est faïencé. La façade est en bon état, je note des traces.

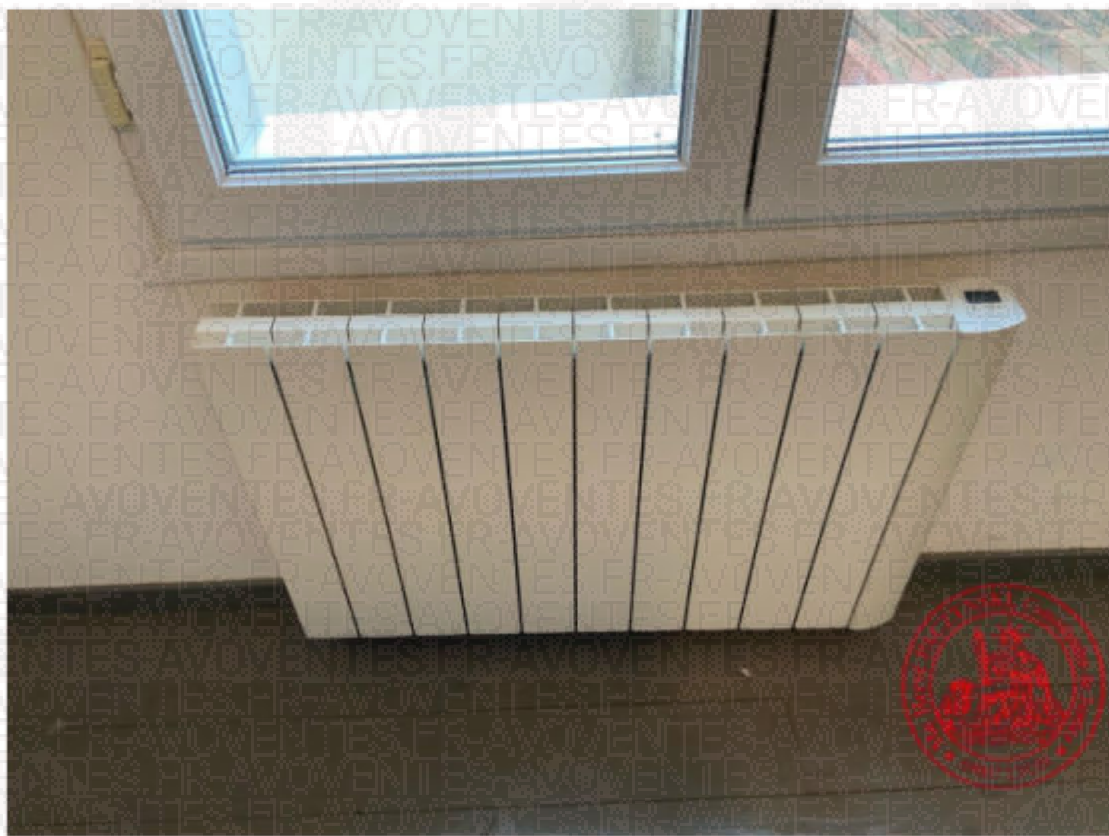
CHAMBRE 1 - R+1

Parquet au sol en état d'usage, je note une lame fendue. Plinthes bois en état d'usage. Les murs peints de couleur blanche sont en état d'usage, je note des traces et marques par endroits ainsi que des chevilles de fixation. Une fenêtre avec volet électrique fonctionnel donnant sur cour intérieure. Un convecteur électrique fonctionnel.

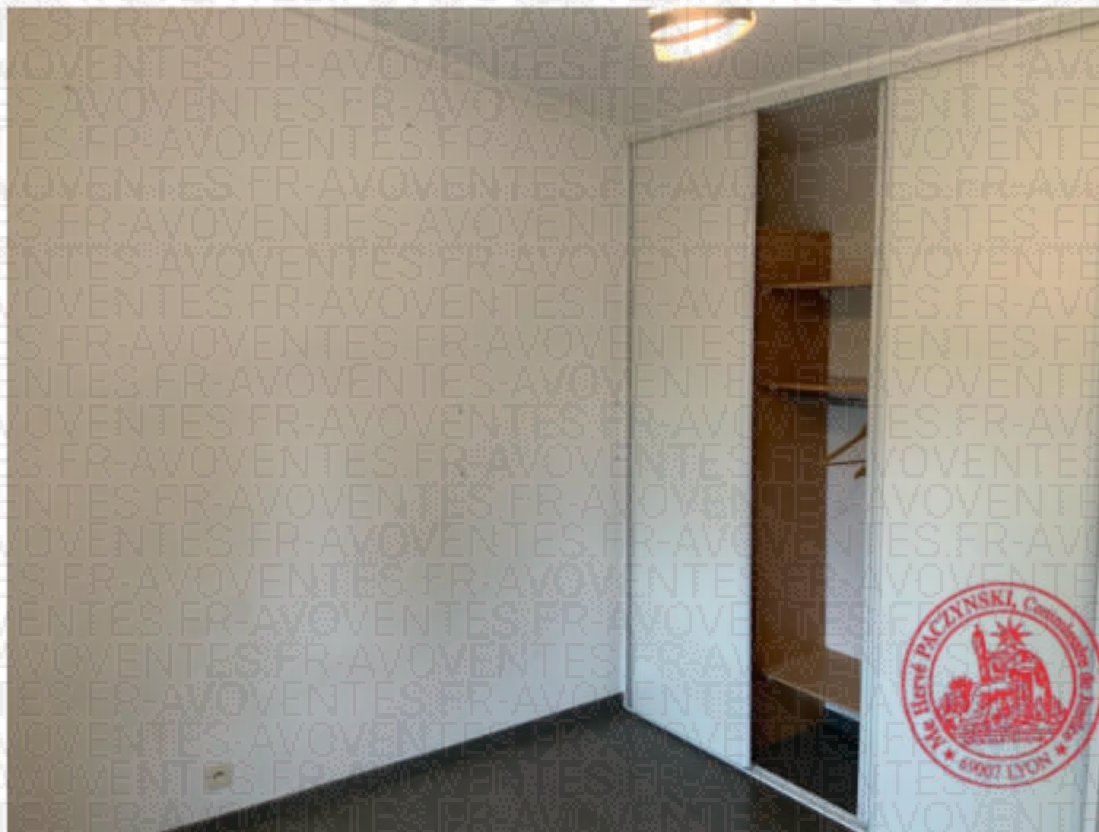
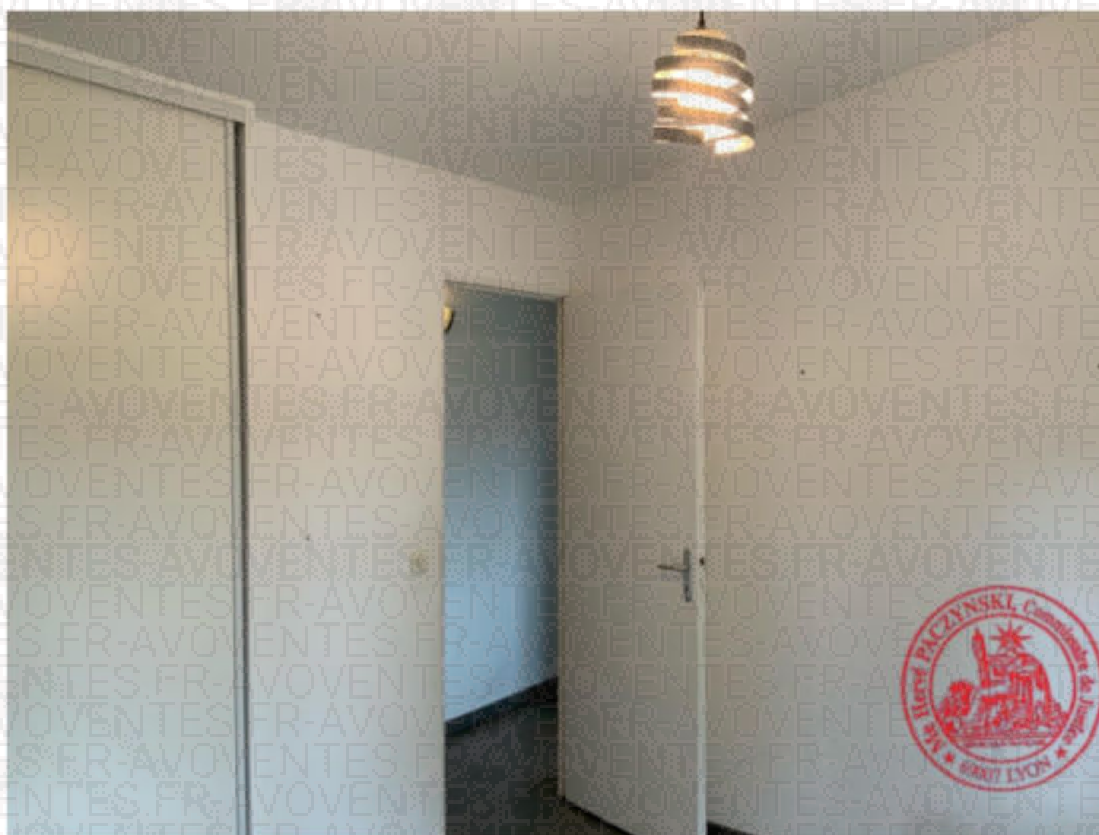
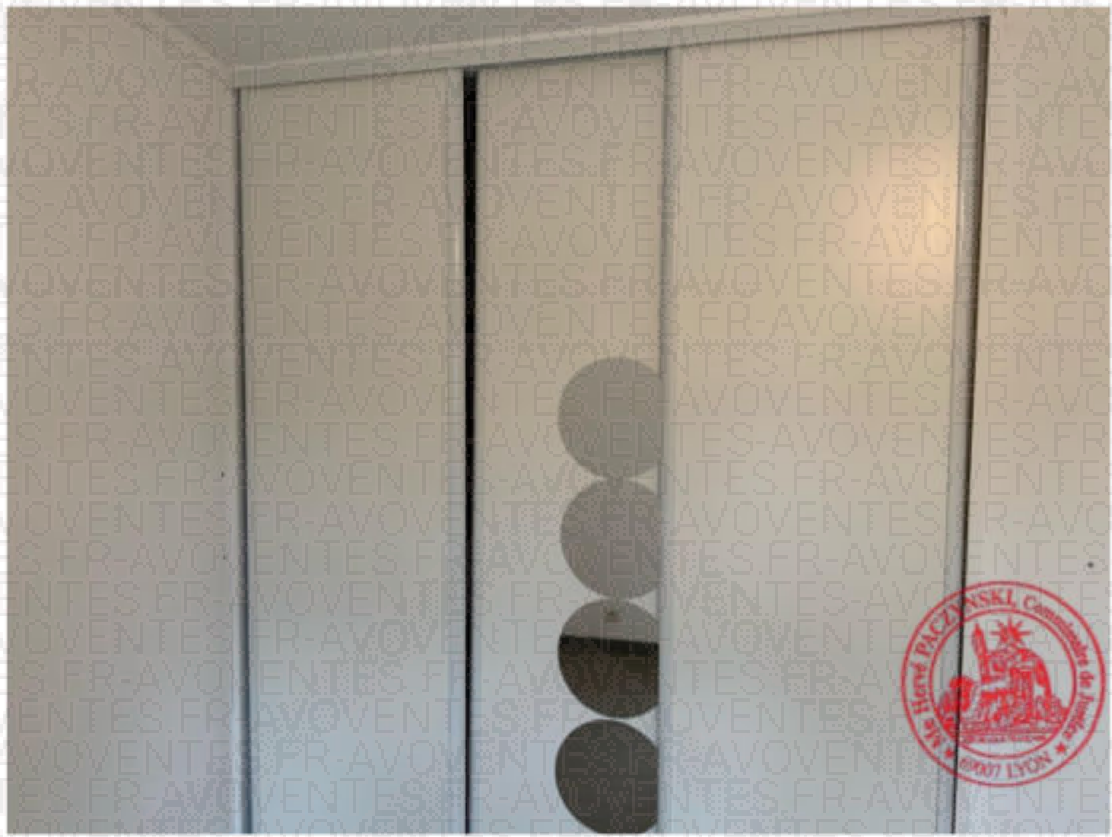
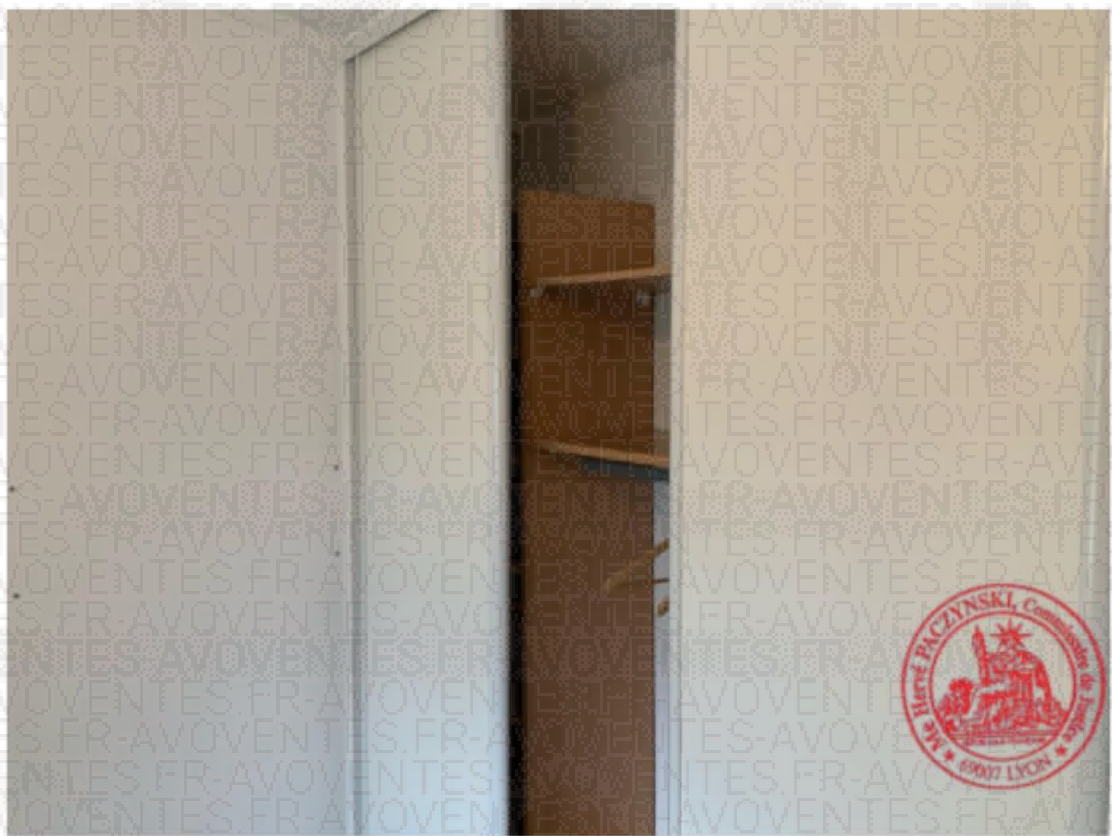
Présence d'un placard avec trois portes coulissantes en état moyen, celles-ci coulissent avec difficulté.
Présence d'un meuble dressing en état correct. Plafond en état d'usage.

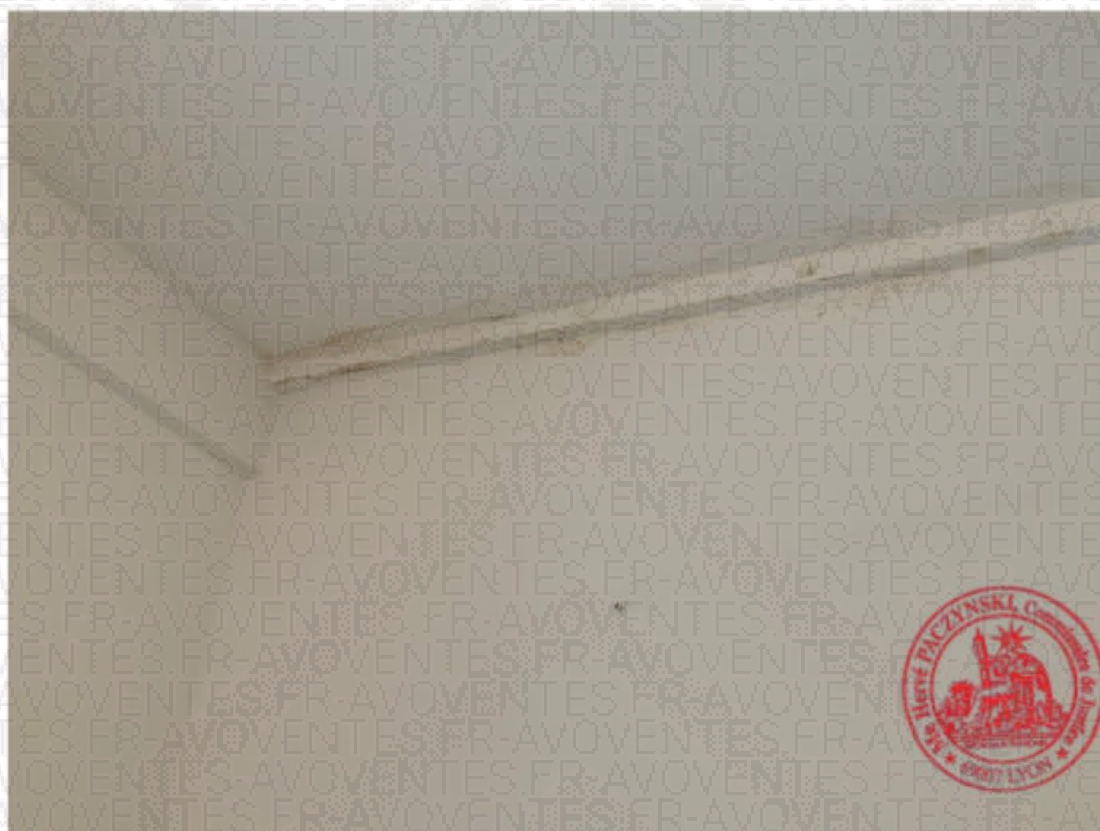
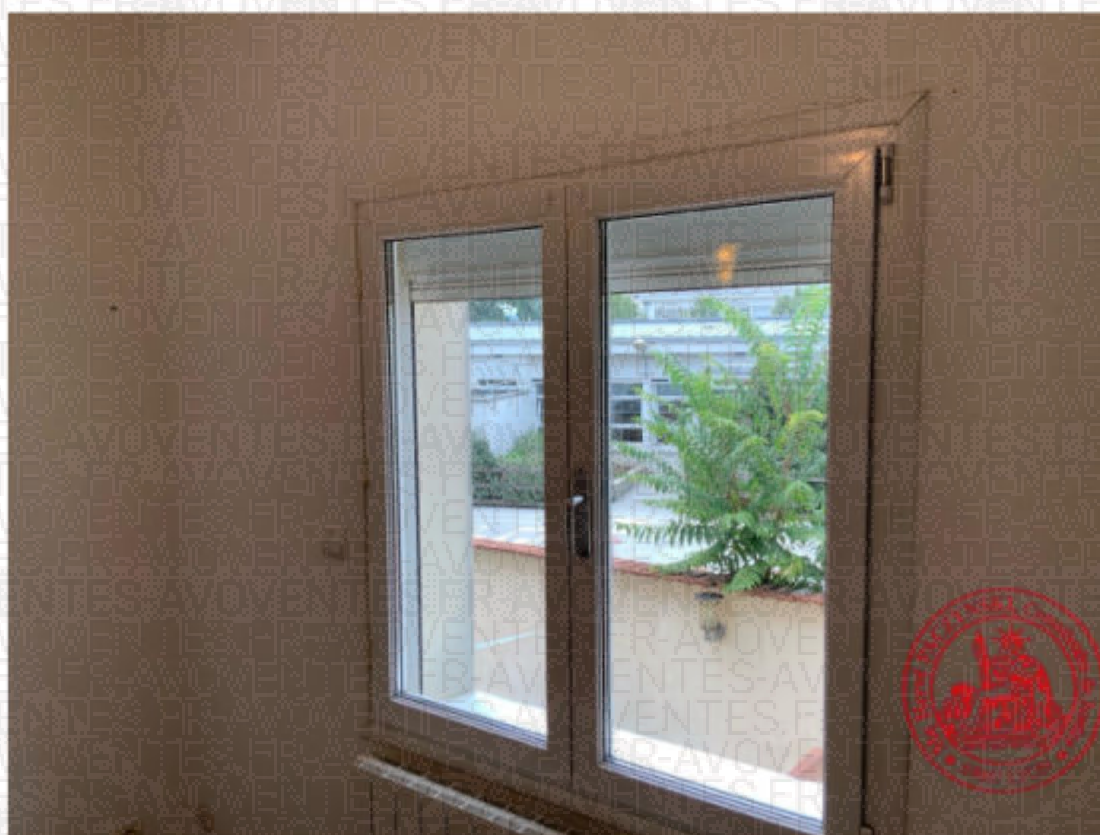
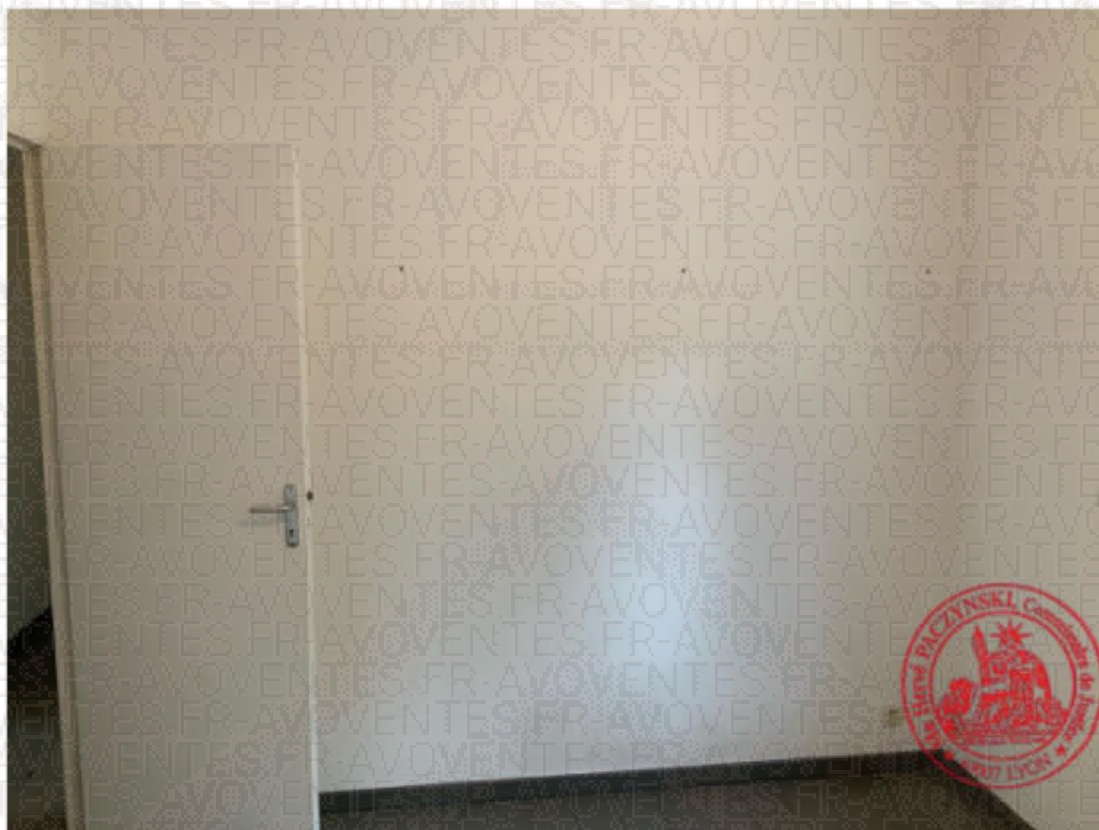
Je constate des traces d'humidité et de moisissure au plafond et mur Nord-Est.

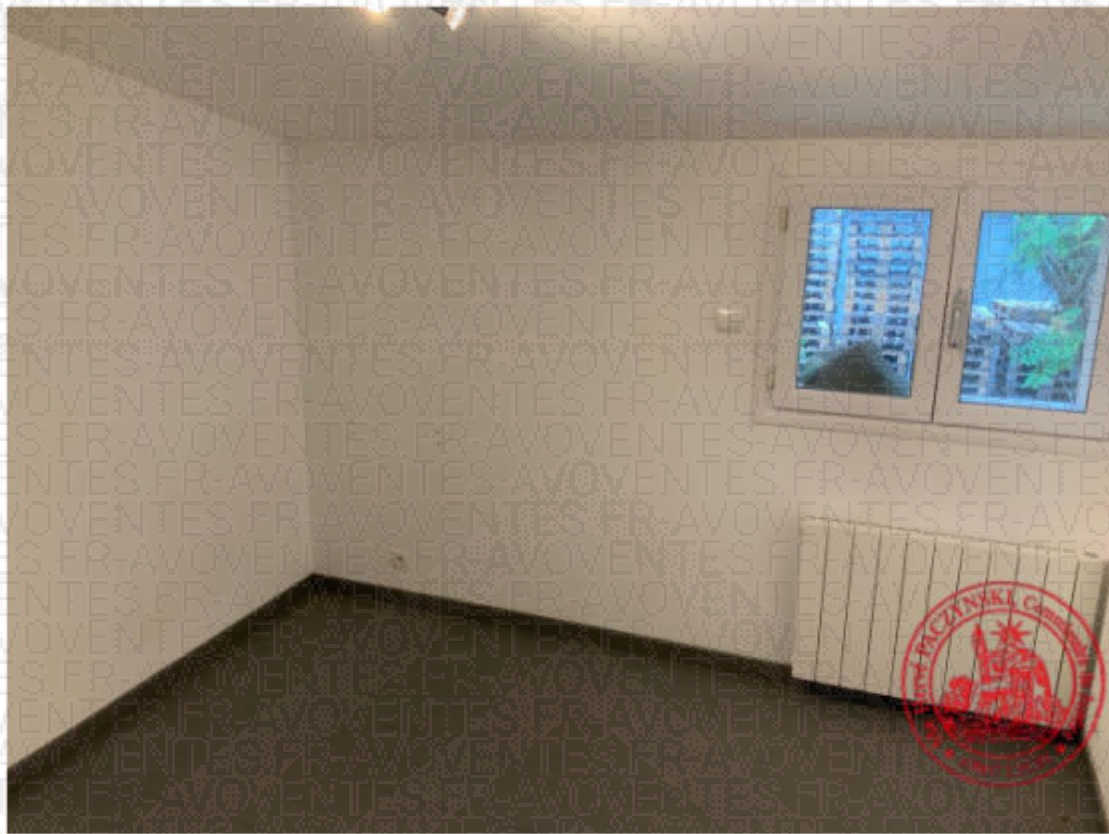
CHAMBRE 2 - R+1

L'entrée est surélevée par rapport au reste de la pièce. Parquet au sol en état d'usage. Murs peints de couleur blanche présentant des traces et chevilles de fixation. Un convecteur électrique fonctionnel. Une fenêtre en état d'usage, absence de volet.

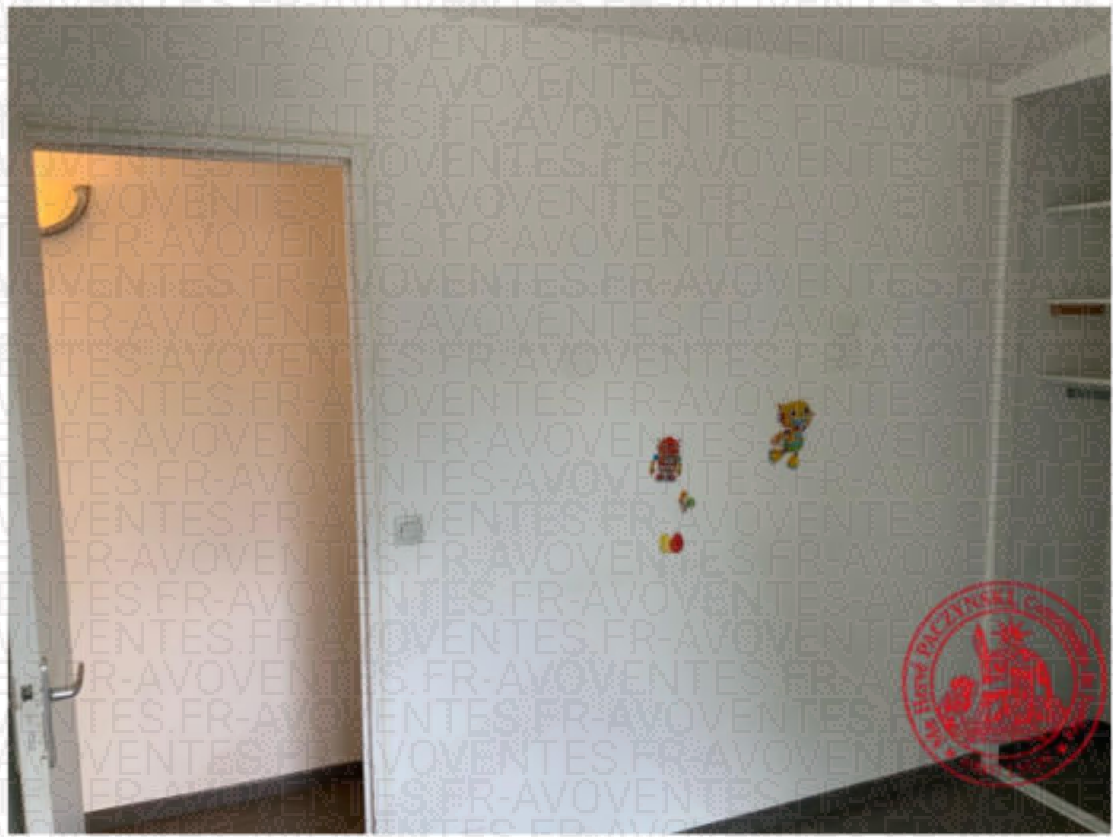
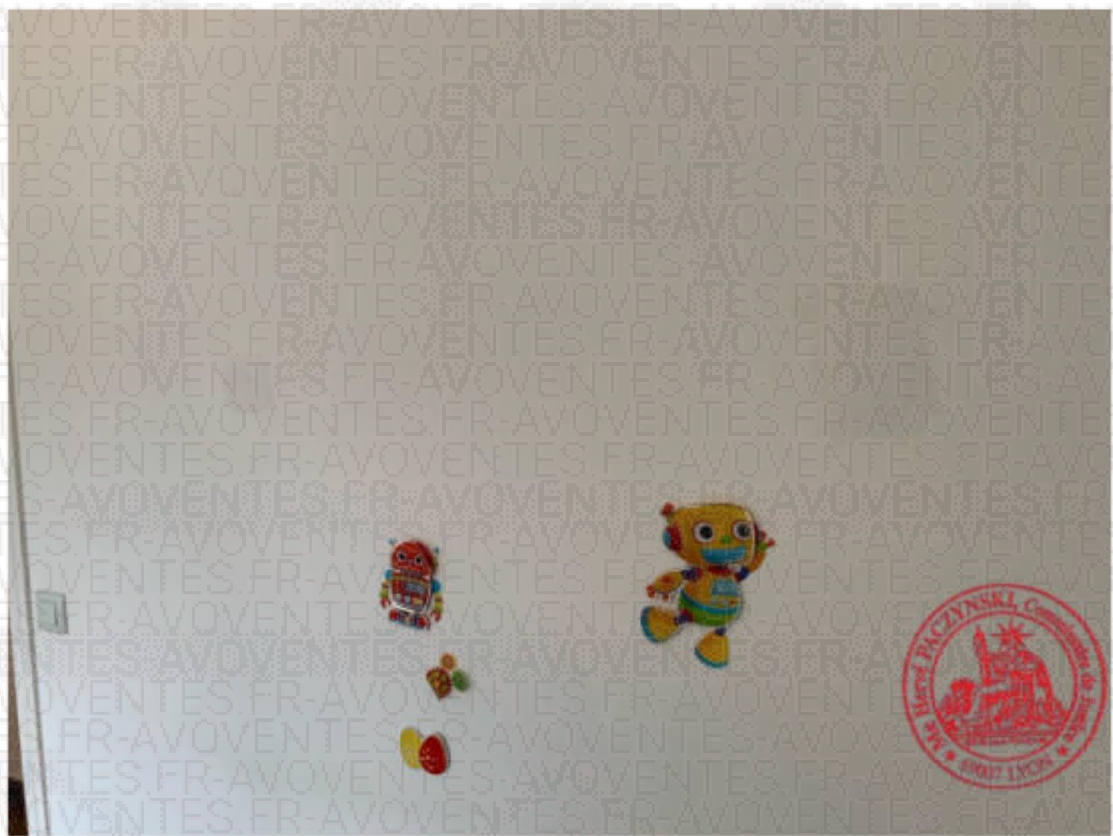
CHAMBRE 3 - R+1

Parquet au sol en état d'usage, plinthe bois en état d'usage. Murs peints de couleur blanche en état d'usage, je note des traces de reprise et chevilles de fixation. Une fenêtre en état d'usage, volet électrique fonctionnel ne terminant pas sa course dans le caisson en ouverture. Un placard intégré avec trois portes coulissantes en état correct et dressing intérieur. Plafond en état d'usage.

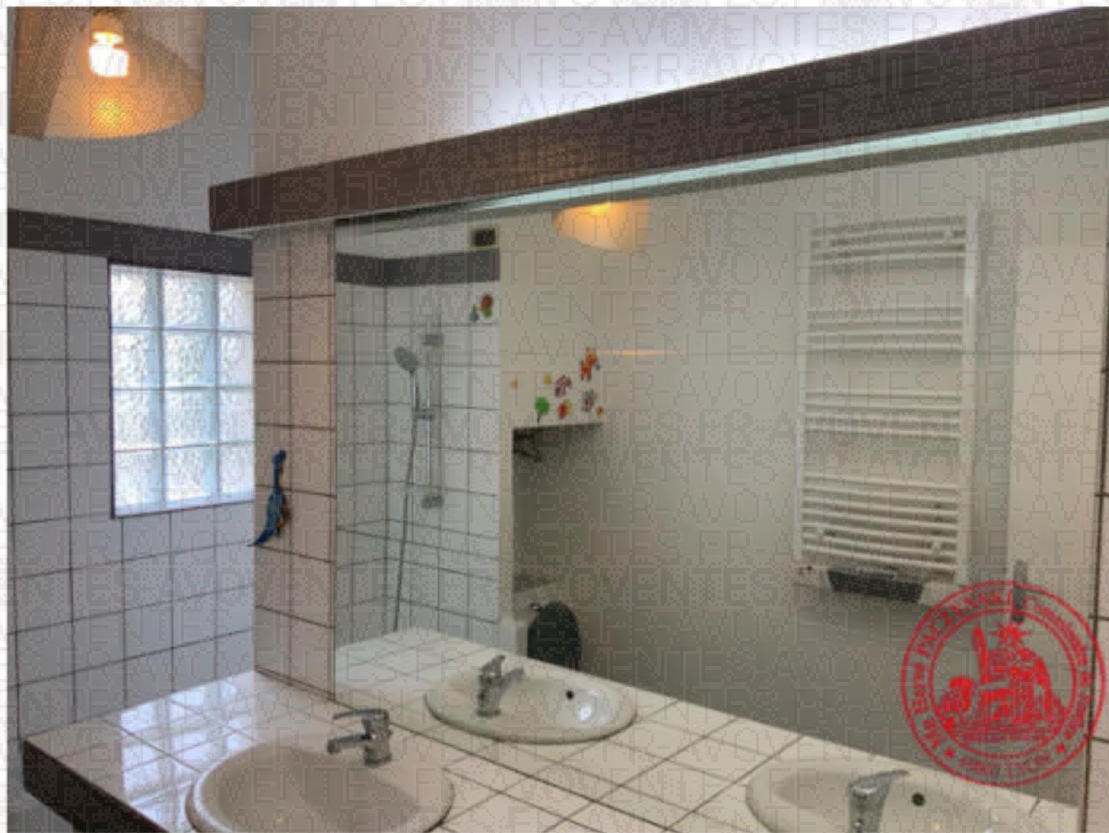
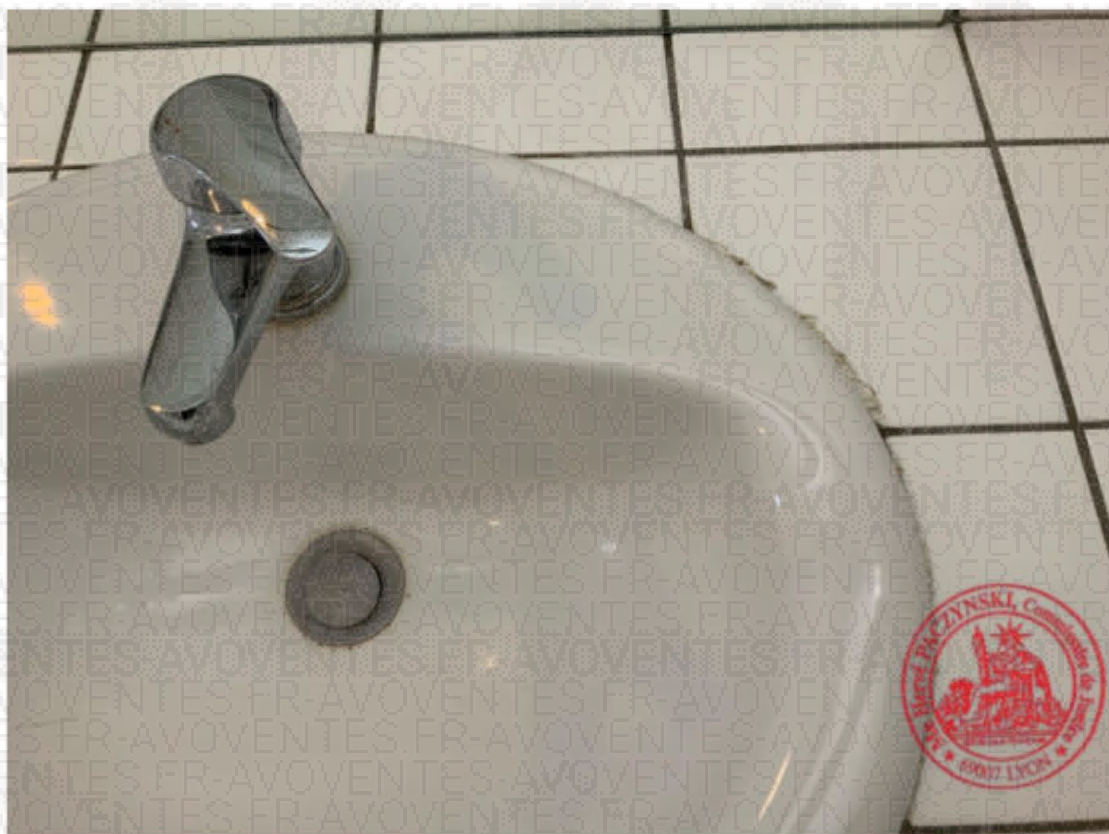
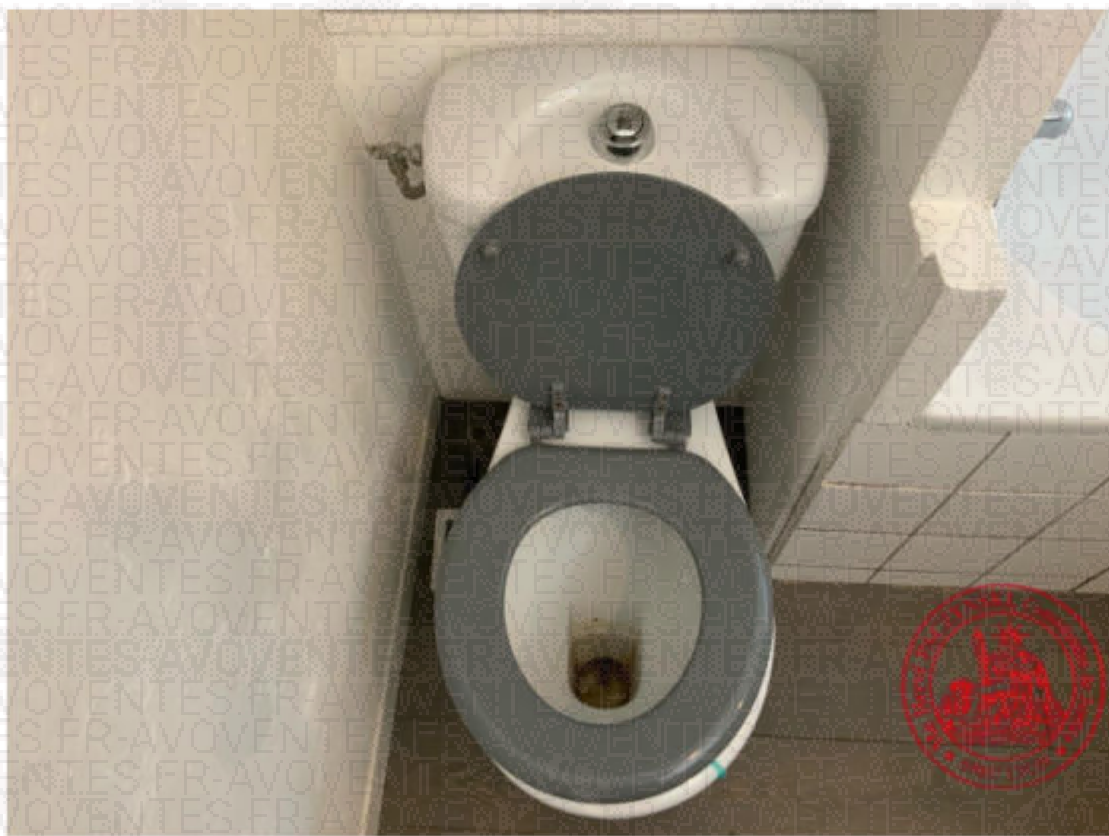
SALLE DE BAIN - R+1

Parquet au sol en état d'usage. Murs en partie carrelé en état d'usage. Présence d'un WC, fond de cuvette sale. Un plan avec deux vasques et miroir en état d'usage, éclats sur le plan attendant aux vasques.

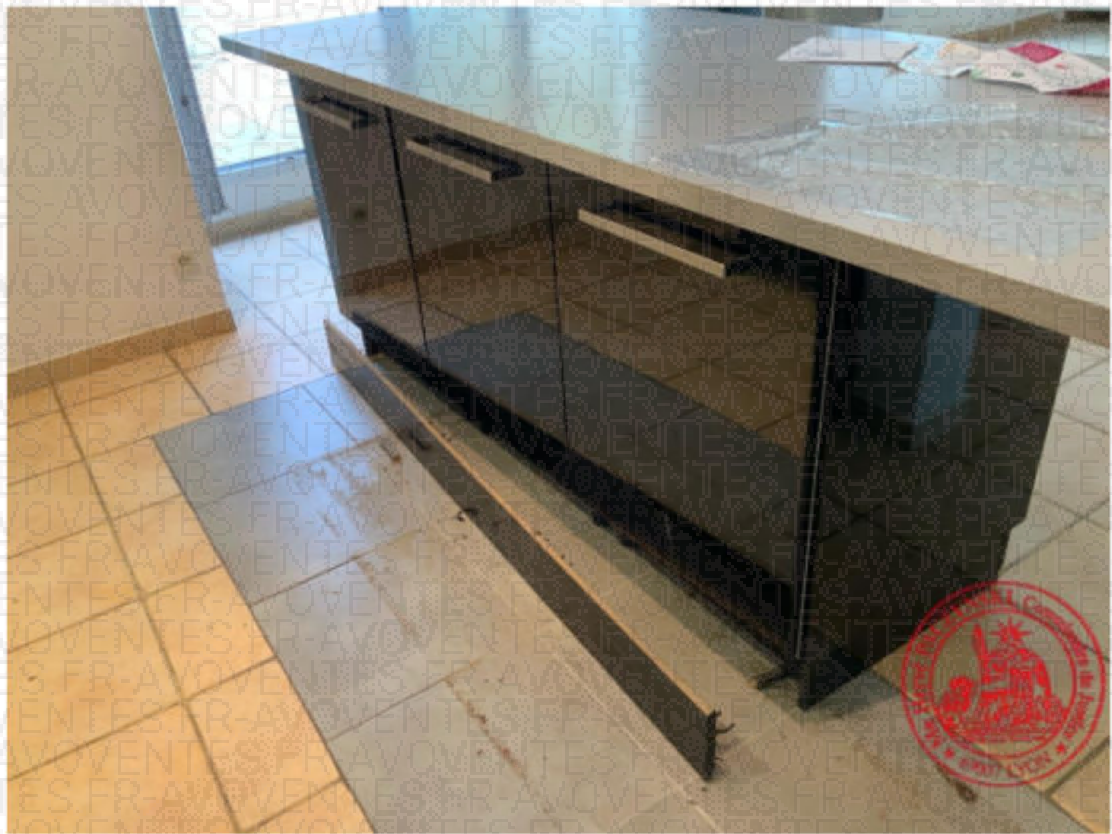
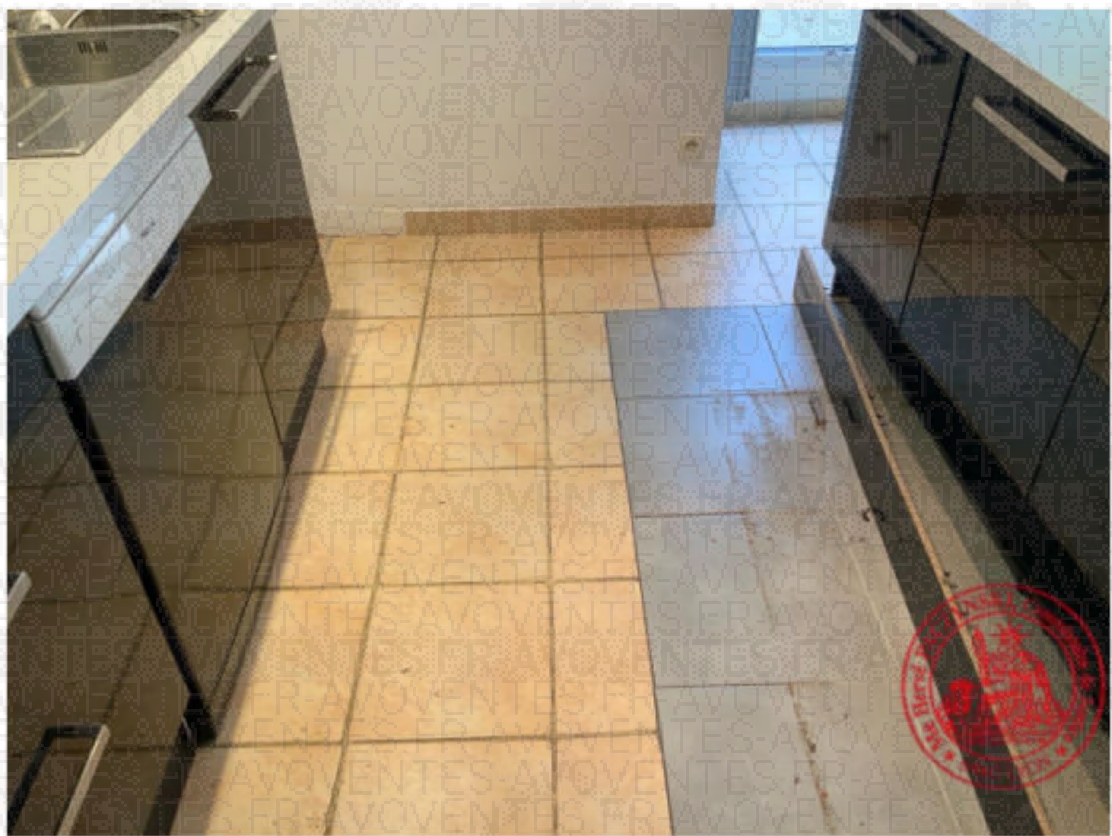
Présence d'un îlot central avec trois portes, la plinthe n'est pas fixée, carrelage à ce niveau et partie centrale de pièce de couleur grise.

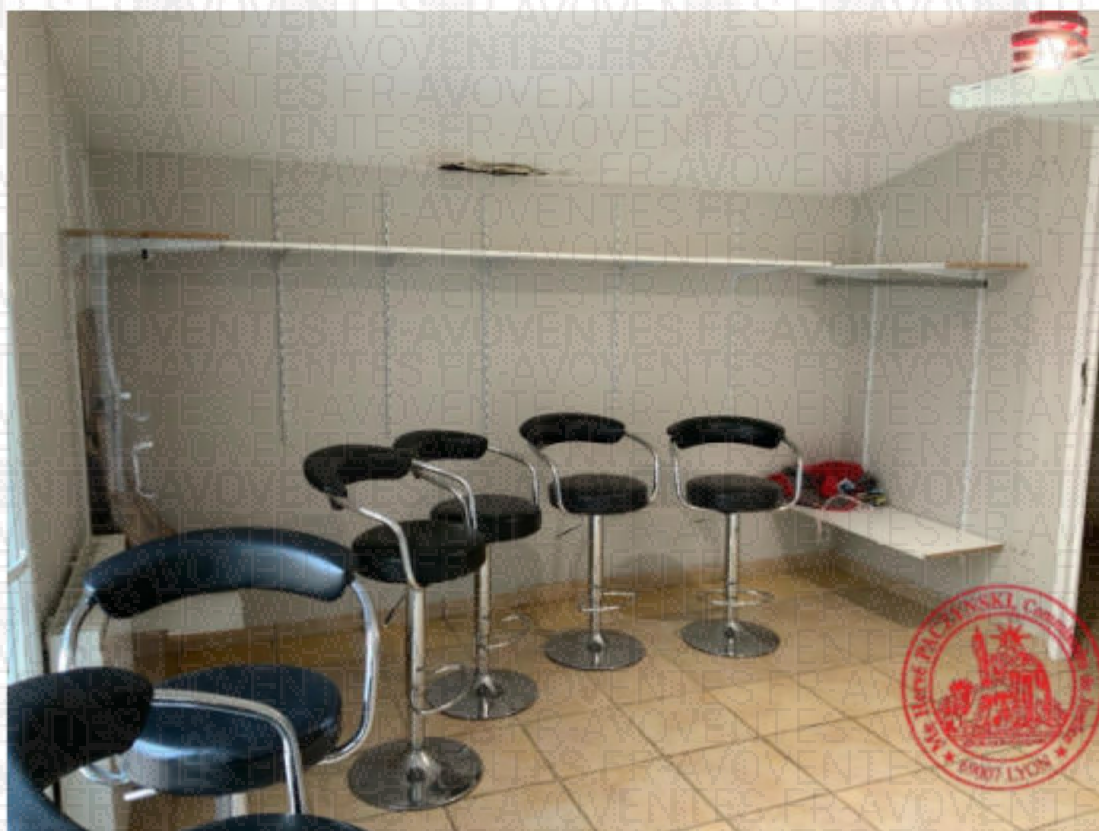
CELLIER

Sol carrelé en état d'usage. Les murs peints sont en état moyen, présence de rail de fixation et tablette. Traces d'humidité et de moisissure au plafond. Porte fenêtre et volet fonctionnel.

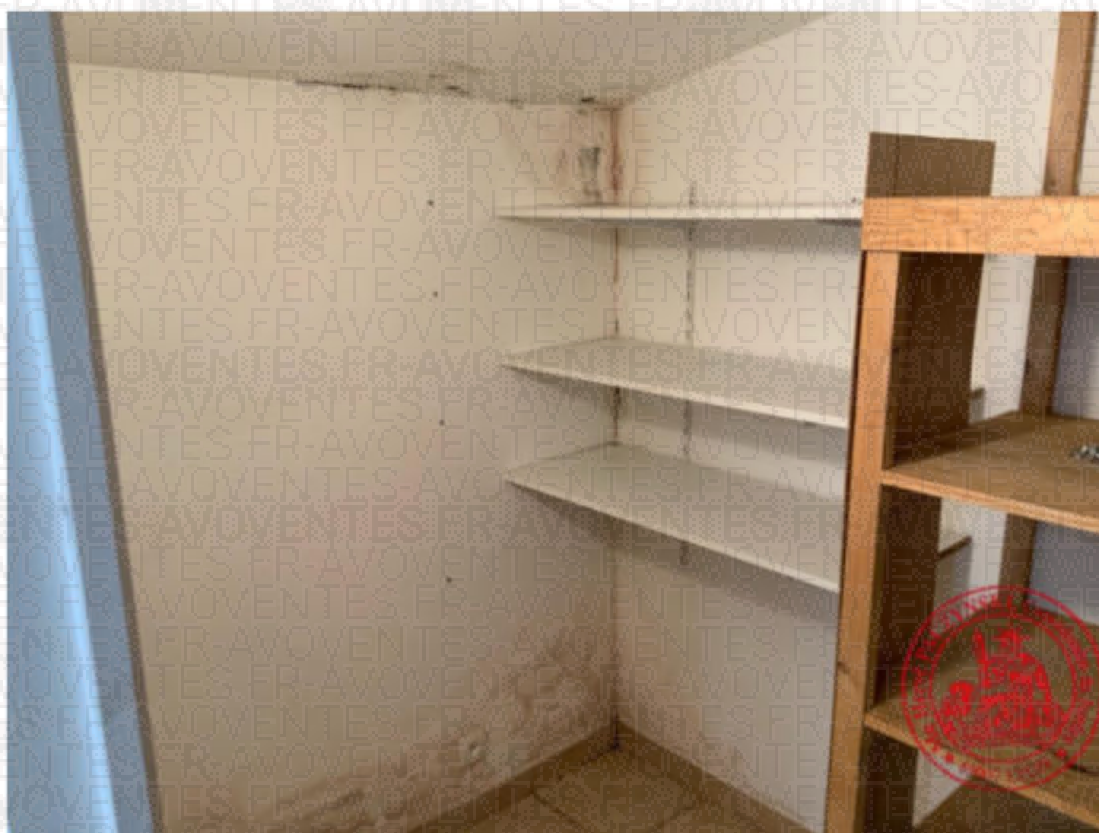
CELLIER

Sol carrelé en état d'usage. Les murs et plafond sont dégradés, présence d'humidité et de moisissures.

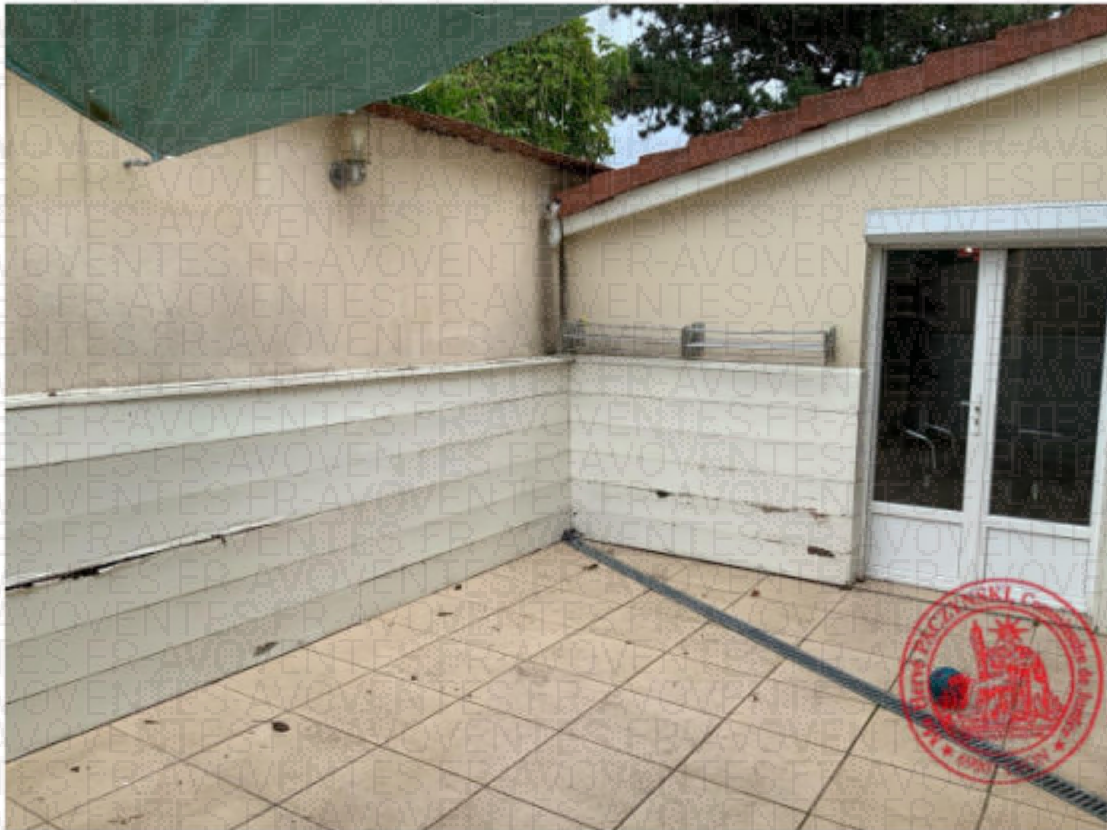
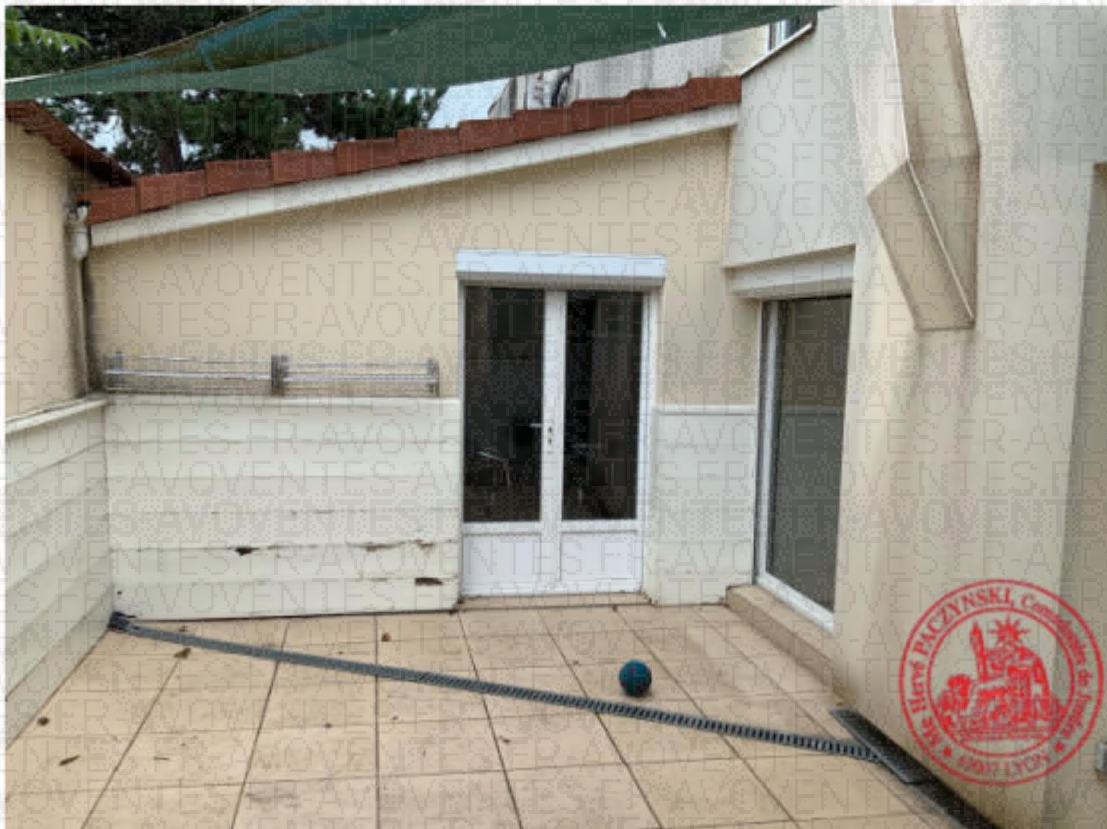
COUR INTERIEURE

Sol carrelé en état d'usage. Présence d'un bardage bois en mauvais état côté Nord.

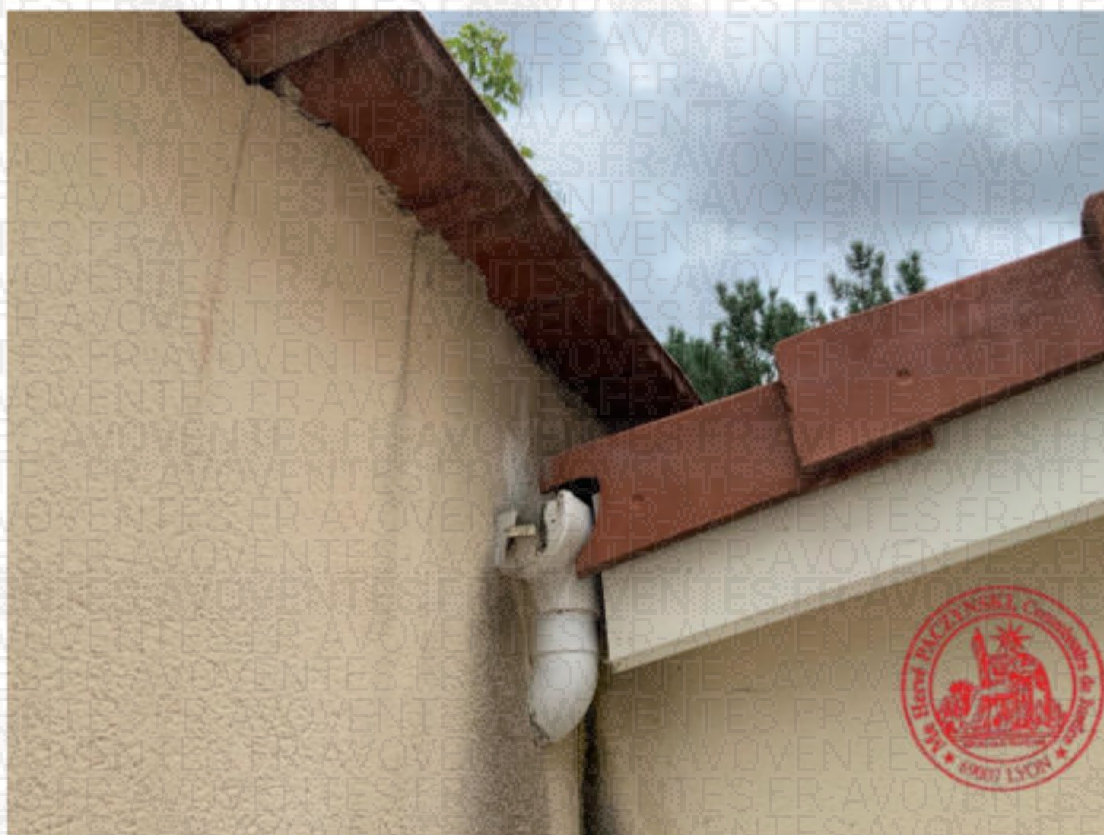
Je note des traces de coulures au mur et une fissure.
