# PROCES VERBAL DE CONSTAT

Certifie m'être transporté ce jour à 09h00 à (01160) PONT-D'AIN, 39 Rue Saint Exupéry, à l'effet de dresser procès-verbal de description des biens appartenant à

représentée par son curateur la DIRECTION REGIONALE DES FINANCES PUBLIQUES AUVERGNES RHONE ALPES Gestion des patrimoines privés 3 Rue de la Charité à 69002 LYON, sur la commune de (01160) PONT-D'AIN, 39 Rue Saint Exupéry, sur une parcelle figurant au cadastre de ladite commune section AC n°84, 85 et 86 pour une contenance respectivement de 09a 62ca, 06a 00ca et 02a 20ca.

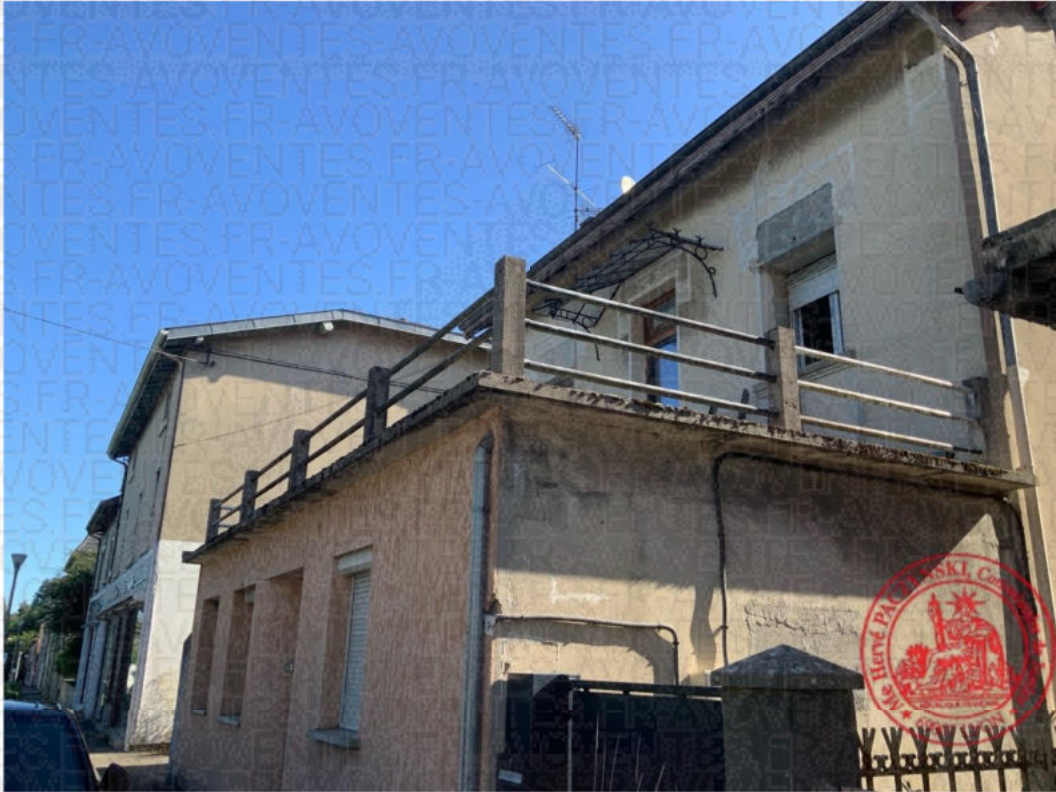
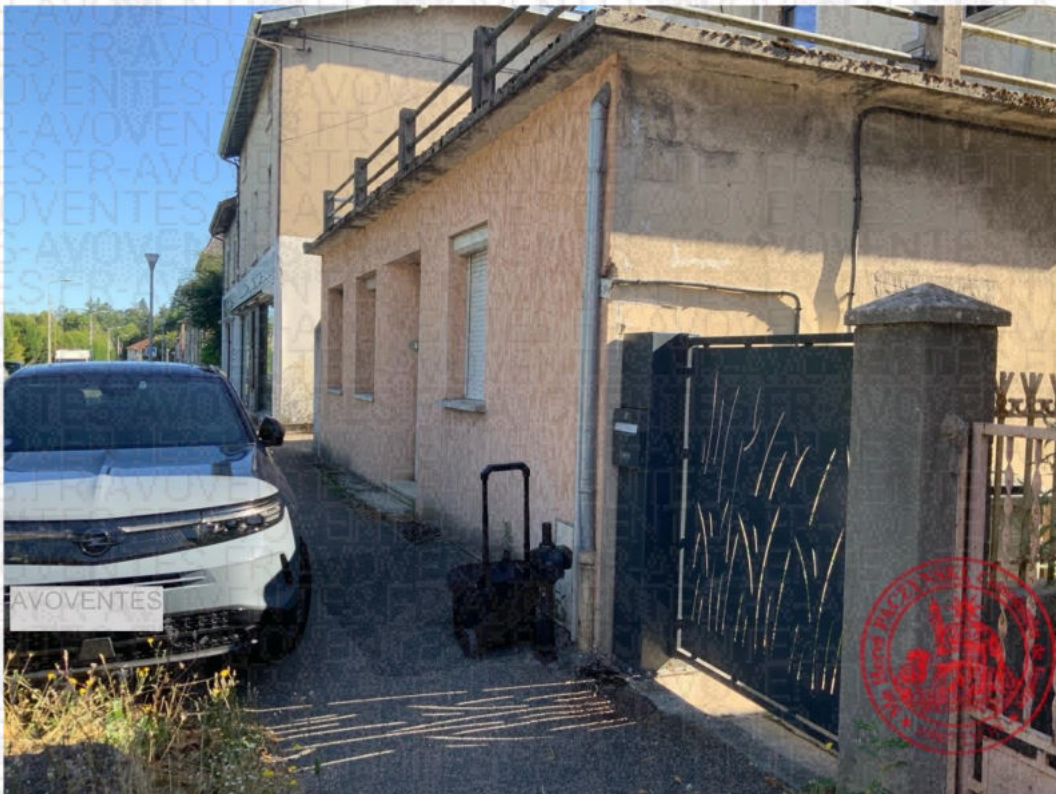
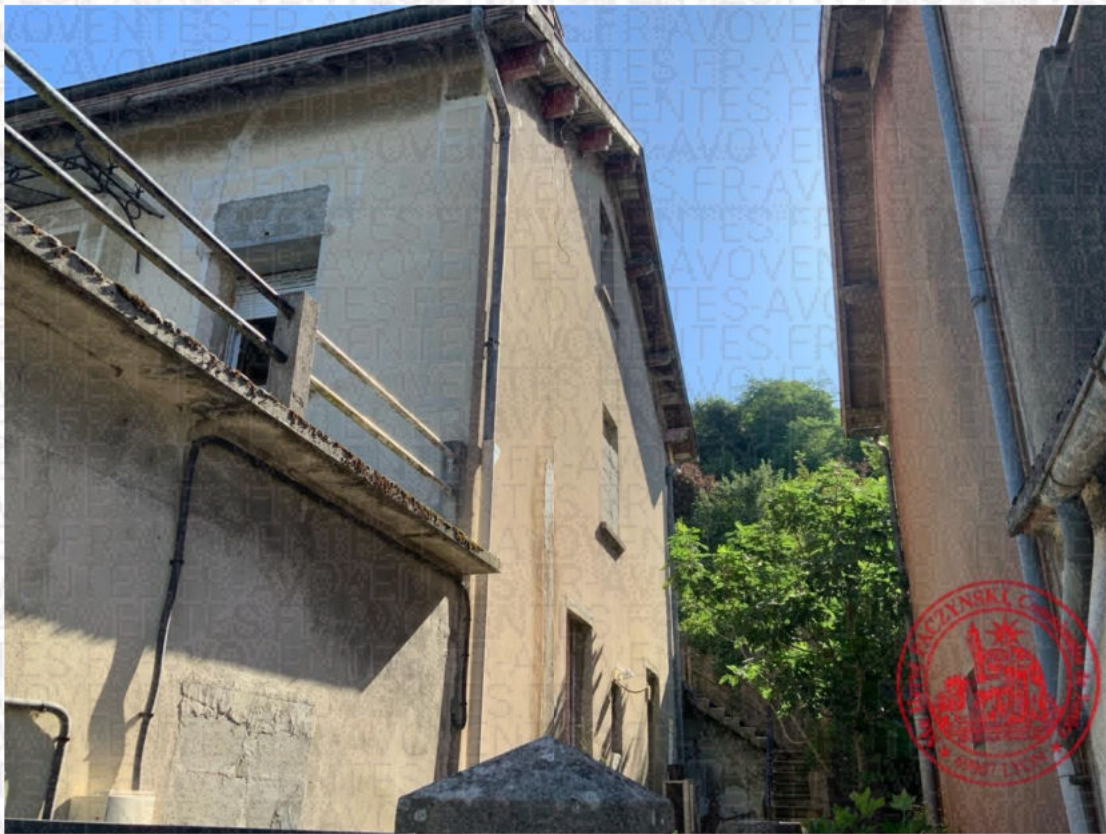
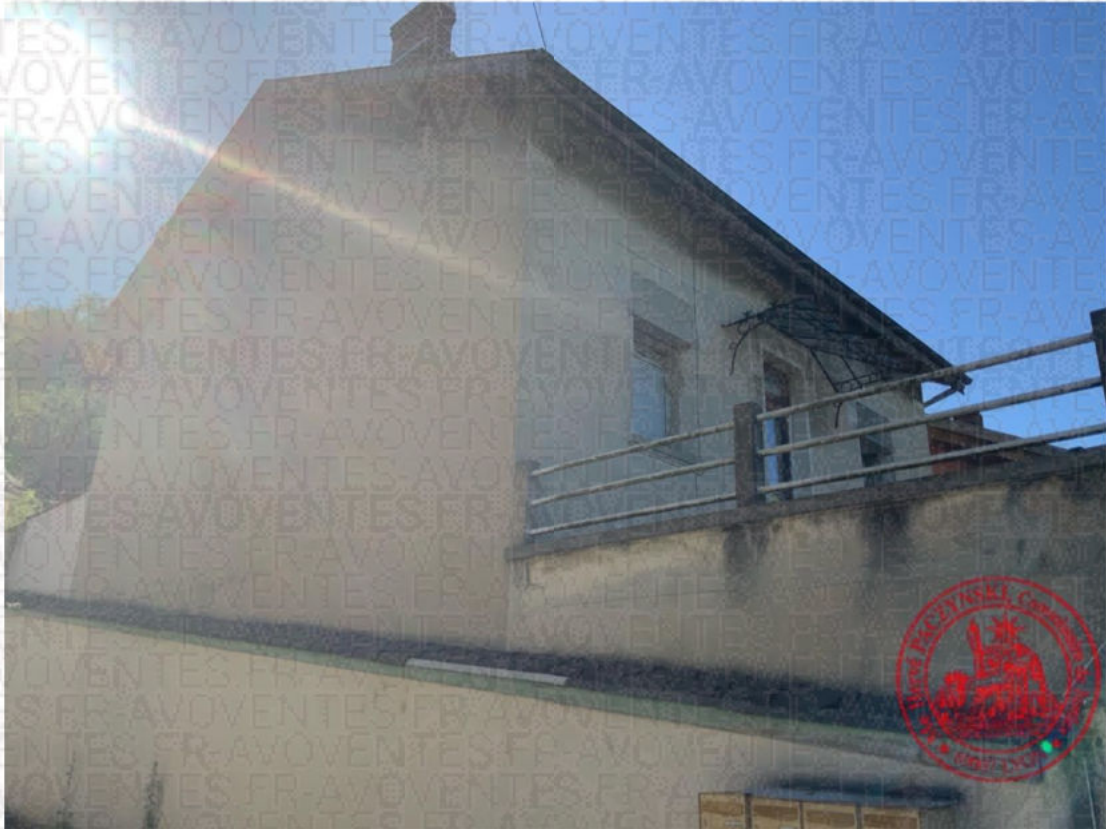
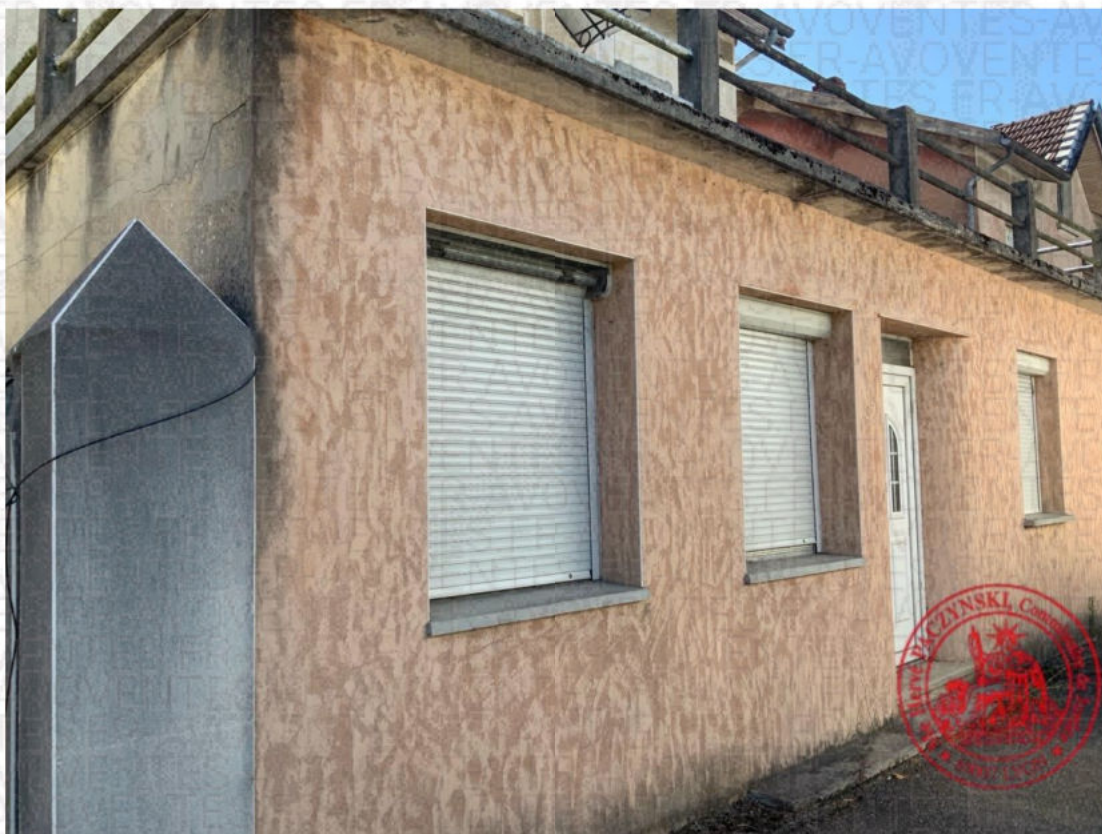
## FACADE EXTERIEURZE

Le bien est composé de deux niveaux et d'un grenier. La façade du R+0 donnant sur rue est recouvert d'un crépi en état d'usage. Les murs attenants et du niveau F+1 sont dégradés. L'accès se fait par une porte d'entrée ainsi que par un portail à droite desservant la cour intérieure.

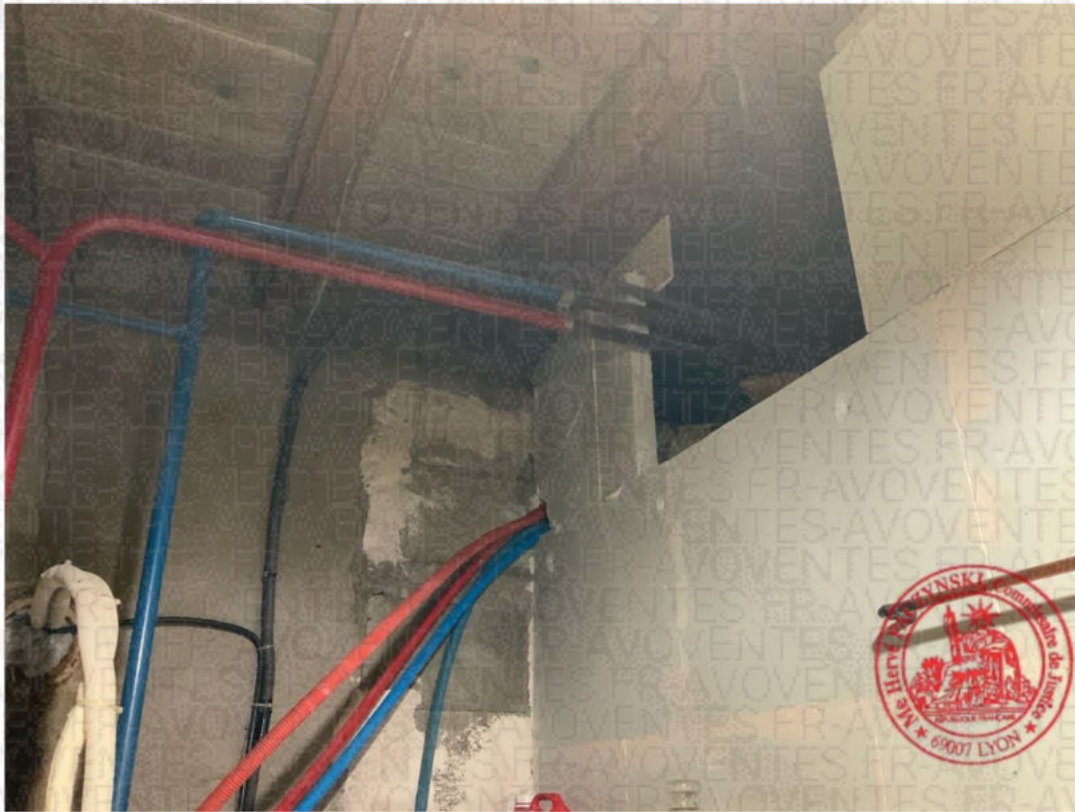
## LOCAL TECHNIQUE - R+0

L'ensemble des surfaces sont brutes, présence d'une pompe à chaleur. Mur séparatif à droite non fini.

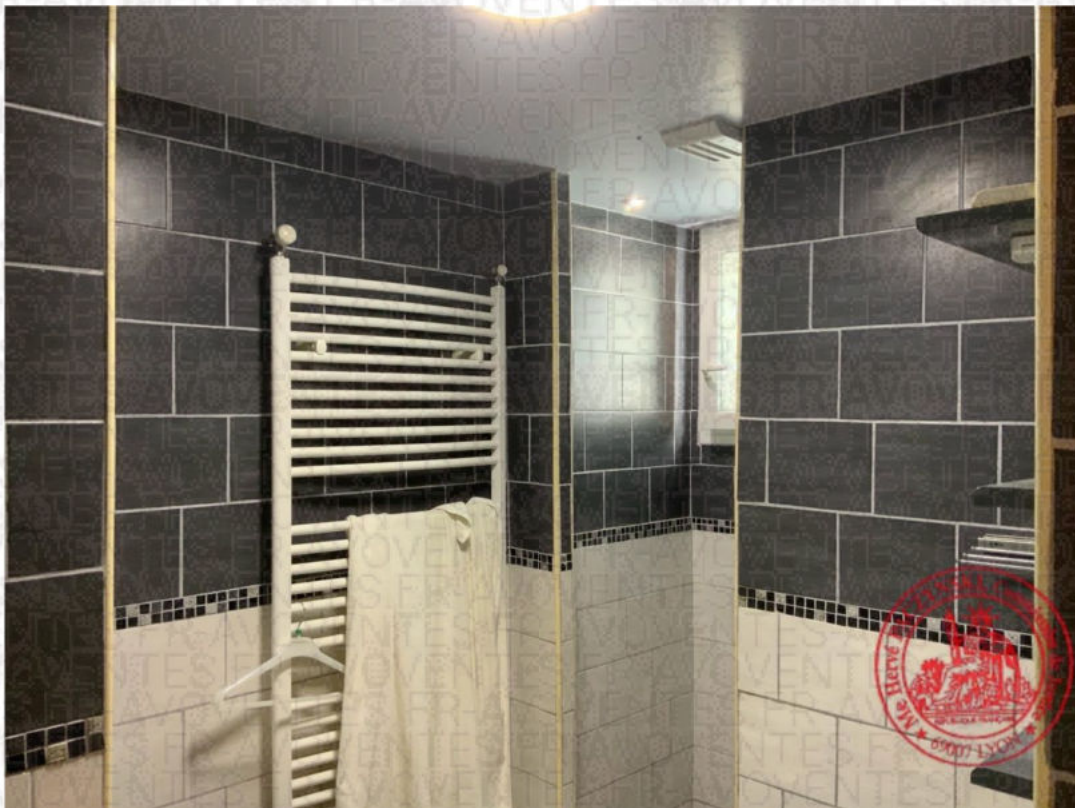
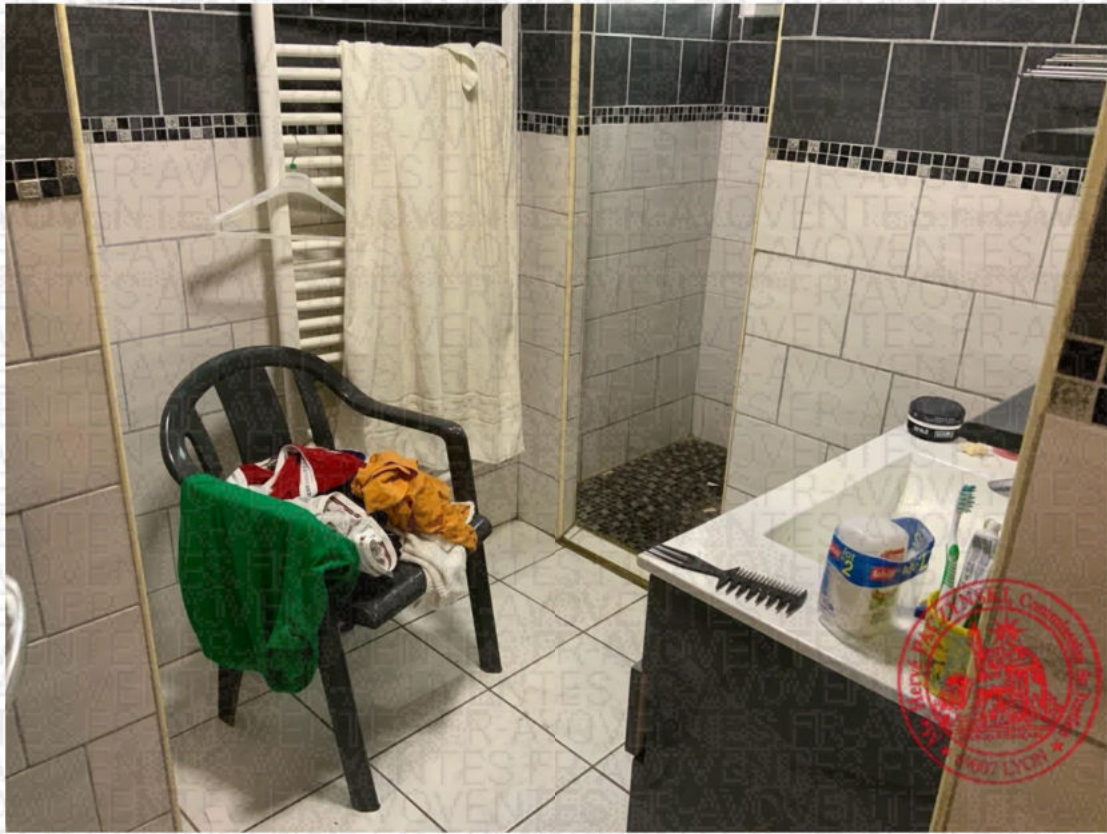
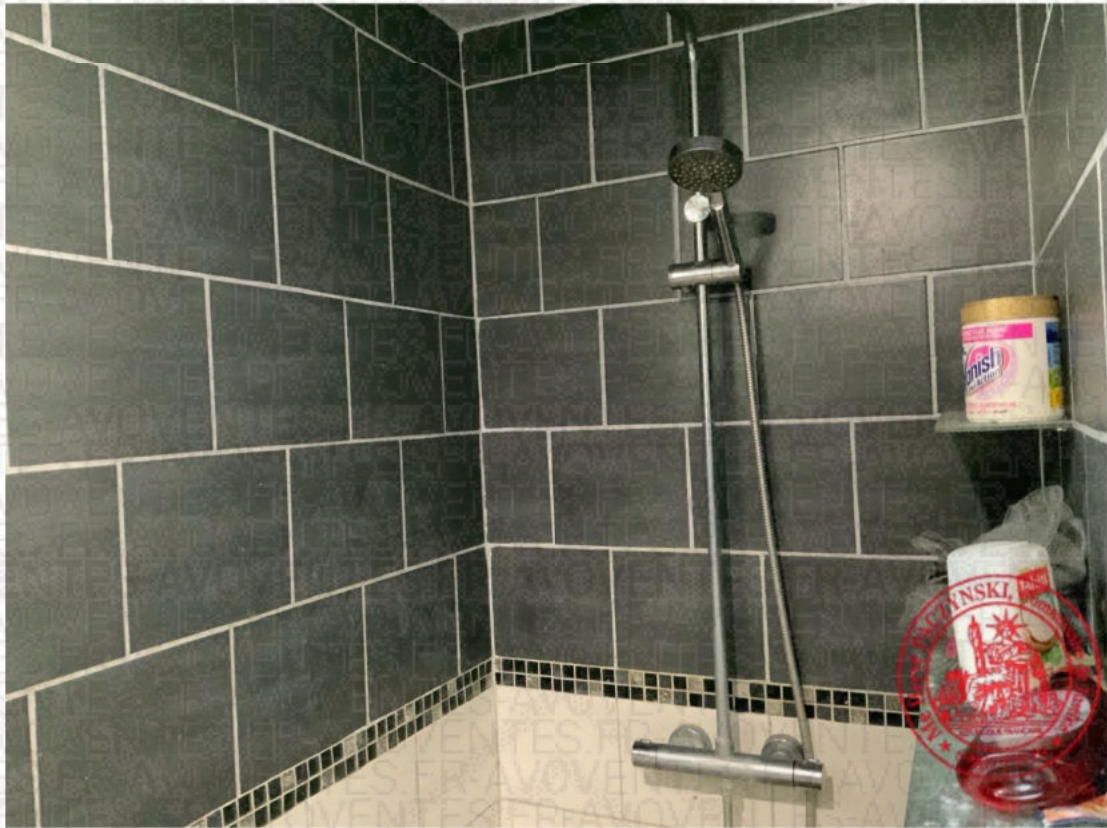
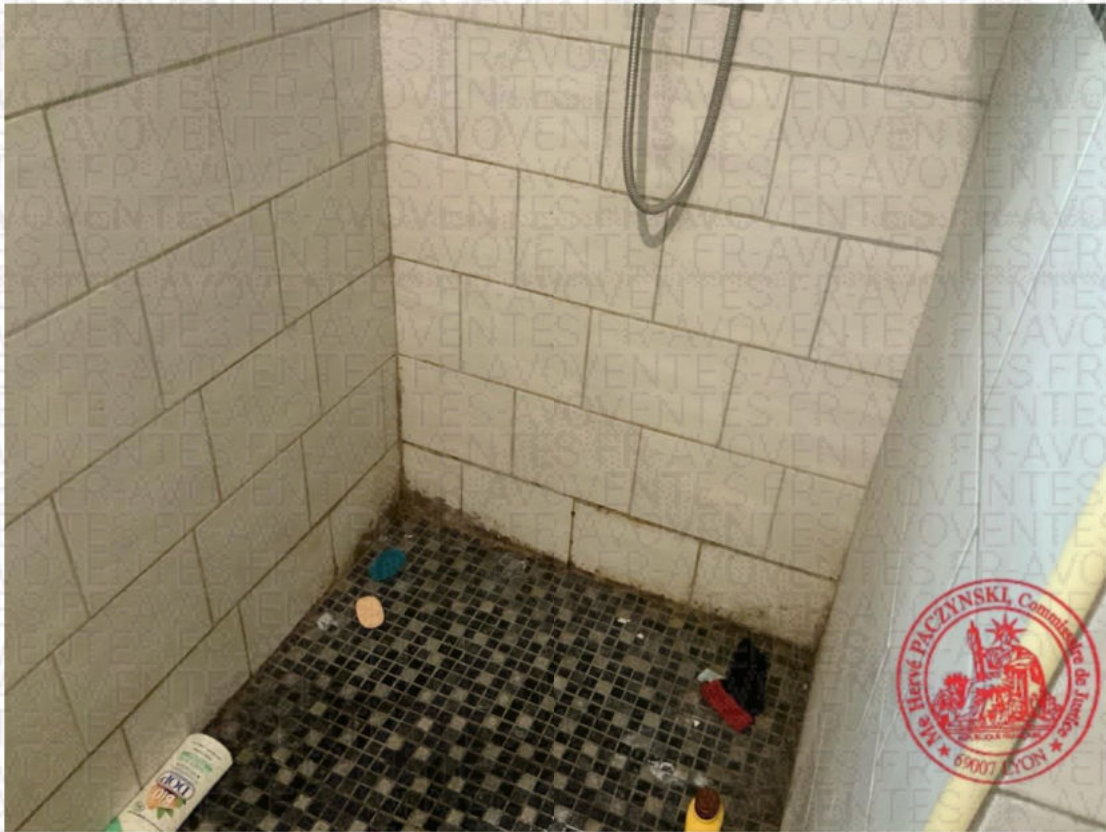
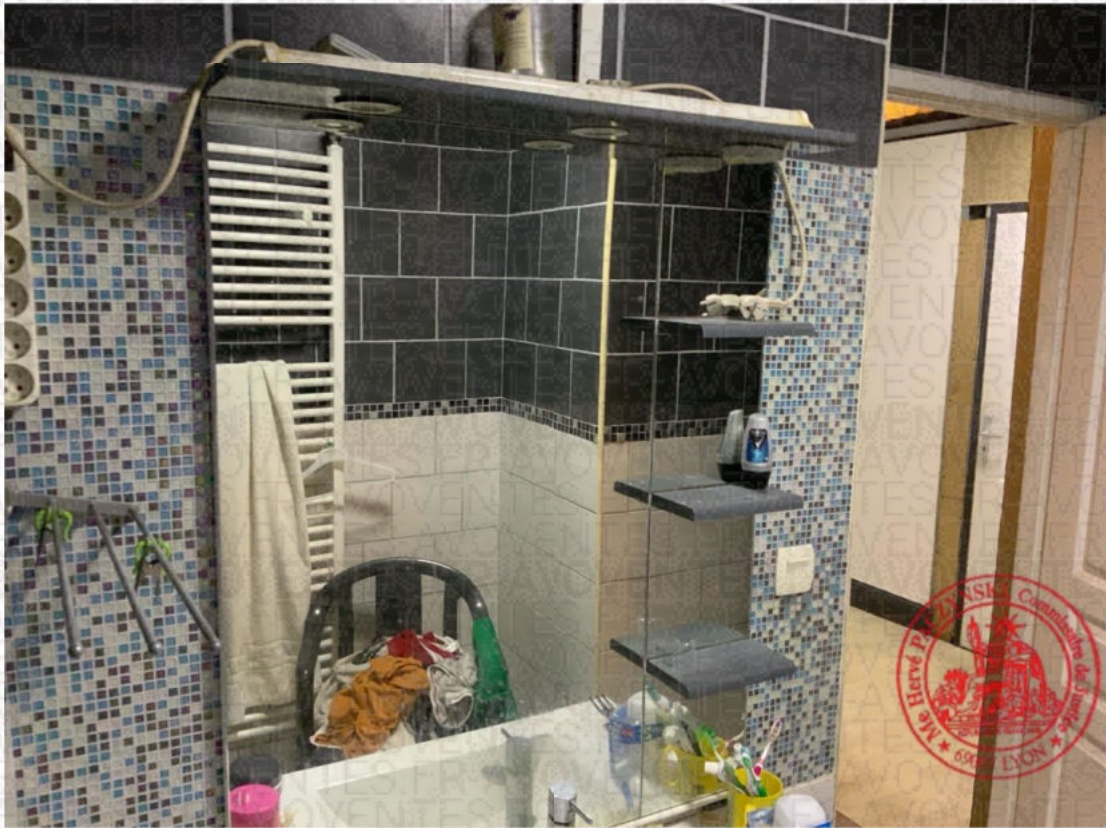
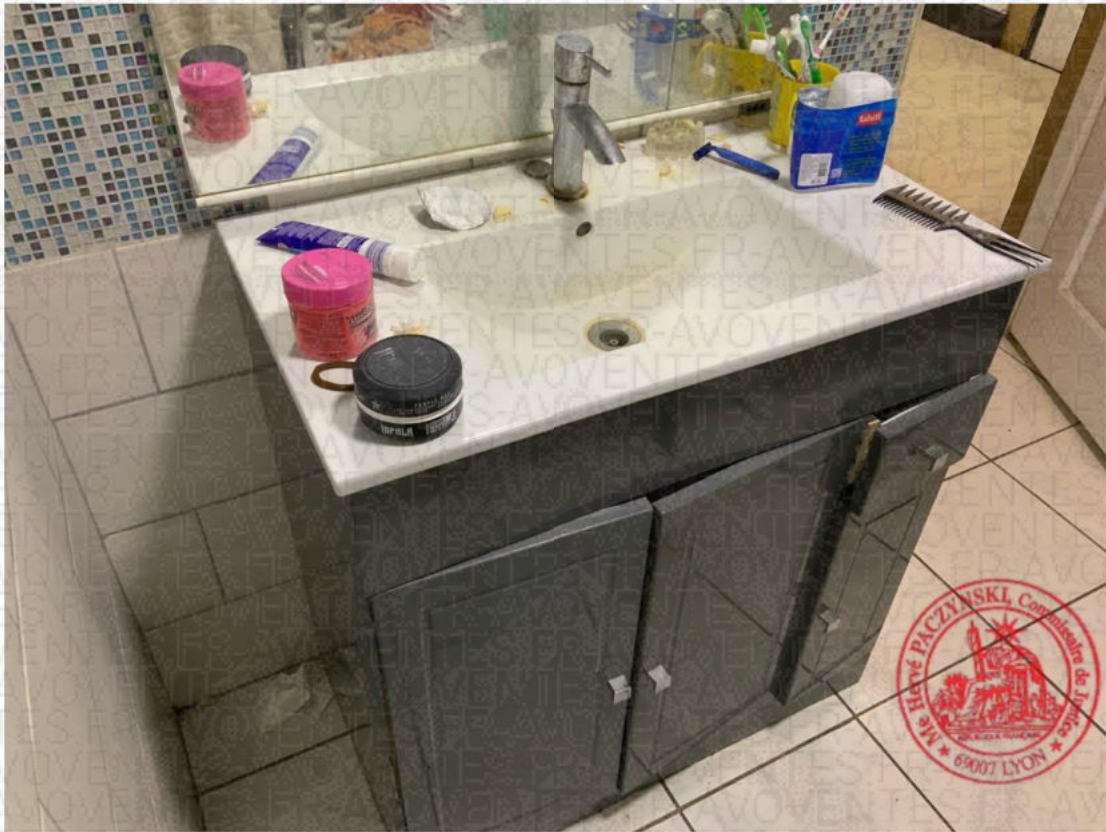
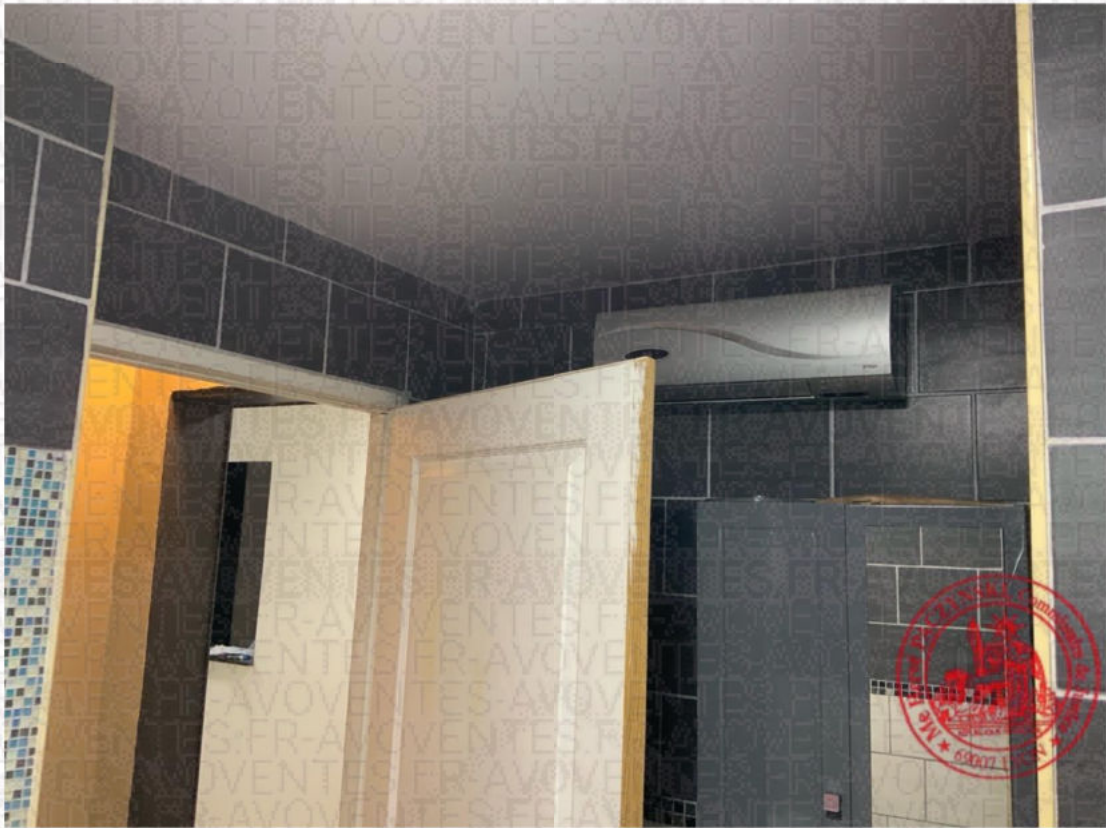
### SALLE DE BAIN - R+0

Sol et murs carrelés en bon état. Présence d'un sèche serviette, d'un meuble lavabo avec miroir, une douche à l'italienne. Le receveur de douche et les murs en partie inférieure sont recouverts de moisissures. Le lavabo est utilisé.

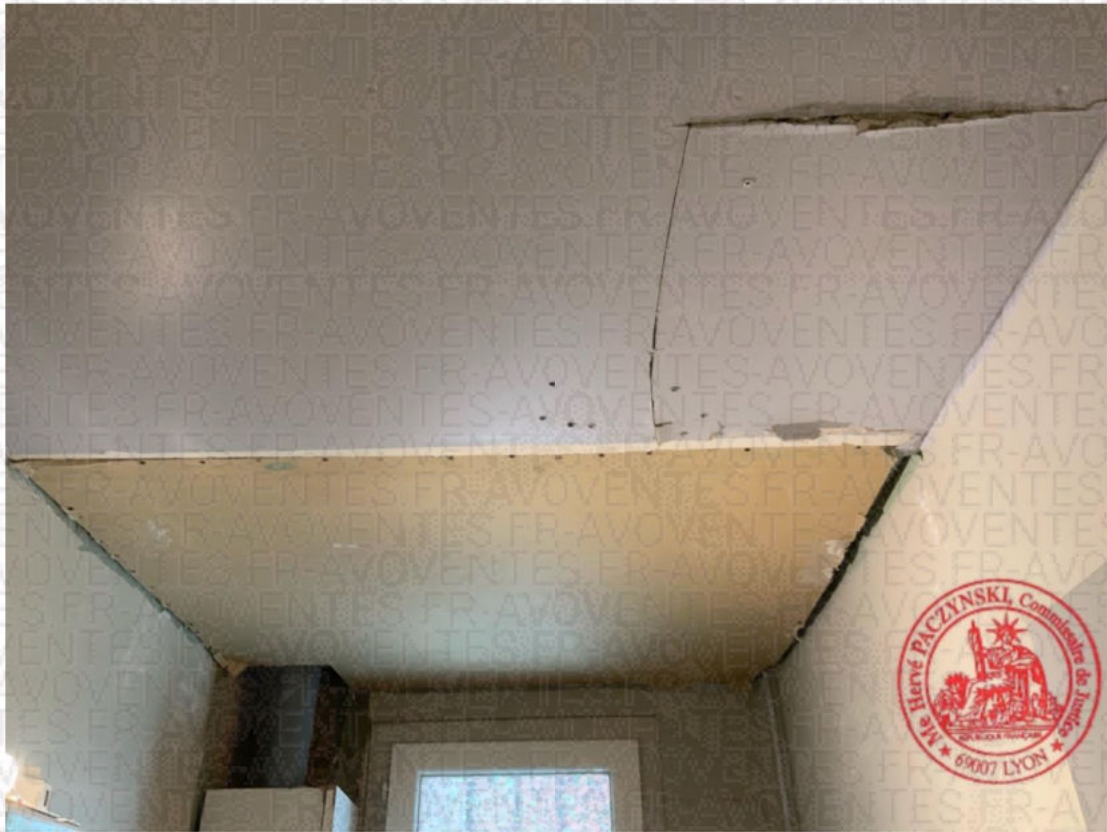
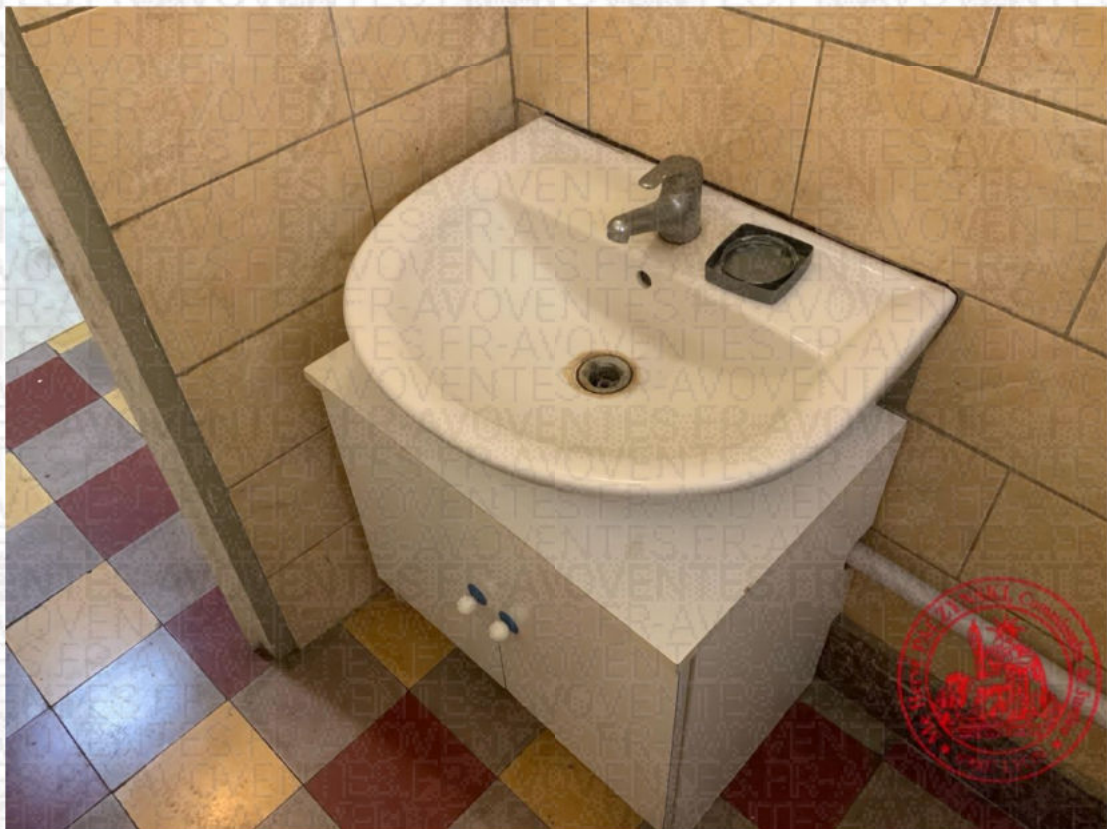
## SANITAIRES - R+0

Sol carrelé en état moyen. Murs carrelés sur la partie inférieure en état moyen, partie supérieure peinte en état moyen. Une ouverture en état d'usage. Plâtre au plafond en mauvais état, absence de finitions et de bandes à joint. Un WC et un lave-main présentant des traces. Un miroir en état d'usage.

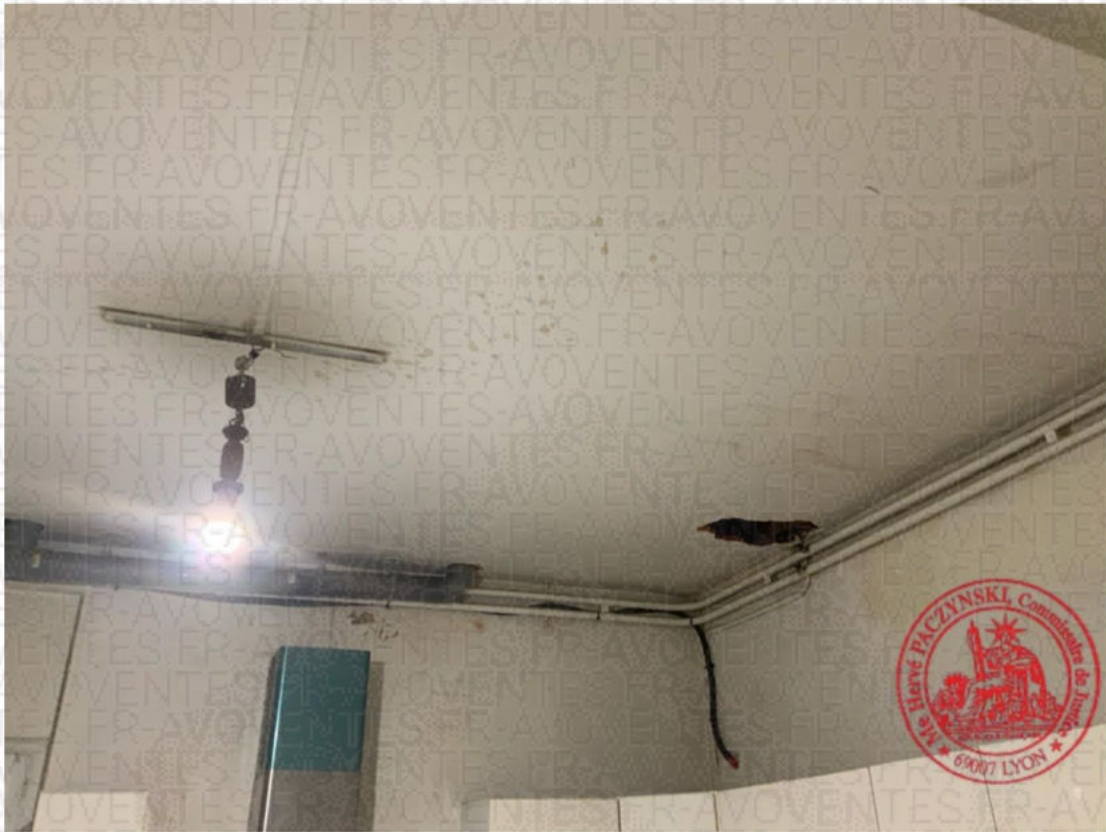
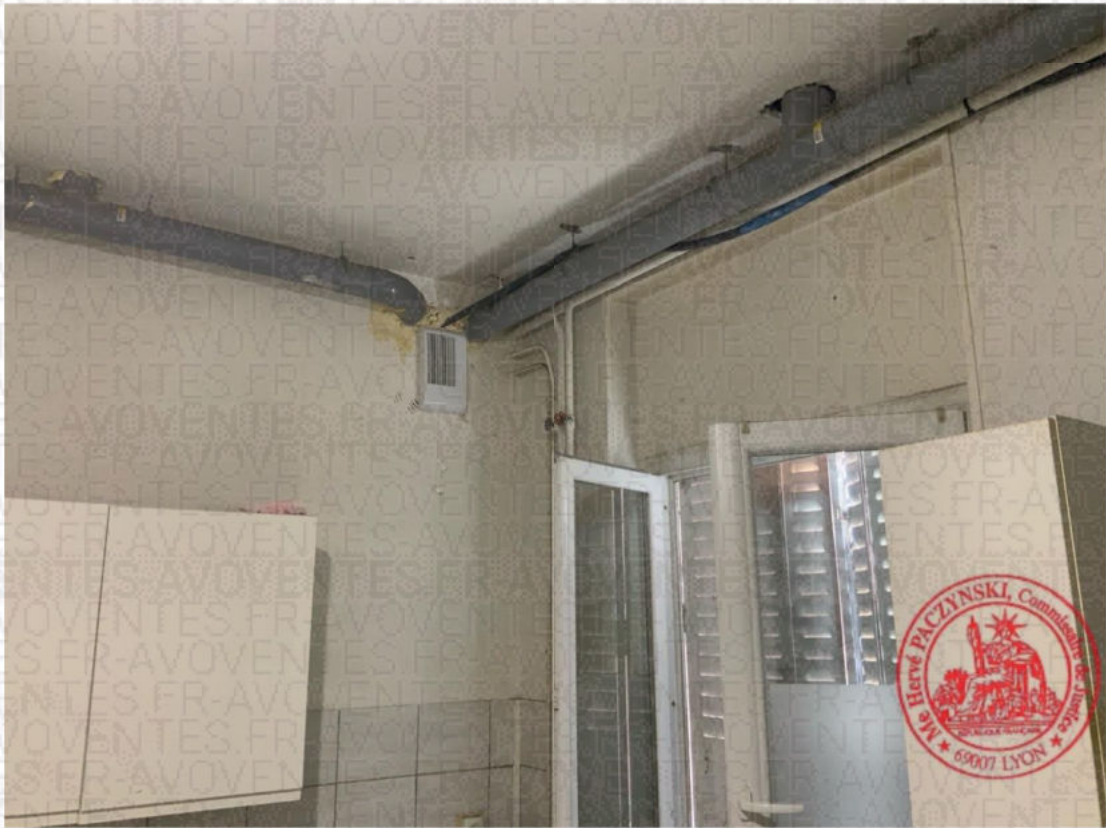
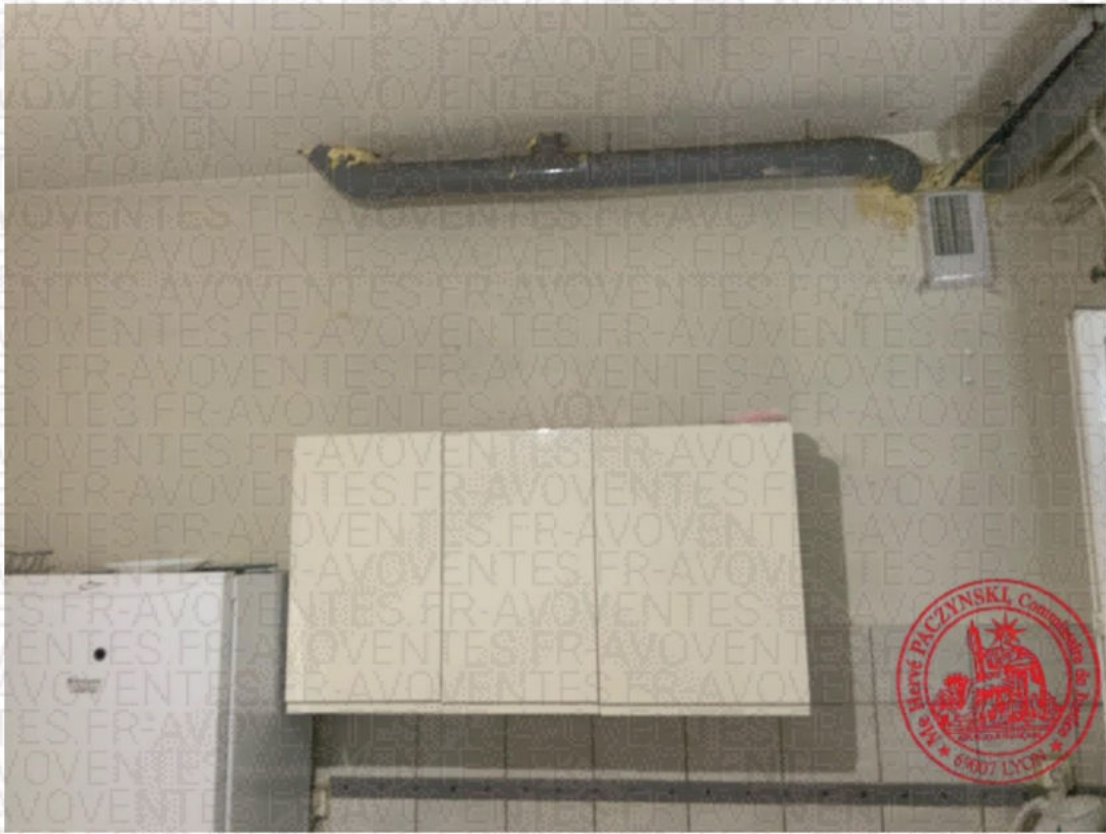
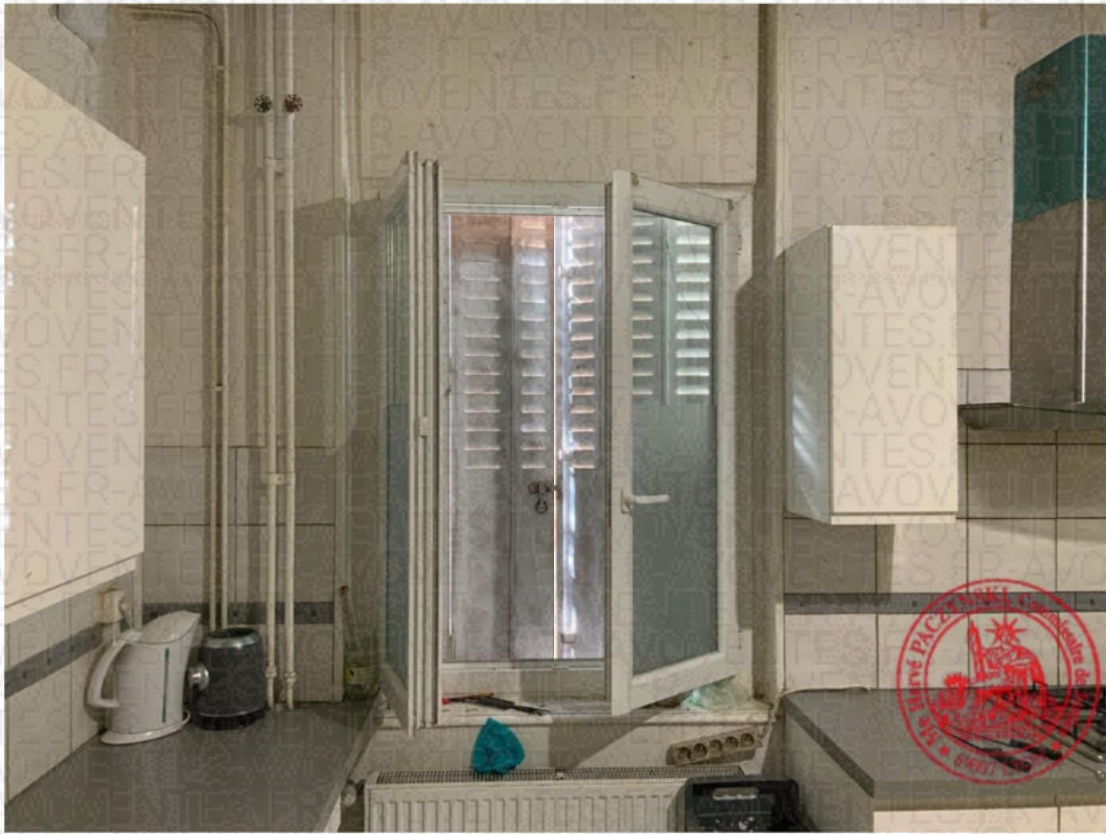
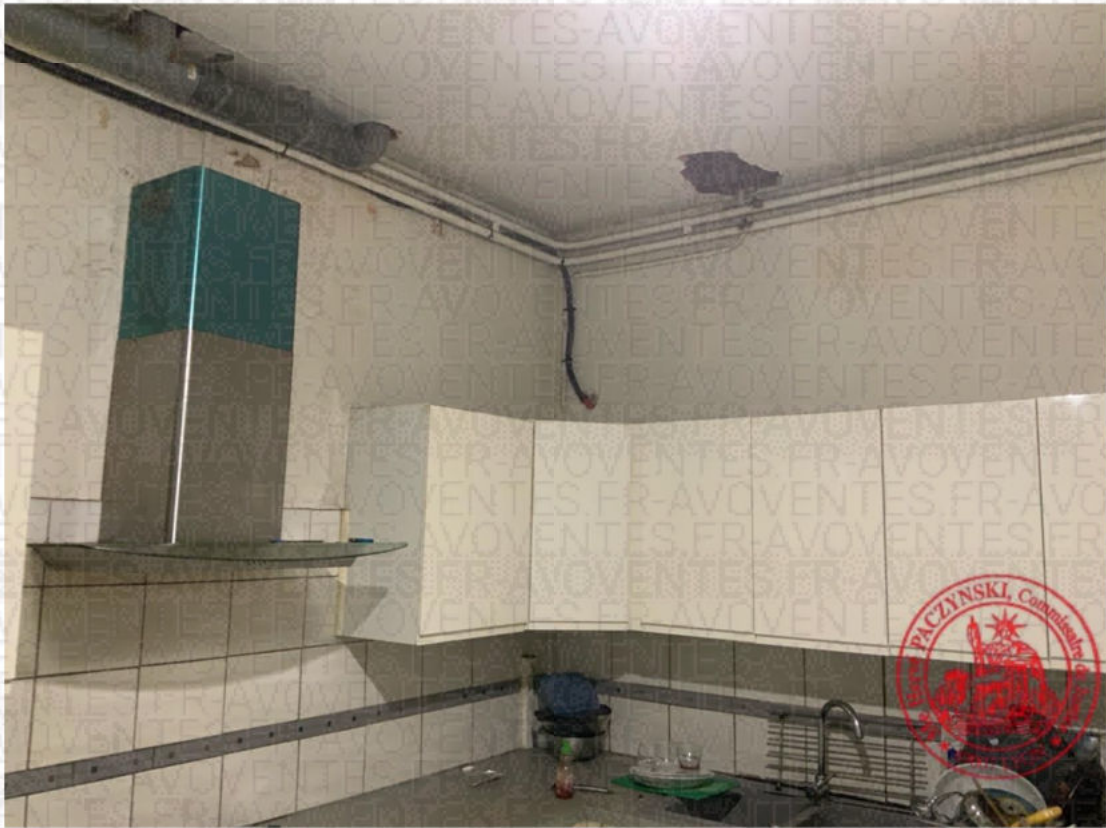
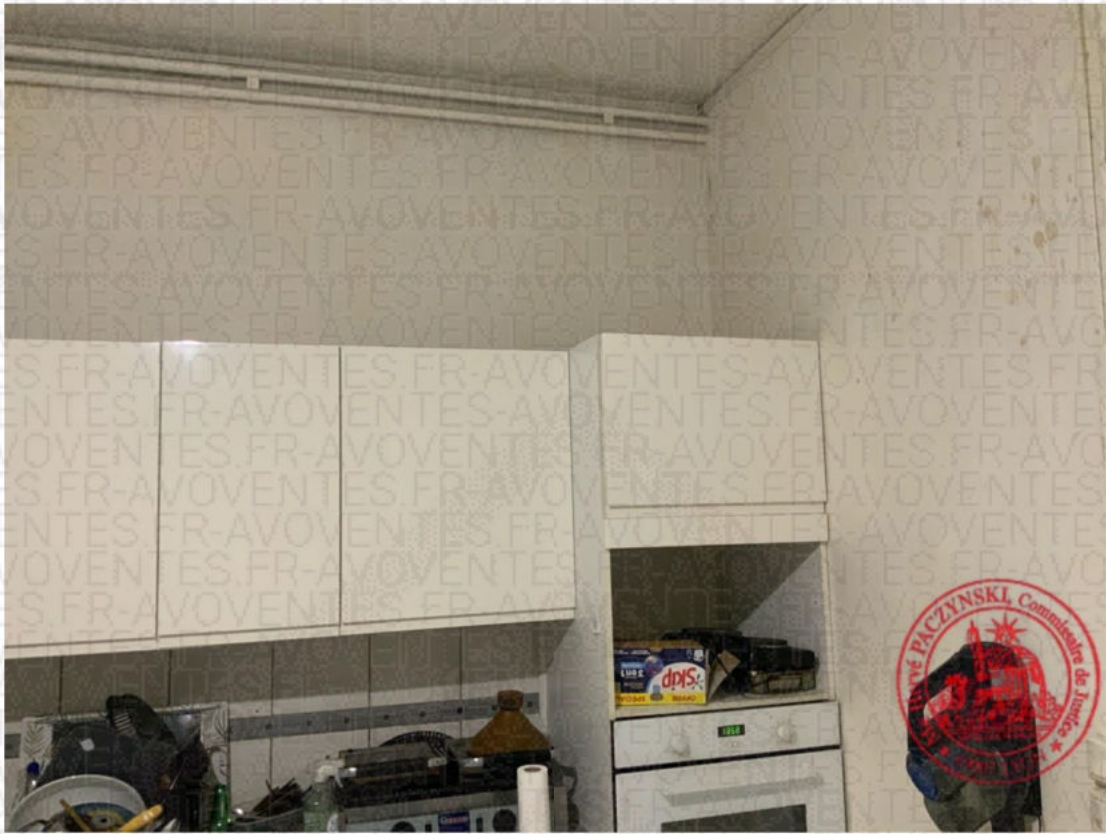
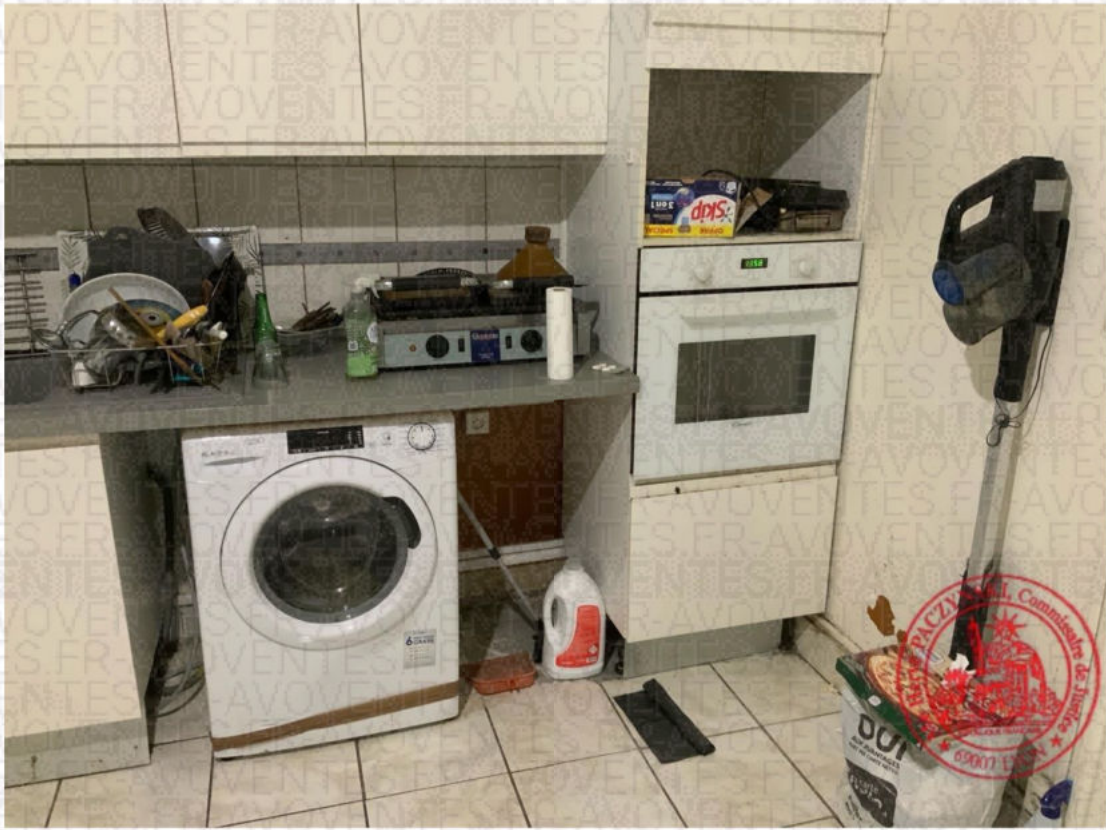
### CUISINE - R+0

Sol carrelé en état d'usage. Crédence carrelée en état d'usage. Les murs en partie supérieure et le plafond sont en mauvais état, traces et marques. Une cuisine équipée avec placards, gazinière, hotte d'aspiration et four. Fenêtre donnant sur le chemin d'accès de la cour.
