# PROCES VERBAL DE CONSTAT

Certifie m'être transporté ce jour à 09h00 à (01160) PONT-D'AIN, 39 Rue Saint Exupéry, à l'effet de dresser procès-verbal de description des biens appartenant à

représentée par son curateur la DIRECTION REGIONALE DES FINANCES PUBLIQUES AUVERGNES RHONE ALPES Gestion des patrimoines privés 3 Rue de la Charité à 69002 LYON, sur la commune de (01160) PONT-D'AIN, 39 Rue Saint Exupéry, sur une parcelle figurant au cadastre de ladite commune section AC n°84, 85 et 86 pour une contenance respectivement de 09a 62ca, 06a 00ca et 02a 20ca.

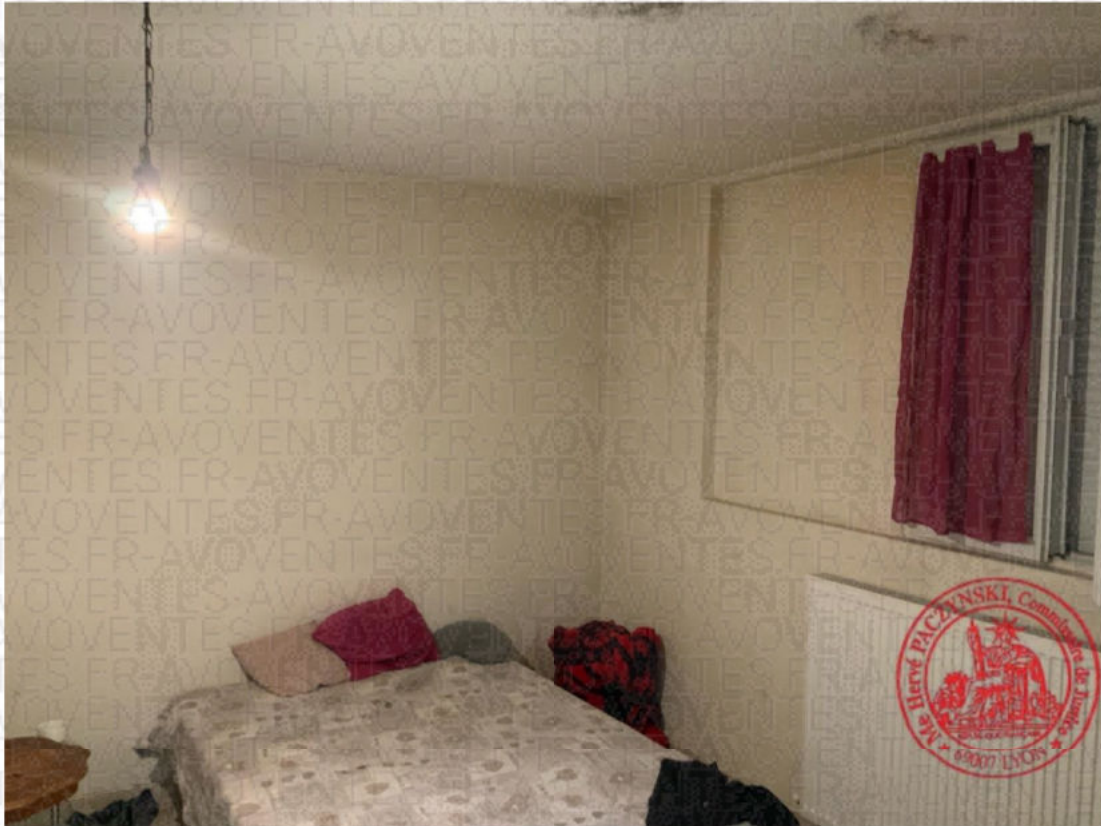
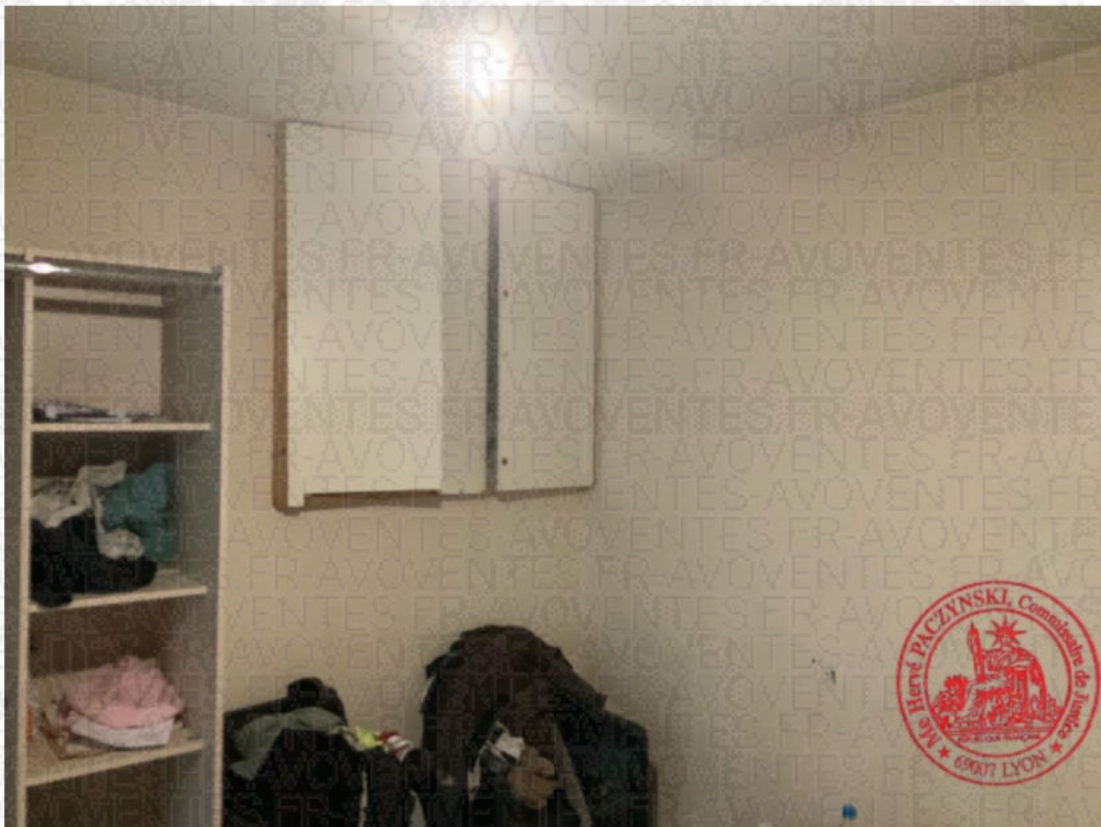
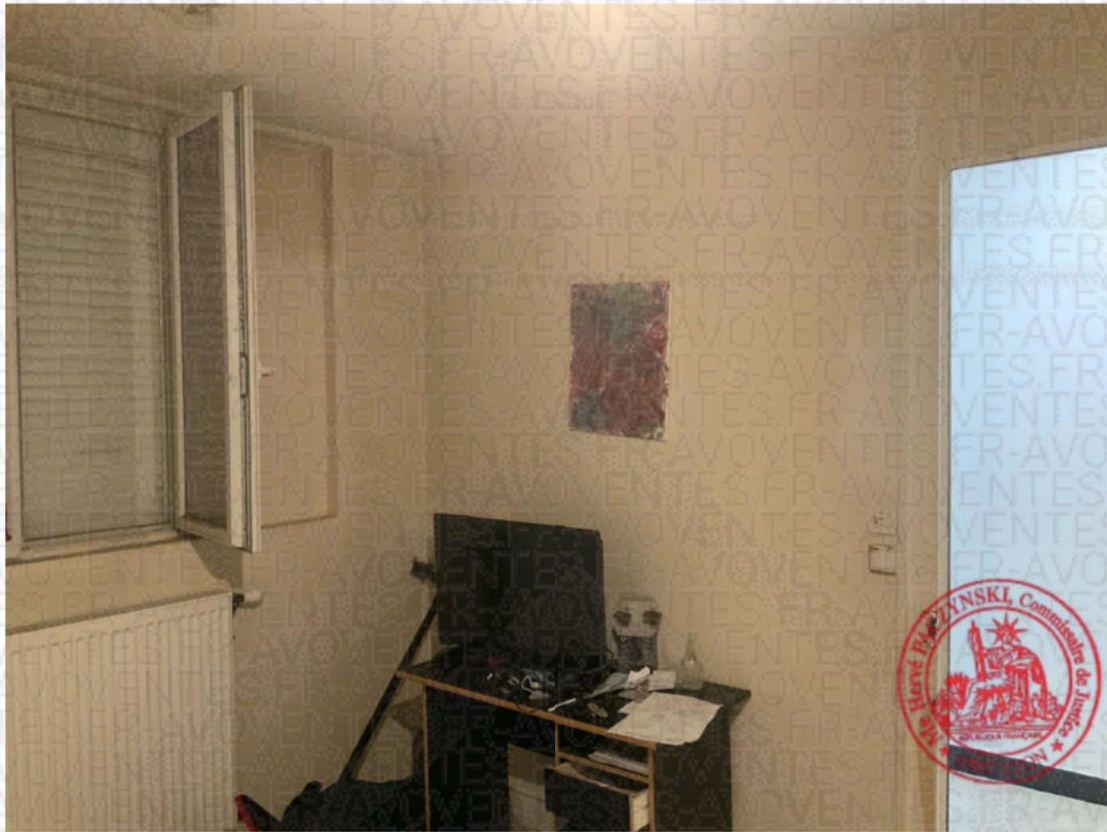
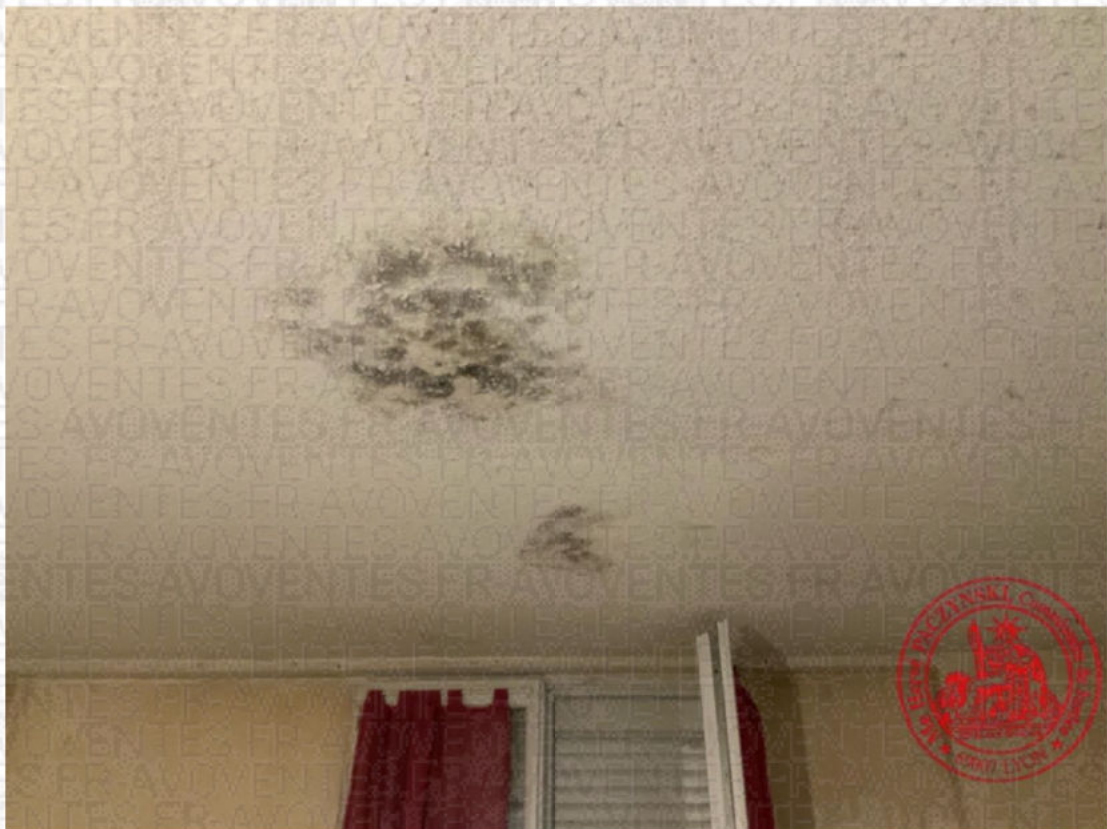
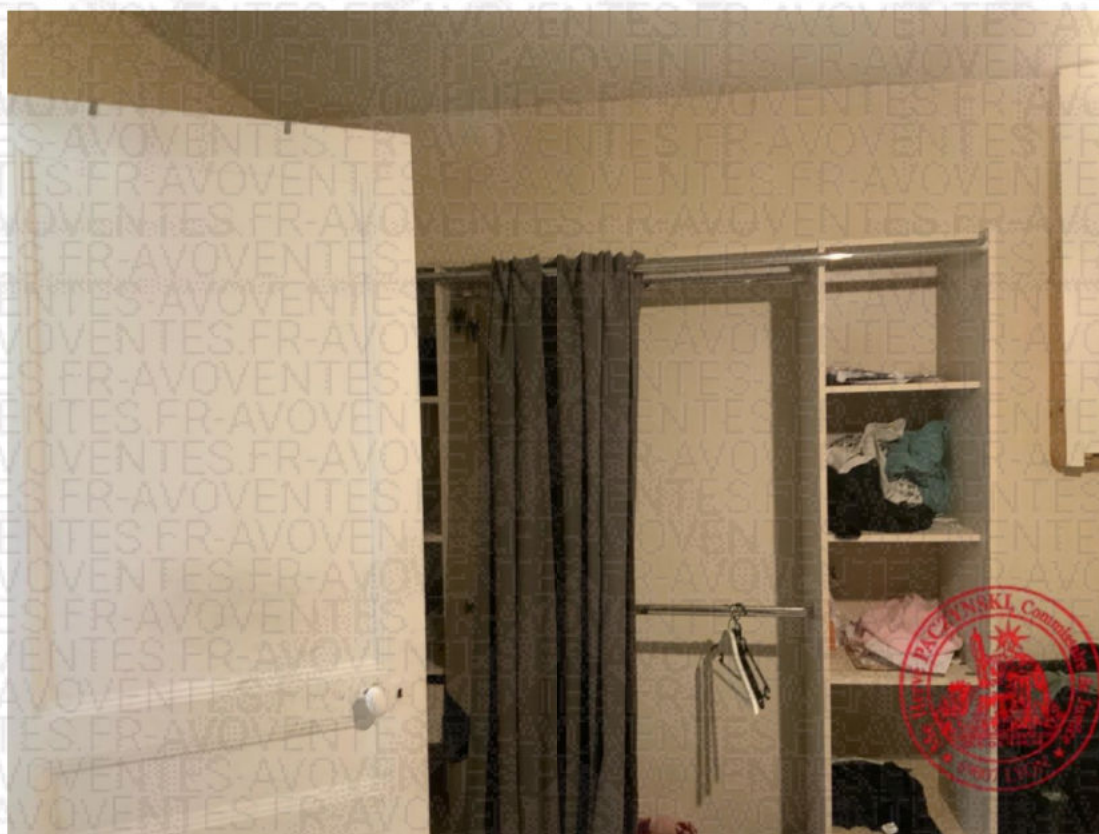
## CHAMBRE 2 - R+0

Pièces situées sous la terrasse. Sol stratifié en état moyen. Les murs peints sont en mauvais état. Plafond en mauvais état, traces d'humidité. Fenêtre avec volant roulant, fonctionnement non vérifié.

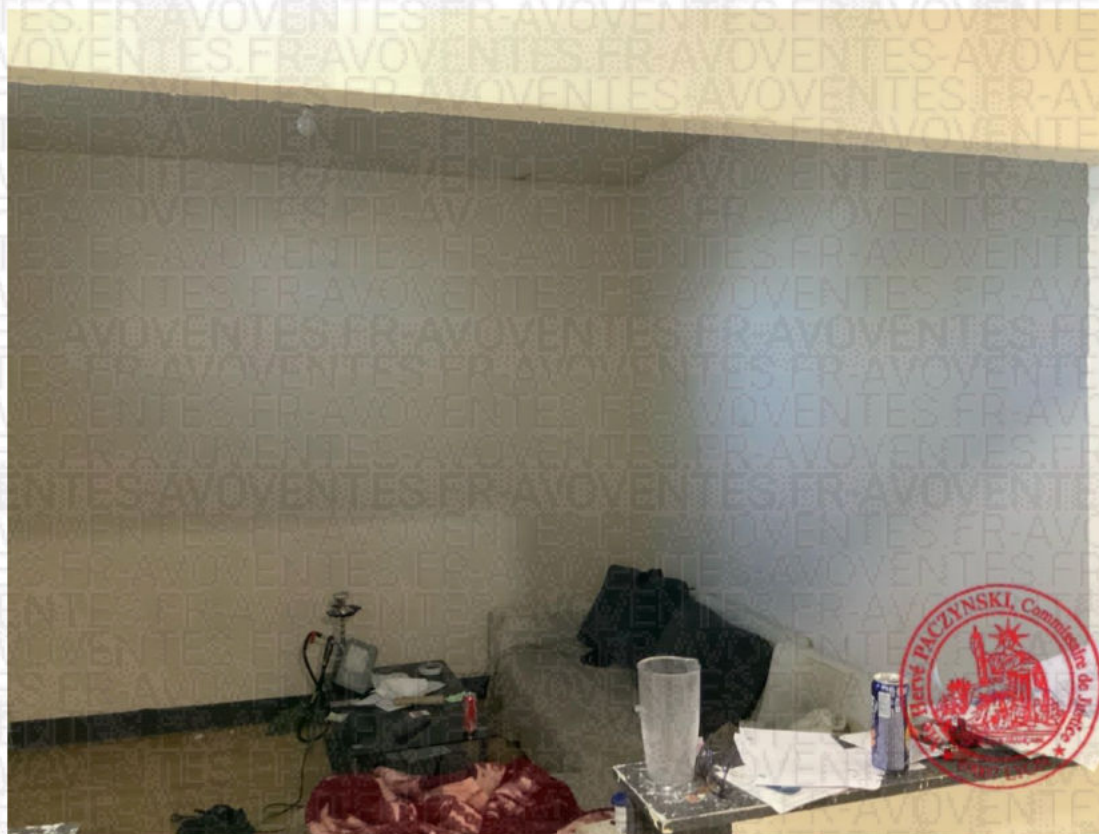
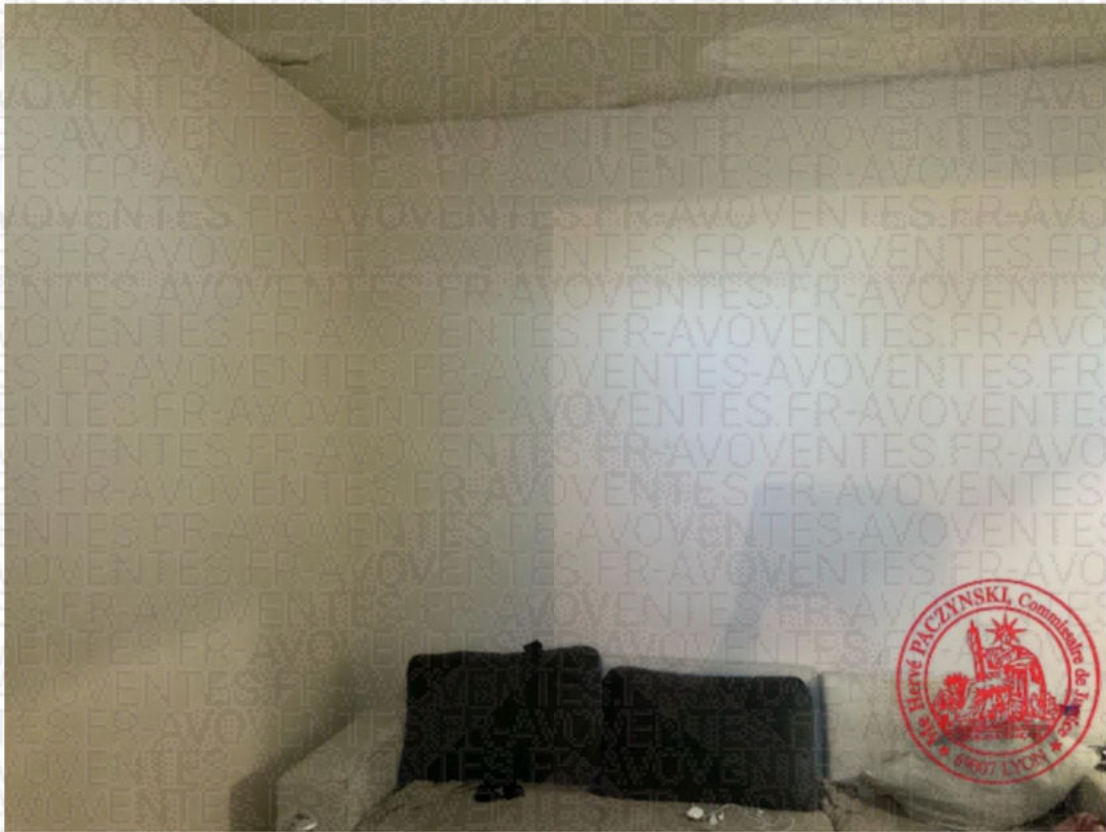
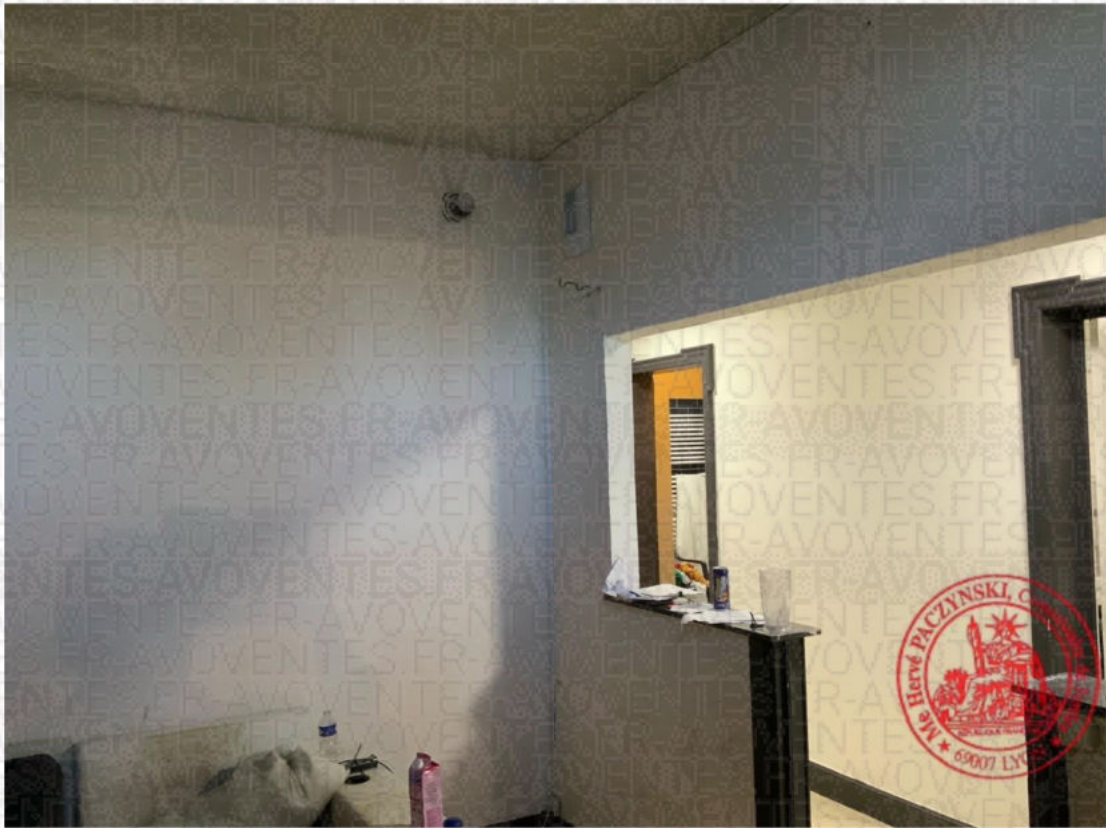
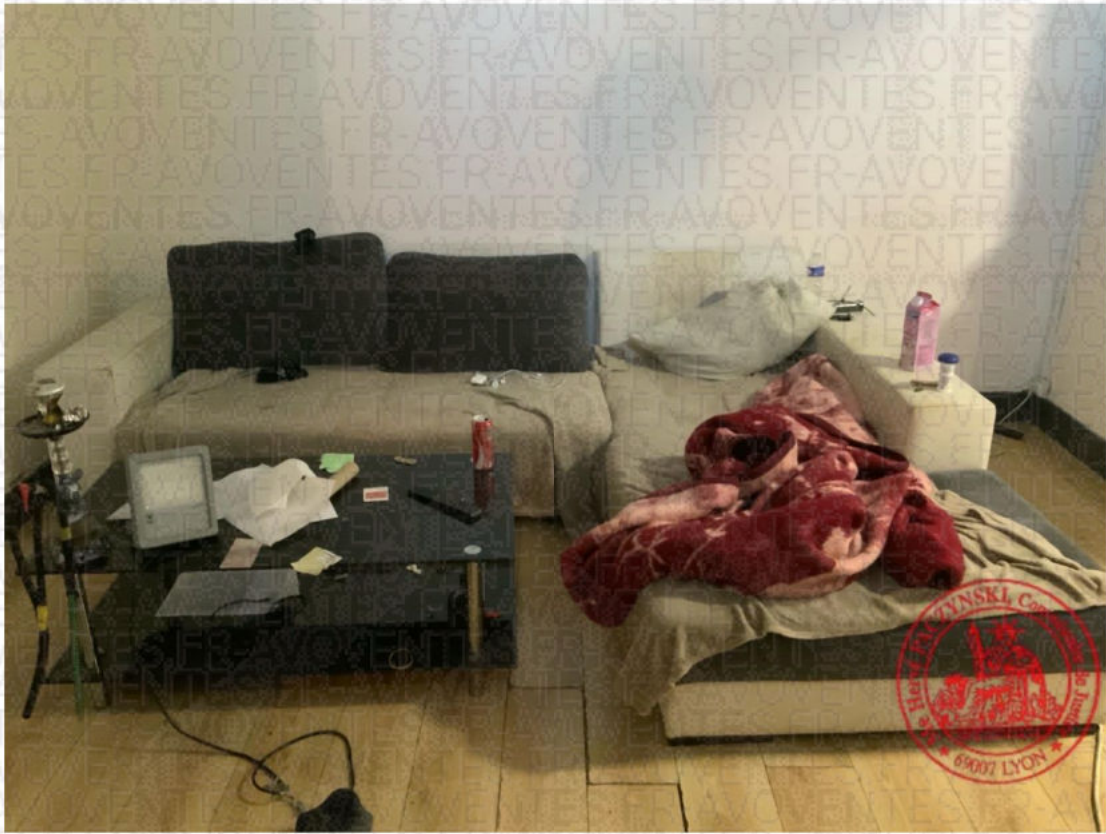
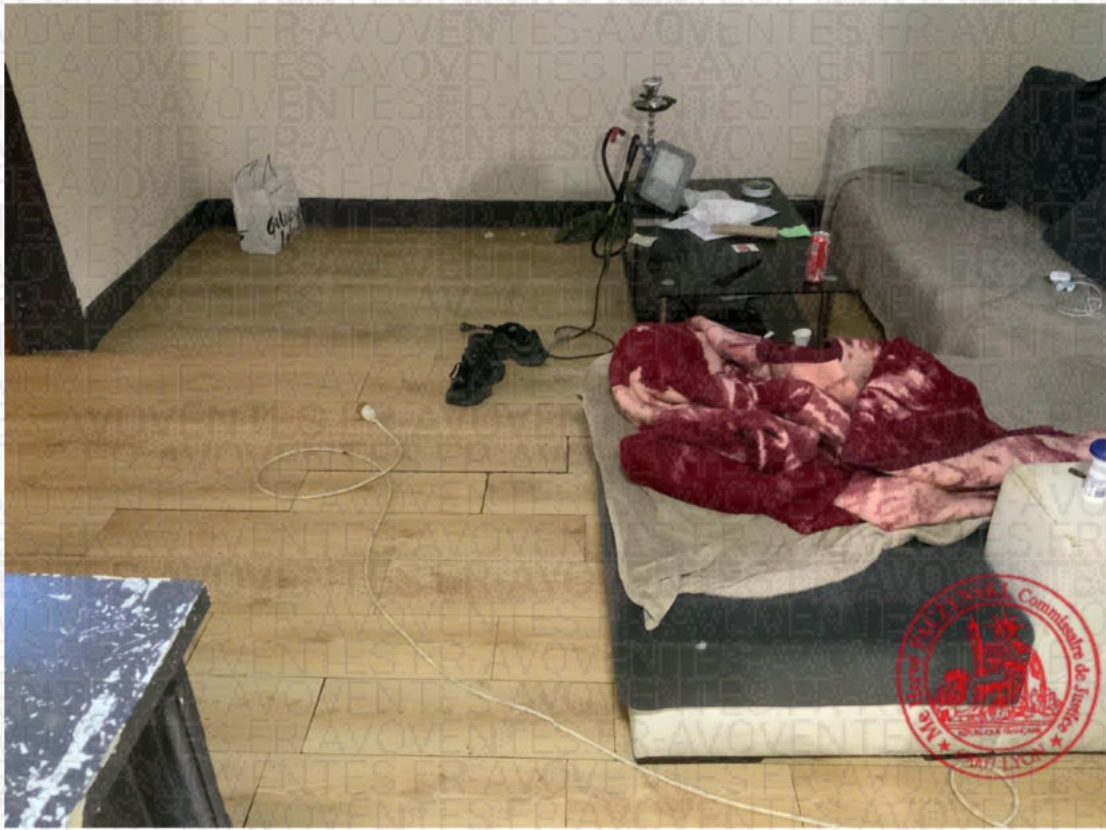
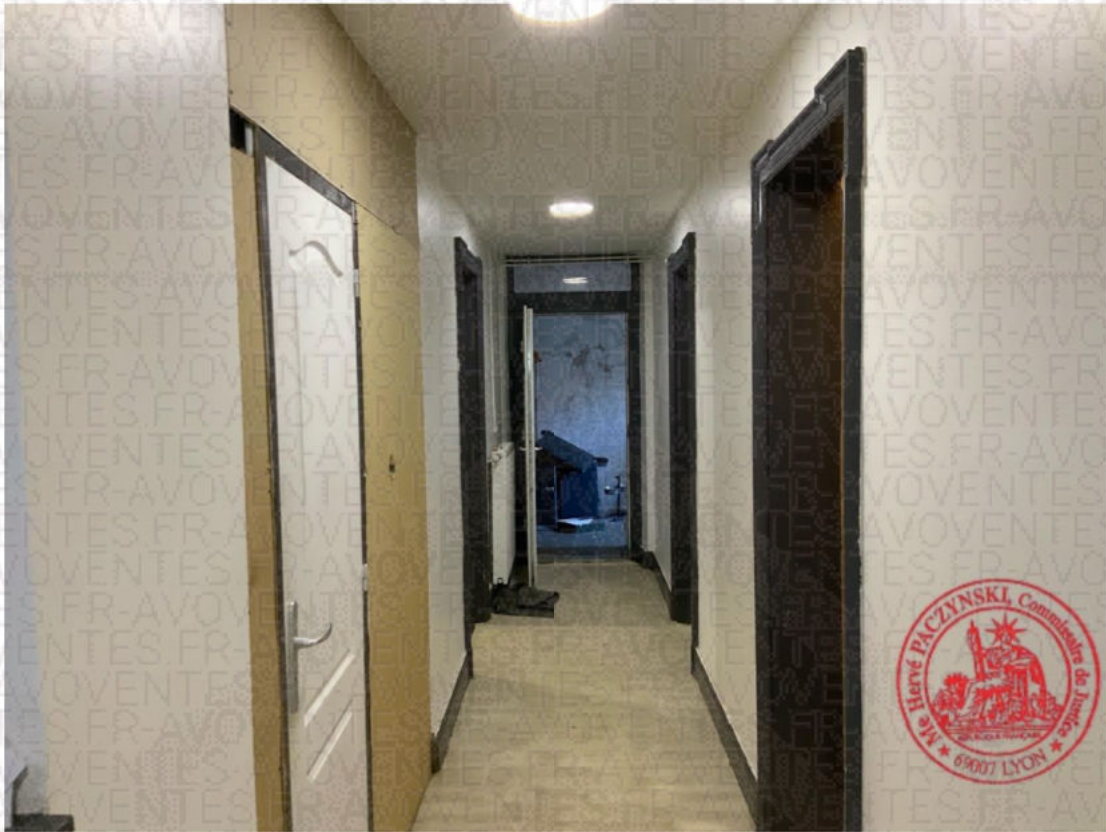
Présence d'une ouverture à gauche du couloir desservant un espace salon avec une seconde pièce donnant sur rue. Sol stratifié en mauvais état. Murs peints en état d'usage.

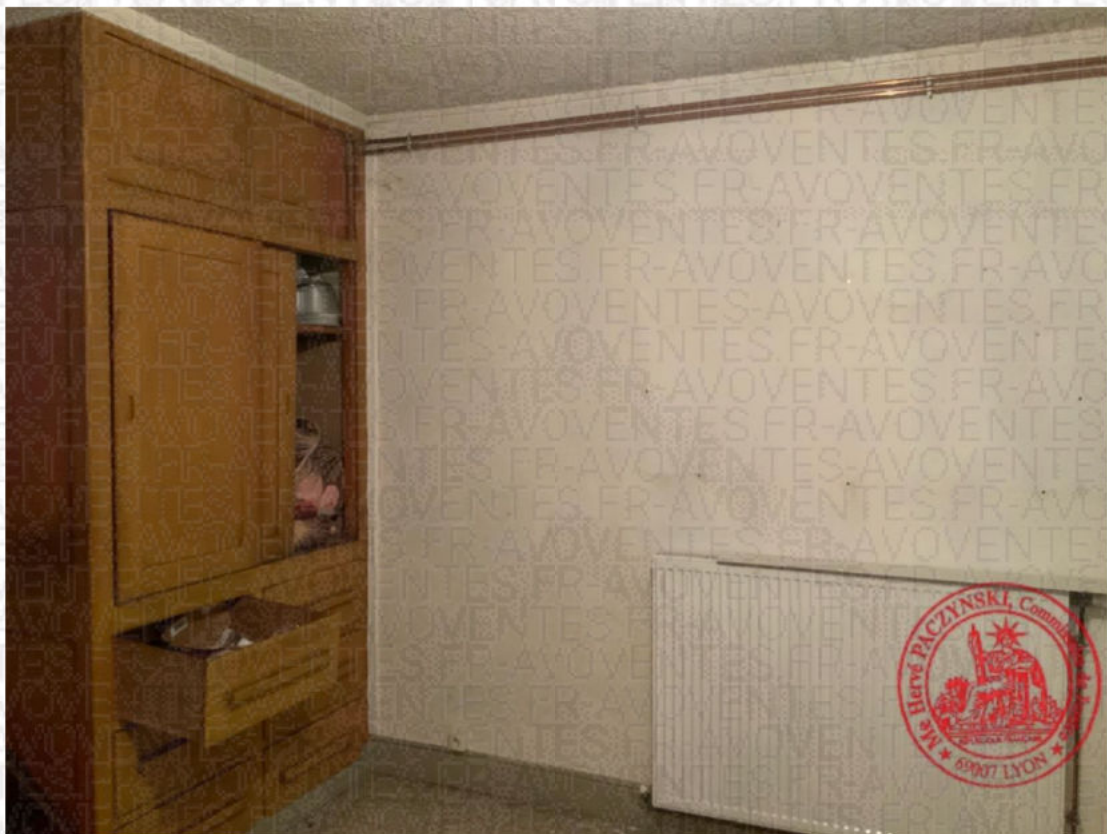
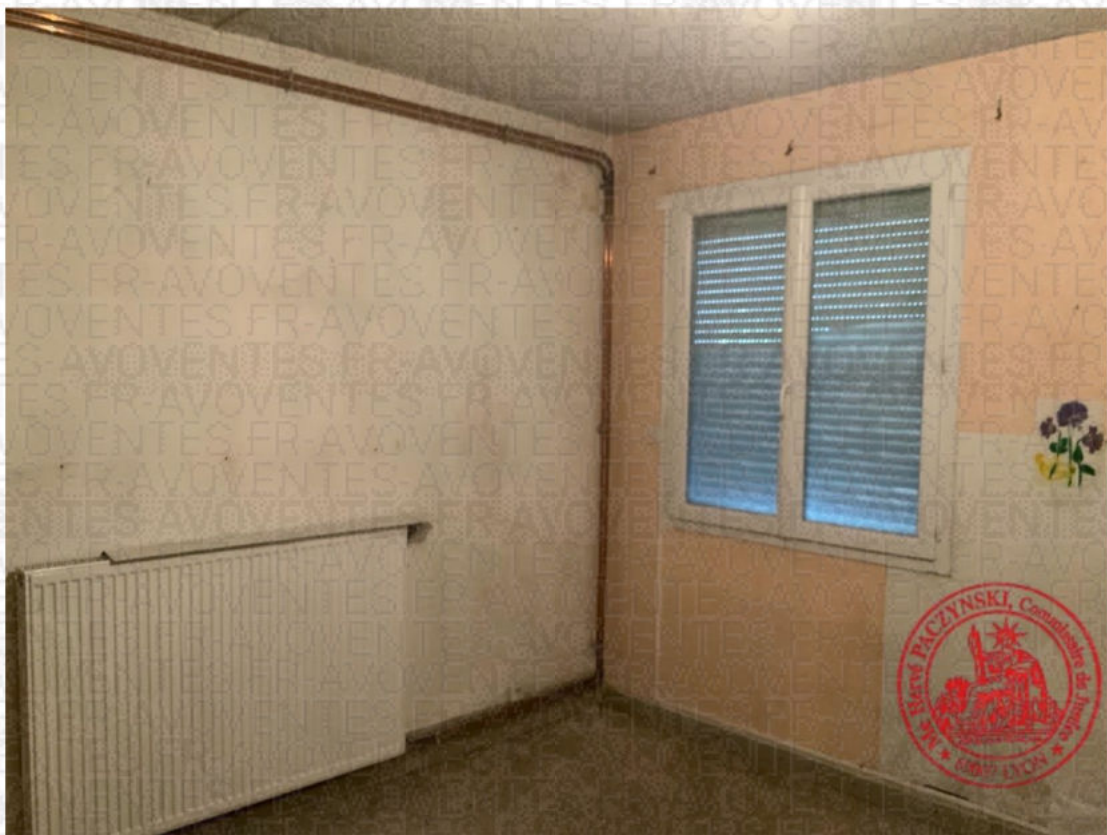
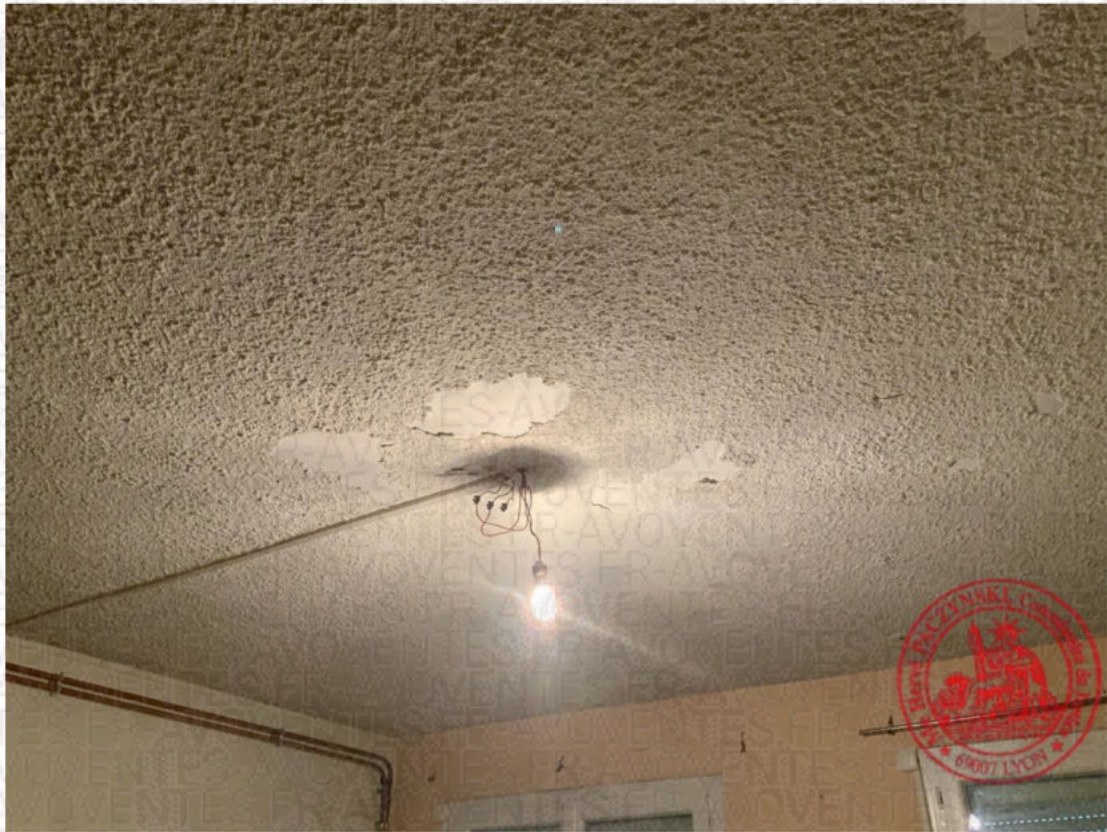
La seconde pièce donnant sur rue est ouverte sur l'espace salon, sol carrelé en état moyen. Les murs sont en mauvais état, papier peint arraché. Présence de deux colonnes d'armoire en bois massif. Deux fenêtres avec volets roulants, fonctionnement non vérifié. Crépi au plafond s'effrite.

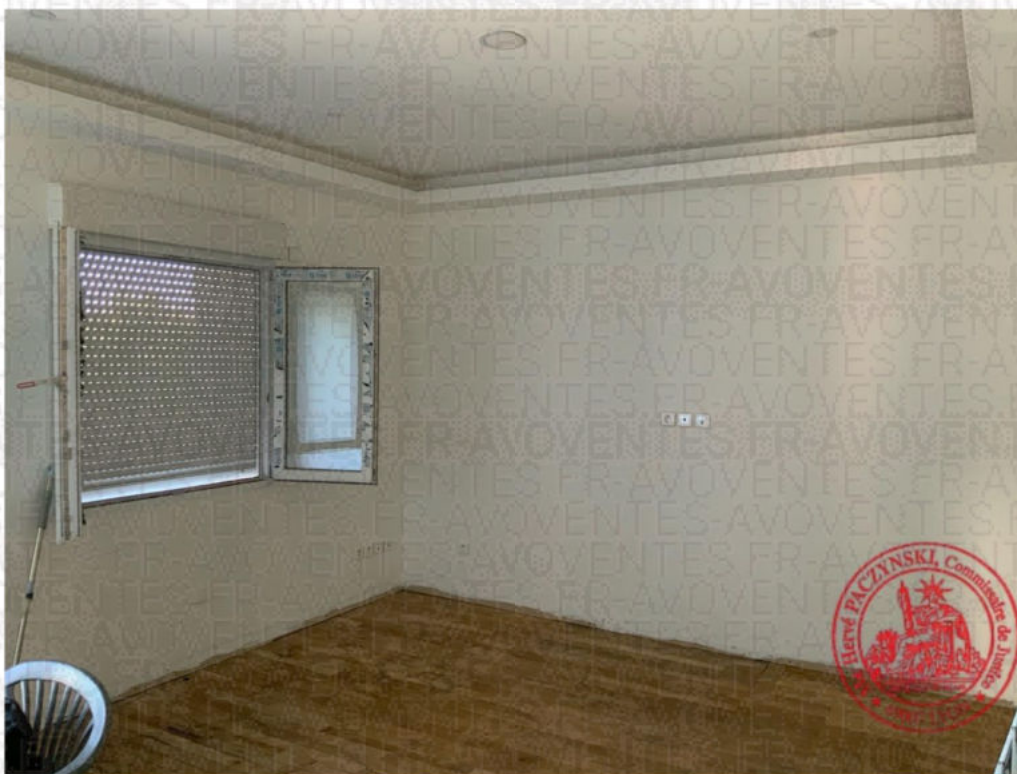
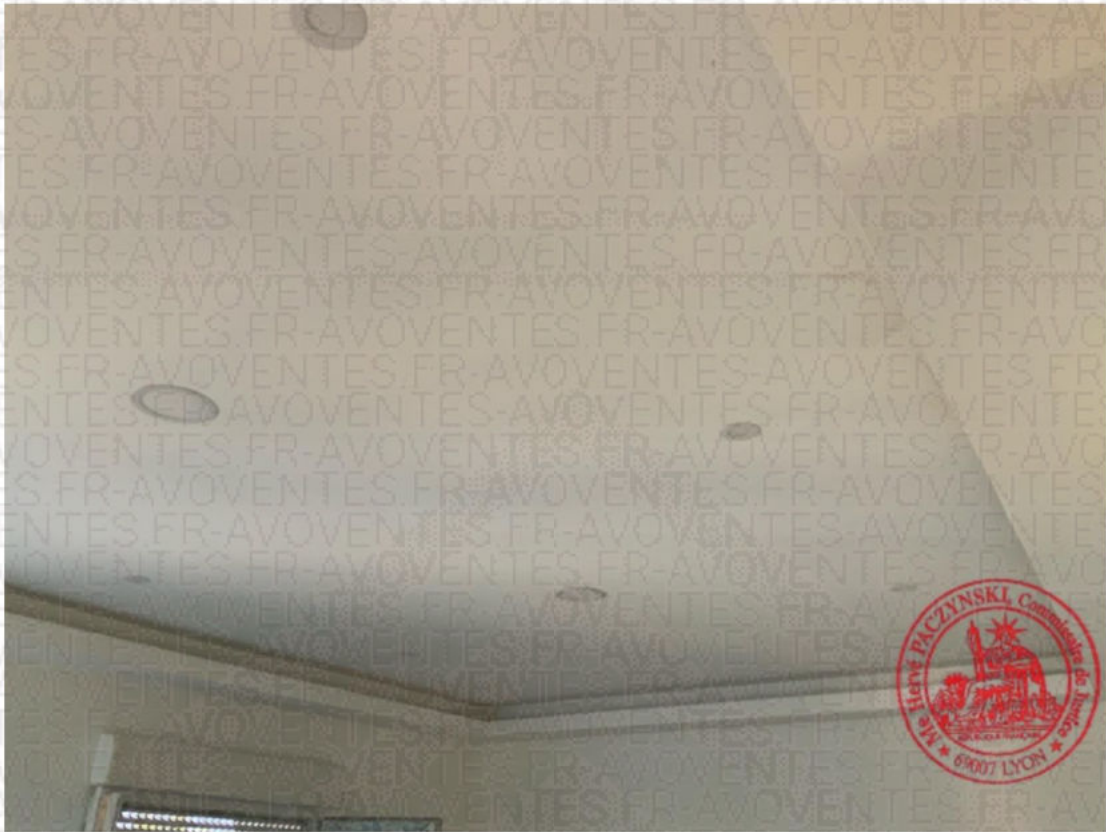
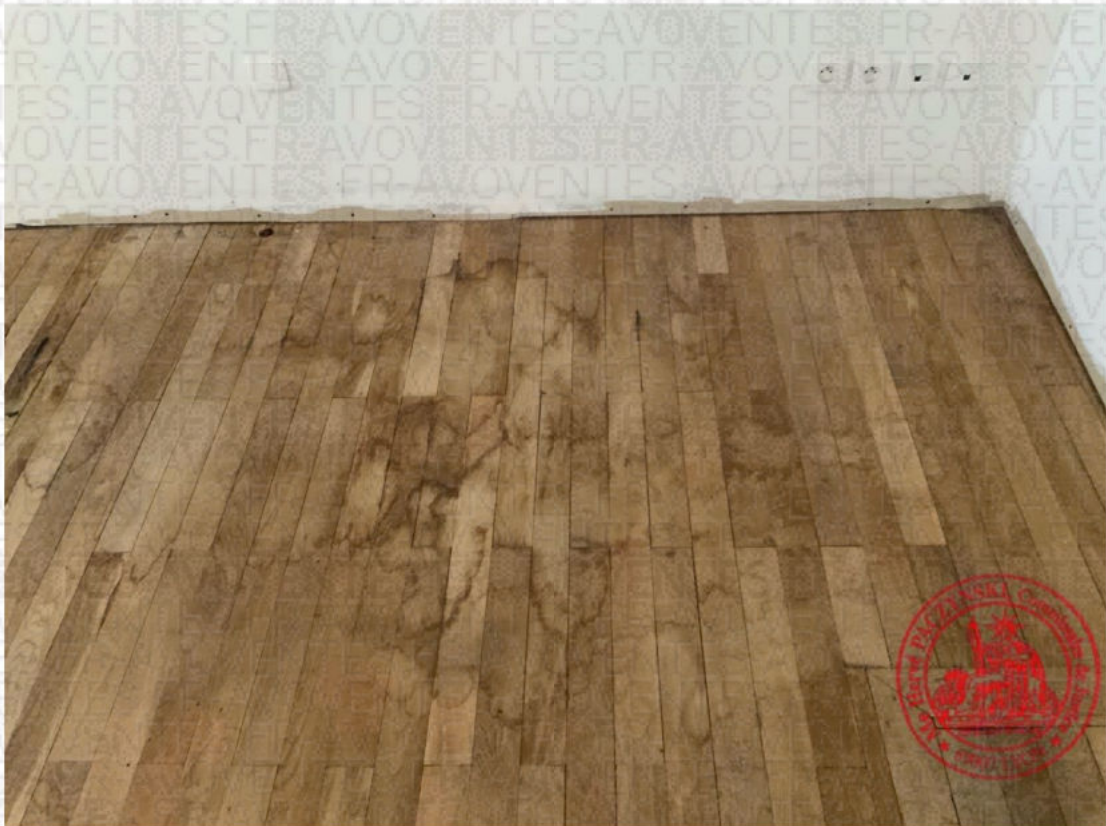
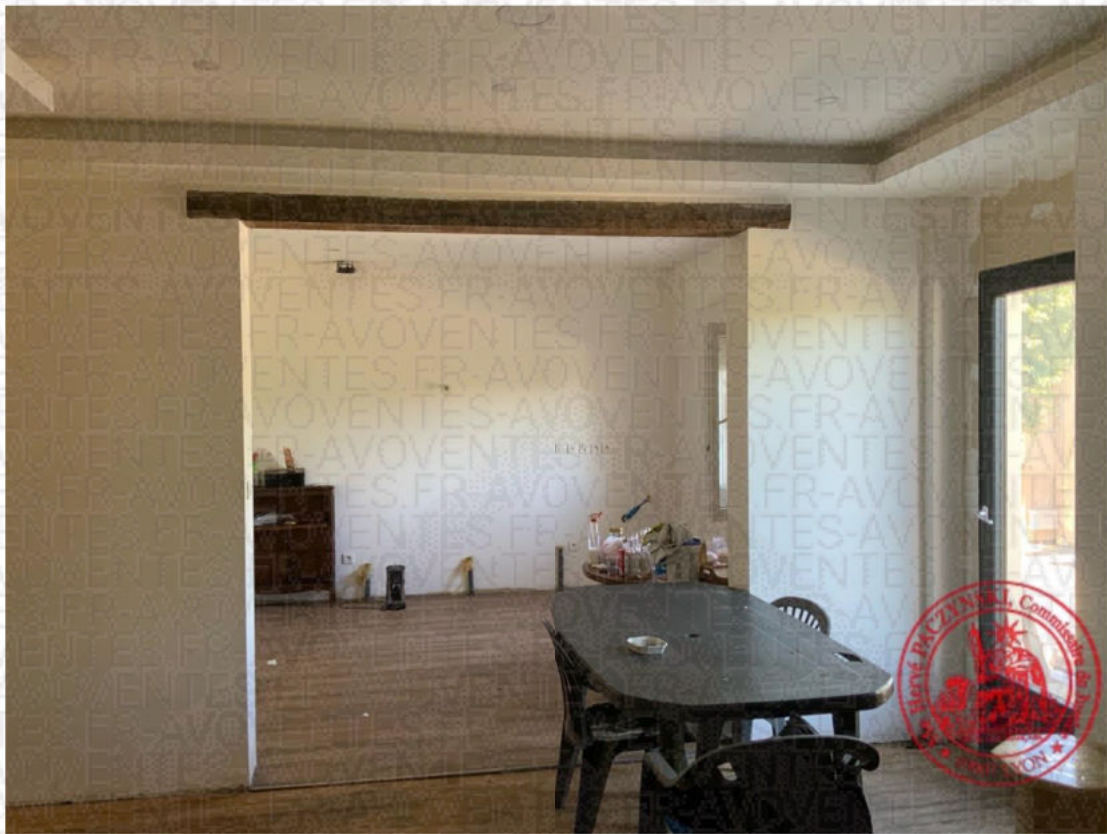
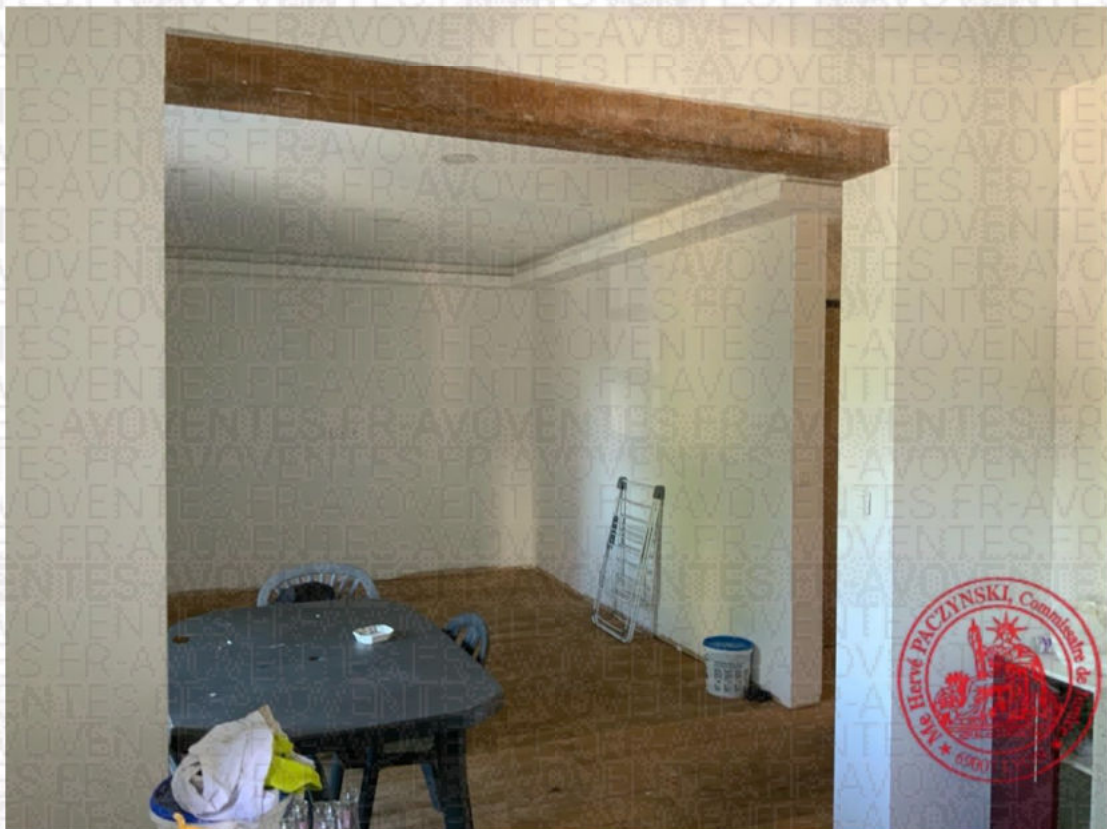
### SALON - R+1

Parquet au sol en état correct, traces d'humidité, absence de plinthes. Les murs peints en blanc sont en bon état, présence d'une corniche. Plafond avec spots en bon état, une trace d'humidité. Fenêtres et porte fenêtre donnant sur la terrasse côté rue.

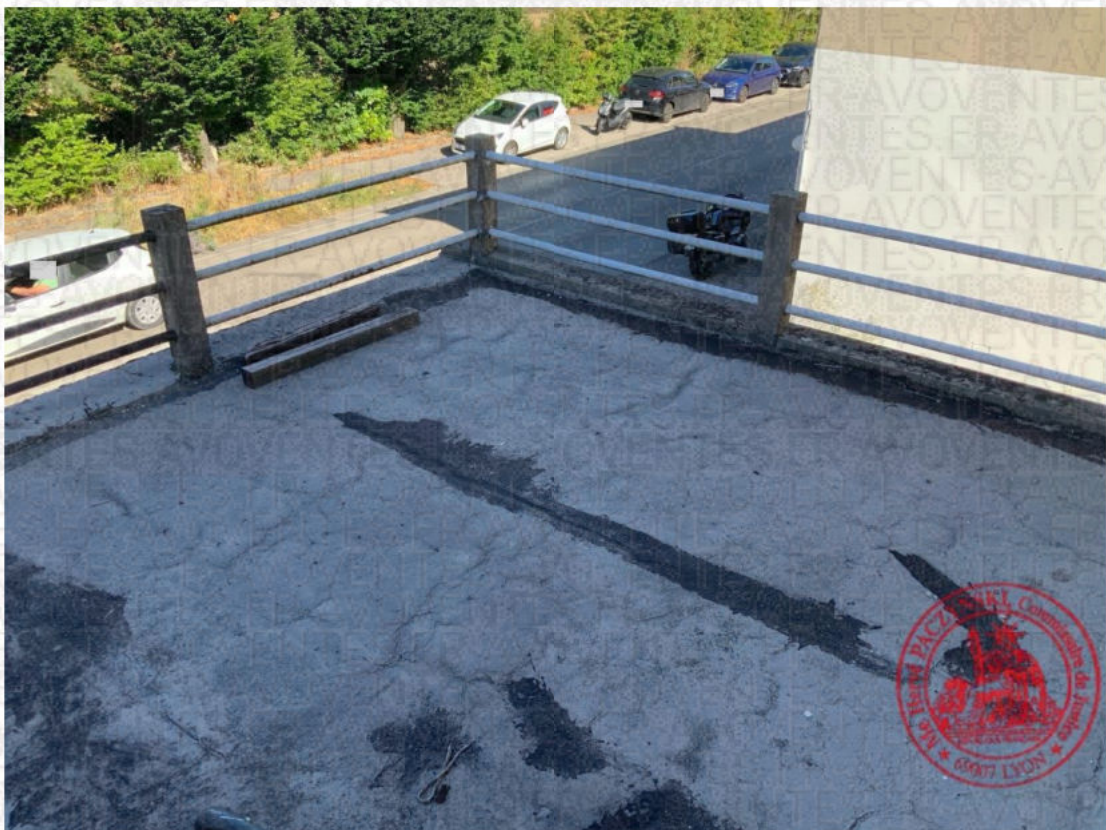
## TERRASSE

Le sol brut est en mauvais état, garde-corps en état d'usage.

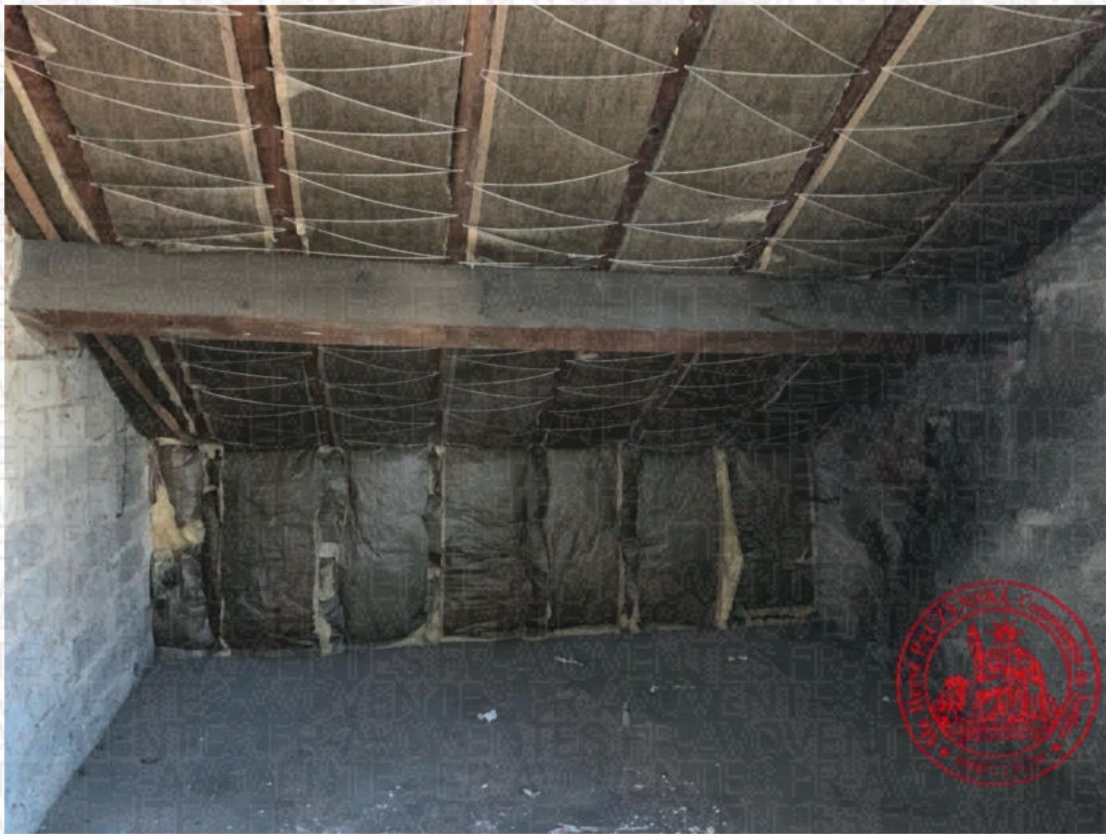
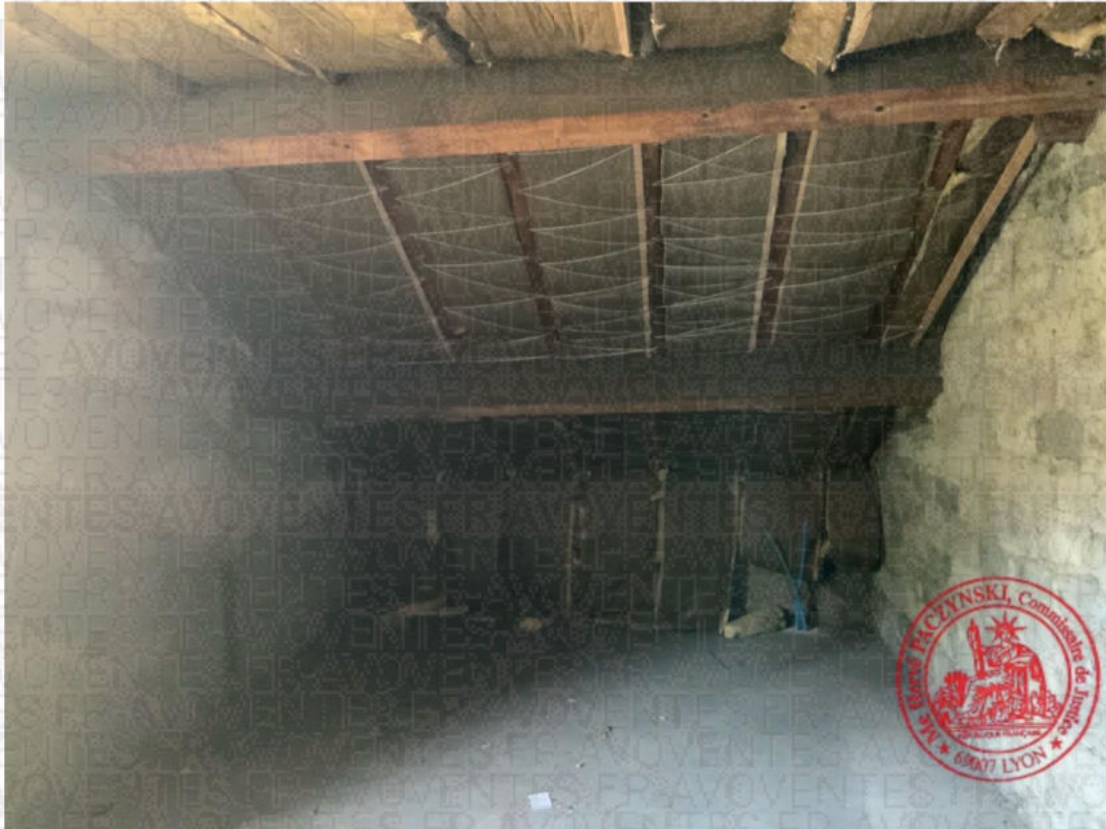
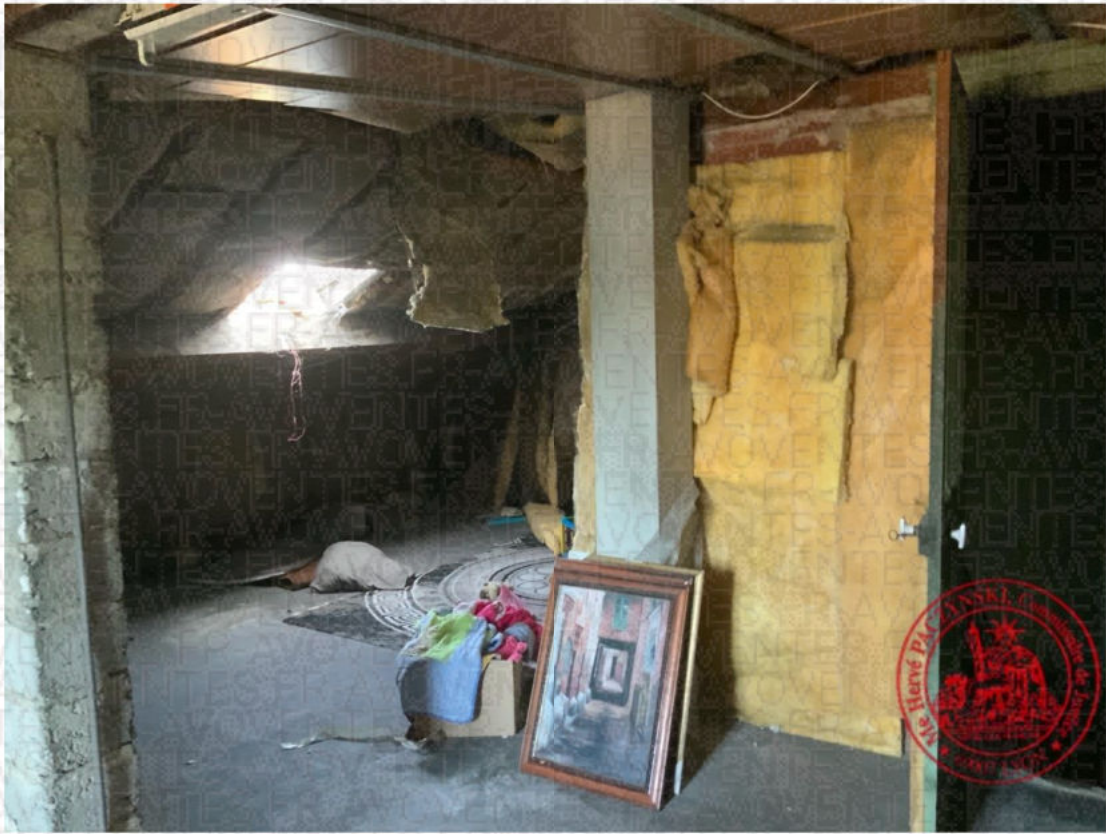
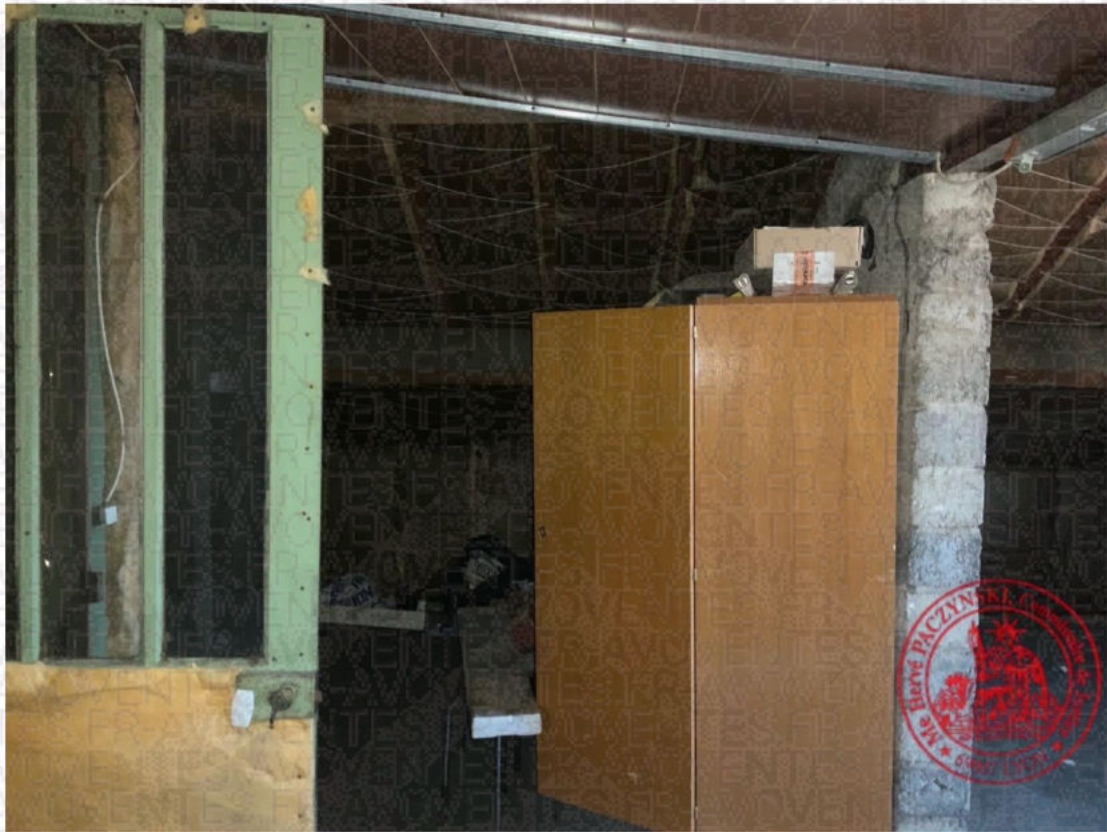
## GRENIER - R+2

Grenier desservi par l'escalier en bois, les murs sont en état moyen. L'ensemble des surfaces du grenier sont brutes, l'isolation de la toiture est déposée par endroits.

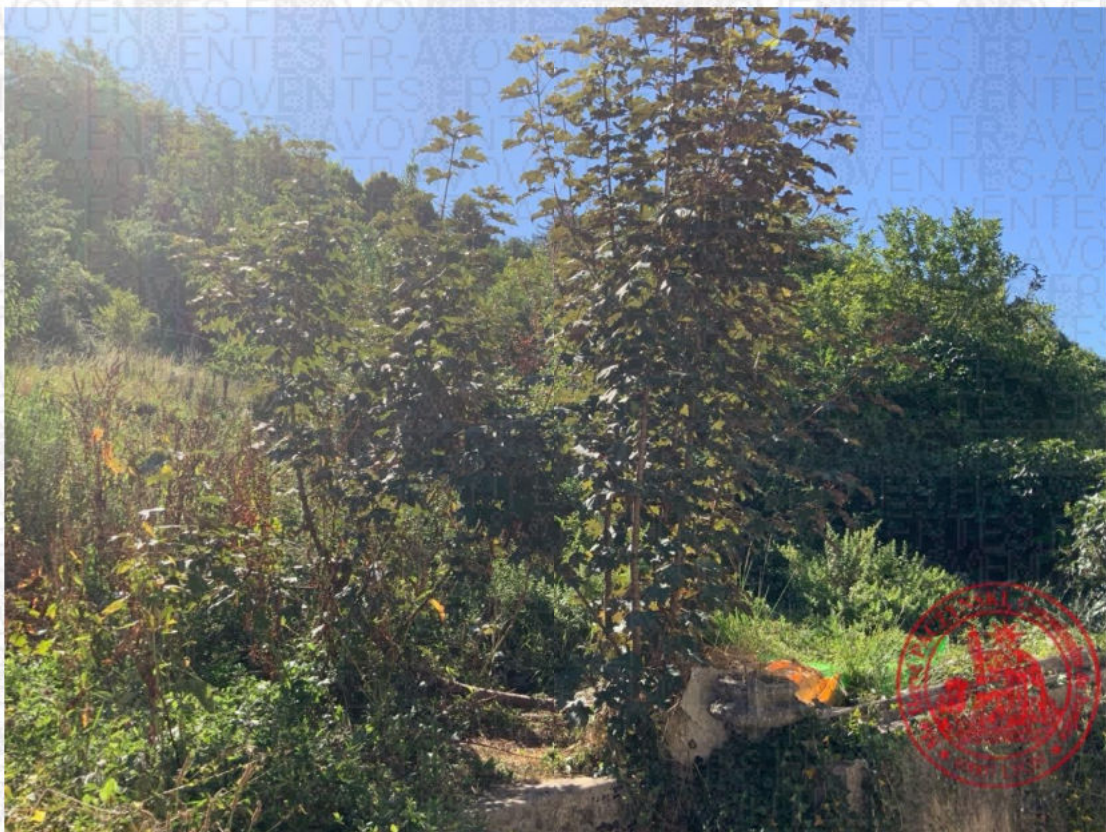
## JARDIN

Le jardin situé à l'arrière du bien est en pente et non entretenu.
