# PROCES VERBAL de DESCRIPTION

SAISIE IMMOBILIERE

Sur la commune de PERREUX (42), lieu-dit Les Essertines dans un ensemble immobilier en copropriété cadastré section F n° 916, soit un tènement comprenant une maison d'habitation et dépendances, jardin :

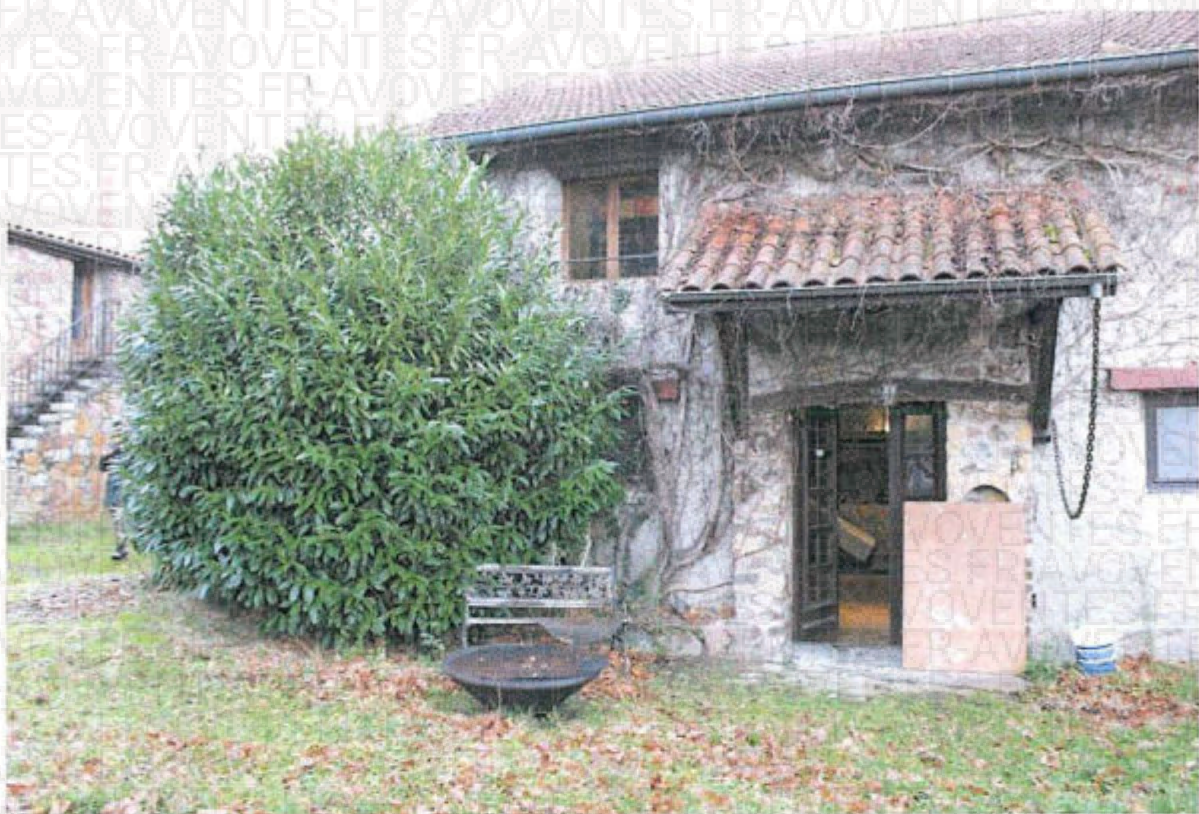
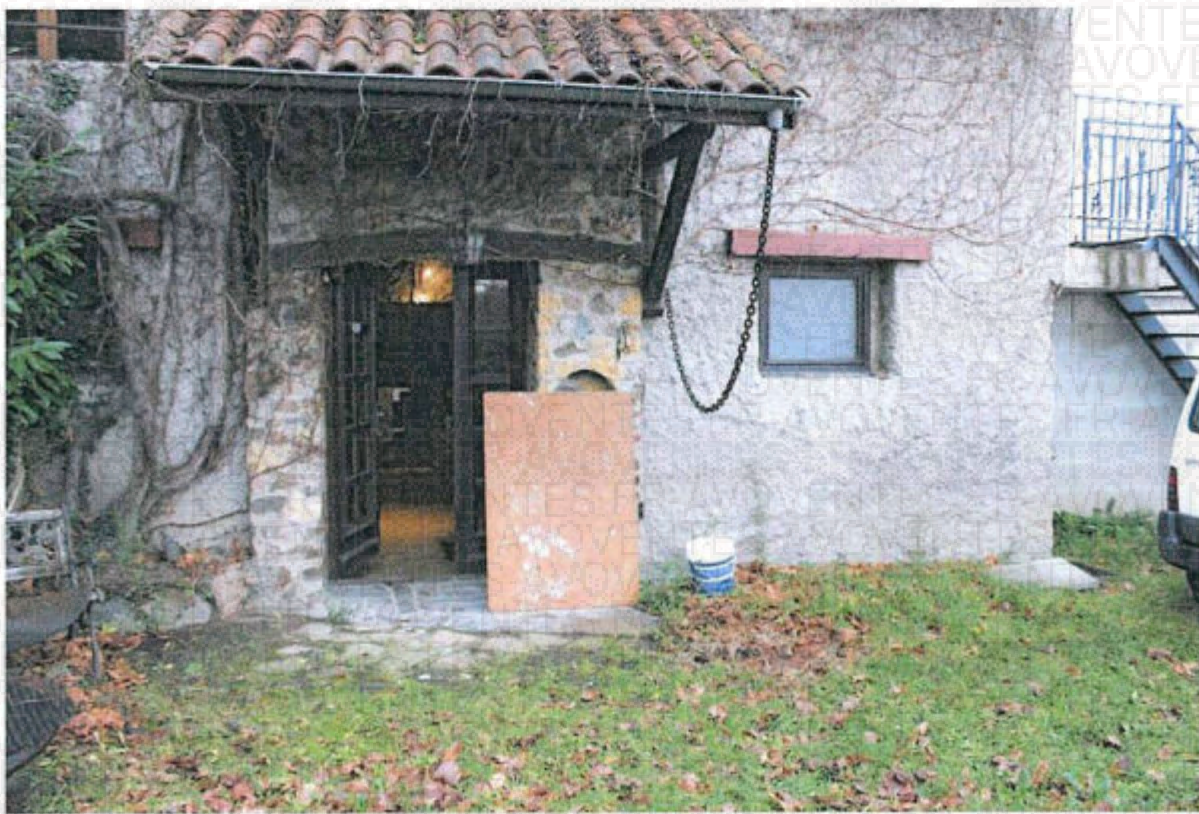
J'accède à ce local et je trouve au sol un carrelage jaune en état d'usage moyen, je constate d'importantes flaques au sol, lorsque je lève les yeux je peux voir que le plafond est détrempe à certains endroits. Aux murs, il s'agit de pierres, on aperçoit de l'humidité en contrebas de ces pierres. Au plafond c'est un crépi brut projeté, il est sale, humide à certains endroits, il y a des plaques soufflées à d'autres endroits. Cette pièce est équipée de cinq interrupteurs dont un seul fonctionne, de six arrivées électriques avec des douilles, d'une prise électrique, d'une prise sans terre. Il existe également une rampe avec cinq ampoules et également des fils électriques apparents. La pièce est équipée de deux vitres martelées fixes, encadrement bois, d'une cheminée en pierre avec un insert fermé qui paraît très ancienne.

Je trouve au fond de cette pièce une estrade en pierre avec un bar en pierre, le comptoir en bois est abîmé. Derrière le comptoir en bois je trouve un évier en inox avec un égouttoir, il n'y a pas d'eau qui sort du robinet.

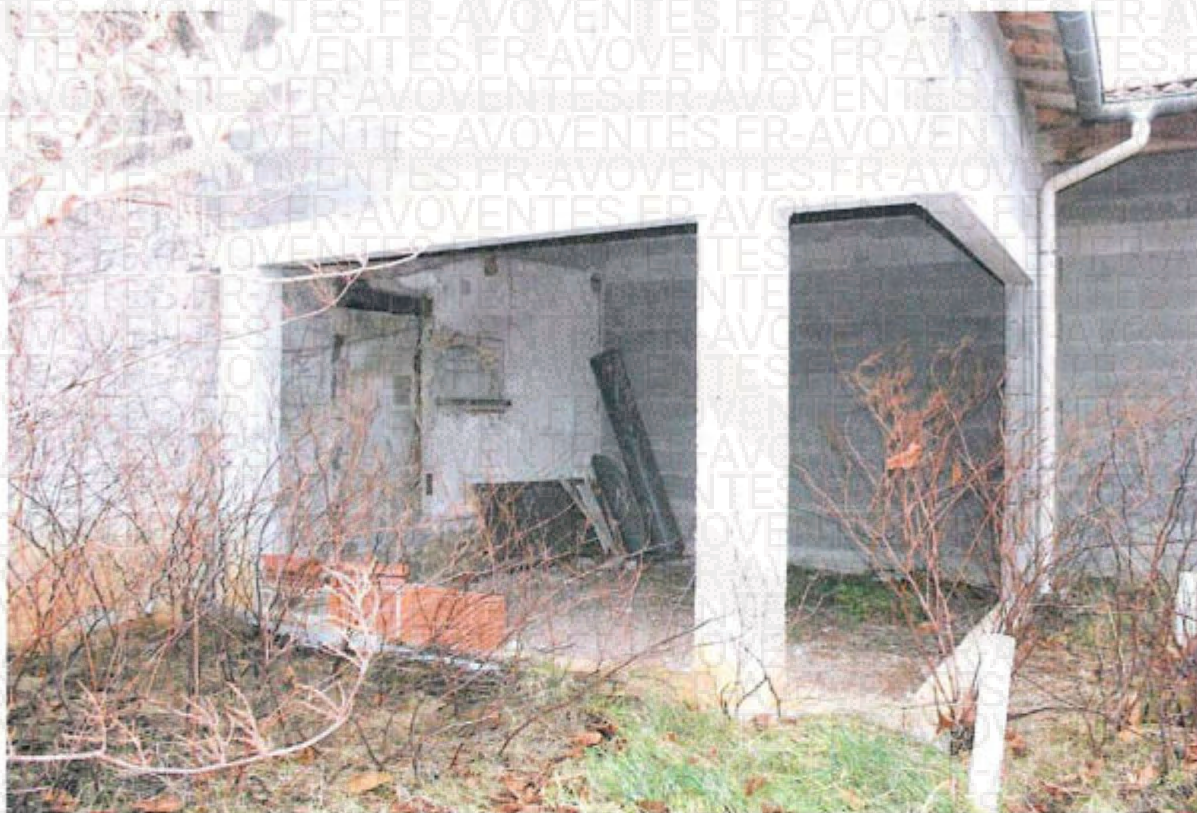
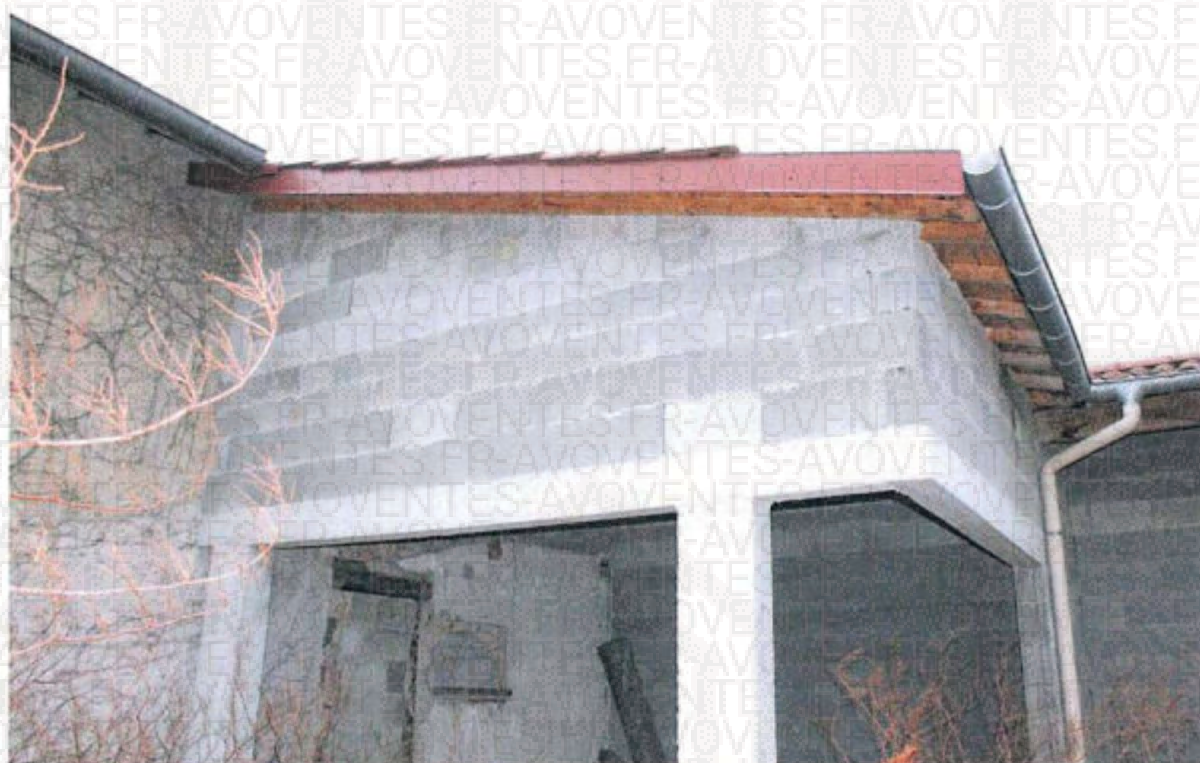
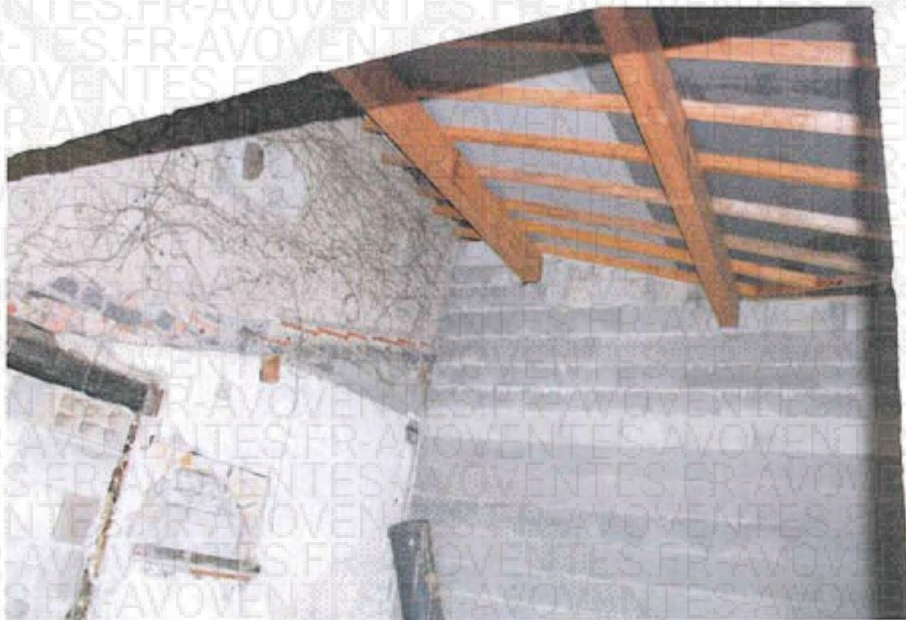
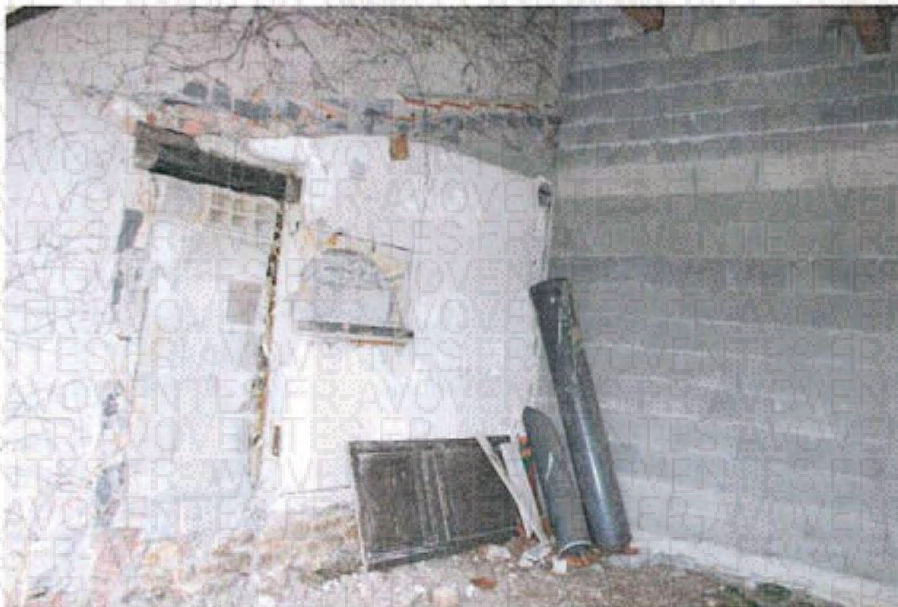
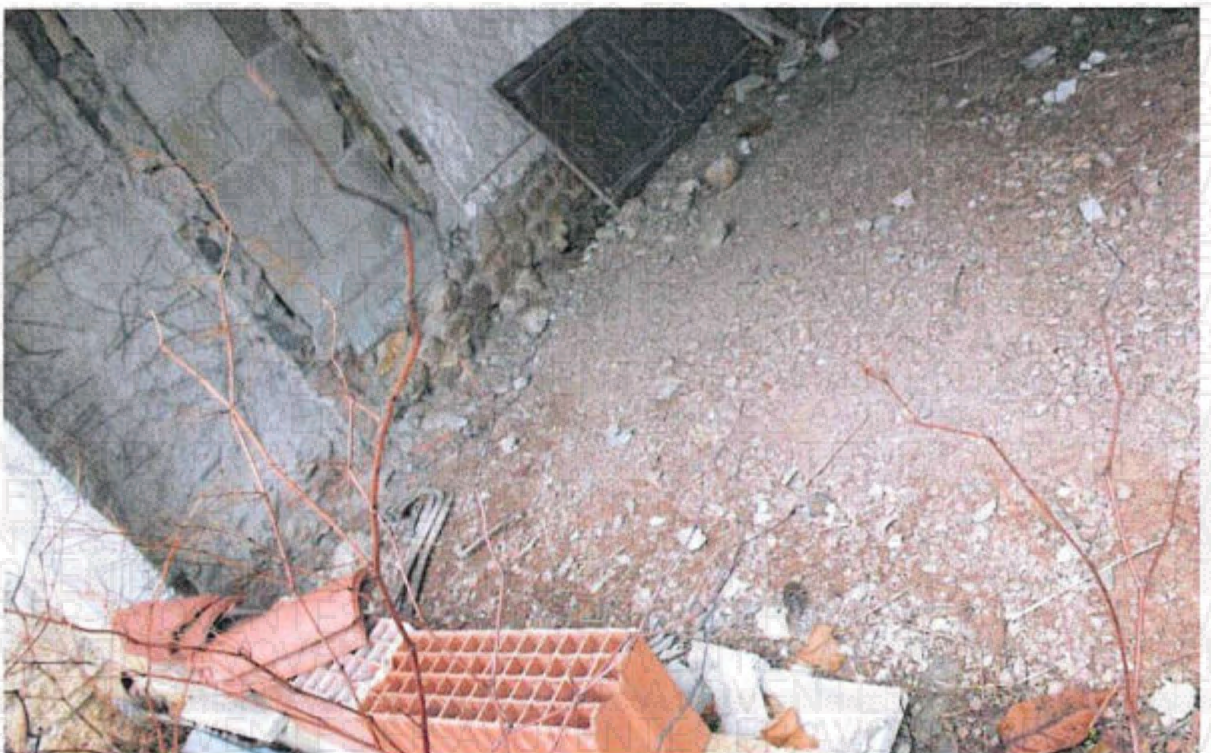
Il s'agit des lots 5, 4 et 3.

Ces constructions sont faites en moellon, au sol terre battue, je peux voir le toit en fermettes bois. Rien n'est fermé par des vitrages.

Je remonte le côté Est et j'accède à différentes pièces. Je constate qu'à l'intérieur de ces différents locaux, l'eau a pu imbibé les murs, les moellons sont humides, tachés, il y a de la mousse qui a pu pousser et la végétation a commencé à envahir l'intérieur desdits locaux.
