## **PROCES-VERBAL DE CONSTAT**

### **L'AN DEUX MILLE VINGT-CINQ ET LE TREIZE MARS** **A QUINZE HEURES ET TRENTE MINUTES.**

- ALATA (20167), lotissement San Benedetto, Castagnola, 6, avenue des Palmiers : une maison d'habitation élevée sur sous-sol et rez-de-chaussée, figurant au cadastre de ladite commune section B numéro 883 pour une contenance de 10a 20ca.

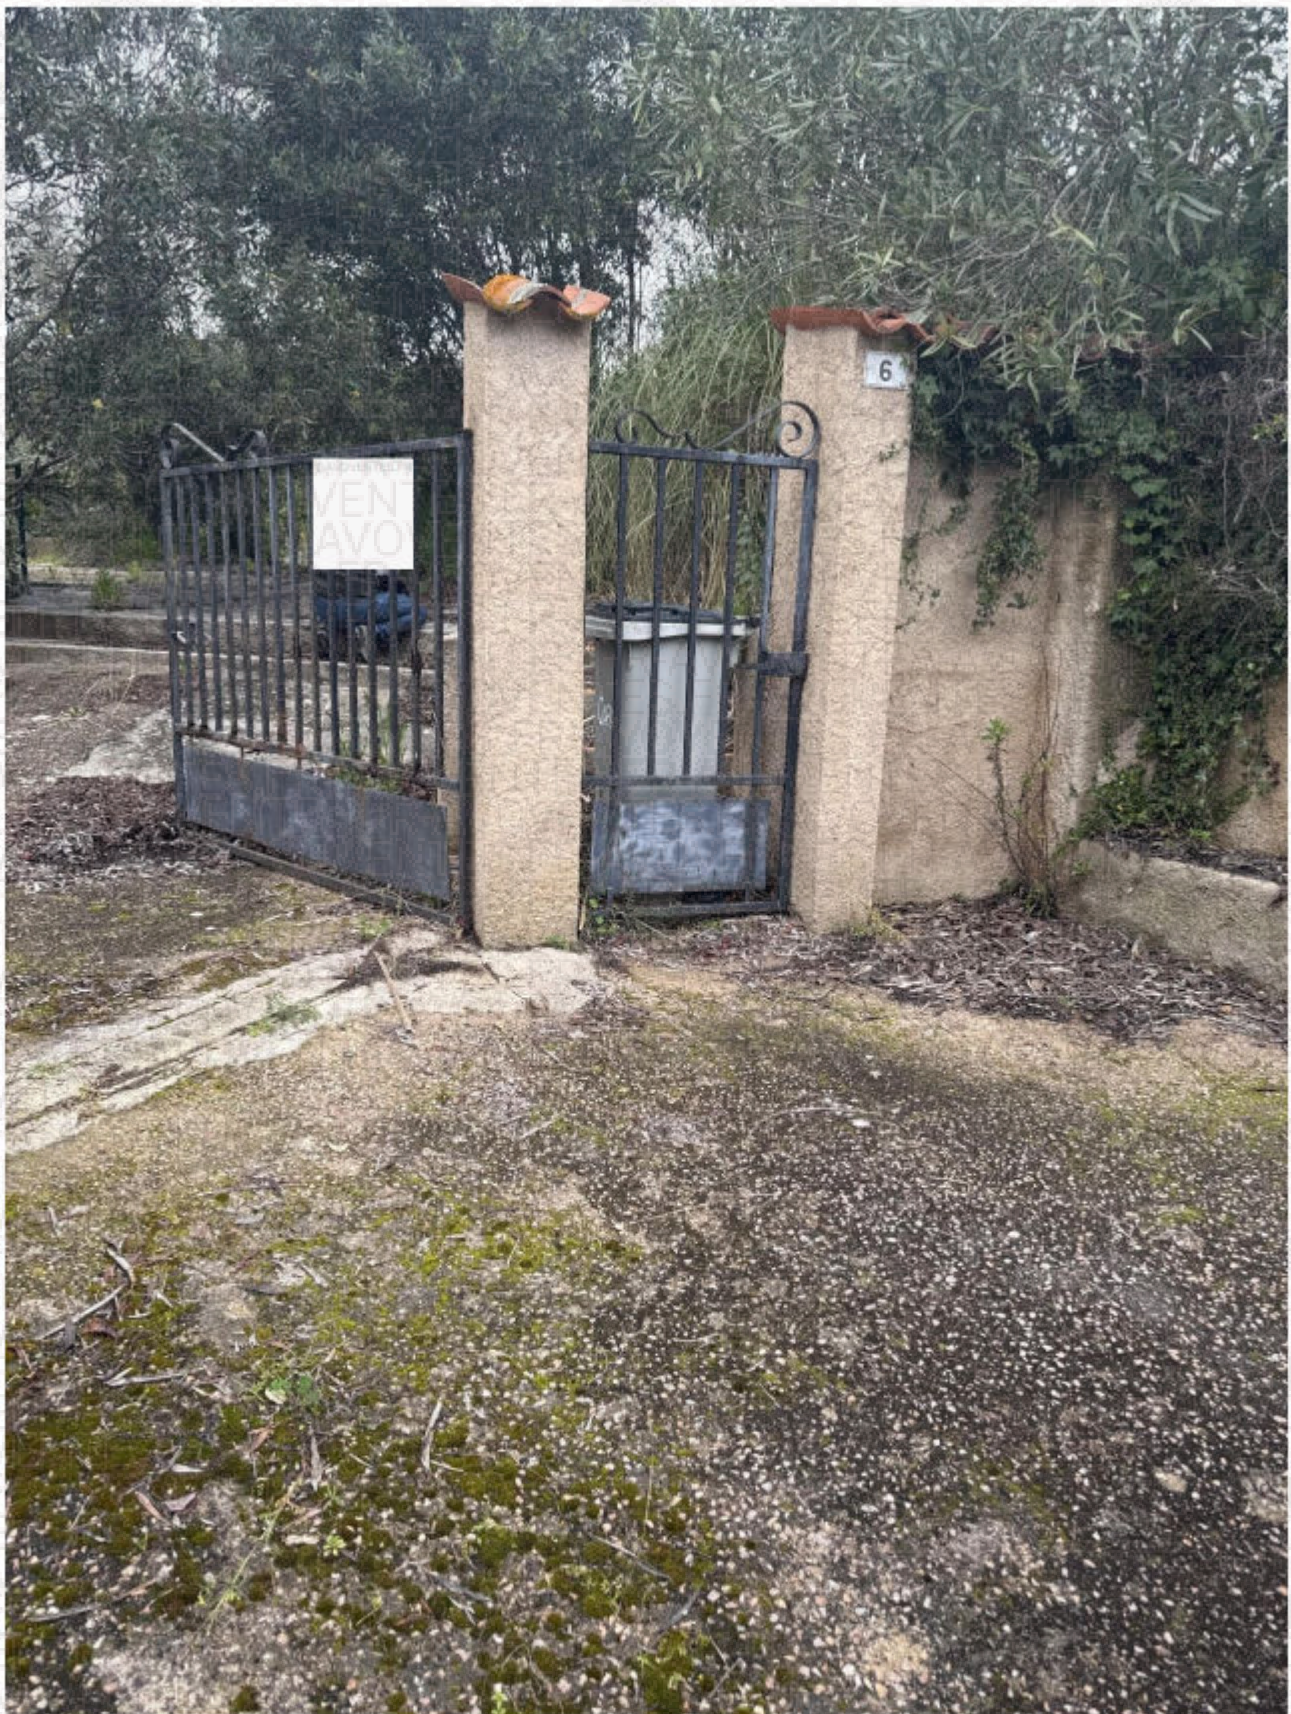
Je constate une pente bétonnée en très mauvais état qui permet d'accéder à un portail extrêmement vétuste, rouillé et un portillon sur ma droite.

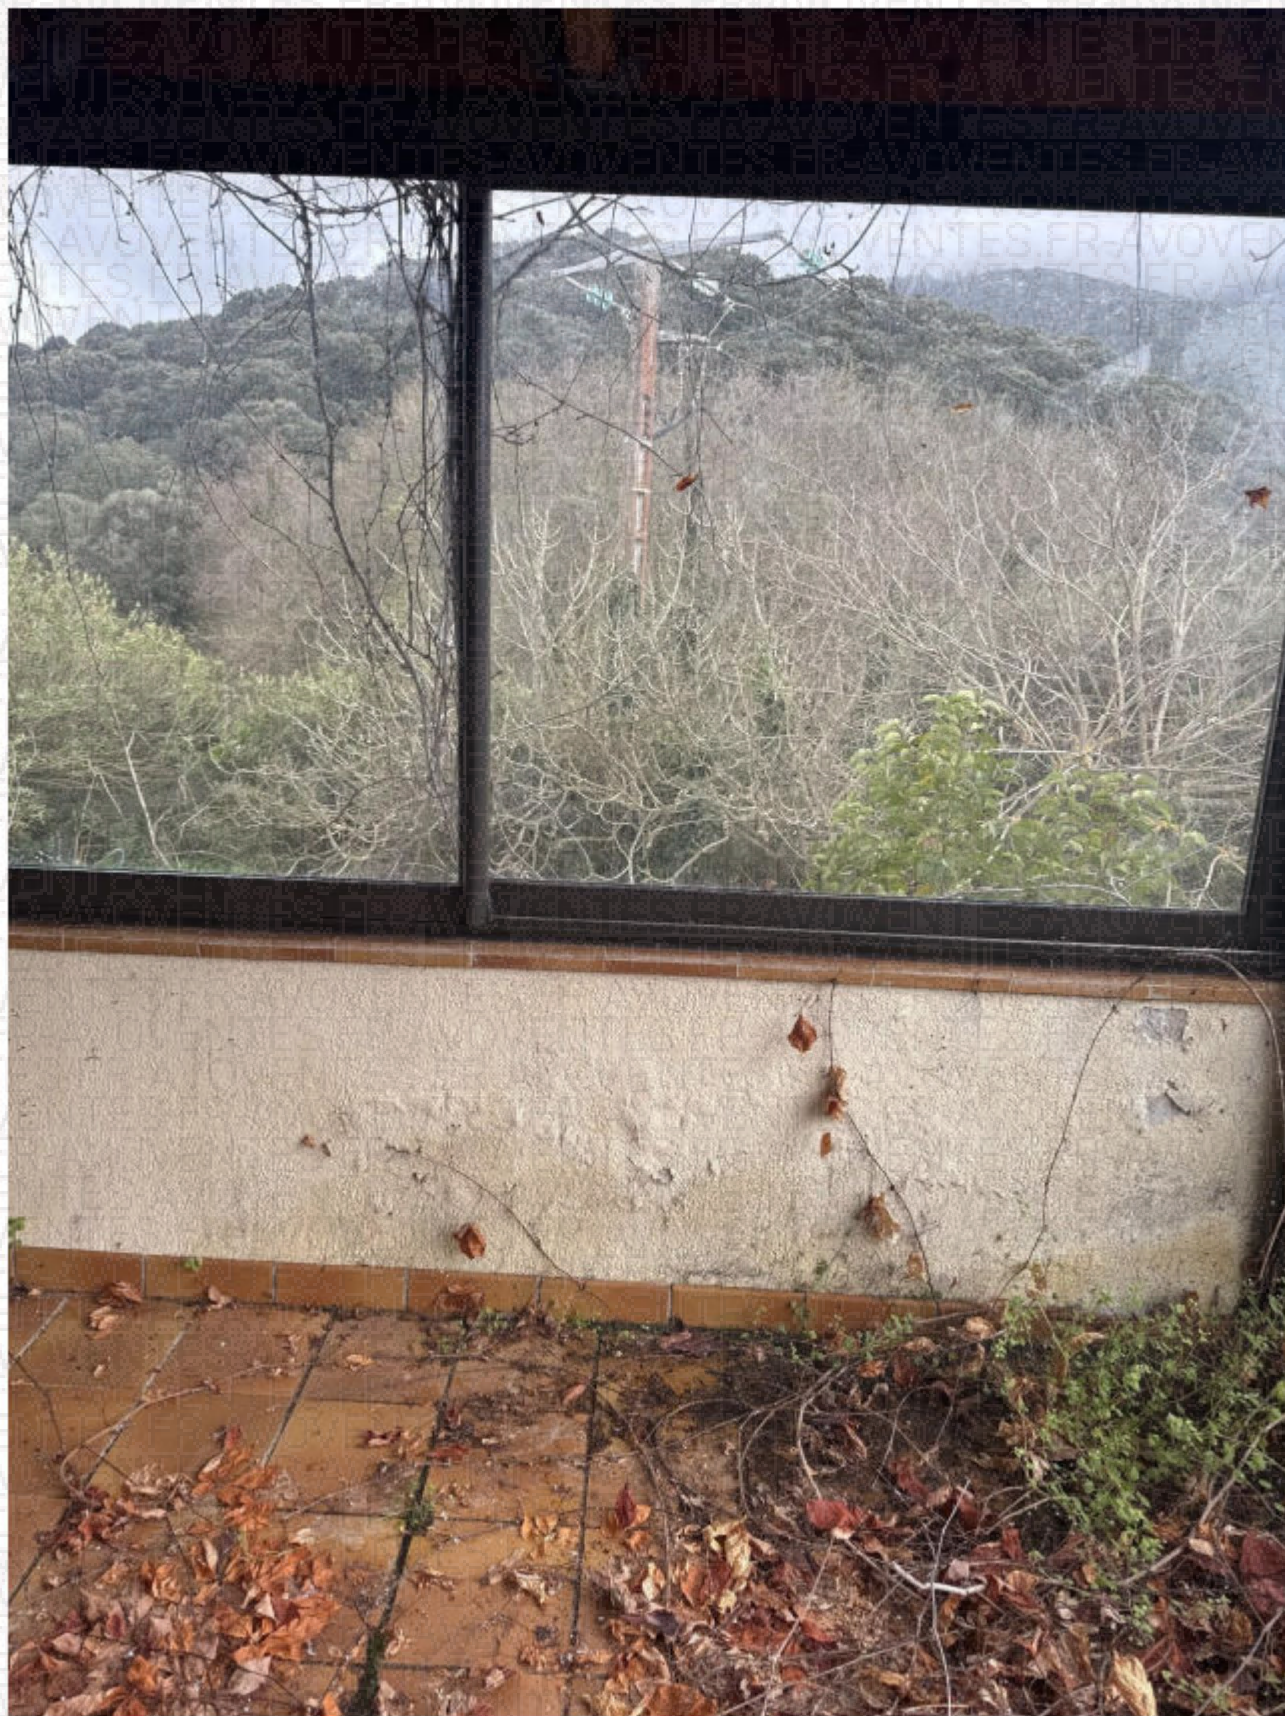
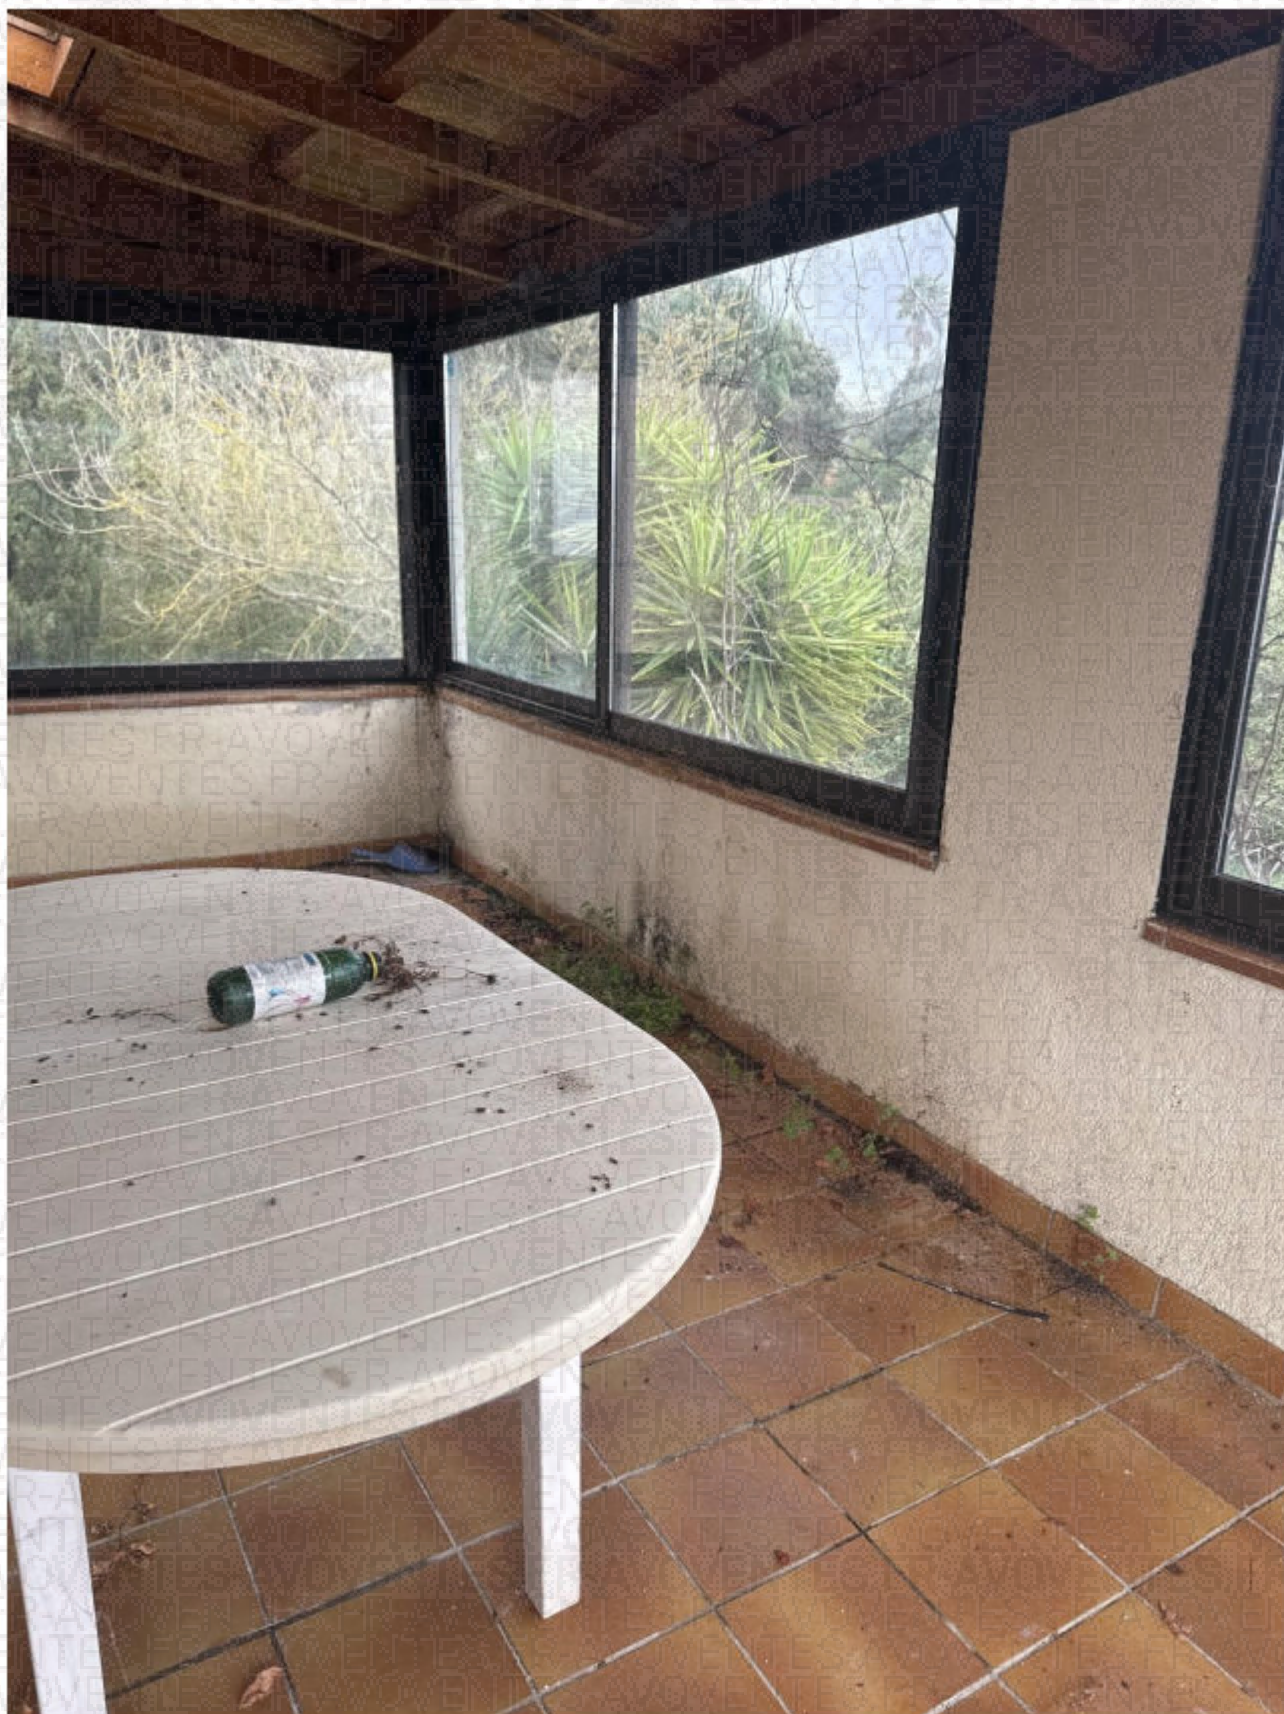
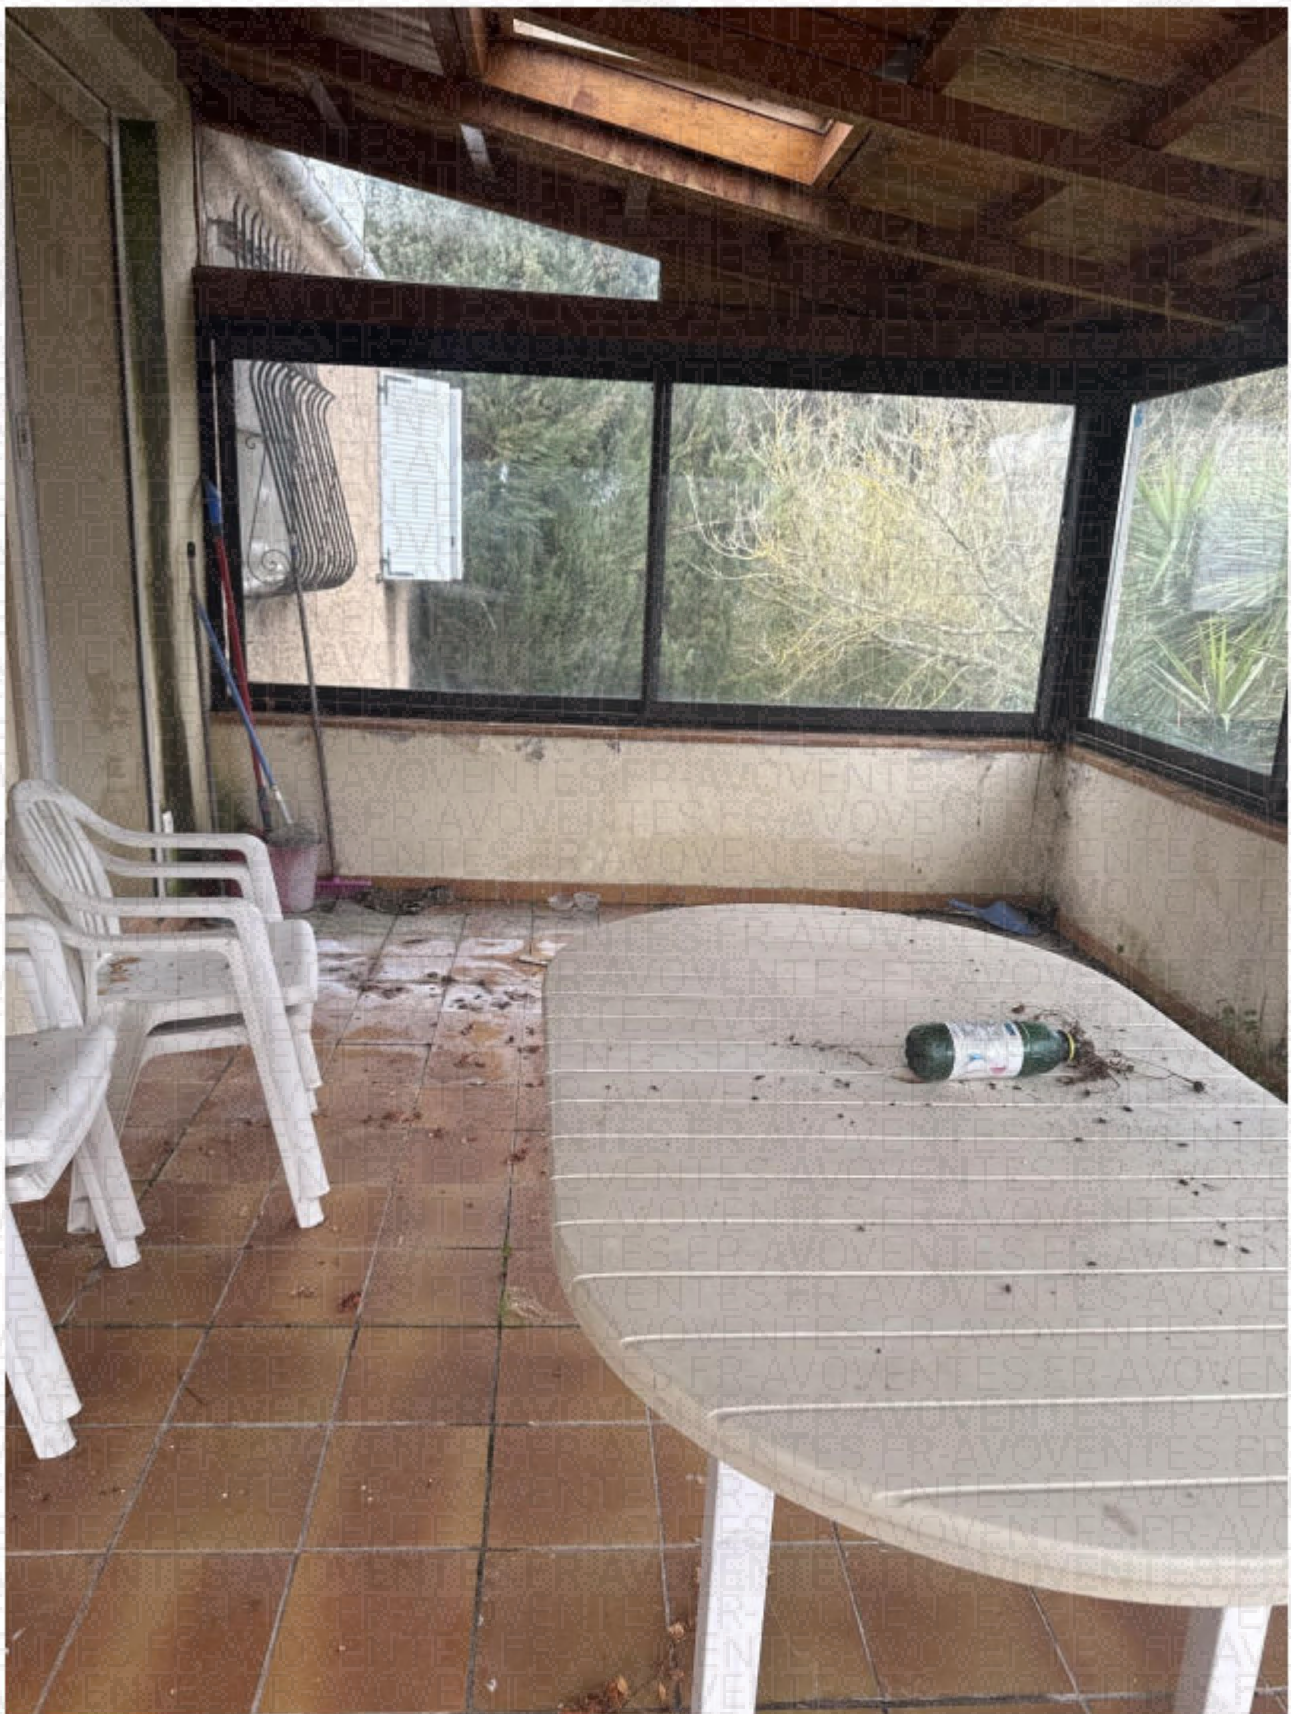
Je constate qu'au niveau de cette véranda se trouvent trois autres baies vitrées en aluminium de couleur marron à double vitrage. Je constate que le sol est recouvert de carrelage type terre cuite. Je constate des plinthes en faïence. Je constate que sous les fenêtres se trouvent d'importantes traces d'infiltrations d'eau et que l'entièreté des murs sont cloqués.

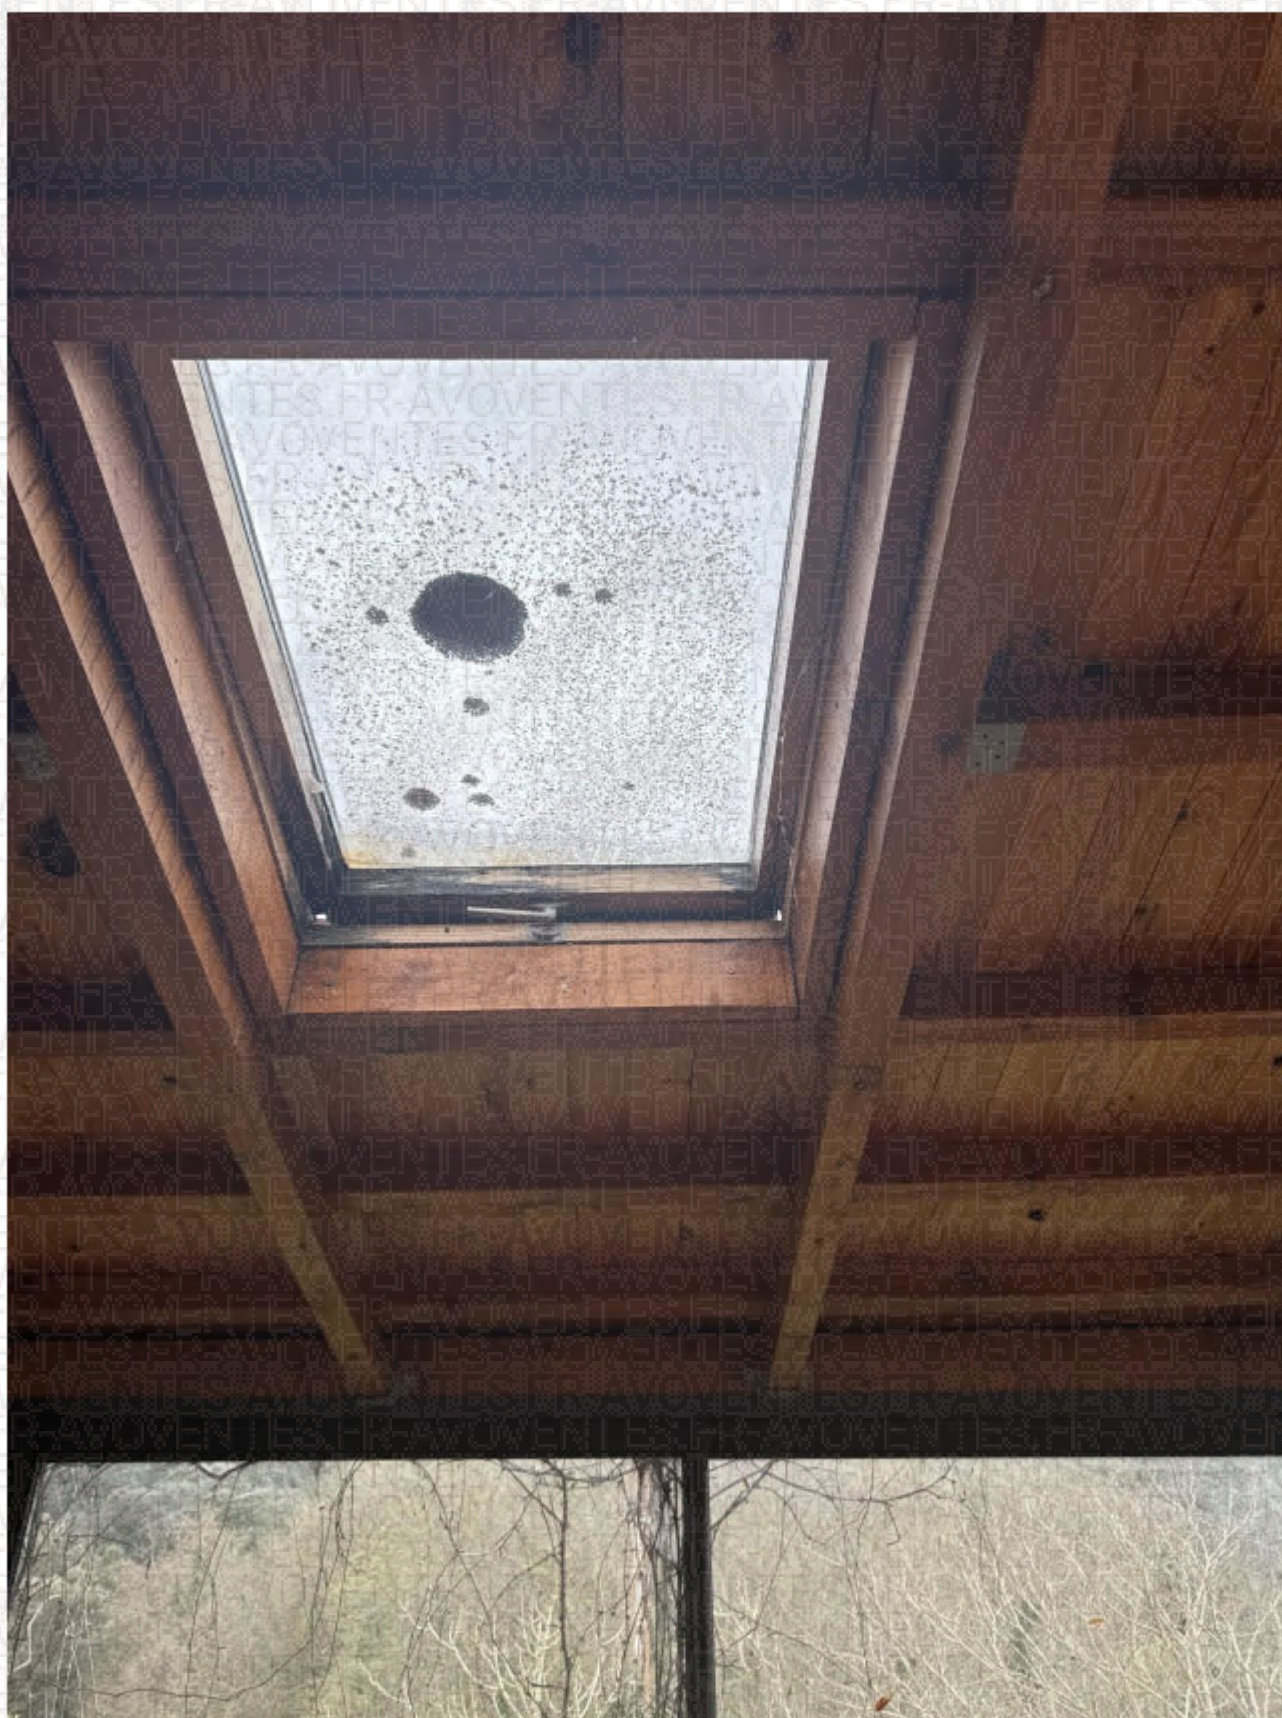
Je constate une charpente en bois avec deux fenêtres vasistas, avec chambranles en bois moisis.

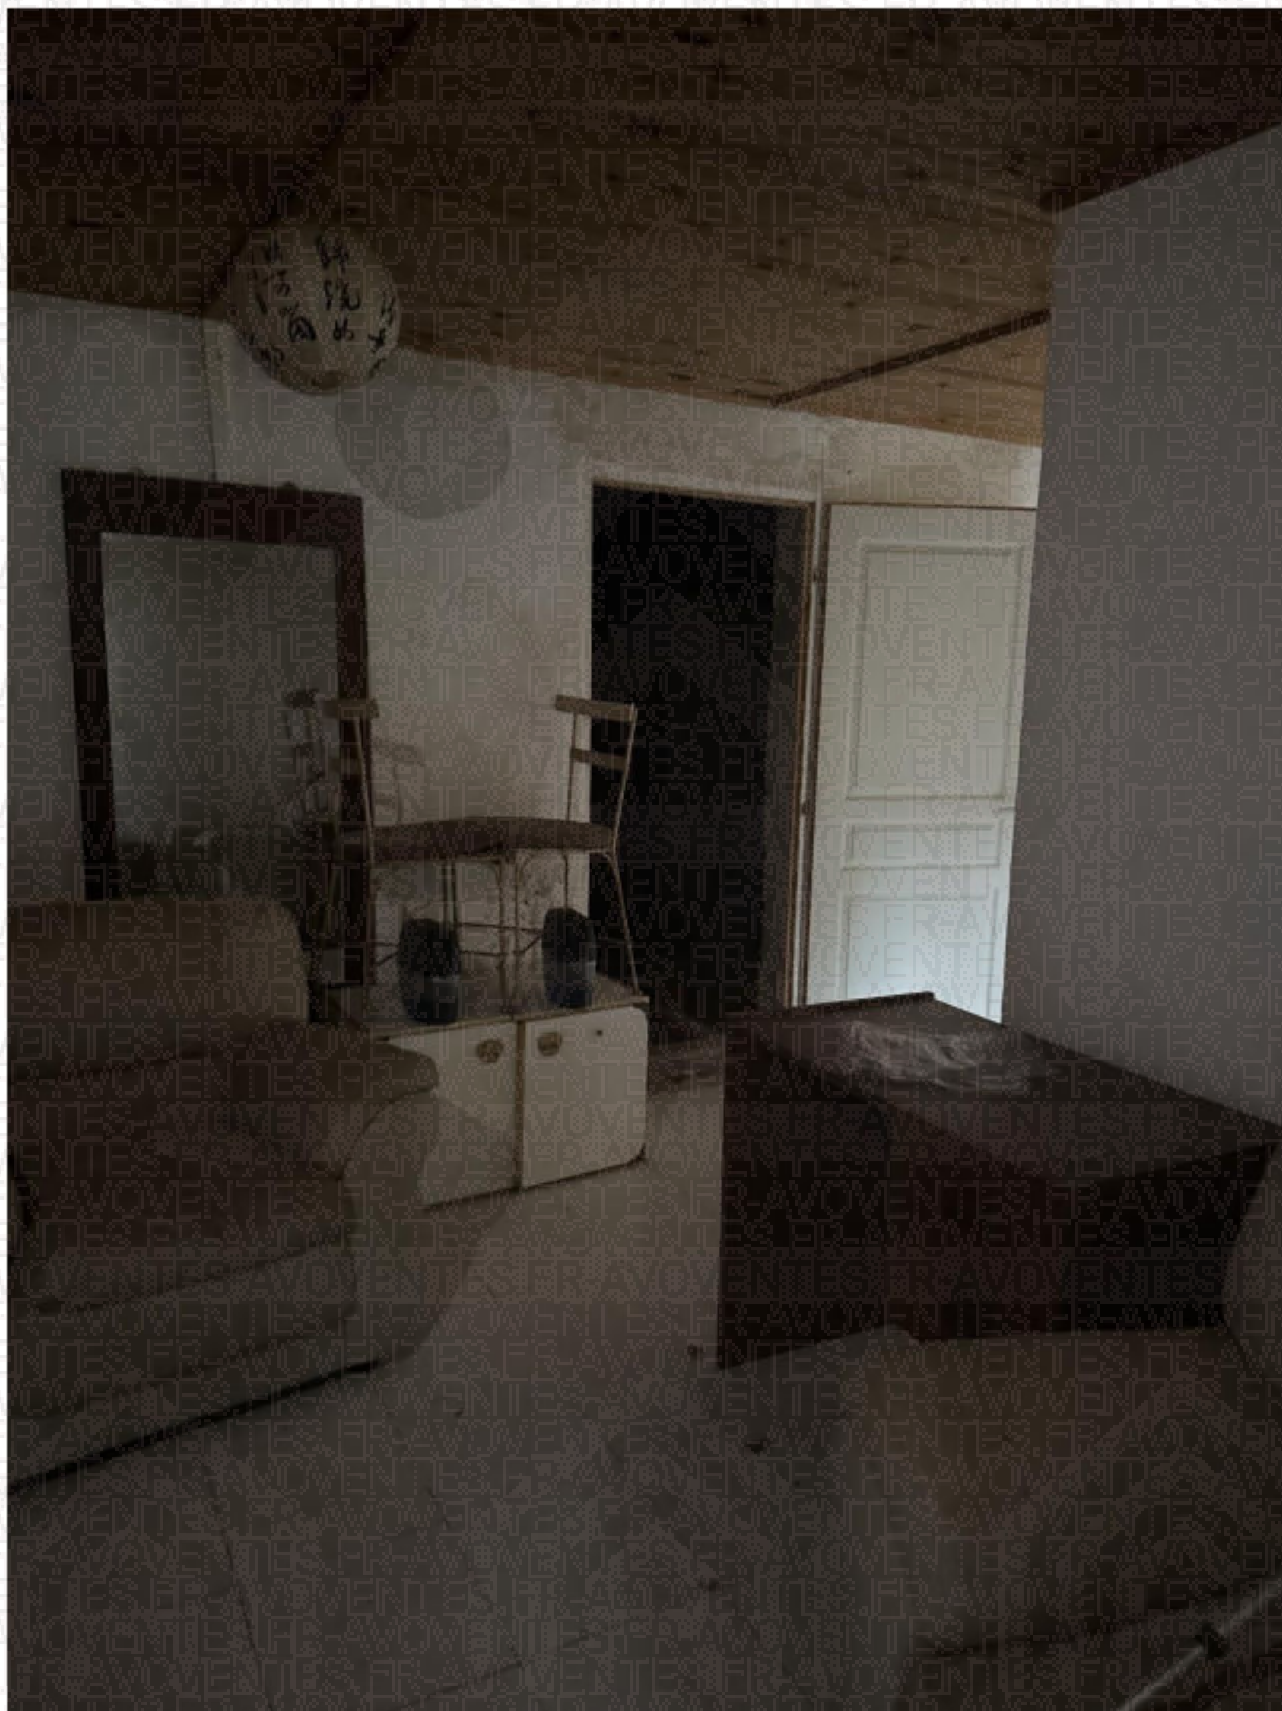
Je constate que le sol est recouvert de carrelage de couleur blanche, vétuste.

Je constate que les murs sont recouverts de peinture vétuste de couleur blanche, et présentent d'importantes traces d'infiltrations d'eau.

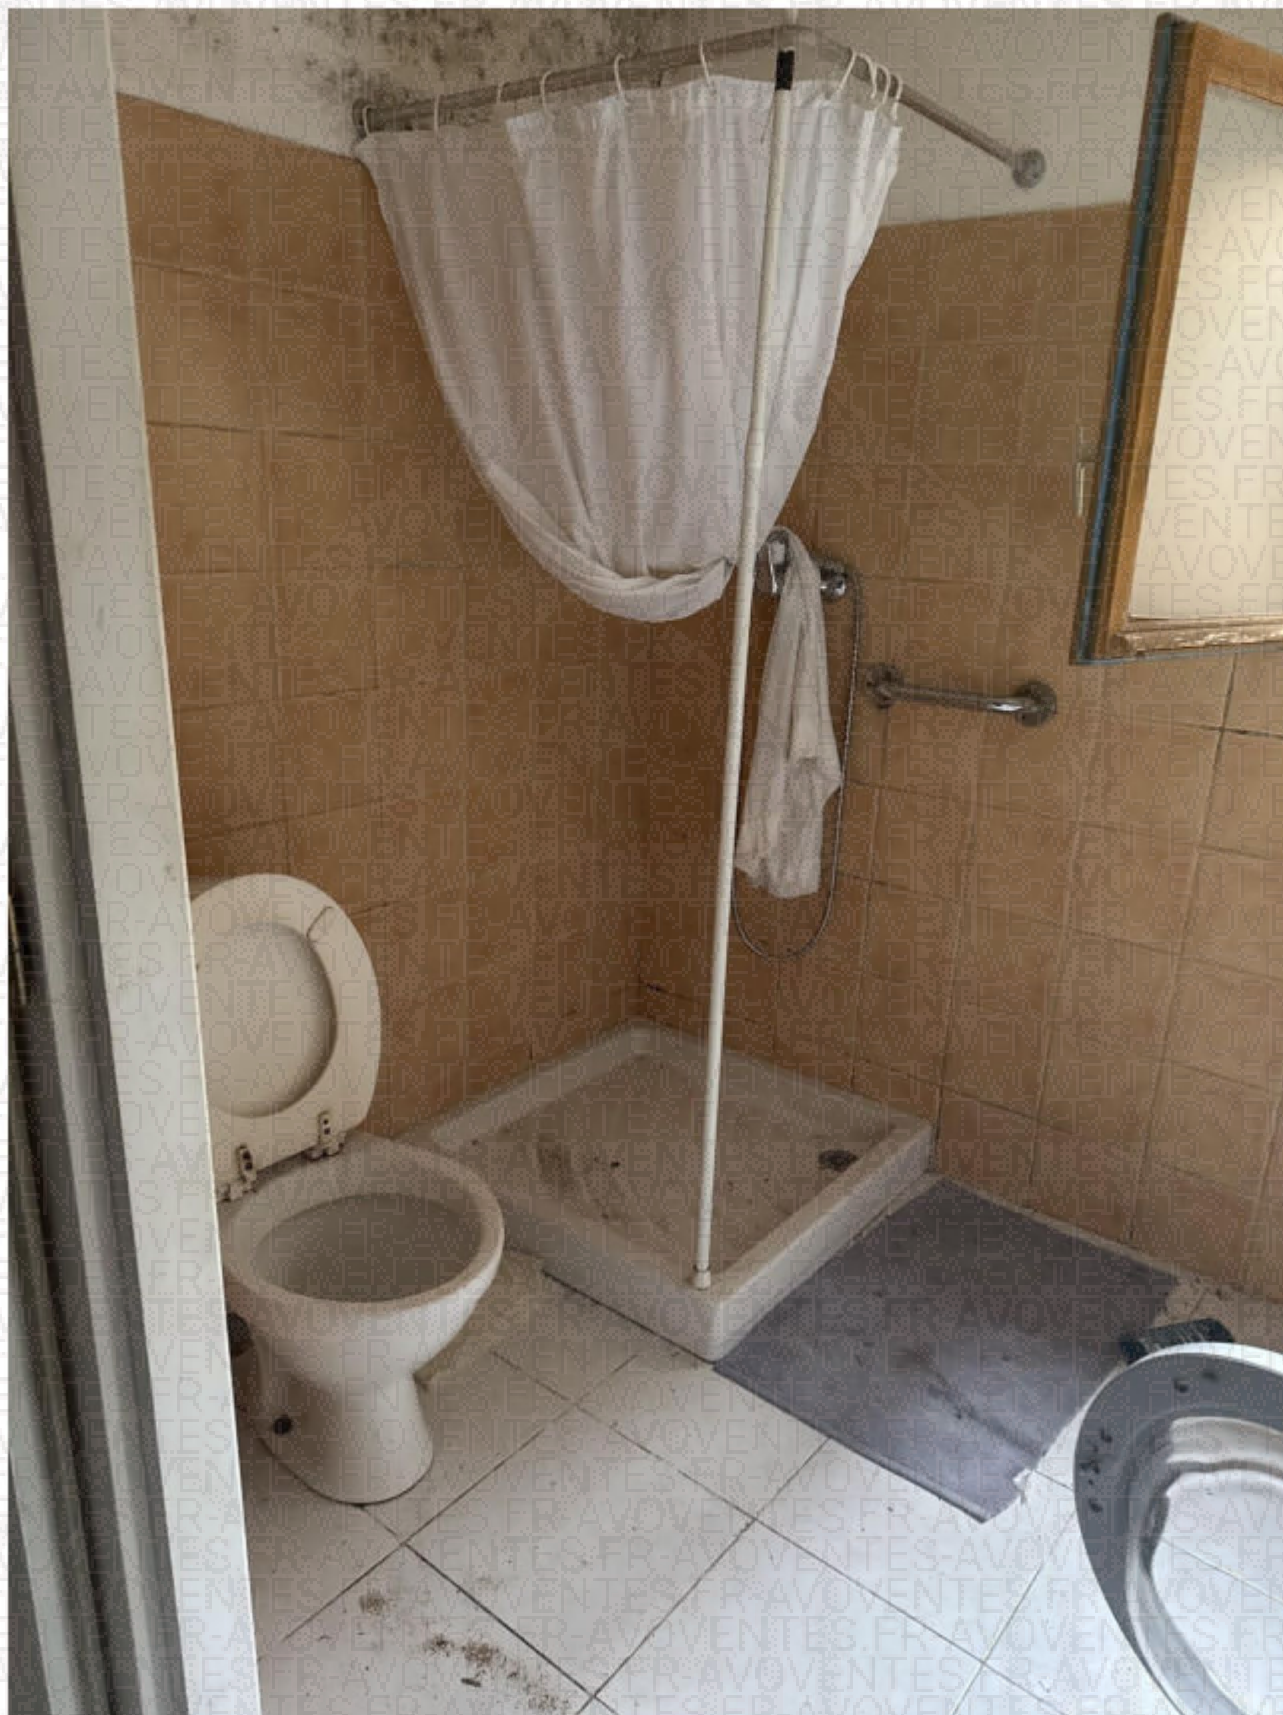
Je constate que les murs sont remplis de salpêtre et de moisissures.

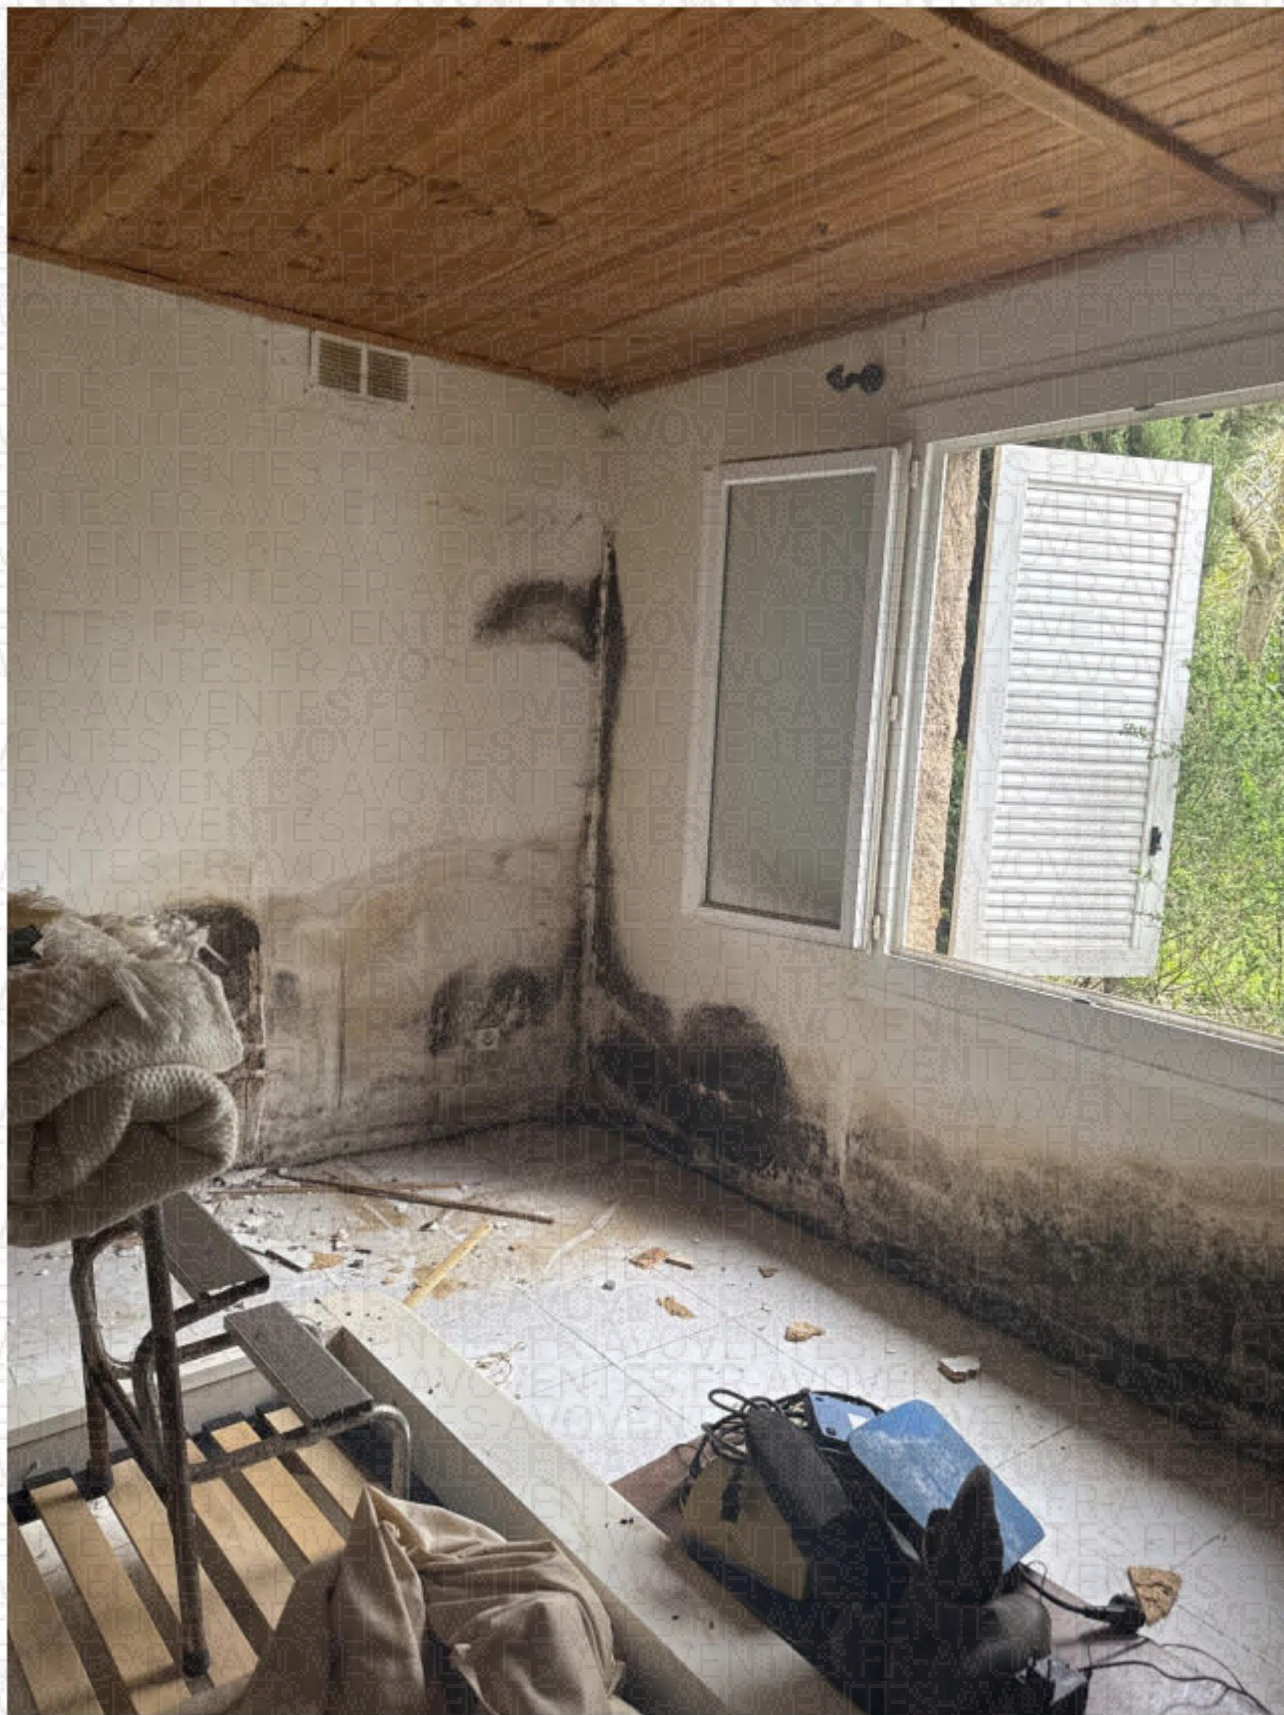
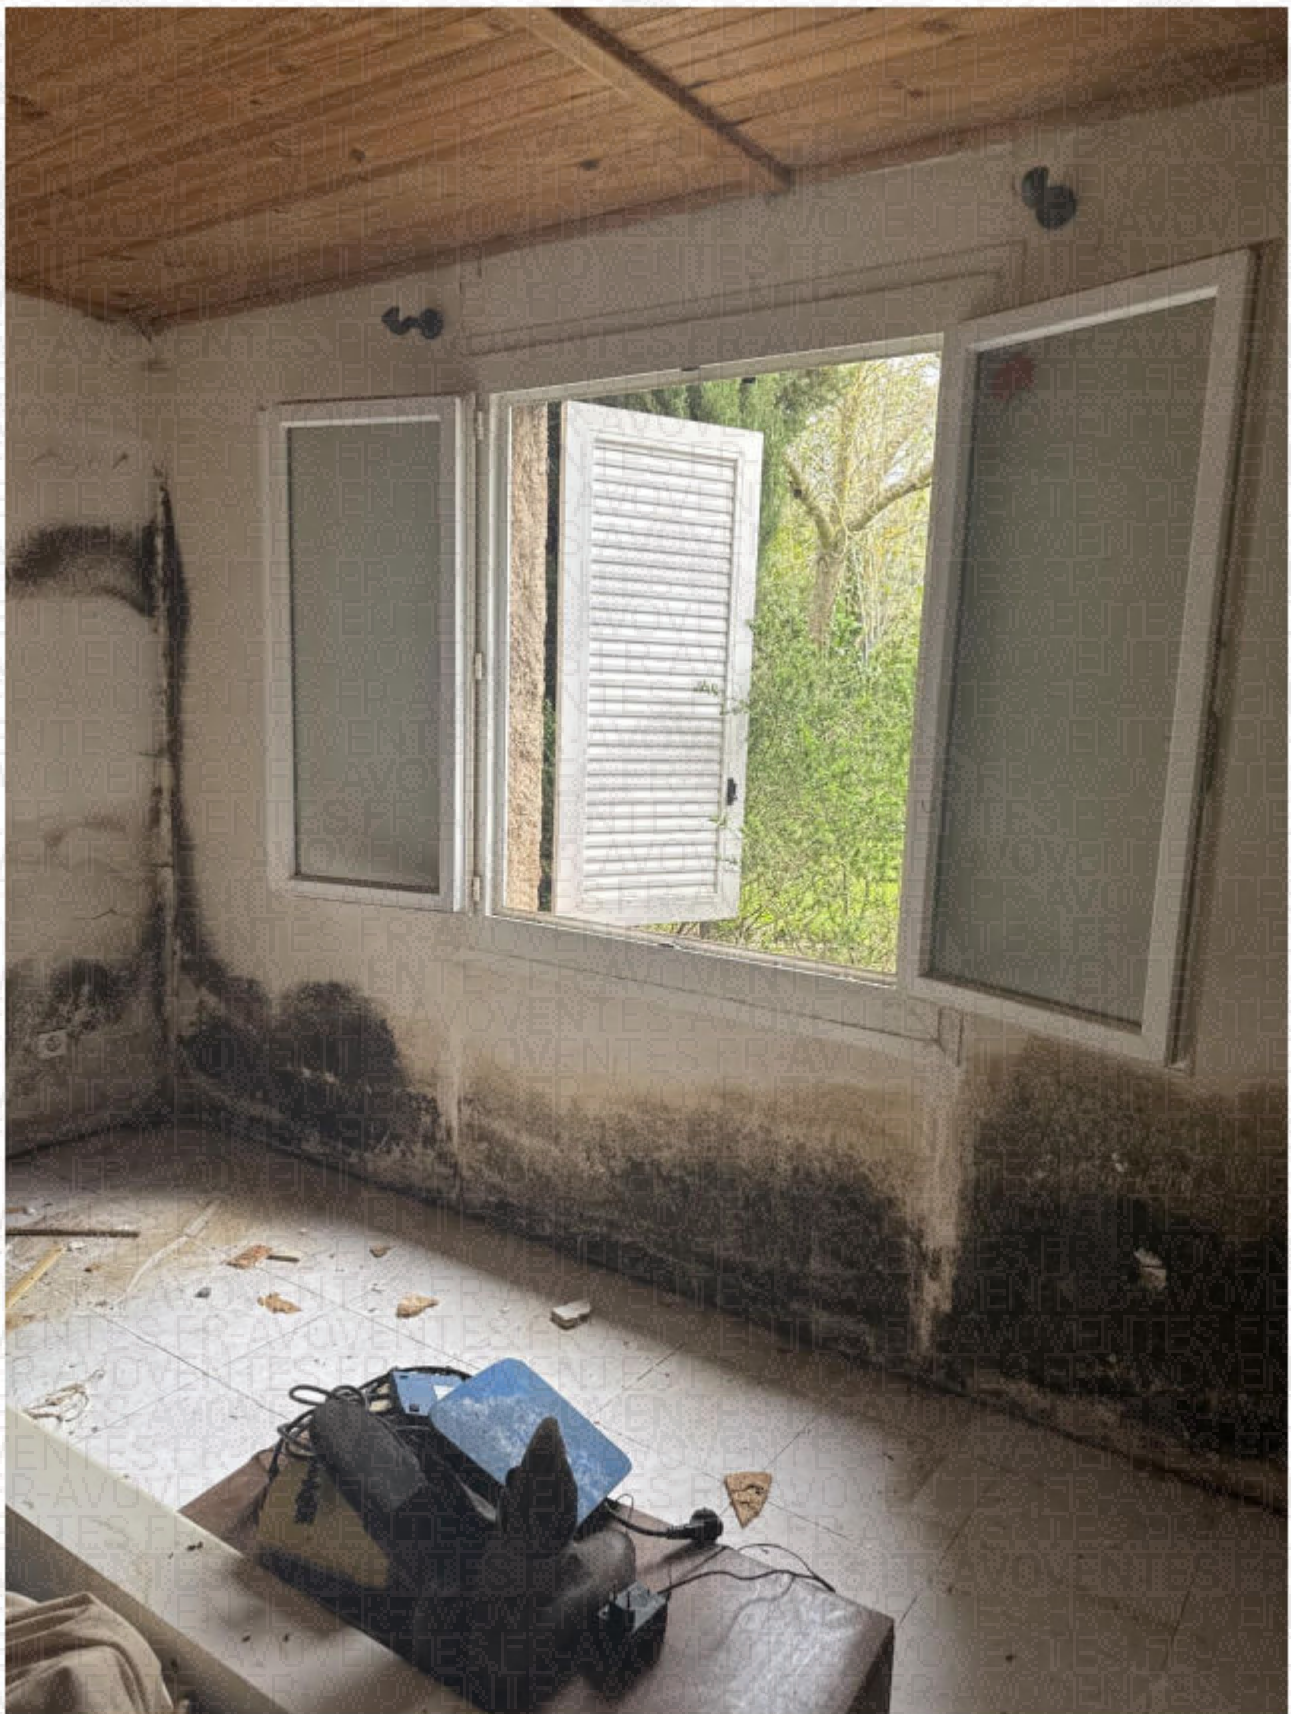
Je constate que la chambre est insalubre.

Je constate que les murs sont remplis de moisissures et de salpêtre, notamment le bas des murs.

Je constate que les murs sont recouverts de peinture blanche, extrêmement vétuste.

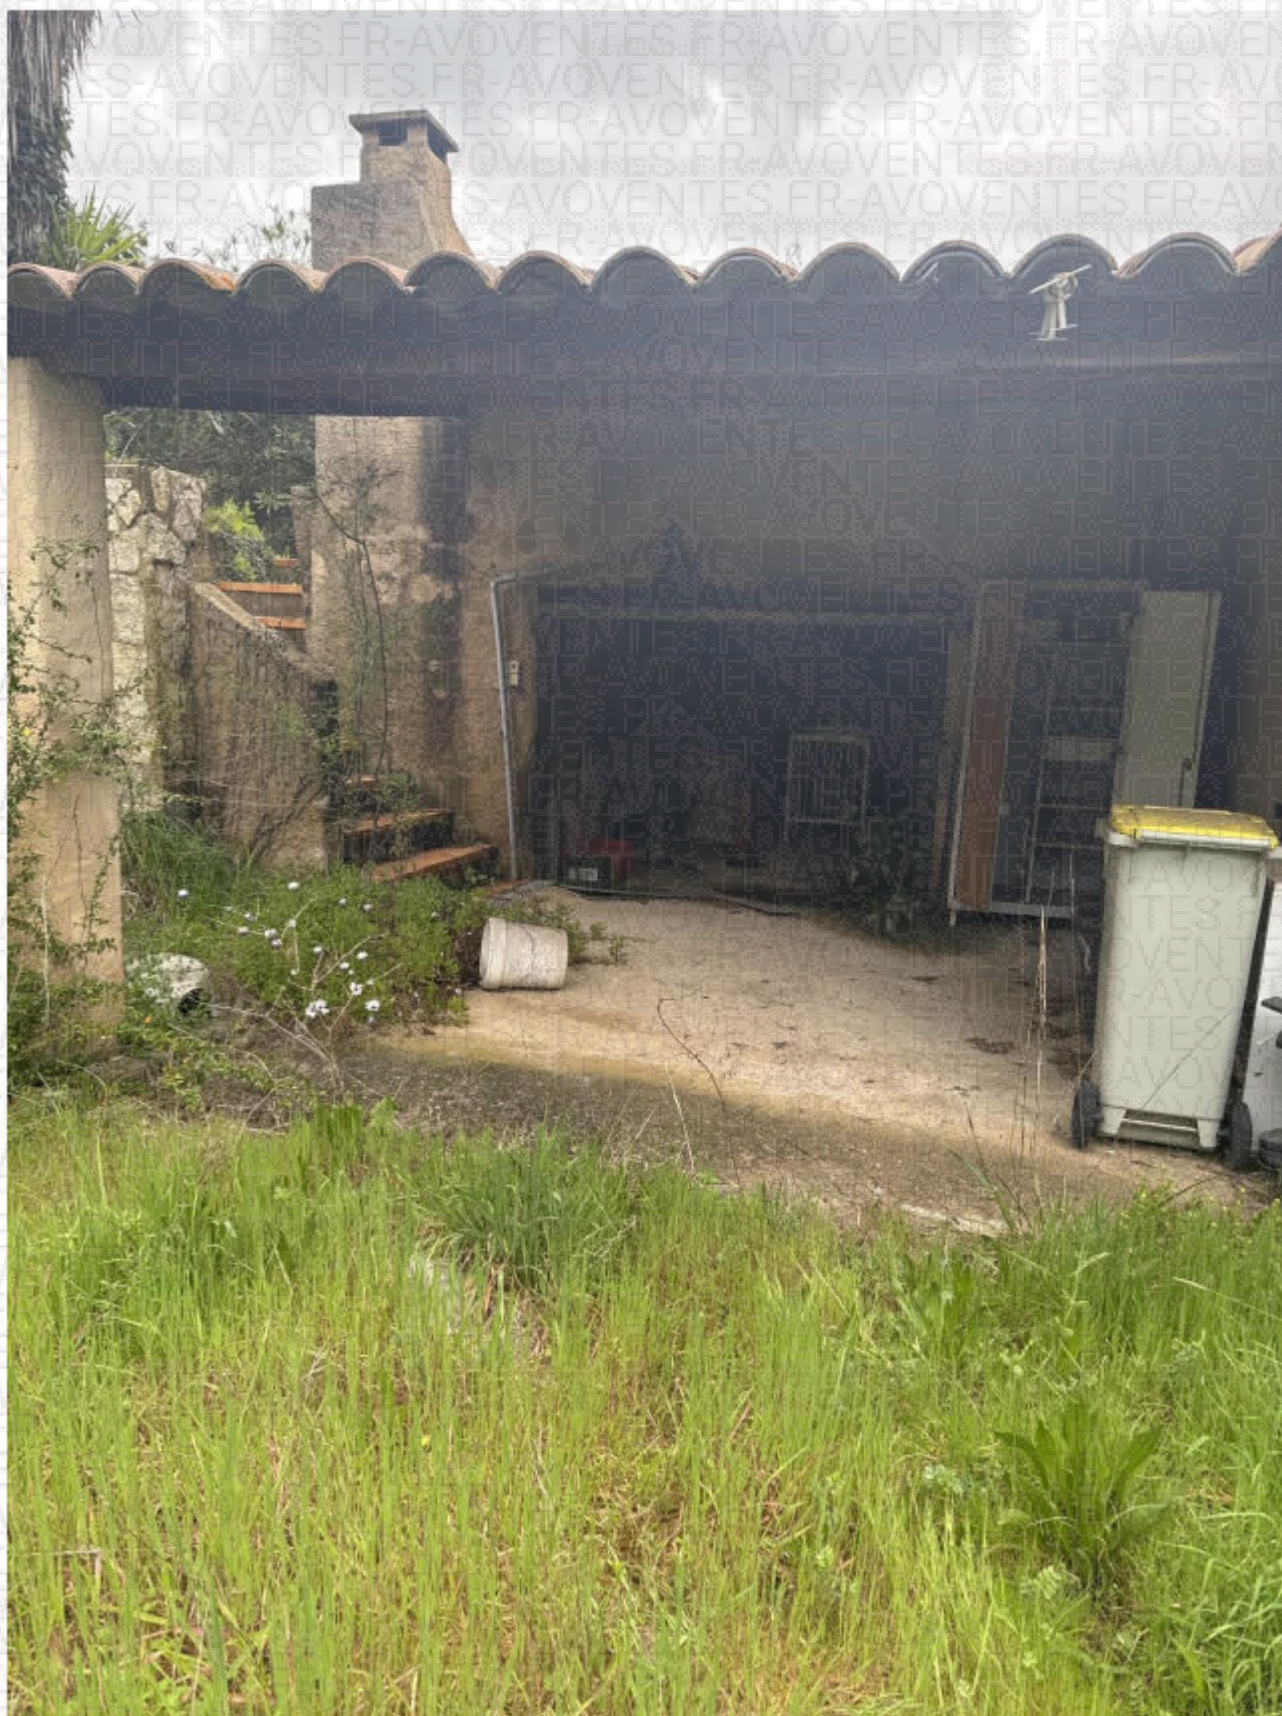
A l'extrême droite de la maison, je constate un préau recouvert de tuiles en fibrociment, ouvert, qui permet d'accéder à un volet métallique rouillé et à un garage
