## **PROCES-VERBAL DE CONSTAT**

### **L'AN DEUX MILLE VINGT-CINQ ET LE TREIZE MARS** **A QUINZE HEURES ET TRENTE MINUTES.**

- ALATA (20167), lotissement San Benedetto, Castagnola, 6, avenue des Palmiers : une maison d'habitation élevée sur sous-sol et rez-de-chaussée, figurant au cadastre de ladite commune section B numéro 883 pour une contenance de 10a 20ca.

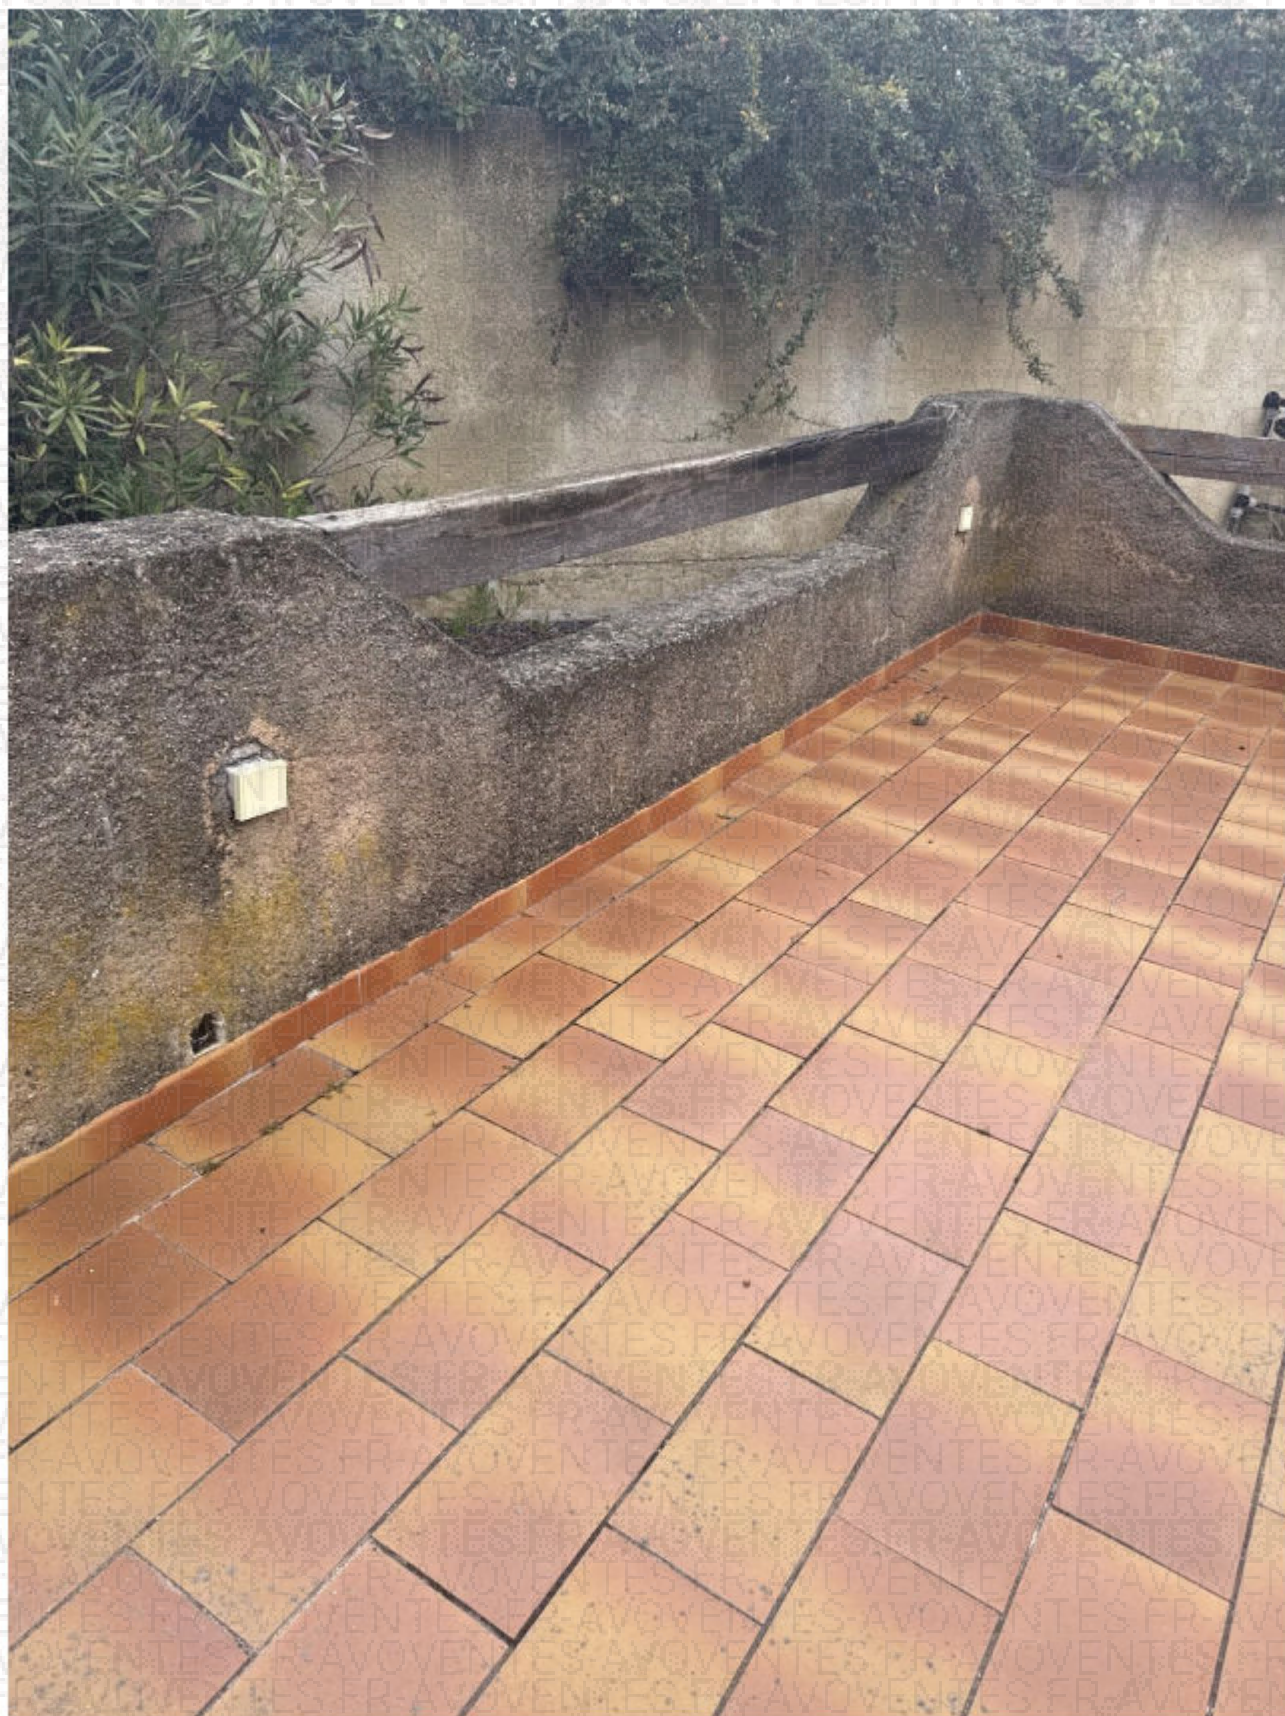
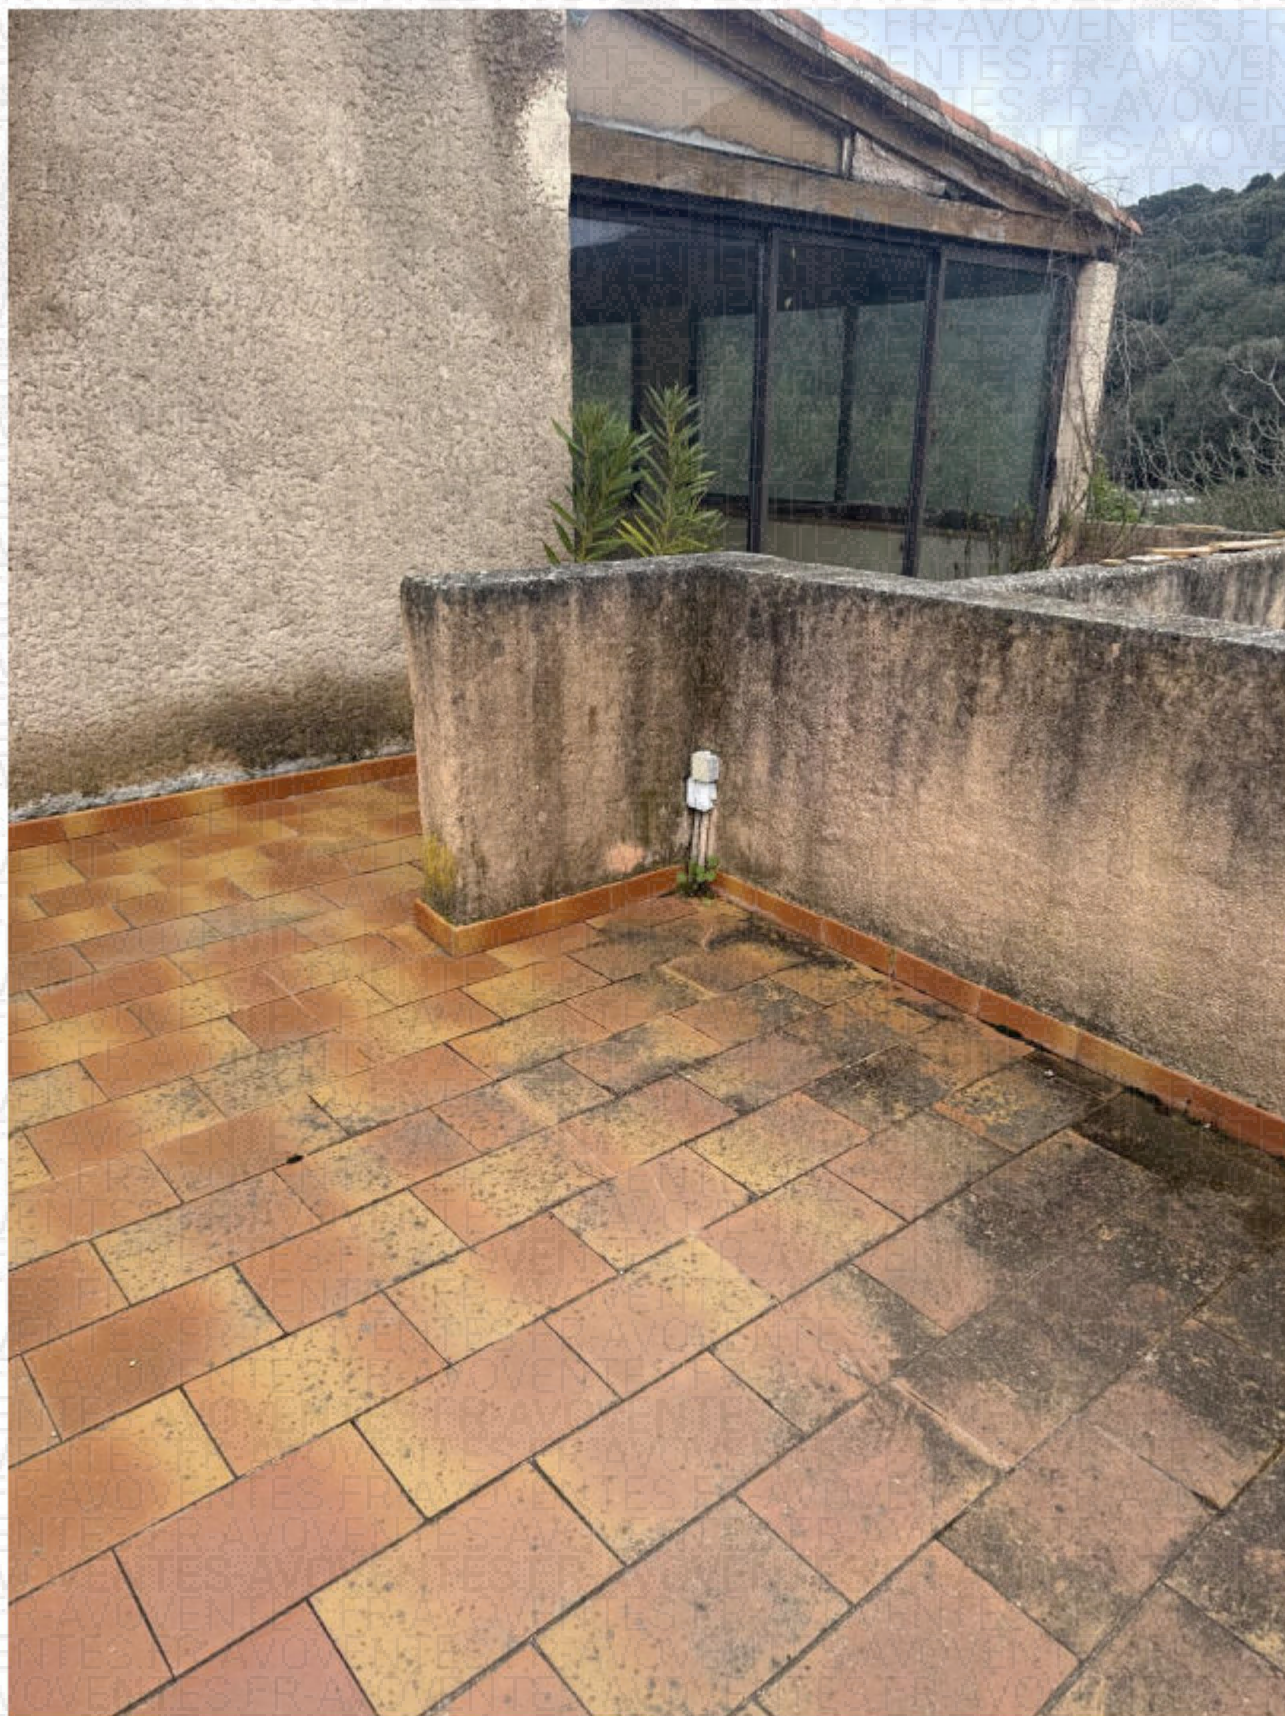
Je constate que l'entièreté de la terrasse est entourée d'un muret en béton vétuste. Je constate également que se trouve un luminaire sur le muret en béton.

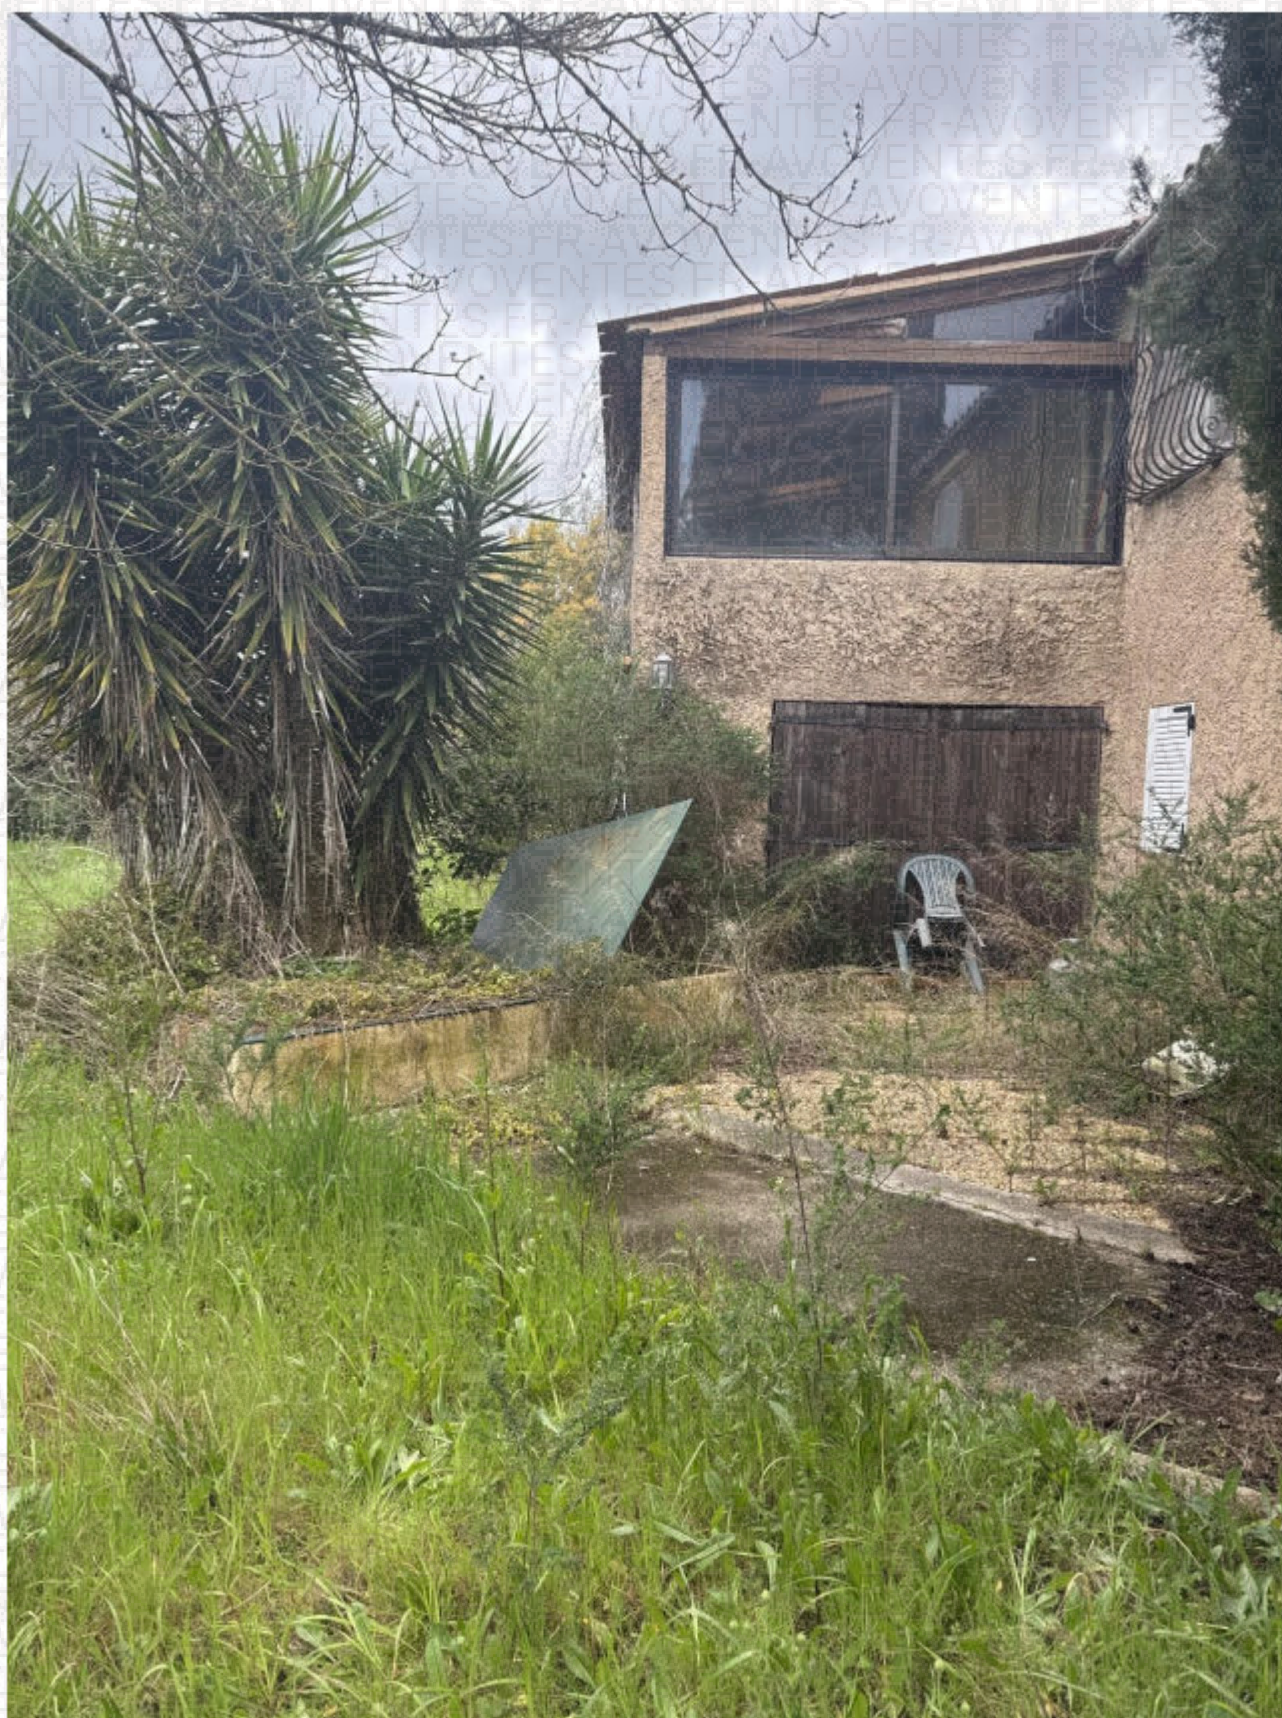
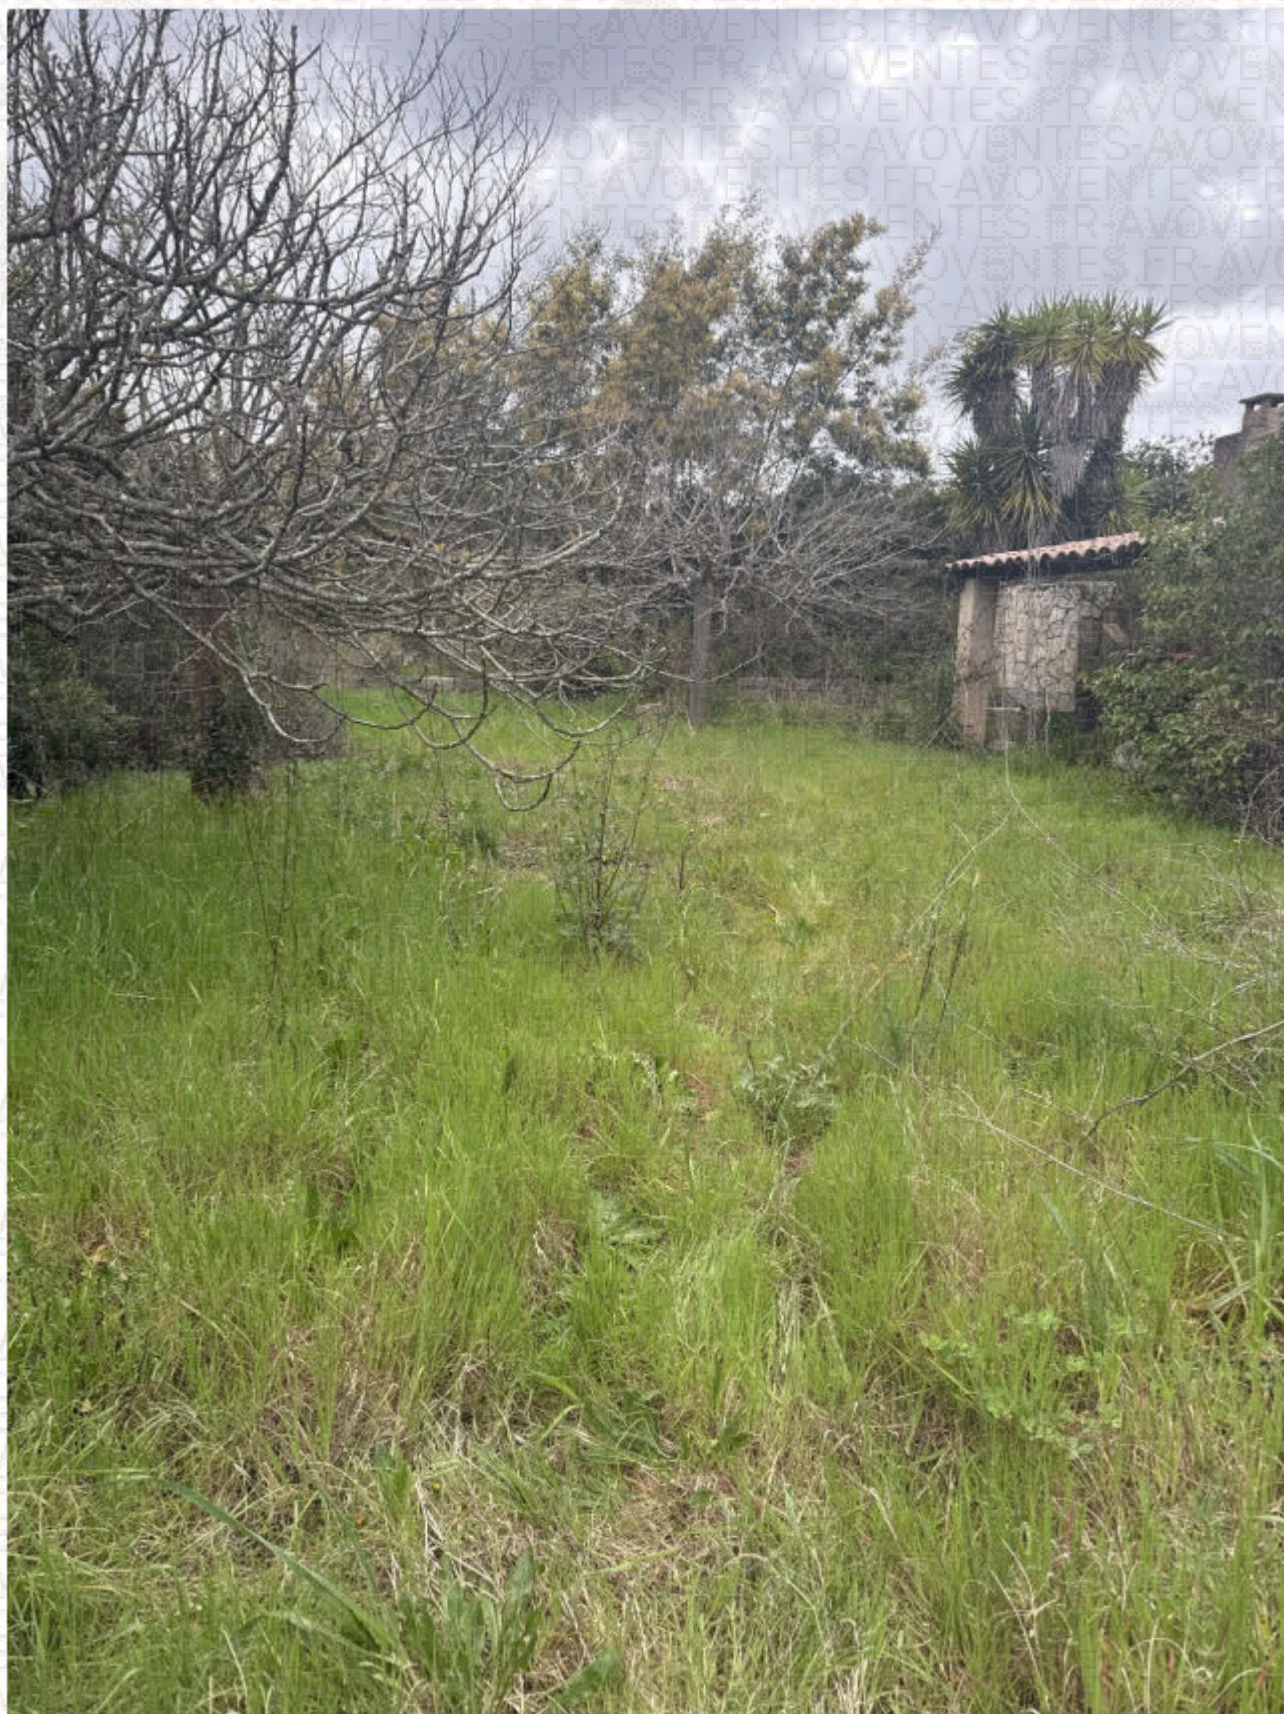
Du côté de l'entrée du T1 et du garage, je constate un jardin à l'état de « forêt vierge ».

Je constate que devant l'entrée du T1, sur la gauche, se trouve une fosse septique.
