## PROCES VERBAL DE CONSTAT

L'AN DEUX MILLE VINGT-SIX ET LE SEIZE JUILLET à partir de 9 heures

M'être transporté ce jour, **14, rue des Bourdettes – 79210 ARCAIS**, où là étant, j'ai constaté ce qui suit :

Le bien objet de la saisie immobilière correspond à un ensemble immobilier ancien d'un seul tenant pouvant s'apparenter à l'origine comme maison maraîchine en forme de longère,

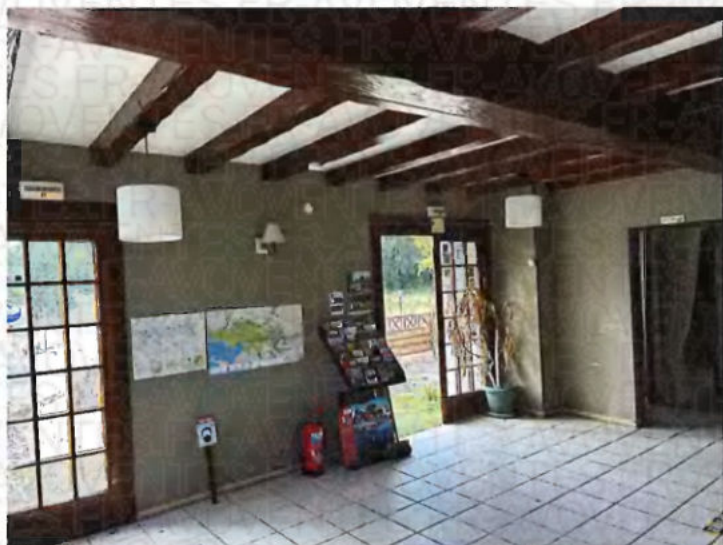
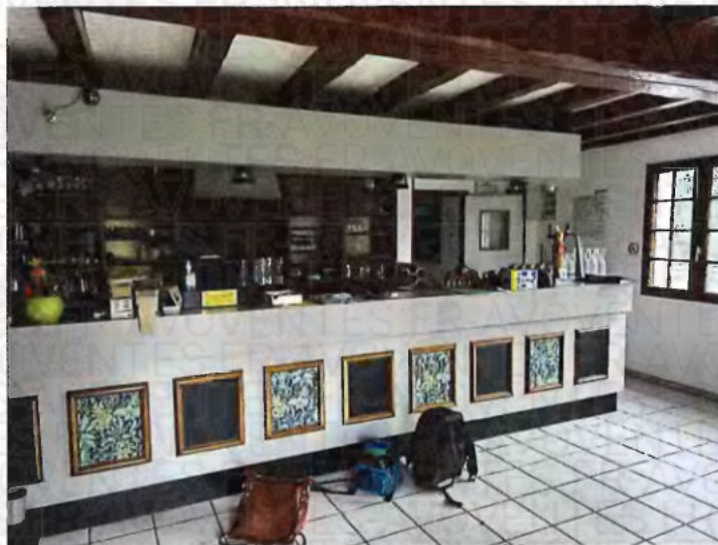
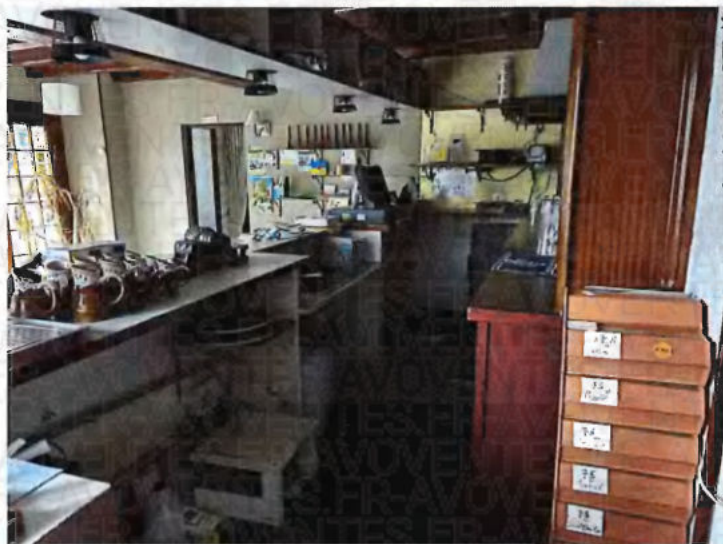
**SALLE DE BAR :**

L'accès s'effectue par une porte-fenêtre simple vitrage bois ouverte au levant – cette pièce est pourvue d'un comptoir et étagères pour emplacement machine à café et présentoirs à bouteilles,  
Au sol, un carrelage en bon état général,  
Murs doublés,  
Plafond avec poutres apparentes,  
Deux fenêtres à trois vantaux et petits bois, deux portes vitrées petit bois, une porte de communication sur cuisine, une porte d'accès sur couloir et sanitaires,

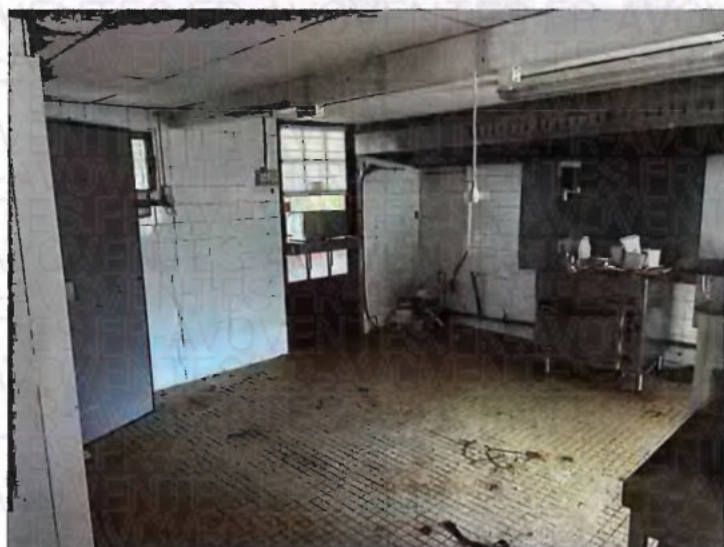
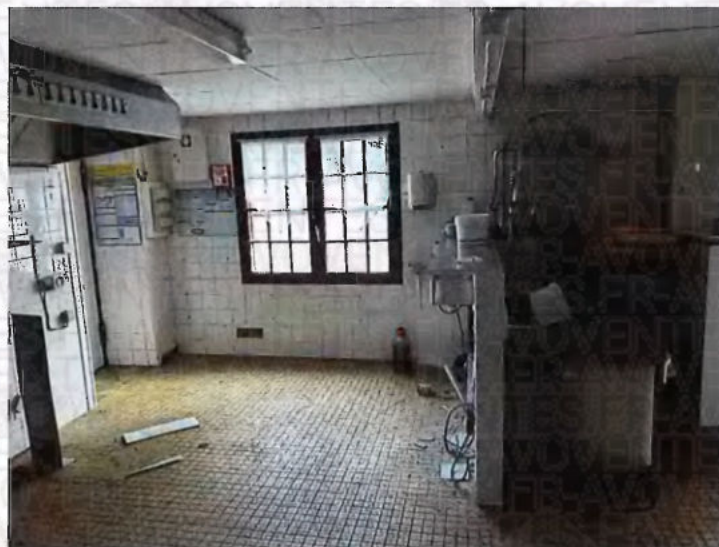
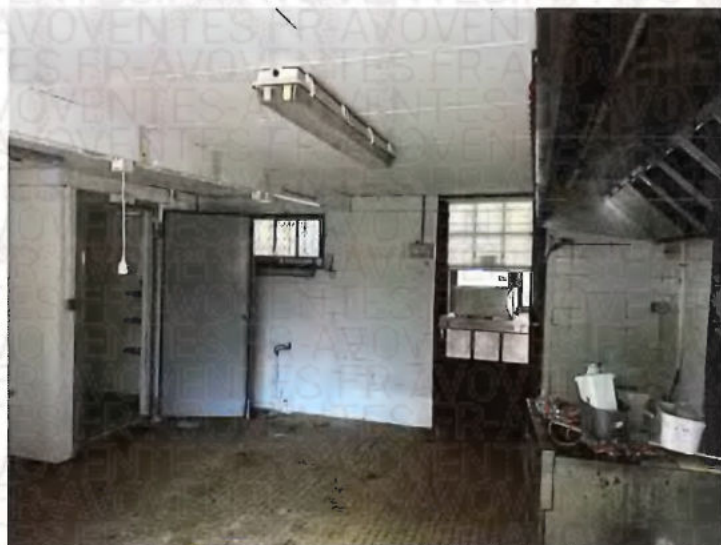
### CUISINE :

Sol carrelé ancien et endommagé,  
Murs faïencés anciens et endommagés,  
Plafond avec dalles sur rails suspendus, éclairage par néons,  
Une porte sur salle aménagée dans l'extension à usage de passe-plats, une fenêtre haute ouvrant sur l'extension,  
Une porte avec va et vient sur salle de restaurant avec imposte – à cet endroit, présence de tableaux électriques vétustes,  
Une fenêtre sur rue à double battants et petits bois,  
Une hotte inox et divers matériels de cuisine hors d'usage, une chambre froide, une zone plonge,

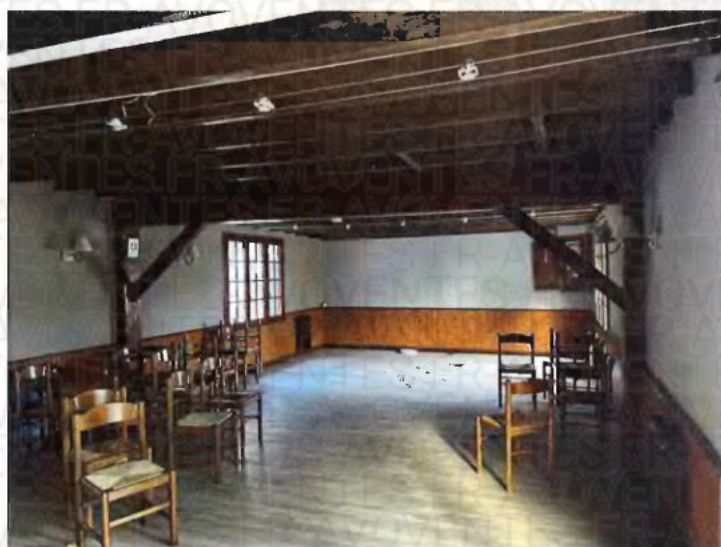
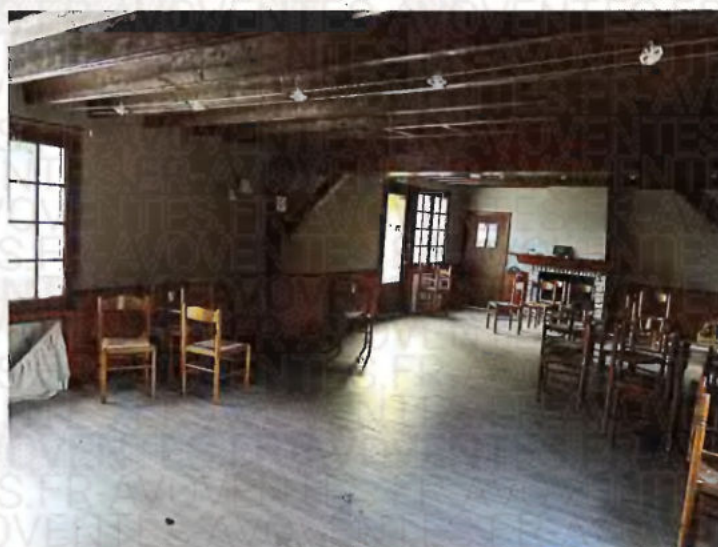
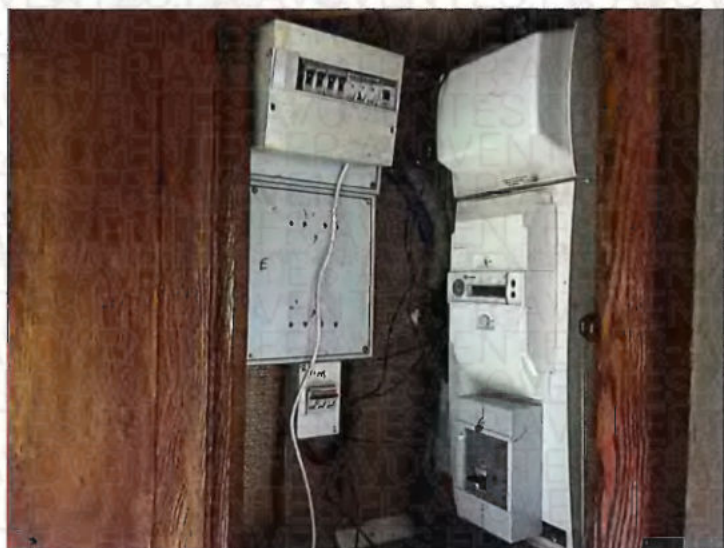
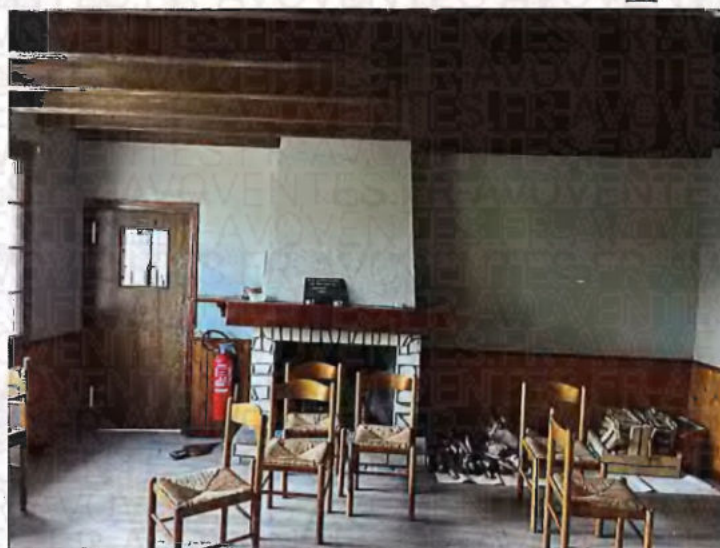
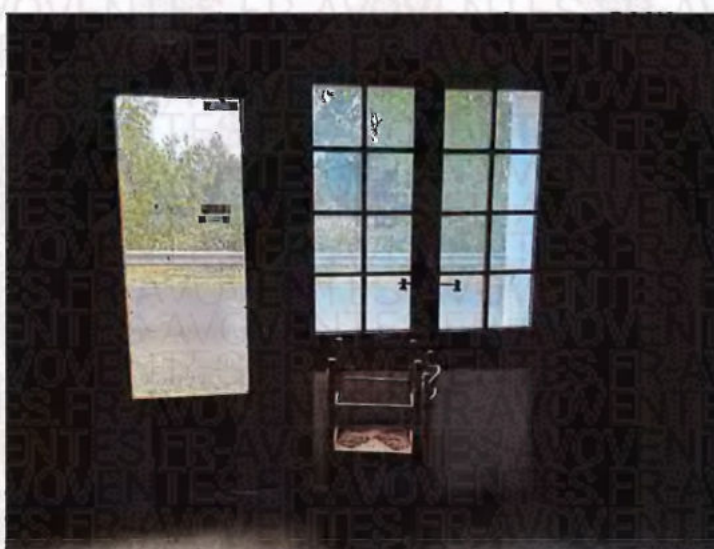
### SALLE DE RESTAURANT :

Au sol, un parquet « flottant » ancien en état,  
Les murs avec frise jusqu'à 1 m environ,  
Plafond avec poutres apparentes sur l'ensemble,  
Une cheminée avec parement de pierre, 4 radiateurs électriques anciens,  
Une fenêtre à trois vantaux sur rue et petits bois, une porte vitrée avec fenêtre attenante sur rue, une porte sur salle implantée dans l'extension, une fenêtre à trois vantaux sur jardin/terrasse,  
Eclairage aux moyens de lampes halogènes basse tension et applique murale,  
Un coffret électrique avec disjoncteur dans une armoire murale au fond de la pièce,

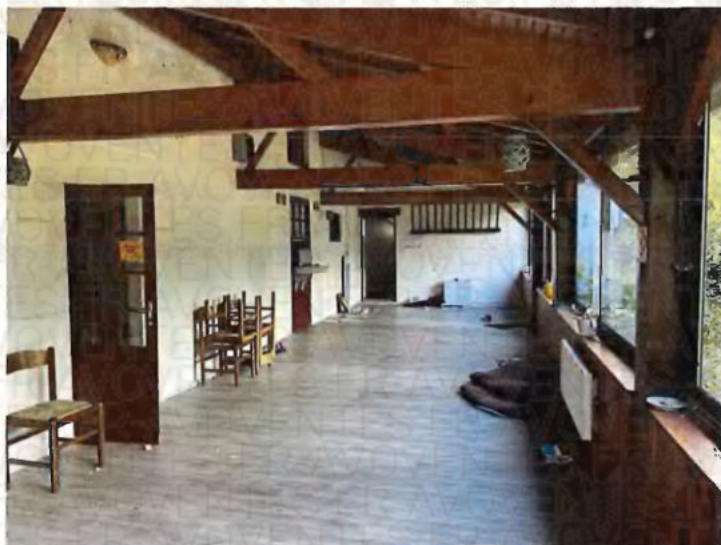
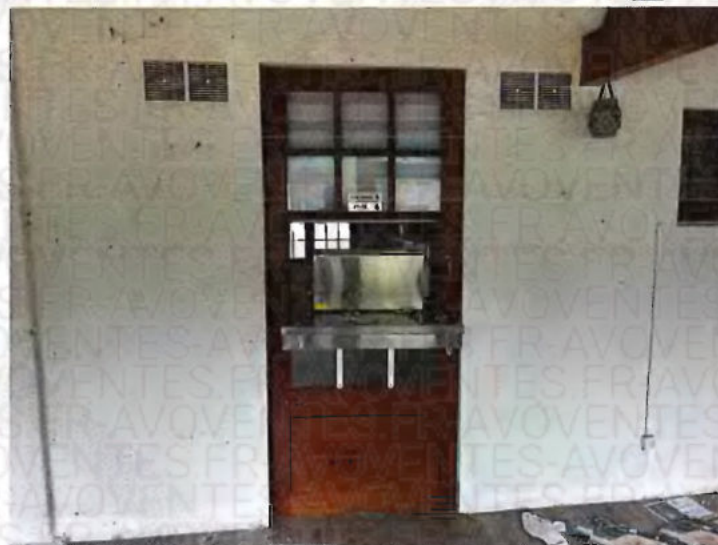
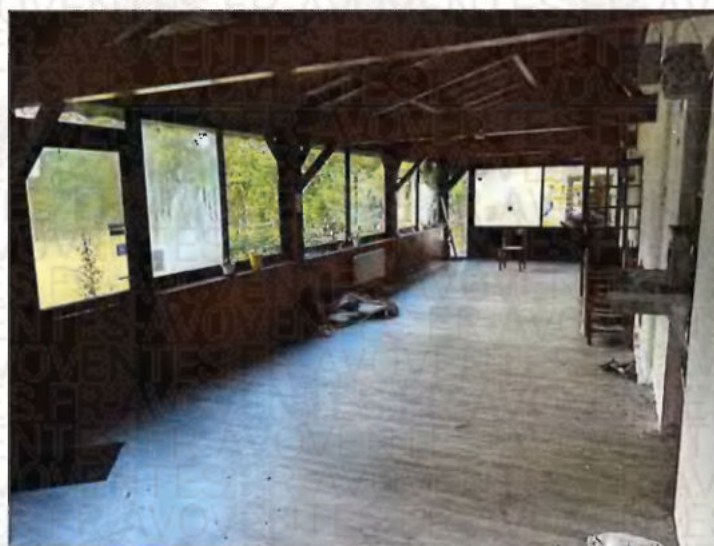
### SALLE DE RESTAURANT SUR JARDIN/TERRASSE

Cette pièce est implantée dans une extension plus récente couverte d'une toiture simple pan en tuiles avec paroi vitrée au moyen de menuiseries aluminium double vitrage au sud et à l'est,  
Sol couvert d'un parquet flottant à l'identique de la pièce attenante,  
Murs sur enduits extérieurs peints et soubassement des baies vitrées coffrés au moyen d'une frissette,  
Plafond sous rampant couvert d'un lambris et pannes apparentes,  
Une baie coulissante ouvrant sur terrasse et une porte vitrée sur jardin,  
Deux radiateurs électriques de type radiant,

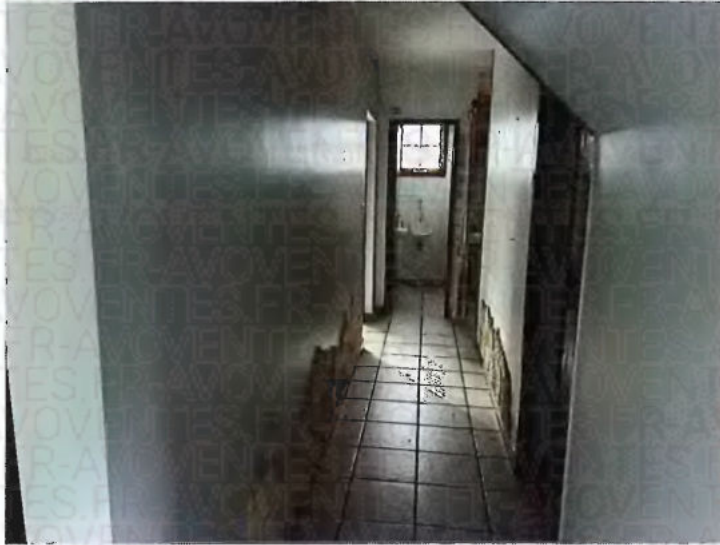
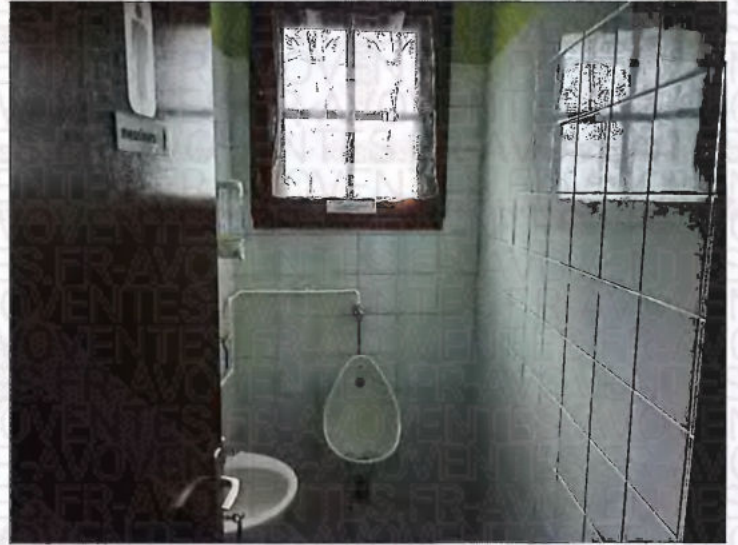
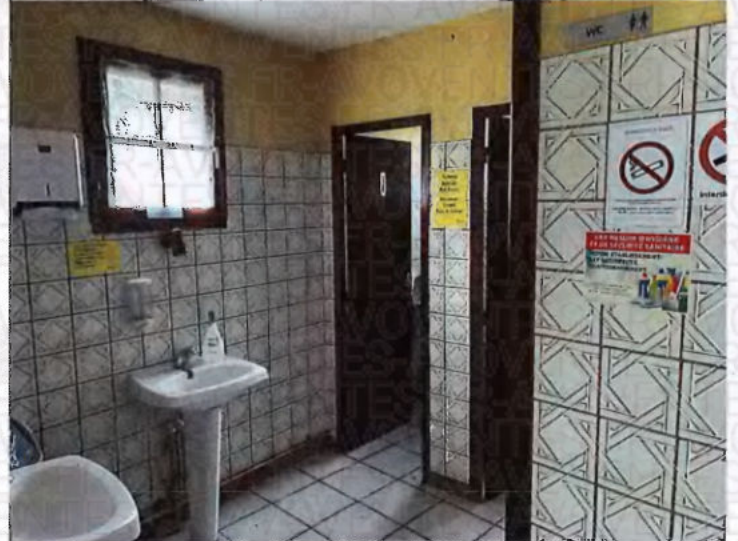
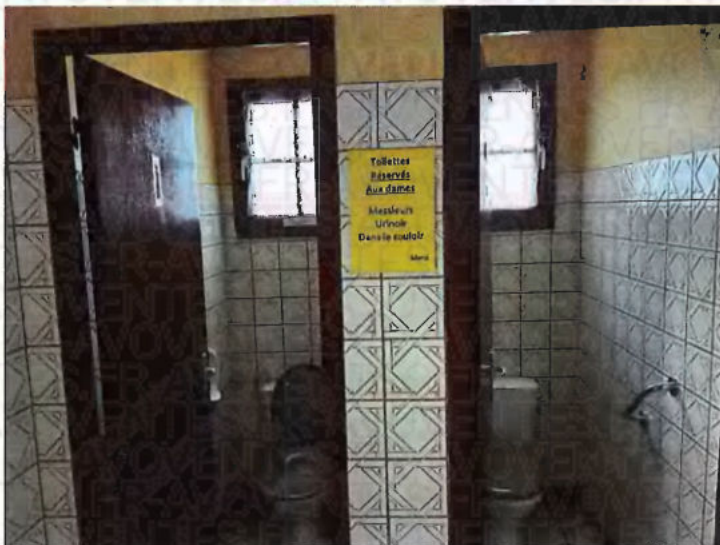
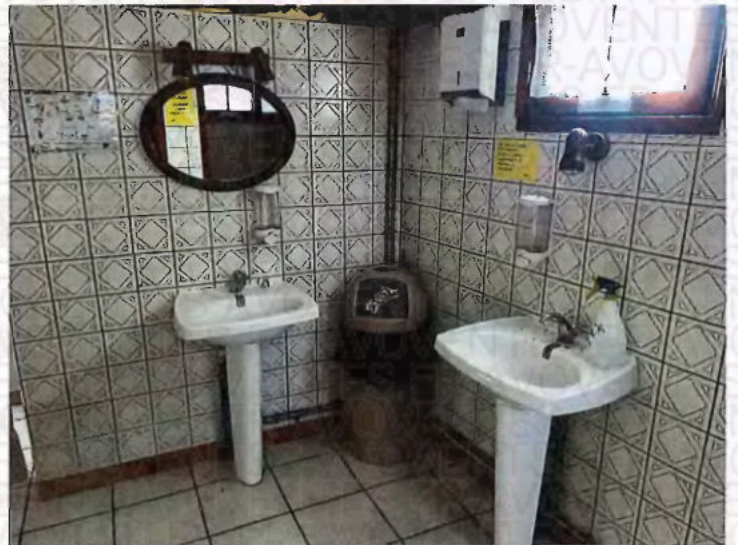
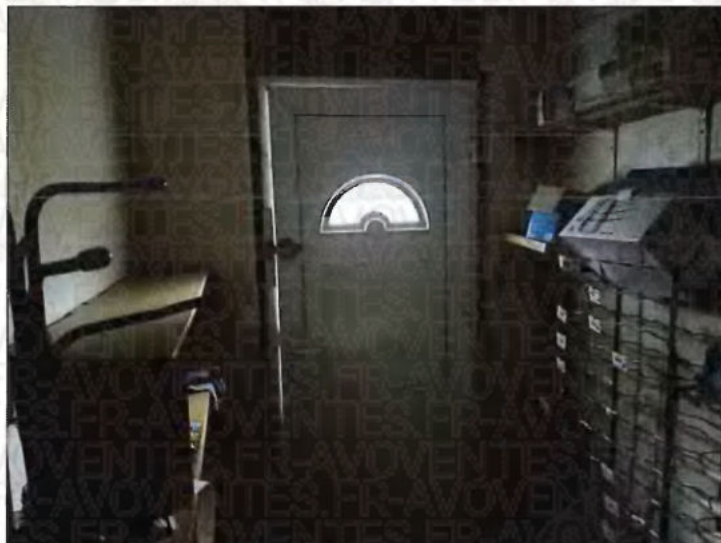
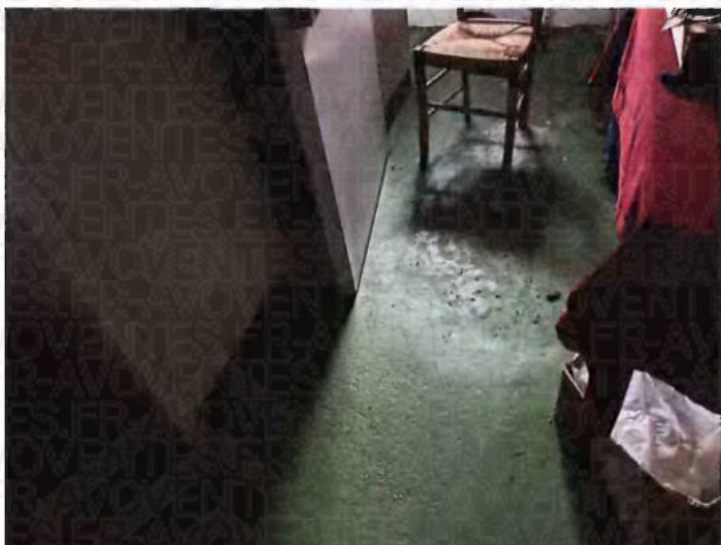
### COULOIR - SANITAIRES – DEBARRAS

Le bloc sanitaire avec sol carrelé sur l'ensemble – Il comprend un vestibule équipé de deux lavabos sur pied, murs faïencés jusqu'à 190 cm environ et une petite fenêtre vantail simple, lequel distribue deux toilettes femme et un toilette homme avec urinoir et lavabo,

La buanderie/réserve : sol ciment peint, murs et plafond doublés placoplâtre sans finition, une chambre froide, un branchement lave-linge avec évacuation, une fenêtre haute à deux vantaux exposée sur jardin,

Le vestibule : carrelage ancien détérioré, une porte sur l'extérieur en PVC et imposte, un escalier droit en bois en mauvais état menant à l'étage,

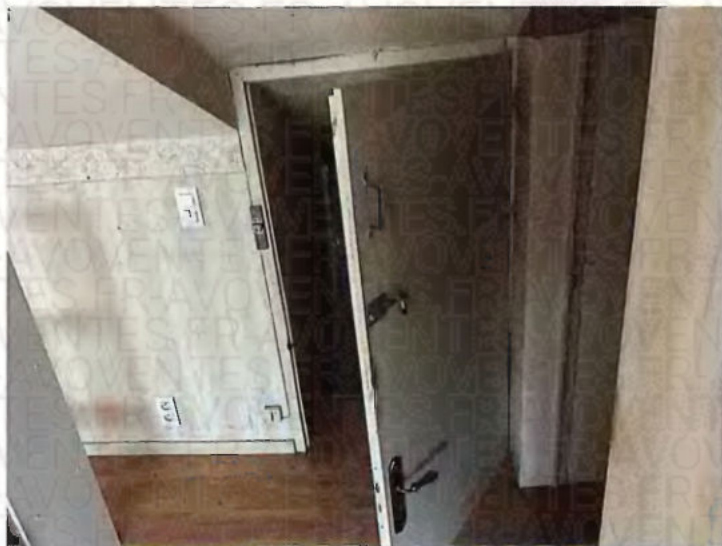
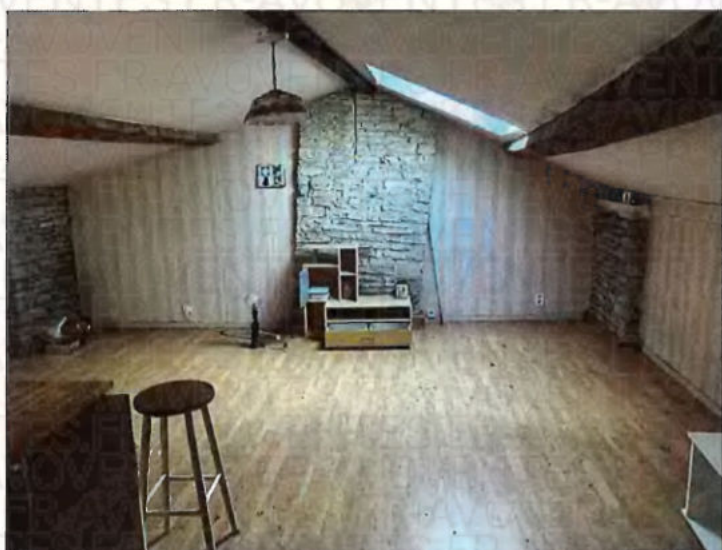
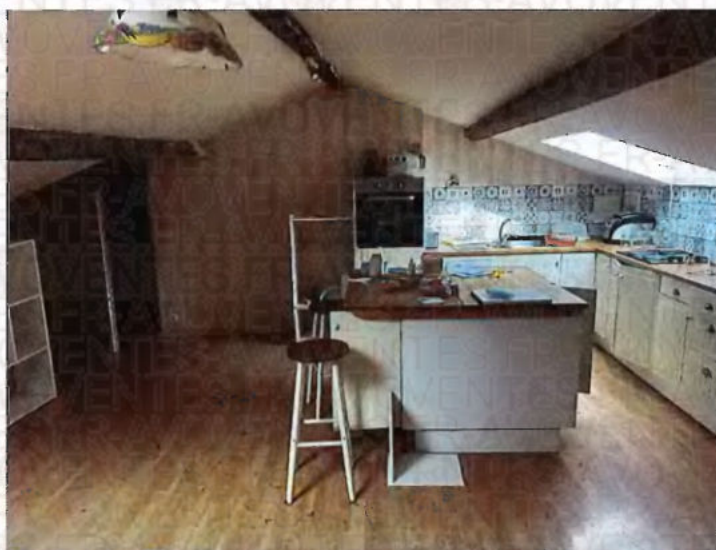
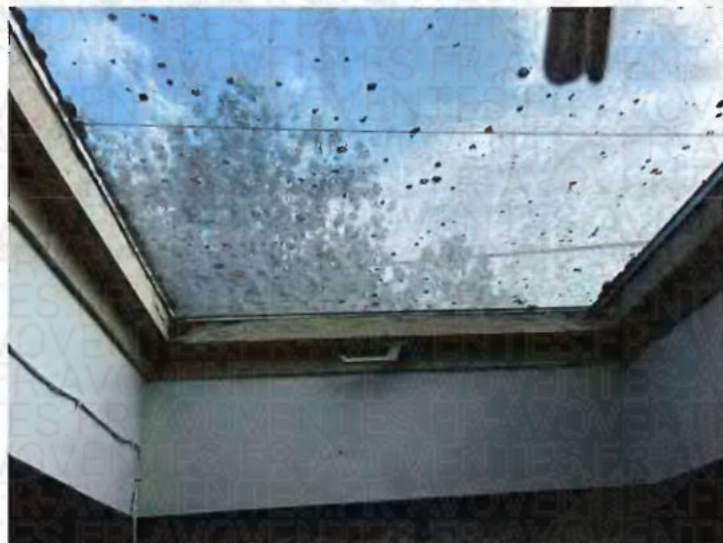
**PIECE DE VIE / CUISINE :**

Sol couvert d'un parquet flottant ancien,  
Murs doublés placoplâtre et des espaces avec pierre apparente,  
Plafond rampant avec pannes apparentes et deux Vélux avec stores occultants,  
Une cuisine aménagée avec ilot central, évier et plaque de cuisson sur plan de travail en stratifié, en mauvais état et portes disjointes,  
Cette pièce dessert un couloir à proximité de la porte sur escalier, lequel dessert une salle de bains, une chambre et une plus grande pièce en extrémité ; étagères murales et fenêtre sur extension,

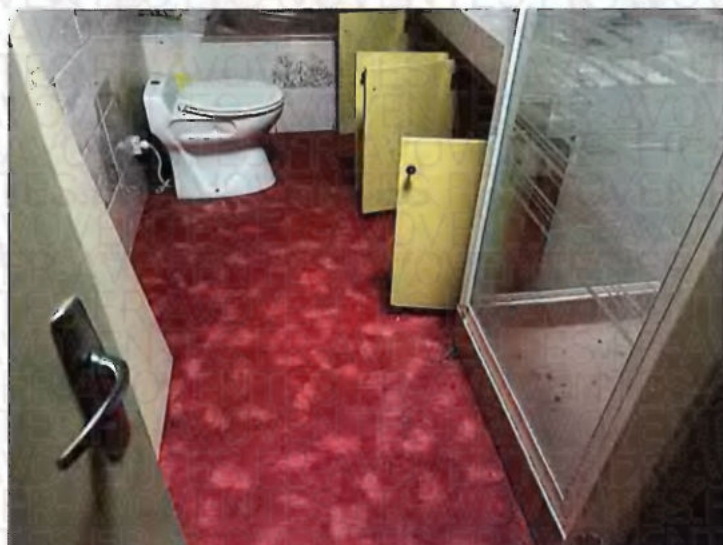
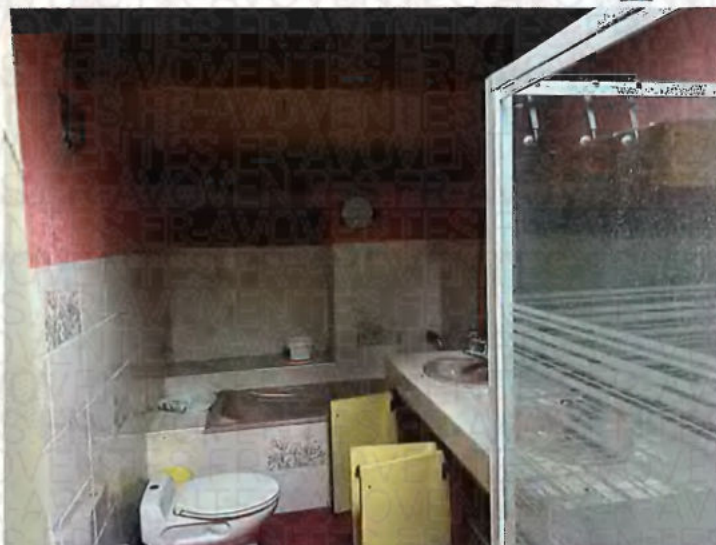
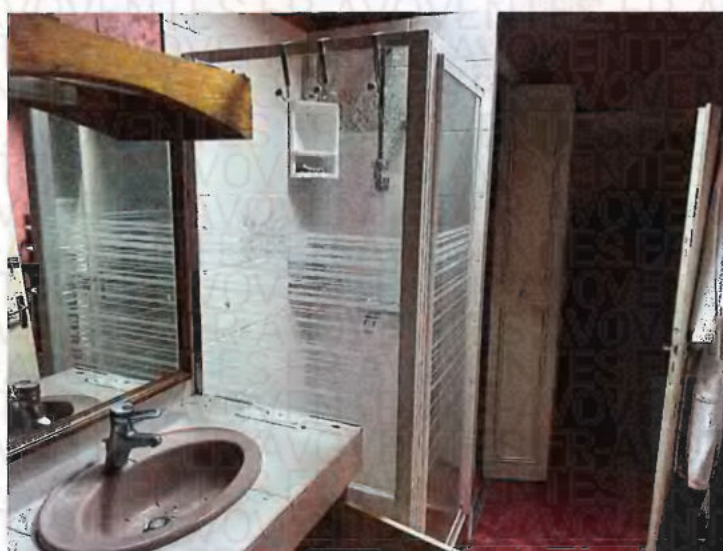
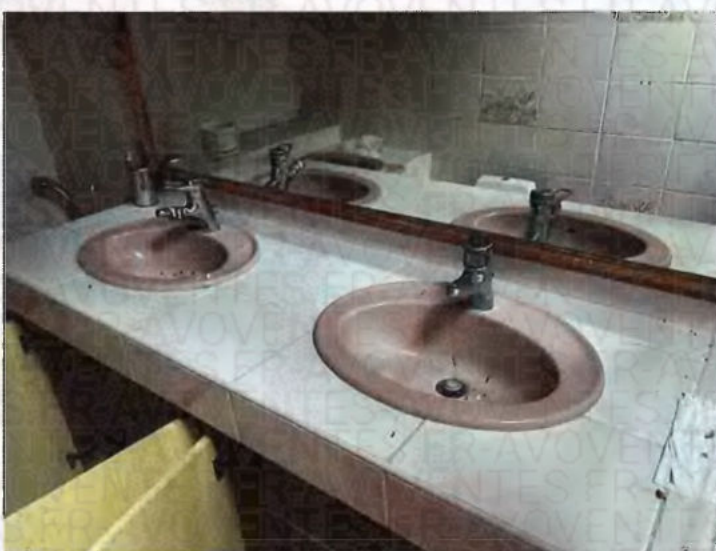
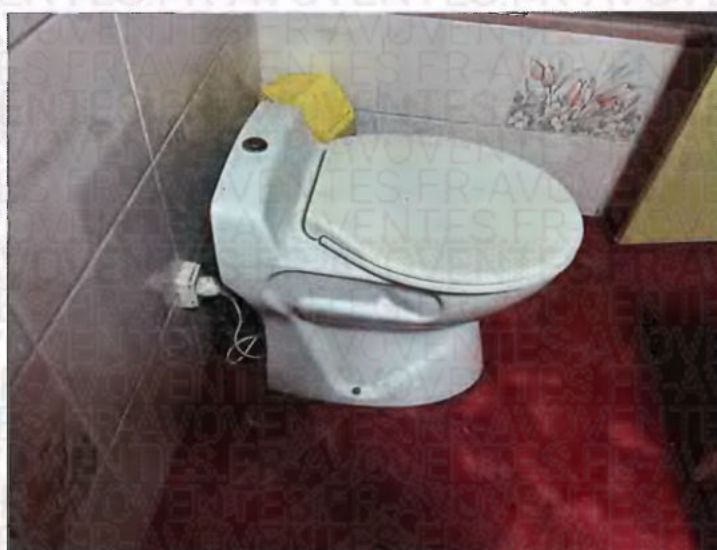
### SALLE DE BAINS :

Sol avec revêtement plastifié,  
Murs faïencés jusqu'à mi-hauteur,  
Plafond rampant avec lambris et pannes apparentes, un Vélux  
Une cabine de douche, un meuble avec 2 vasques et placards en dessous, une baignoire en résine,  
cuvette WC avec sanibroyeur, placard mural immédiatement en entrant à droite,

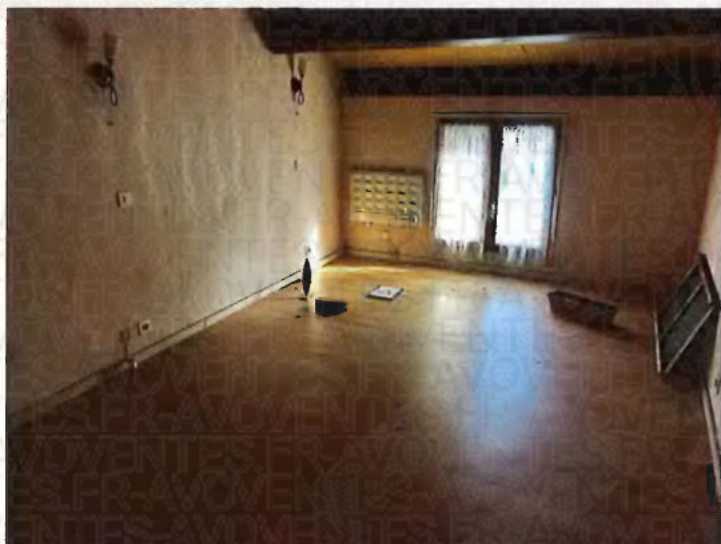
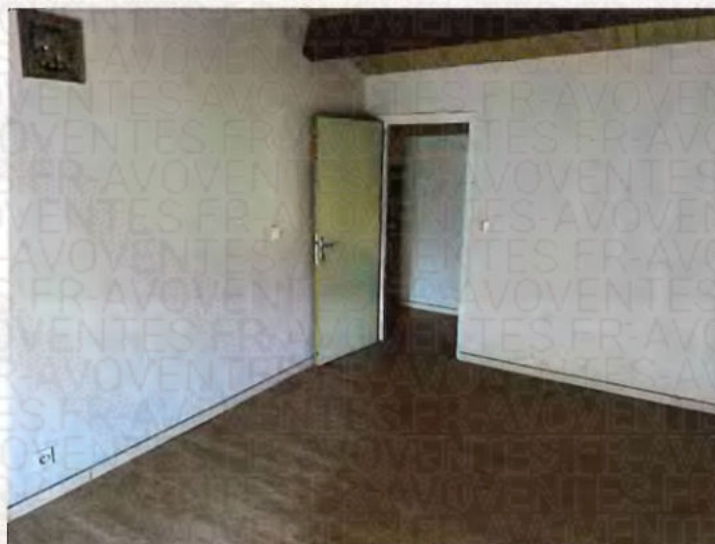
### PIECE/CHAMBRE A LA SUITE :

Sol avec parquet flottant en état d'usage,  
Murs doublés placoplâtre avec tapisserie défraîchie,  
Plafond rampant lambrissé avec pannes apparentes,  
Une fenêtre à deux vantaux, un radiateur électrique à bain d'huile (?) très ancien,

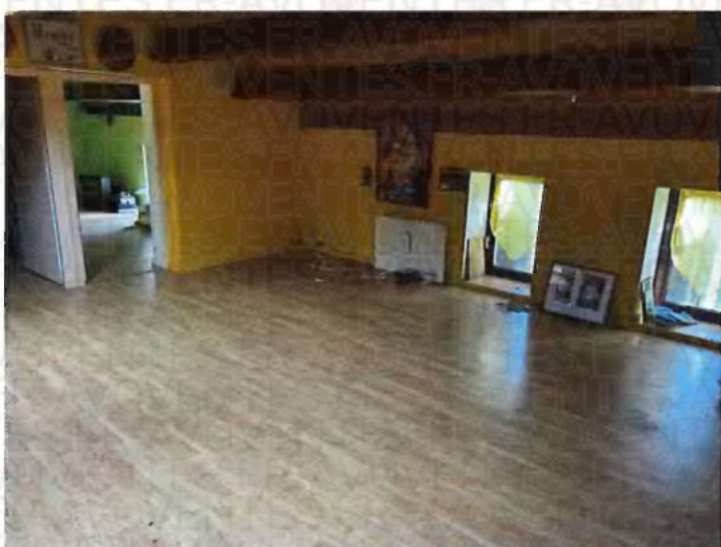
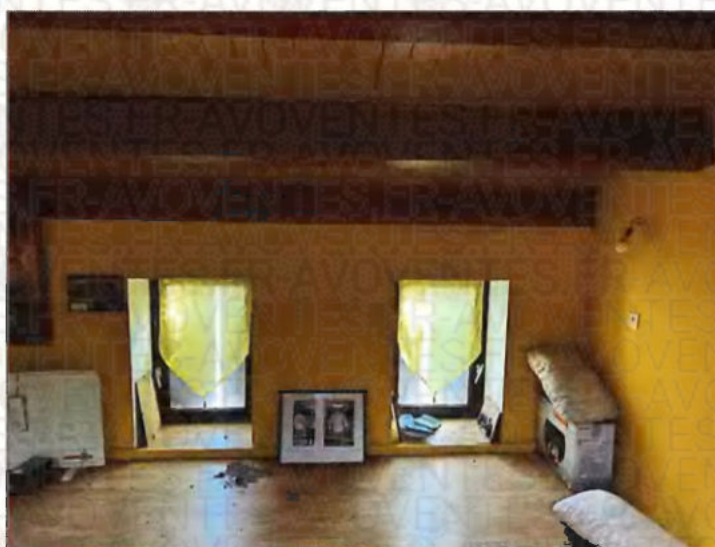
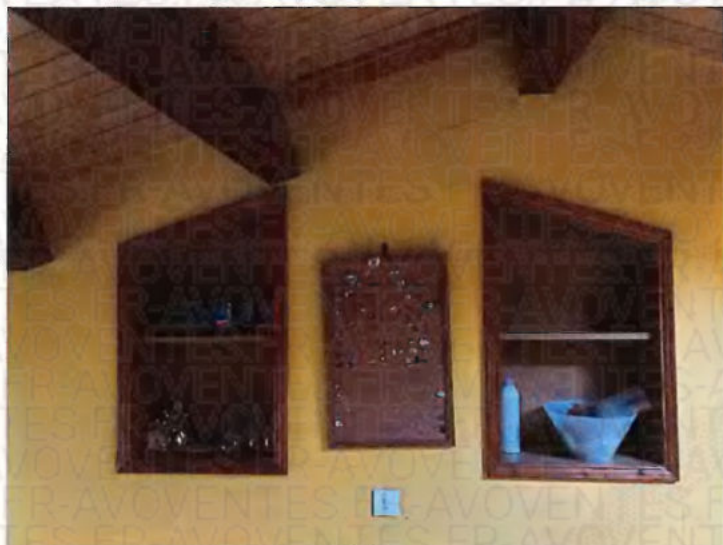
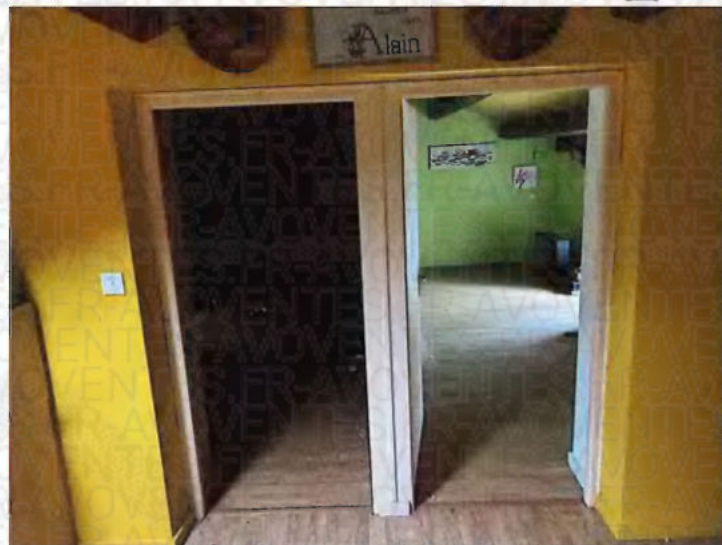
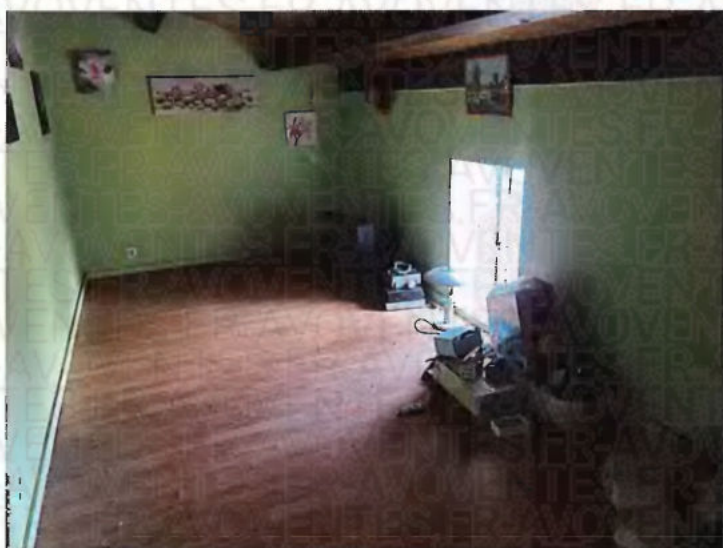
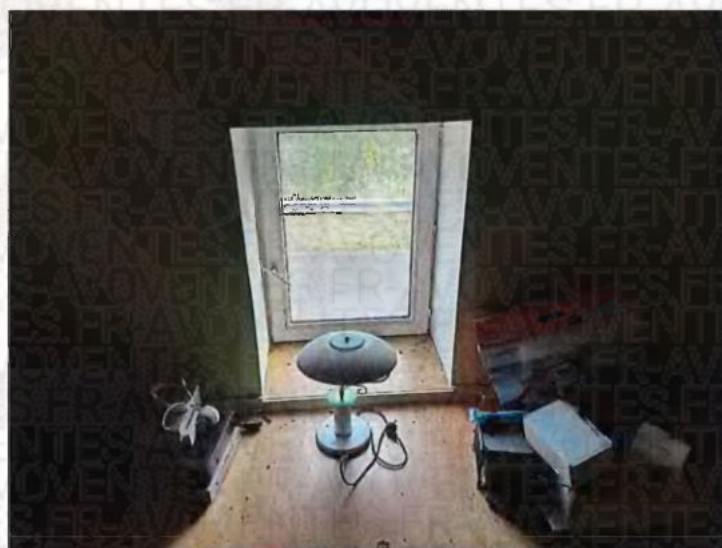
### SALON / SEJOUR & DEUX CHAMBRES :

En continuité du couloir lequel présente deux marches avant de rentrer,  
Sol, murs et plafond à l'identique de ce qui précède,  
Deux niches murales et deux vélux anciens avec moisissures sur le cadre en bois,  
Deux fenêtres sur rue à vantail simple en double vitrage,  
Cette pièce dessert deux chambres symétriques en extrémité de l'immeuble qui ont les mêmes caractéristiques et chacune une fenêtre côté rue et jardin,

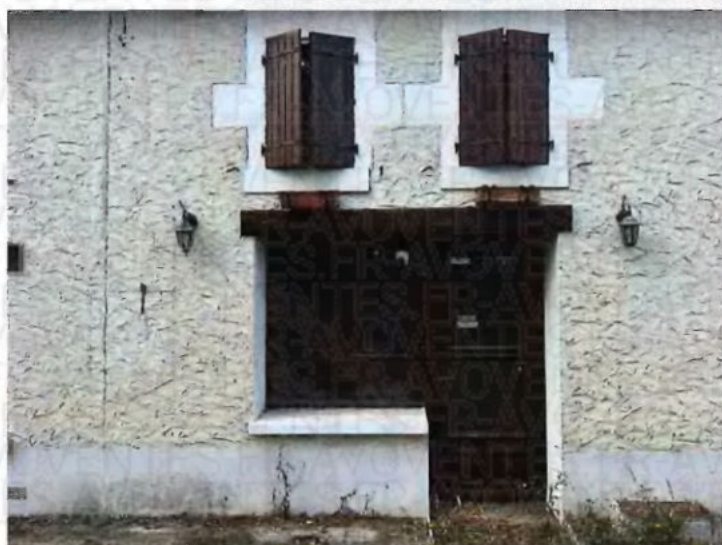
Il existe une lézarde verticale rectiligne le long du joint de construction en partie centrale de la façade et sur toute la hauteur :

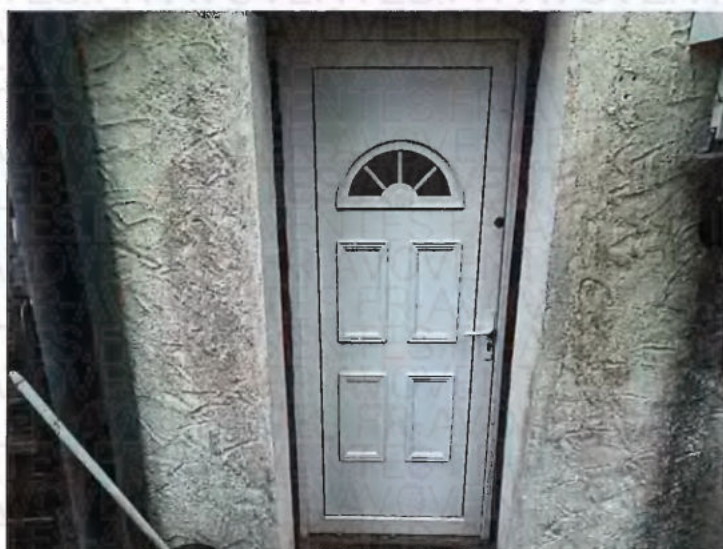
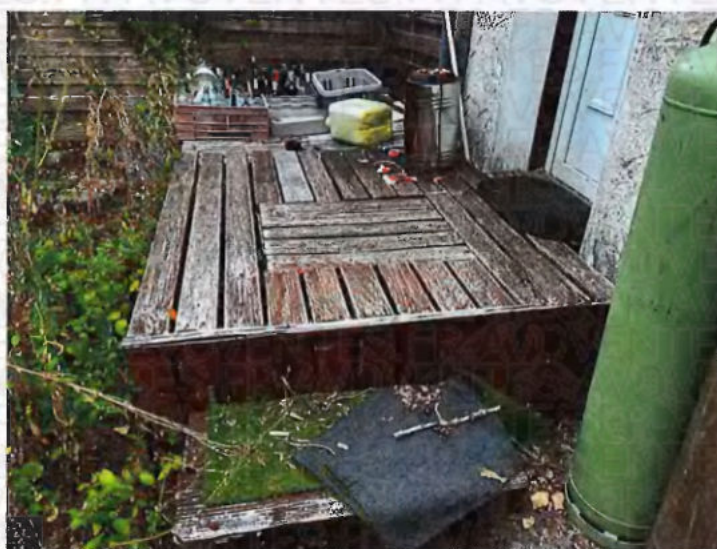
Vue d'ensemble façade au sud avec terrasse bois en mauvais état, non entretenue de longue date et vermoulue – la fosse septique est implantée de ce côté-ci, sur le devant de la porte d'entrée, masquée par le caillebotis et les marches,
