**PROCES-VERBAL  
DE CONSTAT**

## PROCES VERBAL DE DESCRIPTION

**Sur le territoire de la commune de MONTBARD (21500), Rue de la Fauverge, dans un ensemble immobilier dénommé Château de la Louère, constitué des parcelles de terrain cadastrées section AT n°362, AT 367, AT 435, AT 438, AT 432, AT 445, D 2, D 45, D 47 à l'effet d'actualiser le procès-verbal de description.**

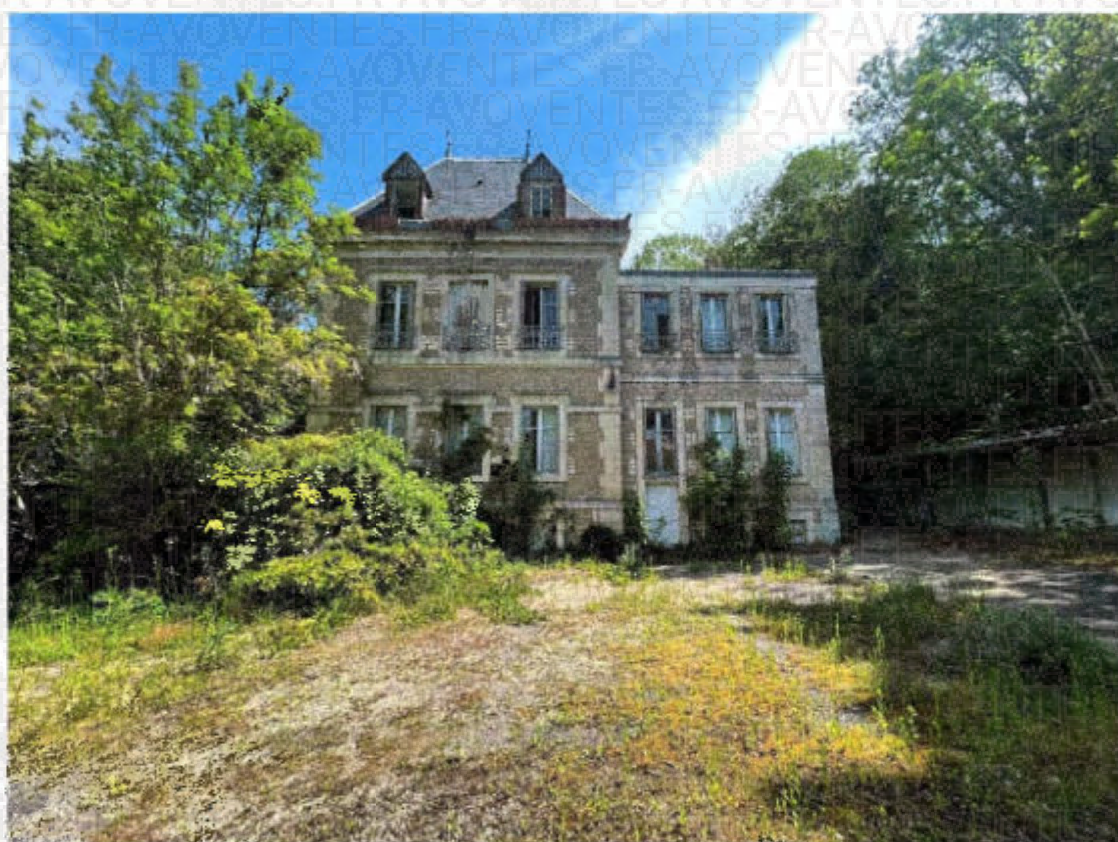
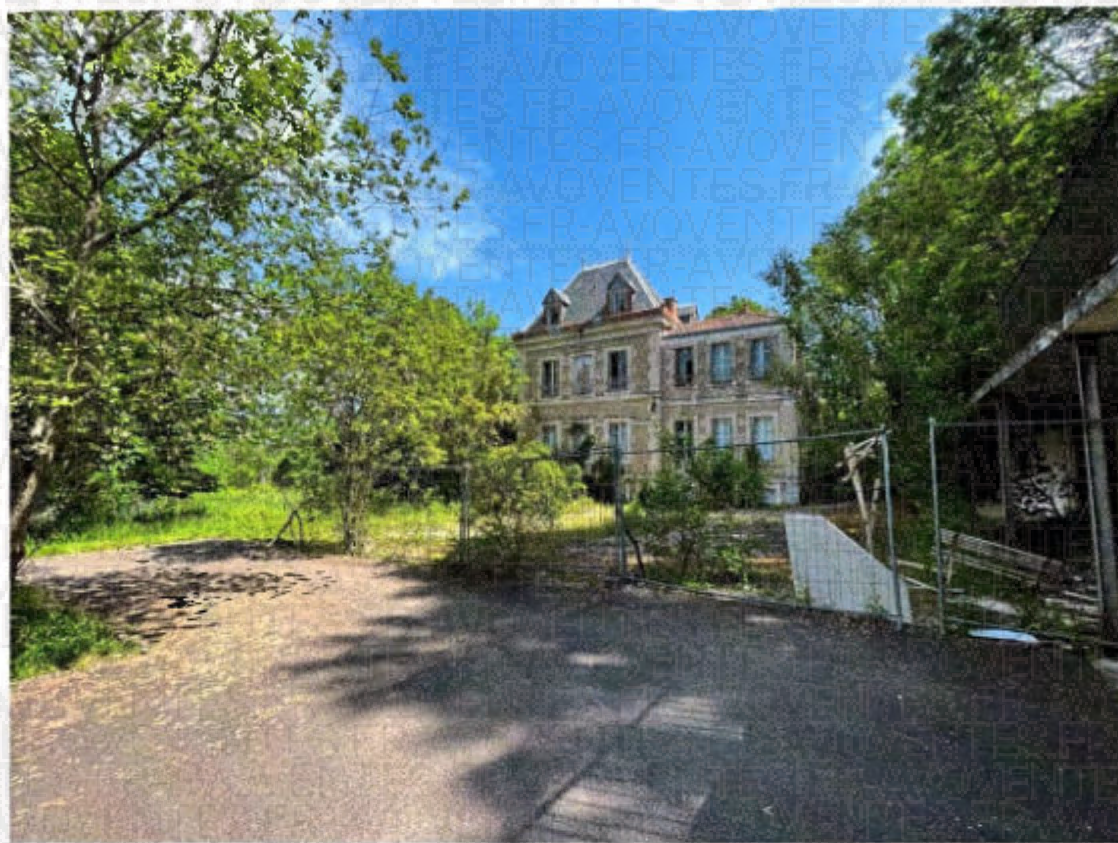
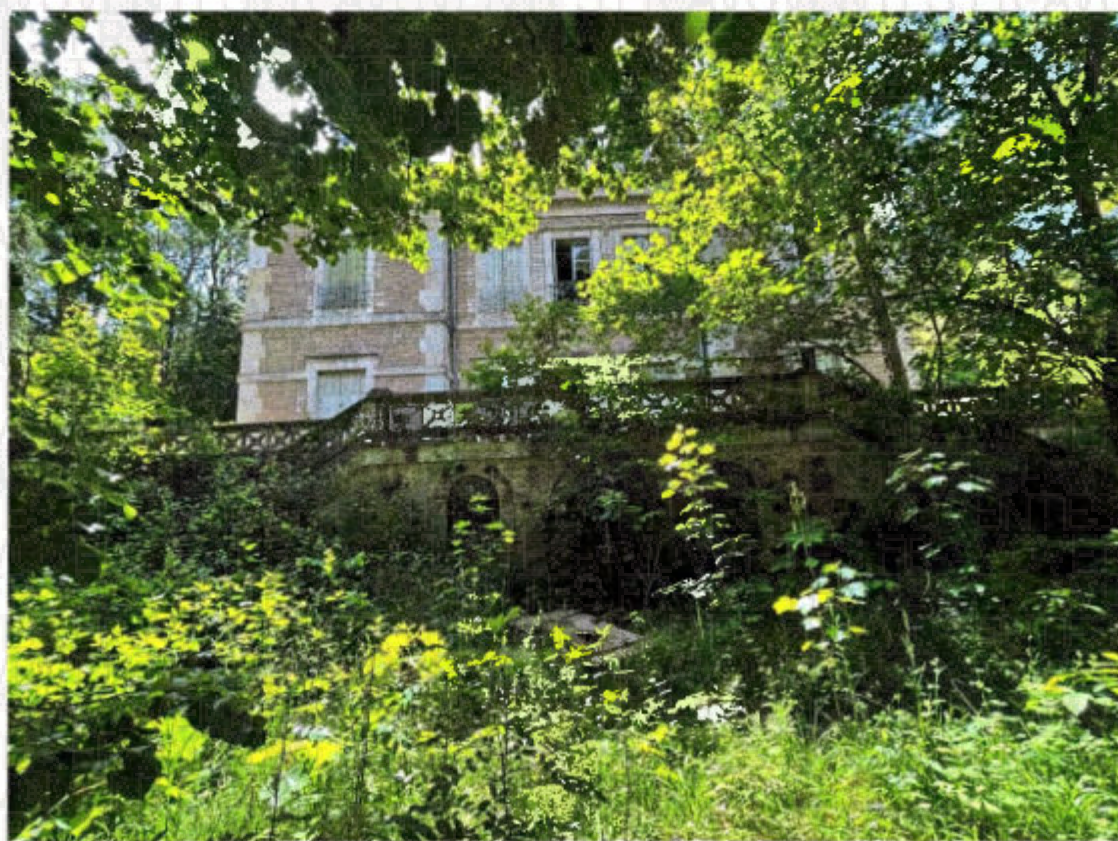
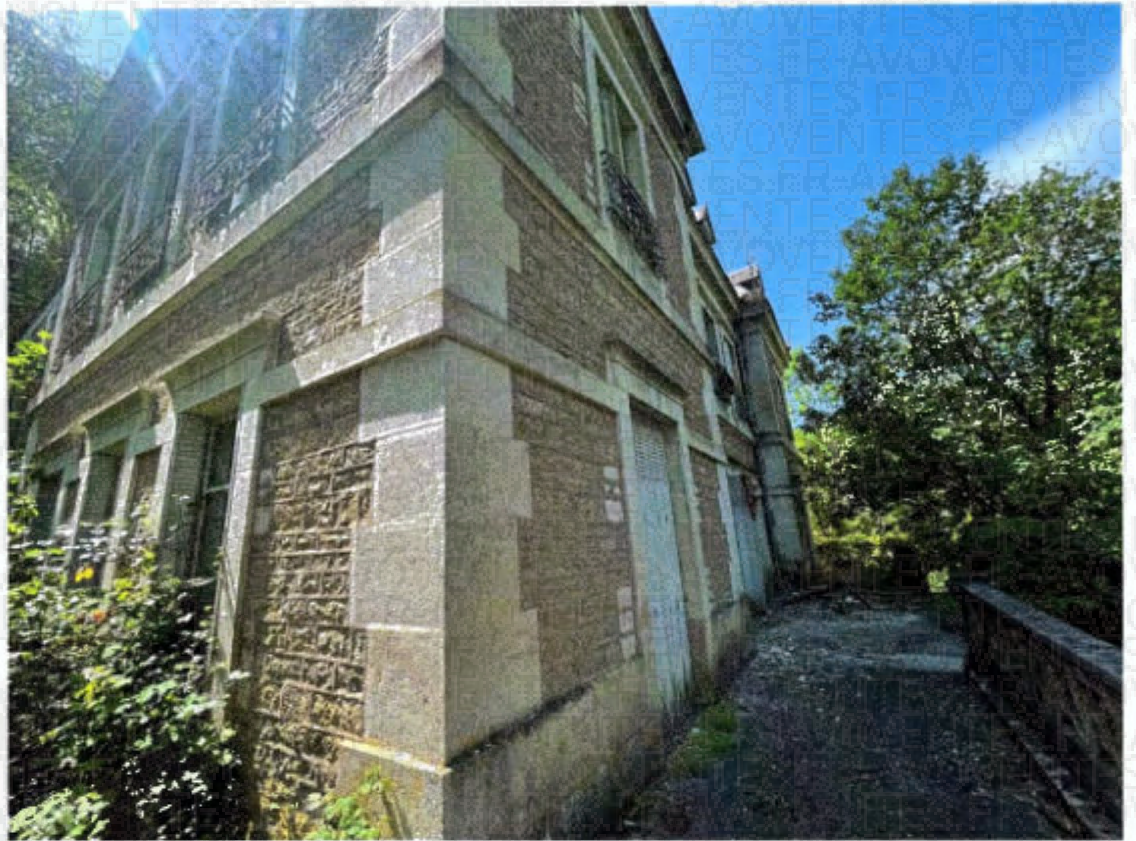
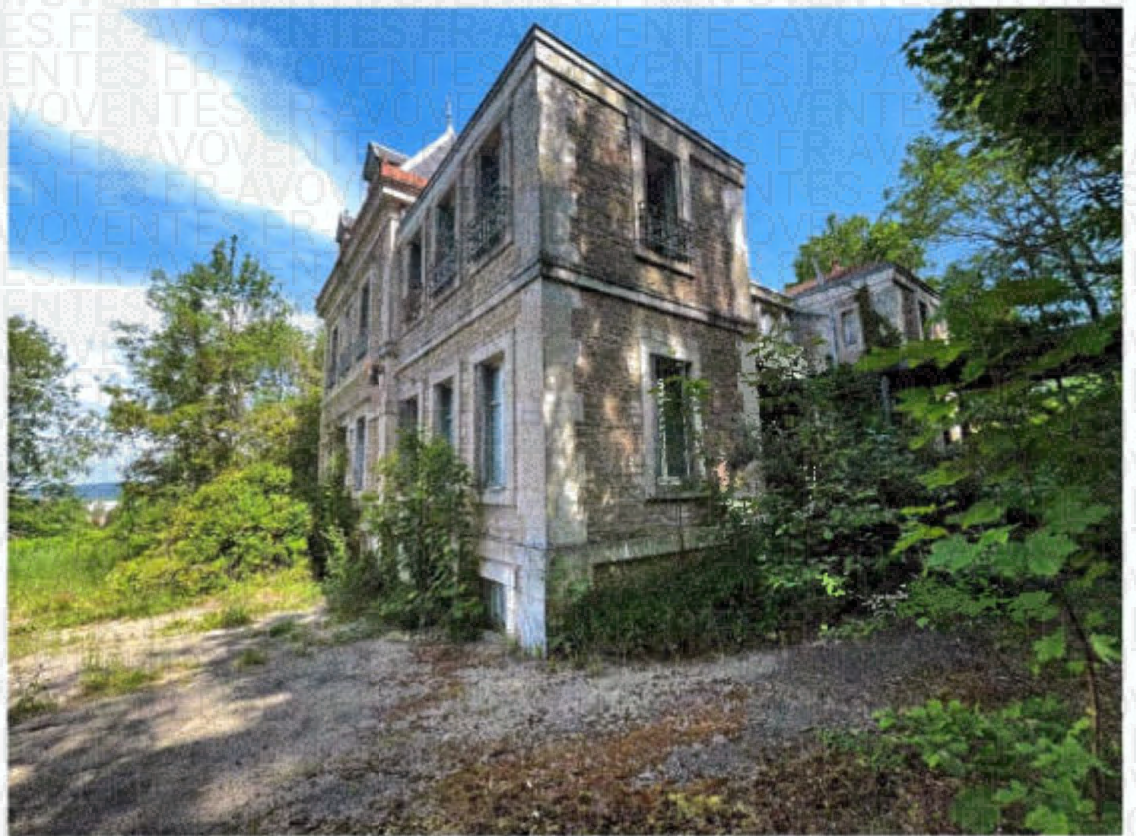
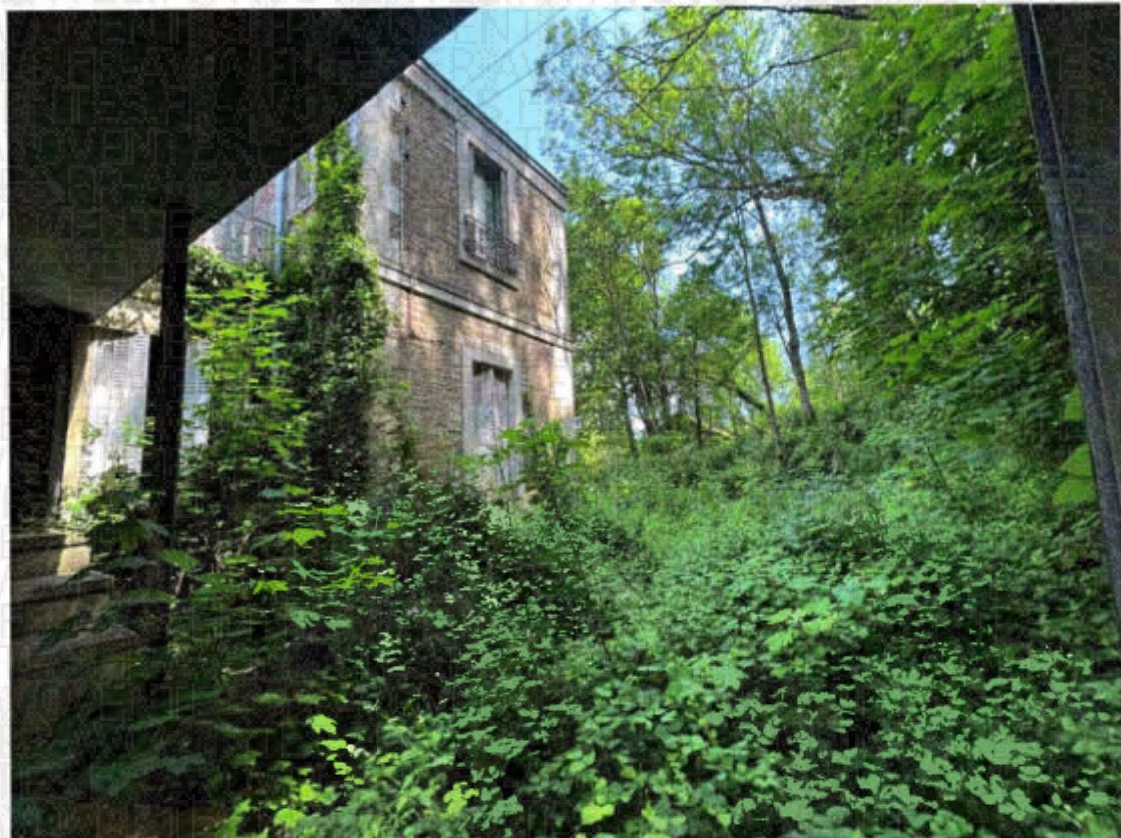
### ASPECT EXTERIEUR DE L'IMMEUBLE

Il s'agit d'une structure en pierre élevée d'un rez-de-chaussée, d'un étage, de combles aménagés.

Les toitures en ardoise sont en mauvais état.

Les huisseries extérieures sont en mauvais état.

Le corps de bâtiment continue de se détériorer en raison de l'absence d'entretien.

L'immeuble n'est pas fermé.

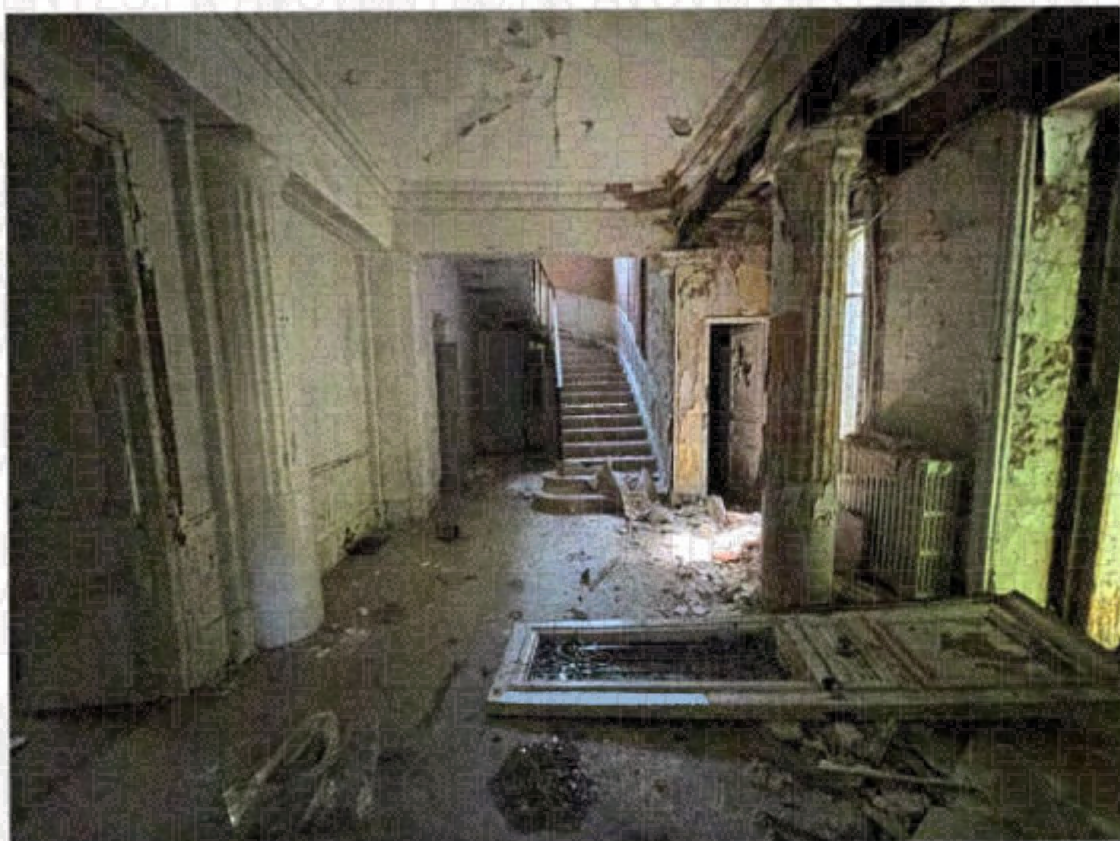
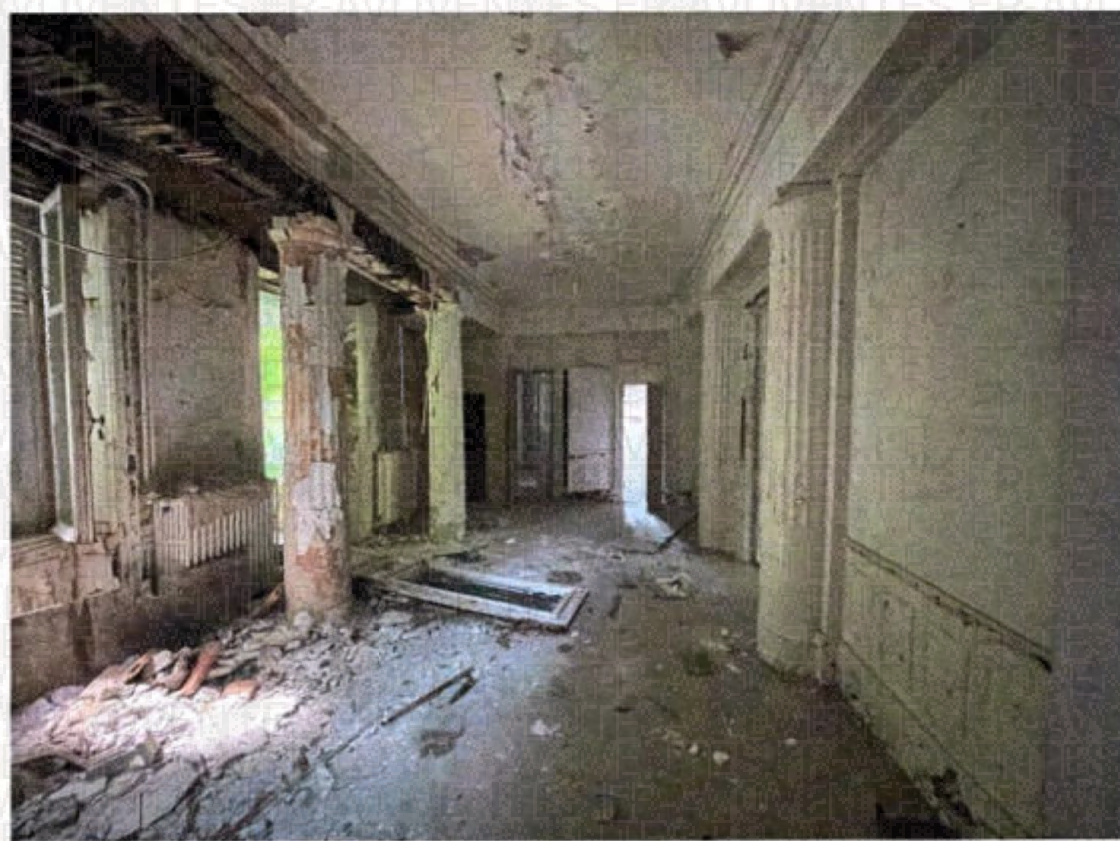
### ENTREE :

Depuis l'extérieur, porte en bois avec vitre. Ensemble en mauvais état.

Dallage partiellement visible pour être jonché de détritus.

En bois. Mauvais état.

Enduit blanc en grande partie gorgé de moisissure.

Peinture intégralement faïencée.

Deux fenêtres hors d'état.

Des colonnes d'ornement et moulures sur brique ou sur la structure des murs. Ensemble faïencé et en mauvais état.

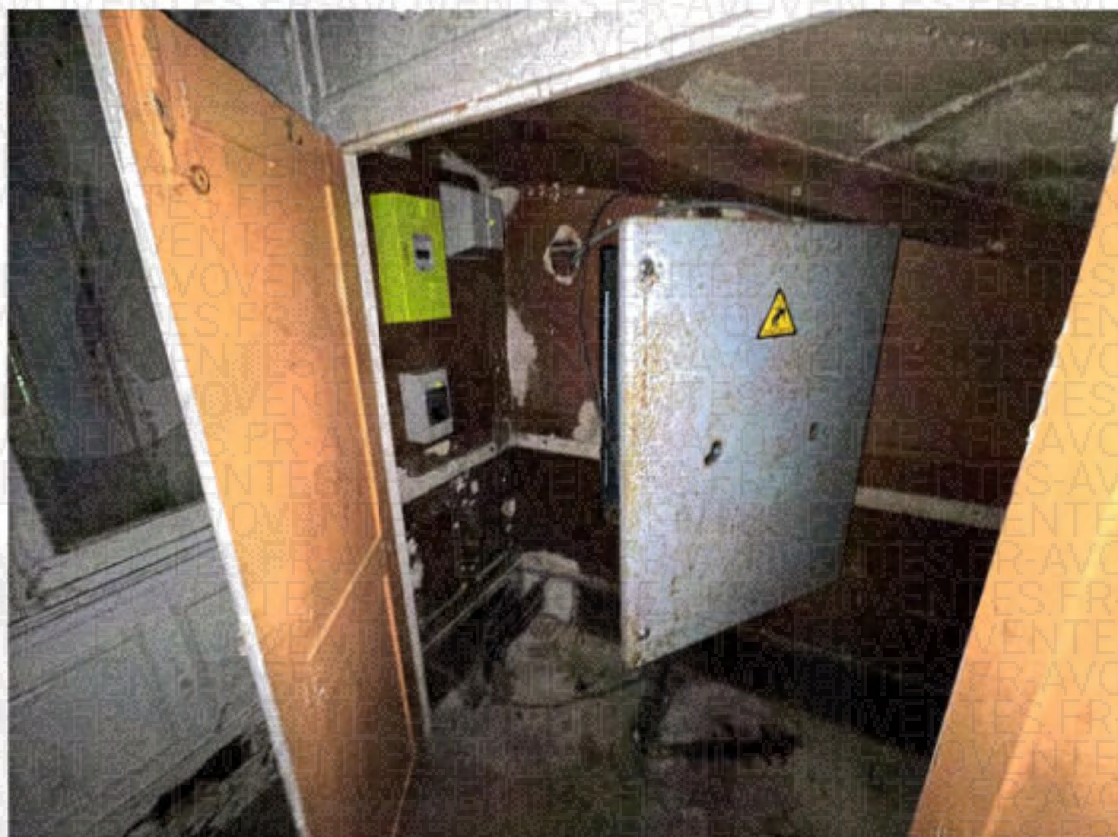
## PLACARD

Il comporte des restes d'installation électrique vétuste.

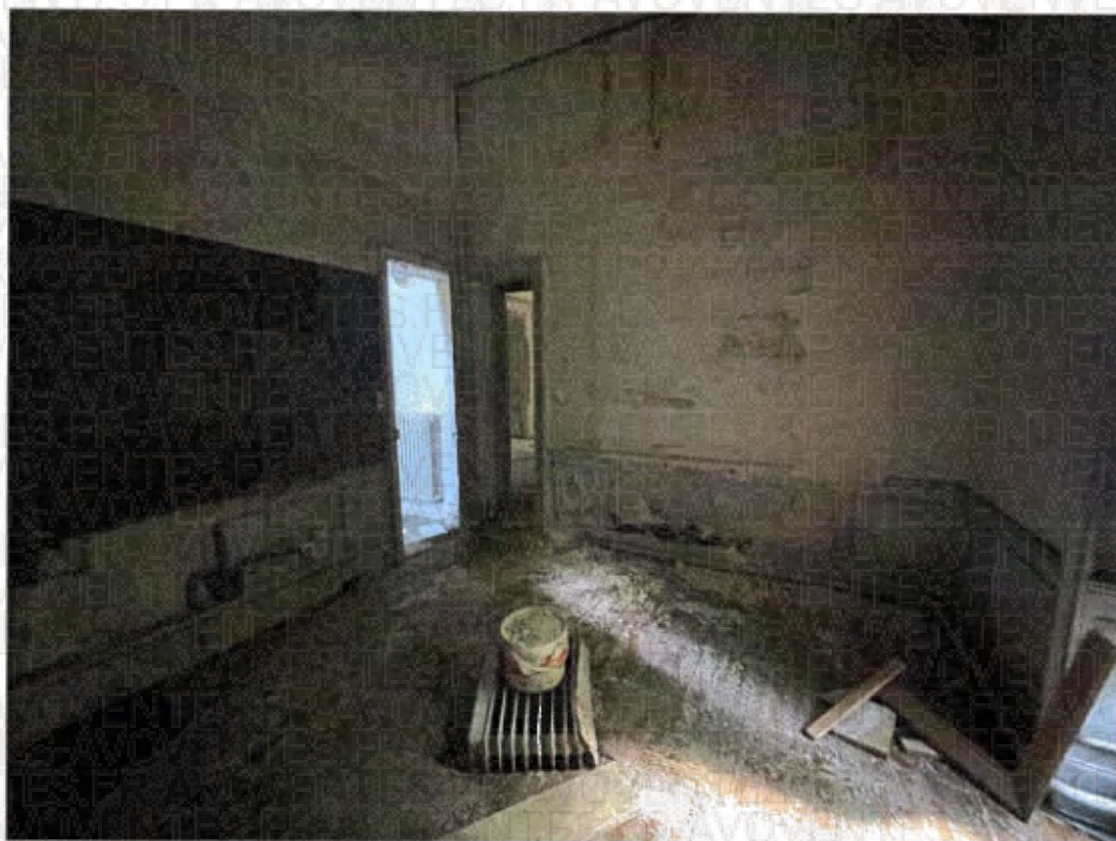
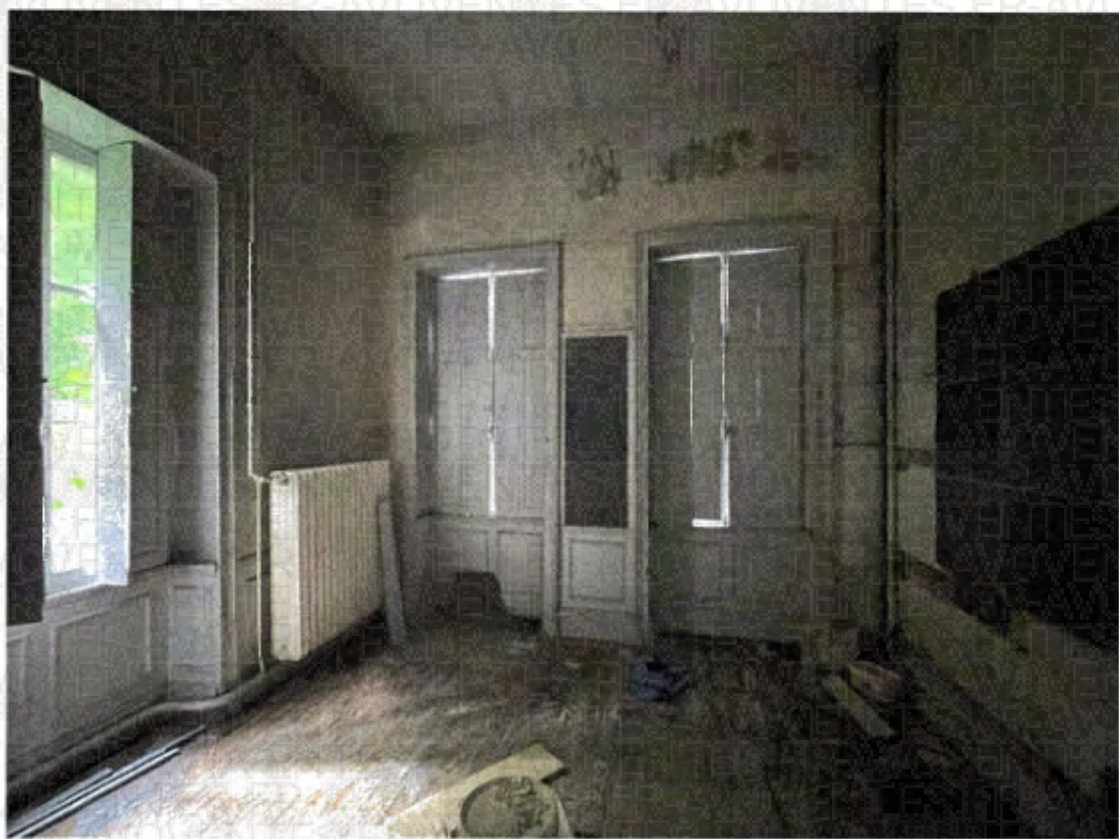
## CUISINE

Porte en mauvais état.

En bois, intégralement à reprendre.

Enduit en partie décroché, celui-ci jonchant le sol.  
Quelques carreaux de faïence.

Peinture faïencée, marquée.

Trois fenêtres en mauvais état.

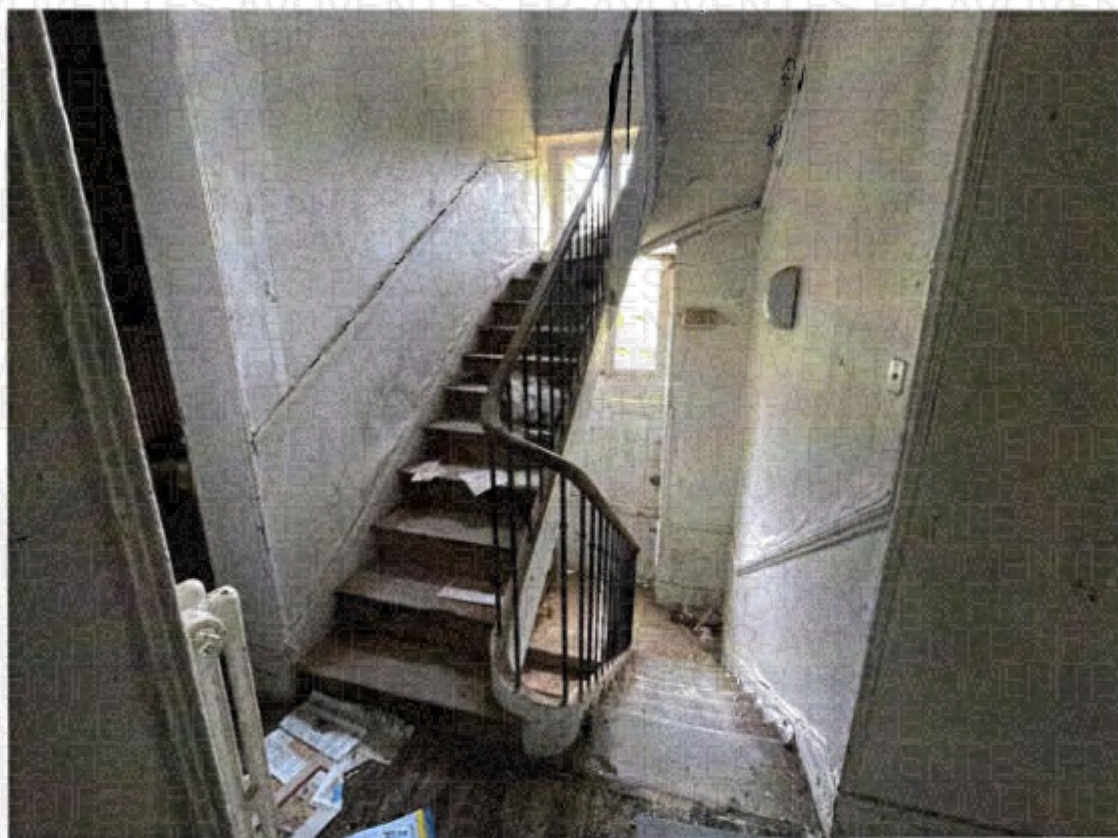
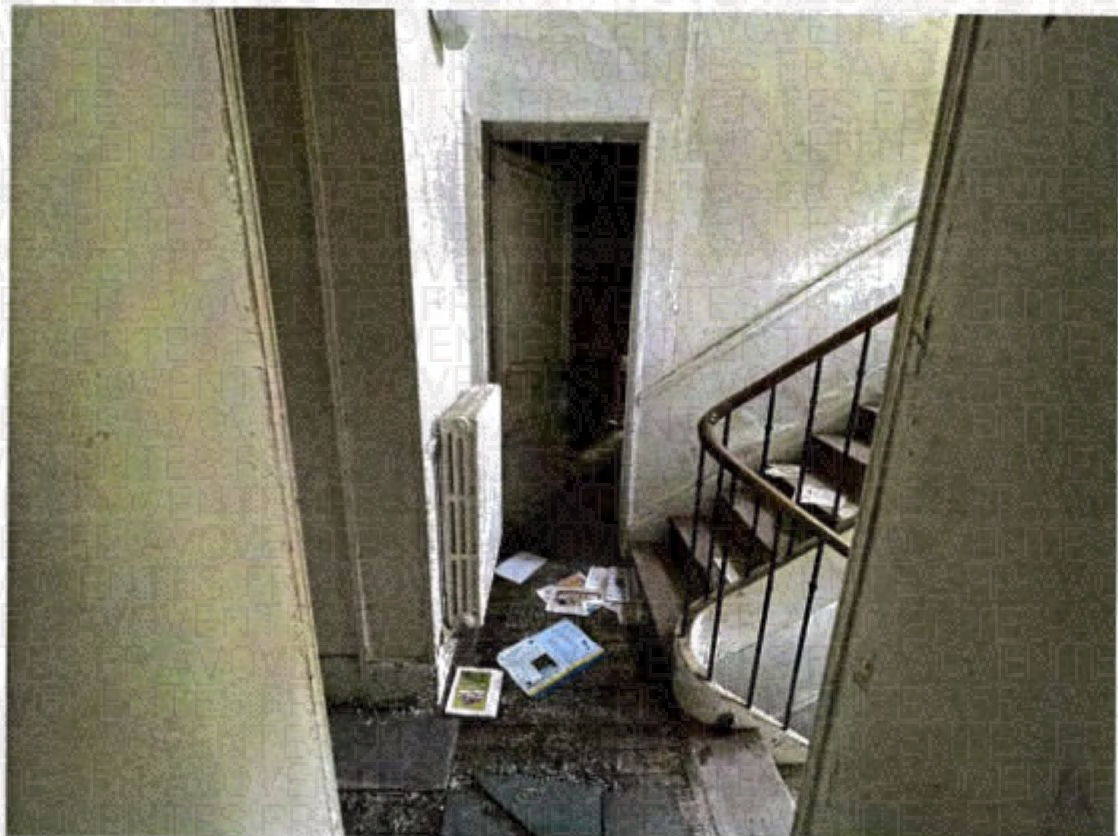
**DEGAGEMENT :**

Depuis l'entrée, porte isoplane piquée de moisissure.

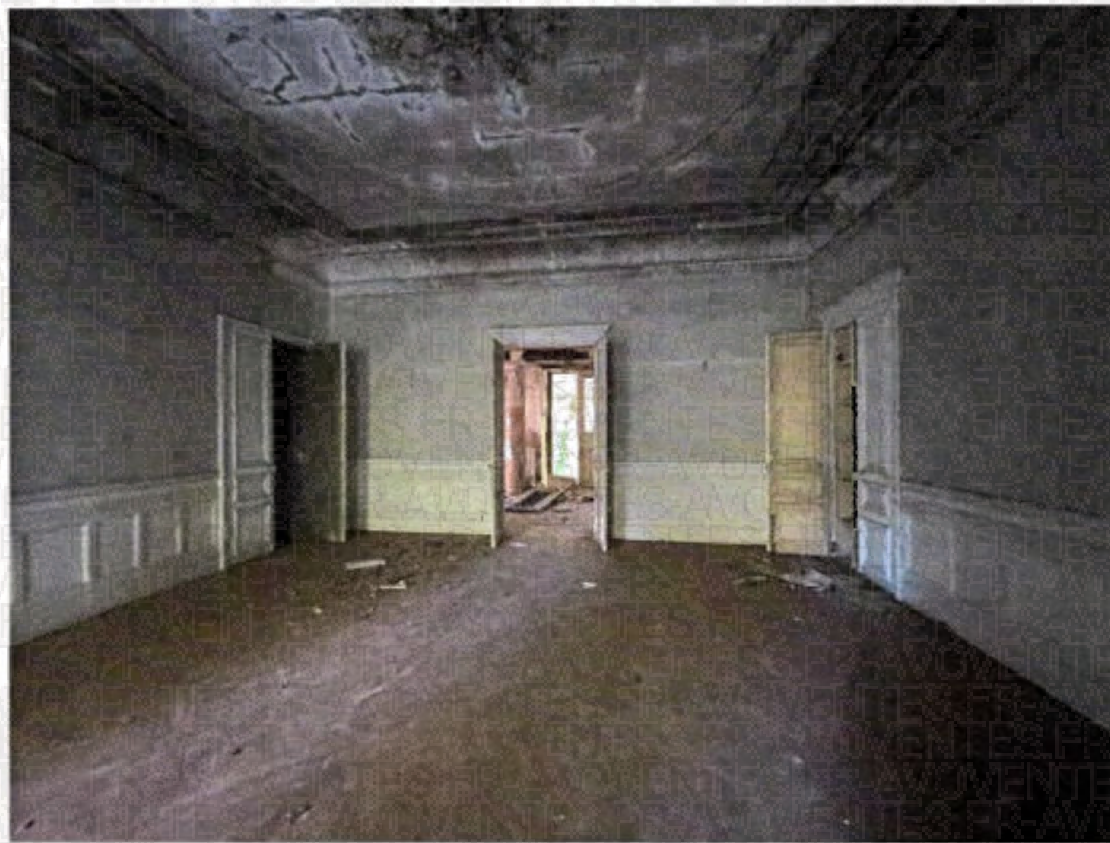
### **SALON :**

Depuis les différentes pièces, porte en bois ancienne à moulures, abimée.

Parquet massif à reprendre.

En bois. Peinture très fortement faïencée.

Plâtre. Important phénomène de moisissure.

Plâtre moisi, rosace au centre, corniche sur le pourtour.

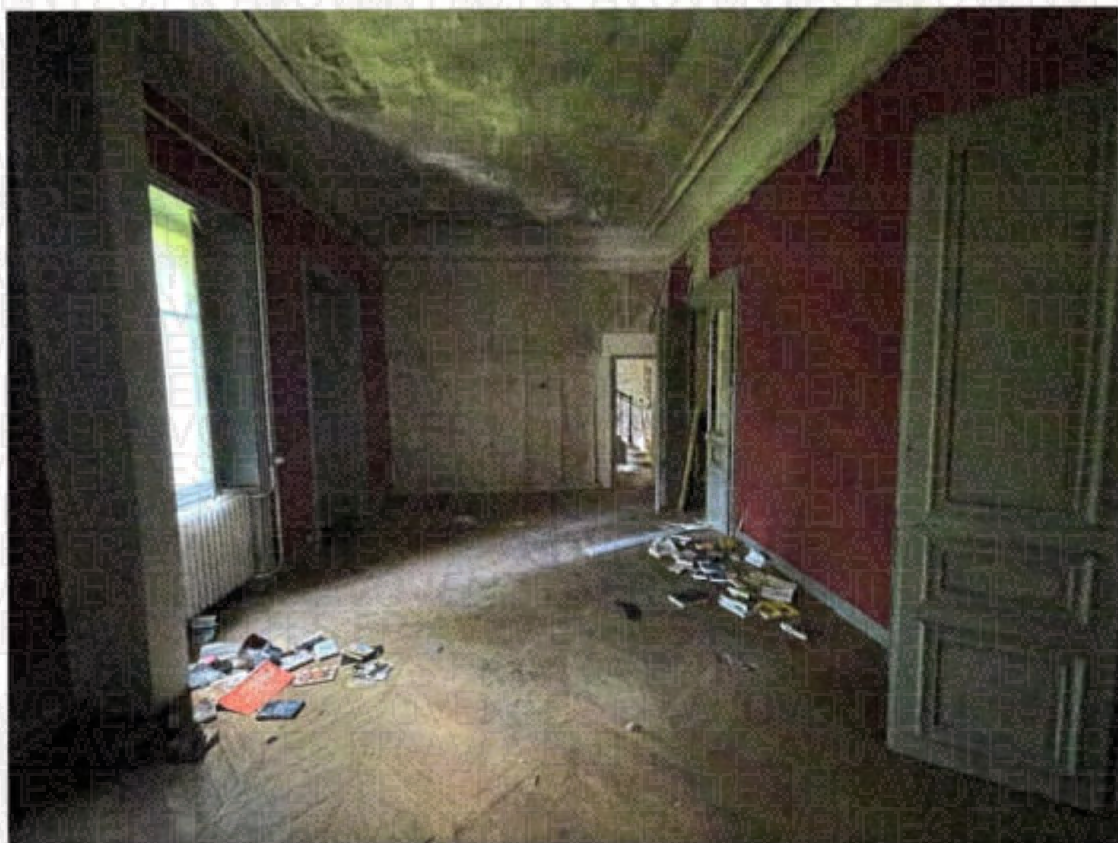
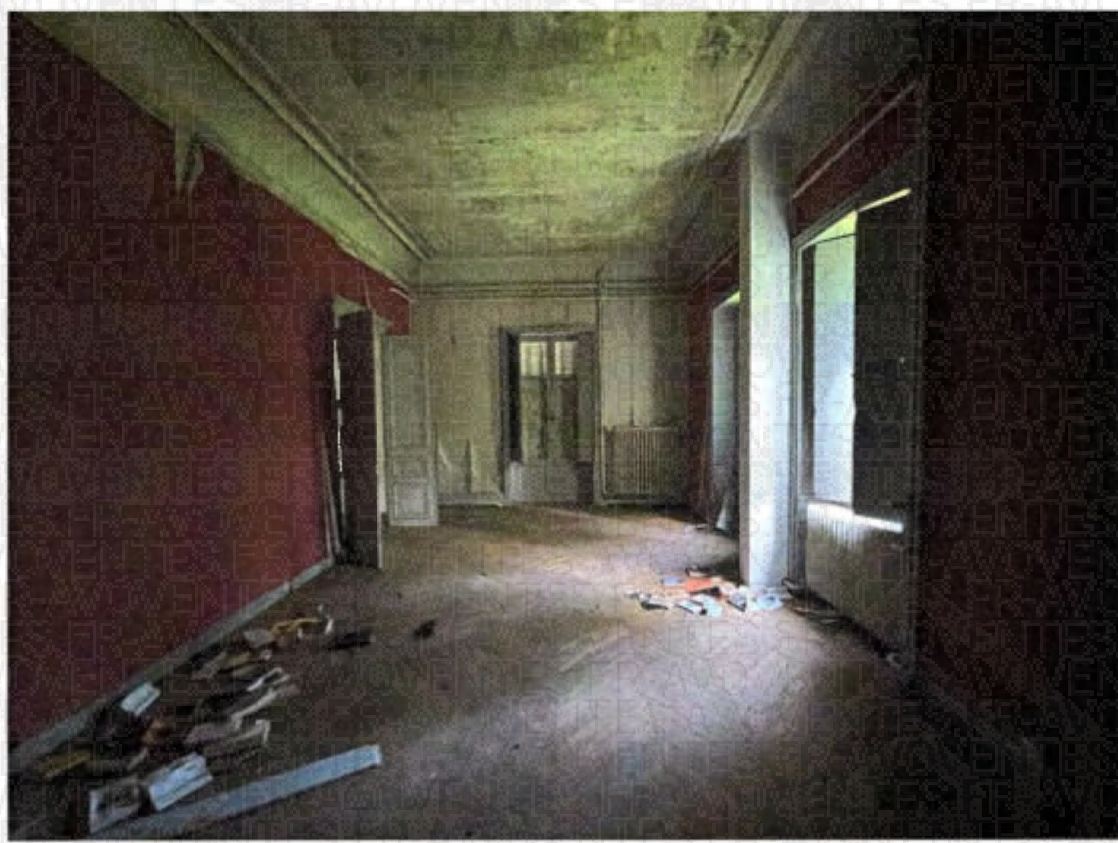
### PETIT SALON :

Une porte isoplane et une double porte en bois à moulures. Ensemble abîmé.

Parquet chevrons à reprendre.

En bois, fortement faïencées.

Papier peint décollé et parcouru par de la moisissure.

Revêtement moisi, corniche sur le pourtour.

Porte-fenêtre donnant sur la terrasse.  
Trois fenêtres donnant sur le côté.  
Ensemble des huisseries en mauvais état.

Il y a une importante infiltration d'eau avec moisissure sous une fenêtre.

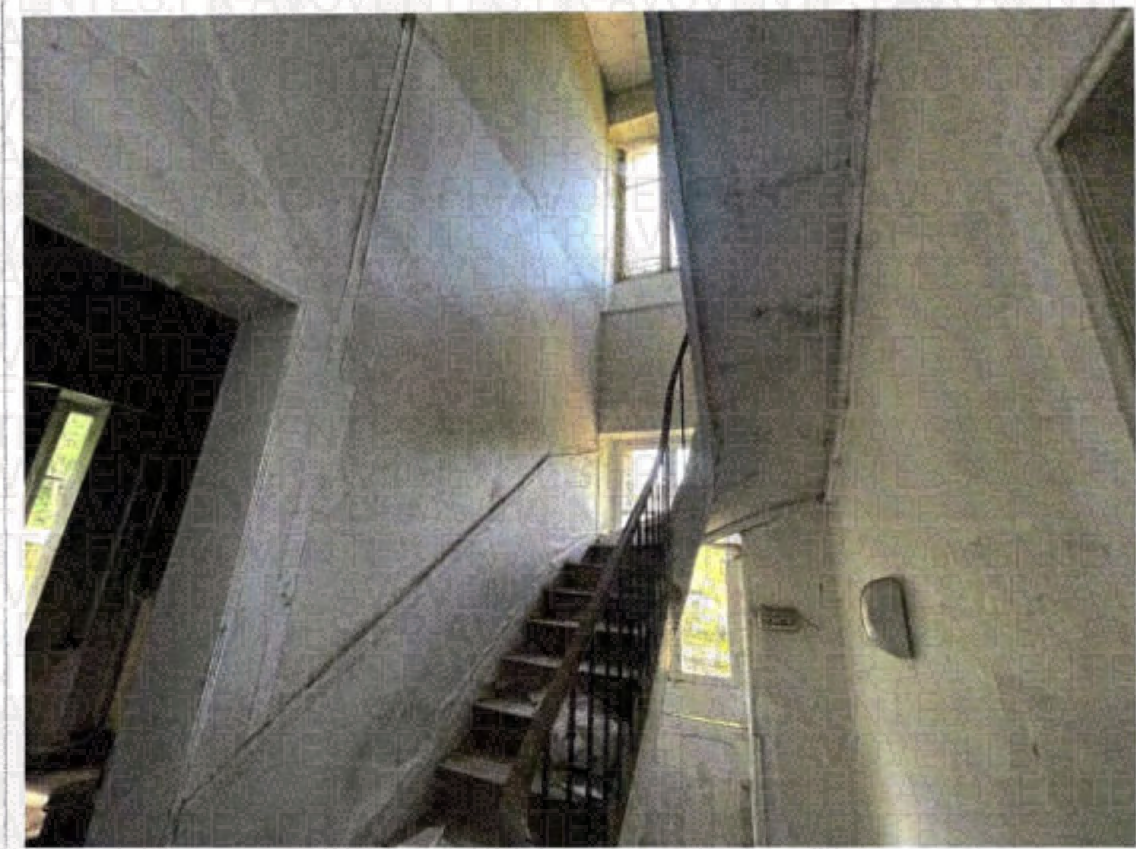
## ESCALIER DE SERVICE

Marches et contremarches en bois, dégradées par l'humidité.

Toile de verre tachée et gorgée de moisissure.

Reliquat de peinture et de papier peint moisi.

Une fenêtre haute, boiserie vétustes.

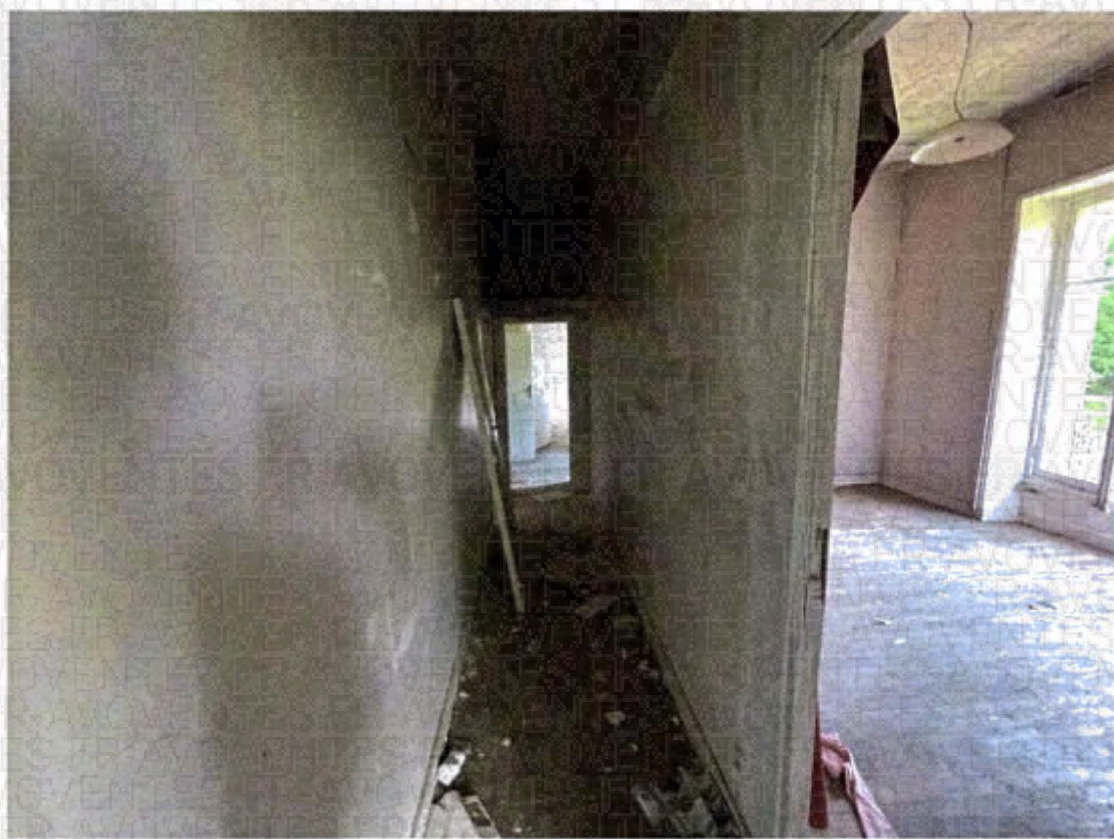
**COULOIR 1 :**

Porte isoplane dégradée par la moisissure.

Reliquat de peinture en mauvais état, des parties en pierre apparente.

Peinture intégralement faïencée.

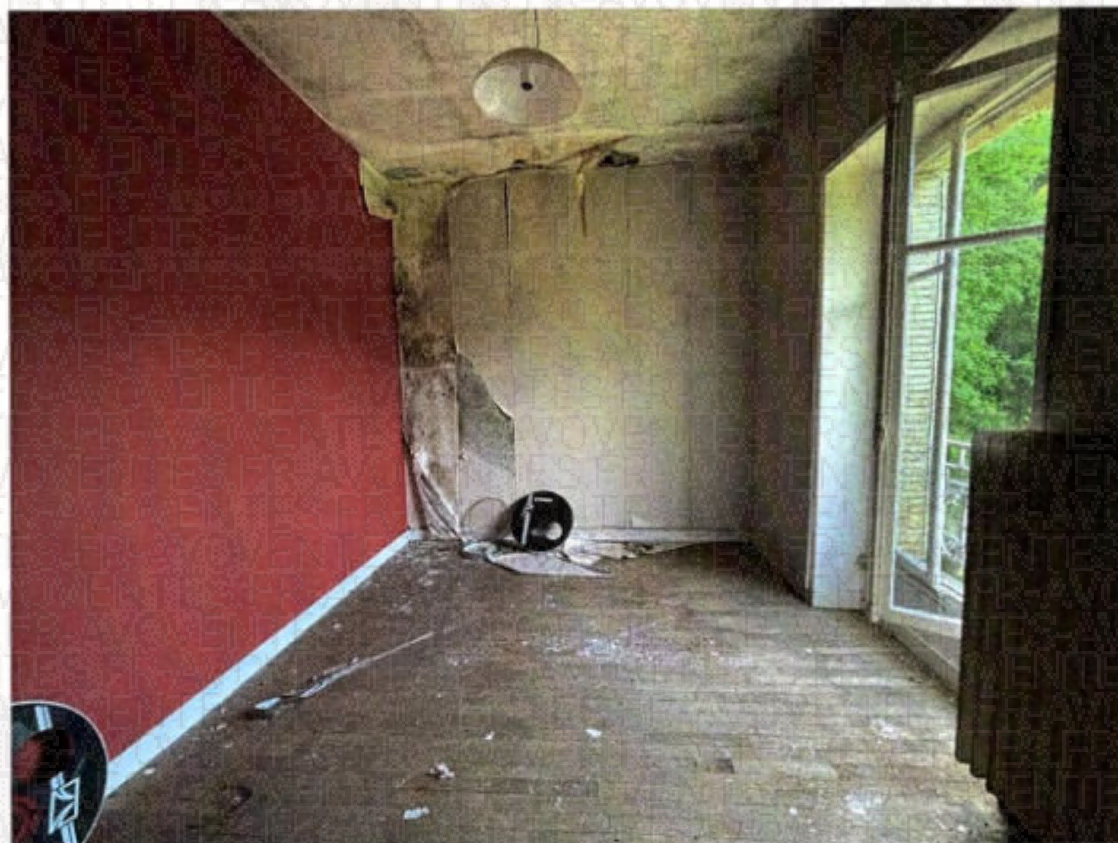
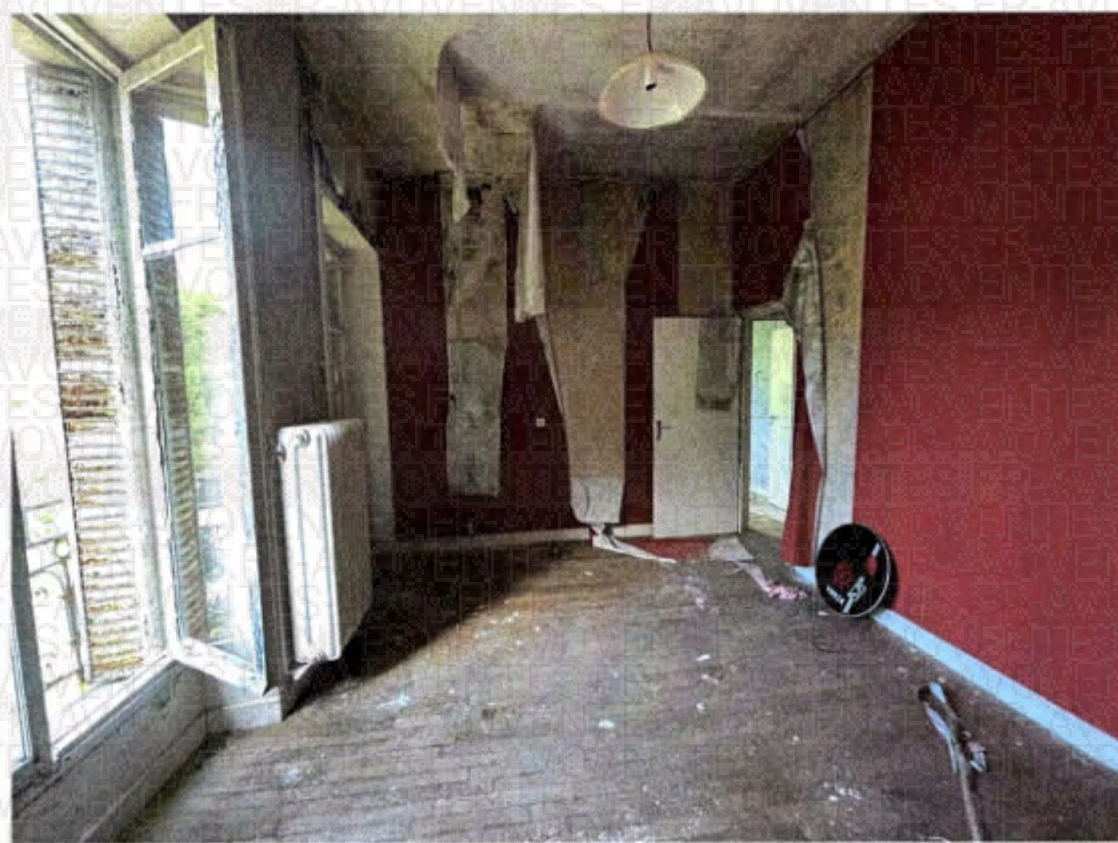
### **CHAMBRE 1 :**

Porte isoplane piquée de moisissure.

Papier peint se décollant sur la totalité de la surface.

En plusieurs endroits, présence d'épaisses couches de moisissure.

Revêtement moisi.

Deux grandes fenêtres. Mauvais état.

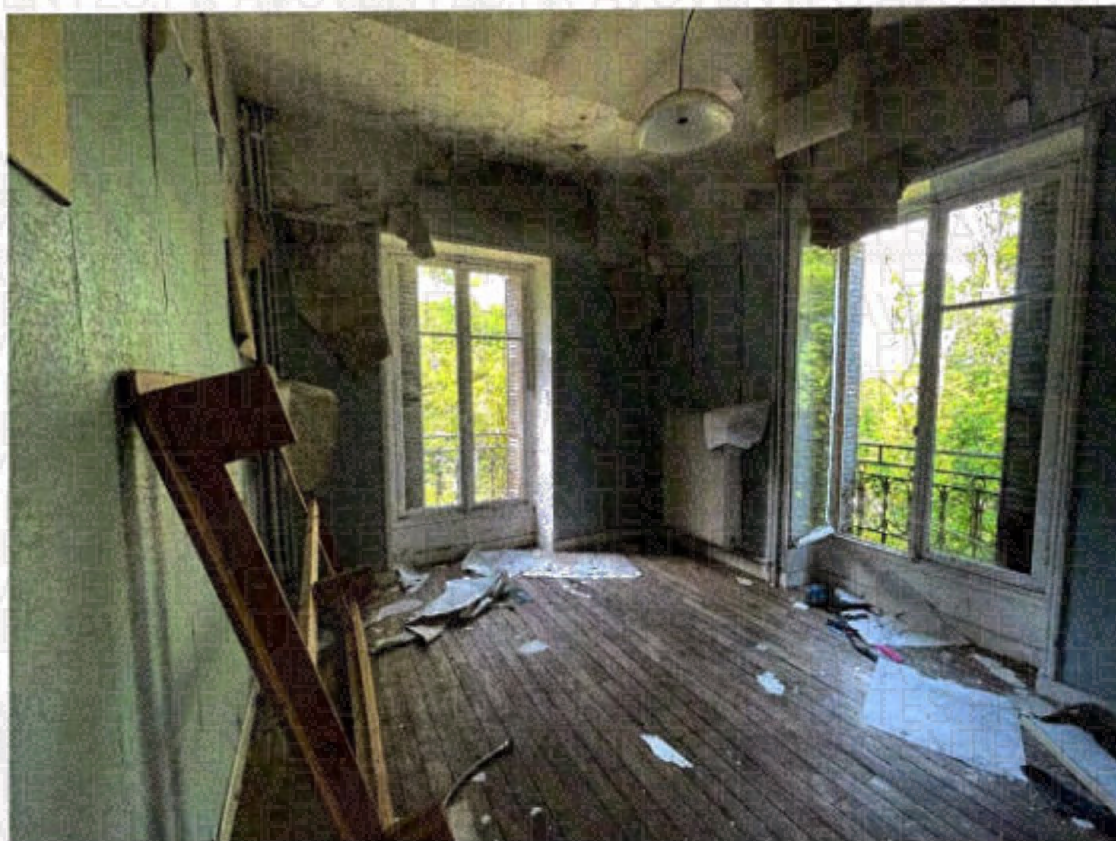
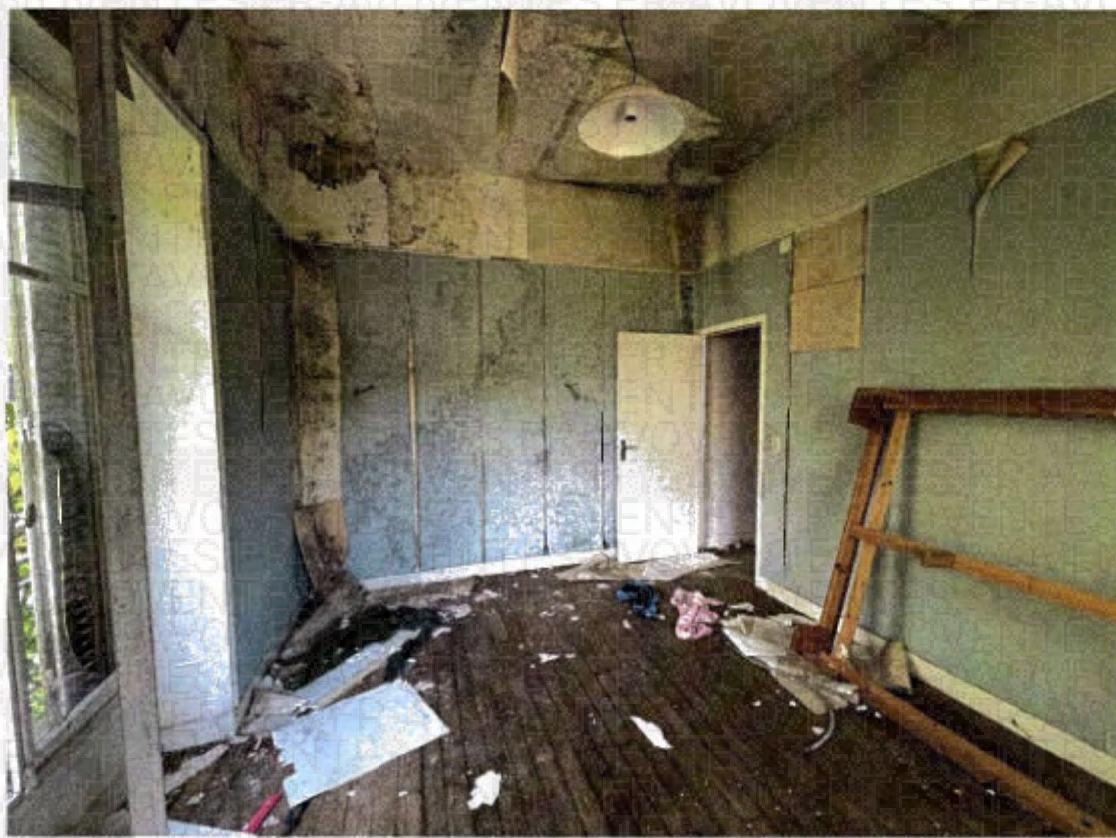
## **CHAMBRE 2 (DANS L'ANGLE) :**

Porte isoplane piquée de moisissure.

Papier peint se décollant sur la totalité de la surface, et pour l'ensemble gorgé de moisissure.

Papier en partie décollé, moisi, avec des taches d'infiltrations d'eau.

Deux grandes fenêtres châssis bois. Mauvais état.
