**PROCES-VERBAL  
DE CONSTAT**

## PROCES VERBAL DE DESCRIPTION

**Sur le territoire de la commune de MONTBARD (21500), Rue de la Fauverge, dans un ensemble immobilier dénommé Château de la Louère, constitué des parcelles de terrain cadastrées section AT n°362, AT 367, AT 435, AT 438, AT 432, AT 445, D 2, D 45, D 47 à l'effet d'actualiser le procès-verbal de description.**

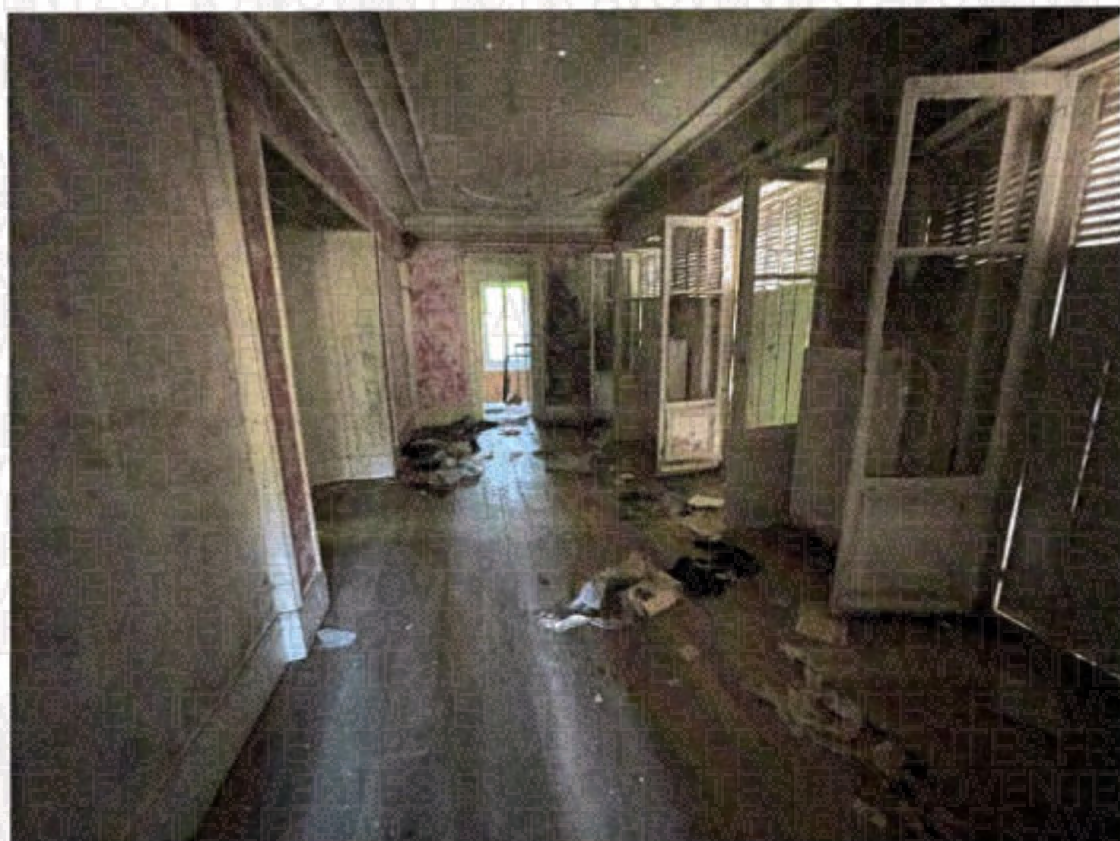
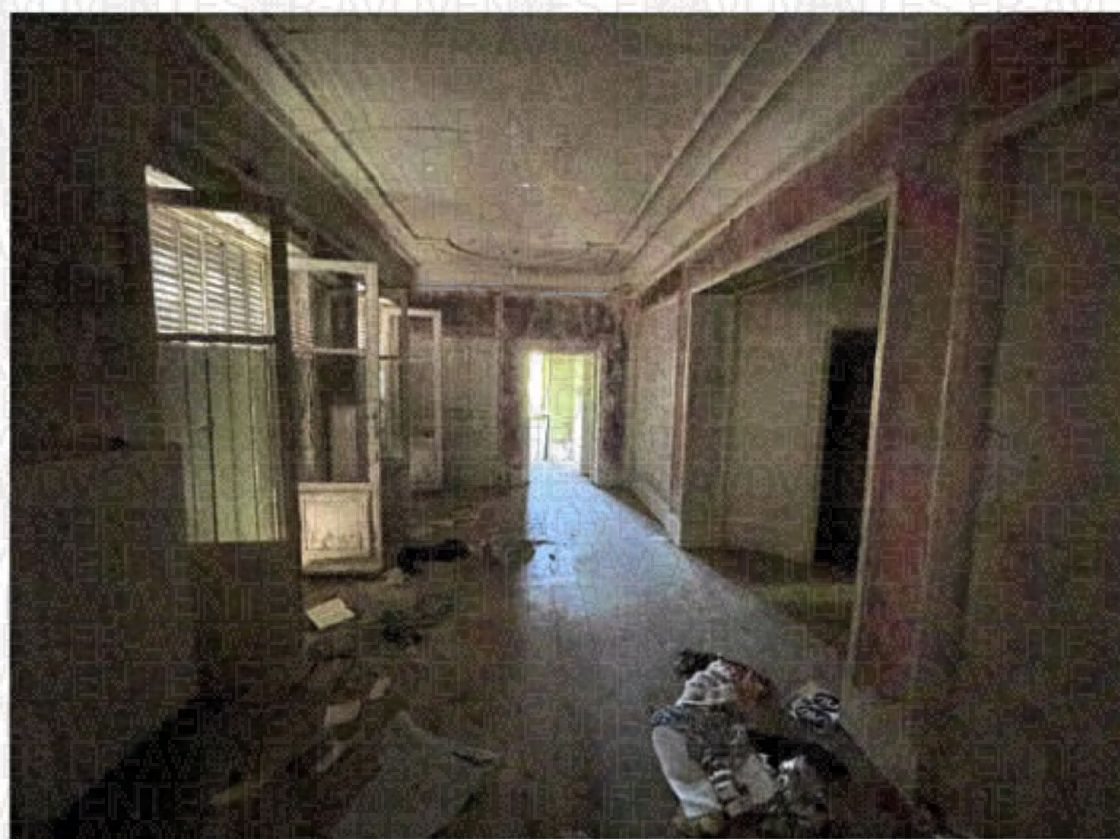
### **GRAND DEGAGEMENT :**

Parquet contemporain absent en un endroit où le sol est ouvert.

En bois intégralement faïencé.

Reliquat de papier gorgé de moisissure.

Peinture et papier gorgés de moisissure.

Trois portes-fenêtres avec persienne métallique en mauvais état.

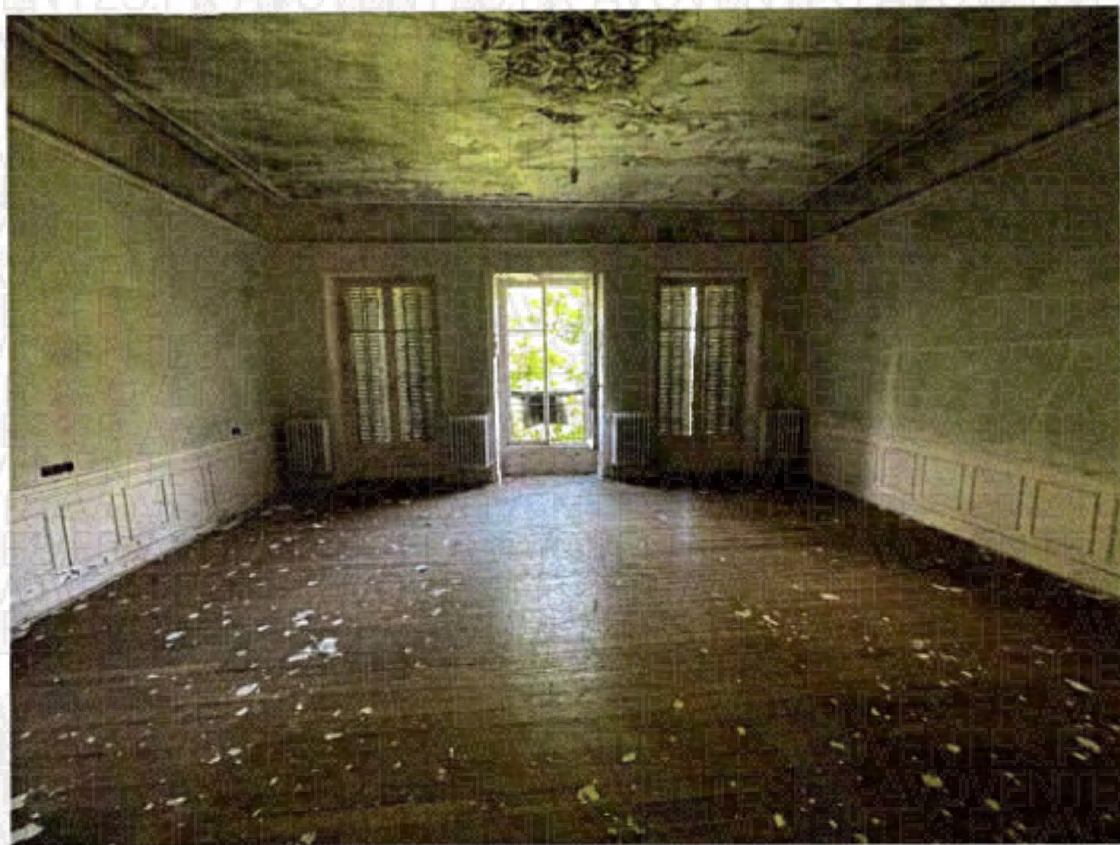
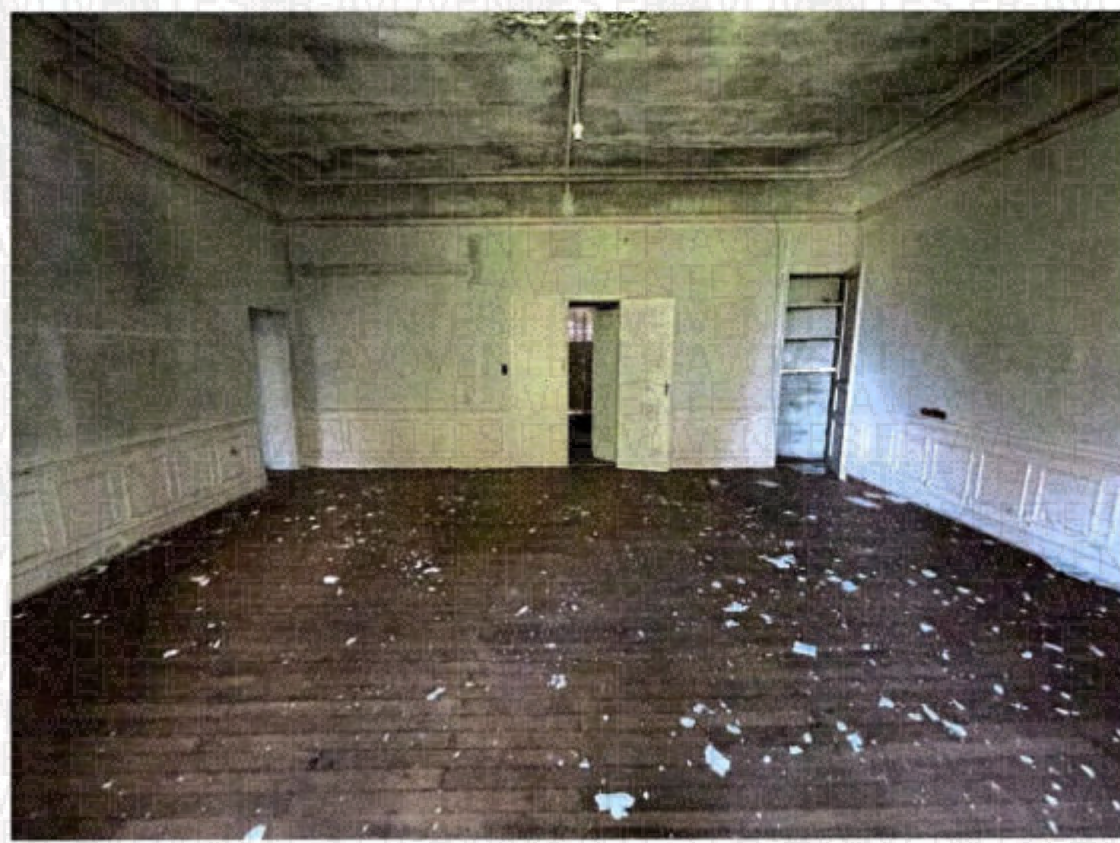
### **SALON :**

Parquet droit à reprendre.

Moulures en bois dont les peintures sont faïencées et dégradées par l'humidité.

Enduit gorgé de moisissure.

Enduit gorgé de moisissure, rosace au centre, corniche sur le pourtour.

Trois fenêtres châssis bois. Mauvais état, vitre cassée.

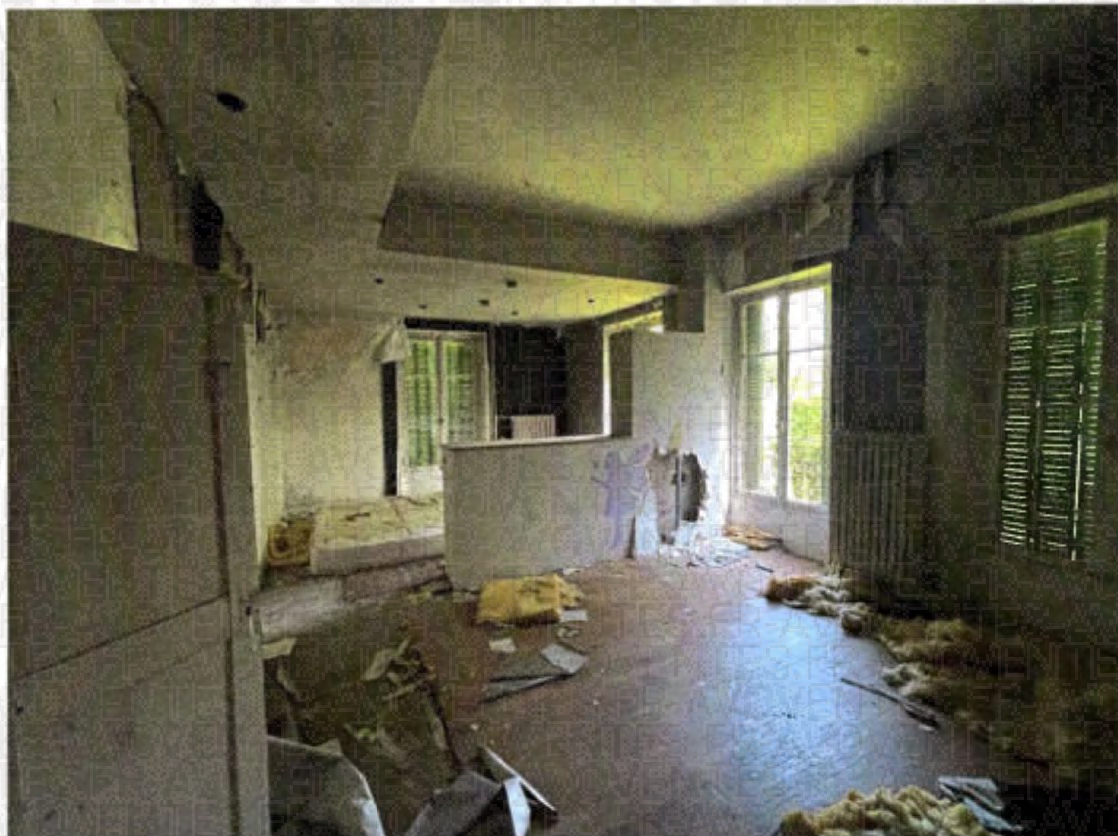
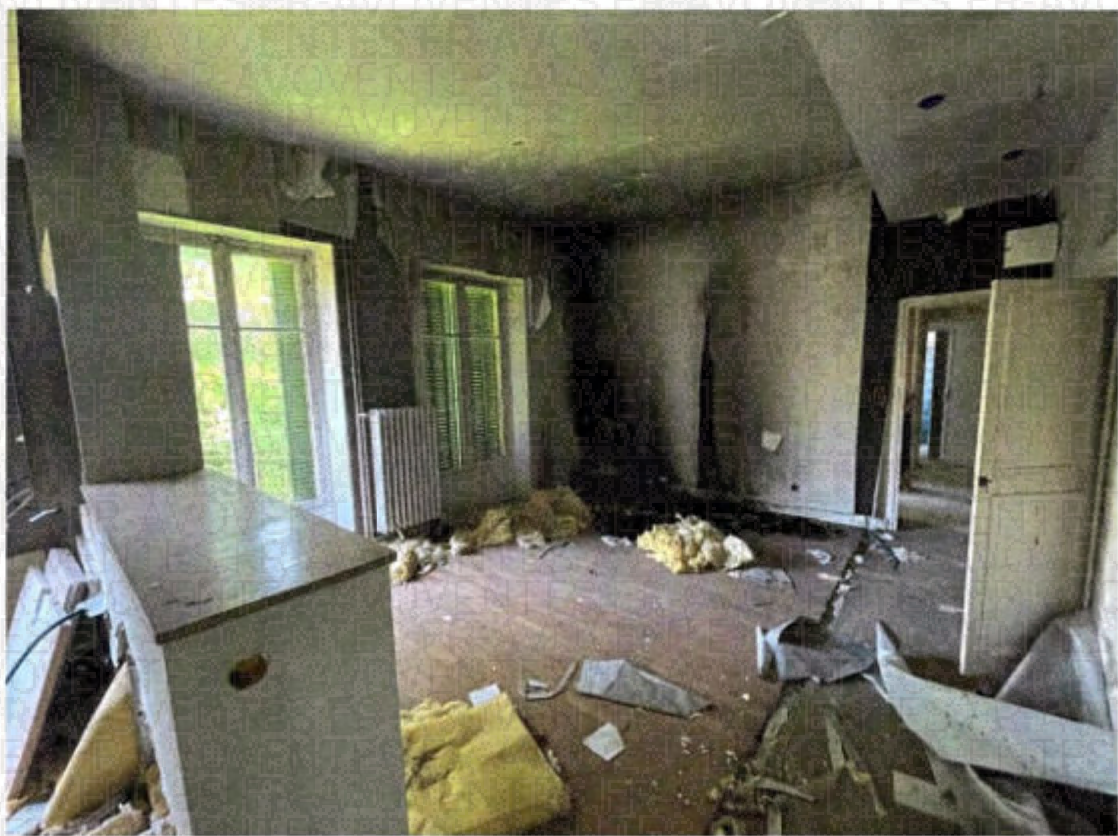
### CHAMBRE 3 :

Depuis le palier, porte isoplane piquée de moisissure.

Depuis le petit salon, petite porte en bois moulurée gorgée de moisissure.

Éléments de parquet, dépareillés avec des saignées, et en partie brute recouvert de toile coco.

Papier peint en grande partie arraché. Ensemble gorgé de moisissure.

Faux-plafond en placo plâtre bandé affecté par de la moisissure.

Demi-cloisonnement dégradé et cassé comprenant des attentes d'eau et d'électricité.

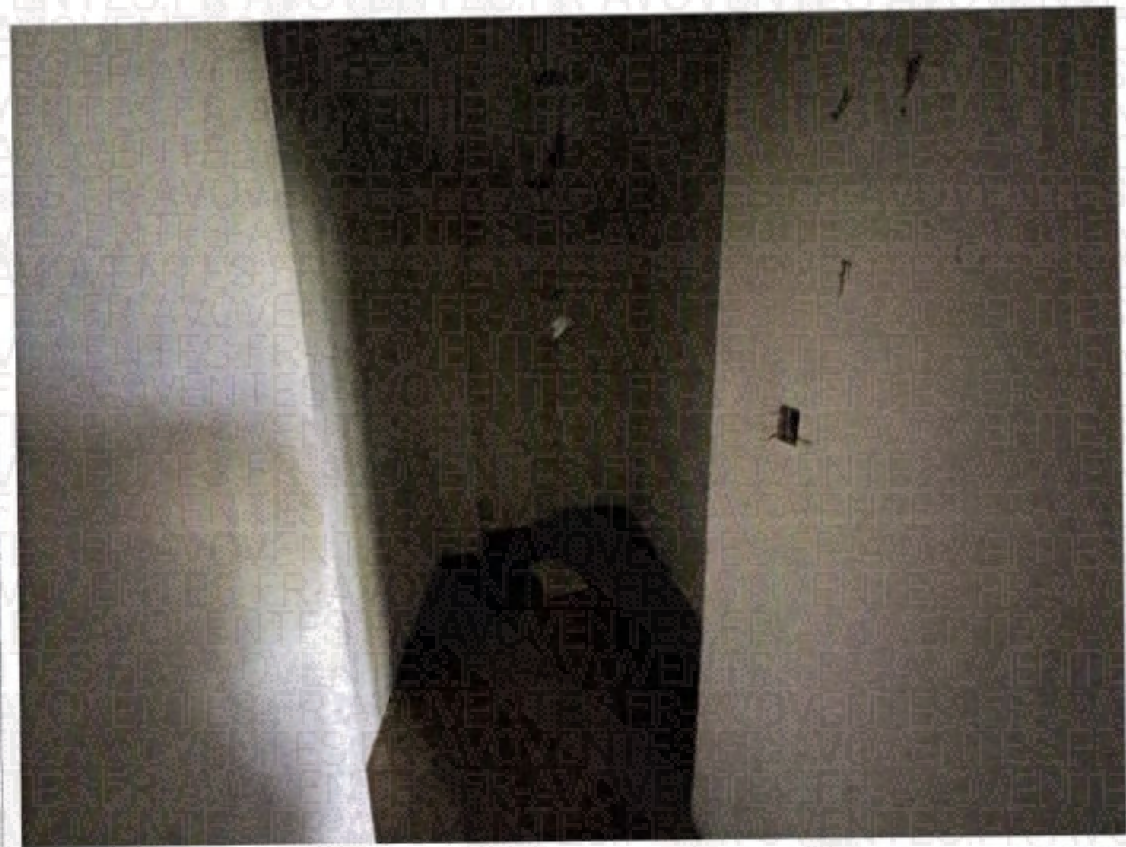
### **DRESSING :**

Revêtement blanc noirci, humide.

Faux-plafond peint en blanc, humide et noirci.

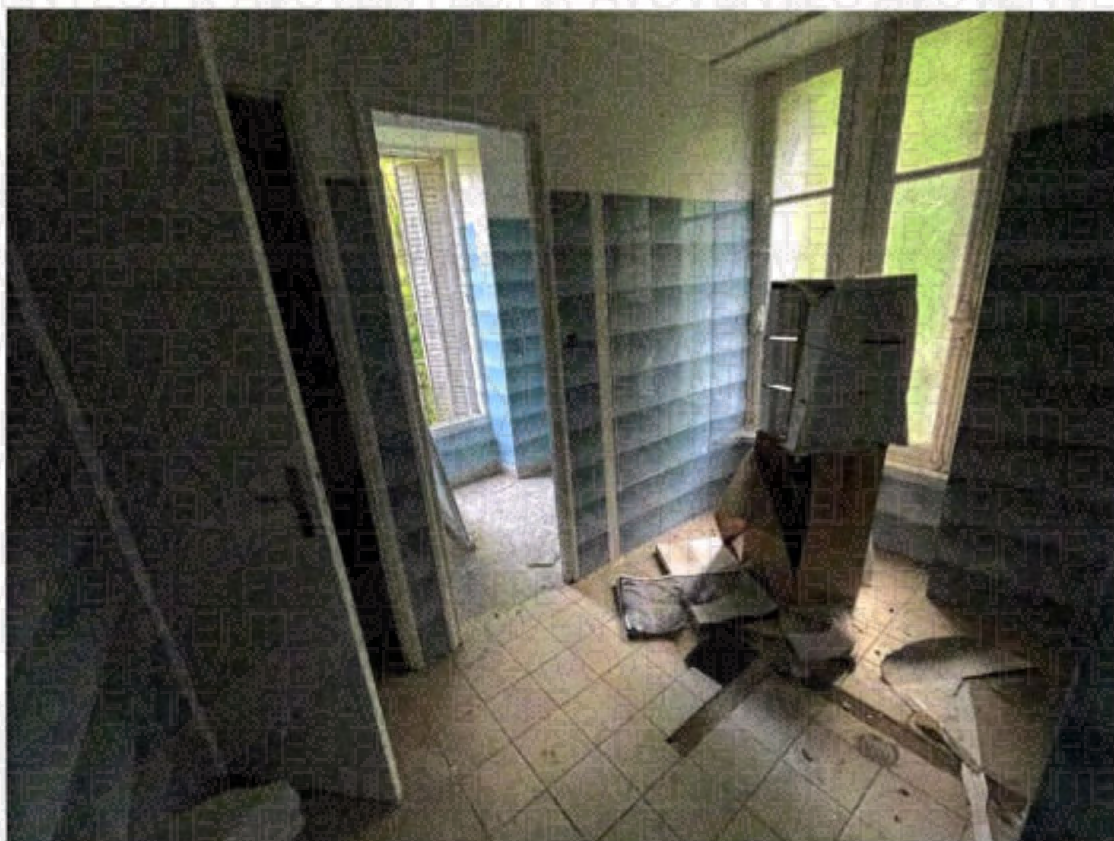
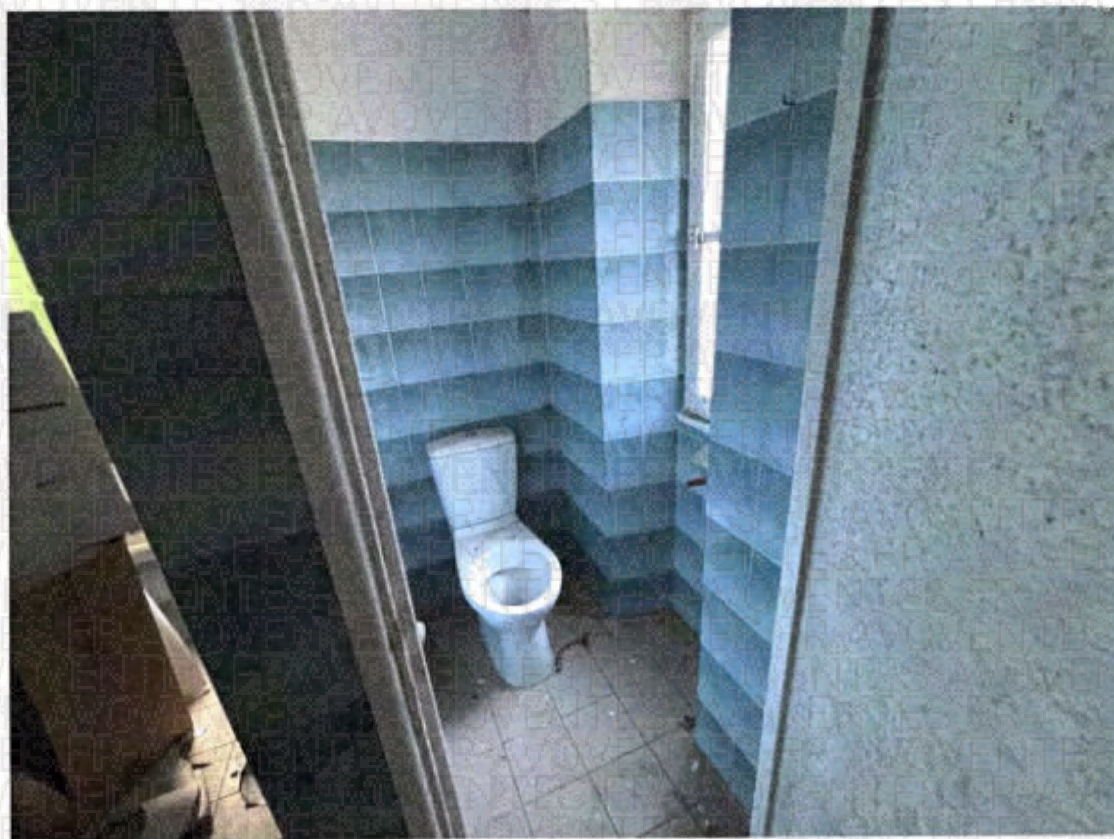
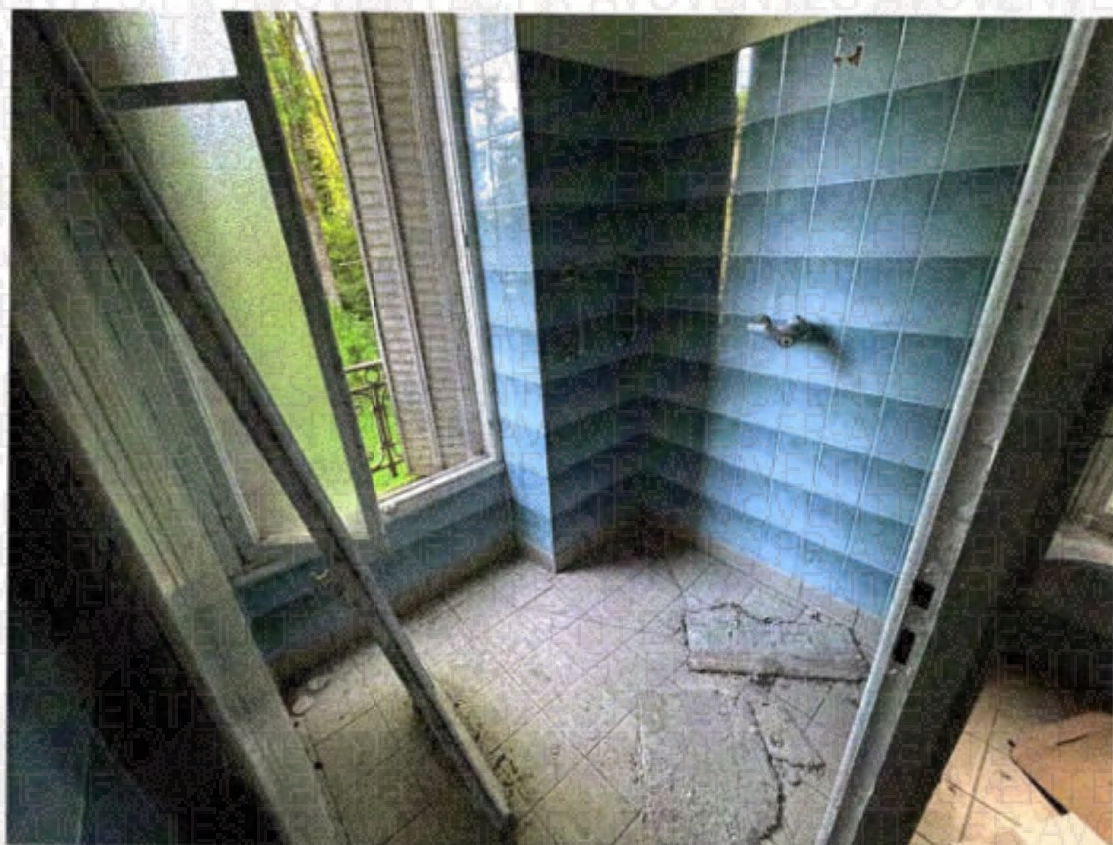
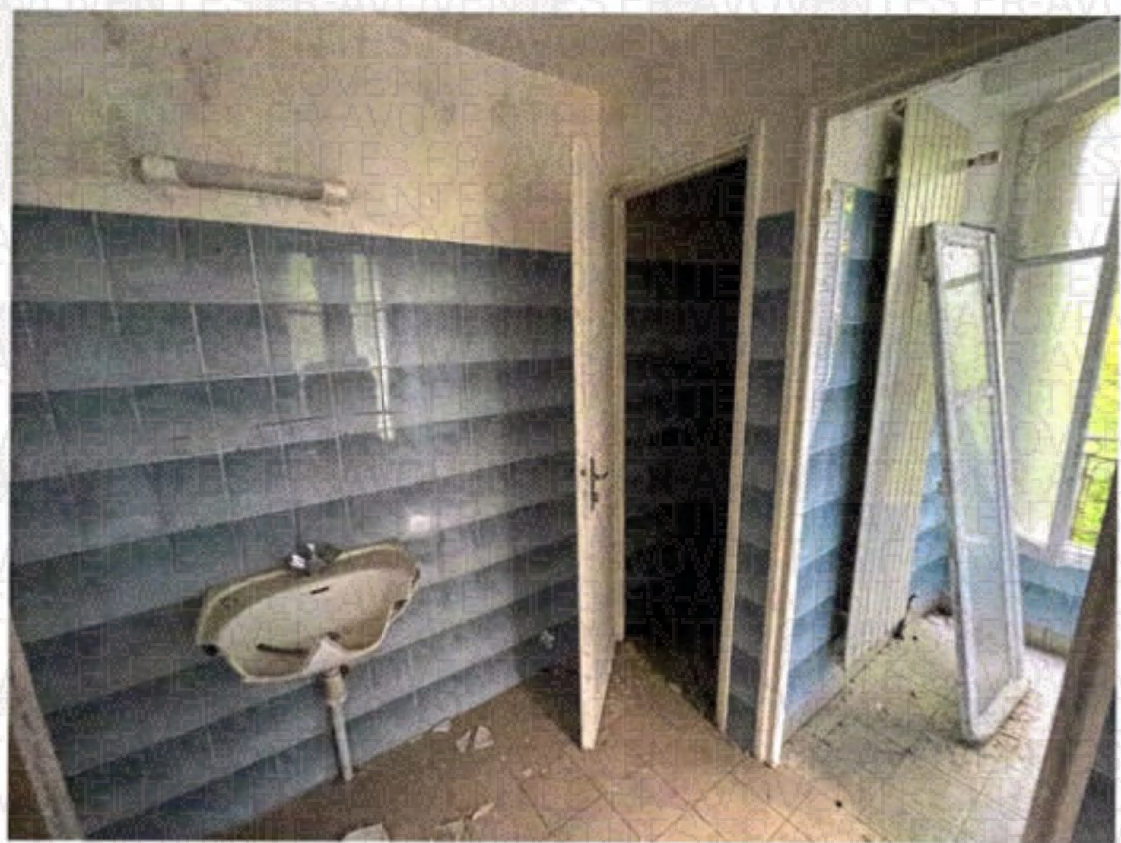
### **ENSEMBLE SANITAIRES :**

Porte bois moulures piquée de moisissure.

Carrelage ouvert dans la partie centrale, formant un trou béant.

Pour le reste, toile de verre moisie.

Ensemble en mauvais état.

Trois fenêtres. Mauvais état.

Des restes d'éléments sanitaires hors d'état.

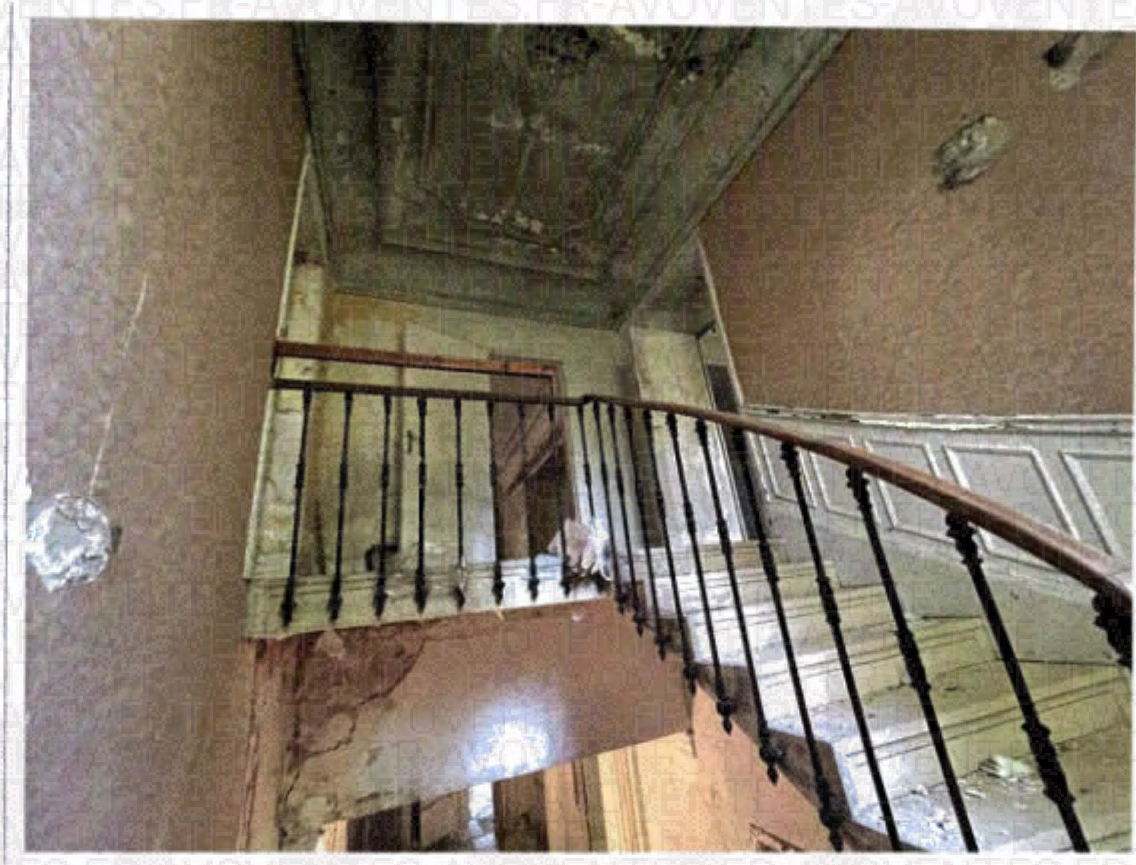
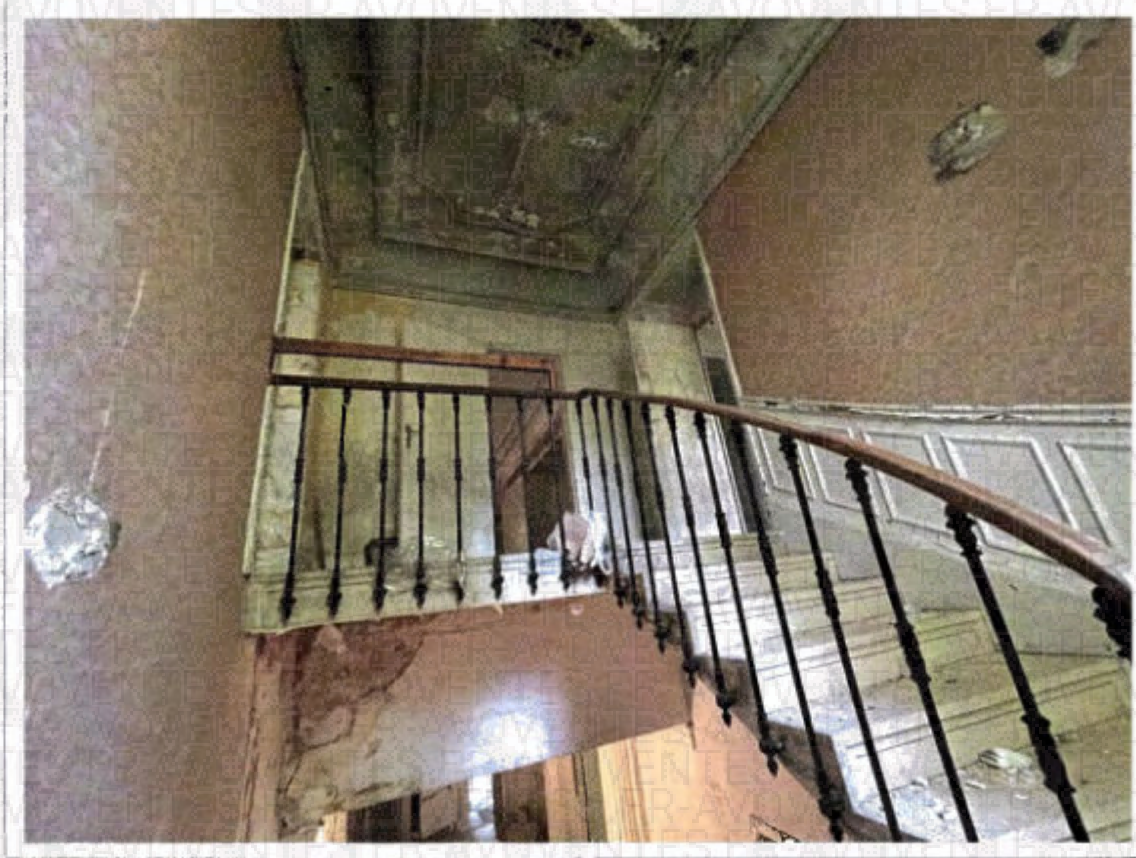
### **ESCALIER PRINCIPAL :**

En bois. Mauvais état.

Papier peint se décollant, gorgé de moisissure et d'eau en partie basse.

En peinture intégralement faïencée et gorgée de moisissure, corniche sur le pourtour.

Fenêtre en hauteur. Mauvais état.

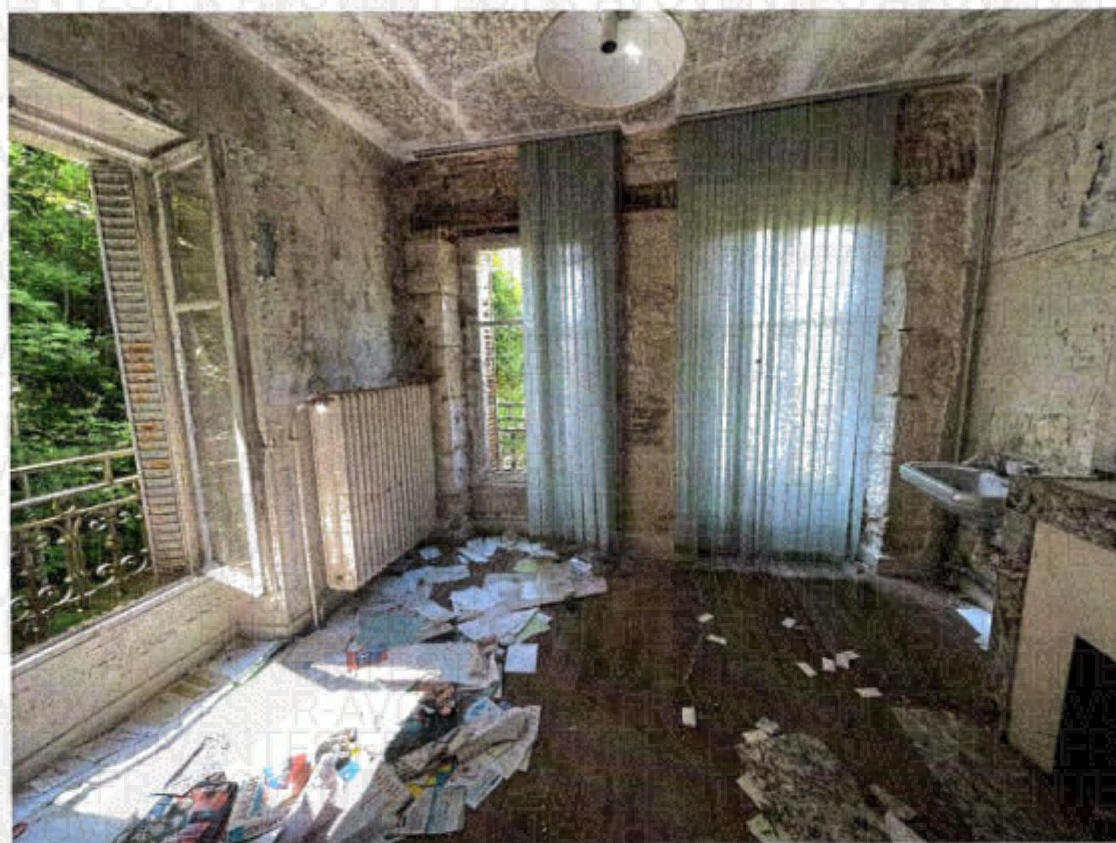
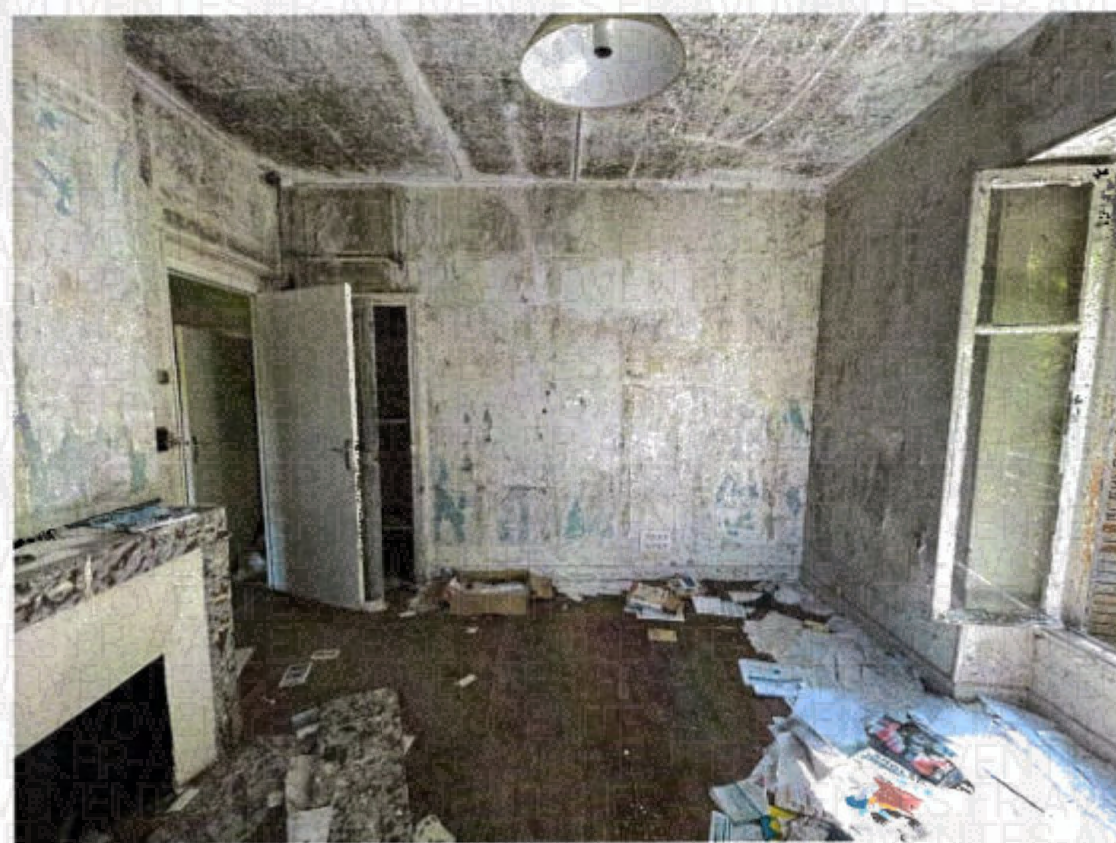
**BUREAU (DANS L'ANGLE AU-DESSUS DE L'ESCALIER 2) :**

Porte isoplane piquée de moisissure.

Plâtre délabré.

Toile de verre gorgée de moisissure.

Trois fenêtres en mauvais état.

Un lavabo hors d'état.

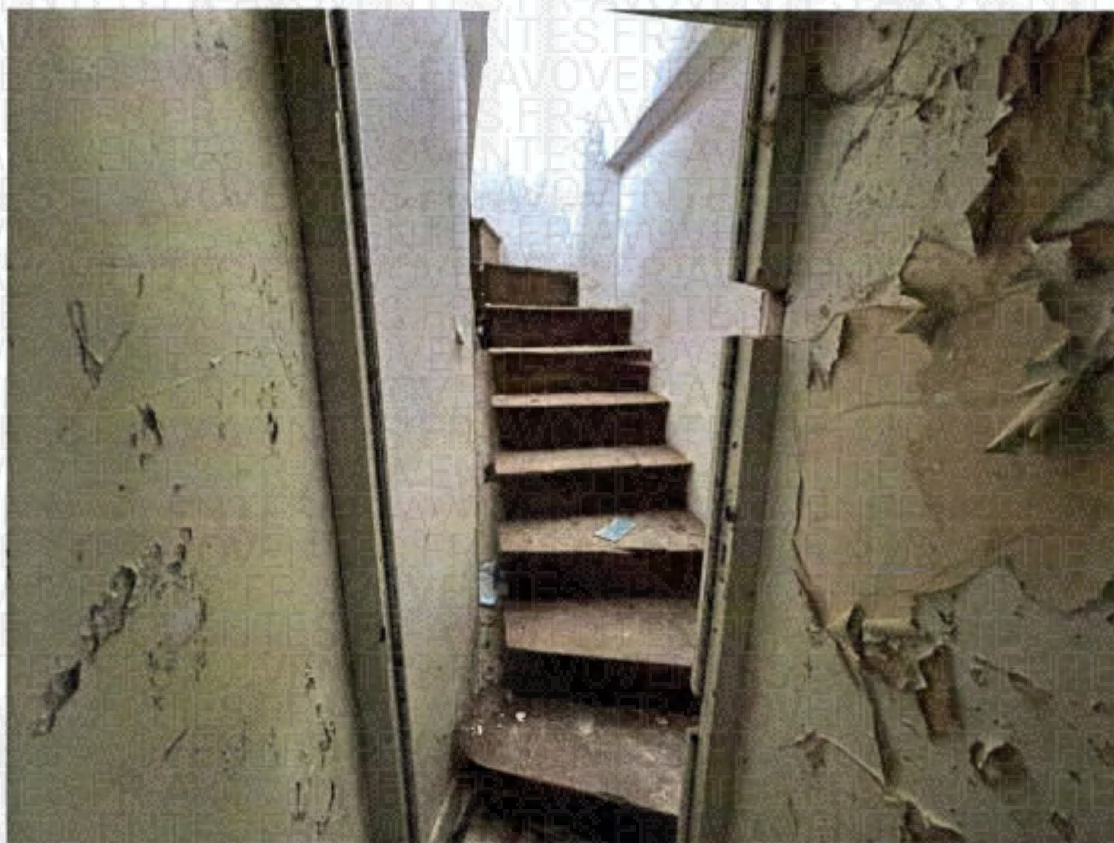
## ESCALIER

Marches et contremarches en bois, dégradées par l'humidité.

Toile de verre tachée et gorgée de moisissure.

Une fenêtre haute en chien assis, boiserie vétustes.

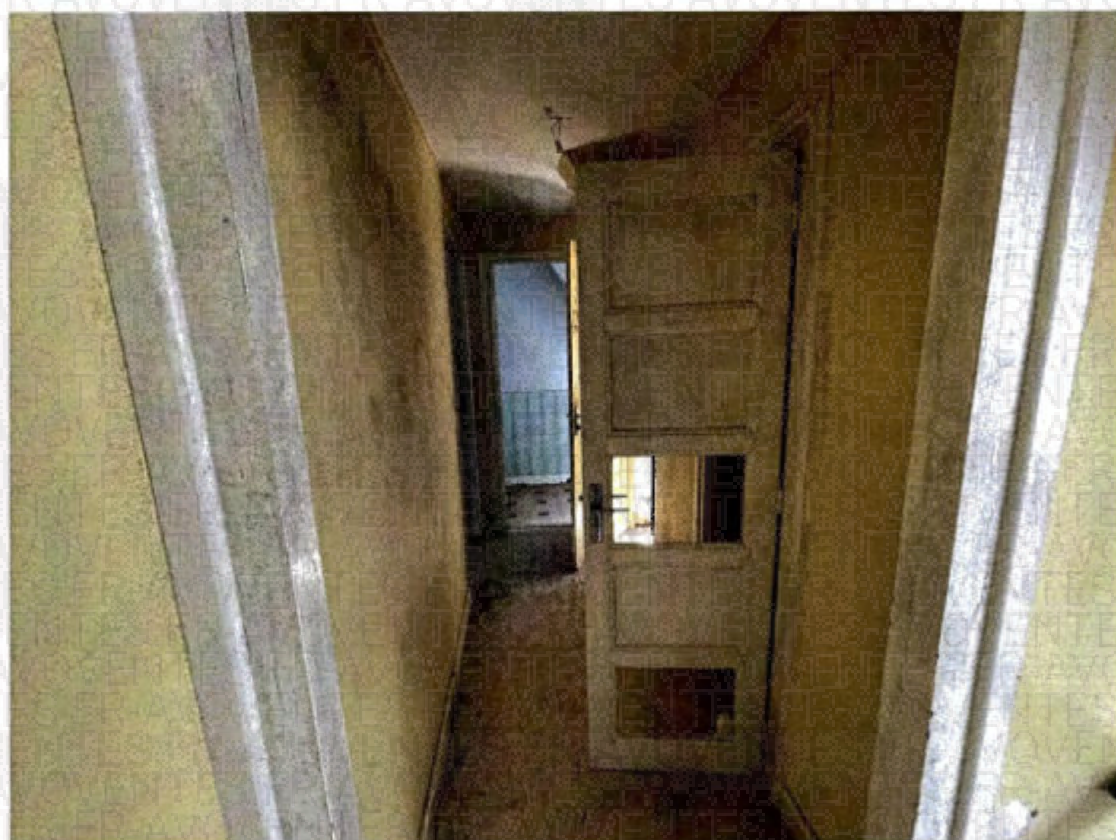
**DEGAGEMENT :**

Linoléum fortement marqué.

En bois, dégradées par l'humidité.

Un tableau électrique vétuste.

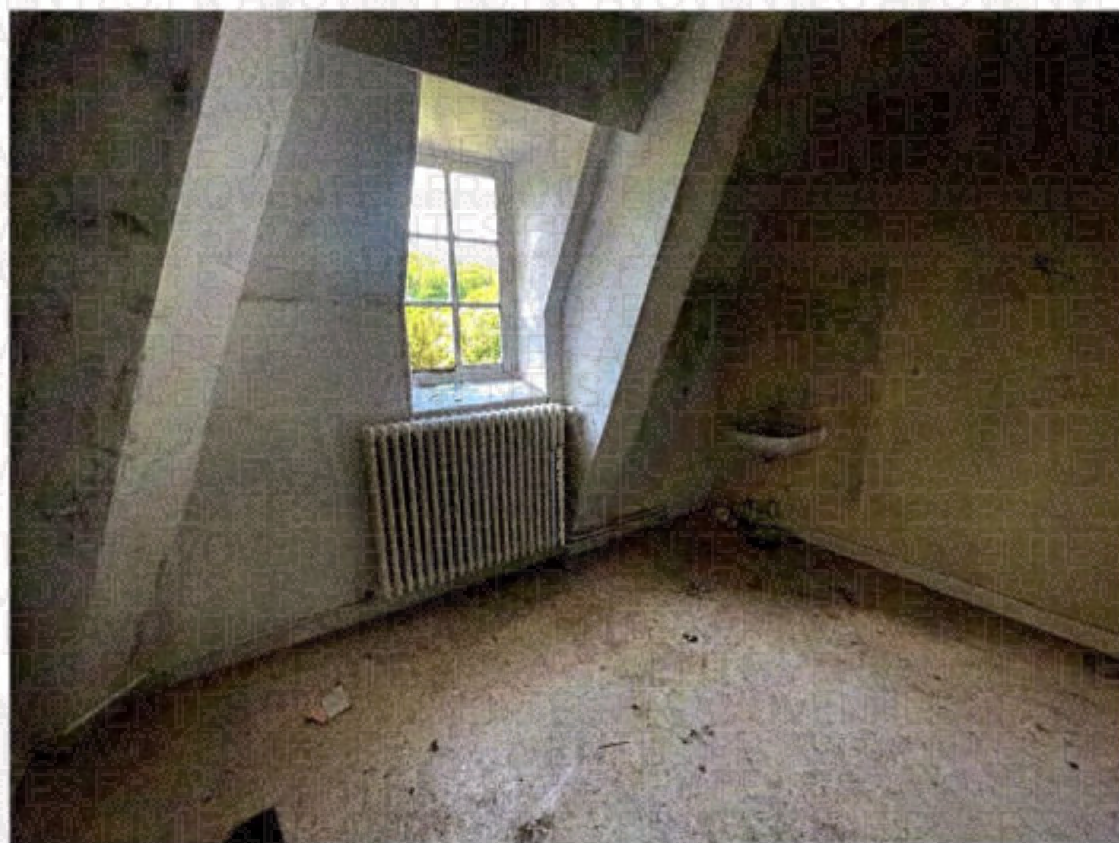
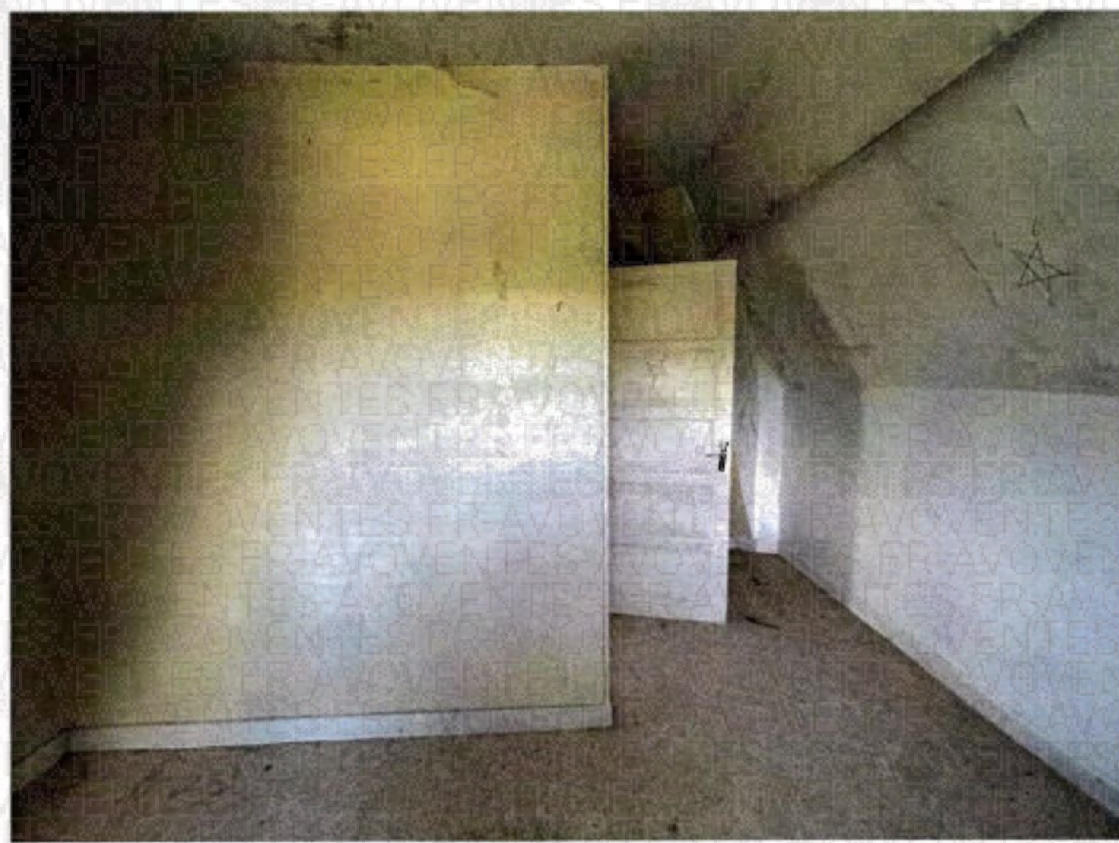
#### **CHAMBRE 4 (AU FOND A GAUCHE AU-DESSUS DE L'ESCALIER) :**

Porte bois moulures abimée.

Toile de verre gorgée de moisissure.

Fenêtre chien assis en mauvais état.

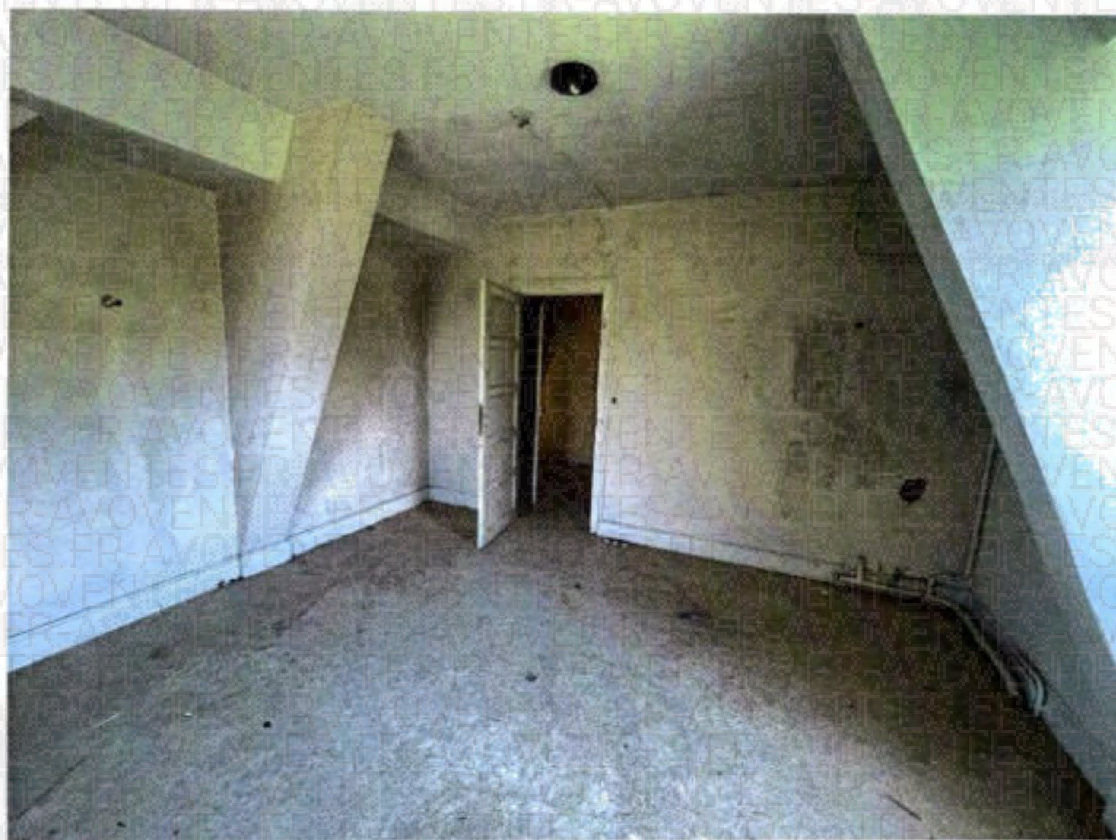
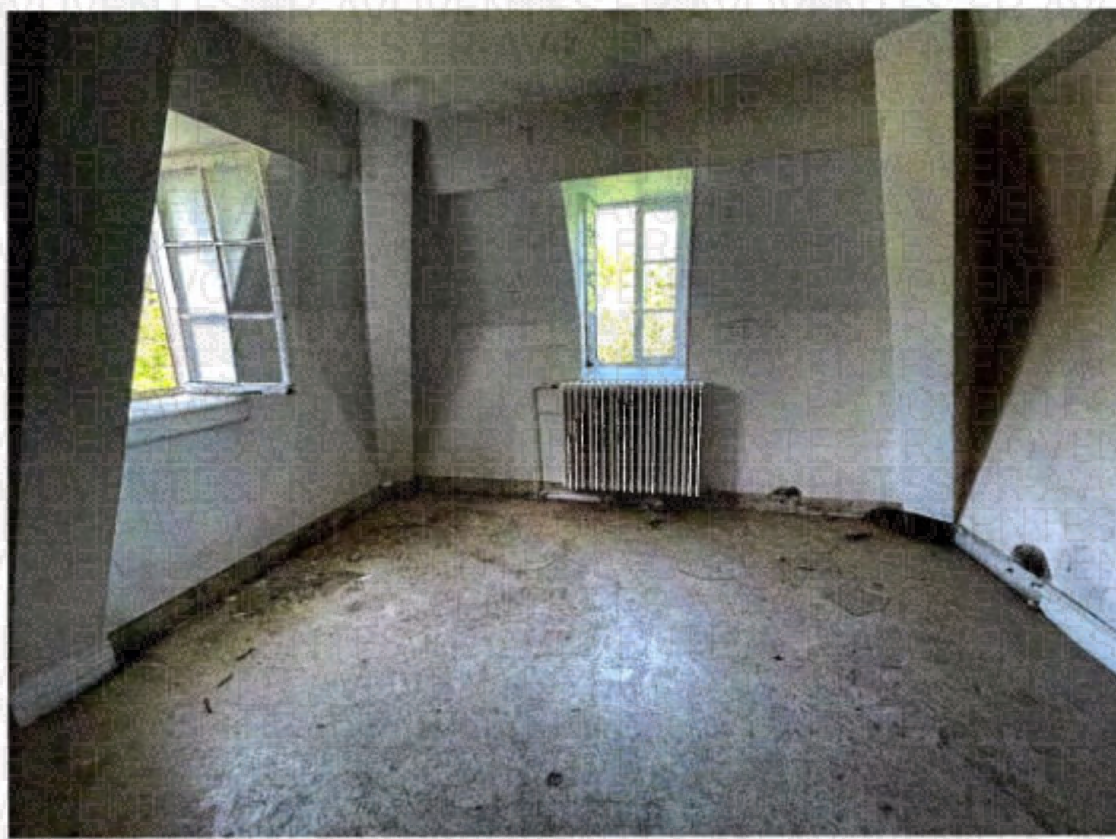
**CHAMBRE 5 (DANS L'ANGLE DU BÂTIMENT FACE A LA CHAMBRE PRECEDENTE) :**

Porte bois moulures abimée par l'humidité.

Linoléum en mauvais état.

Toile de verre moisie.

Deux chiens assis. Huisseries en mauvais état.

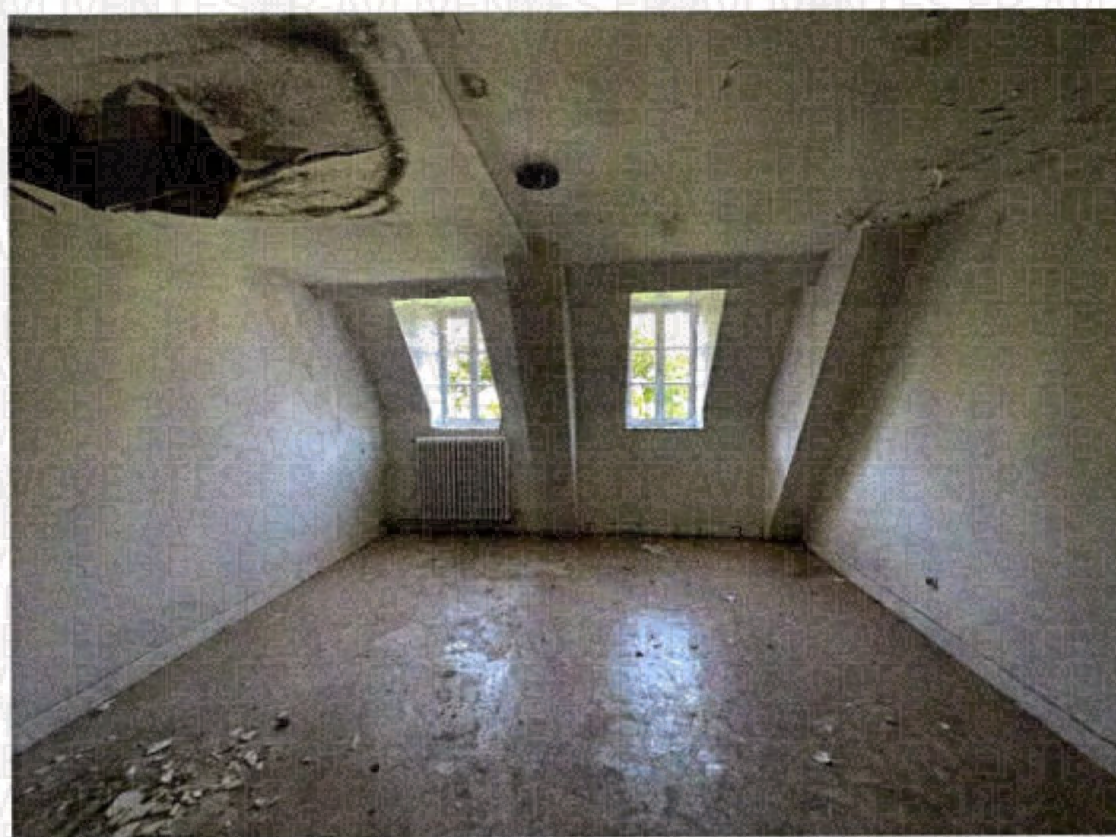
### **CHAMBRE 7 :**

Toile de verre et enduit. Ensemble piqué de moisissure.

Placo plâtre peint en blanc. Peinture faïencée, en un endroit effondrée par une infiltration d'eau.

Deux chiens assis. Mauvais état.

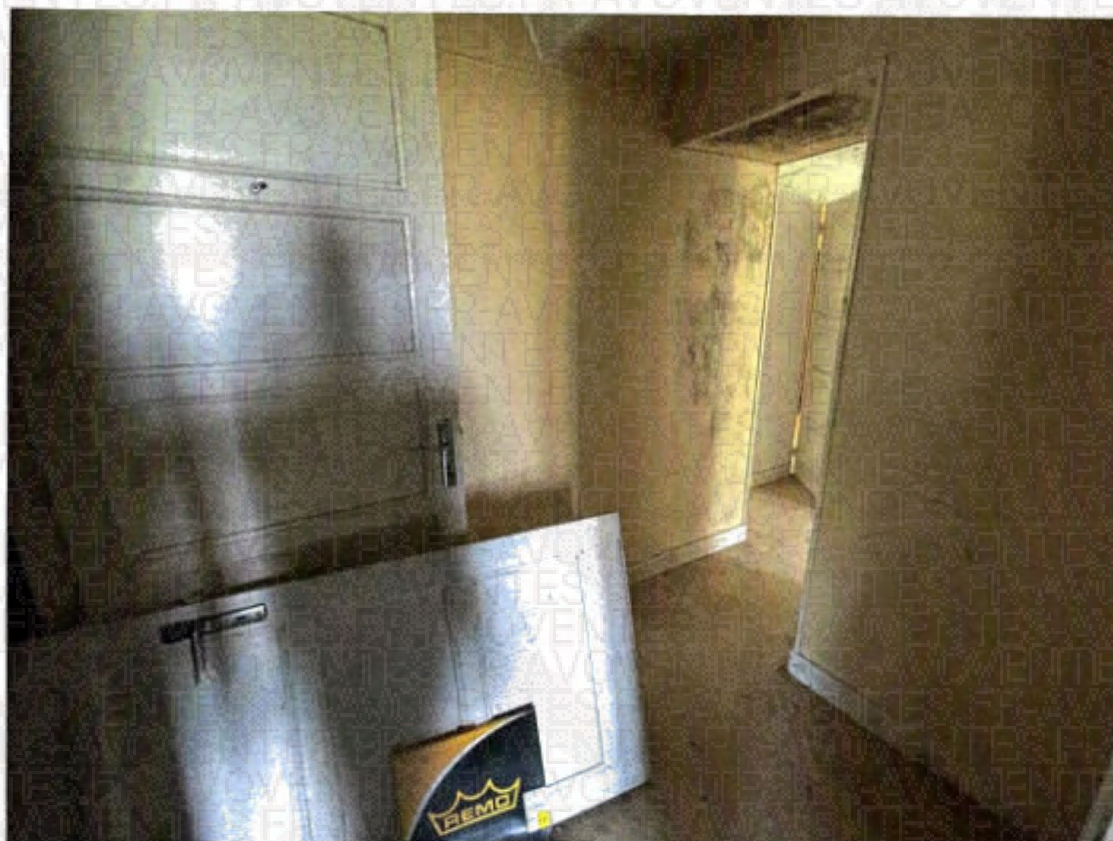
**DEGAGEMENT :**

Toile de verre piquée de moisissure.
