**PROCES-VERBAL  
DE CONSTAT**

## PROCES VERBAL DE DESCRIPTION

**Sur le territoire de la commune de MONTBARD (21500), Rue de la Fauverge, dans un ensemble immobilier dénommé Château de la Louère, constitué des parcelles de terrain cadastrées section AT n°362, AT 367, AT 435, AT 438, AT 432, AT 445, D 2, D 45, D 47 à l'effet d'actualiser le procès-verbal de description.**

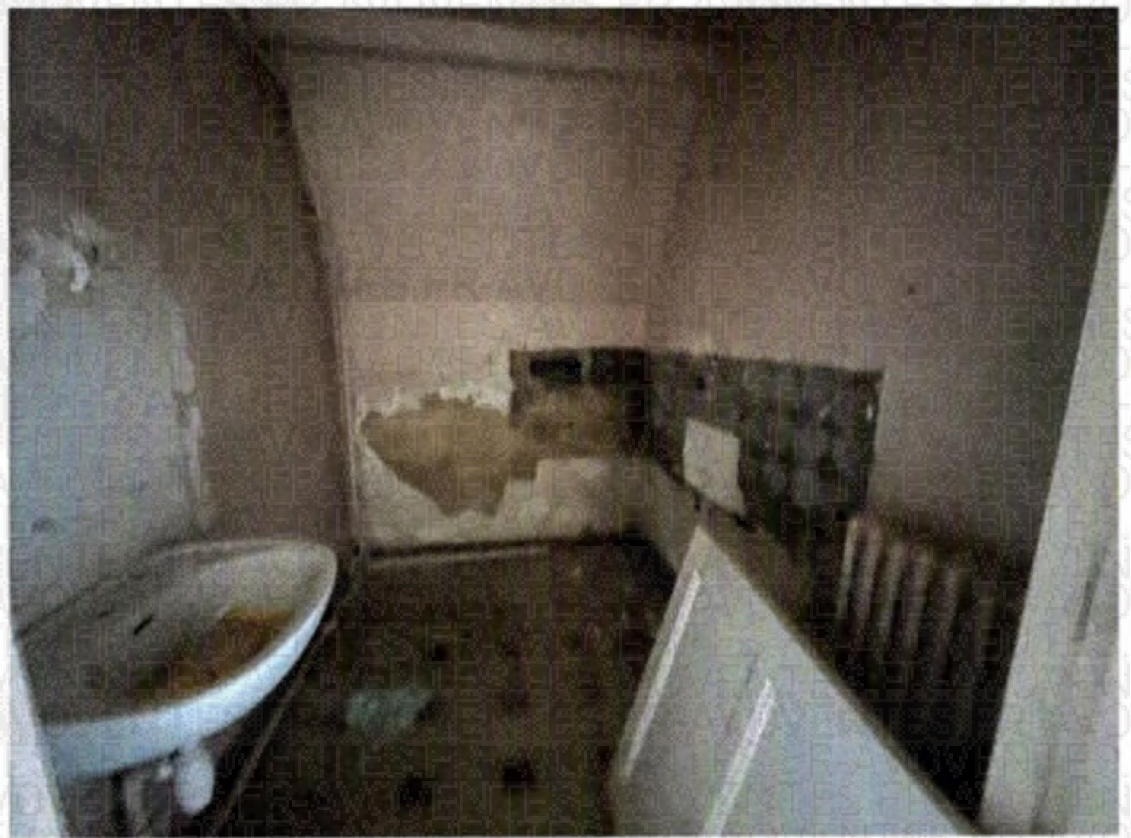
**PIECE D'EAU :**

Revêtement délabré, en partie ouvert.

Des restes d'installation sanitaires hors d'état.

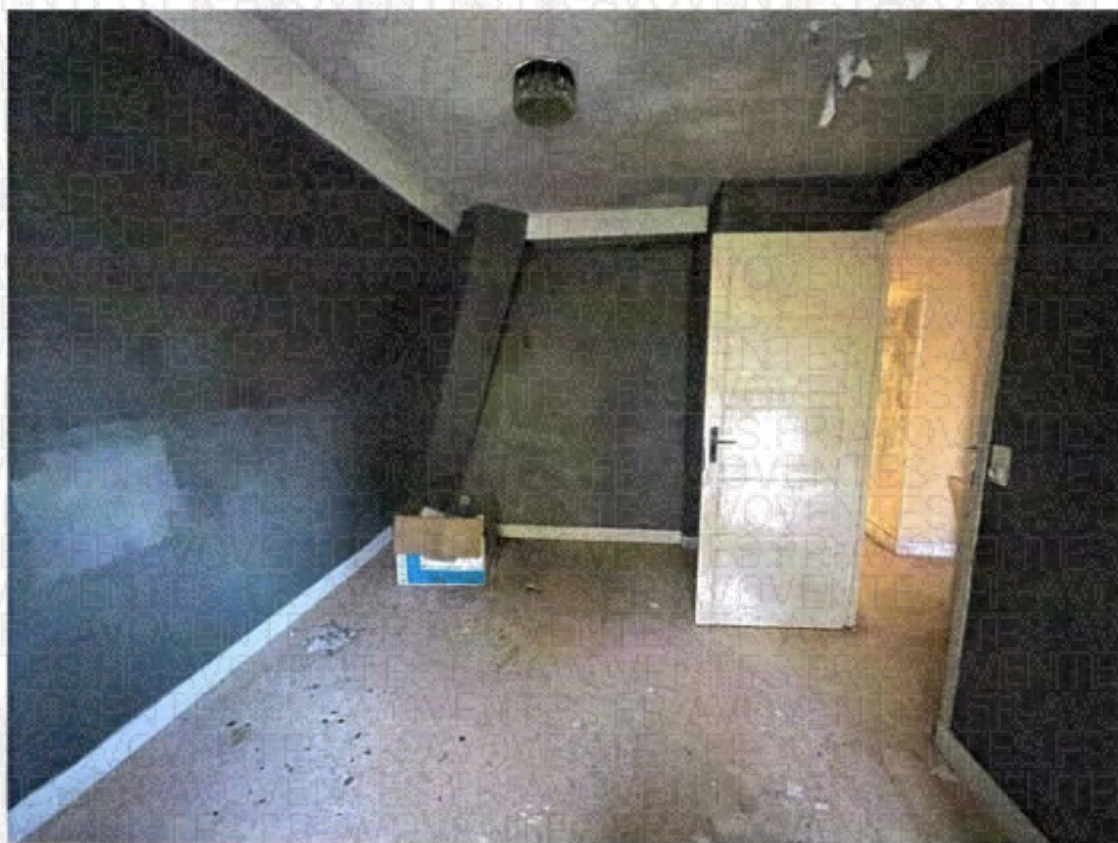
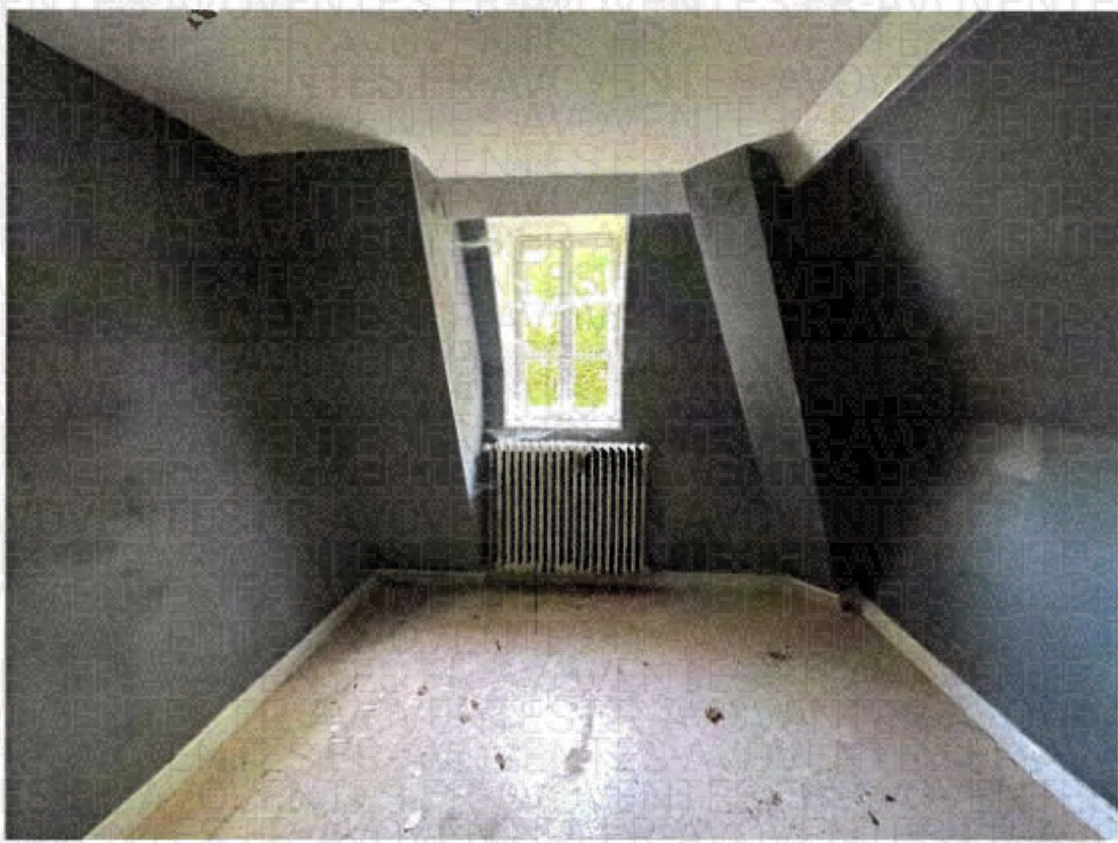
### **CHAMBRE 9 :**

Porte bois moulures abimée.

Linoléum en mauvais état.

Toile de verre en mauvais état, dégradée par l'humidité.

Chien assis dont l'huissierie est hors d'état.

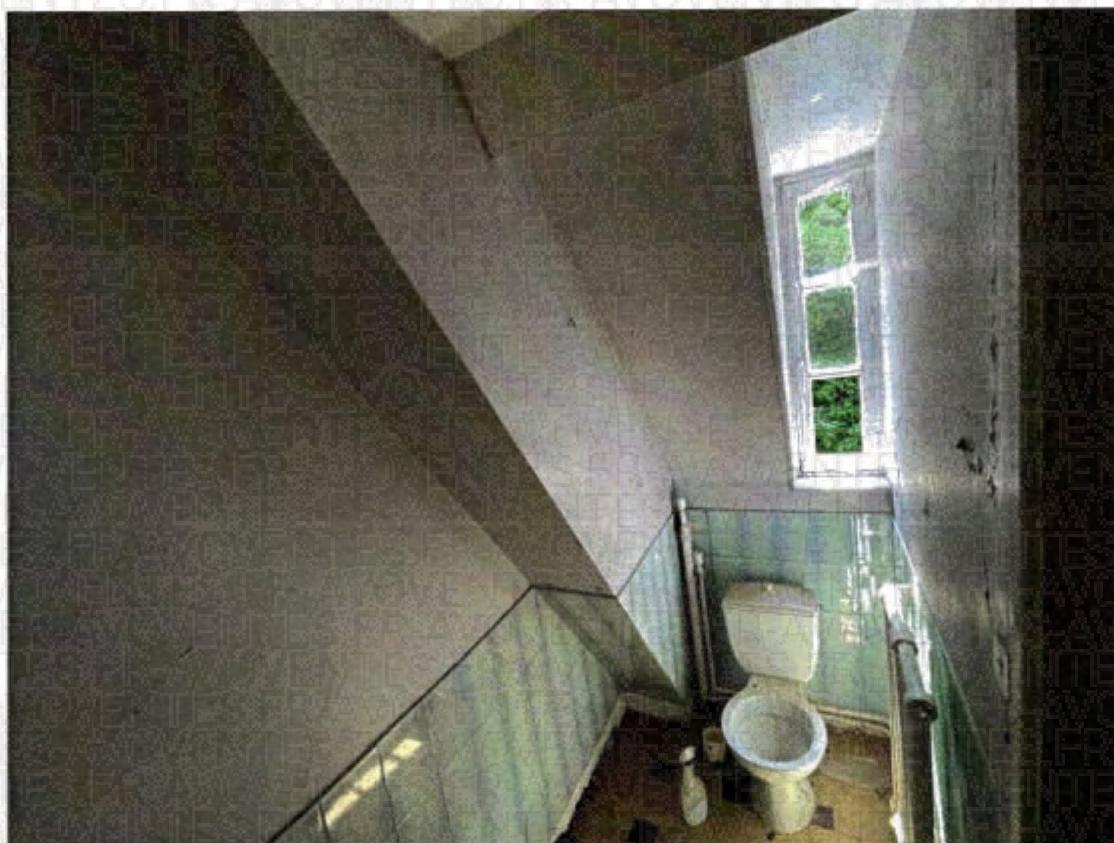
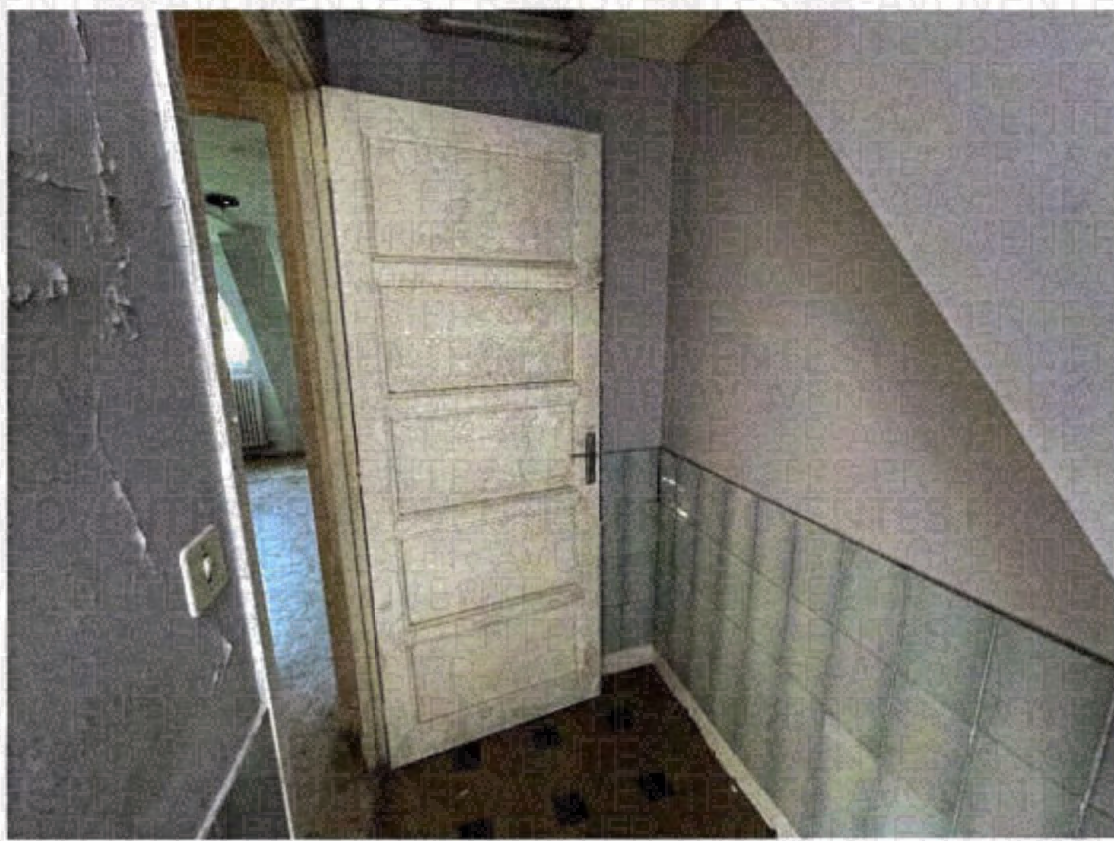
### **CABINET DE TOILETTES 1 :**

Porte moisie.

Carreaux de faïence dont la peinture est décollée.

Pour le reste, peinture faïencée et fissurée.

Revêtement faïencé et fissuré.

Petite fenêtre en bois hors d'état.

Des restes d'installation sanitaires hors d'état.

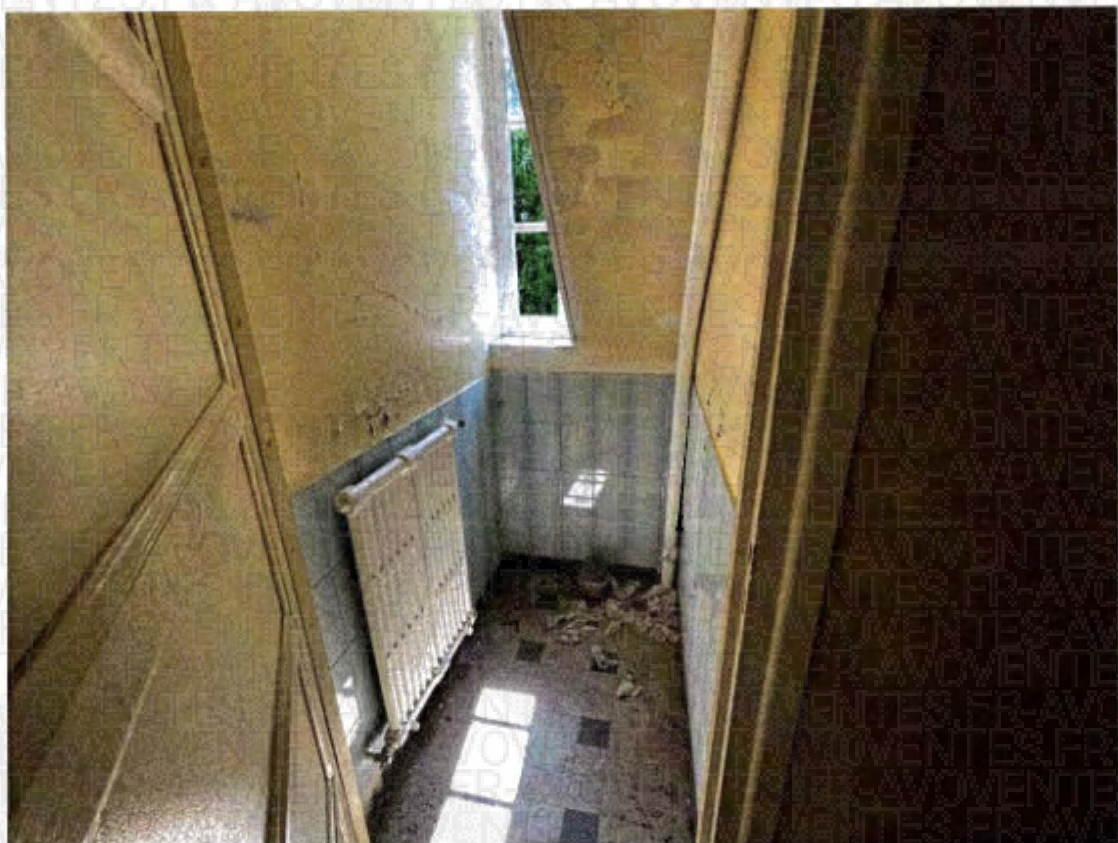
## CABINET DE TOILETTES 2 :

En partie basse, carreaux de faïence.  
Pour le reste, peinture intégralement faïencée.

Enduit faïencé.

Petite fenêtre en mauvais état, vitre absente ou cassée.

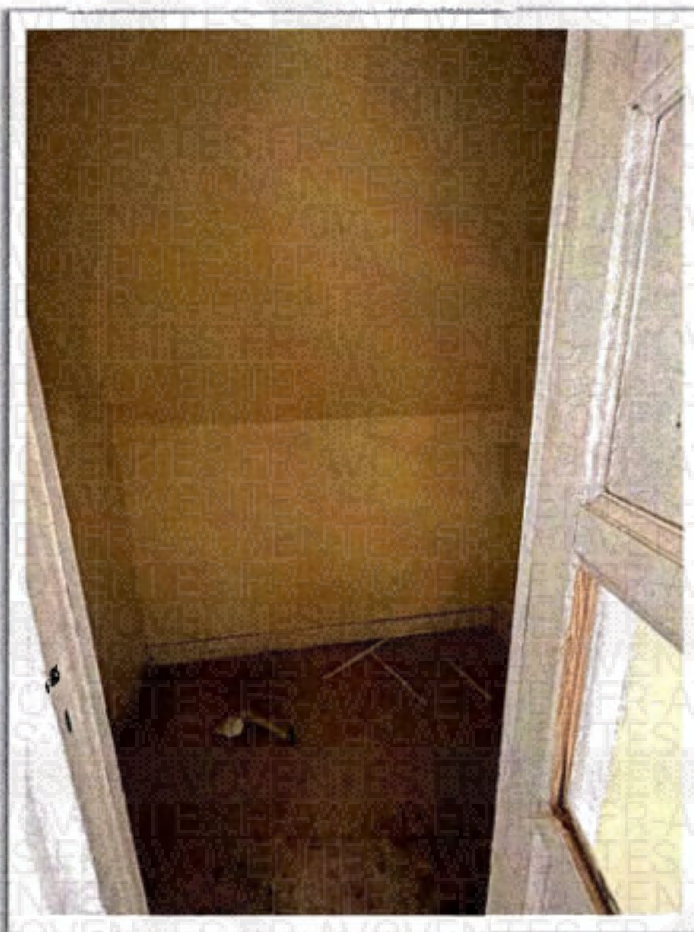
**DRESSING :**

Revêtement faïencé, en partie moisi.

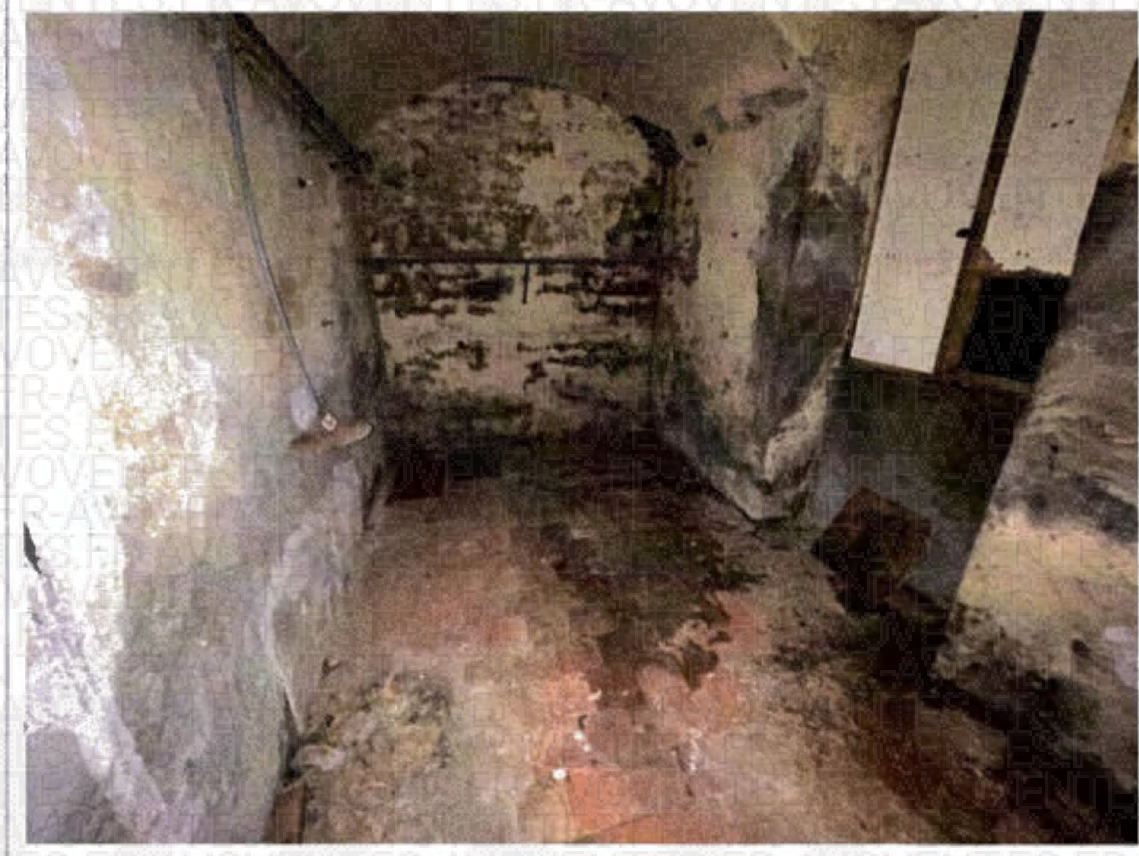
### CELLIER :

Cet espace est très humide.

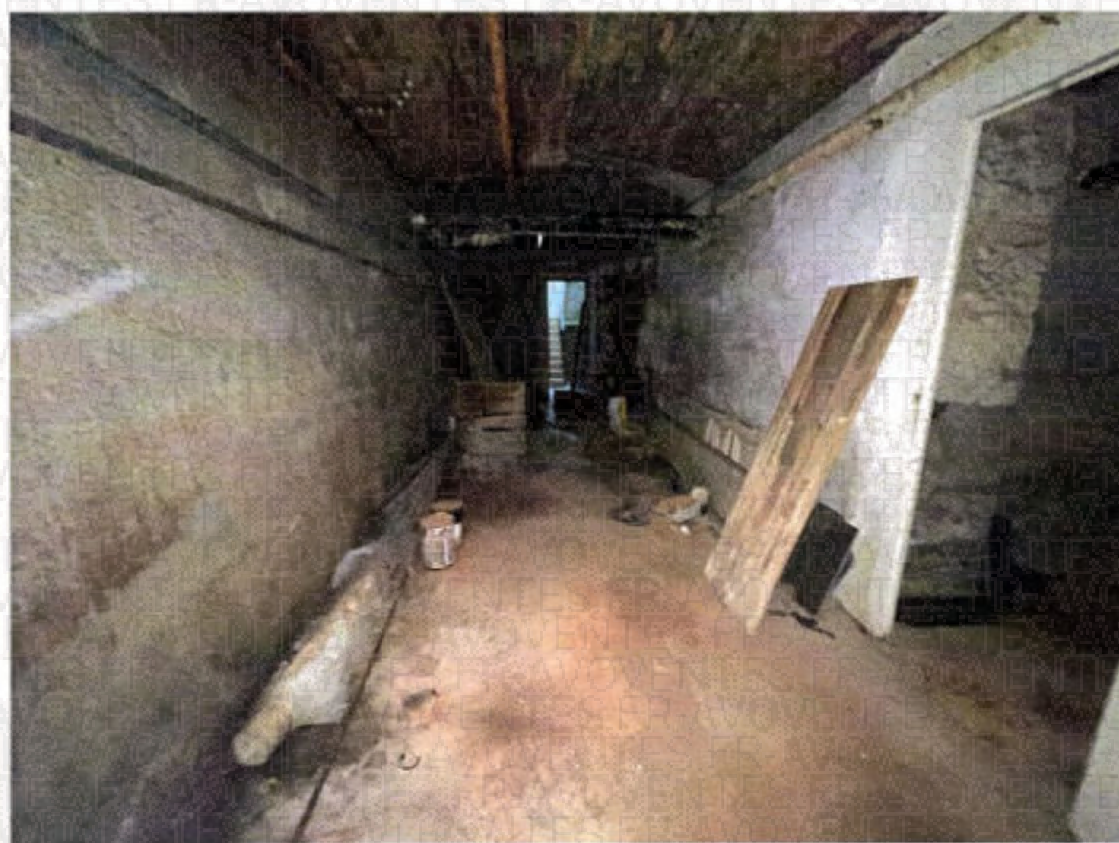
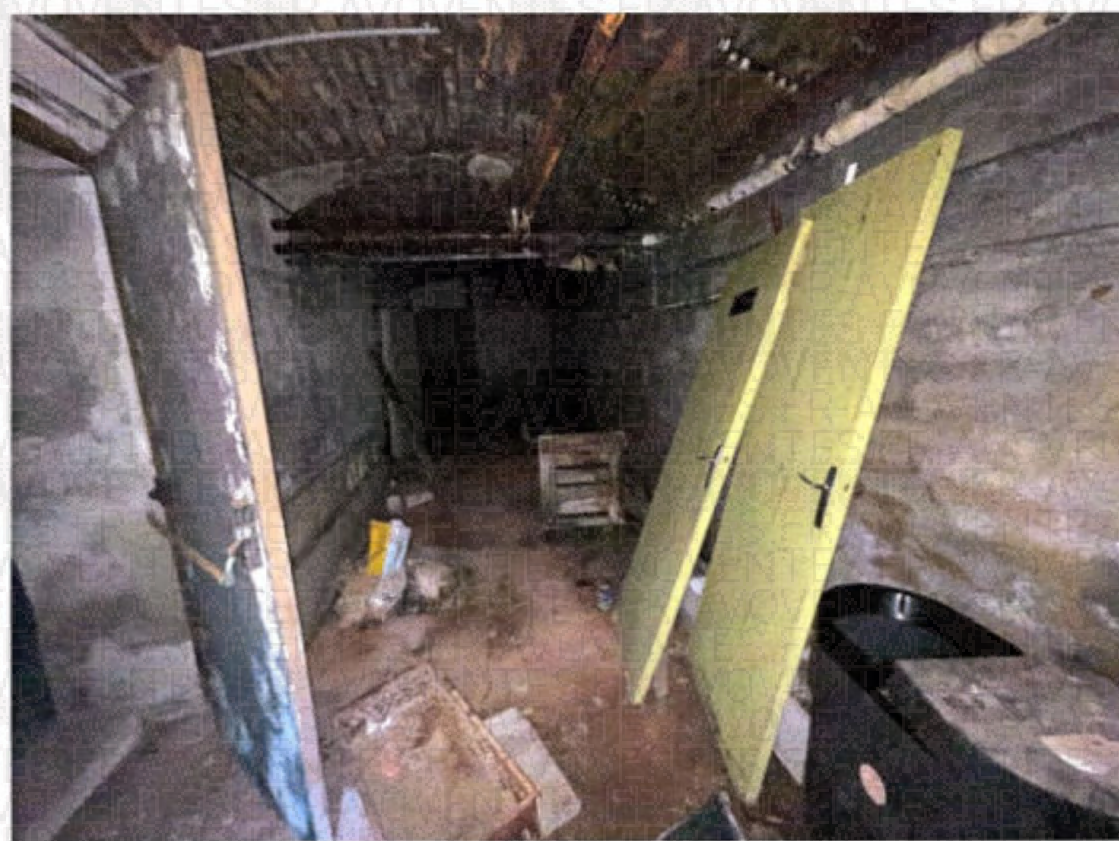
## GALERIE

Un élément d'adoucisseur d'eau hors d'état.  
Passage de tuyauterie.

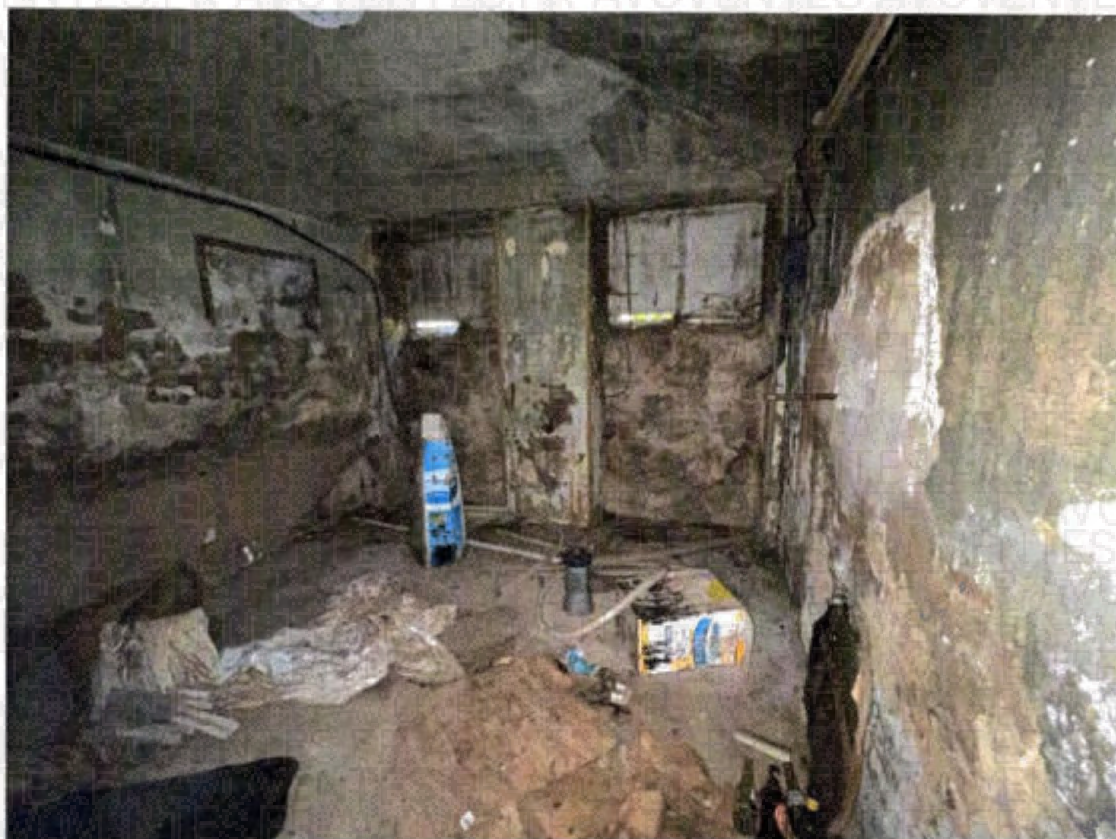
**CAVE (EN BAS A DROITE DE L'ESCALIER) :**

Enduit taché par l'eau et l'humidité avec des résurgences de salpêtre.

Des éléments d'installation électrique vétustes.
