PROCÈS-VERBAL DE DESCRIPTION

Me suis transporté dans un ensemble immobilier sis **1 PLACE DE LA LIBERTE, à THOISY LA BERCHERE (21210)**, sur des parcelles cadastrées section AH n°306 et AH n°162 à l'effet d'en dresser le procès-verbal de description.

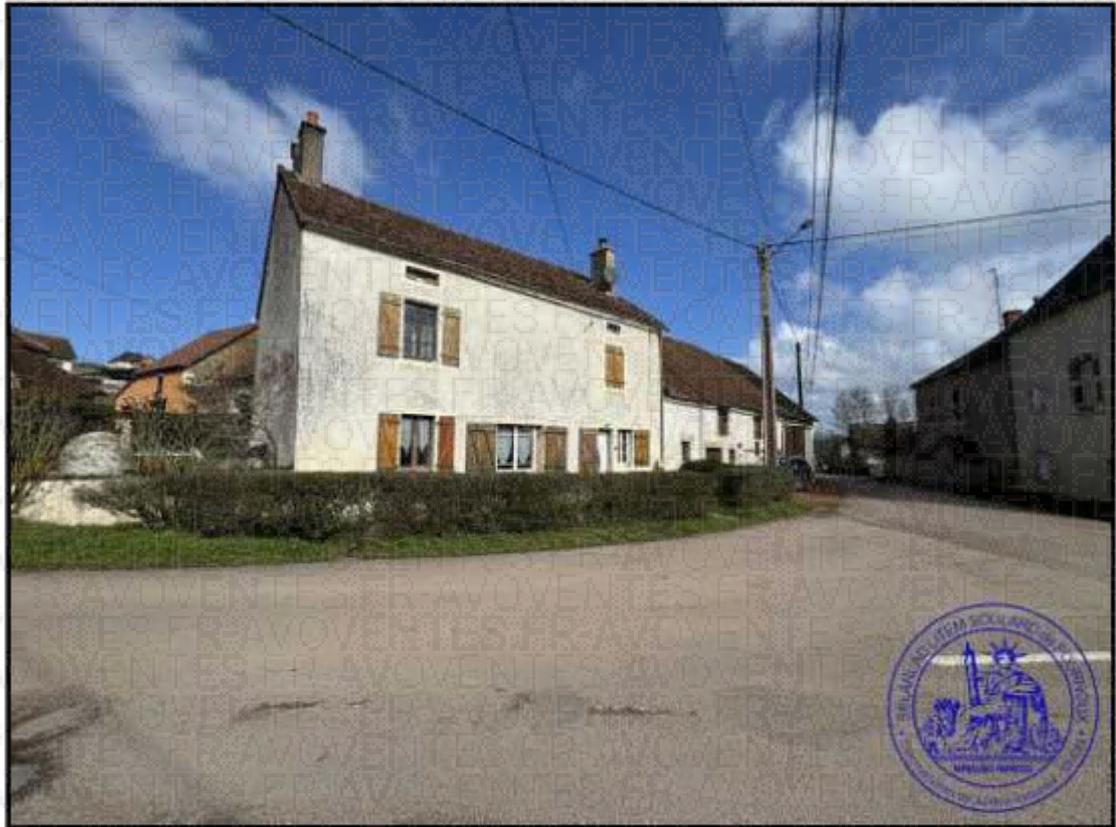
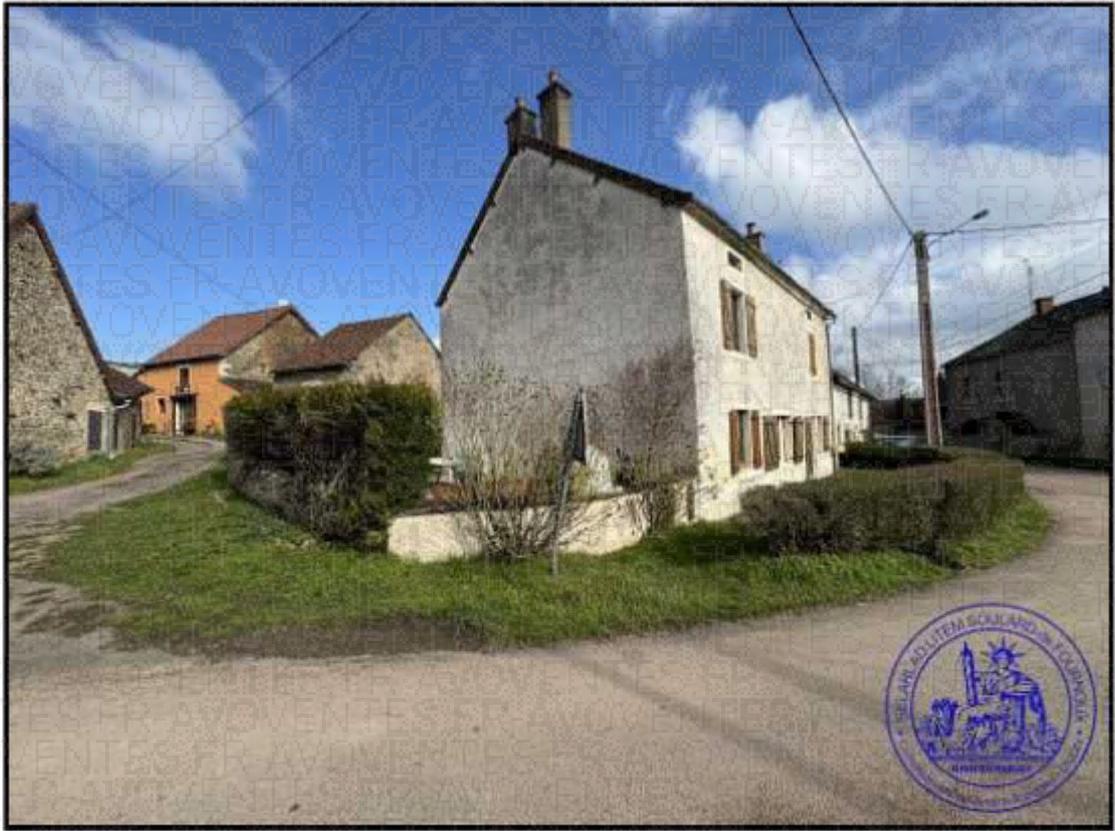
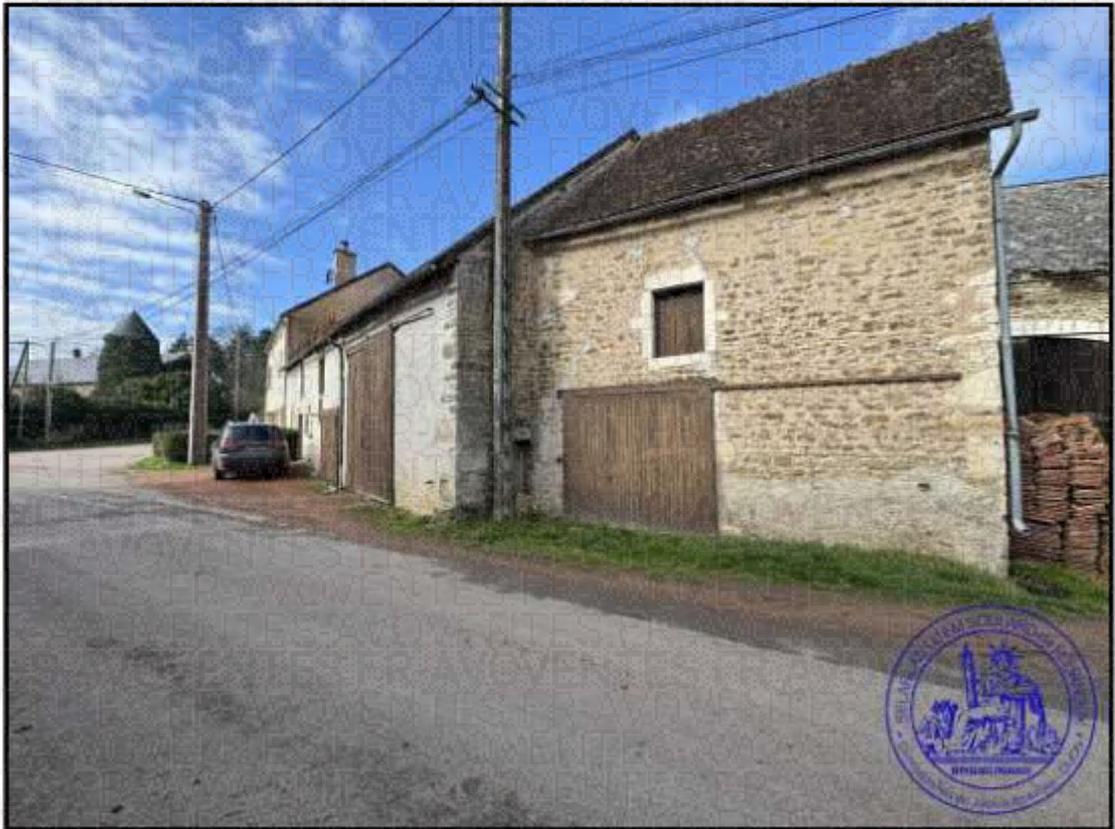
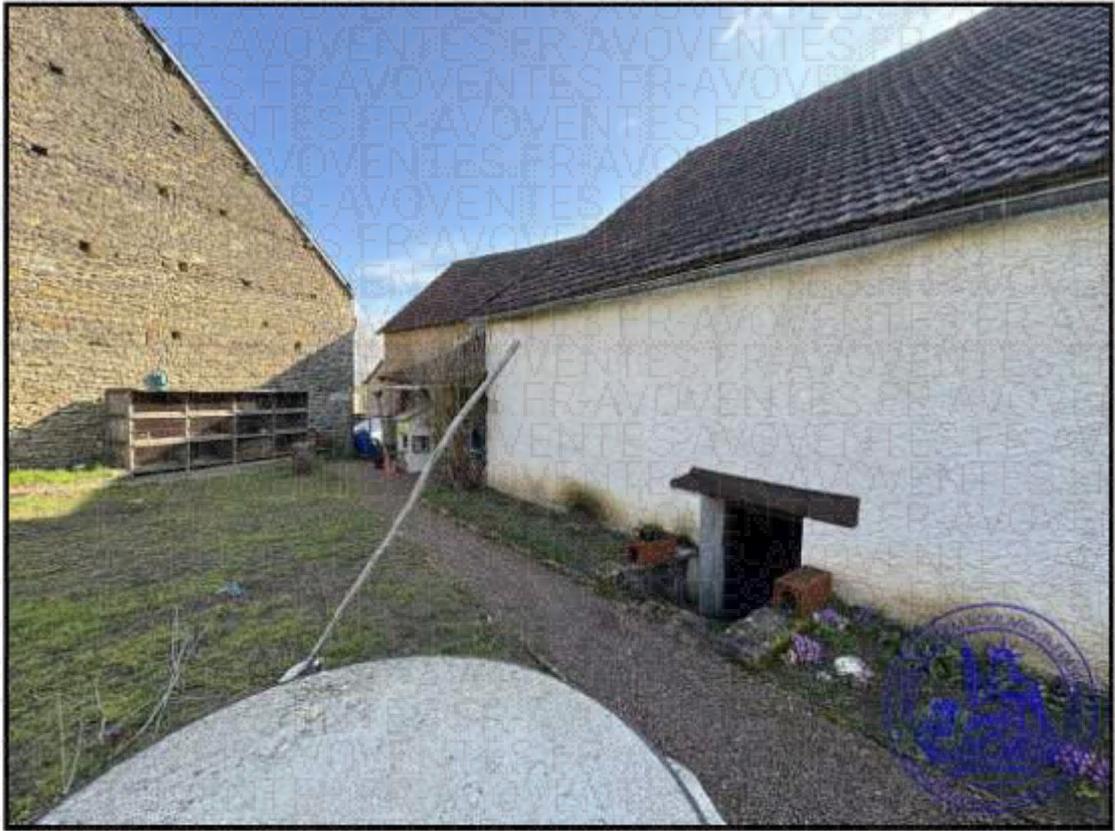
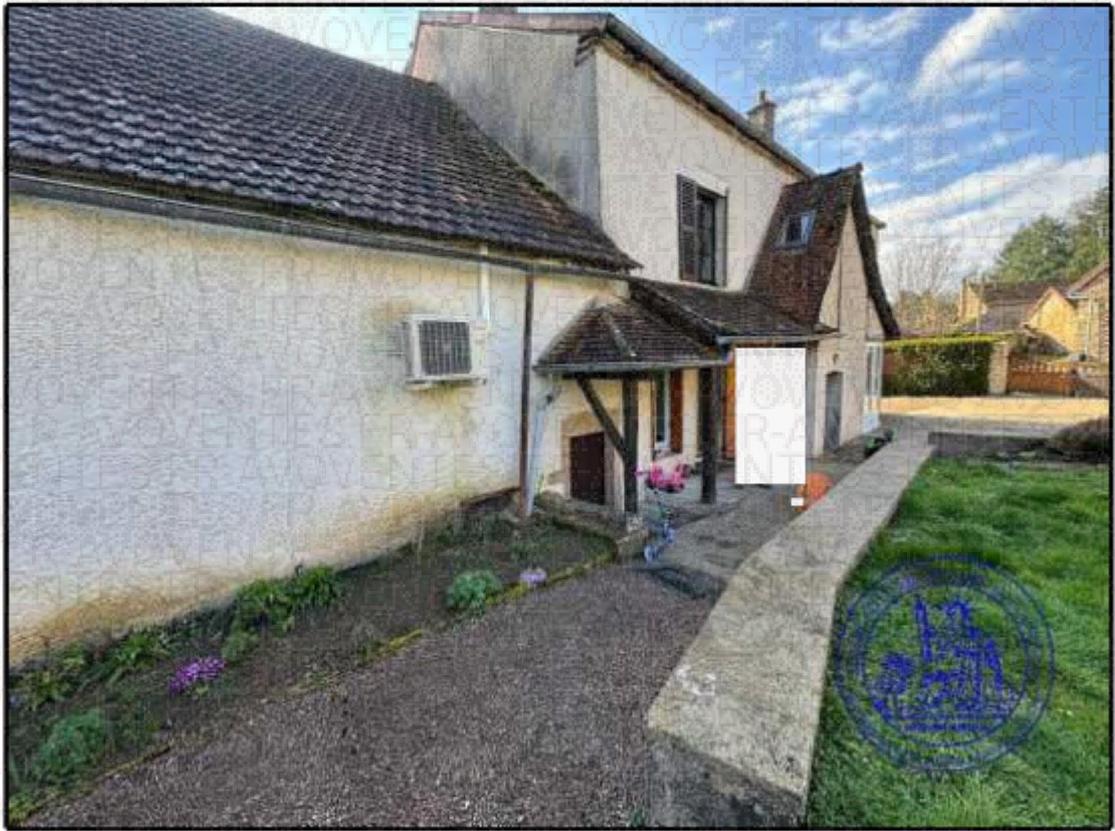
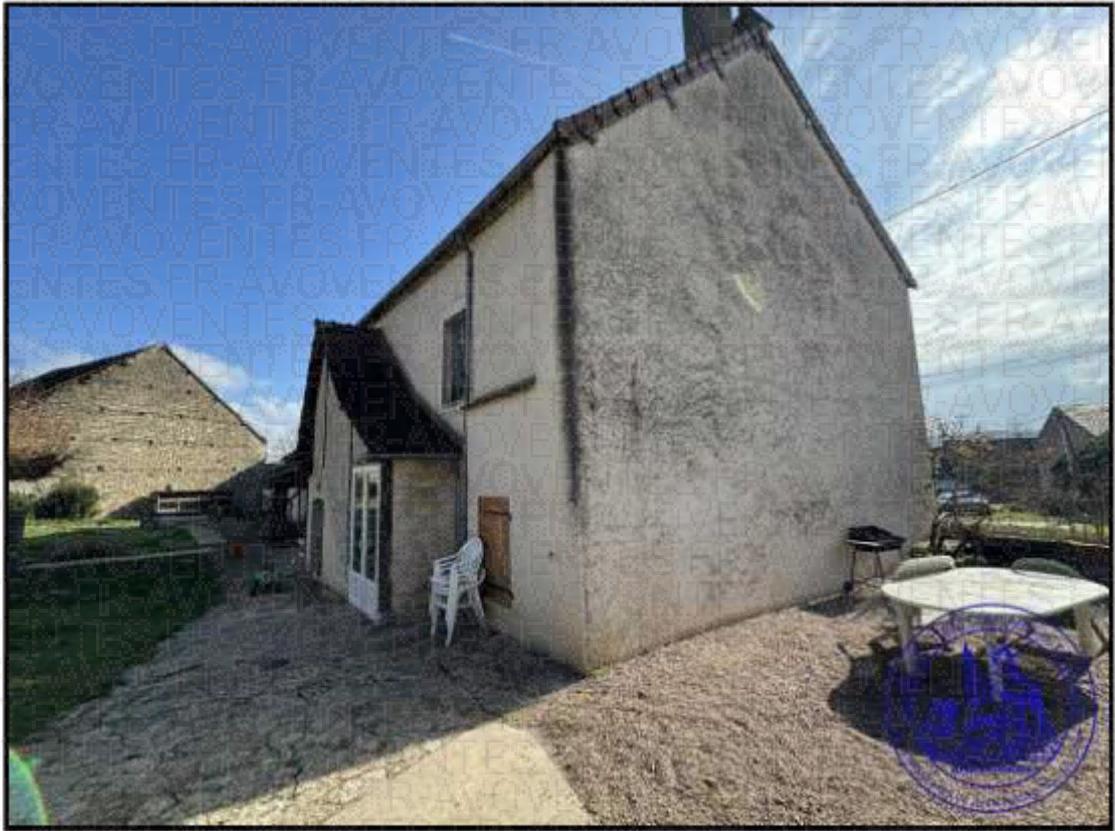
ASPECT EXTERIEUR DE LA CONSTRUCTION

Les façades, côté rue, sont en enduit blanc, en bon état général. À l'arrière, elles sont quelque peu défraîchies.

Il y a une extension en moellon brut.

Les toitures sont en tuiles mécaniques et tuiles plates, en bon état général. Il en est de même des évacuations d'eaux pluviales.

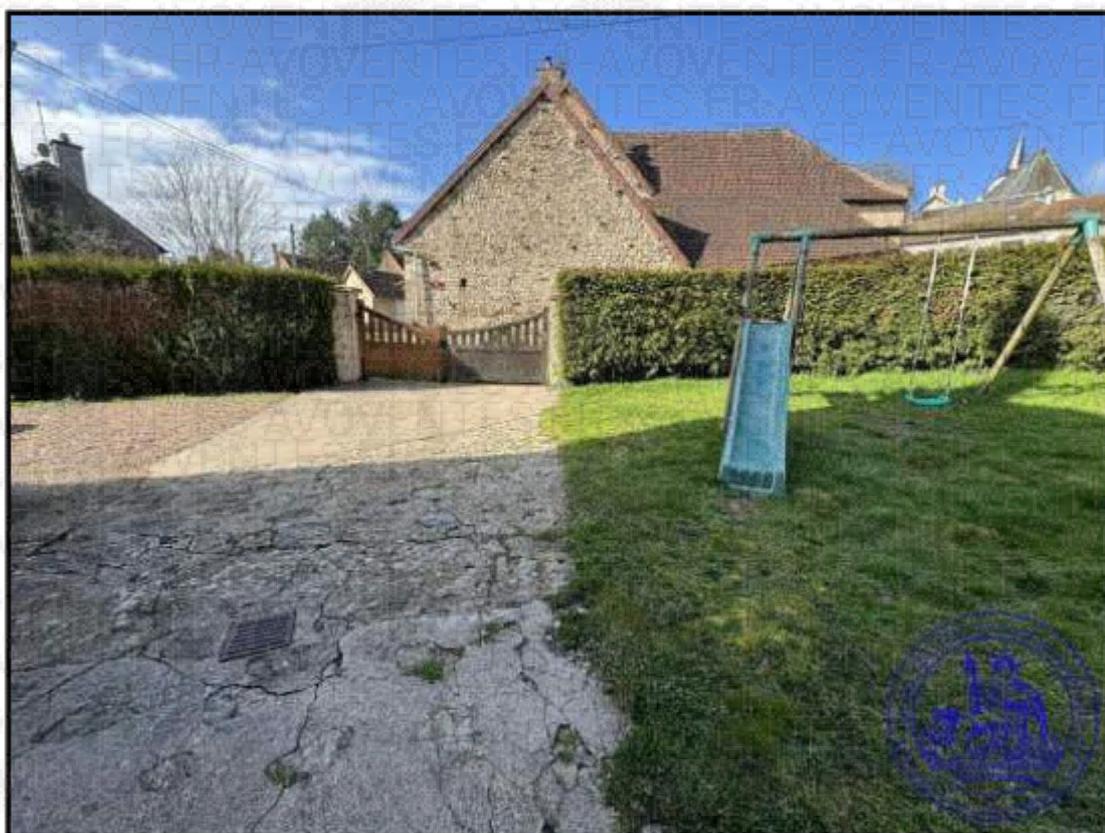
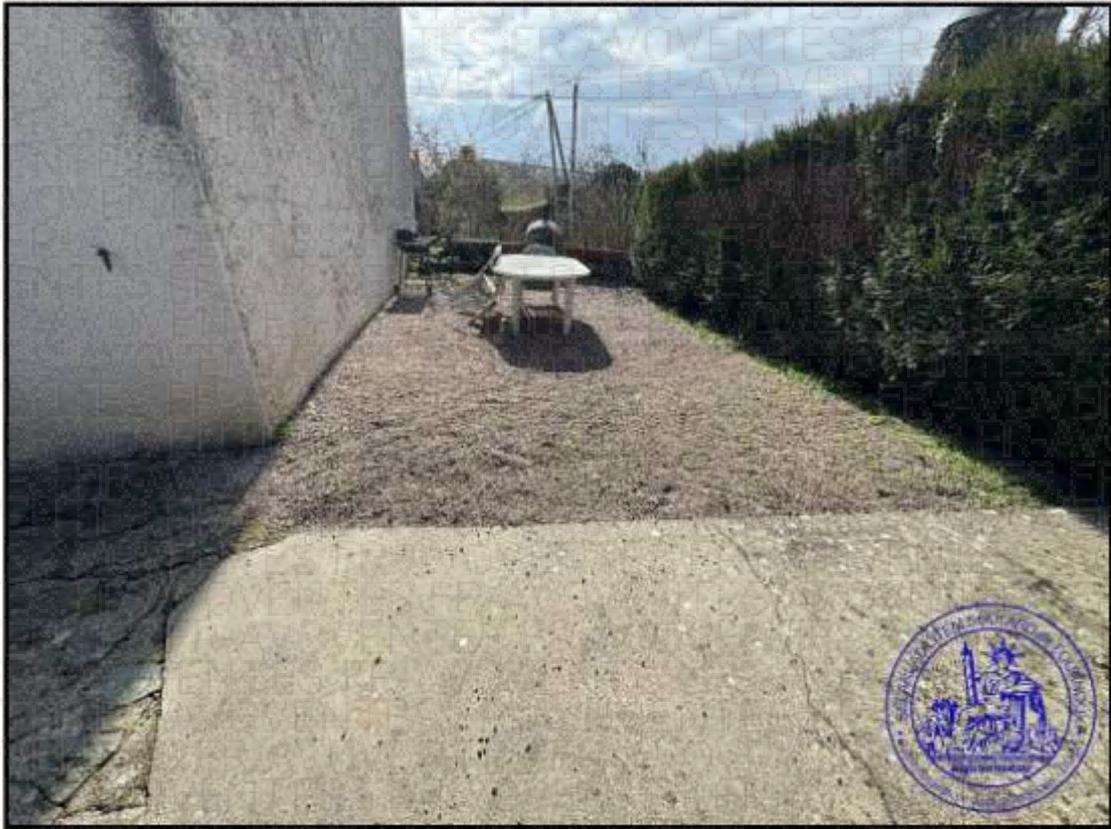
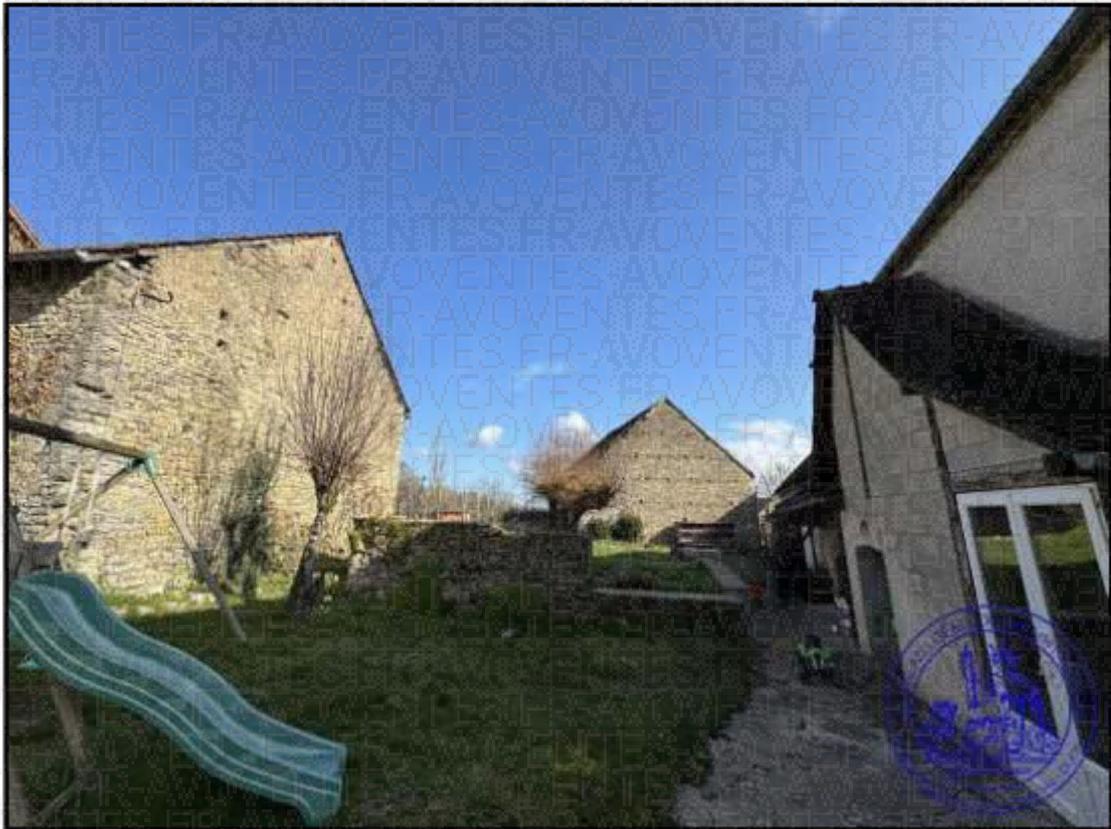
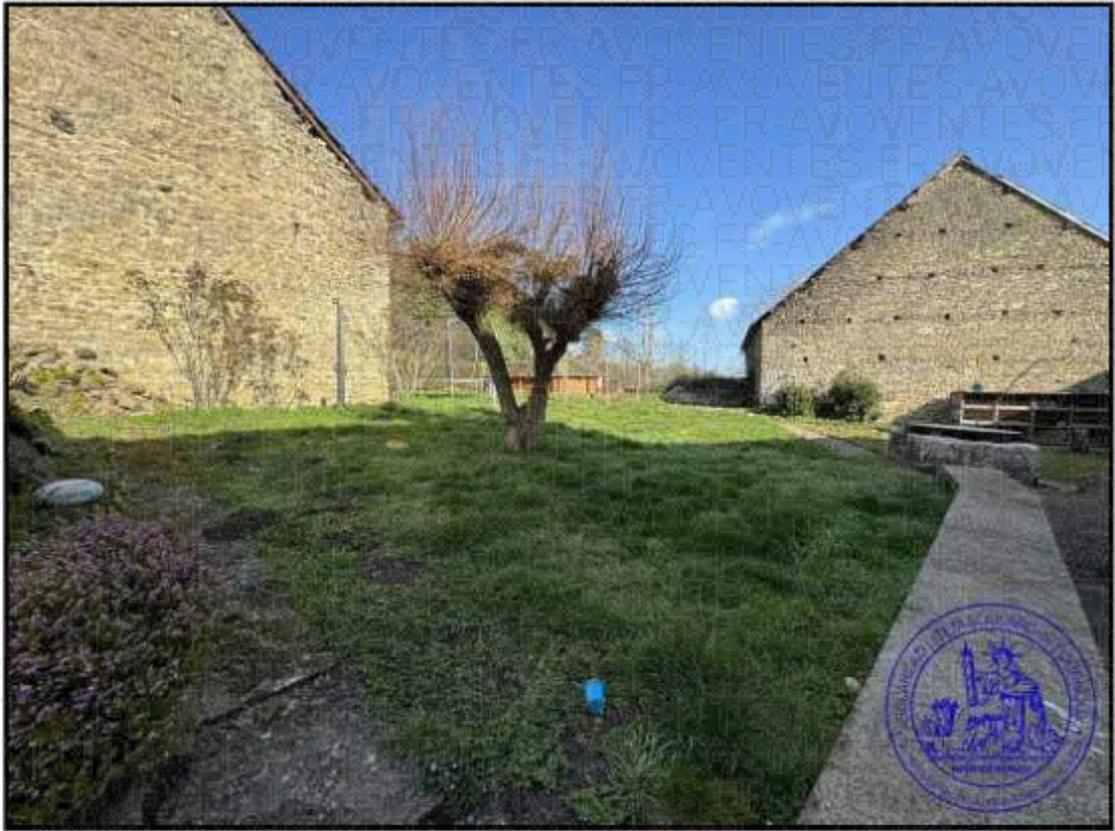
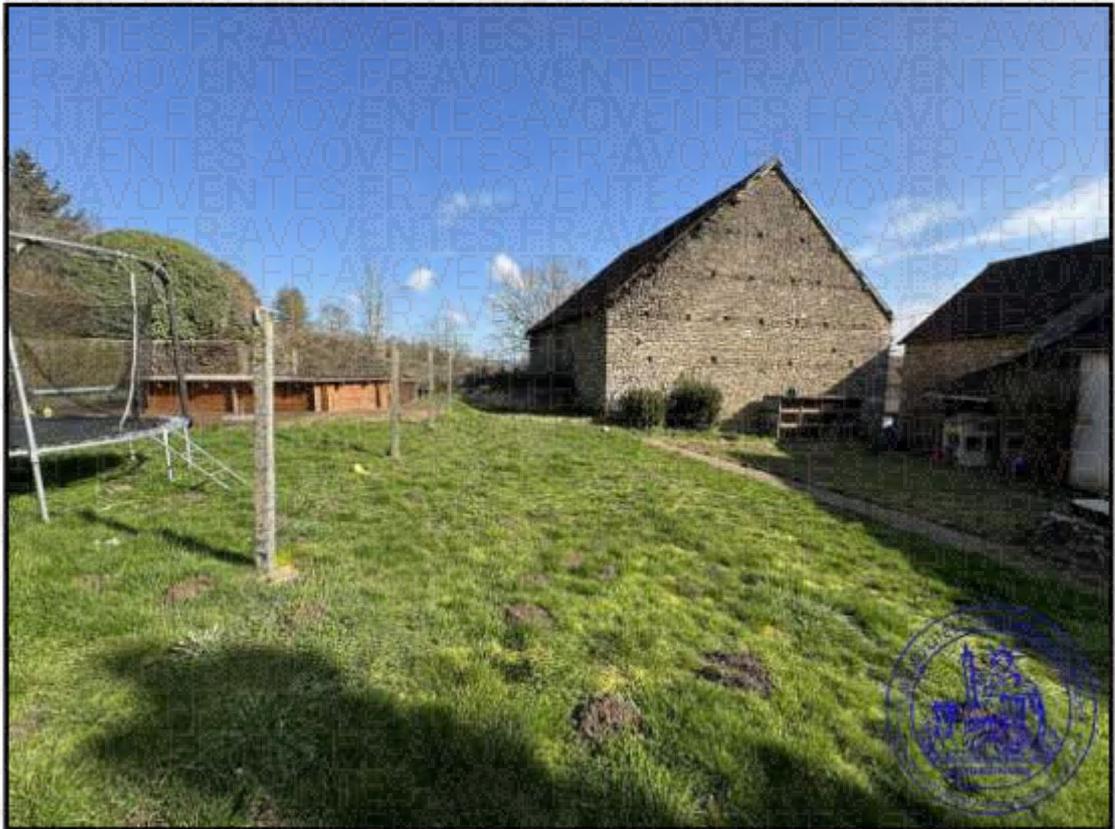
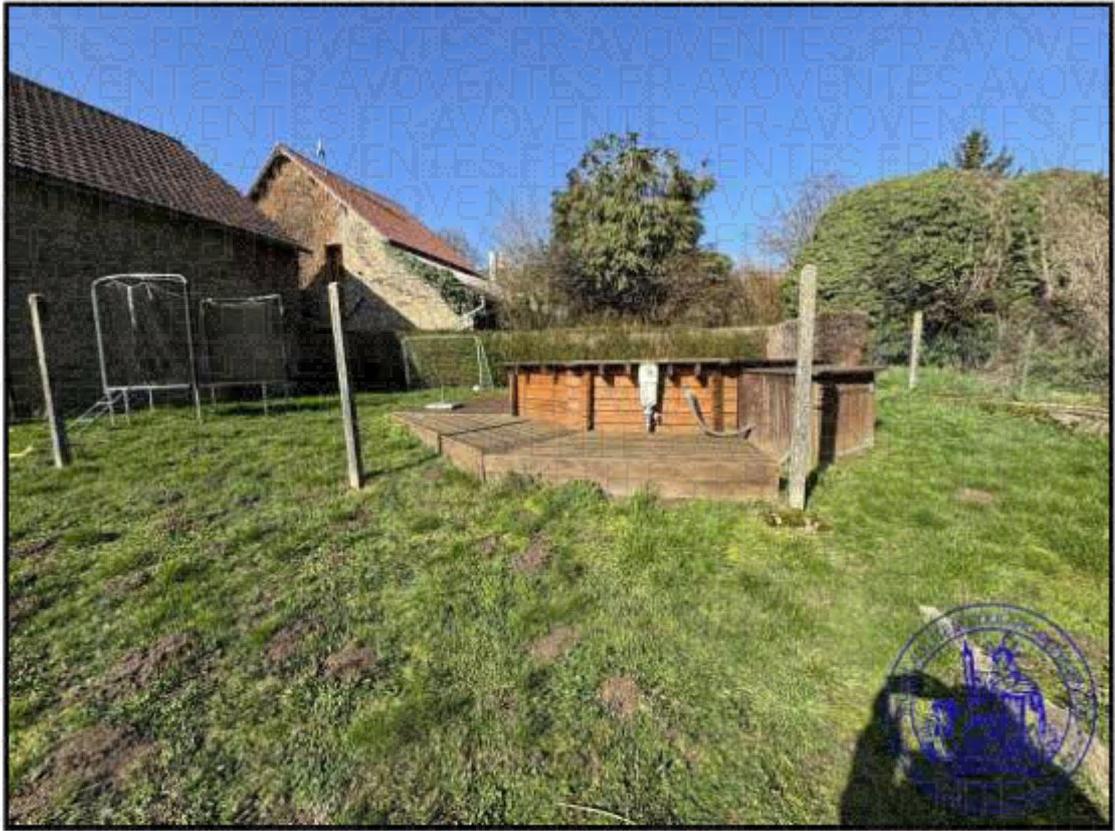
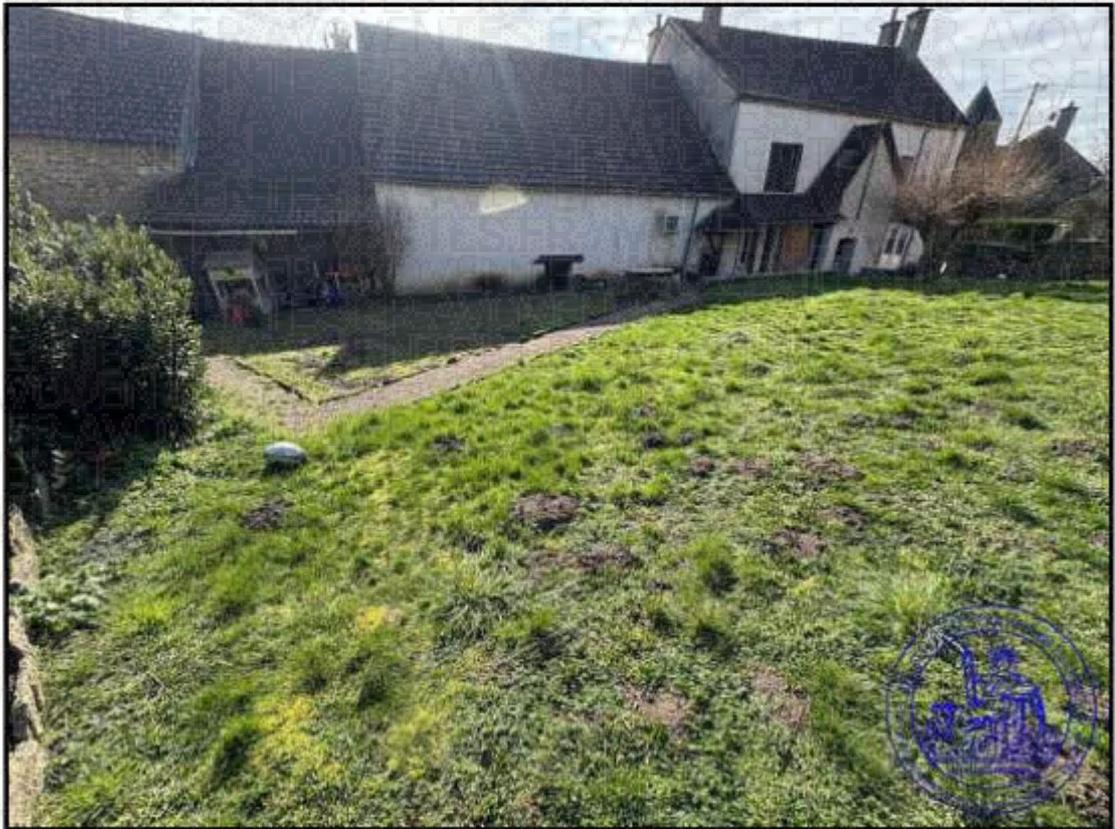
JARDIN

On accède au jardin depuis la rue de l'Église par un portail en bois à rafraîchir.

Le terrain est en herbe. Il y a des éléments de mur de soutènement, il y a des plantations en bon état extérieur.

Une piscine semi-enterrée est implantée. Les plus expresses réserves sont formulées quant à son immobilisation par destination.

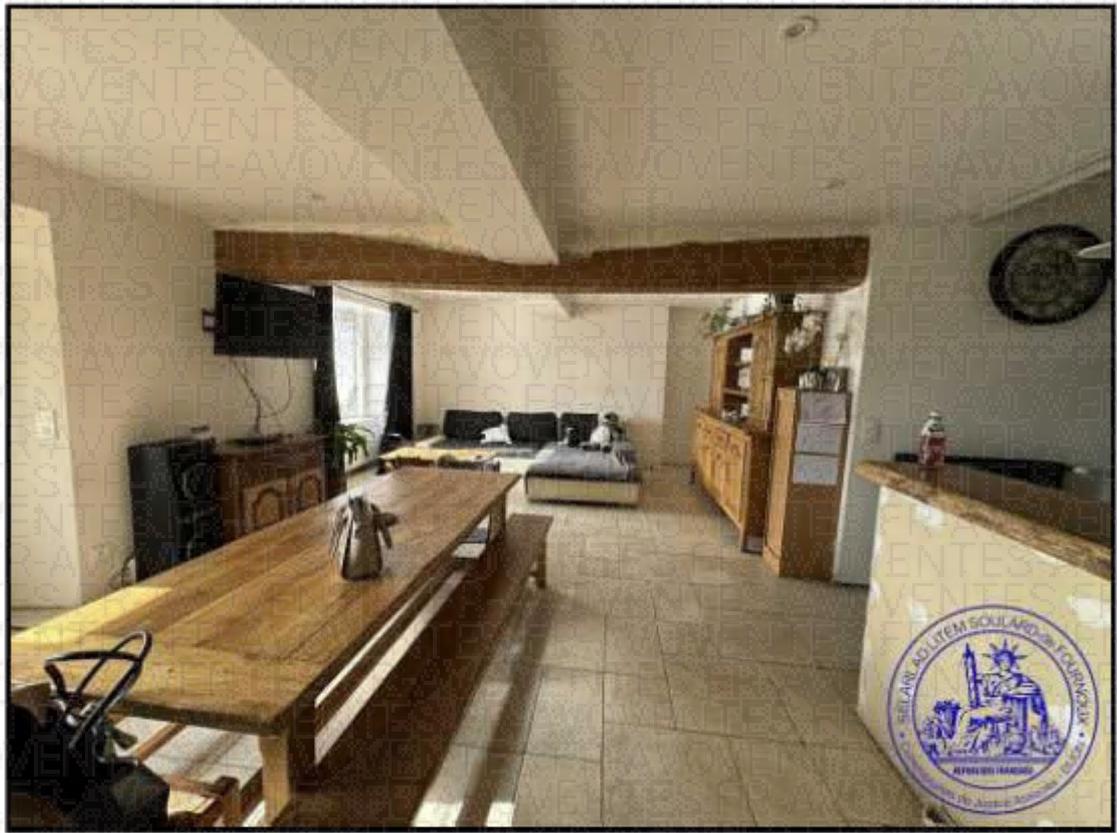
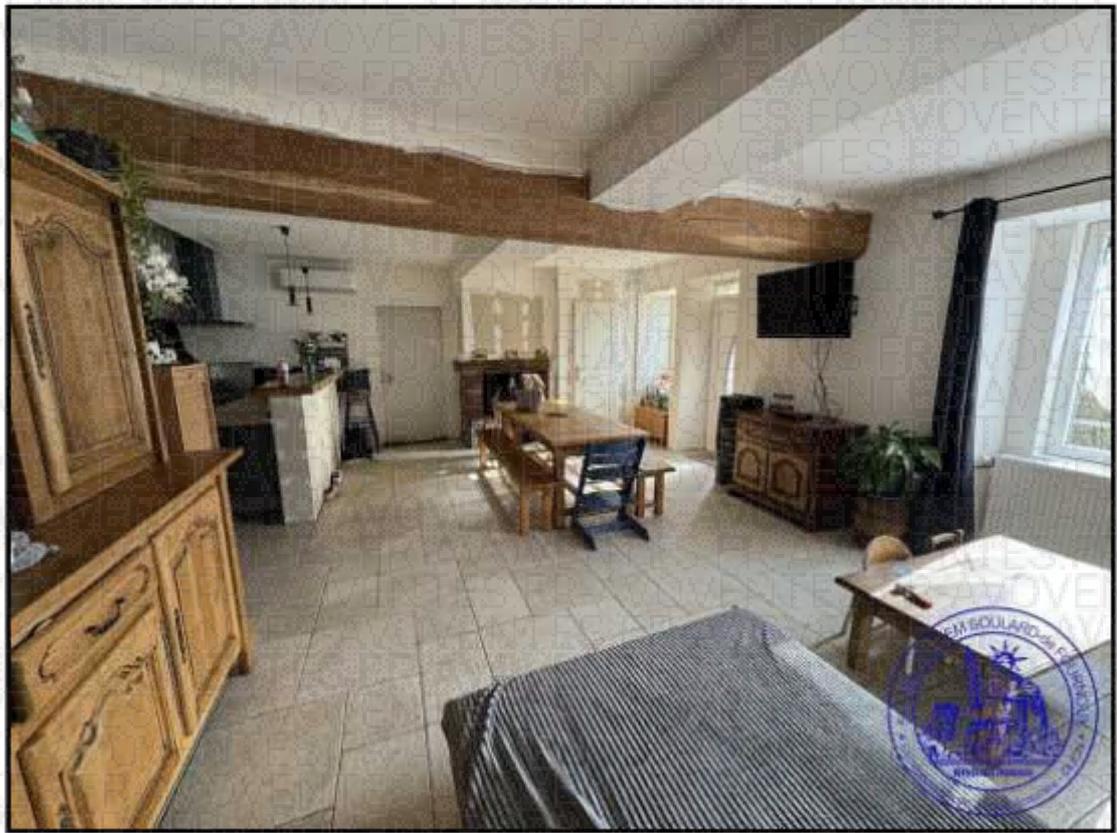
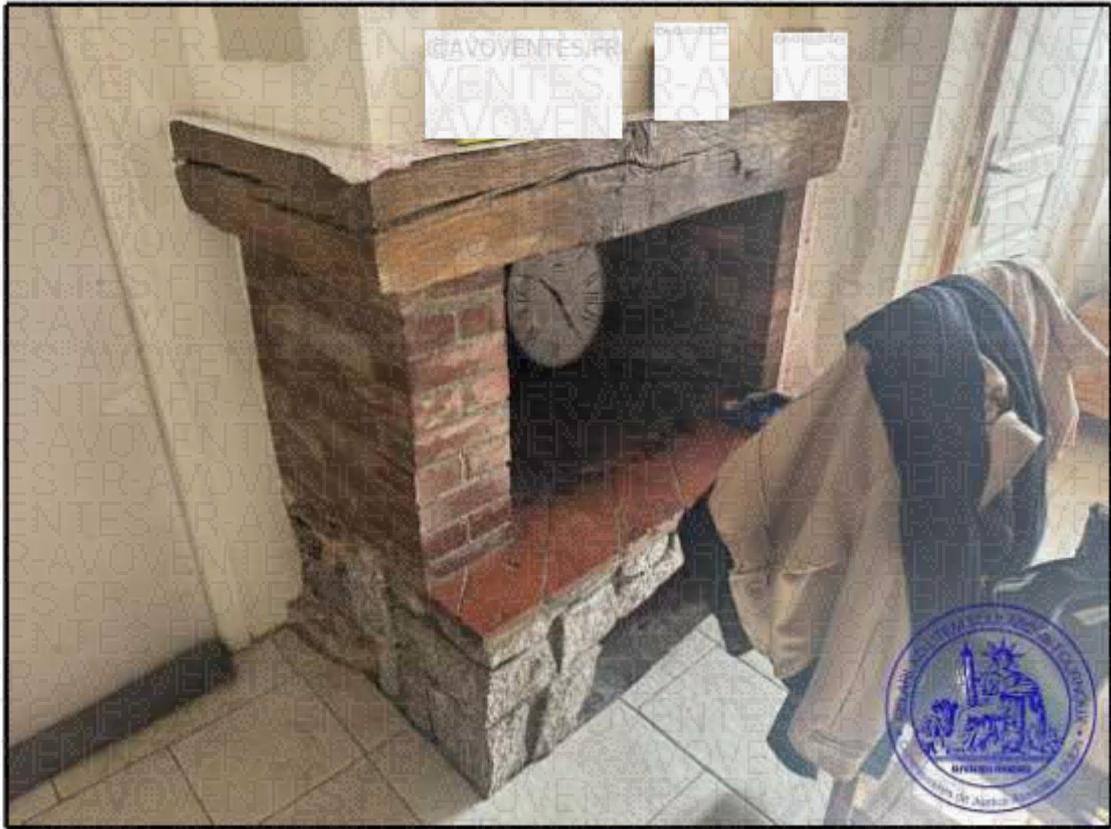
PIECE DE VIE :

Placo plâtre en partie recouvert d'apprêt, le tout à peindre mais sans désordre structurel.

Placo plâtre avec badigeon peint. Quelques reprises de peinture à effectuer mais état d'usage.

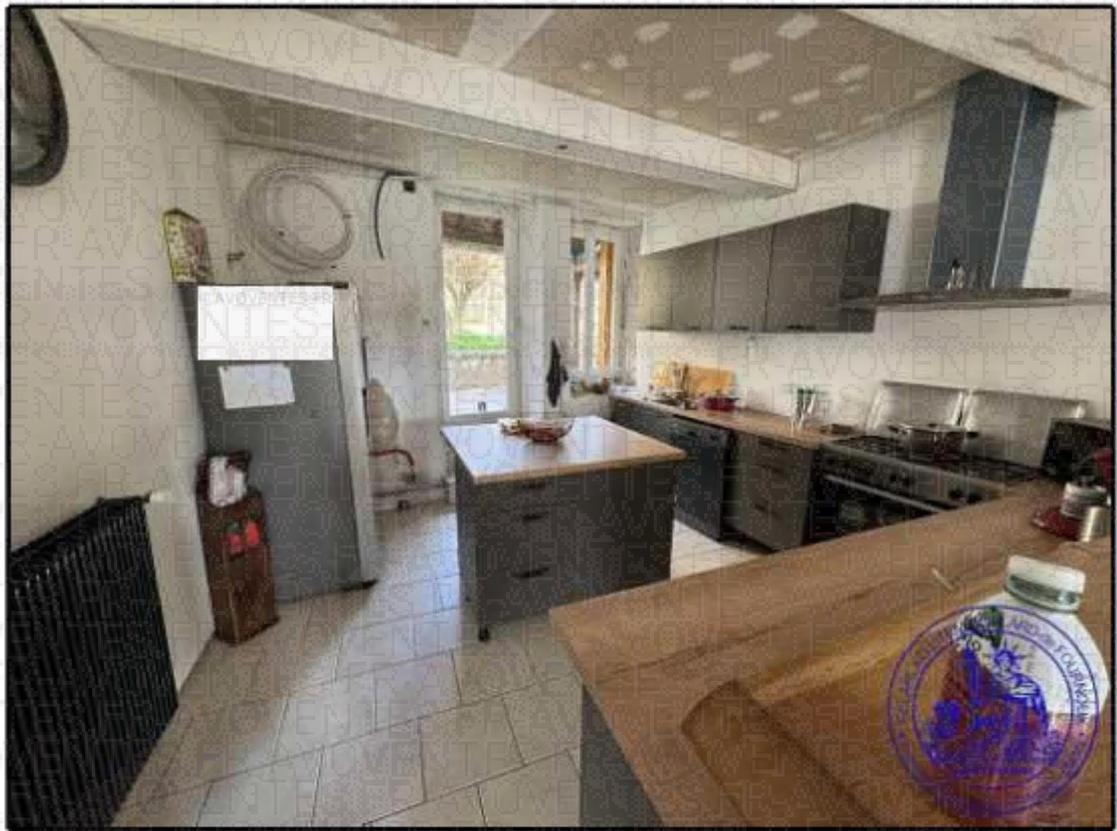
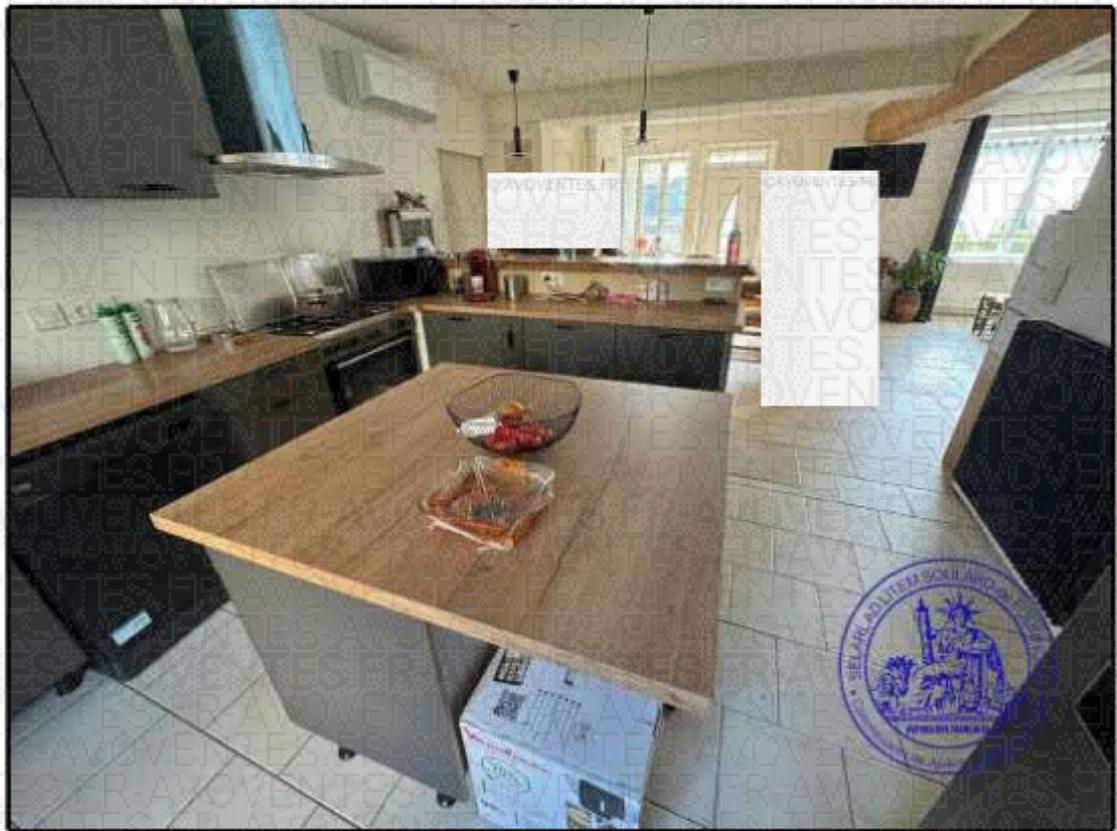
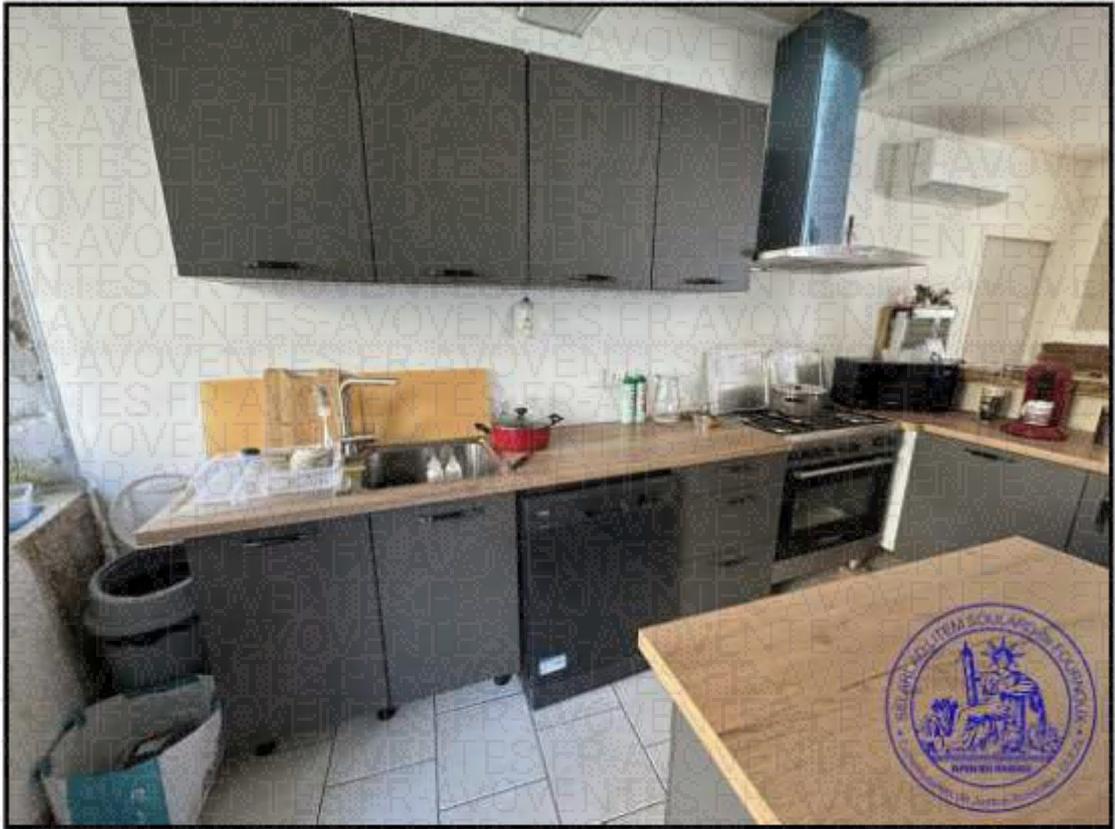
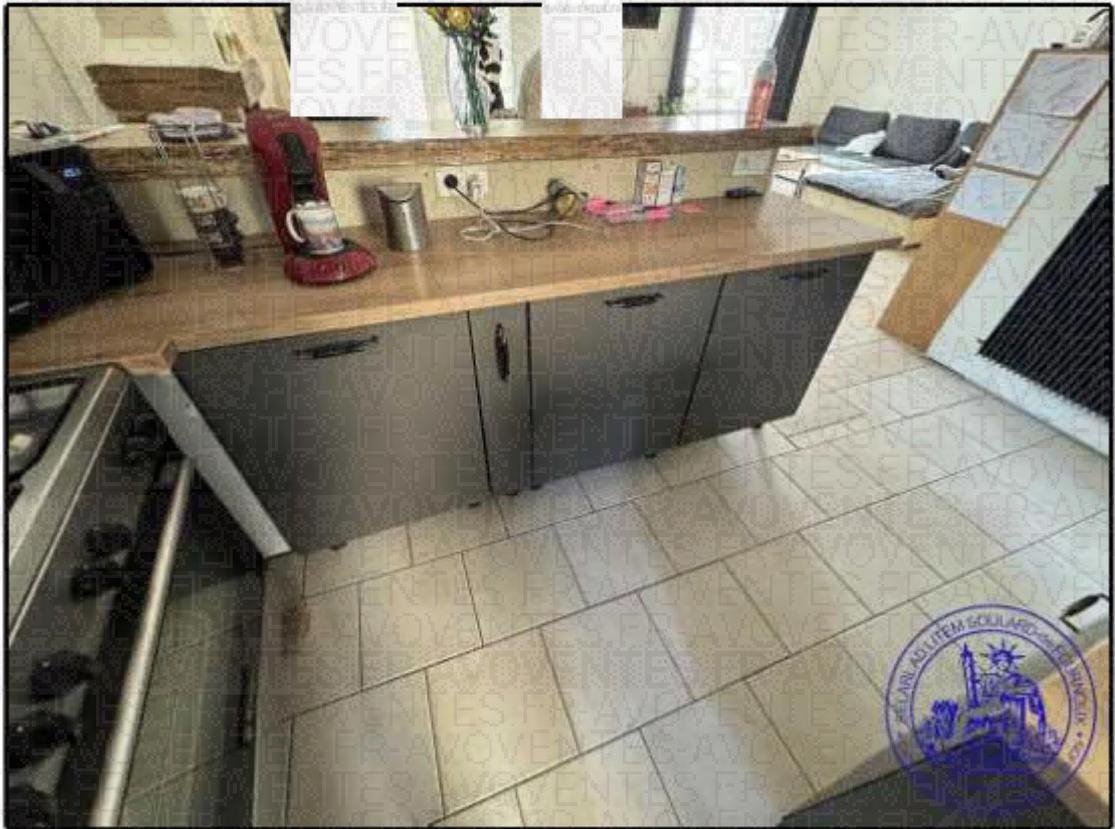
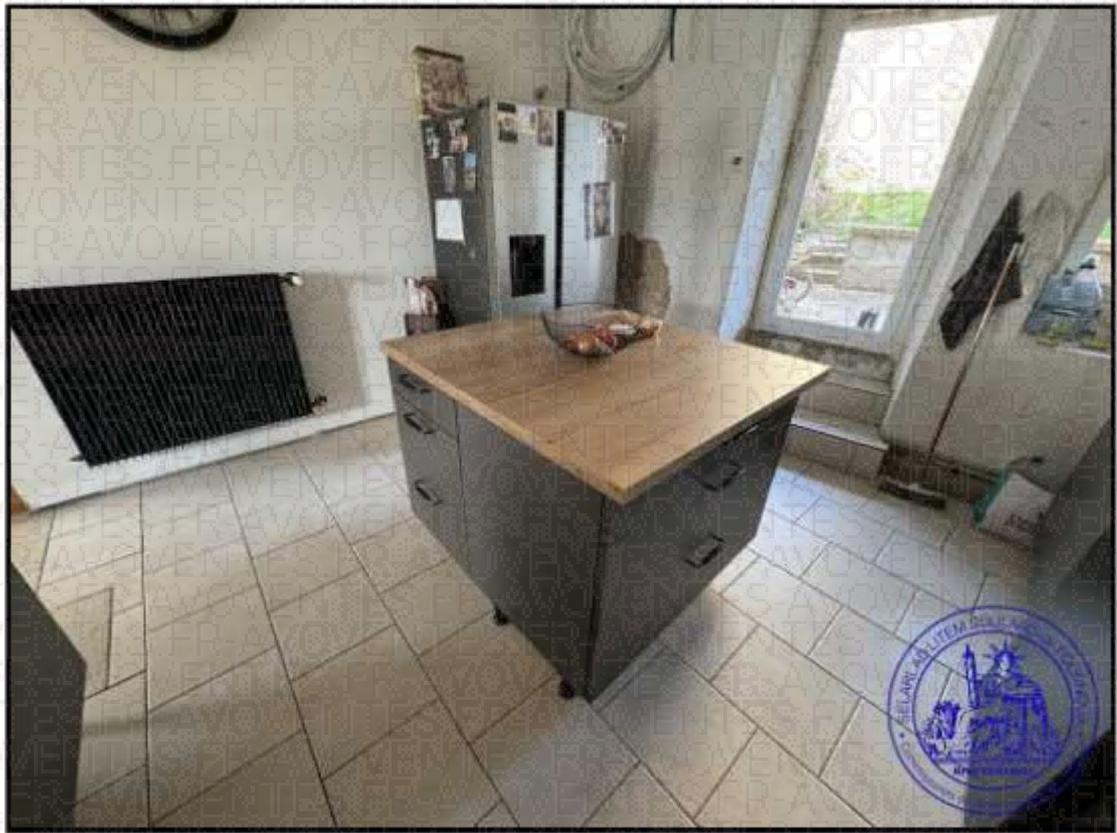
CUISINE :

Depuis le jardin, porte-fenêtre structure PVC, un vantail, double vitrage, finitions à réaliser, périphérie non finie.

Côté extérieur, le pan de mur est en crépi défraîchi avec des manques, à reprendre.

Placo plâtre non fini. Il est bandé mais à peindre.

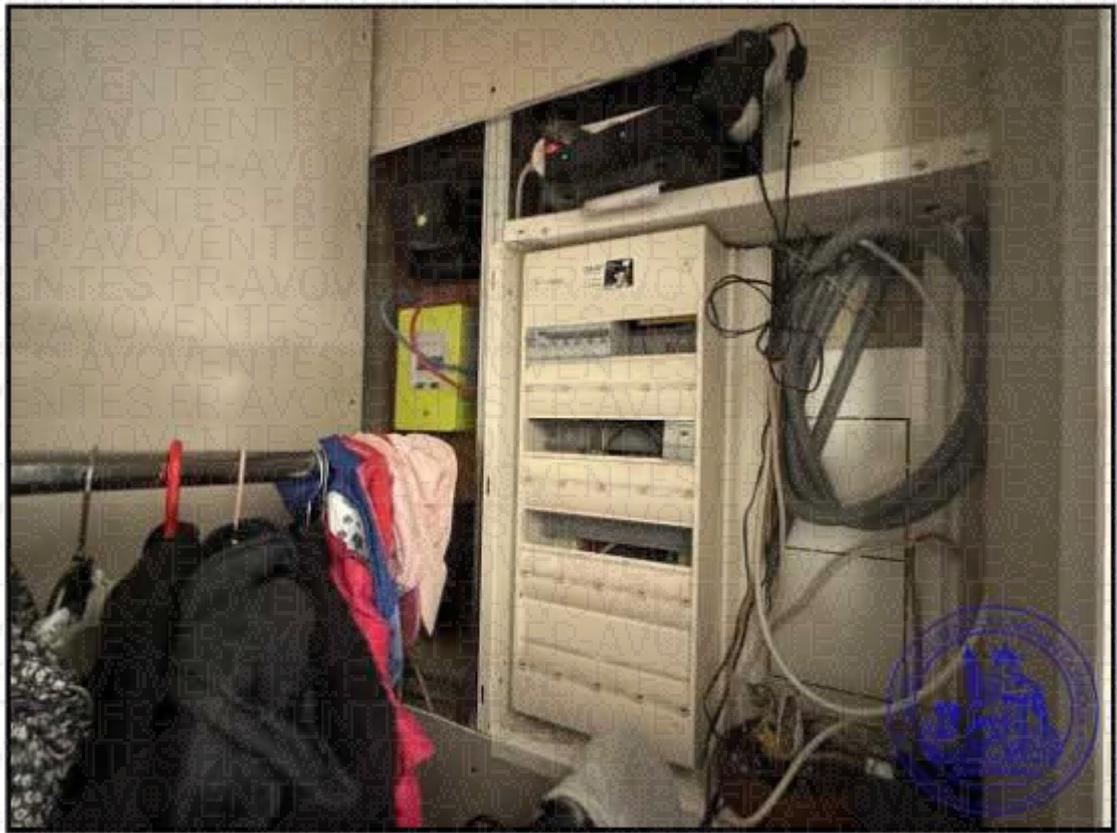
PLACARD DANS L'ENTREE :

Porte bois moulures, poignées, plaques de propreté, d'apparence récente mais non finie.

Placo plâtre brut, vissé et non fini.

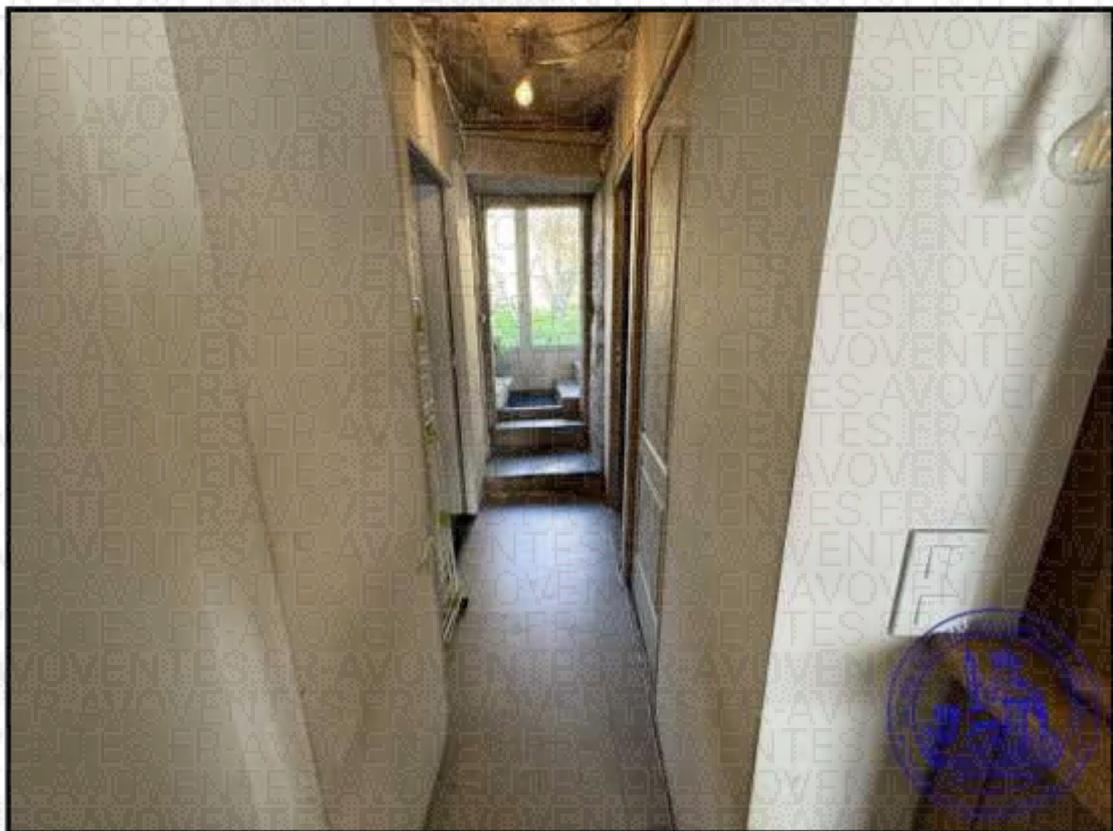
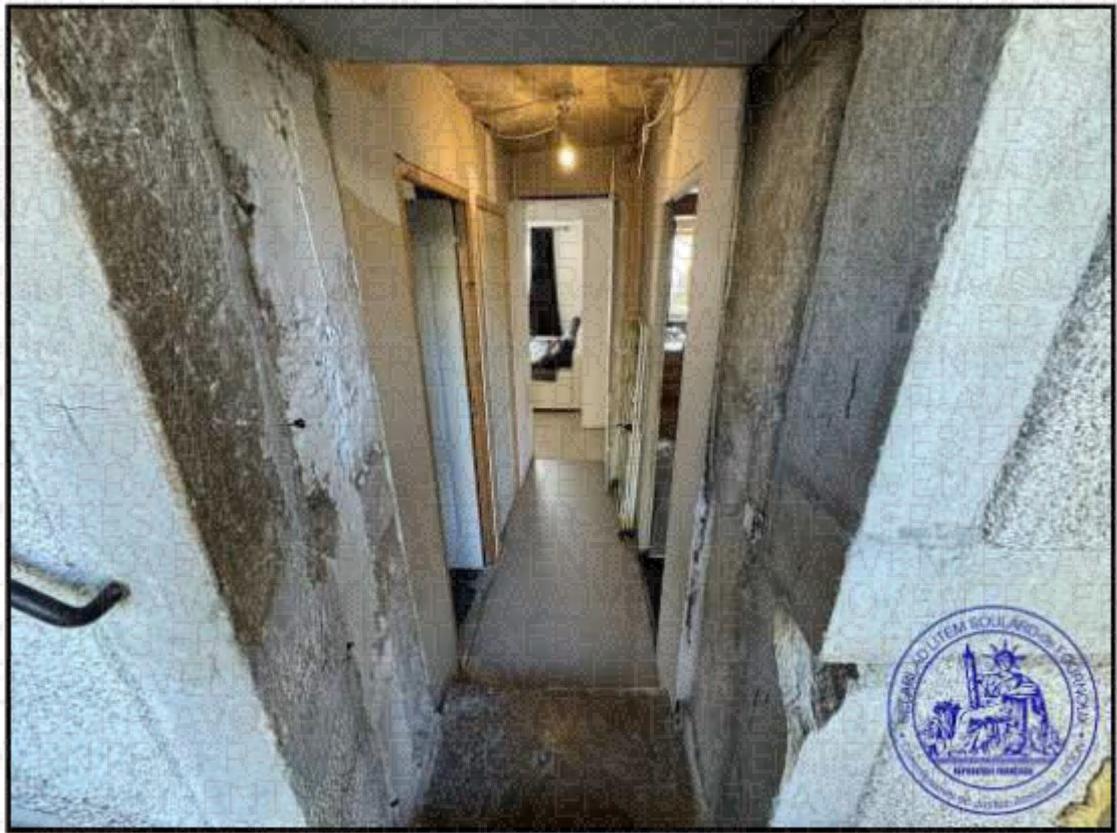
DEGAGEMENT :

Quelques éléments anciens défraîchis, des éléments de placo plâtre posés.

Défraîchi, à reprendre.
