PROCÈS-VERBAL DE DESCRIPTION

Me suis transporté dans un ensemble immobilier sis **1 PLACE DE LA LIBERTE, à THOISY LA BERCHERE (21210)**, sur des parcelles cadastrées section AH n°306 et AH n°162 à l'effet d'en dresser le procès-verbal de description.

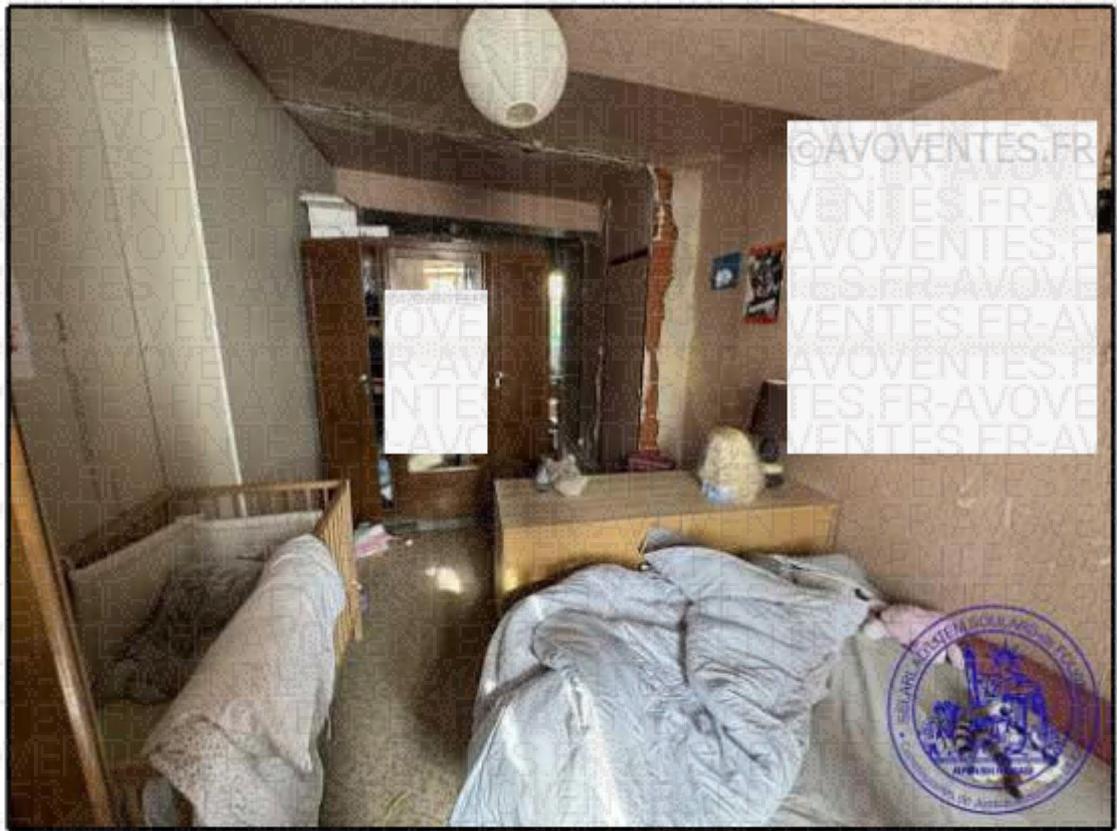
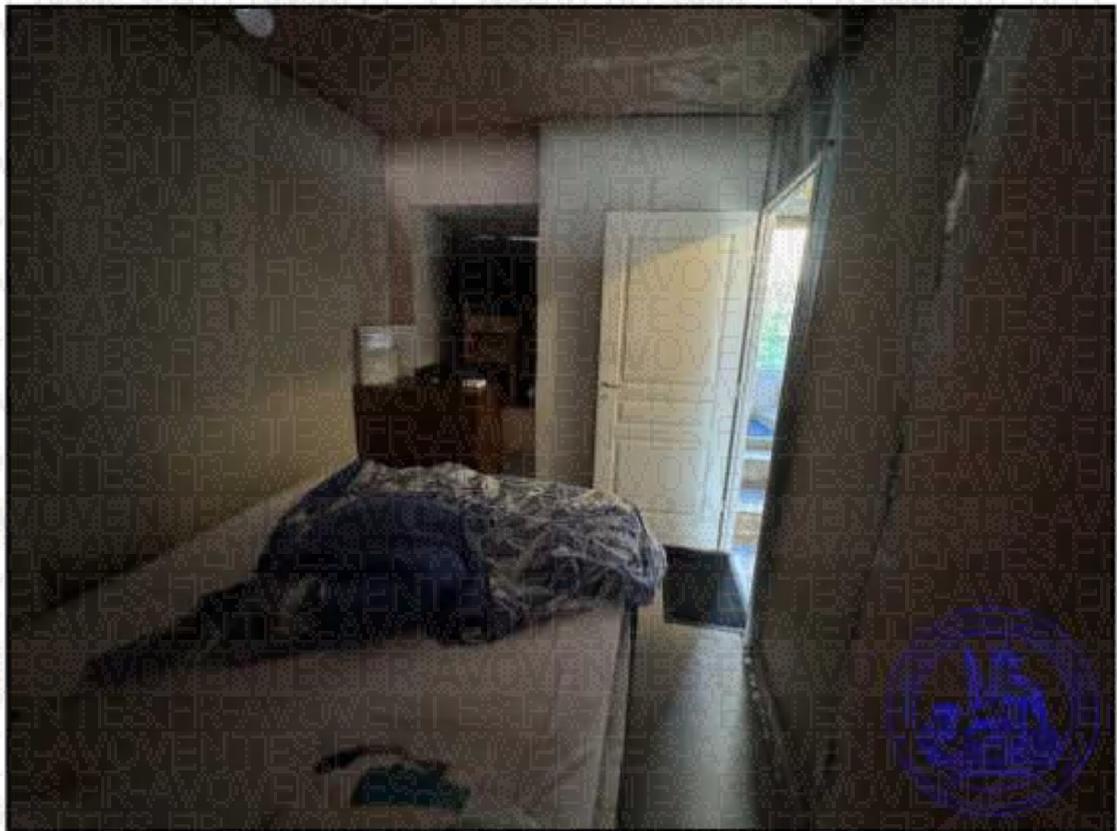
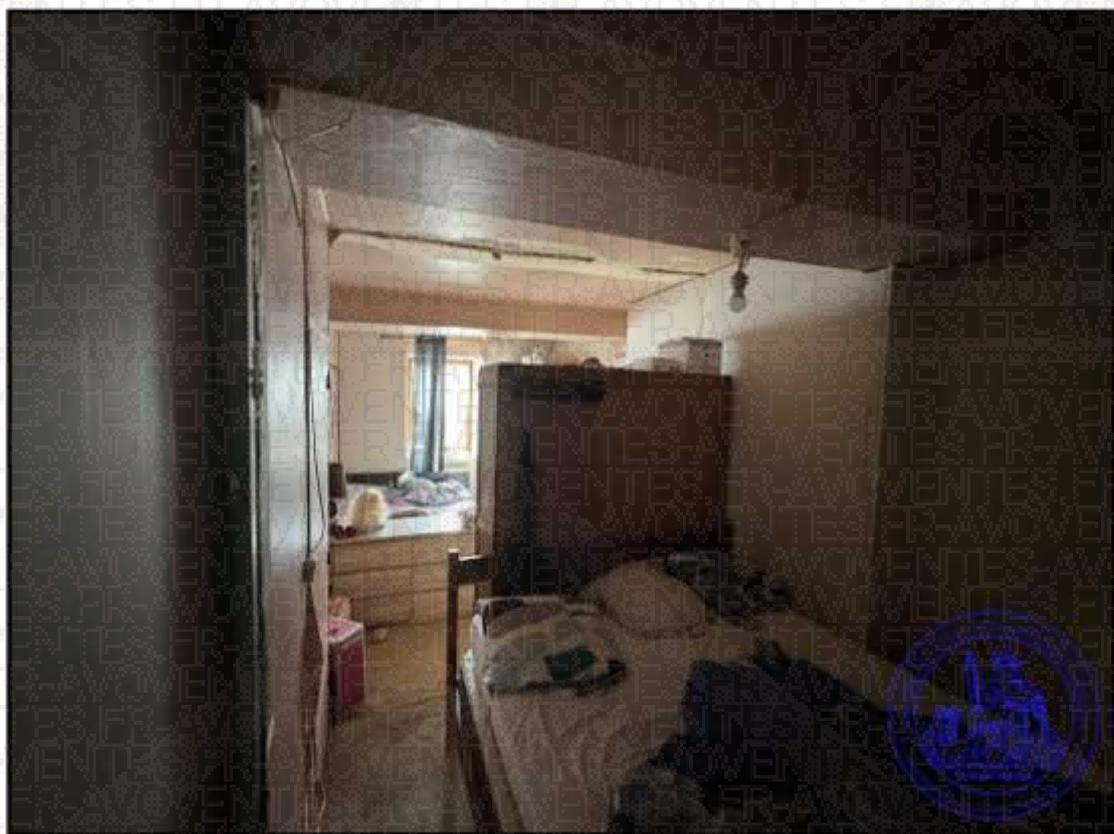
CHAMBRE 1 :

Porte bois moulures d'apparence récente, à peindre. Fermeture par poignée de fortune.

Béton brut partiellement recouvert d'une pièce de moquette.

Revêtement très défraîchi et abimé et quelques éléments de placo plâtre brut.

Revêtement défraîchi avec une saignée à l'emplacement d'une ancienne cloison.

Fenêtre structure bois, deux vantaux, double vitrage. Ensemble abimé, importantes coulures de joint.

Des éléments d'installation électrique non finie.

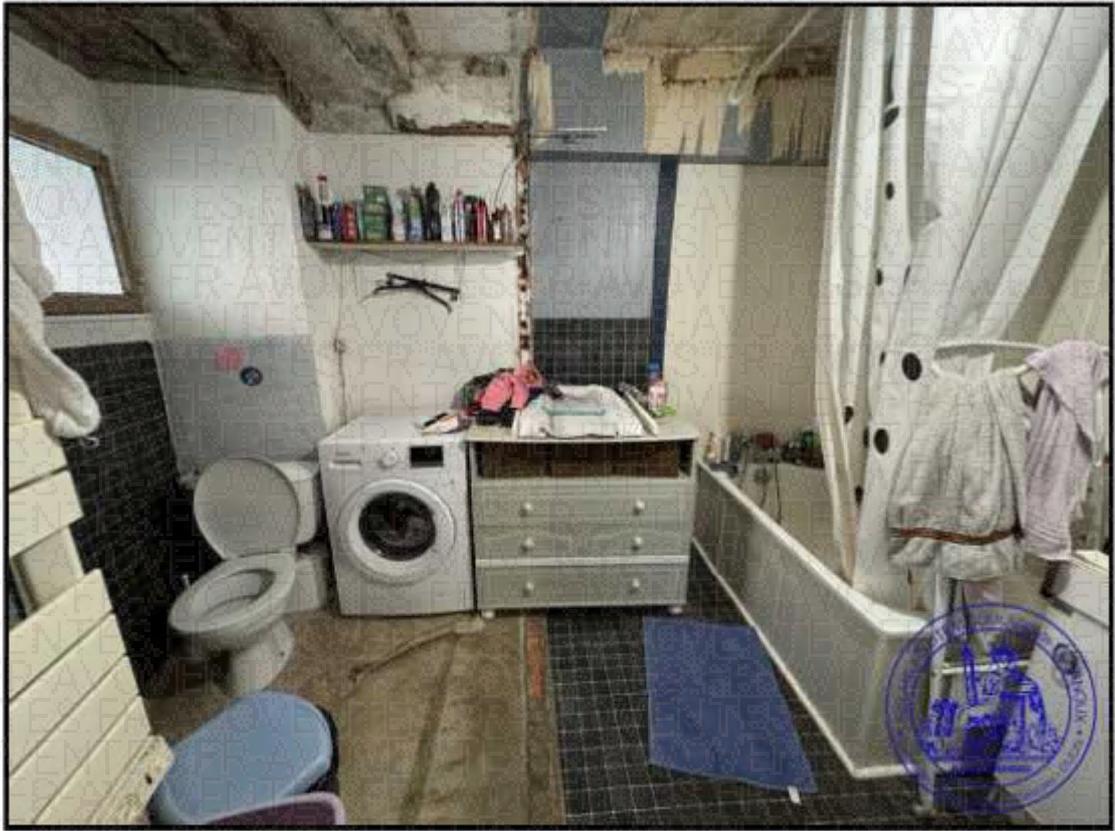
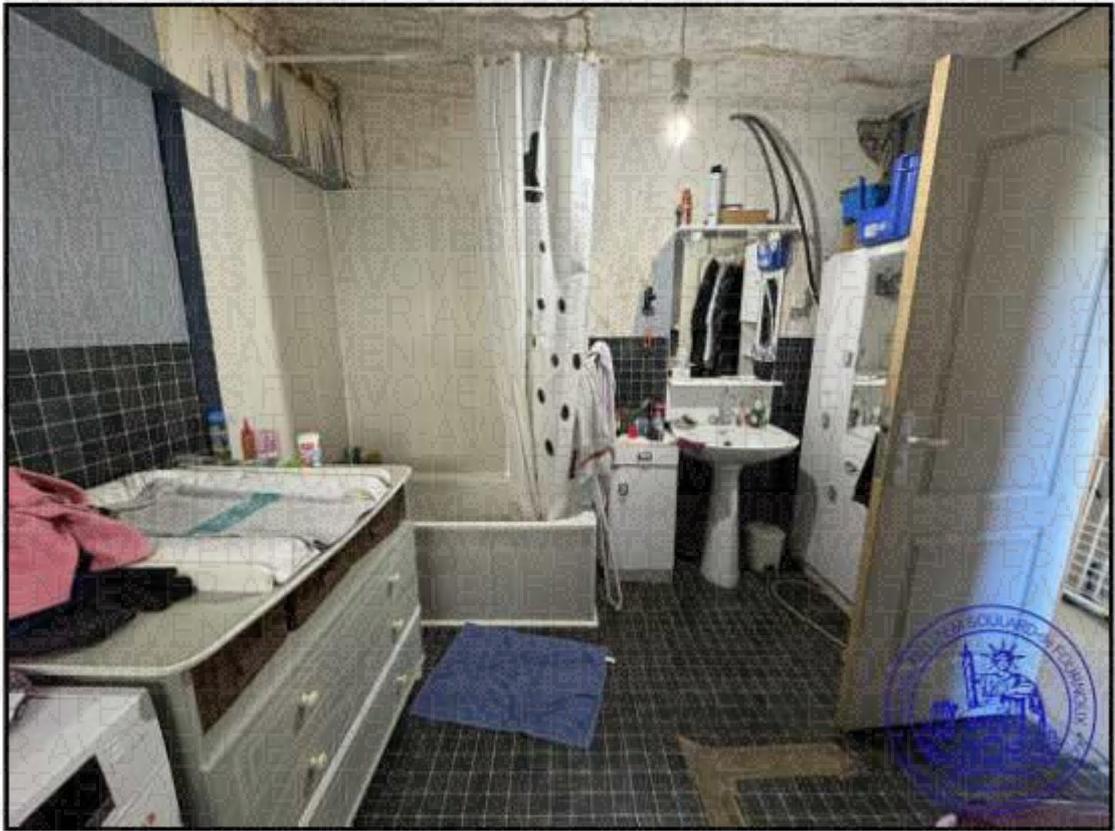
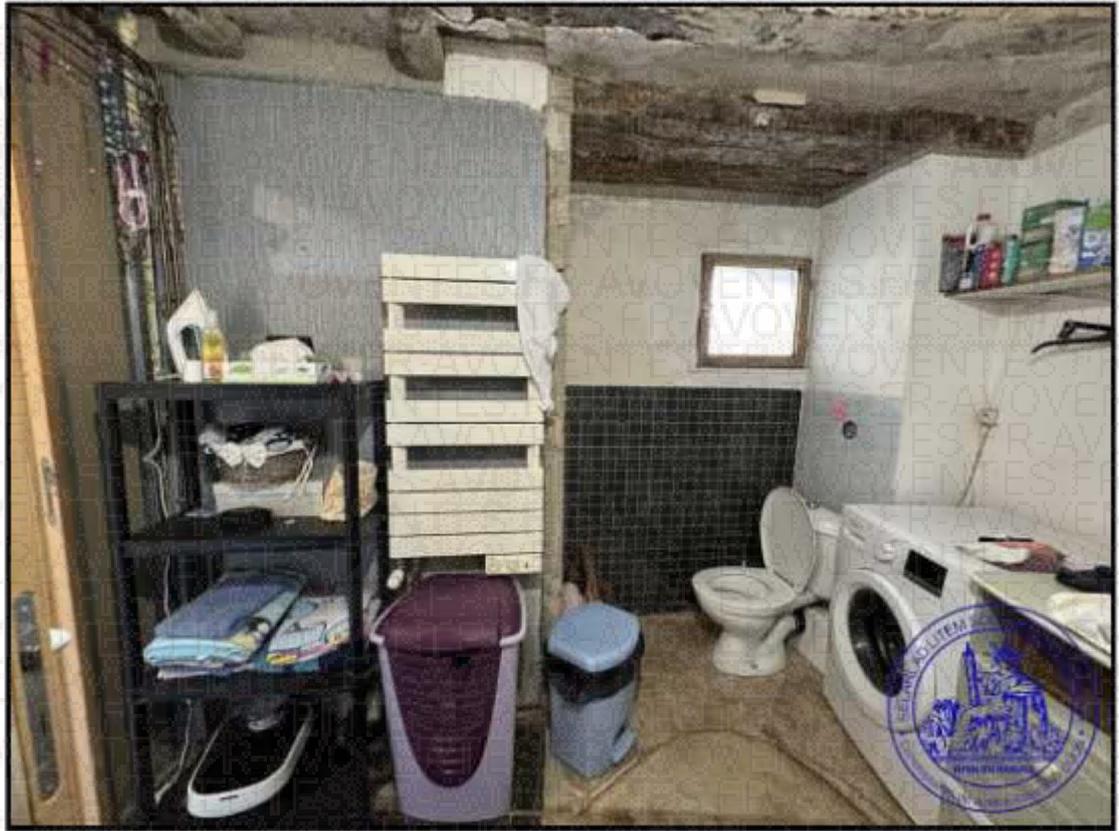
SALLE DE BAINS :

Porte bois moulures, poignées , plaques de propreté, fermeture par verrou. Ensemble brut, à peindre.

Revêtement dépareillé ancien et défraîchi.

Revêtement dépareillé largement défraîchi, à reprendre.

Petite fenêtre structure bois, vitre opaque. Ensemble usagé.

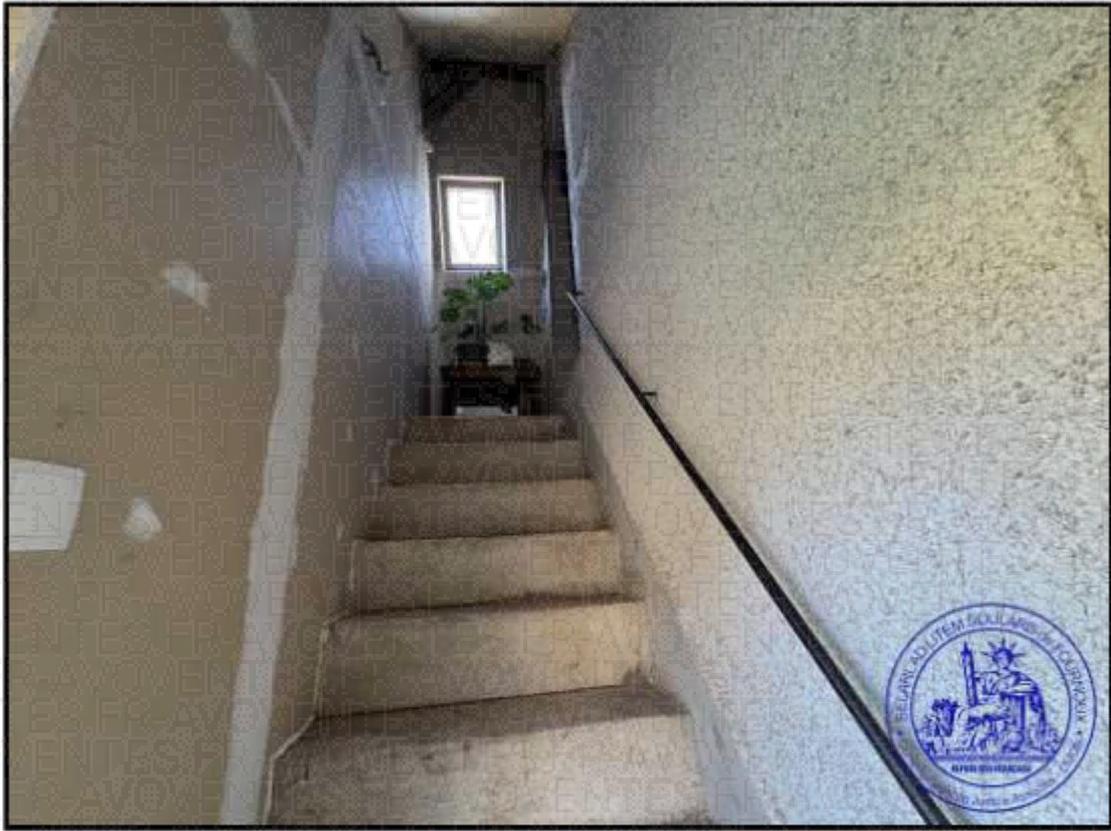
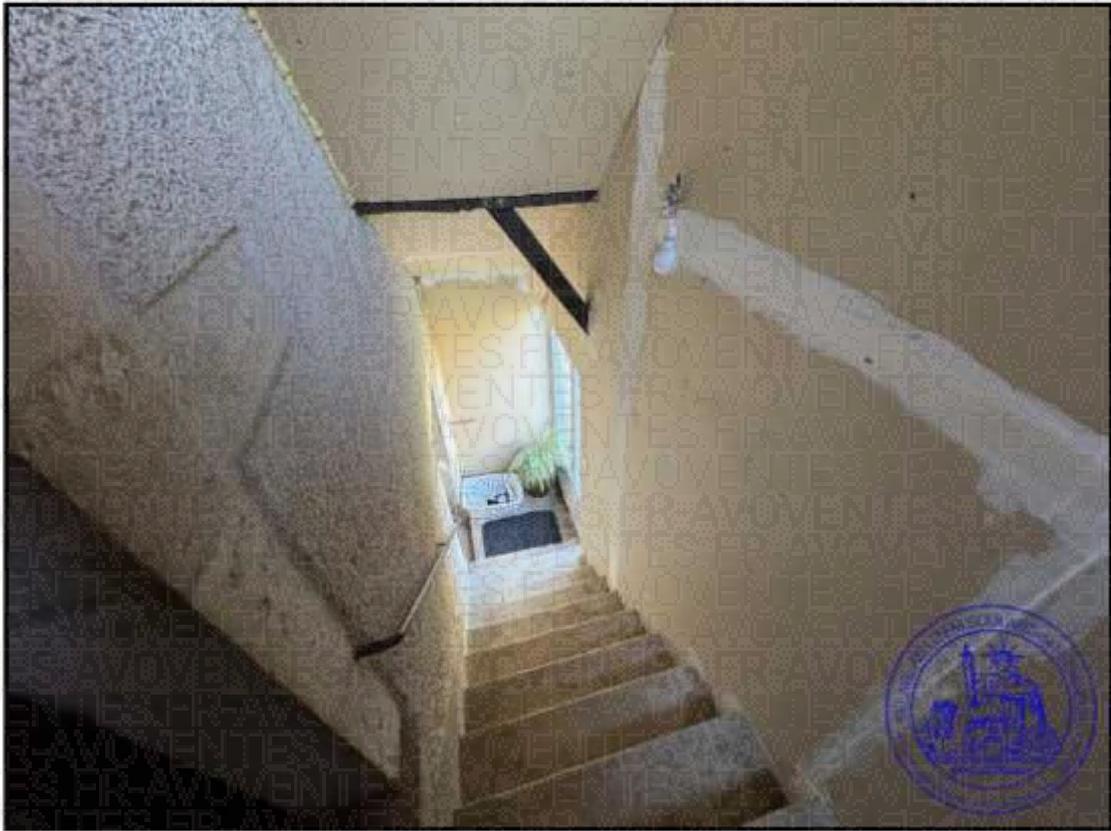
ESCALIER :

Placo plâtre brut.

Des éléments d'installation électrique non finie.

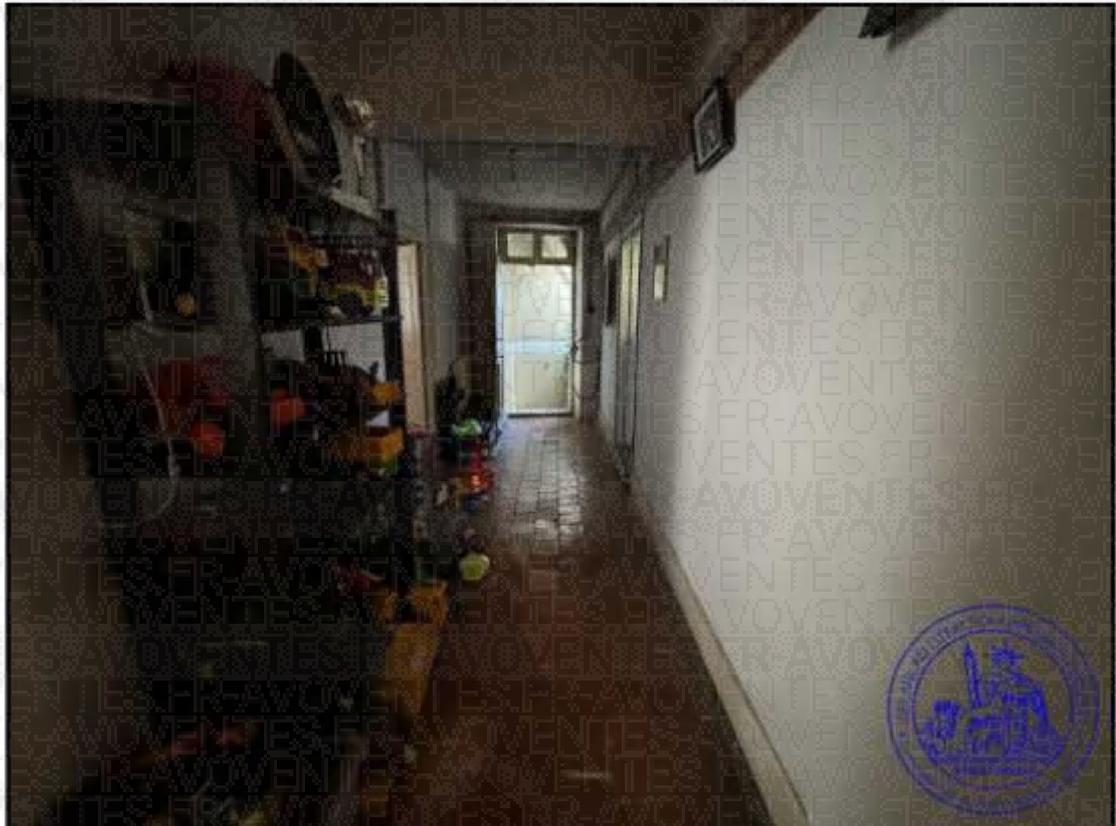
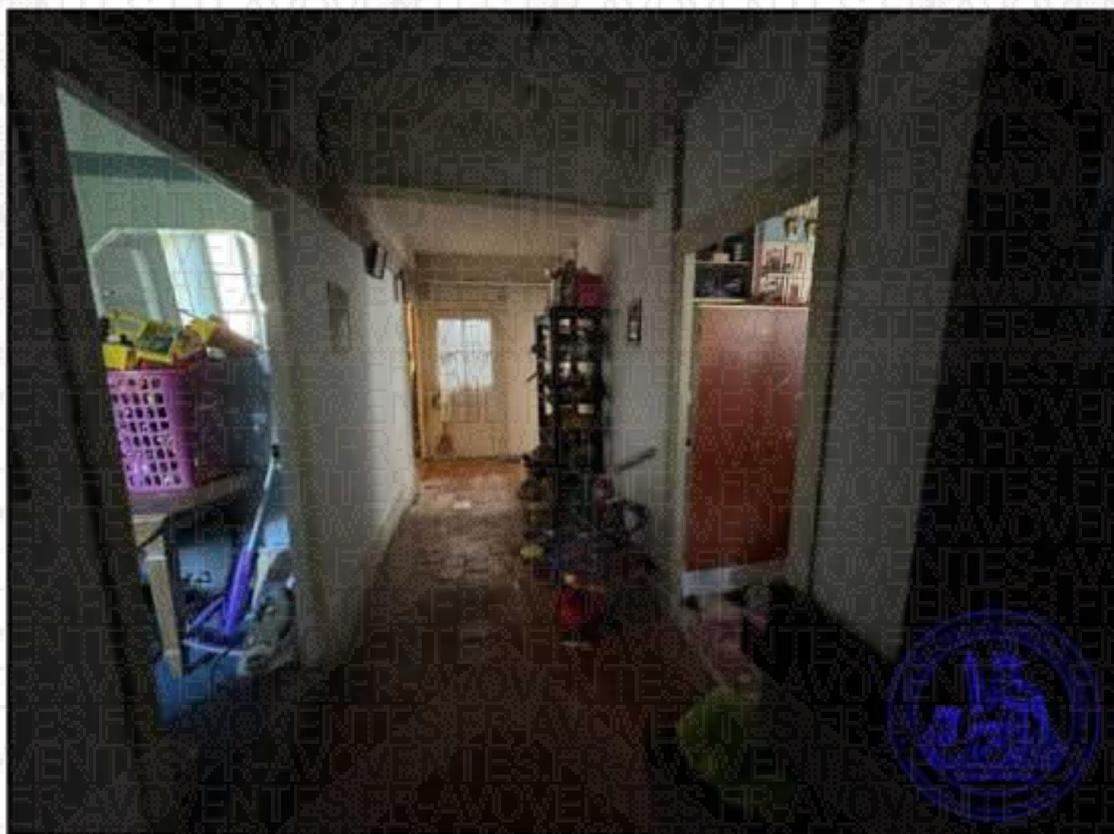
DEGAGEMENT R+1 :

Depuis le haut de l'escalier, porte en bois ancienne avec serrure ancienne. Quelques rafraichissements à opérer mais pas de désordre structurel.

Tommettes. Quelques éléments se soulèvent, à reprendre.

Revêtement blanc défraichi, finitions à réaliser.

Revêtement très largement défraichi.

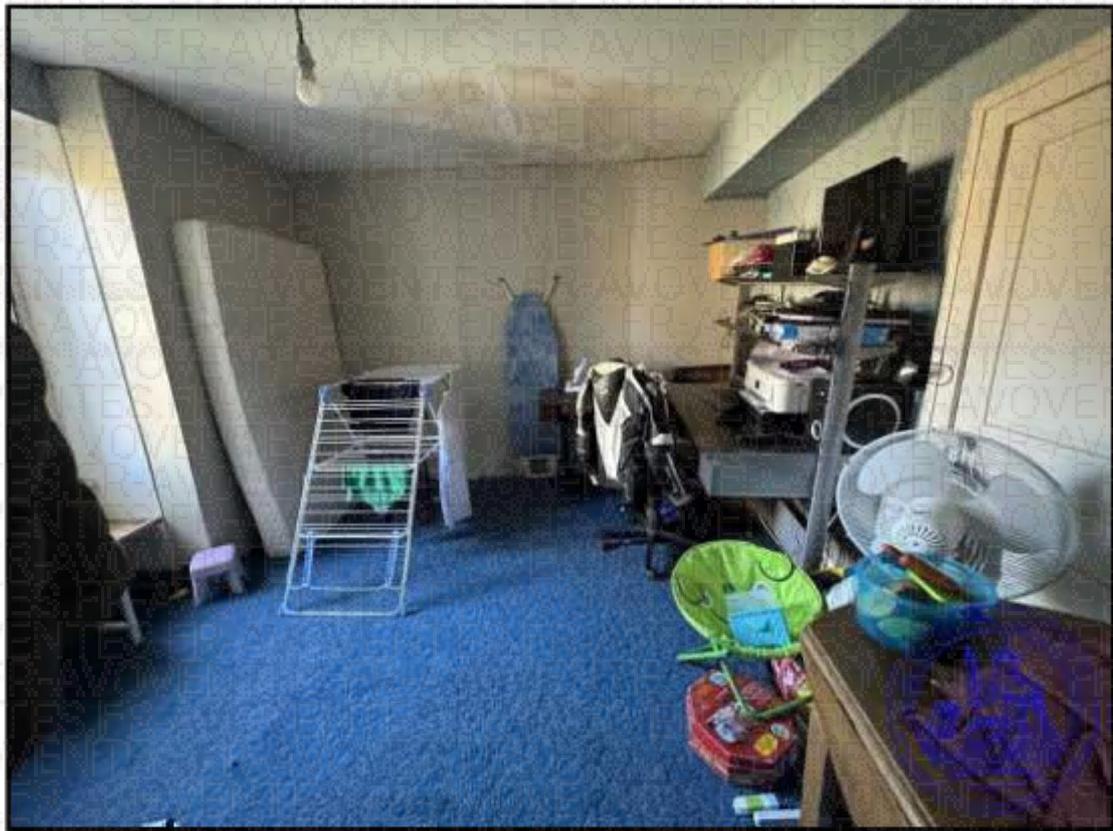
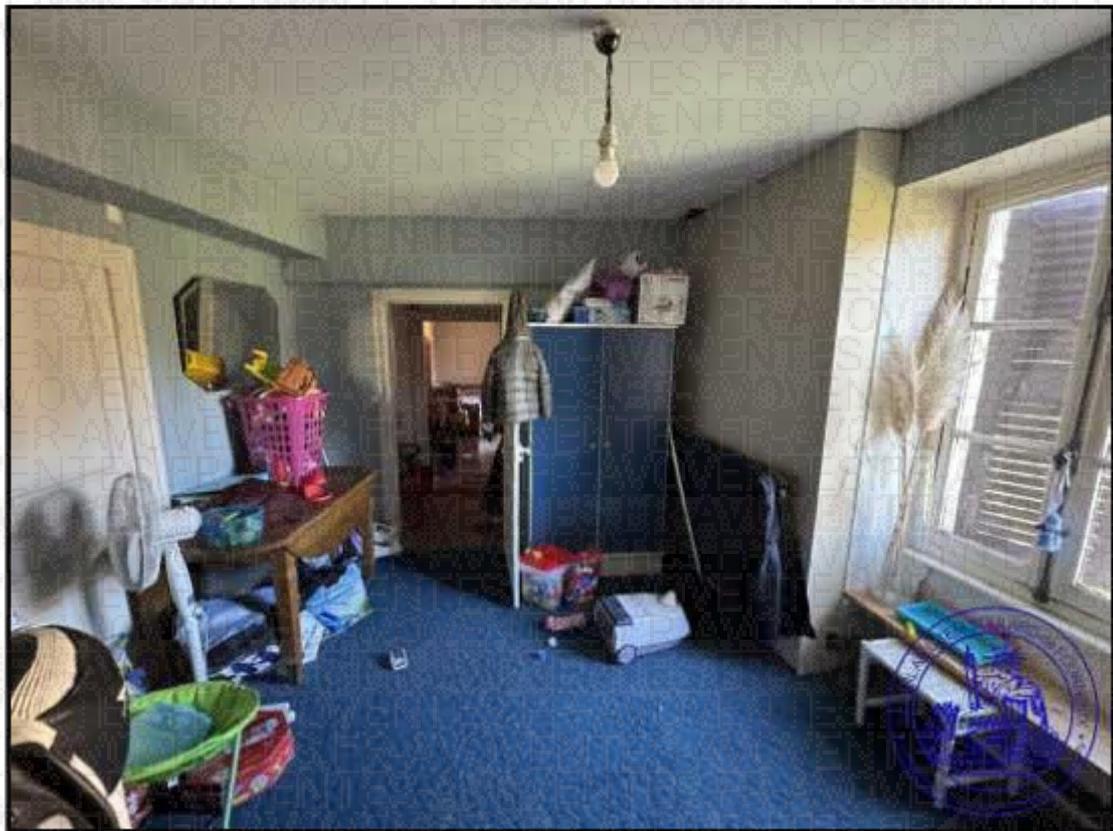
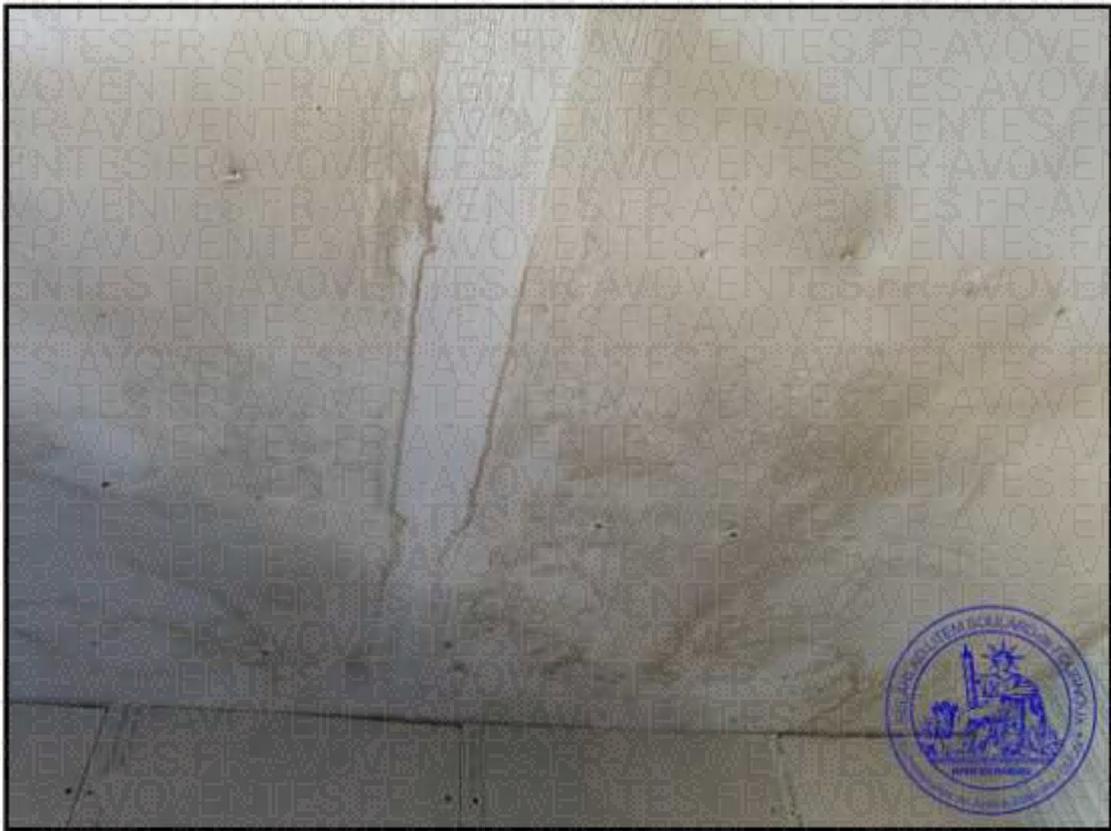
CHAMBRE 2 :

Porte bois moulures, fermeture par poignée et serrure. Ensemble défraîchi.

Deux pans en placo plâtre non bandé.

Deux autres pans en papier peint défraîchi.

En peinture, à reprendre. Il est relevé des taches importantes affectant le plafond.

Fenêtre structure bois, deux vantaux, simple vitrage. Ancienne et en mauvais état. Importantes coulures au niveau des joints.

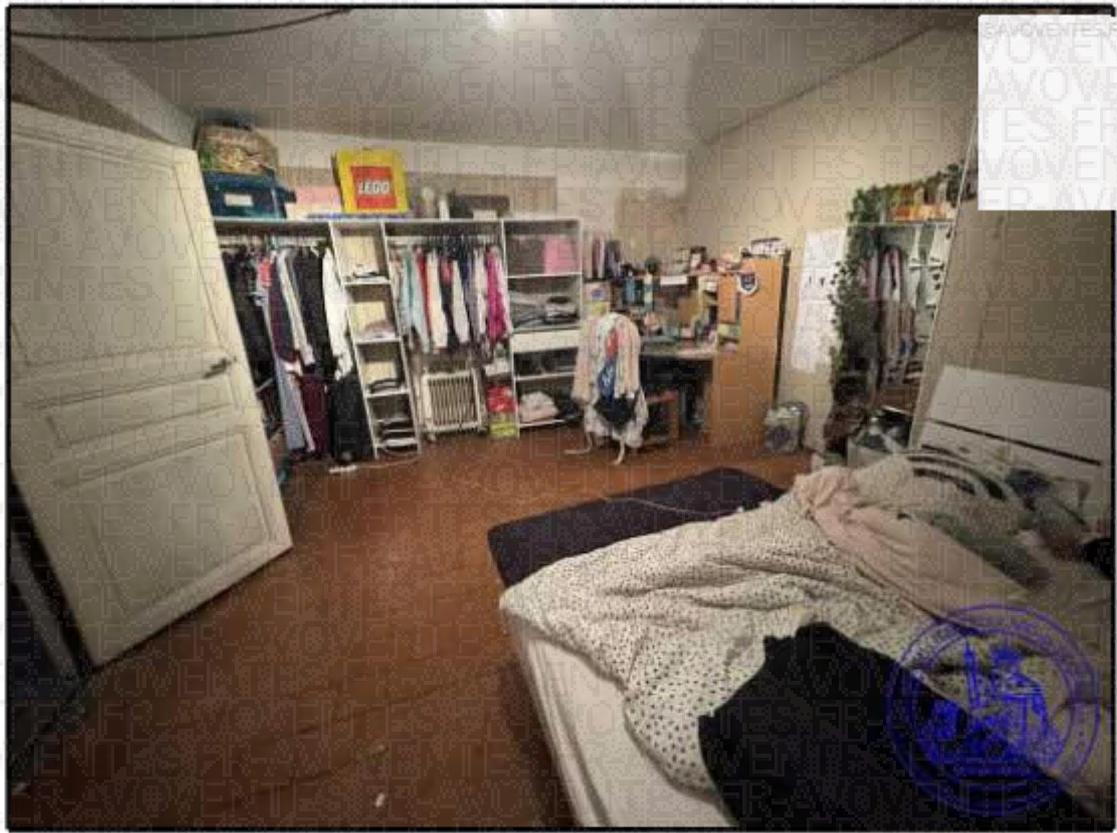
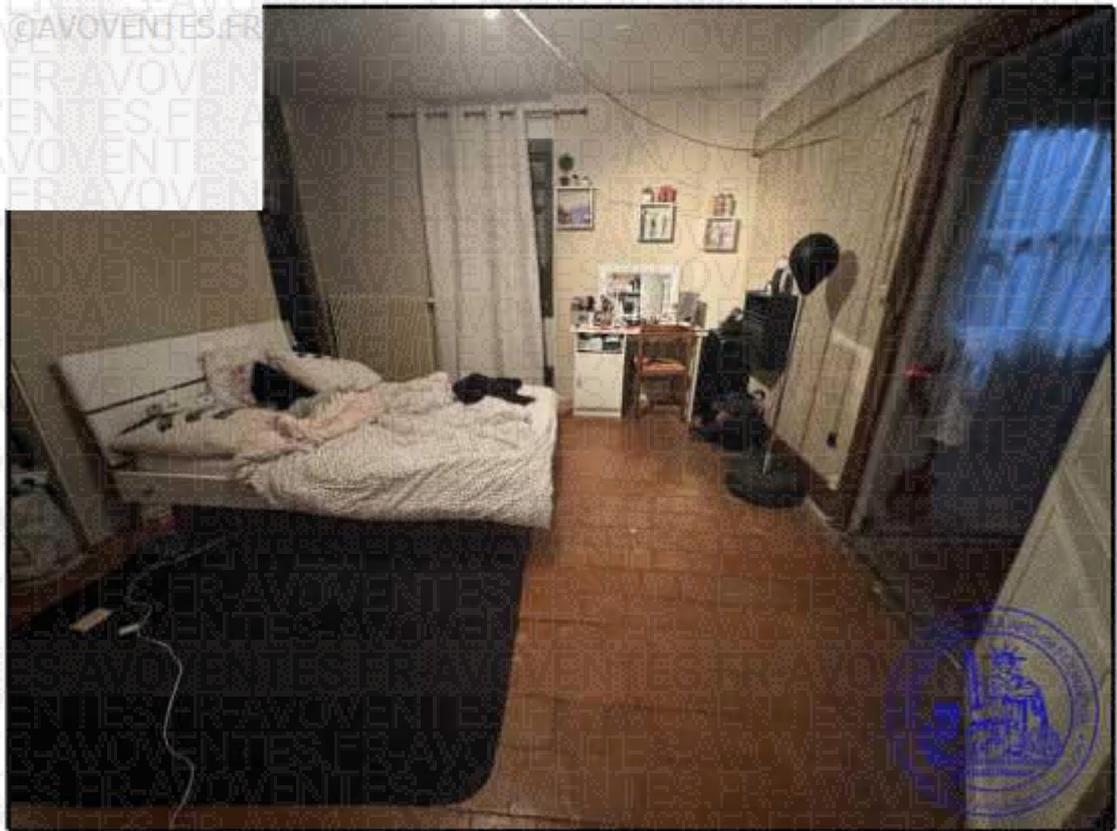
CHAMBRE 3 :

Porte bois moulures ancienne, fermeture par poignée avec bloc serrure. Ensemble défraichi.

Tommettes. Le sol est gondolé mais ne semble pas présenter de désordre structurel.

Pour le reste, un papier peint très largement défraichi.

En peinture, à reprendre.

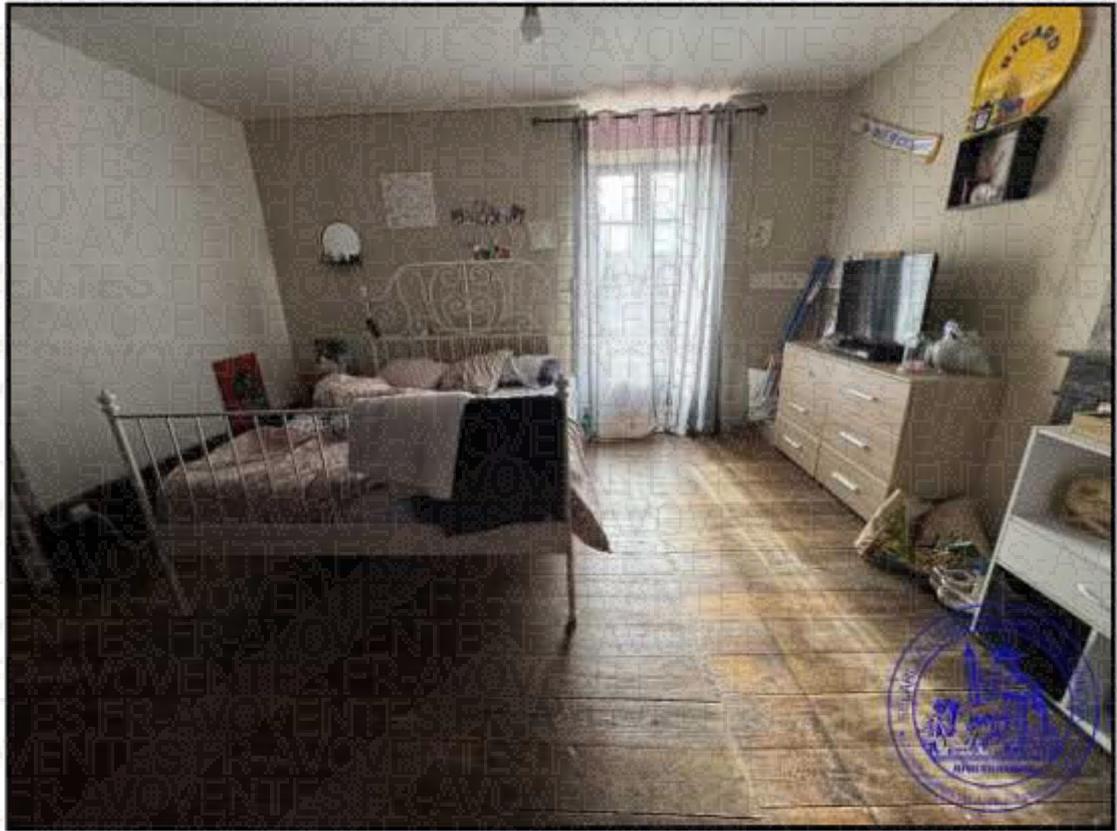
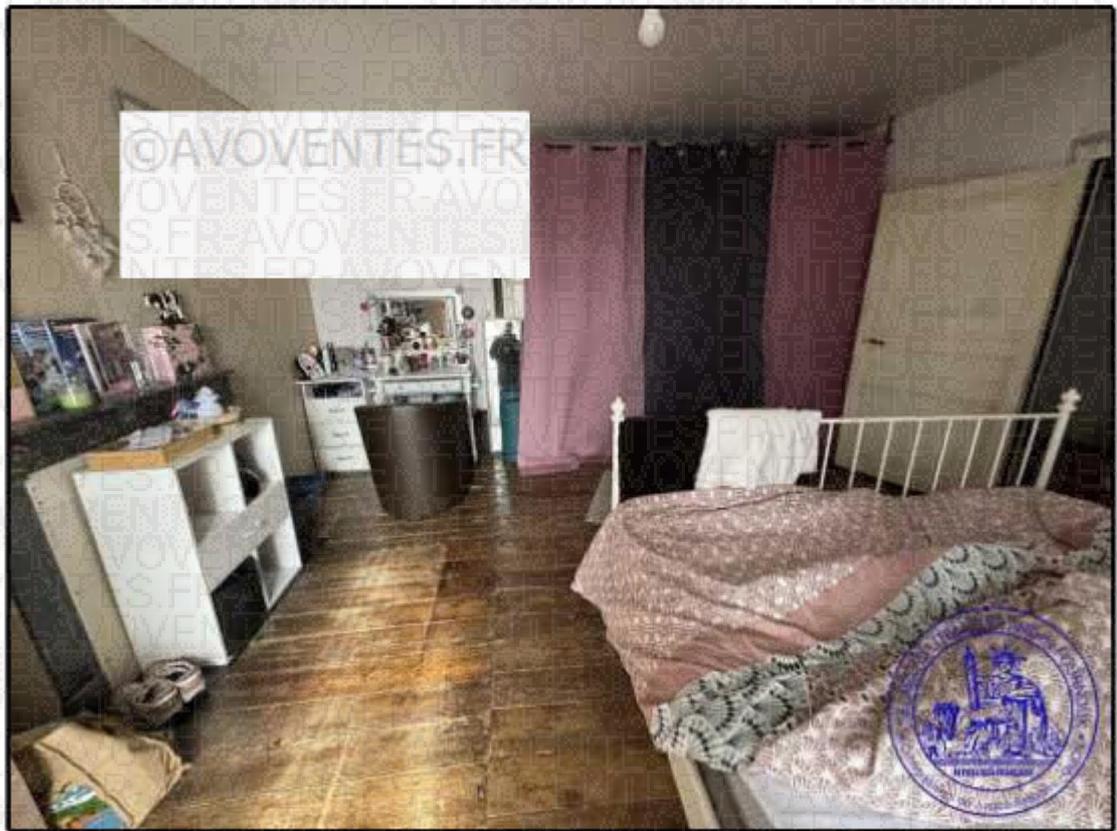
CHAMBRE 4 :

Porte bois moulures ancienne, à repeindre. Fermeture par poignée avec bloc serrure.

Parquet défraîchi mais sans gros désordre structurel.

Pour le reste, structure en apprêt, à reprendre.

En peinture défraîchie.

Fenêtre structure bois, deux vantaux. Mauvais état général.

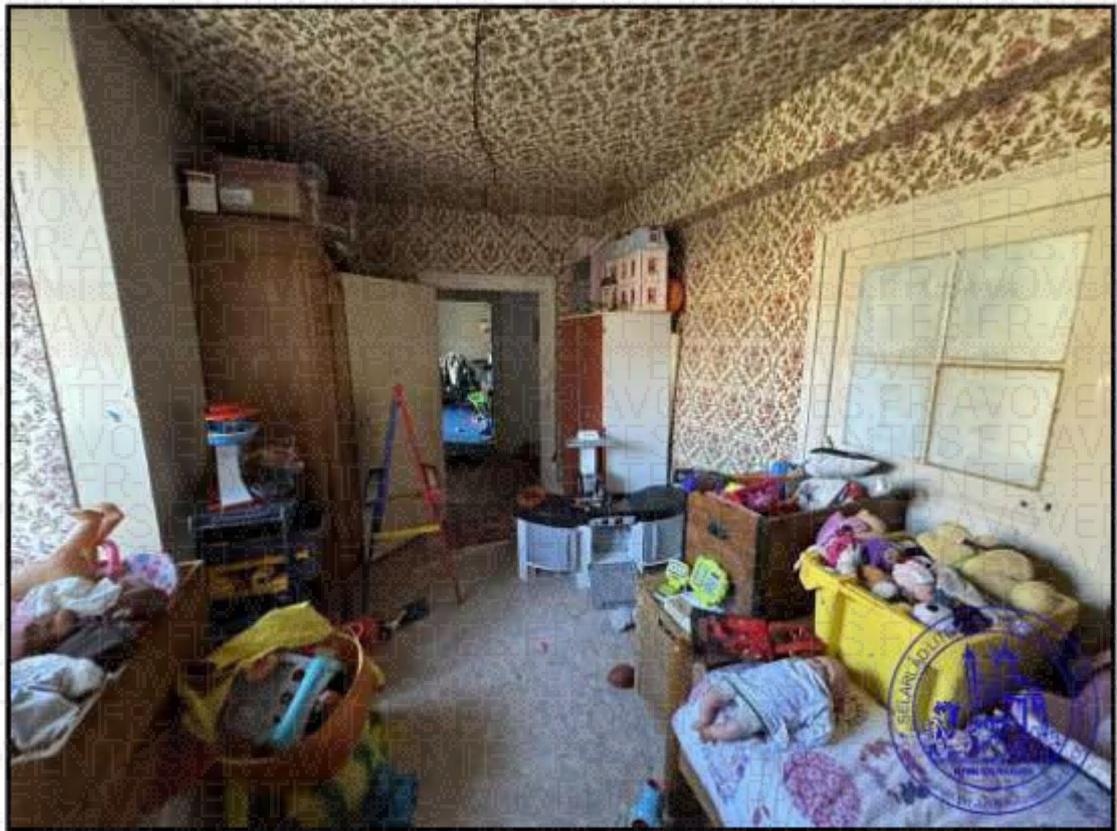
CHAMBRE 5 :

Porte bois moulures ancienne, à reprendre.

Linoléum abimé.

Deux pans en papier peint défraîchi, les deux autres pans en placo plâtre vissé.

Papier peint défraîchi dans la continuité des murs.

Fenêtre structure bois, deux vantaux, simple vitrage, largement usagée.

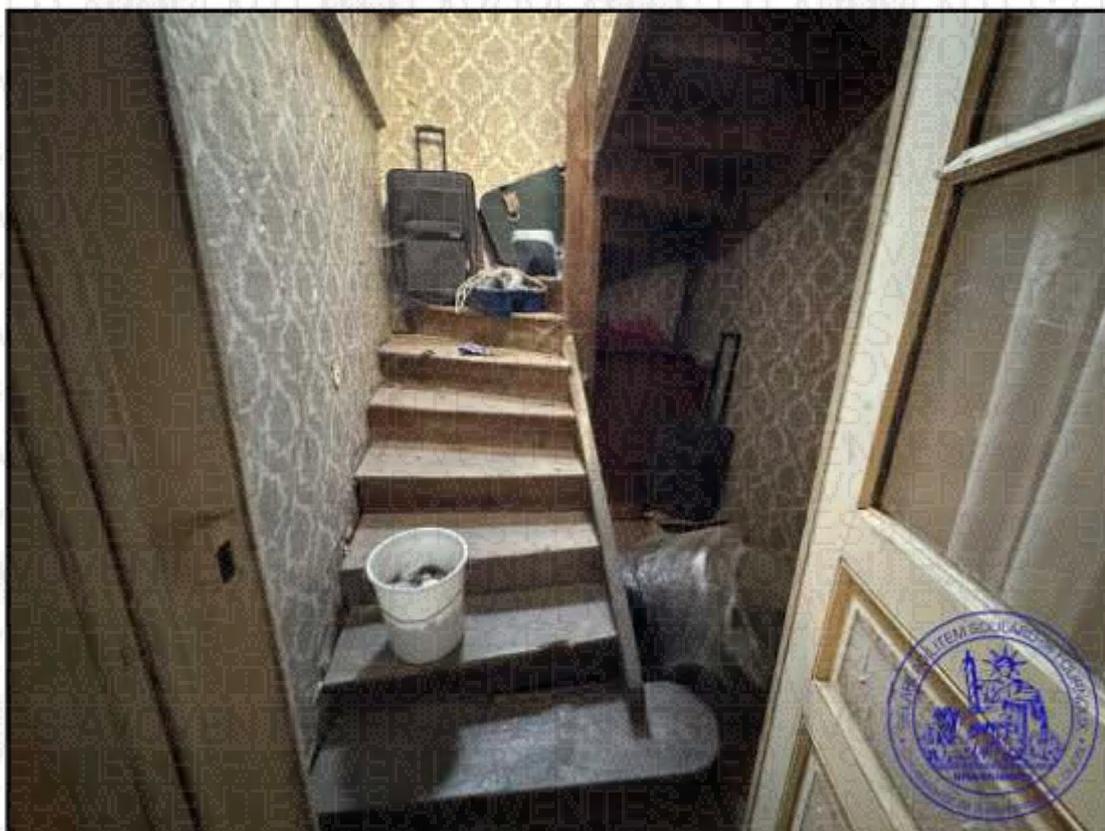
ESCALIER :

Depuis le dégagement, porte structure bois ancienne avec quatre vitres transparentes. Ensemble défraîchi.

Revêtement défraîchi et délabré.

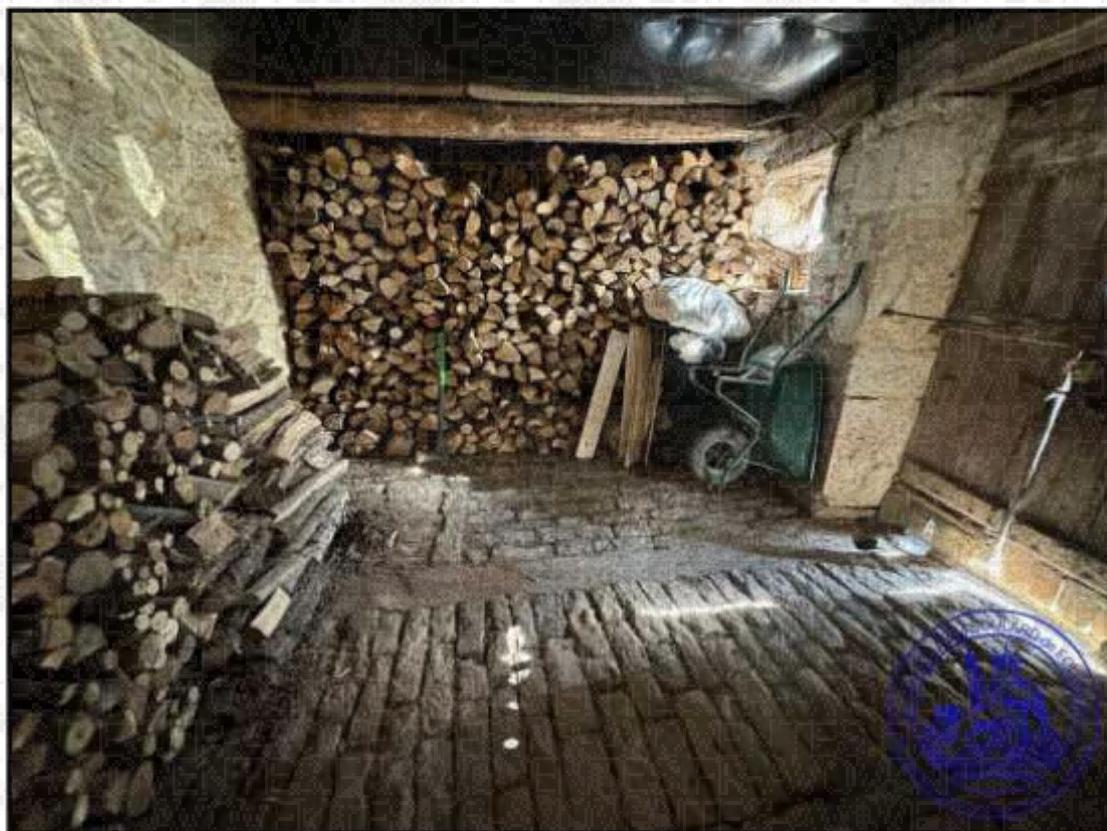
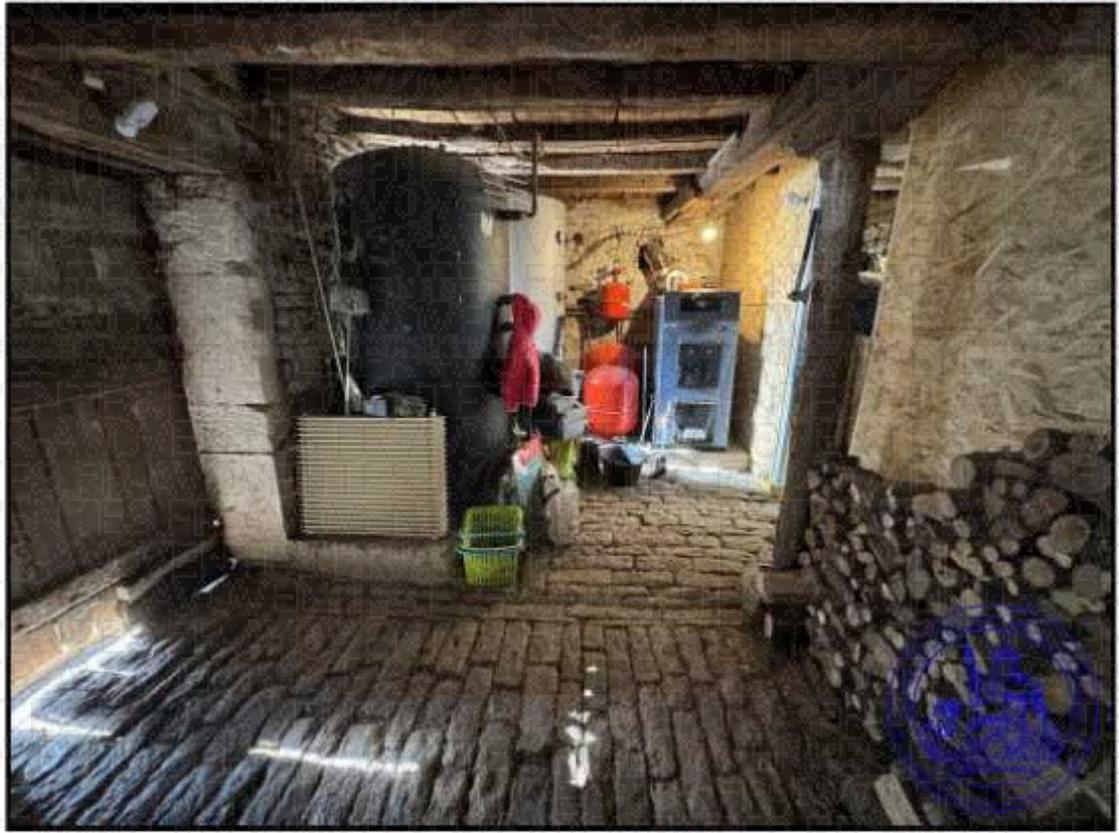
CHAUFFERIE :

Fenêtre ancienne, mauvais état.

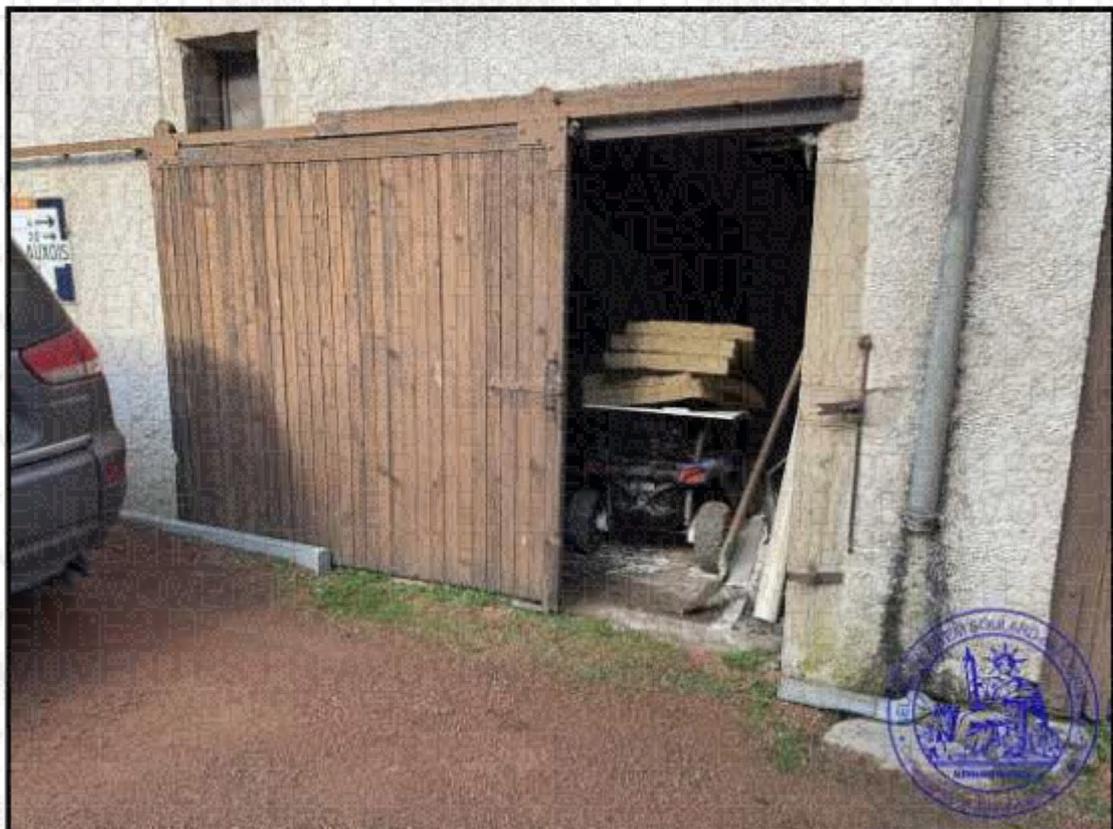
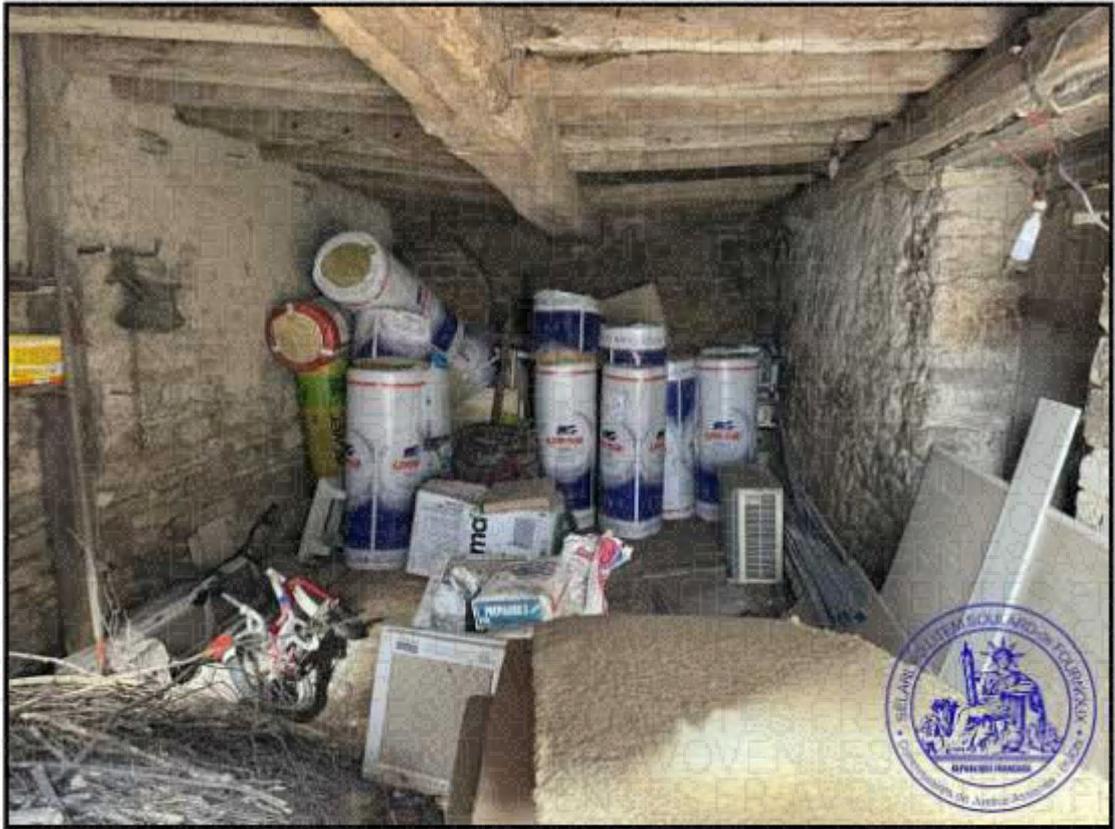
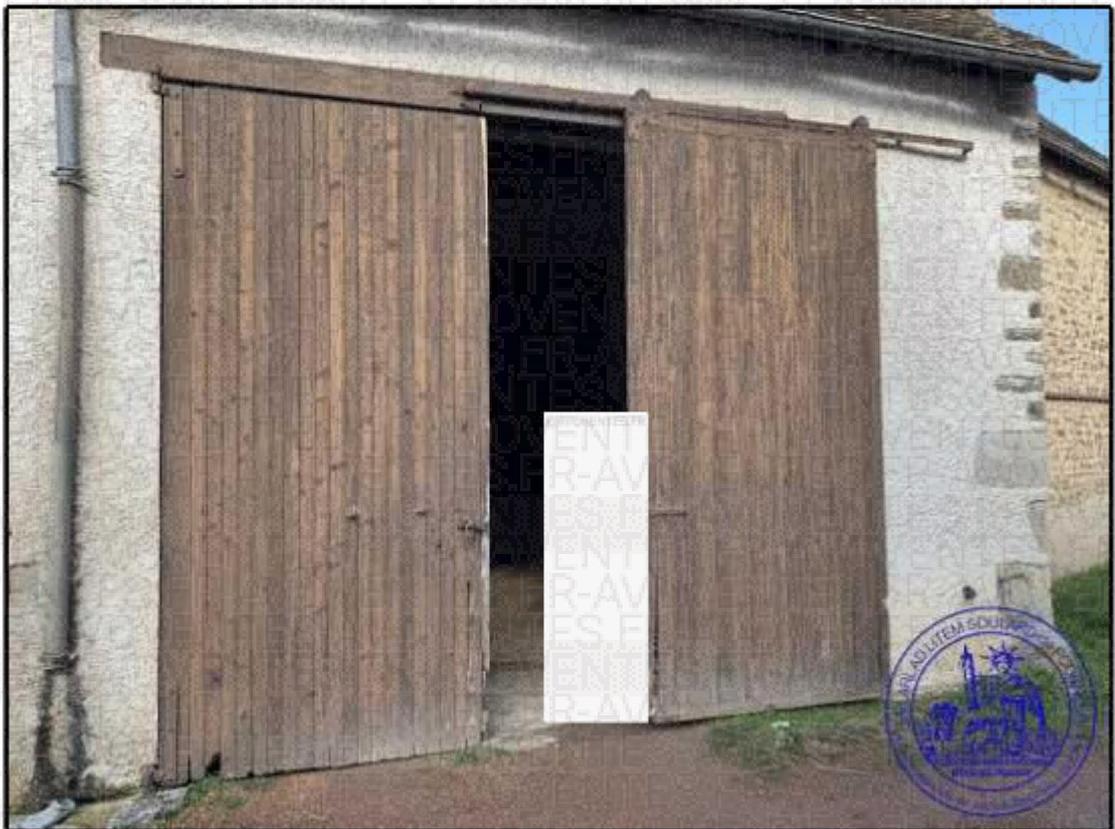
GARAGE

Depuis la rue, porte en bois coulissante, usagée et défraîchie.

Plancher (il est relevé un phénomène d'affaissement de la structure).
