PROCÈS-VERBAL DE DESCRIPTION

Me suis transporté dans un ensemble immobilier sis **1 PLACE DE LA LIBERTE, à THOISY LA BERCHERE (21210)**, sur des parcelles cadastrées section AH n°306 et AH n°162 à l'effet d'en dresser le procès-verbal de description.

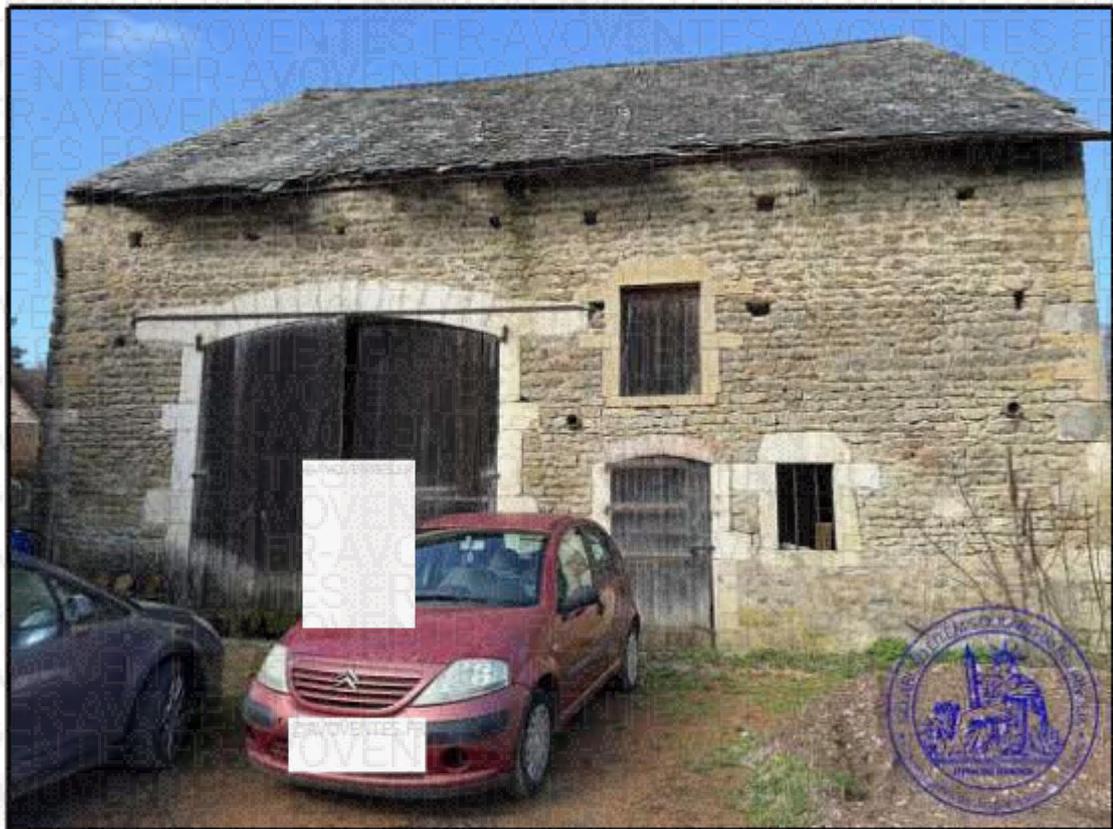
ASPECT EXTERIEUR DE LA CONSTRUCTION

Les façades sont en pierre brute, la toiture est, côté rue, en ardoise et côté jardin, en tuiles mécaniques, le tout en très mauvais état général.

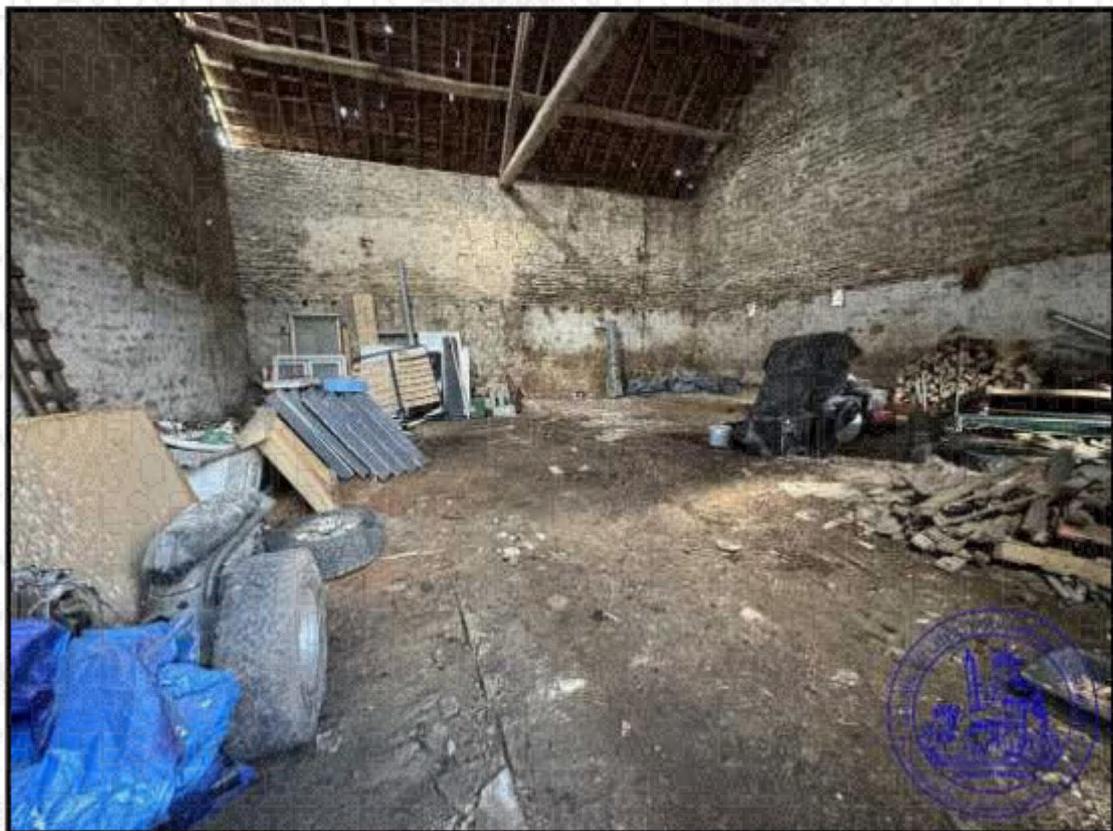
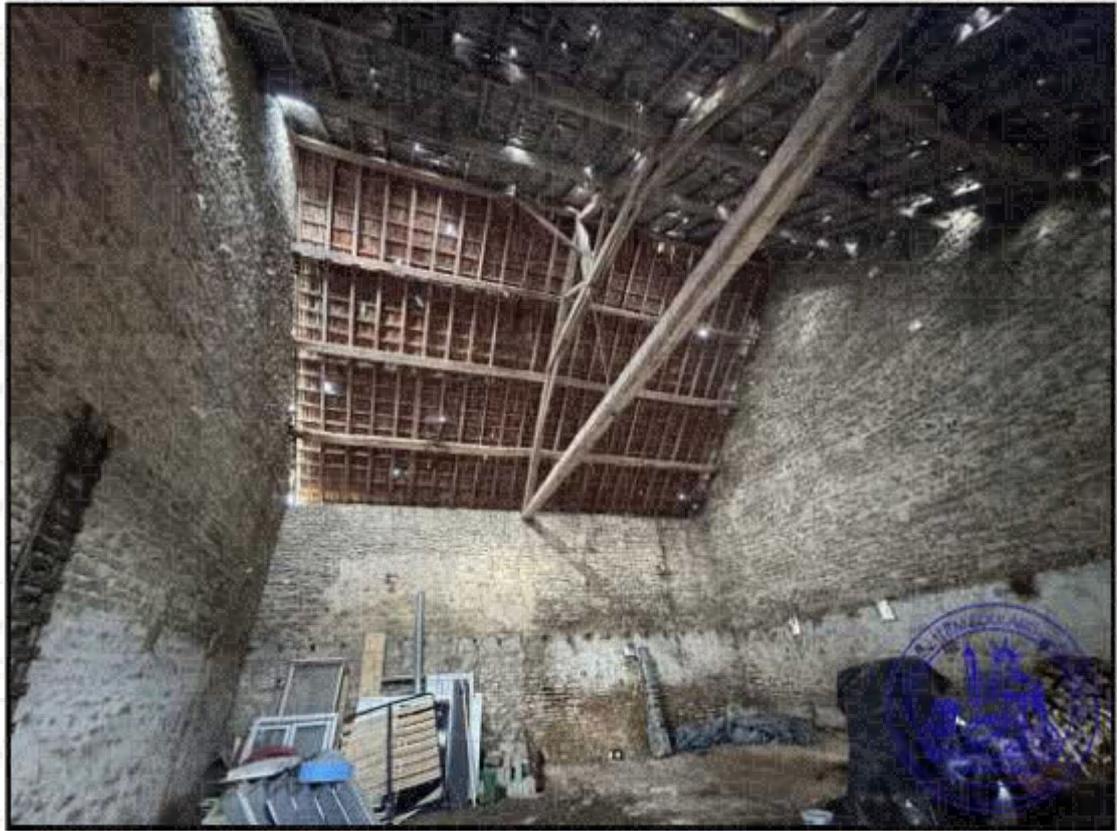
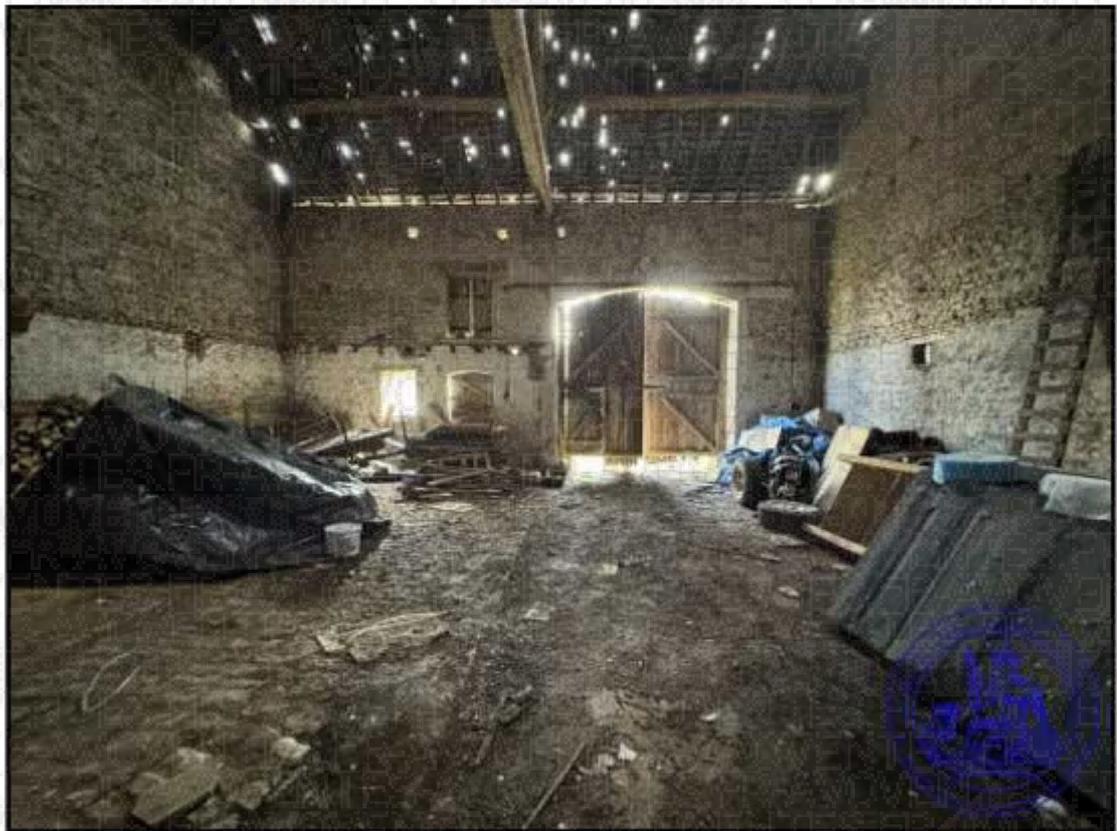
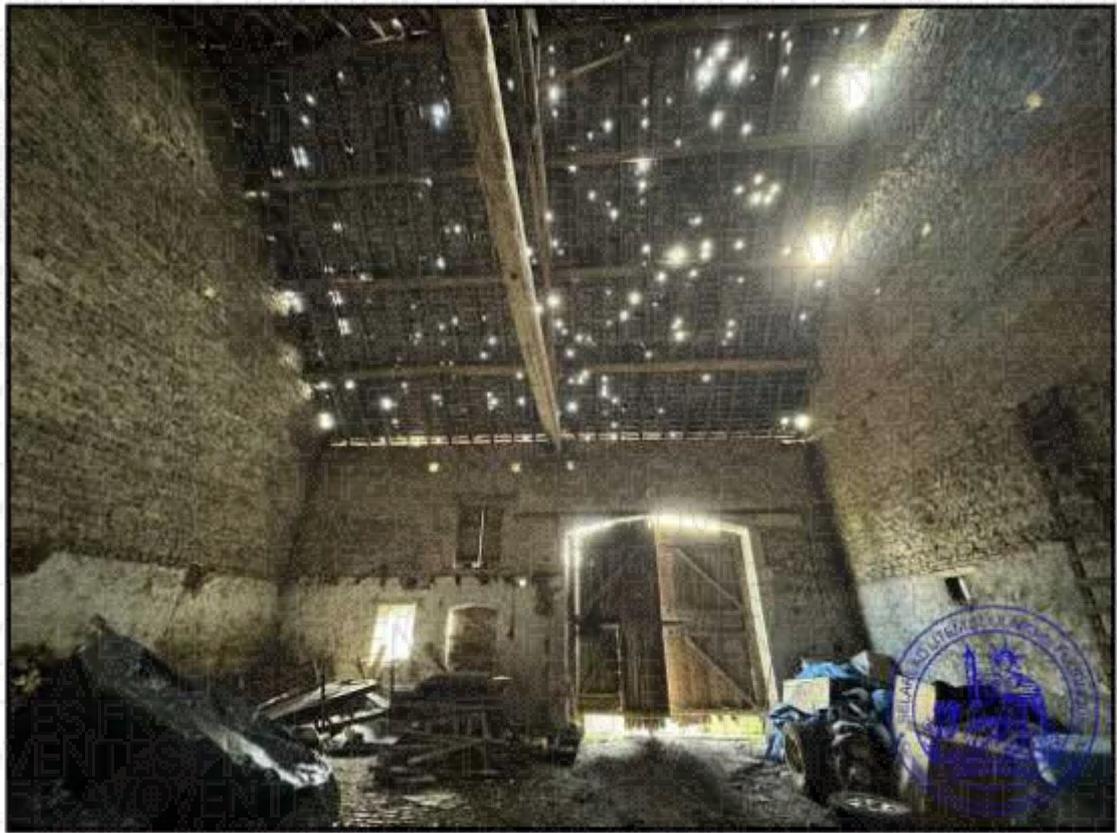
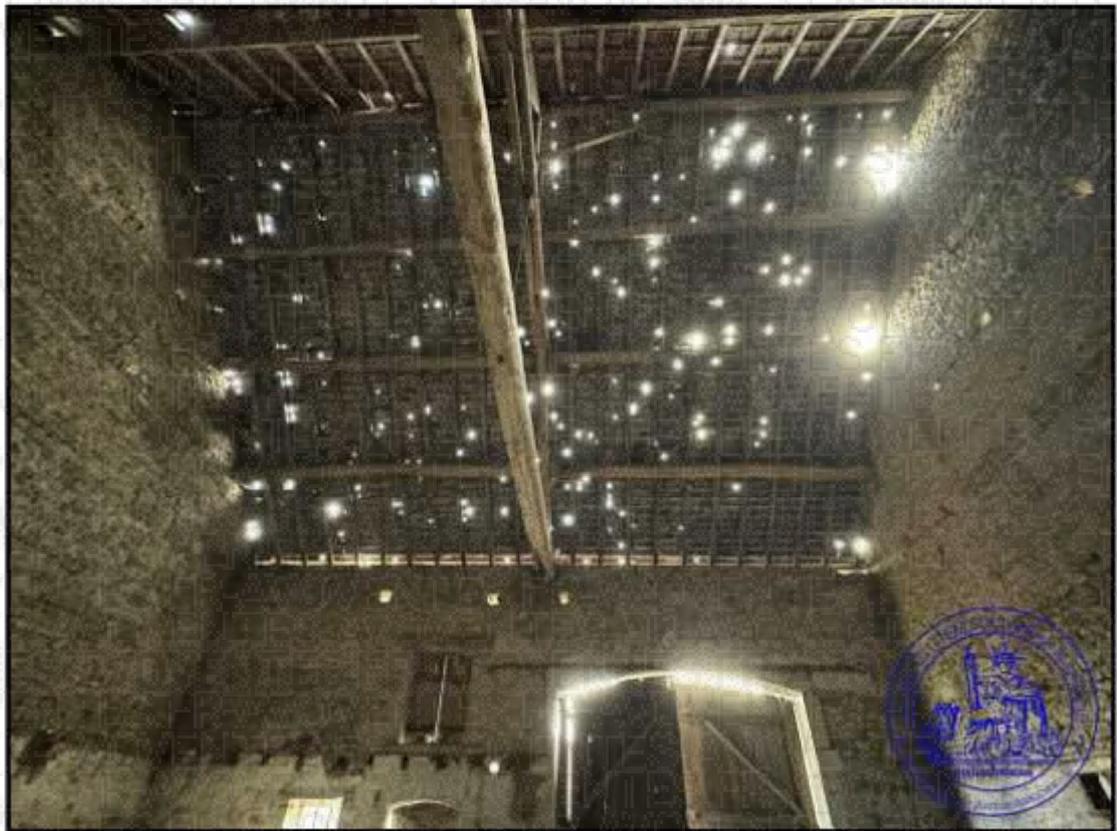
GRANGE :

Portail en bois en mauvais état.
