## PROCES VERBAL DE DESCRIPTION

L'AN DEUX MILLE VINGT-CINQ  
ET LE DEUX DÉCEMBRE

Me suis transporté dans un ensemble immobilier sis **25 rue Daubenton à DIJON (21000)**, sur une parcelle cadastrée section CY n° 61 à l'effet d'en dresser le procès-verbal de description.

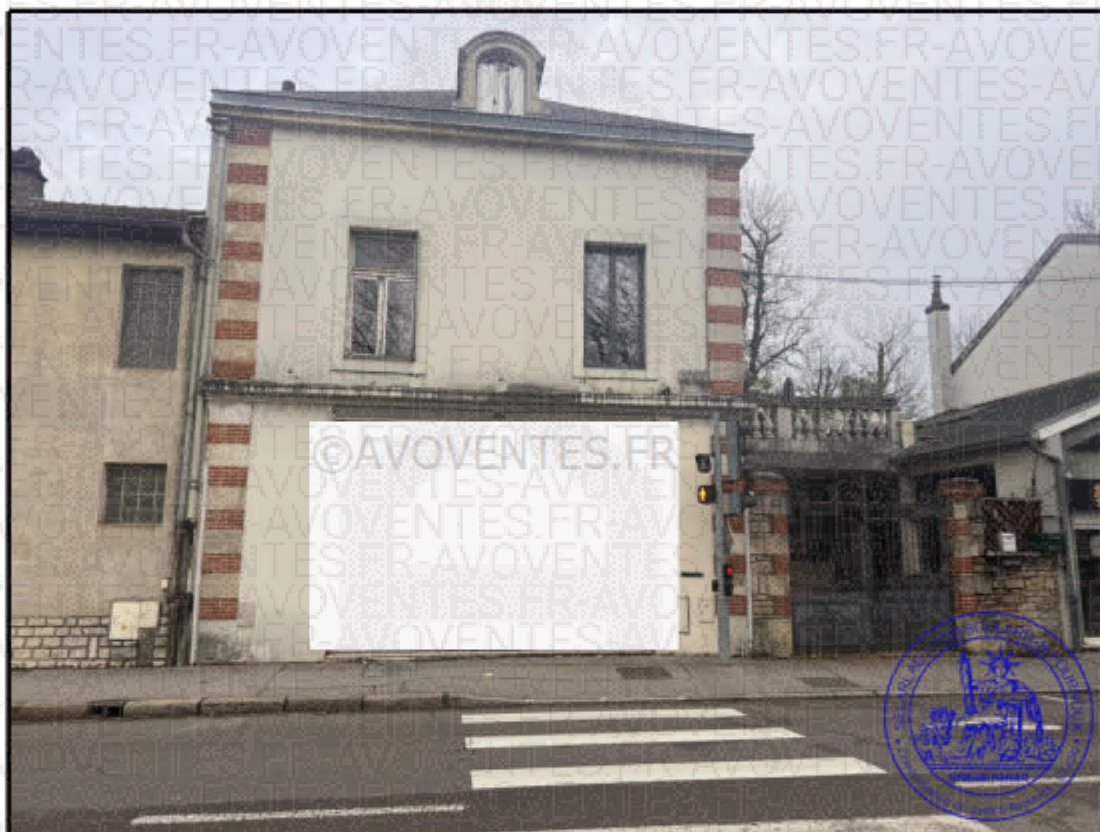
L'immeuble est édifié en bordure de la rue Daubenton.

Il est élevé d'un rez-de-chaussée, d'un étage et de combles manifestement aménagés.

Il est mitoyen de part et d'autre.

Le local dont il s'agit comporte une grande vitrine donnant sur la rue.

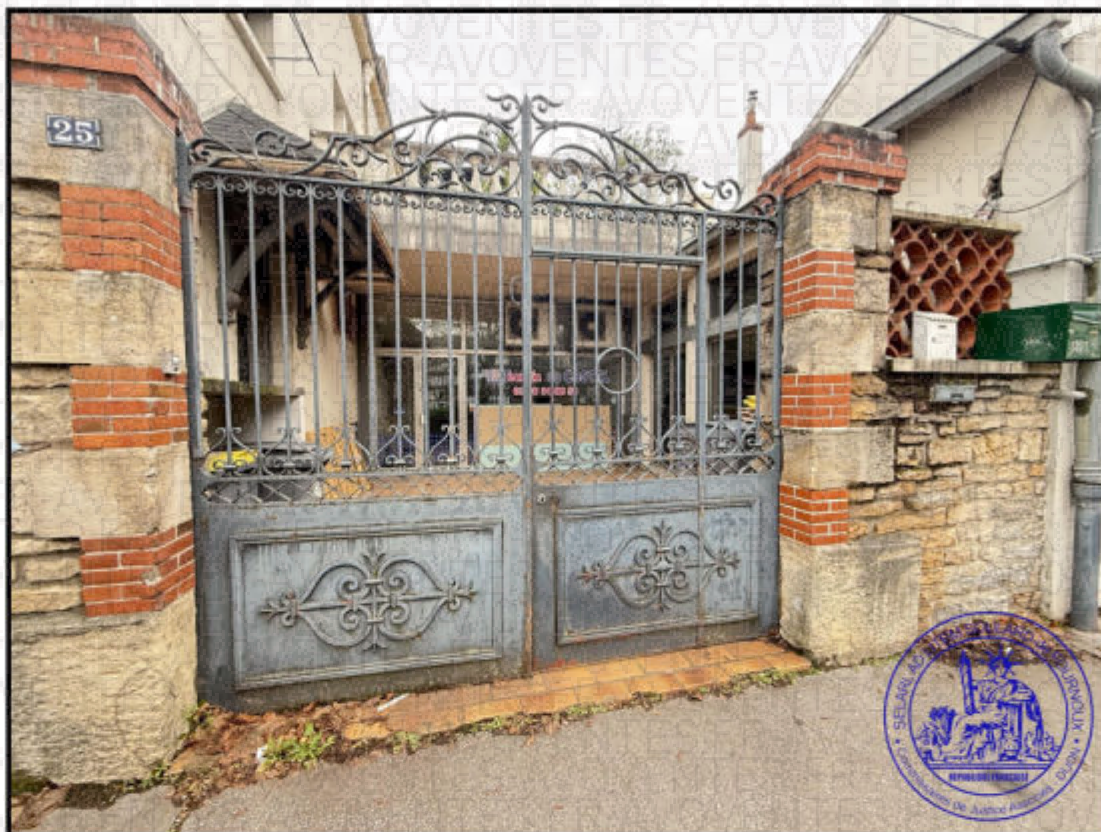
On accède à la cour de l'immeuble par un portail.

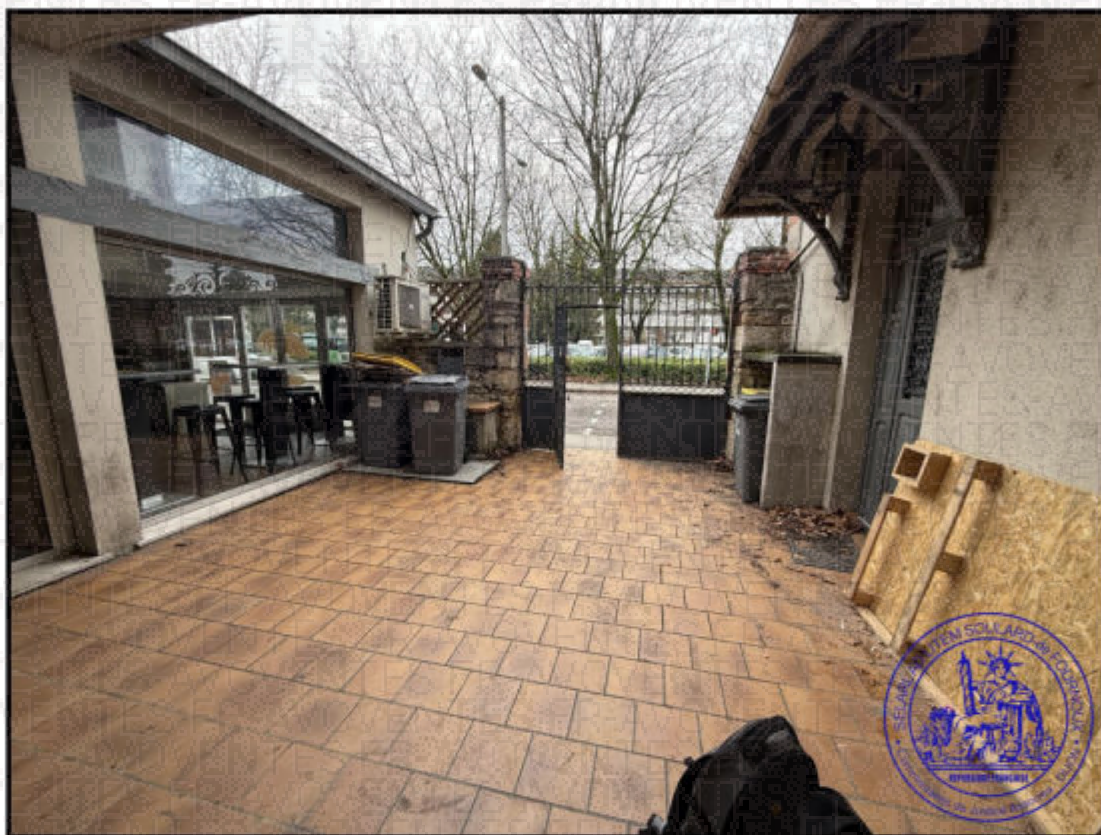
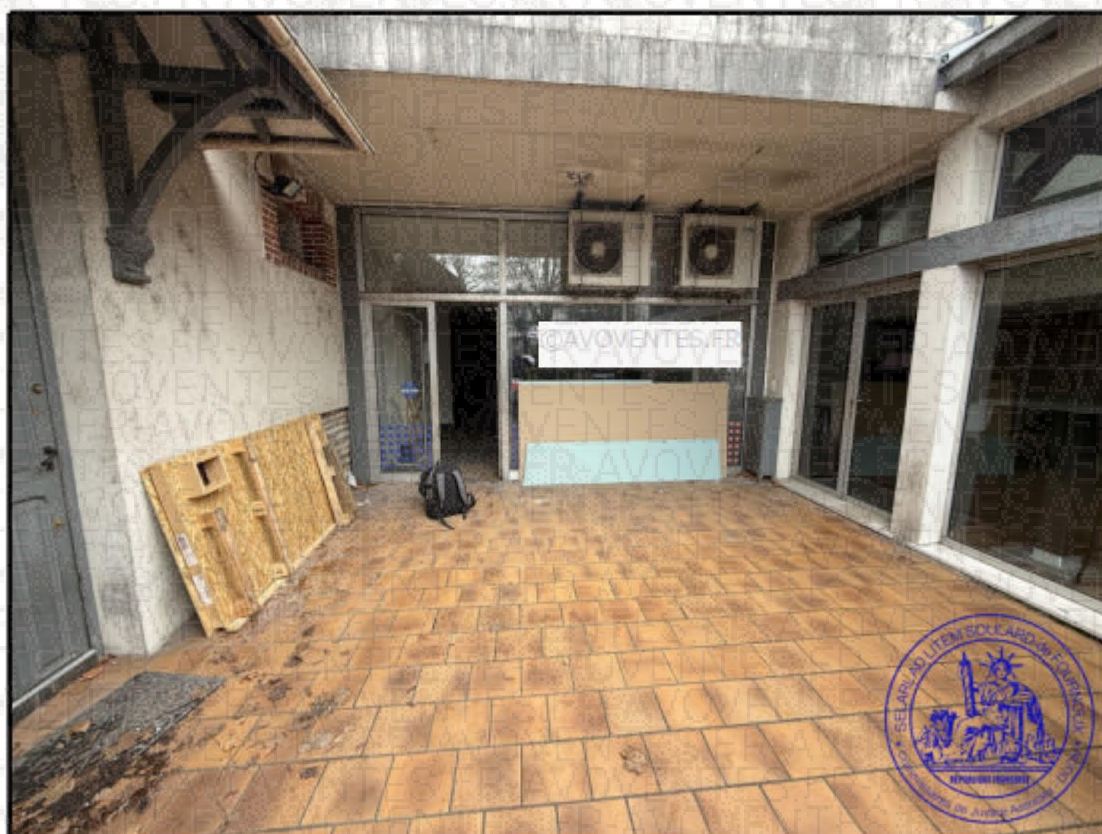
On accède au lot par une porte vitrée située dans cette cour commune qui dessert, du côté droit, un autre local commercial et, du côté gauche, l'habitation en R+1.

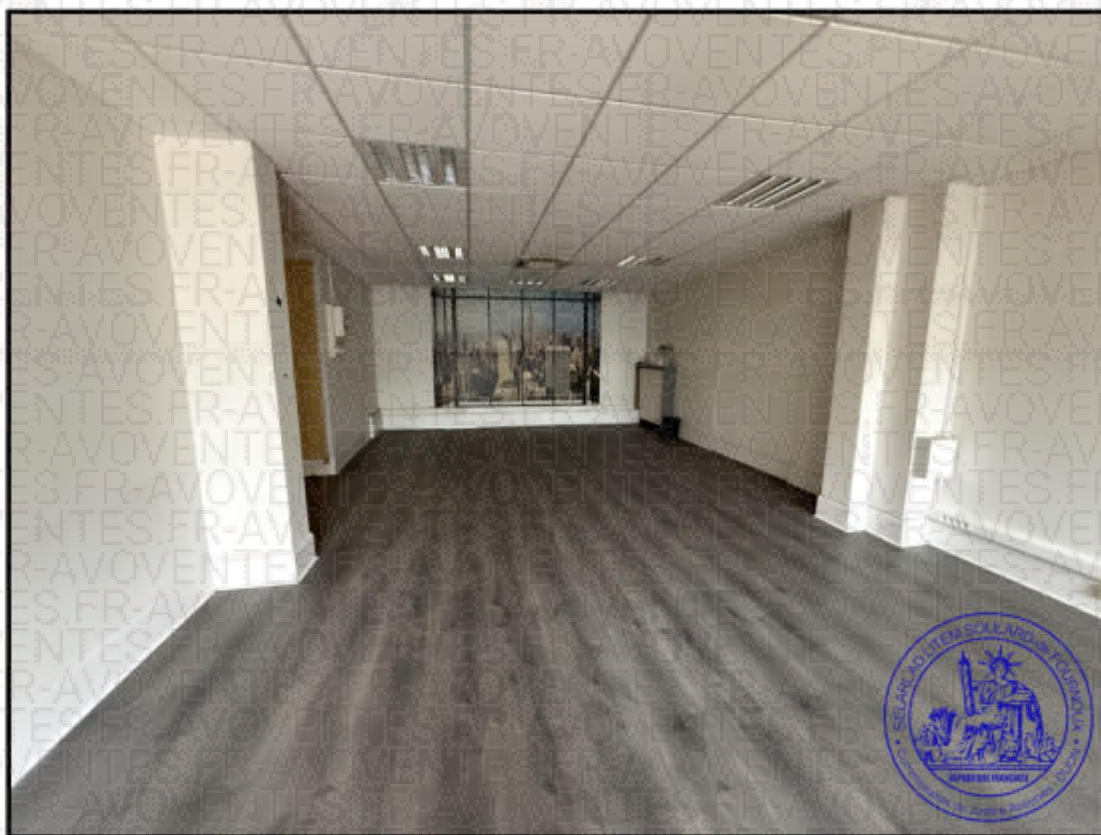
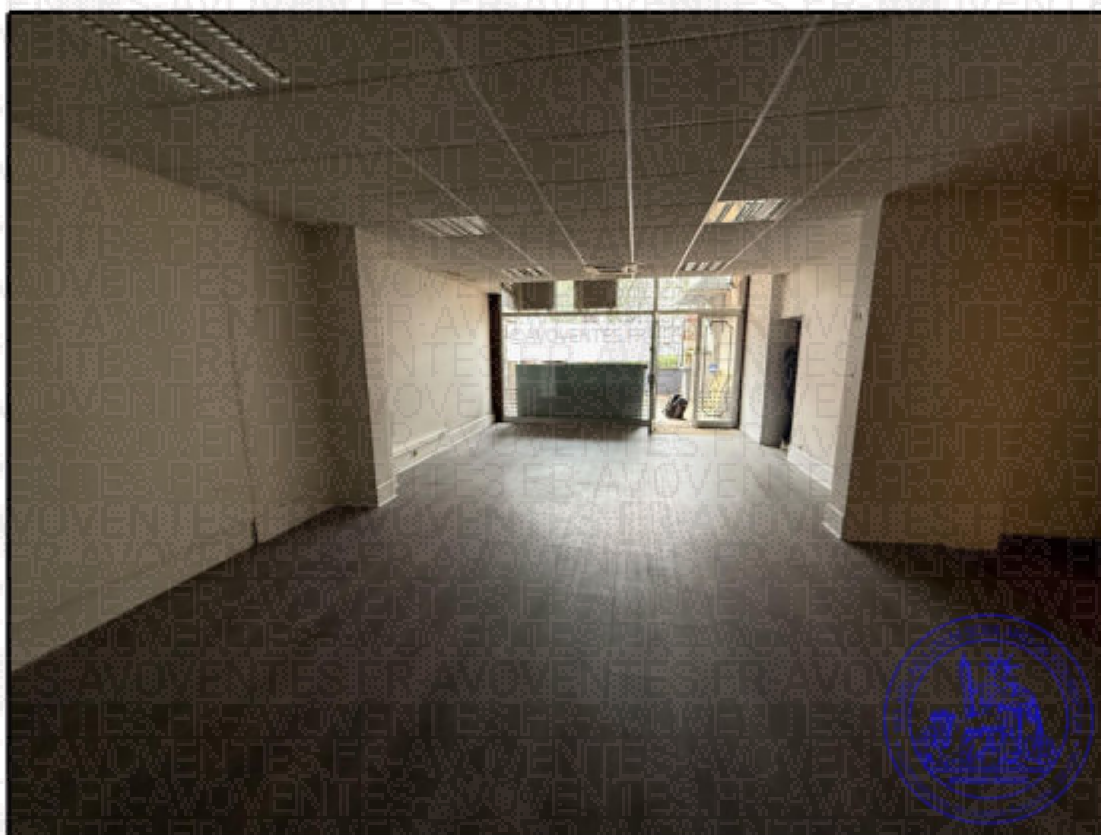
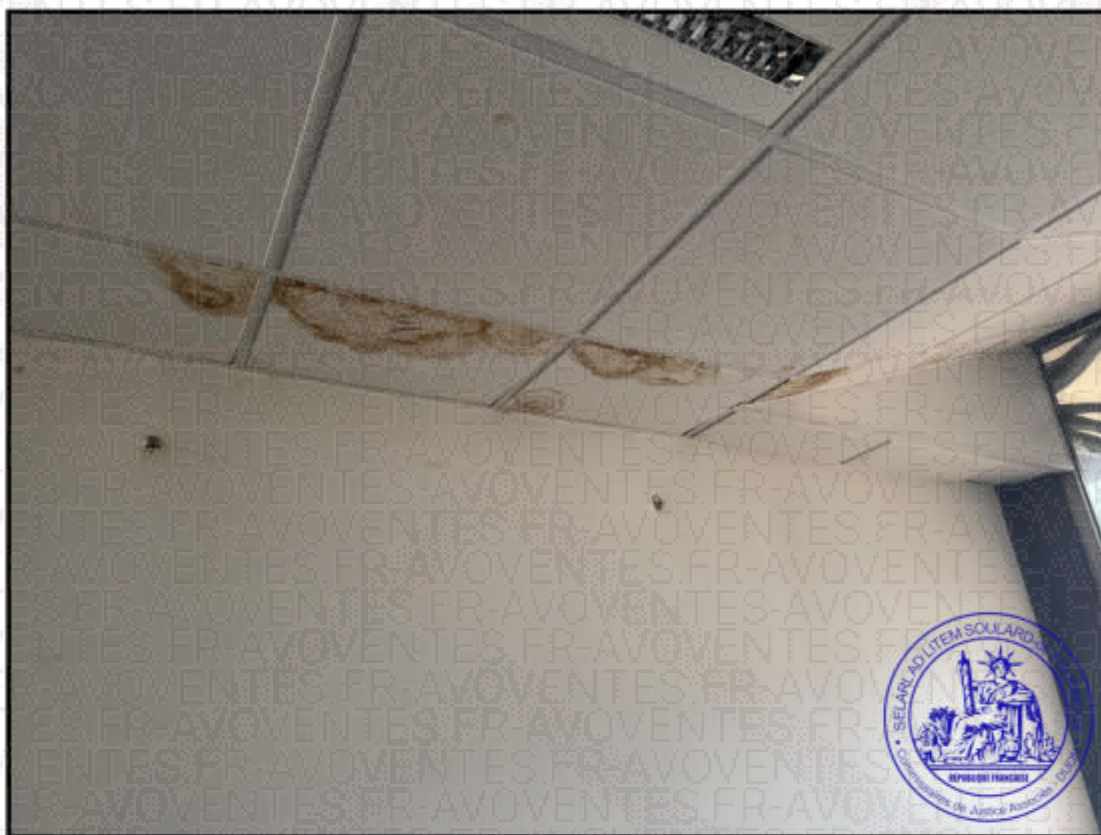
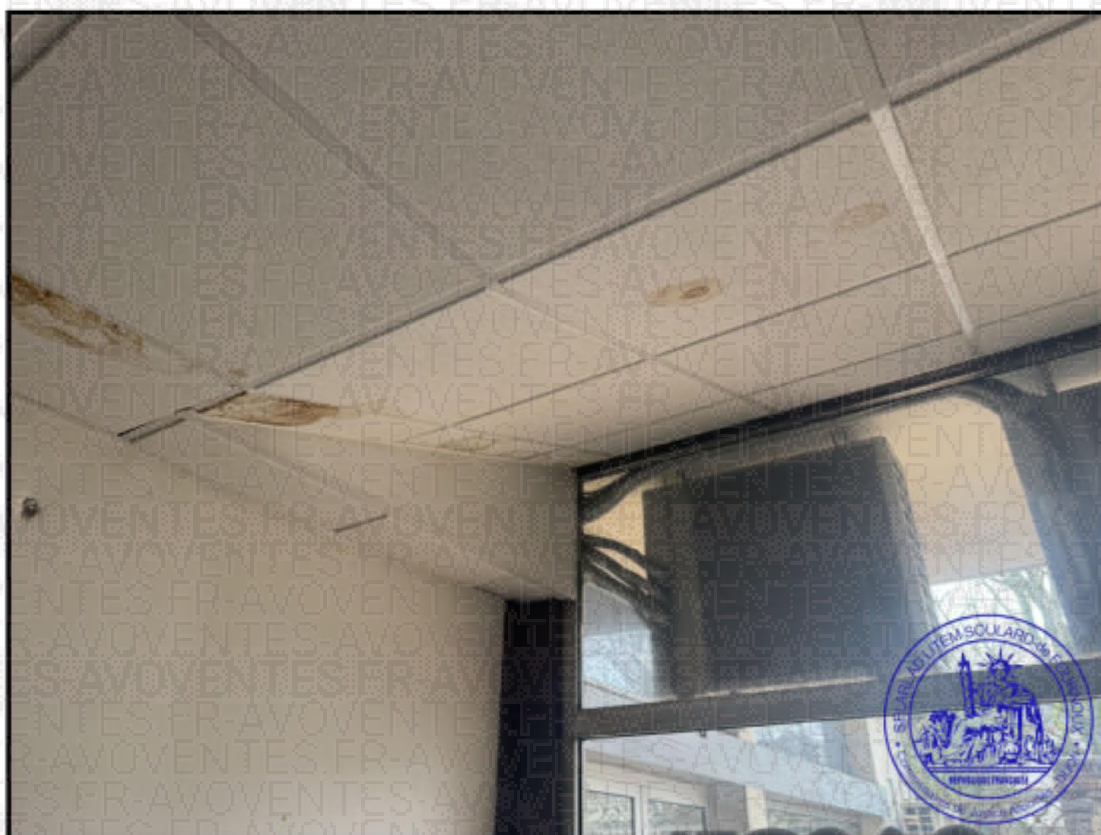
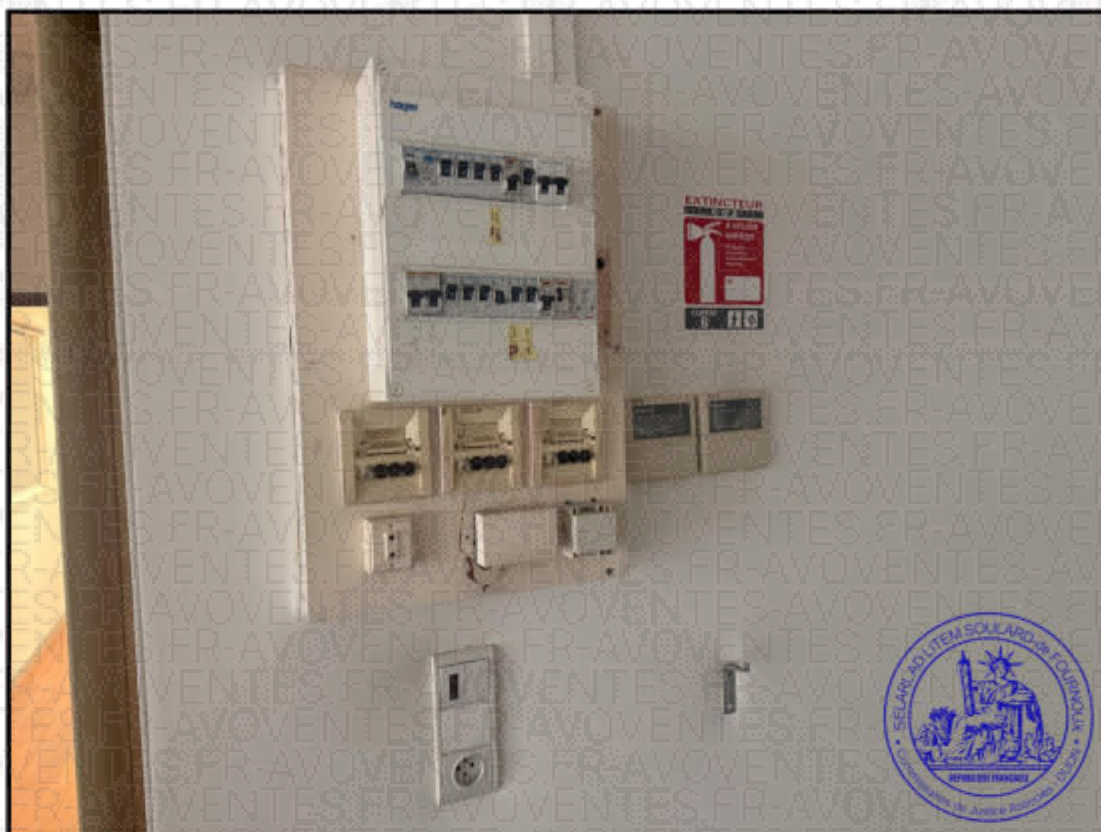
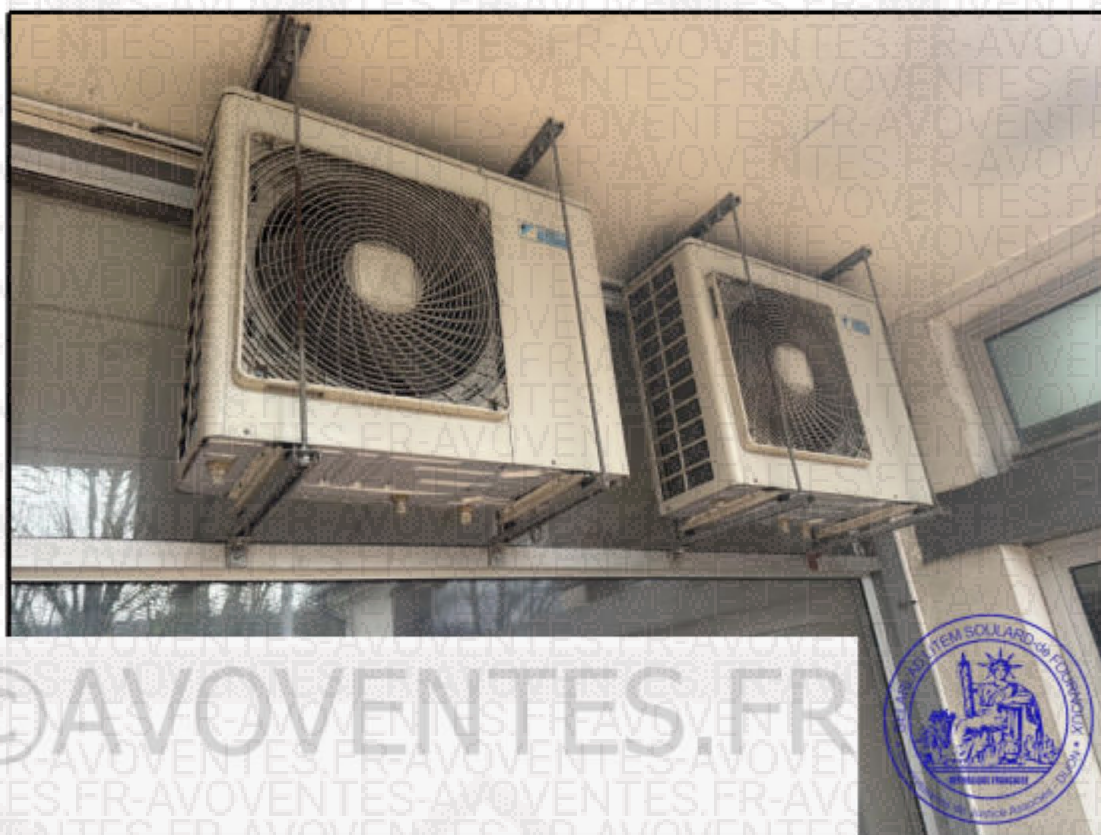
**LOCAL 1**

Double porte structure aluminium avec serrure, un verrou complémentaire, double vitrage. Etat d'usage.

Parquet stratifié dans le goût contemporain. Bon état général.

Revêtement quelque peu défraîchi. Quelques perforations.

Faux-plafond en plaques sur cornières. Il est relevé la présence de taches d'infiltrations d'eau à proximité de la vitrine et possiblement au passage des canalisations de climatisation.

Implantés sur la vitrine se trouvent deux blocs compresseur.

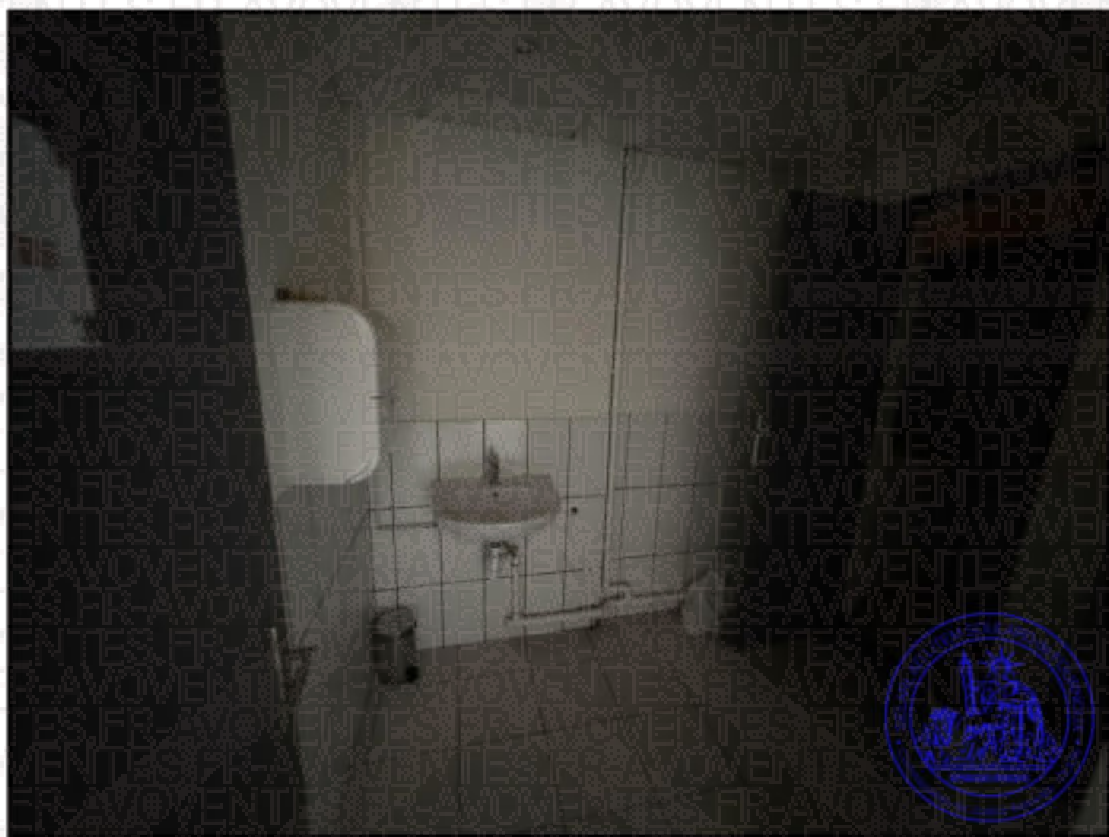
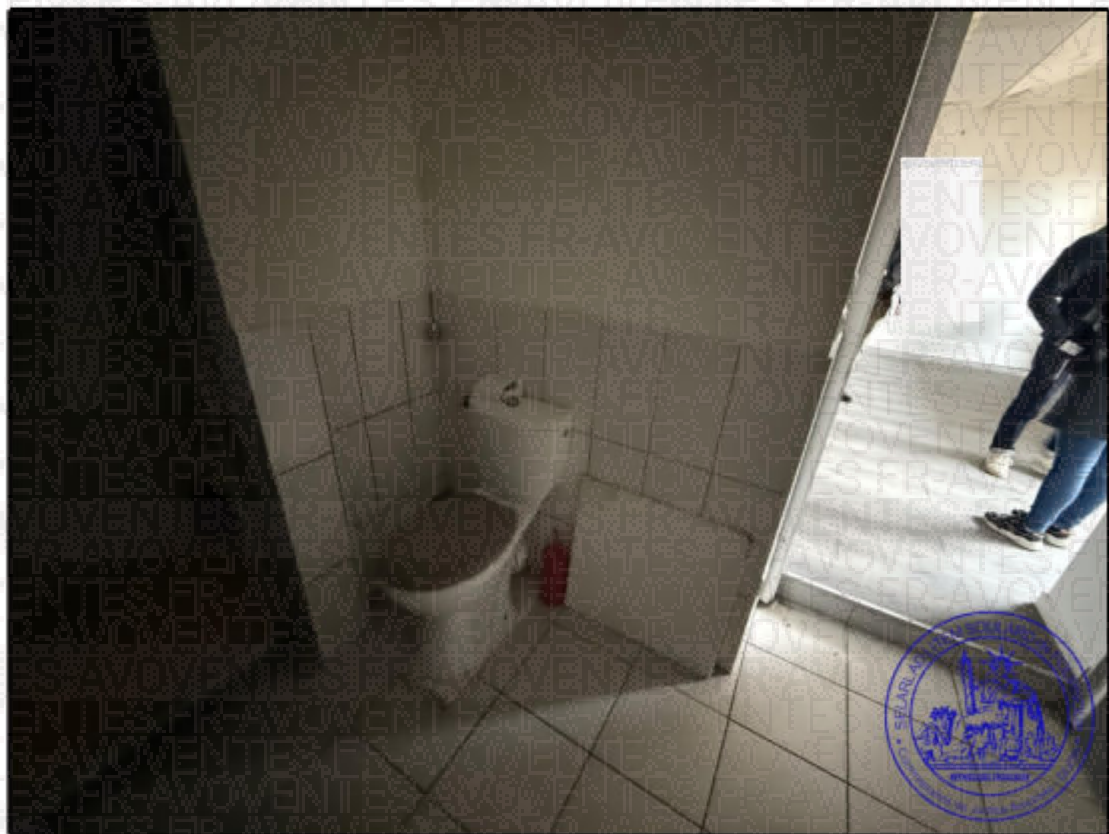
## **CABINET DE TOILETTES**

Pour le reste, toile de verre dans l'ensemble quelque peu défraîchie, sans gros désordre structurel.

Faux-plafond en plaques sur cornières. Trois plaques sont affectées par des taches d'eau.

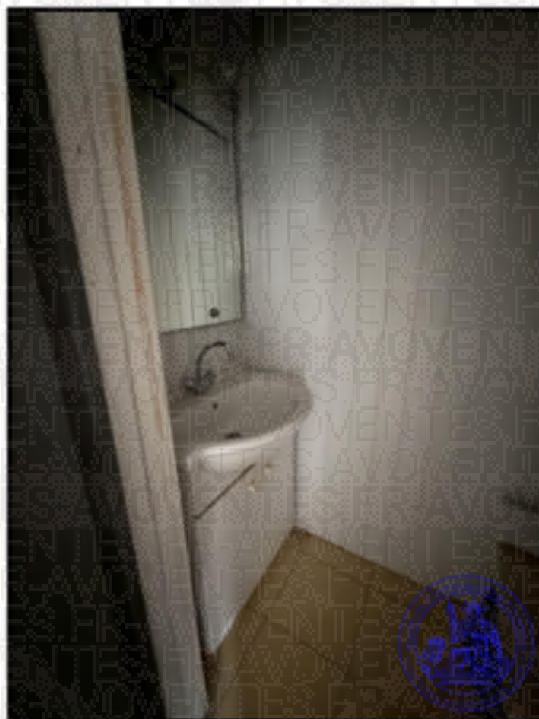
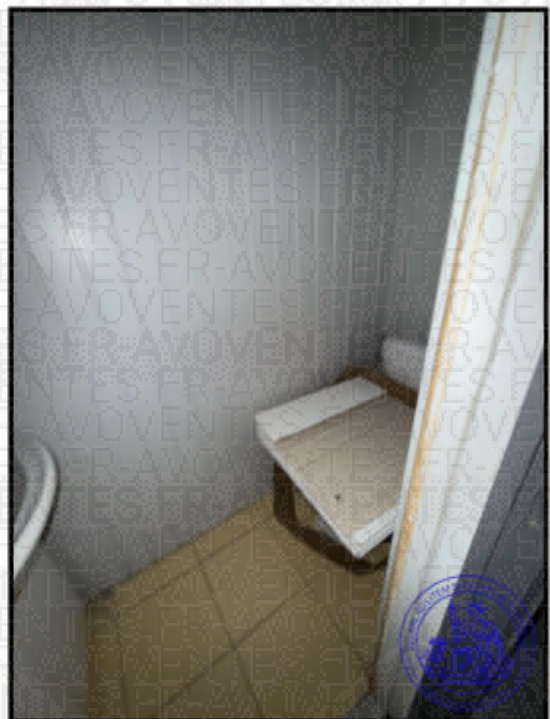
### LOCAL LAVABO

Lambris de PVC. Etat d'usage.

En peinture. Etat d'usage.

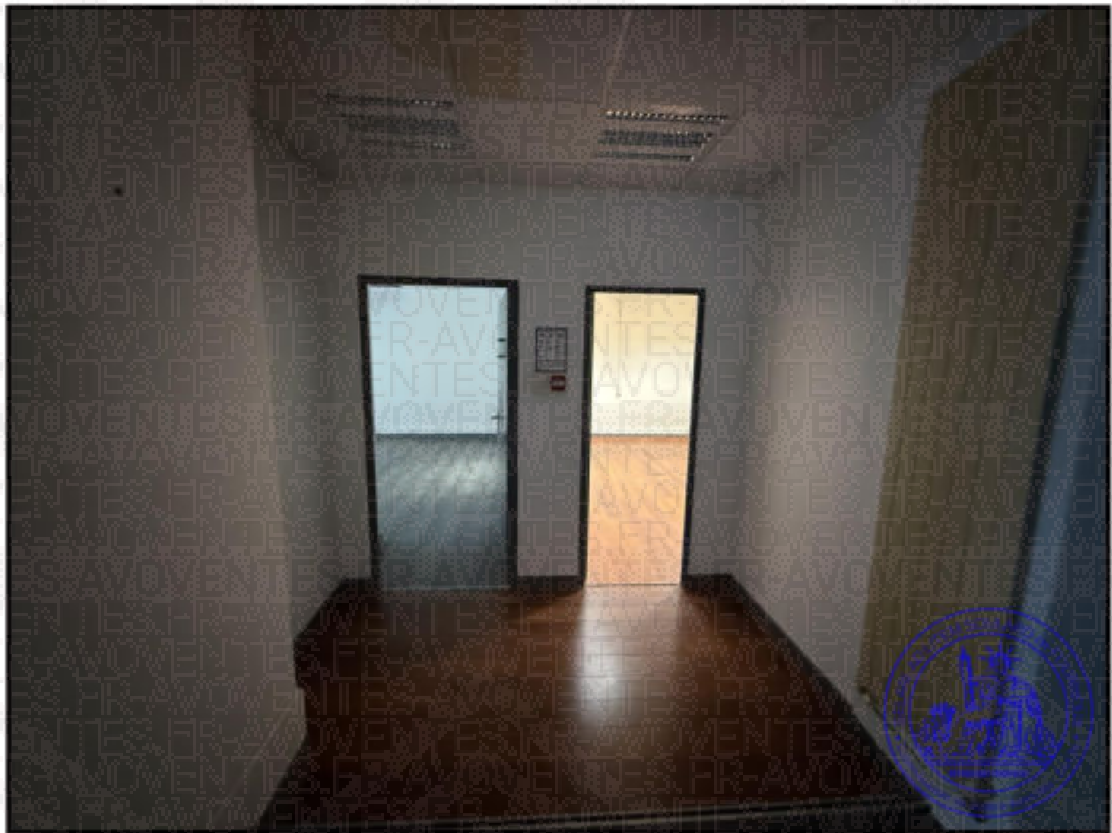
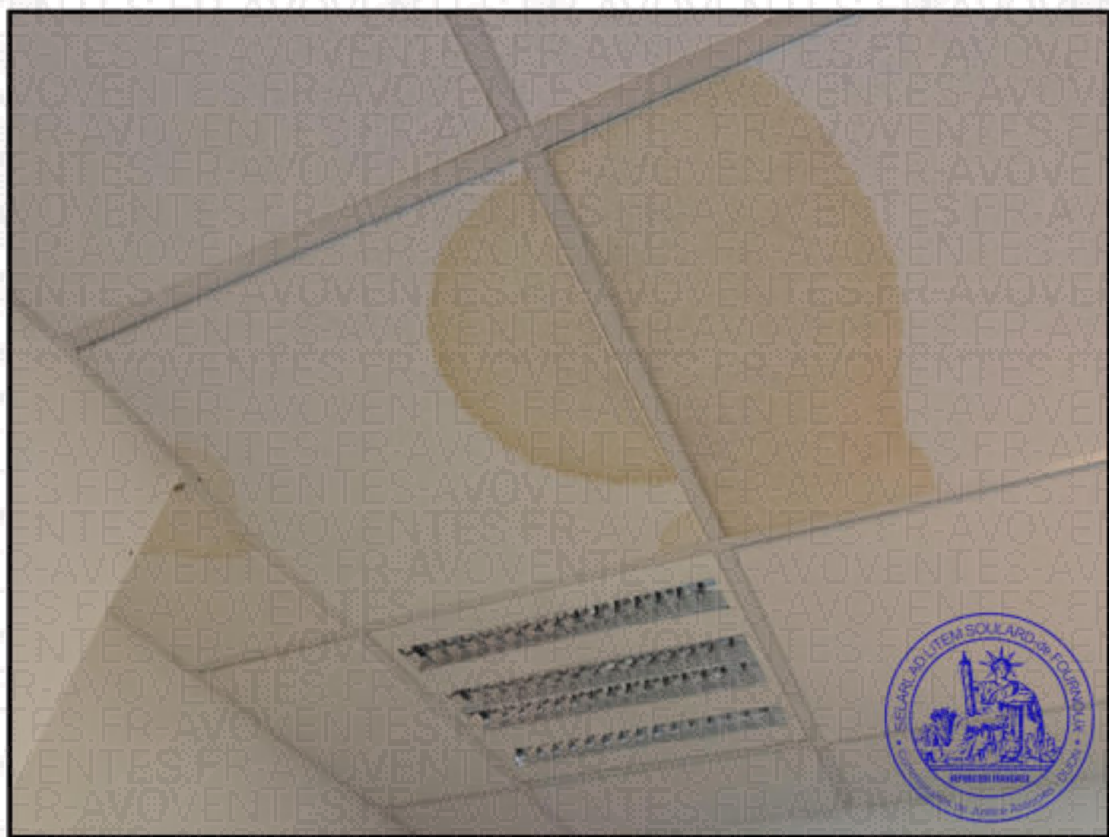
## DEGAGEMENT

Faux-plafond en plaques sur cornières. Plusieurs plaques comportent des taches d'eau.

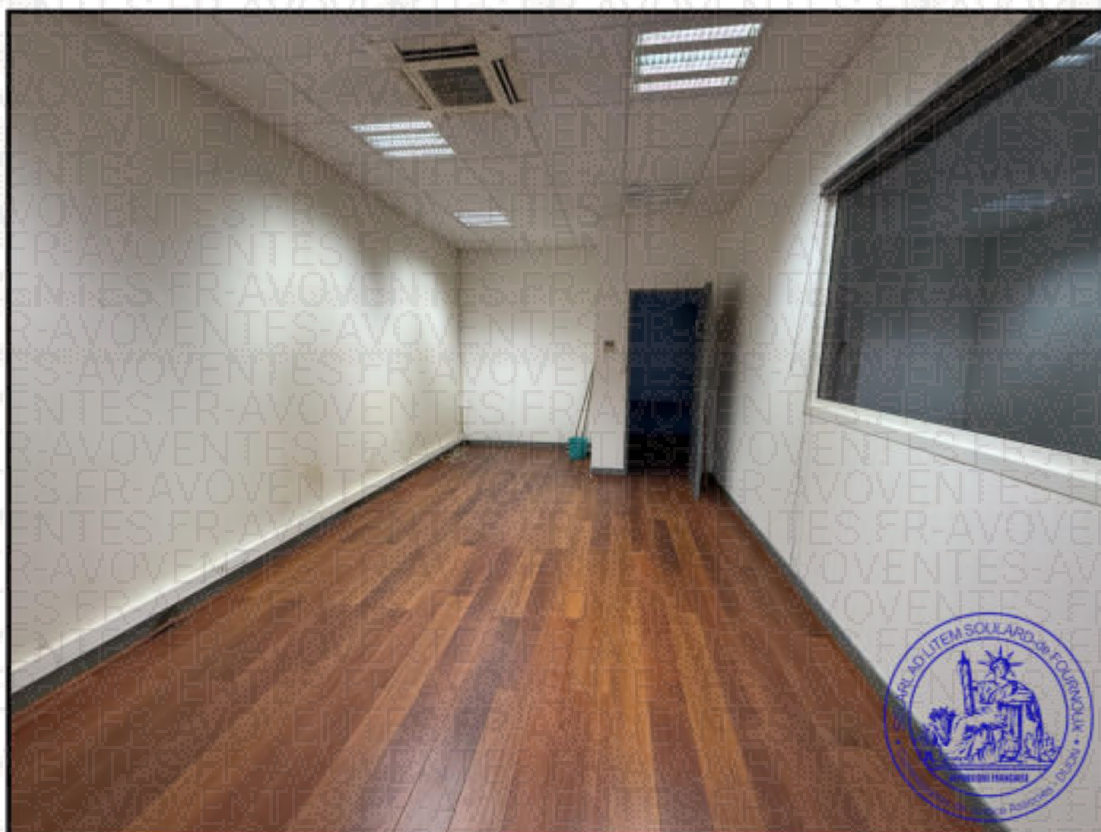
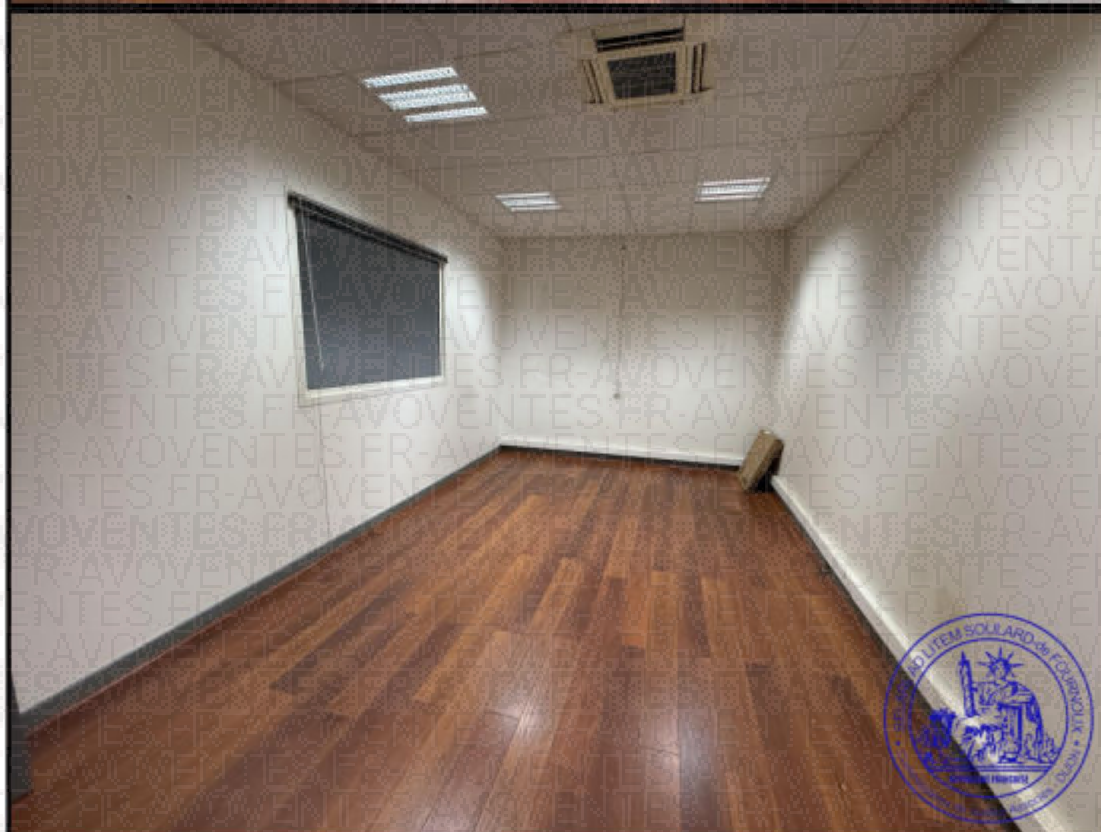
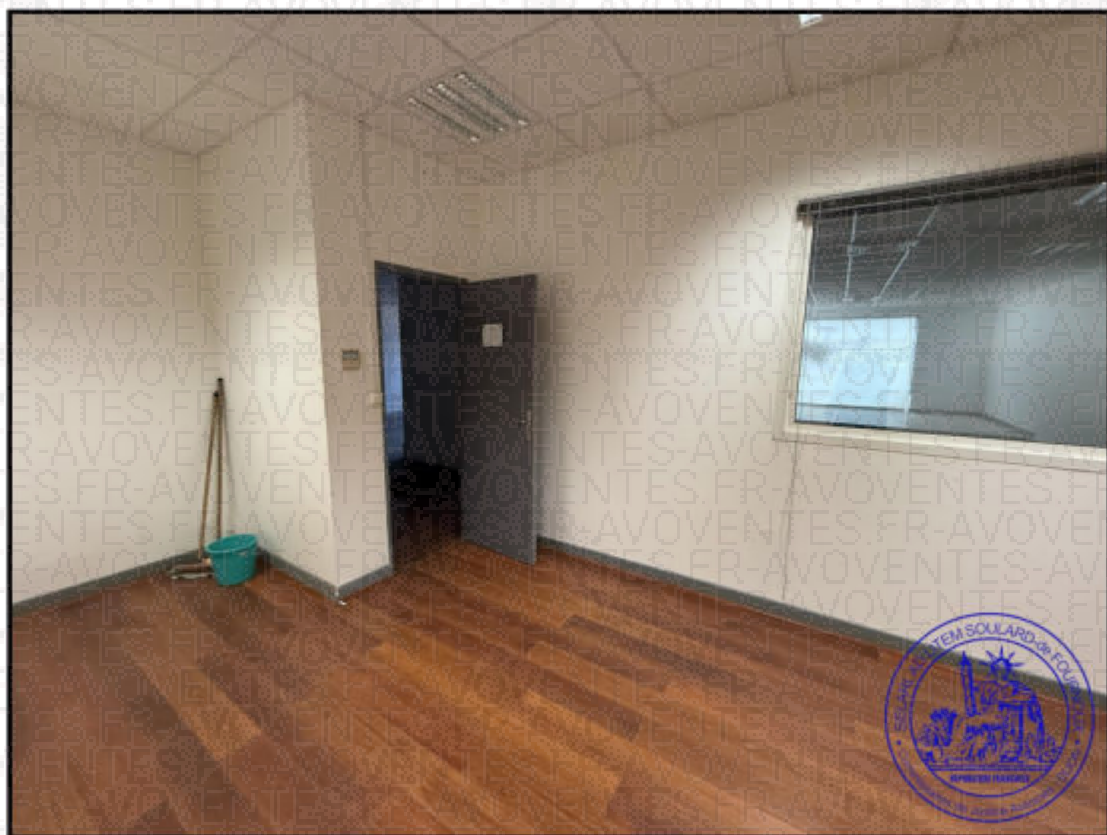
## LOCAL 2

Peinture dans l'ensemble tachée, semblant affectée par de l'humidité.

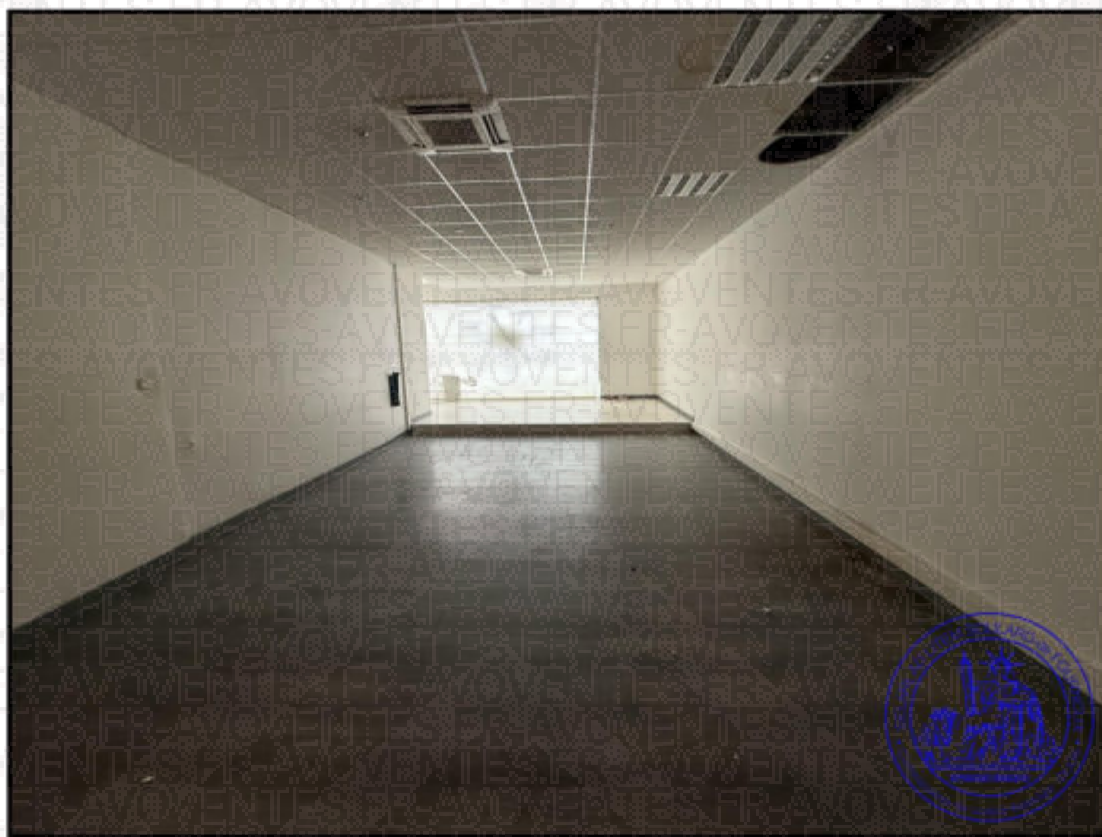
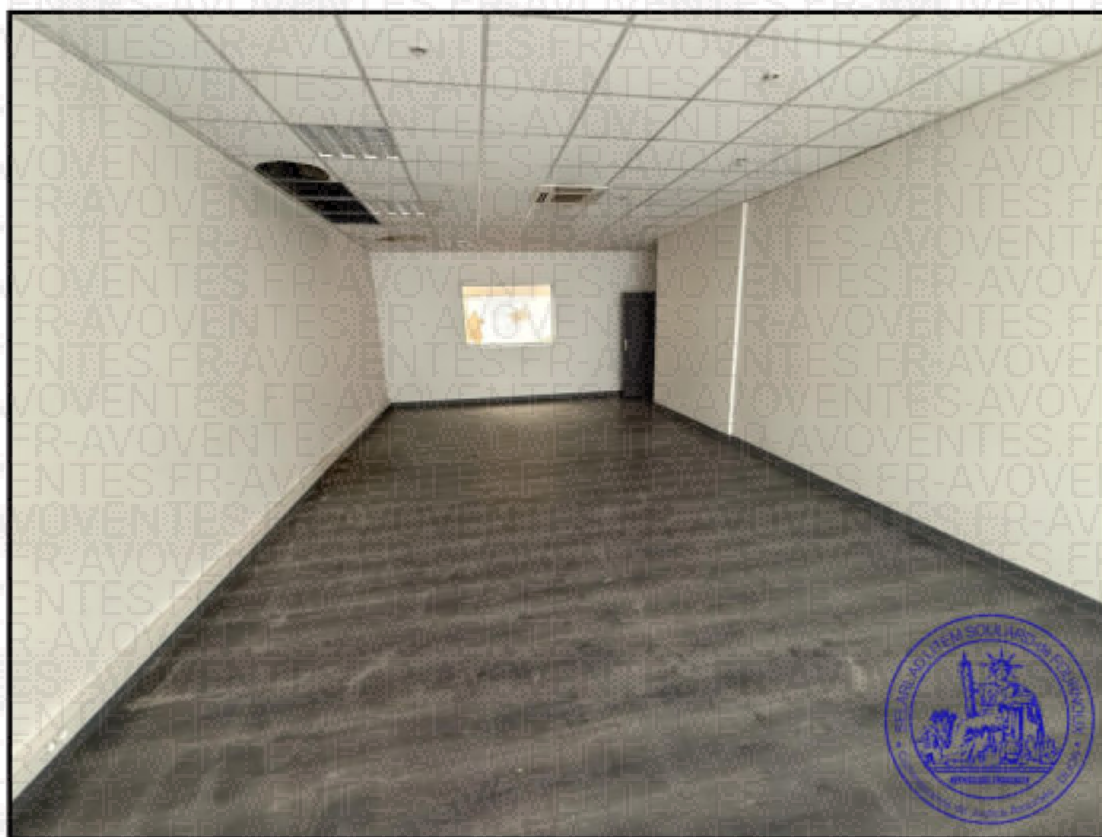
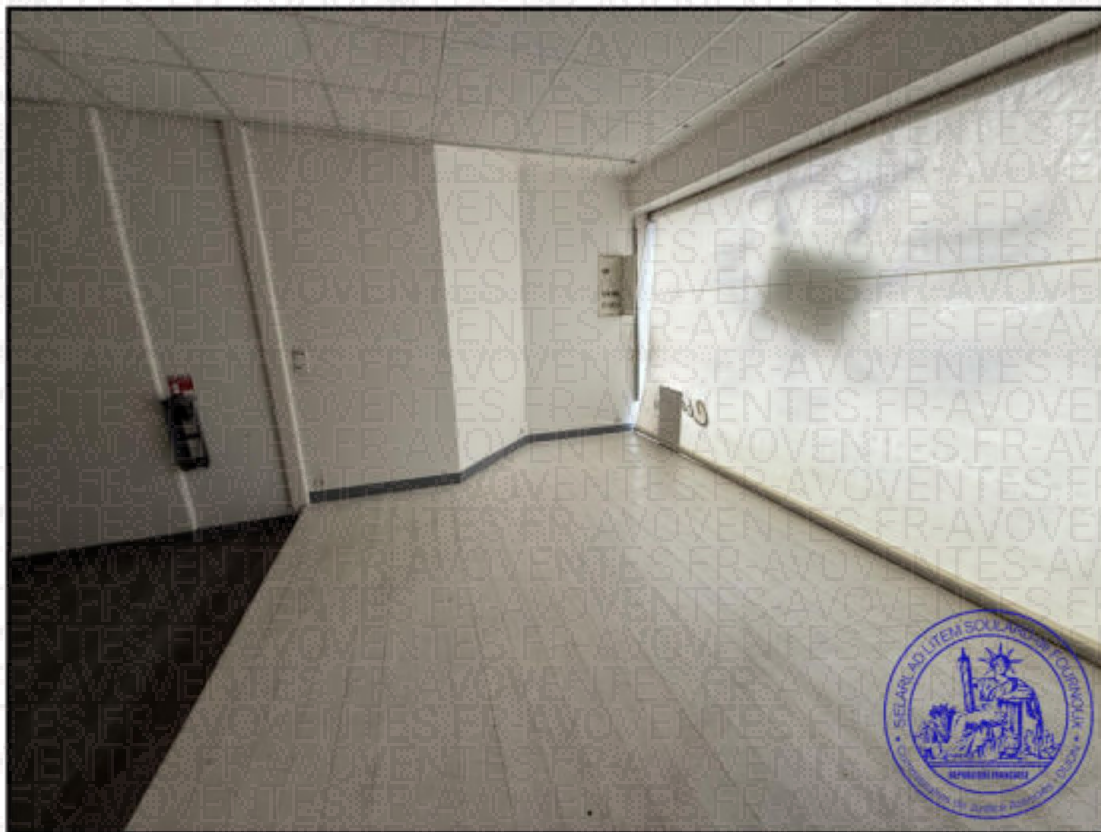
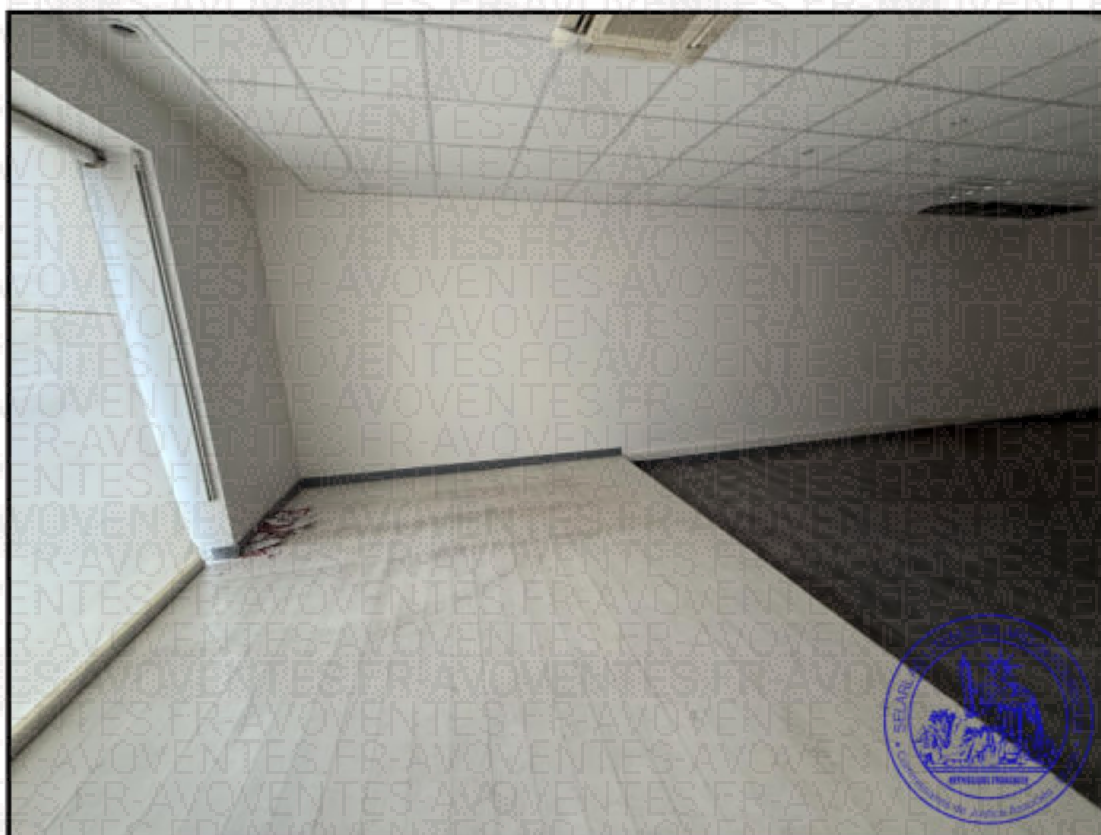
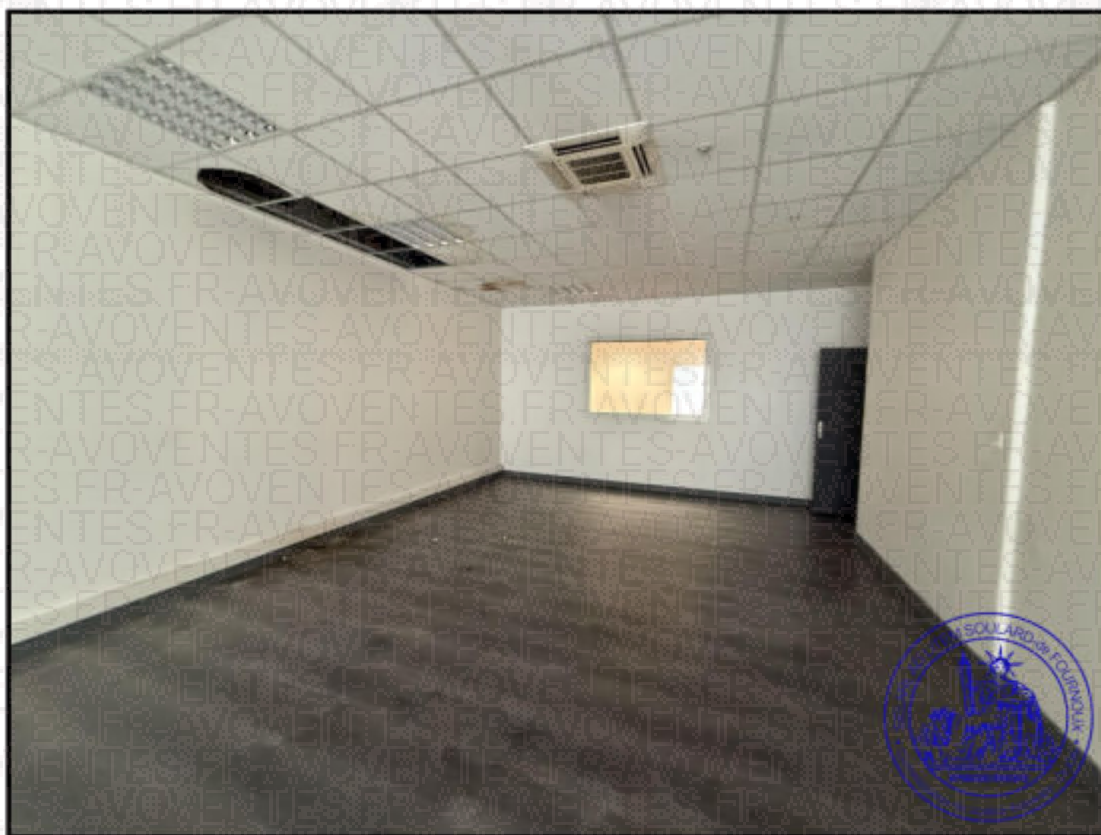
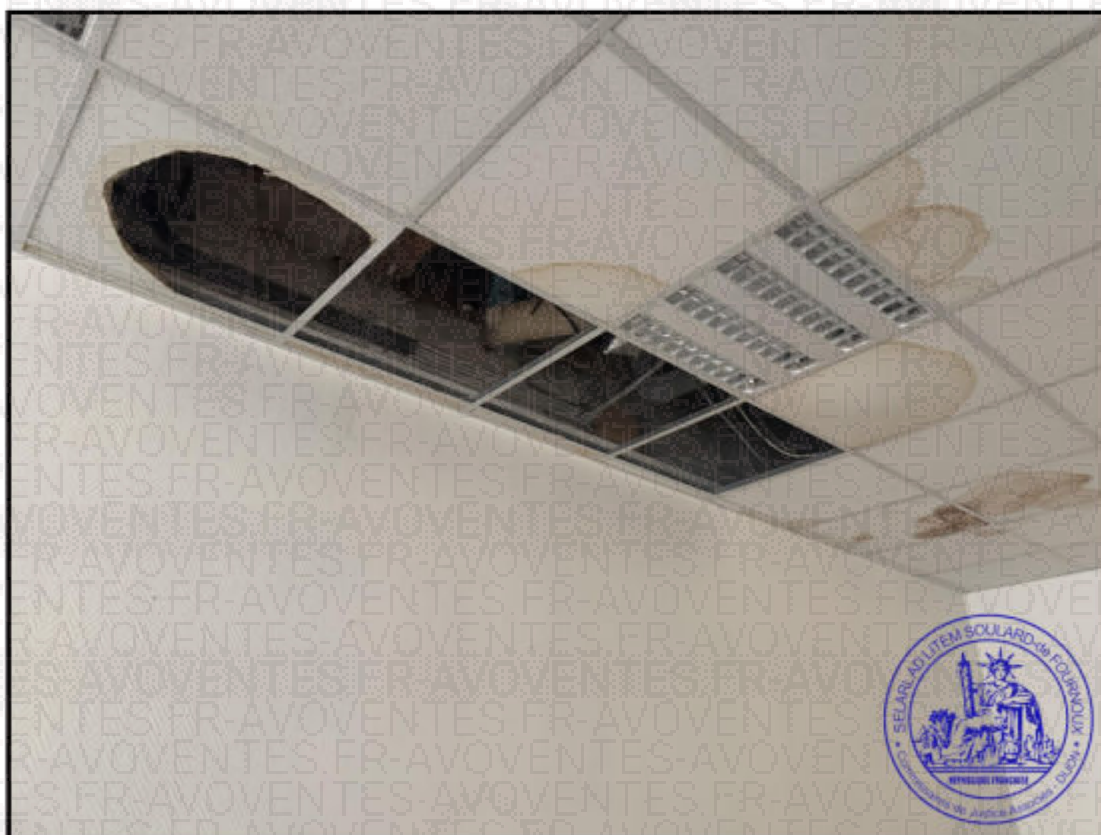
### LOCAL 3

Toile de verre. Quelques marques mais sans gros désordre structurel.

Faux-plafond en plaques sur cornières. Des plaques sont manquantes, plusieurs comportent des taches d'infiltration.
