# PROCES-VERBAL DE CONSTAT

### PROCES VERBAL DE DESCRIPTION

Me suis rendu ce jour au **33 Rue Combe Jean Robert 21400 Châtillon-Sur-Seine**, sur une parcelle cadastrée section ZK n°303 à l'effet d'en dresser le procès verbal de description.

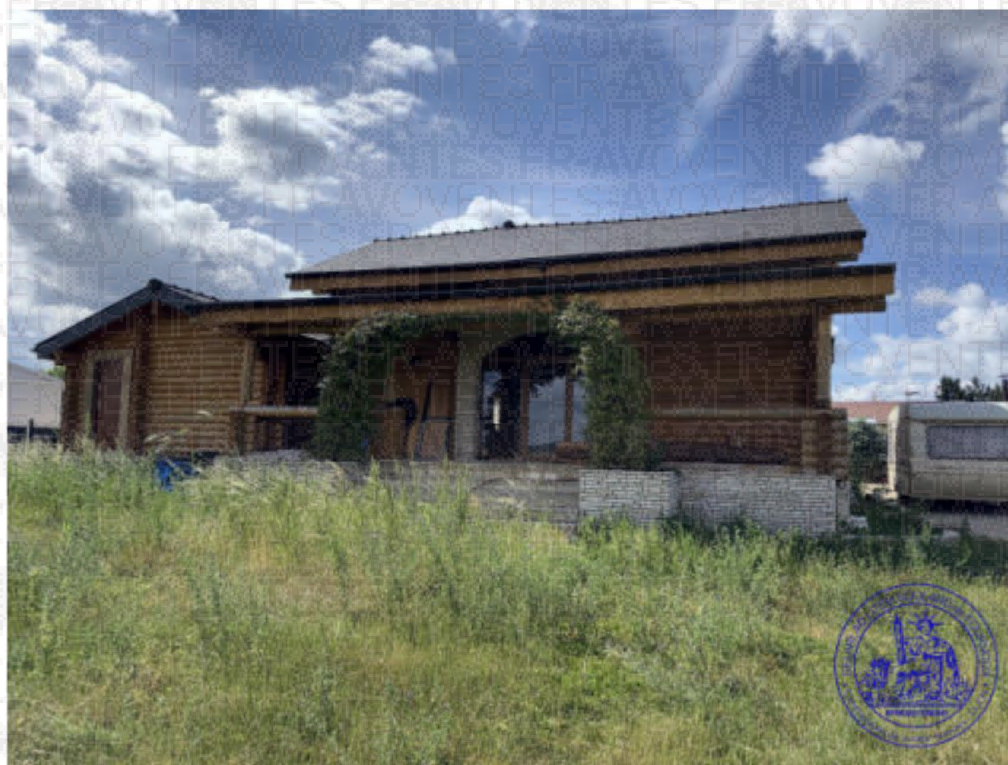
m'expose que différents désordres affectent l'immeuble et notamment que la terrasse se trouverait implantée sur le terrain mitoyen qui appartiendrait à la commune de Châtillon-sur-Seine, que cet ouvrage devrait être démoli. Il m'est indiqué par ailleurs que d'autres désordres affectent l'immeuble et notamment la présence de mites de bois.

Il est également relevé un mouvement de la dalle qui se matérialise par des fissurations dans le sol.

Il est également relevé un affaissement de la charpente.

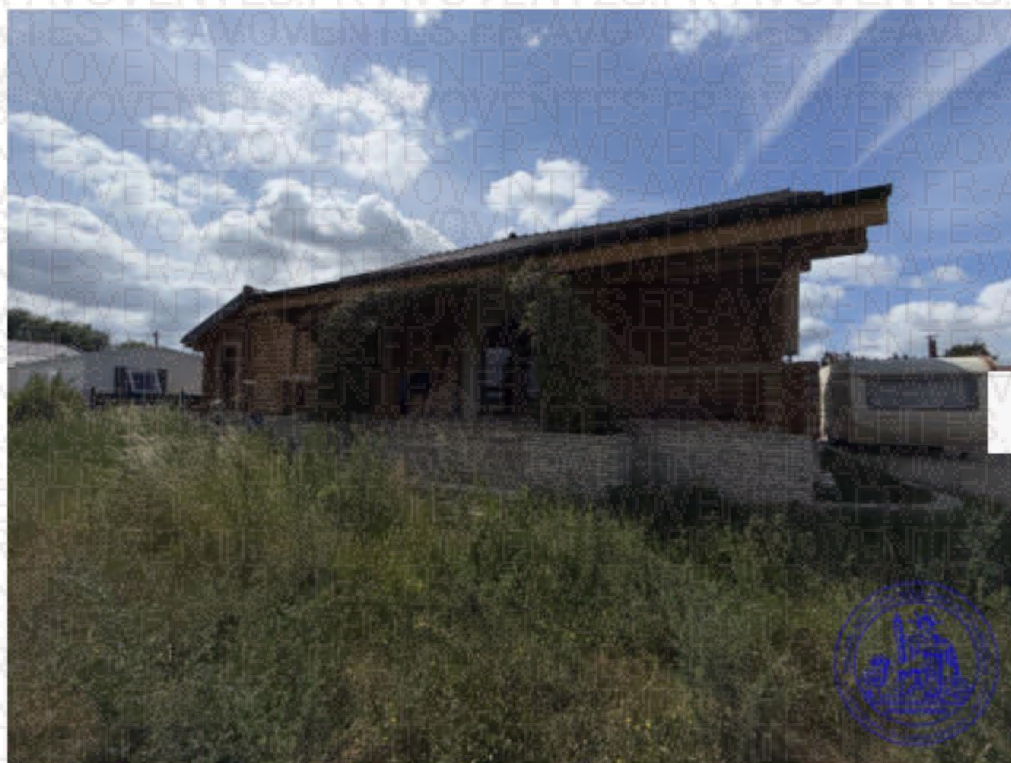
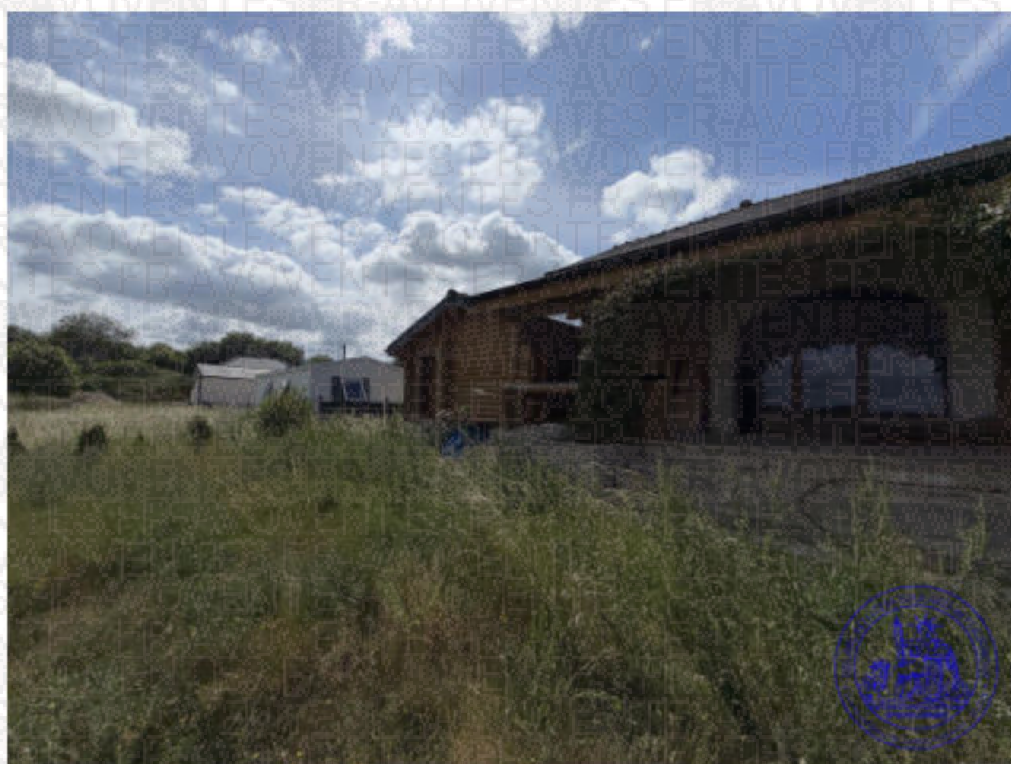
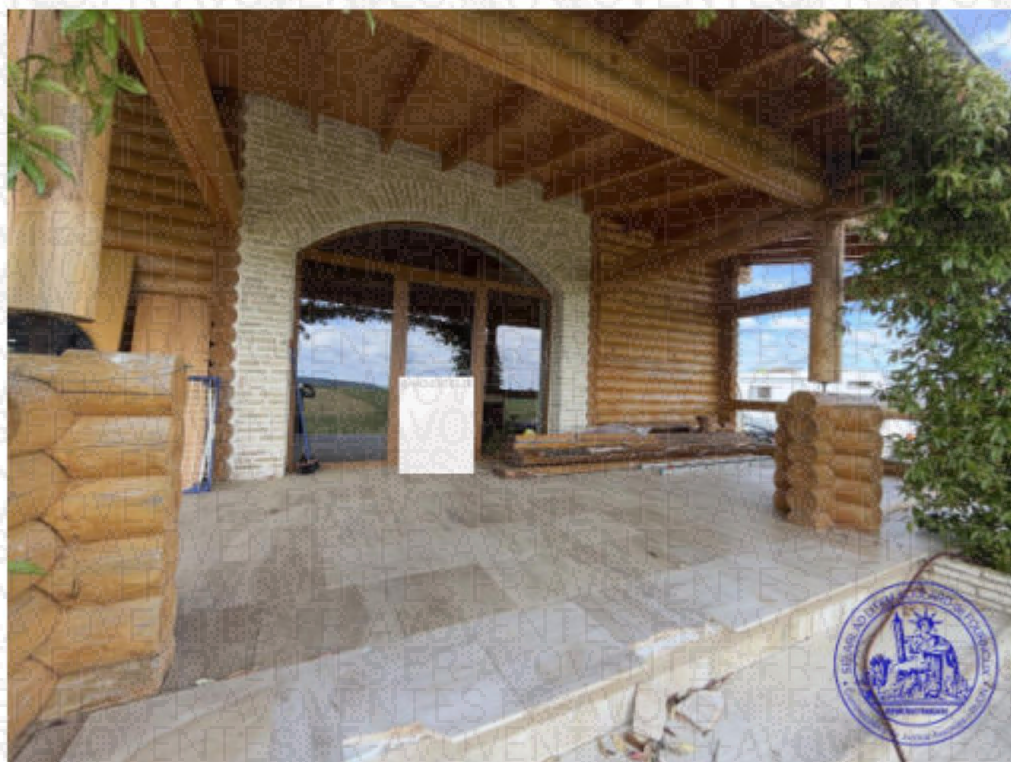
Contiguë au salon, se développe une terrasse avec, au-dessus, un auvent. Ces éléments sont implantés sur la parcelle mitoyenne.

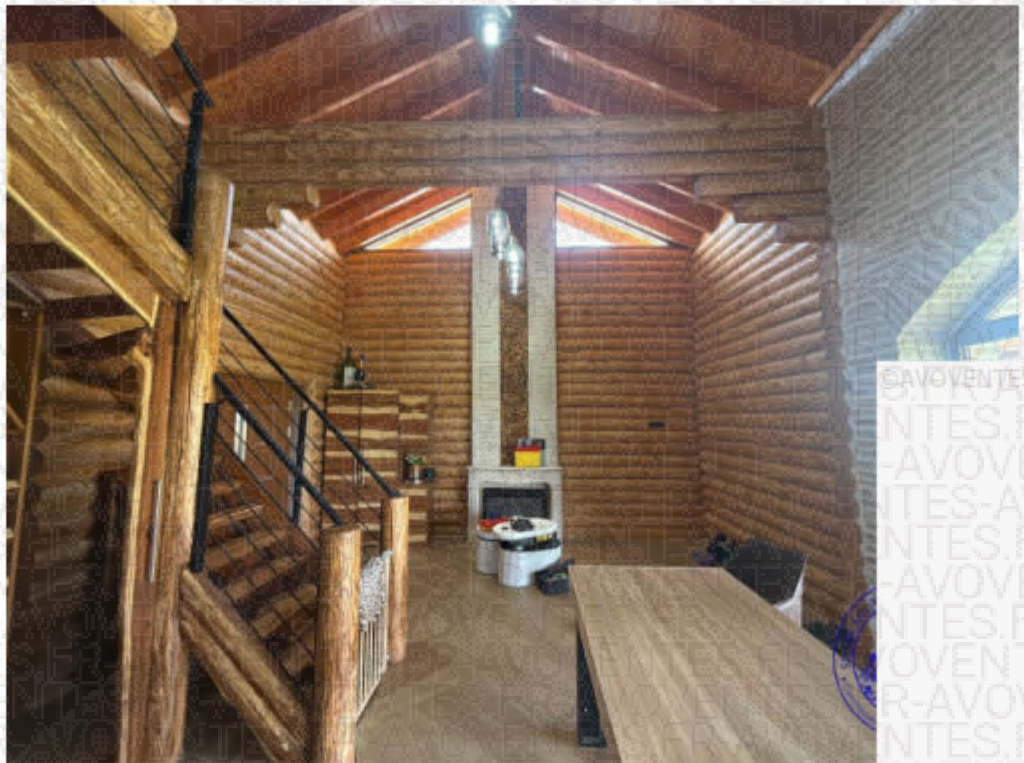
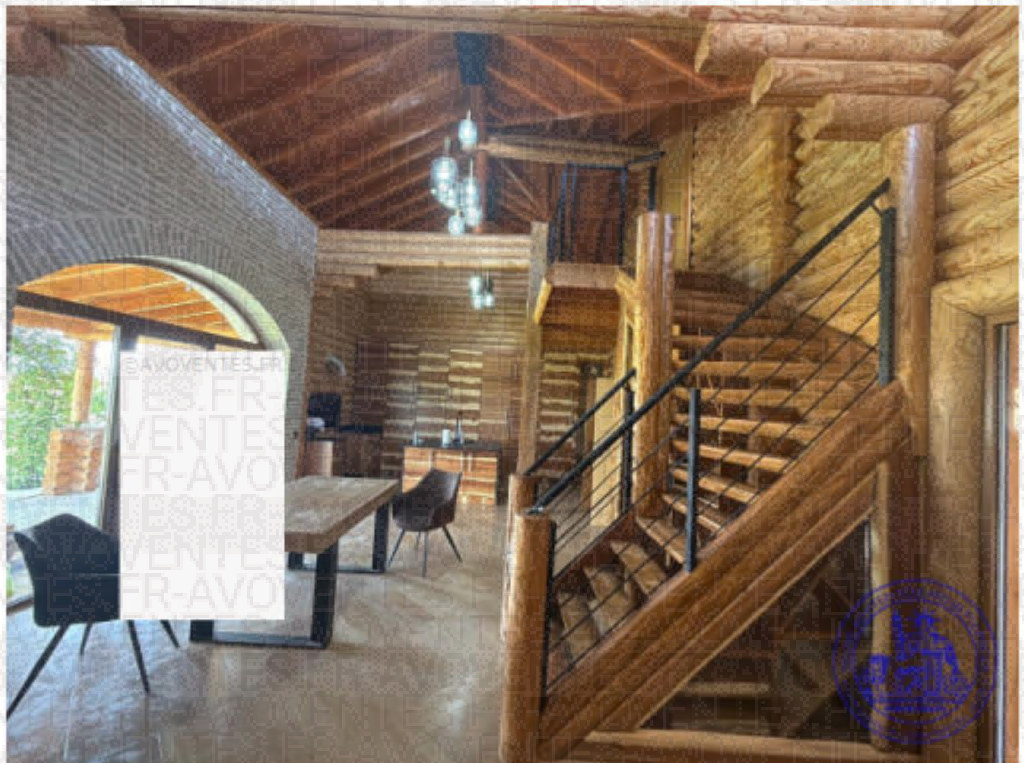
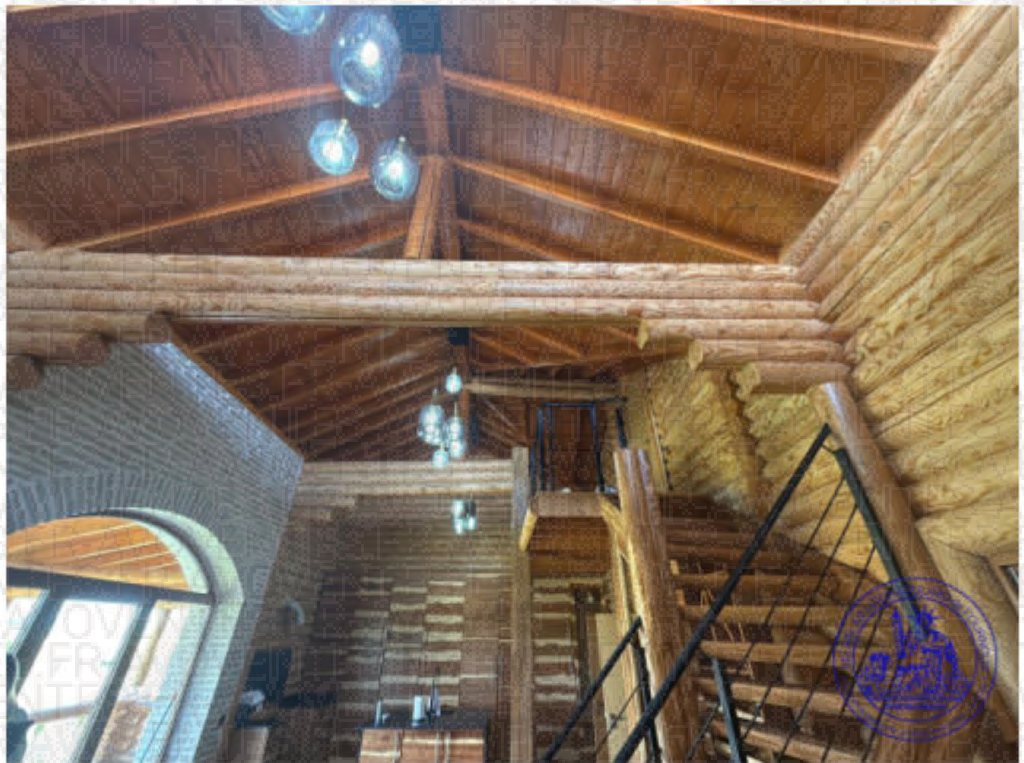
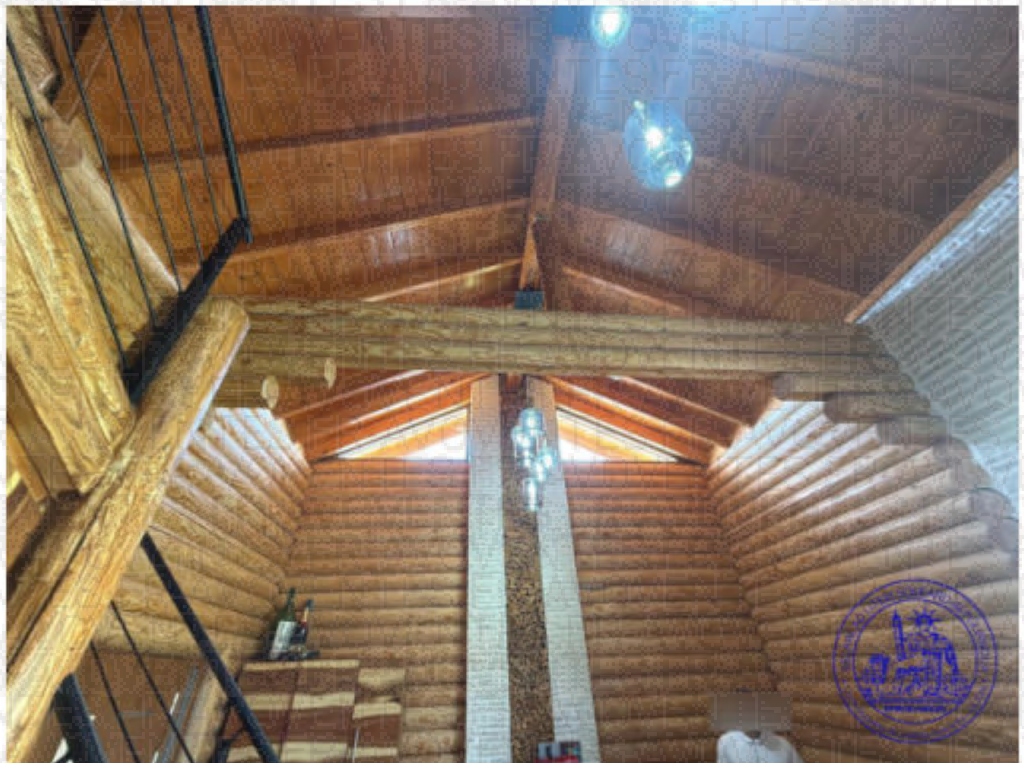
Dallage en pierre, de très bonne facture. Quelques fissurations structurelles sont visibles.

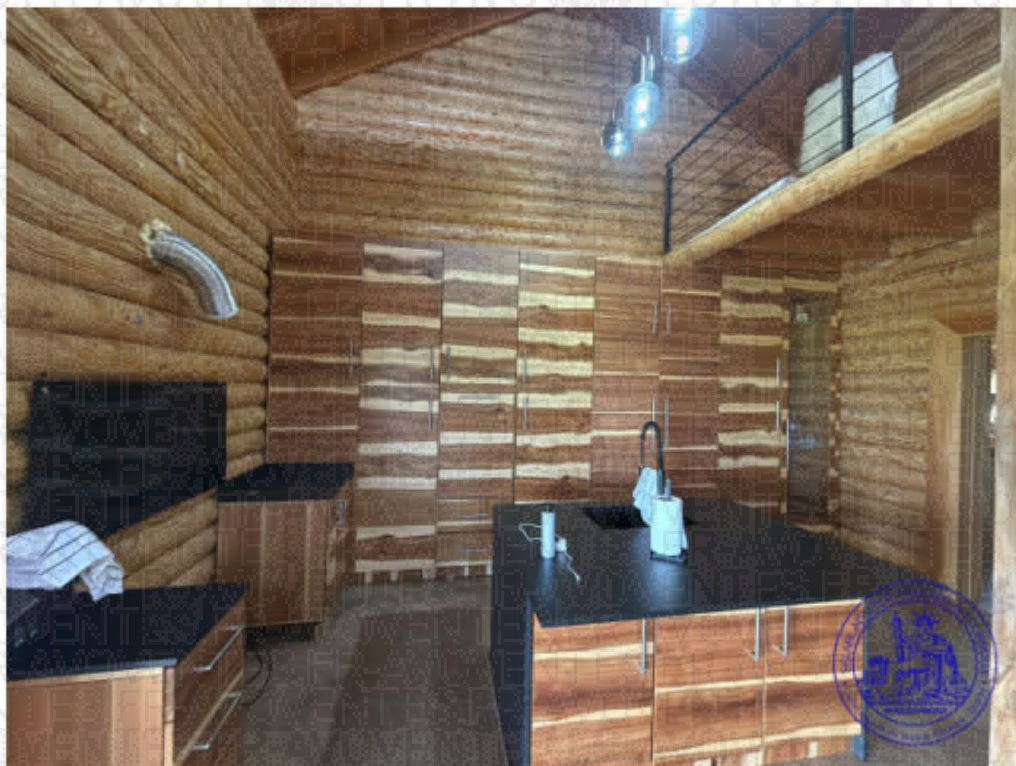
Les meubles situés au fond du volume cuisine ne sont pas immobilisés pour ne pas être fixés à la structure.

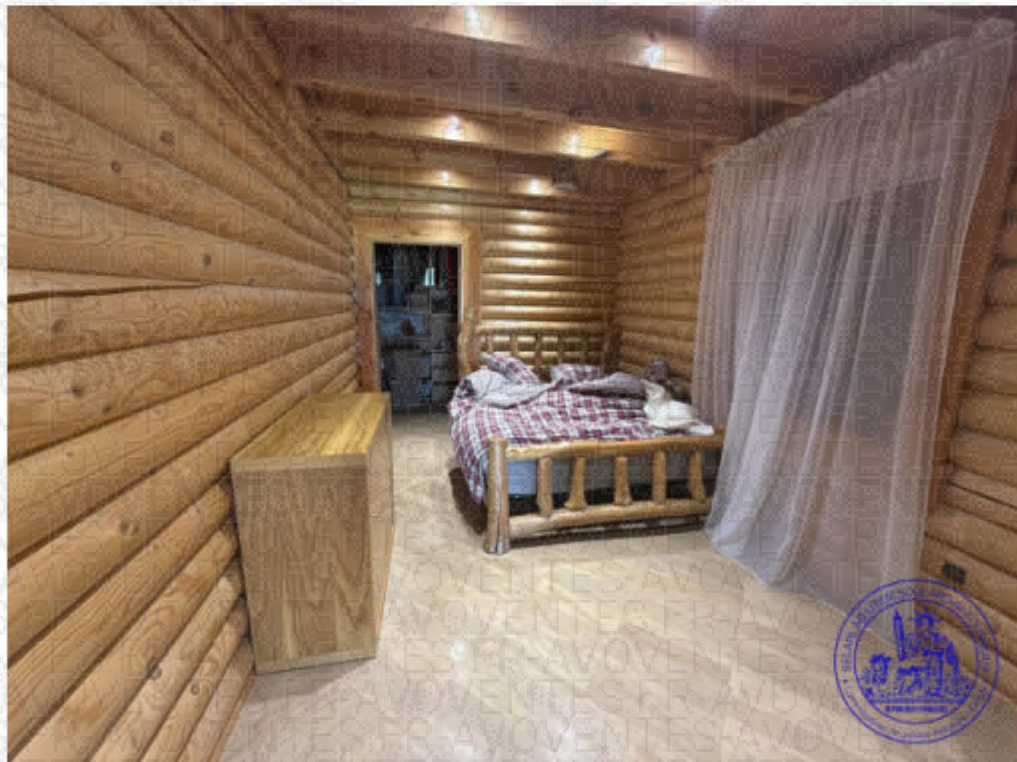
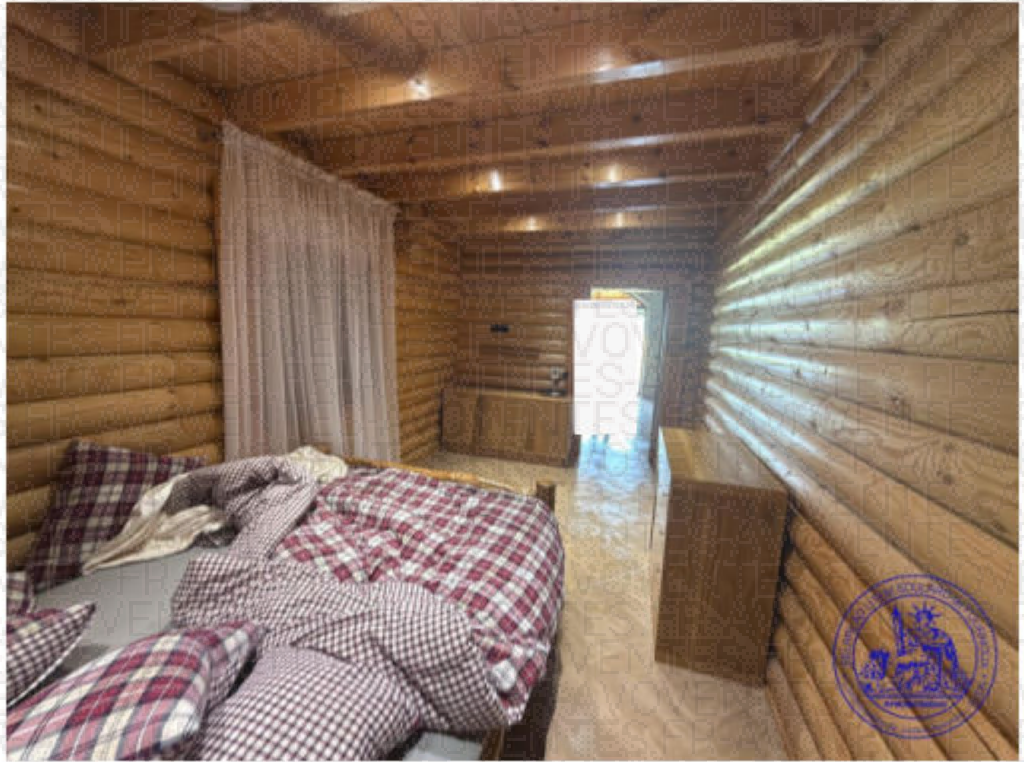
Dallage en pierre, étant relevé une fissuration au droit de la porte.
