# PROCÈS-VERBAL DE DESCRIPTION

## PROCÈS-VERBAL DE DESCRIPTION

Me suis transporté dans un ensemble immobilier sis **23 rue Vallée à TALMAY (21270)**, sur une parcelle cadastrée section AB n° 209 à l'effet d'en dresser le procès-verbal de description.

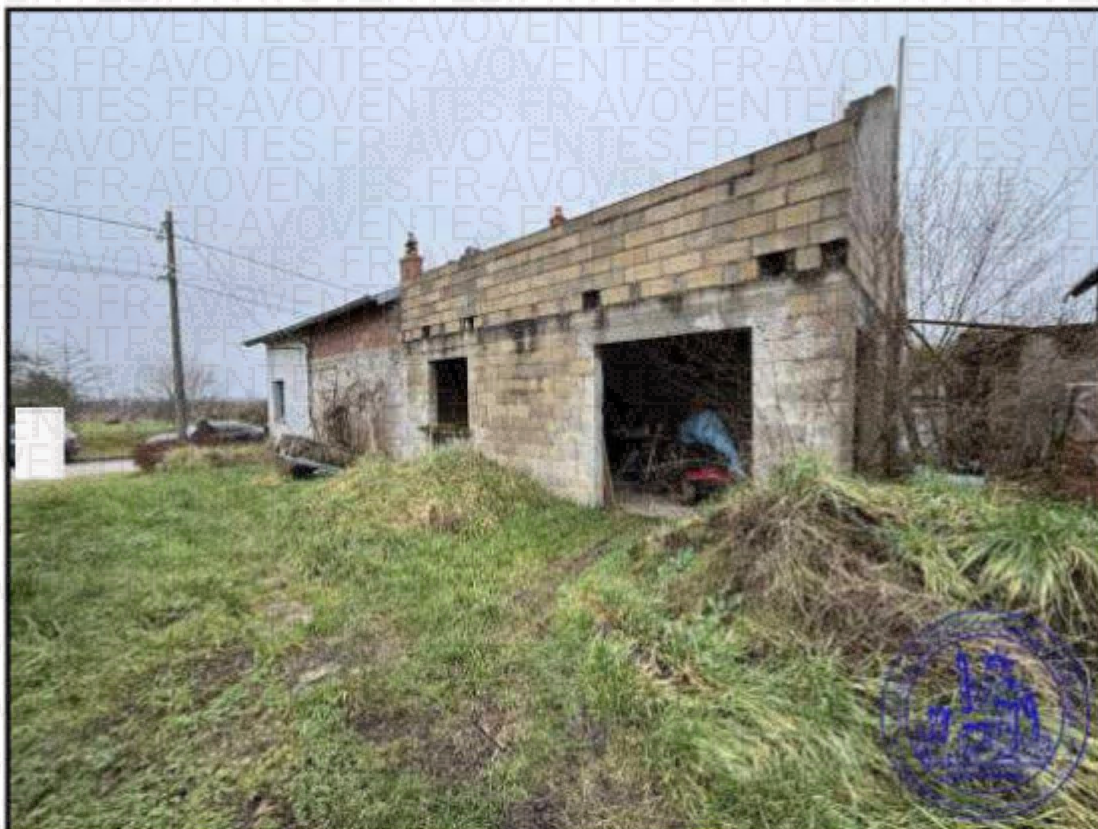
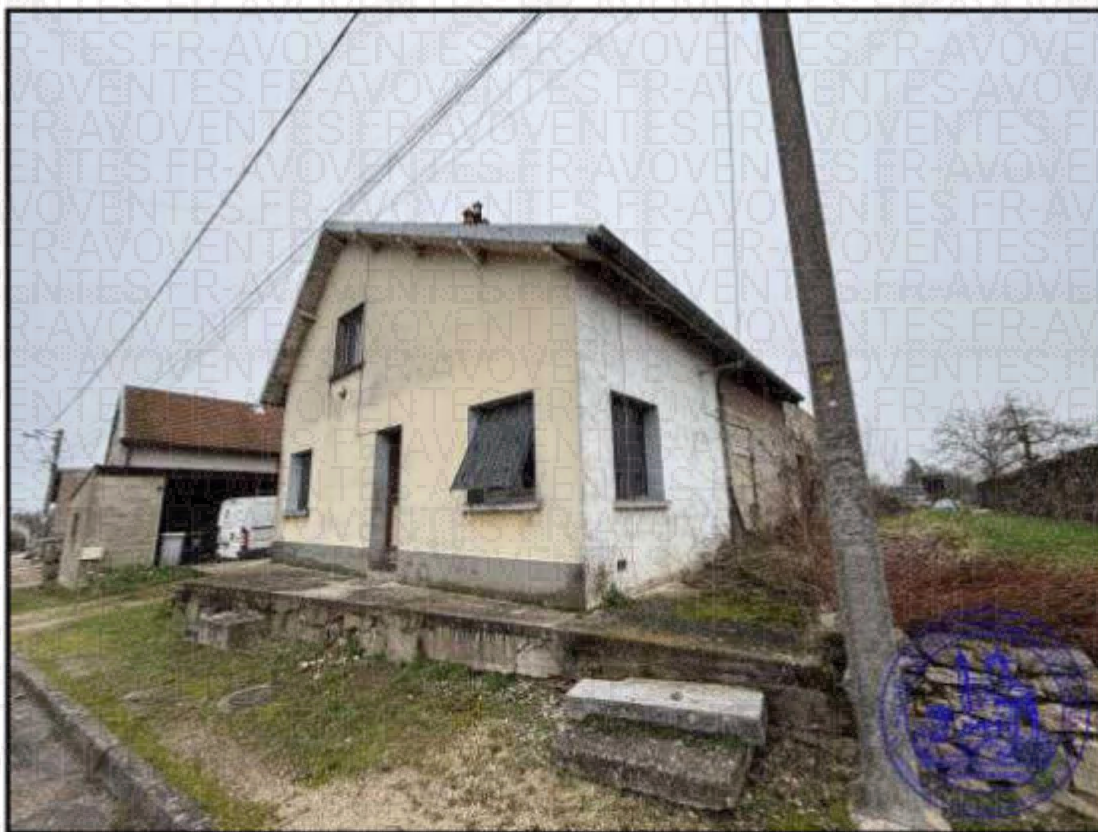
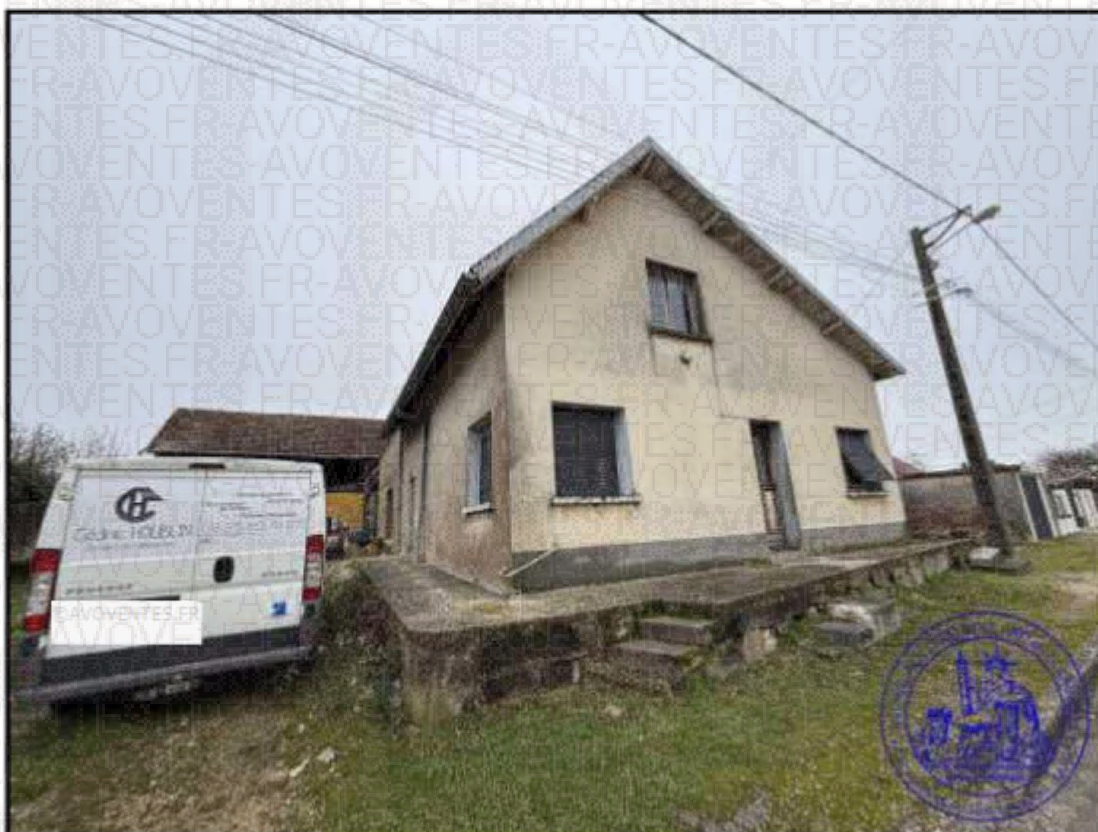
### ASPECT EXTERIEUR DE LA CONSTRUCTION DE LA MAISON

Les façades sont en enduit en partie brute pour la partie préexistante.

Se développe à la suite une extension qui est en moellon brut.

Les toitures à deux pans sont en état moyen.

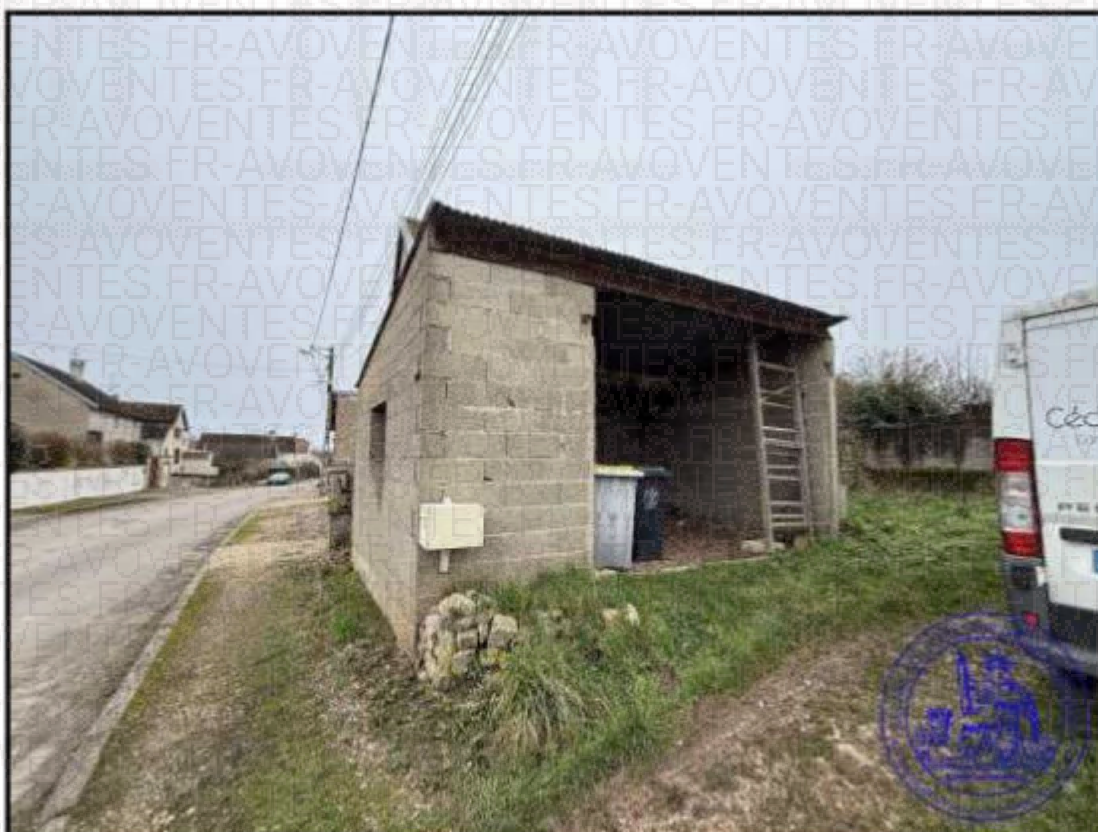
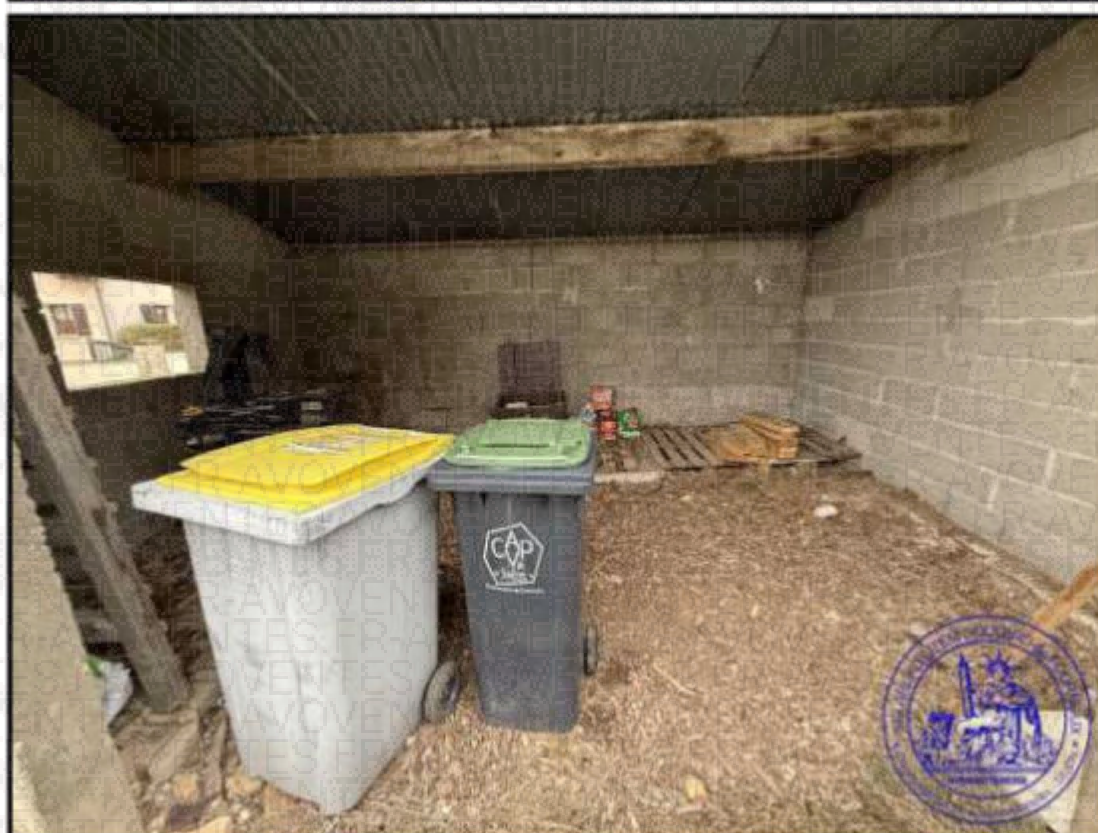
## PETITE DEPENDANCE

Il s'agit d'une structure moellon avec un pan de toiture en plaques métal ondulées.

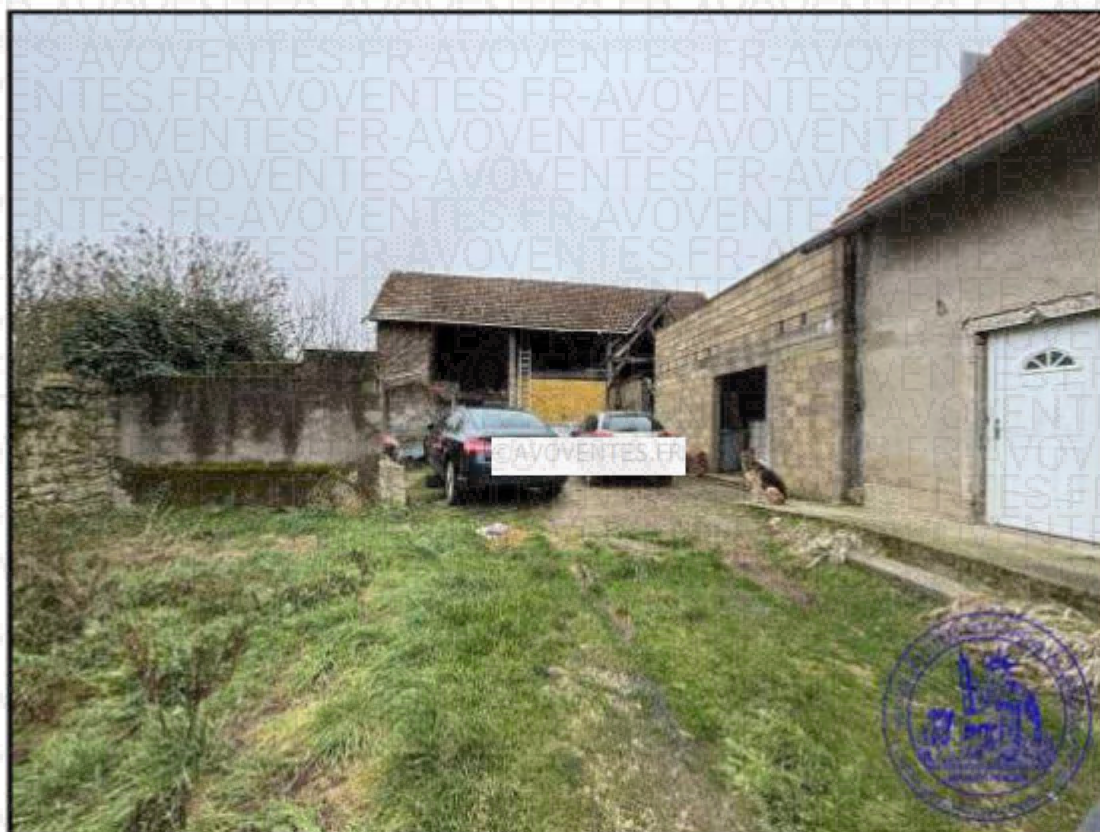
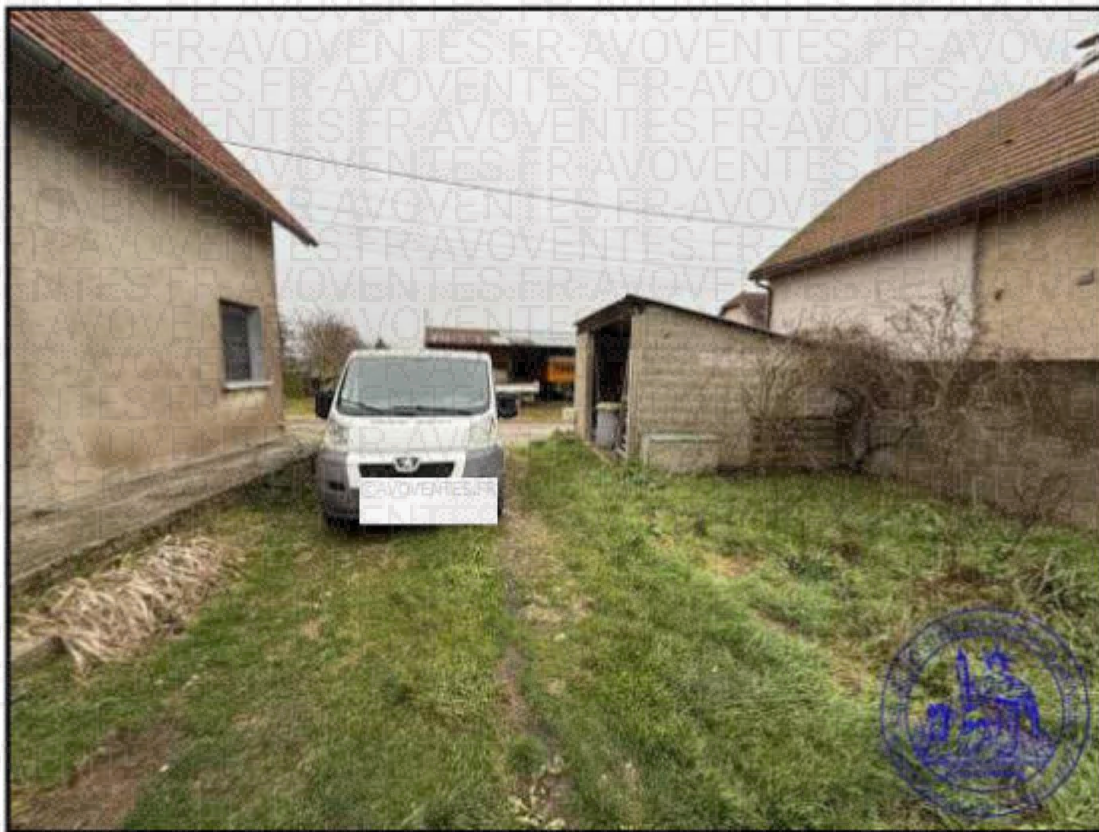
## COUR

Le sol est en gravier, terre, herbe, avec une prolongation de semelle en béton.

Il y a un reste de mur.

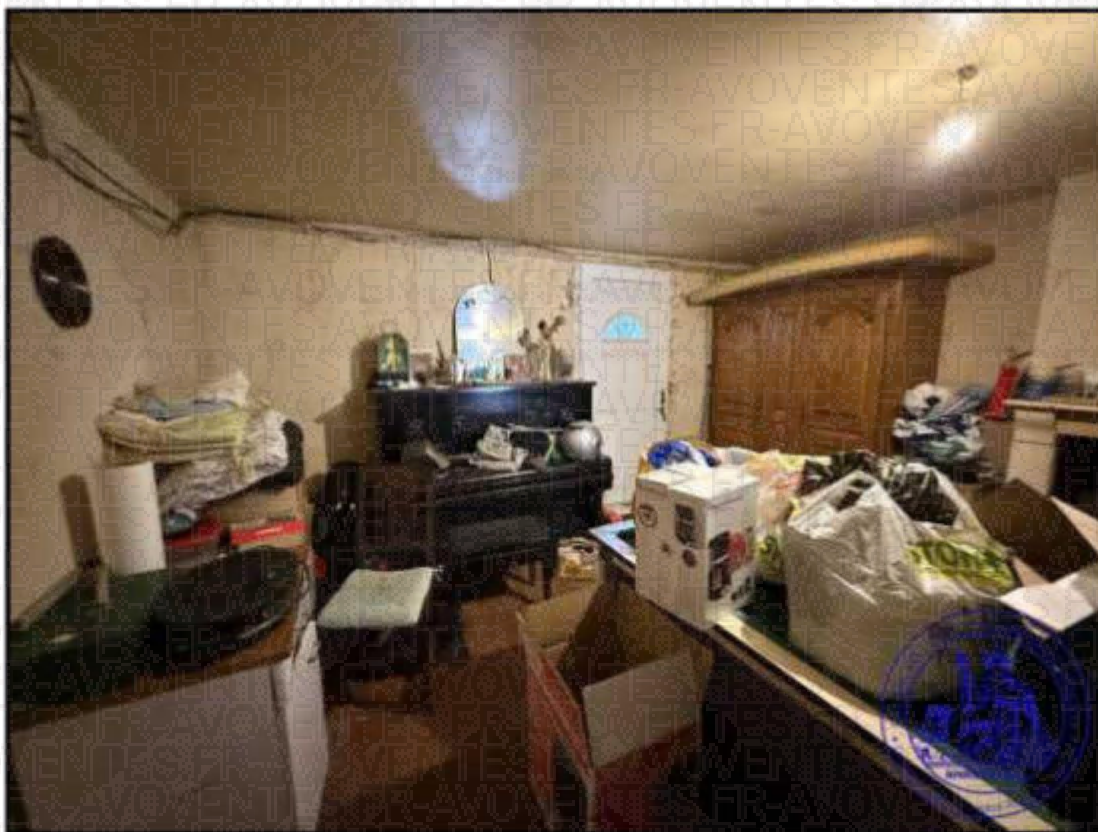
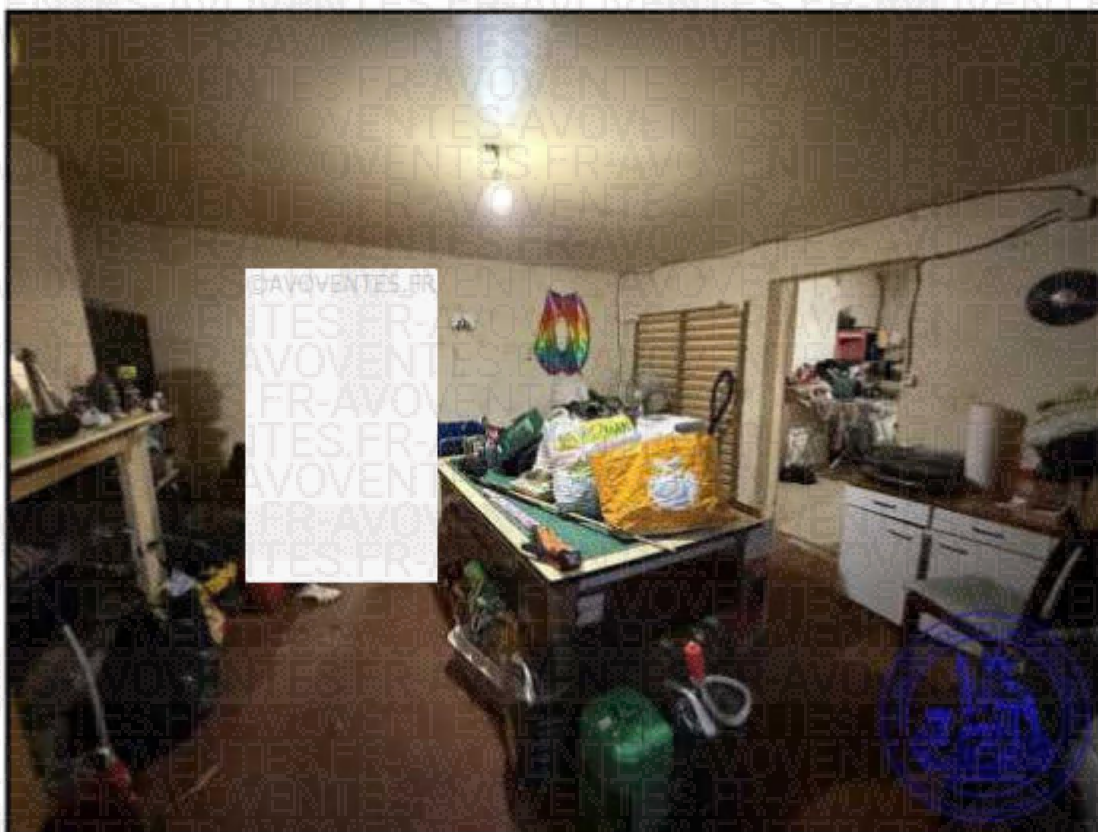
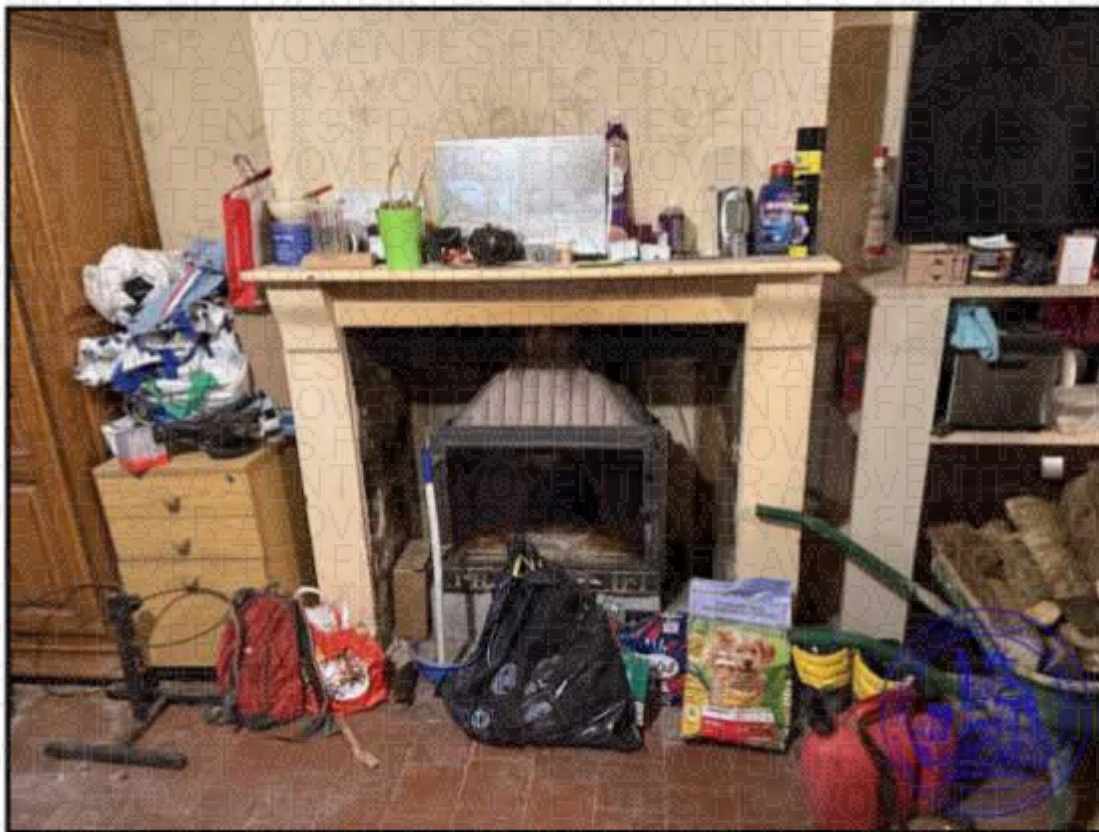
### **ENTREE :**

Depuis l'extérieur, porte structure PVC contemporaine. Quelques marques d'usure, finitions à opérer, serrure multipoints, oculus en verre dépoli.

Papier peint largement défraîchi. Quelques coulures d'infiltrations d'eau.

En peinture. Ensemble quelque peu jauni et défraîchi.

Encadrement de cheminée avec insert non fonctionnel.

Eléments d'installation électrique provisoires.

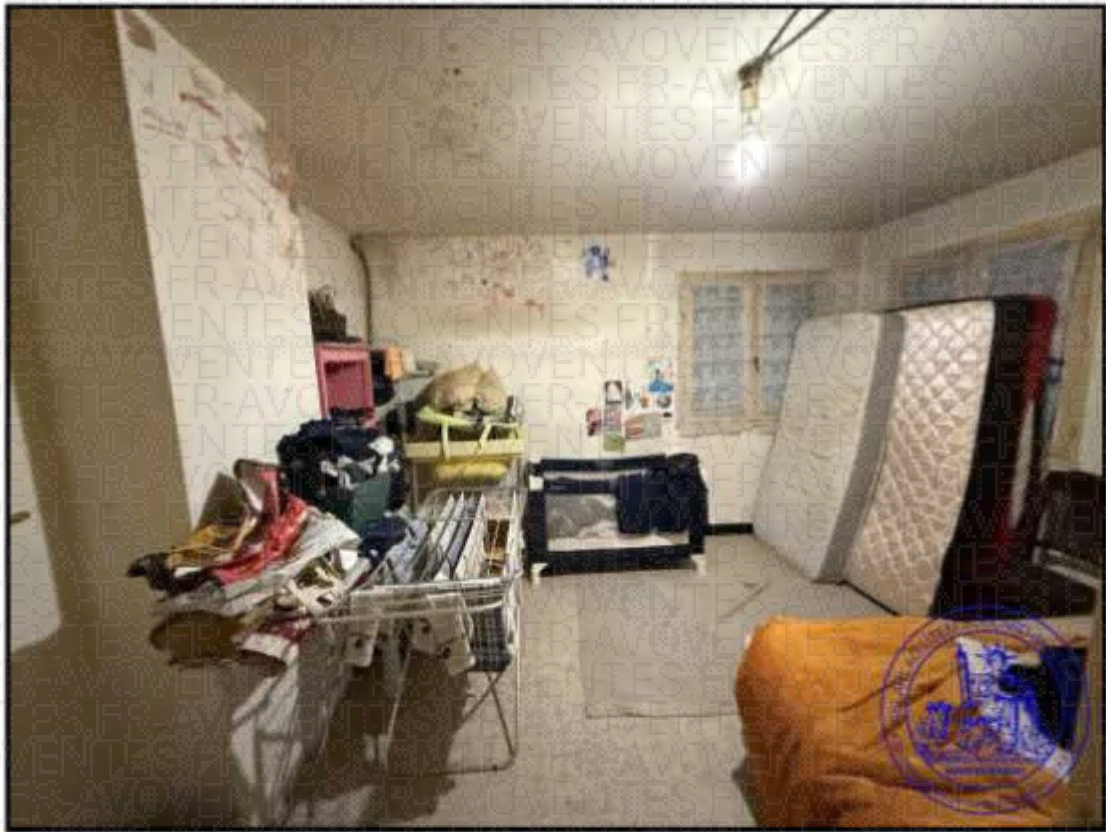
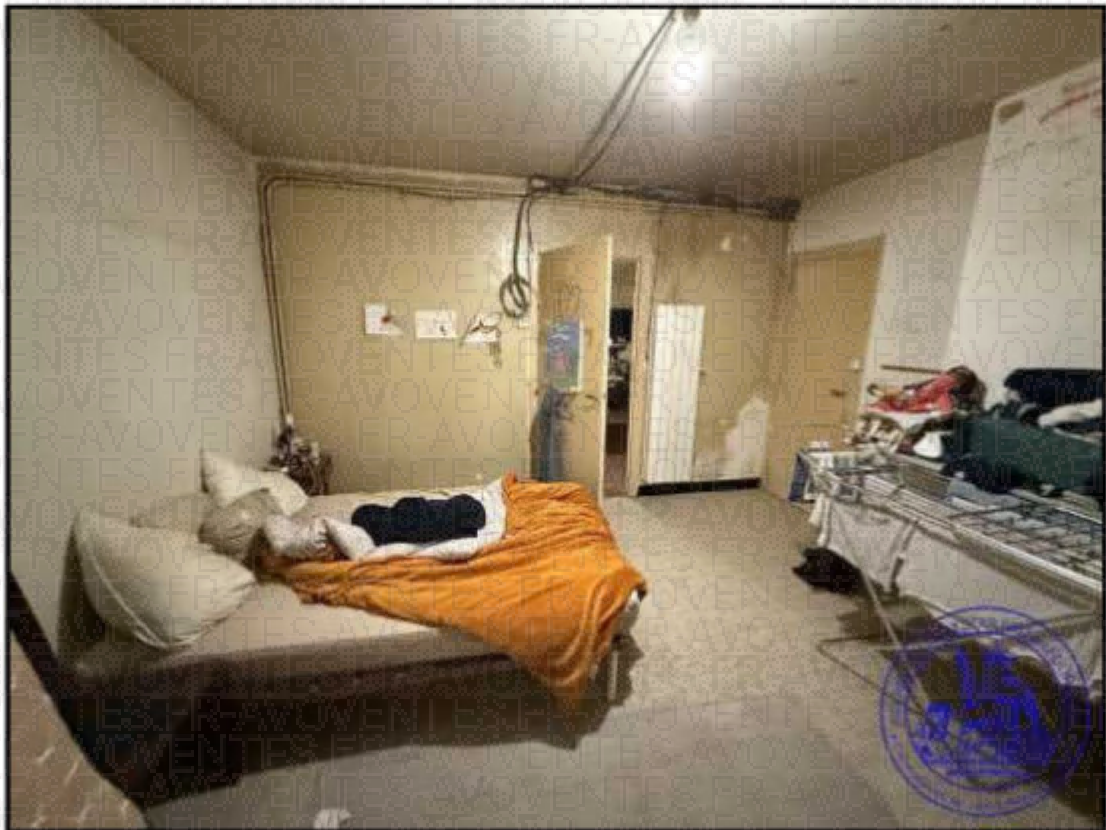
### **CHAMBRE :**

Depuis l'entrée, porte isoplane, poignées, plaques de propreté. Ensemble largement marqué, sans très gros désordre structurel.

Non finis et ensemble largement défraîchi.

En peinture. Reprises et finitions à opérer.

Fenêtre structure bois avec survitrage. Etat moyen. Quelques marques de moisissure. Persienne pliante à l'extérieur.

Eléments d'installation électrique provisoires, non finis.

Un boîtier de thermostat non fonctionnel.

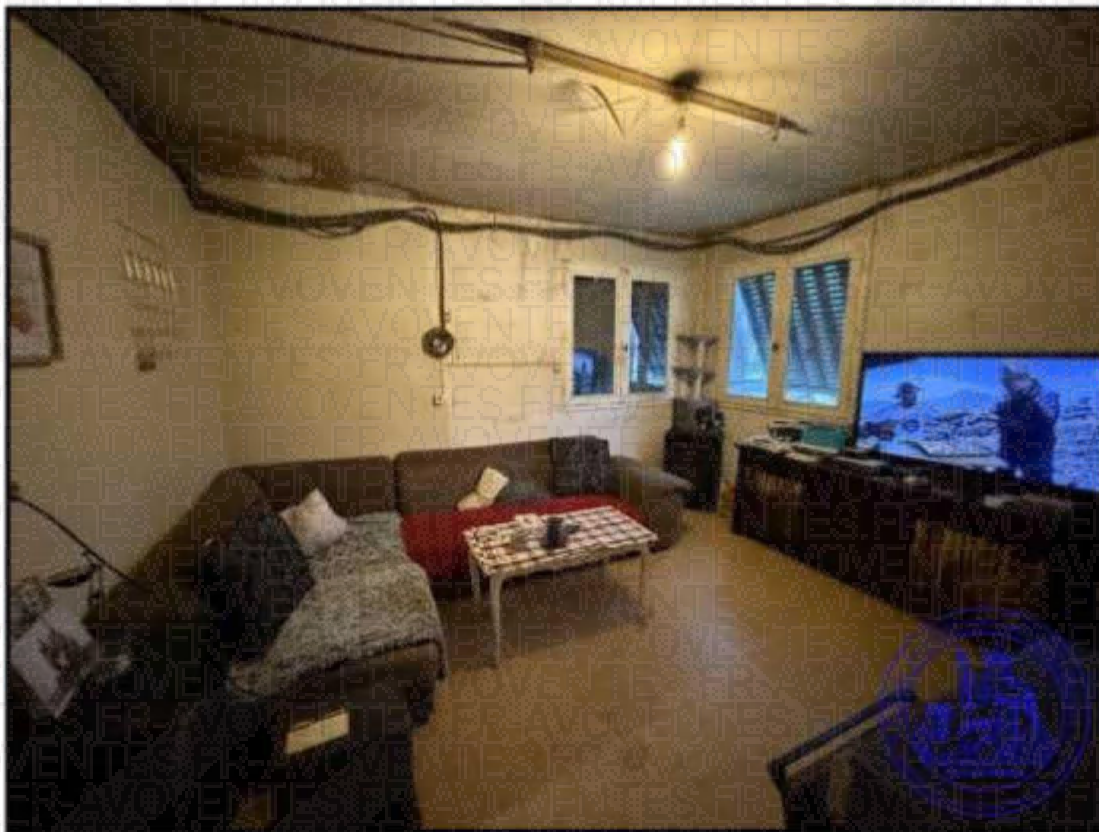
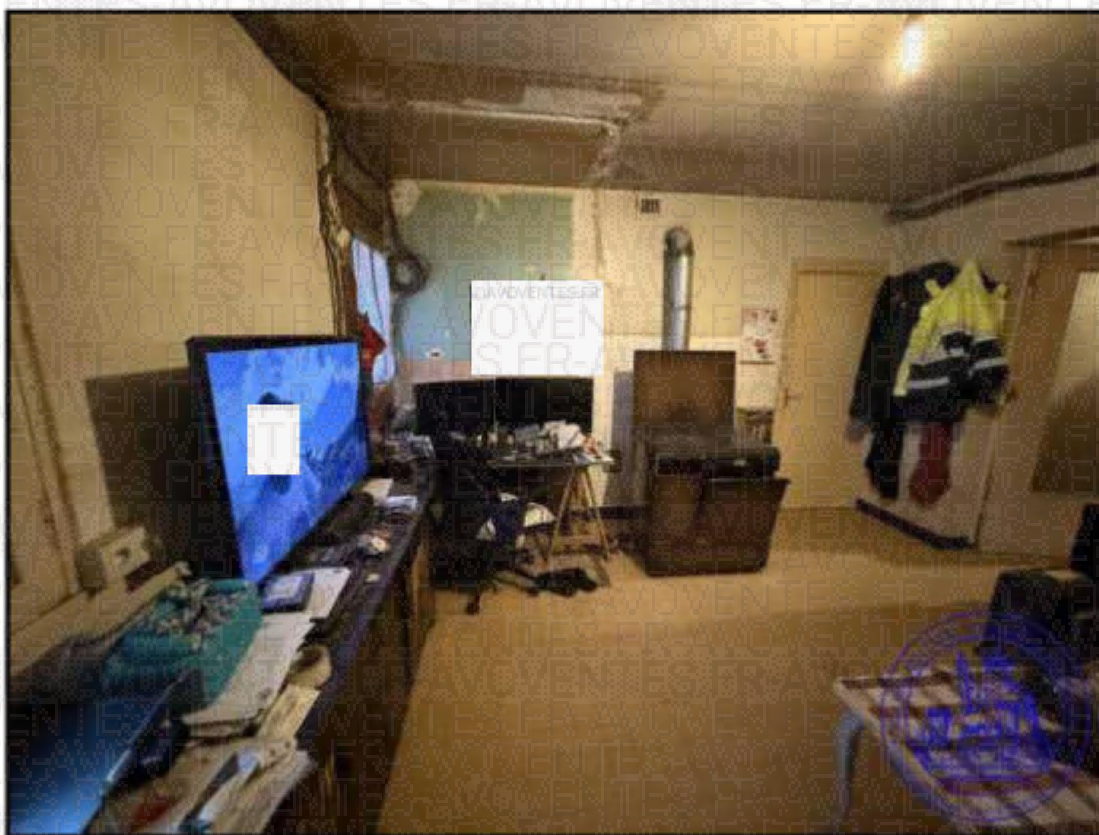
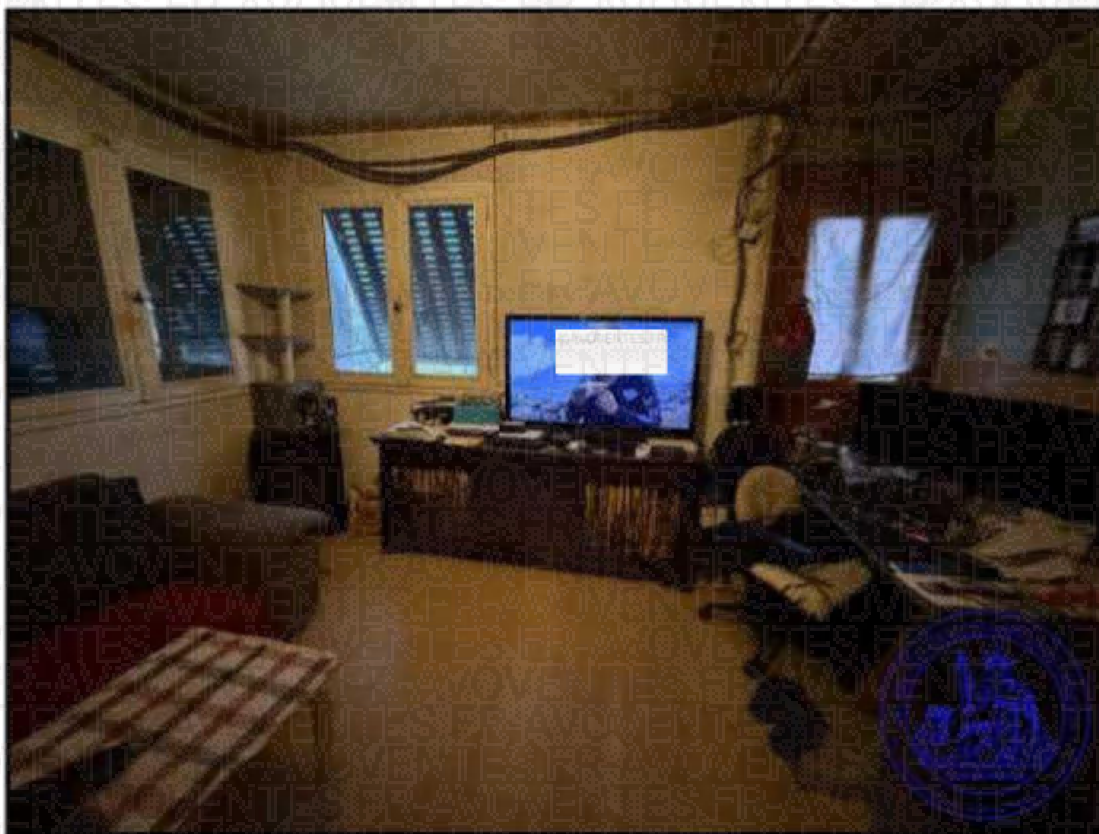
### **SALON :**

Carrelage dans son jus et d'origine.

A reprendre et à finir.

Donnant côté rue, deux fenêtres structure bois, deux vantaux avec double vitrage intégré. Ensemble usagé. Il y a une persienne pliante métallique.

Eléments d'installation électrique provisoires ou non finis.

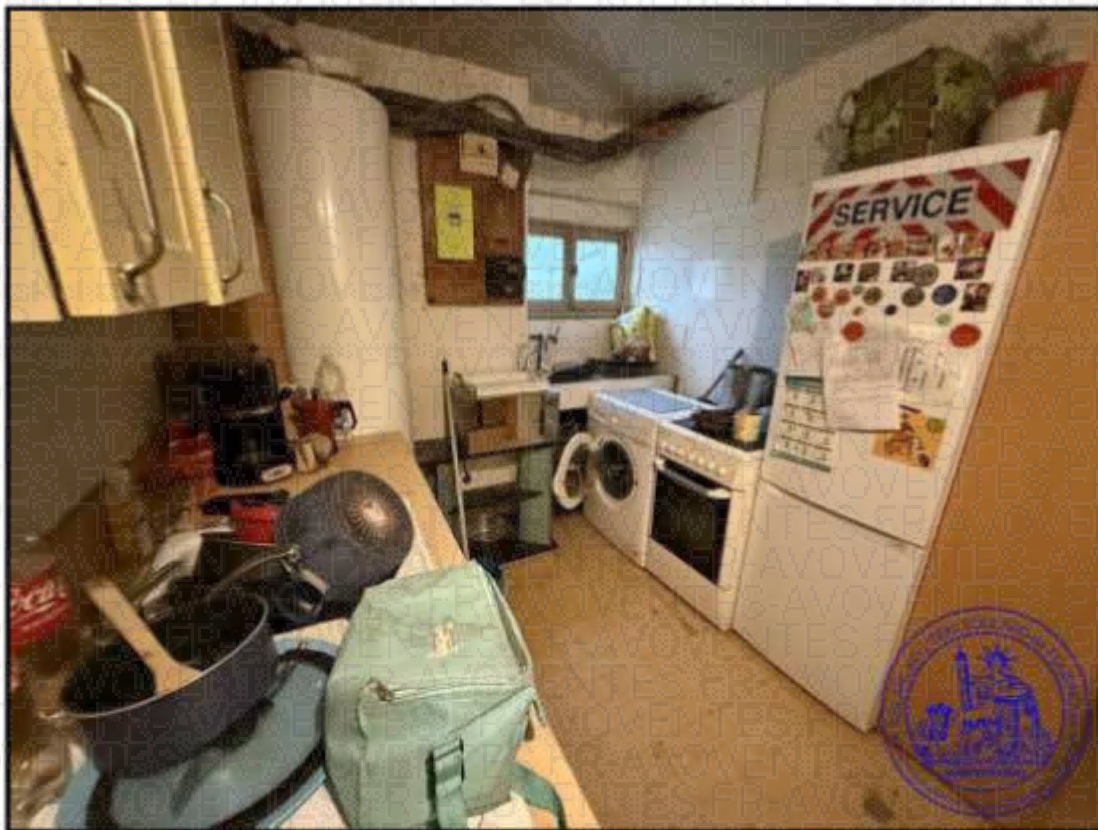
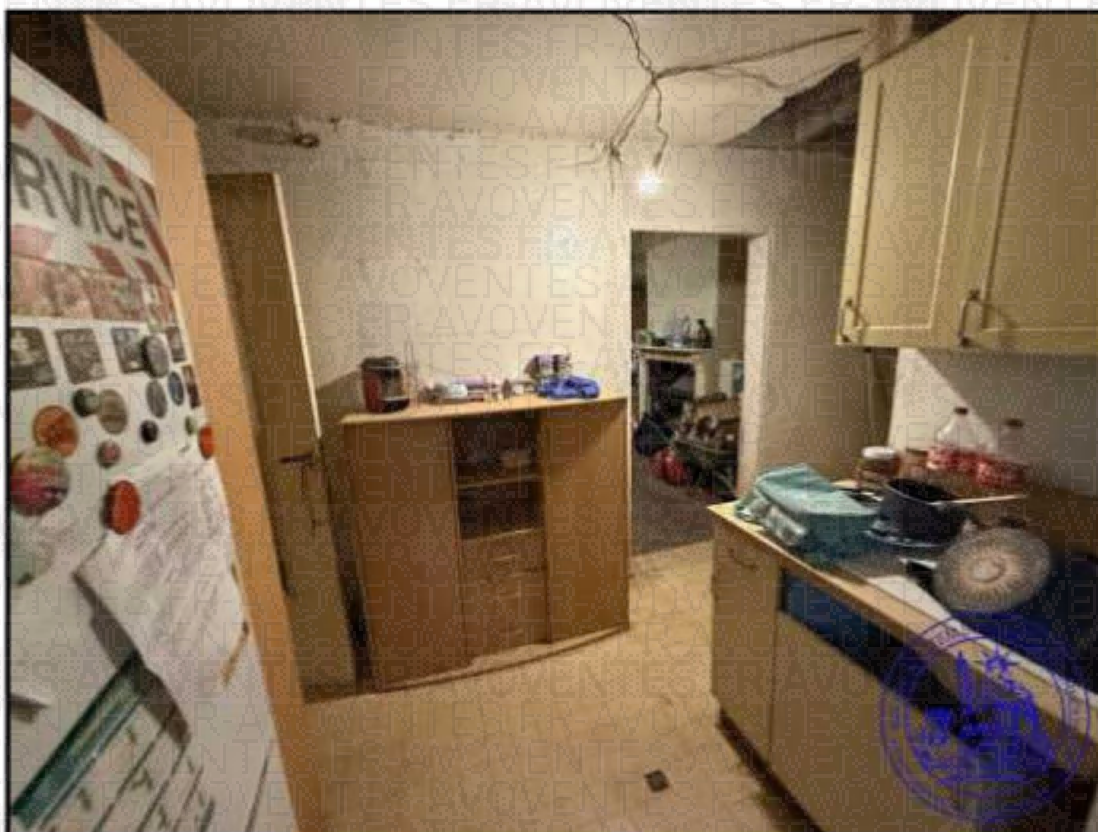
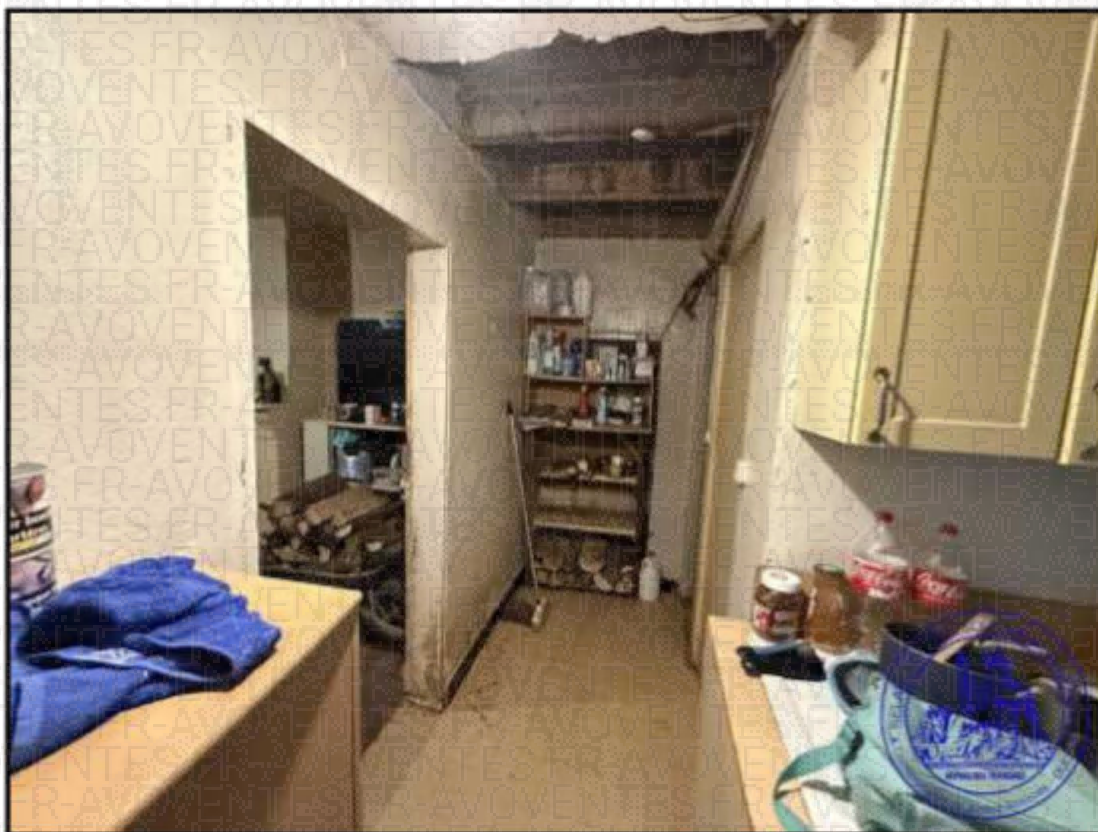
### CUISINE :

Depuis l'entrée, porte rustique. Nombreuses marques d'usure, bois entamé, deux oculi en simple vitrage.

Carrelage avec quelques manques.

Enduit dans l'ensemble défraîchi et usagé. Nombreuses aspérités.

Revêtement défraîchi en partie décaissé, laissant apparaître un plancher.

Fenêtre structure bois à deux vantaux, largement usagée.

*Il y a un mobilier de cuisine en mauvais état général. Les principaux équipements sont les suivants :*

Evier vétuste avec robinet d'eau froide.

Mobilier de cuisine abîmé et cassé.

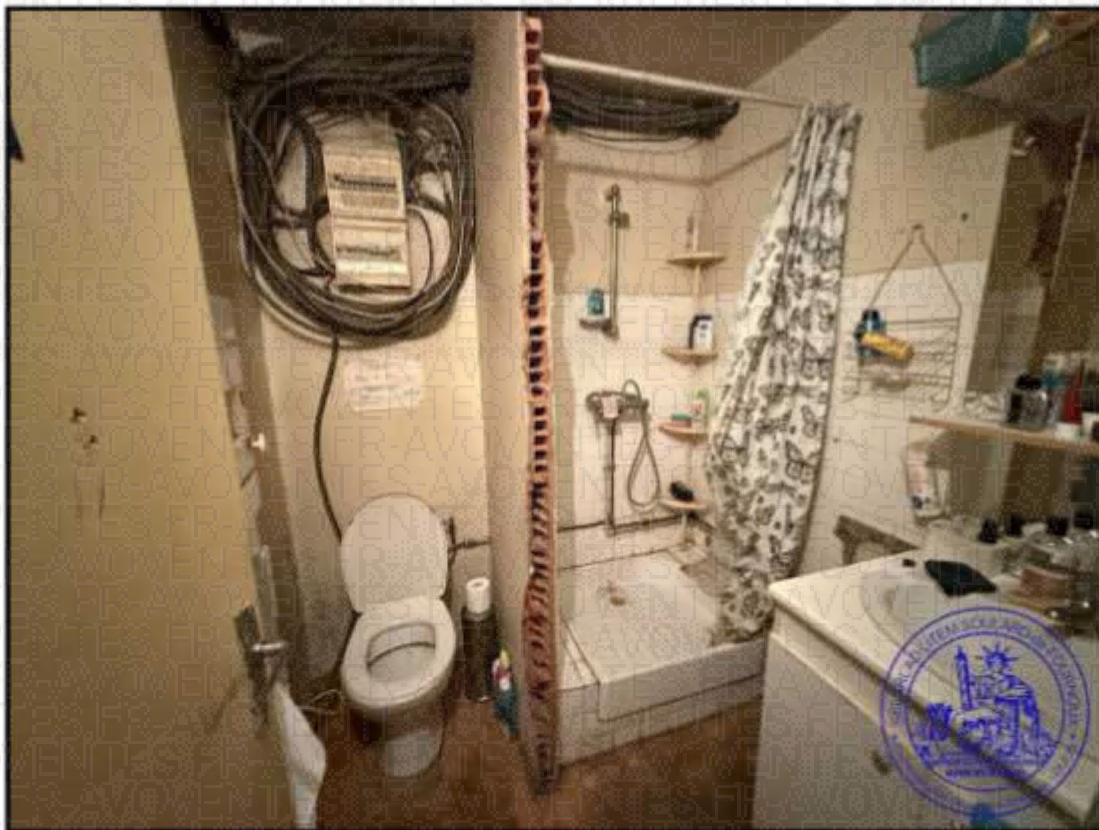
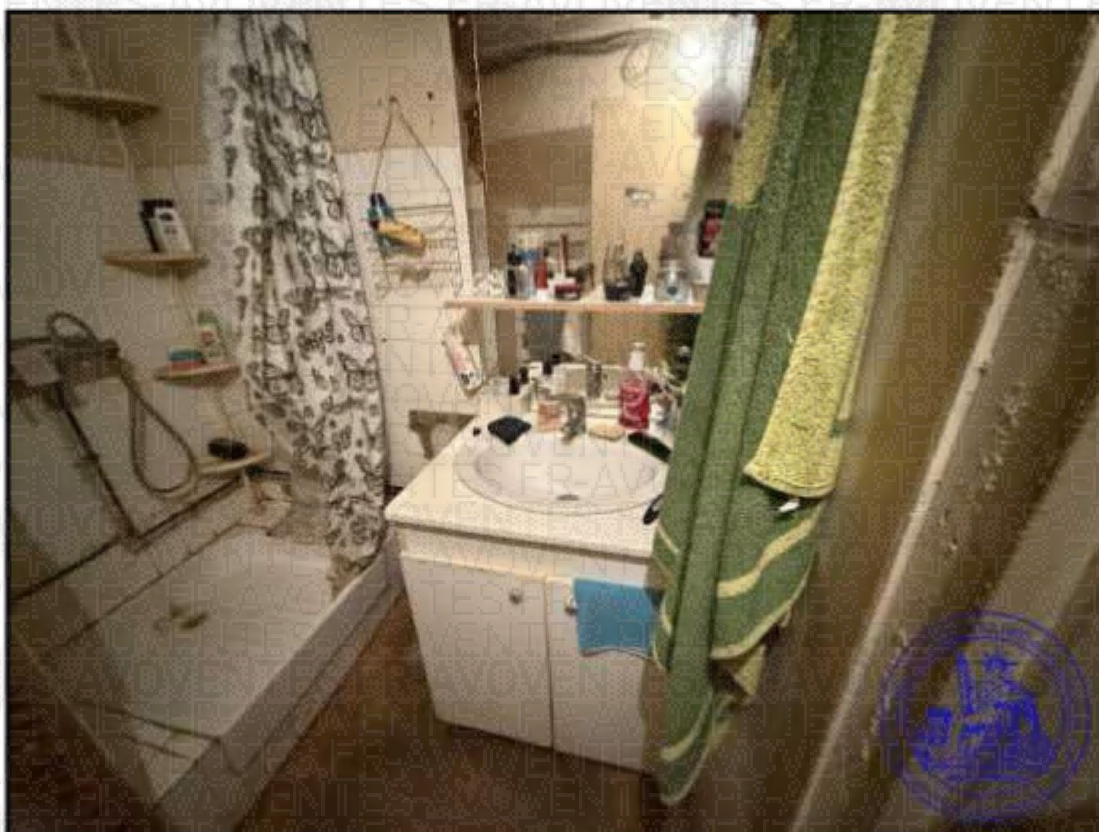
### SALLE D'EAU :

Porte isoplane largement marquée avec des dégradations (une ancienne porte est condamnée).

Revêtement en très mauvais état.

Enduit avec carreaux de faïence largement défraîchis.

Enduit largement défraîchi.

Siège d'intimité avec système de chasse dorsale, usagé et encrassé.

Douche avec réceptacle et robinetterie. Habillage en faïence avec des manques. Ensemble très usagé.

Eléments d'installation électrique provisoires ou non finis.

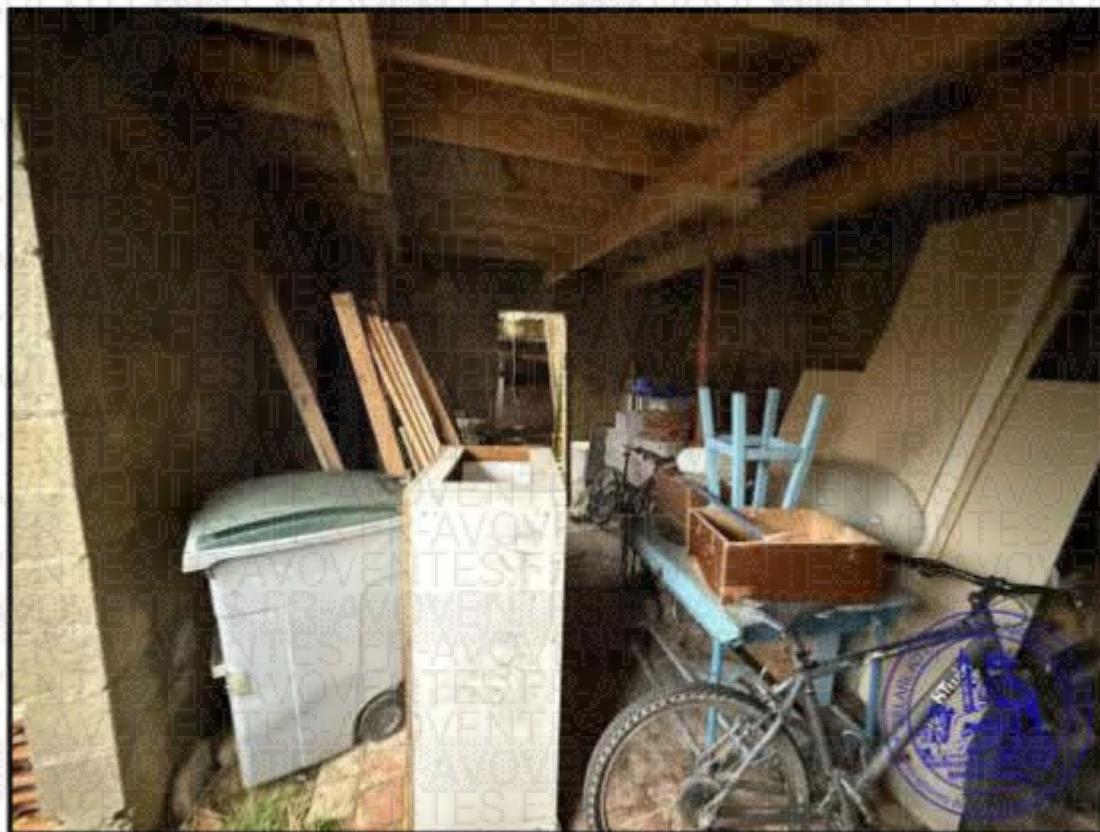
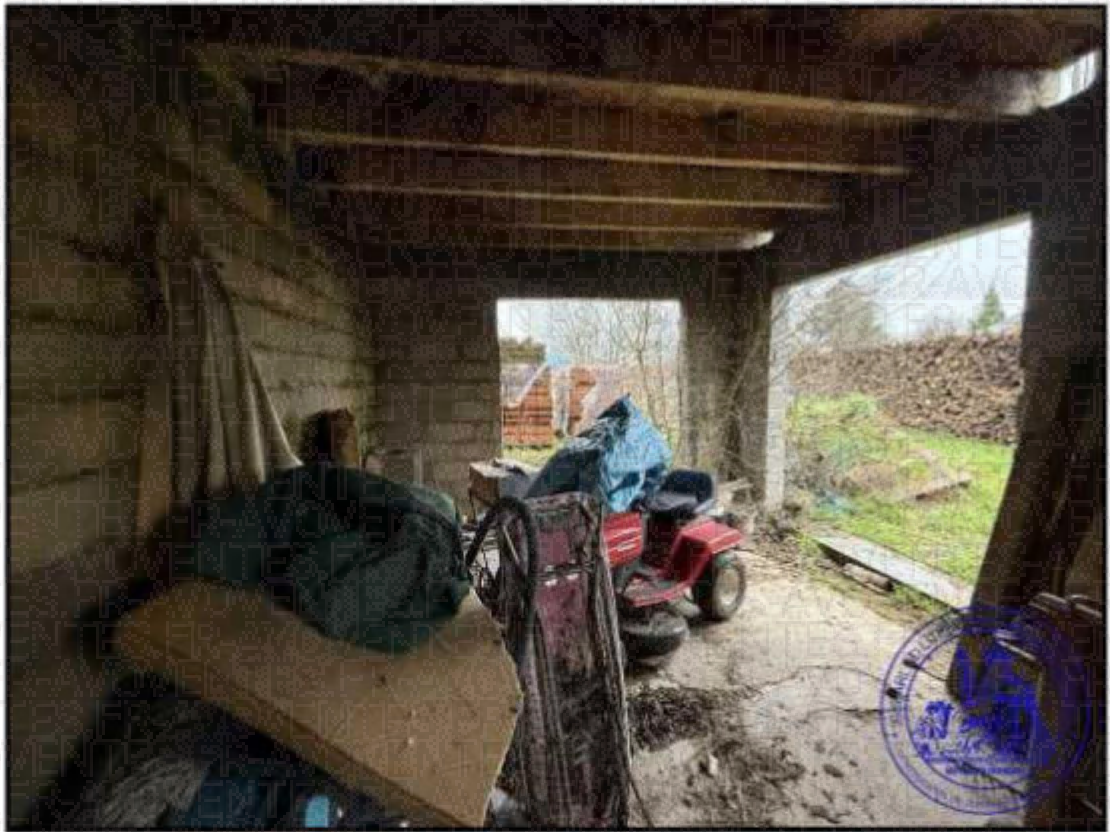
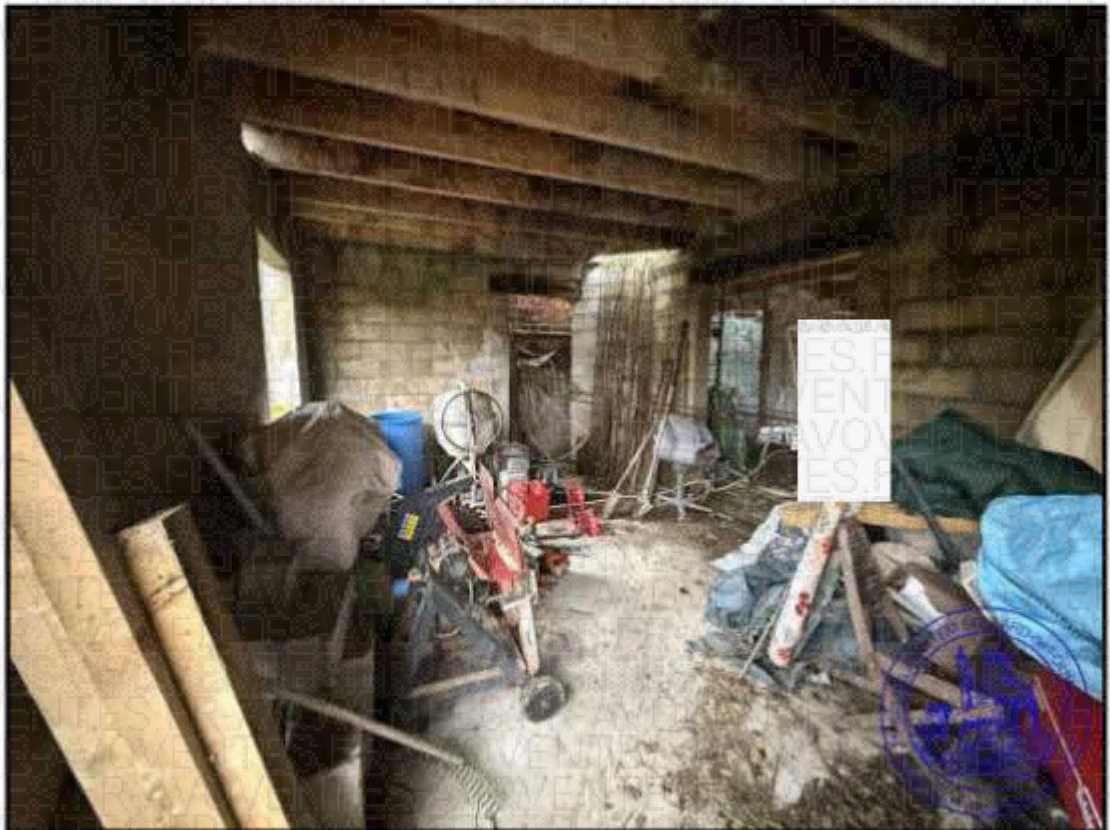
### EXTENSION :

*Il s'agit d'une extension en moellon, non finie.*

En partie tombettes, en partie dalle brute.

Plancher en partie maintenu par des étais.

Absence de réseau d'eau.

Absence de réseau d'électricité.
