# PROCÈS-VERBAL DE DESCRIPTION

## PROCÈS-VERBAL DE DESCRIPTION

Me suis transporté dans un ensemble immobilier sis **23 rue Vallée à TALMAY (21270)**, sur une parcelle cadastrée section AB n° 209 à l'effet d'en dresser le procès-verbal de description.

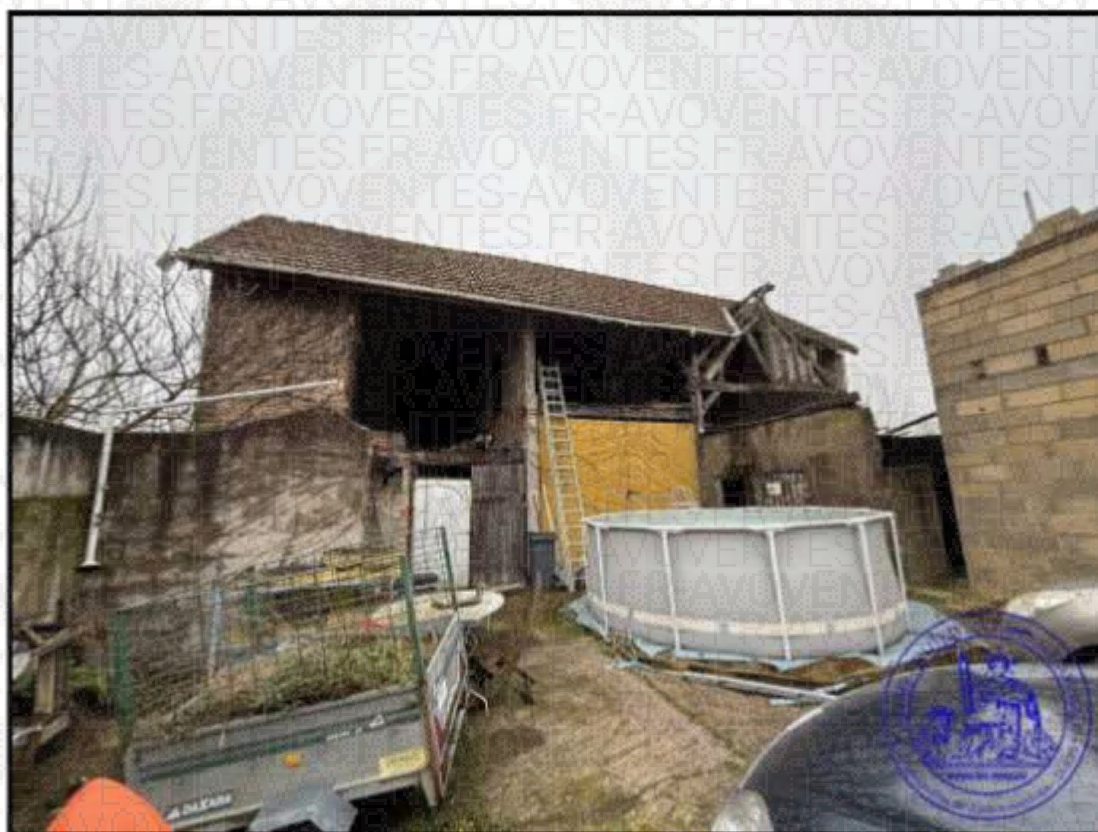
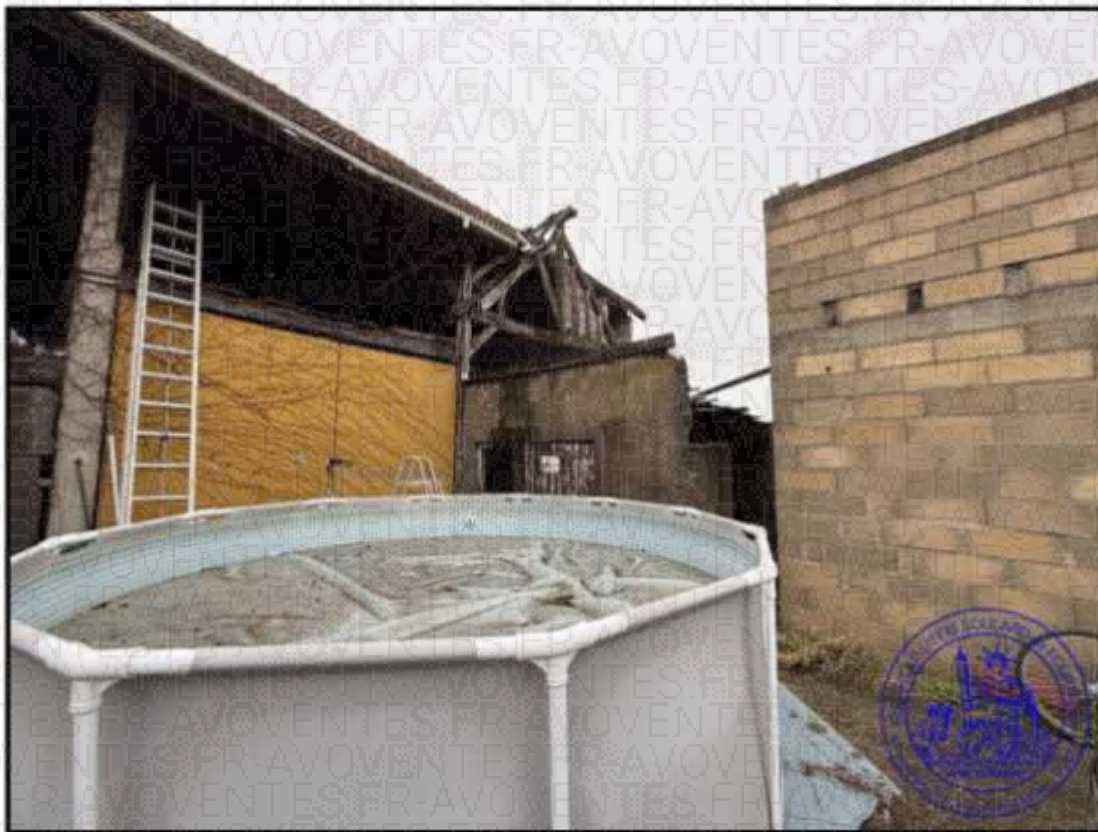
### ASPECT EXTERIEUR DE LA CONSTRUCTION :

Il s'agit d'un bâtiment ancien.

Les toitures en tuiles mécaniques sont largement usagées.

Une partie du bâtiment a été effondrée.

Le côté droit de la structure a été déposé.

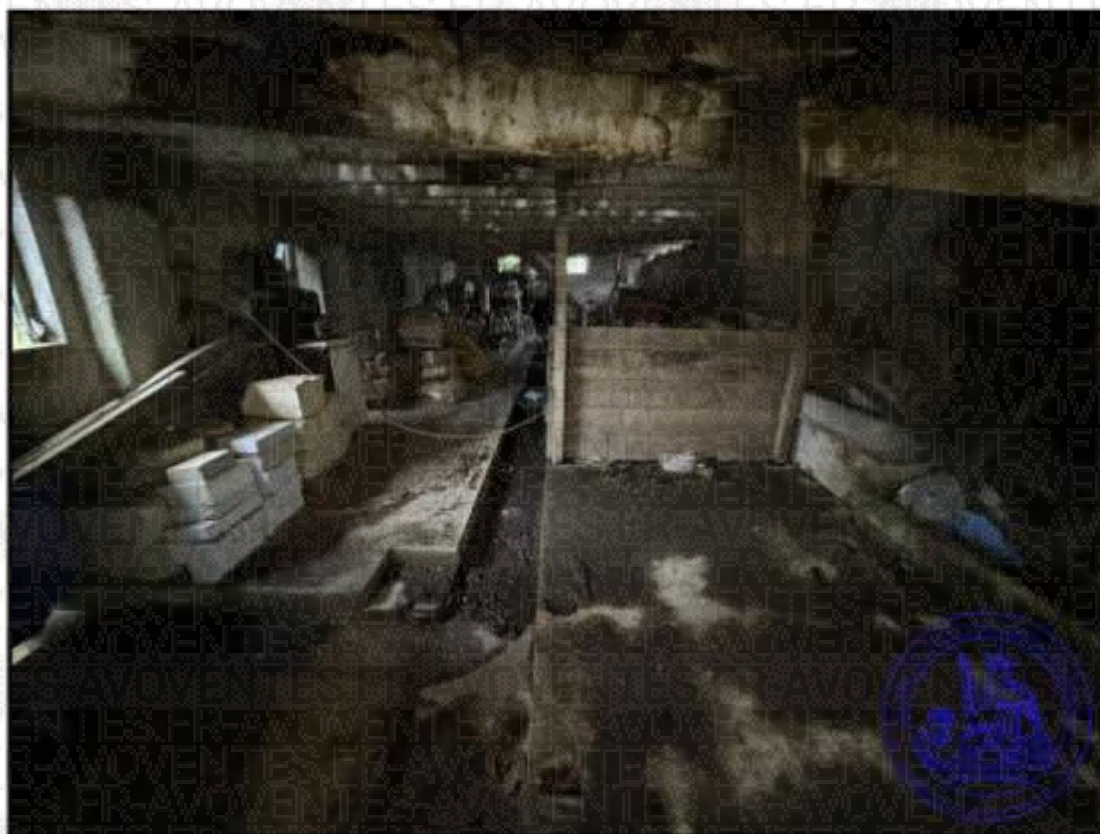
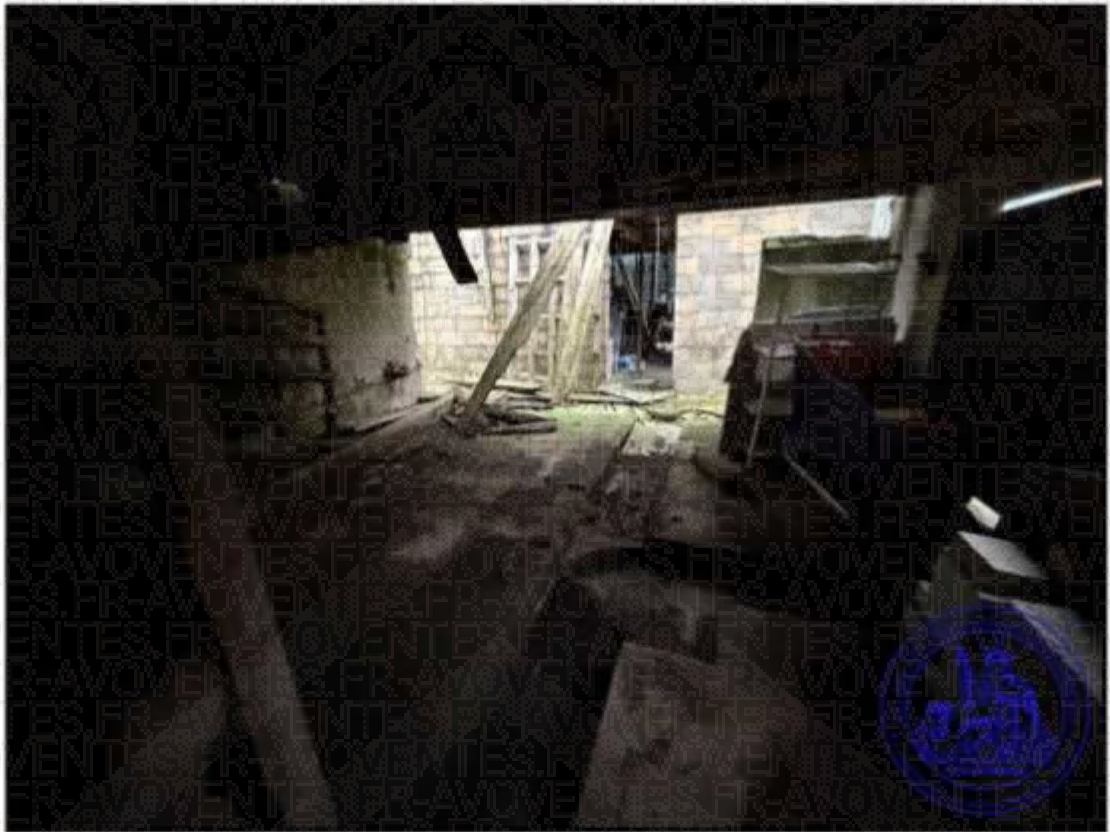
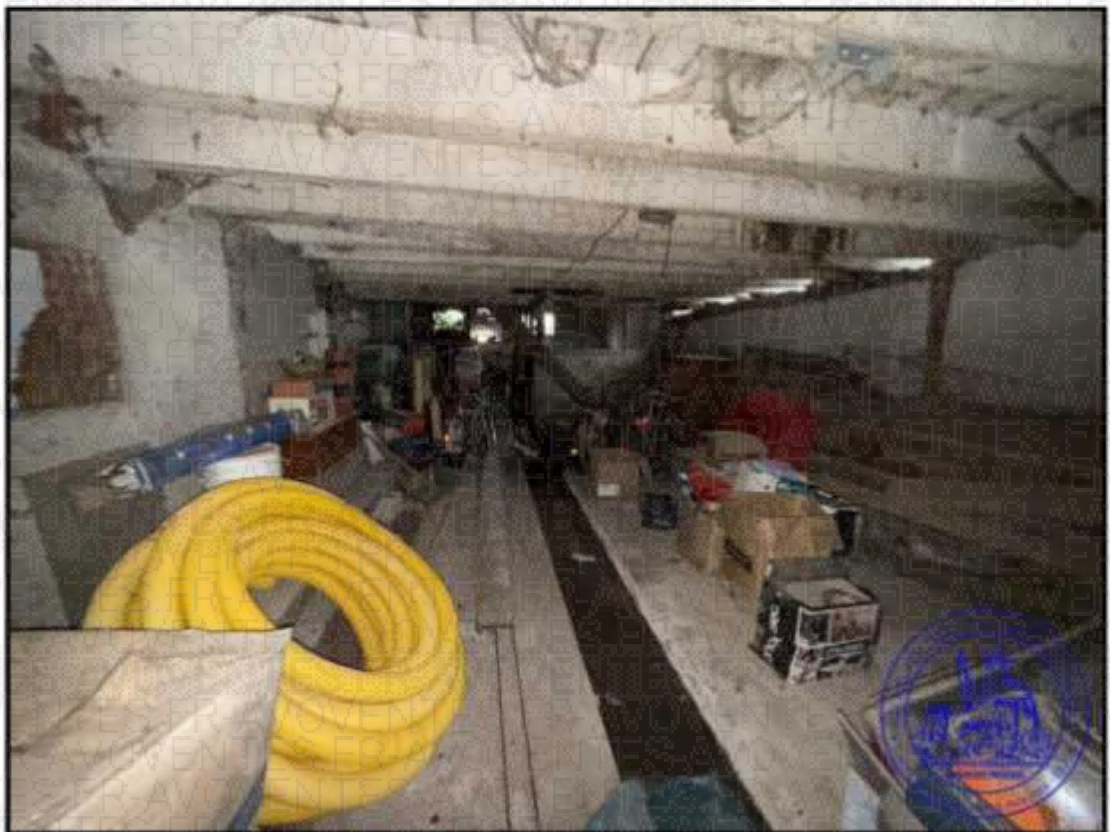
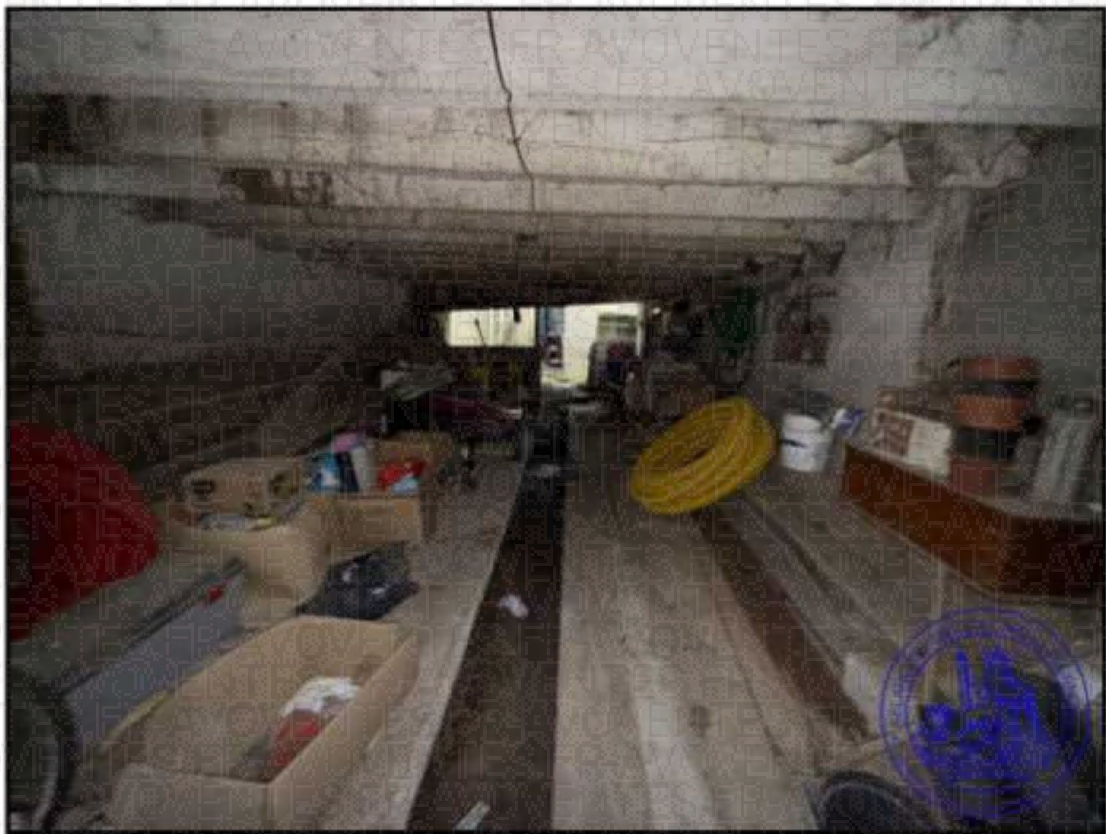
## ECURIE 1

Plancher en mauvais état, en partie effondré dans la première partie.

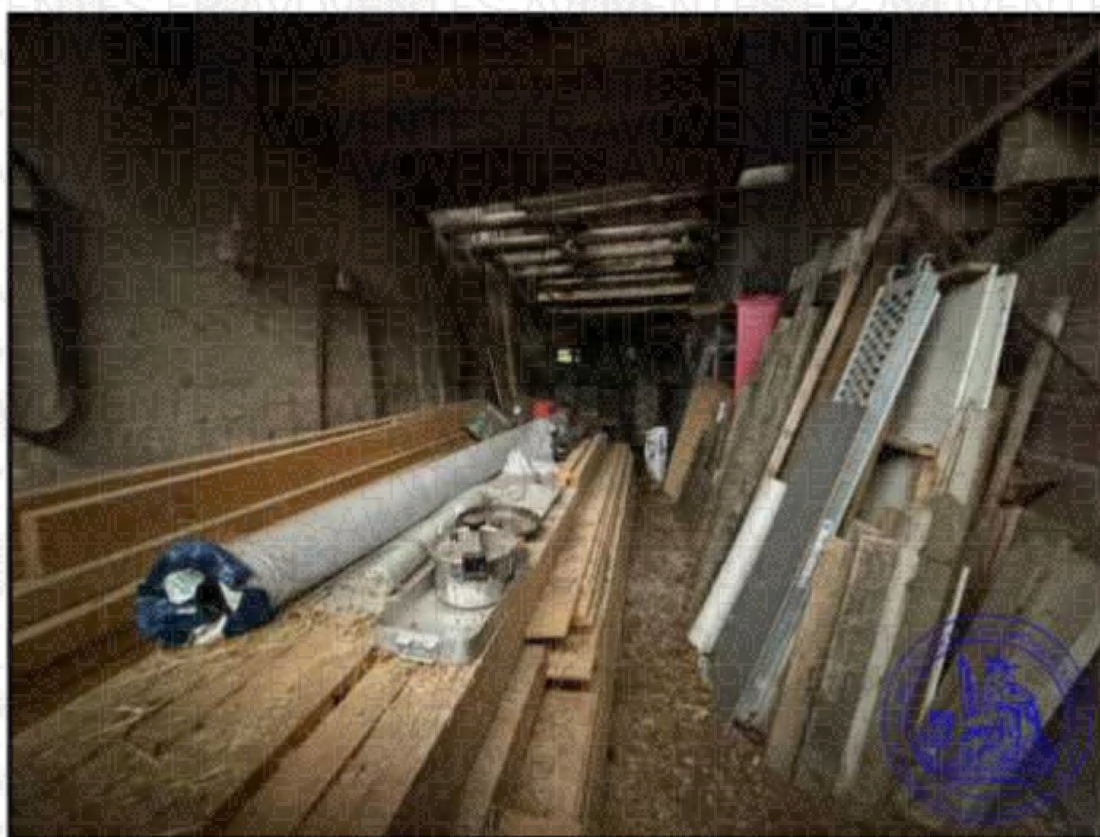
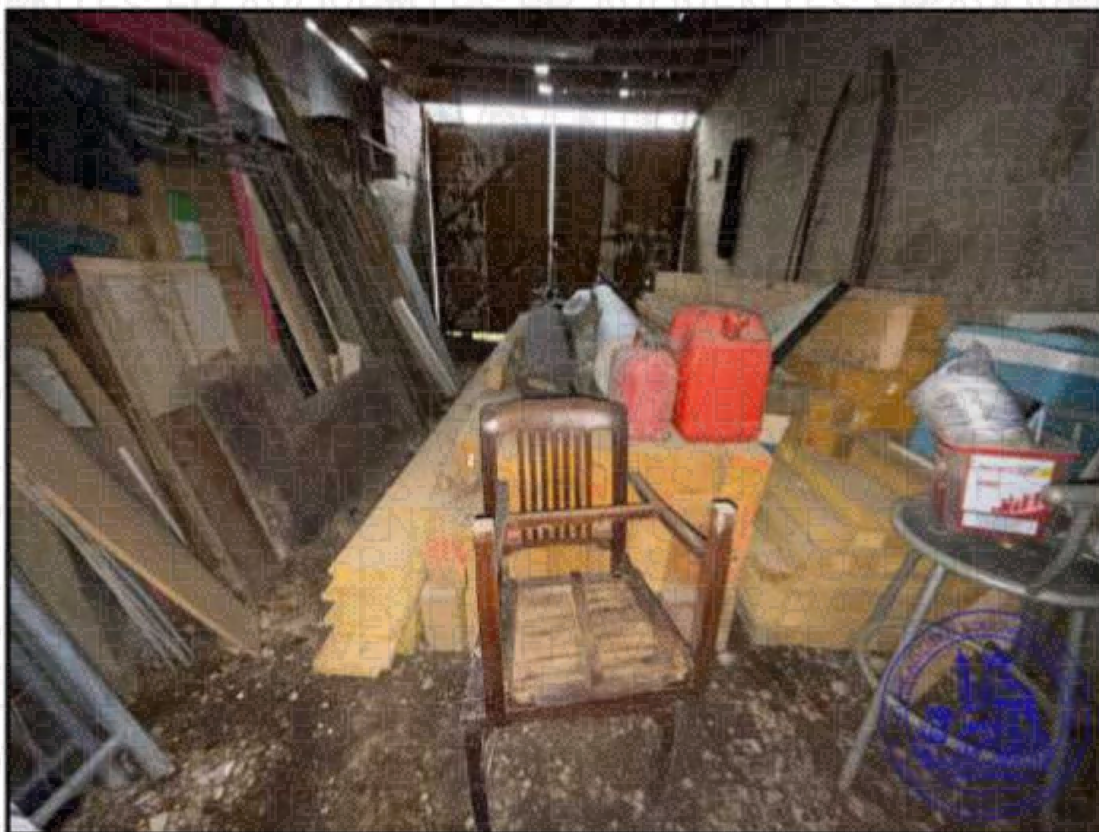
## GRANGE

Depuis l'extérieur, porte structure métallique largement usagée.

Des restes d'un plancher.

Quelques éléments d'installation électrique d'apparence vétuste.

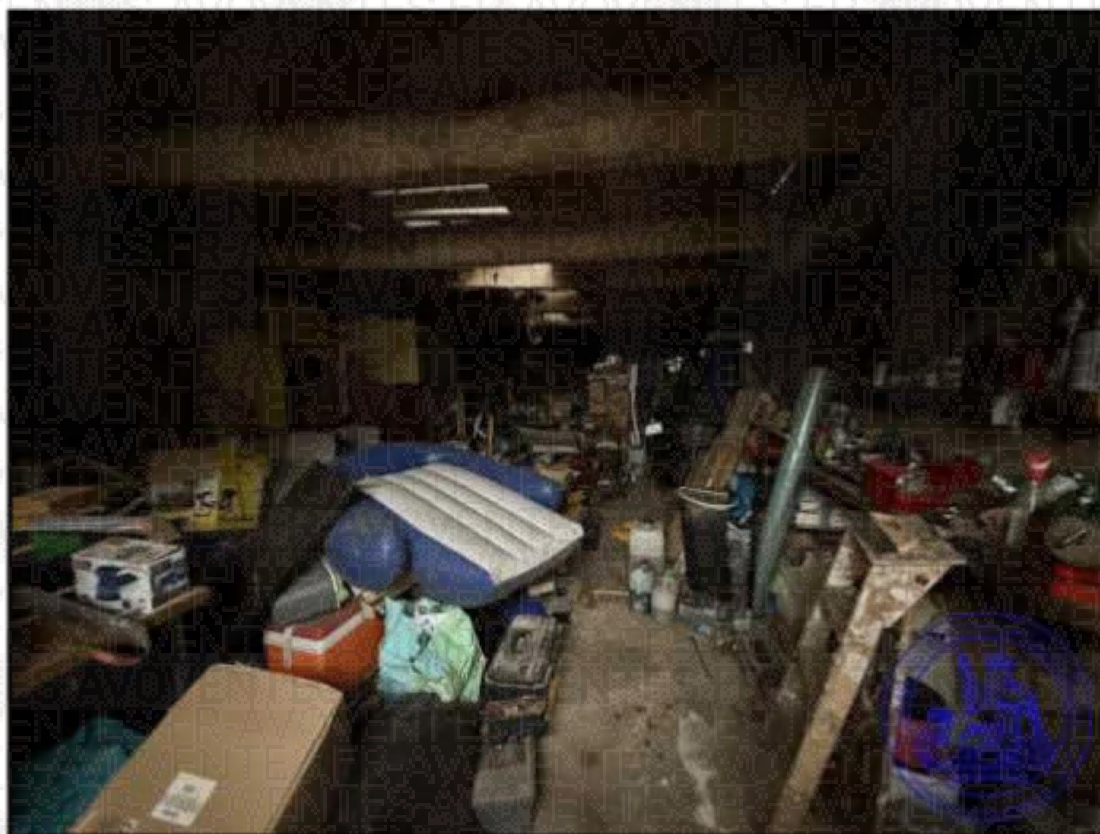
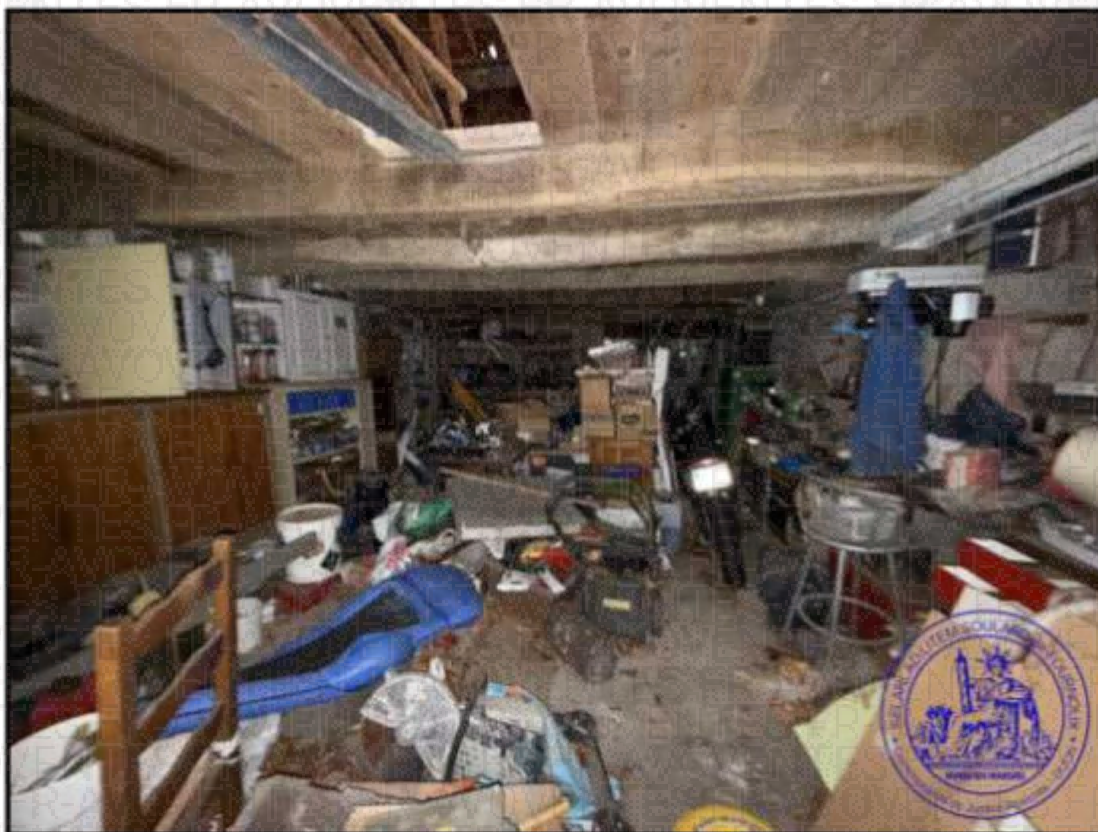
## GARAGE

Depuis l'extérieur, encadrement avec des éléments dépareillés, deux fermetures.

Plancher en mauvais état général.

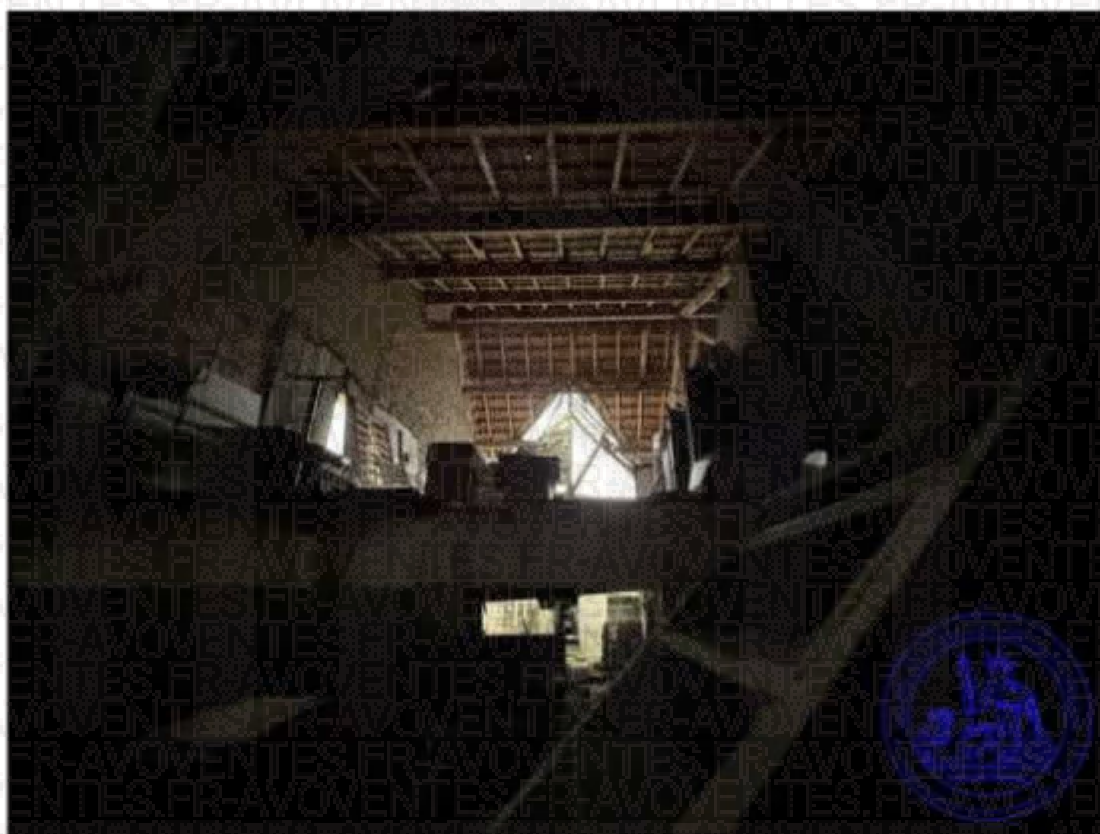
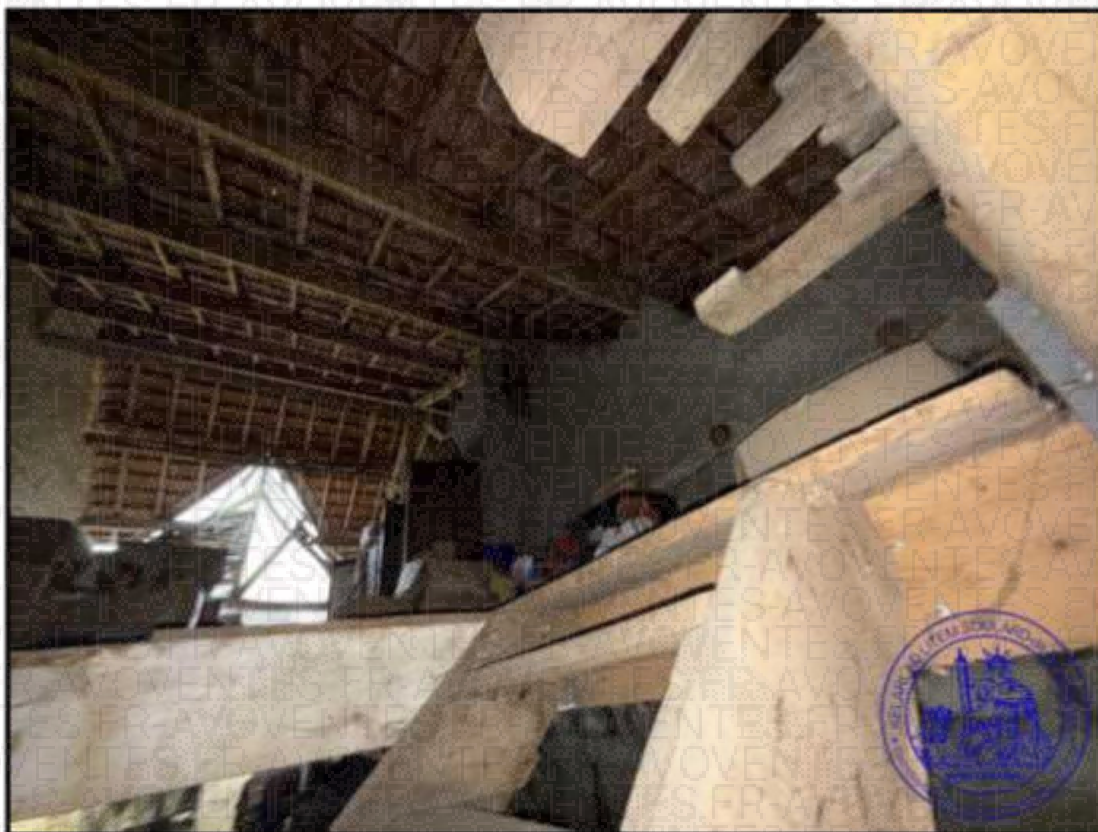
## GRENIER

Je relève que le plancher est en mauvais état général.
