## PROCES VERBAL DE DESCRIPTION

### PROCES VERBAL DE DESCRIPTION

Me suis transporté dans un immeuble en copropriété 42 rue Lafayette à DIJON (21000), reposant sur une parcelle cadastrée section AT n° 121 à l'effet de dresser le procès-verbal de description du lot n°1.

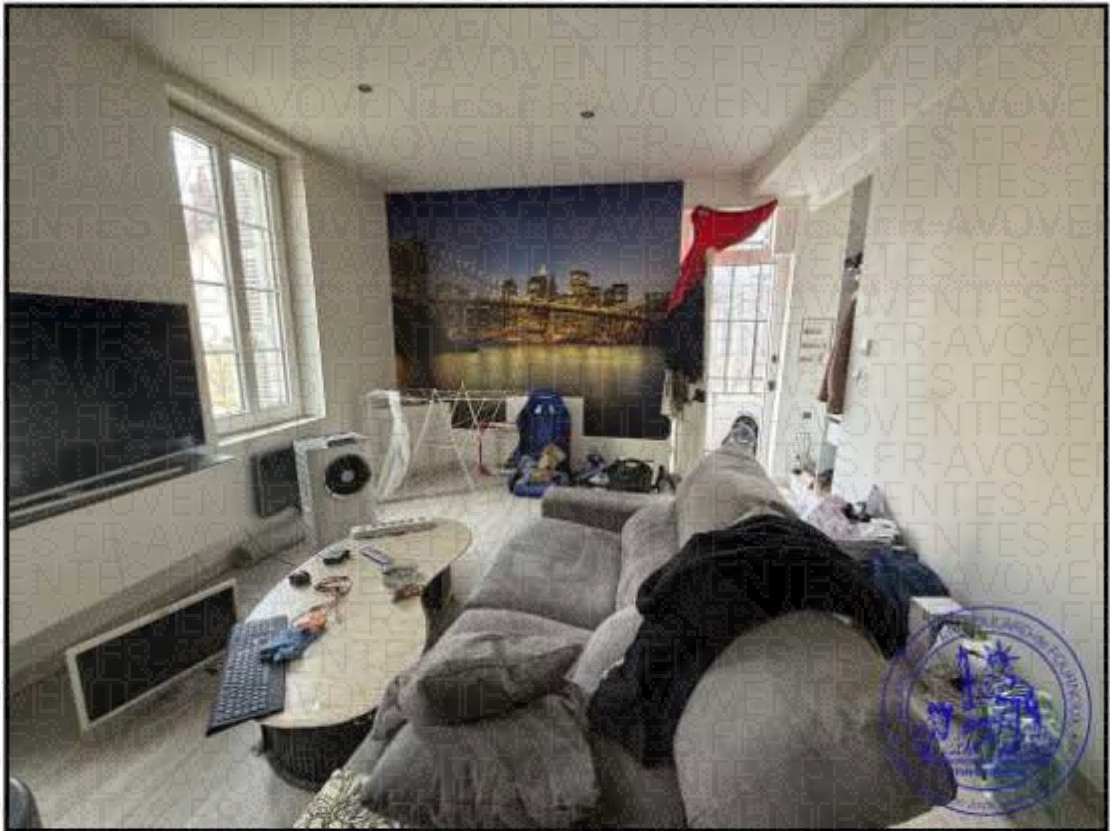
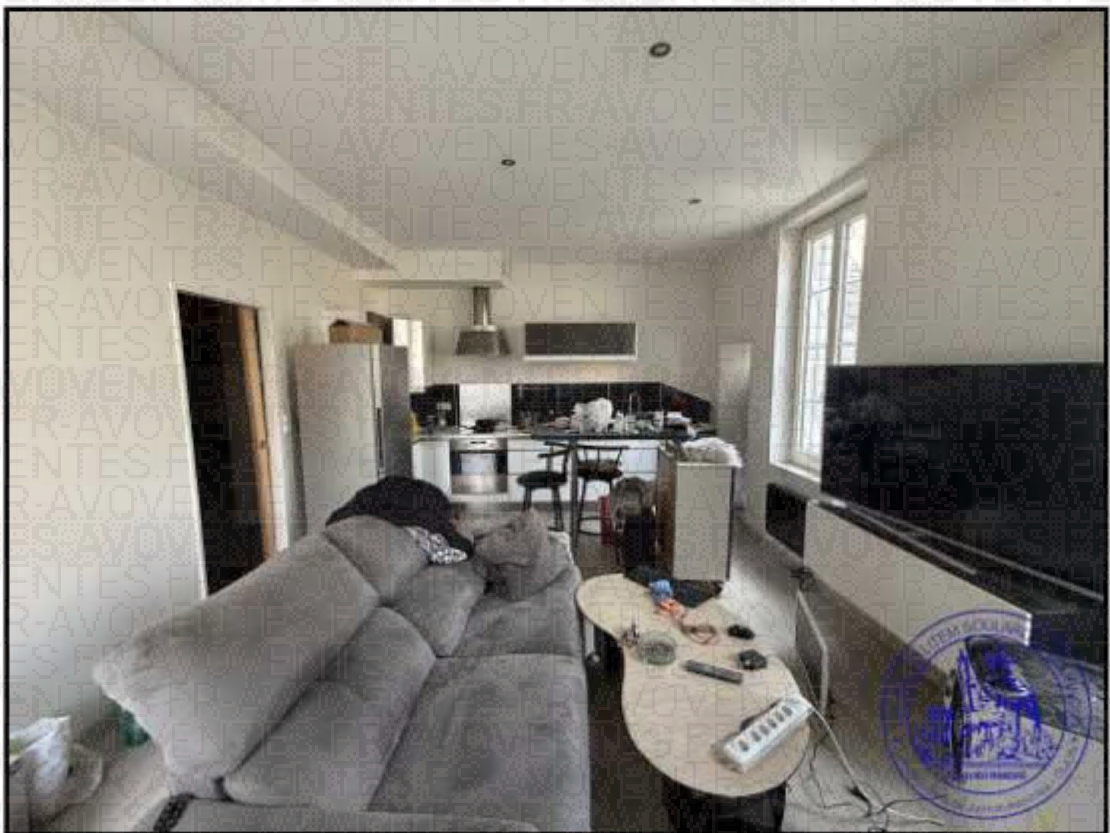
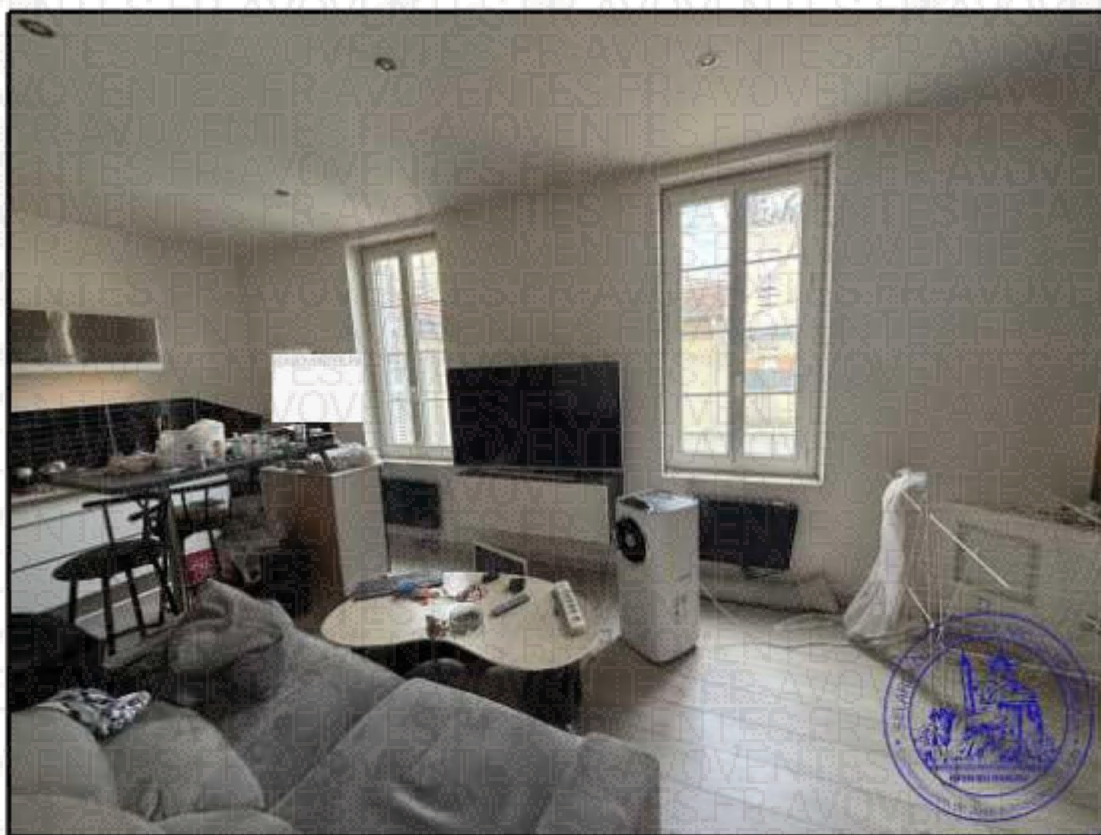
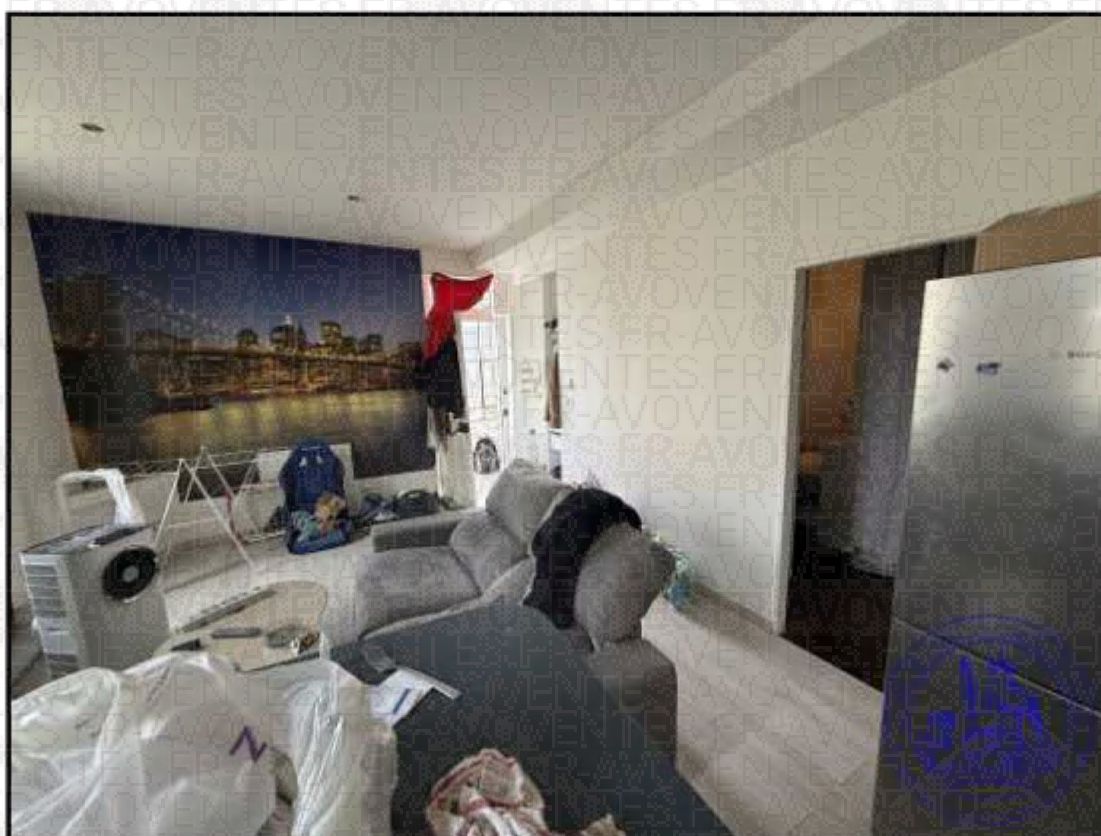
### PIECE DE VIE :

Depuis la véranda, porte structure bois avec bloc serrure et verrou. A rafraichir.

Peinture blanche. Etat d'usage, avec un grand panoramique sur un pan.

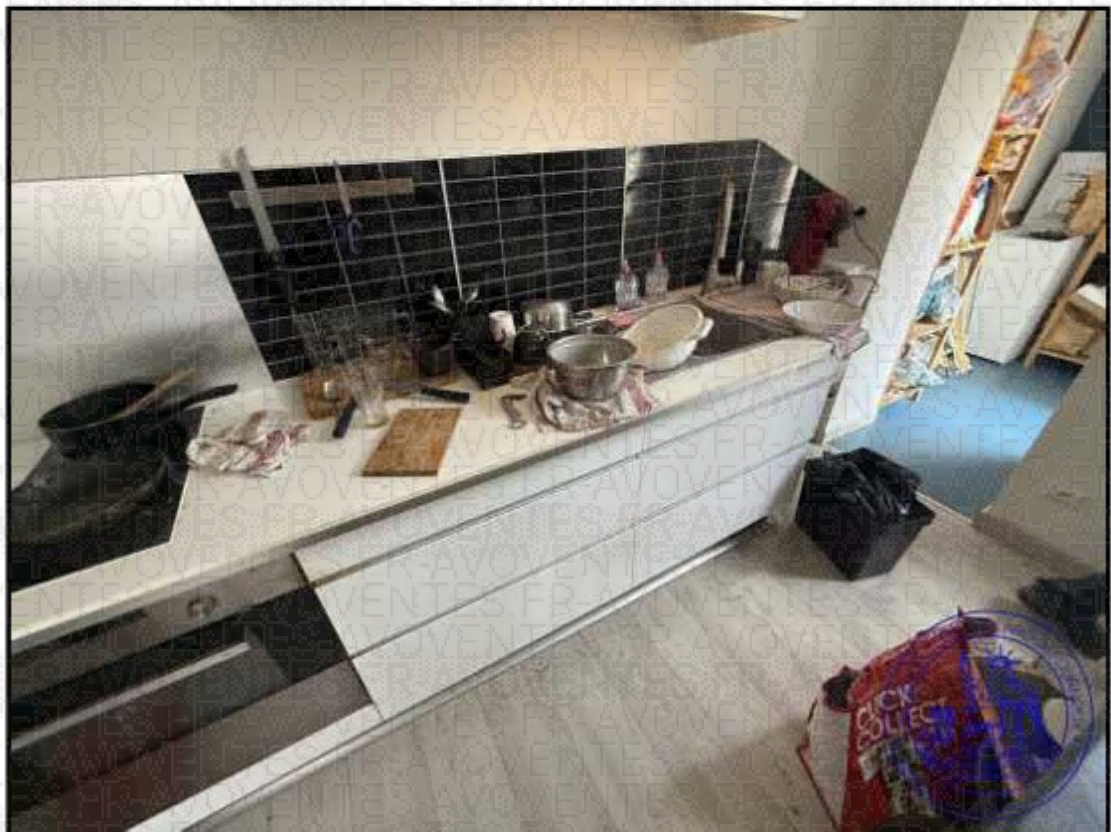
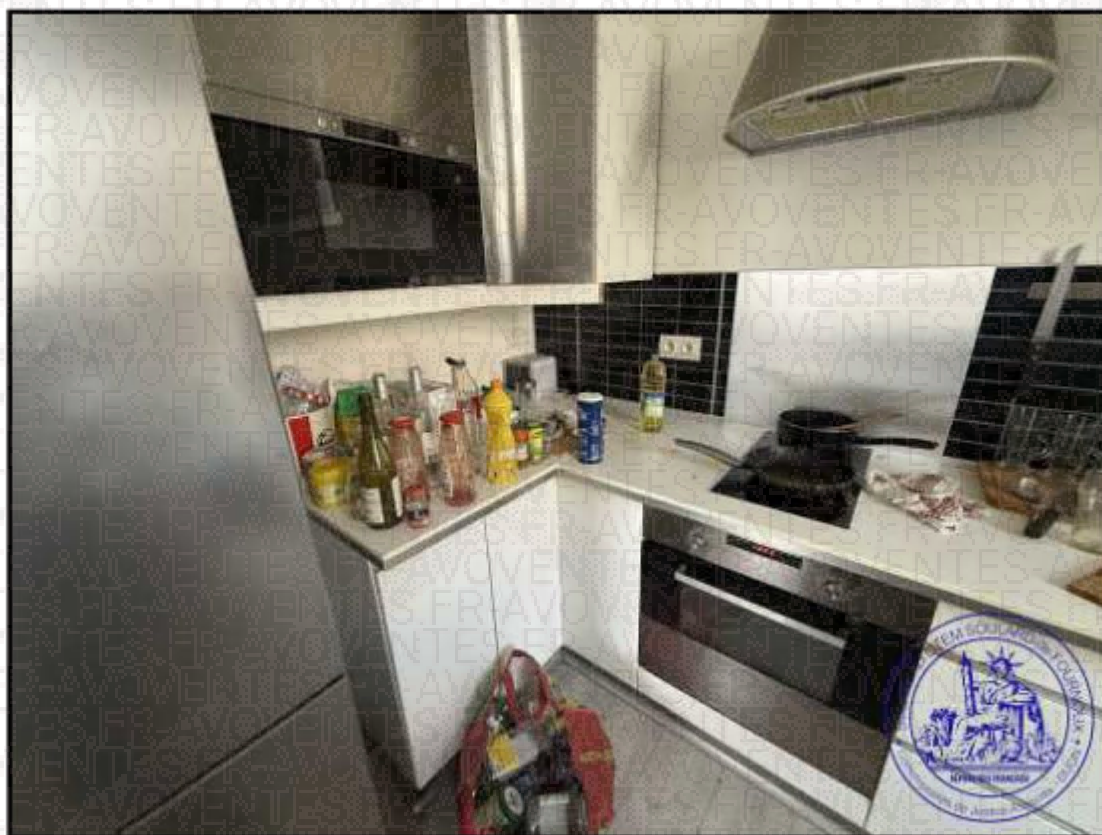
### COIN CUISINE :

Four encastré en mauvais état.

Plaque de cuisson en mauvais état.

Les éléments de la cuisine se détériorent par l'encrassement et le défaut d'entretien.

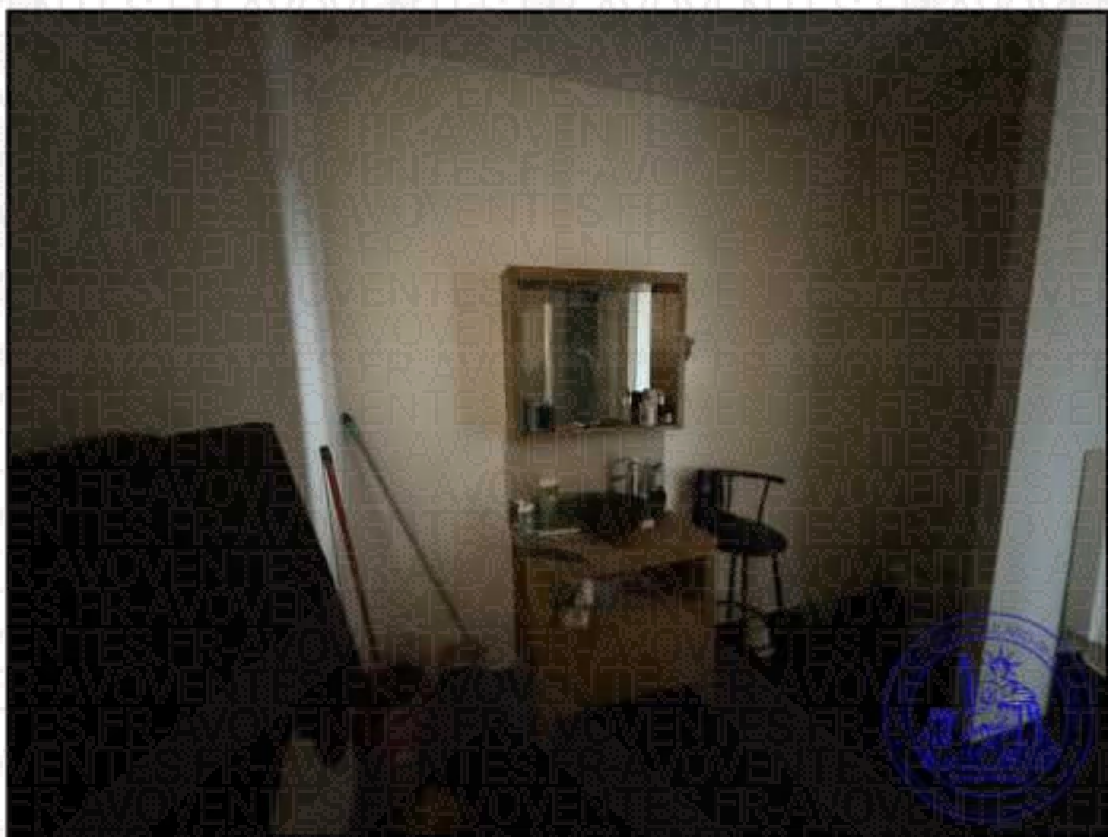
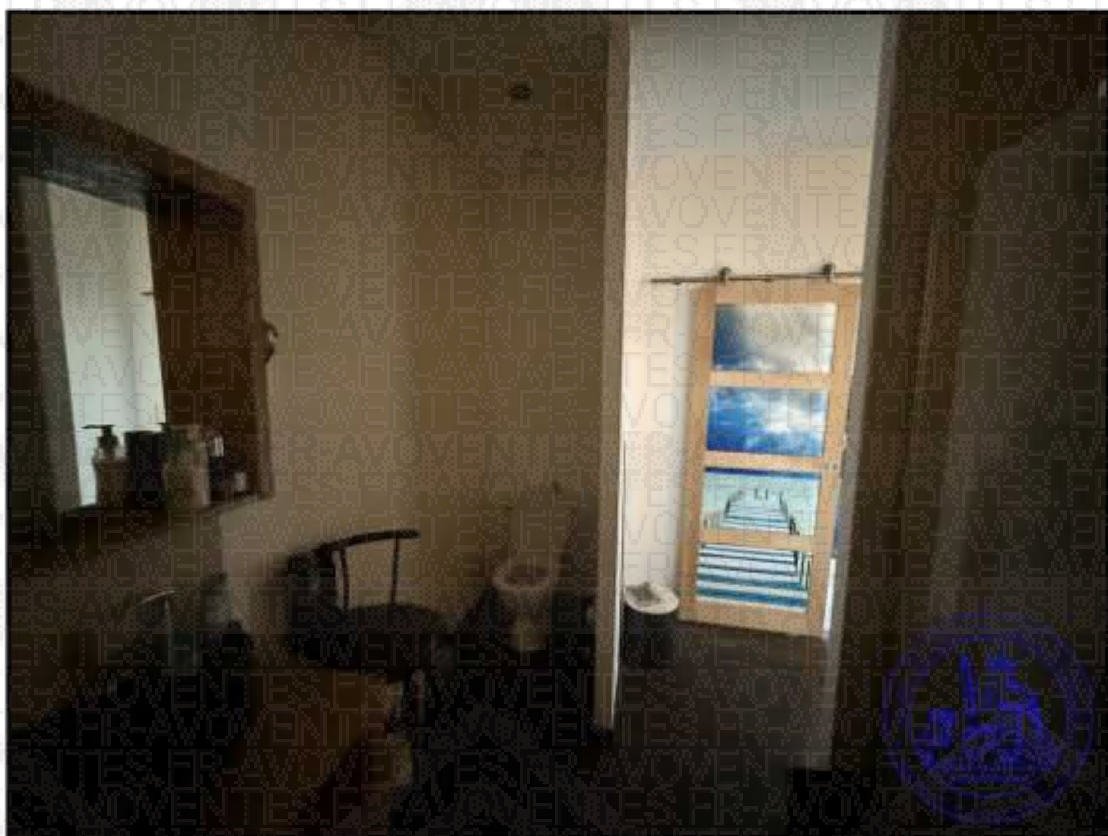
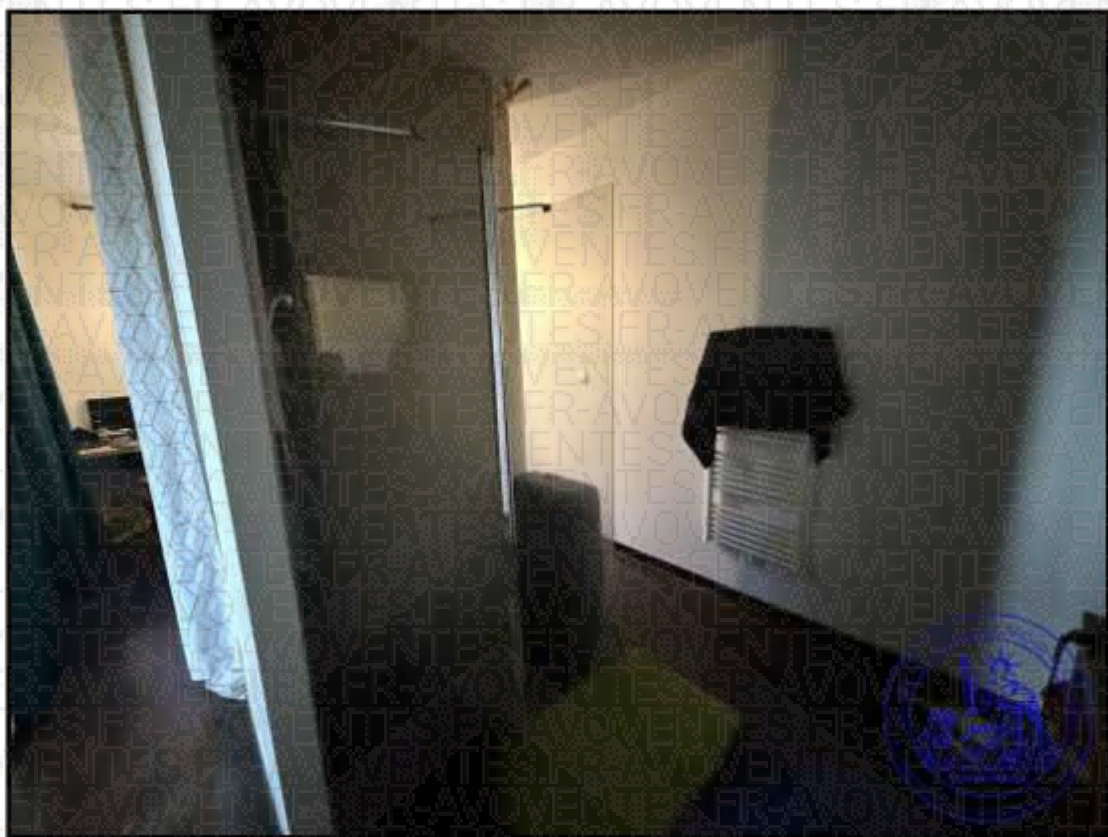
### PIECE D'EAU :

Spots encastrés dans le plafond, étant relevé quelques auréoles en périphérie de ceux-ci.
