## PROCÈS VERBAL DE DESCRIPTION

**commune de GUERN (Morbihan)**  
**20, rue de l'Etang**  
cadastré Section I n°6 et n°1257

**me transporte, ce jour, mardi vingt avril deux mille vingt et un, à compter de 8 heures 45, commune de GUERN (Morbihan) au n°20, rue de l'Etang**

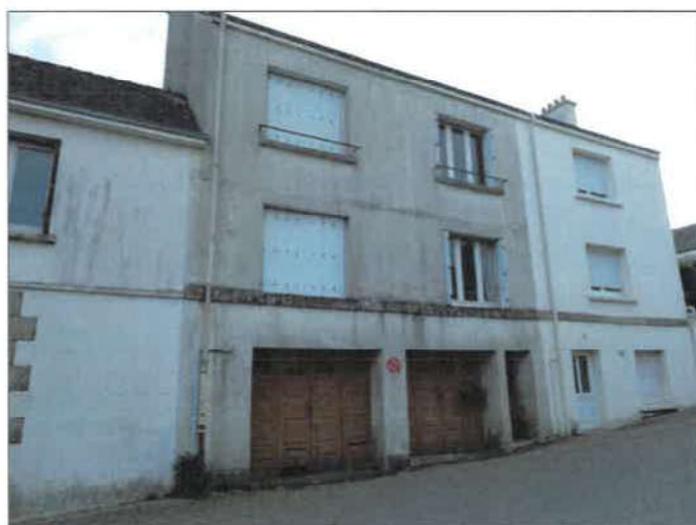
Une maison d'habitation individuelle sur trois niveaux (R0 R1 R2) est construite sur cette parcelle (PHOTOS 1 et 2).

Les murs de l'habitation sont en pierres et agglos de ciment.

La toiture, à deux versants, est en ardoise. Le faîtage est en tuiles. une cheminée surmonte le pignon Est.
