## PROCES VERBAL DE DESCRIPTION

Certifie m'être transporté ce jour à PLOUAY (56240), 7 Stang Nivinen.

L'immeuble est situé au 7 Stang Nivinen 56240 PLOUAY.

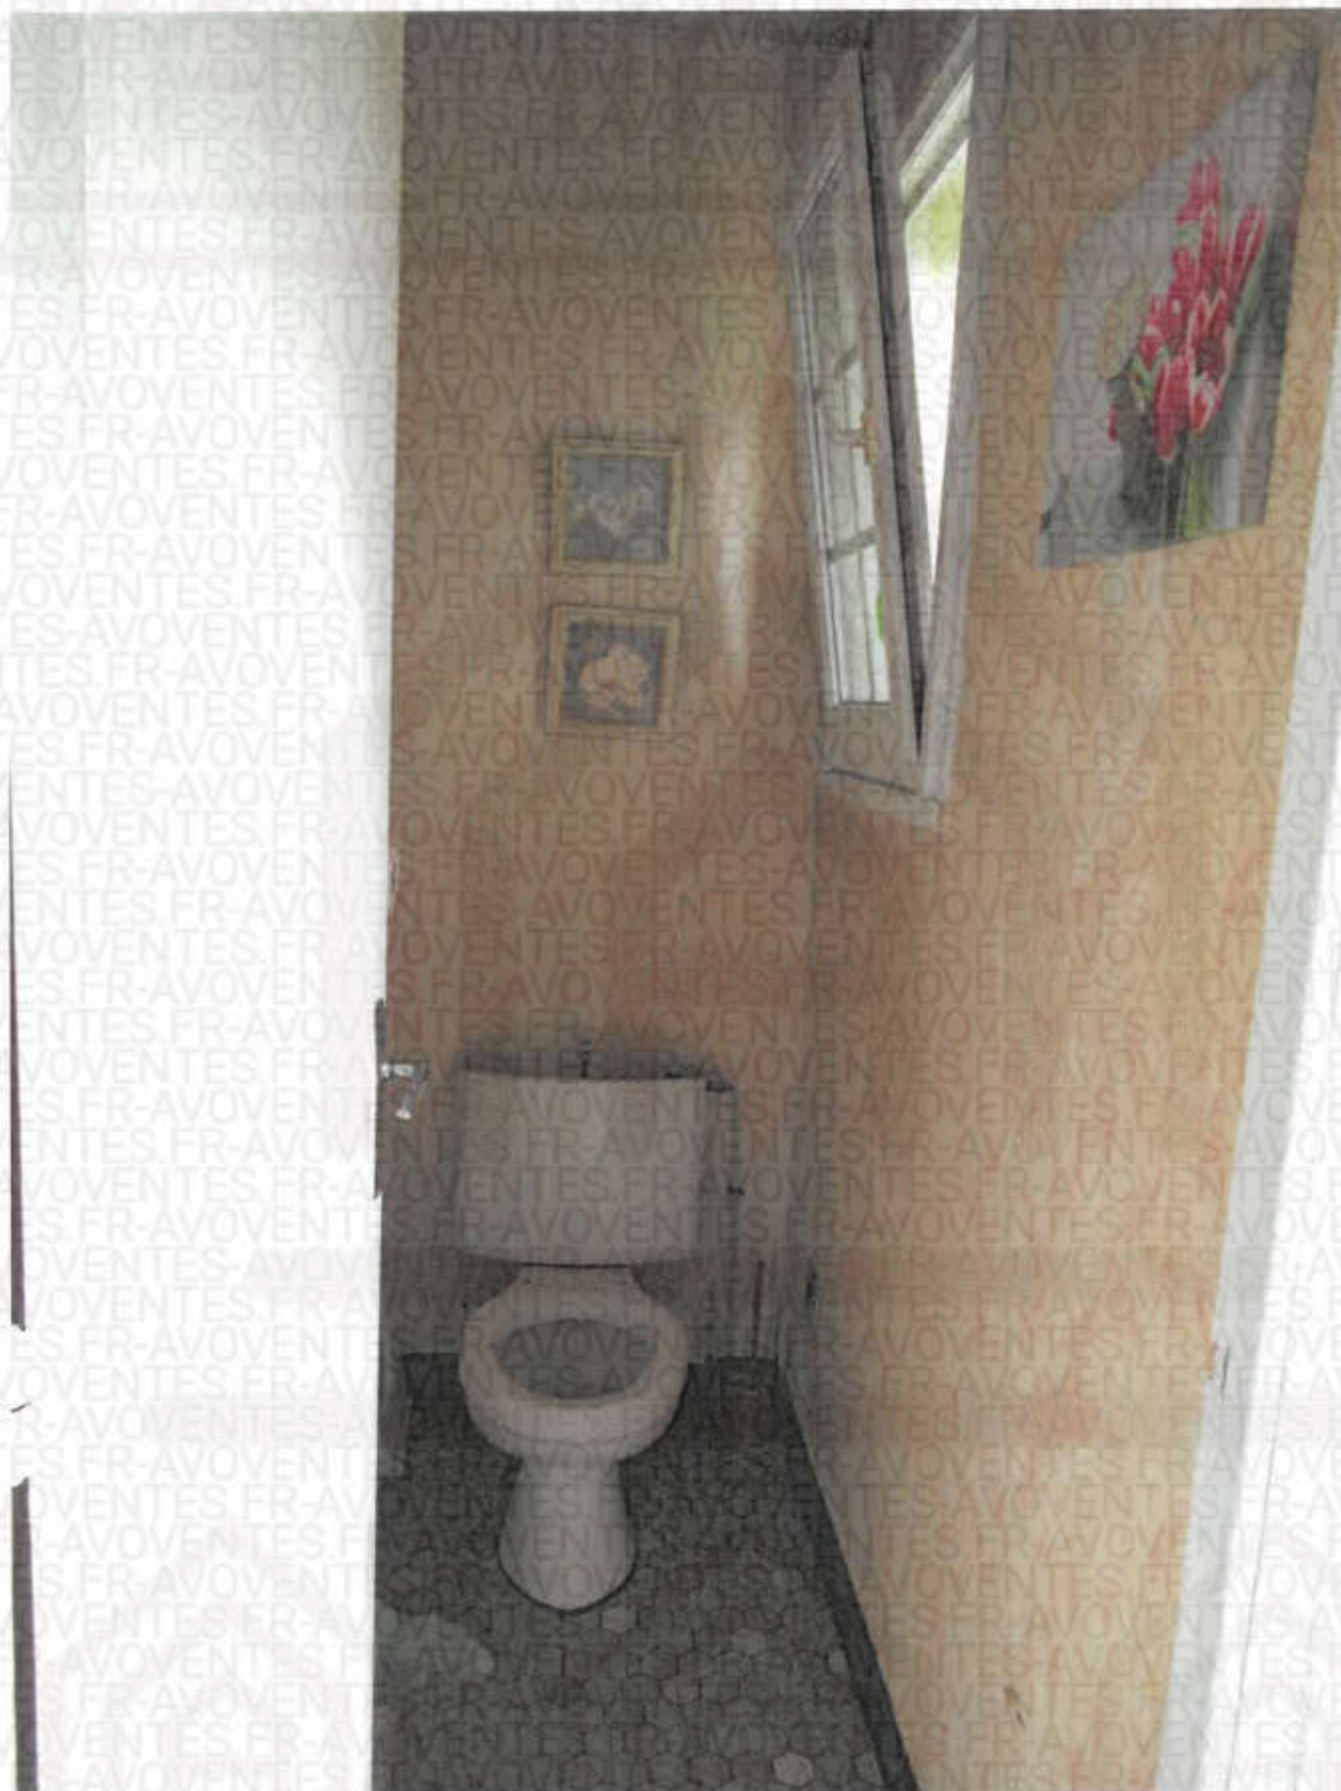
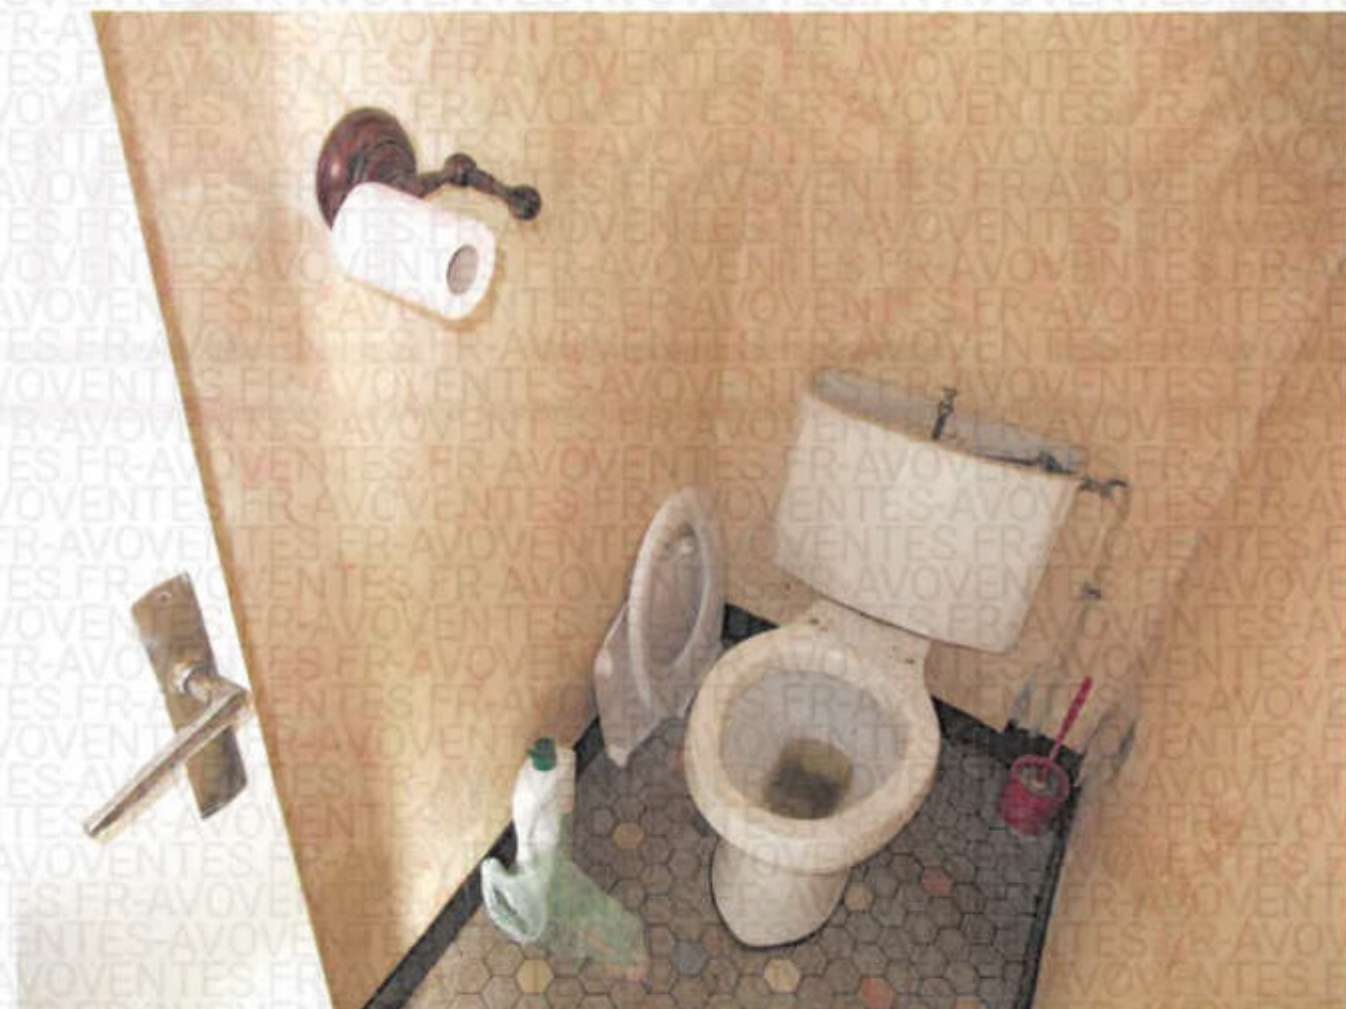
b) Sanitaires :

Accès par une porte isoplane peinte en blanc, poignées et plaques de propreté usées, peinture également. Système de condamnation par verrou. L'ensemble est vétuste.

Murs : papier peint, mauvais état.

Plafond : papier peint très usé.

- Un point lumineux en plafonnier commandé par interrupteur.
- Un dérouleur de papier hygiénique fixé sur la cloison Sud.
- Un WC émail, lunette et abattant cassés. WC très usé, système de chasse d'eau en mauvais état.
- Une grille de ventilation en pied du mur Nord.

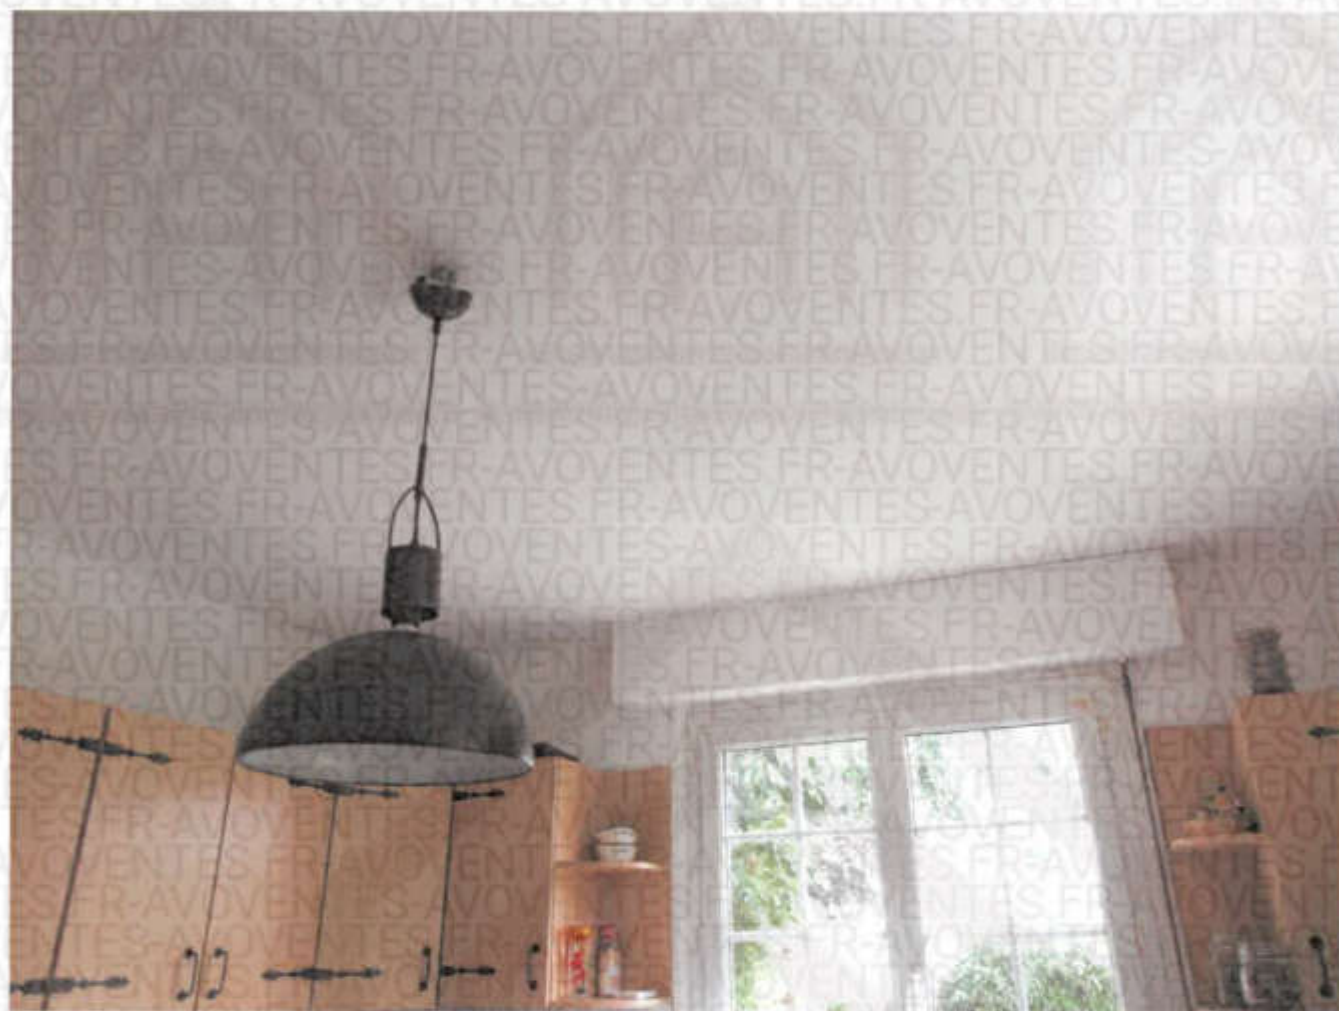
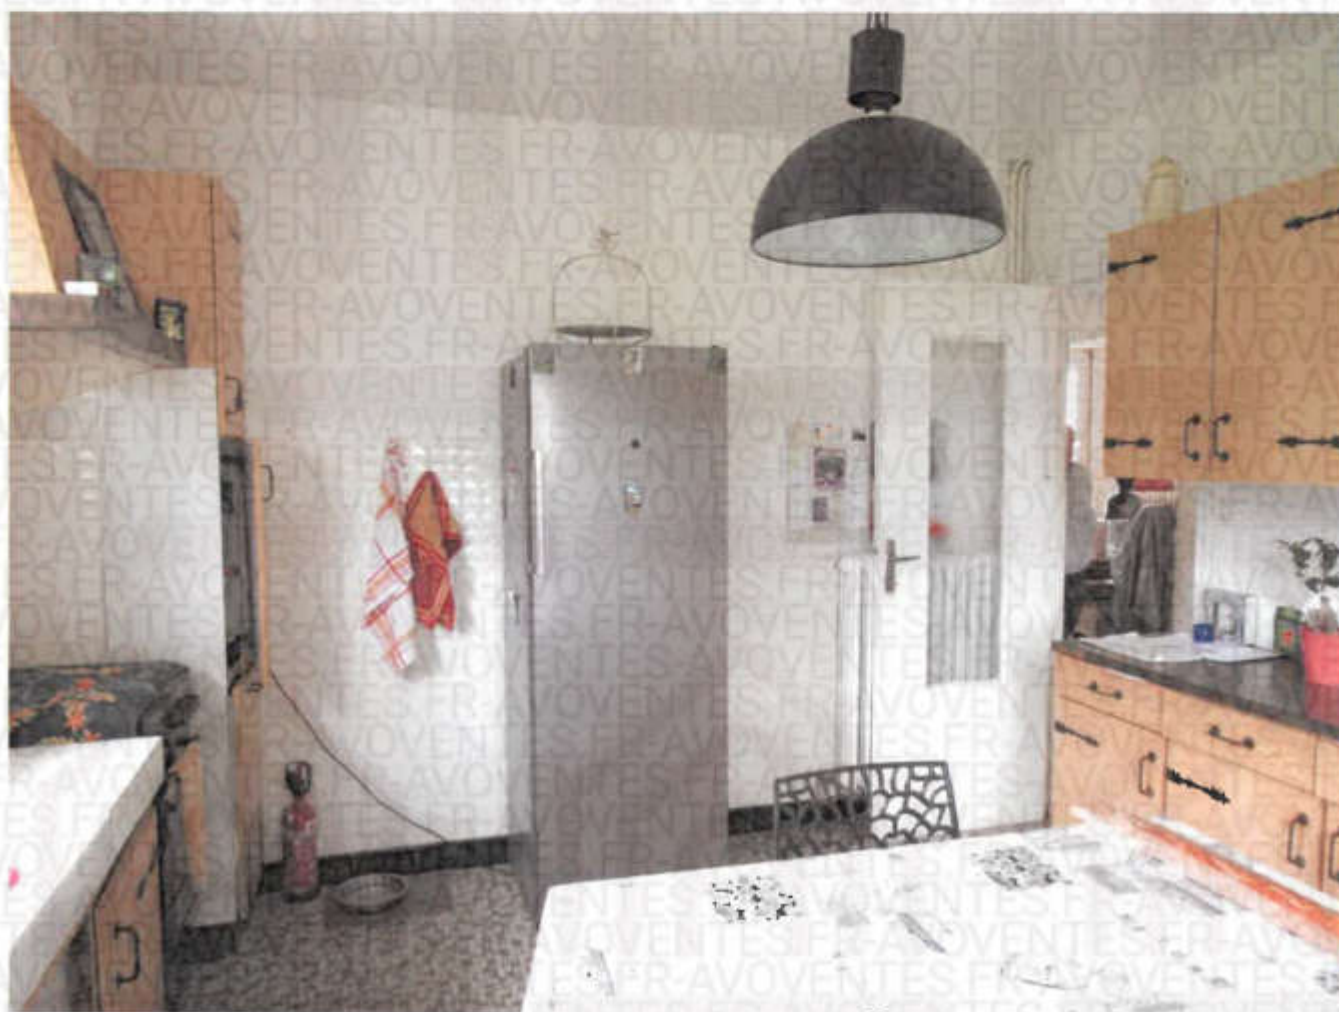
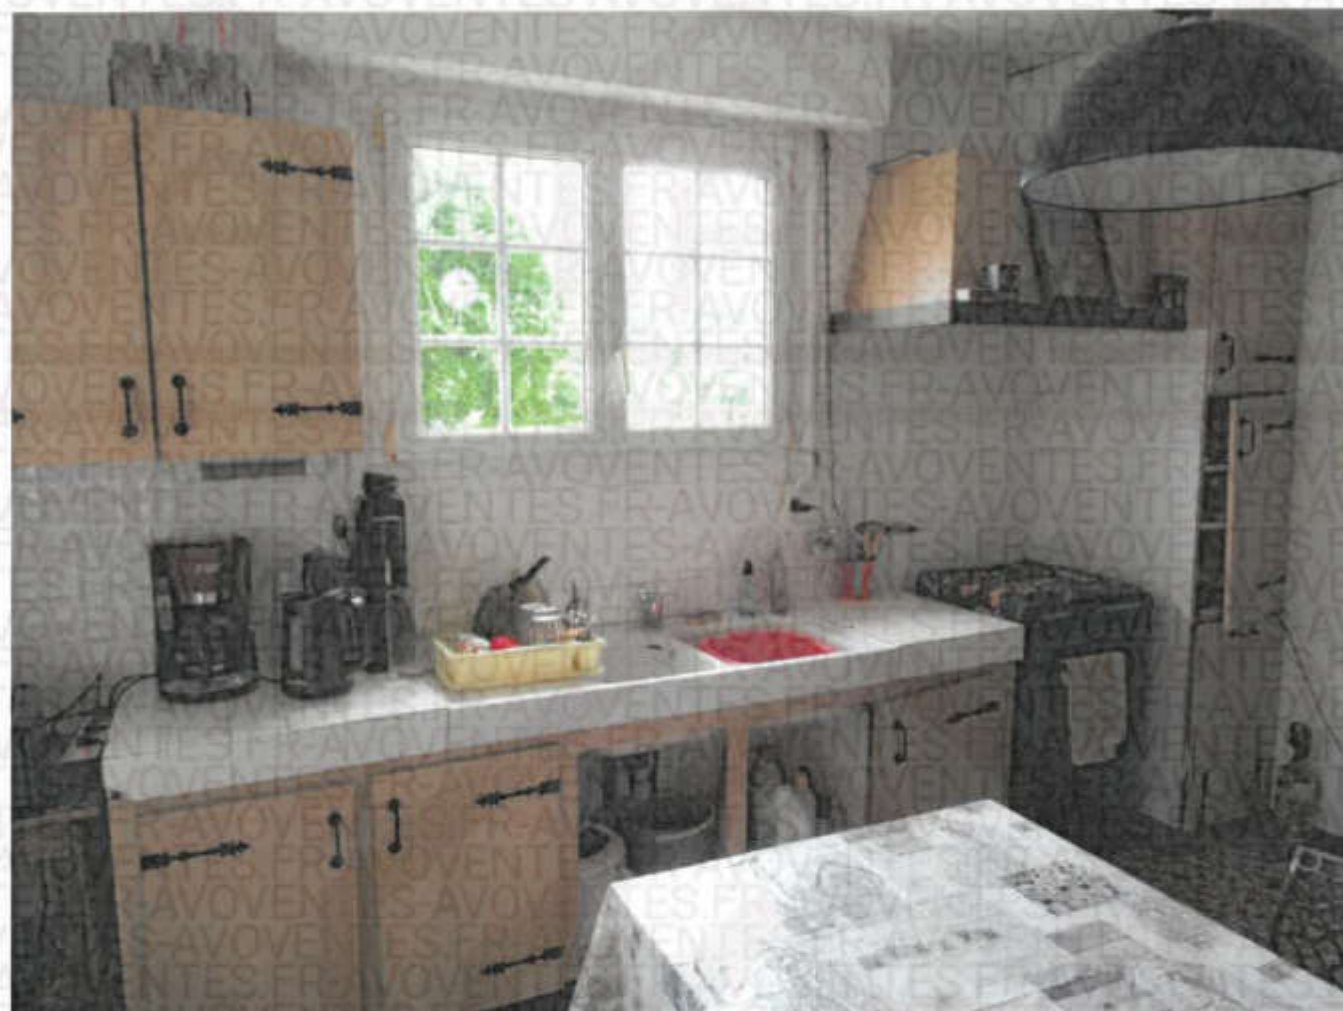
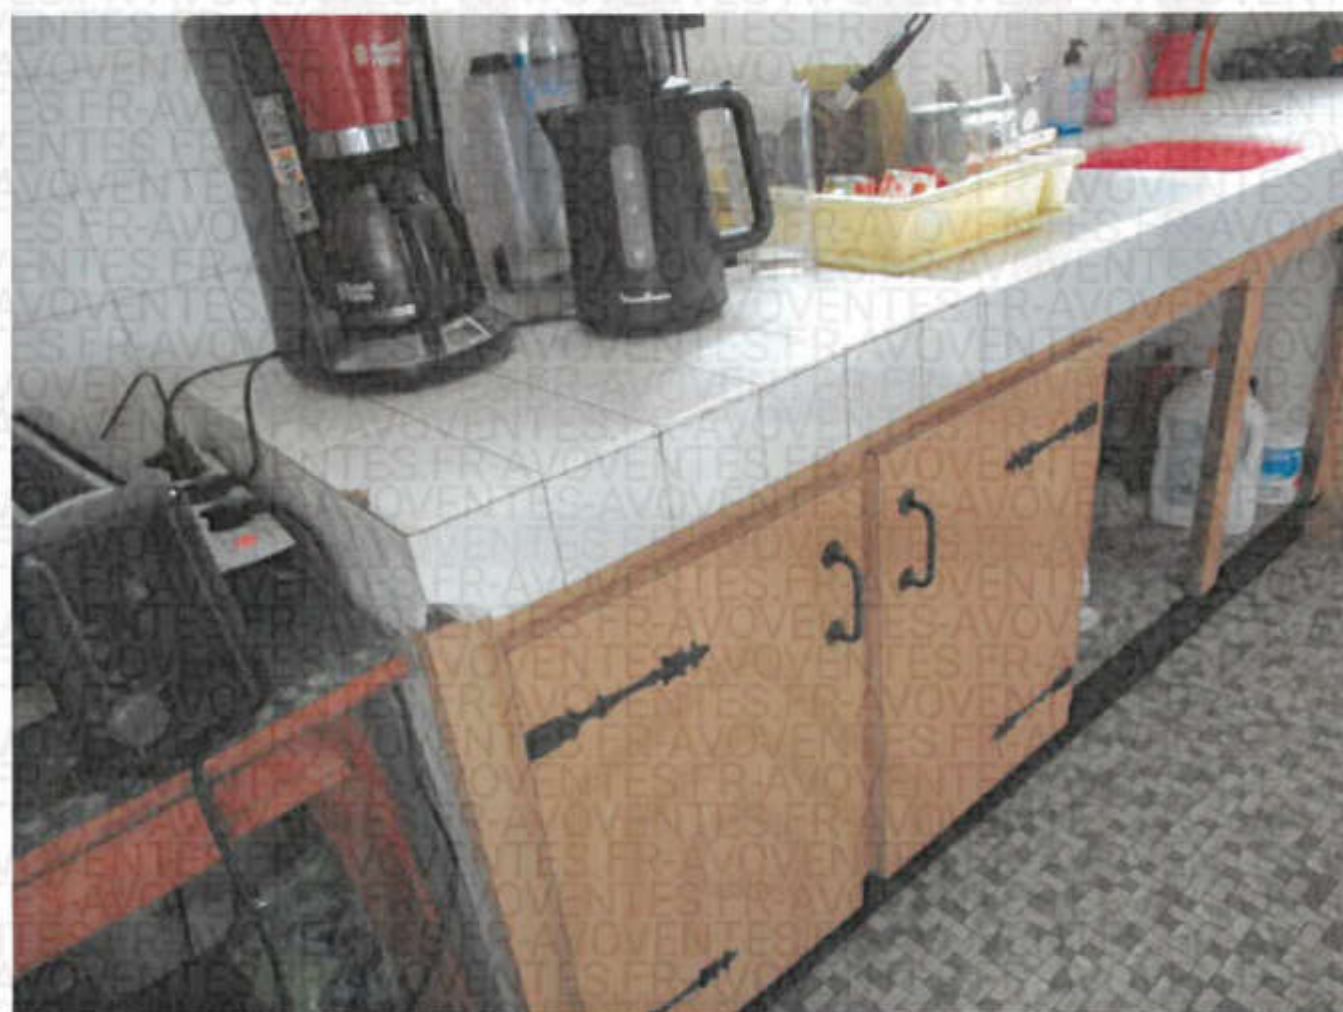
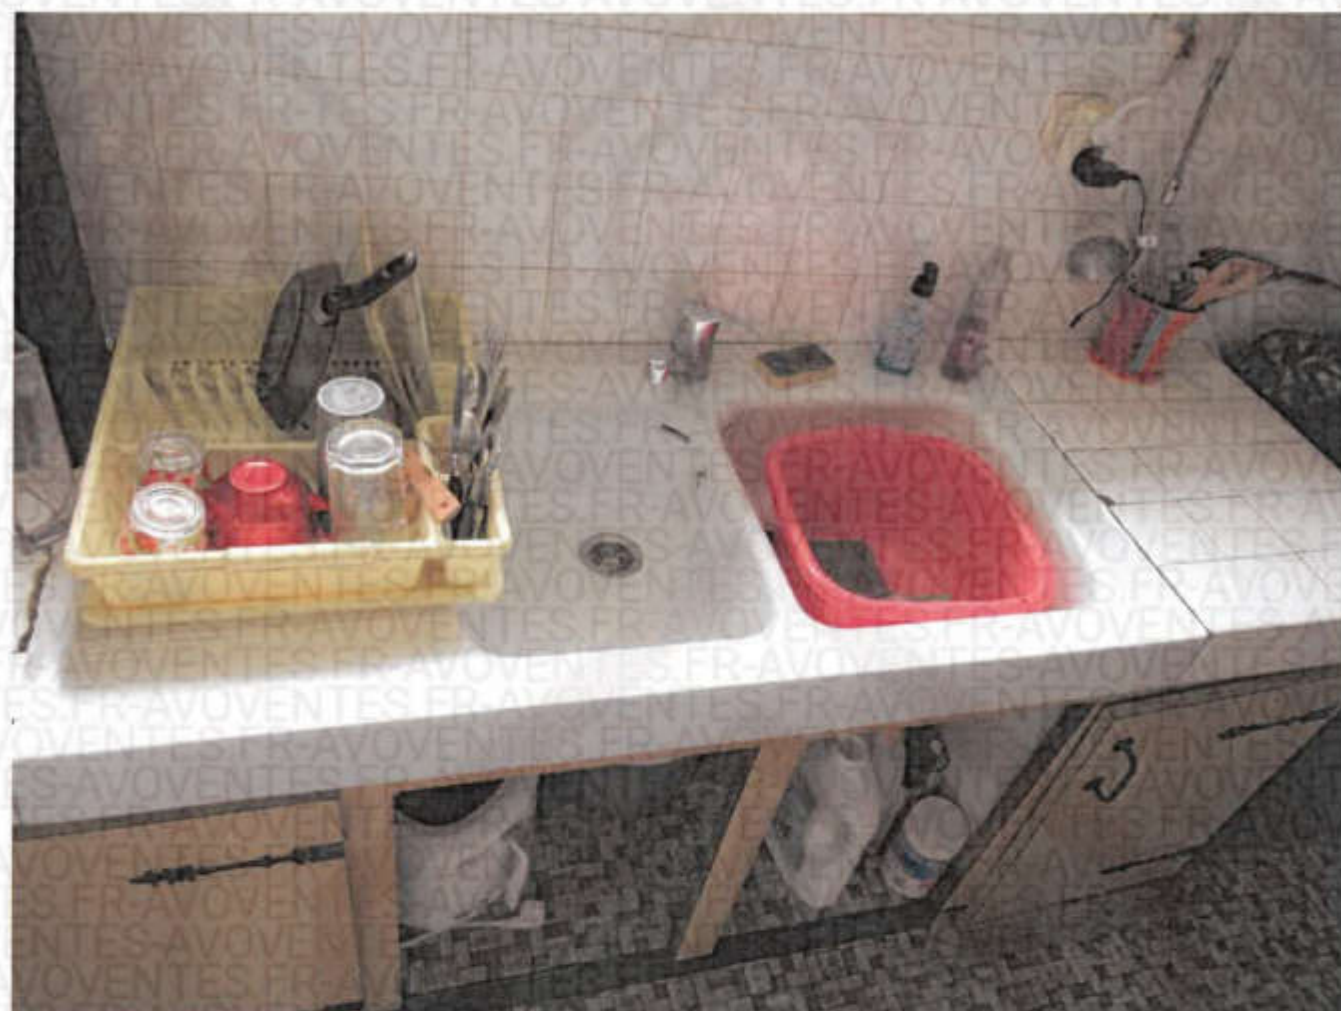
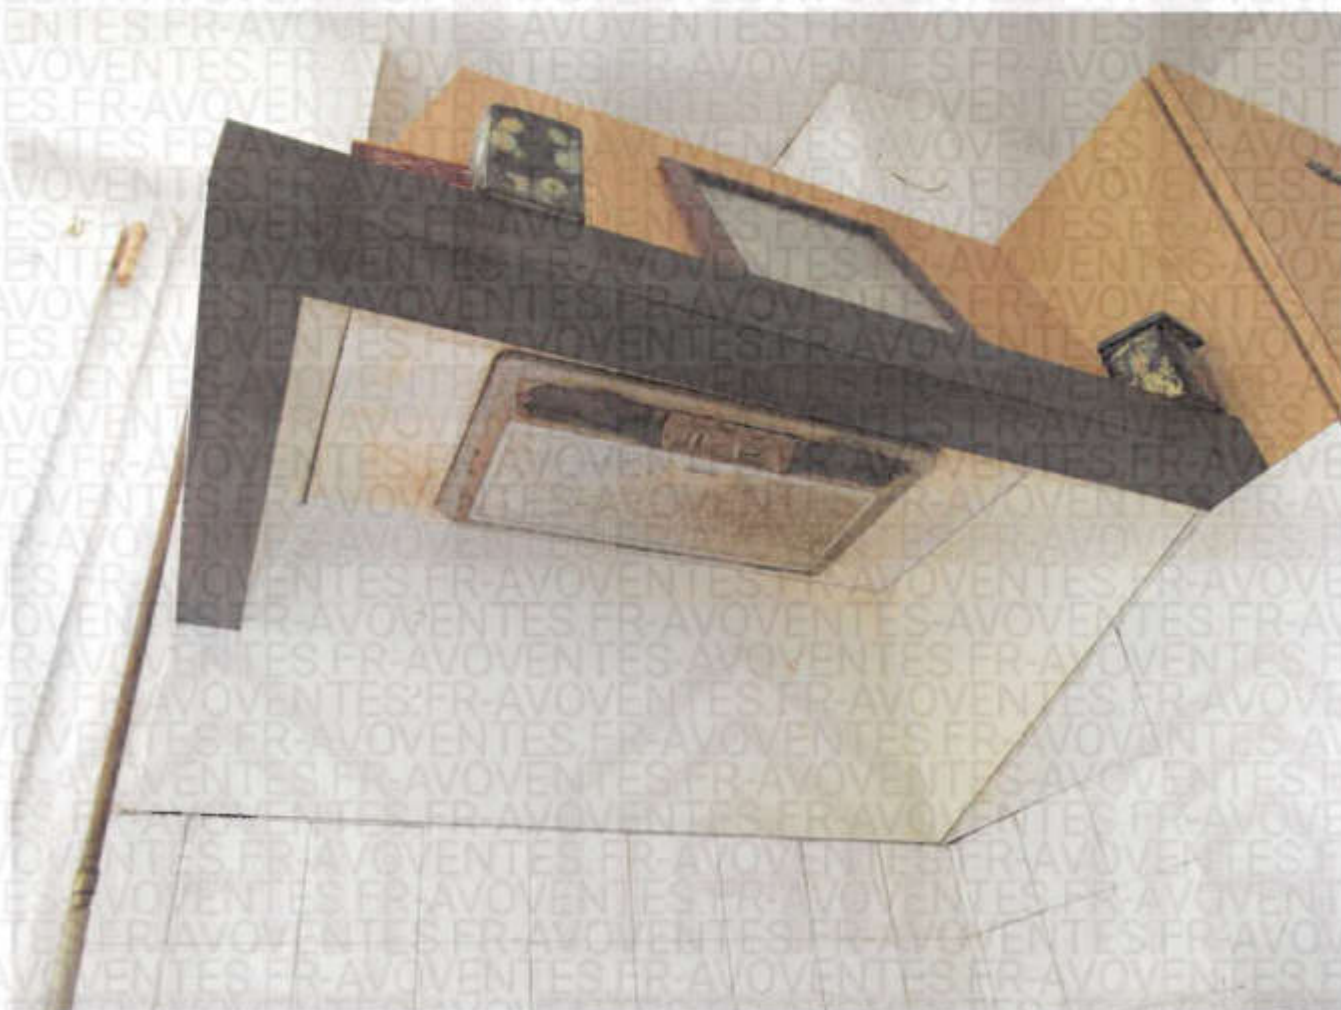
c) Cuisine :

Murs : partie inférieure habillée de faïence jusqu'à une hauteur approximative de 1,50 m. Partie supérieure des murs en briques plâtrières peintes en blanc. L'ensemble est usé.

- En façade Est, une fenêtre PVC blanc, double vitrage, deux battants, qui fonctionne difficilement.
- Un volet roulant commandé manuellement, ancien, la manivelle est ancienne. Coffre de volet roulant en applique intérieur, en contreplaqué peint en blanc.
- En façade Nord, une fenêtre PVC blanc, double vitrage, deux battants.
- Un volet roulant commandé manuellement, ancien, manivelle ancienne. Coffre de volet roulant en contreplaqué peint en blanc, installé en applique intérieure.

- Un point lumineux en applique sous un meuble de cuisine, à proximité de l'angle Nord-Est de la pièce.
- Cuisine aménagée avec un ensemble de meubles hauts et bas en aggloméré de bois manifestement anciens, usés, voire abîmés par endroits.

- Un évier en émail deux bacs avec égouttoir, fissuré d'un peu partout. Il est équipé d'un robinet mitigeur très usé. Les chaînettes sont cassées, et il n'y a pas de bouchon.

- L'évier est installé au niveau d'un plan de travail habillé de faïence. La faïence est dégradée, avec des fissures et de multiples éclats.
- Meuble sous évier en aggloméré de bois, assorti au reste de la cuisine. Les portes du meuble sous évier sont cassées. Je remarque une potentielle fuite au niveau du siphon.

- Une hotte aspirante encastrée dans un meuble assorti au reste de la cuisine, de marque WHIRLPOOL. Elle est très vétuste.

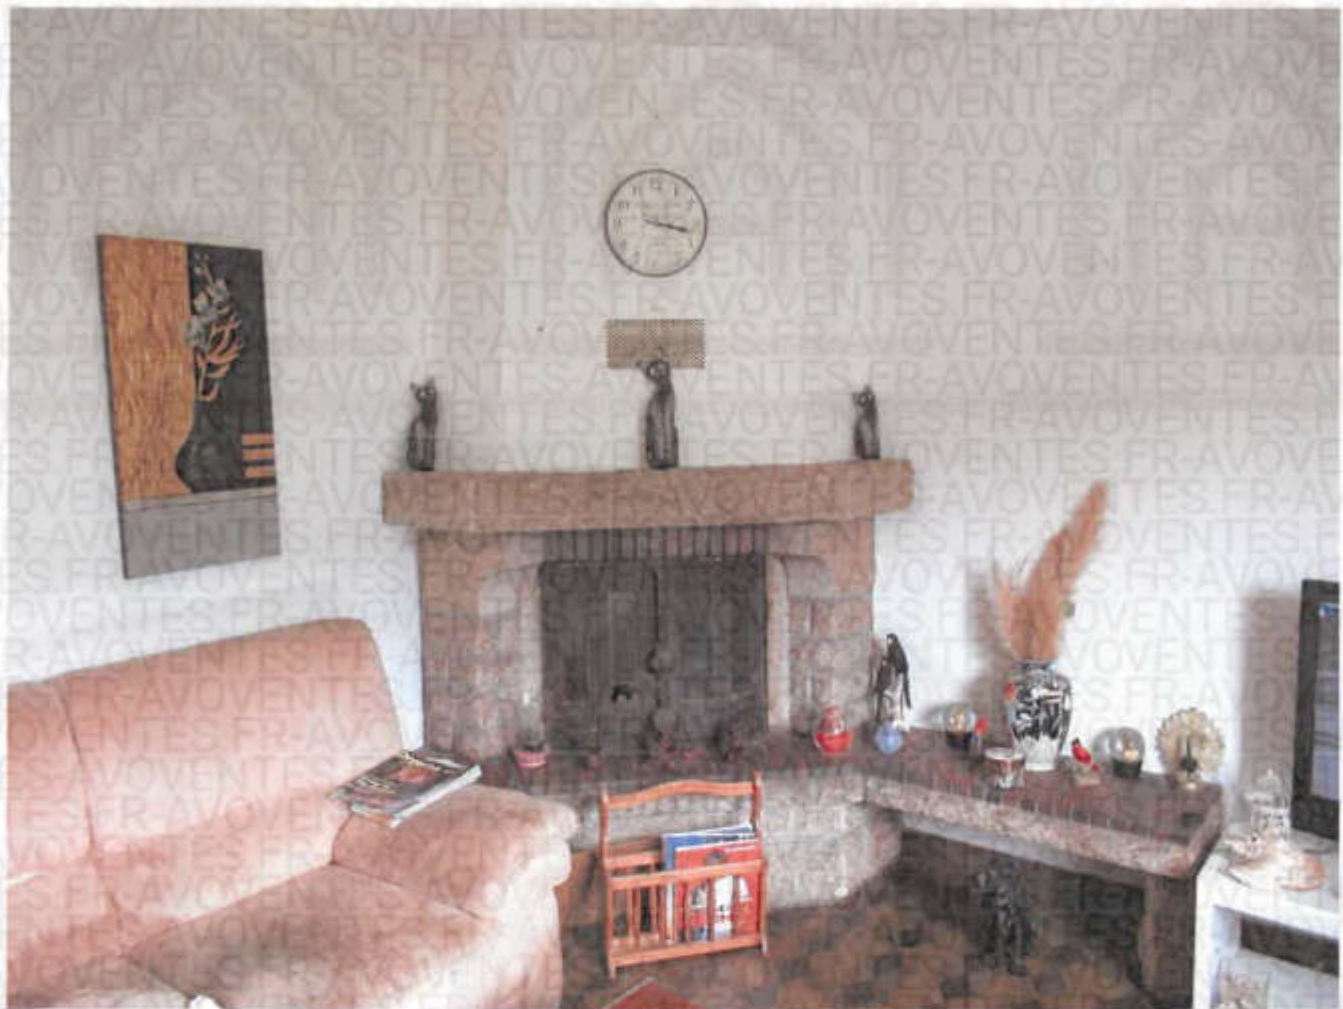
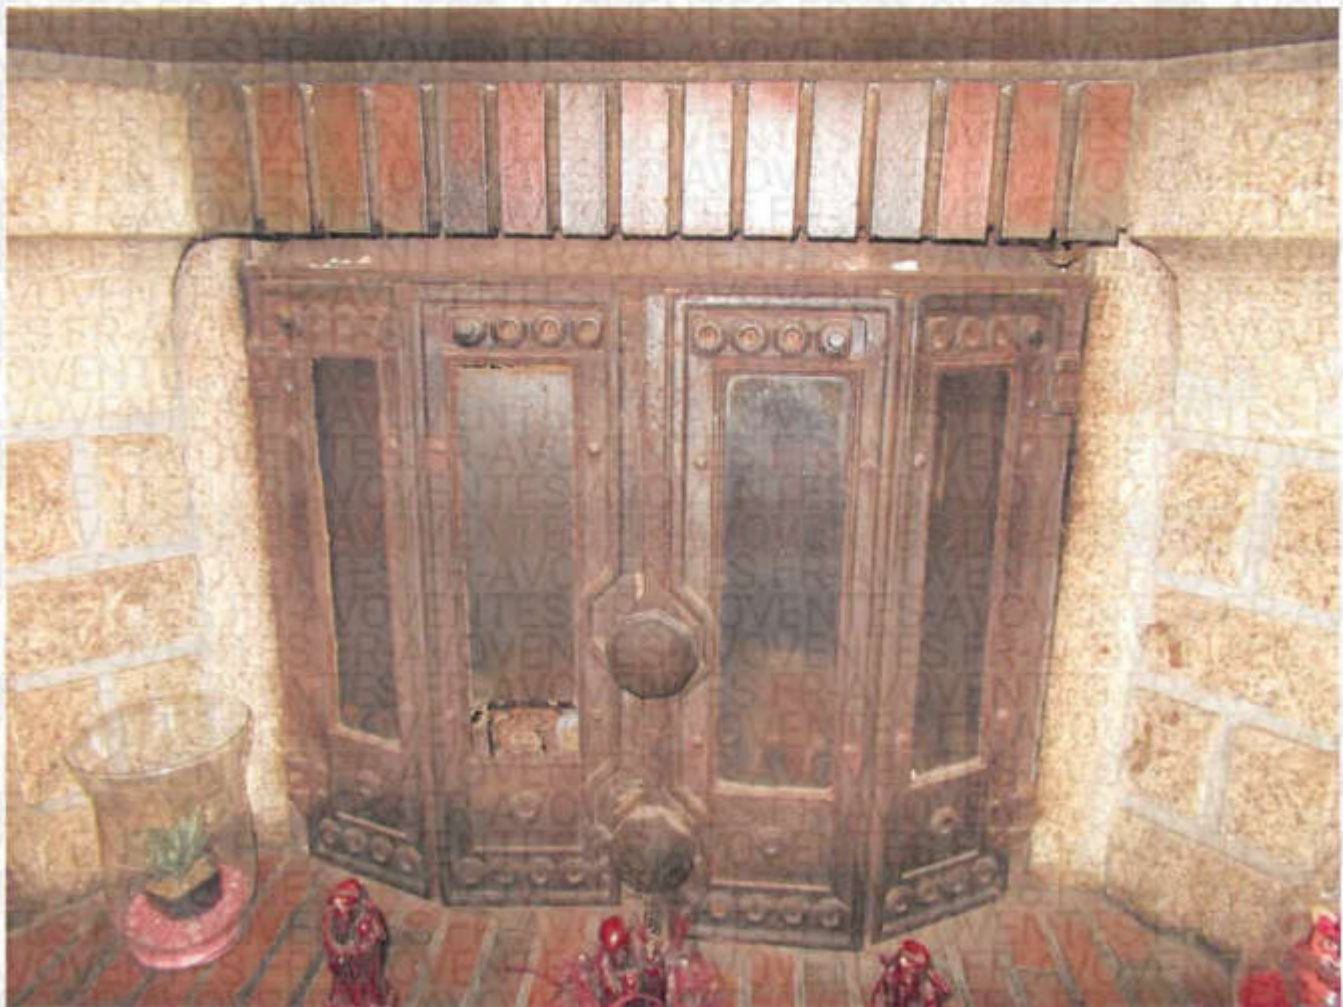
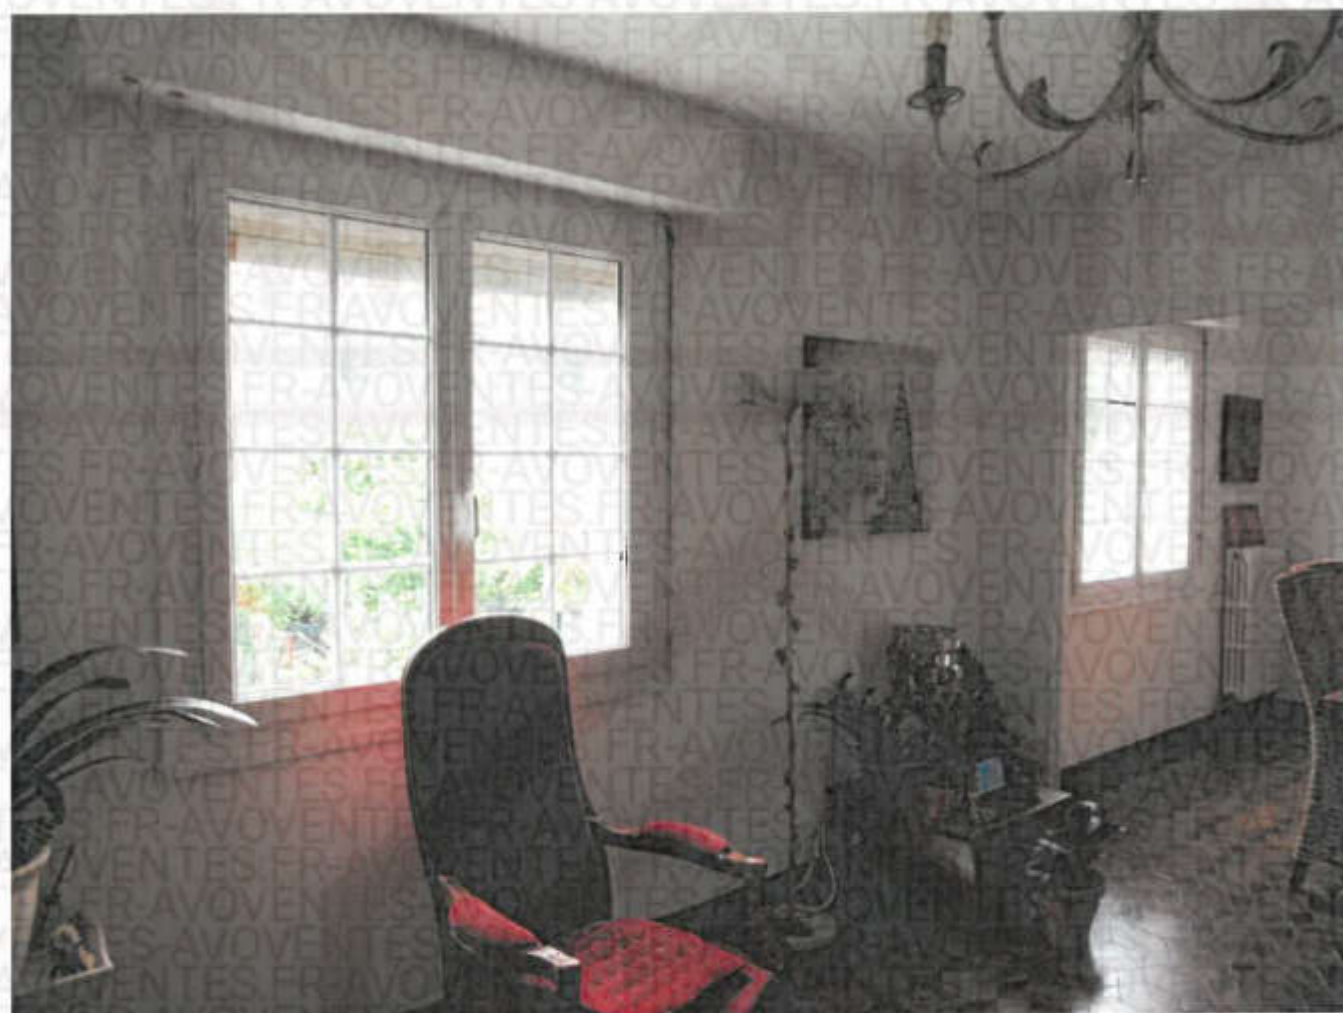
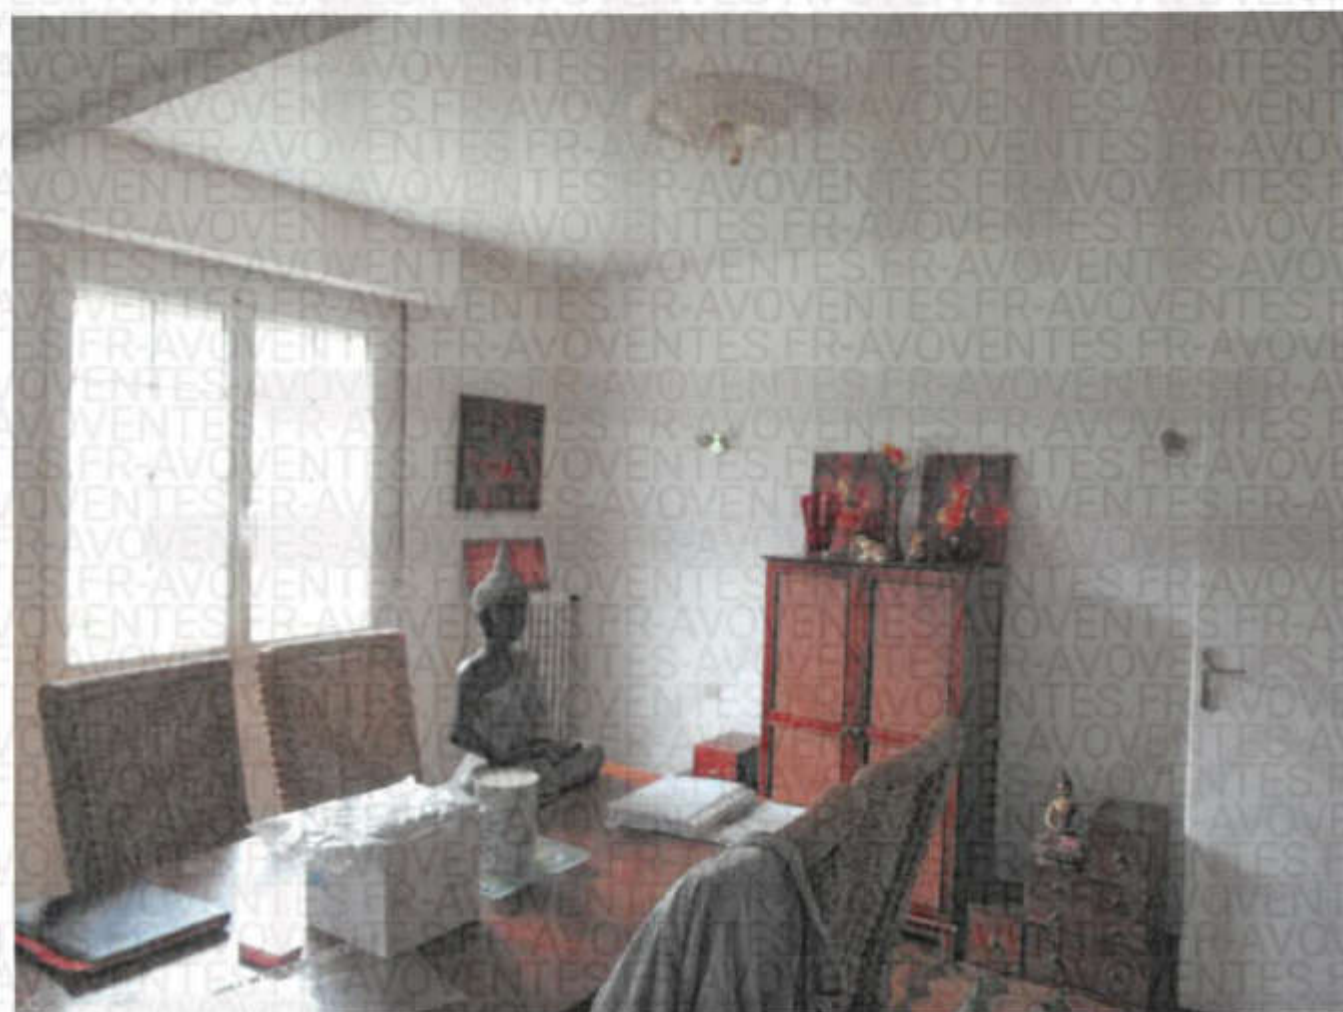
d) Séjour - salon :

Murs : papier peint usé, voire très usé par endroits. Certains pans de mur sont peints en blanc.

- Arrivée de fils avec douille et luminaire en plafonnier, commandé par interrupteur.
- Prises électriques murales ; certaines prises sont partiellement arrachées du mur. Des prises sont arrachées dans l'angle Sud-Est du salon.
