## PROCES VERBAL DE DESCRIPTION

Certifie m'être transporté ce jour à PLOUAY (56240), 7 Stang Nivinen.

L'immeuble est situé au 7 Stang Nivinen 56240 PLOUAY.

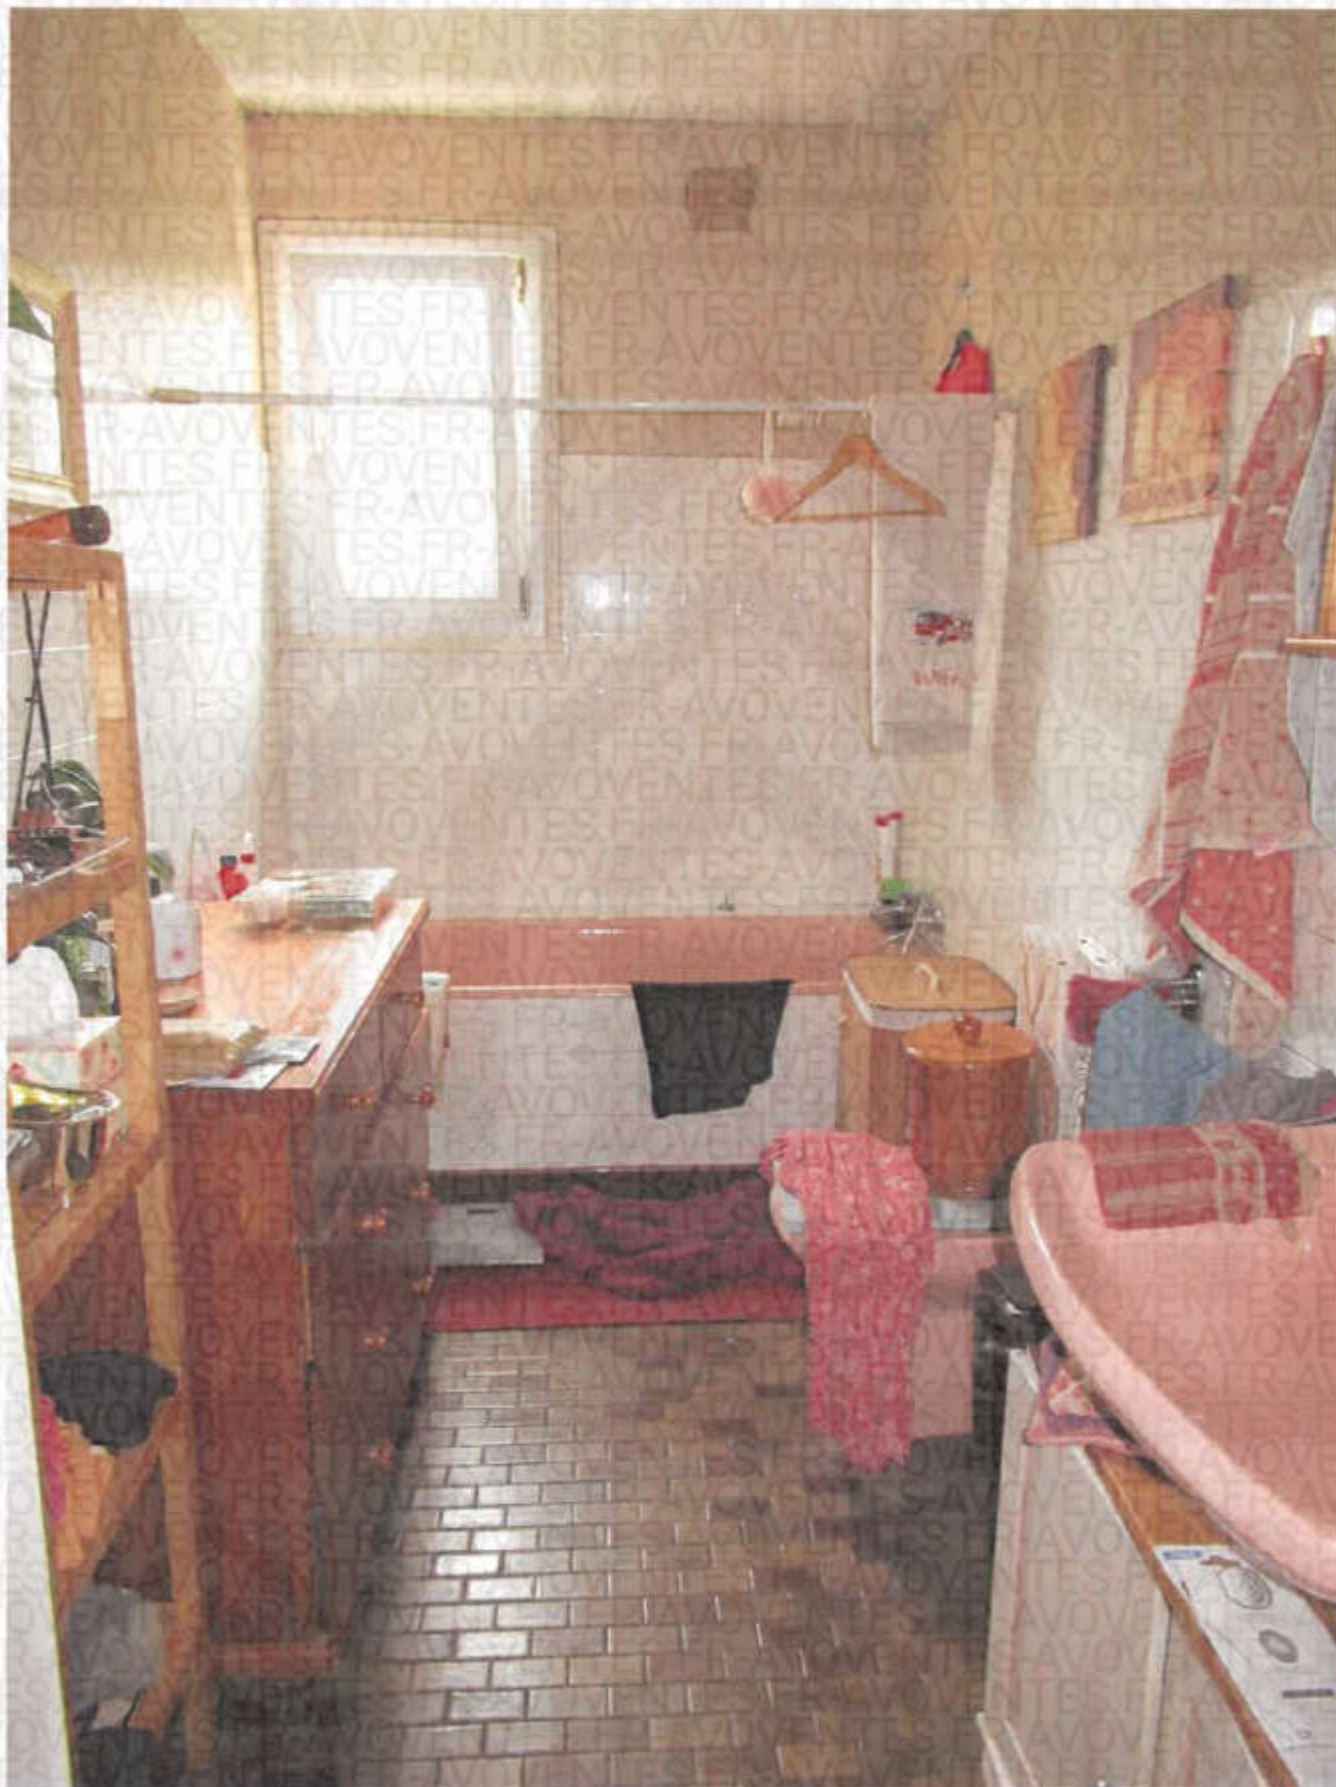
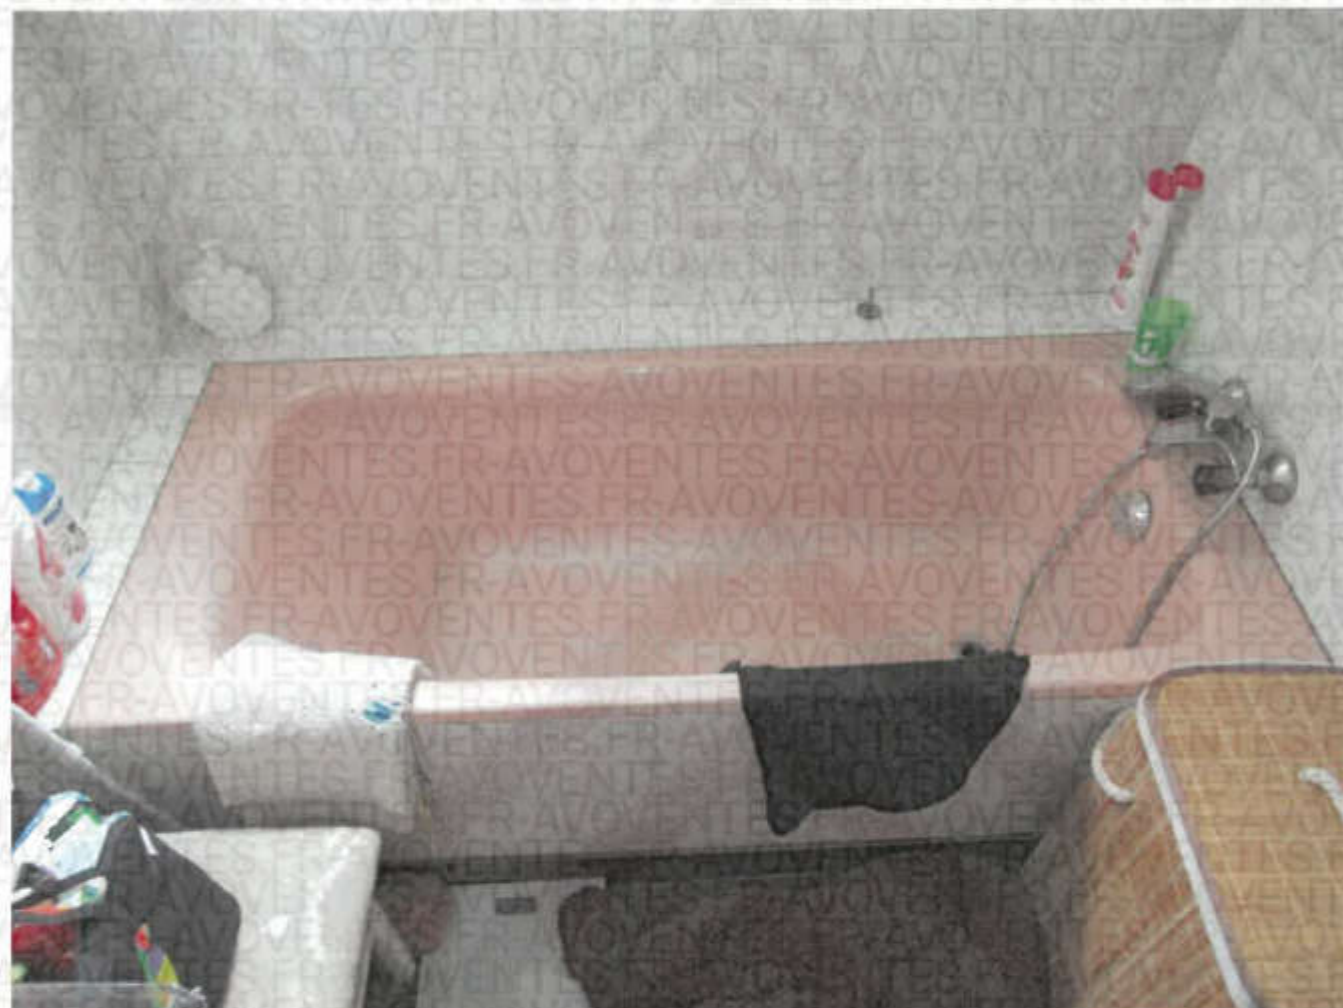
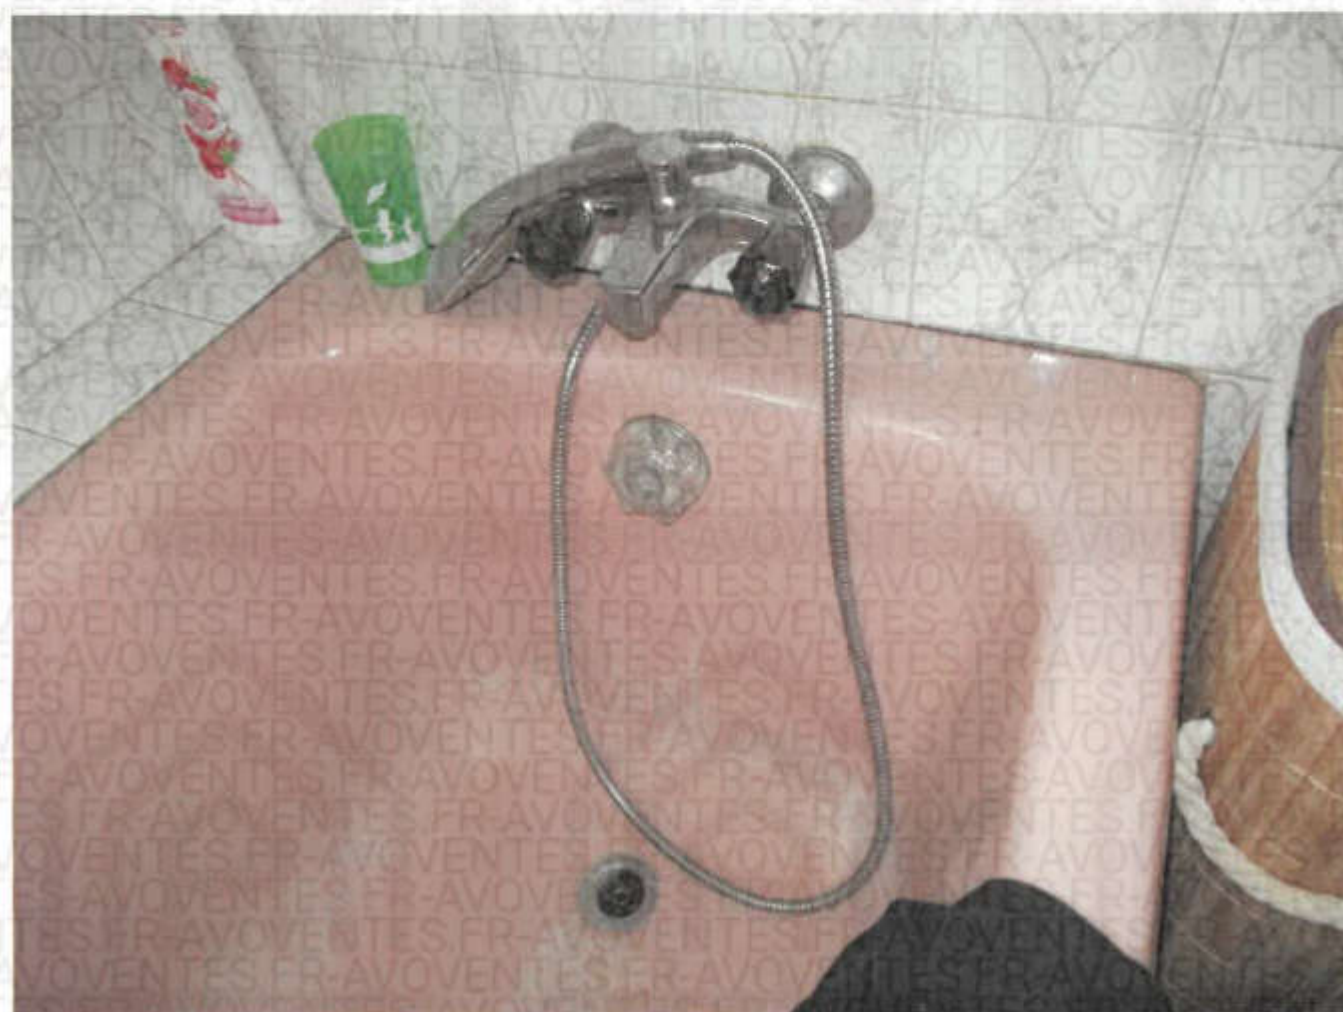
e) Salle de bains au rez-de-chaussée :

Murs : faïence jusqu'à une hauteur approximative de 1,75 mètre. Partie supérieure des murs habillée de papier peint très usé.

Plafond : peinture blanche usée, avec des traces de moisissure, notamment dans les angles Sud de la pièce.

- Dans l'angle Nord-Est de la pièce, présence d'un radiateur en fonte peint en blanc. Il est usé.
- Une baignoire en émail de couleur saumon, elle est très usée, vétuste. Robinetterie composée d'un robinet mélangeur à entraxe avec un inverseur, d'une douchette et d'un flexible ; présence d'un bouchon et de la commande pour ce bouchon.

- La baignoire est entourée de faïence. Le joint entourant la baignoire est en mauvais état.
- Cuve de la baignoire habillée de faïence fissurée.
- Une grille de ventilation en partie supérieure du mur Sud.

- Un porte-serviette métallique fixé sur le mur Ouest.
- Présence d'un bidet assorti à la baignoire.
- Lavabo en émail assorti à la baignoire, de couleur saumon. Il est usé, voire très usé par endroits, avec quelques éclats et des rayures. Robinet mélangeur avec une bonde et une tirette. Le joint entre le lavabo et la faïence est en mauvais état, dégradé.

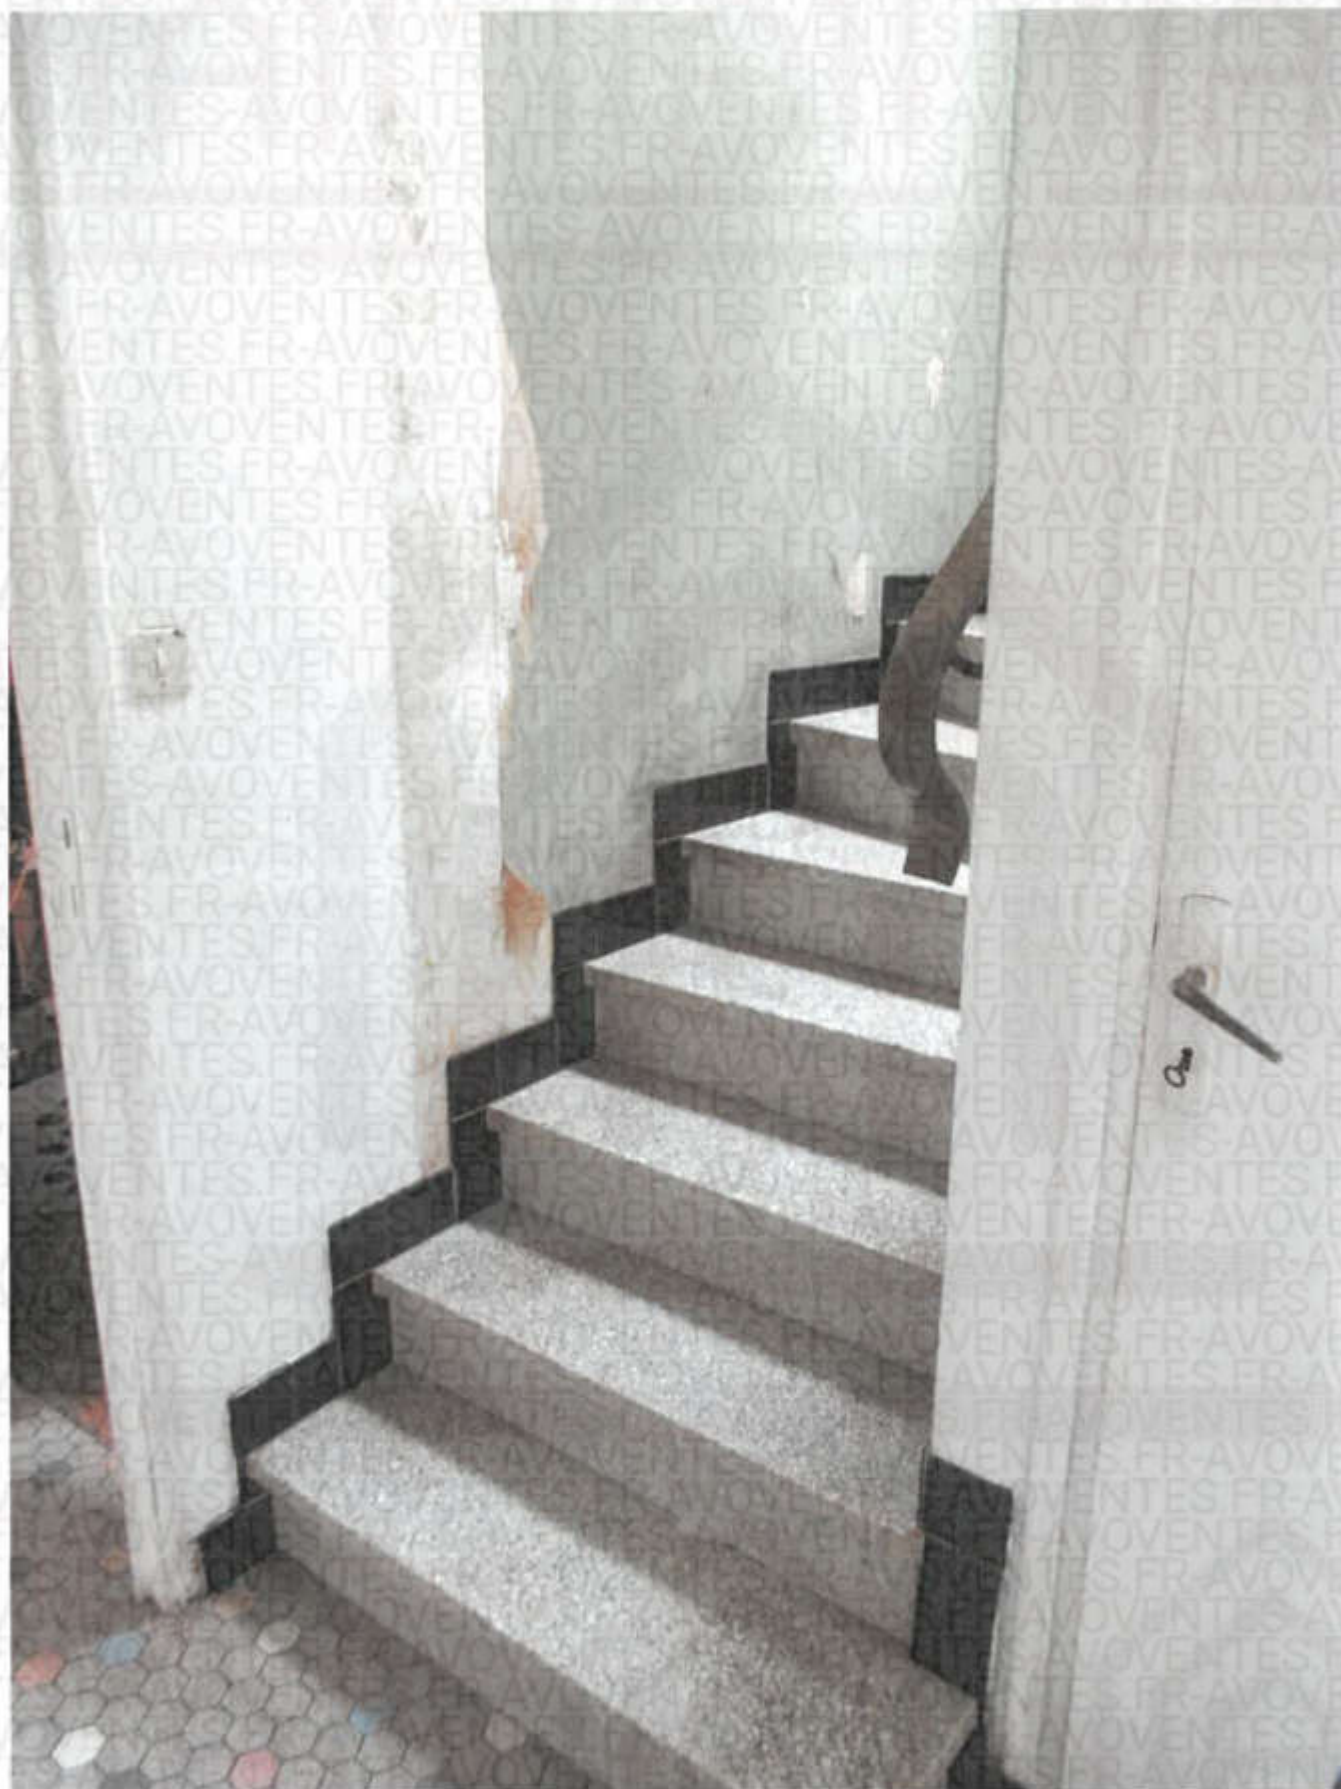
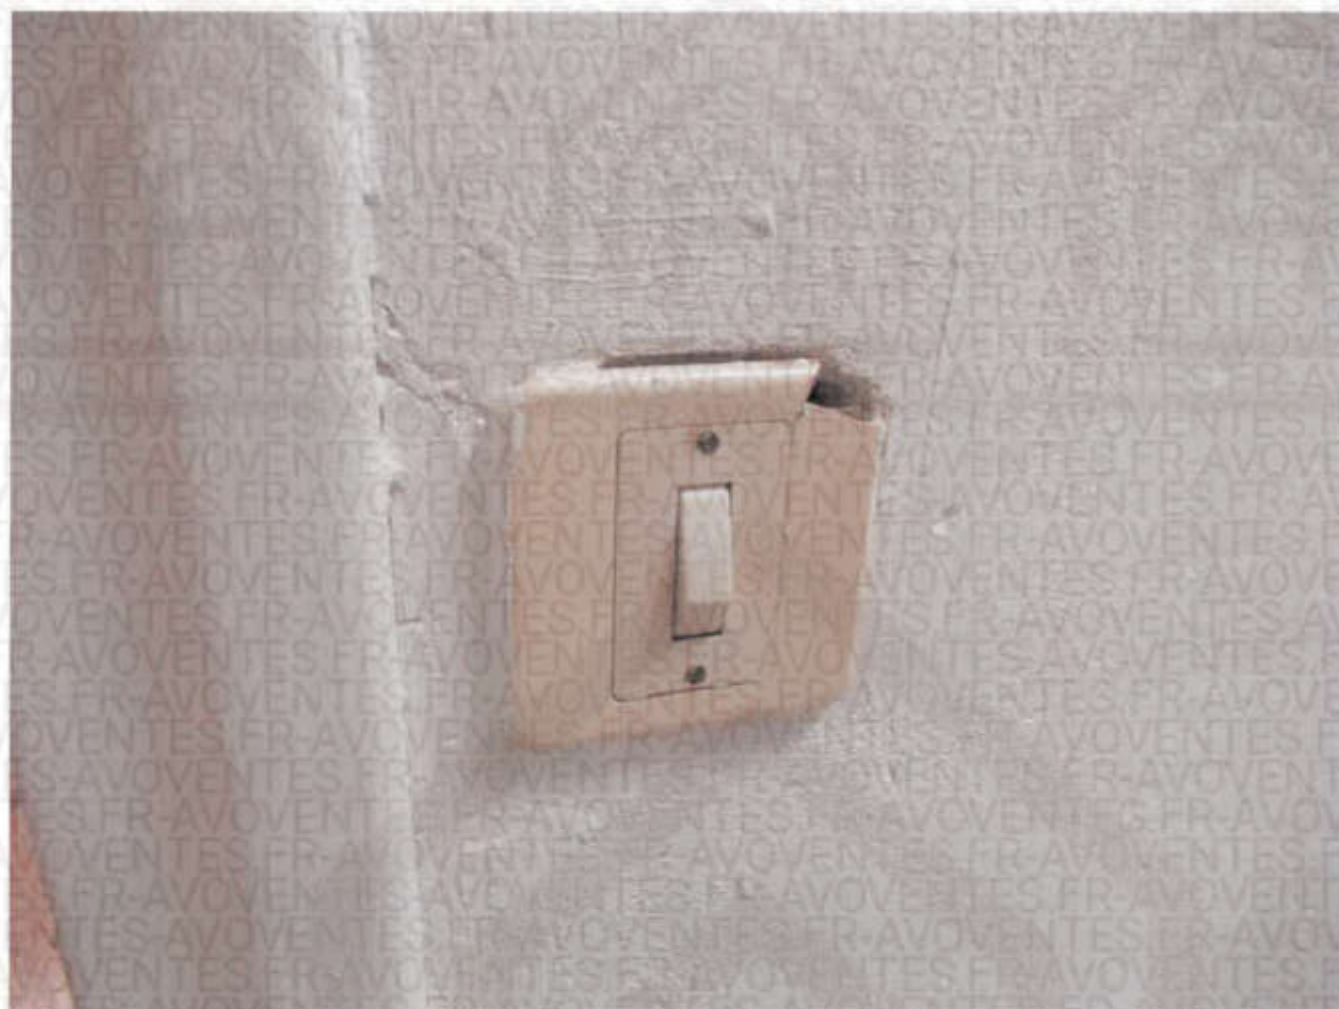
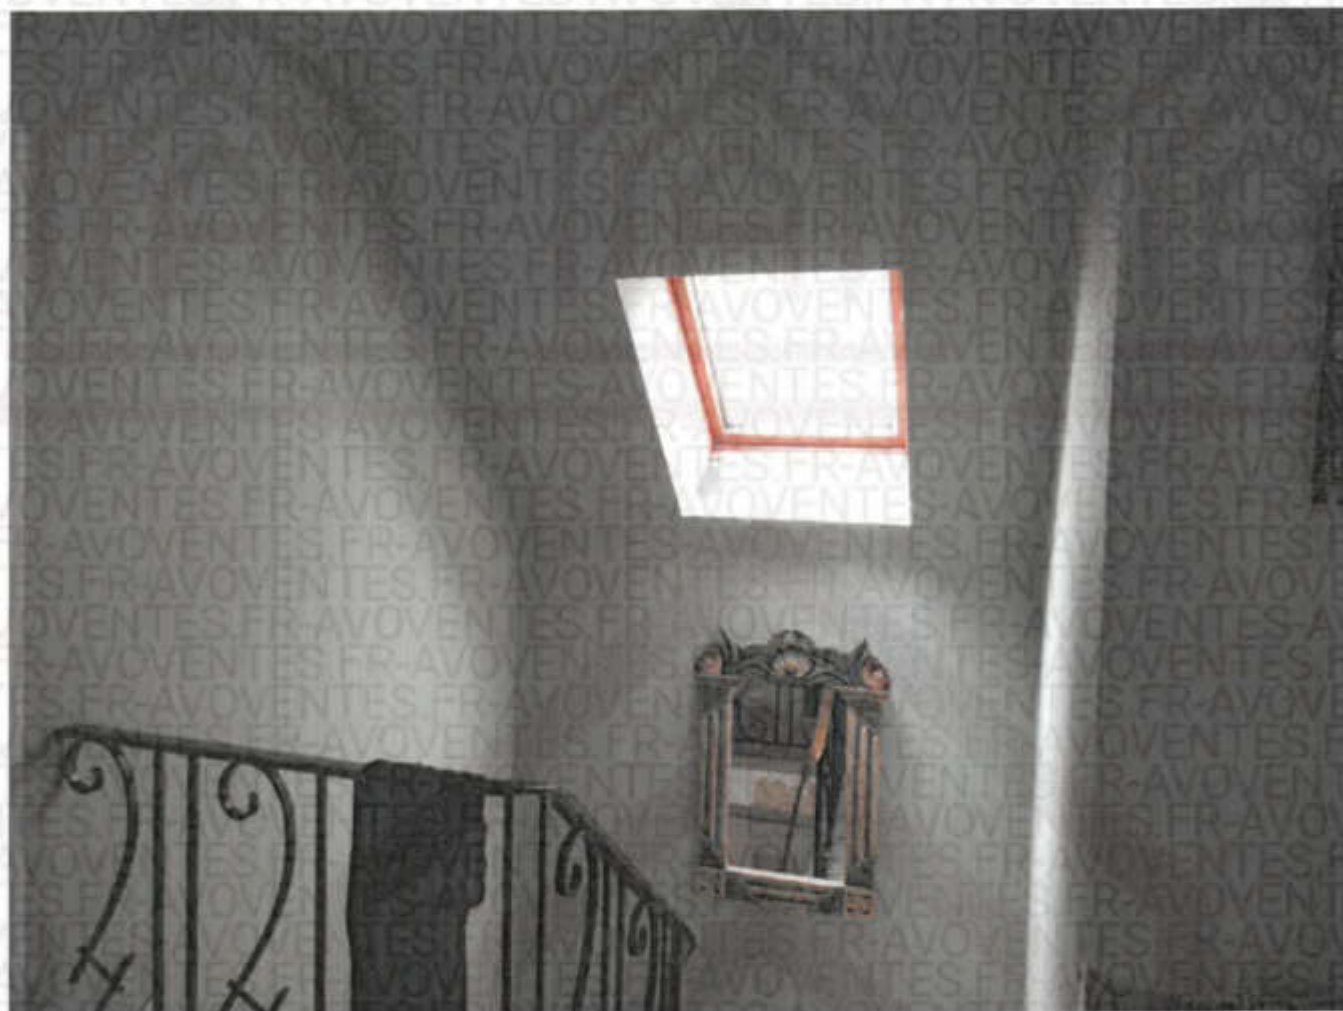
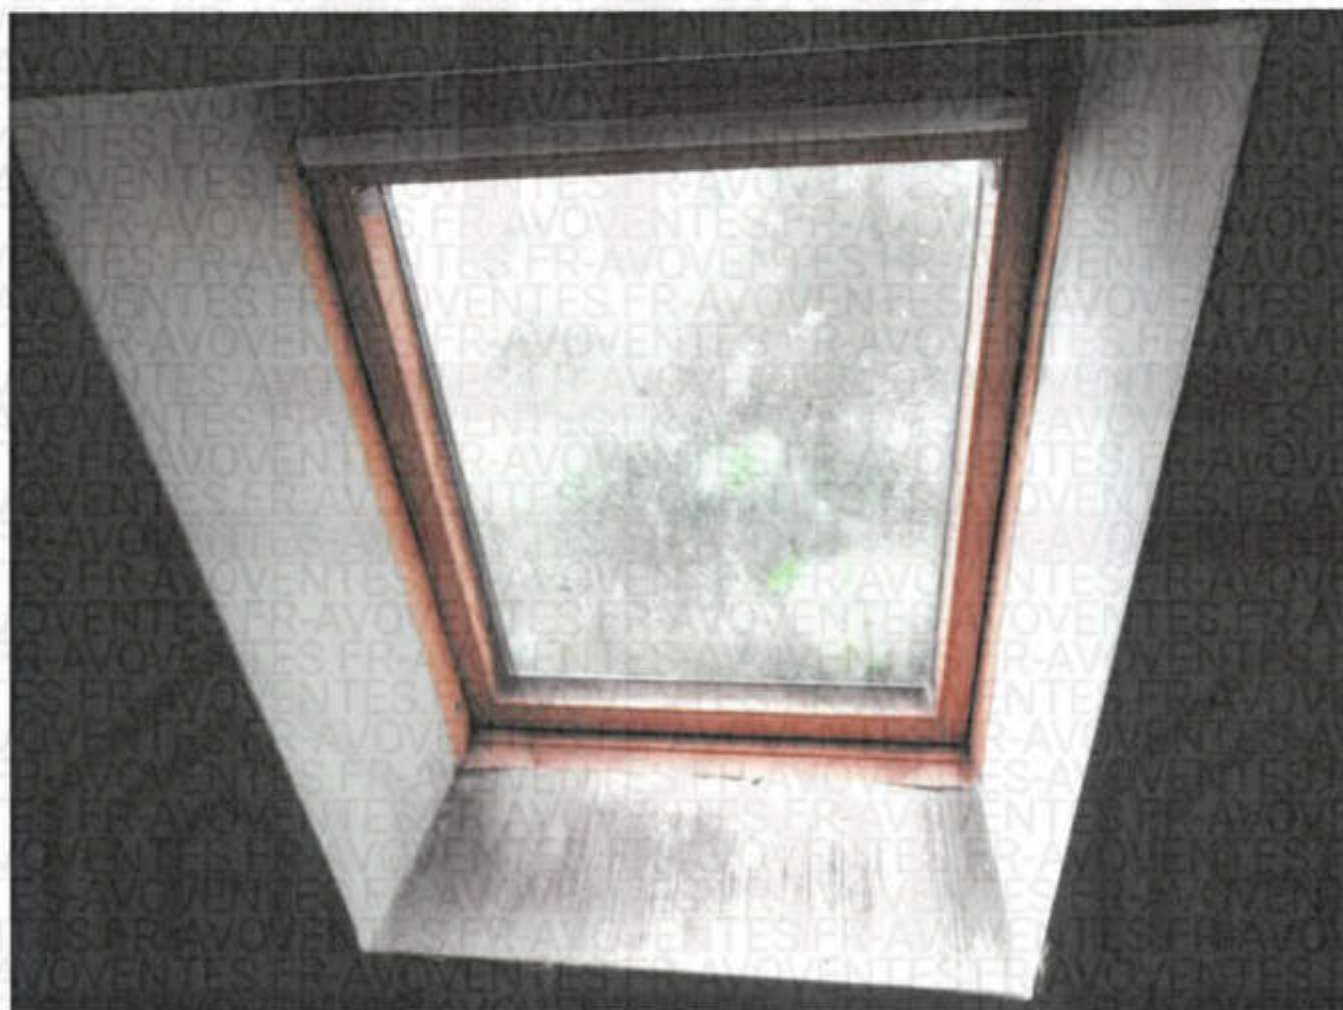
h) Cage d'escalier :

Murs : briques plâtrières habillées de papier peint, le papier peint est hors d'usage. Le papier peint se prolonge au niveau de la soupente et du plafond du palier.

- Au niveau du pan de couverture Nord, présence d'une fenêtre de toit en pente en bois, double vitrage, de marque VELUX, qui présente des moisissures.

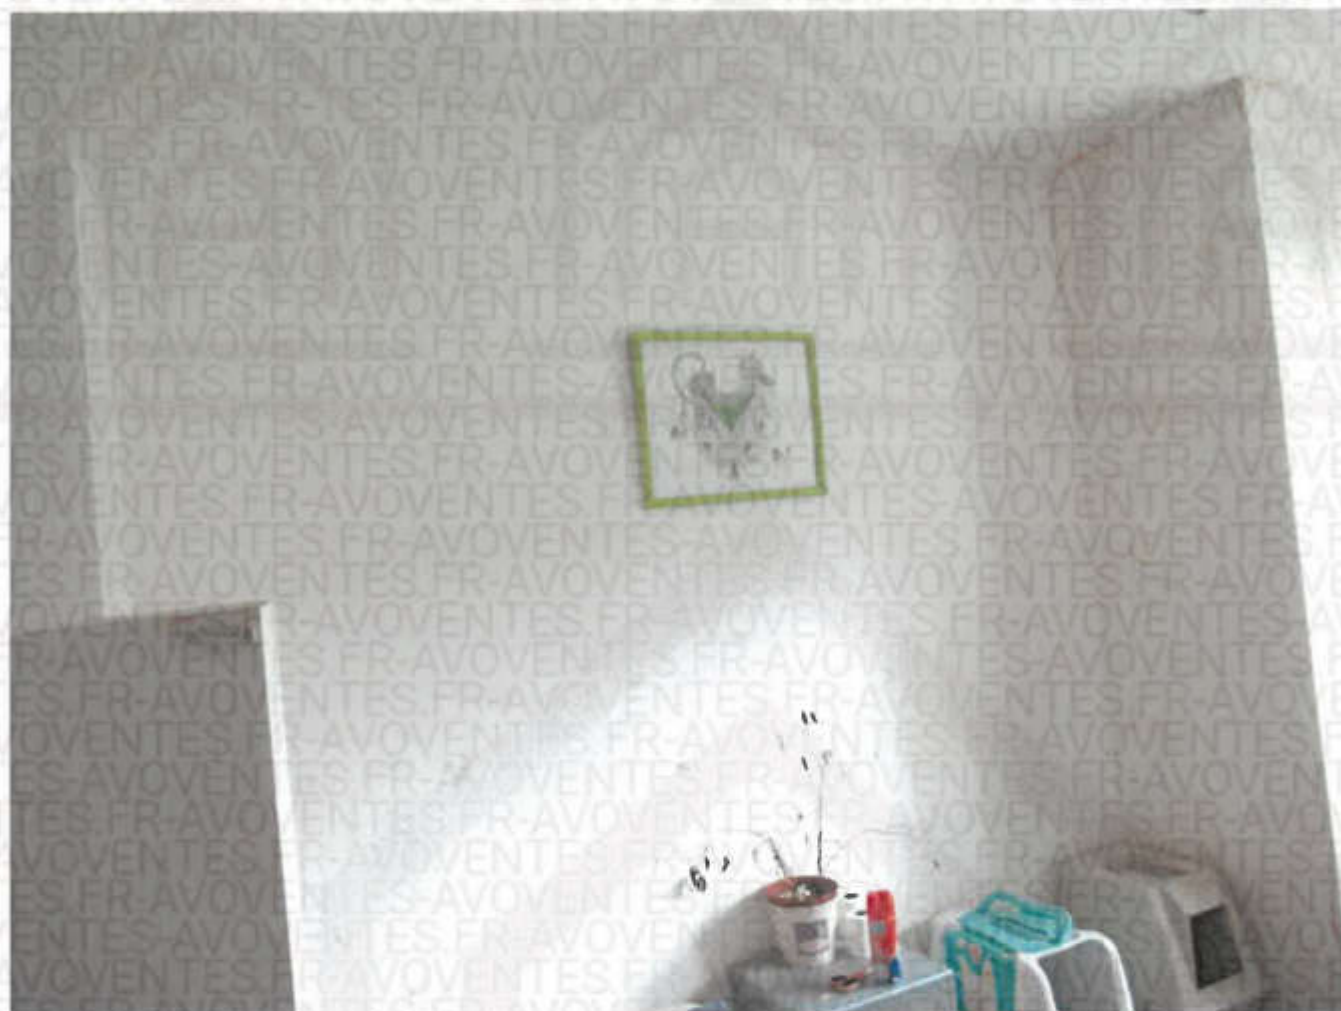
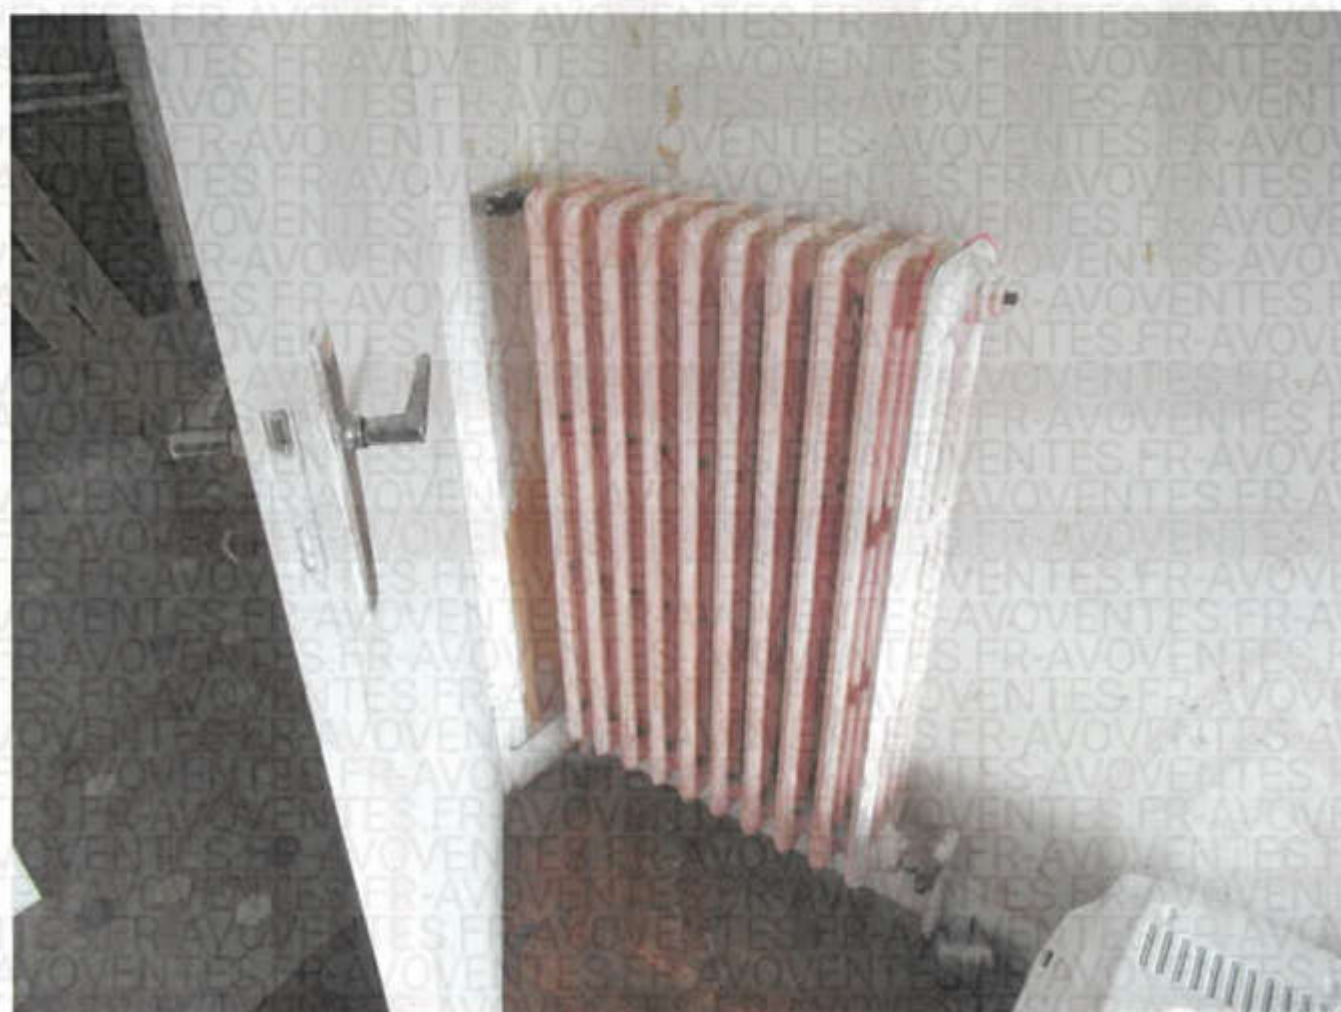
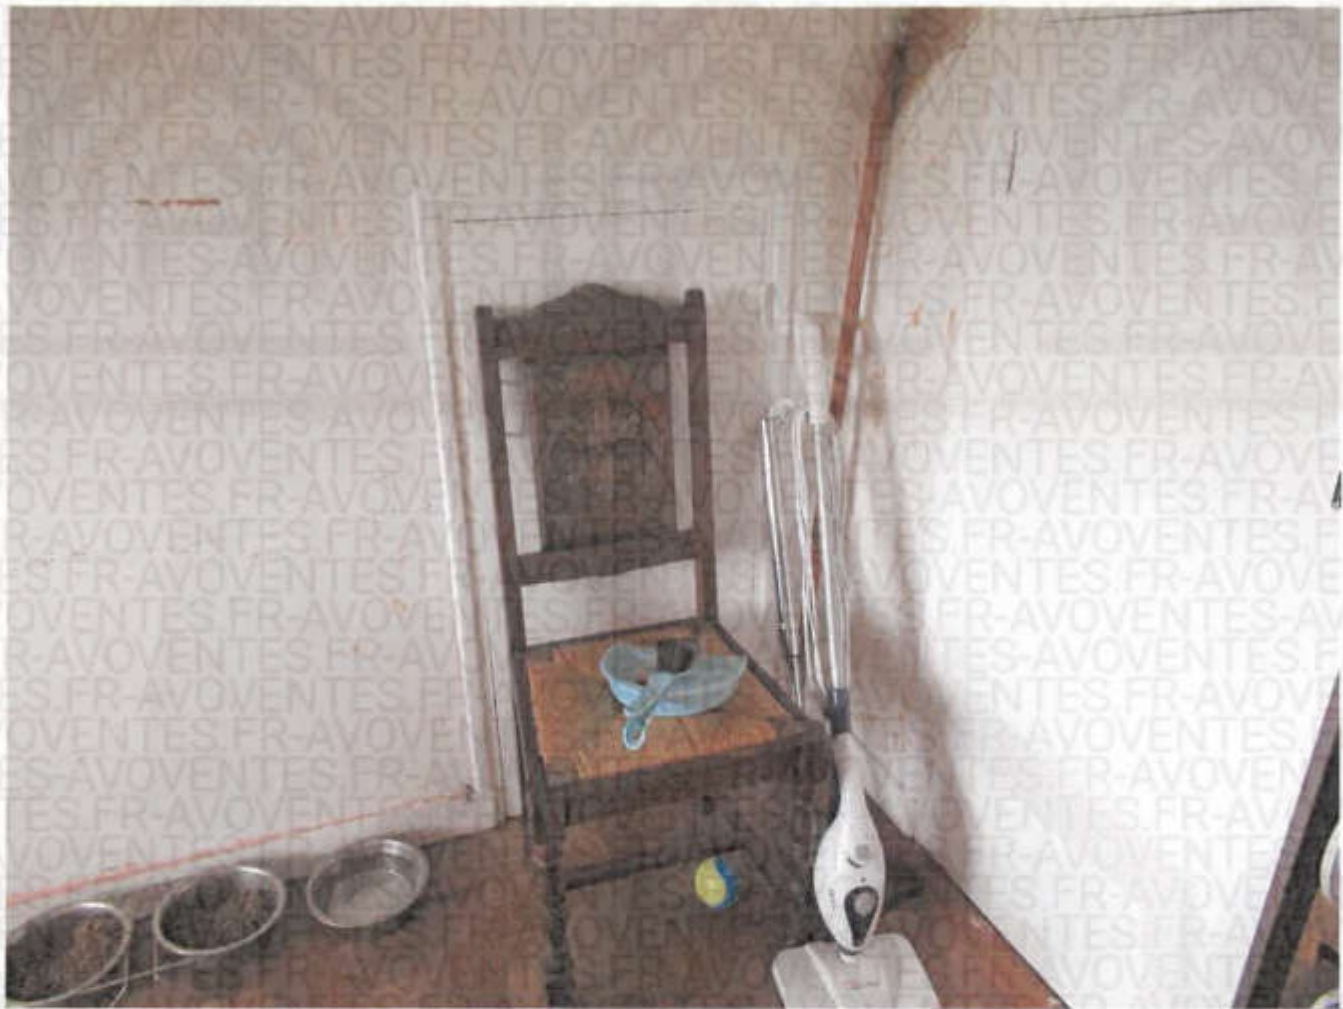
c) Chambre Sud-Est :

Accès par une porte isoplane peinte en blanc, système de condamnation par clé. L'ensemble est très usé.

Sol : parquet bois en mauvais état.

Murs : briques plâtrières en mauvais état.

Soupende et plafond : briques plâtrières en mauvais état.

- Une arrivée de fils avec douille et ampoule en plafonnier, commandée par interrupteur.
- Présence d'une prise DTI.
- Prises électriques murales hors d'usage, en mauvais état.
- Dans l'angle Nord-Ouest de la pièce, un radiateur en fonte peint en blanc et rose, très usé.
- Dans la partie Ouest de la pièce, présence d'un renforcement à usage de placard, avec deux portes en bois aimantées. L'intérieur du placard est aménagé avec des étagères en aggloméré de bois et une partie penderie.

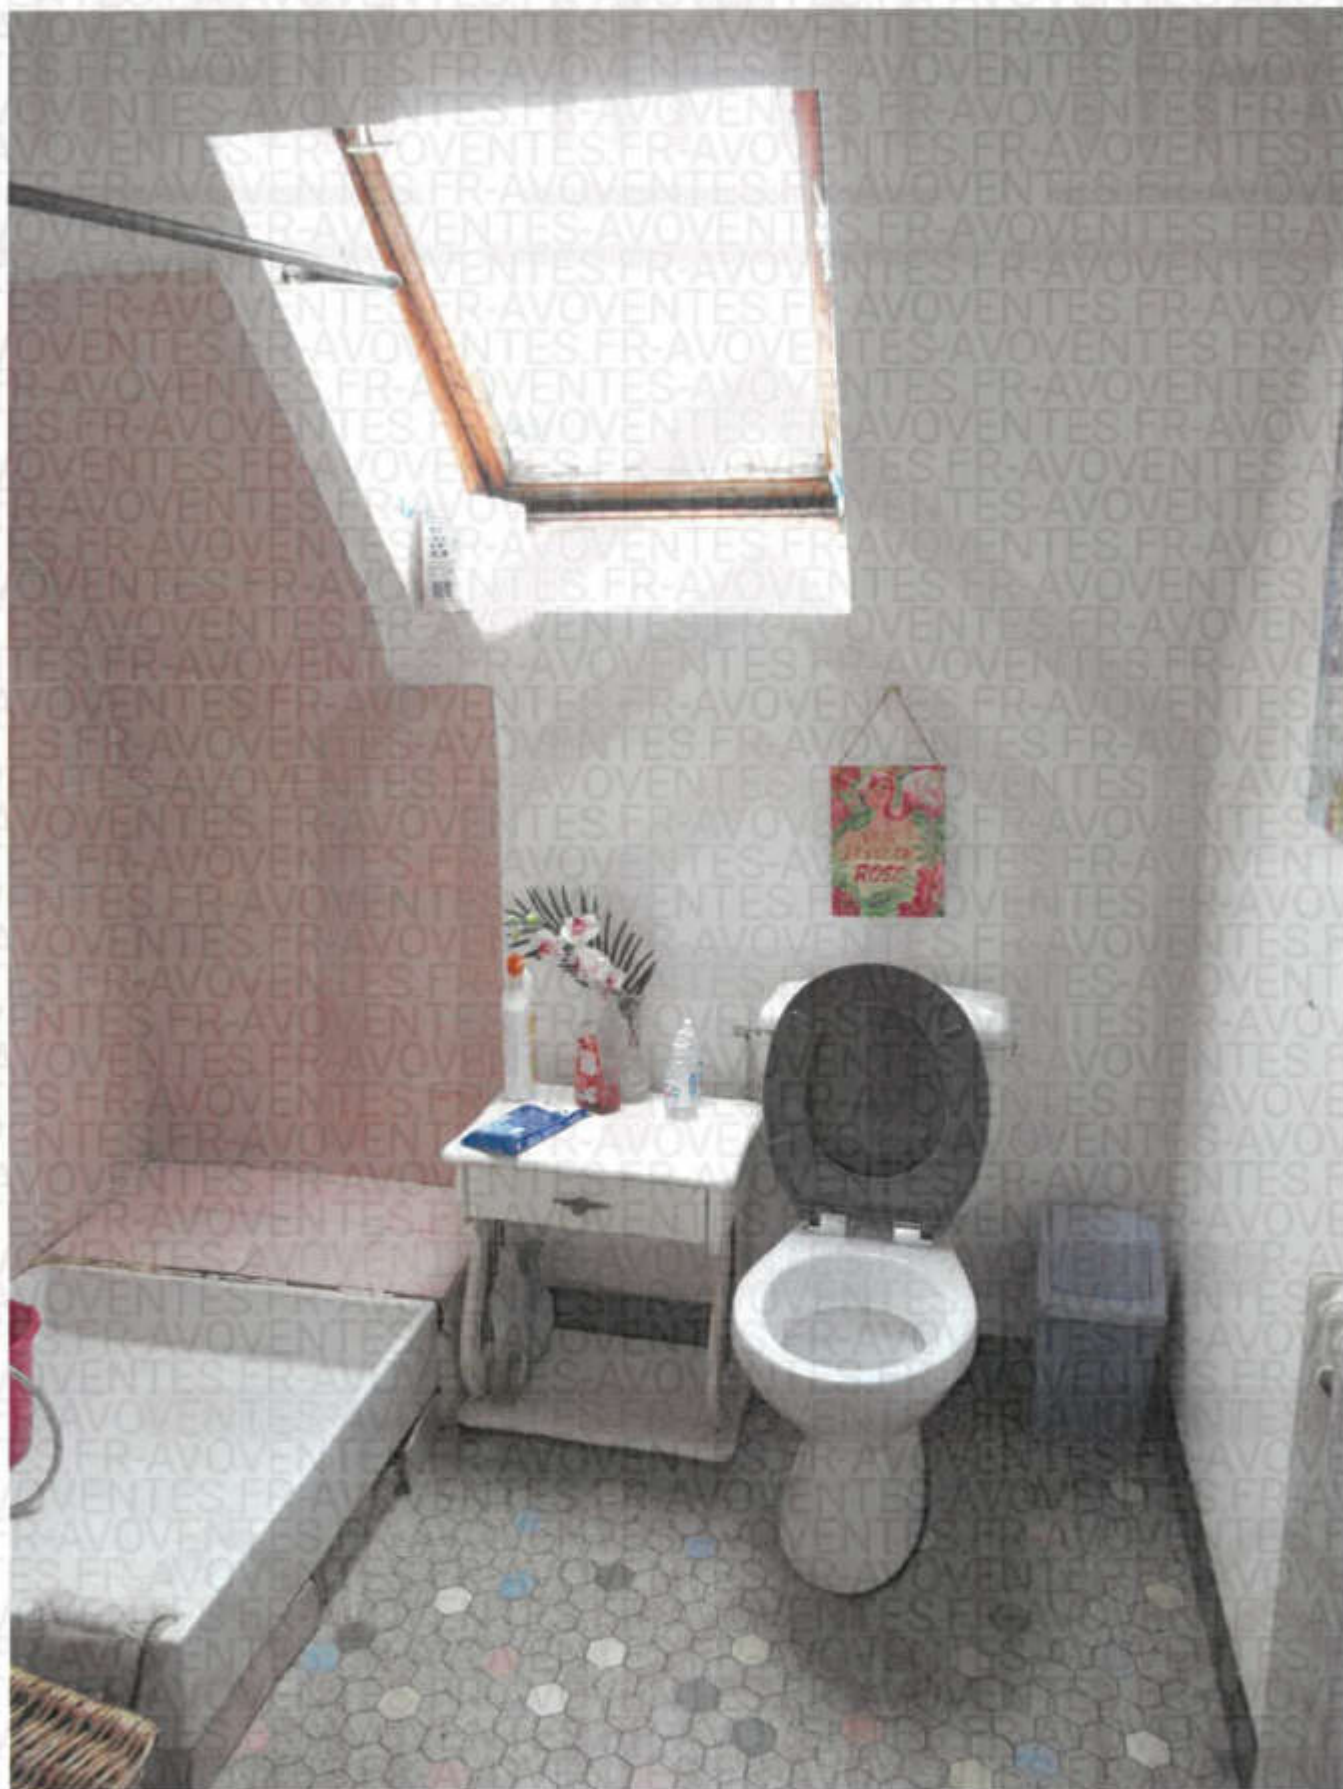
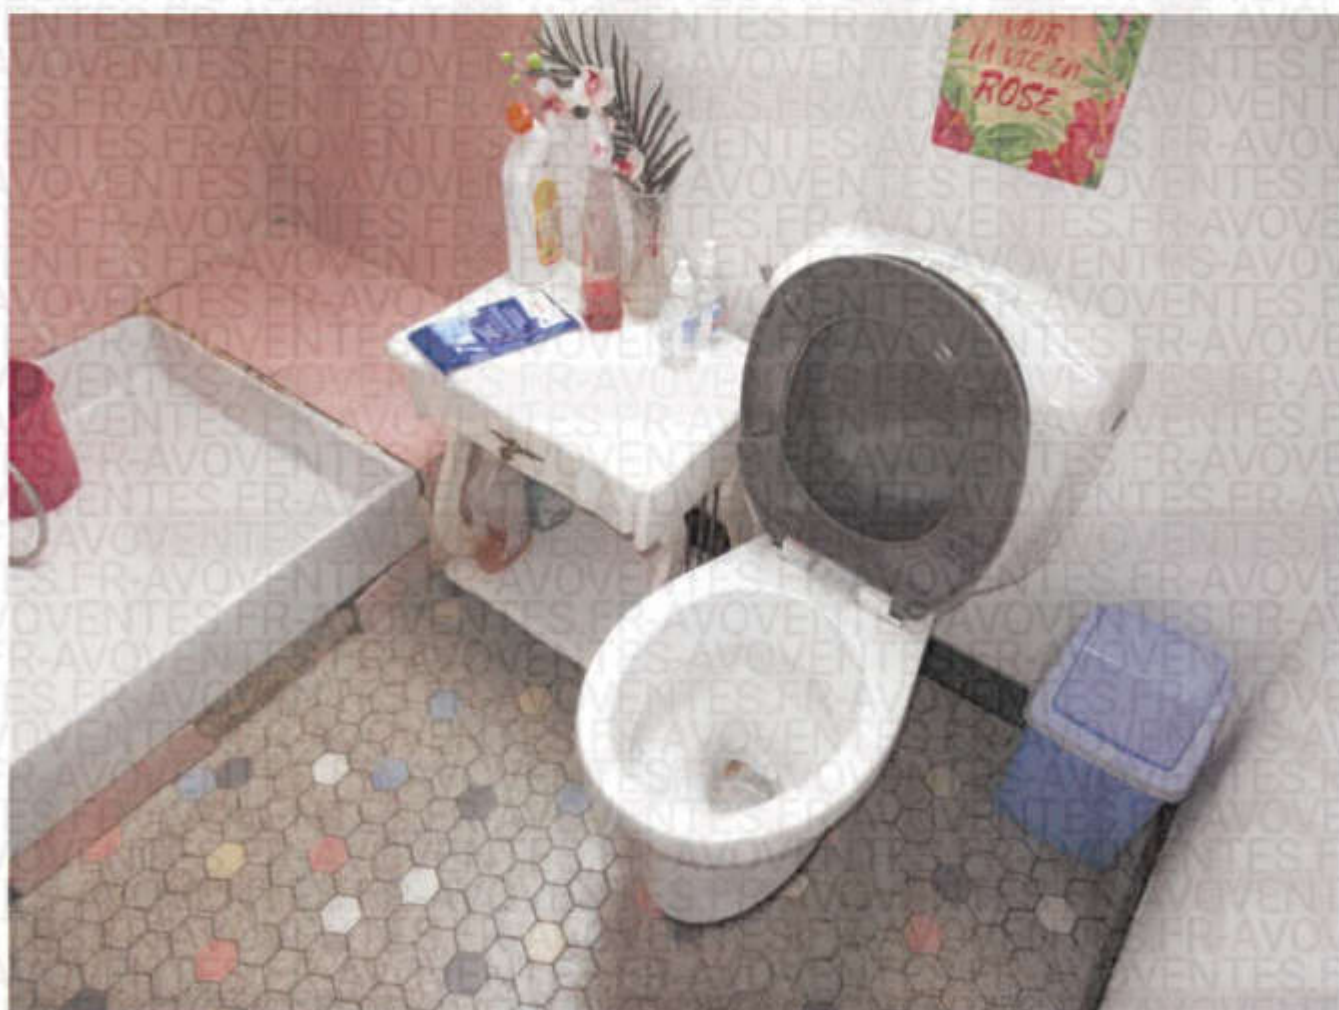
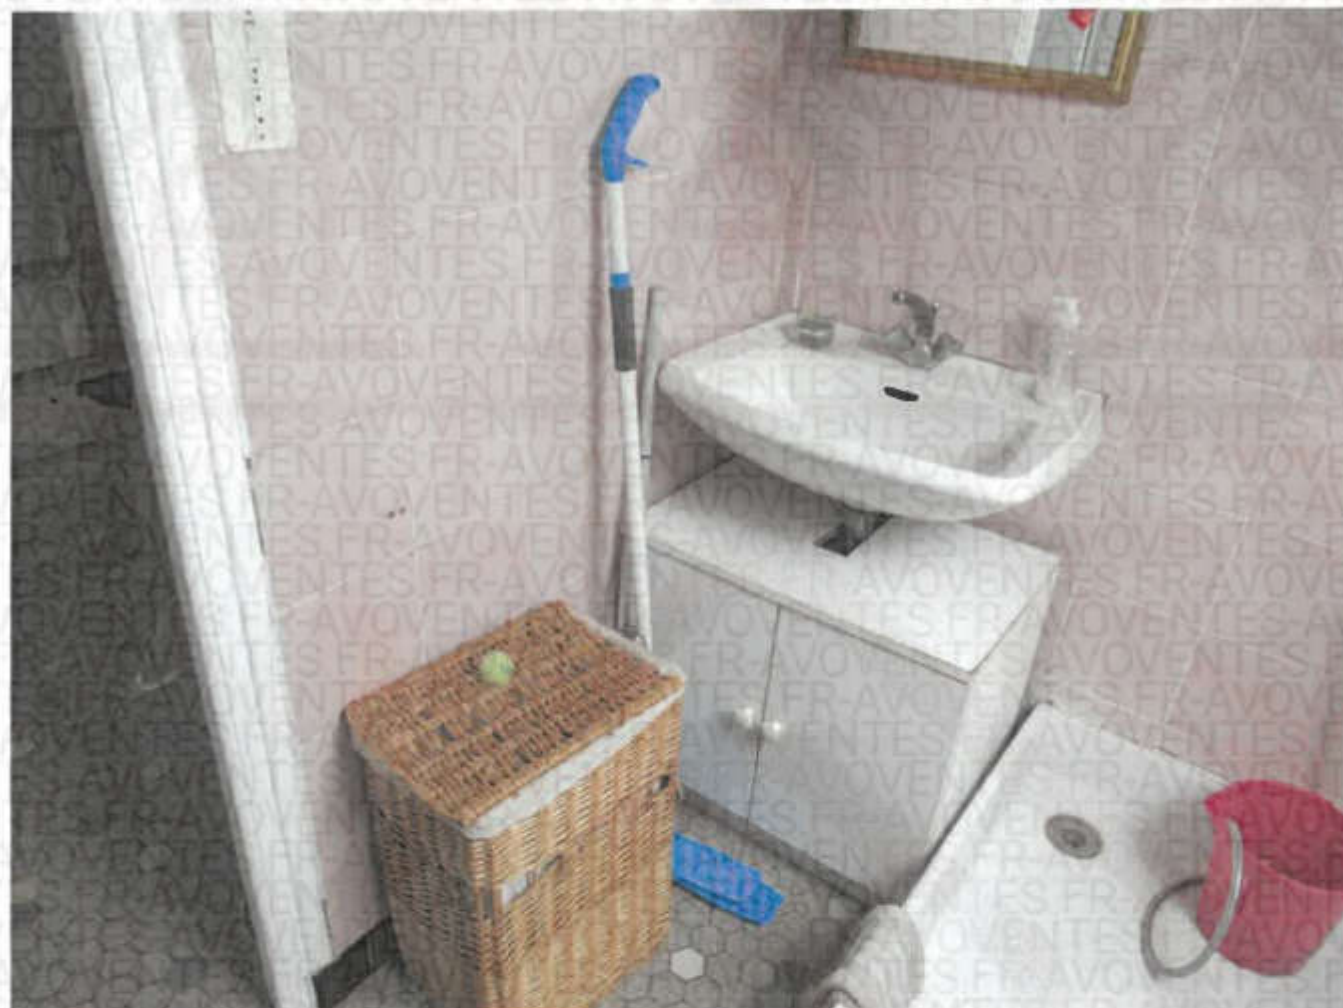
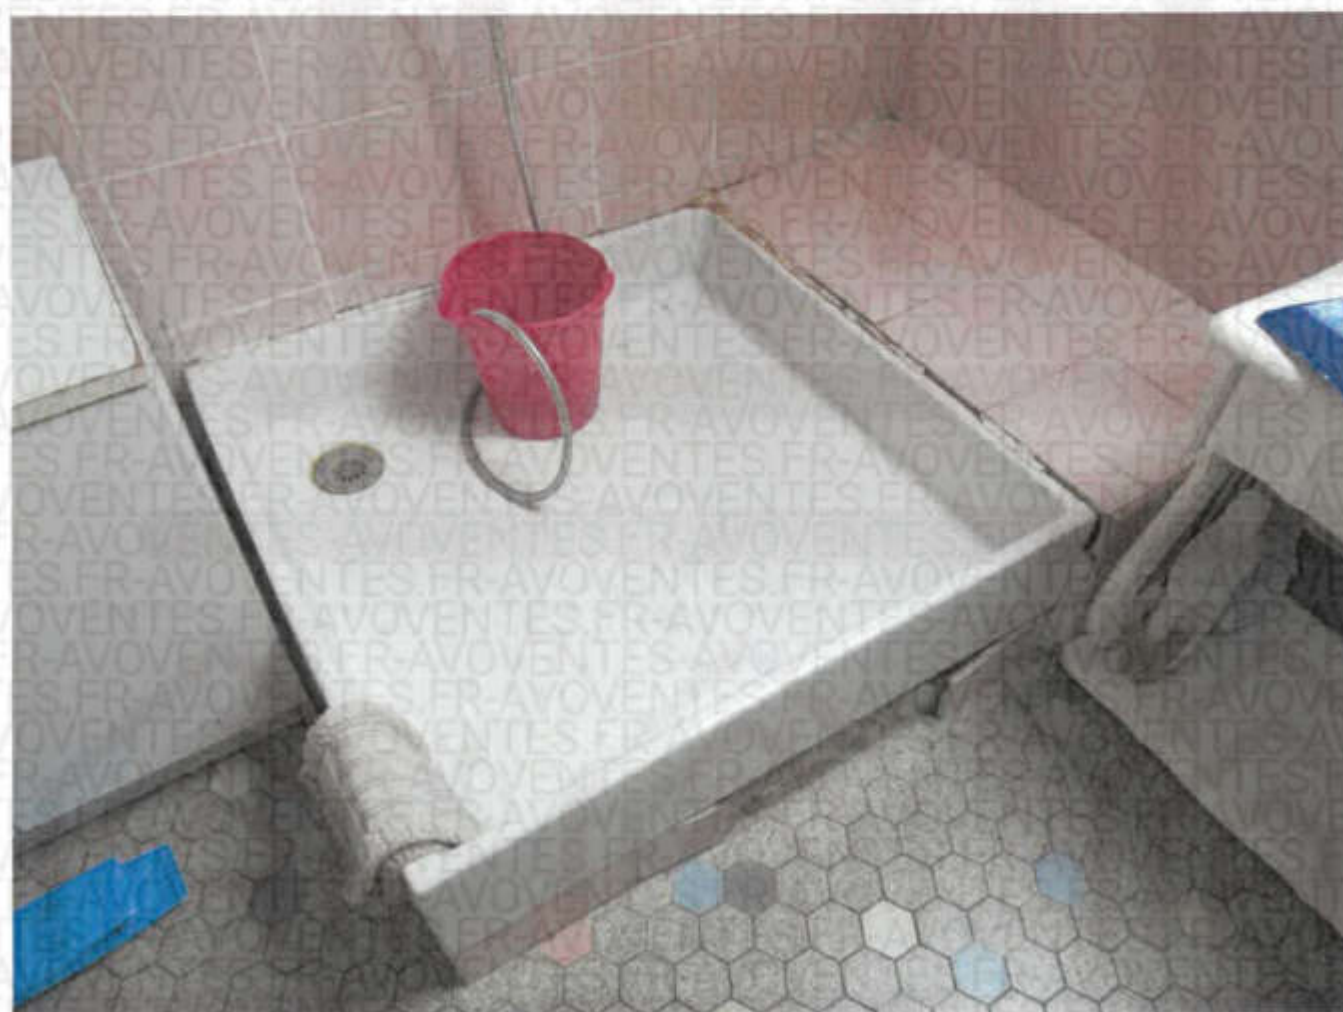
d) Salle d'eau à l'étage :

- Au niveau du pan de couverture Sud, une fenêtre de toit en pente en bois, de marque VELUX, double vitrage, en mauvais état.

- Un point lumineux en applique, sur la cloison Nord de la pièce.
- Prises électriques murales.
- Interrupteurs.
- Un lavabo en émail ancien, robinet mélangeur en mauvais état.
- Receveur de douche en émail en mauvais état, le joint autour du receveur de douche est hors d'usage. Sous le receveur, la faïence habillant le socle est cassée. Présence d'une petite paille carrelée en mauvais état à côté du receveur de douche.
- Un WC émail, lunette et abattant plastiques. L'ensemble est entartré. Présence du système de chasse d'eau.
- Un radiateur en fonte dans l'angle Nord-Ouest de la pièce. Il est peint en blanc, présence de quelques salissures.
- Au-dessus du receveur de douche, présence d'un robinet mélangeur à entraxe, avec un flexible et une douchette. L'ensemble semble fuir.
