## PROCES-VERBAL DE DESCRIPTION

## PROCES VERBAL DE DESCRIPTION

Me suis rendu, ce jour, à PLUVIGNER (56330), 2 - 4 rue du Pondic, où étant j'ai procédé comme suit à la description des biens à saisir.

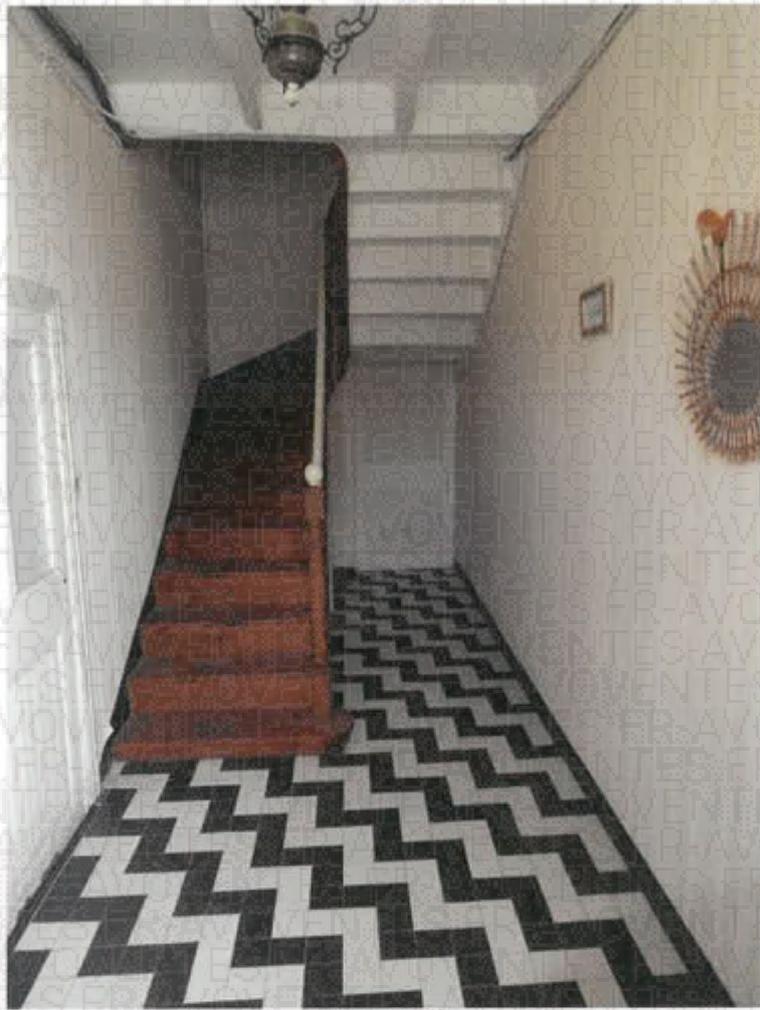
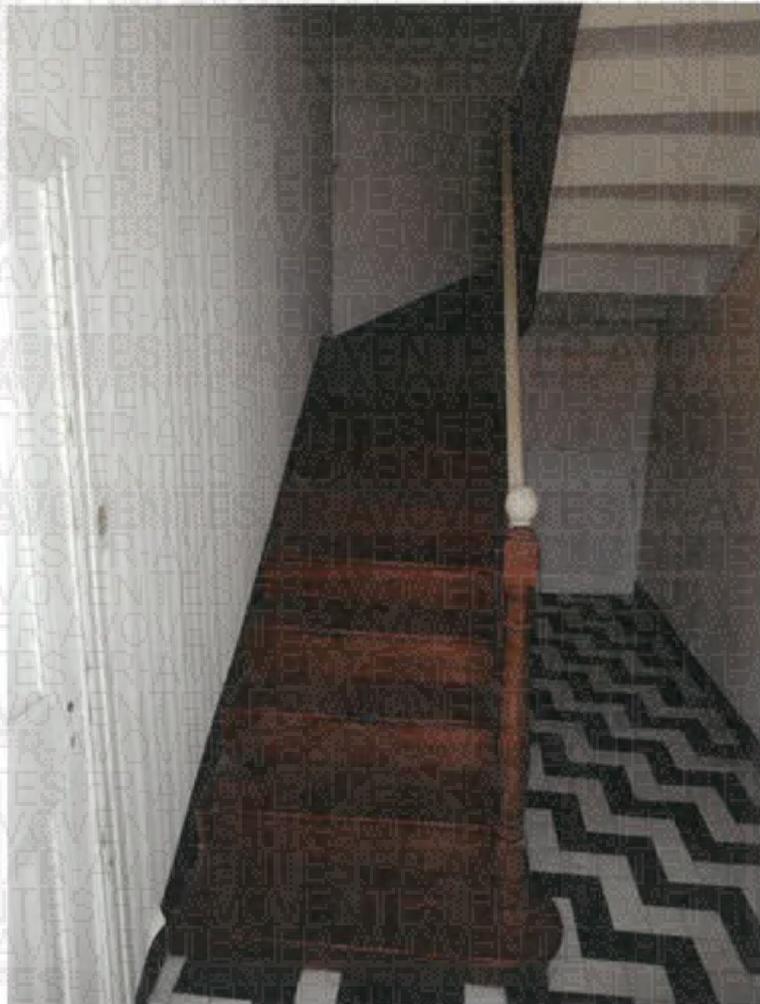
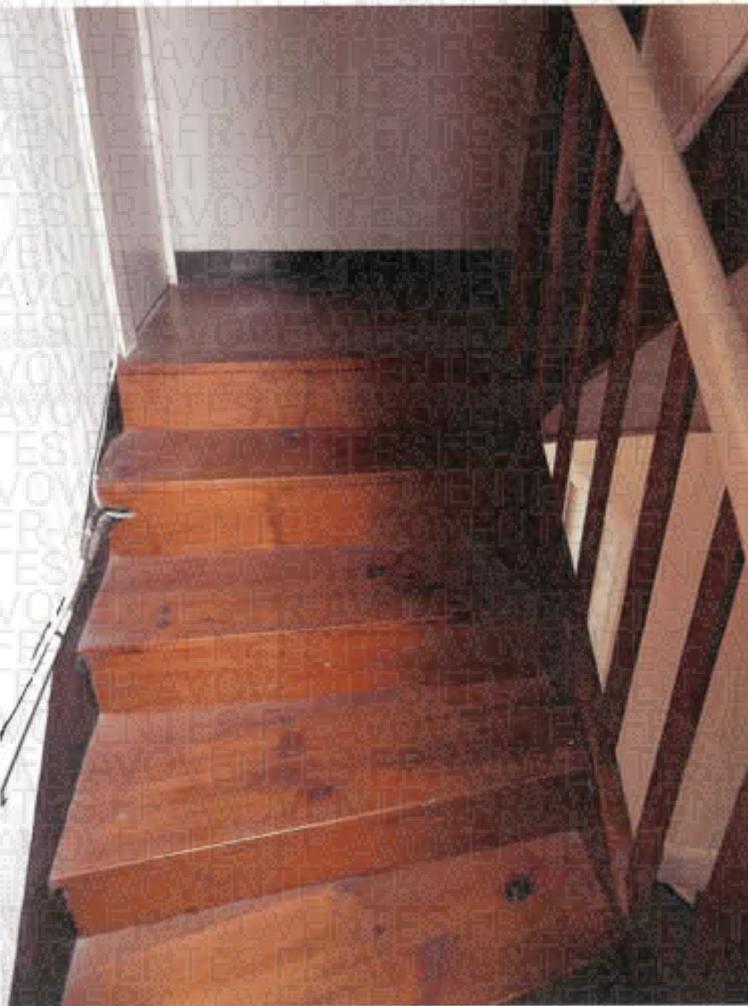
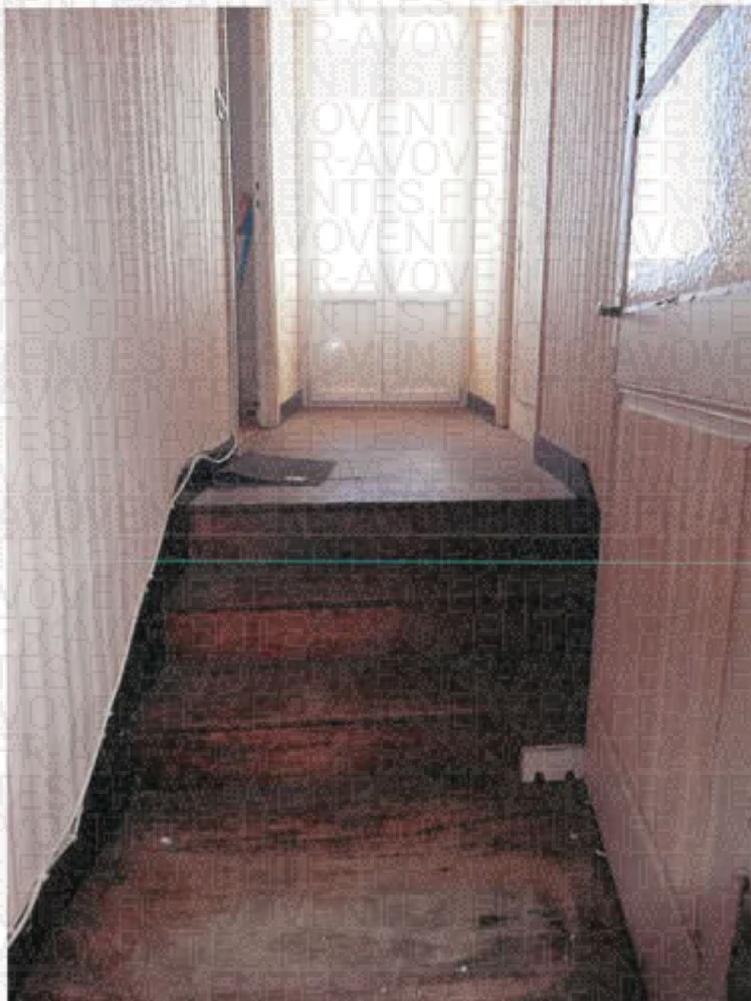
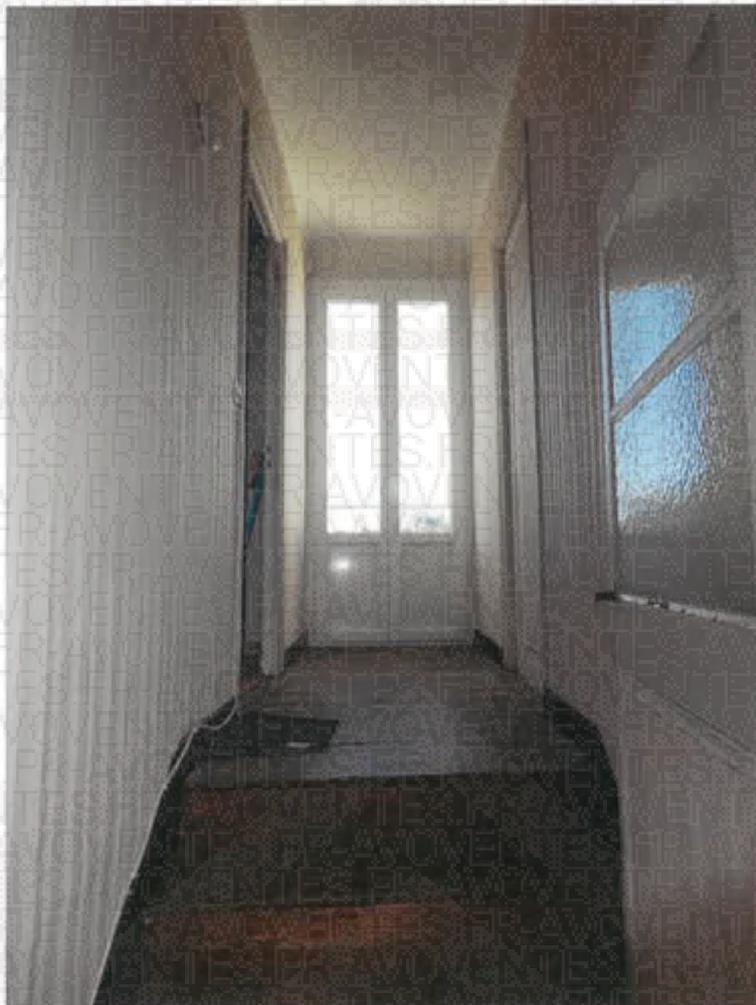
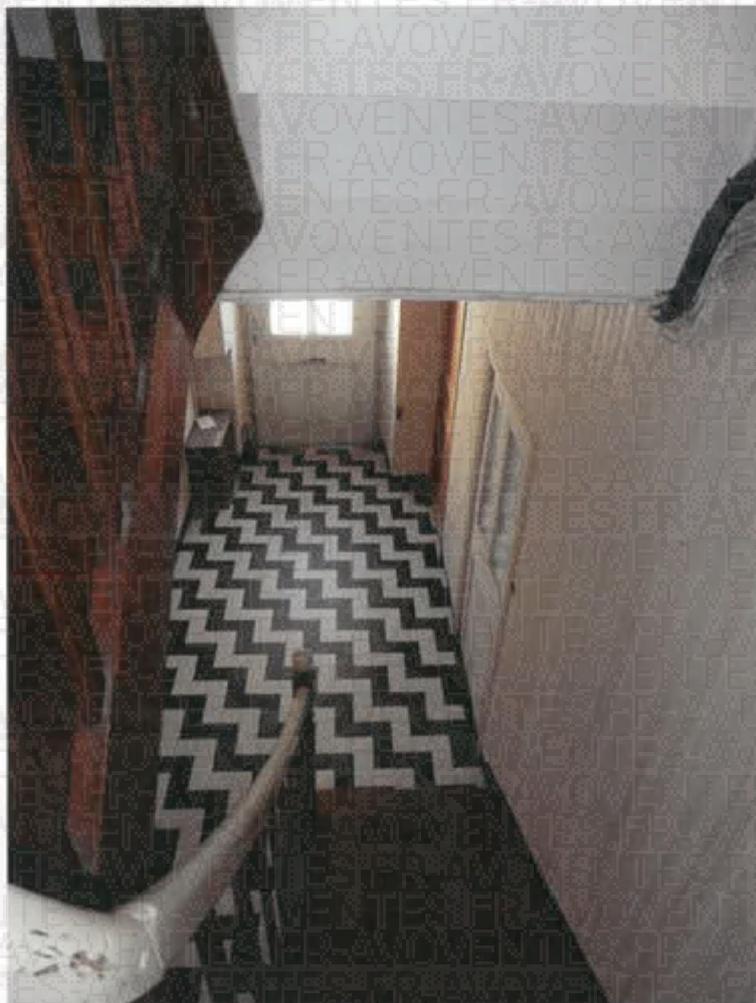
Le sol du couloir d'entrée est carrelé. Bon état.

Plafond en bois avec poutres apparentes dans le couloir. Bon état.

Les murs du couloir sont tapissés comme ceux de la cage d'escalier.

L'escalier d'accès au premier étage est en bois. Il est bien entretenu.

Les différents paliers sont en bois. Pour accéder au couloir menant au studio, il existe trois marches à gravir. Au fond de ce couloir se trouve une porte-fenêtre (en P.V.C. – double vitrage) donnant sur un balcon.

(PHOTOS N° 1 à 6)

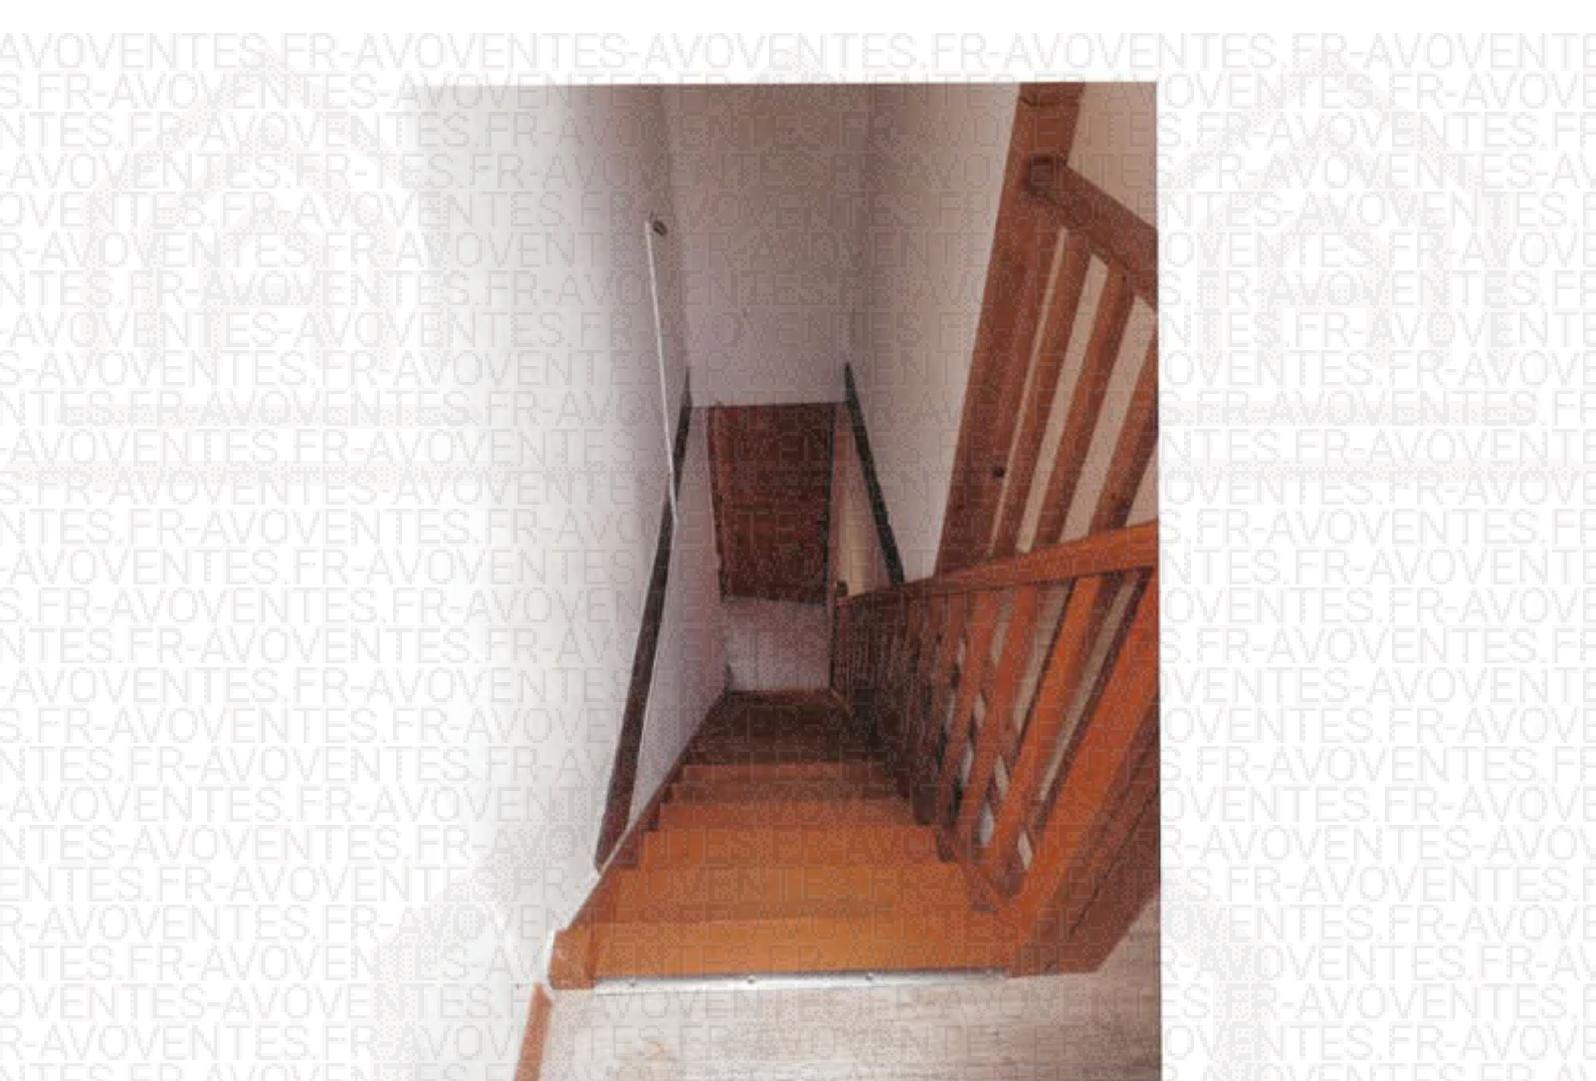
PHOTO (7)

Présence d'un escalier en bois qui permet d'accéder aux pièces du premier étage. Les murs de la cage d'escalier sont marqués. (PHOTO N° 7)

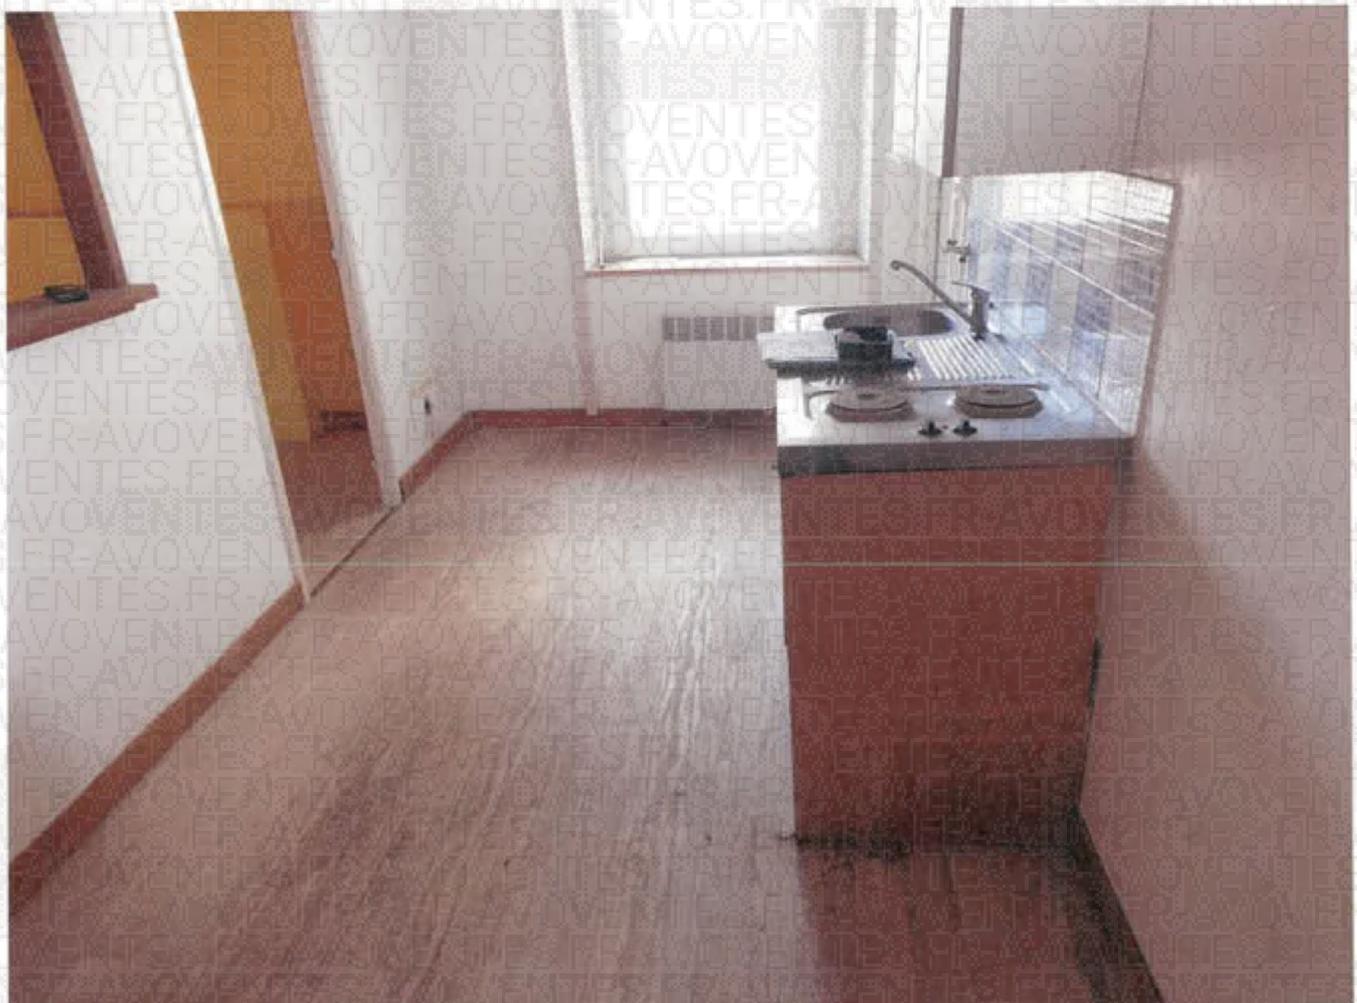
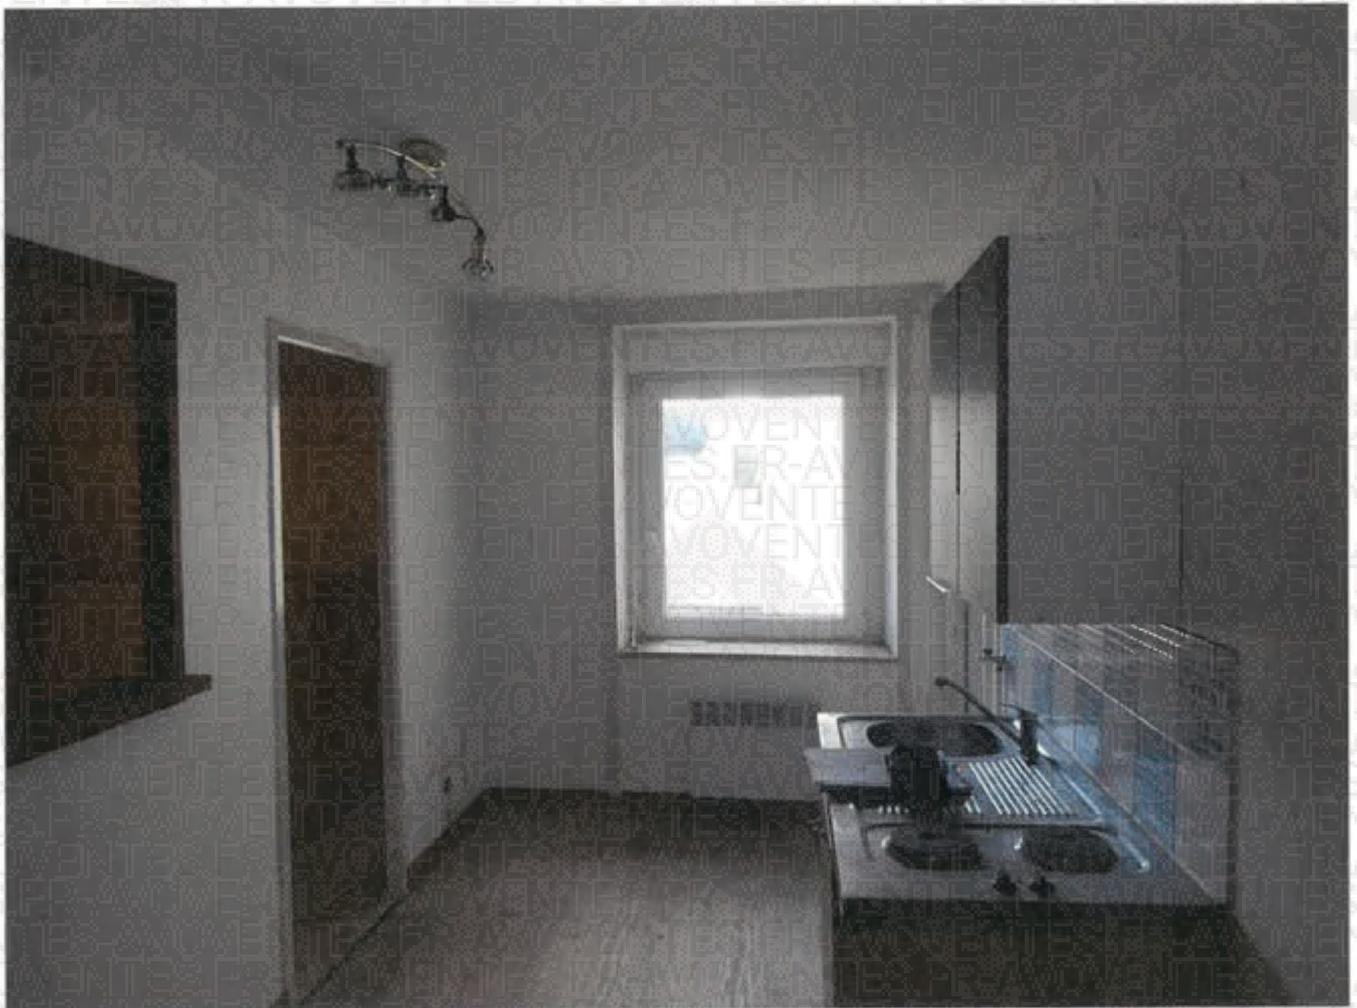
##### Cuisine : (PHOTOS N° 8 et 9)

Cette pièce dispose d'une fenêtre (en P.V.C. – double vitrage – volet roulant manuel) donnant en pignon Sud.

- Parquet au sol. Mauvais état. Traces de moisissures.
- Murs crépis.
- Plafond crépi.
- Présence d'un convecteur électrique.
- Présence d'une kitchenette comprenant : (PHOTO N° 10)
  - Un évier en inox.
  - Deux plaques de cuisson, électriques.
  - Un placard.
  - Un emplacement pour le réfrigérateur.

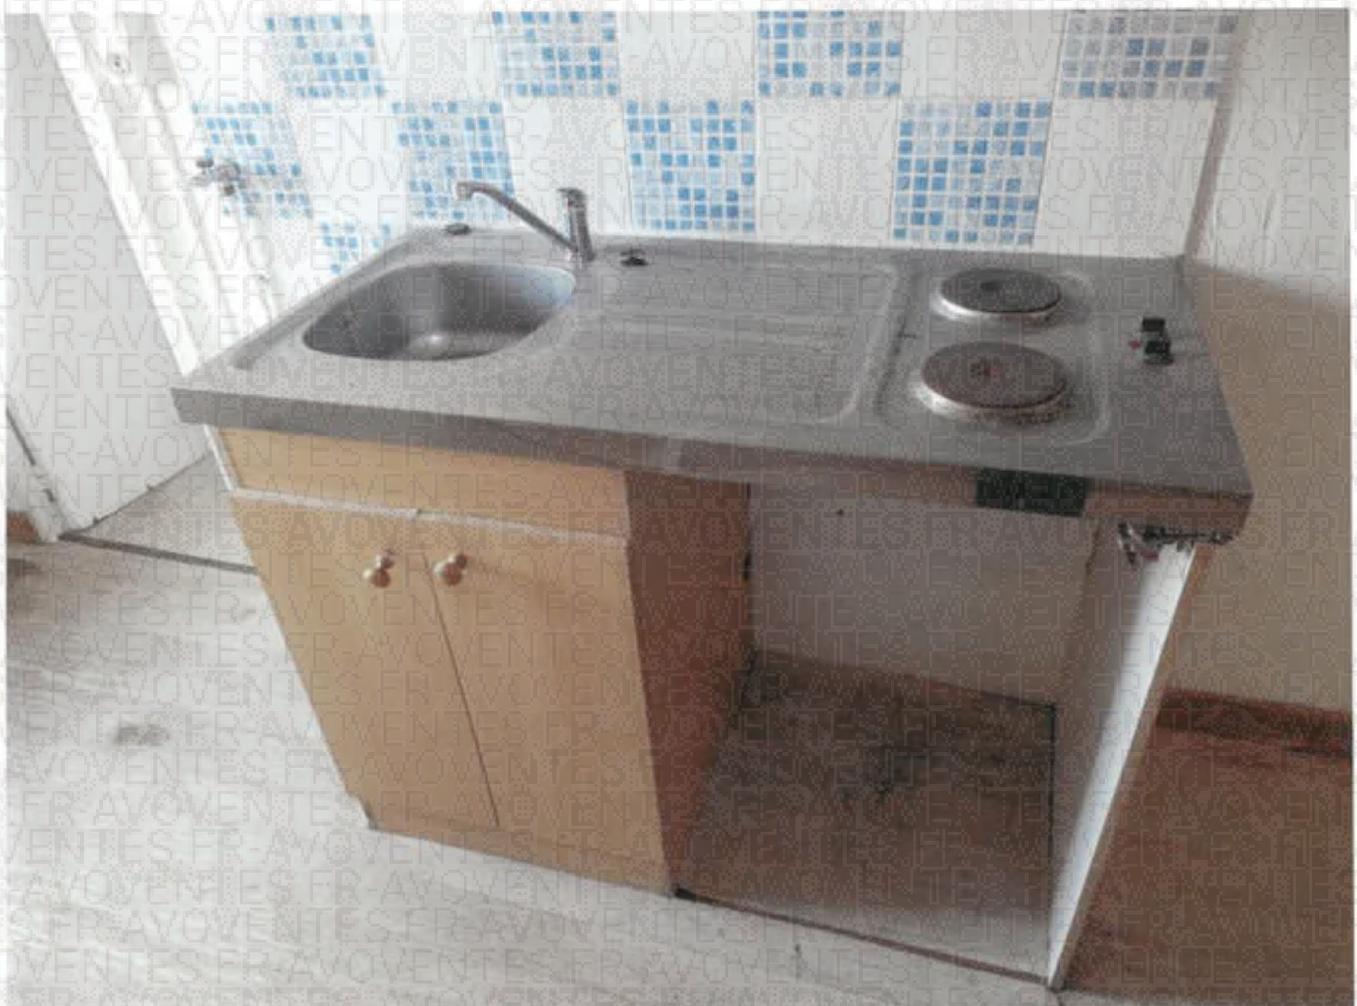
PHOTO (10)

Etat correct.

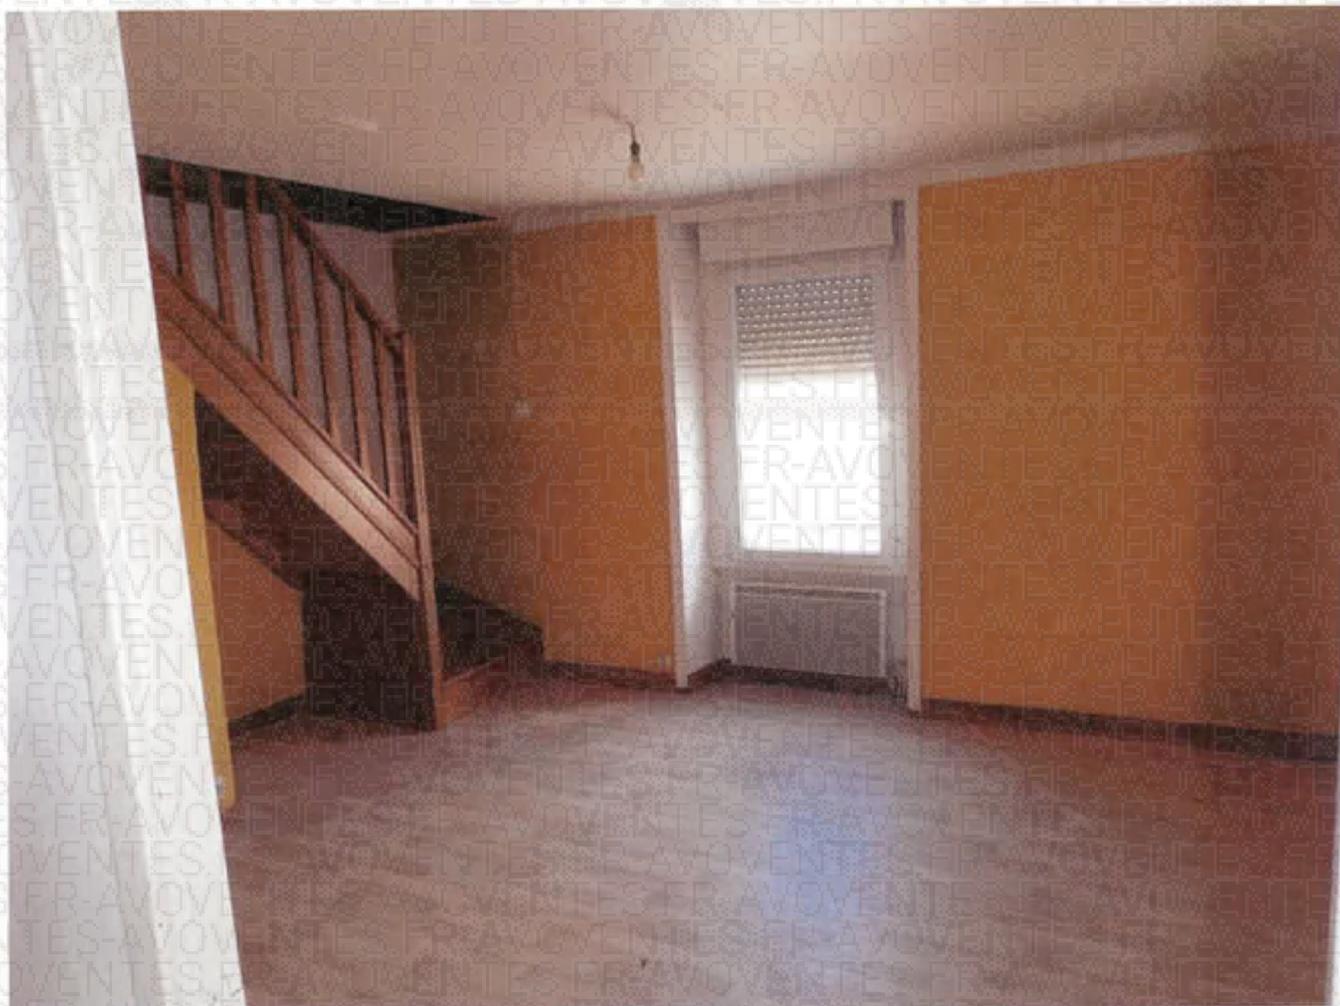
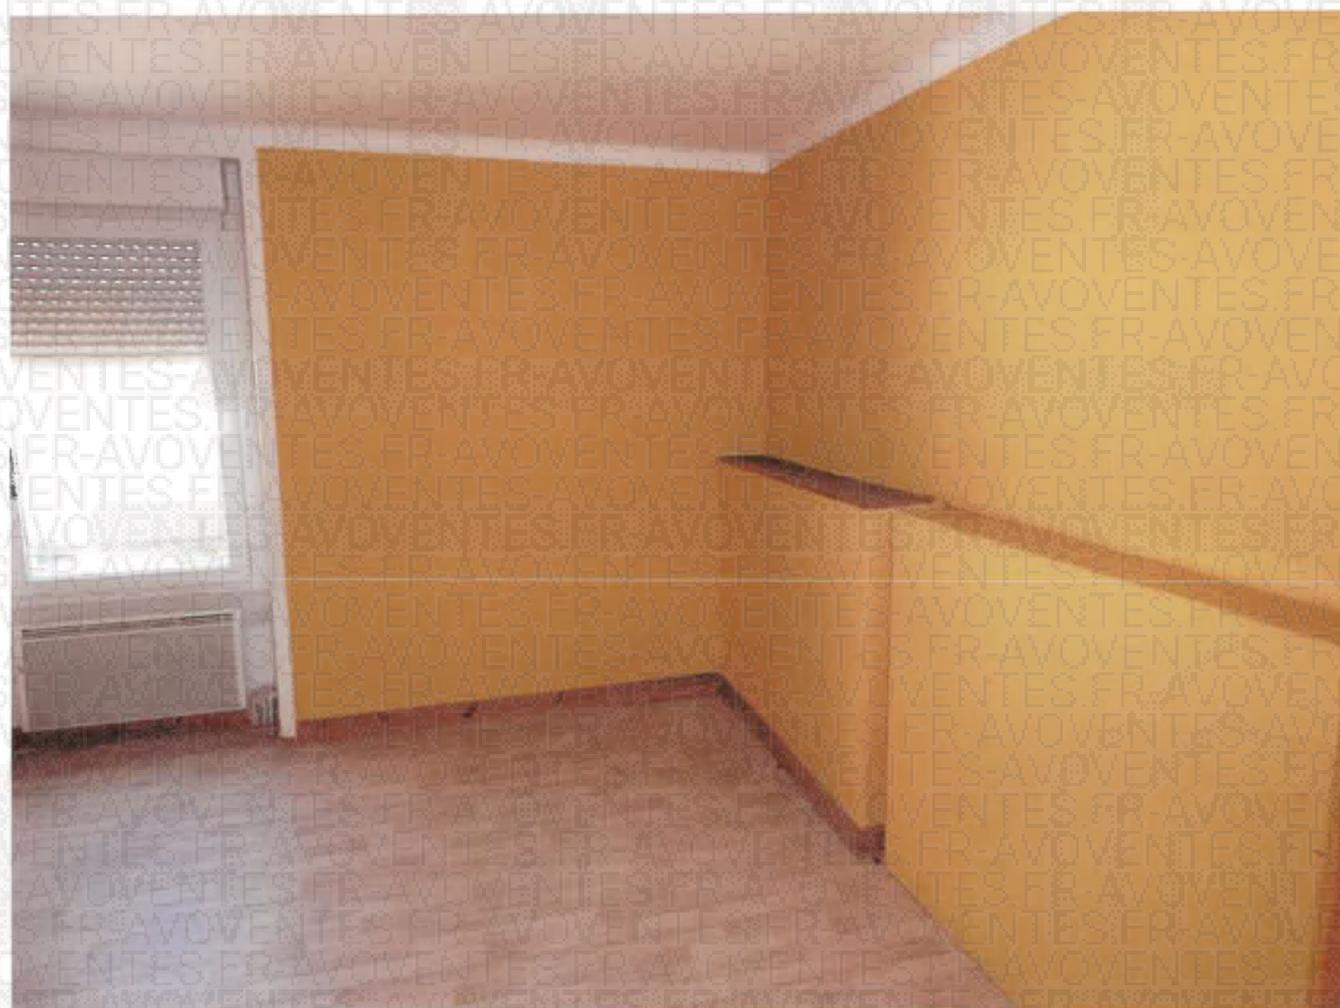
(PHOTOS N° 11 et 12)

Cette pièce dispose d'une fenêtre en P.V.C. comportant un double vitrage, munie d'un volet roulant manuel, donnant en façade Est. Bon fonctionnement de l'ensemble.

- Parquet au sol. Etat d'usage.
- Murs peints. Etat d'usage.
- Plafond peint. Etat d'usage.
- Présence d'un convecteur électrique.

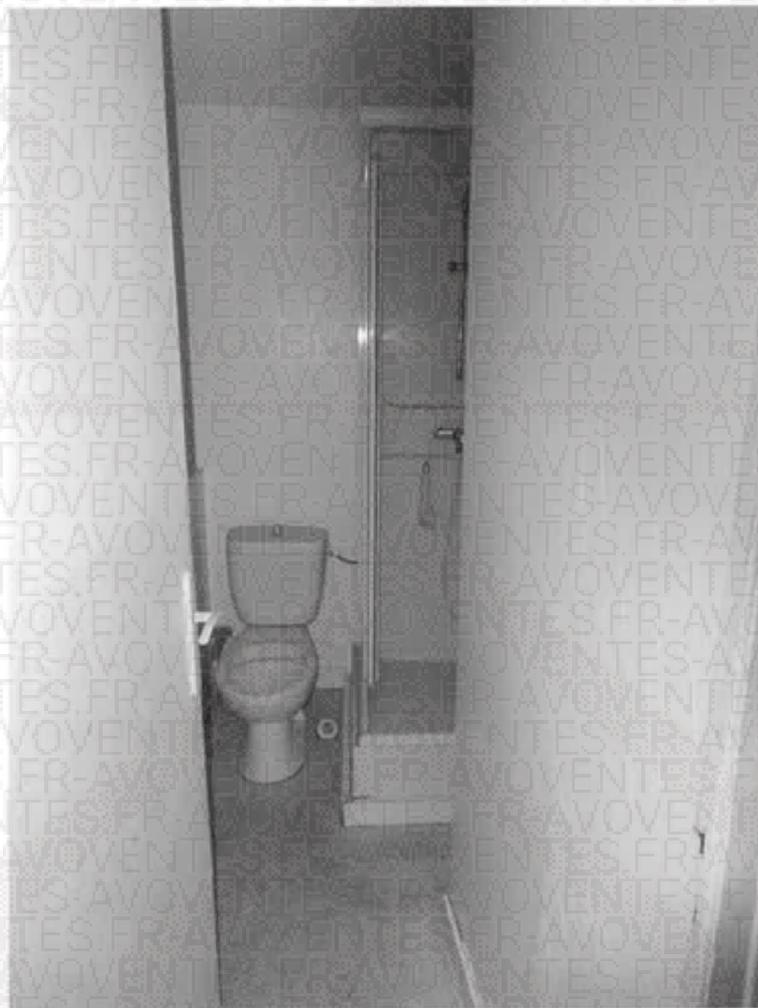
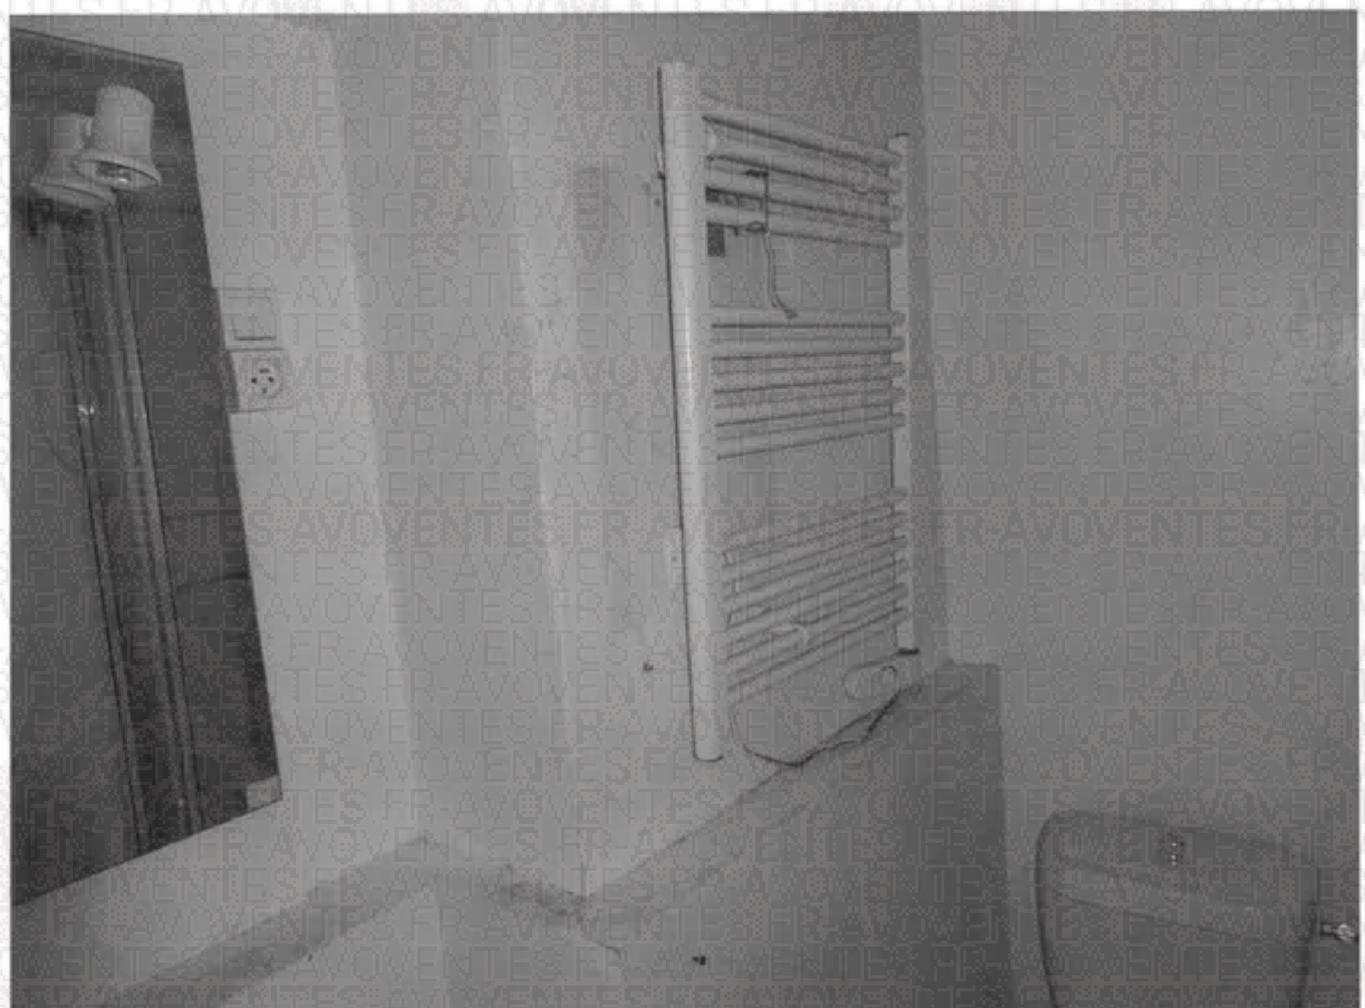
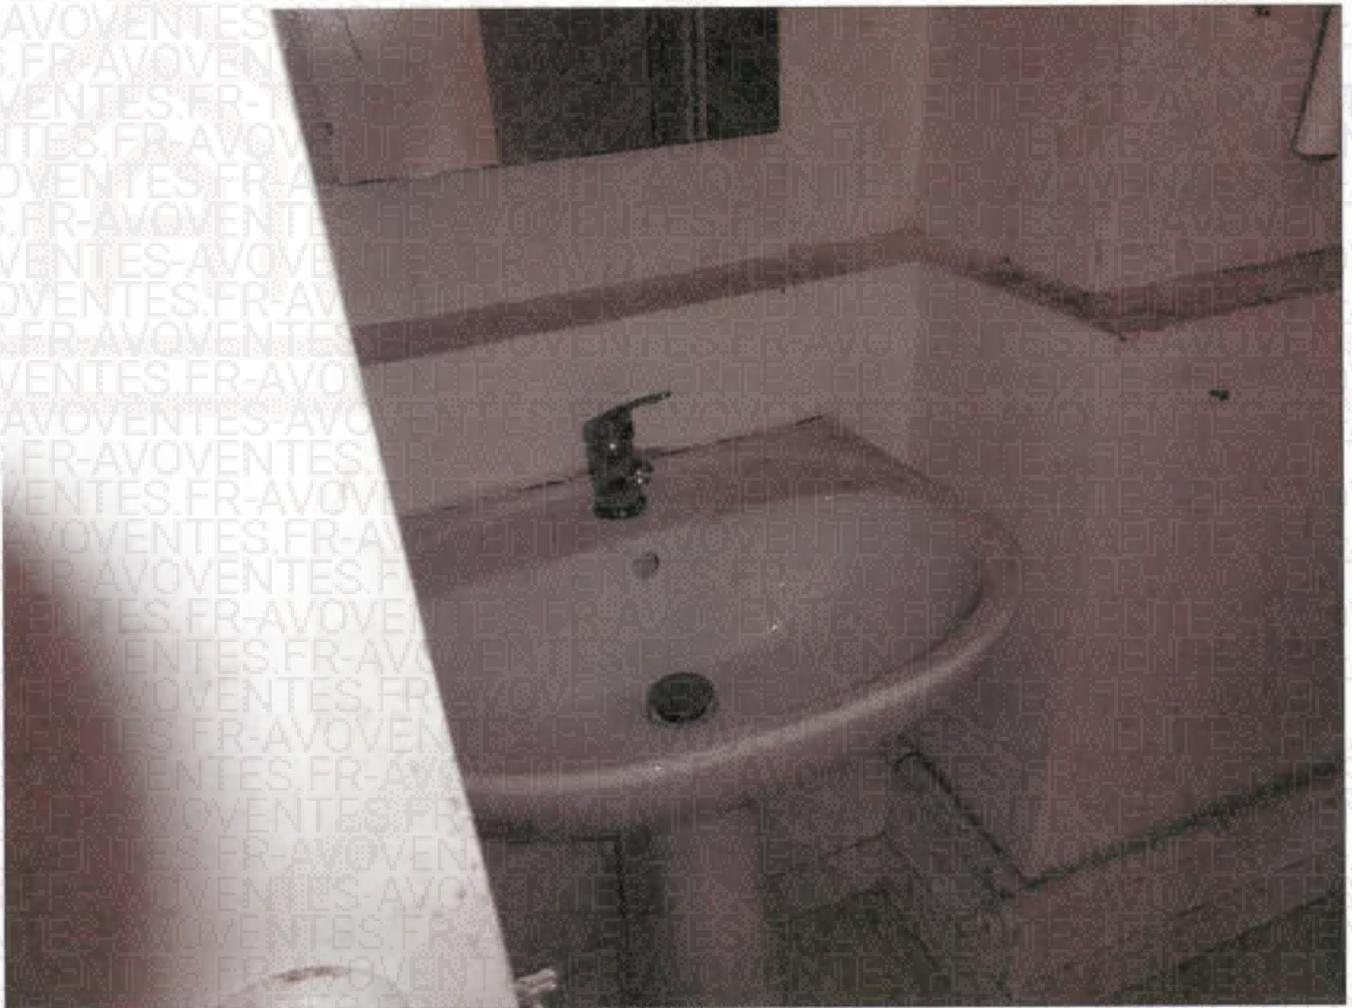
(PHOTOS N° 13, 14 et 15)

- Sol recouvert d'un linoléum. Etat ancien.

- Murs en plâtre brut. Traces d'humidité et de moisissures sur les murs.
- Plafond en plâtre.
- Equipements :
  - o Une cabine de douche. Etat d'usage.
  - o Une vasque. Etat d'usage.
  - o Une cuvette de W.C. un sèche-serviettes. Etat d'usage.
  - o Un miroir.

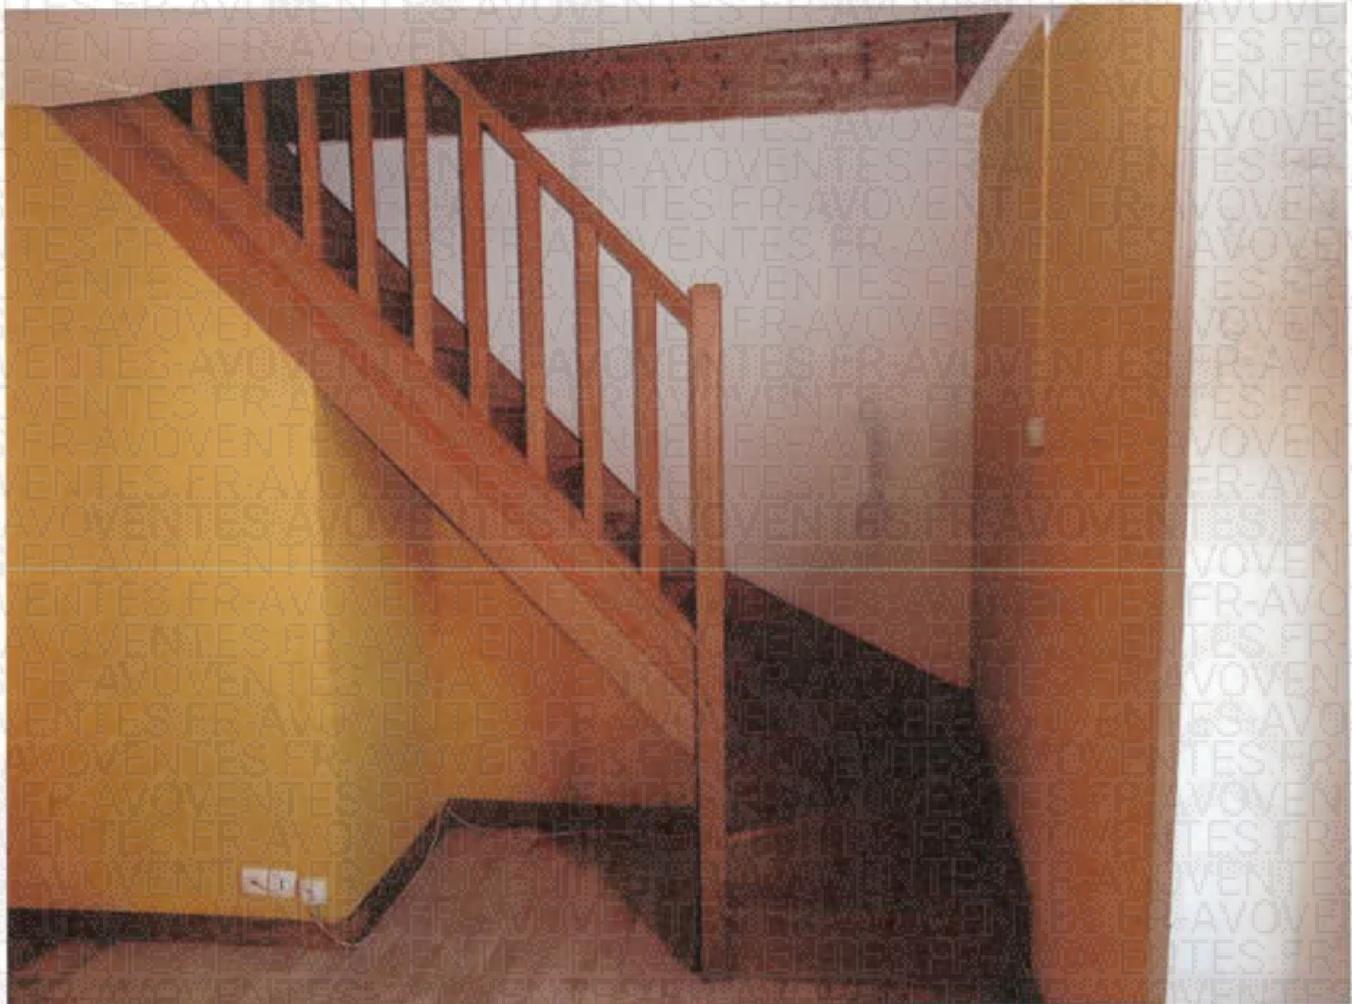
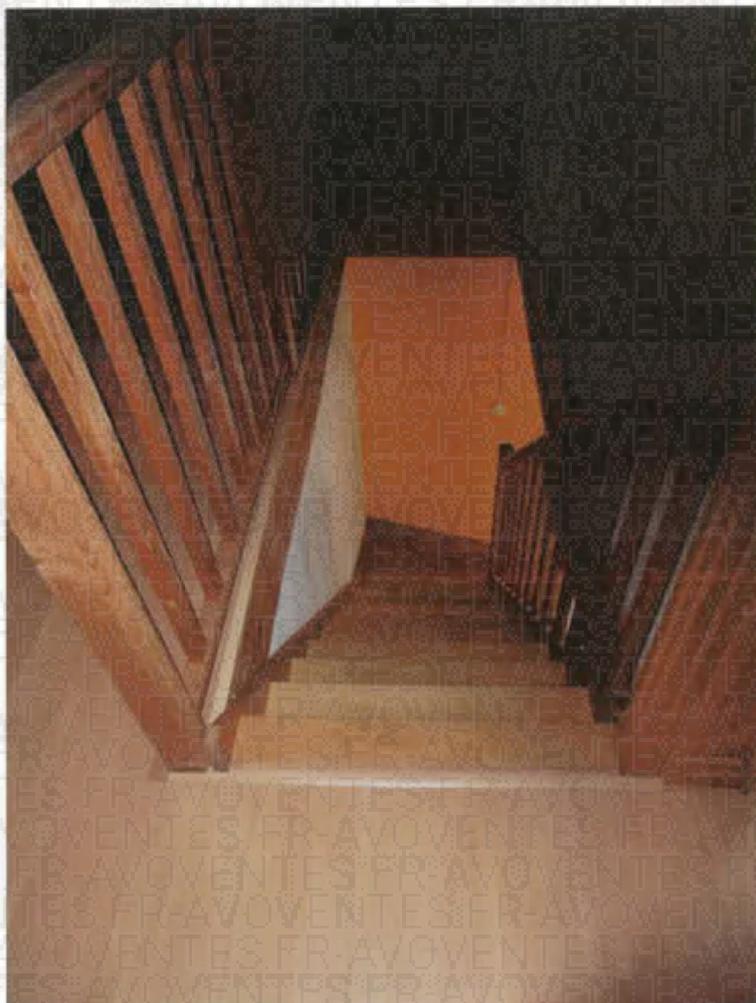
Les pièces sont accessibles par un escalier en bois qui débute dans le séjour. (PHOTOS N° 16 et 22). Etat correct de l'escalier et des murs de la cage d'escalier.

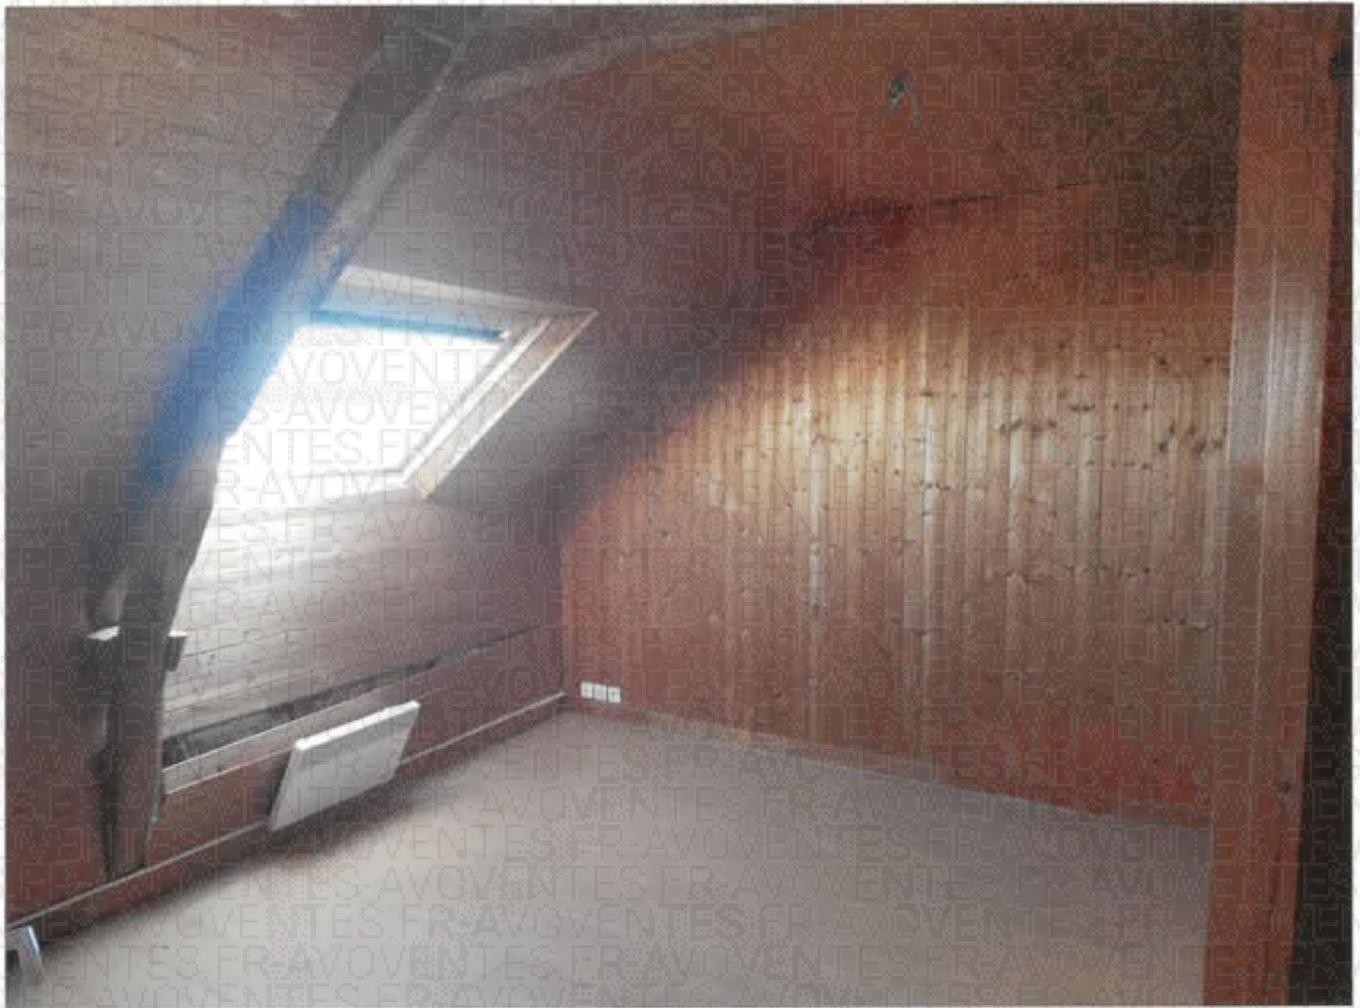
#### Chambre N° 1 : (PHOTO N° 17)

- Parquet flottant. Etat moyen.
- Murs et plafond lambrissés.
- Sous la fenêtre de toit, sous le poids du convecteur électrique, les lames de lambris se sont détachées. (PHOTO N° 18)
- Présence d'un convecteur électrique.

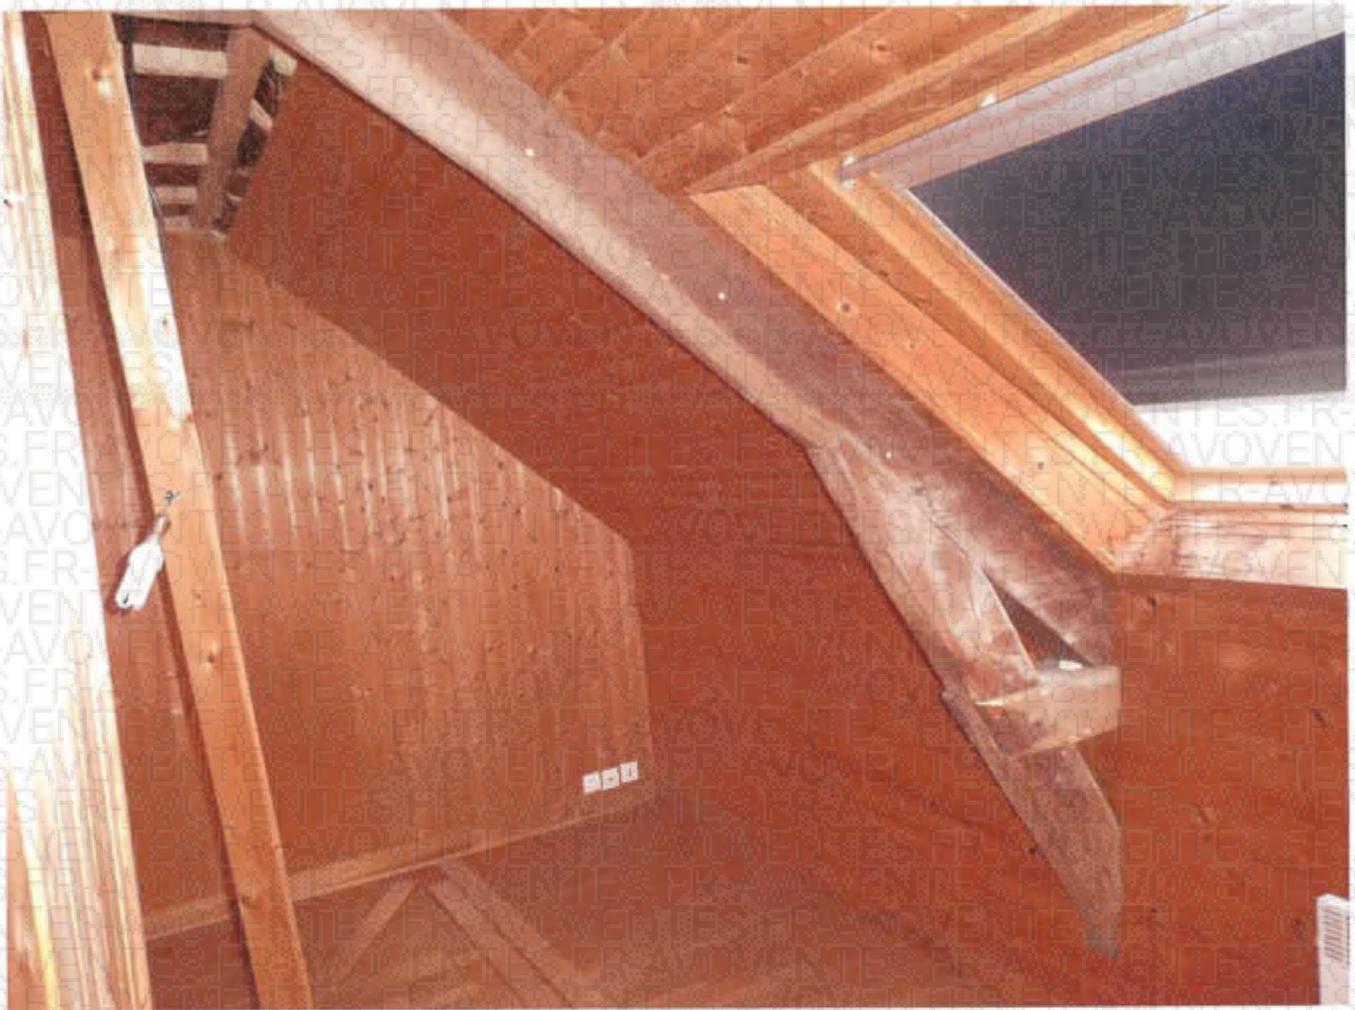
#### Chambre N° 2 : (PHOTO N° 19)

- Parquet flottant. Etat moyen.
- Murs et plafond lambrissés.
- Des lames du plafond se sont détachées et reposent sur le sol. (PHOTO N° 20)
- Présence d'un convecteur électrique.
