## PROCES-VERBAL DE DESCRIPTION

## PROCES VERBAL DE DESCRIPTION

Me suis rendu, ce jour, à PLUVIGNER (56330), 2 - 4 rue du Pondic, où étant j'ai procédé comme suit à la description des biens à saisir.

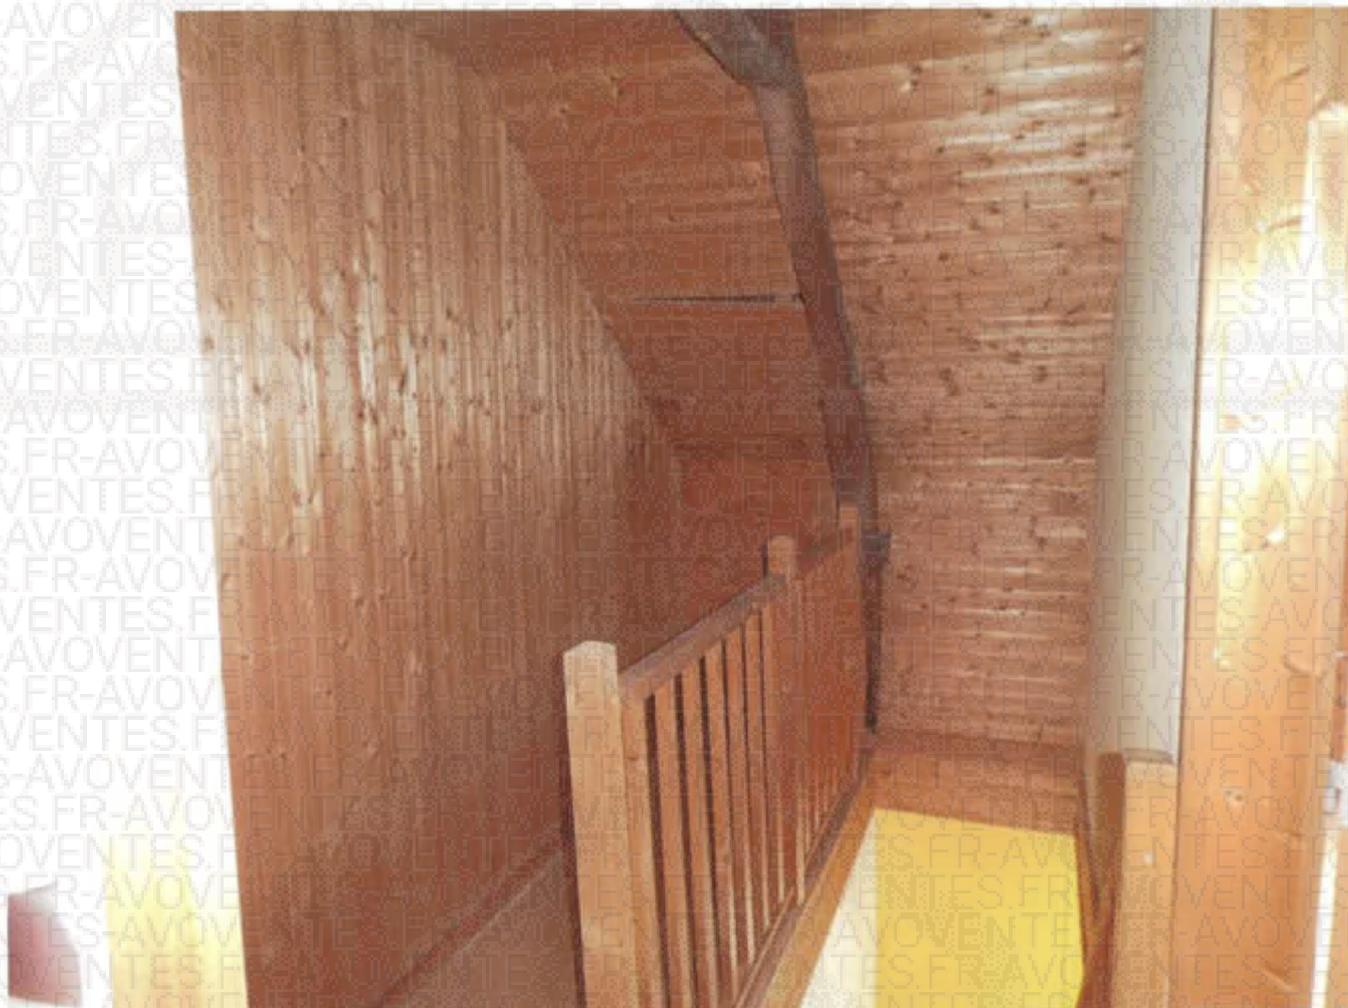
#### Mezzanine : (PHOTO N° 21)

- Parquet flottant. Etat moyen.
- Murs et plafond lambrissés.
- Au niveau de la sous-pente, des lames de lambris se décollent.

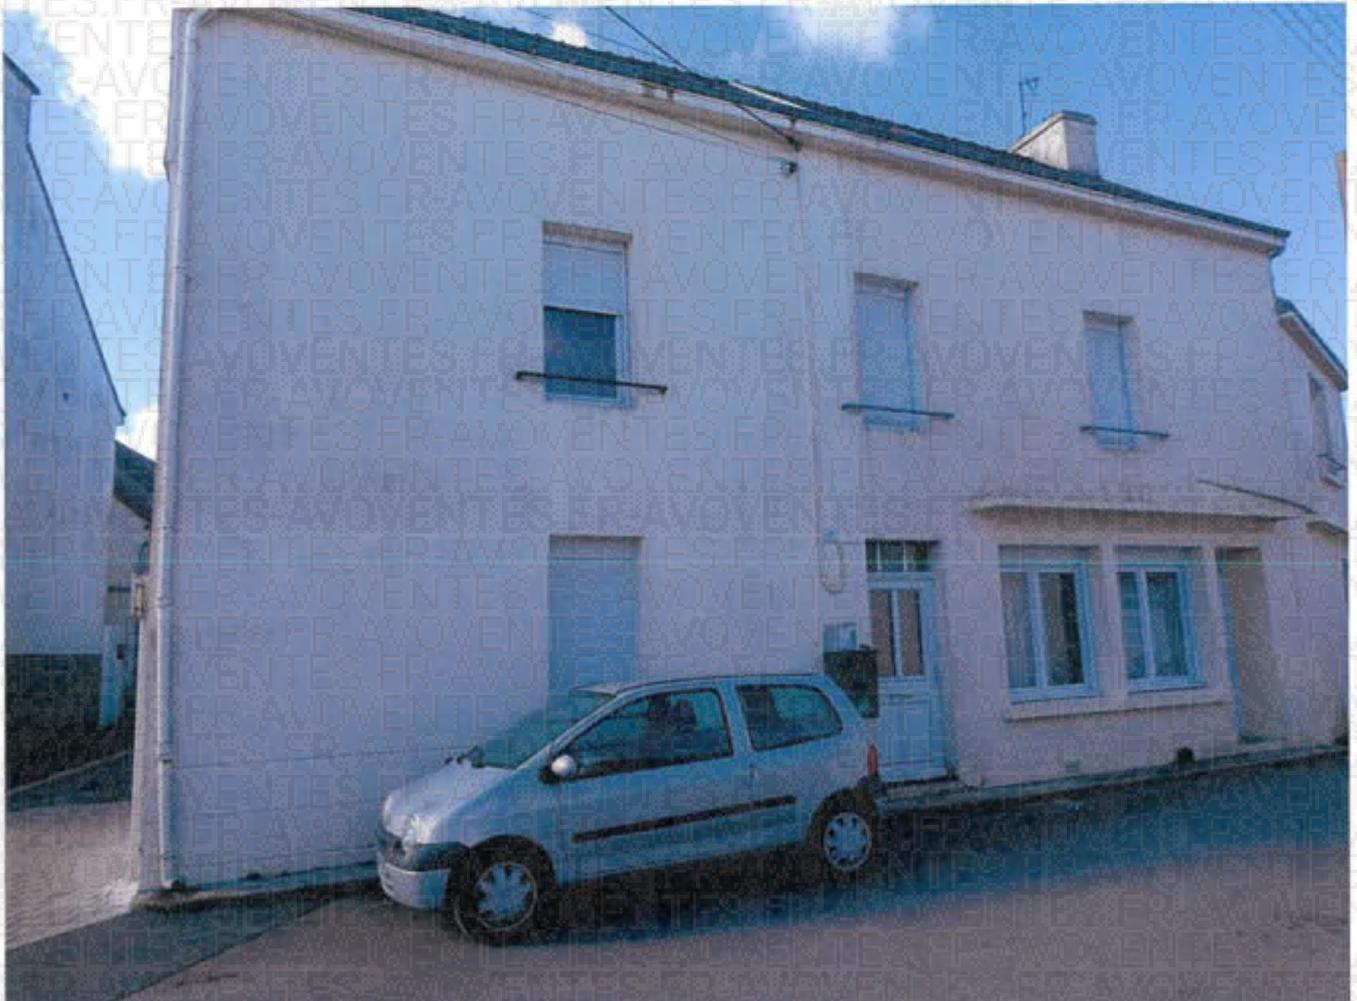
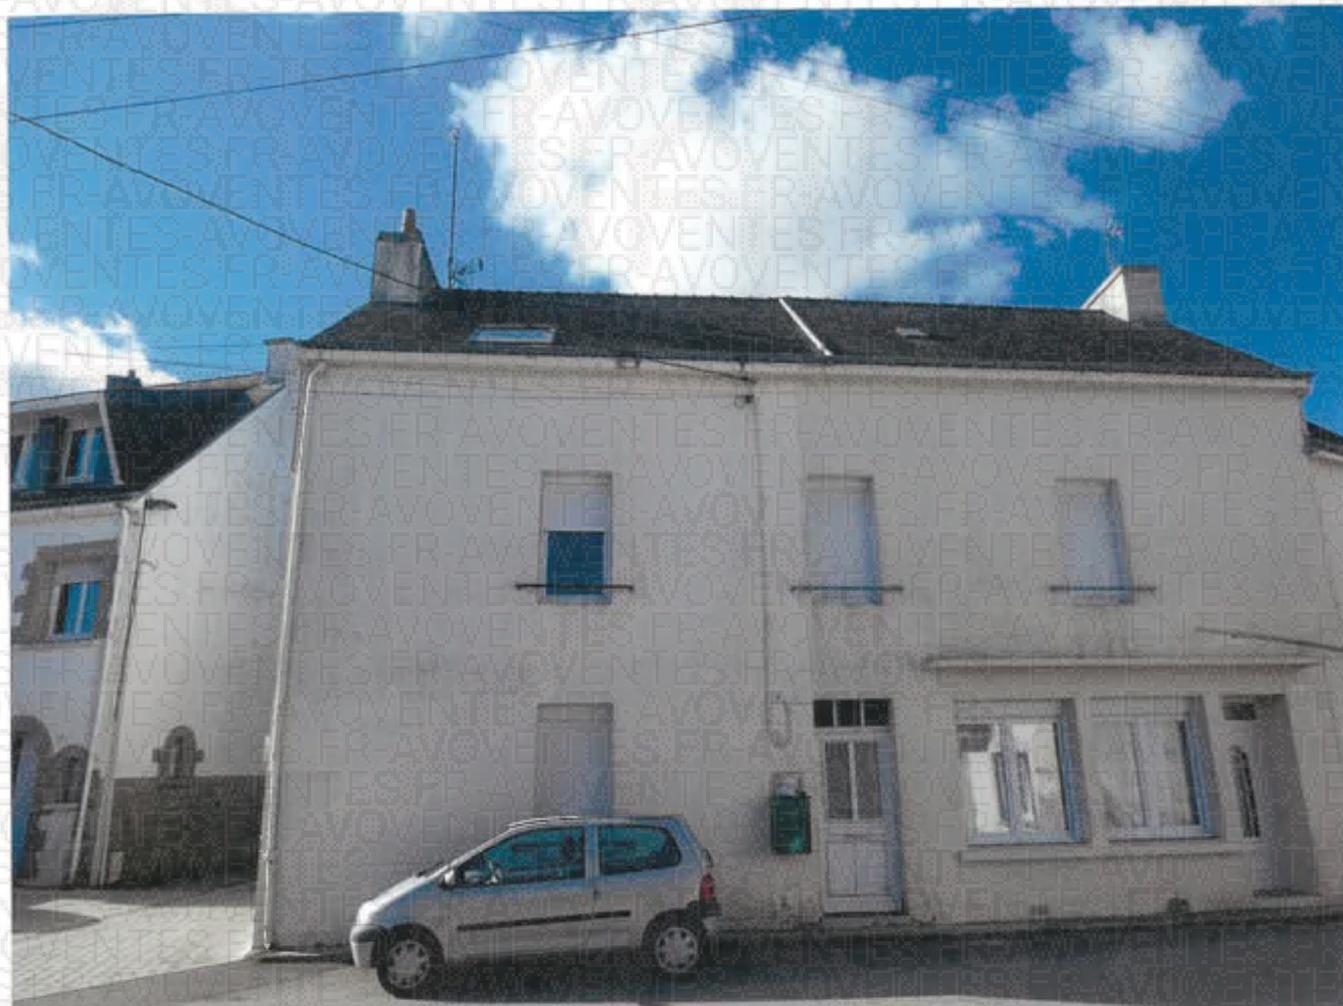
PHOTOS N° 24 et 29 : vues de la façade exposée à l'Est.

L'immeuble est couvert en ardoises. Les murs extérieurs sont peints. Le pignon Sud est partiellement bardé en ardoises.

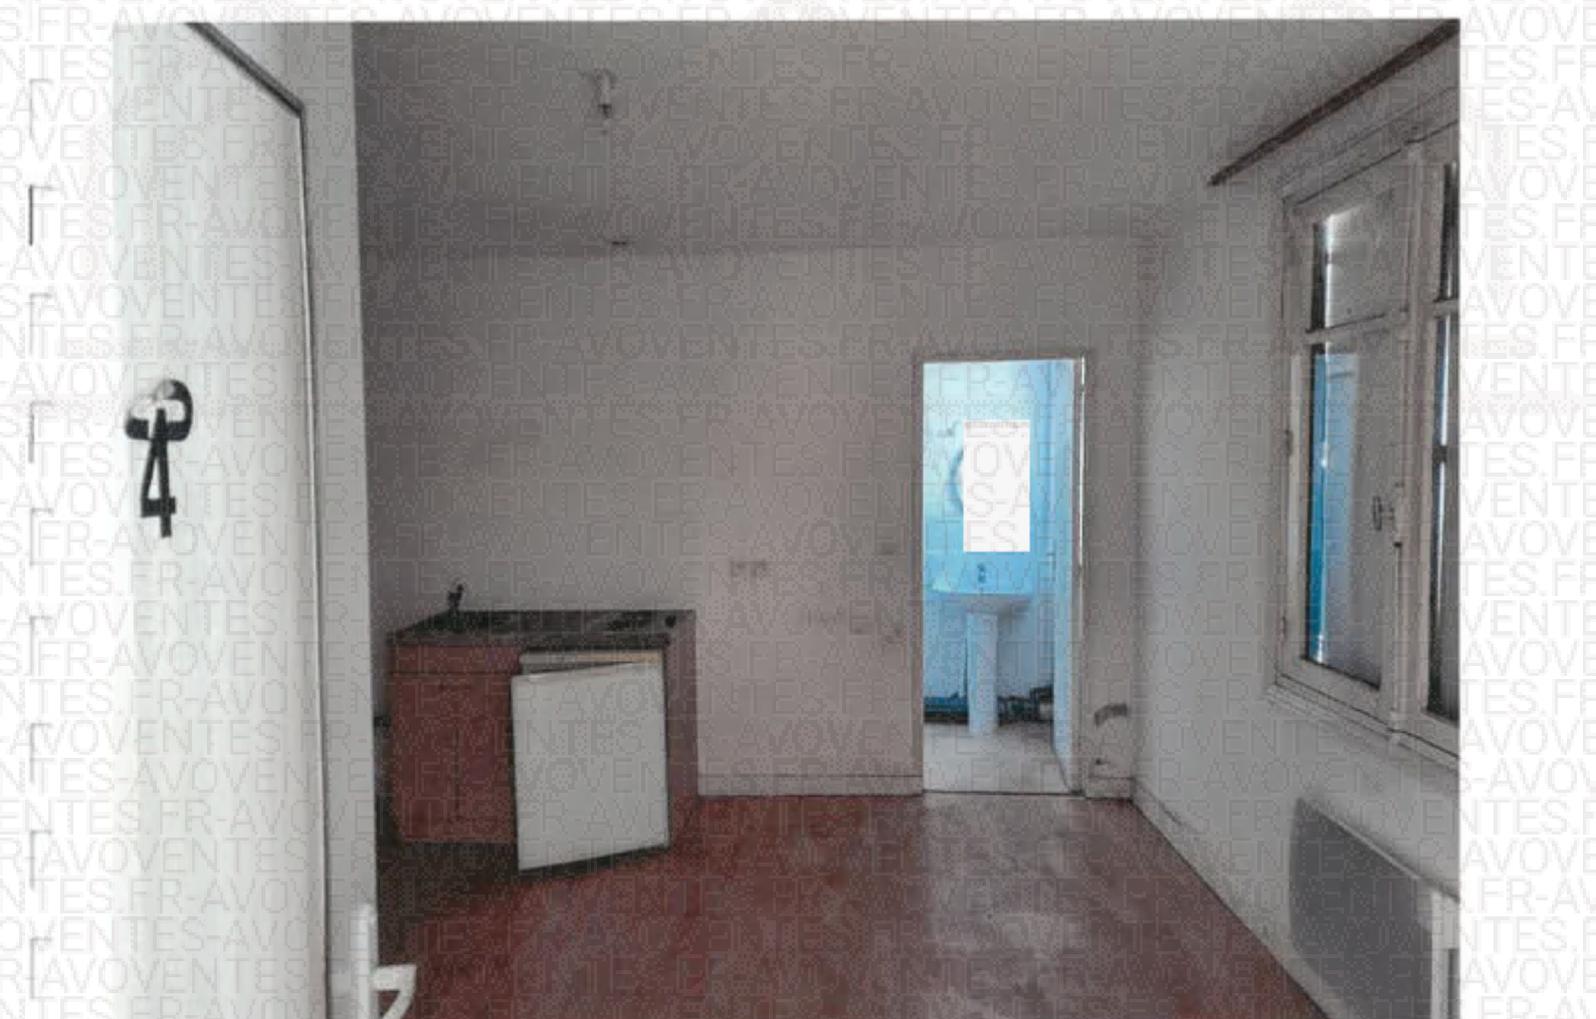
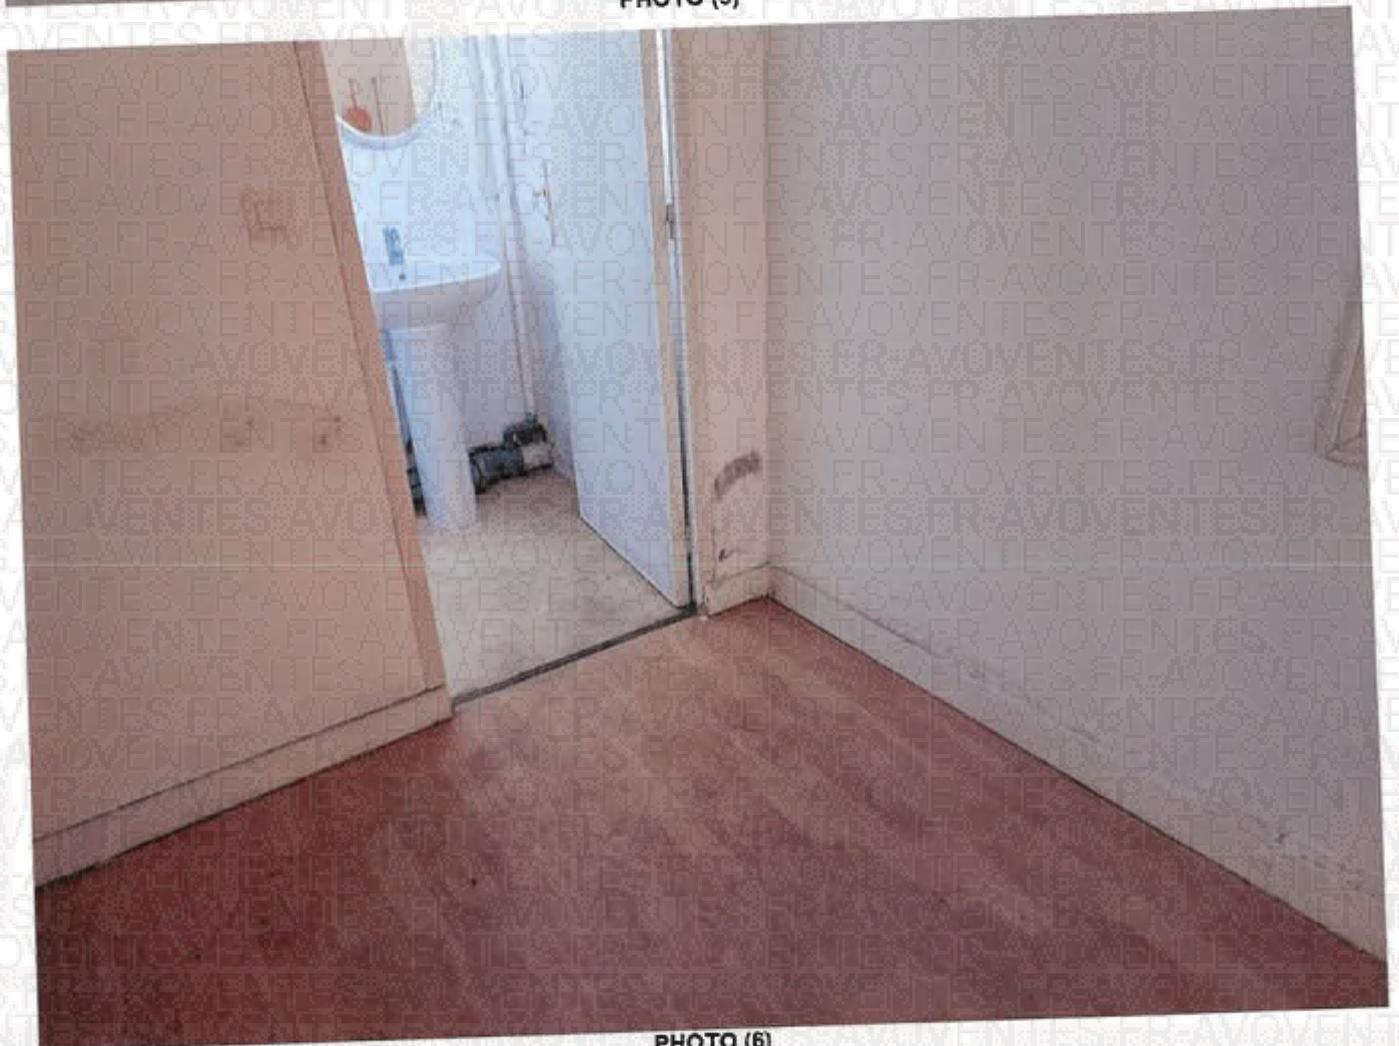
- Linoléum au sol. Etat ancien.
- Murs peints. Mauvais état des murs. Traces de moisissures sur le mur de façade Ouest et sur la cloison séparative avec la salle d'eau. (PHOTOS N° 1 et 6). Présence, également, d'une fissure verticale sur la cloison donnant face à la fenêtre. (PHOTO N° 4)
- Plafond peint. Il existe une fissure qui part de la douille et qui rejoint la cloison séparative avec la salle d'eau. De plus, le long de la cloison donnant face à la fenêtre, il existe une fissure et un décollement du crépi du plafond. (PHOTO N° 5)
- Présence d'une kitchenette comprenant : (PHOTO N° 2)
  - Un évier en inox.
  - Deux plaques de cuisson, électriques.
  - Un placard.
  - Et un réfrigérateur.
- Présence d'un extracteur de V.M.C.
- Douille munie d'une ampoule.
- Pièce chauffée par un convecteur électrique.

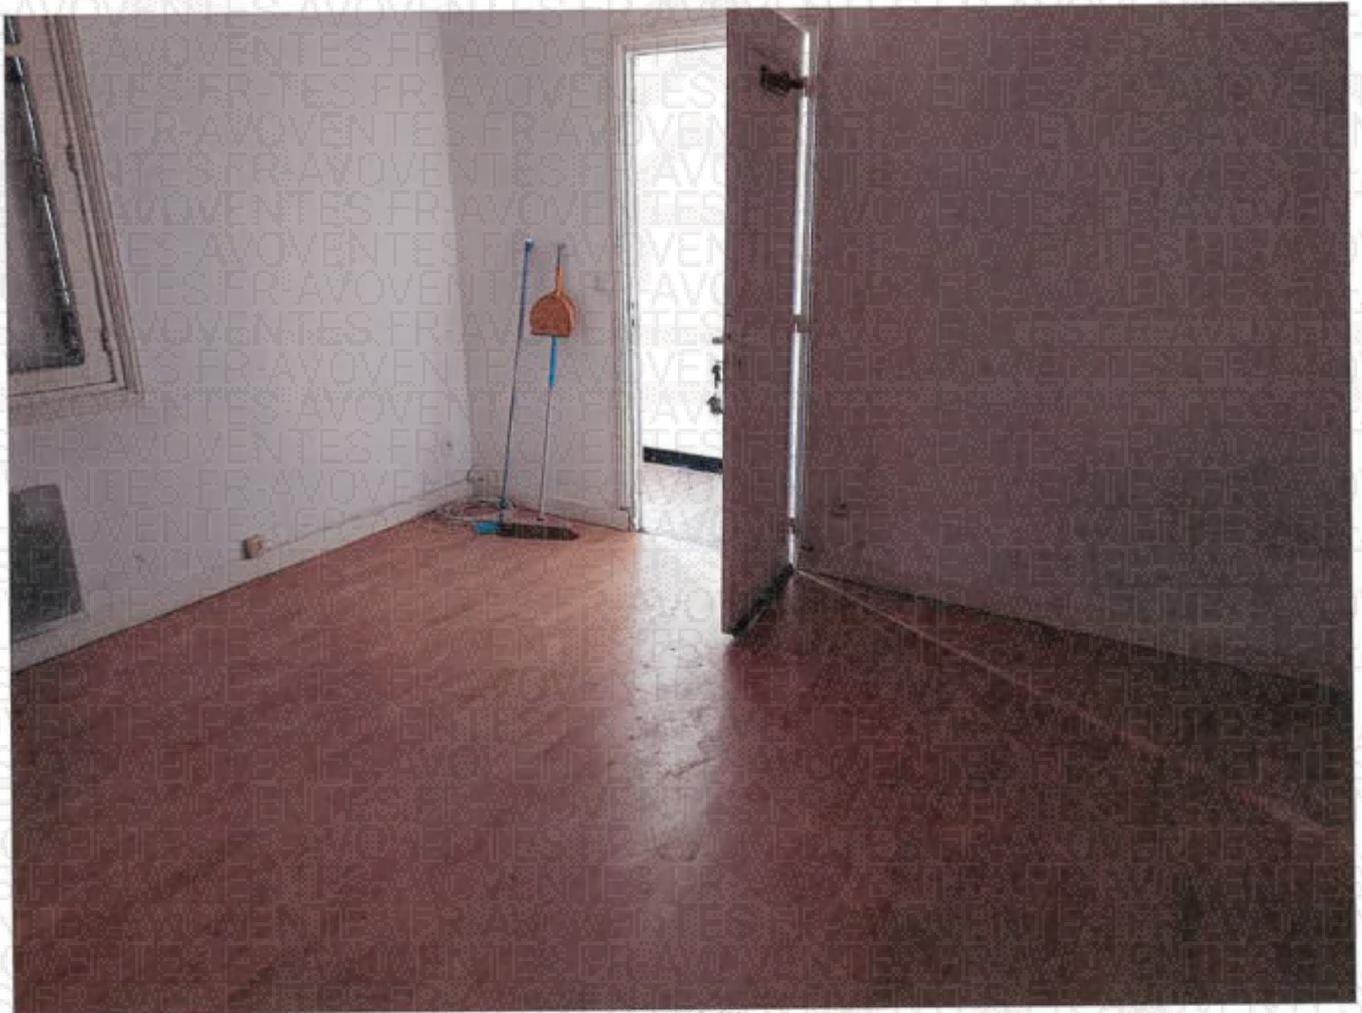
#### Séjour avec kitchenette : (PHOTO N° 3)

Cette pièce dispose d'une fenêtre (structure en bois – simple vitrage) donnant en façade Ouest. Les volets sont en bois.

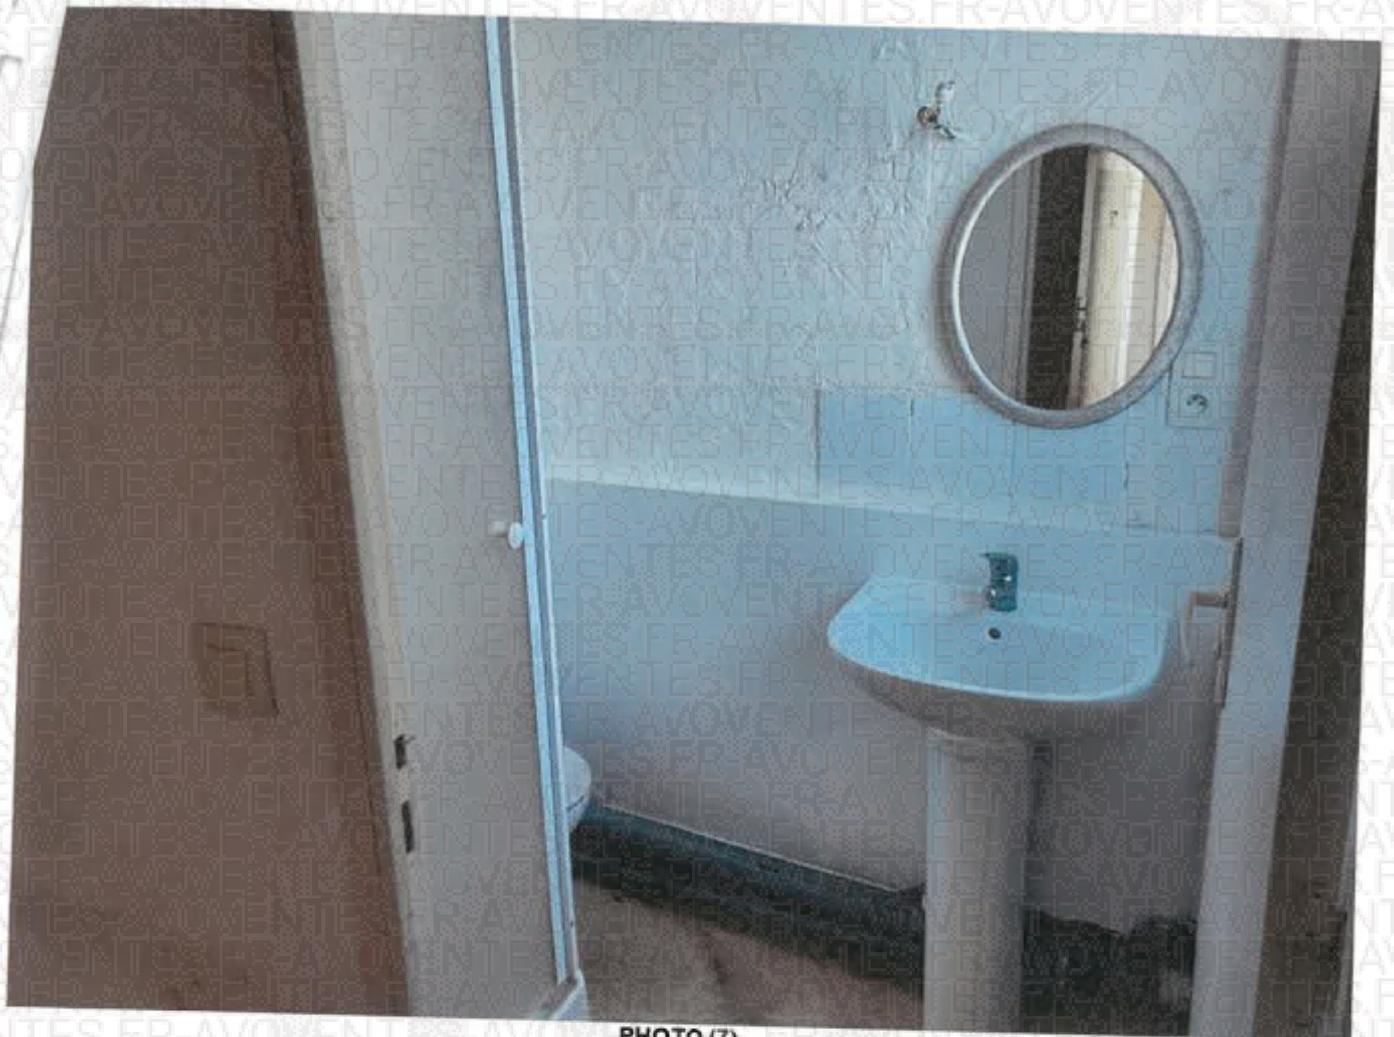
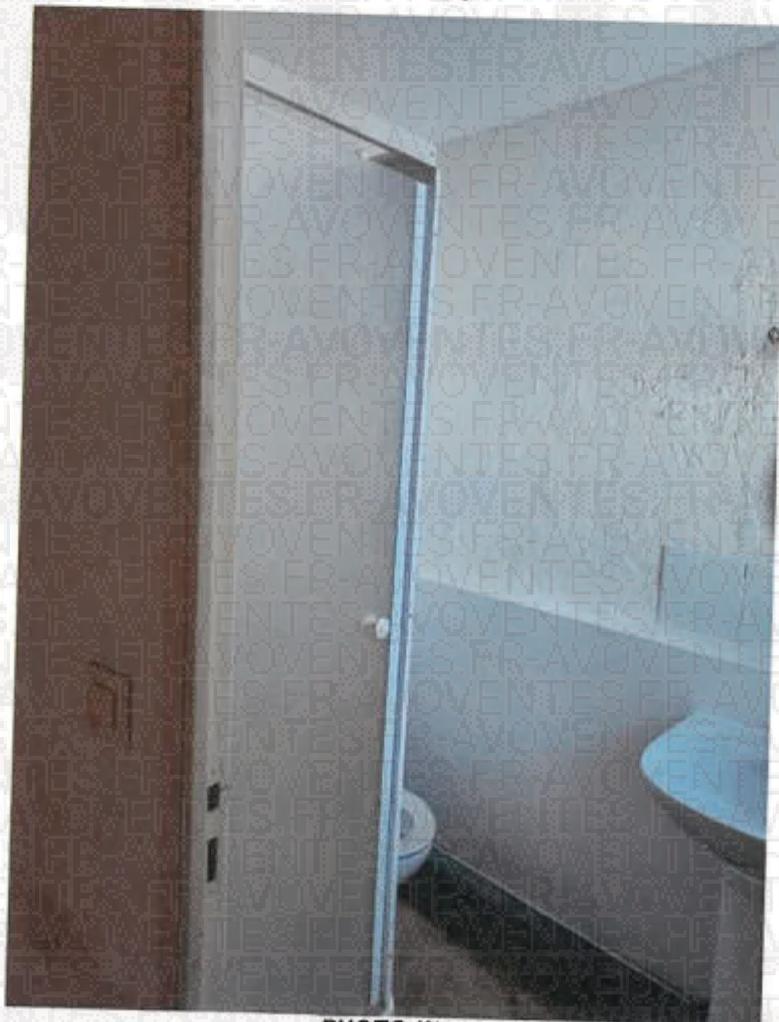
#### Salle d'eau avec W.C. : (PHOTOS N° 7 et 8)

Cette pièce dispose d'une fenêtre (structure en bois – simple vitrage) donnant en façade Ouest.

- Sol recouvert d'un linoléum. Etat ancien.
- Murs partiellement crépis. Etat d'usage. Trois carreaux de faïence murale.
- Equipements :
  - Une vasque.
  - Un miroir.
  - Une cabine de douche. Etat ancien.
  - Une cuvette de W.C.
- Présence d'un convecteur électrique.
- Un tuyau d'évacuation des eaux usées est visible.
