## ACTE D'HUISSIER DE JUSTICE

## PROCES VERBAL DE DESCRIPTION

Certifie m'être transporté ce jour à SAINT PHILIBERT (56470), 15 bis allée des Goélands.

L'immeuble consiste en un terrain sur lequel est érigée une maison d'habitation en parpaings, avec couverture en ardoises naturelles sur crochets inox, façades enduites, construite en 2005.

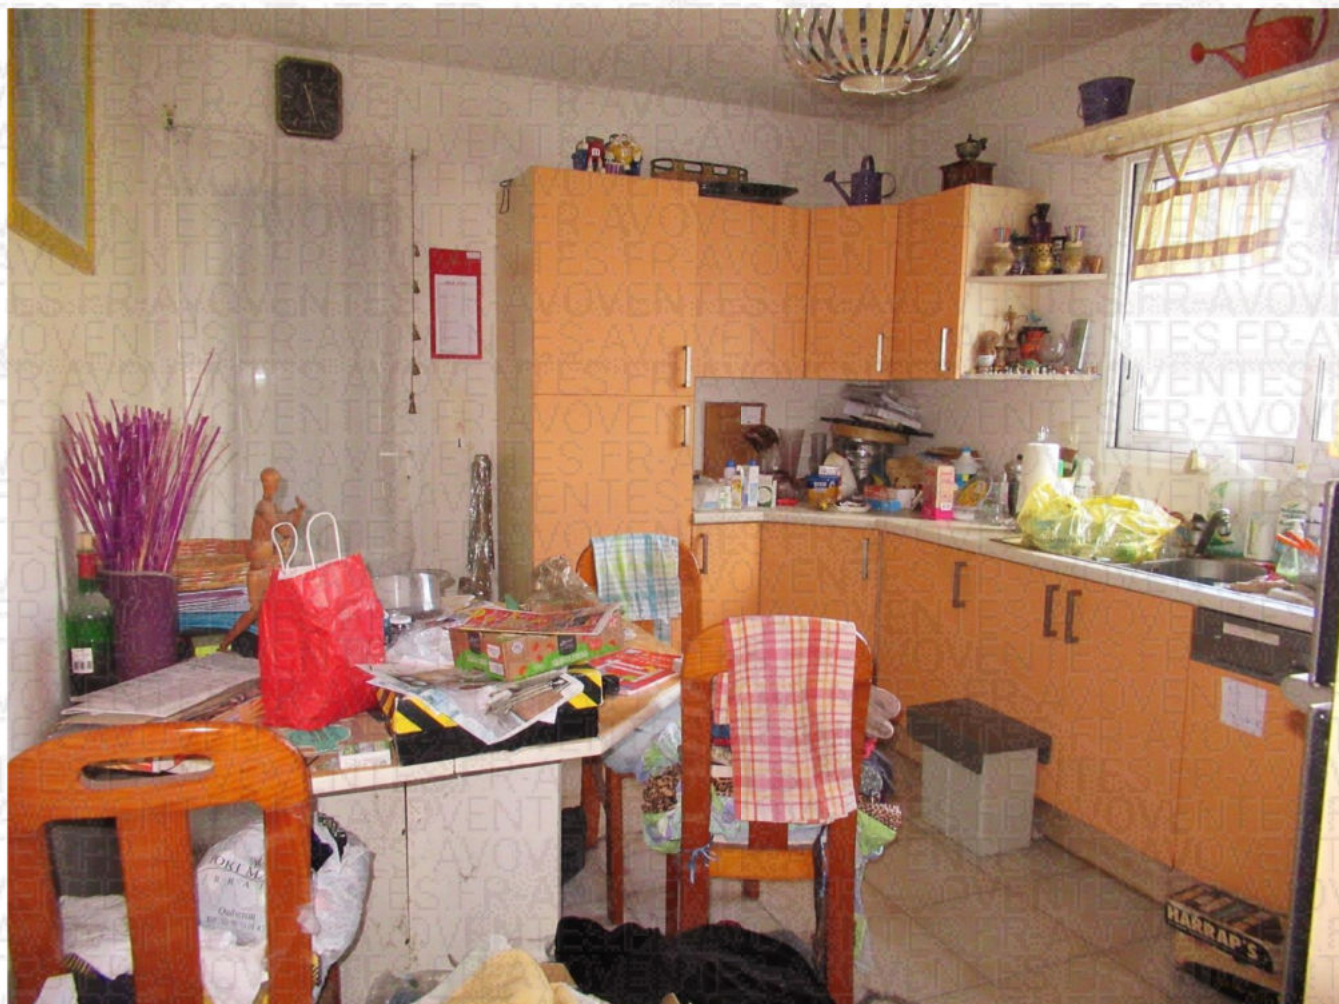
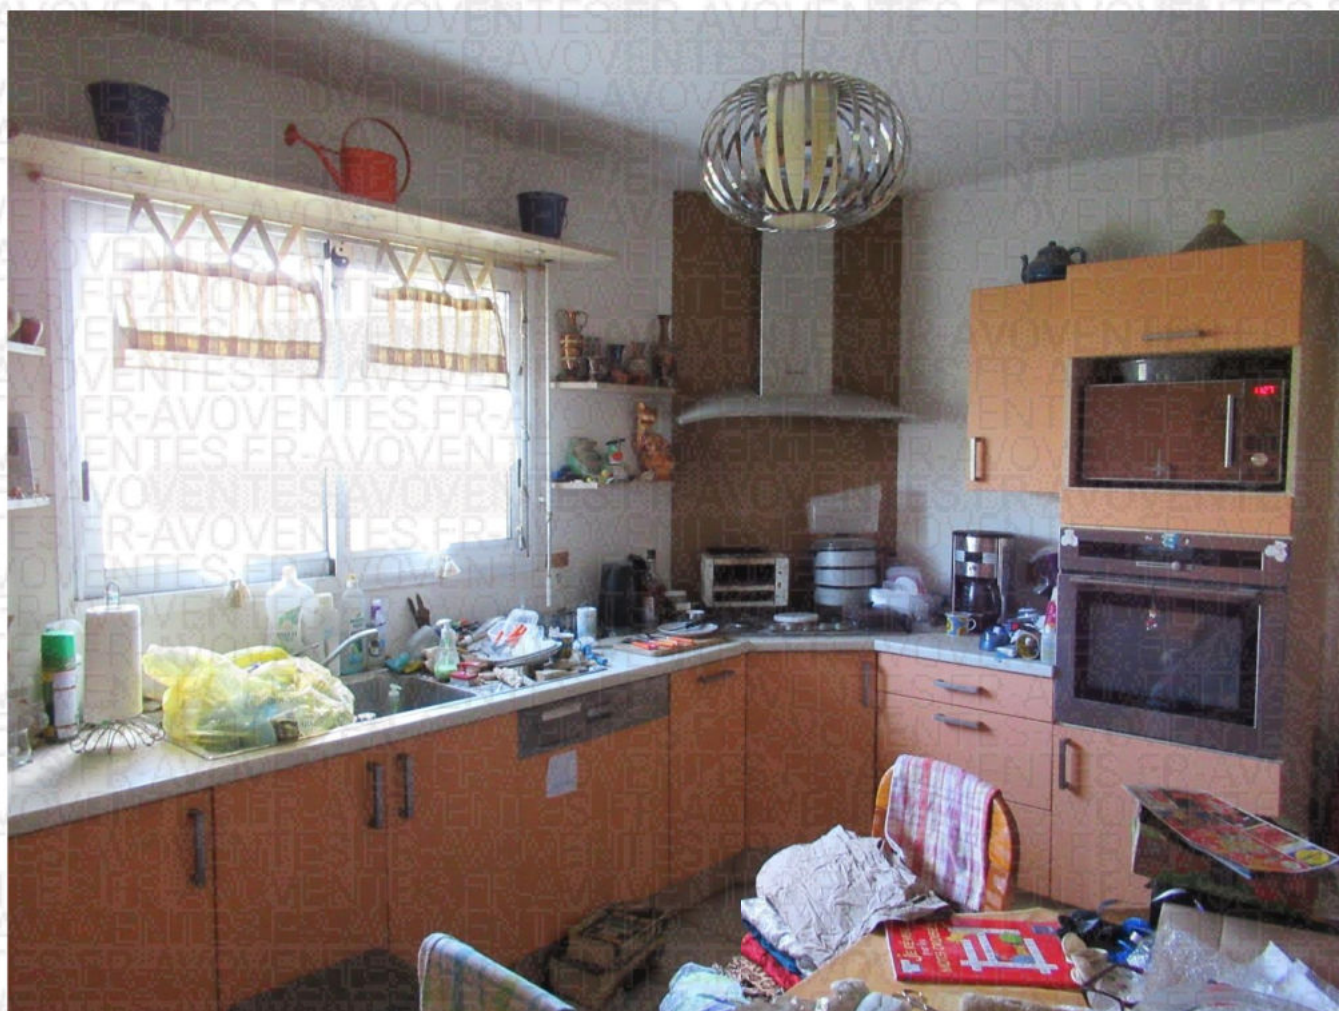
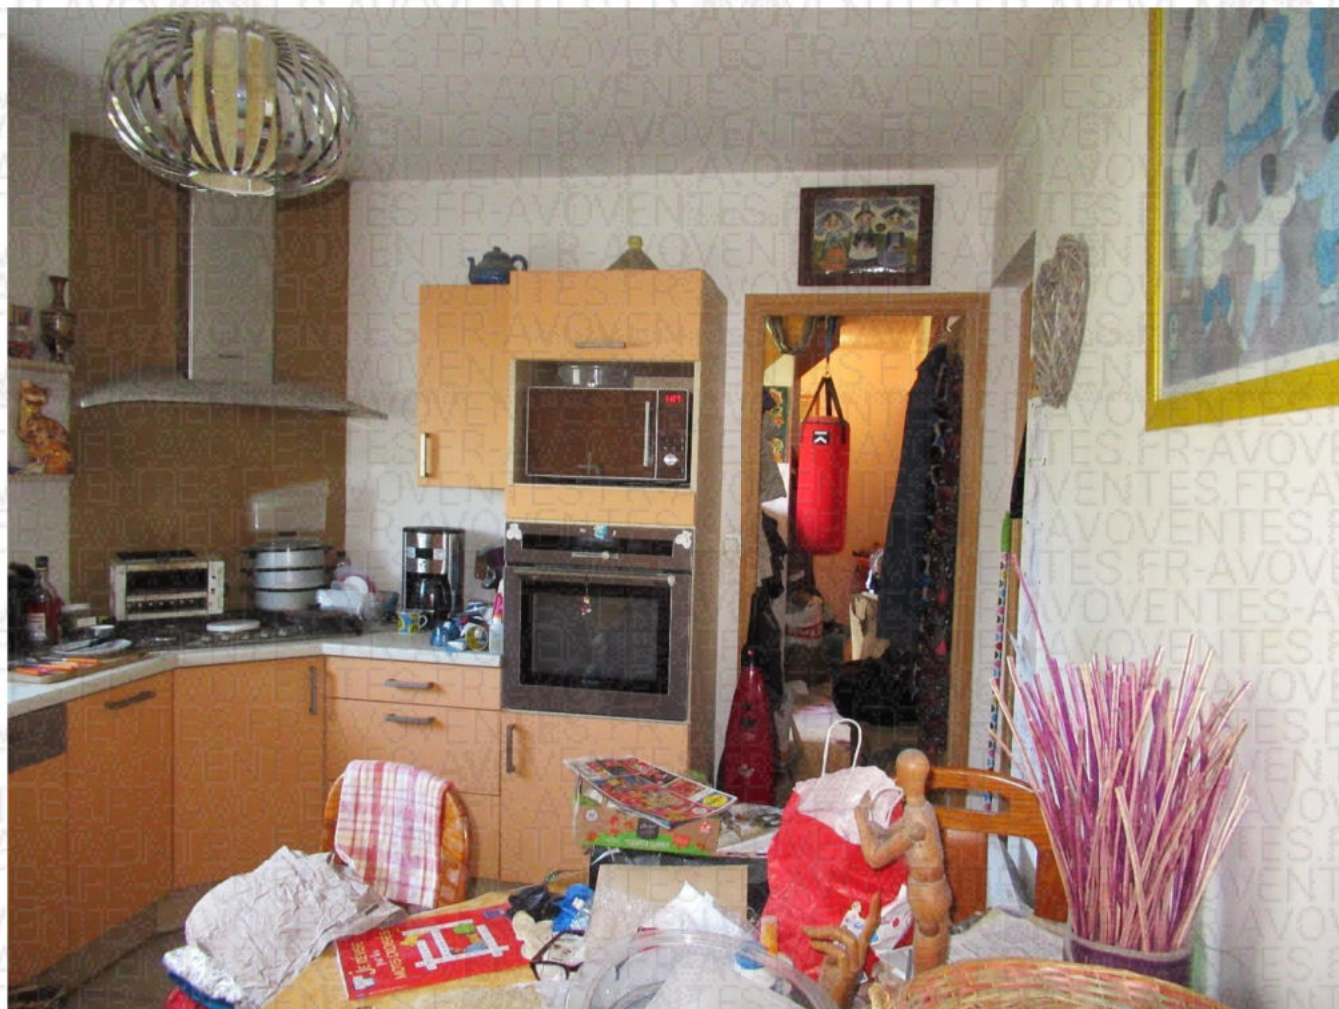
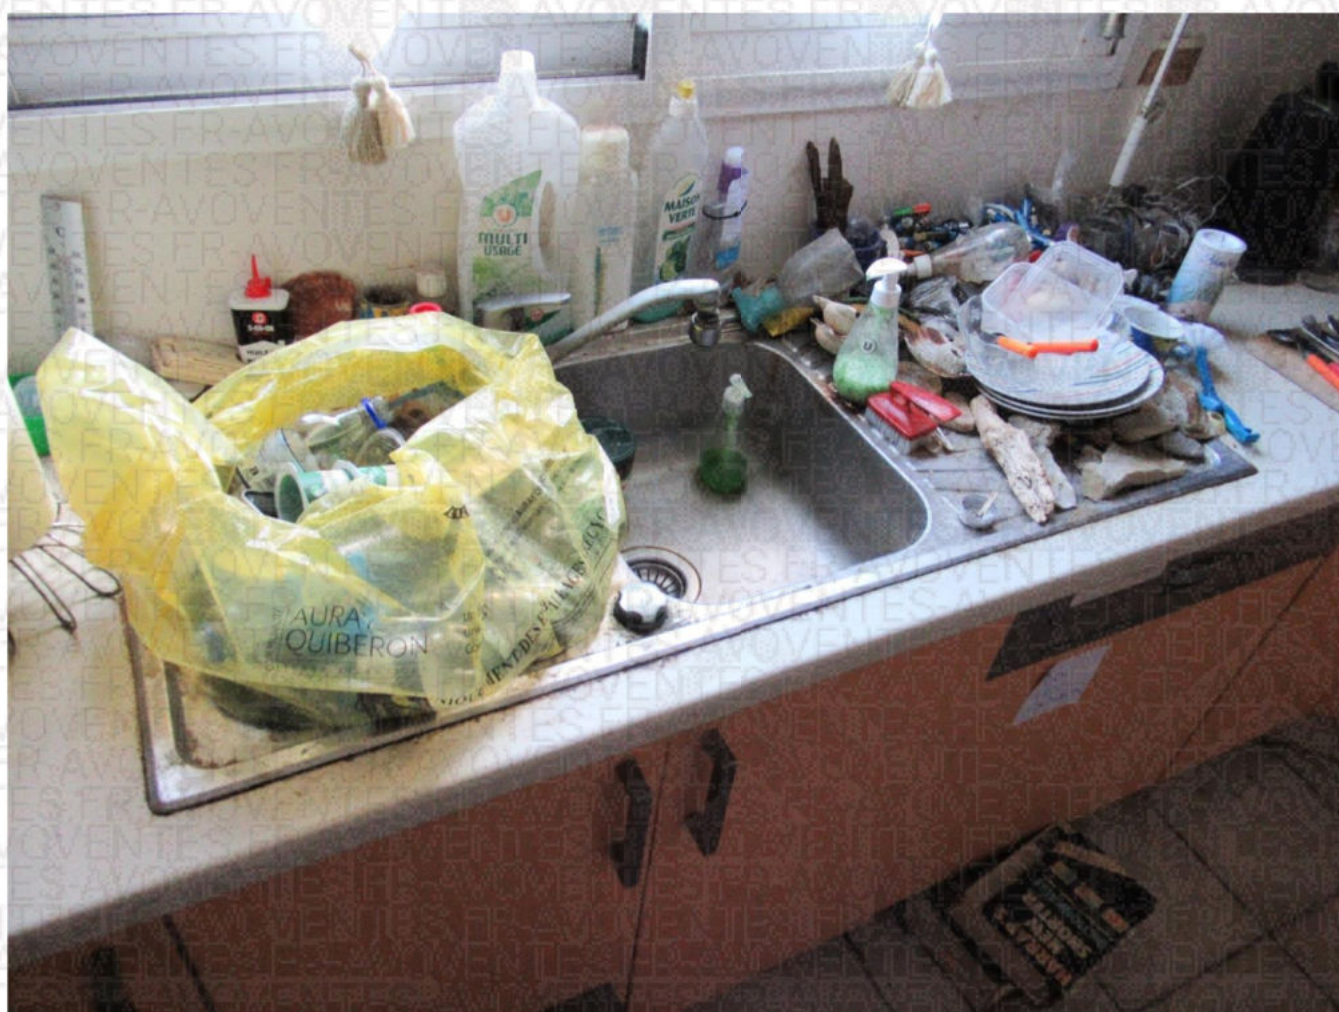
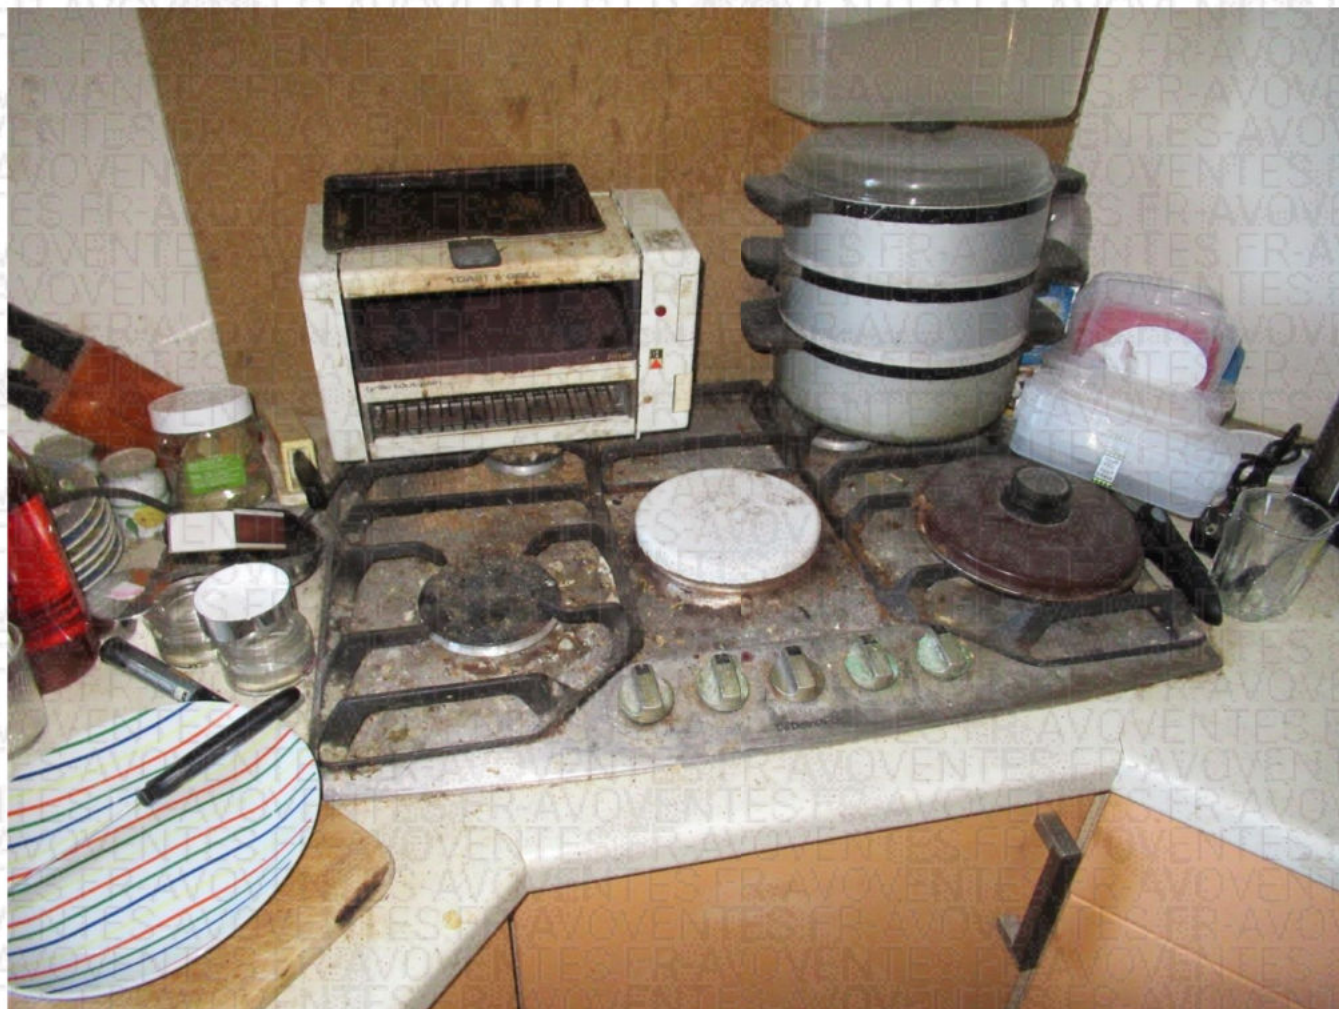
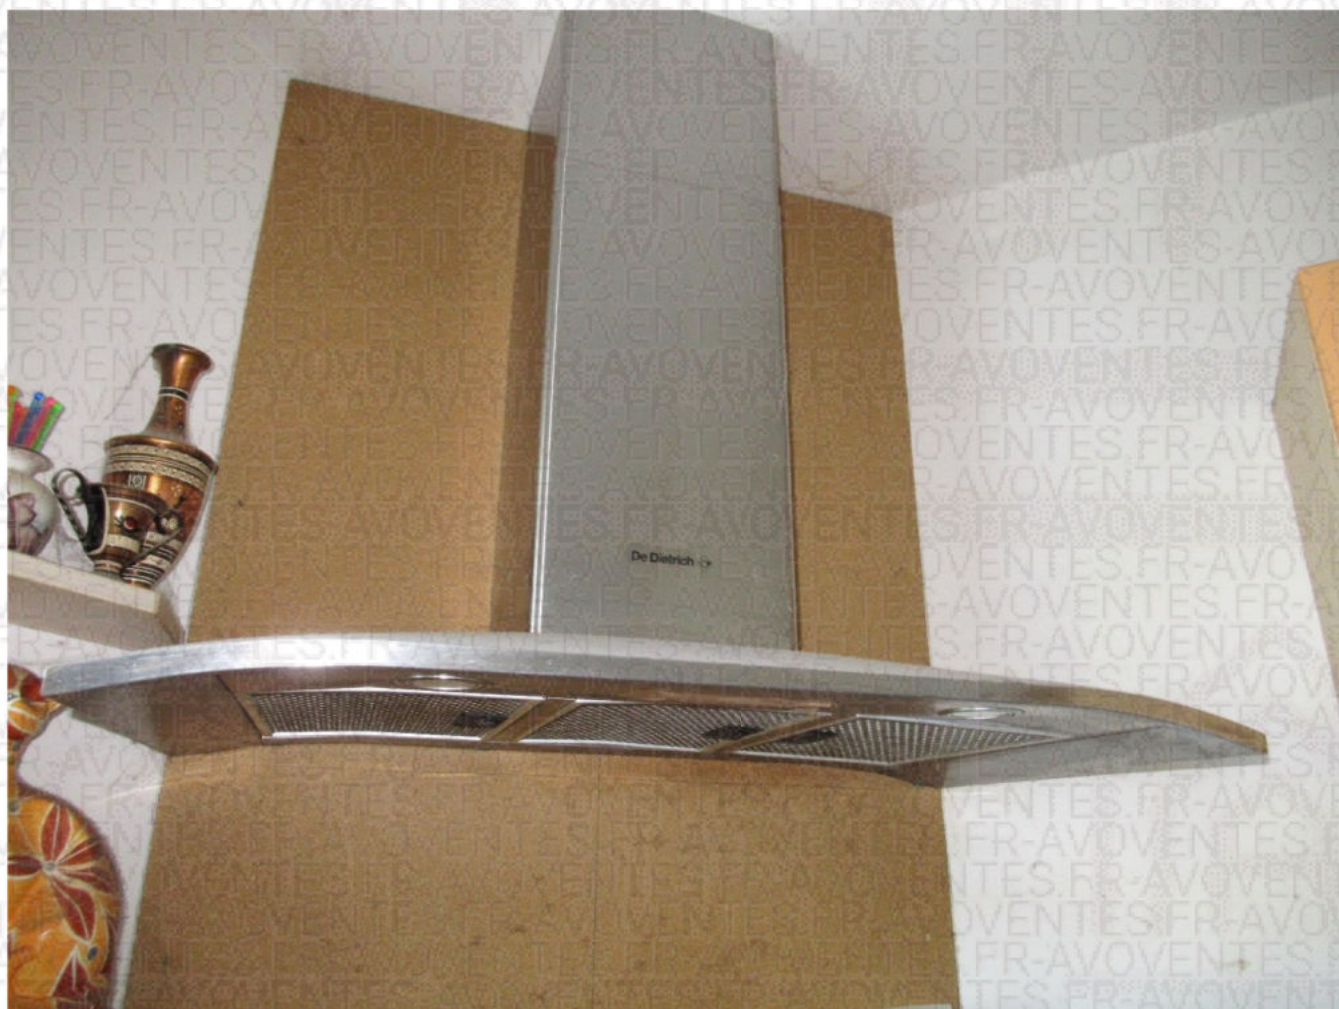
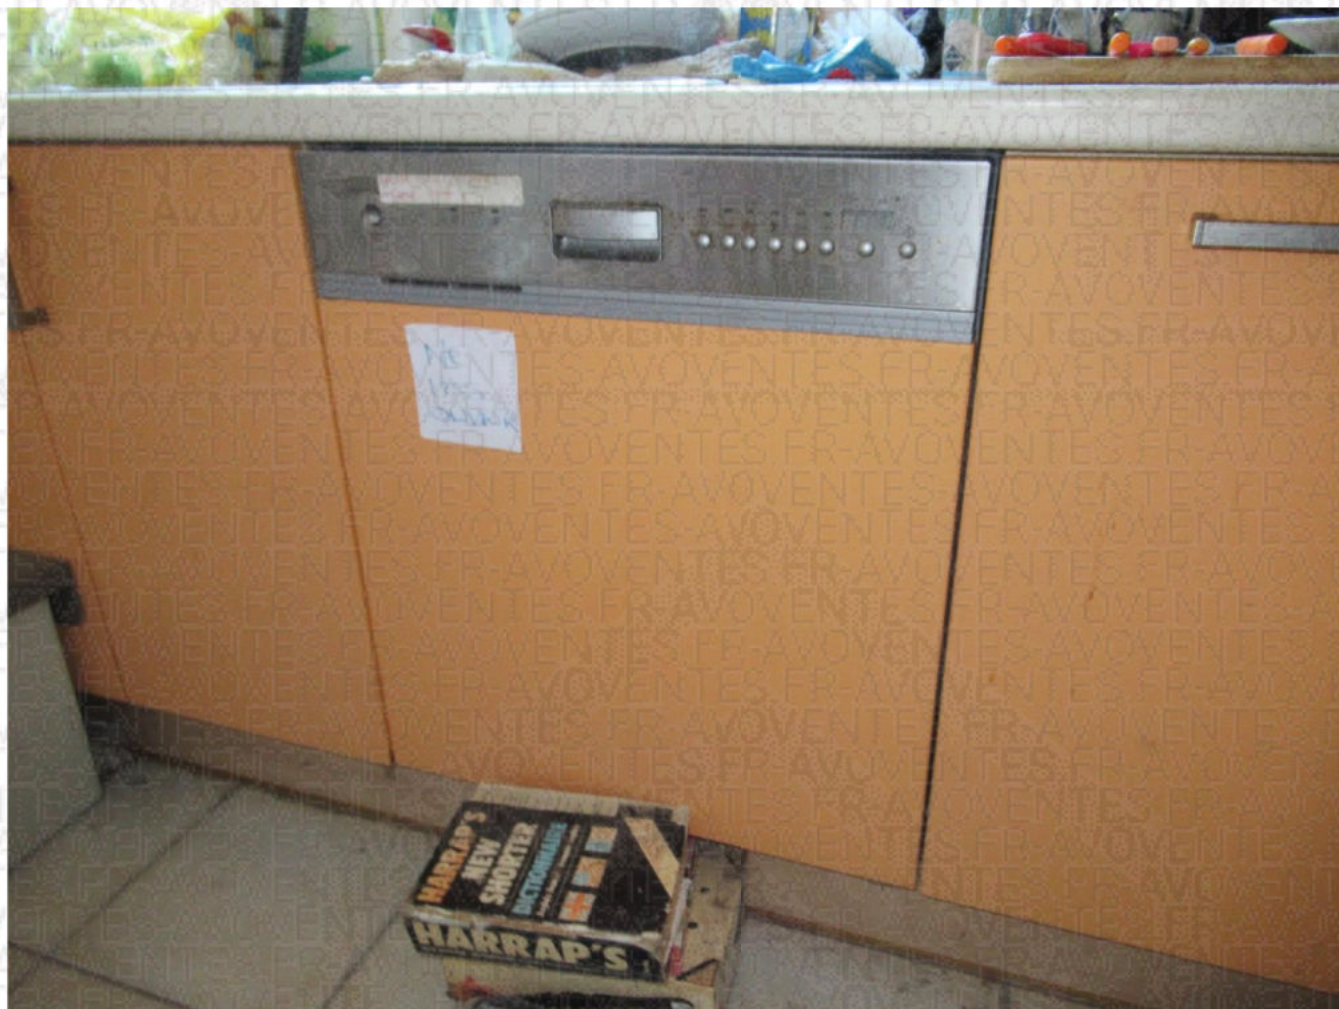
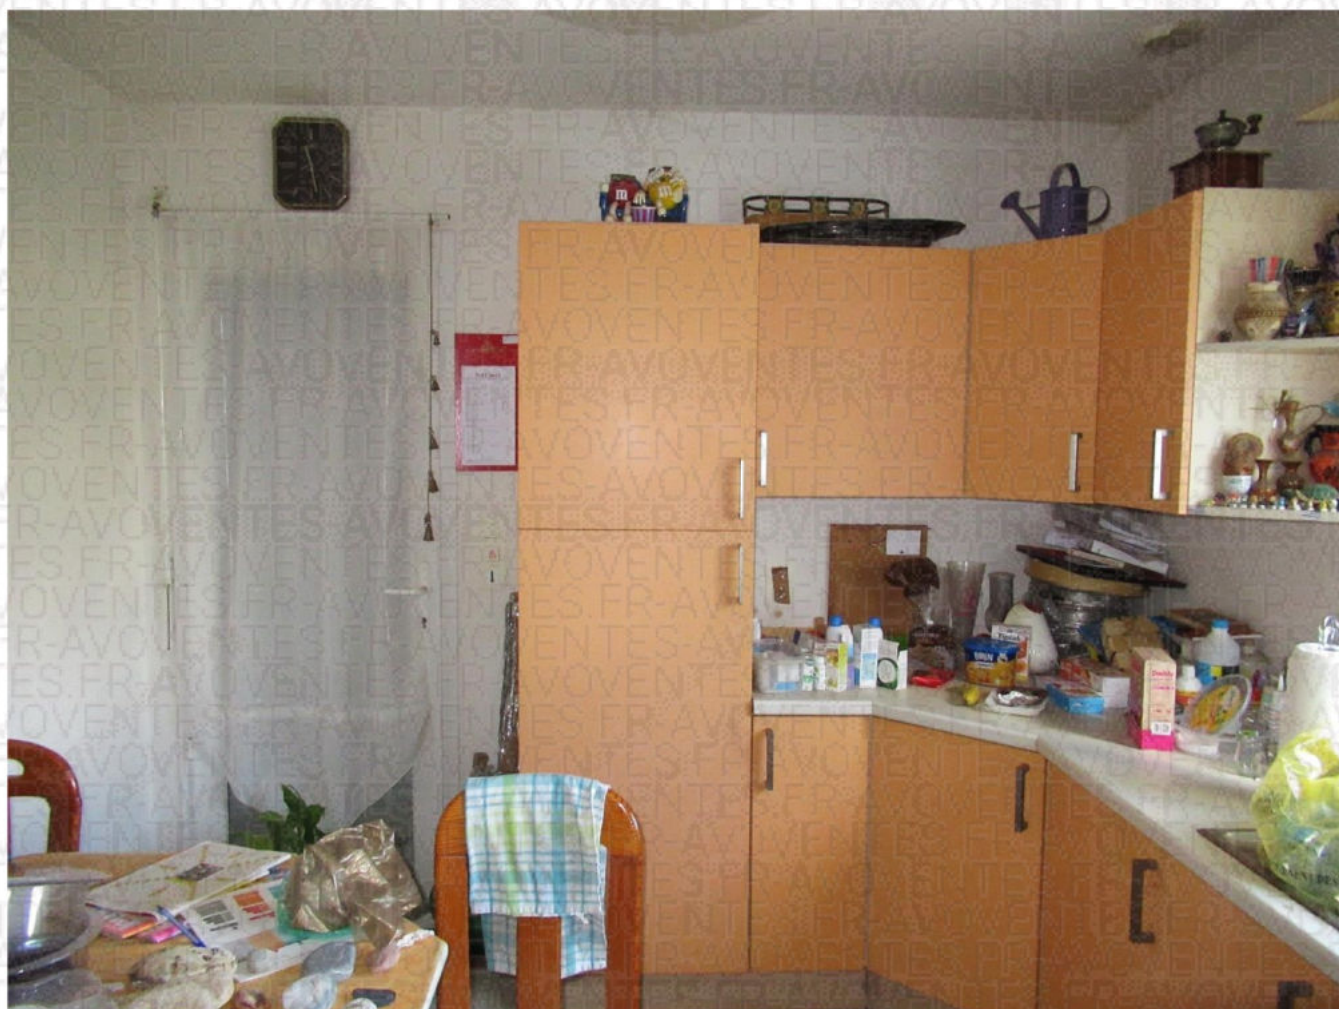
C. Cuisine.

Accès depuis l'entrée par une porte en bois, vitrée. Le vitrage est absent.

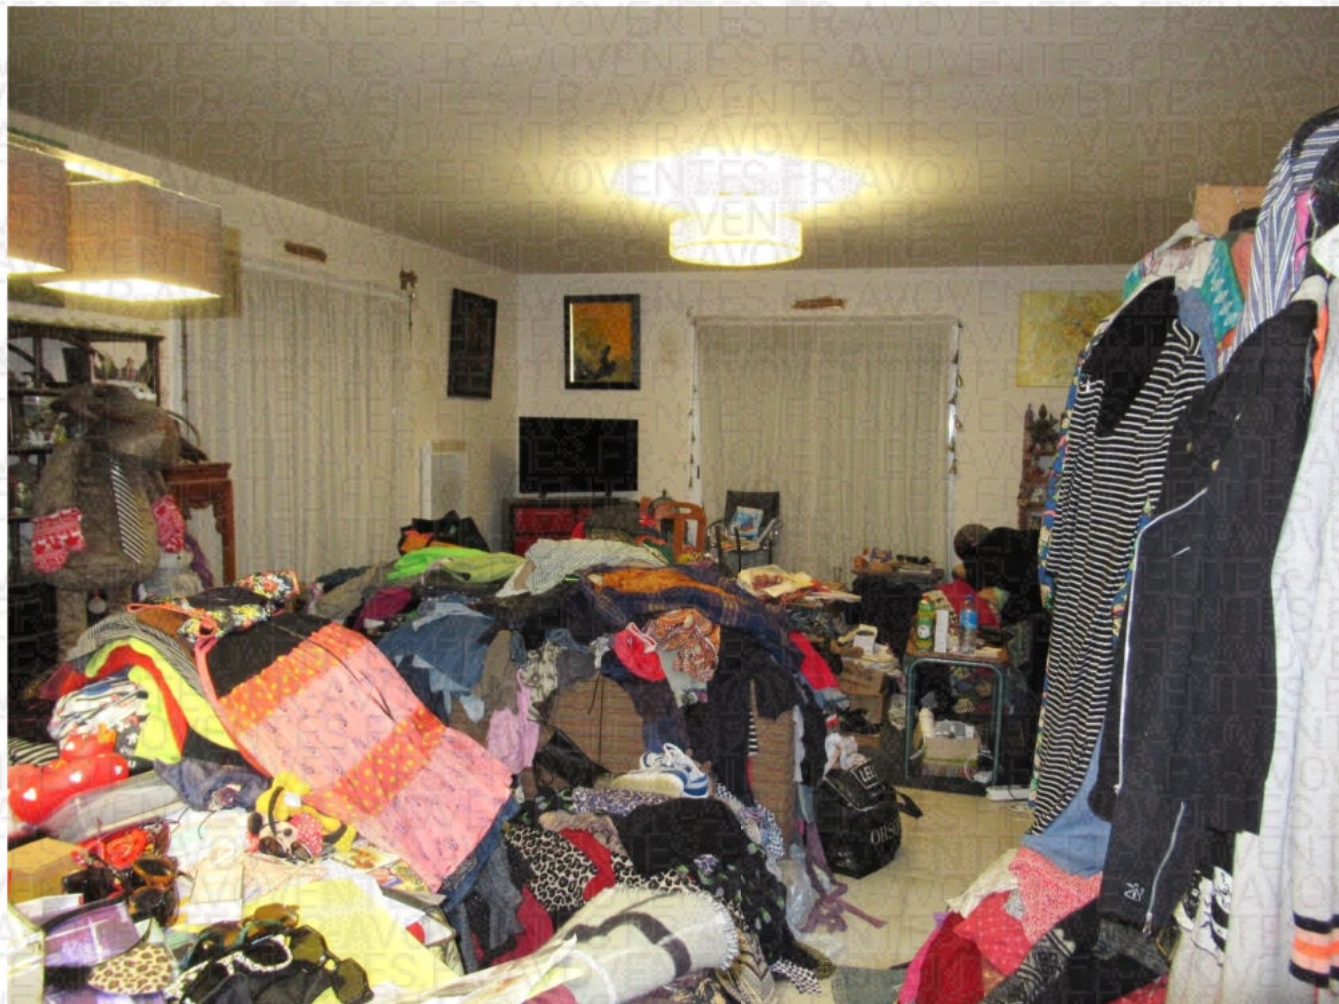
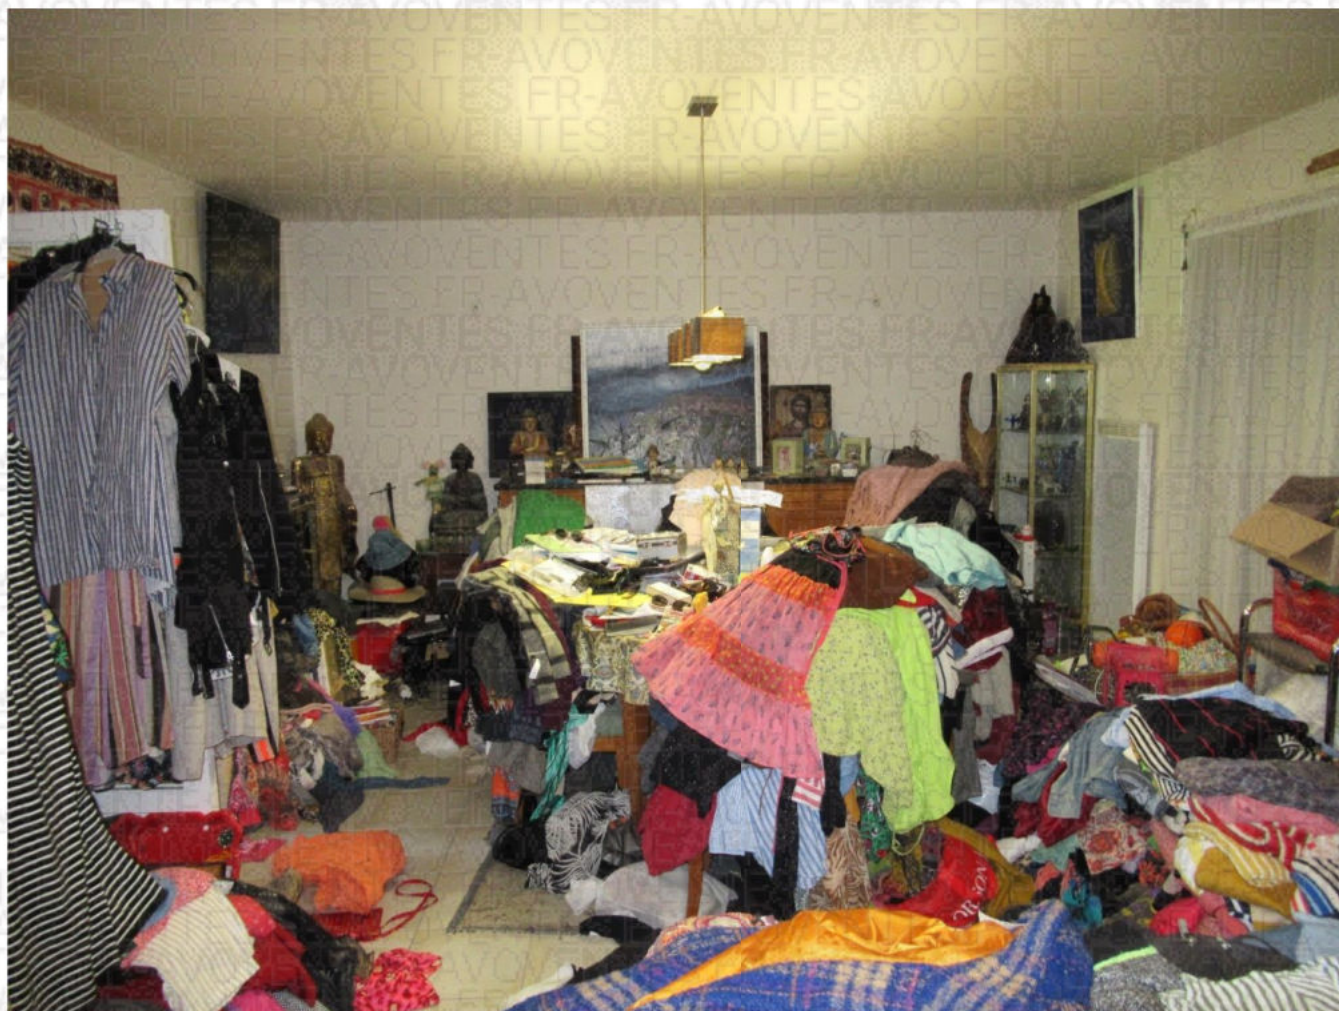
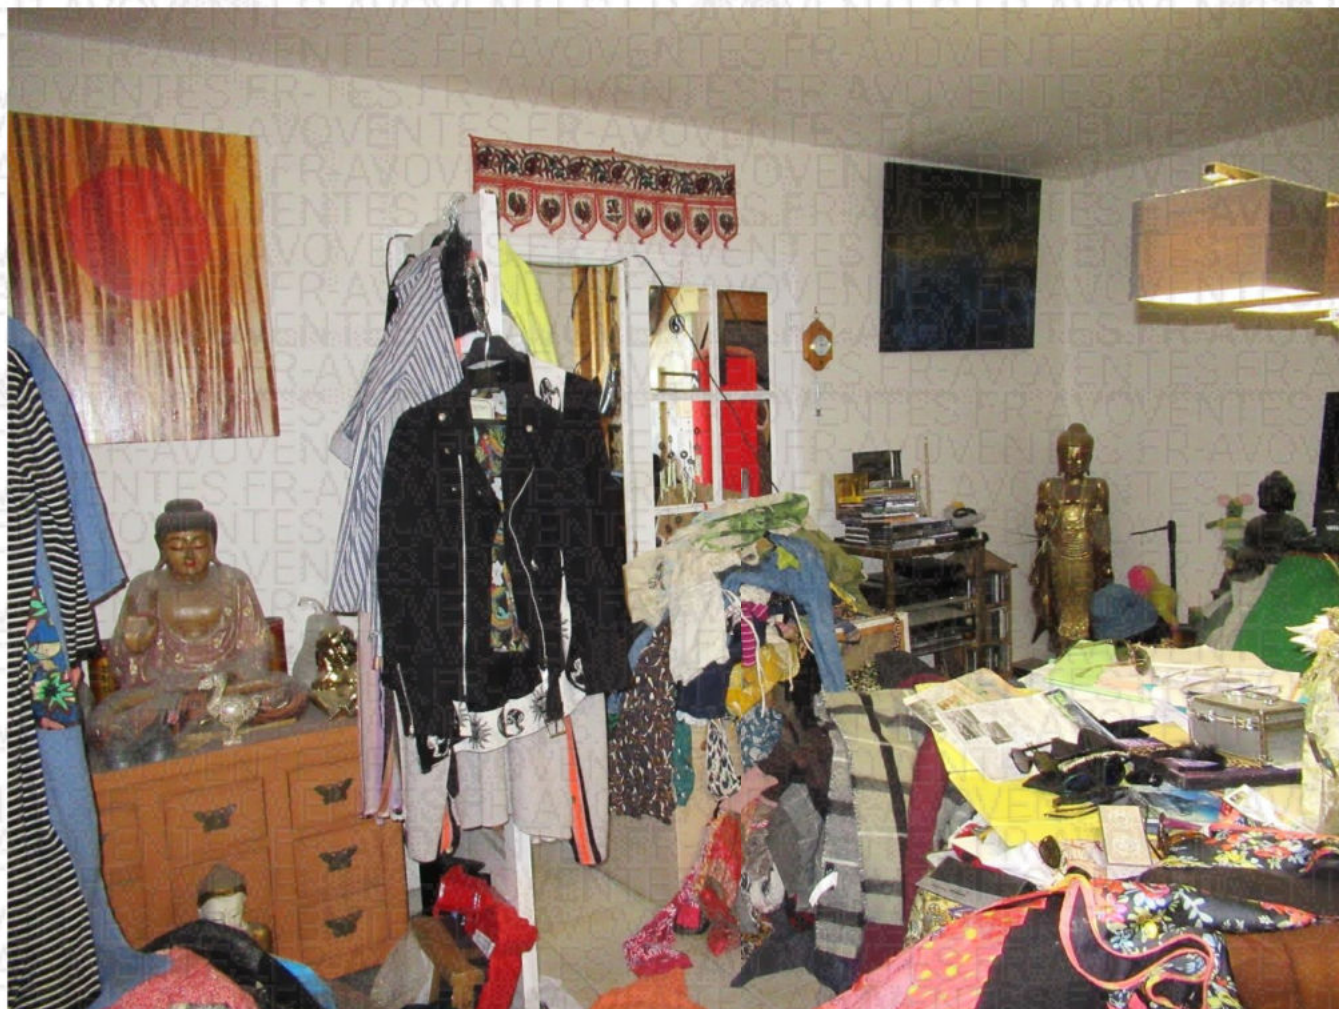
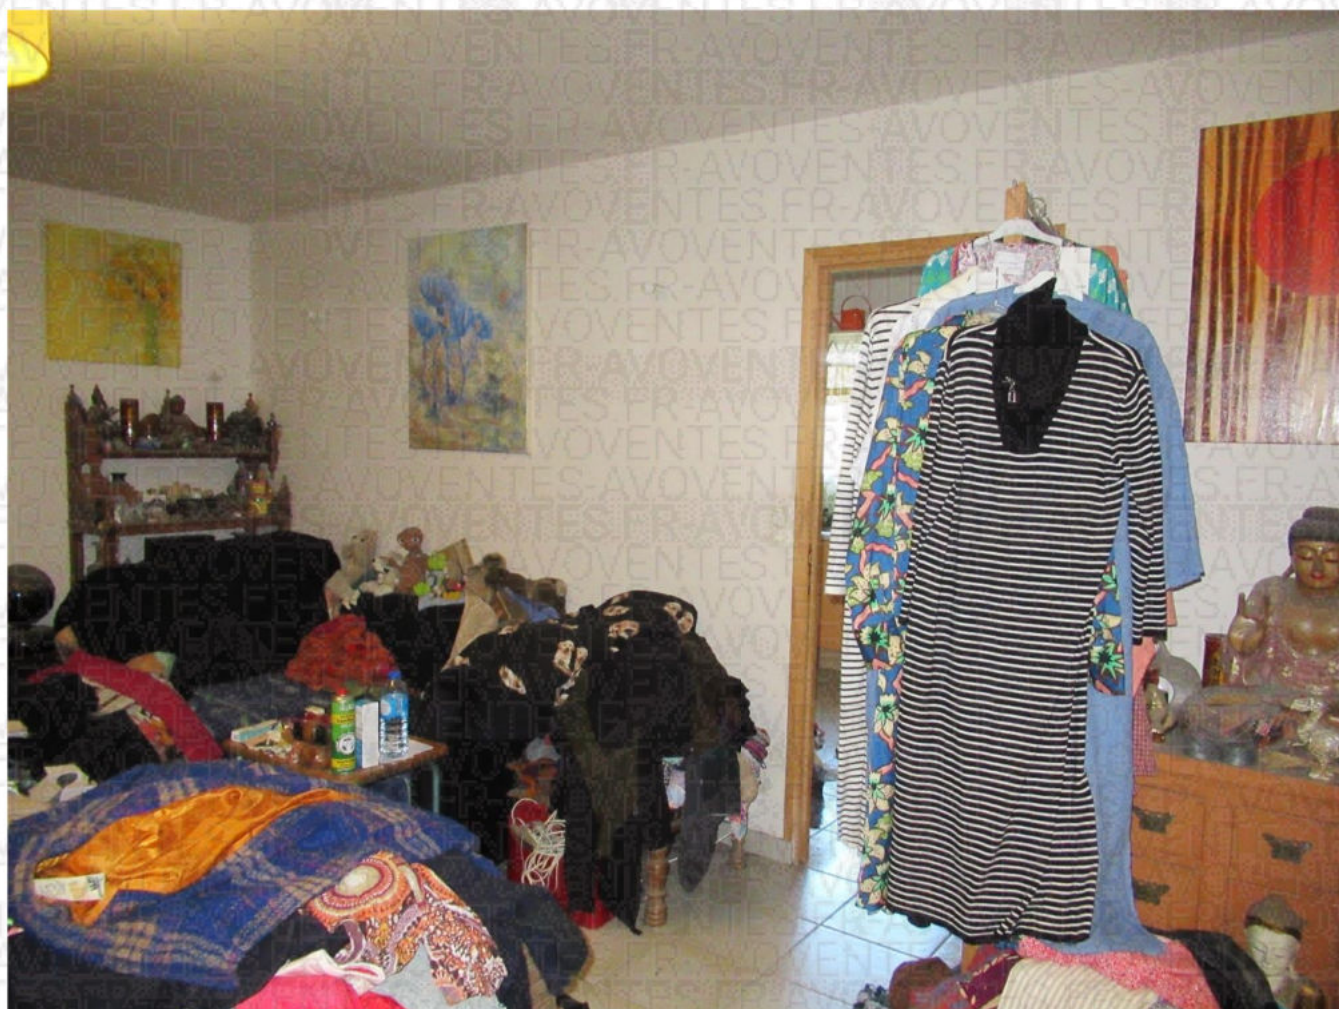
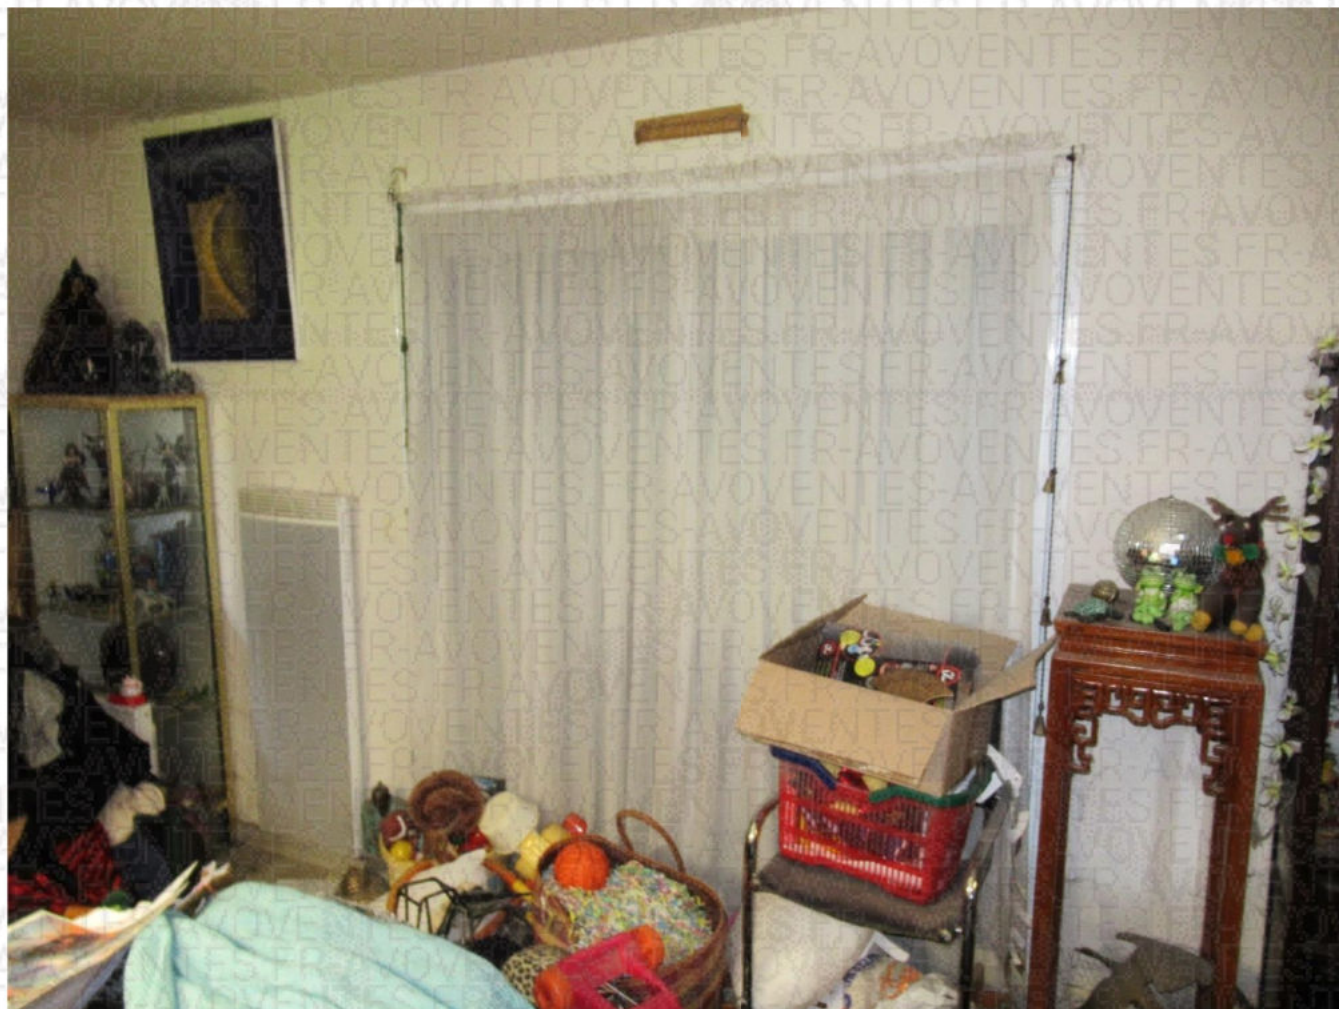
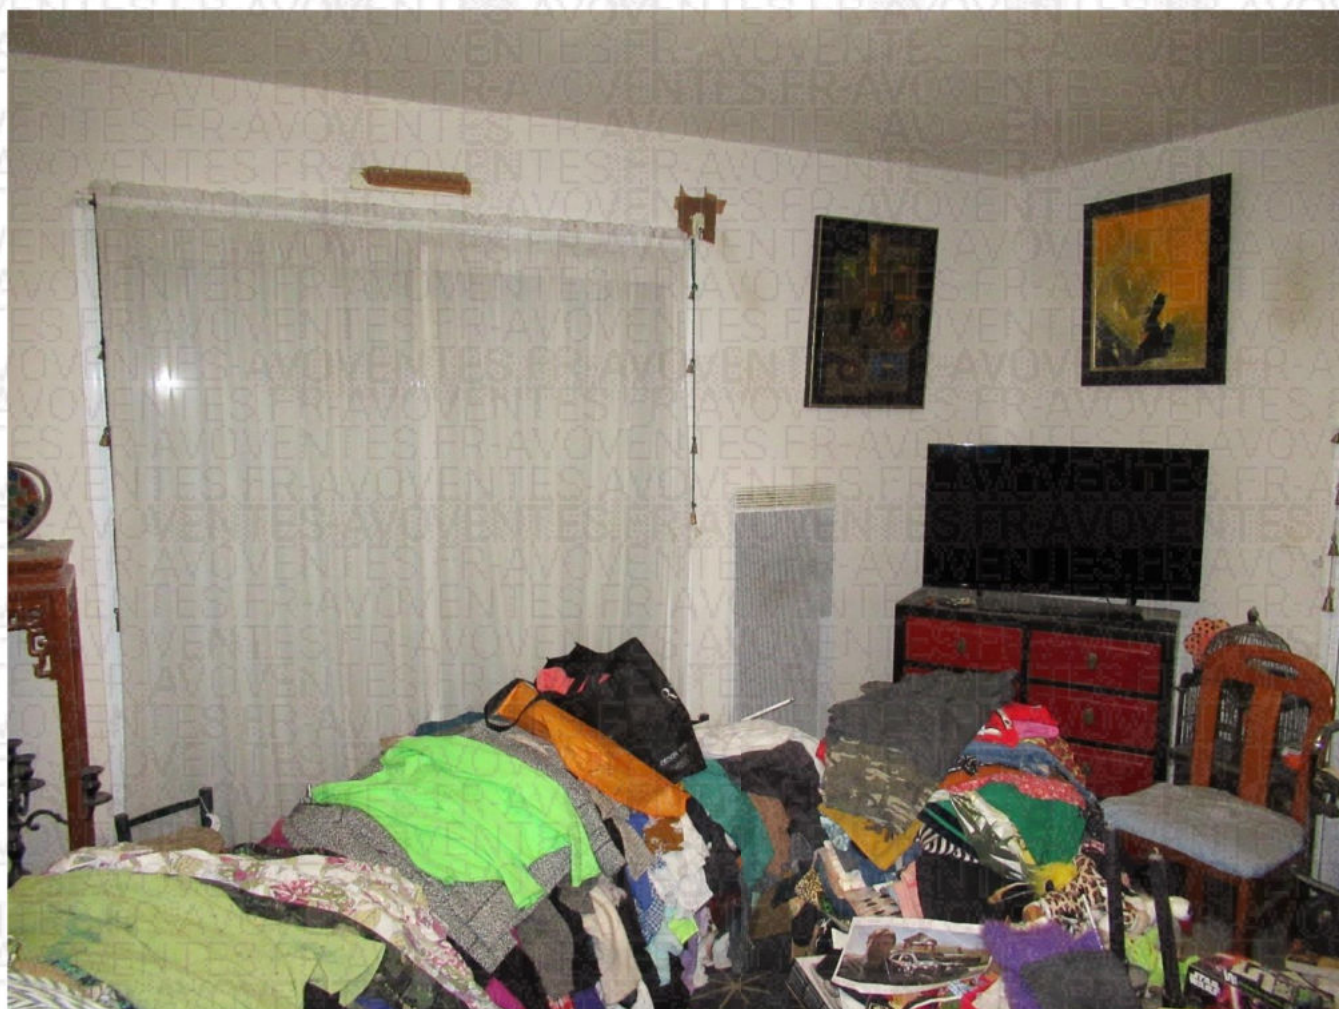
D. Séjour – salon.

Accès depuis la cuisine par une porte en bois, à carreaux, mais dont les vitres sont absentes.

Accès depuis l'entrée par une double porte en bois, à carreaux, mais dont les vitres sont absentes.
