## ACTE D'HUISSIER DE JUSTICE

## PROCES VERBAL DE DESCRIPTION

Certifie m'être transporté ce jour à SAINT PHILIBERT (56470), 15 bis allée des Goélands.

L'immeuble consiste en un terrain sur lequel est érigée une maison d'habitation en parpaings, avec couverture en ardoises naturelles sur crochets inox, façades enduites, construite en 2005.

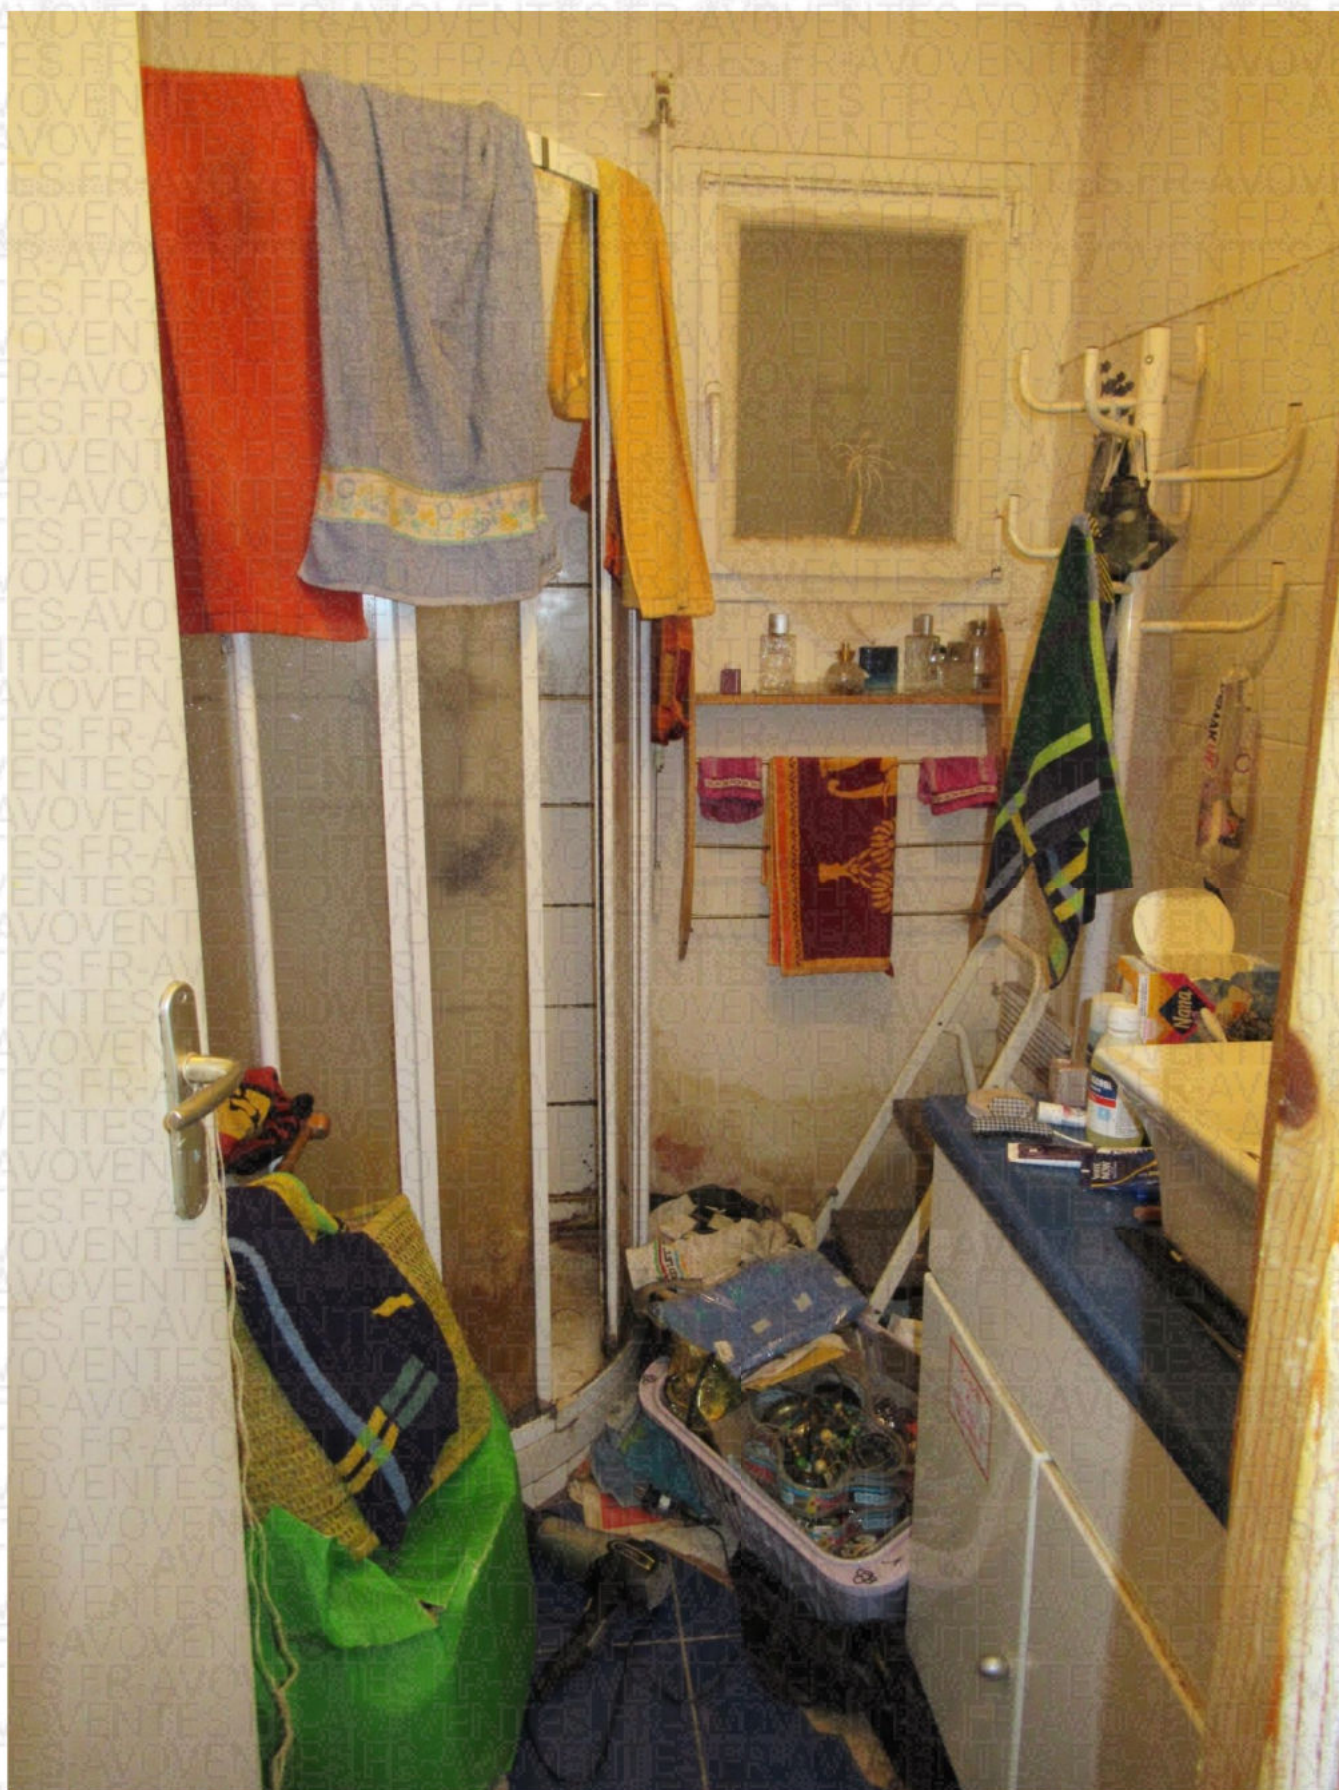
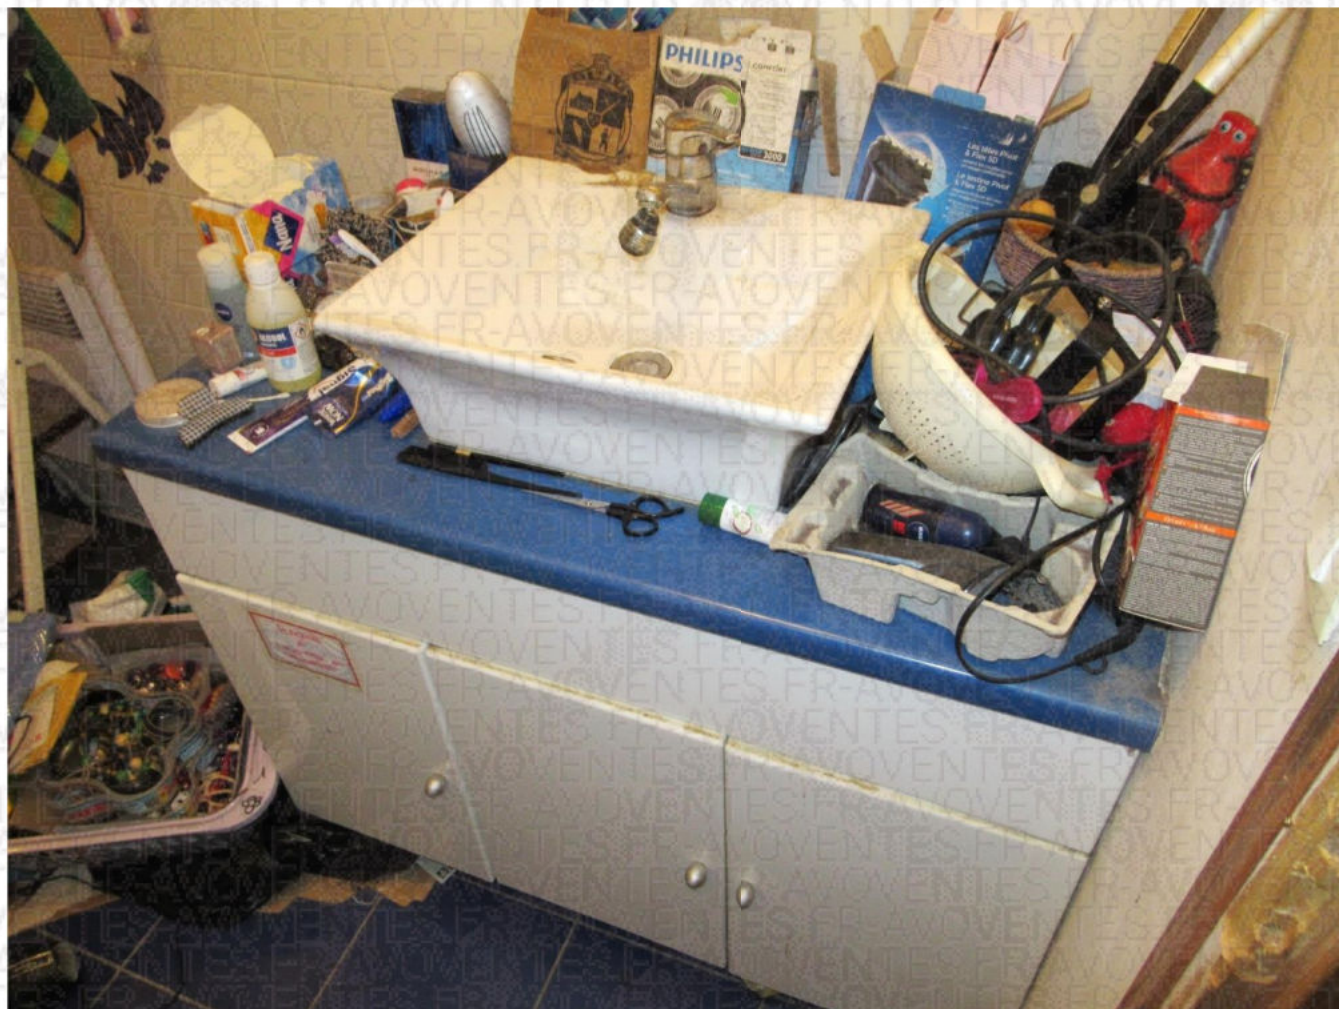
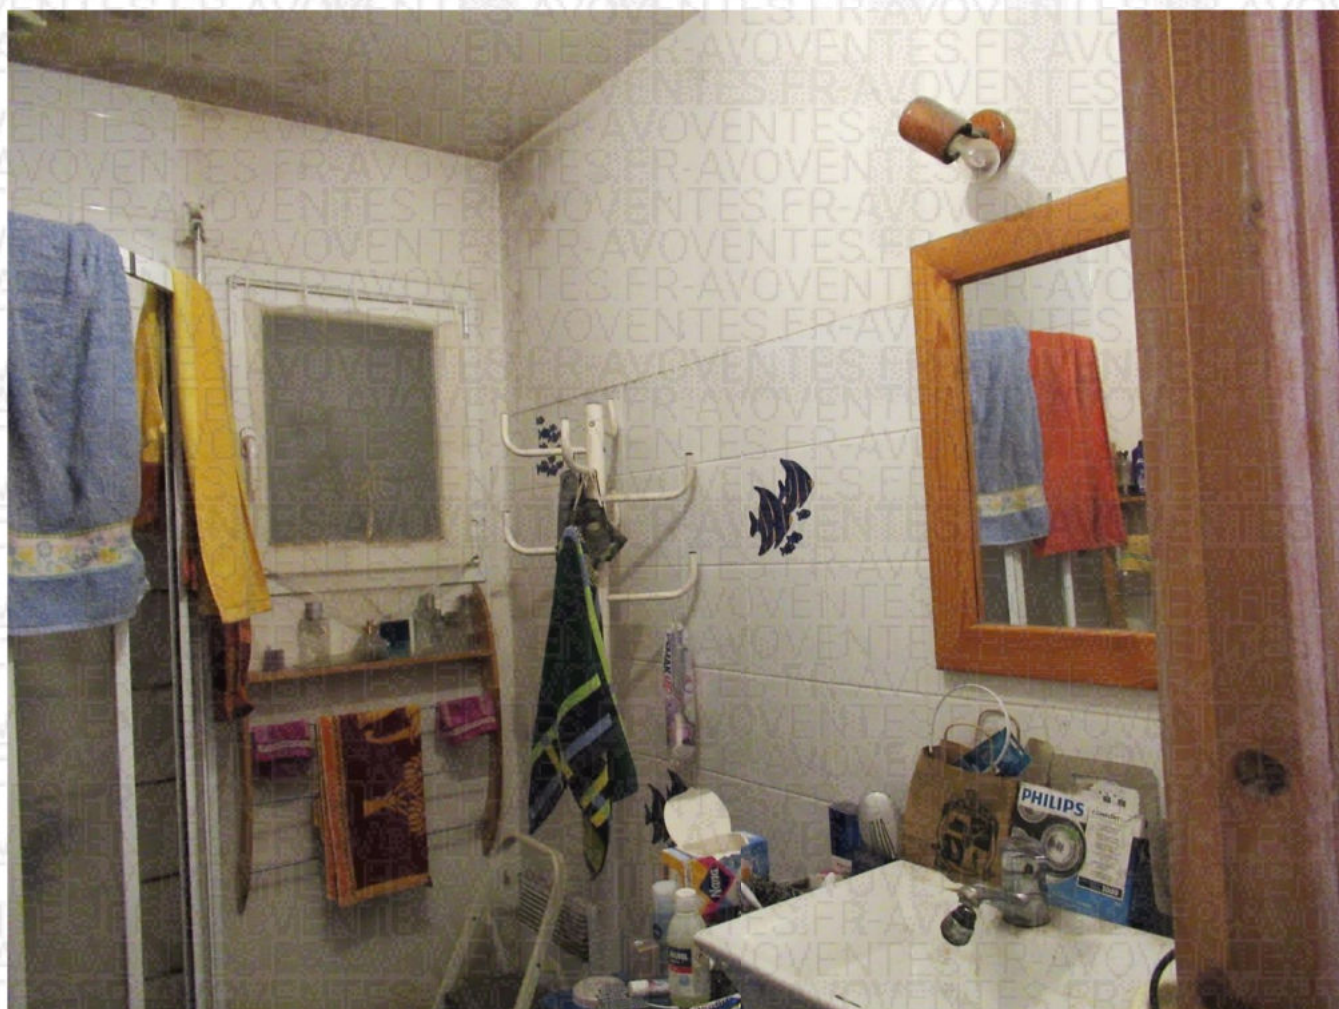
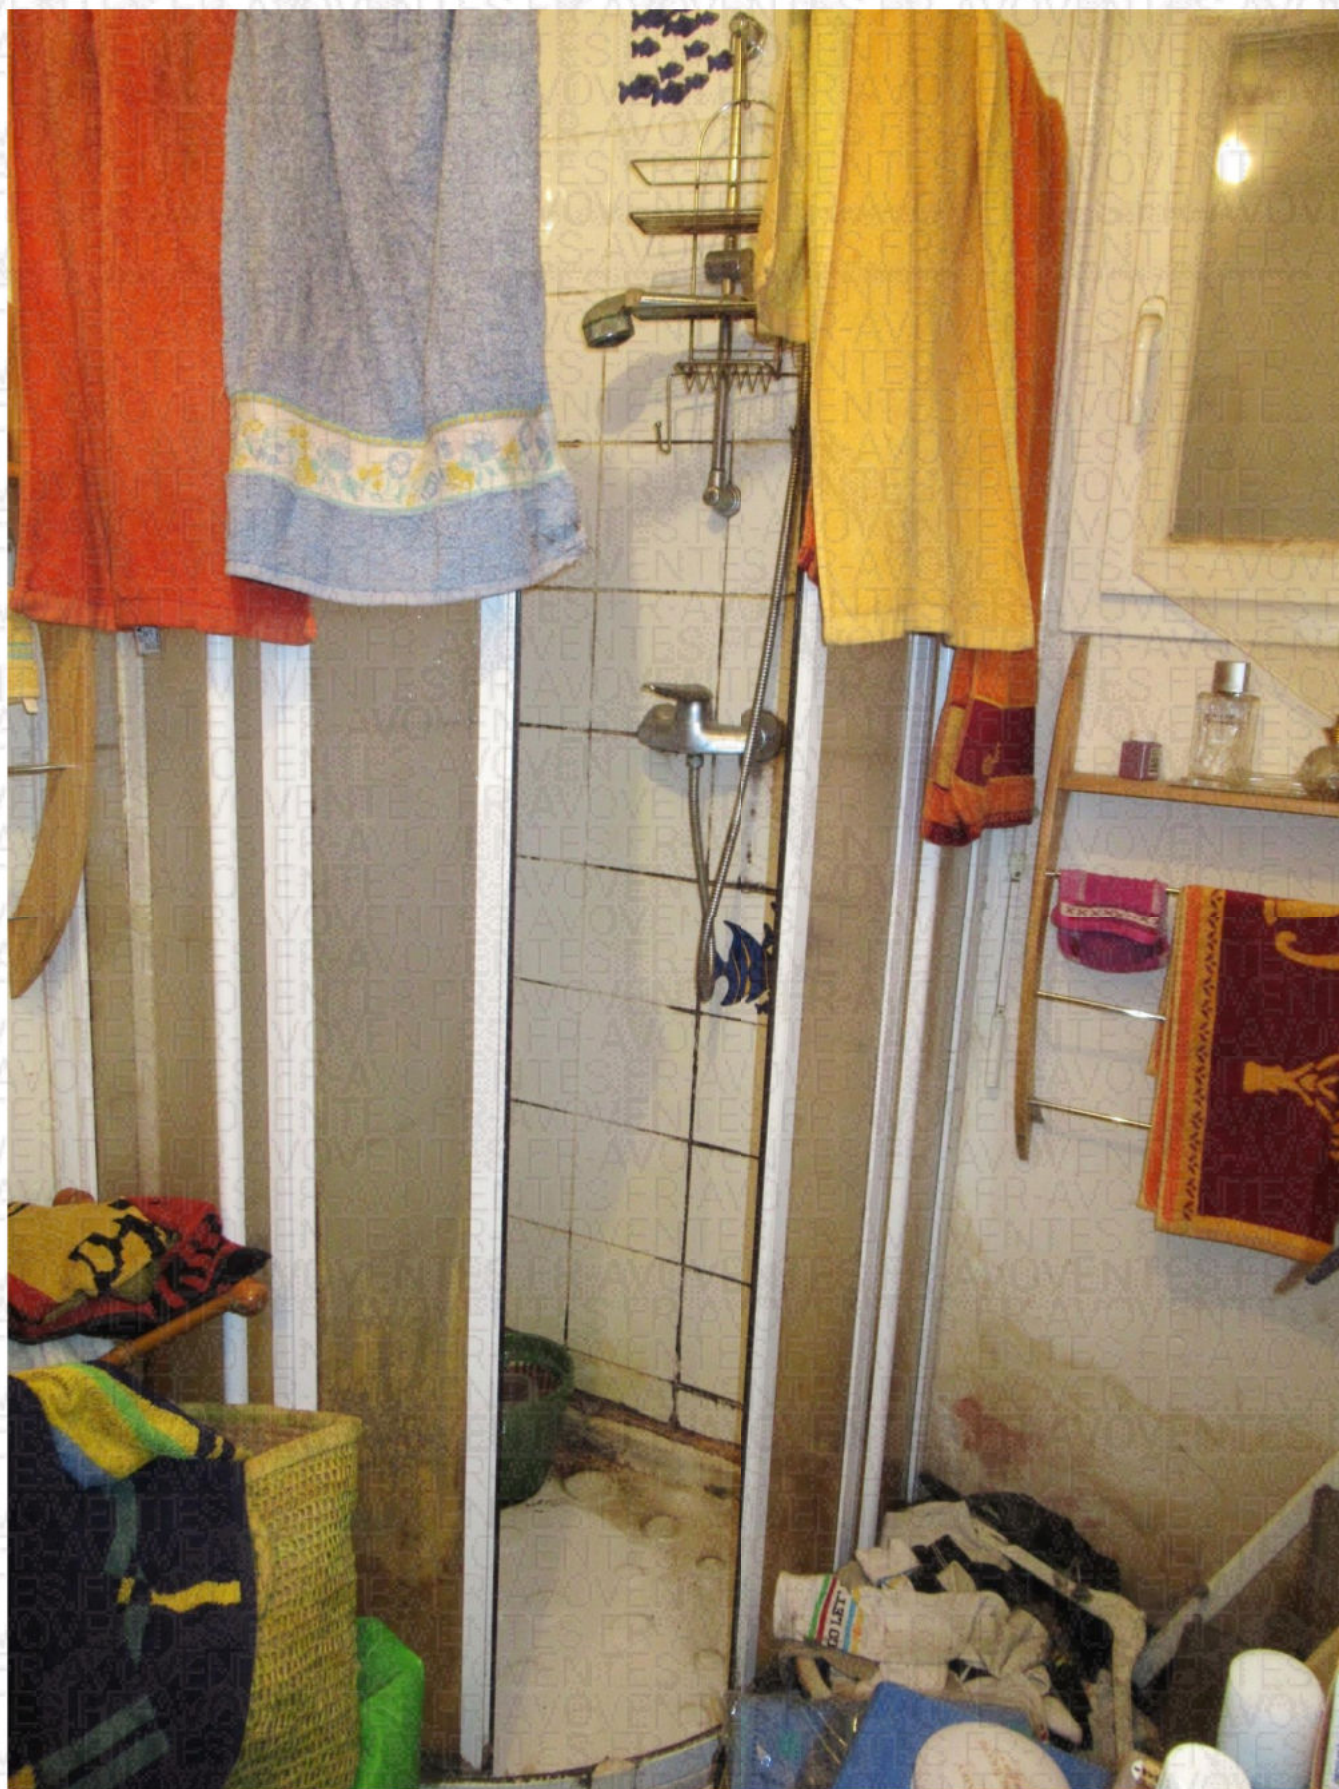
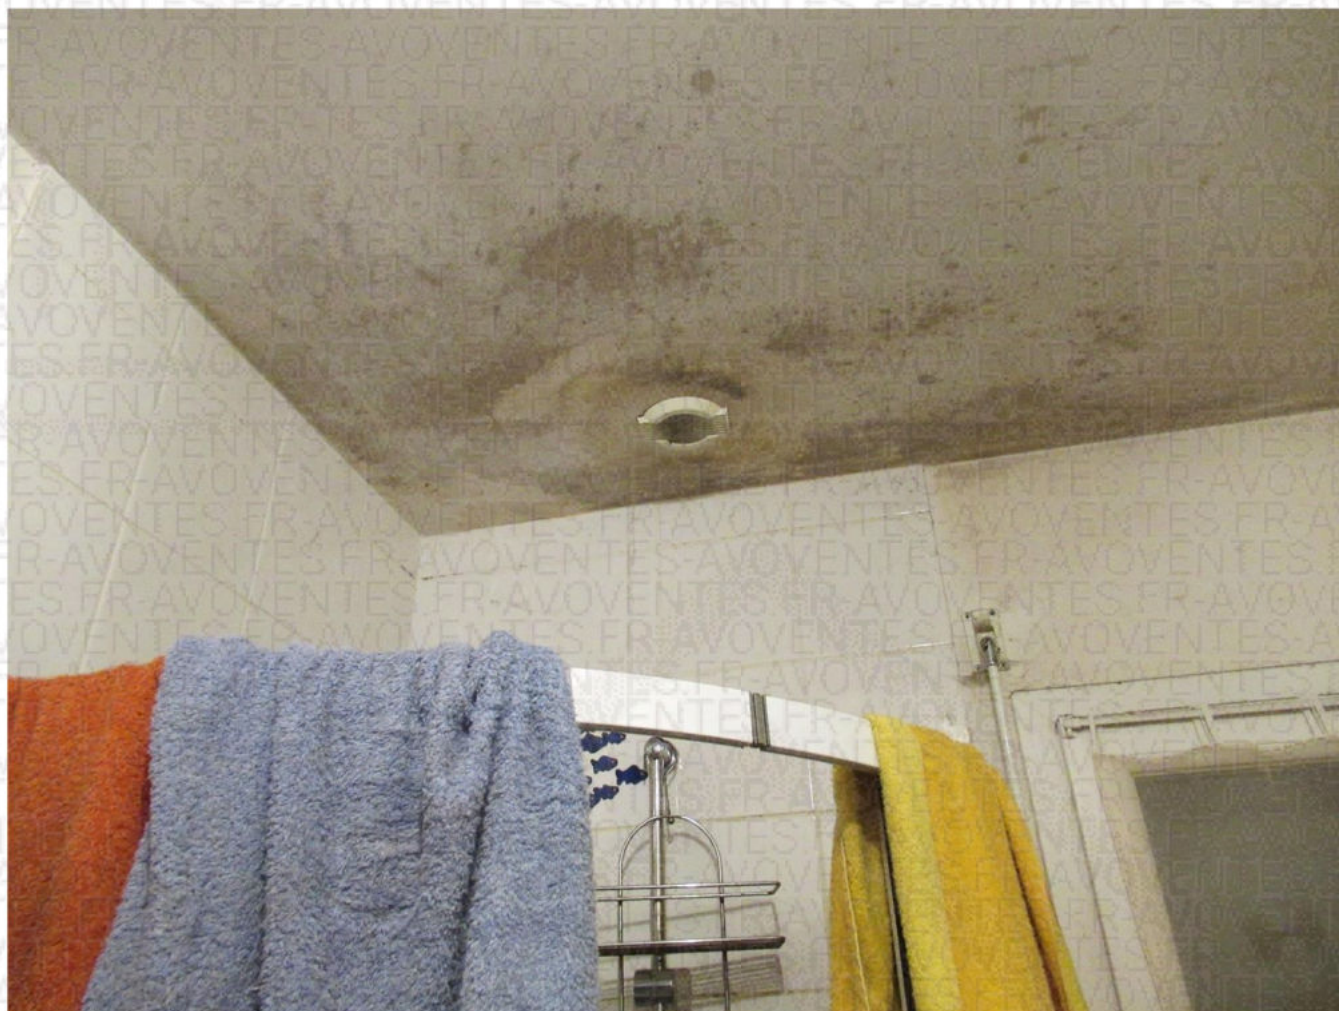
F. Salle d'eau.

- Un point lumineux en plafonnier commandé par interrupteur.
- Une bouche de VMC en plafonnier.
- En façade Nord-Est, une fenêtre PVC blanc, double vitrage, simple battant.
- Un convecteur électrique APPLIMO.
- Un lavabo en émail, avec robinet mitigeur.
- Meuble sous lavabo en aggloméré de bois, trois portes, en mauvais état.
- Crédençe faïencée.
- Un point lumineux en applique sur le mur Sud-Est.
- Prises électriques murales
- Une cabine de douche quart de cercle. Les portes sont coulissantes, en plastique. Mauvais état.
- Faïence à l'intérieur de la cabine de douche, en mauvais état.
- Robinetterie de la cabine de douche composée d'un robinet mitigeur à entraxe, flexible, douchette, tringle avec support pour douchette cassé. Robinetterie en mauvais état.

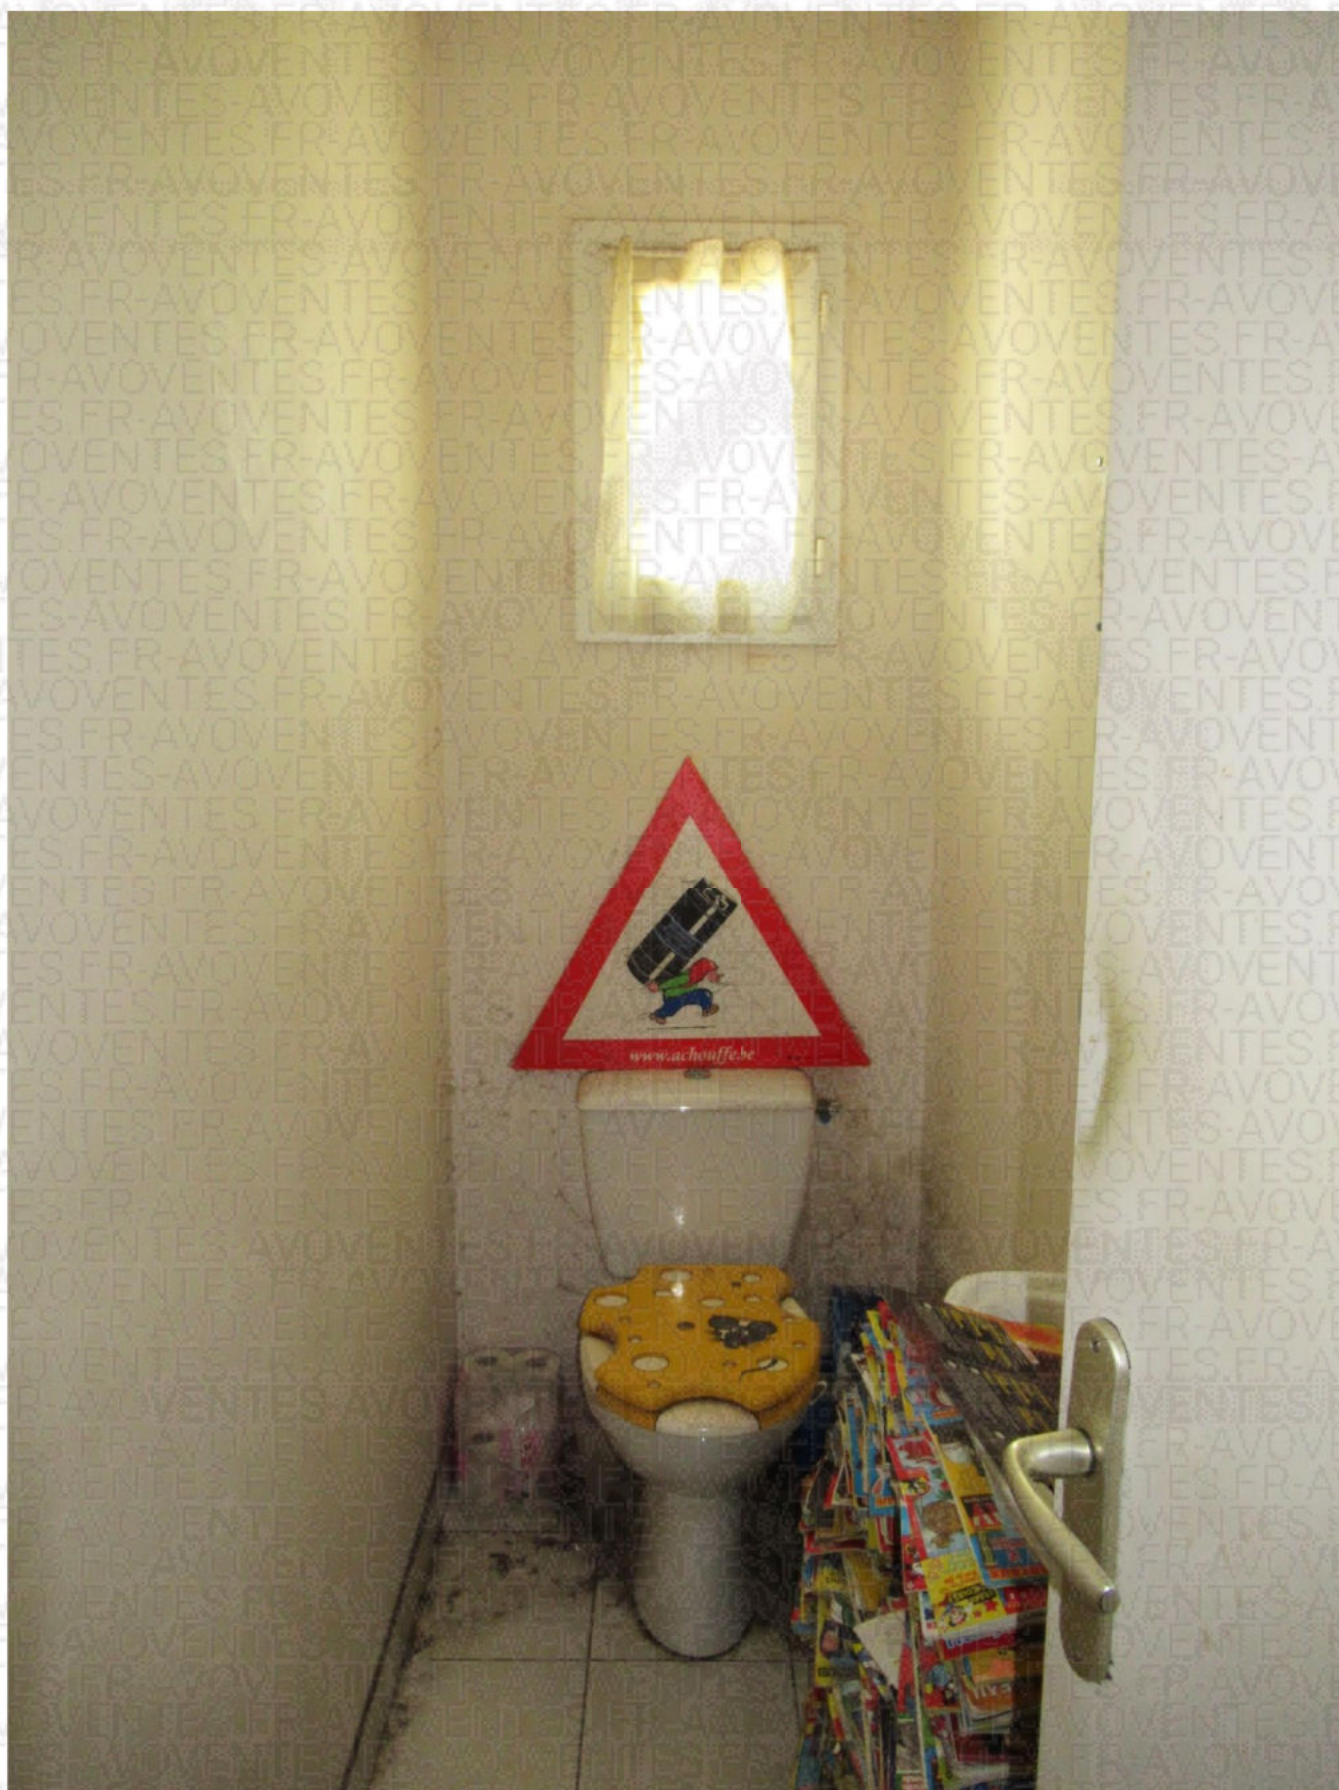
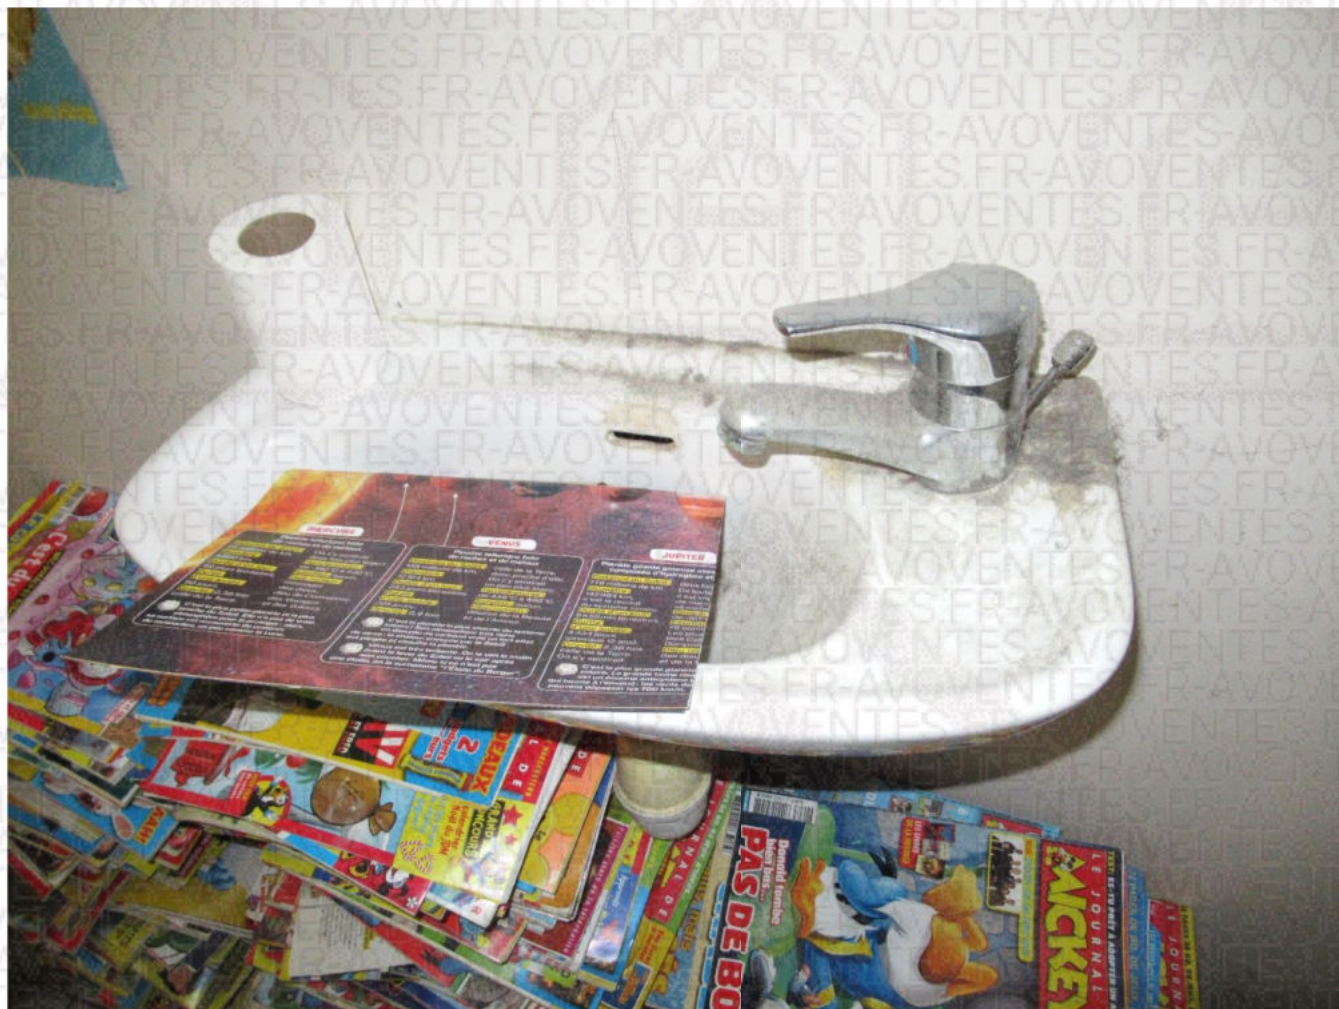
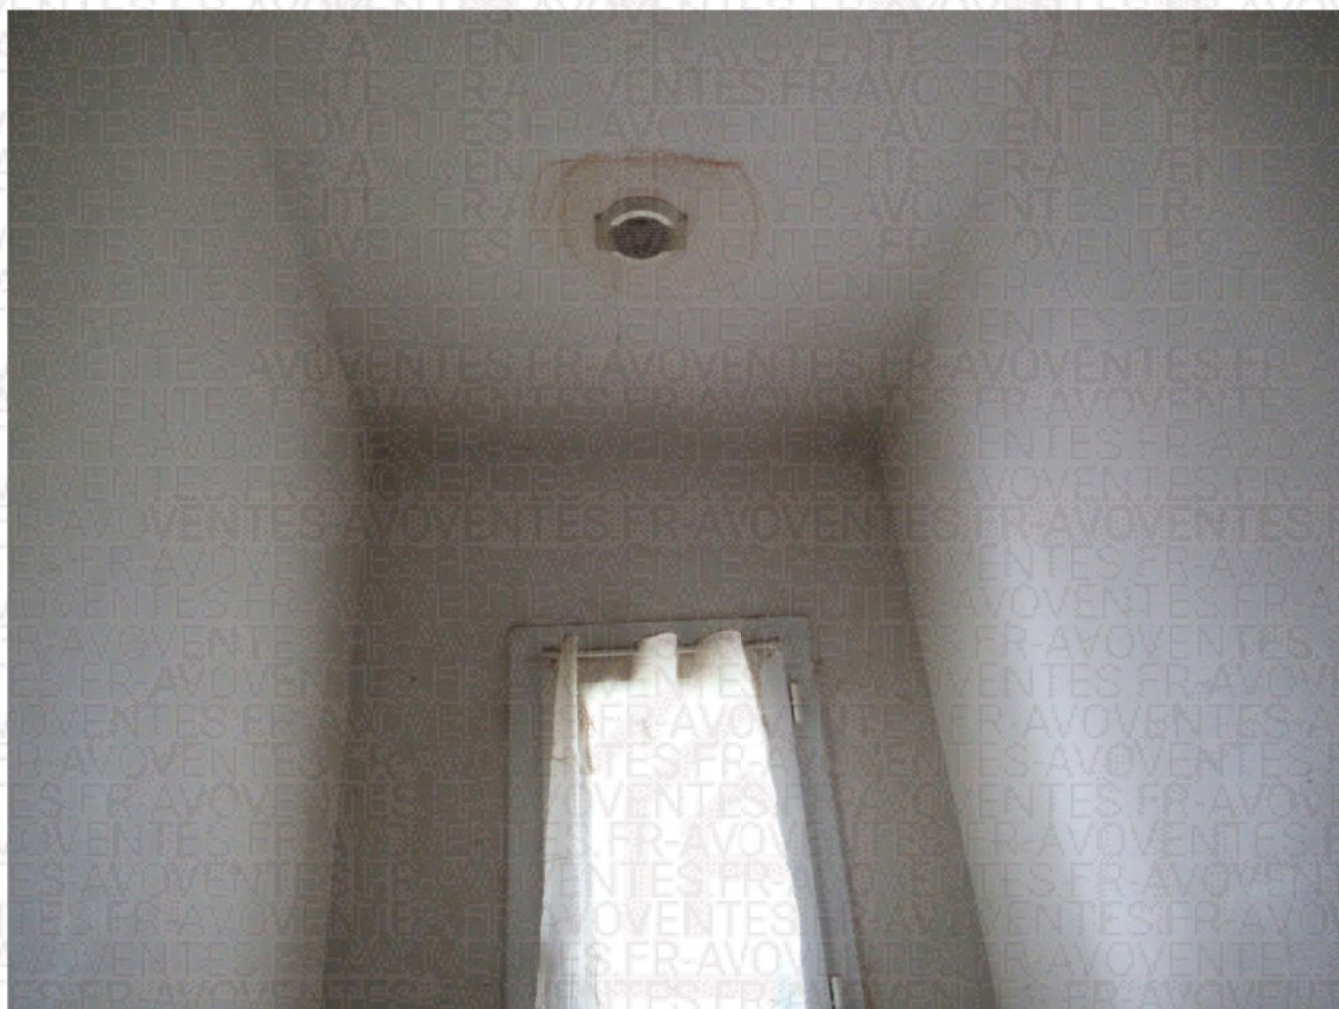
G. Sanitaire à l'étage.

Accès par une porte isoplane cassée.

Plafond : enduit plâtre traditionnel. Une auréole autour de la bouche de VMC.

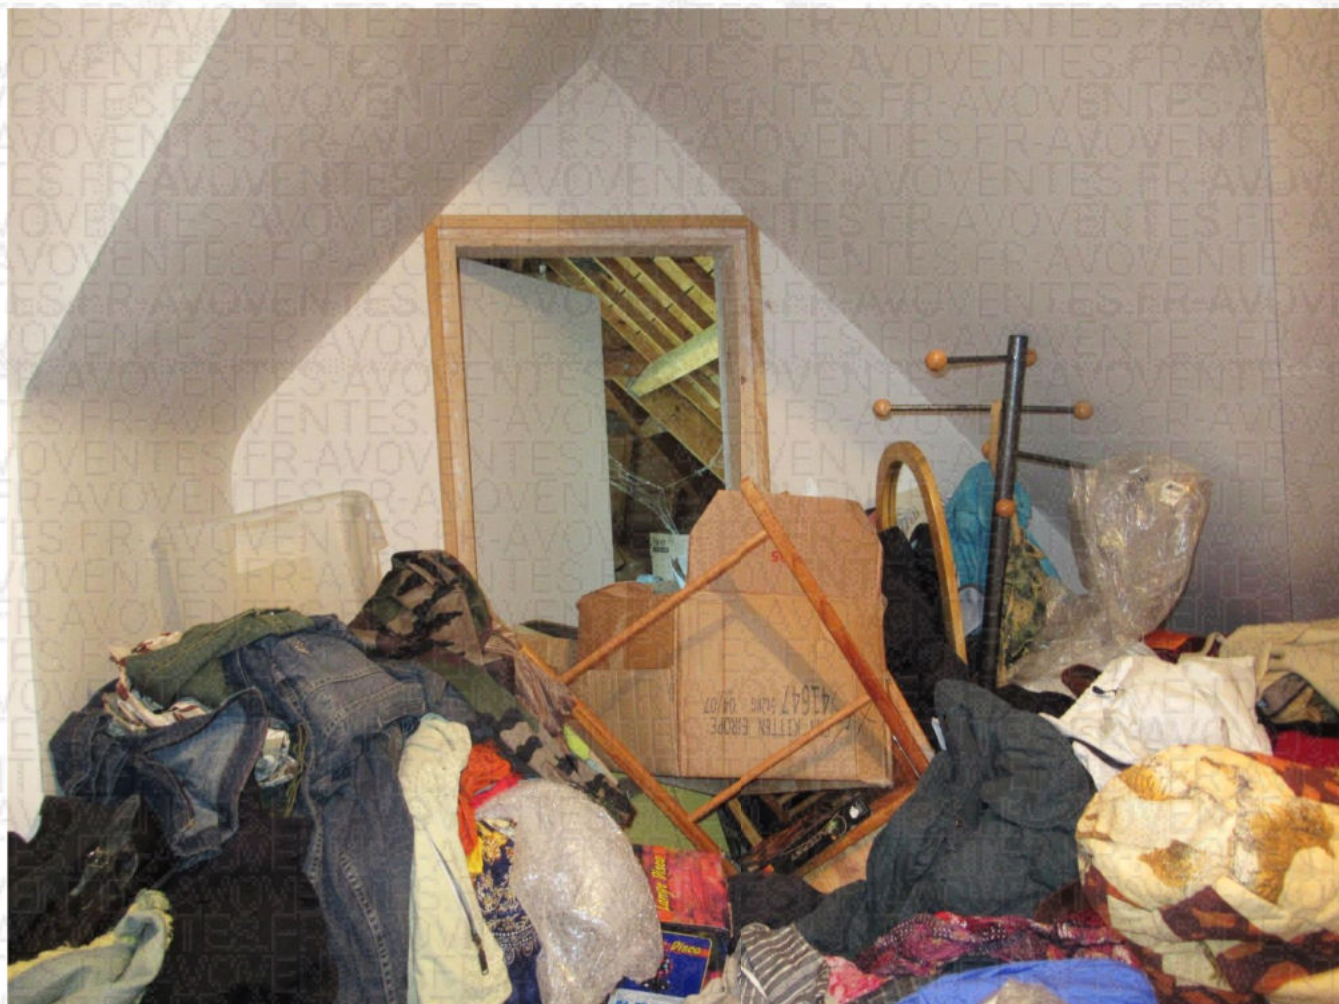
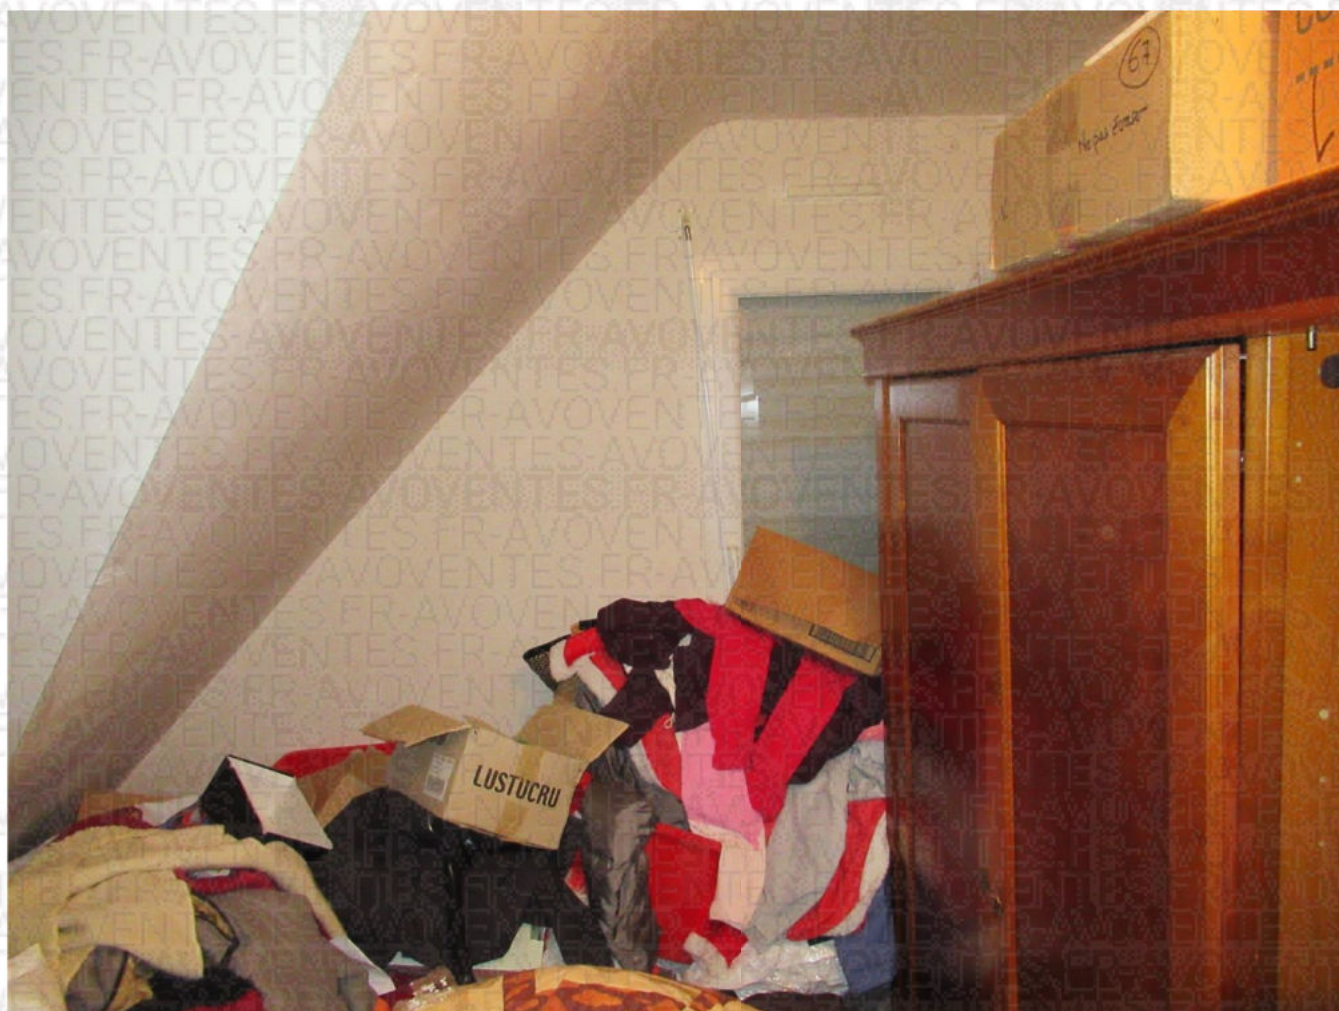
H. Chambre 5 à l'étage (dans l'angle Nord).

- Un point lumineux en plafonnier commandé par interrupteur.
- Une fenêtre PVC blanc, double vitrage, simple battant, en façade Nord-Est.
- Un volet roulant commandé manuellement.
- Coffre de volet roulant en applique intérieur équipé d'un aérateur.
- Prises électriques murales
- Moyen de chauffage non visible (pièce encombrée).

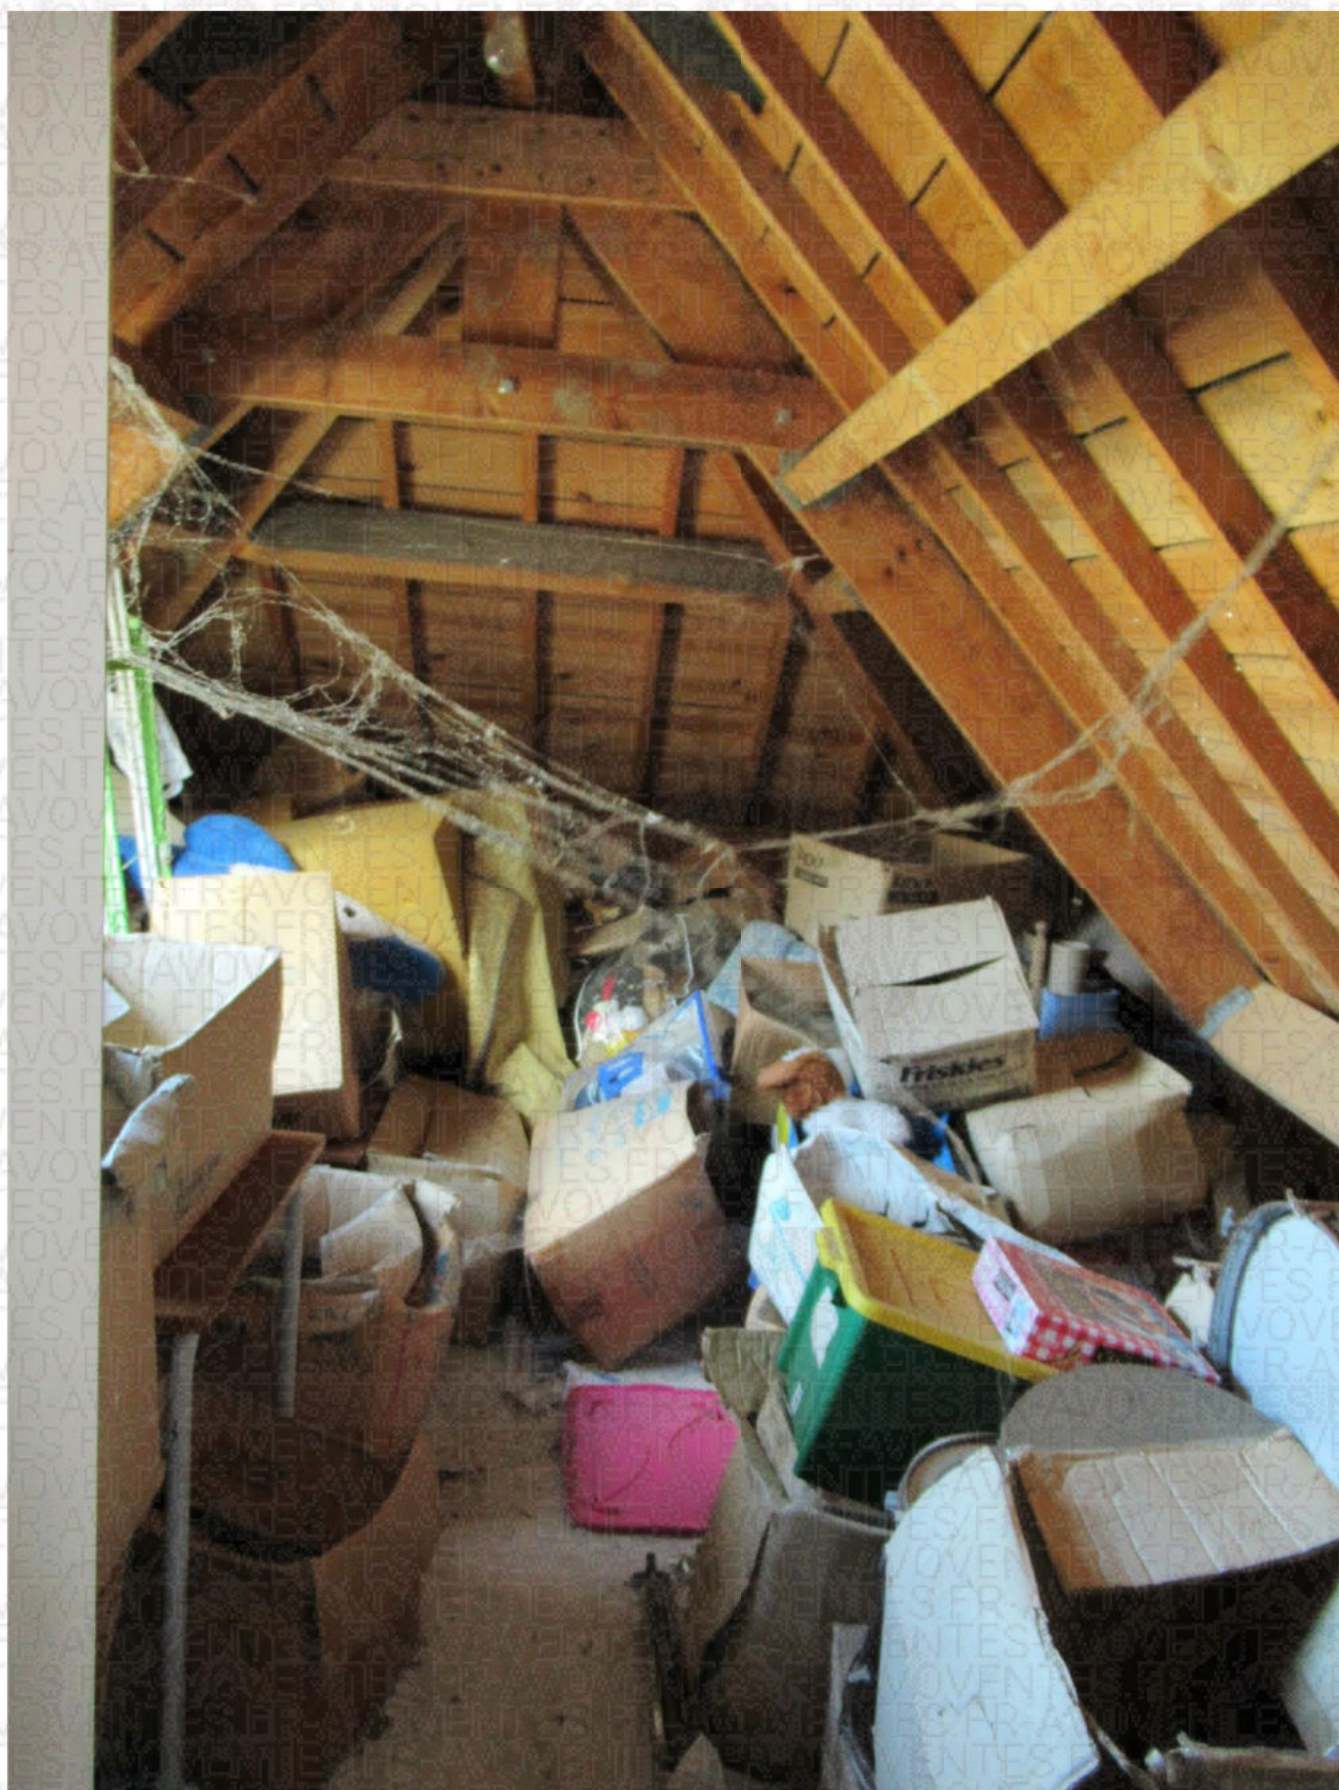
I. Combles aménageables.

Les combles sont situés au-dessus du garage. Ils sont accessibles uniquement depuis la chambre 5 par une porte isoplane. La pièce est inaccessible en raison de l'encombrement de la chambre 5.
