## ACTE D'HUISSIER DE JUSTICE

## PROCES VERBAL DE DESCRIPTION

Certifie m'être transporté ce jour à SAINT PHILIBERT (56470), 15 bis allée des Goélands.

L'immeuble consiste en un terrain sur lequel est érigée une maison d'habitation en parpaings, avec couverture en ardoises naturelles sur crochets inox, façades enduites, construite en 2005.

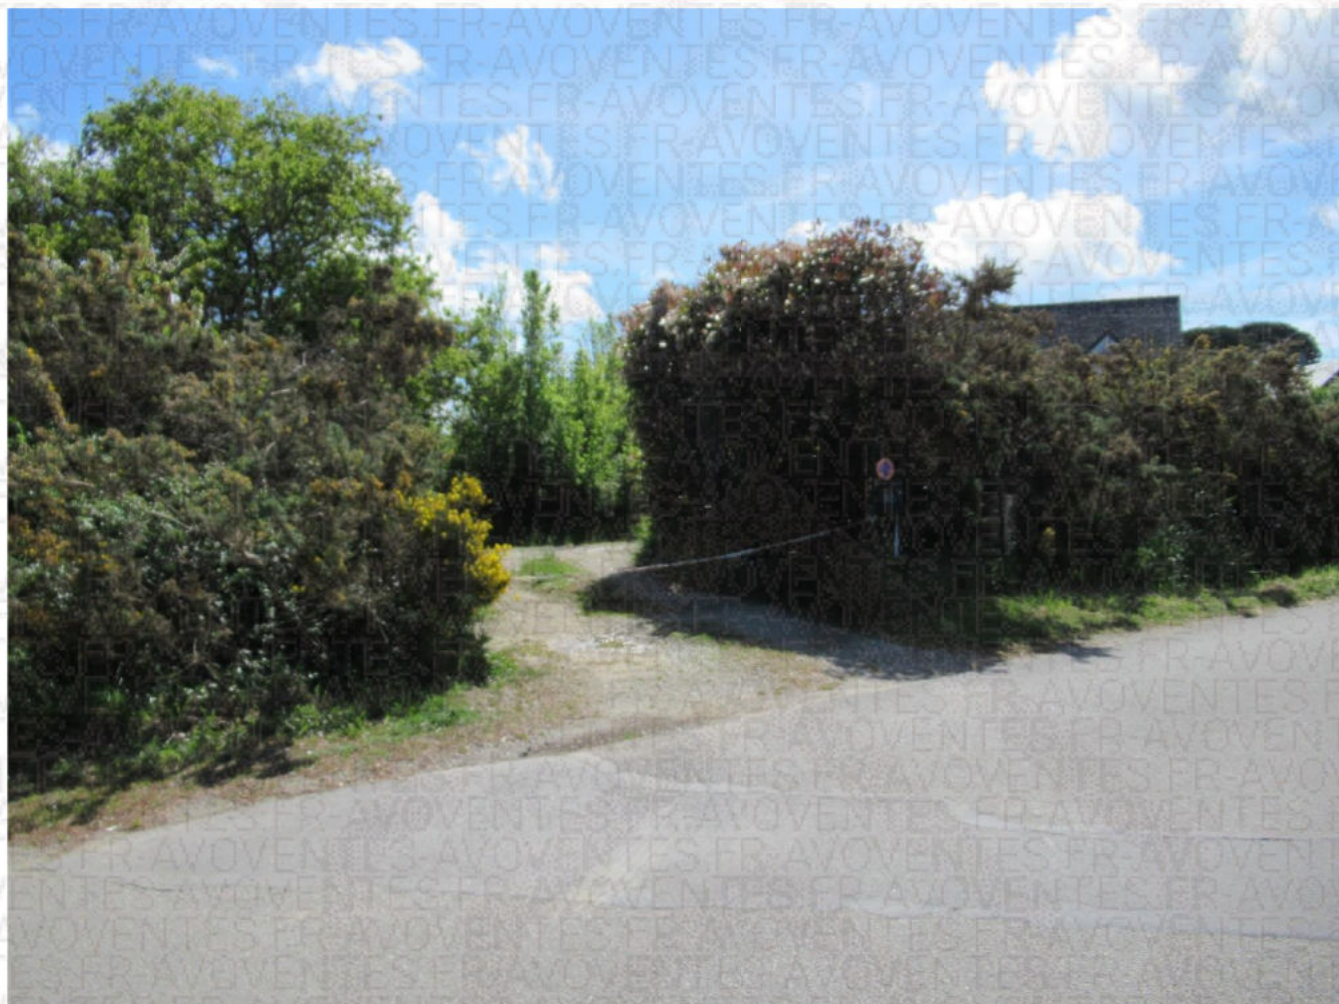
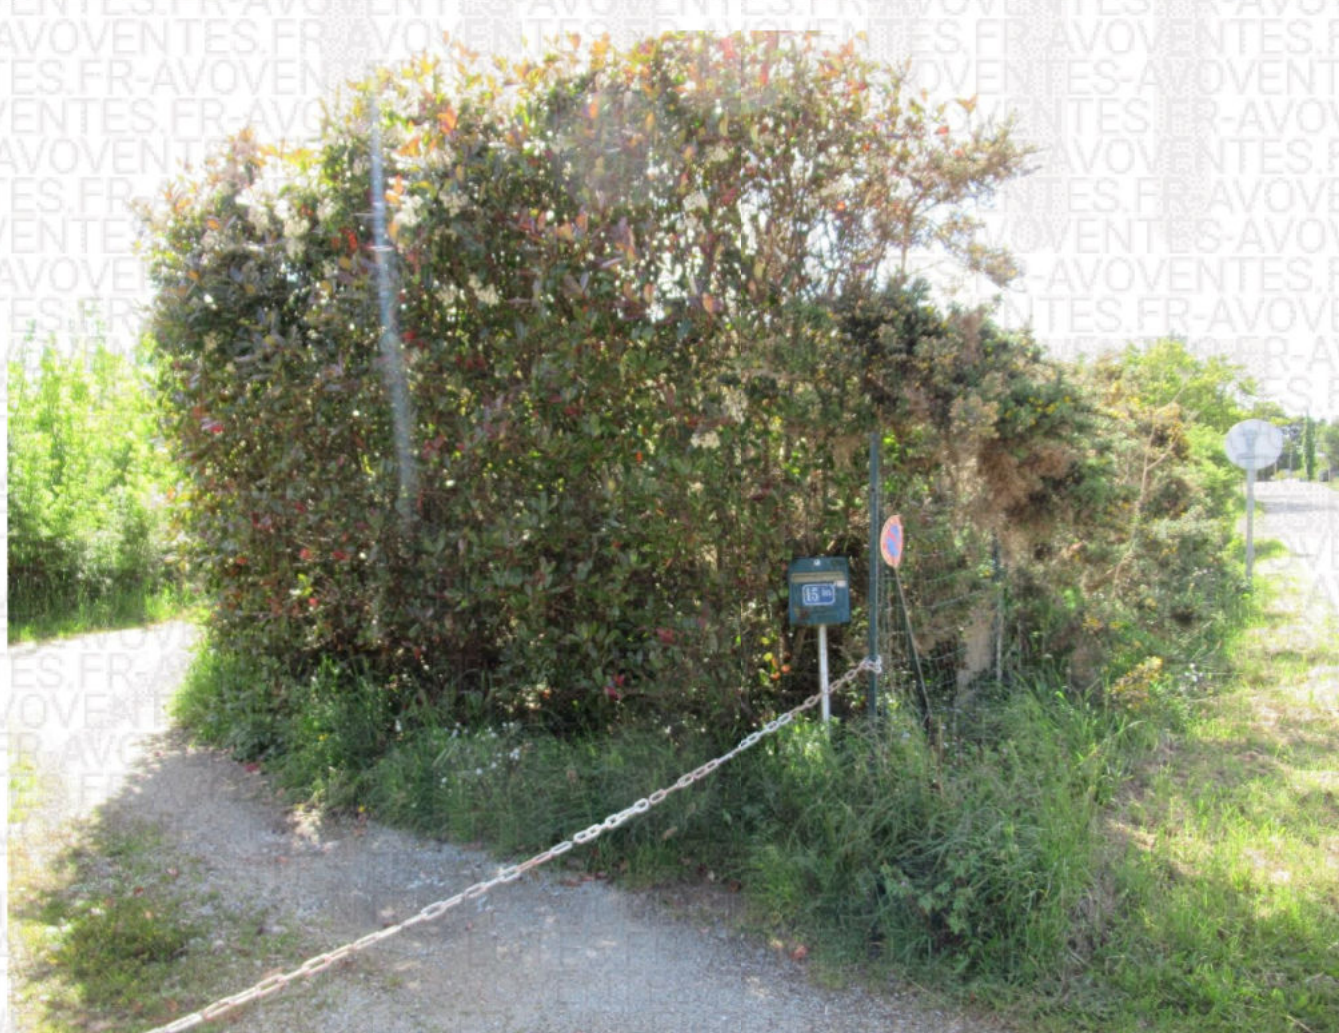
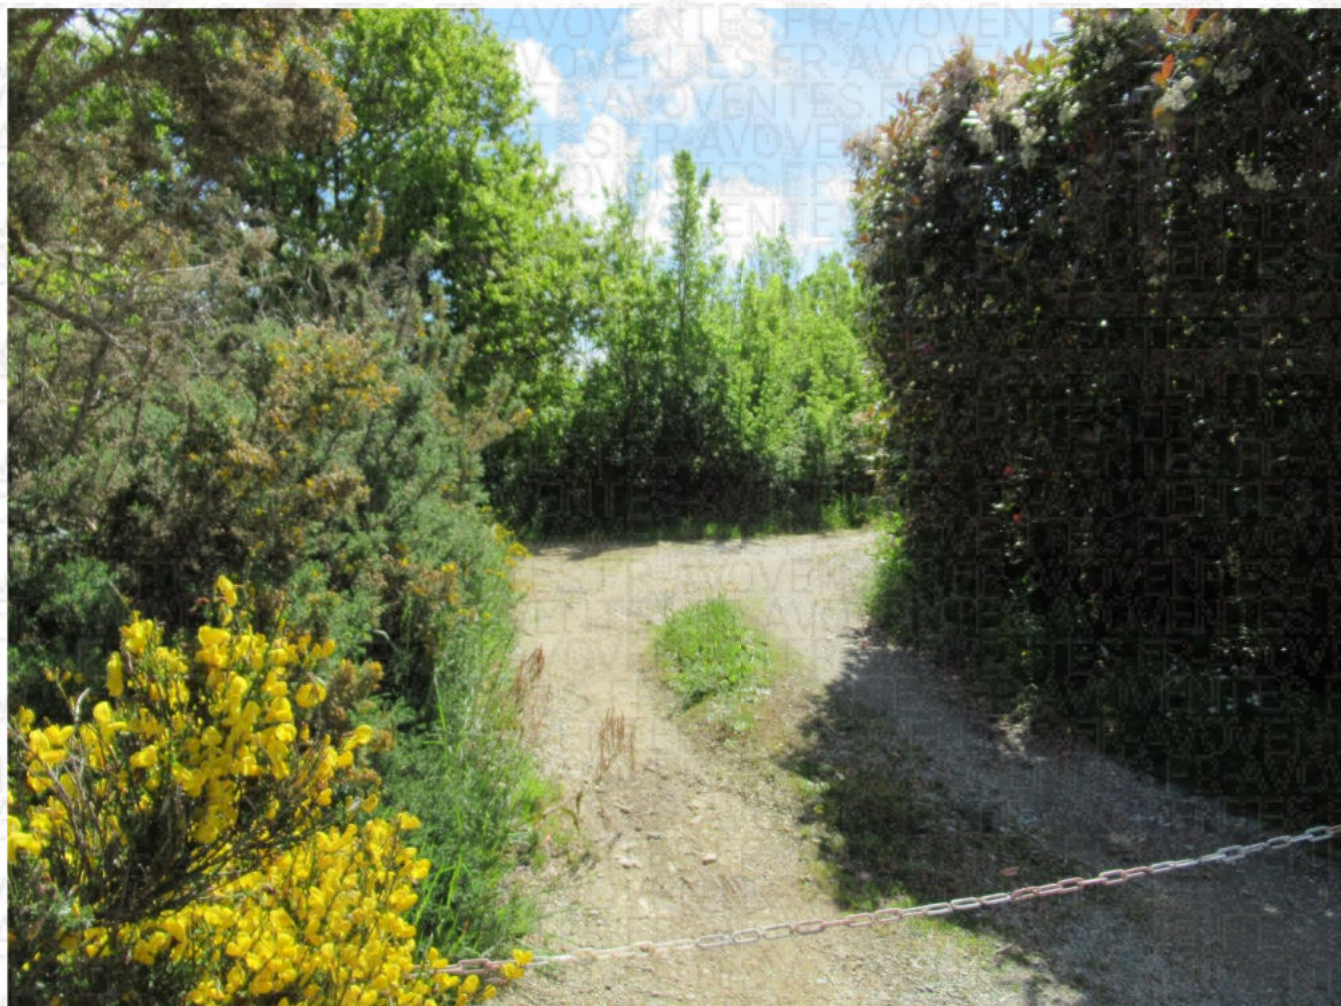
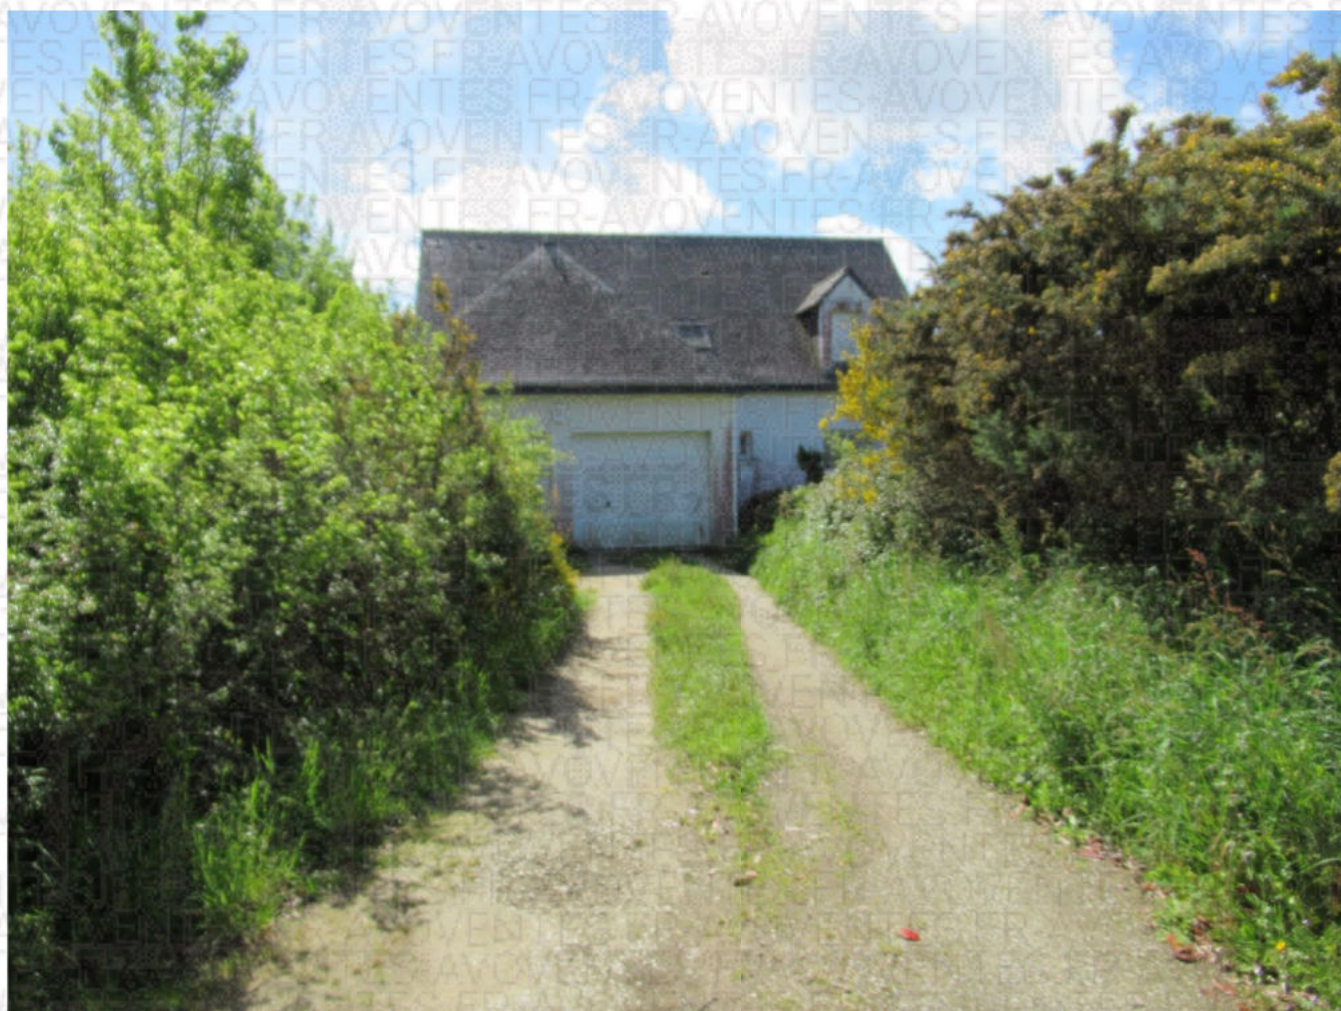
Terrain :

Le terrain est clôturé au niveau de la voie publique par un grillage métallique enchevêtré dans la végétation. Il n'y a pas de portail, l'allée étant clôturée par une petite chaîne en plastique.

Excepté l'allée et un passage menant de cette allée à la porte d'entrée de la maison, l'intégralité du terrain est envahie par la végétation, le rendant ainsi inaccessible.

Devant le garage est stationné une épave de véhicule automobile (véhicule Peugeot immatriculé AVOVENTES .
