PROCES-VERBAL DE DESCRIPTION

PROCES VERBAL DE DESCRIPTION

COMMUNE DE PONTIVY (MORBIHAN) 13 rue du 11 Novembre

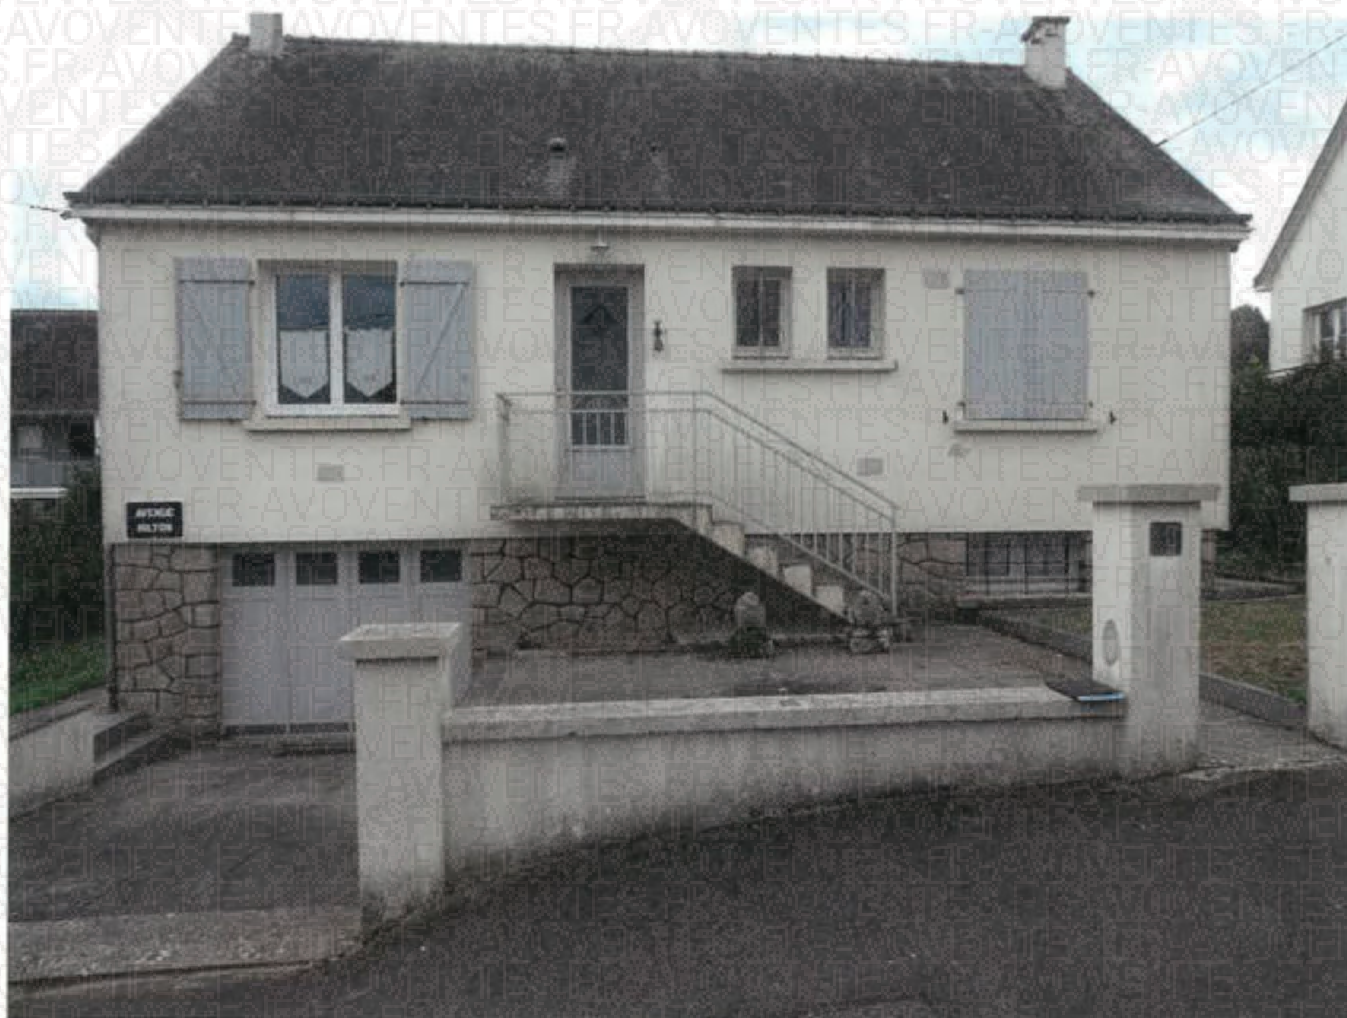
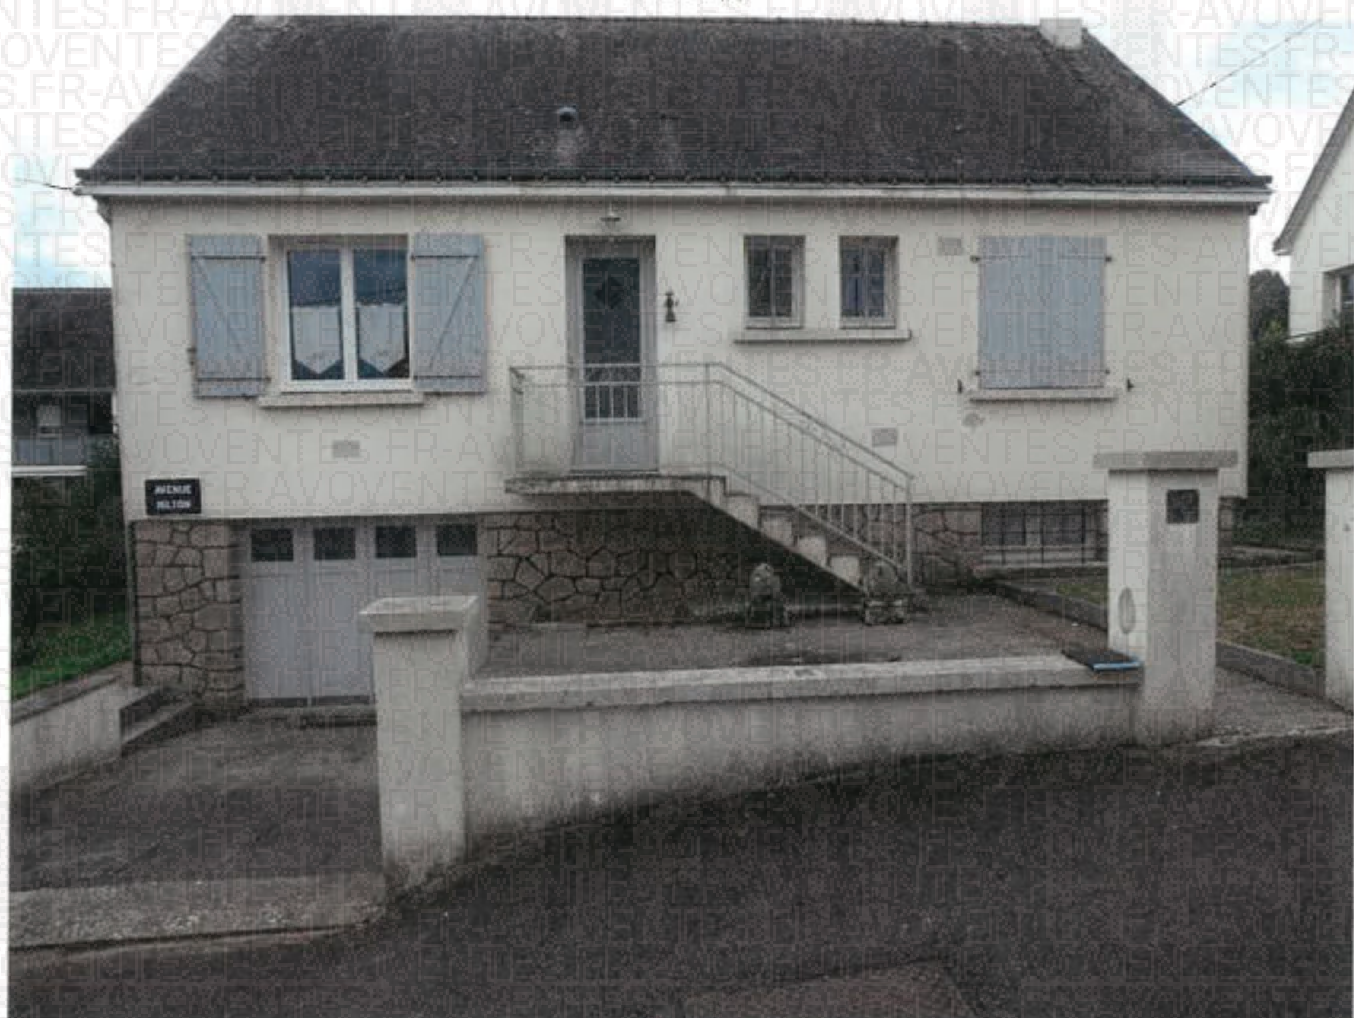
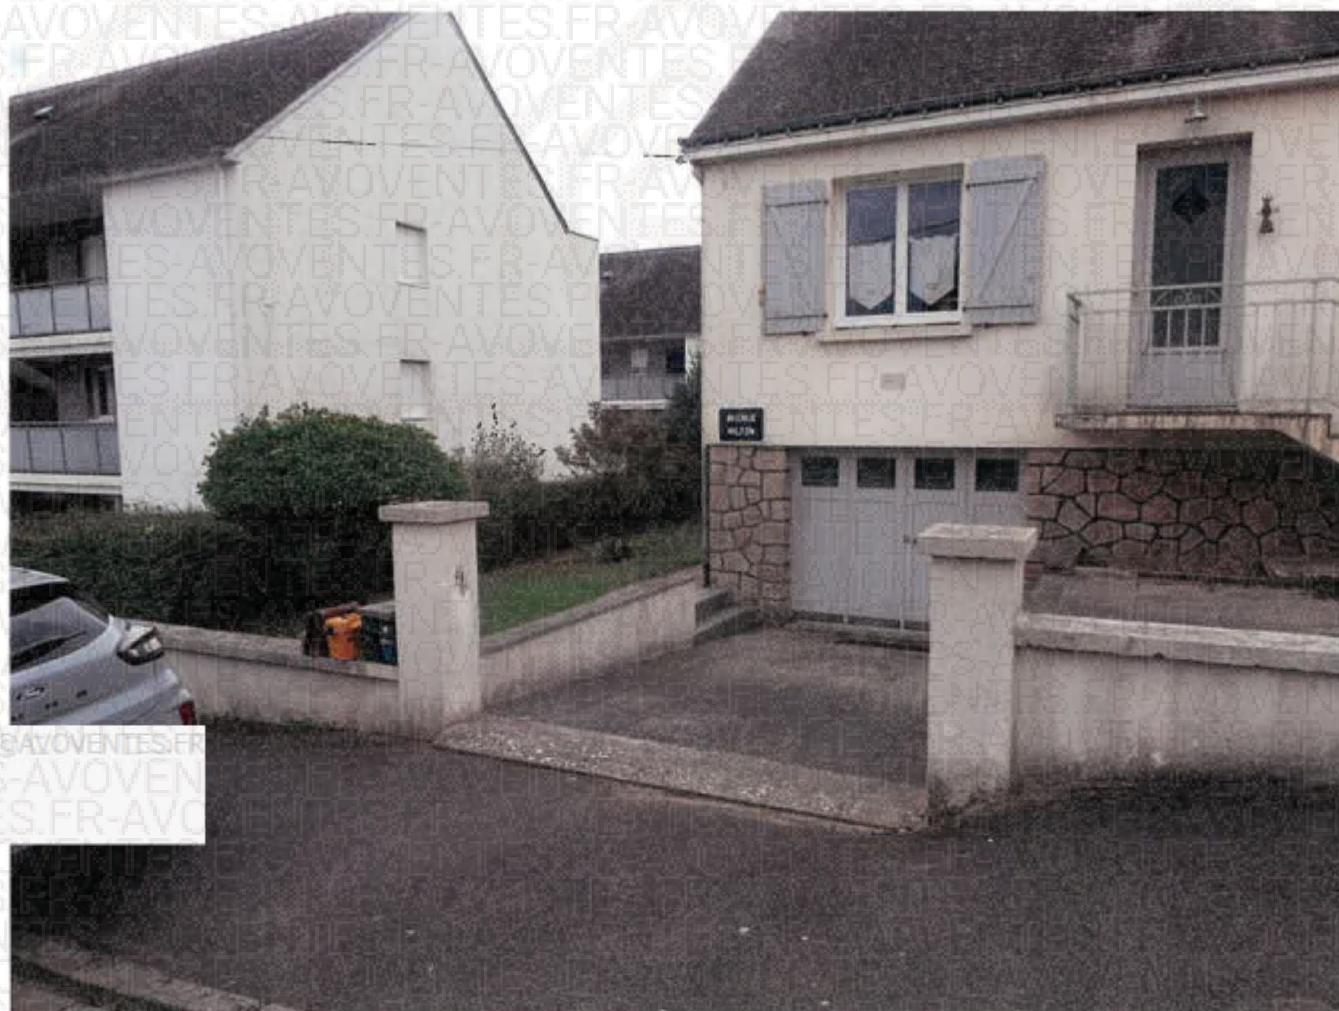
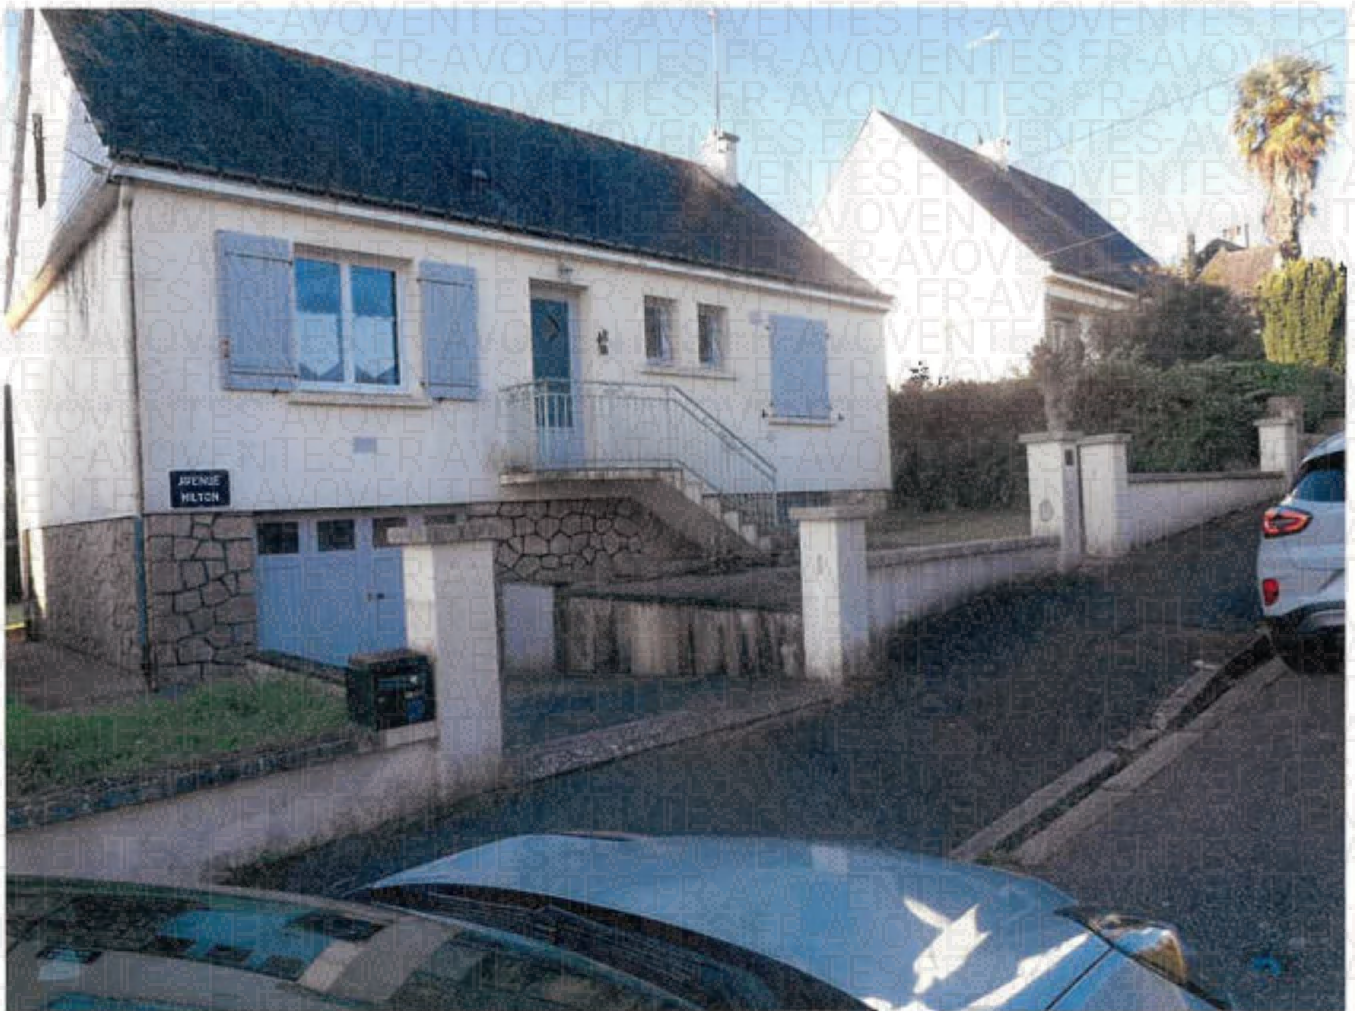
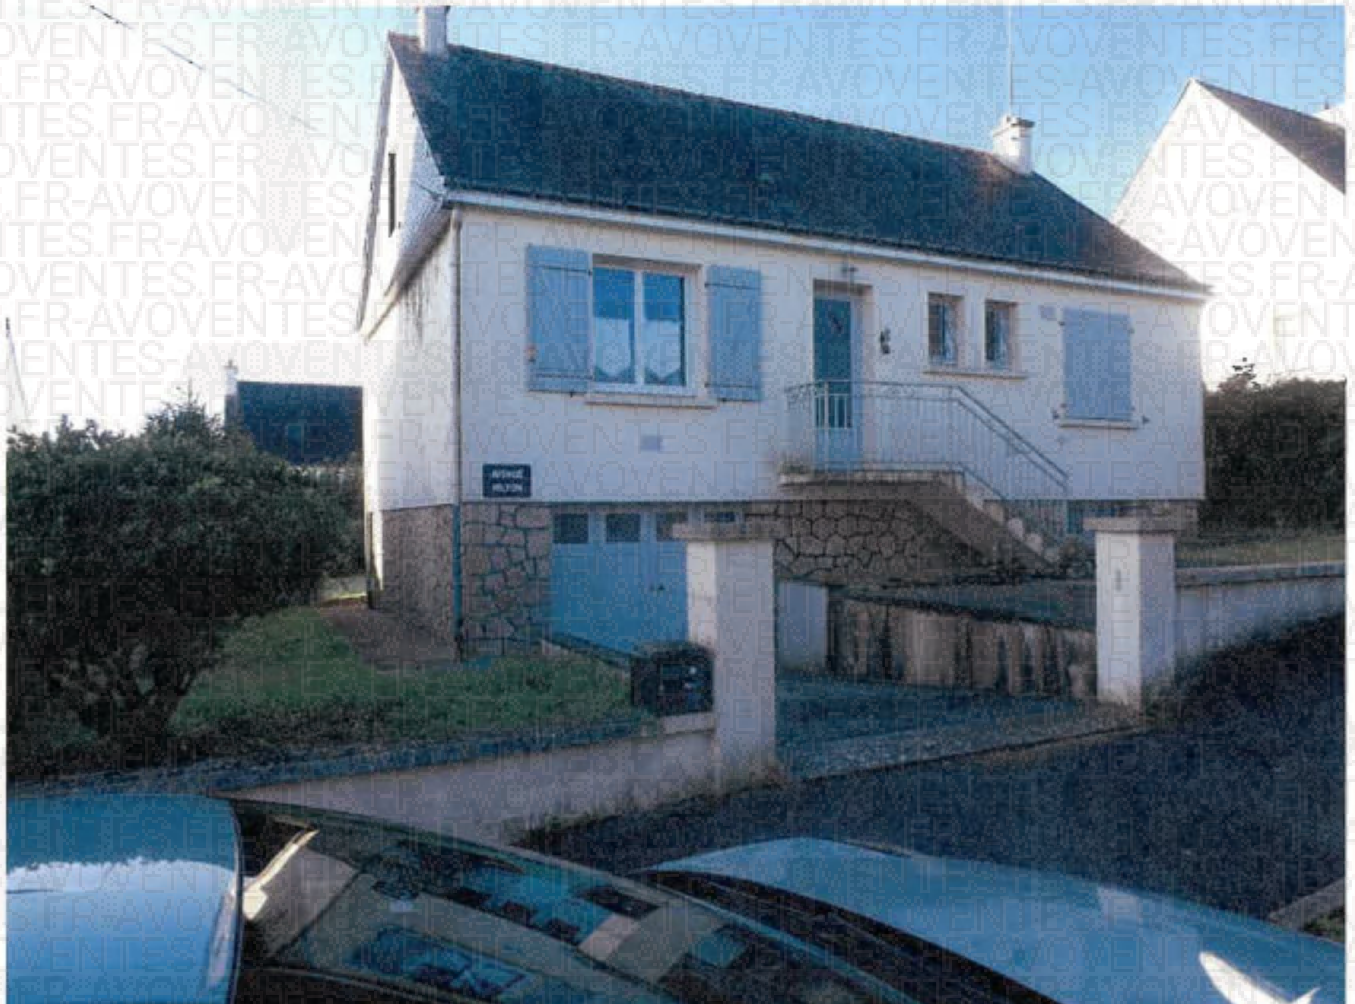
- Le soubassement est en pierre apparente.
- Les murs sont peints. Peinture à l'état d'usage.
- Couverture ardoisée. Etat moyen.
- Le pignon Ouest est bardé en lames de P.V.C.

PHOTOS N° 1 à 3, 11 et 12 : vues de la façade exposée au Nord.

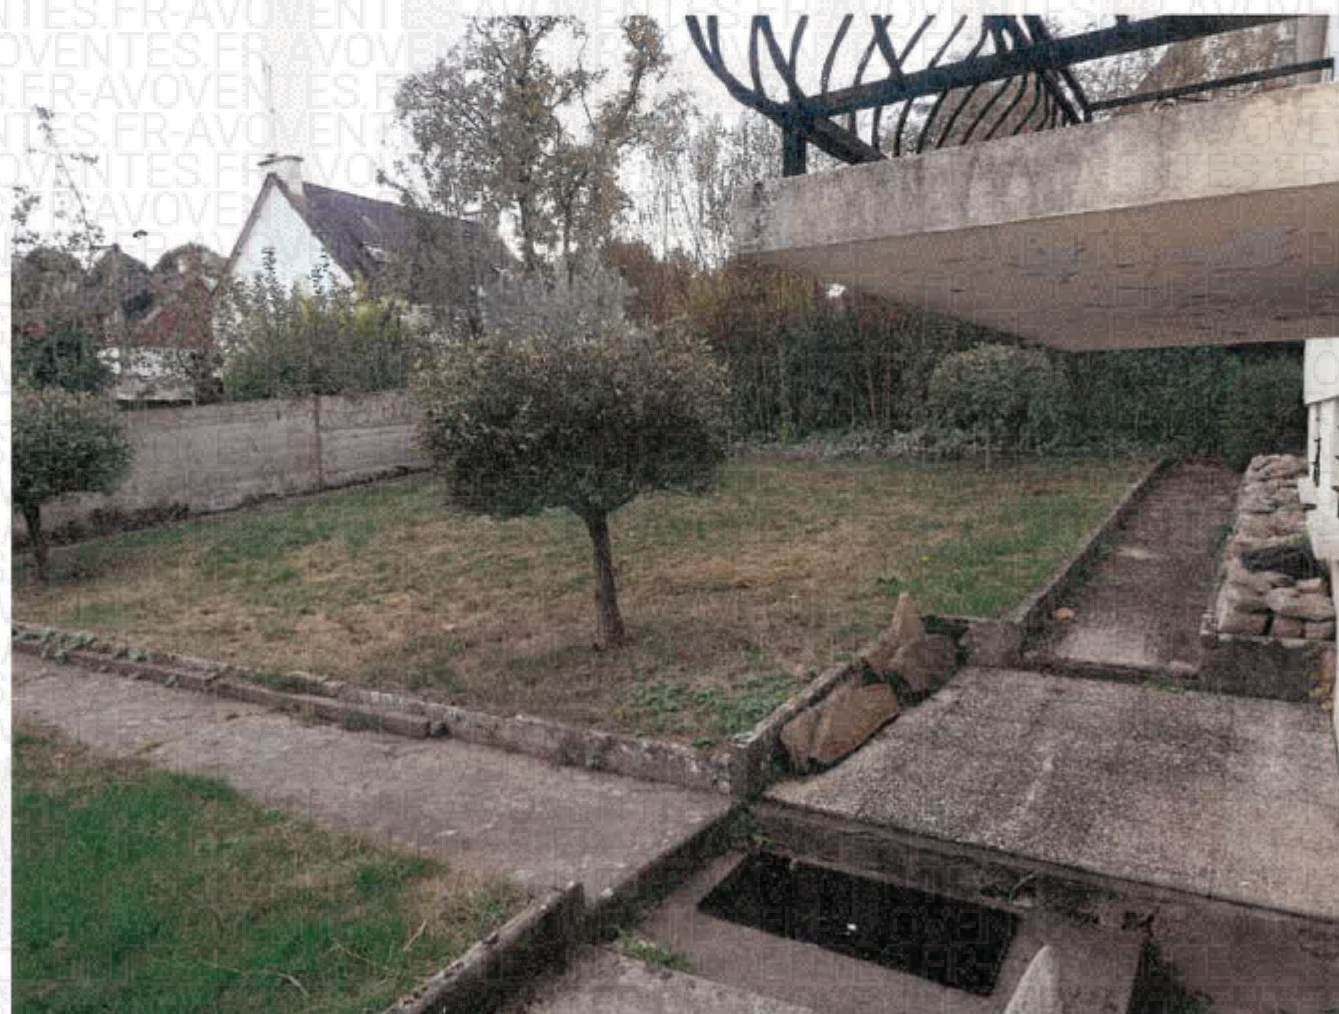
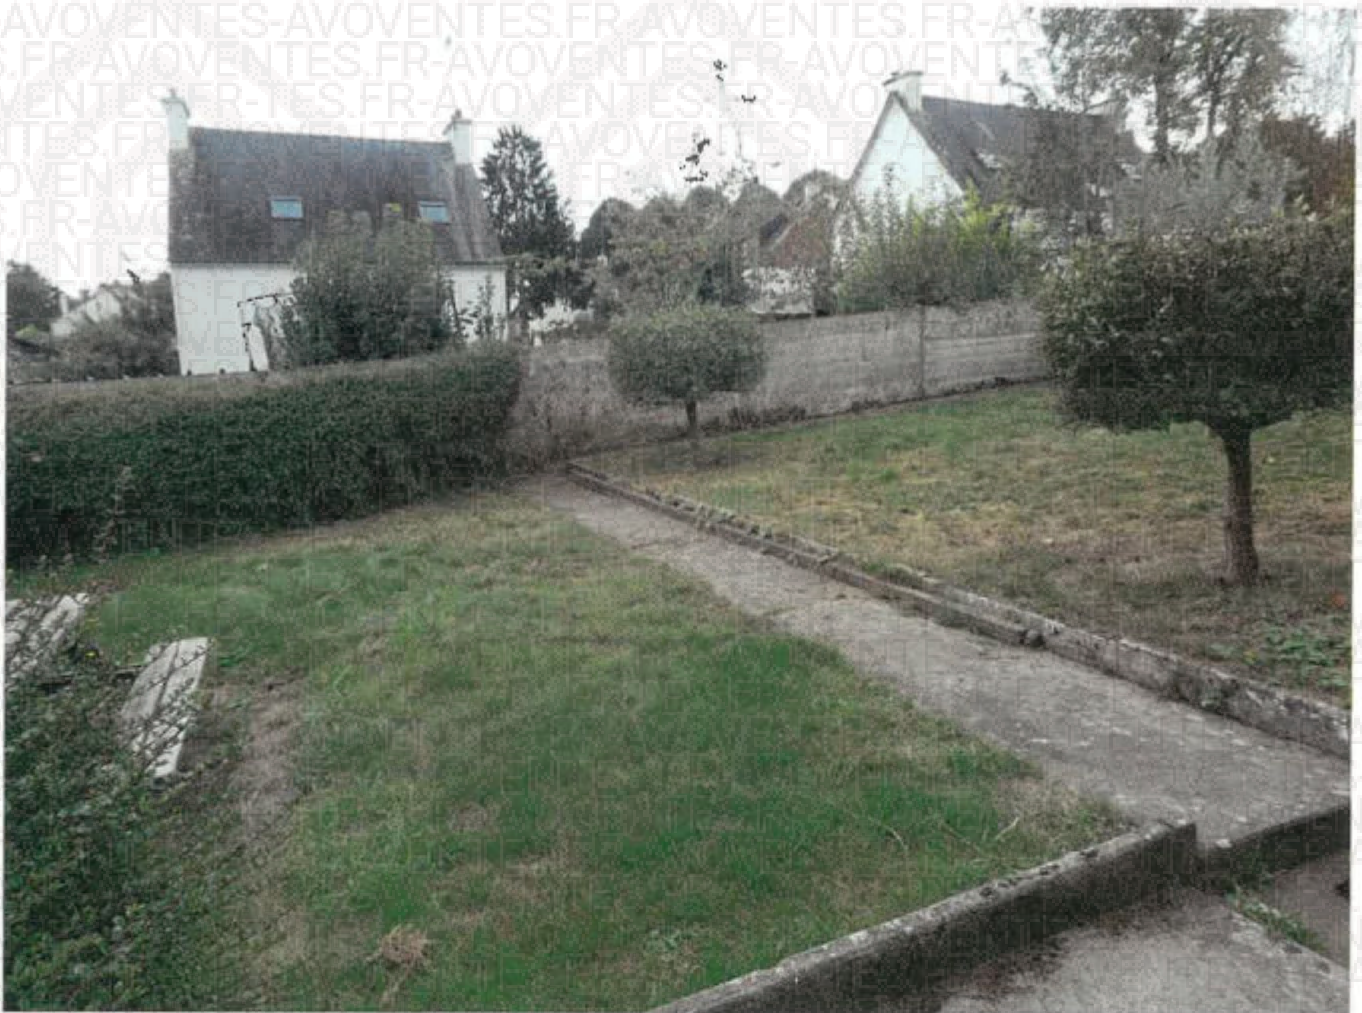
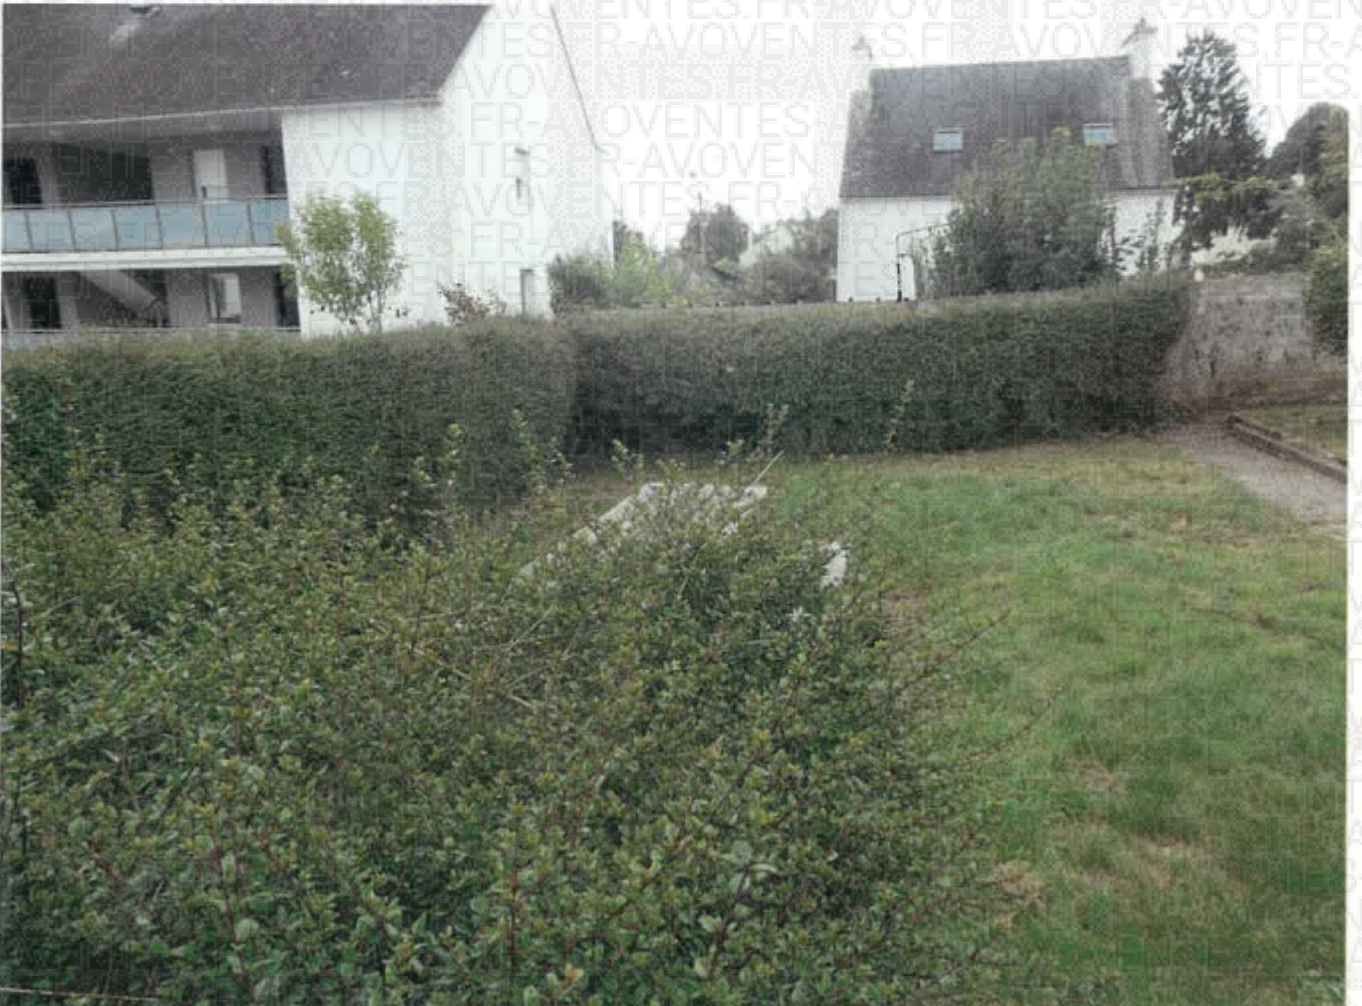
PHOTO N° 4, 5 et 6 : vues du jardin.

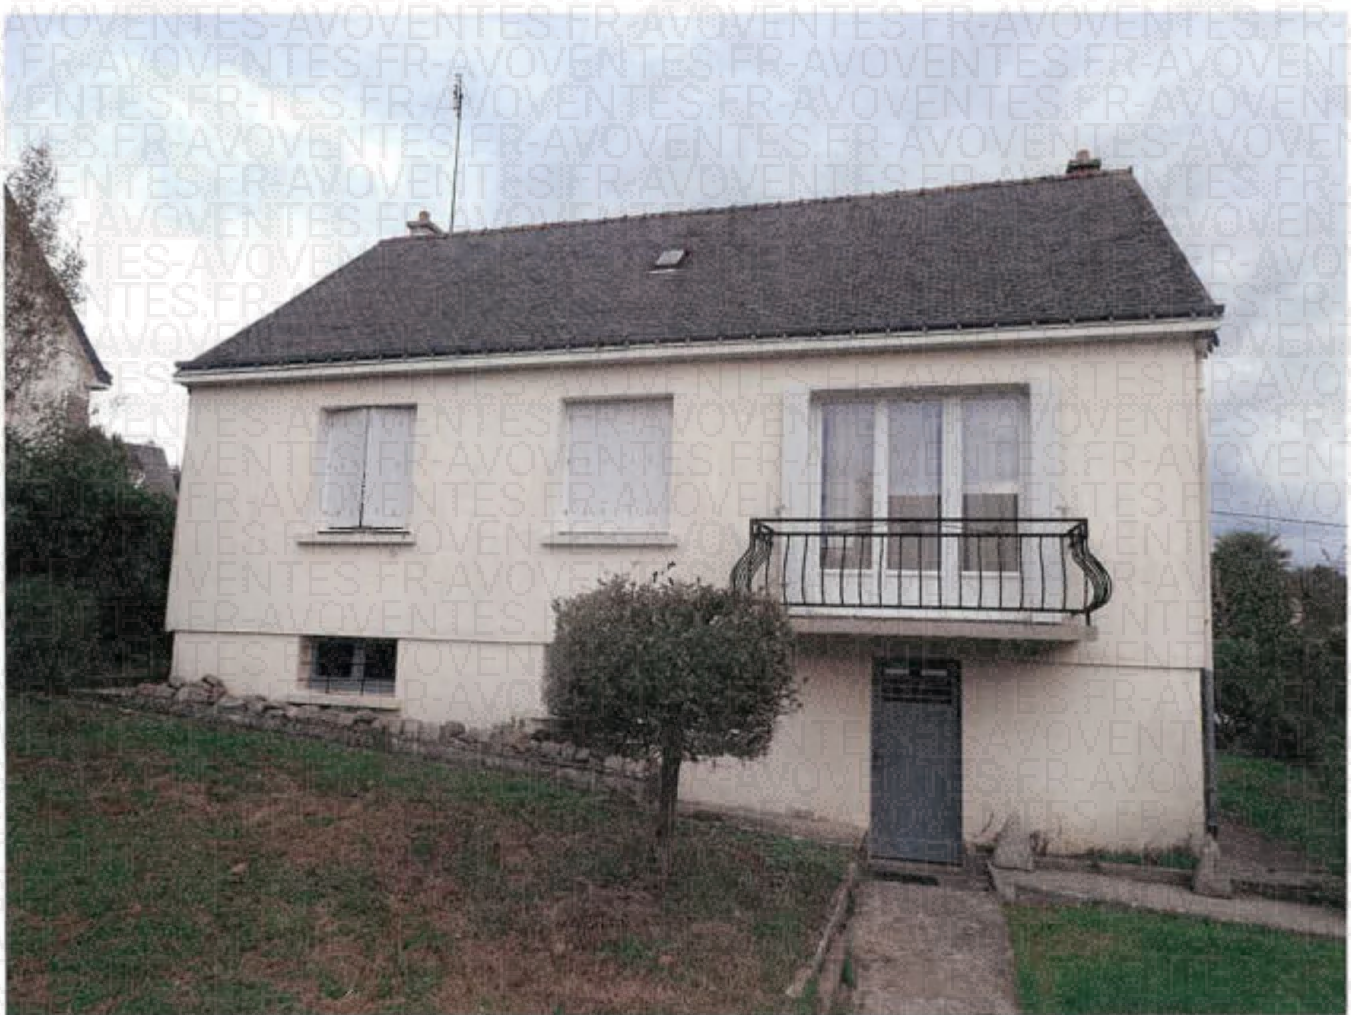
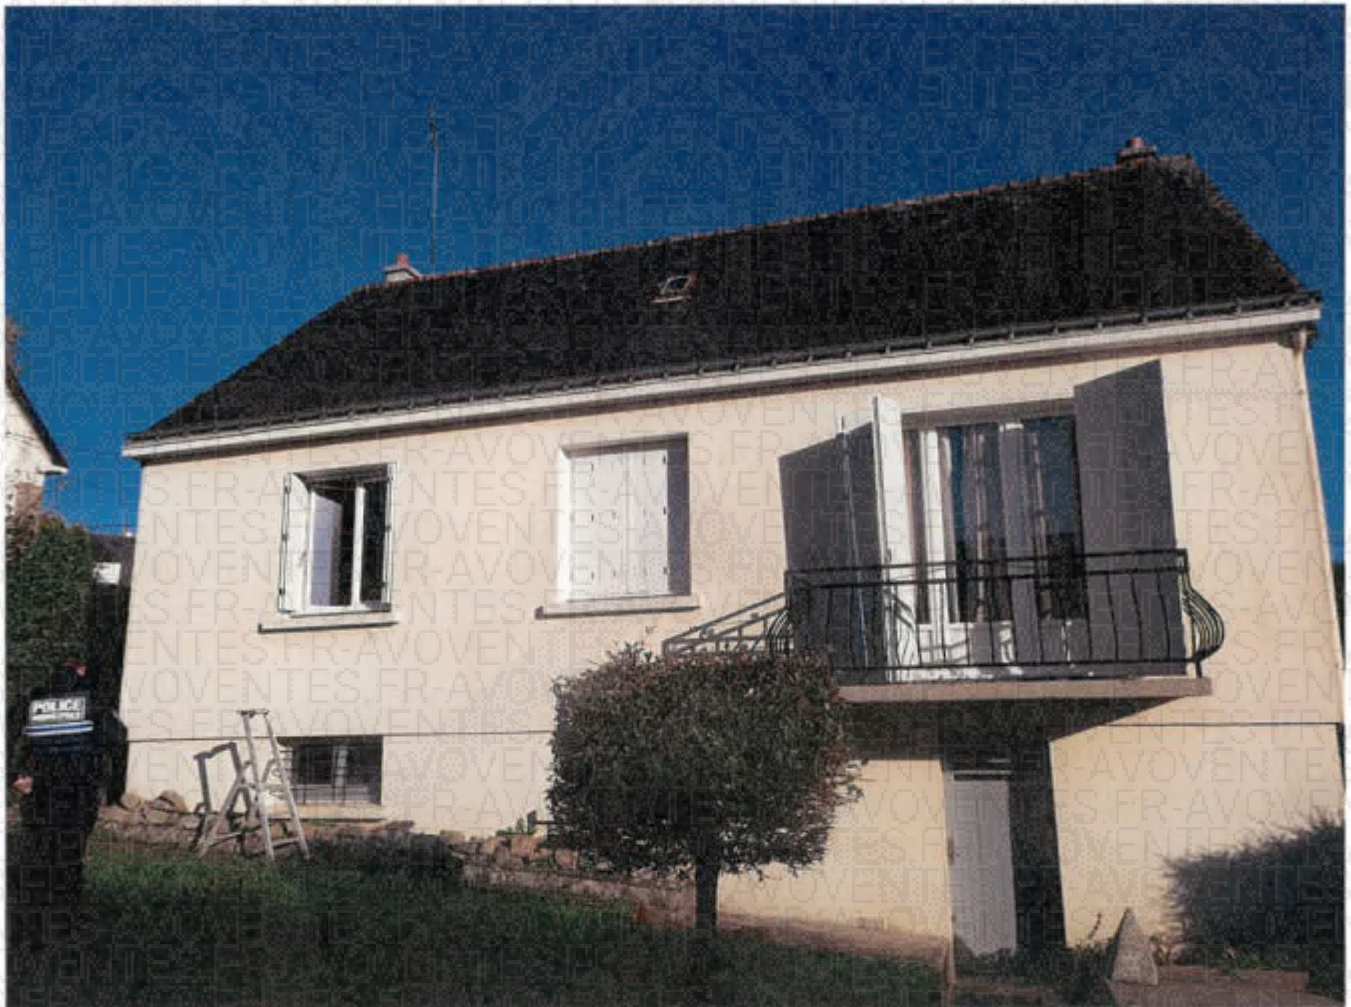
PHOTOS N° 7 et 15 : vues de la façade exposée au Sud.

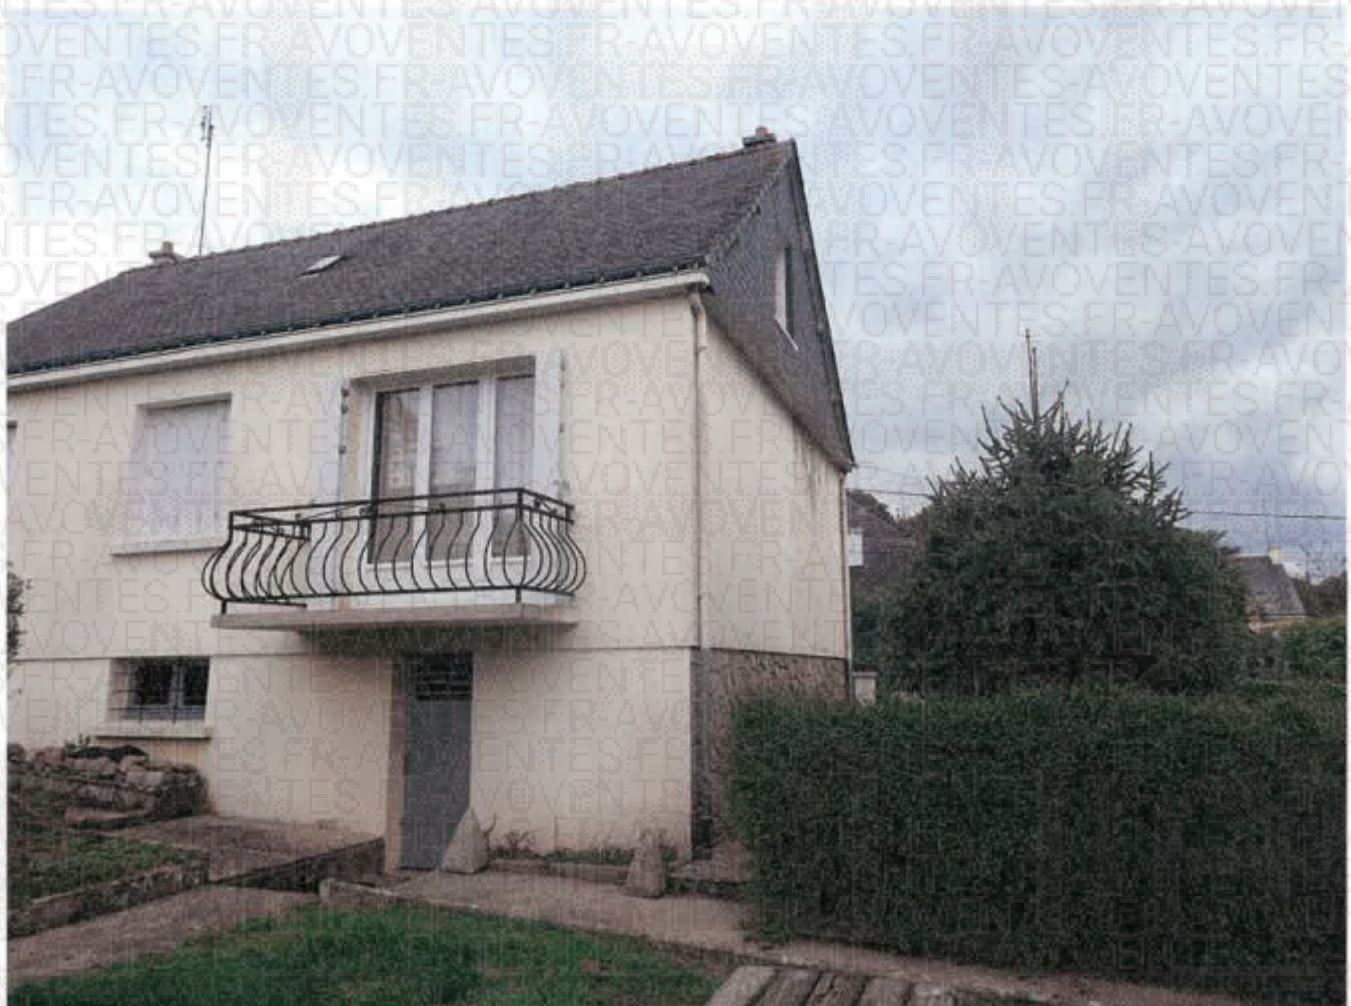
PHOTO (8)

PHOTO N° 8 : vue du pignon Est.

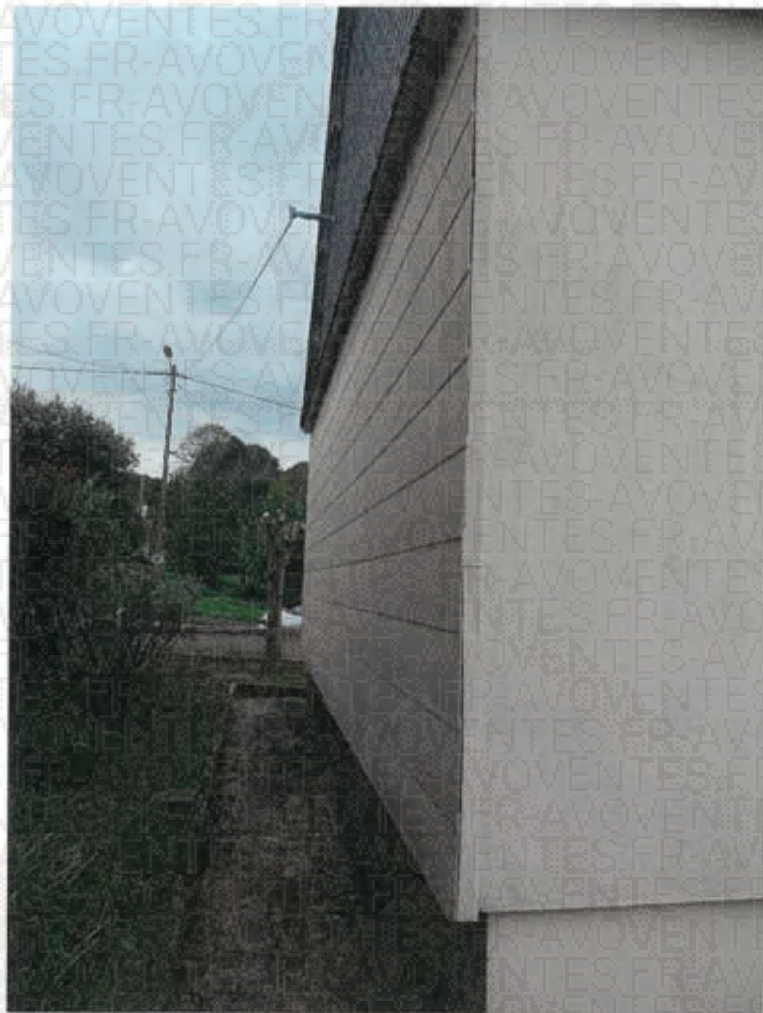
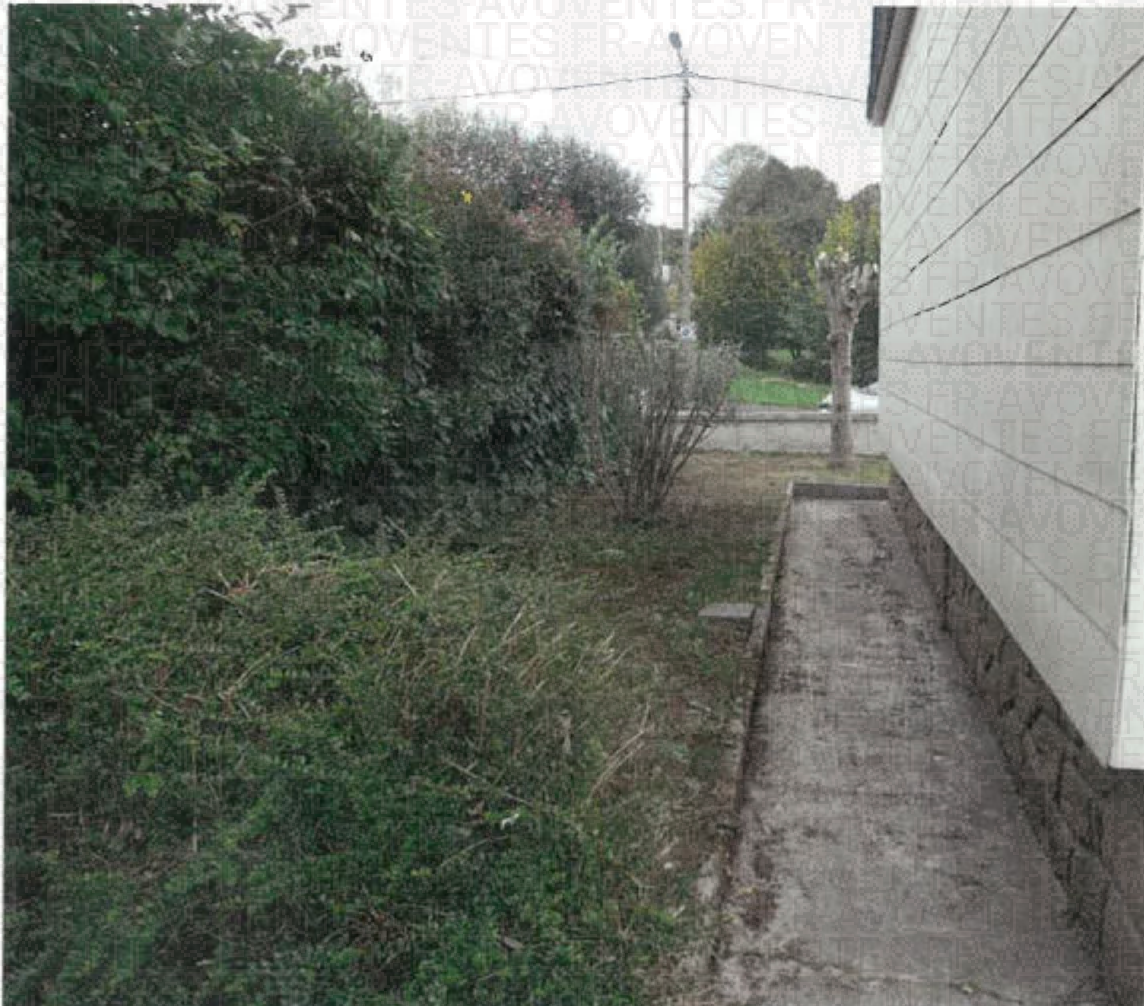
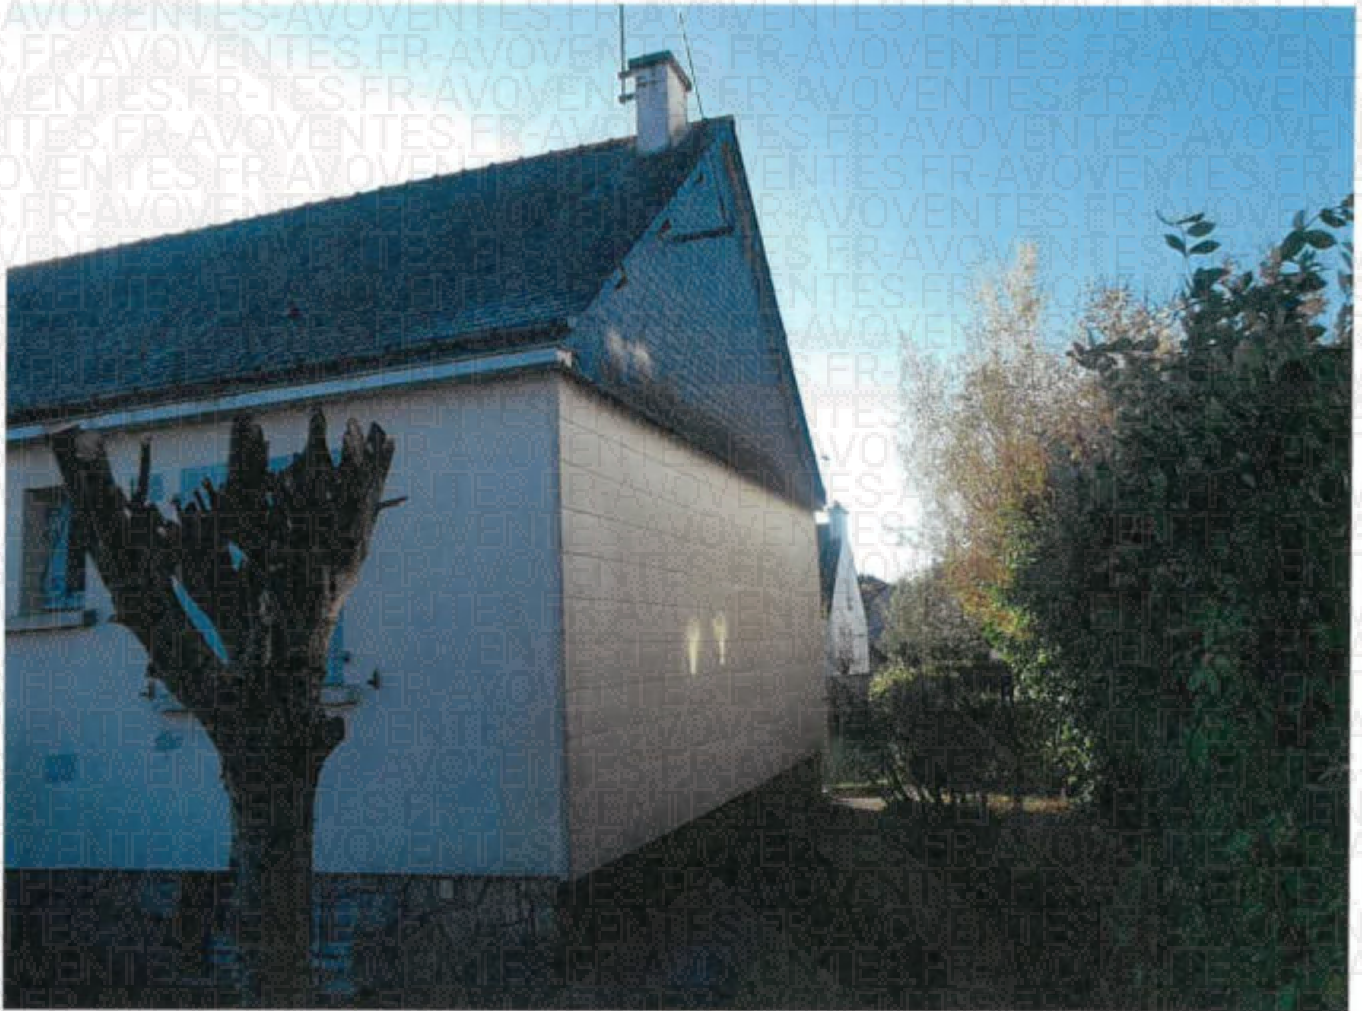
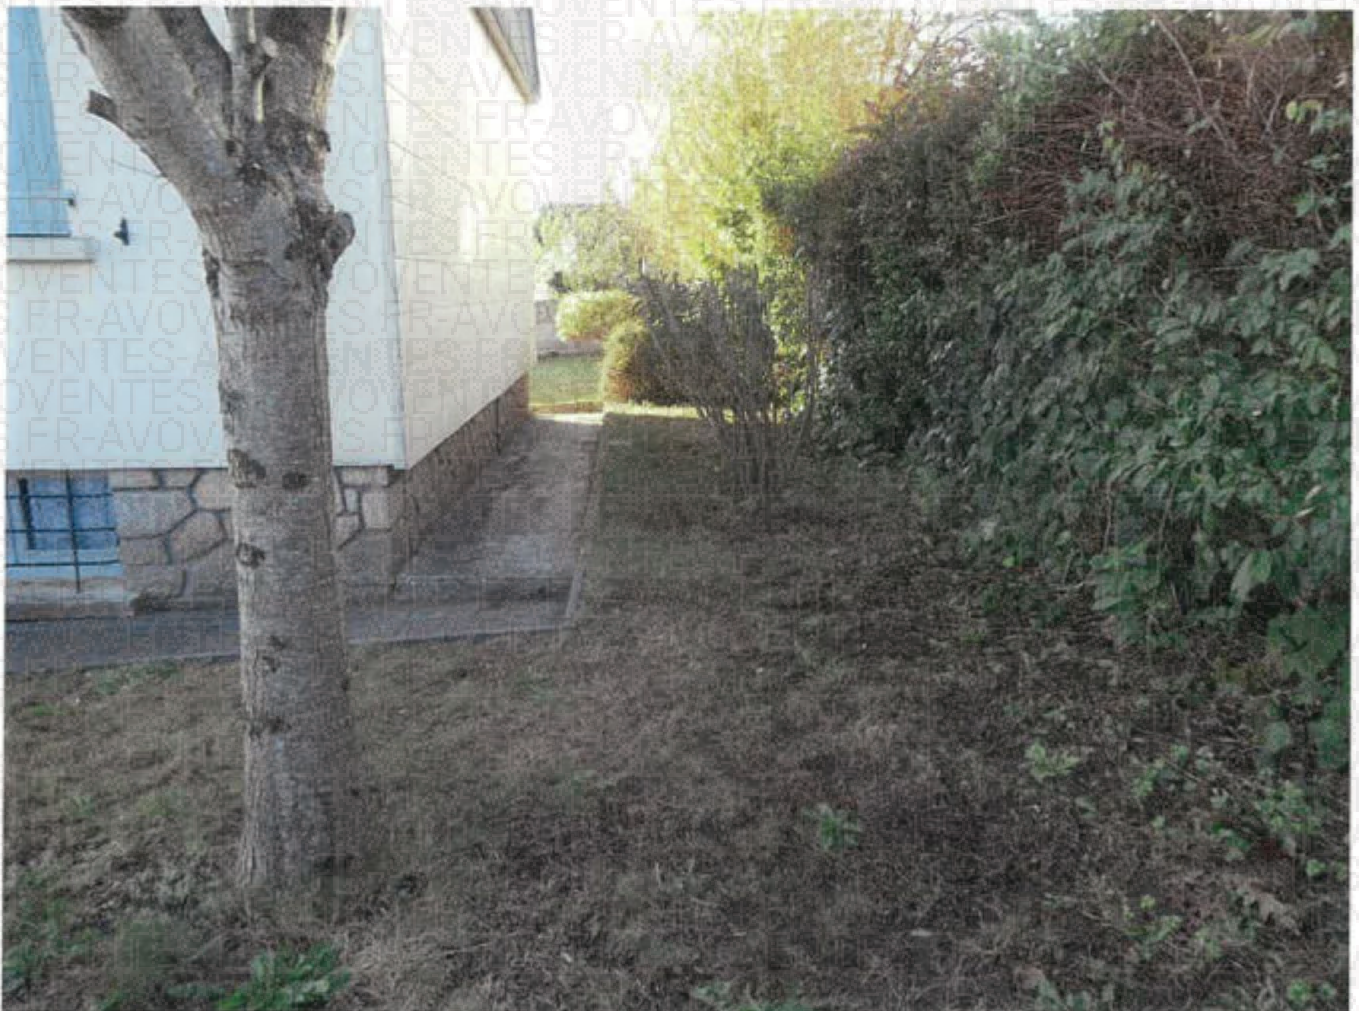
PHOTOS N° 9, 10, 13 et 14 : vues du pignon Ouest.

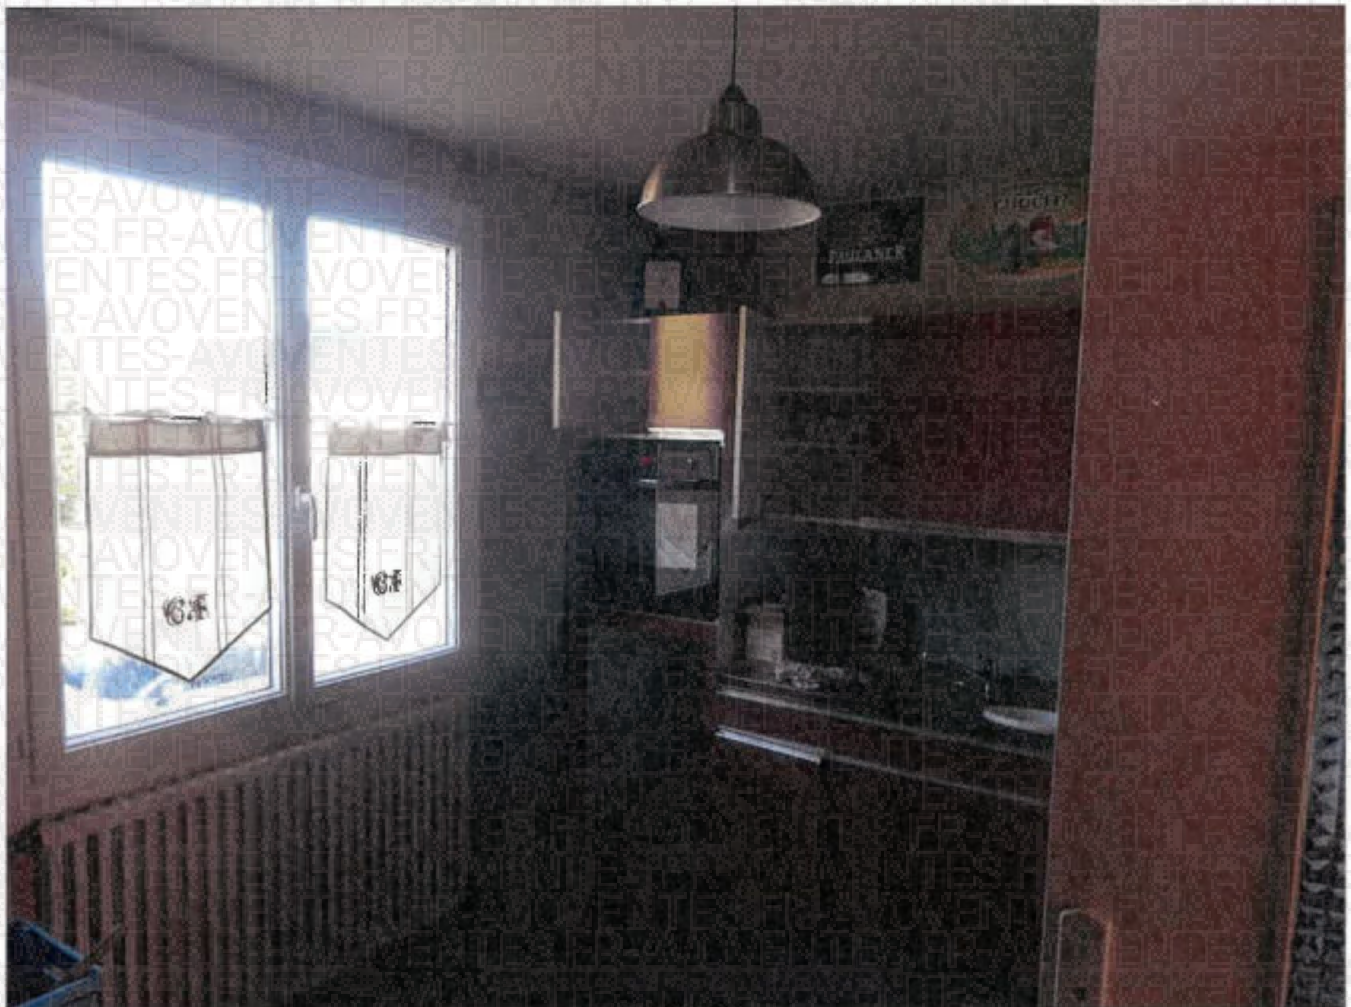
PHOTO (16)

Cuisine : (PHOTO N° 16)

- Sol recouvert d'un linoléum. Etat d'usage.
- Murs tapissés. Etat d'usage.
- Plafond peint. Etat d'usage.
- Présence d'une cuisine aménagée comportant :
 - Divers placards hauts et bas.
 - Un évier disposant de deux bacs.
 - Présence d'un four électrique.
 - Il manque le réfrigérateur.
- Extracteur de V.M.C.
- Présence d'un radiateur en fonte.
