PROCES-VERBAL DE DESCRIPTION

PROCES VERBAL DE DESCRIPTION

COMMUNE DE PONTIVY (MORBIHAN) 13 rue du 11 Novembre

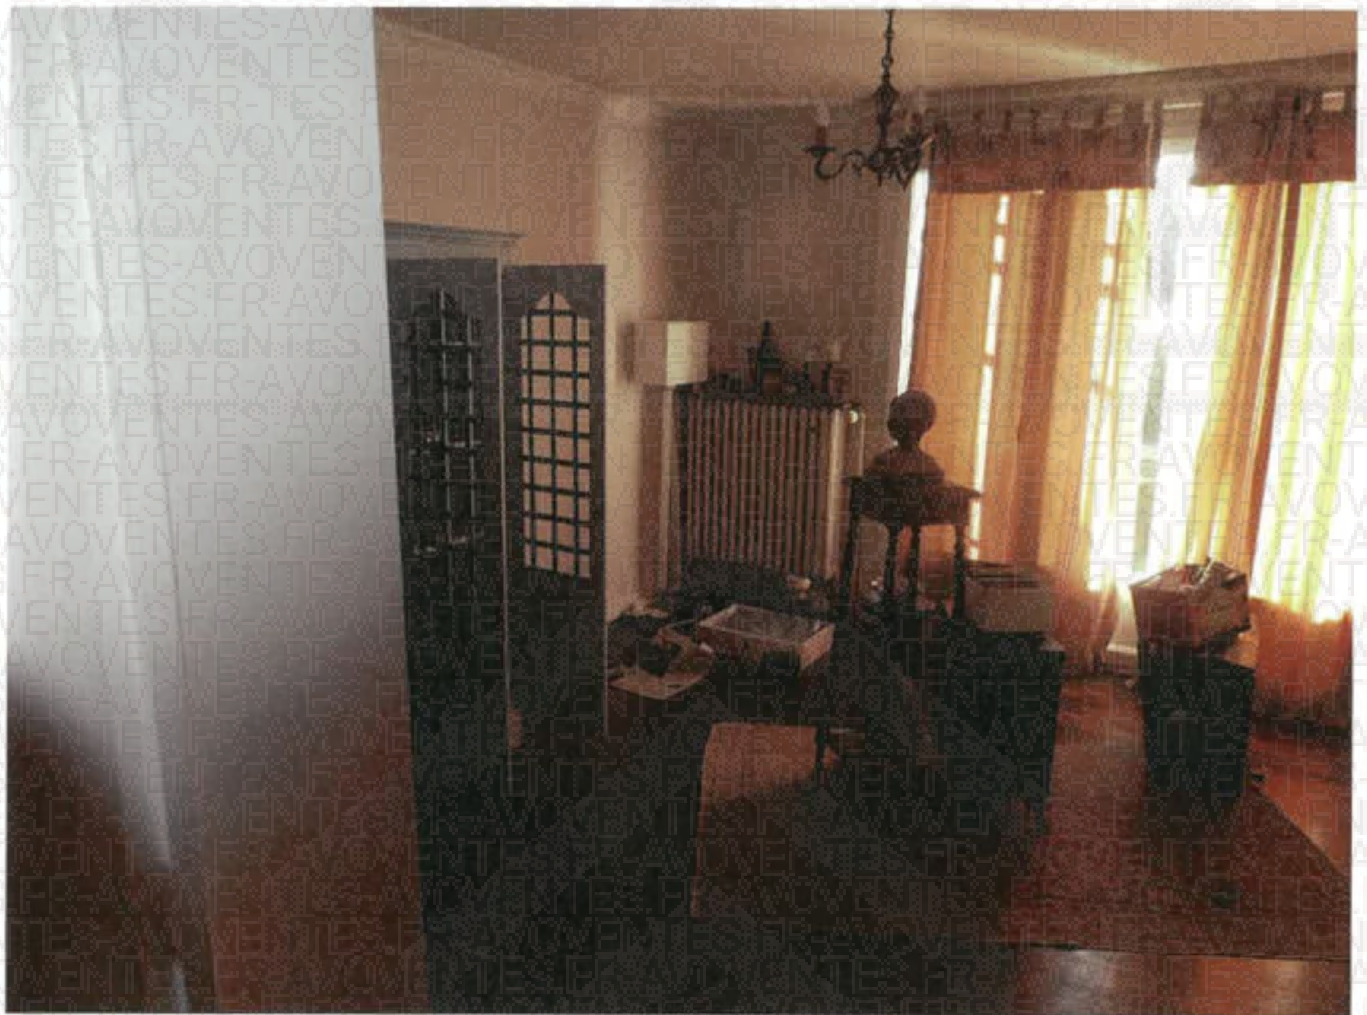
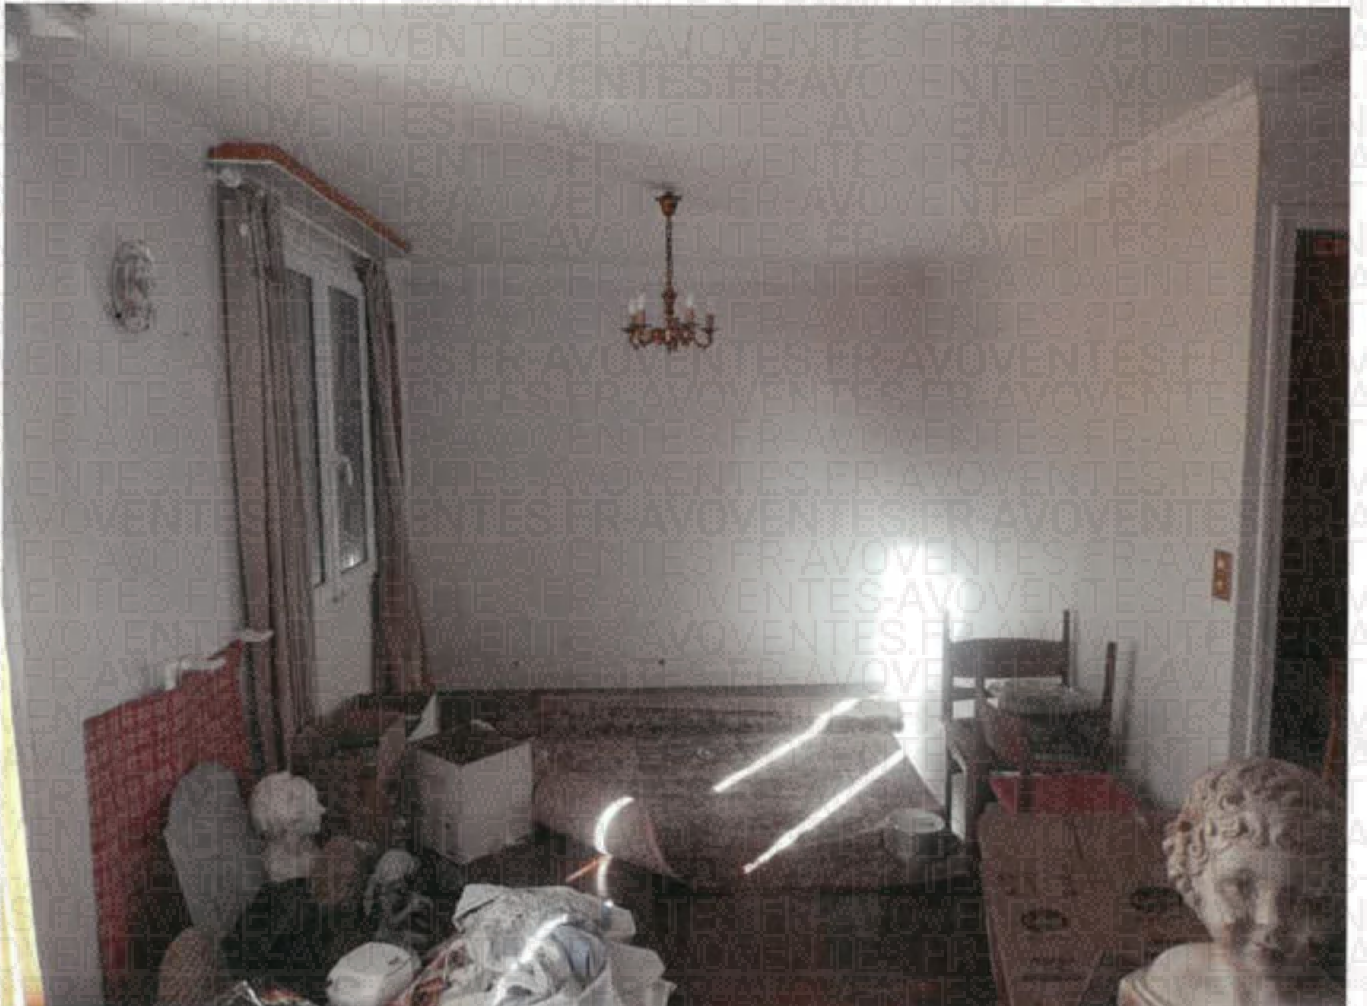
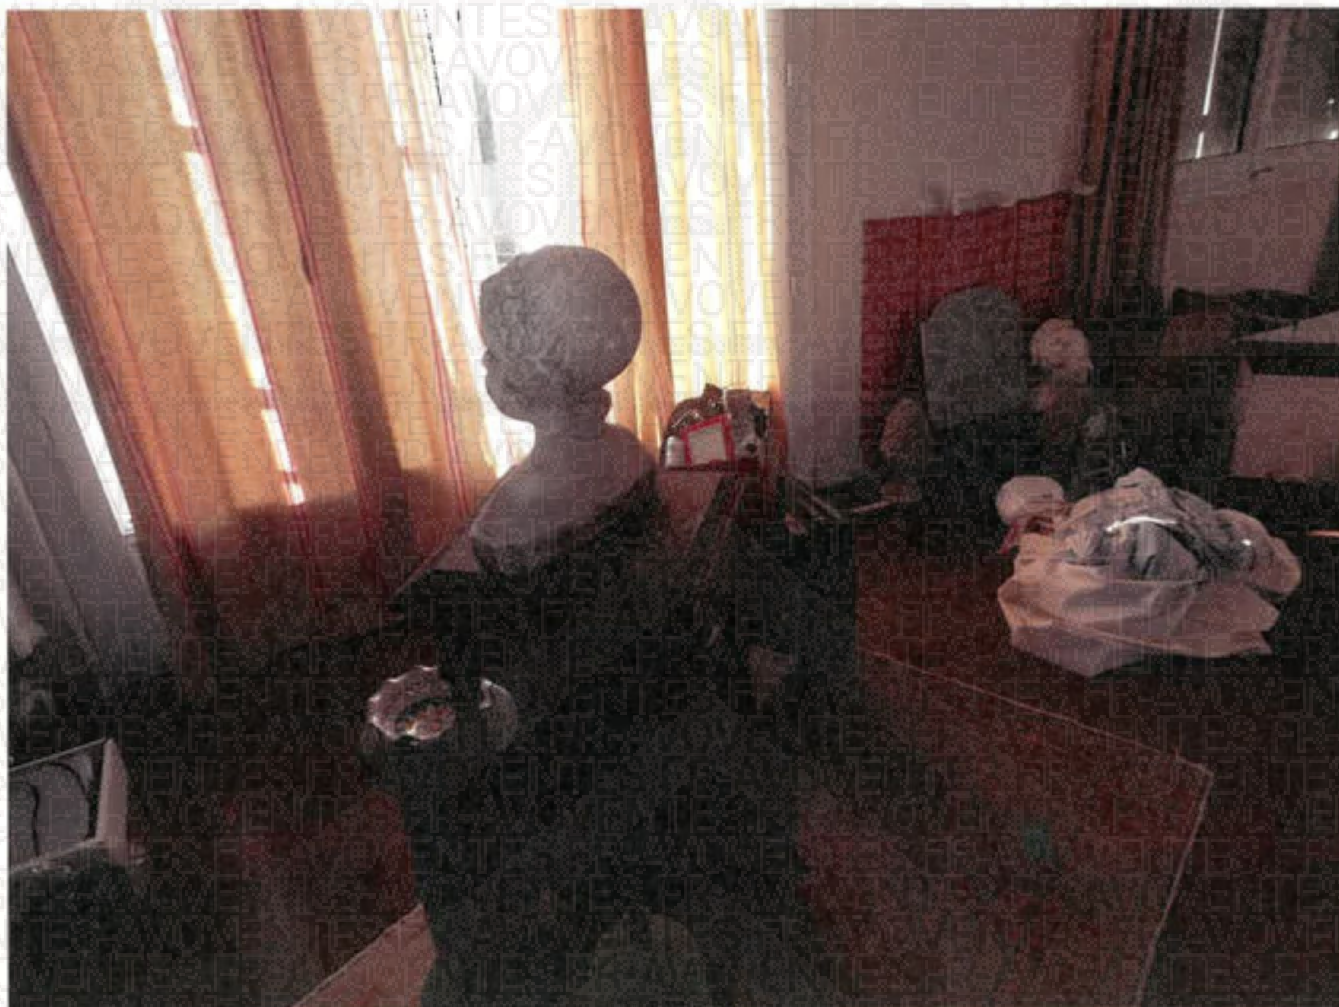
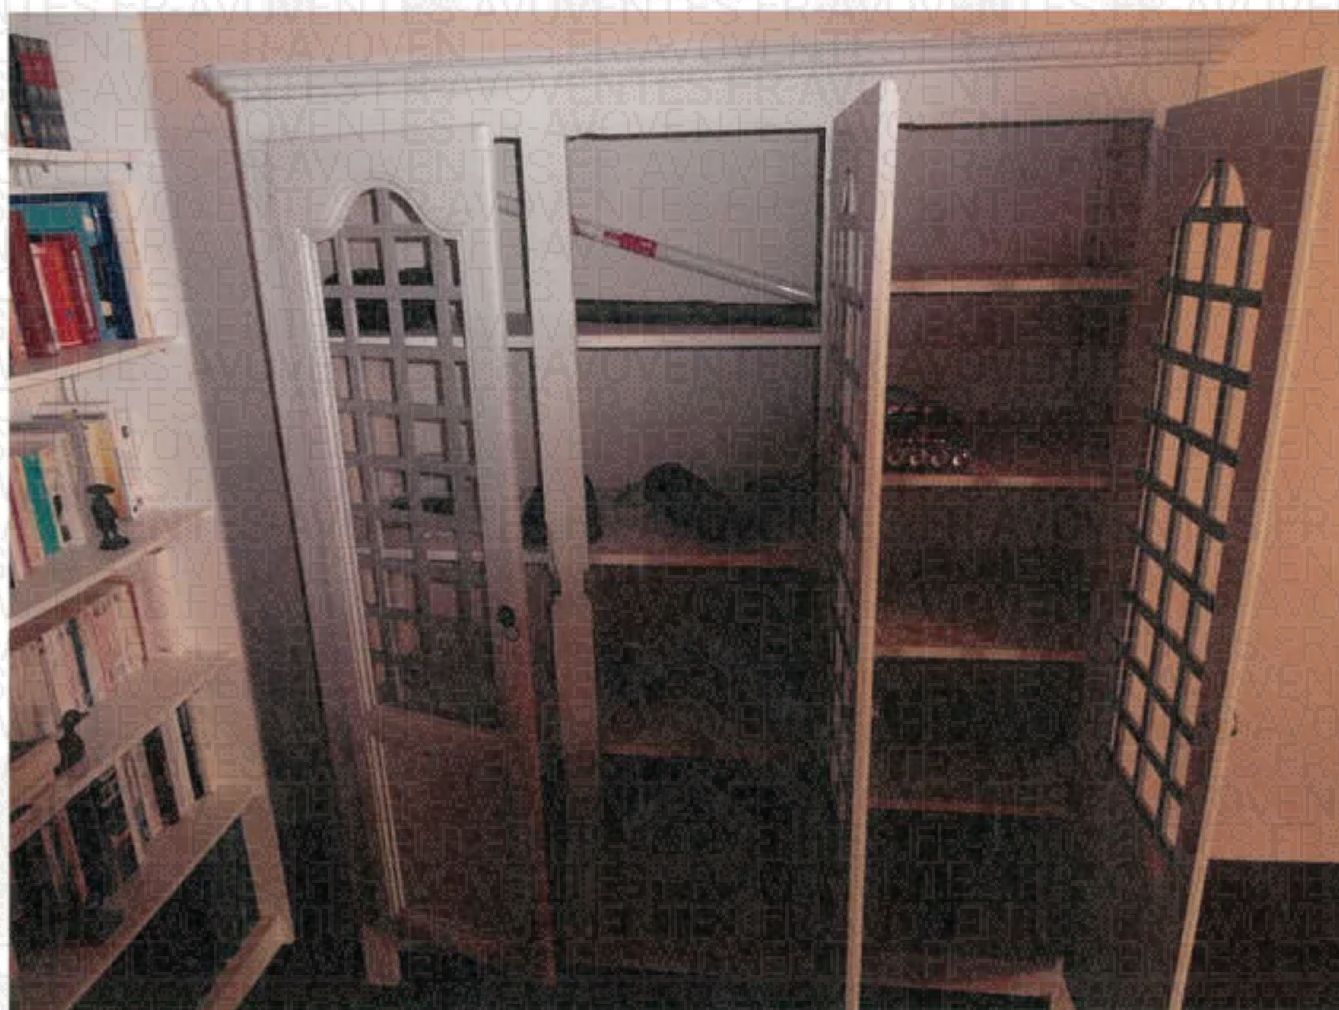
Séjour-salon : (PHOTOS N° 17 à 20)

- Plancher en bois. Etat d'usage.
- Murs recouverts d'une toile de verre peinte. Etat d'usage.
- Plafond peint. Etat d'usage.
- Présence de deux lustres.
- Présence d'un radiateur en fonte.

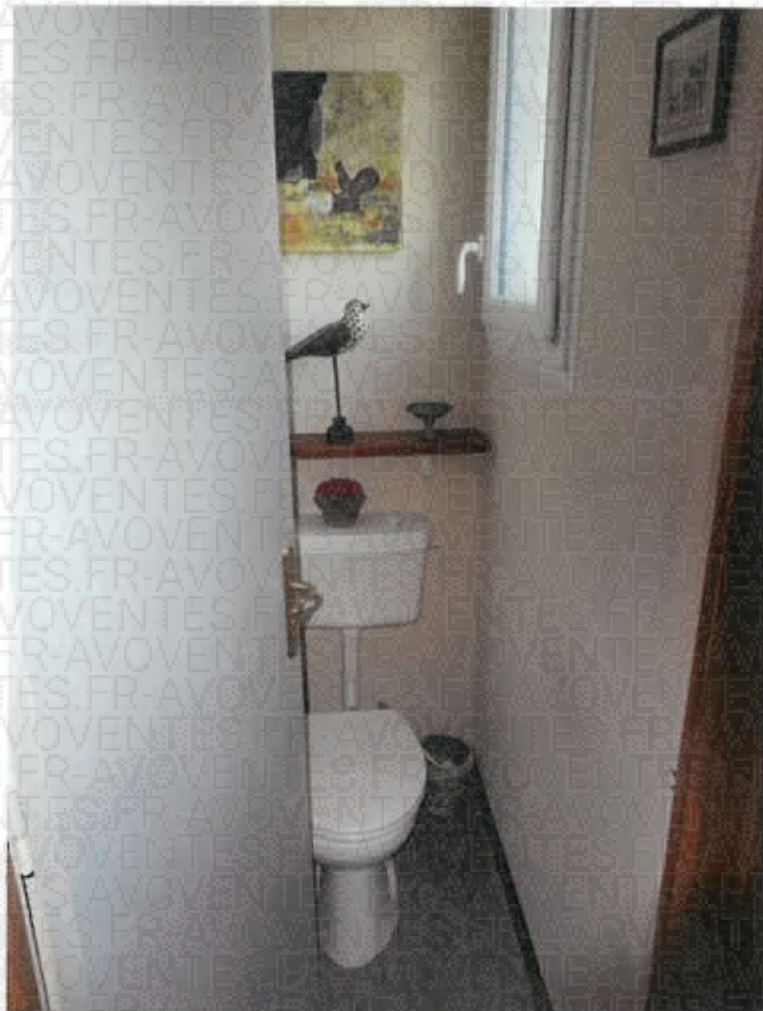
PHOTO (21)

Toilettes : (PHOTO N° 21)

Bon état général de cette pièce.

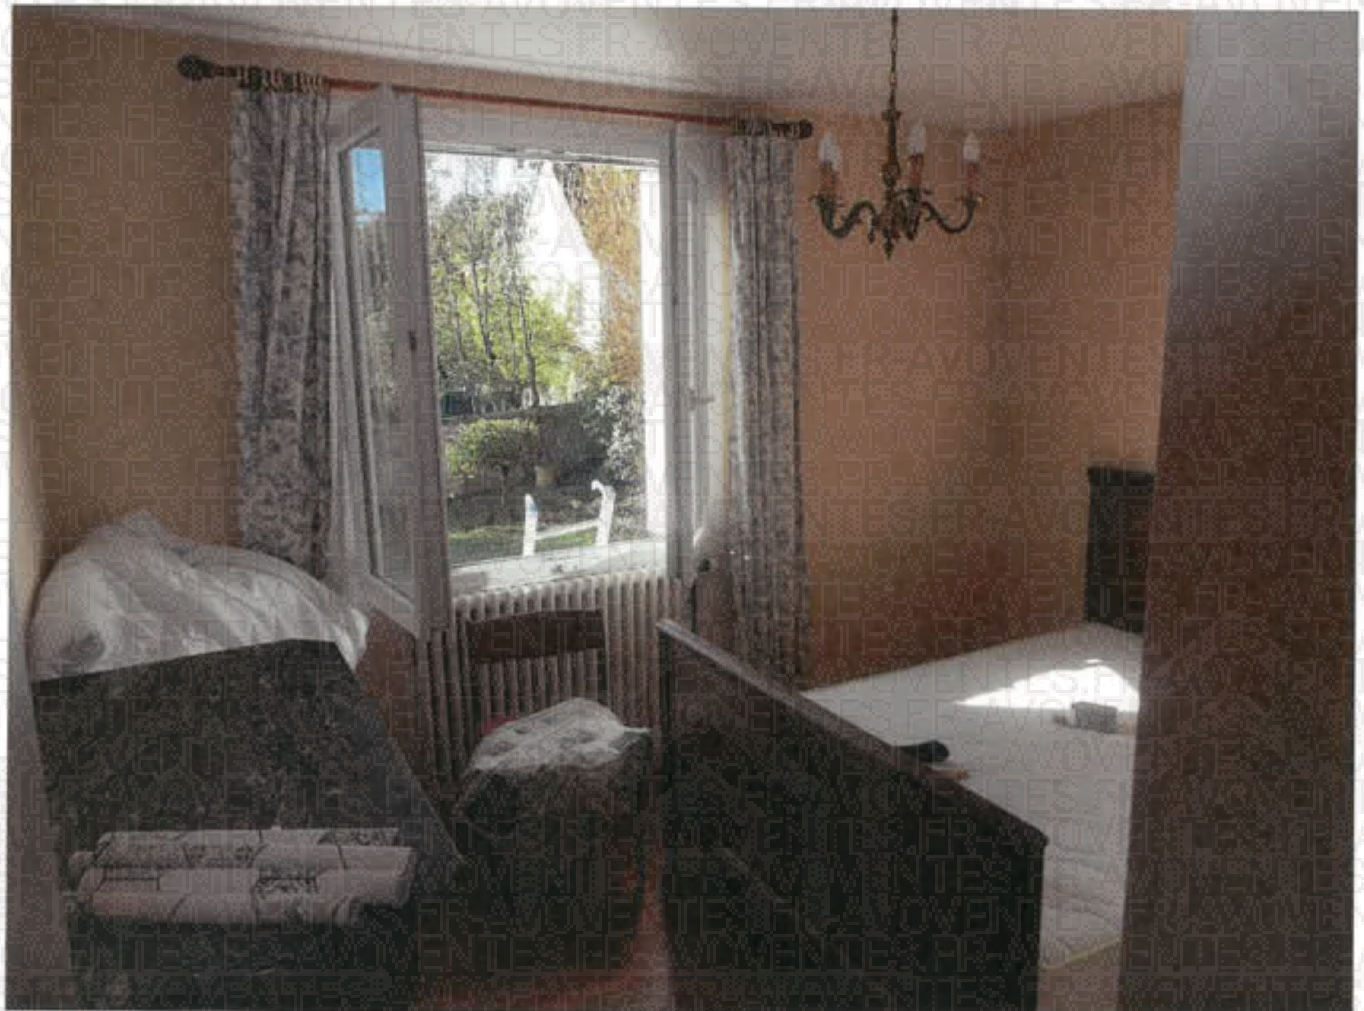
PHOTO (22)

Chambre N° 1 : (PHOTO N° 22)

Cette pièce est en bon état général.

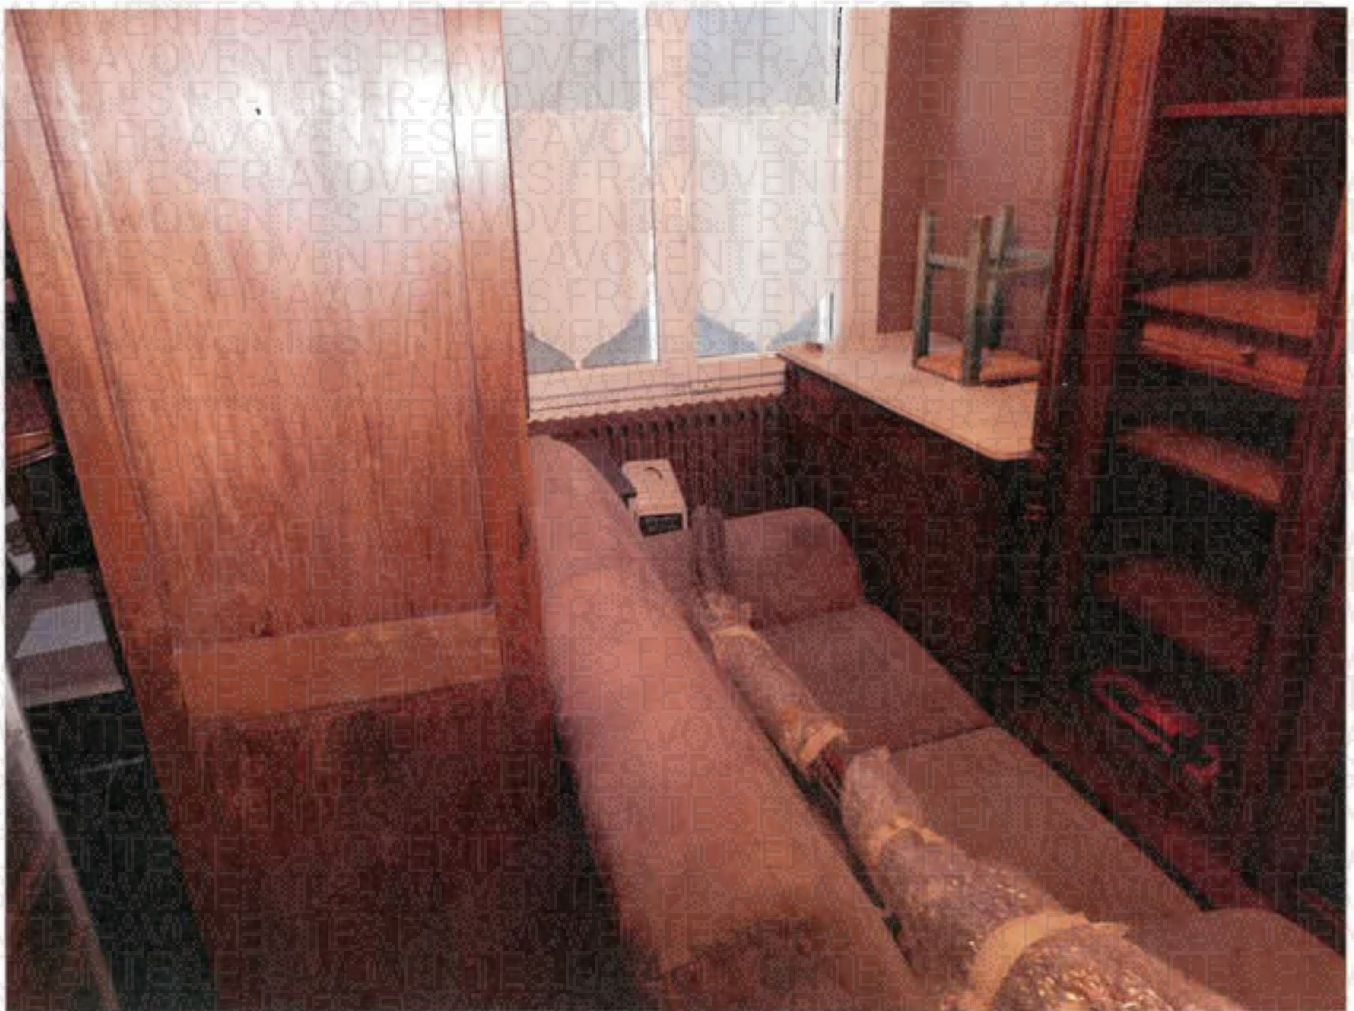
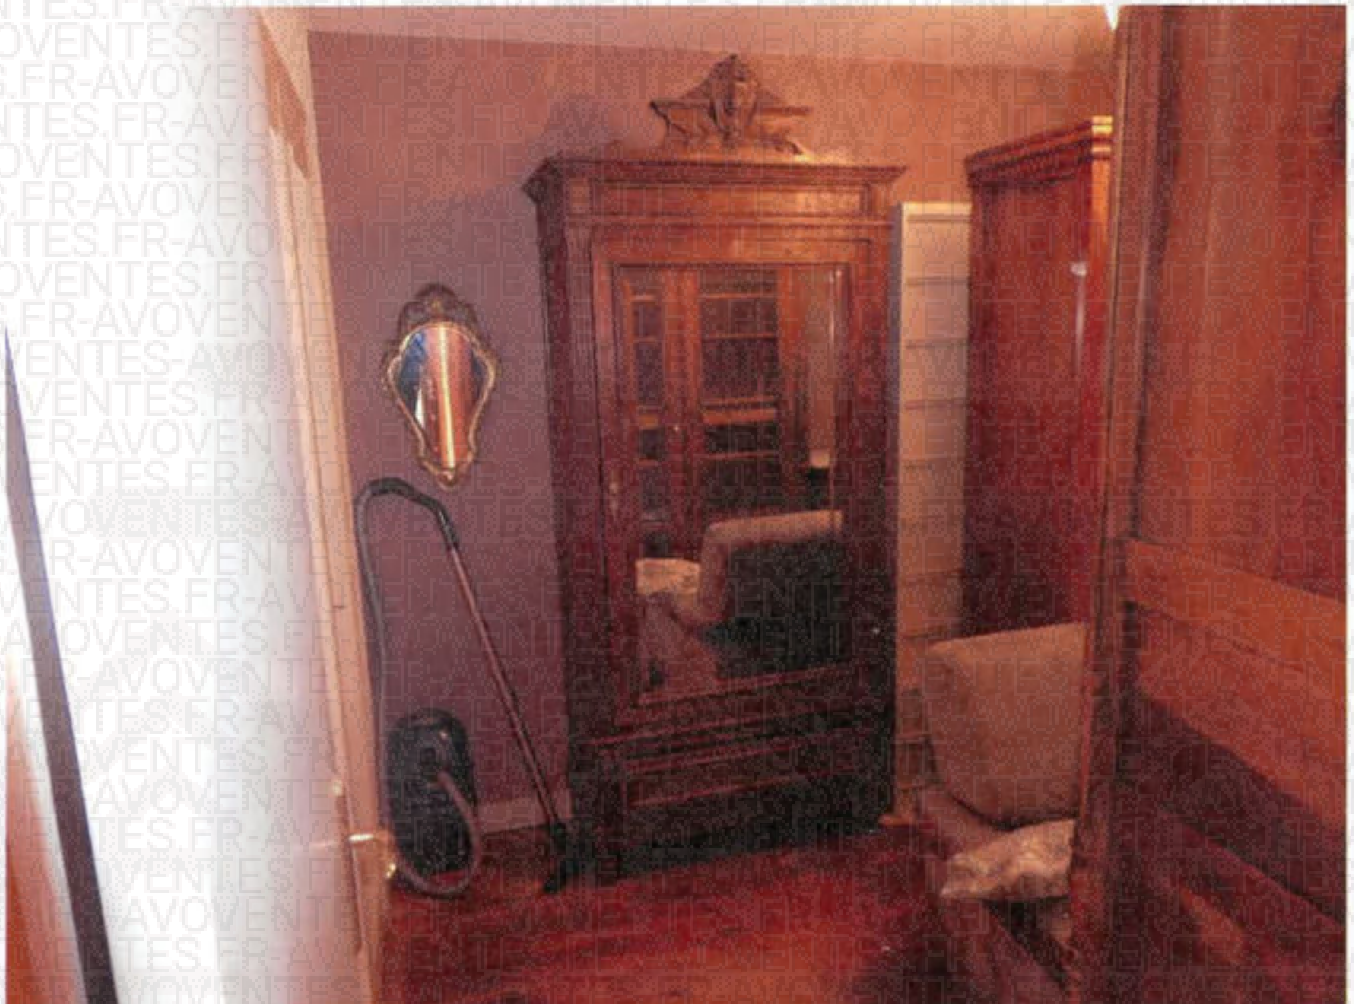
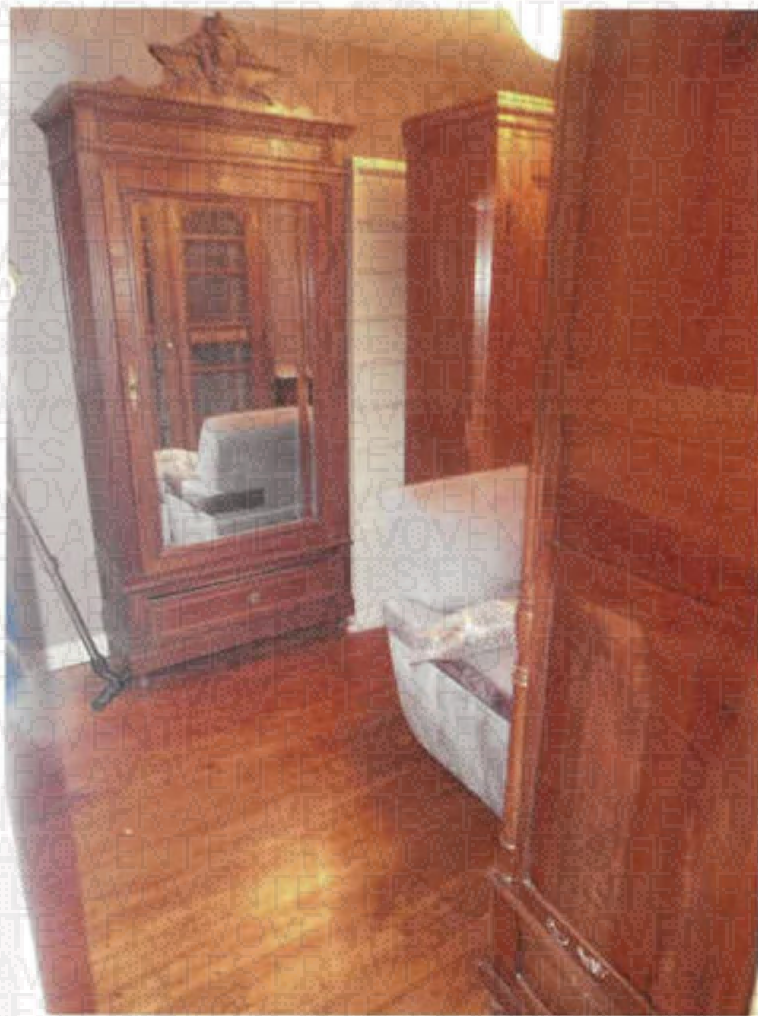
Chambre N° 2 : (PHOTOS N° 23 à 25)

Cette pièce est en bon état général. Elle est encombrée de meubles.

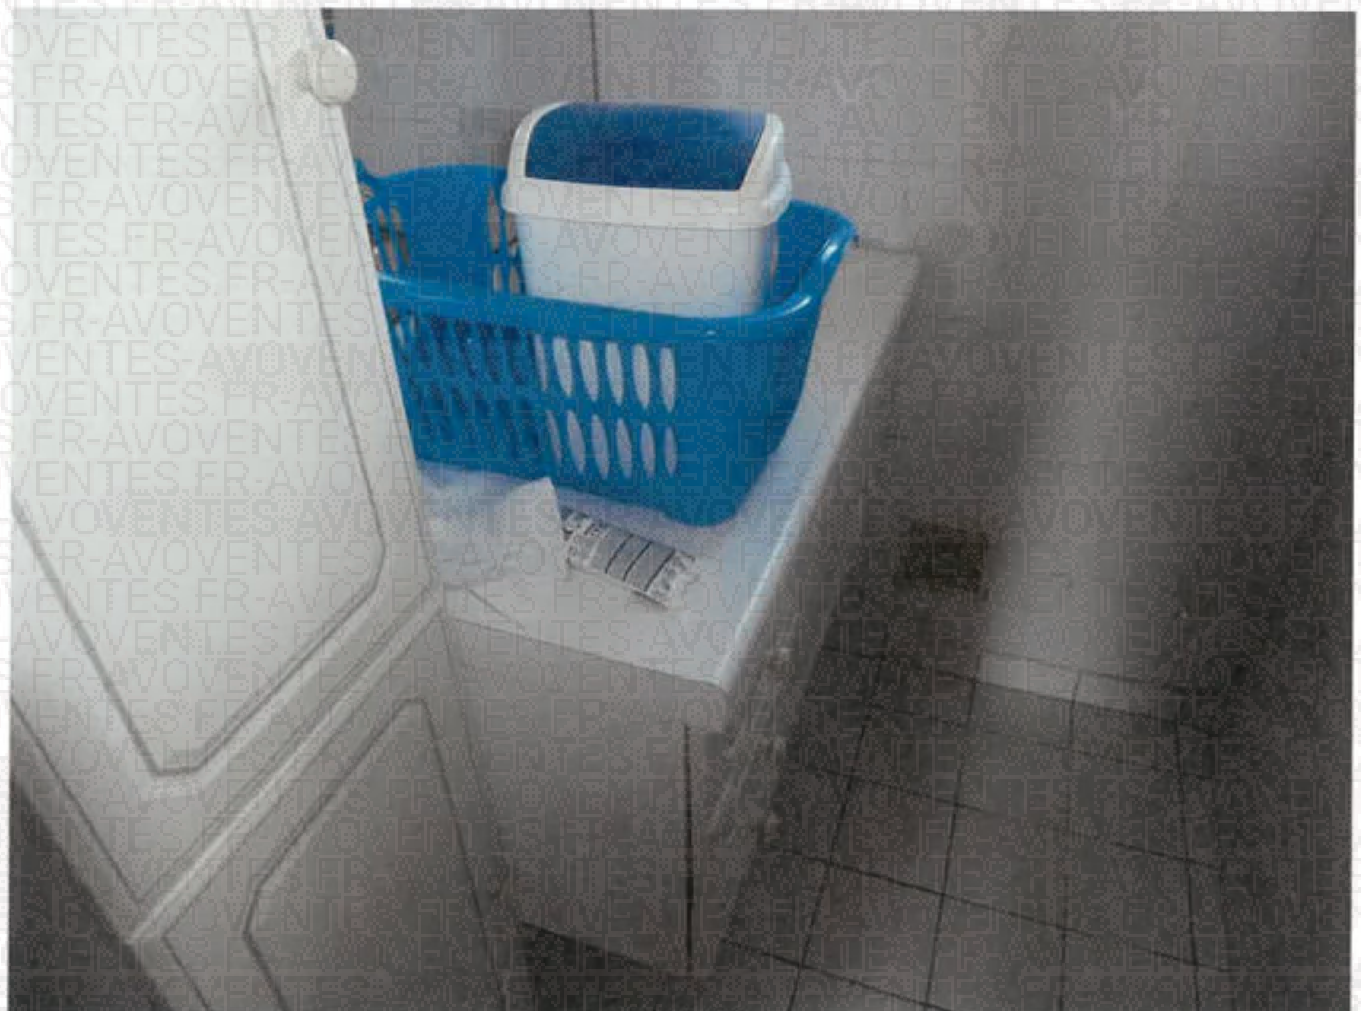
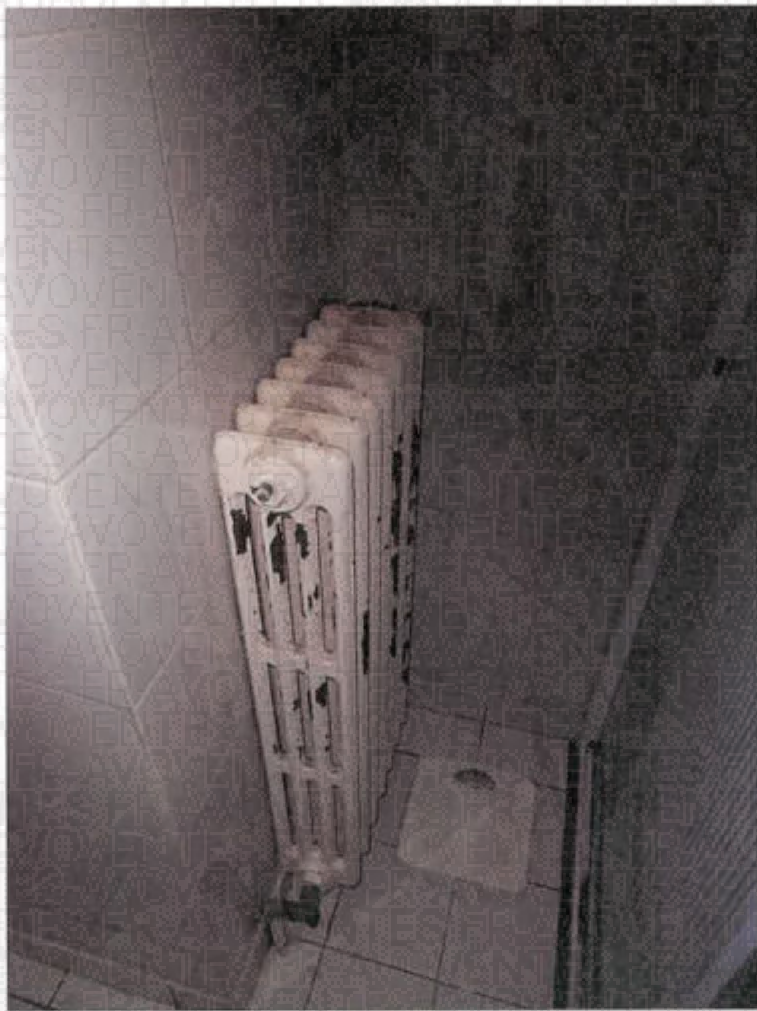
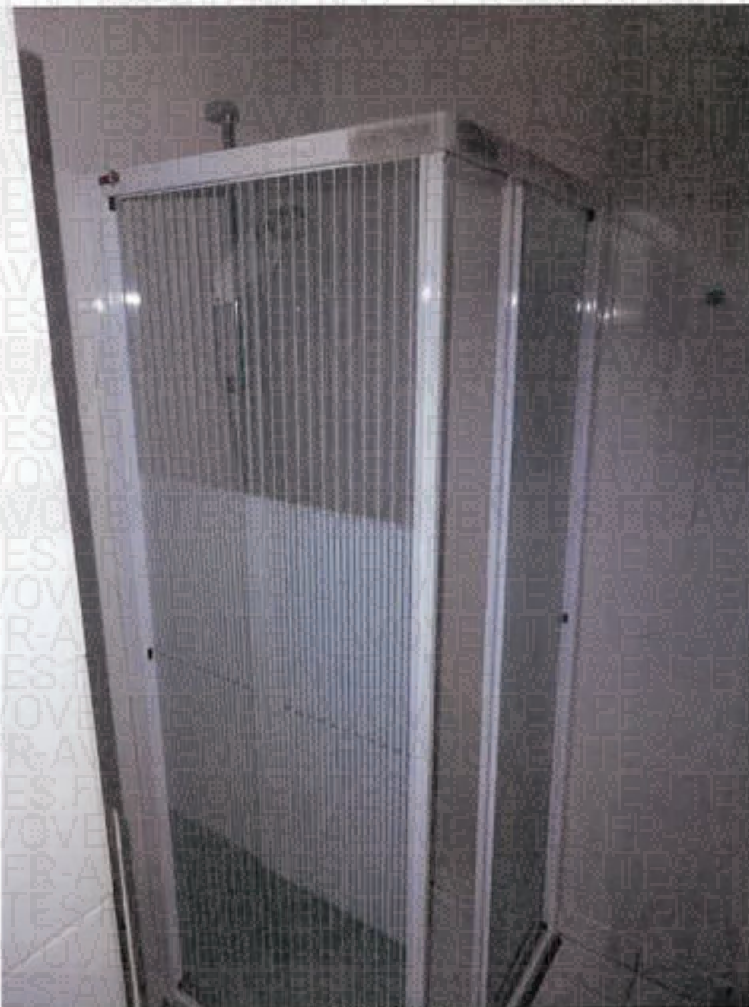
Salle d'eau : (PHOTOS N° 26 à 28)

Etat d'usage de cette pièce.

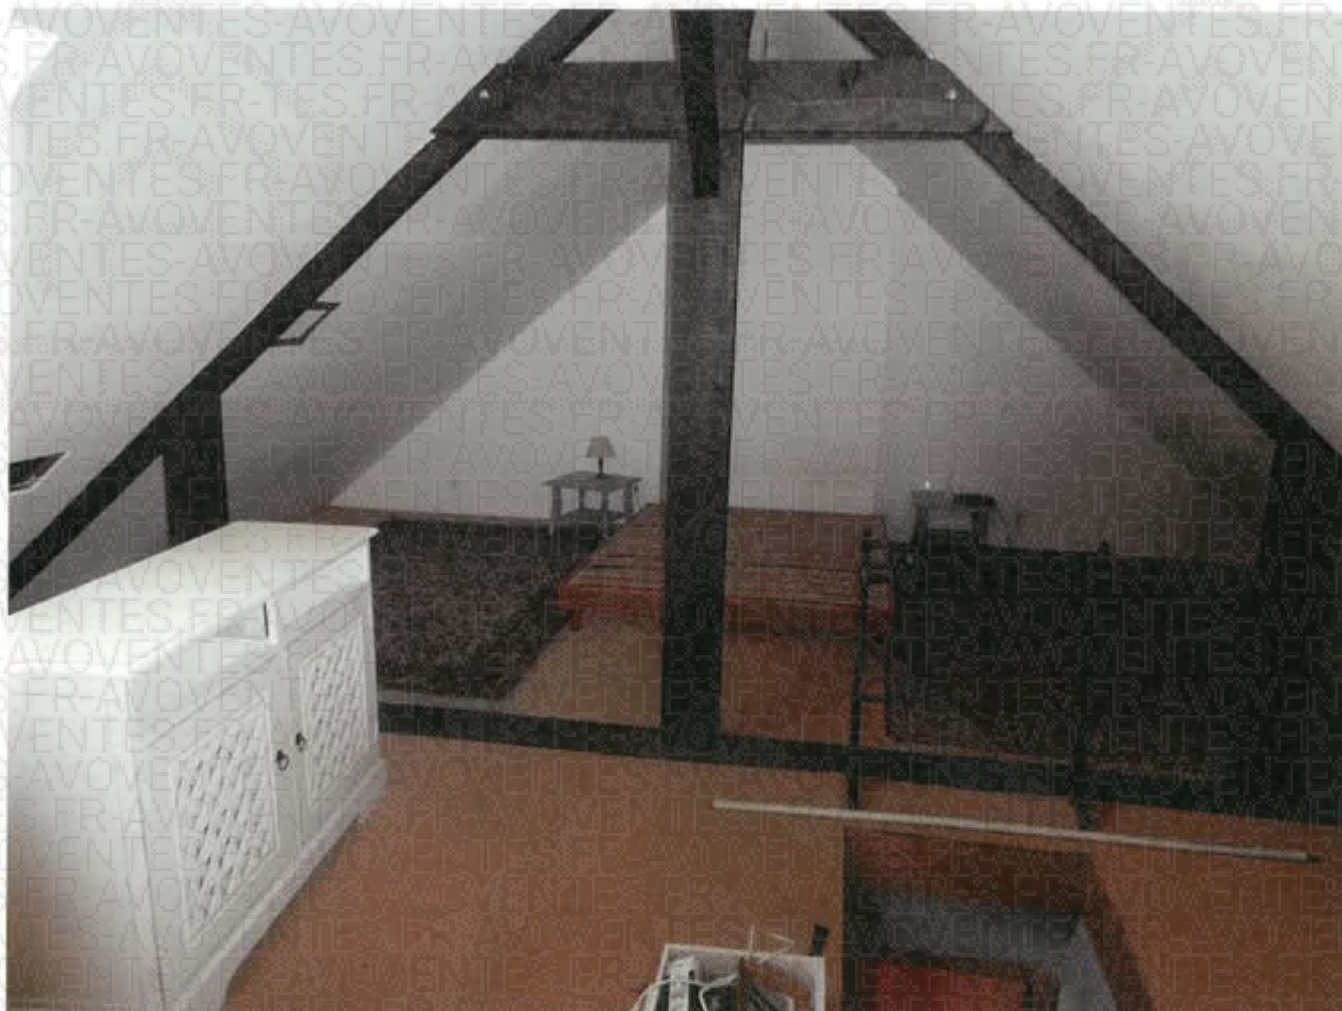
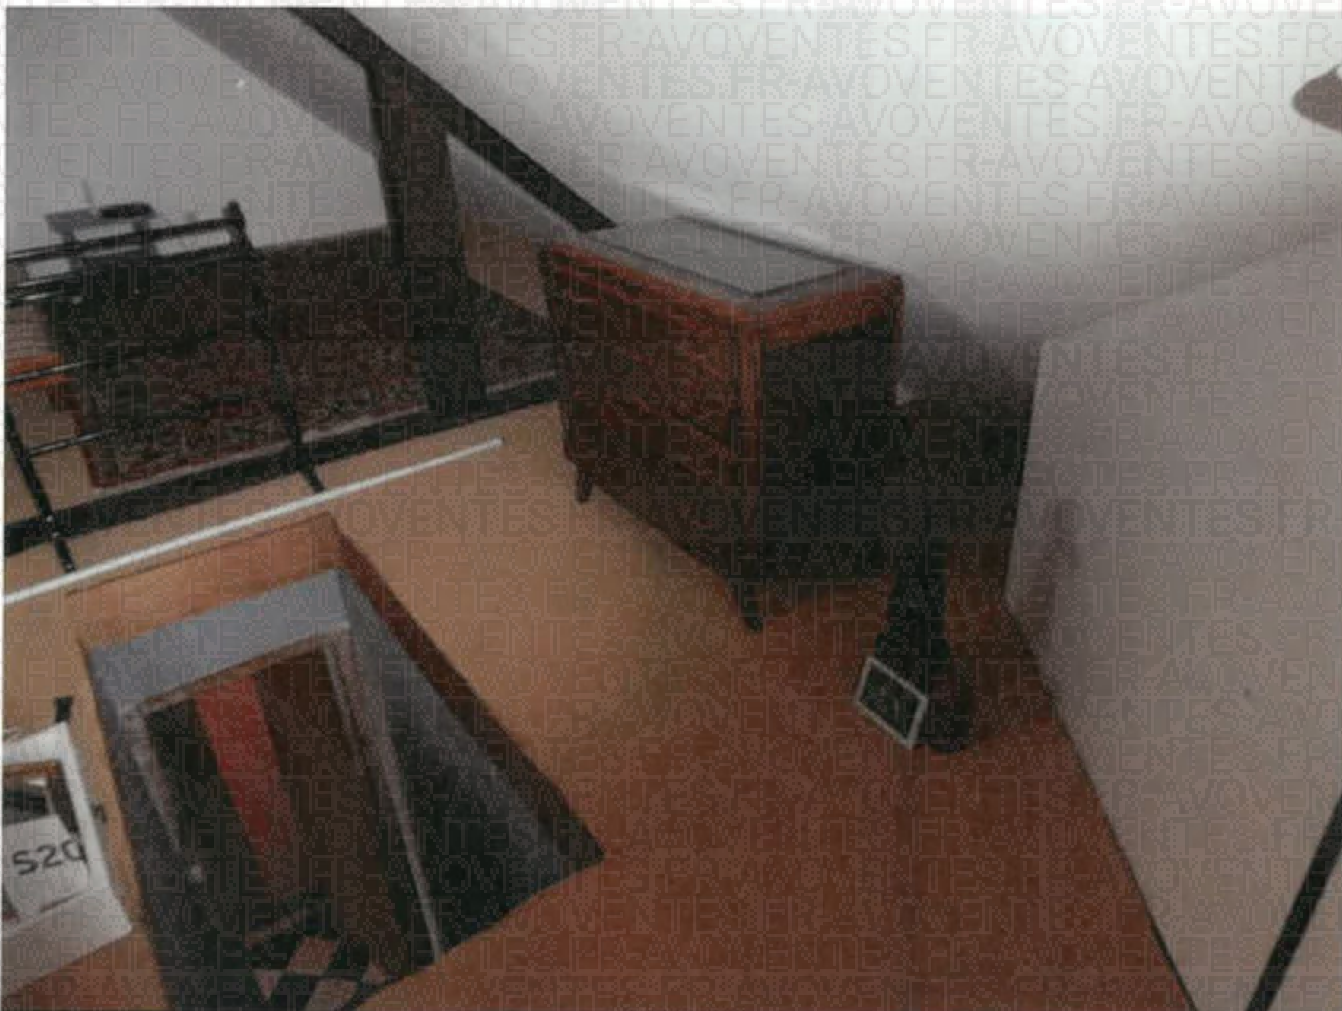
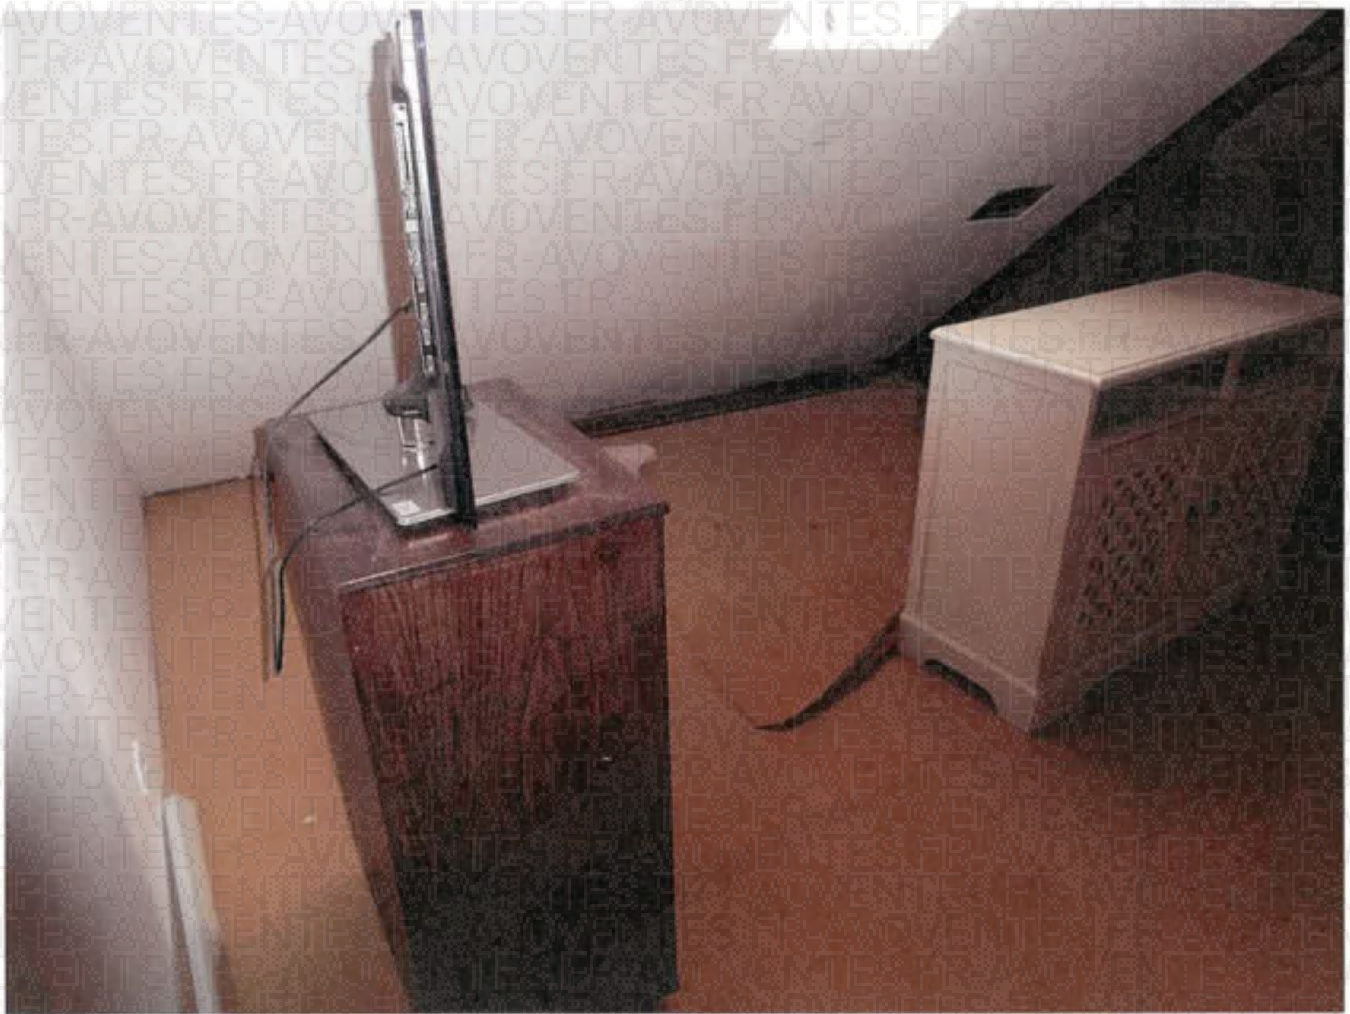
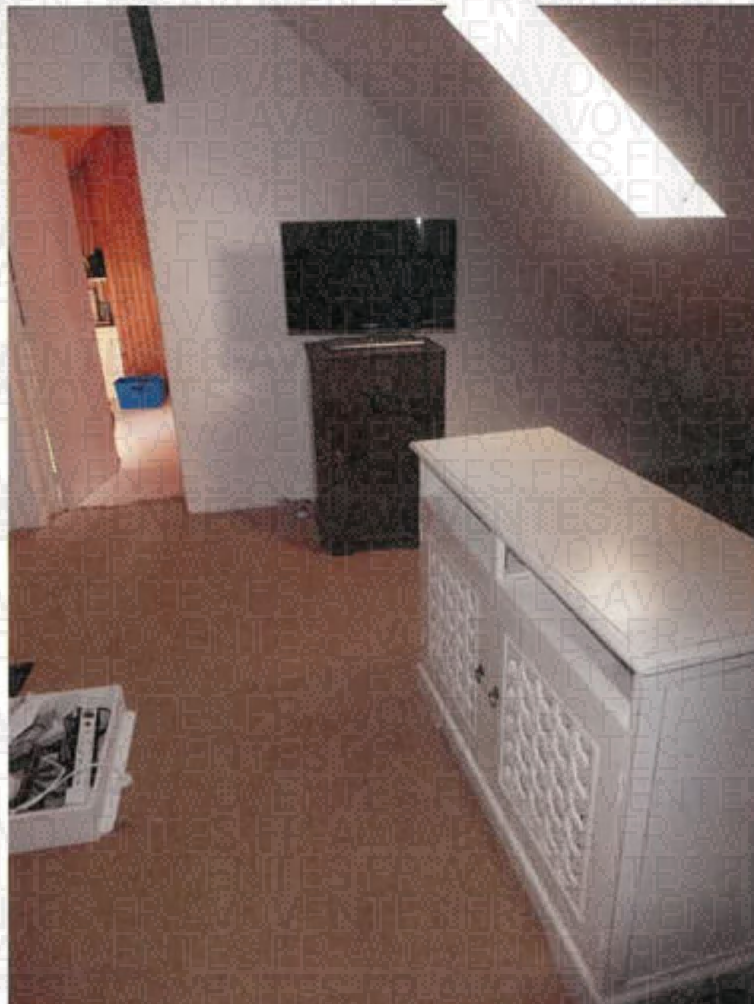
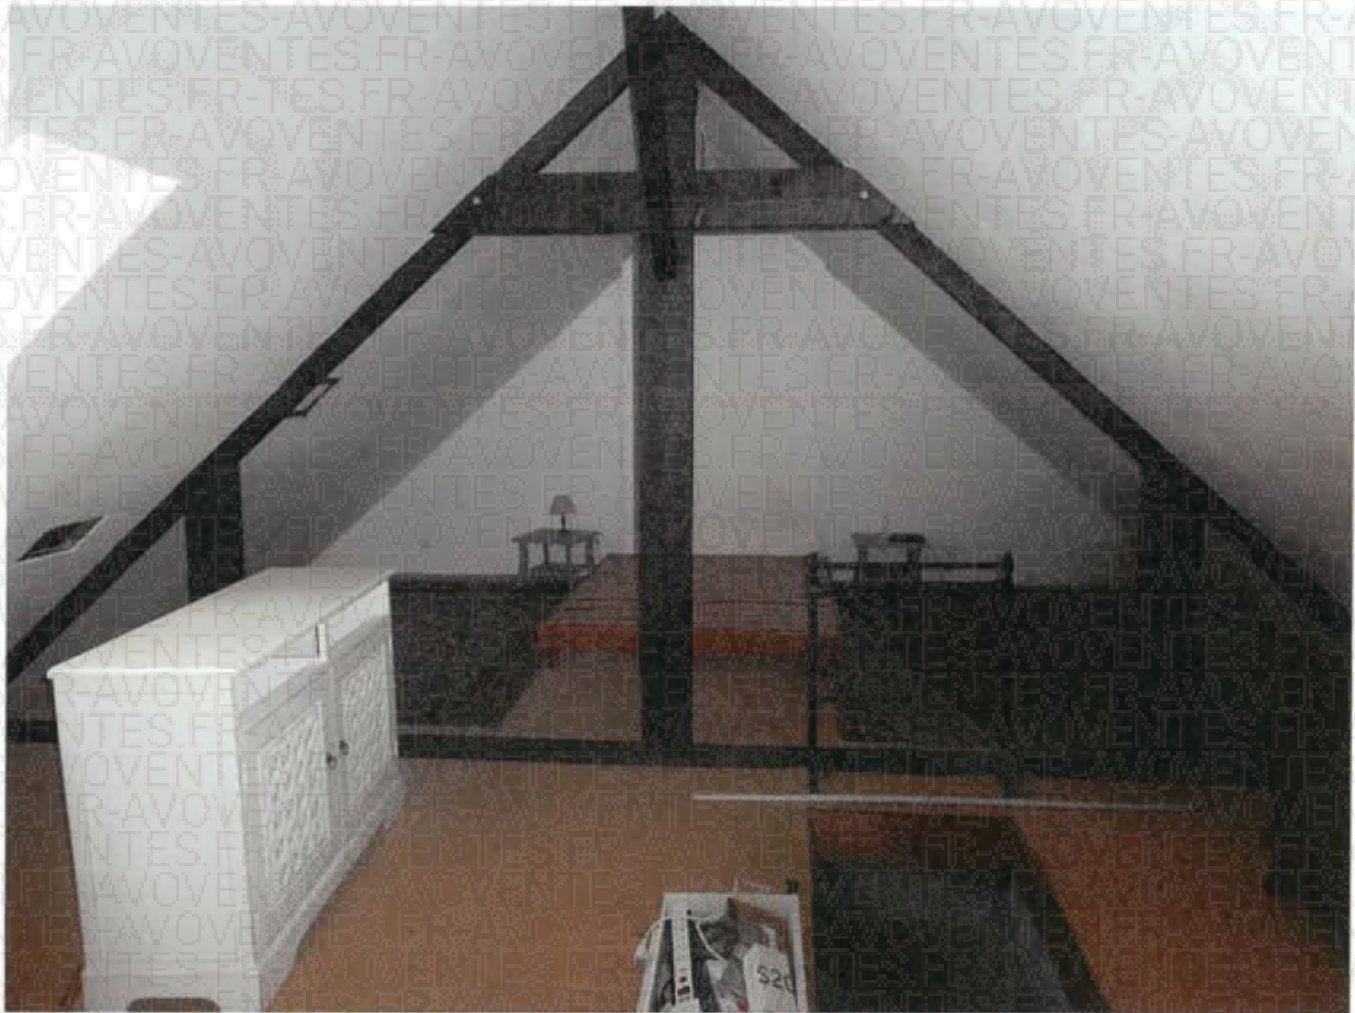
Chambre N° 3 : (PHOTOS N° 29 à 33)

- Sol recouvert d'un jonc de mer.
- Sous-pentes de toit recouverts d'une toile de verre, peinte. Bon état.
- Poutres apparentes.

Bon état général de cette pièce.

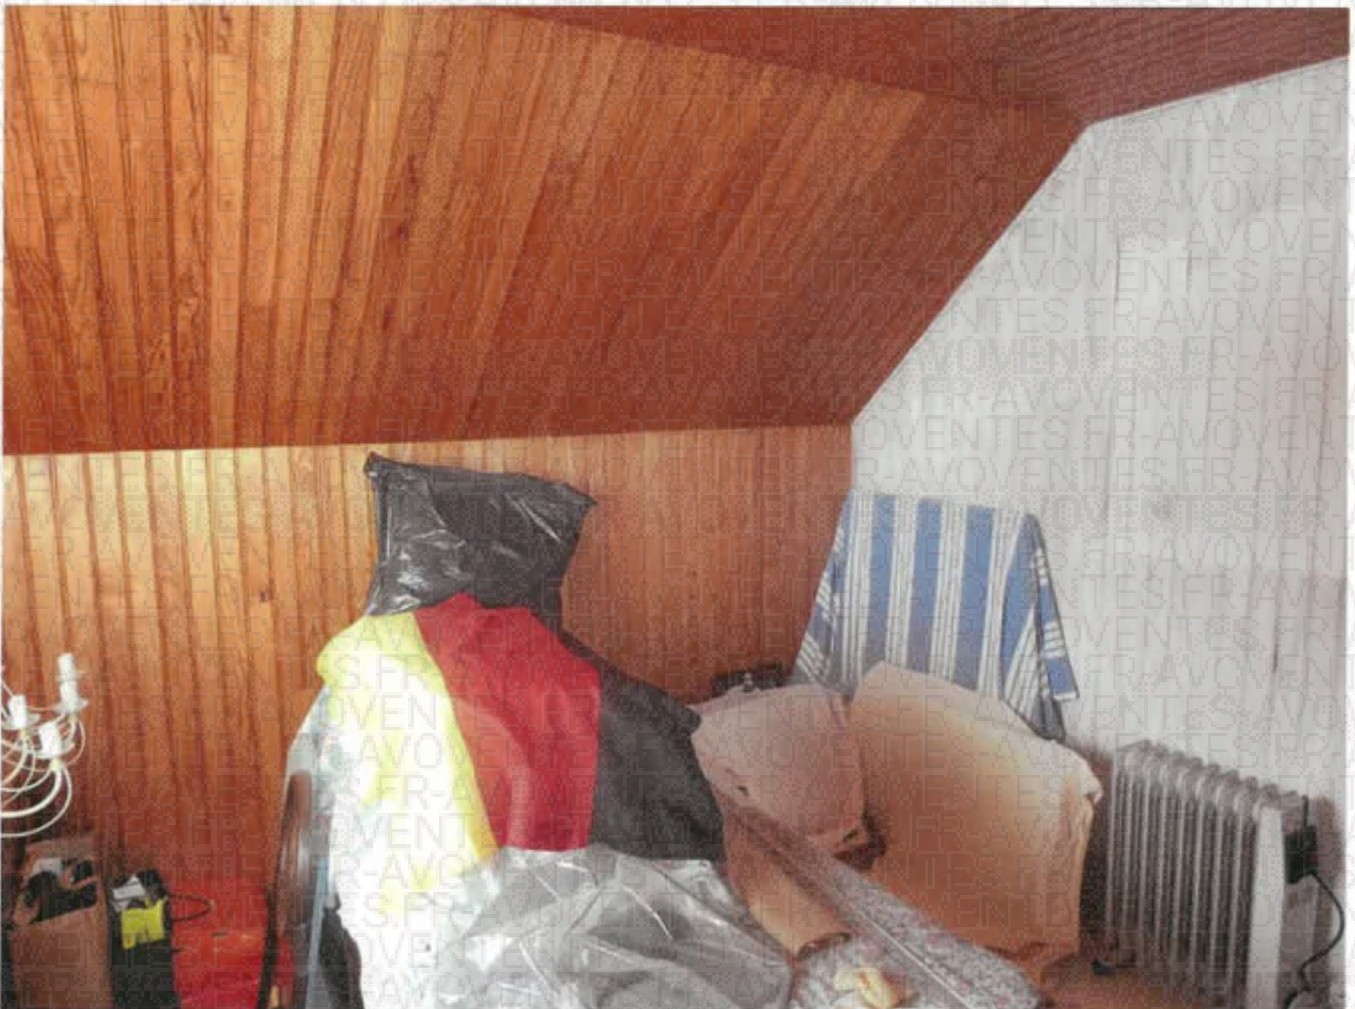
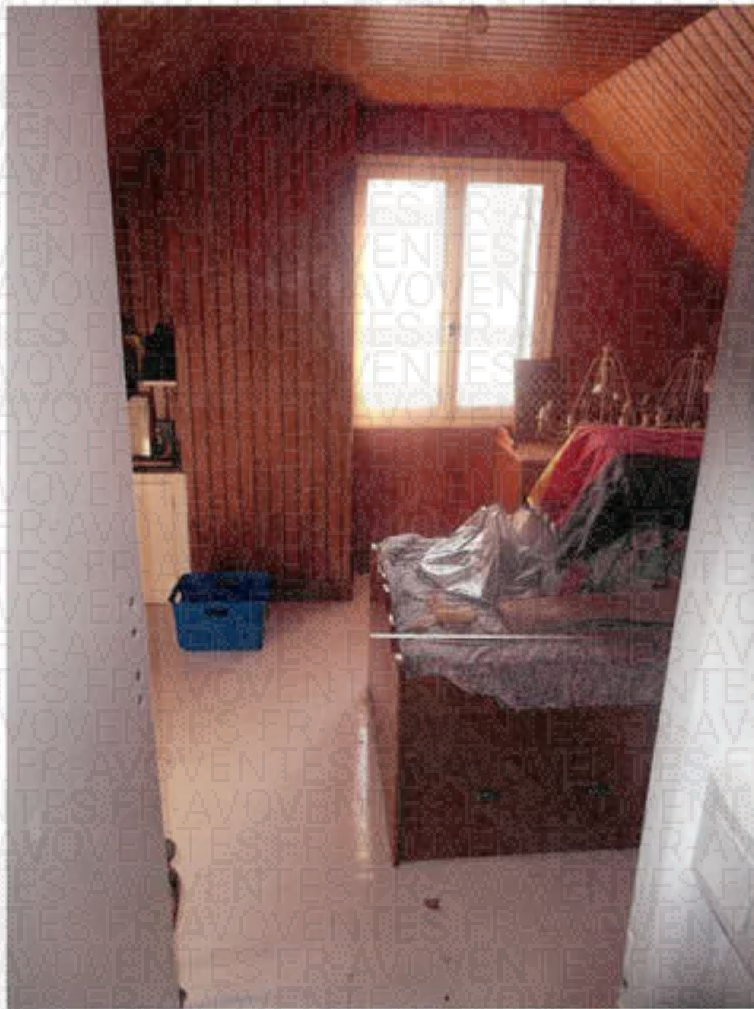
Chambre N° 4 : (PHOTOS N° 34 et 35)

Bon état général de cette pièce.
