PROCES-VERBAL DE DESCRIPTION

PROCES VERBAL DE DESCRIPTION

COMMUNE DE PONTIVY (MORBIHAN) 13 rue du 11 Novembre

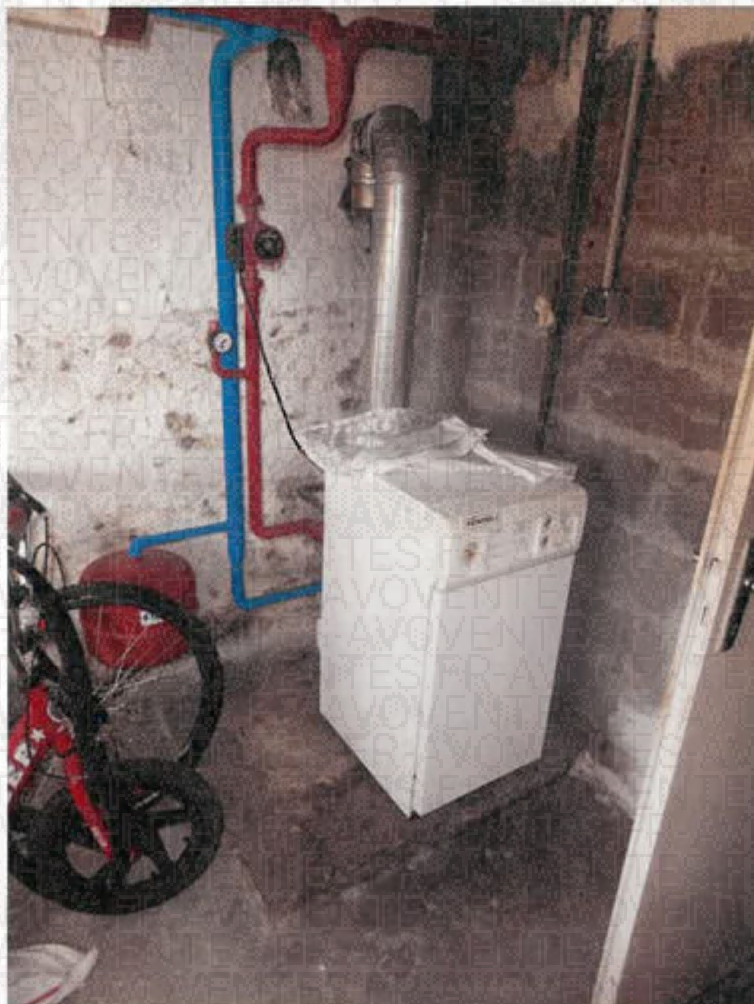
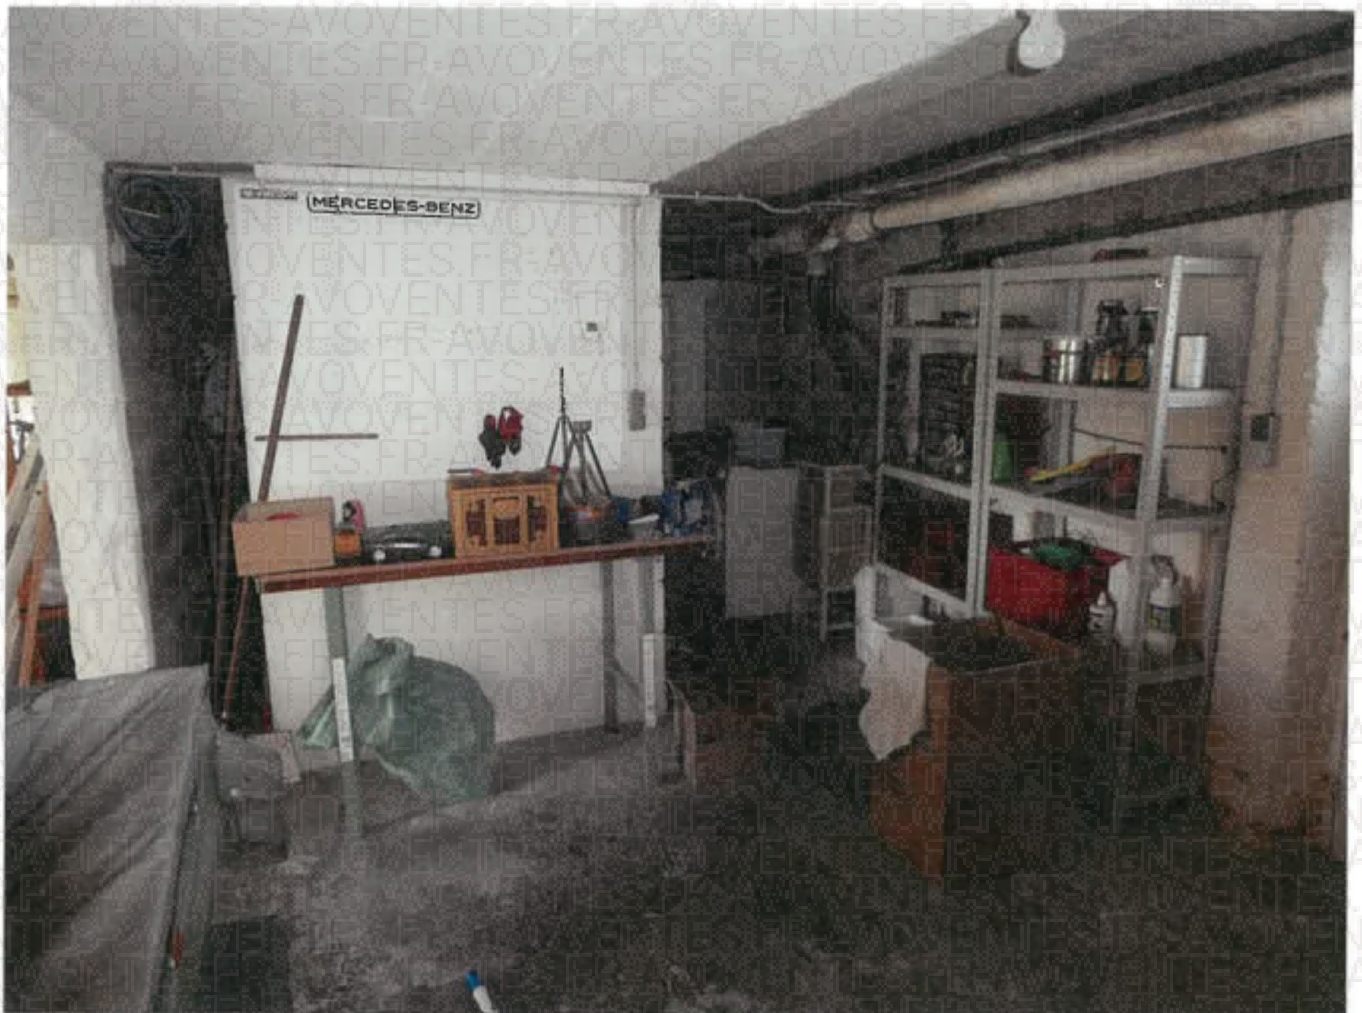
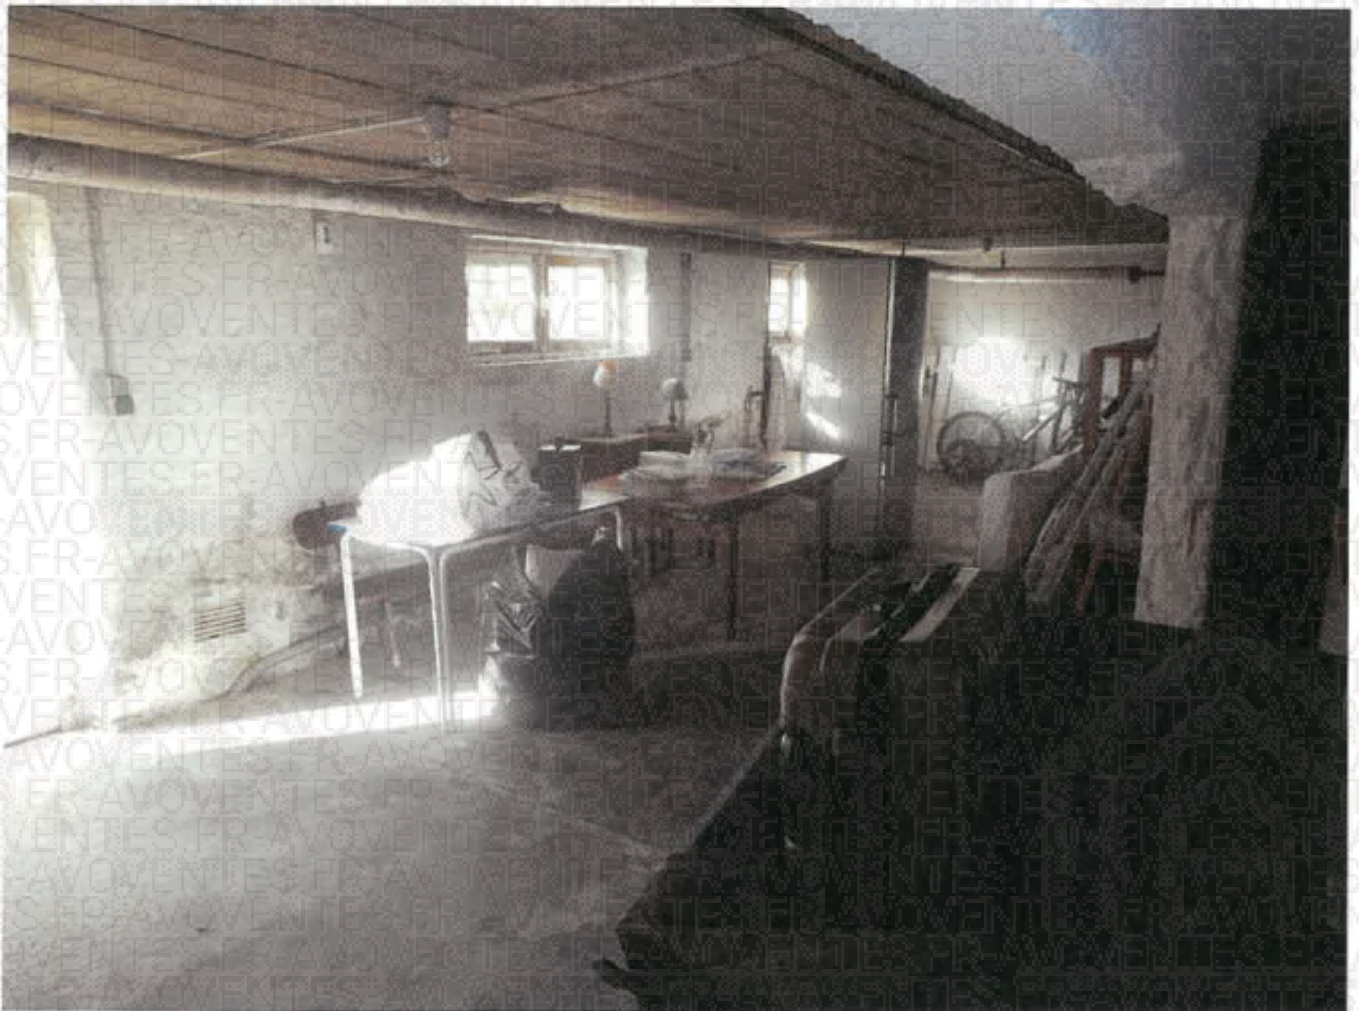
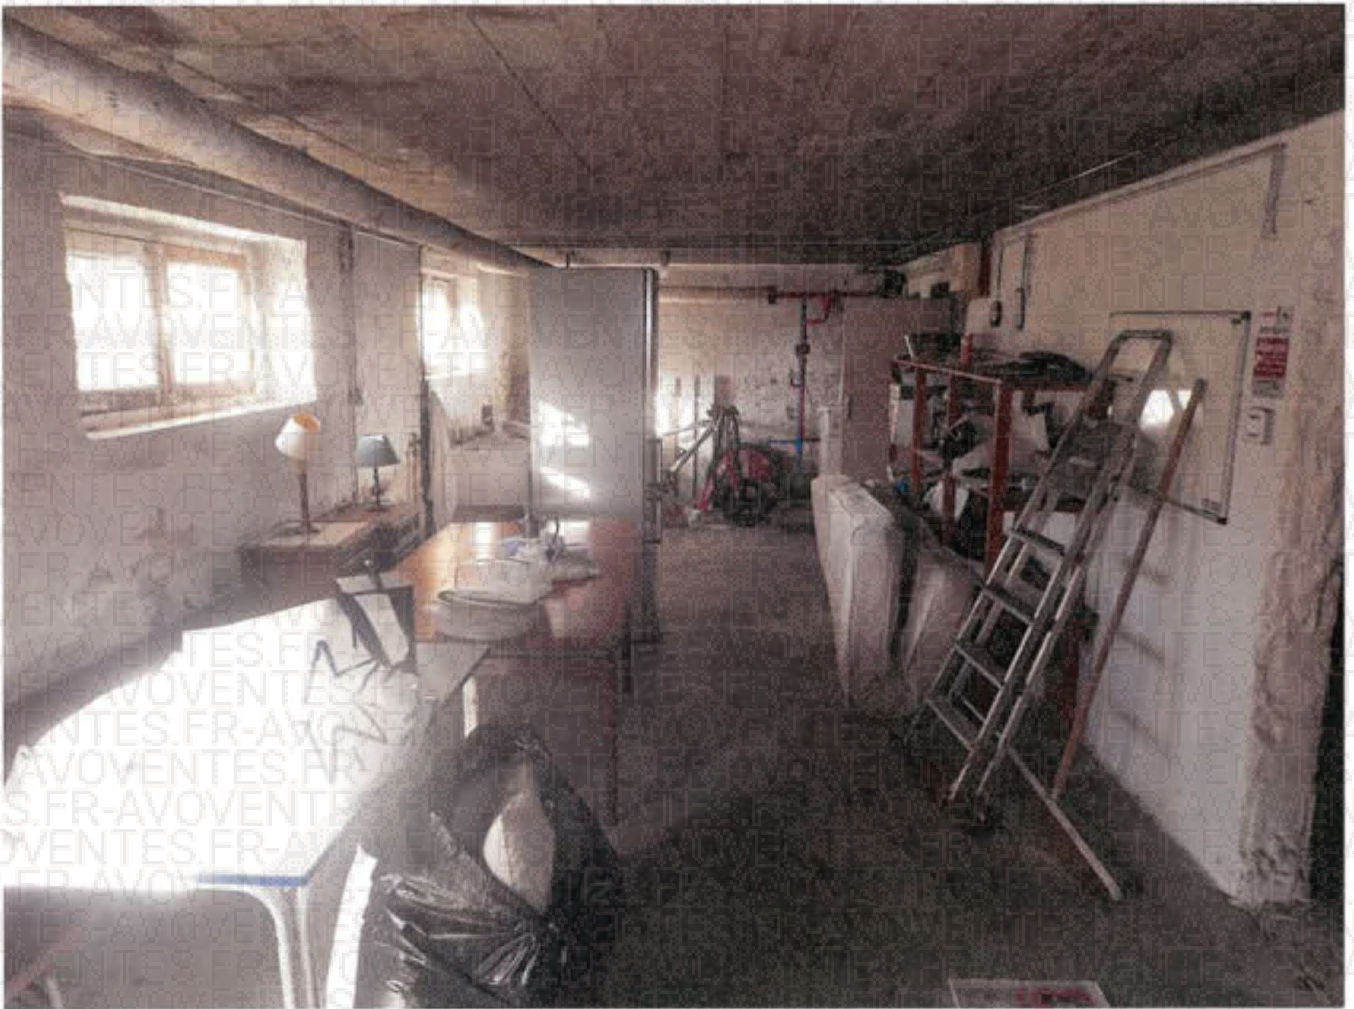
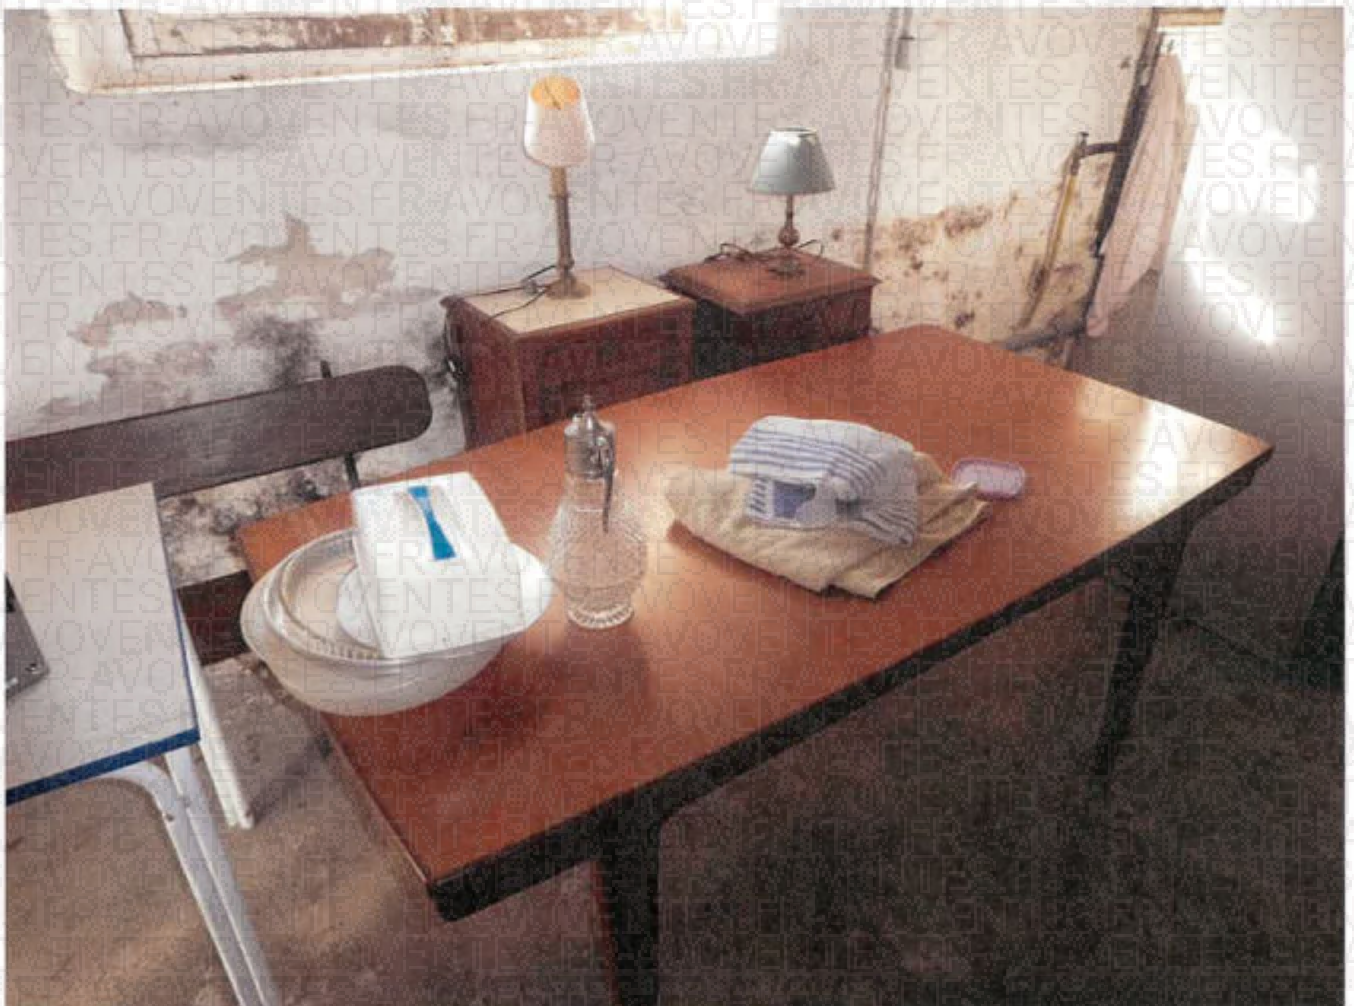
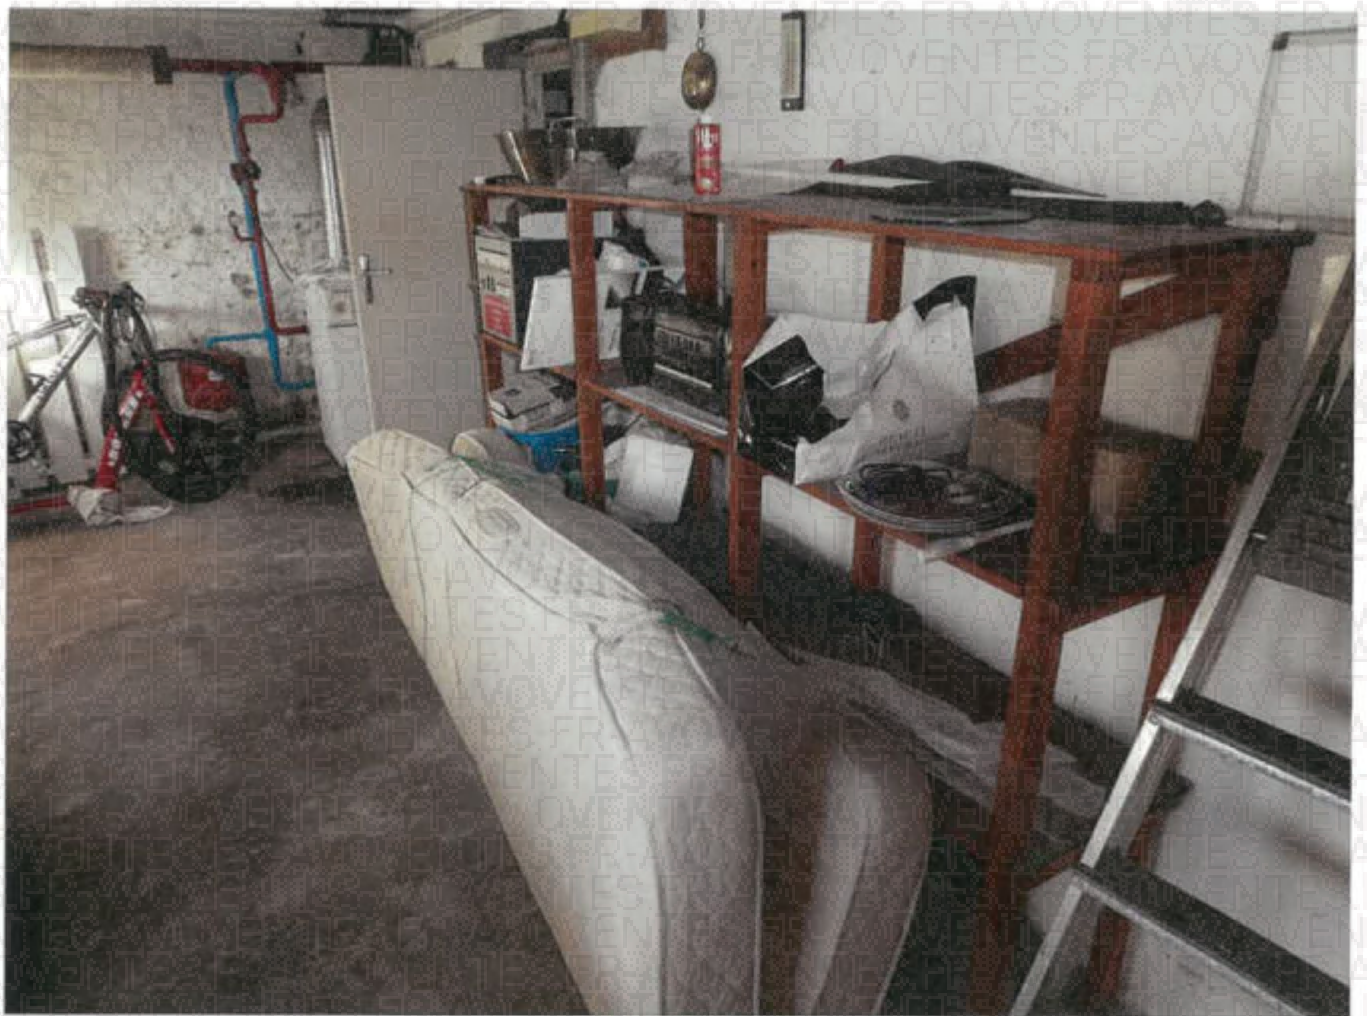
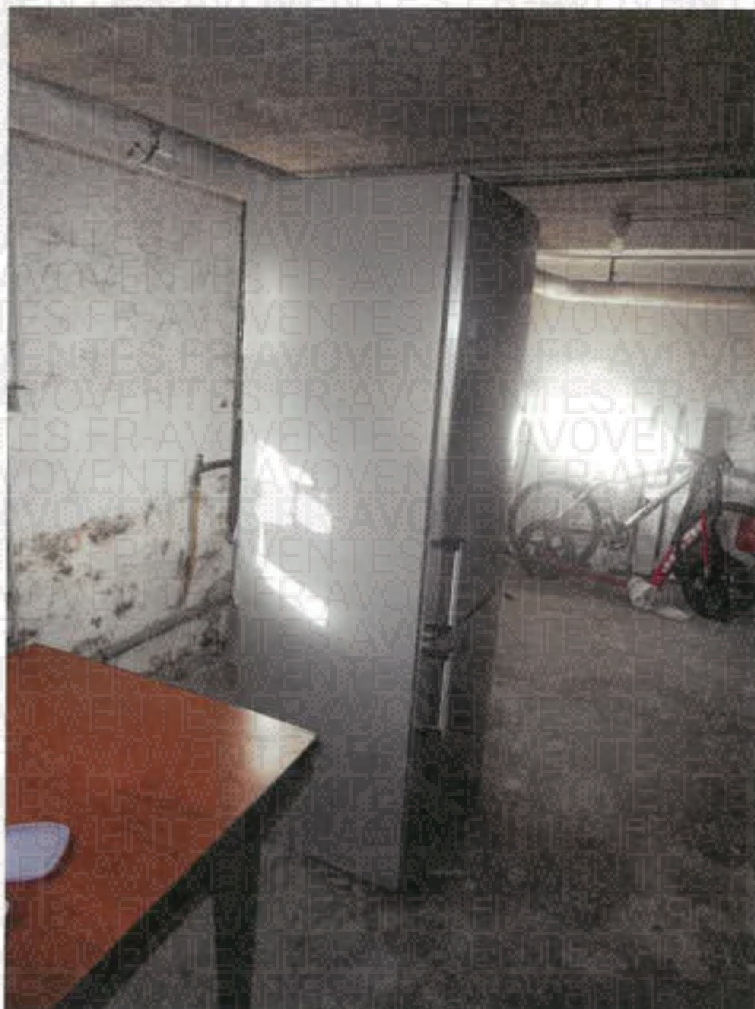
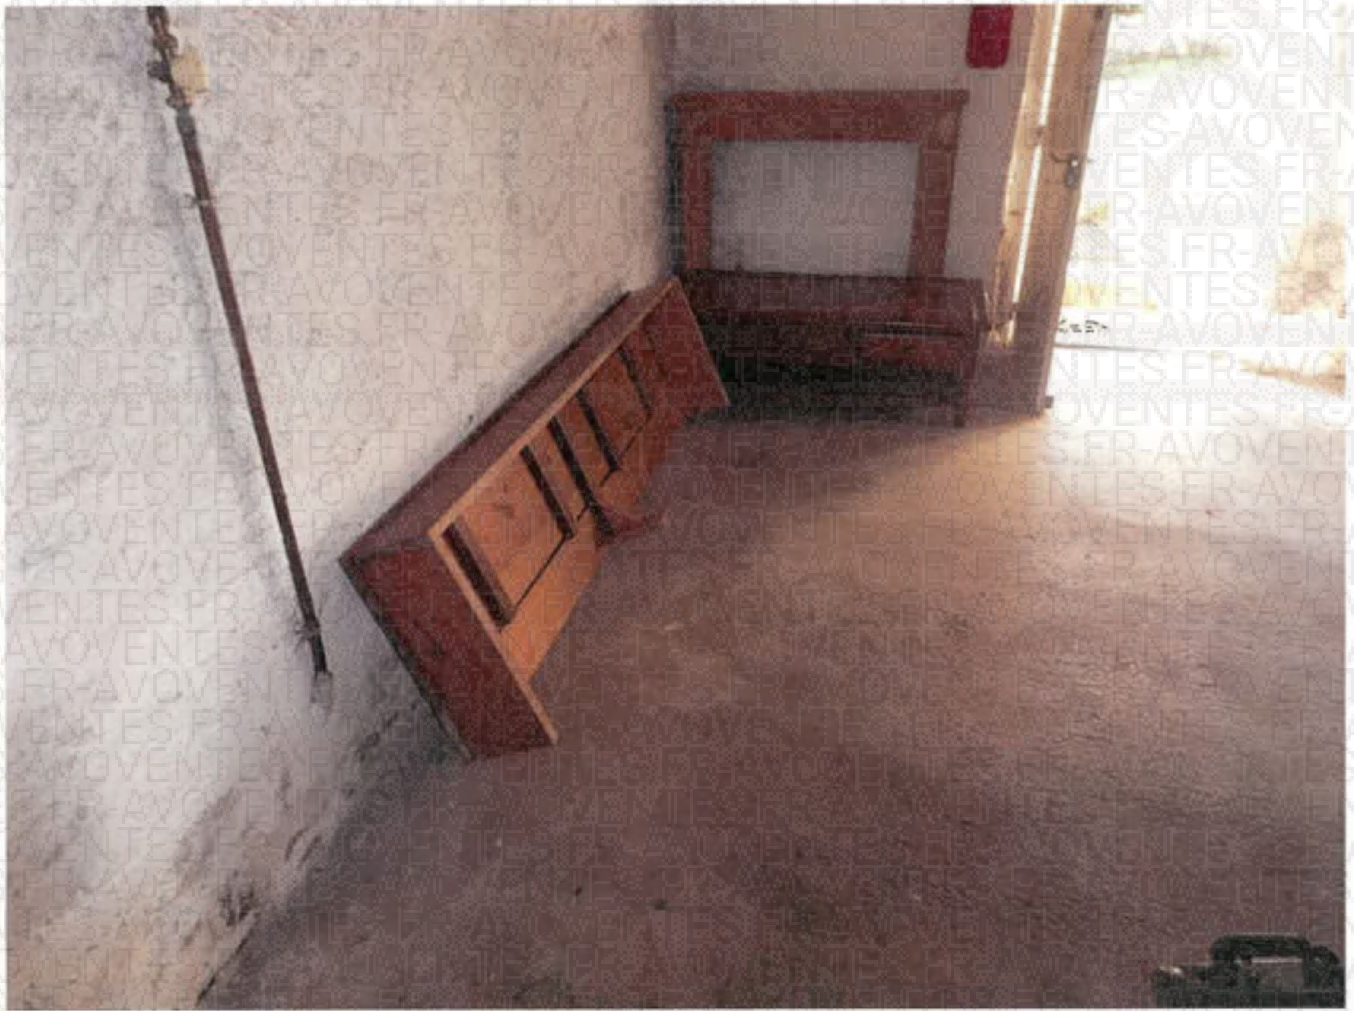
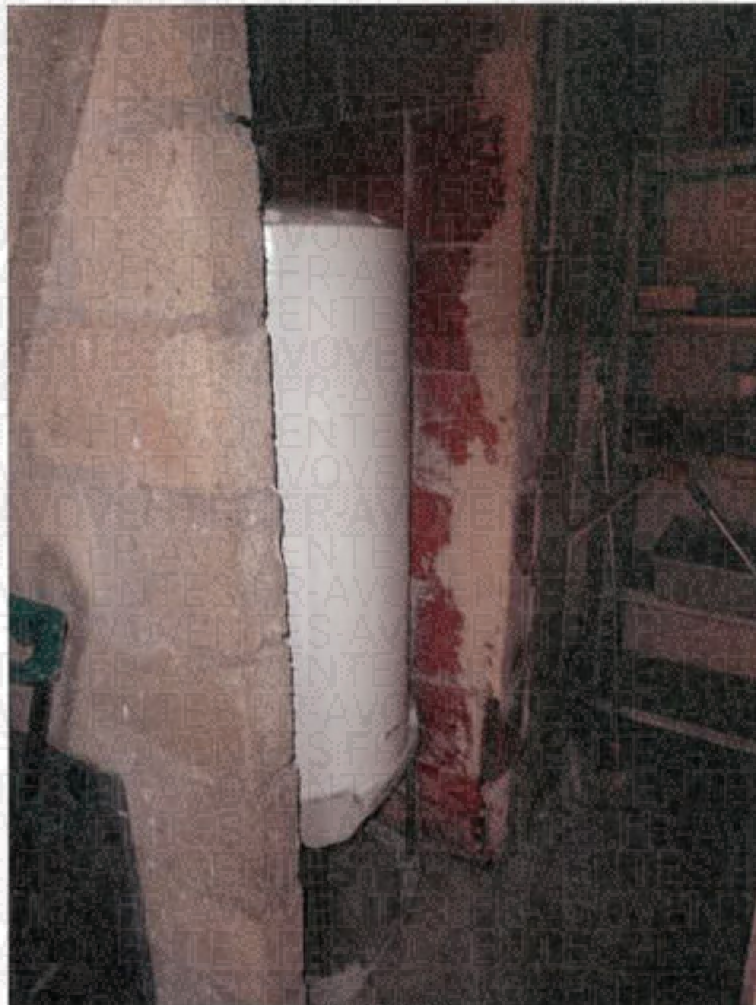
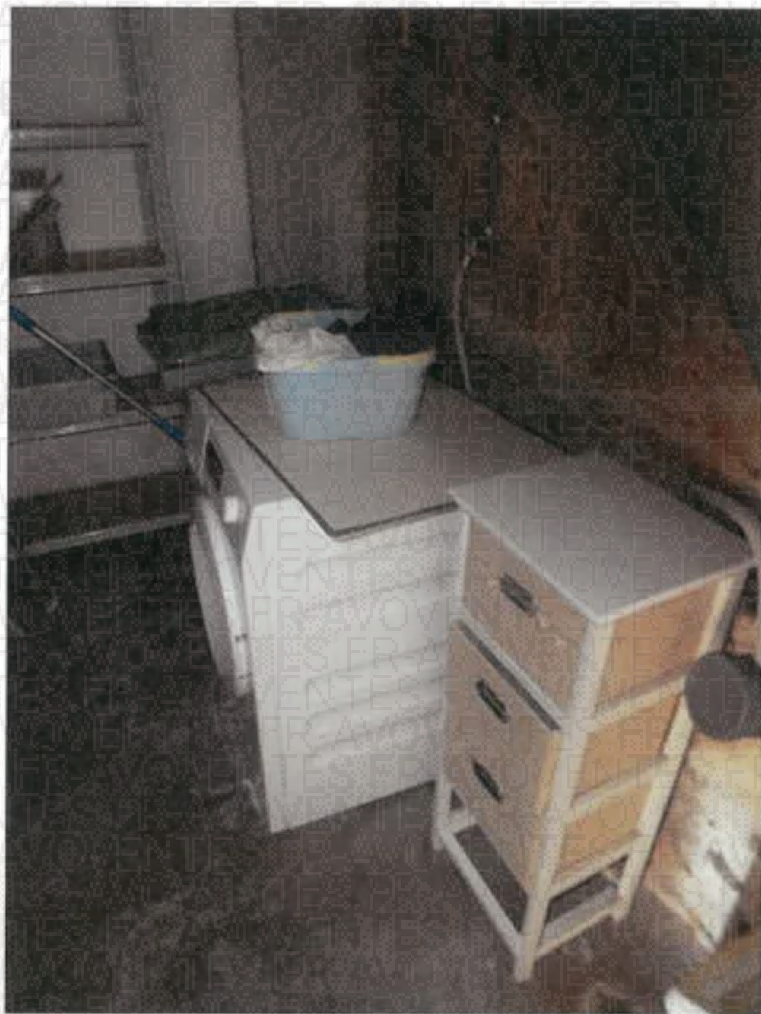
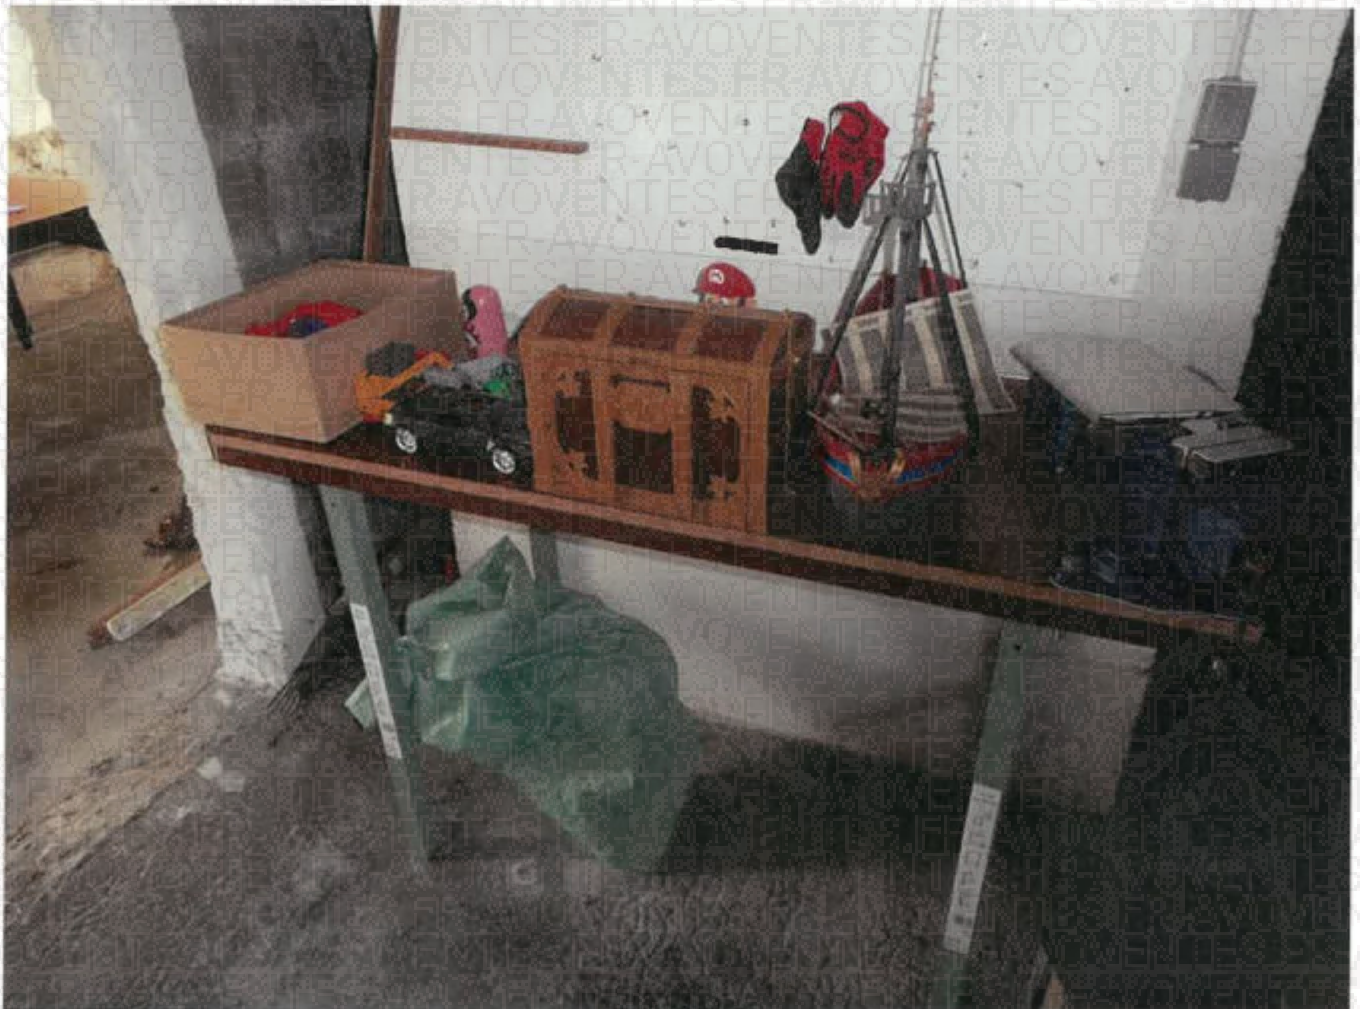
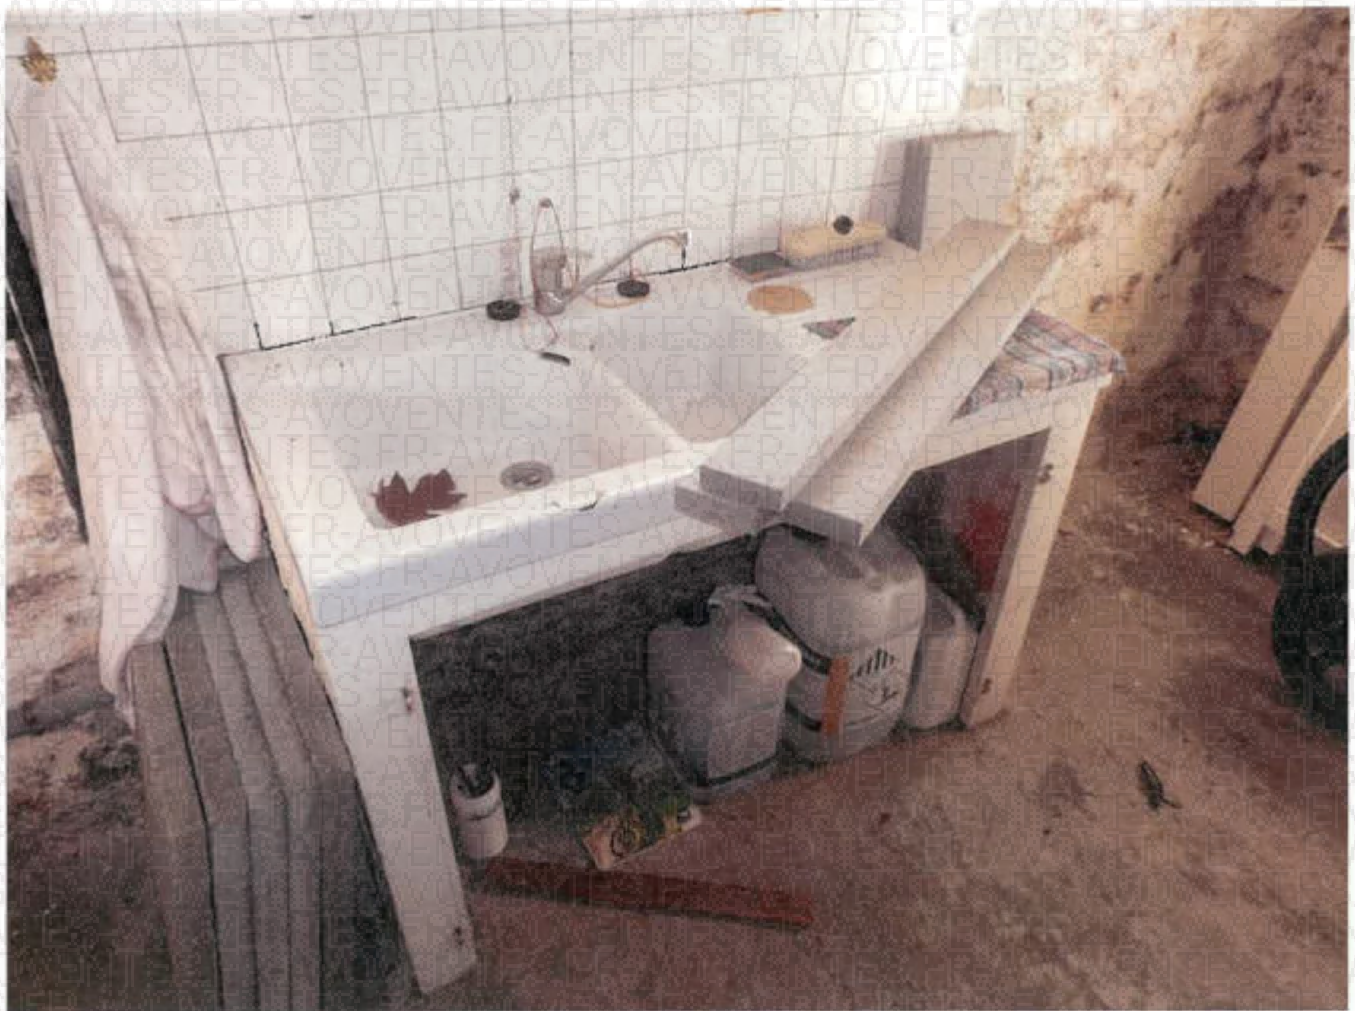
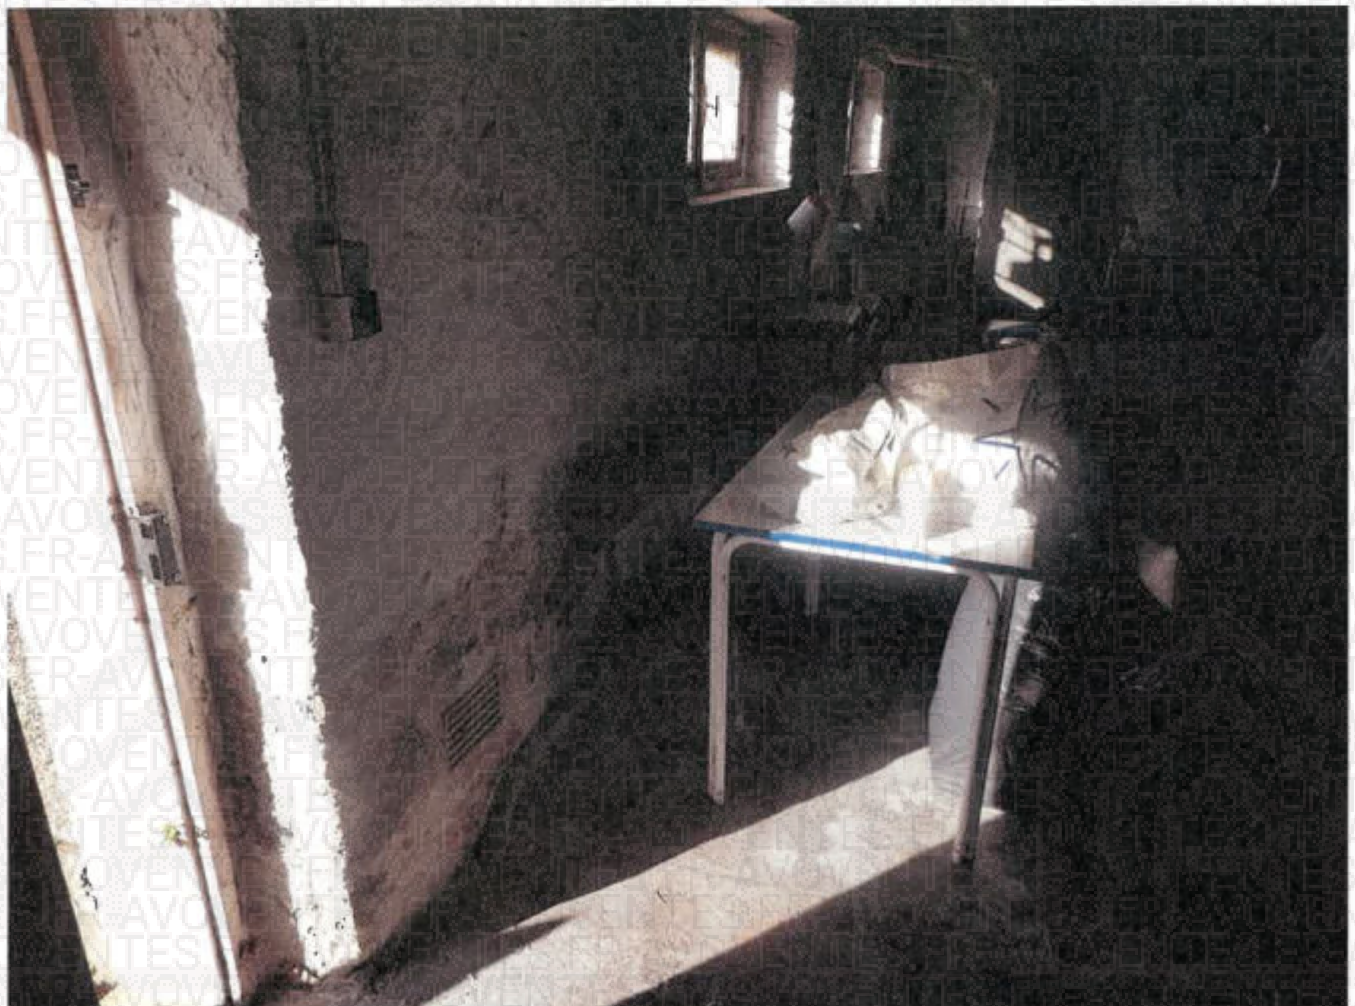
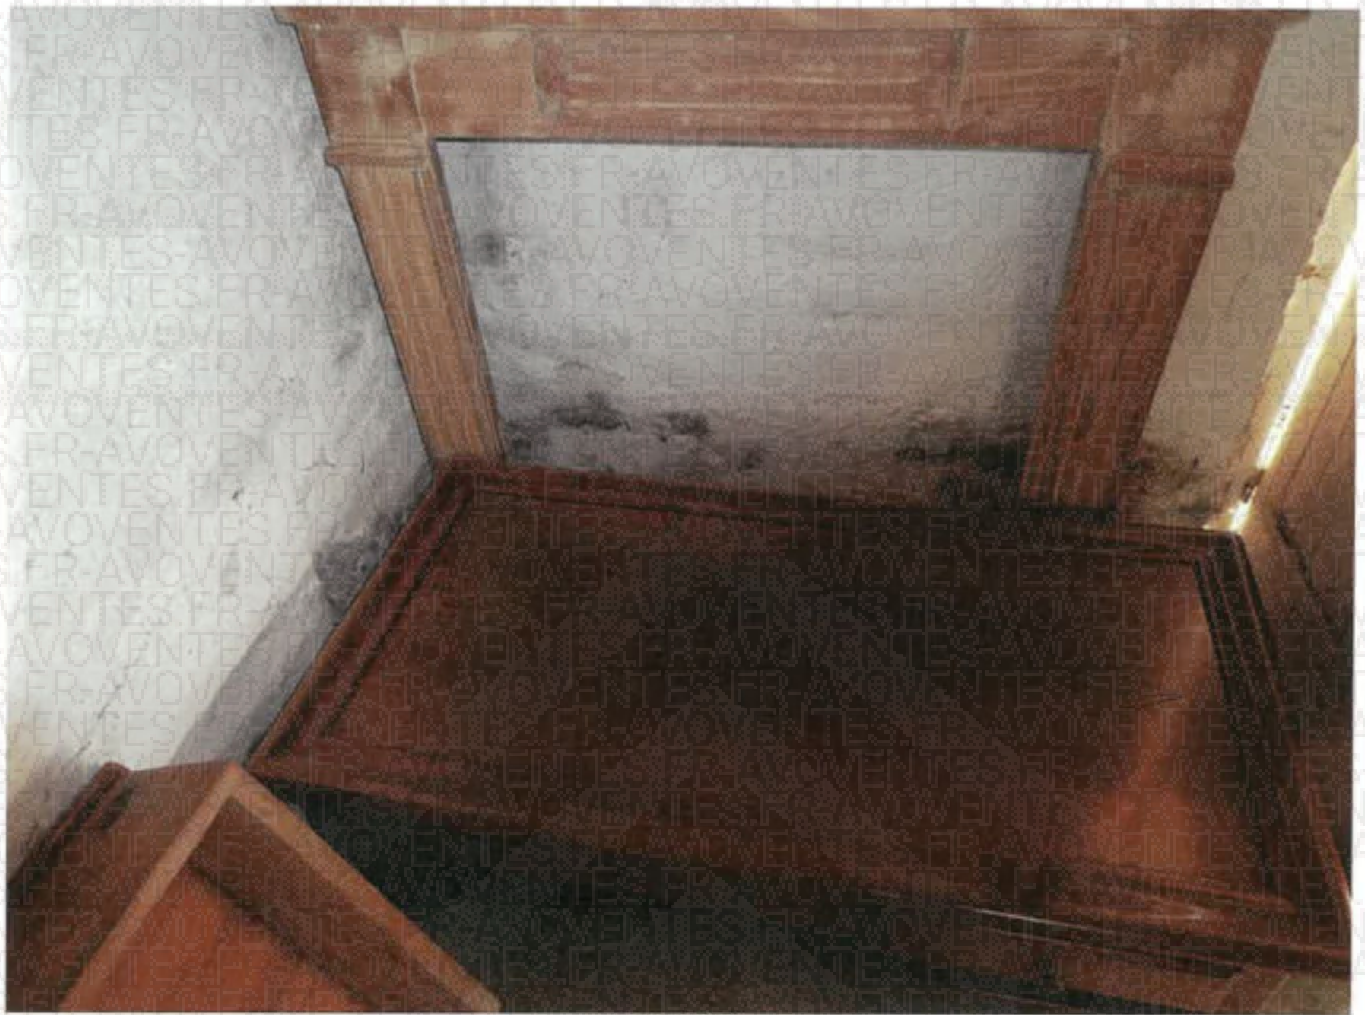
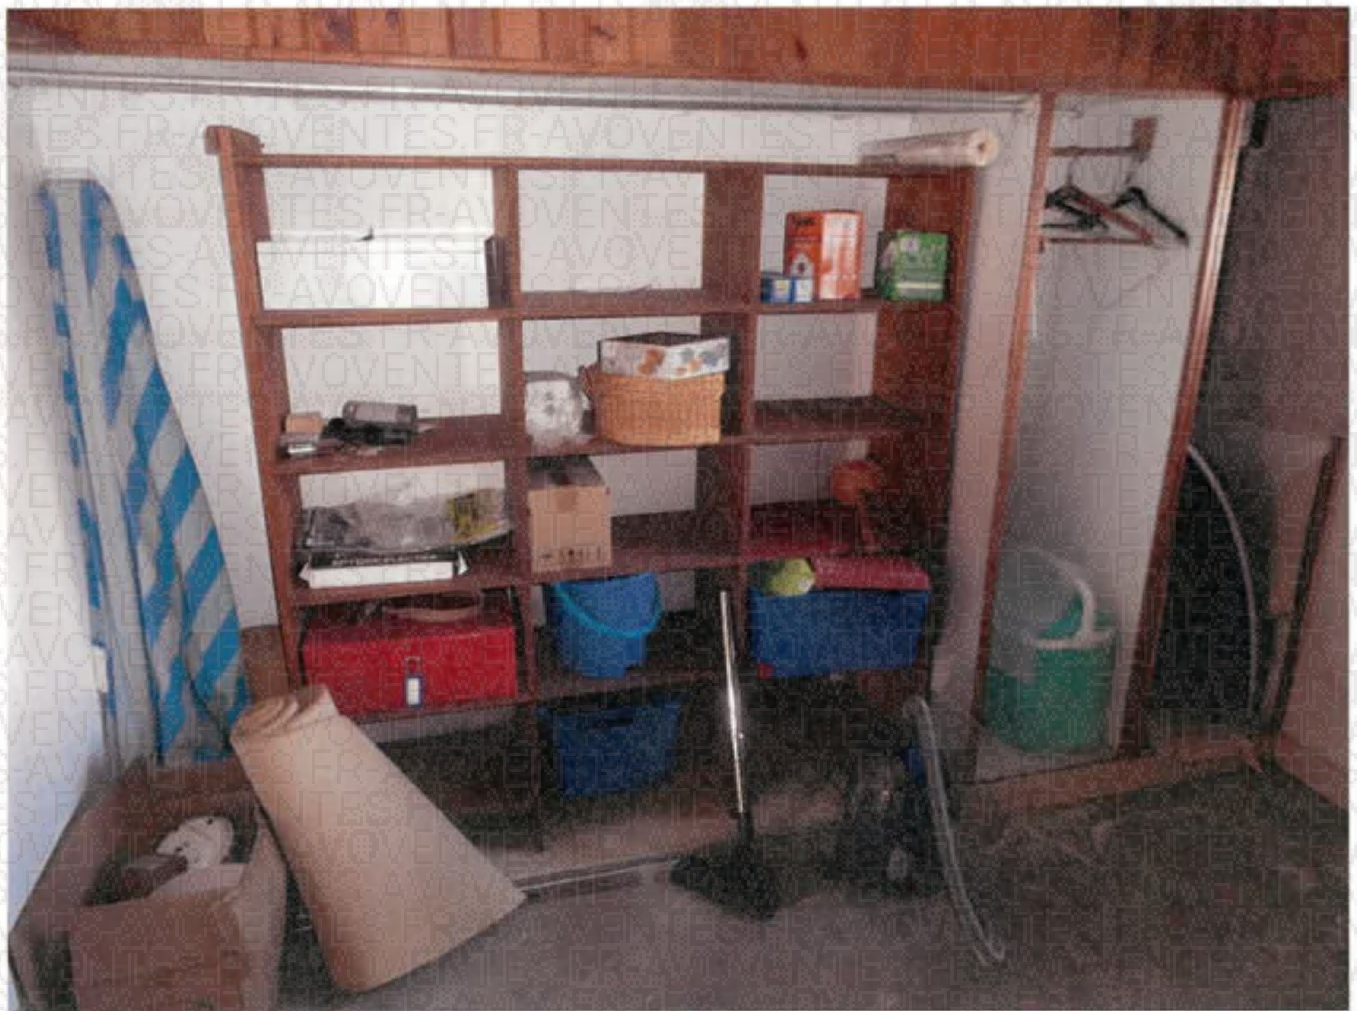
(PHOTOS N° 36 à 49 et 51)

L'accès à ce dernier s'effectue à partir du couloir par un escalier en ciment. Dans la cage d'escalier, la tapisserie murale est partiellement déchirée. Le sous-sol dispose de la même surface que le rez-de-chaussée.

- Dalle en ciment. Elle est tâchée.
- Murs peints.

- Dalle en ciment.
- Murs peints. A noter la présence de traces de salpêtre à la base du mur de façade Sud.
- Présence d'un évier.

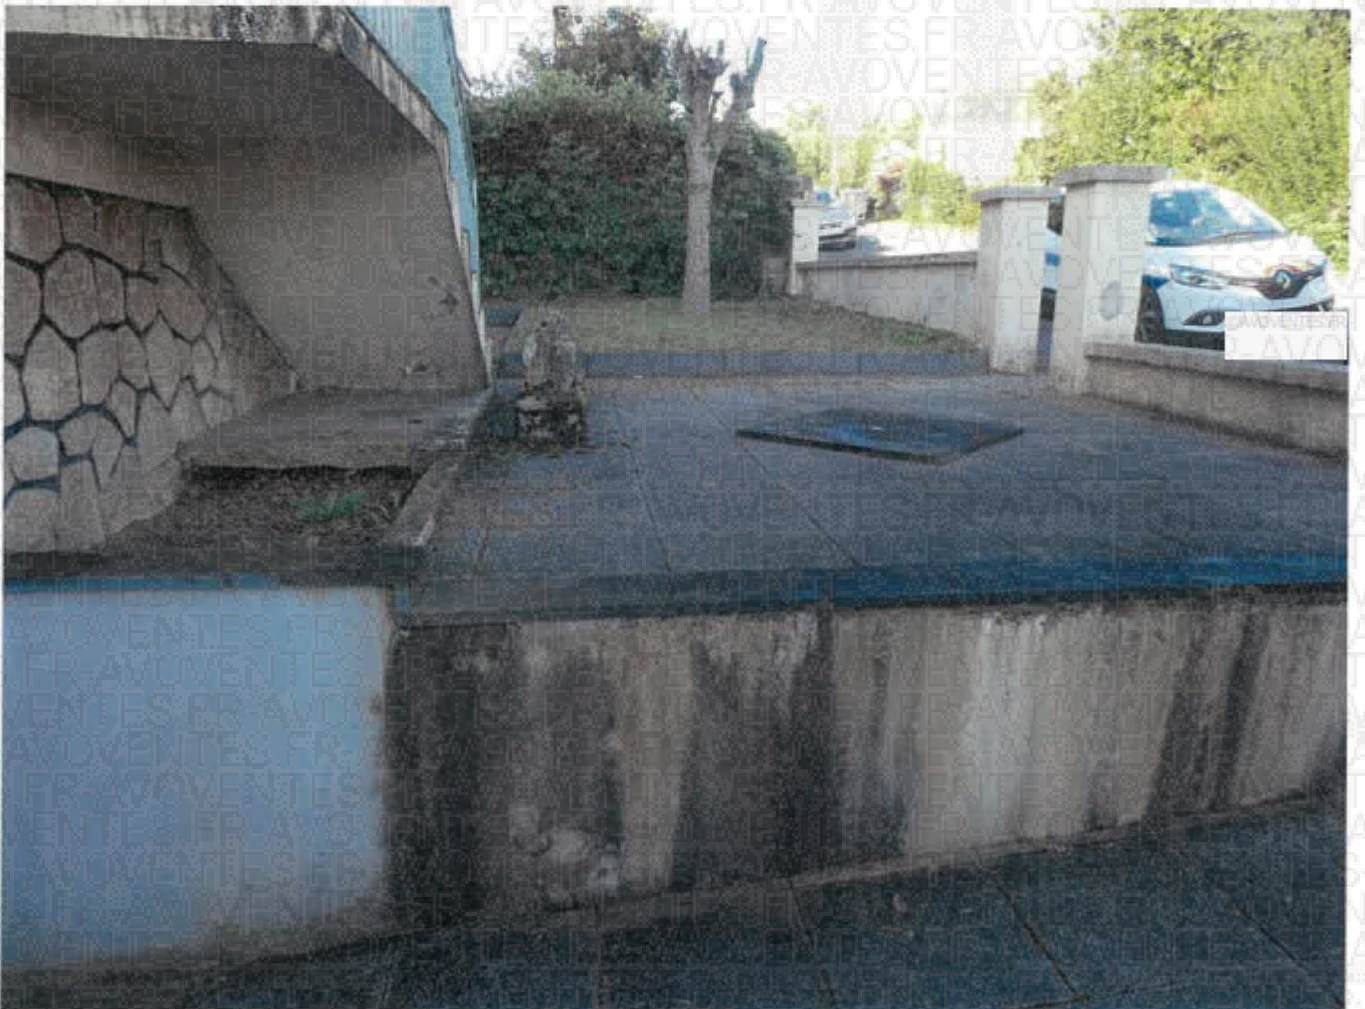
PHOTO (50)

Présence d'un muret en limite de parcelle. Le portail et le portillon ne sont plus en place.
