## PROCES VERBAL DE DESCRIPTION

Certifie m'être transporté ce jour à HENNEBONT (56700), 13 rue Christian Le Corre.

L'immeuble consiste en un terrain situé dans un lotissement, sur lequel est érigée une maison d'habitation construite en 2016, en parpaings avec couverture en ardoises industrielles.

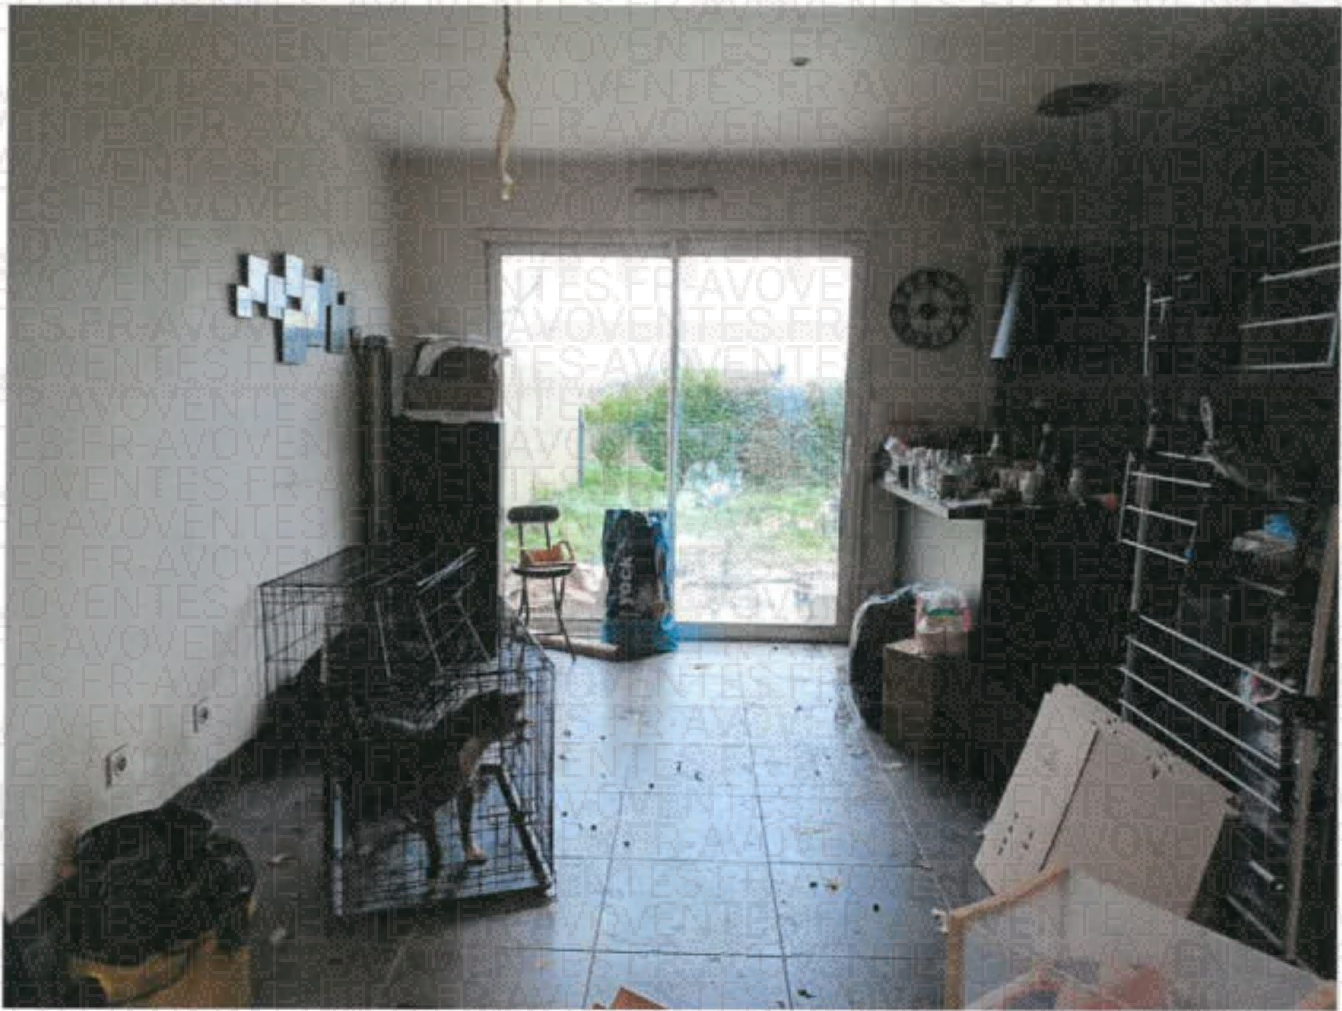
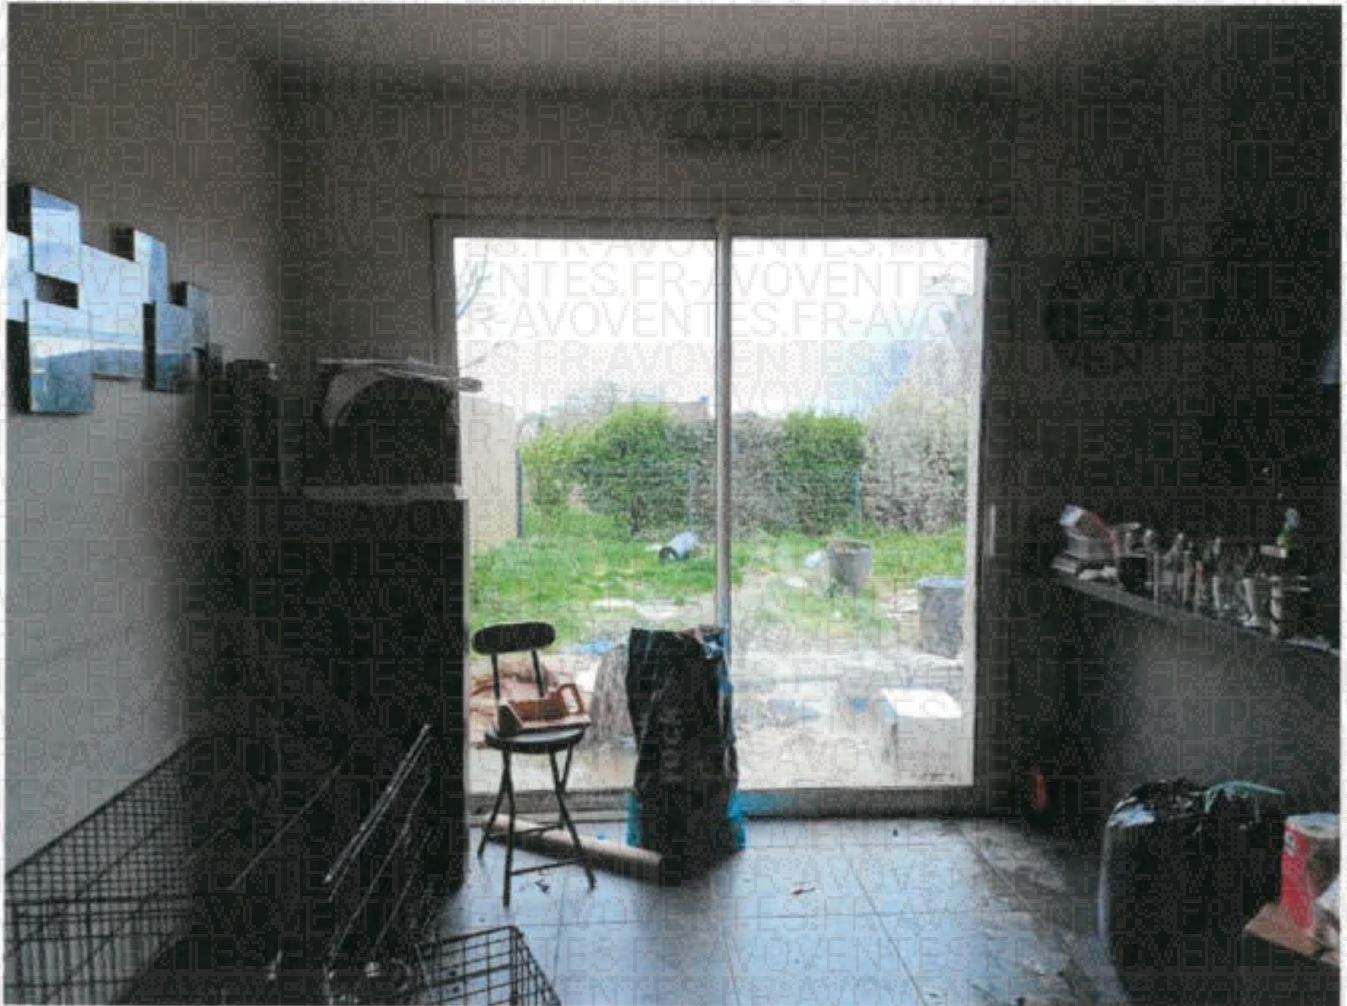
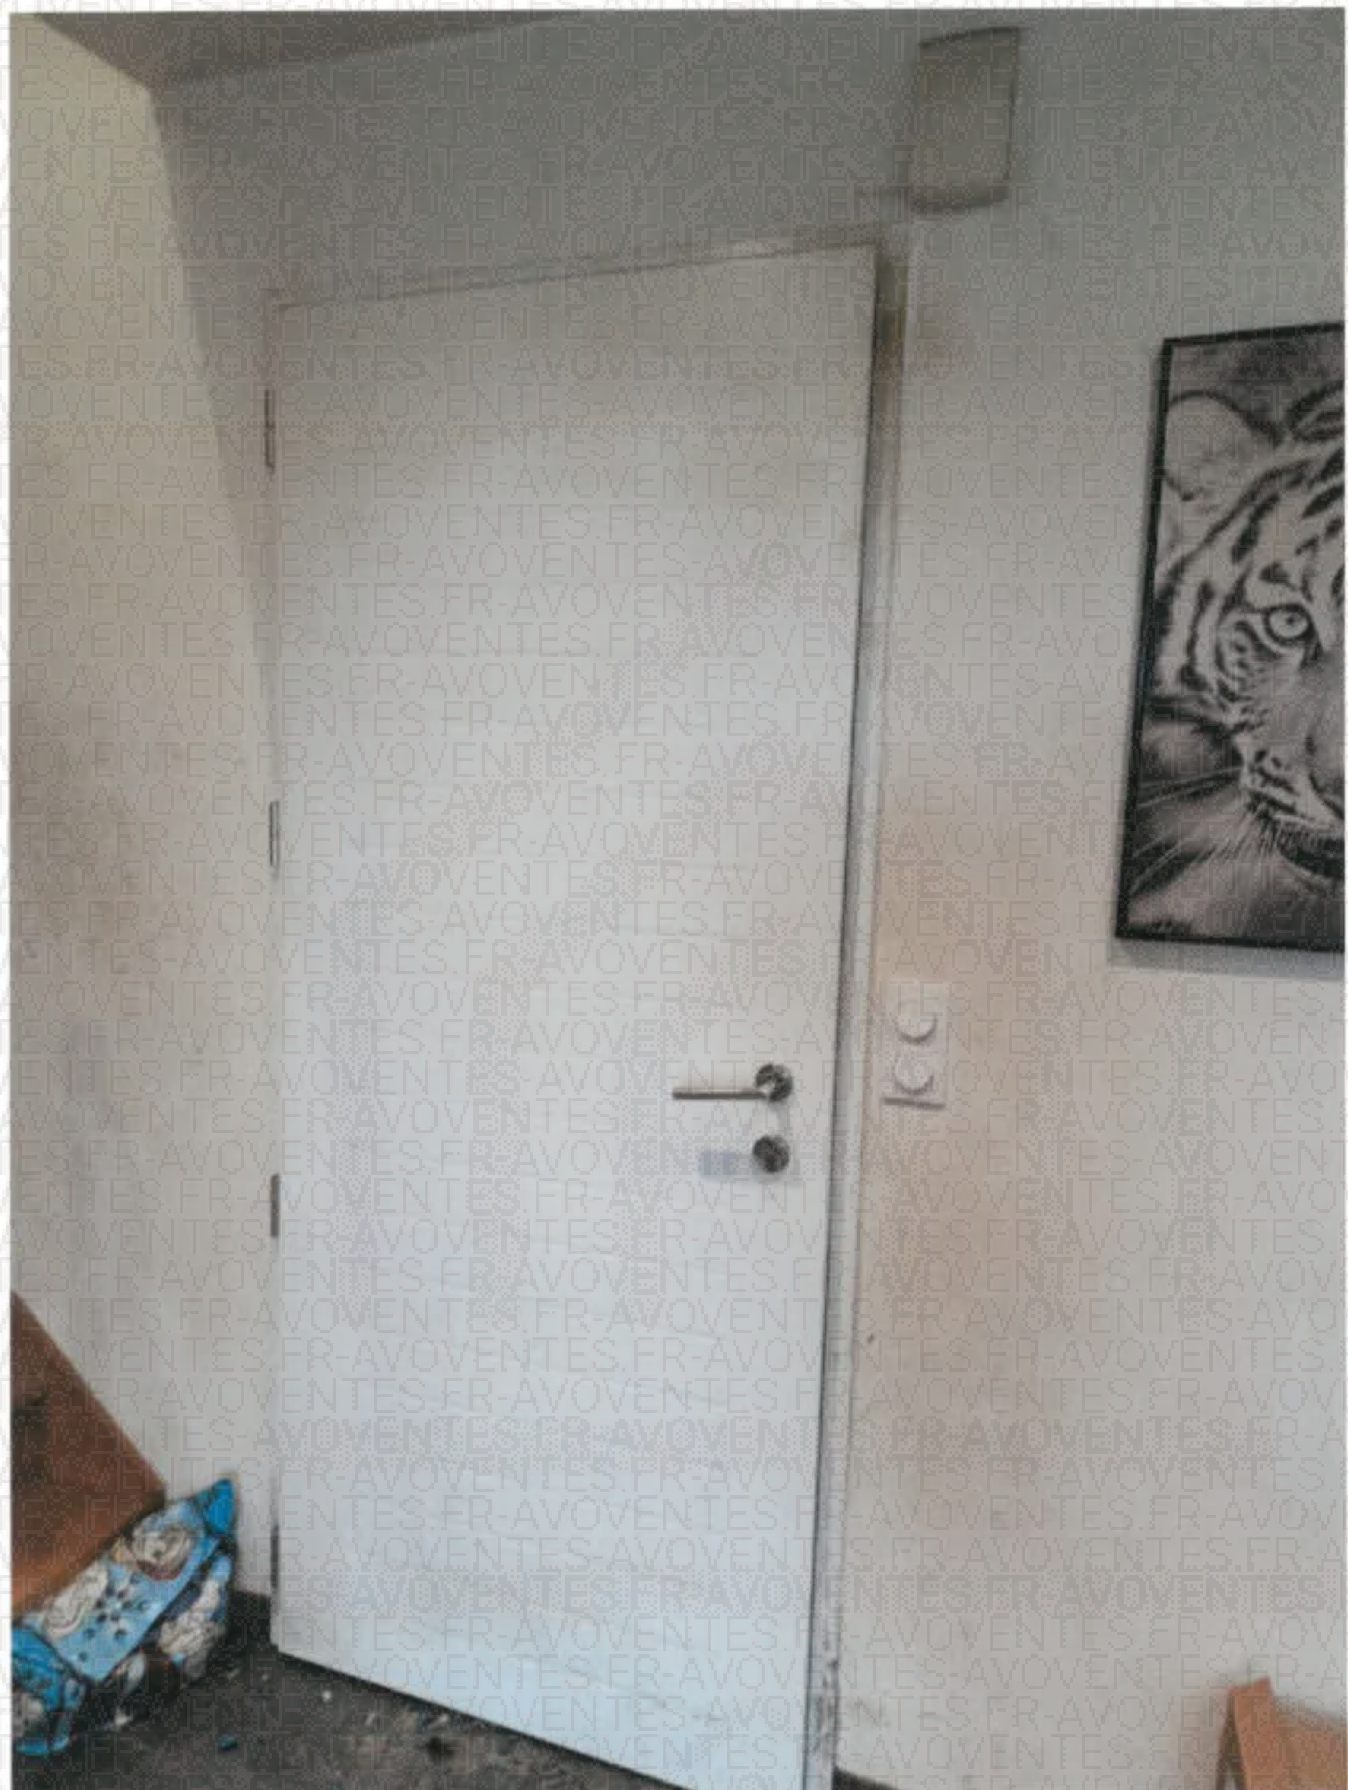
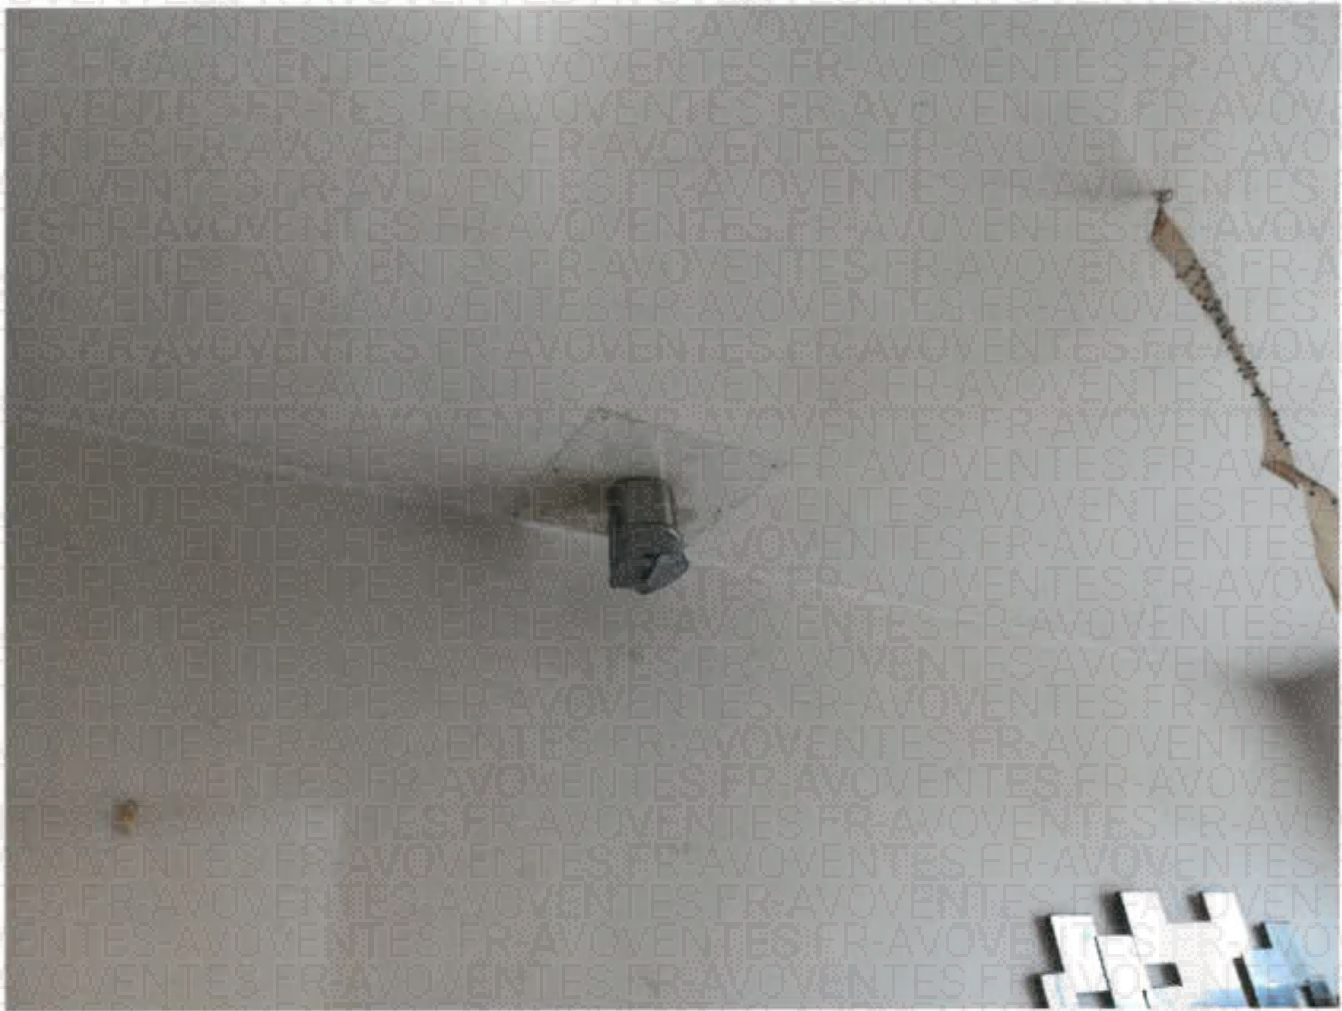
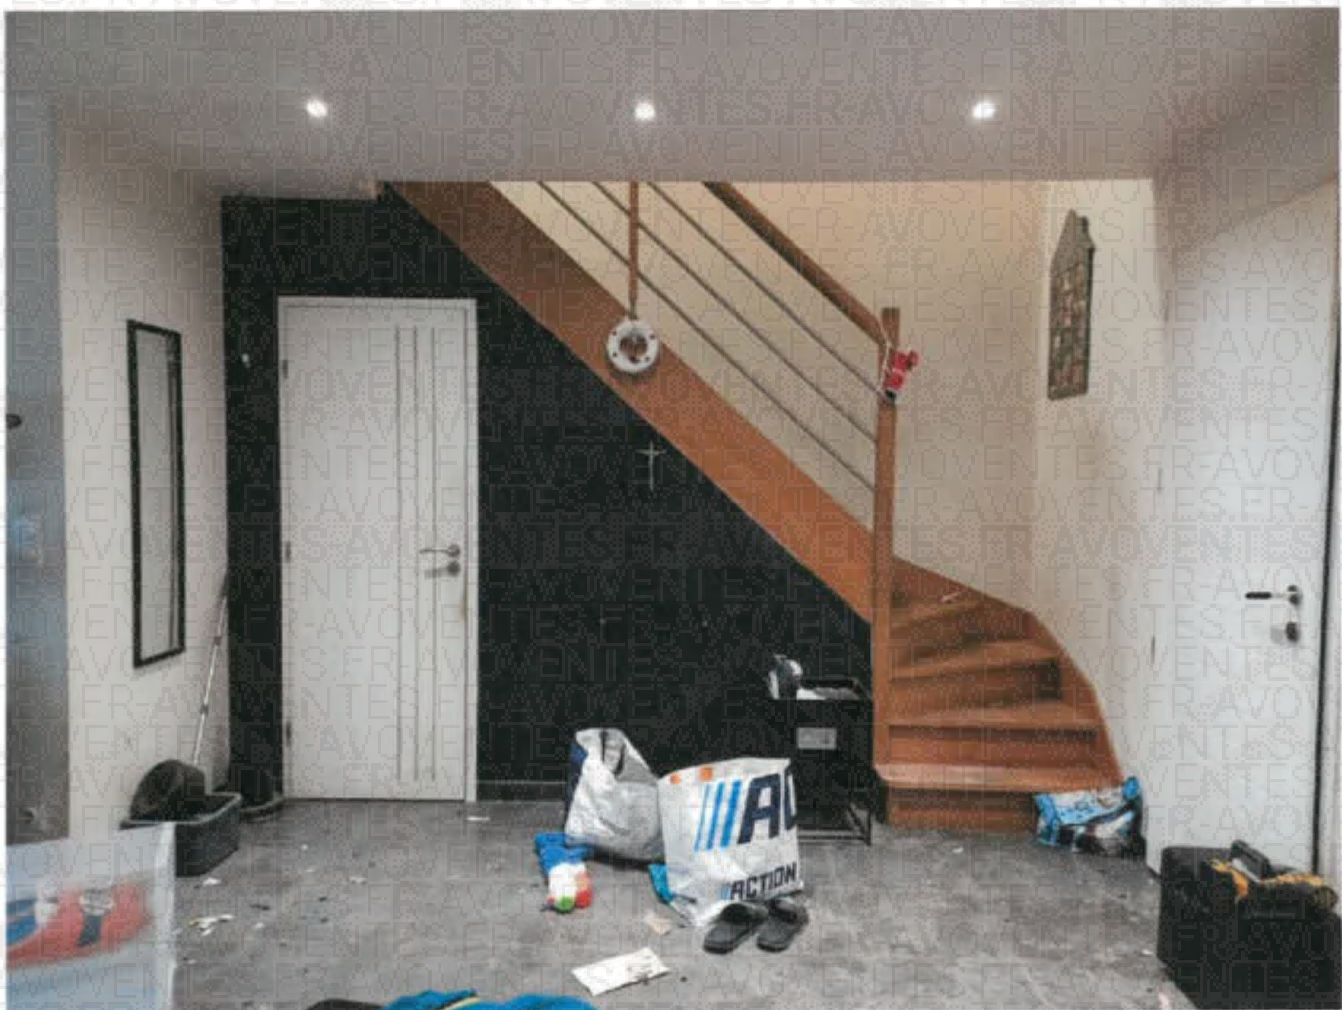
#### A. SEJOUR

Murs : placoplâtre habillé de peinture en mauvais état.

- Spots encastrés au plafond.
- Interrupteurs.
- Une sonnette.
- Prises électriques murales.
- Prises informatique (RJ 45).
- En façade nord, une fenêtre PVC blanc, double vitrage, simple battant, oscillo-battante.
- Un volet roulant commandé électriquement. Coffre de volet roulant sous linteau (à l'extérieur, et habillé d'enduit).
- En façade sud, une baie vitrée à deux vantaux coulissants, double vitrage.
- Volet roulant commandé électriquement. Coffre de volet roulant sous linteau.
- Un aérateur en applique sur le mur sud, au-dessus de la baie vitrée.
- Conduit de cheminée encastré au plafond, au centre de la pièce, à proximité du mur Est. Le poêle est en cours de démontage.

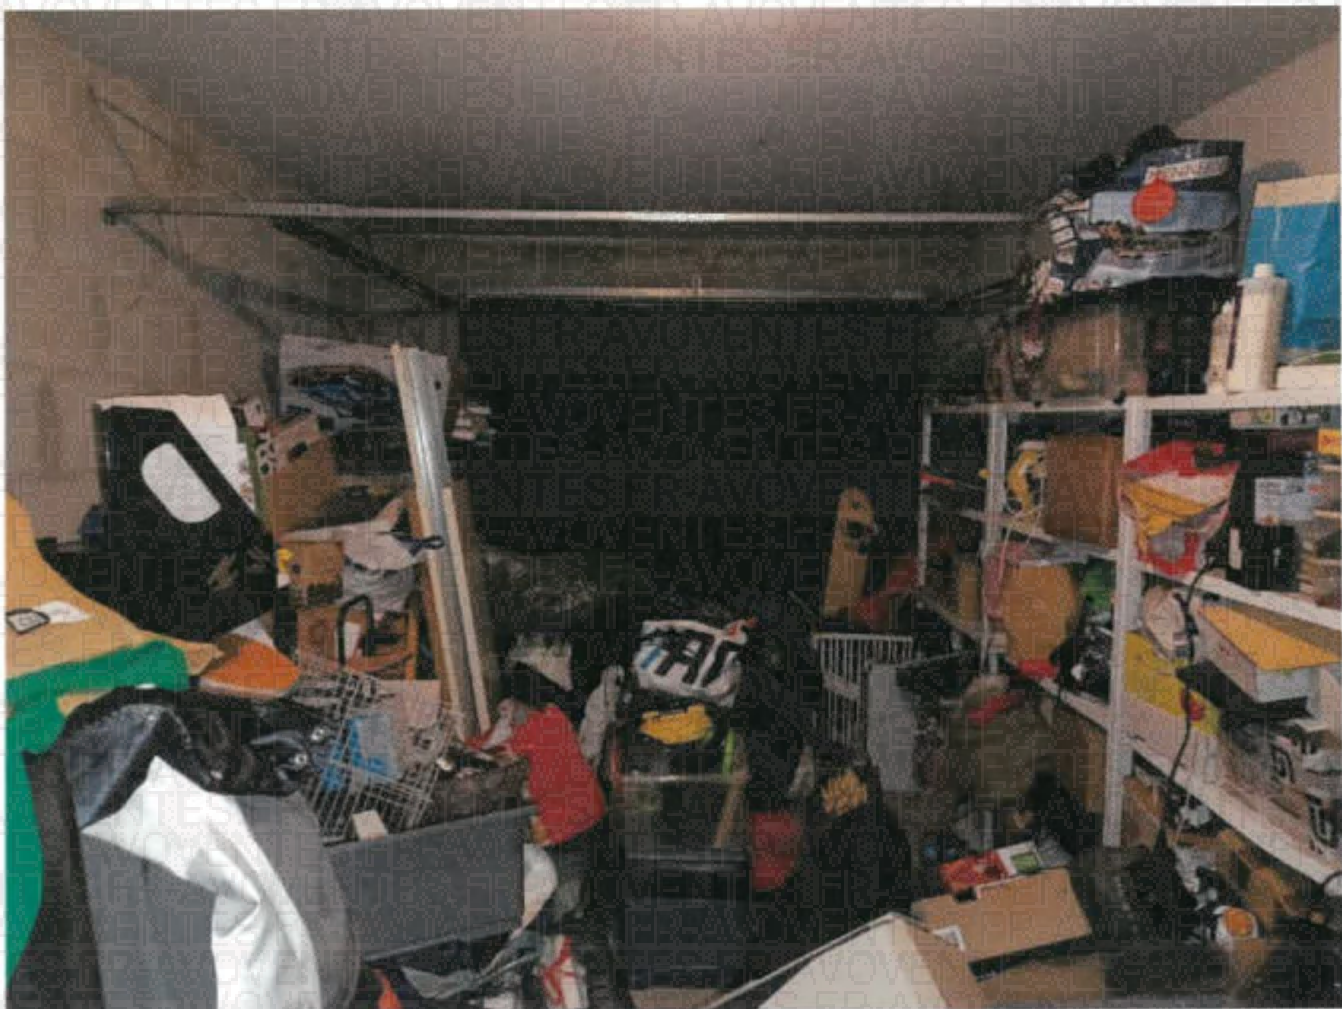
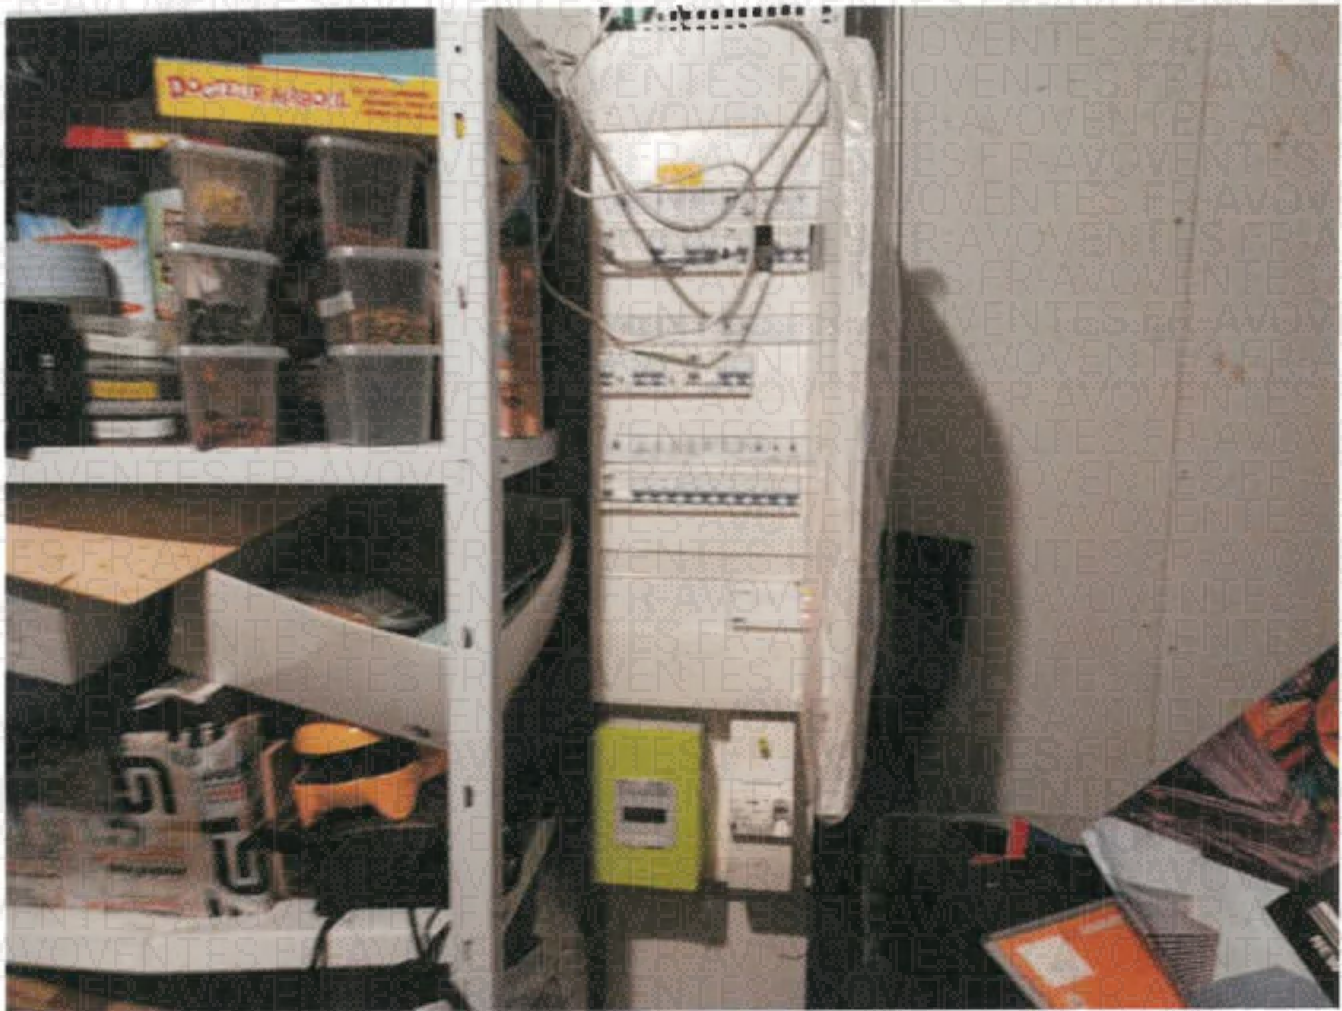
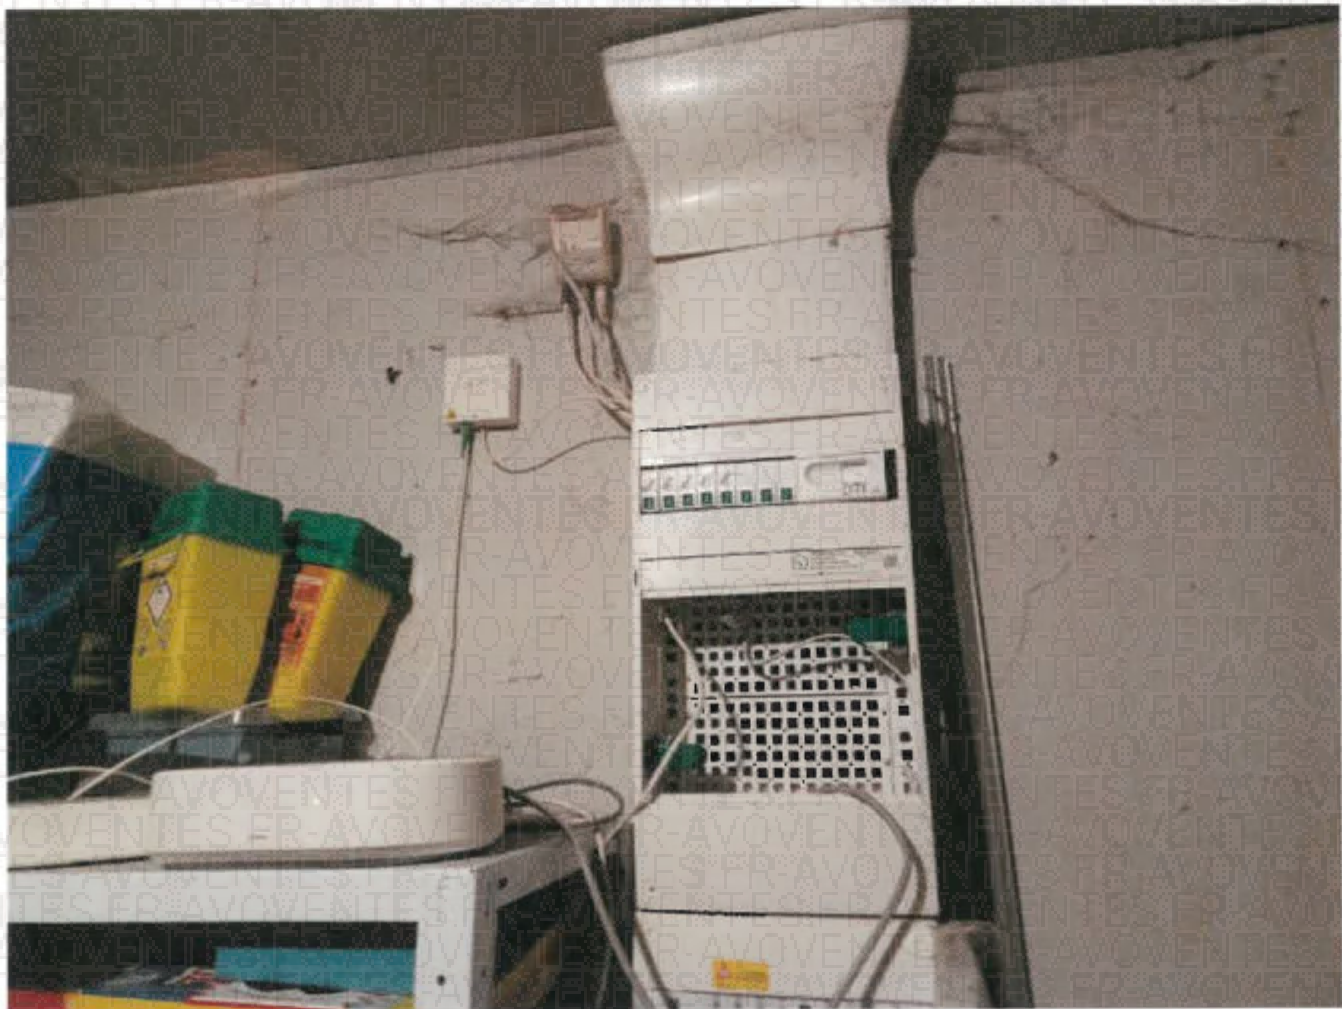
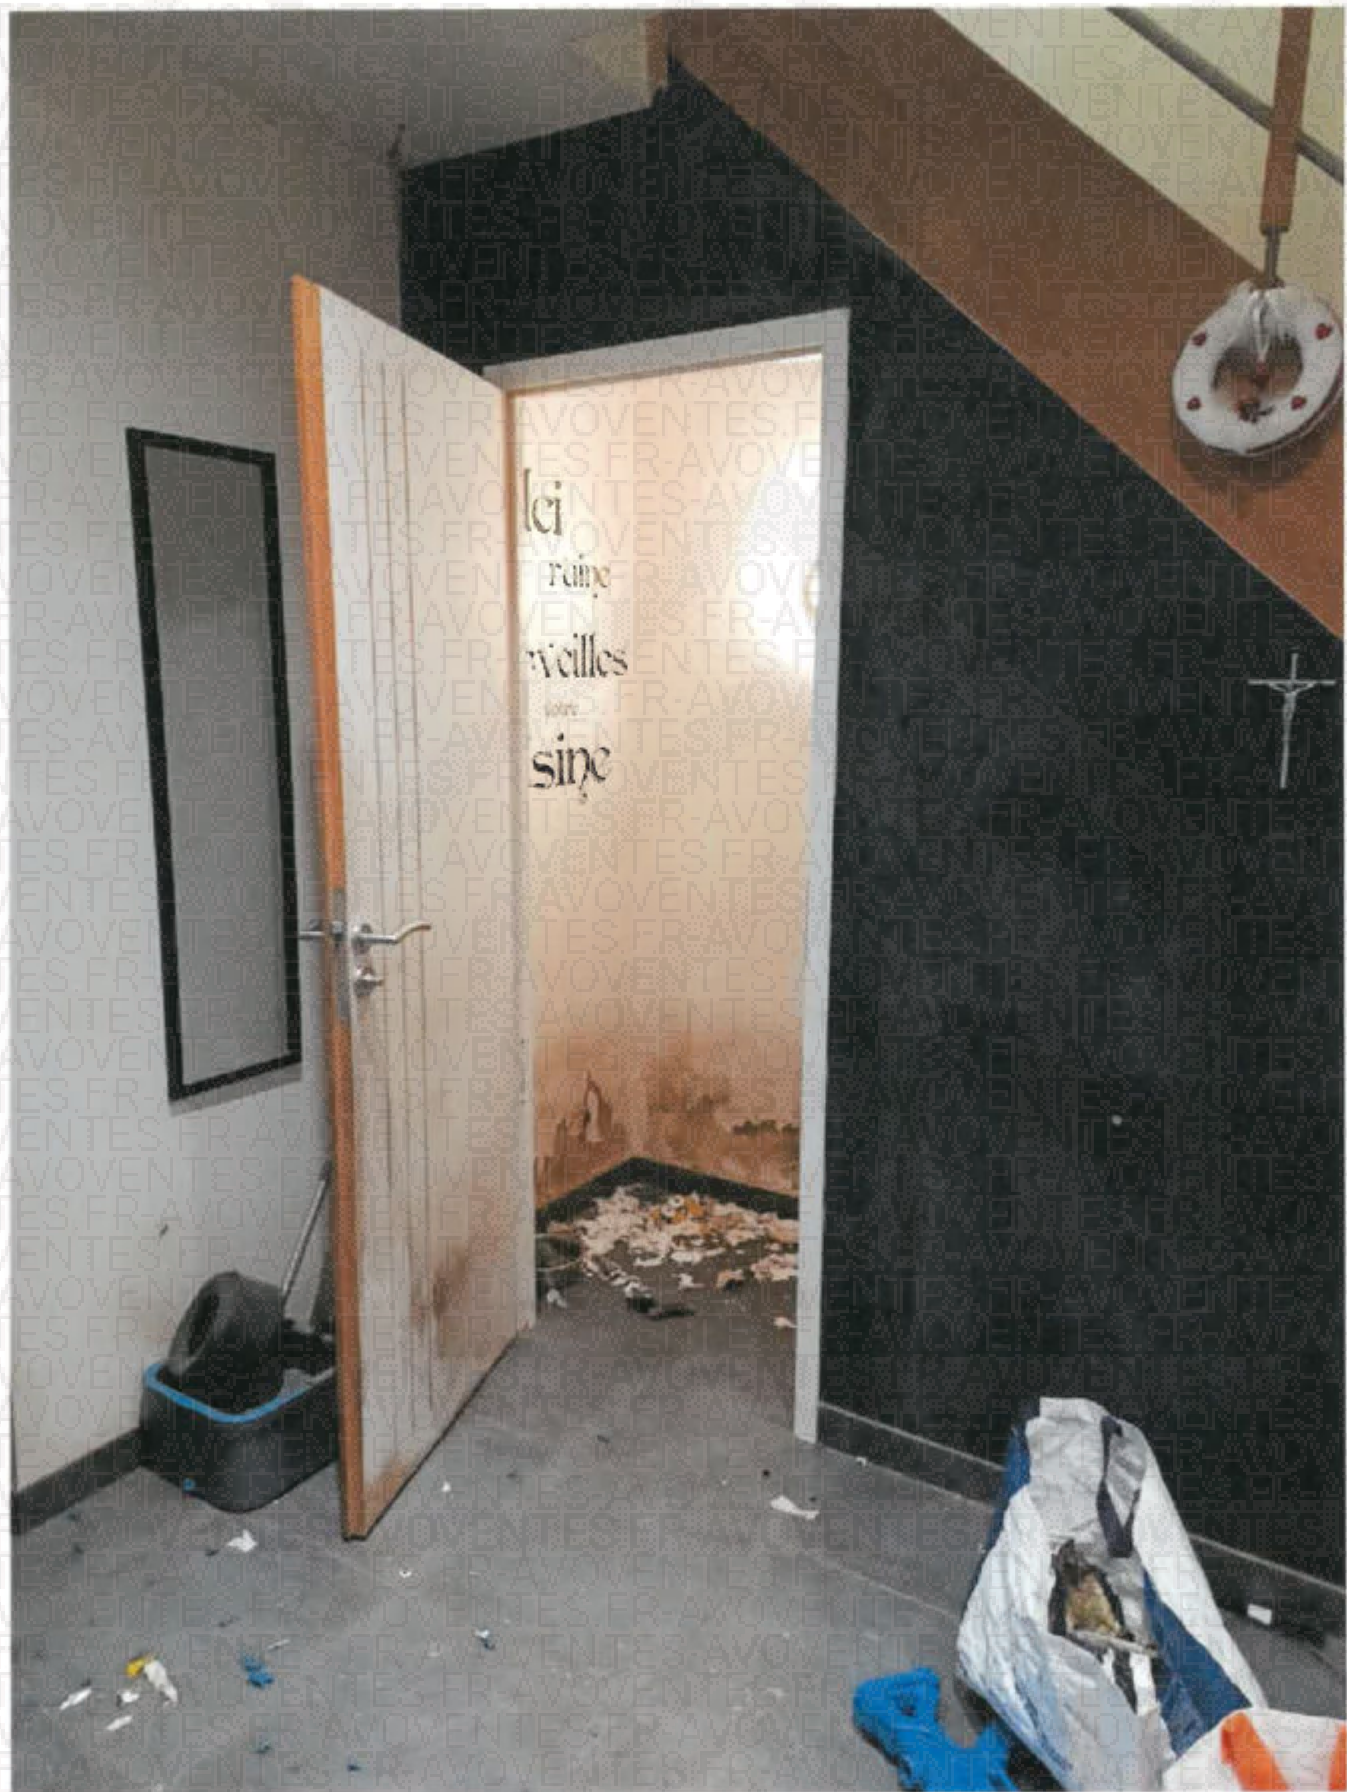
D. GARAGE

Murs : les murs nord et ouest sont en parpaings à l'état brut. Les murs Est et sud sont en placoplâtre à l'état brut.

- Un point lumineux au plafond.
- Interrupteurs.
- Boîtier de fibre optique.
- Un tableau électrique fixé sur la cloison Est.
- Compteur Linky fixé sur la cloison Est.
- Disjoncteur principal de l'habitation fixé sur la cloison Est.

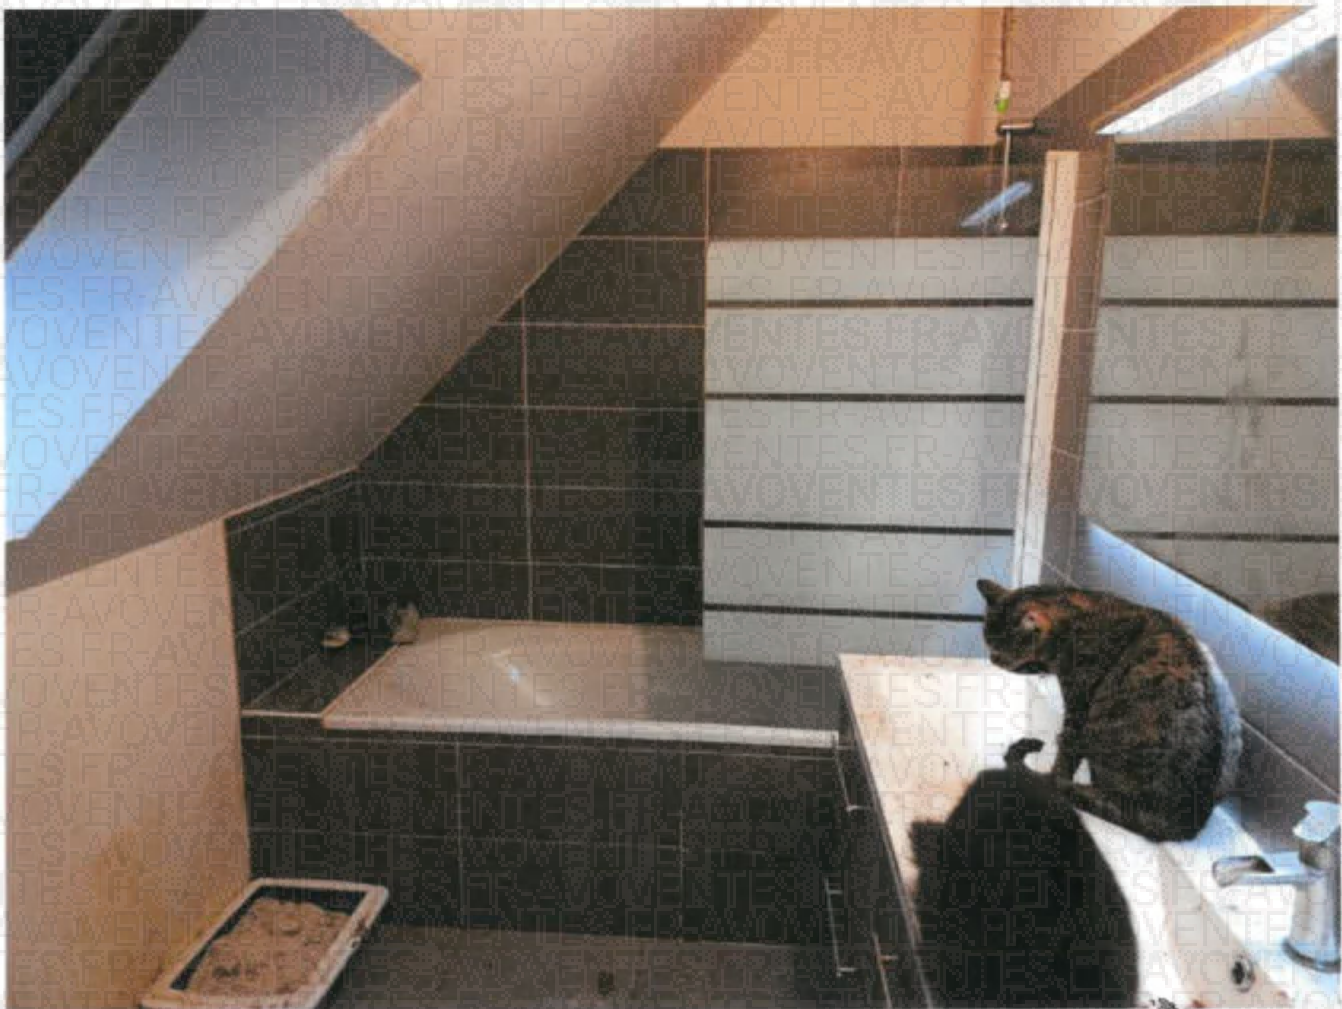
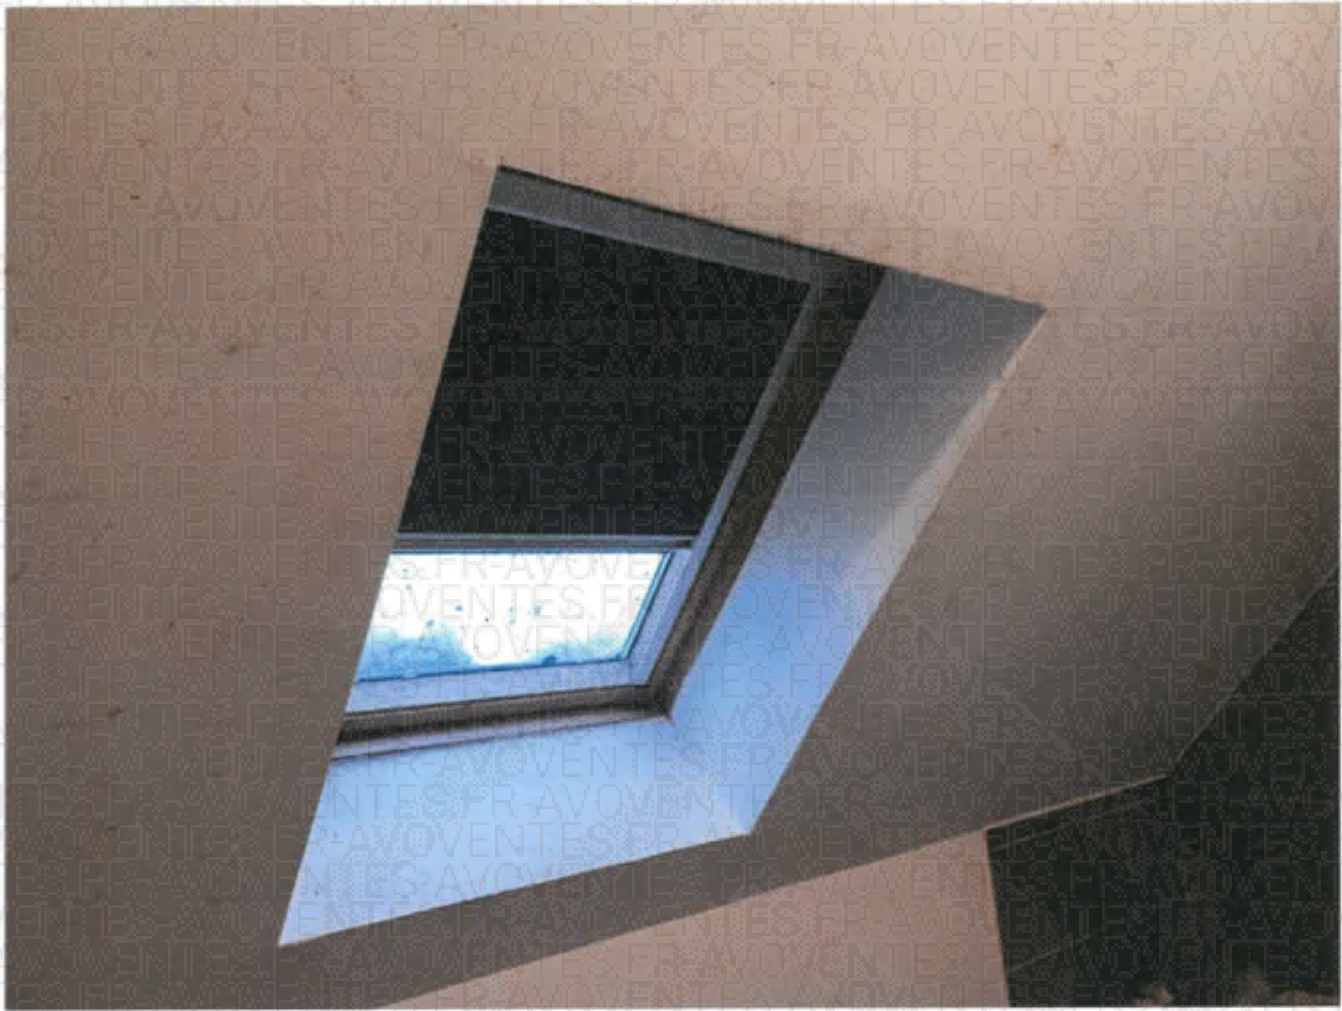
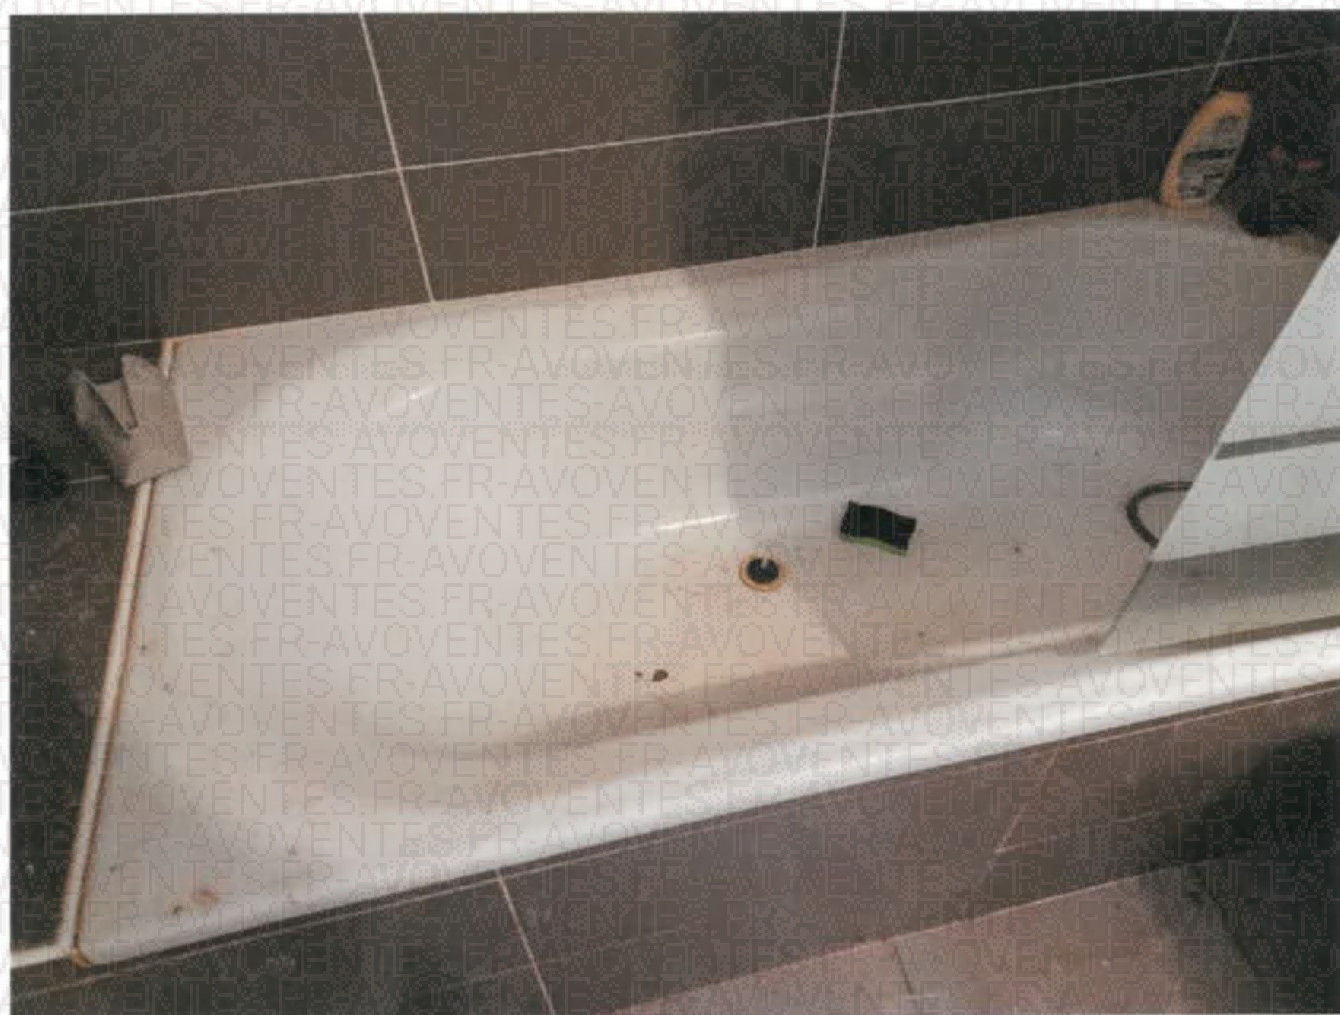
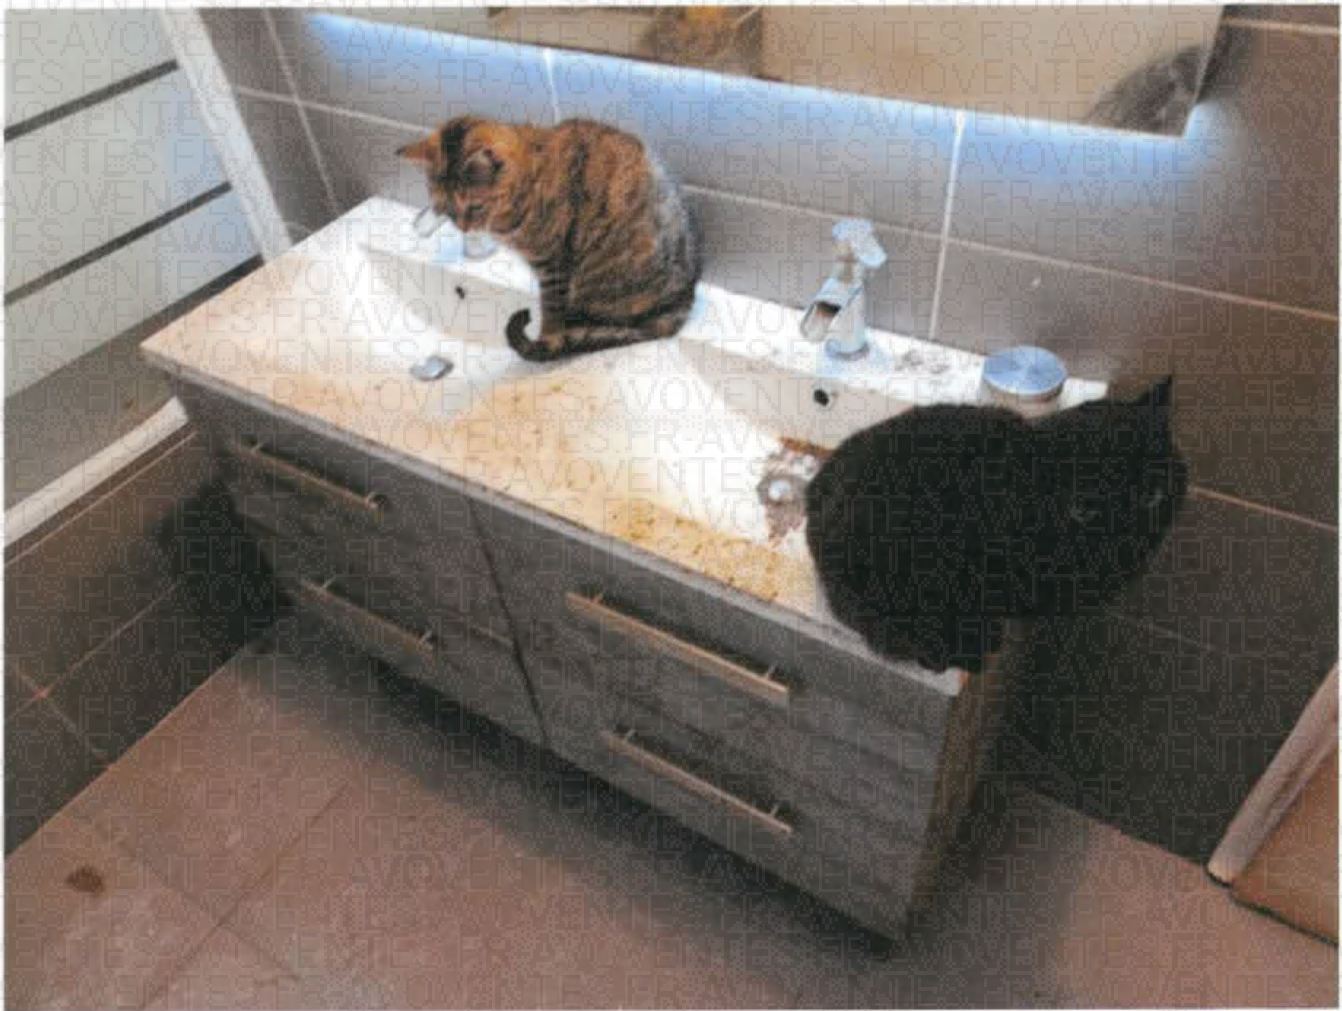
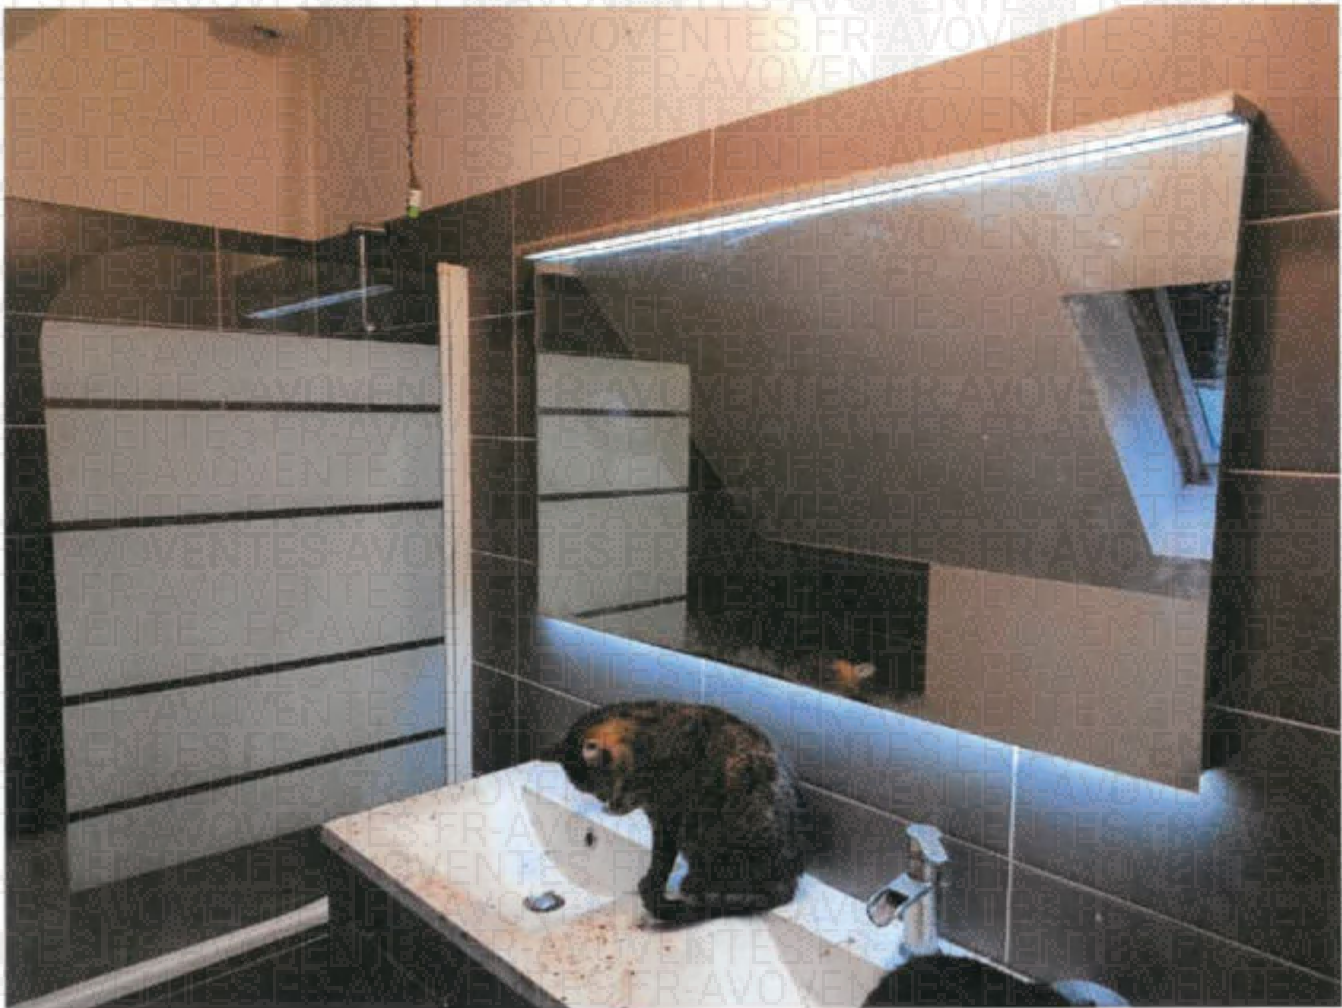
I. SALLE DE BAIN

Accès depuis le palier par une porte isoplane hors d'usage. Bâti de porte dégradé.

- Un radiateur sèche-serviette en mauvais état.
- Prise électrique.

- Interrupteurs.
- Point lumineux au plafond.
- Une bouche de VMC au plafond.
- Un miroir rectangulaire en mauvais état avec point lumineux.
- Une double vasque, avec bondes et robinets mitigeur.
- Un meuble de salle de bain en aggloméré de bois, avec tiroirs, en mauvais état.
- Au niveau du pan de couverture sud, une fenêtre de toit en pente en bois, double vitrage, pourvue d'un store.
- Baignoire acrylique en mauvais état. Pare-baignoire en verre. La cuve de la baignoire est habillée de faïence. La robinetterie comprend un robinet thermostatique à entraxe, un flexible, une douchette, une tringle avec support pour douchette et un bouton pour l'évacuation. Absence de bouchon.
