## PROCES VERBAL DE DESCRIPTION

Certifie m'être transporté ce jour à HENNEBONT (56700), 13 rue Christian Le Corre.

L'immeuble consiste en un terrain situé dans un lotissement, sur lequel est érigée une maison d'habitation construite en 2016, en parpaings avec couverture en ardoises industrielles.

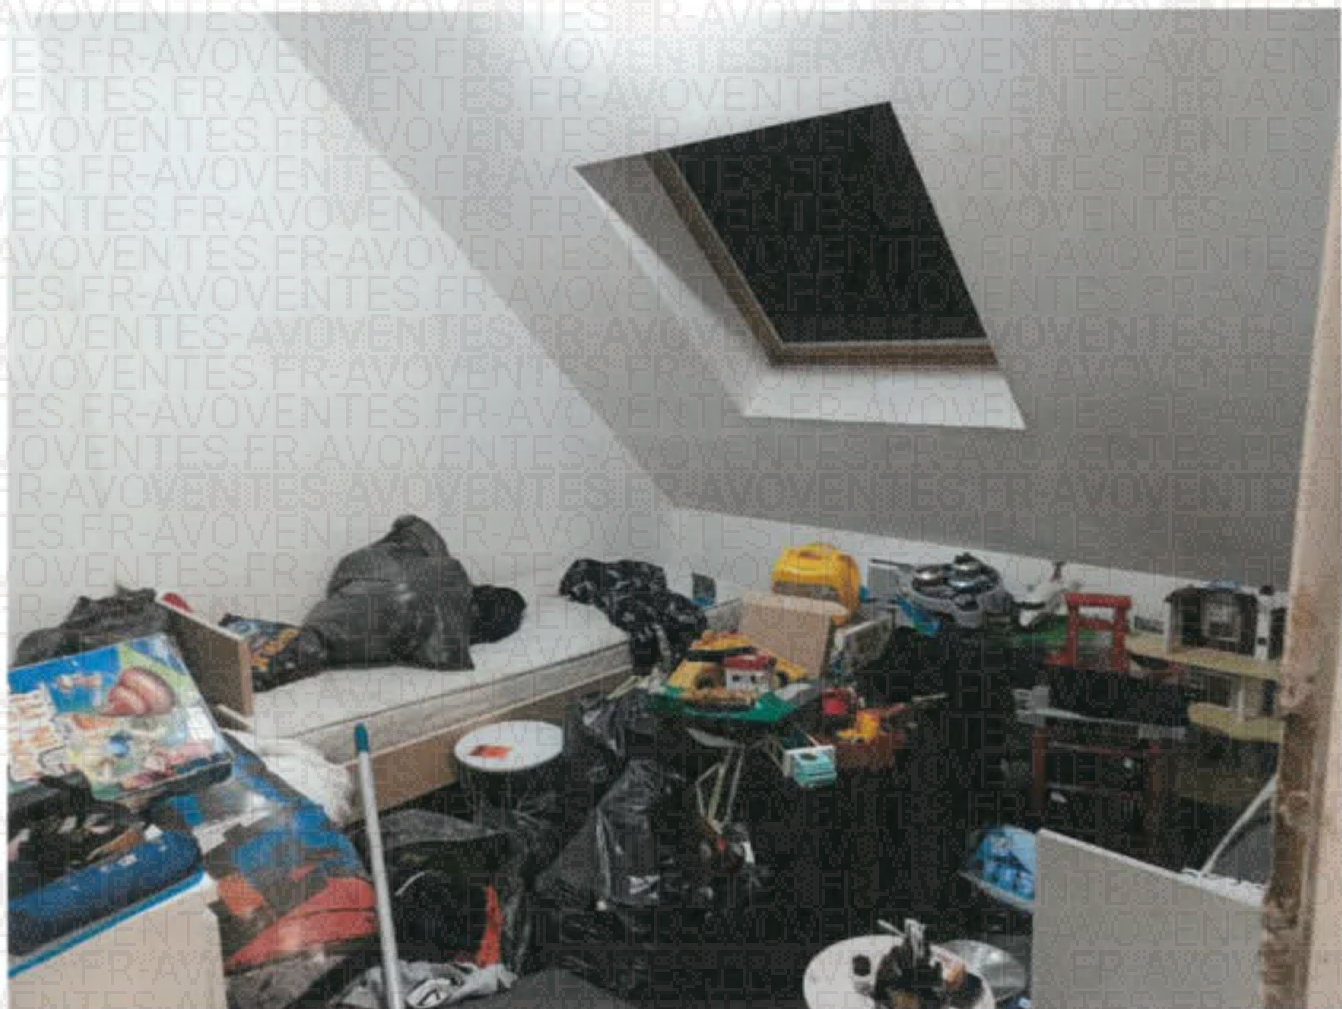
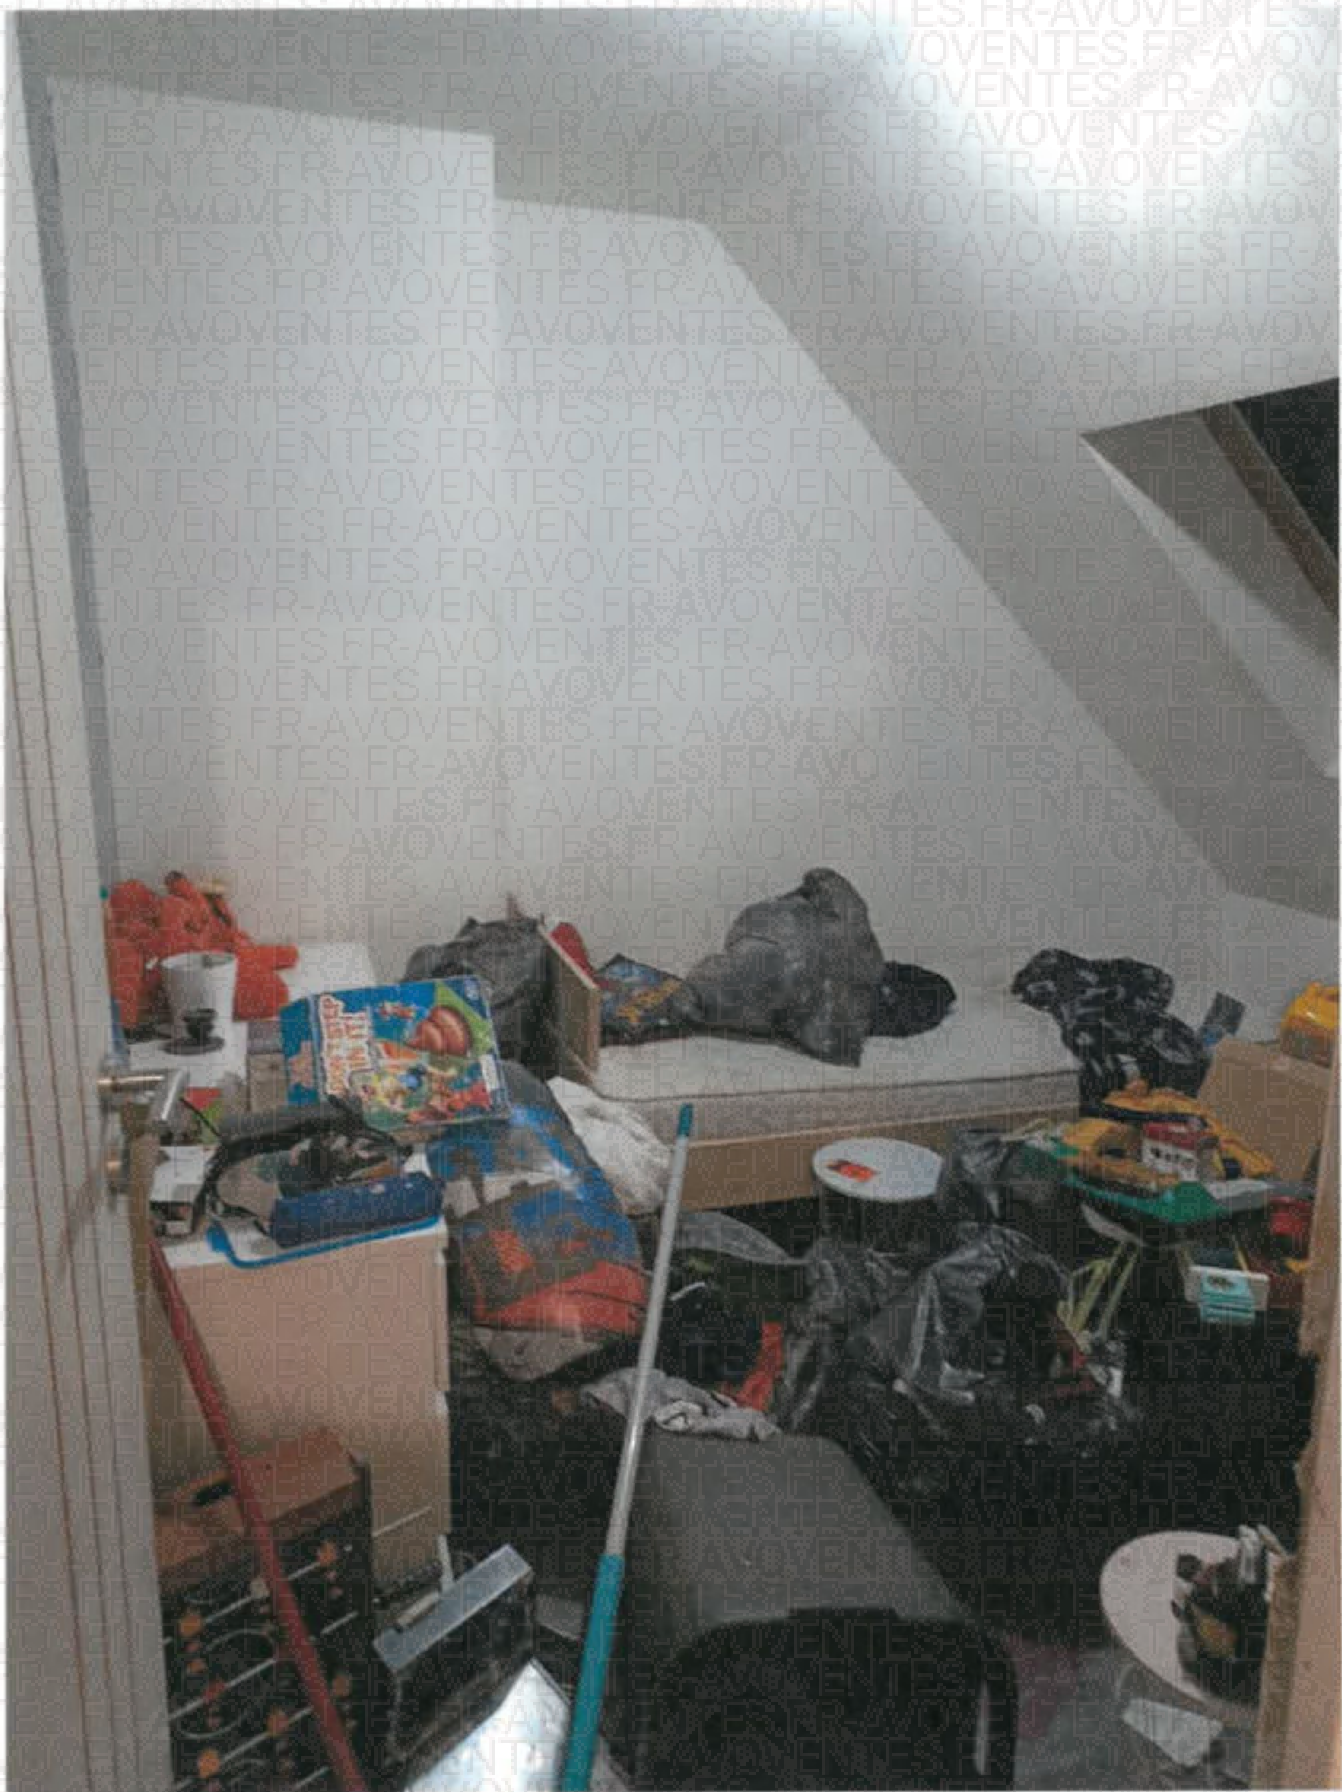
K. CHAMBRE SUD-EST

Accès par une porte isoplane, le bâti de porte est dégradé, la porte aussi.

- Prises électriques murales.
- Un convecteur électrique fixé sur le mur sud.
- Au niveau du pan de couverture sud, une fenêtre de toit en pente en bois, double vitrage, pourvue d'un store dégradé.
- Une prise informatique.
- Un point lumineux au plafond.
- Interrupteur.

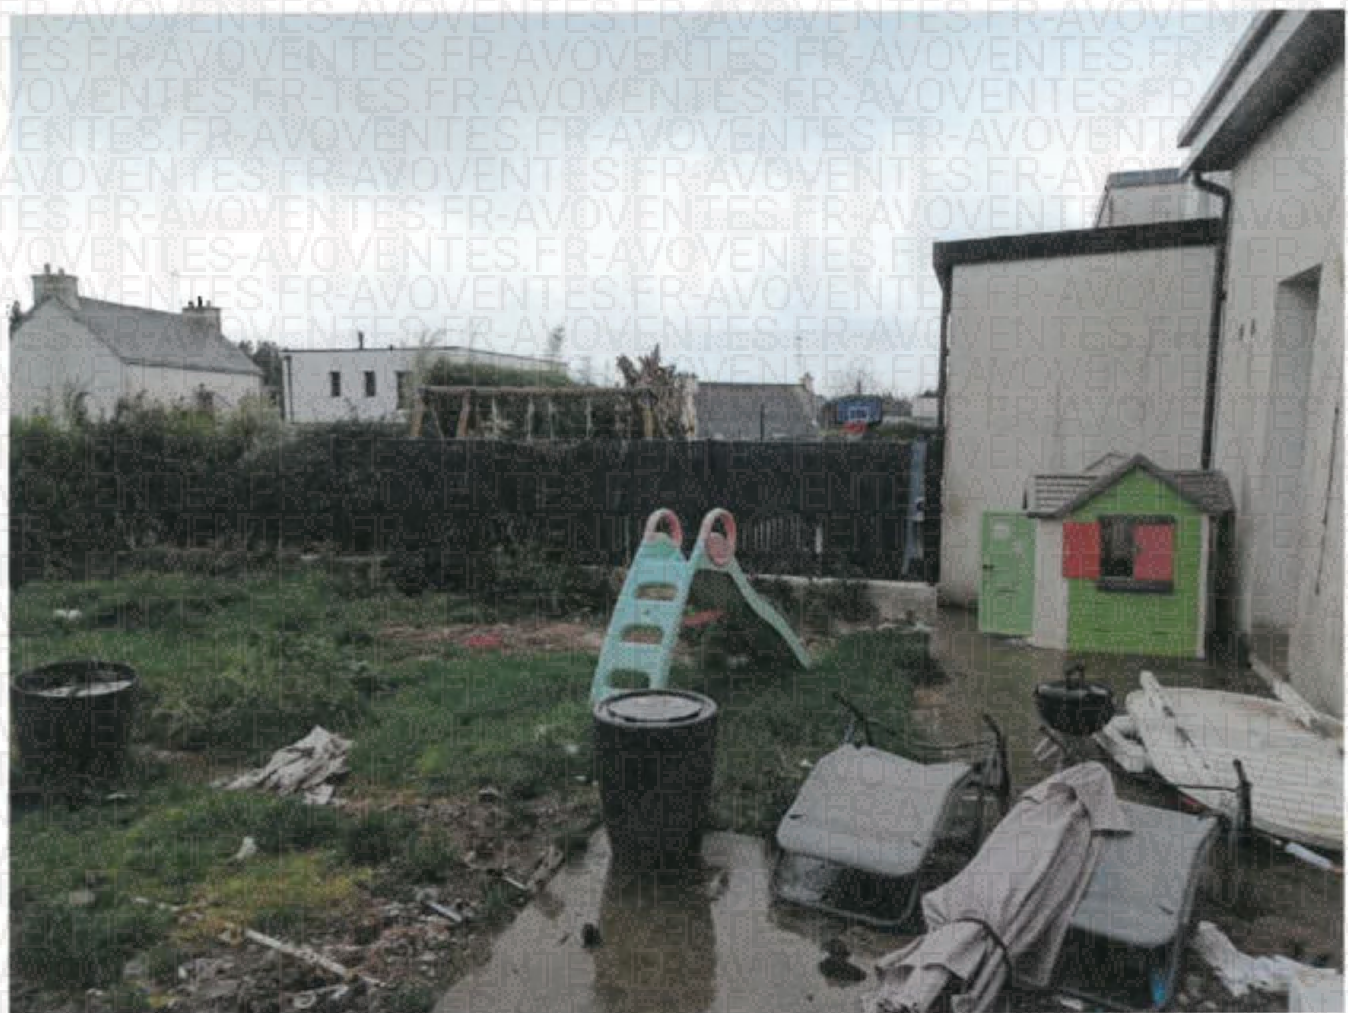
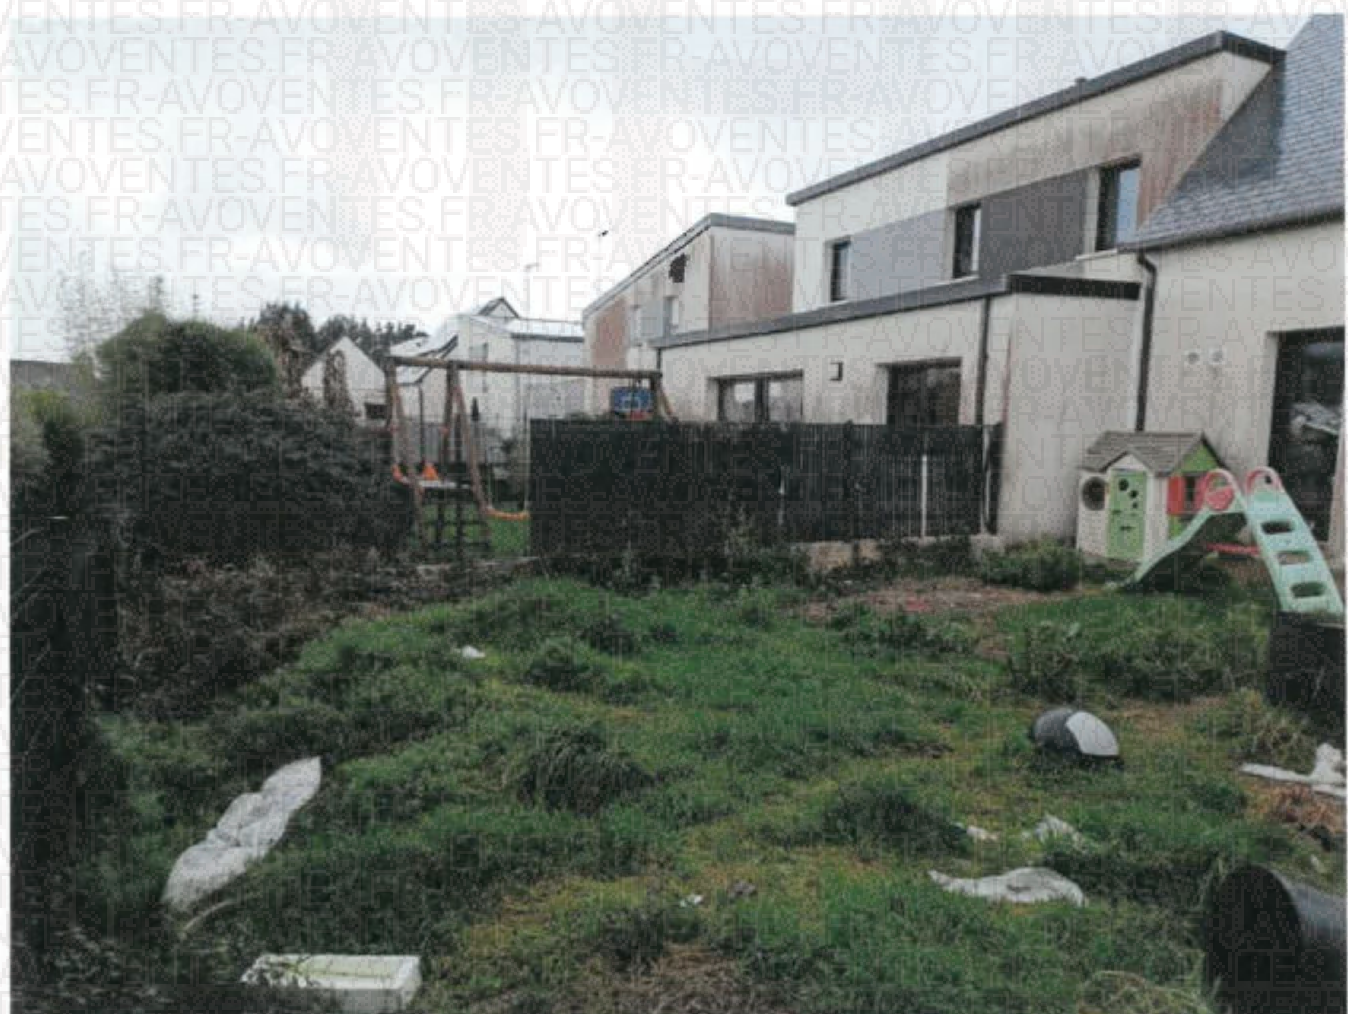
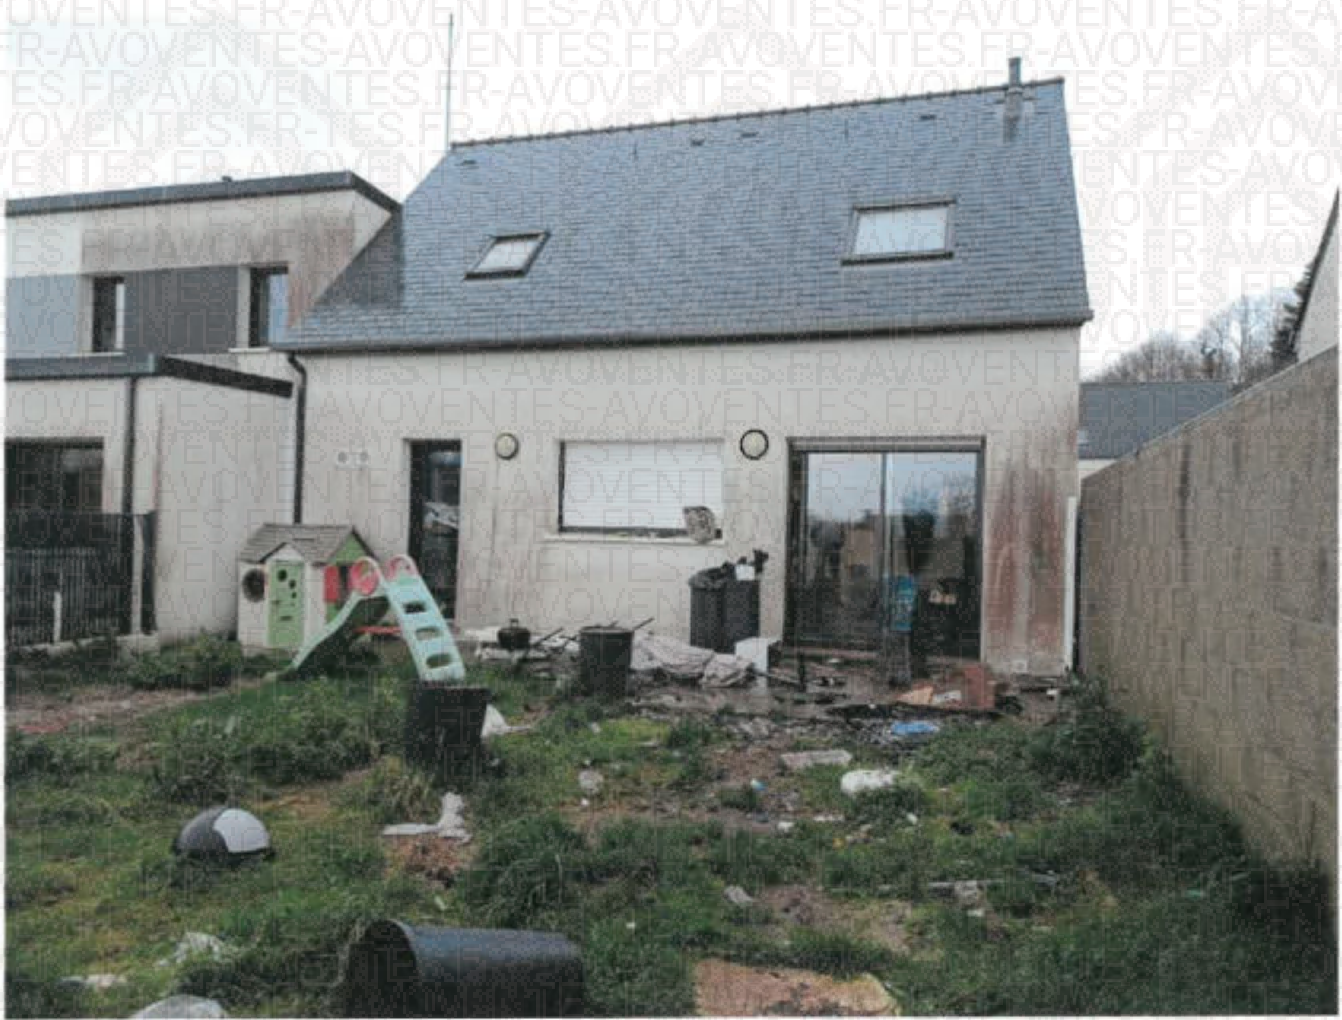
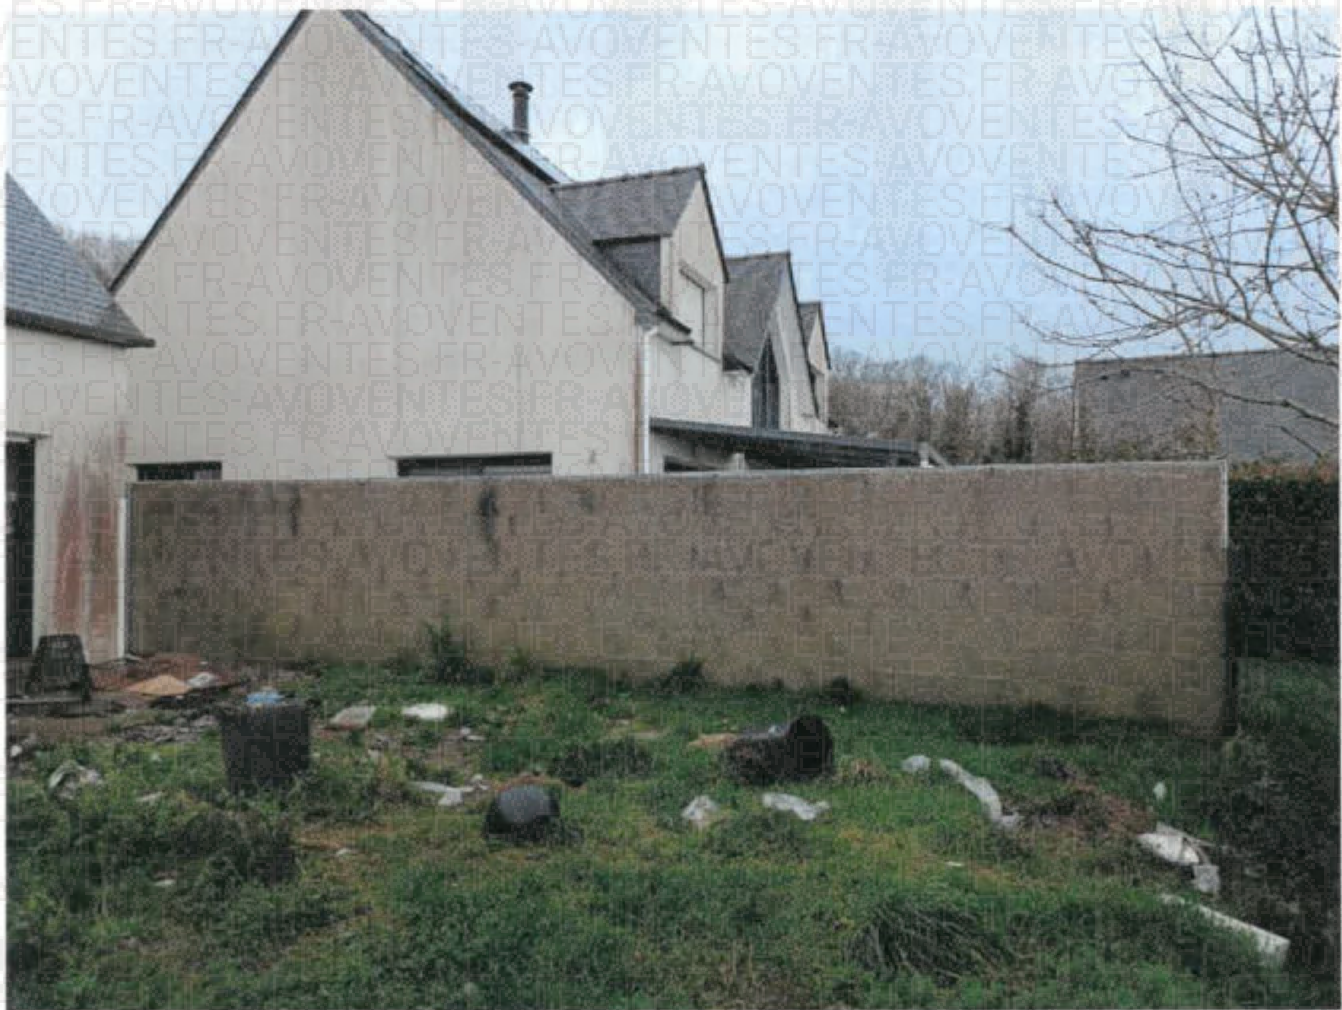
#### **3. En façade sud.**

Terrain aménagé en jardin, en mauvais état.

Il existe une terrasse à l'état brut de béton longeant une partie de la façade sud de la maison.

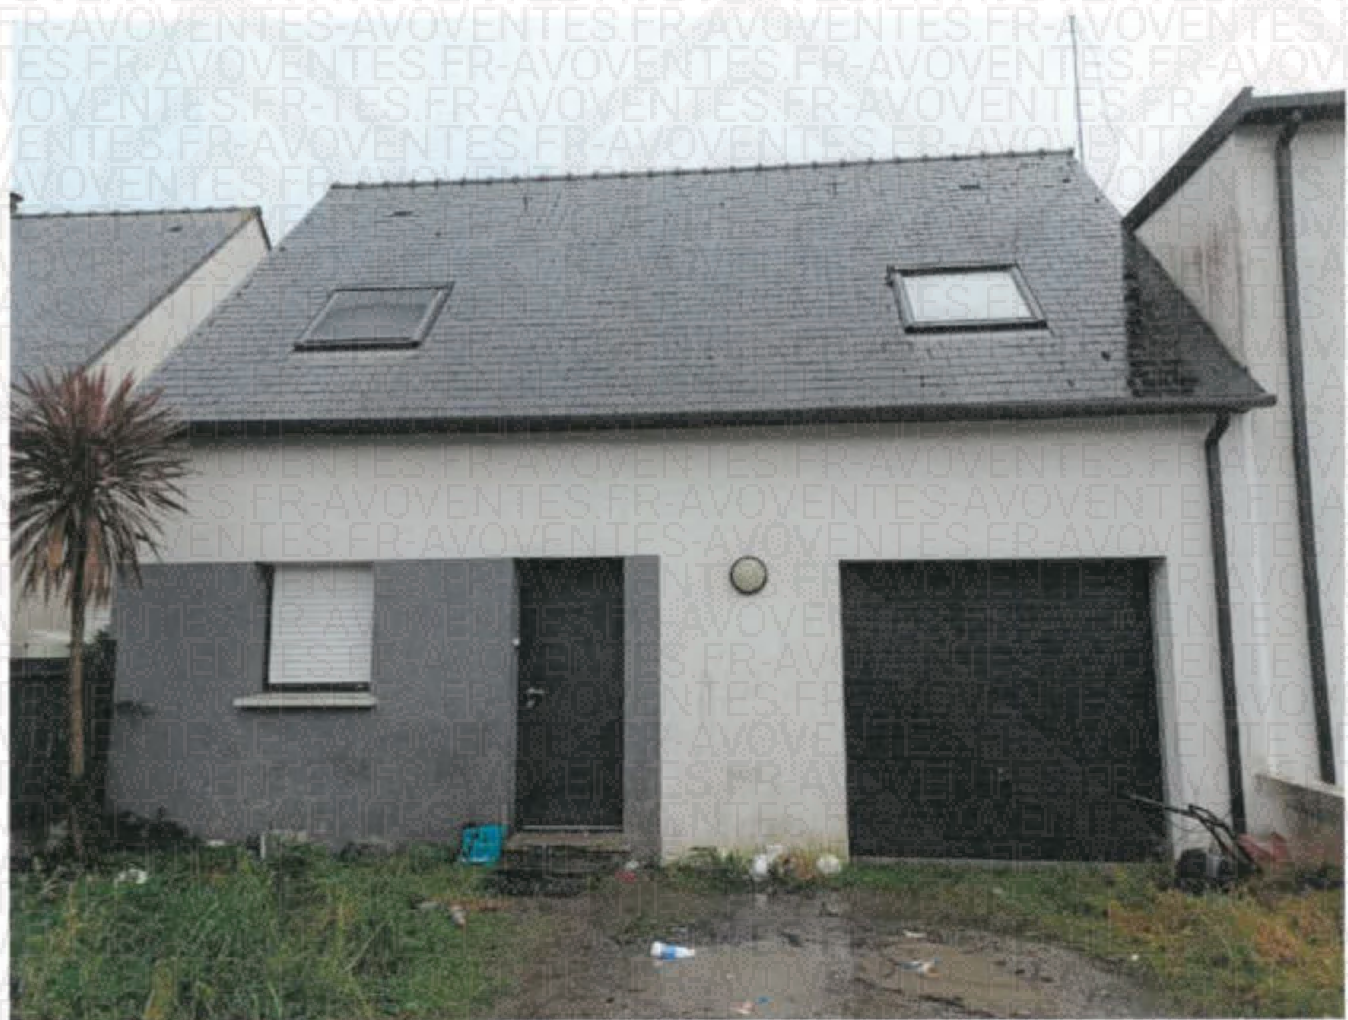
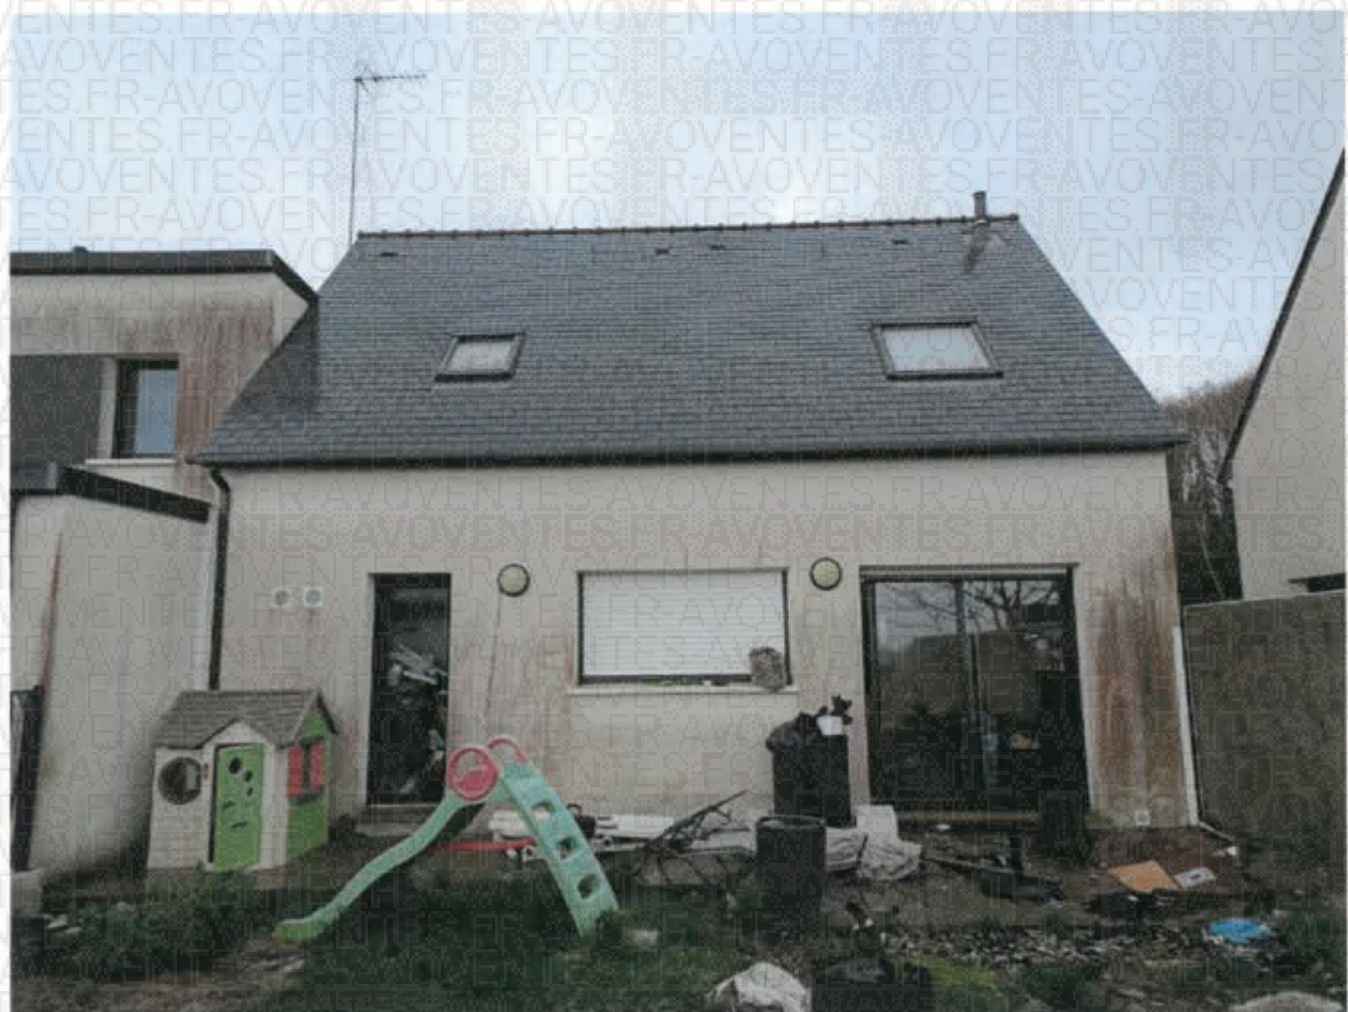
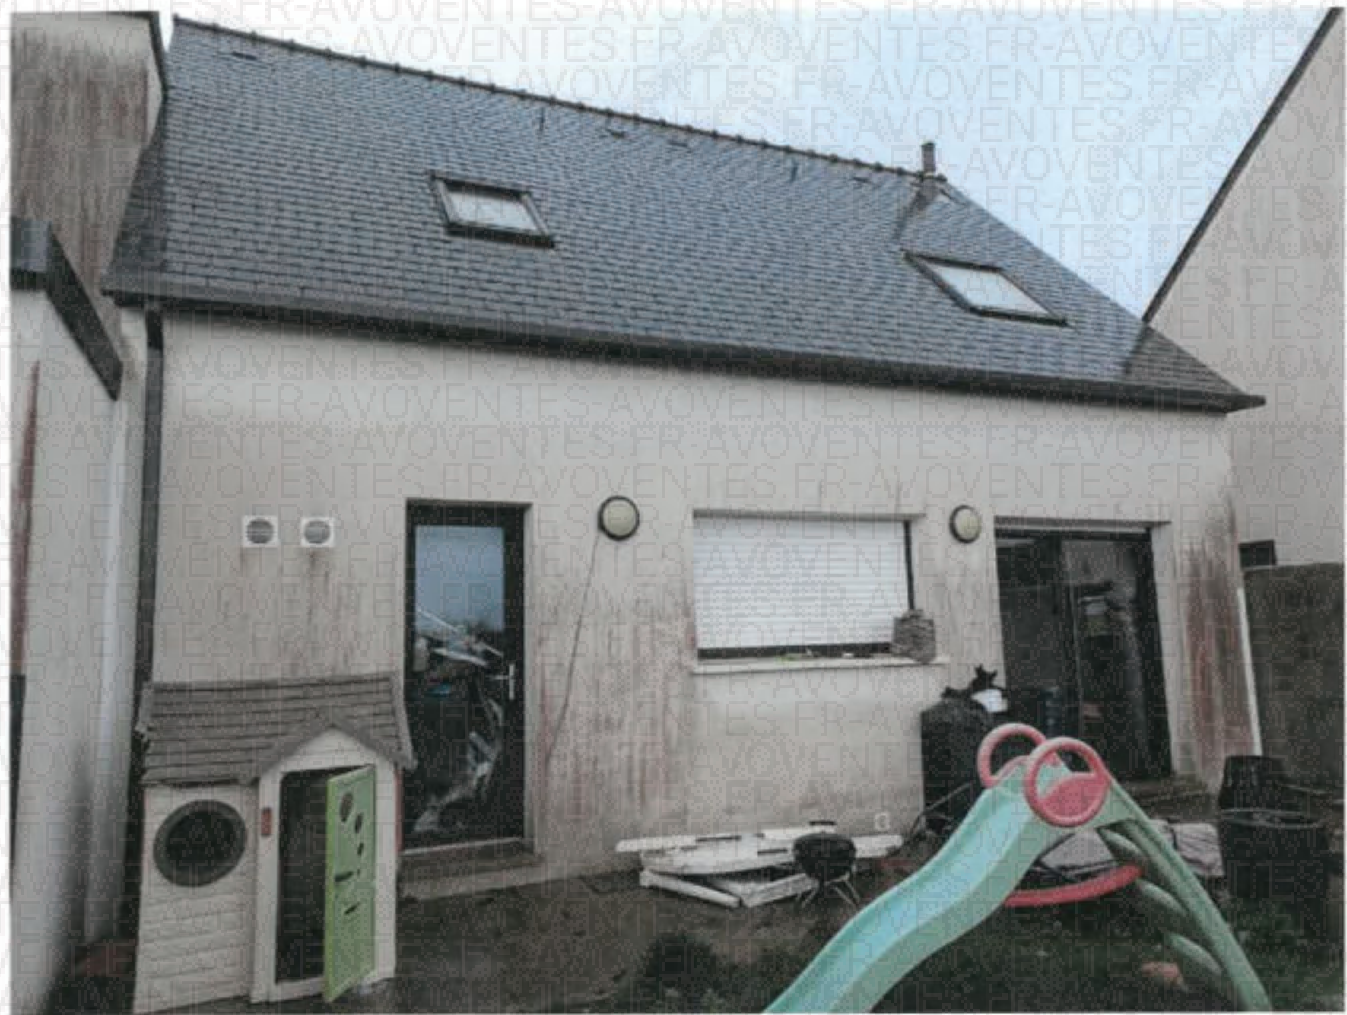
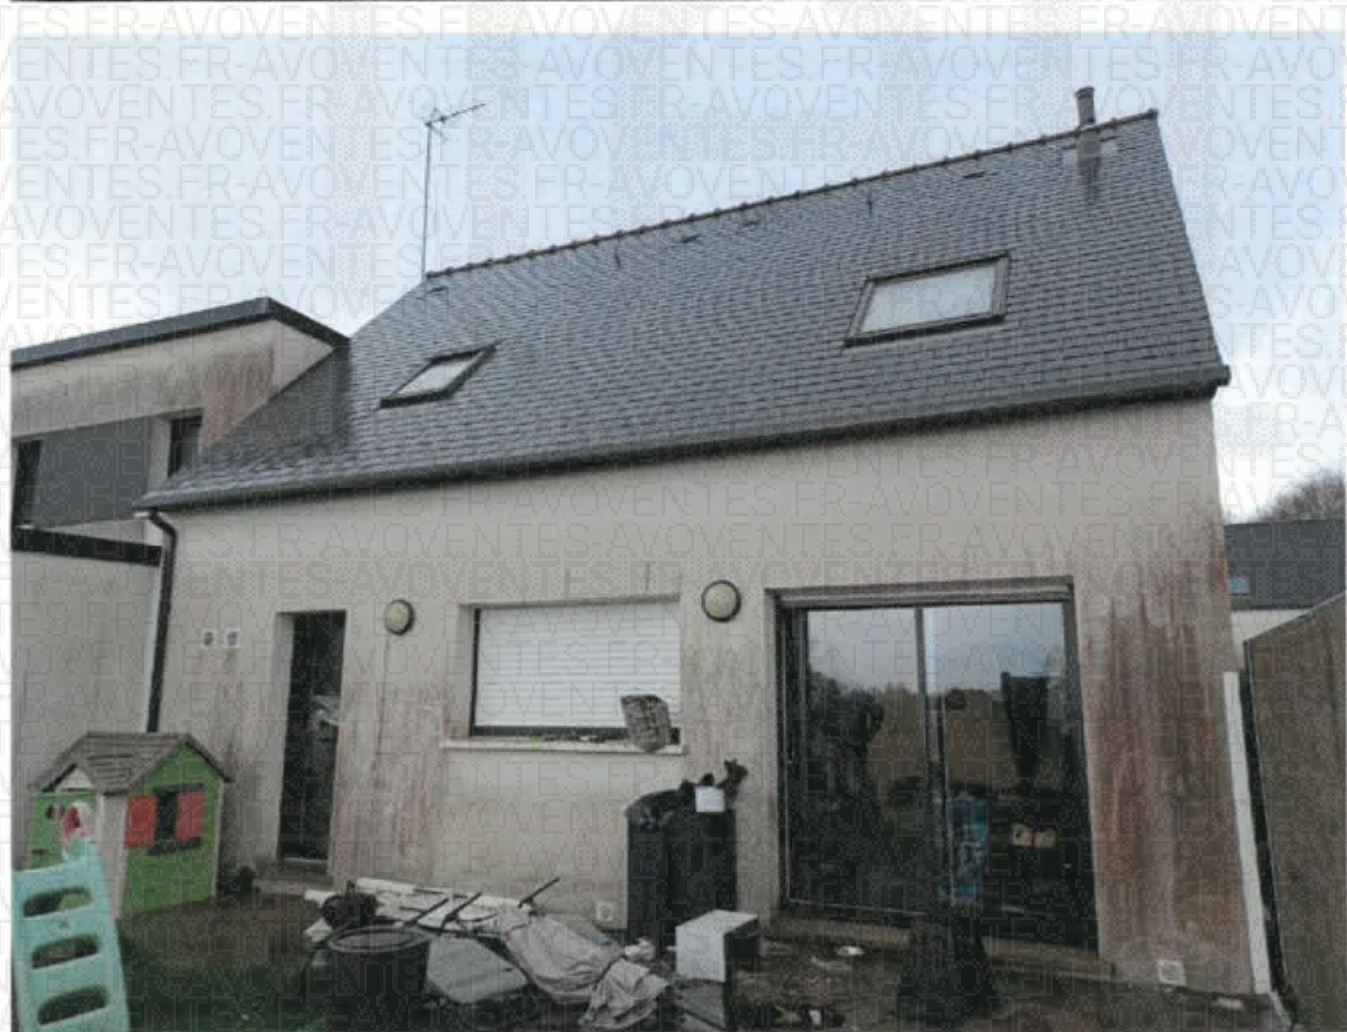
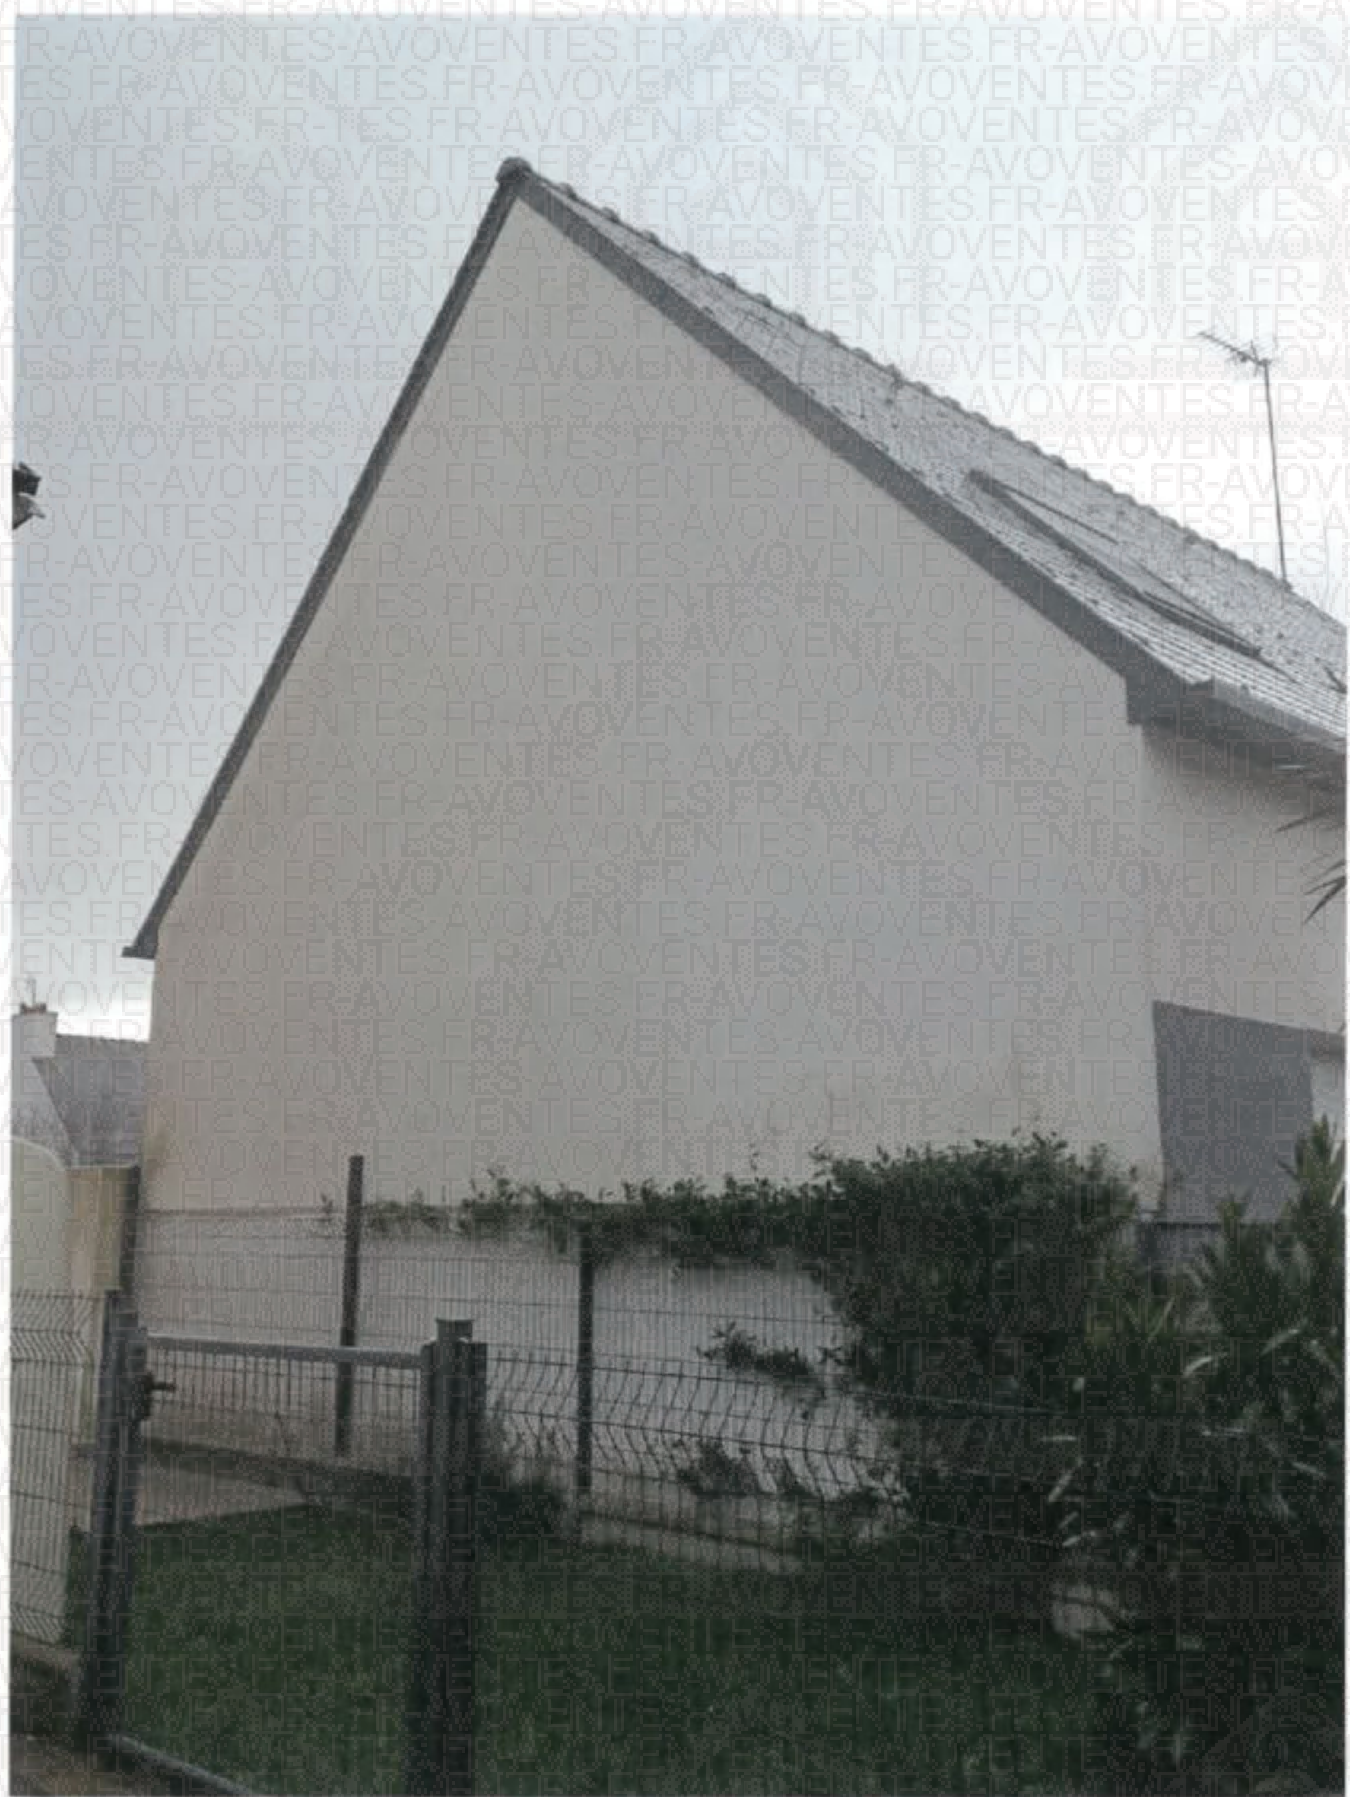
N. FACADES

La maison est en parpaings habillés d'enduit sur l'ensemble de ses façades et pignons.

La couverture à deux pans est en ardoises industrielles.
