Rapport de constat de l'état parasitaire dans les immeubles bâtis et non bâtis et sur les ouvrages

Numéro de dossier : 6542021C Château
Norme méthodologique employée : AFNOR NF P 03-200 – Mai 2016
Date du repérage : 12/07/2021
Heure d'arrivée : 09 h 00
Durée du repérage : 06 h 00

Département : **Morbihan**
Adresse : **Château de Guéanec**
Commune : **56500 PLUMELIN**

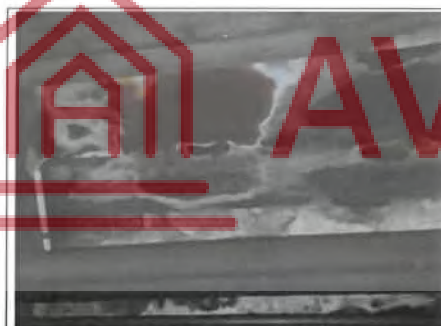
Photo n° PhTer001
 Localisation : Sous-Sol - Couloir
 Ouvrage : Plafond bois
 Parasite : --- Champignons lignivores ---, Champignon de pourriture cubique du type méréule pleureuse (*Serpula lacrymans*)(humidité peu importante)
 Indices : présence de fructification (dégradation(s) importante(s))

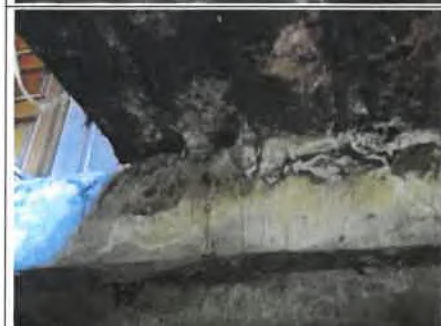
Photo n° PhTer002
 Localisation : Sous-Sol - Cave 1
 Ouvrage : Plafond bois
 Parasite : ---- Insectes à larves xylophages ----, Capricornes des maisons (*Hylotrupes bajulus*), Petites vrillettes (*Anobium punctatum*), --- Champignons lignivores ---, Champignon de pourriture cubique du type méréule pleureuse (*Serpula lacrymans*)(humidité peu importante)
 Indices : dégradation du bois, présence de trous de sortie, présence de vermoulure, présence de mycélium (élément(s) fortement dégradé(s))

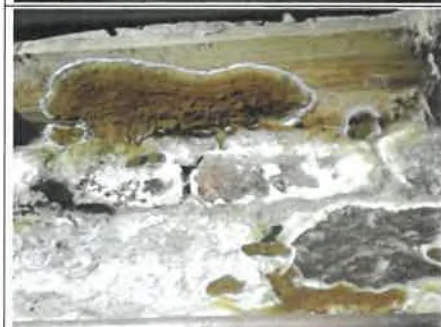
Photo n° PhTer003
 Localisation : Sous-Sol - Cave 2
 Ouvrage : Plafond bois
 Parasite : ---- Insectes à larves xylophages ----, Capricornes des maisons (*Hylotrupes bajulus*), Petites vrillettes (*Anobium punctatum*), --- Champignons lignivores ---, Champignon de pourriture cubique du type méréule pleureuse (*Serpula lacrymans*)(humidité peu importante)
 Indices : dégradation du bois, présence de trous de sortie, présence de vermoulure, dégradation du bois, présence de mycélium (élément(s) faiblement dégradé(s))

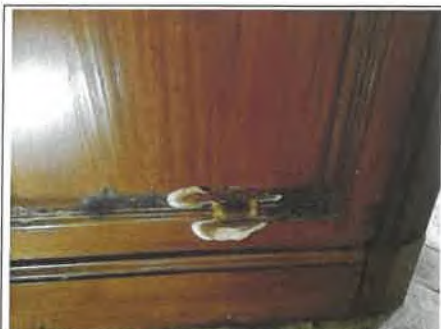
Photo n° PhTer004
 Localisation : RdC - Hall
 Ouvrage : Soubassement bois
 Parasite : Champignon de pourriture cubique du type méréule pleureuse (*Serpula lacrymans*)(humidité peu importante)
 Indices : présence de spore, présence de mycélium

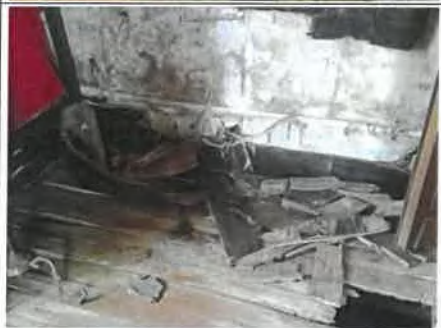
Photo n° PhTer005
 Localisation : RdC - Salon
 Ouvrage : Plancher et murs
 Parasite : --- Champignons lignivores ---, Champignon de pourriture cubique du type méréule pleureuse (*Serpula lacrymans*)(humidité peu importante)
 Indices : dégradation du bois, présence de filaments (ou hyphes) (dégradation(s) importante(s))

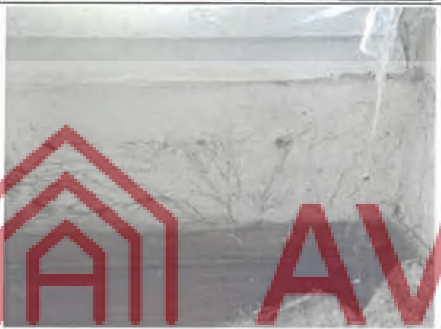
Photo n° PhTer005
 Localisation : RdC - Salon
 Ouvrage : Plancher et murs
 Parasite : --- Champignons lignivores ---, Champignon de pourriture cubique du type méréule pleureuse (*Serpula lacrymans*)(humidité peu importante)
 Indices : dégradation du bois, présence de filaments (ou hyphes) (dégradation(s) importante(s))

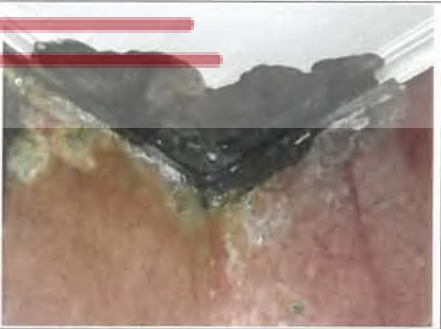
Photo n° PhTer006
 Localisation : Salon musique
 Ouvrage : Plafond
 Parasite : --- Champignons lignivores ---, Champignon de pourriture cubique du type méréule pleureuse (*Serpula lacrymans*)(humidité peu importante)
 Indices : présence de fructification, présence de spore (dégradation(s) importante(s))

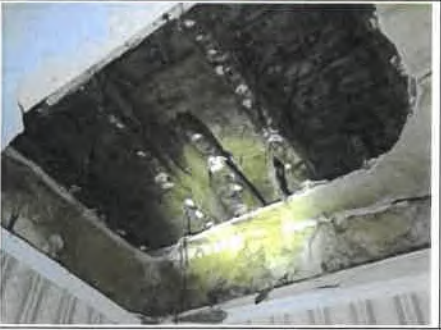
Photo n° PhTer006
 Localisation : Salon musique
 Ouvrage : Plafond
 Parasite : --- Champignons lignivores ---, Champignon de pourriture cubique du type méréule pleureuse (*Serpula lacrymans*)(humidité peu importante)
 Indices : présence de fructification, présence de spore (dégradation(s) importante(s))

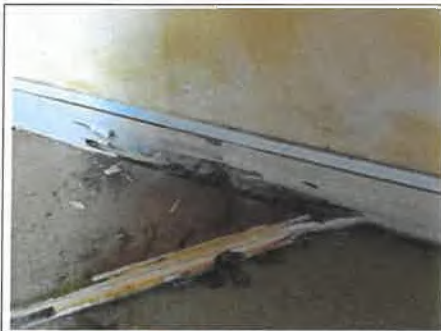
Photo n° PhTer007
 Localisation : 1er étage - Chambre montevergli
 Ouvrage : Plinthes bois
 Parasite : --- Champignons lignivores ---, Champignon de pourriture cubique du type mэрule pleureuse (*Serpula lacrymans*)(humidité peu importante)
 Indices : dégradation du bois, présence de filaments (ou hyphes)

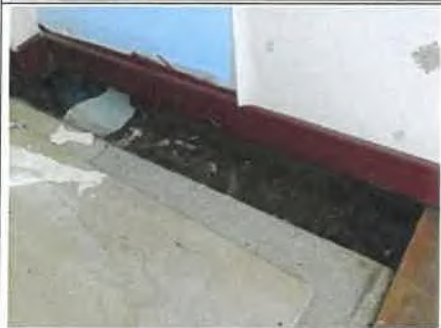
Photo n° PhTer008
 Localisation : 1er étage - Salle de bain montevergli
 Ouvrage : Plancher
 Parasite : ---- Insectes à larves xylophages ----, --- Champignons lignivores ---, Champignon de pourriture cubique du type mэрule pleureuse (*Serpula lacrymans*)(humidité peu importante)
 Indices : Néant, dégradation du bois, présence de mycélium

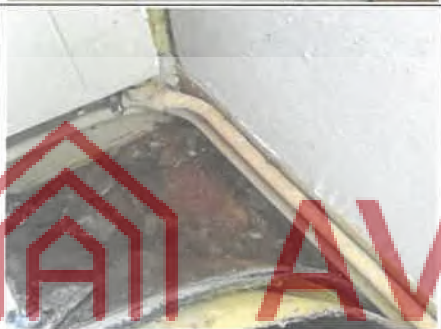
Photo n° PhTer009
 Localisation : 1er étage - Chambre montevergli
 Ouvrage : Plancher bois
 Parasite : --- Champignons lignivores ---
 Indices : dégradation du bois, présence de pourriture molle

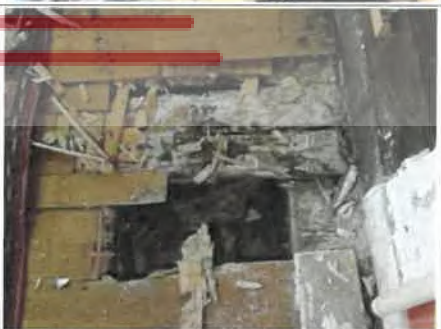
Photo n° PhTer010
 Localisation : 1er étage - Chambre mozart
 Ouvrage : Plancher bois
 Parasite : --- Champignons lignivores ---, Champignon de pourriture cubique du type mэрule pleureuse (*Serpula lacrymans*)(humidité peu importante)
 Indices : dégradation du bois, présence de mycélium

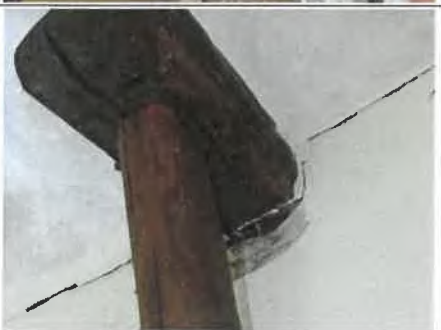
Photo n° PhTer011
 Localisation : 1er étage - Pièce a vivre
 Ouvrage : Blochet
 Parasite : Champignon de pourriture cubique du type mэрule pleureuse (*Serpula lacrymans*)(humidité peu importante)
 Indices : dégradation du bois (dégradation(s) importante(s))

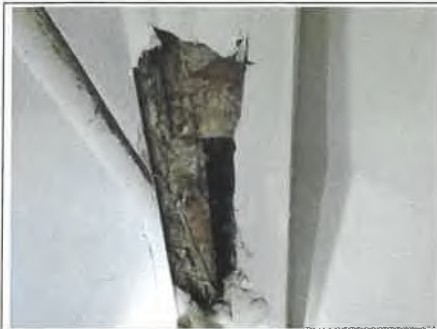
Photo n° PhTer012
Localisation : 2ème étage - Chambre 2
Ouvrage : structure de charpente et plancher
Parasite : ---- Insectes à larves xylophages ----, Capricornes des maisons (*Hyloterpes bajulus*), Petites vrillettes (*Anobium punctatum*), --- Champignons lignivores ---, Champignon de pourriture cubique du type mэрule pleureuse (*Serpula lacrymans*)(humidité peu importante)
Indices : décoloration du bois, présence de trous de sortie, dégradation du bois, présence de fructification, présence de mycélium (dégradation(s) importante(s))

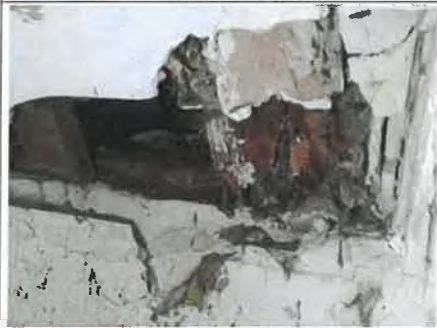
Photo n° PhTer013
Localisation : 2ème étage - Salle de bain
Ouvrage : structure charpente et plafond
Parasite : ---- Insectes à larves xylophages ----, Capricornes des maisons (*Hyloterpes bajulus*), Grosses vrillettes (*Xestobium rufovillosum*), Petites vrillettes (*Anobium punctatum*), --- Champignons lignivores ---, Champignon de pourriture cubique du type mэрule pleureuse (*Serpula lacrymans*)(humidité peu importante)
Indices : dégradation du bois, présence de trous de sortie, dégradation du bois, présence de filaments (ou hyphes)

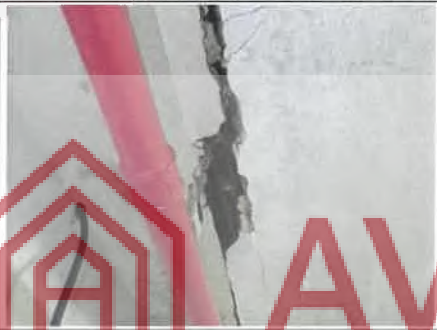
Photo n° PhTer013
Localisation : 2ème étage - Salle de bain
Ouvrage : structure charpente et plafond
Parasite : ---- Insectes à larves xylophages ----, Capricornes des maisons (*Hyloterpes bajulus*), Grosses vrillettes (*Xestobium rufovillosum*), Petites vrillettes (*Anobium punctatum*), --- Champignons lignivores ---, Champignon de pourriture cubique du type mэрule pleureuse (*Serpula lacrymans*)(humidité peu importante)
Indices : dégradation du bois, présence de trous de sortie, dégradation du bois, présence de filaments (ou hyphes)

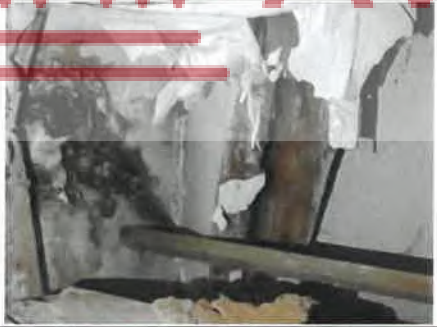
Photo n° PhTer014
Localisation : 2ème étage - Chambre 1
Ouvrage : structure de charpente et plinthes
Parasite : ---- Insectes à larves xylophages ----, Capricornes des maisons (*Hyloterpes bajulus*), Petites vrillettes (*Anobium punctatum*), --- Champignons lignivores ---, Champignon de pourriture cubique du type mэрule pleureuse (*Serpula lacrymans*)(humidité peu importante)
Indices : dégradation du bois, présence de trous de sortie, dégradation du bois, présence de filaments (ou hyphes)

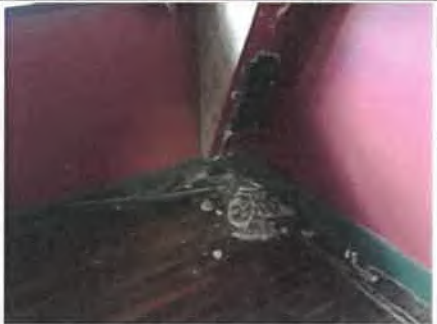
Photo n° PhTer015
Localisation : 2ème étage - Chambre 3
Ouvrage : structure de charpente et plancher et plinthes
Parasite : --- Champignons lignivores ---, Champignon de pourriture cubique du type mэрule pleureuse (*Serpula lacrymans*)(humidité peu importante)
Indices : dégradation du bois

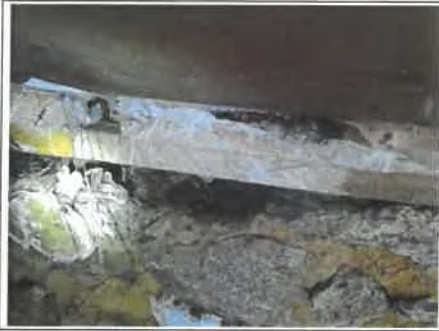
Photo n° PhTer001
Localisation : Gîte 2 - Chambre 3
Ouvrage : Murs
Parasite : --- Champignons lignivores ---, Champignon de pourriture cubique du type méréle pleureuse (*Serpula lacrymans*)(humidité peu importante)
Indices : présence de mycélium
