PROCES VERBAL DE DESCRIPTION

Un bien sis à **ETREPILLY** sis 6 rue du Bout Monsieur cadastré section **B** numéro **1113** au lieudit « 6 rue du Bout Monsieur » pour une contenance de 5 ares et 79 centiares.

Me suis transporté ce jour et heures, commune de ETREPILLY (77) au n° 6 de la rue du Bout Monsieur sur les parcelles cadastrées sur ladite commune Section B N°1113 ainsi qu'elles figurent sur le plan annexé au présent Procès-Verbal, et là étant, j'ai procédé au descriptif de l'immeuble comme suit ;

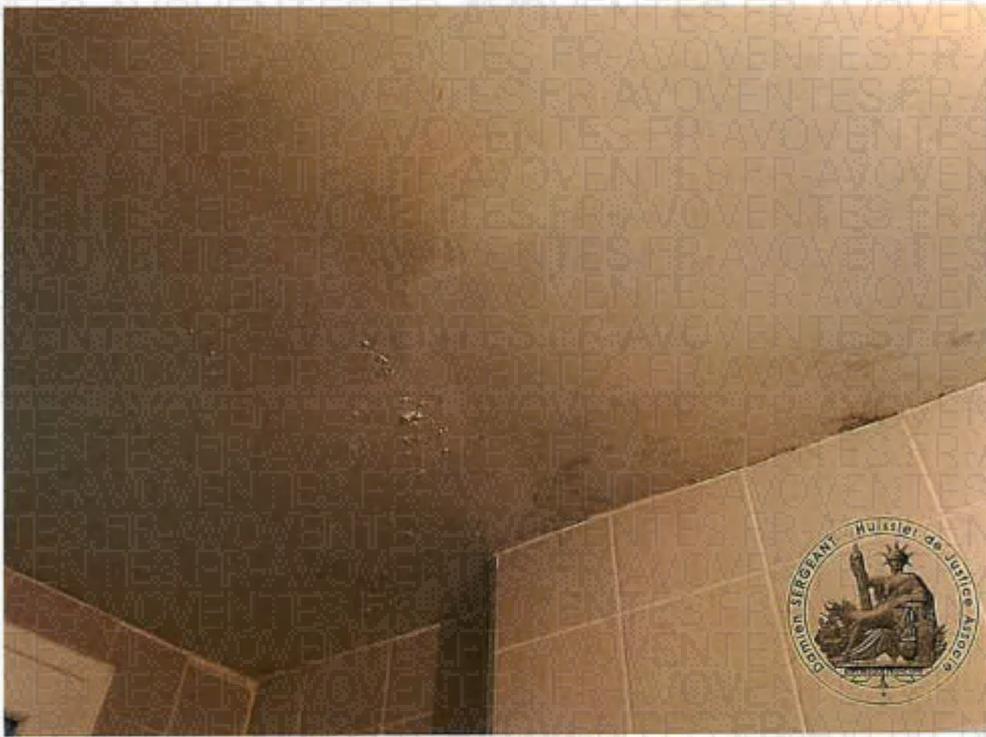
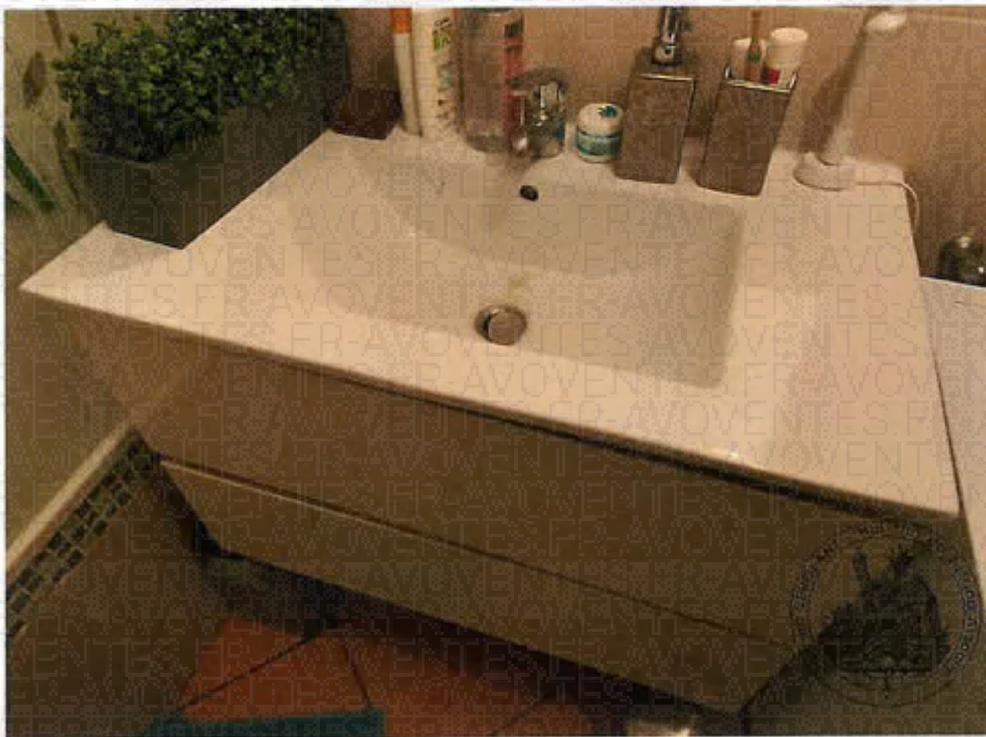
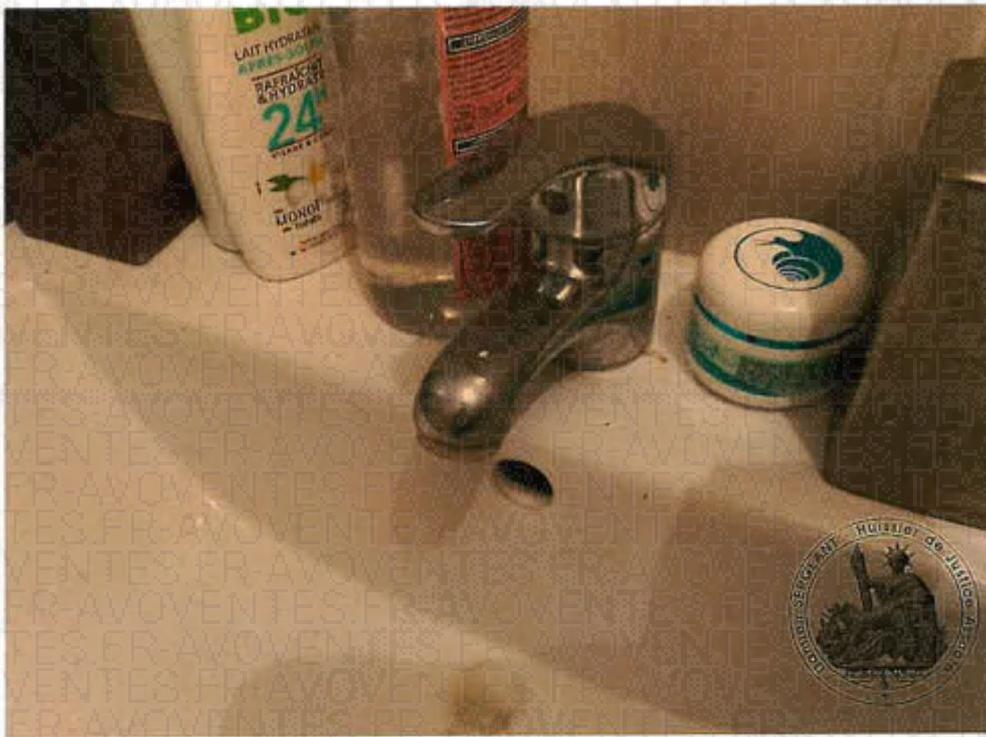
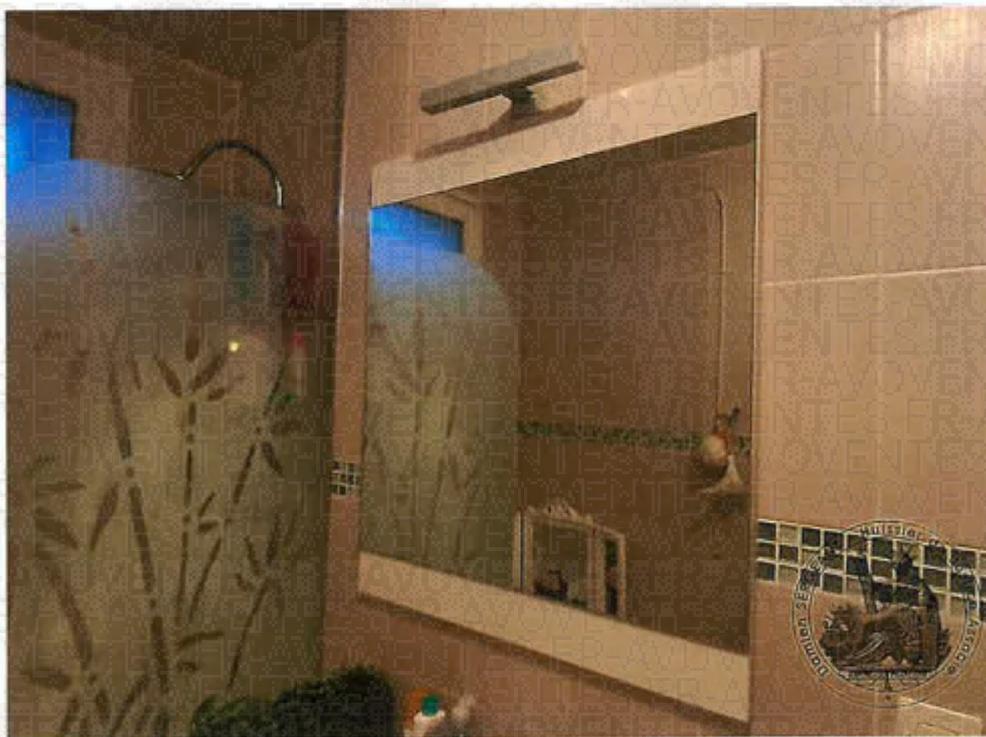
Le plafond est recouvert de peinture en état moyen. Je relève quelques écailllements et quelques traces de champignons noirâtres.

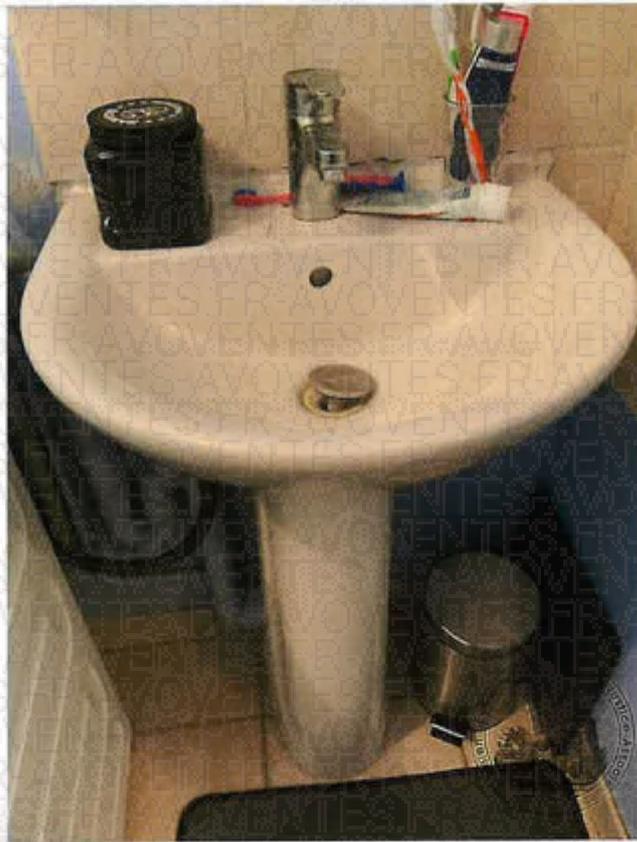
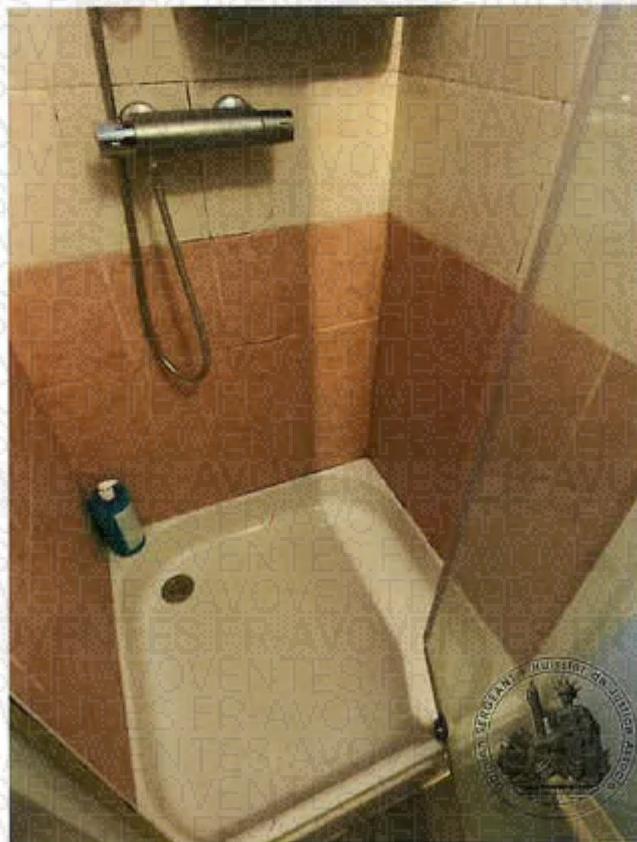
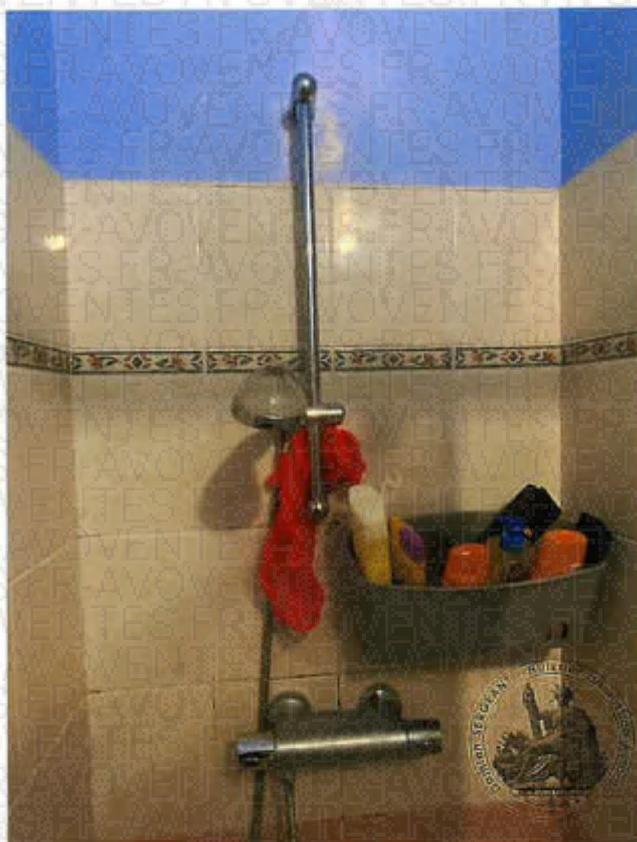
- un sèche-serviettes En état de fonctionnement
- une vasque en bon état
- une cabine de douche en bon état Quelques traces de moisissure sur les joints.

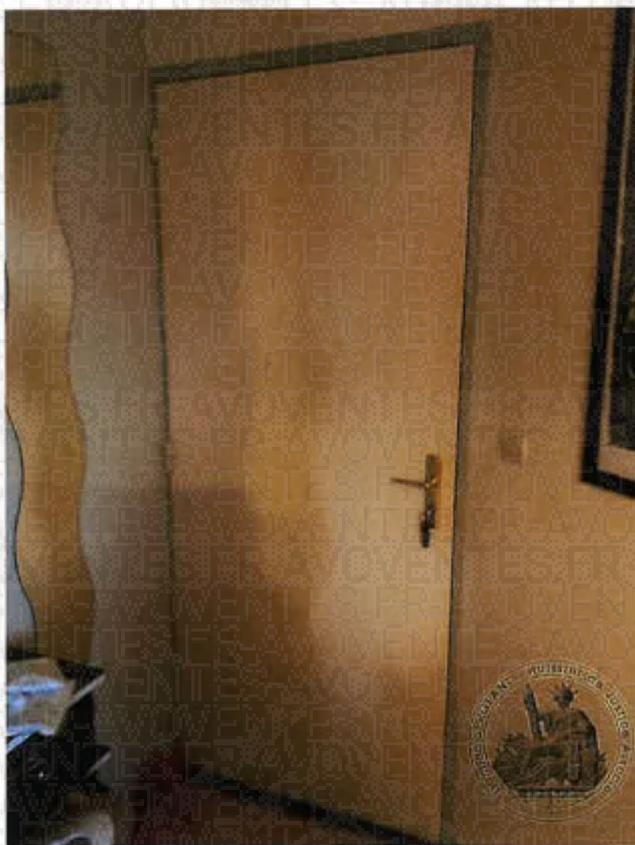
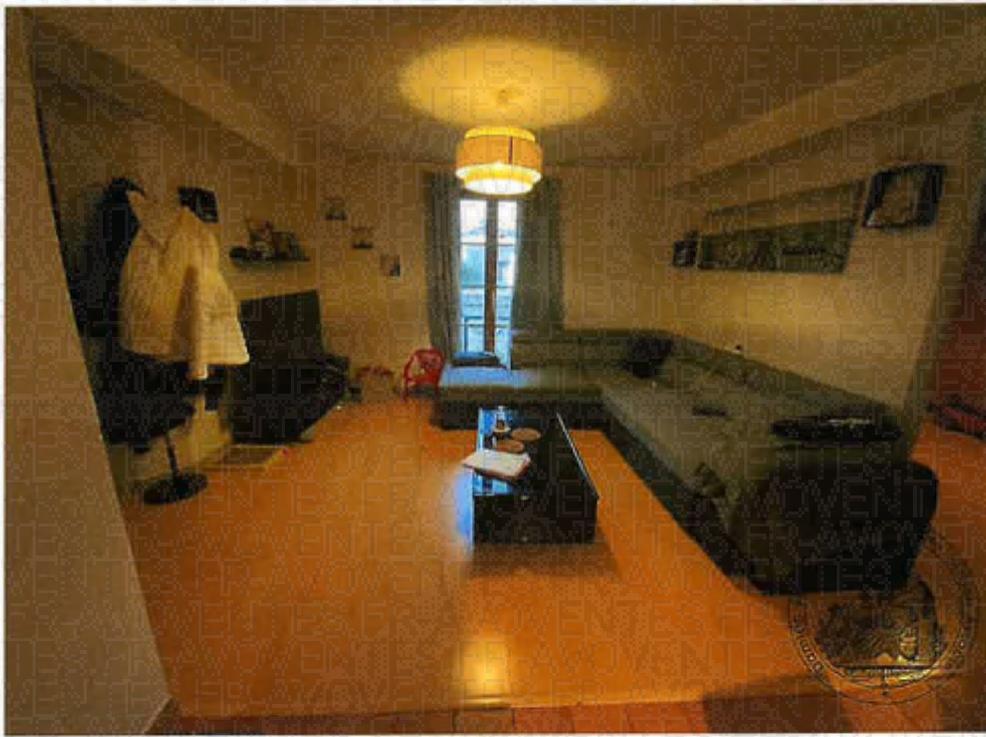
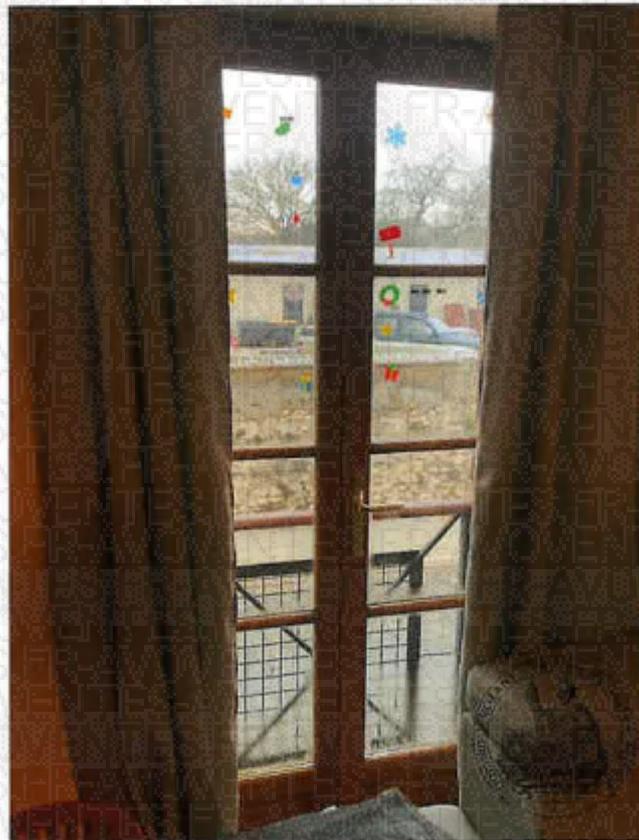
Elle précise qu'il existe des problème d'étanchéité à certaines fenêtres et notamment celle du séjour.

L'éclairage naturel de la pièce est assuré par une portes-fenêtres en bon état. A locataire me précise qu'il existe un défaut d'étanchéité.

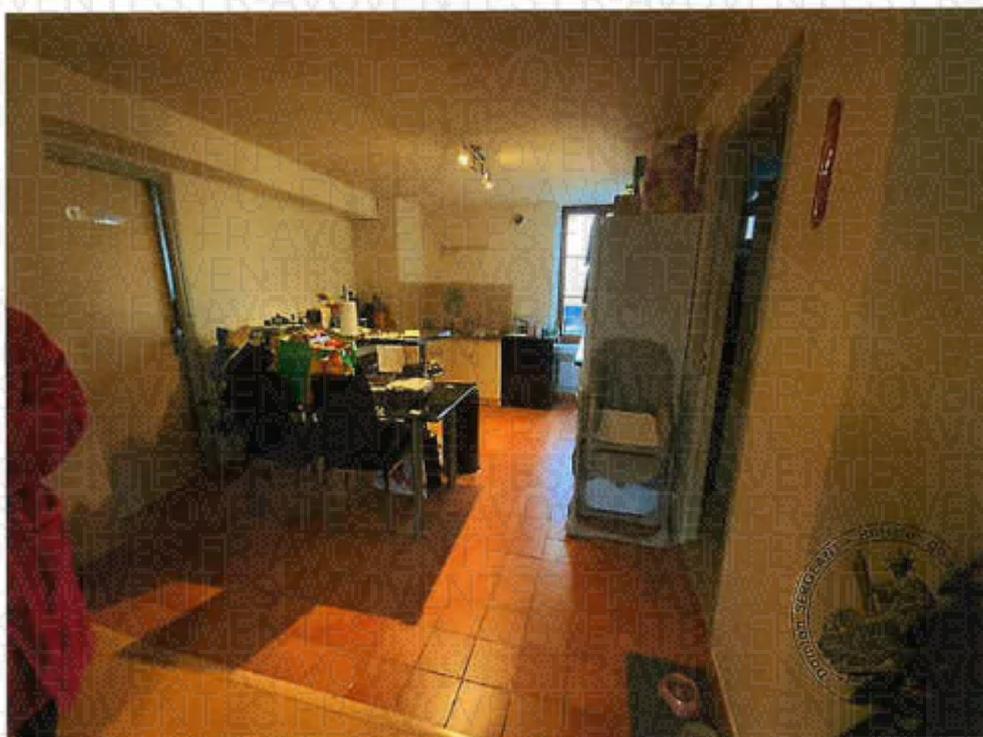
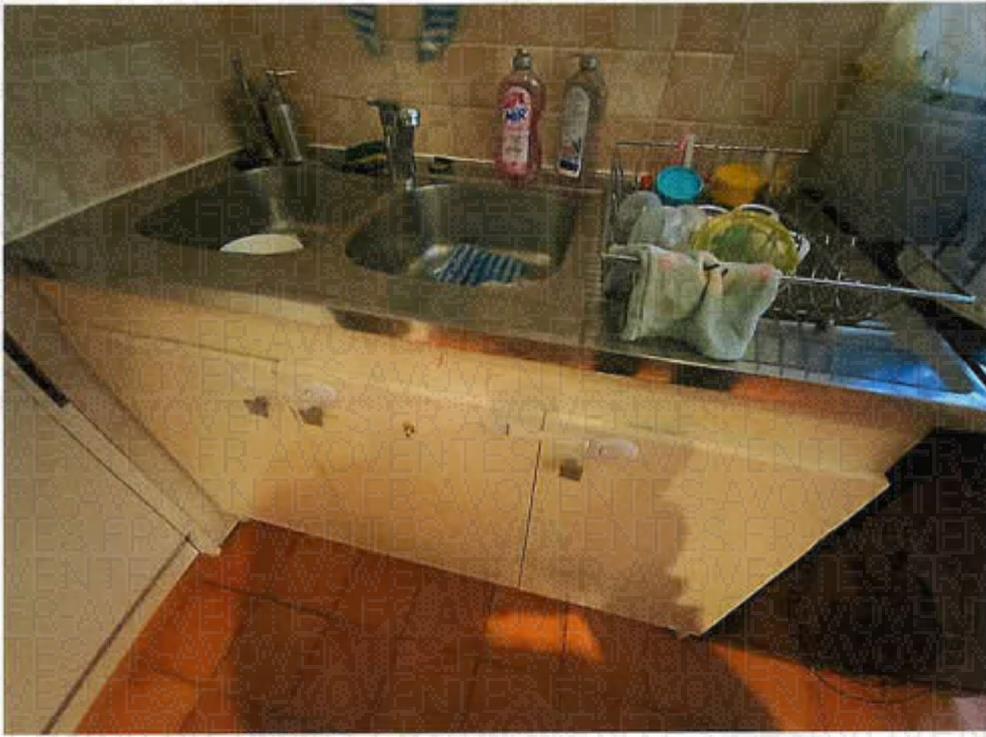
Le sol est recouvert de carrelage en état moyen. Je relève cinq carreaux fêlés.

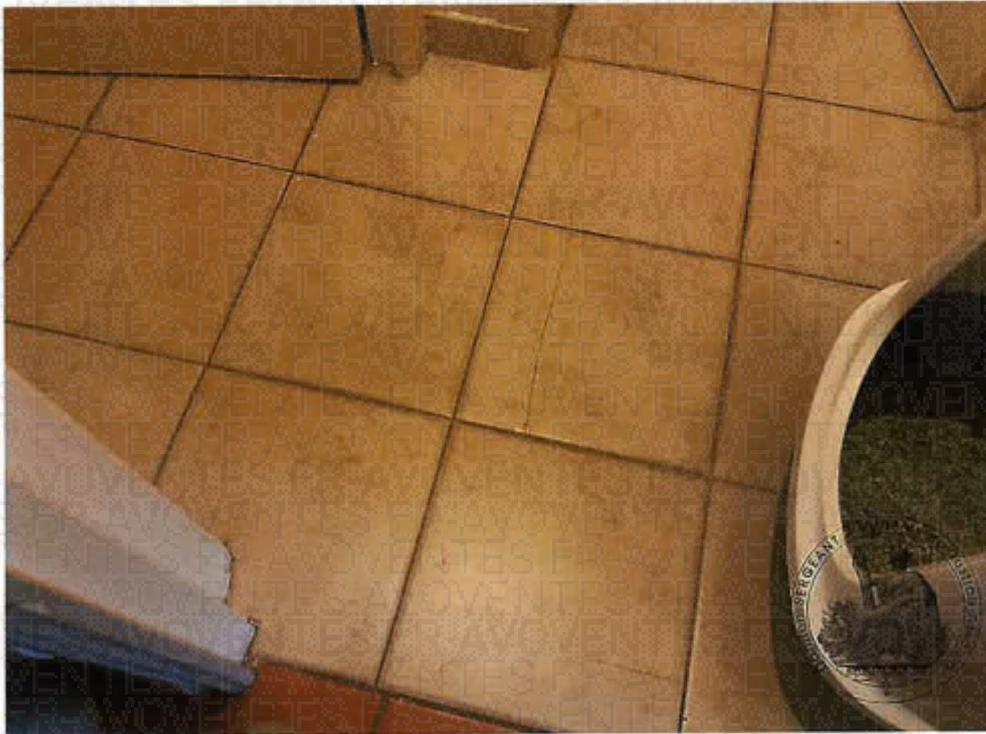
Le sol est recouvert de carrelage en état moyen. Je relève quatre carreaux fêlés.

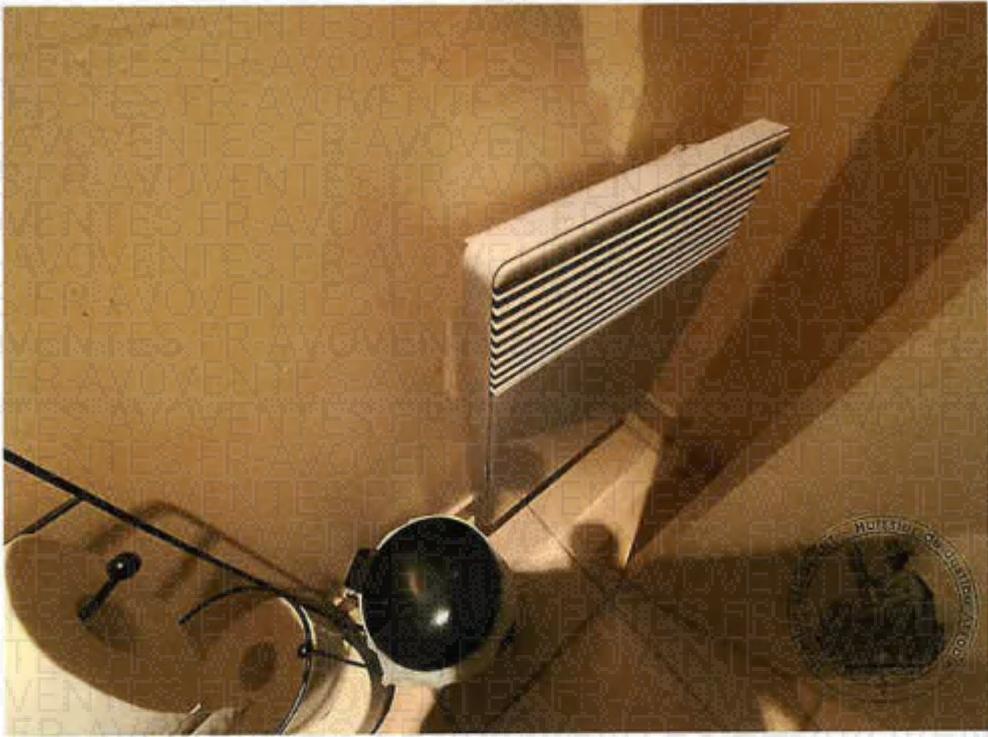
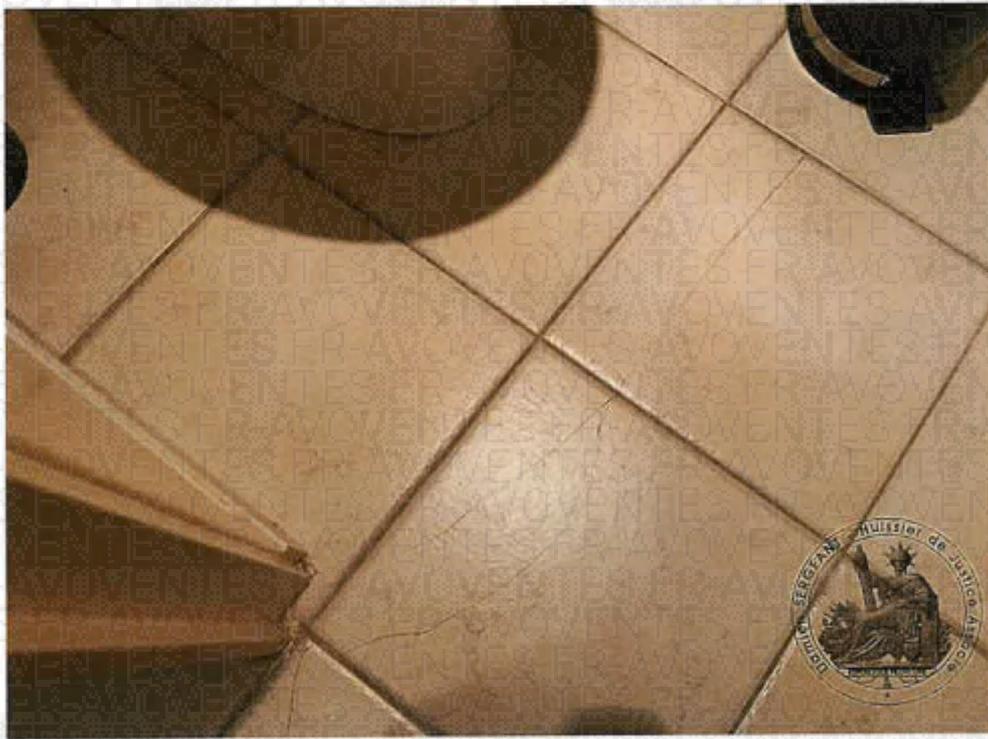
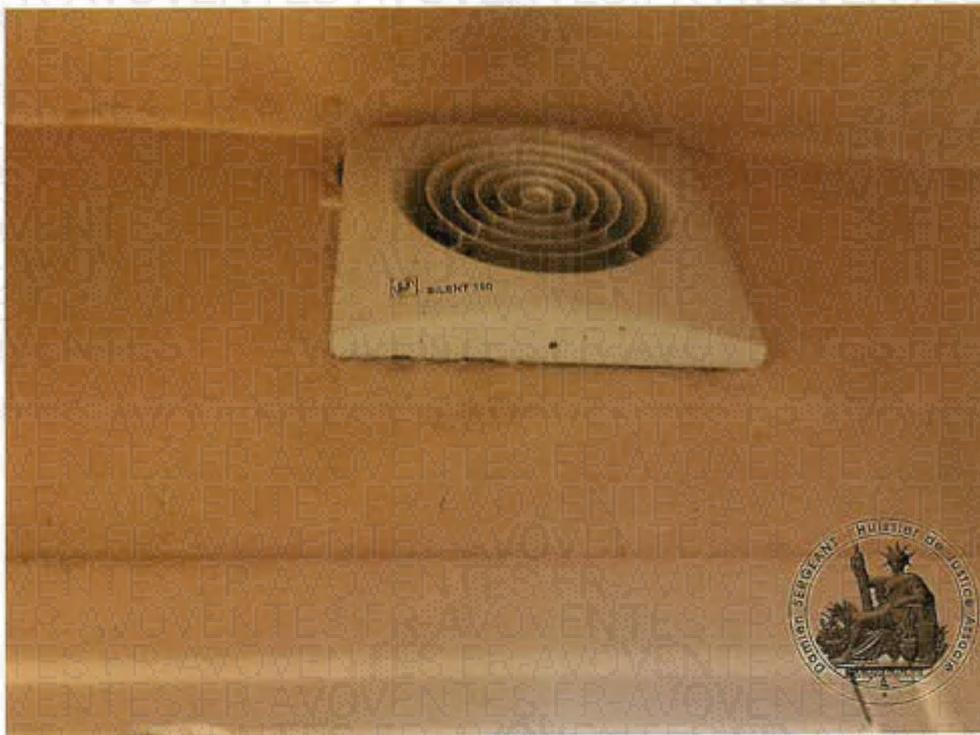
Le sol est recouvert de carrelage en bon état. Je relève deux carreaux fêlés.

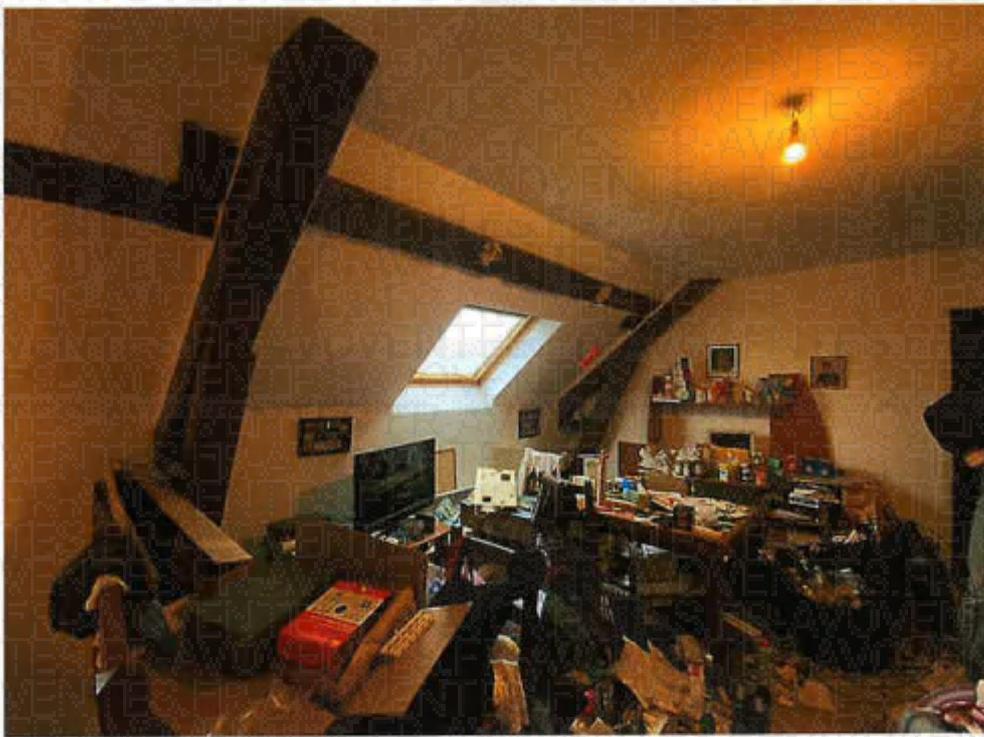
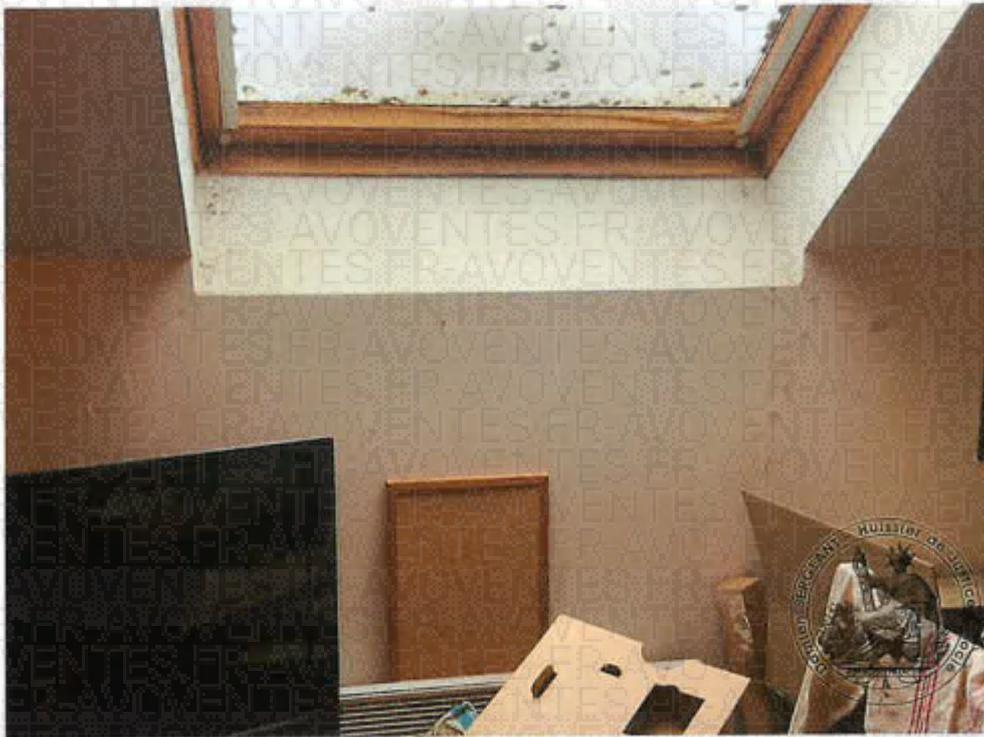
Le sol est recouvert de moquette en mauvais état.

L'éclairage naturel de la pièce est assuré par une fenêtre de toit en état moyen. Présence de taches noirâtres sur le bois et de traces d'humidité à l'aplomb.

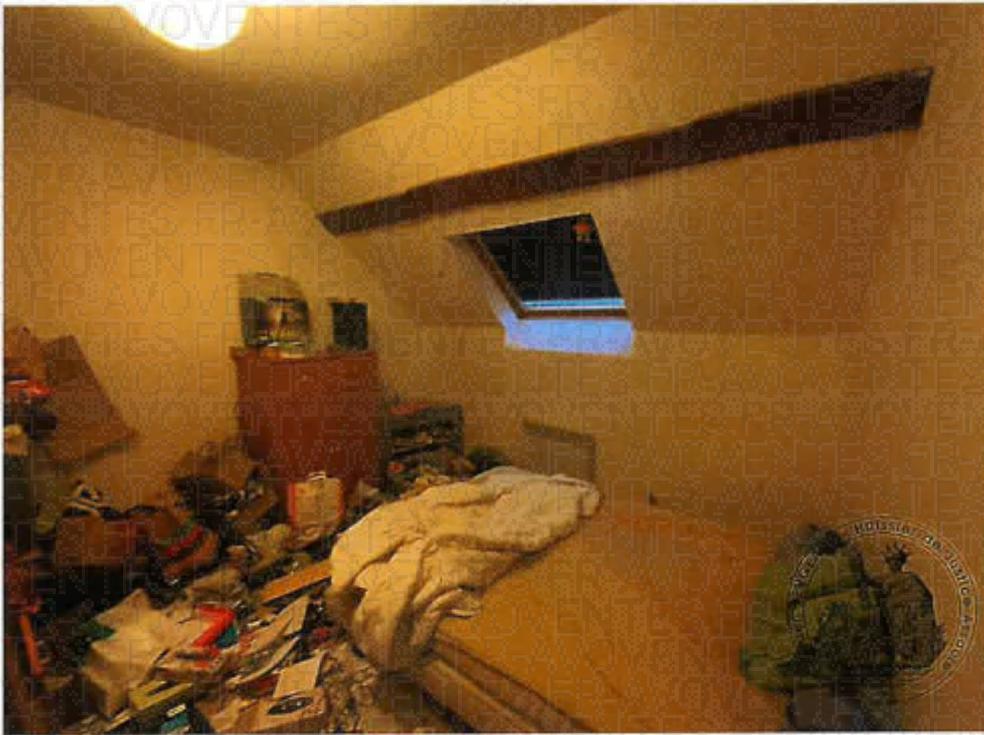
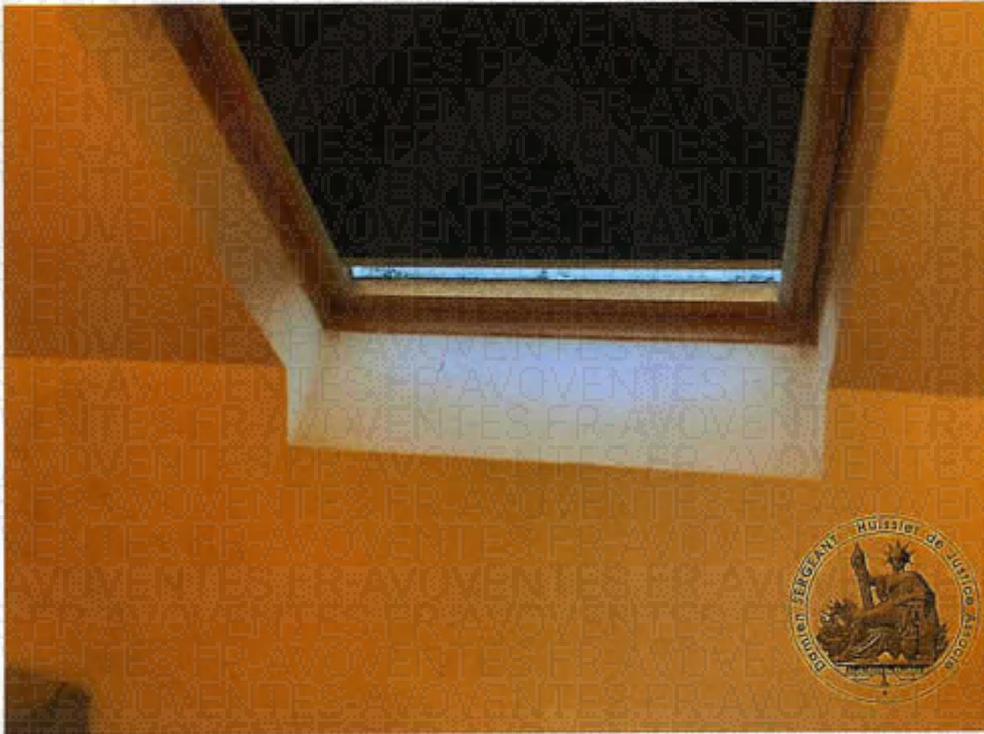
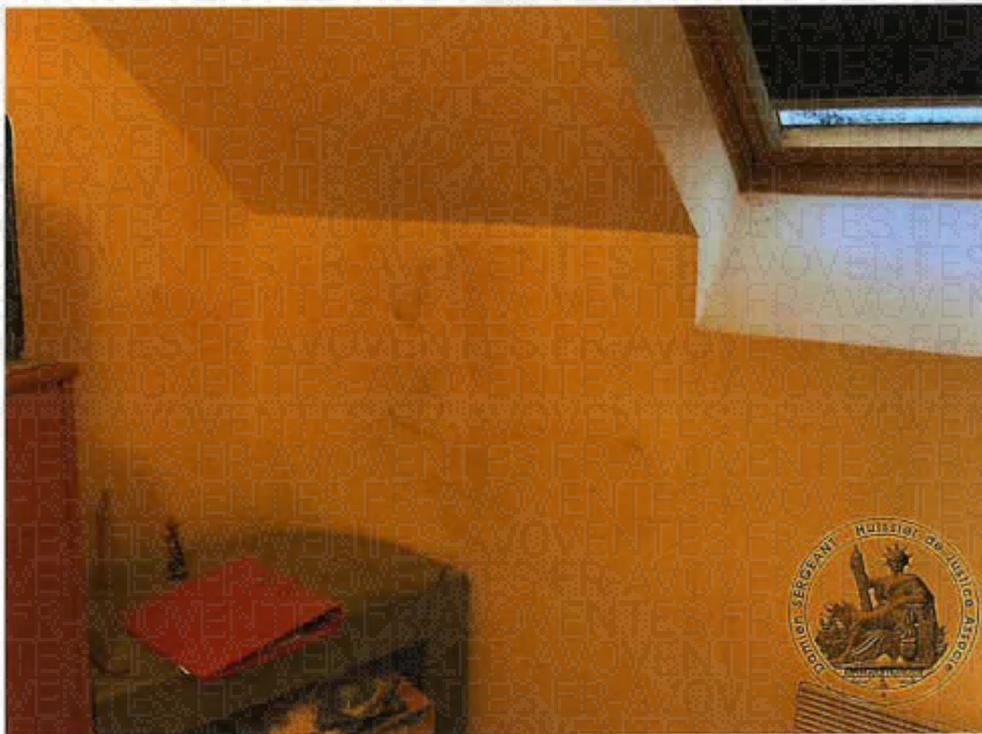
Les murs sont recouverts de peinture en bon état. Je relève quelques traces (noirâtres sur le mur droite).

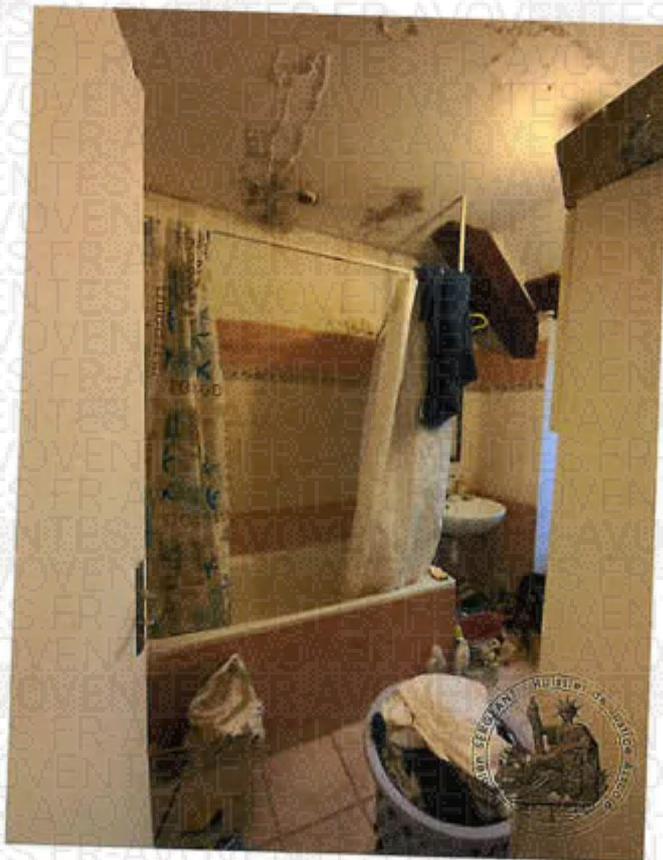
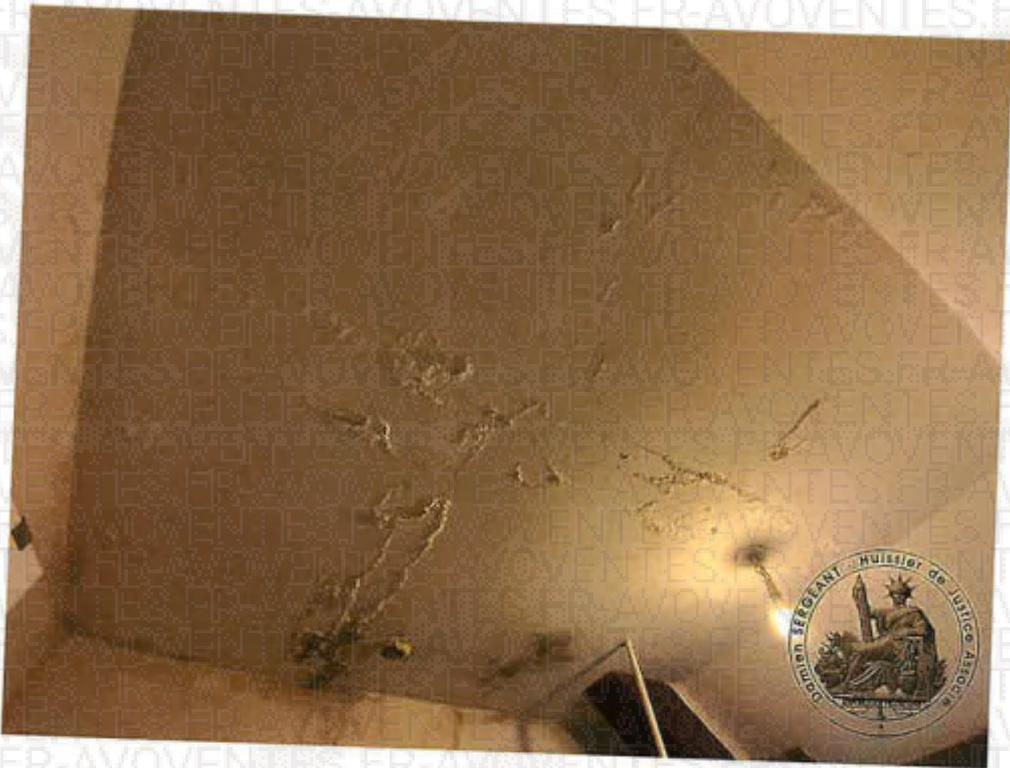
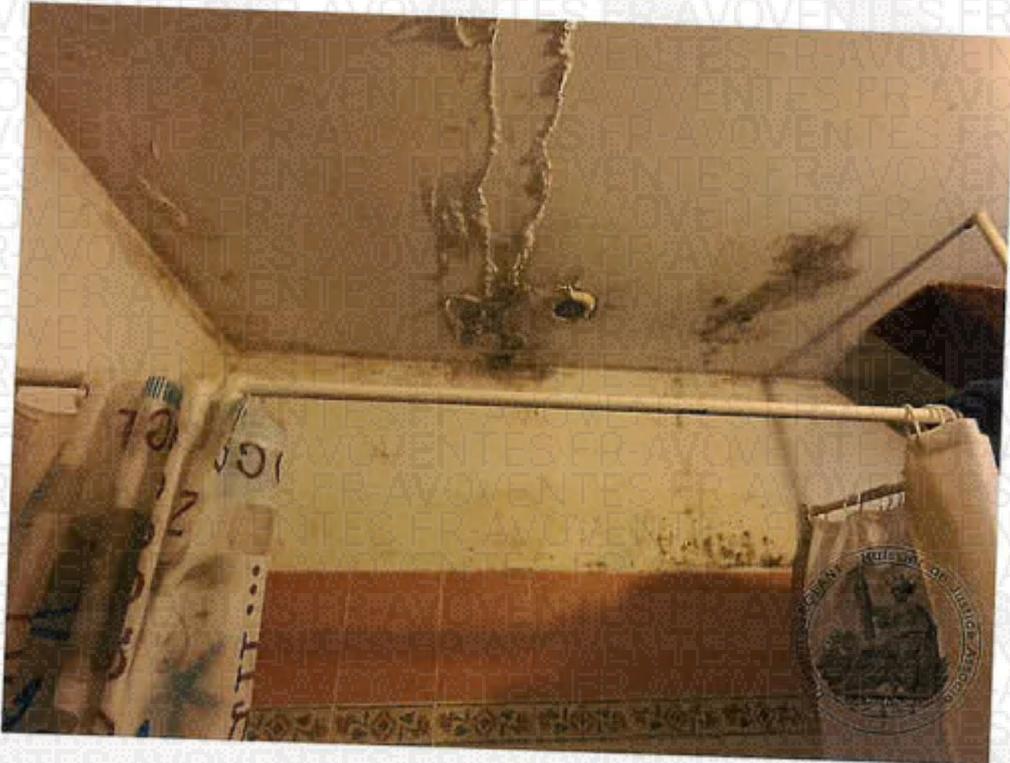
Une partie des murs est recouverte de faïence en bon état. Une autre partie des murs est recouverte de peinture en mauvais état. Je relève quelques traces de champignons noirâtres.

Le plafond est recouvert de peinture en mauvais état. Je relève quelques écailllements (et cloques.) et quelques traces de champignons noirâtres.
