## PROCES VERBAL DE DESCRIPTION

**LE VENDREDI TRENTE AOÛT  
DEUX MILLE VINGT QUATRE  
de 09 heures 45 à 11 heures 30.**

Dans un ensemble immobilier situé 10 route Nationale à CRECY LA CHAPELLE 77580 (Seine et Marne), cadastré section 92 Al numéro 83 lieudit « 10 rue Nationale » pour une contenance de 2 ares et 97 centiares, et consistant en :

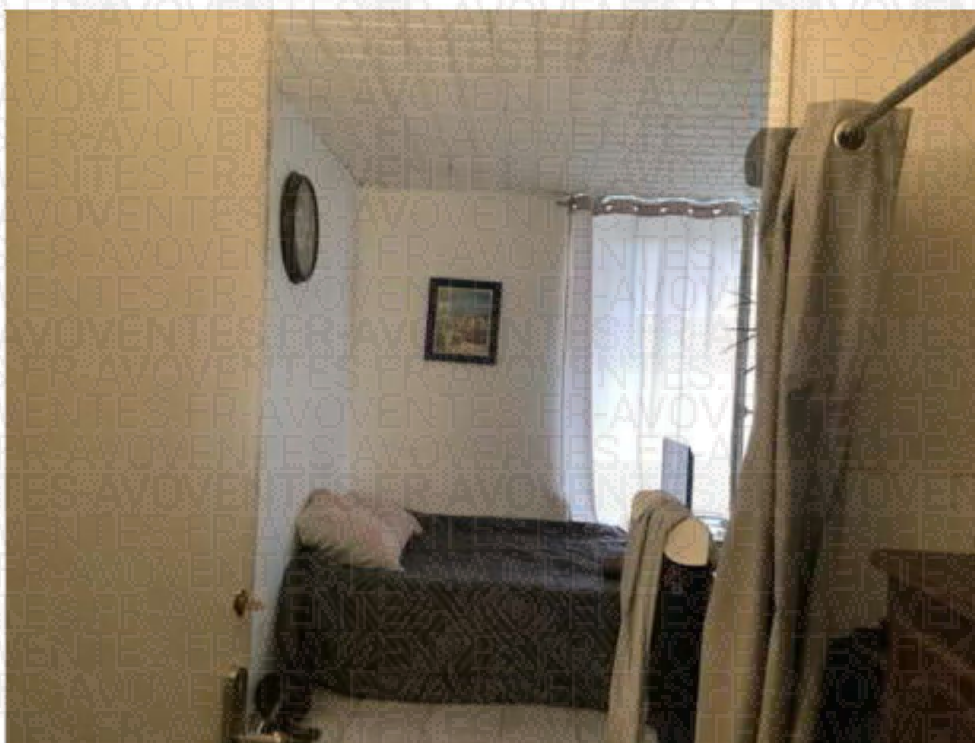
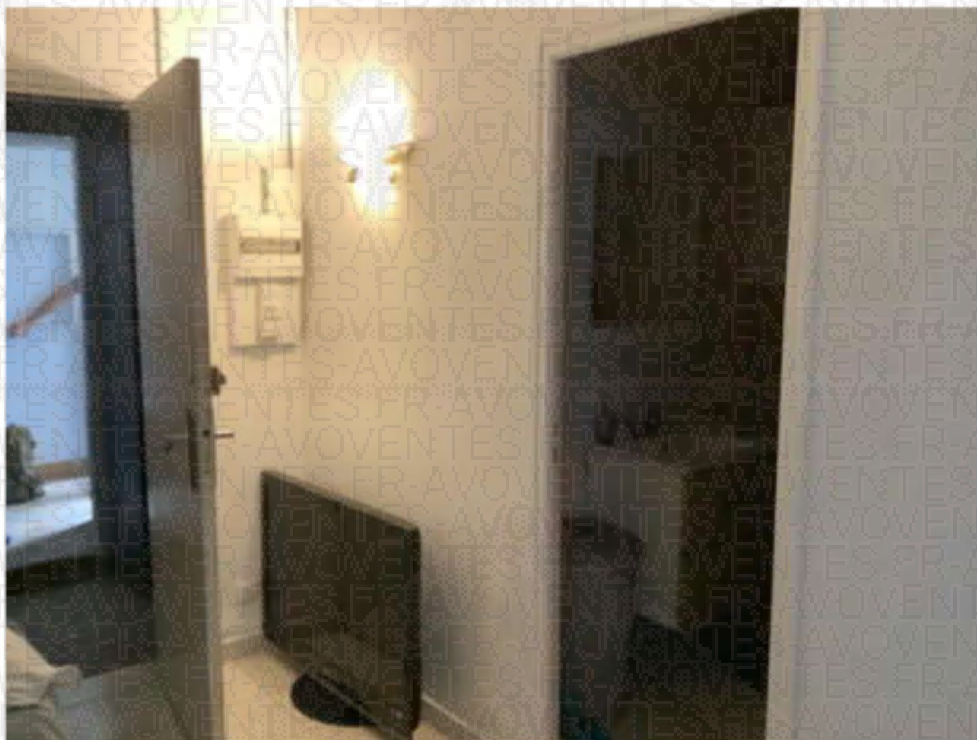
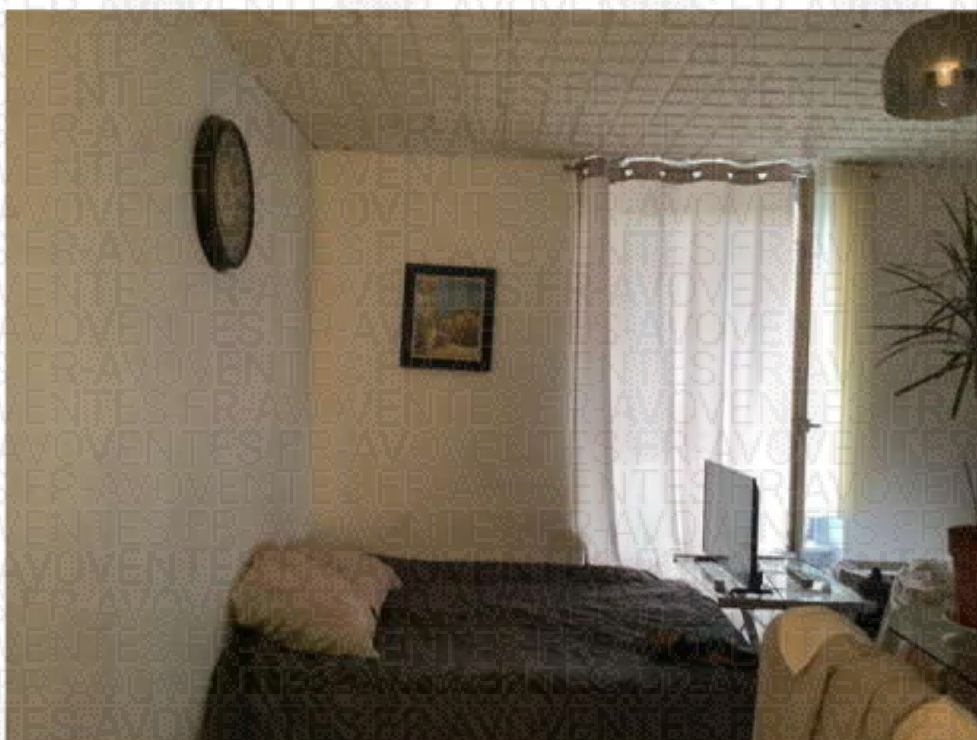
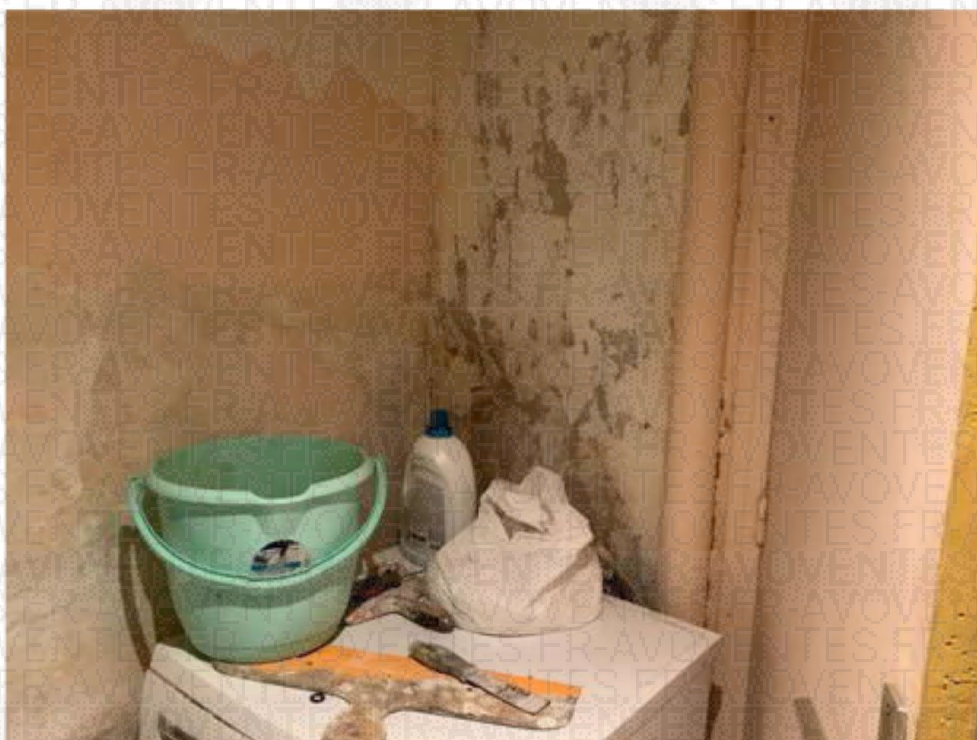
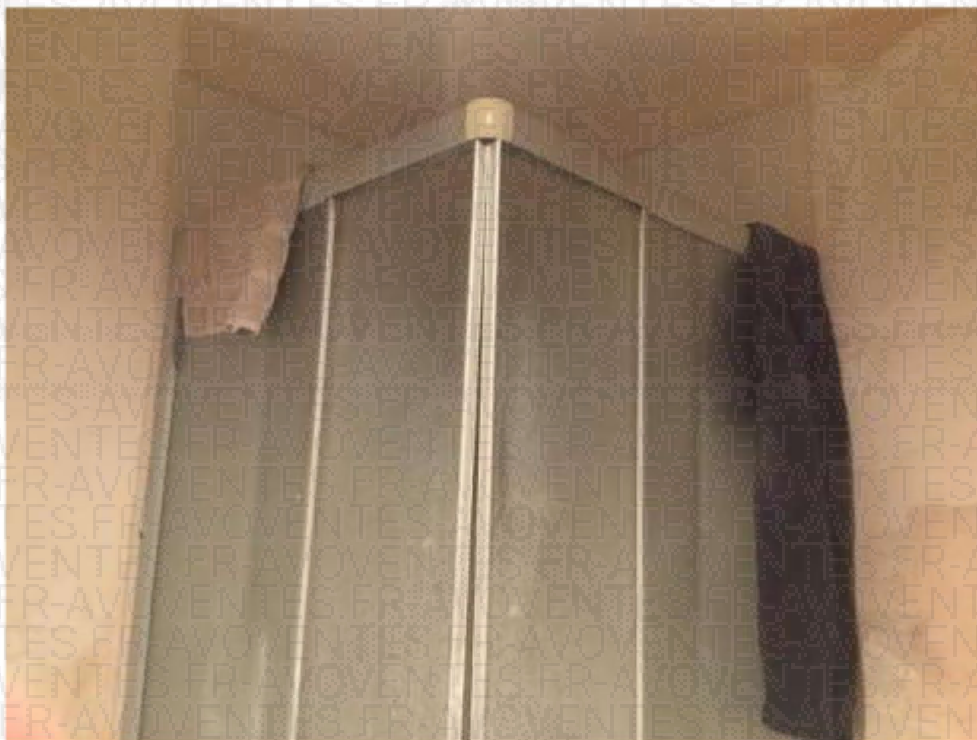
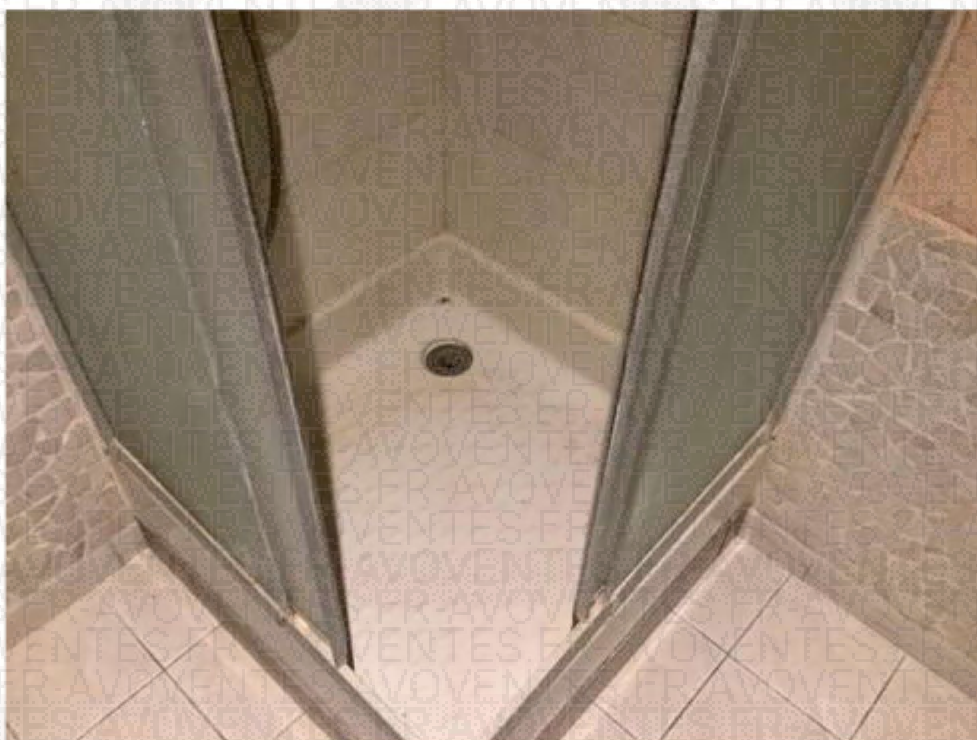
**1ER APPARTEMENT : studio**

Dès l'entrée dans les lieux, je constate la présence d'une forte odeur d'humidité.

Présence importante de moisissures : murs bruts par endroits

Les robinetteries sont entartrées et encrassées.

Les joints sont sales.

L'ensemble est en mauvais état.

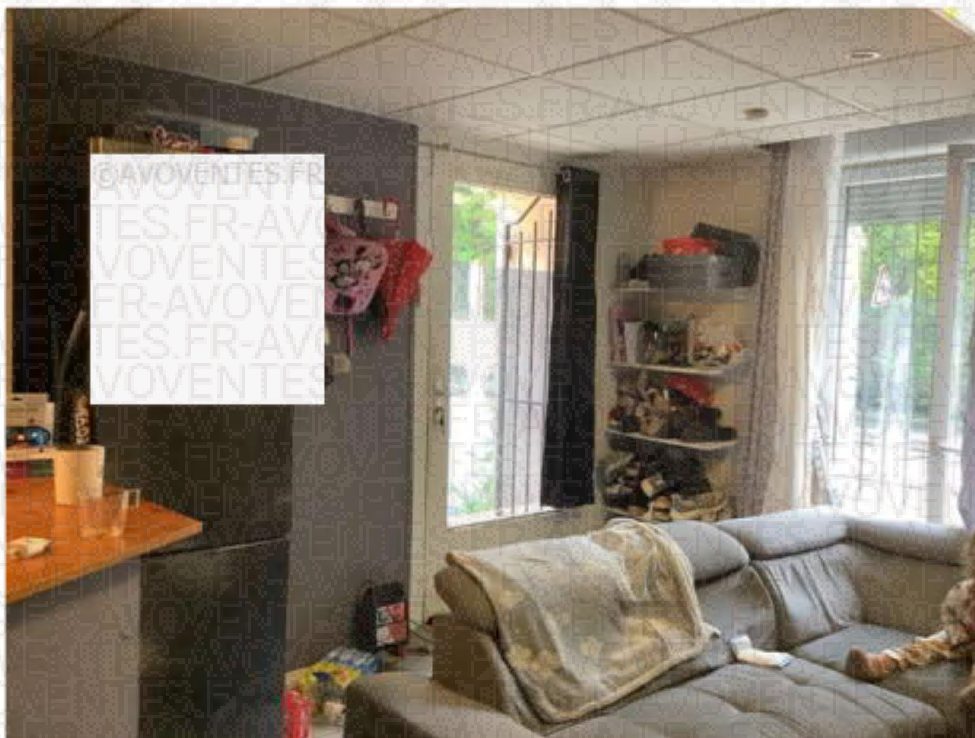
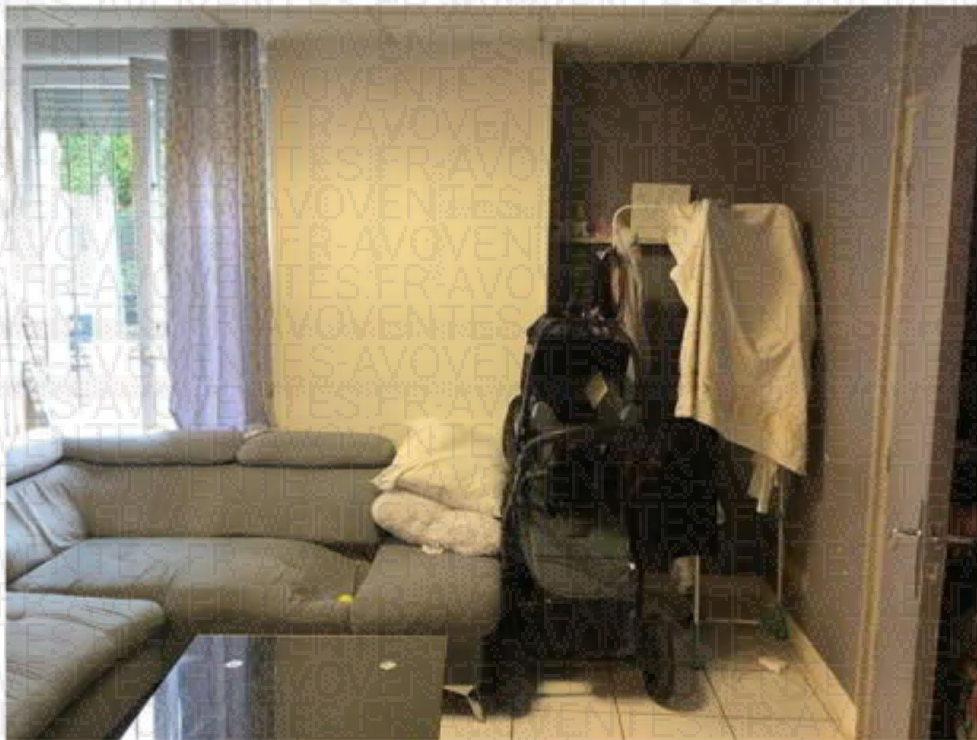
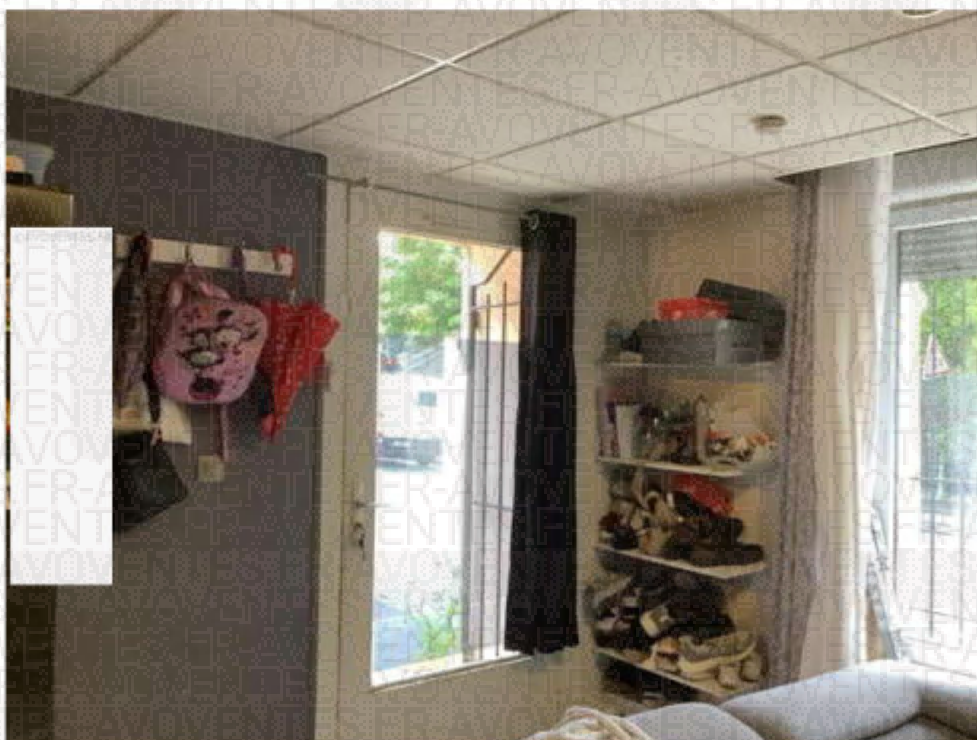
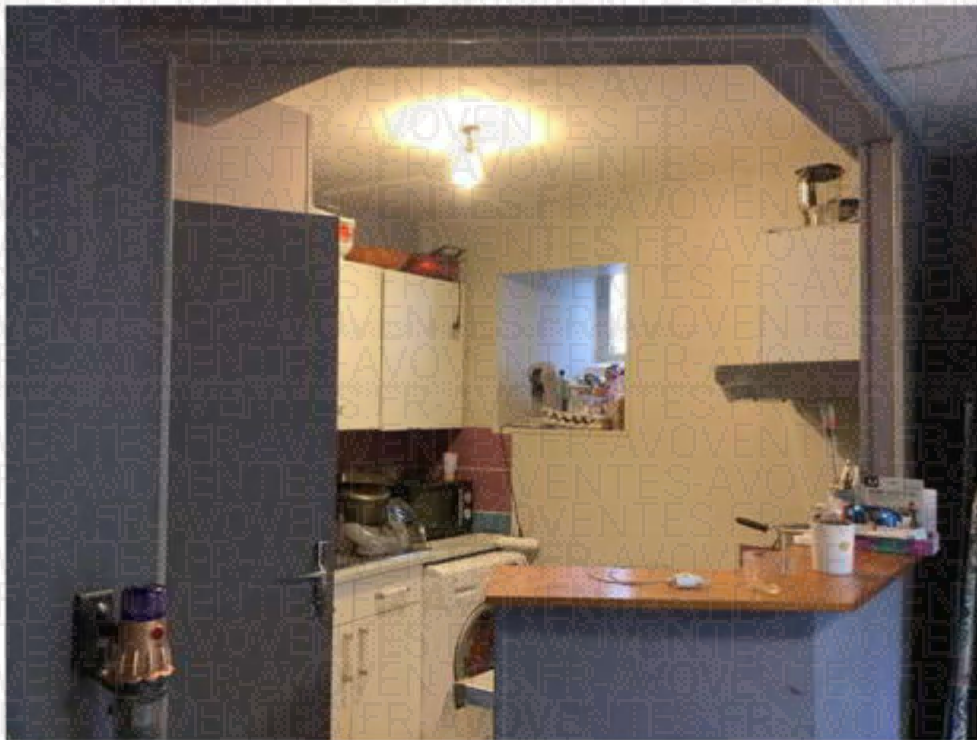
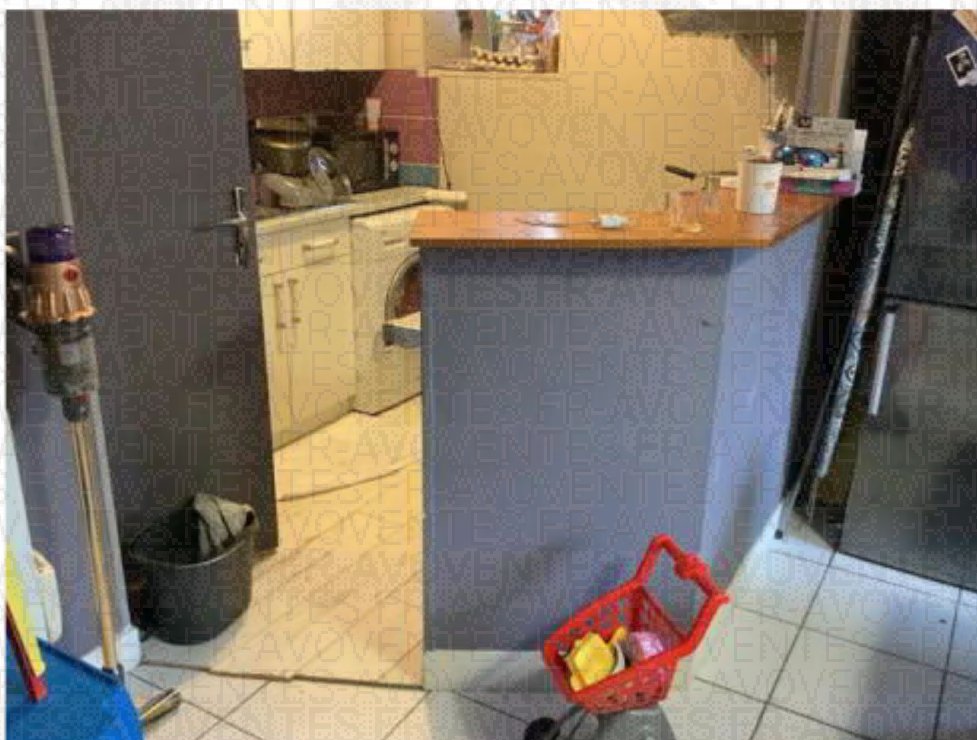
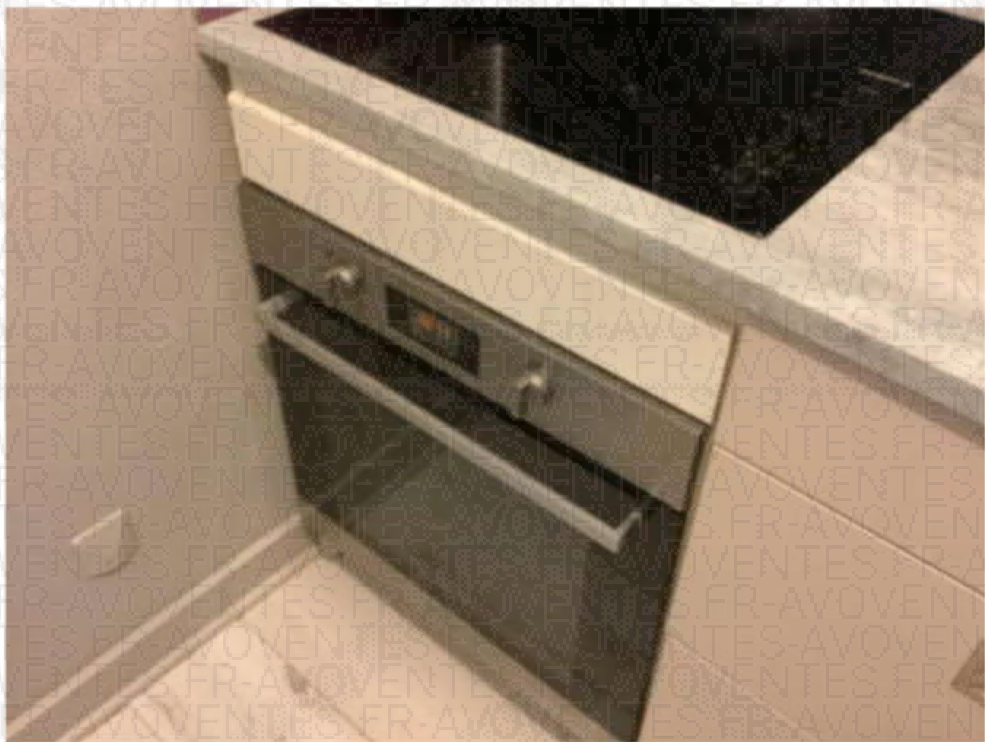
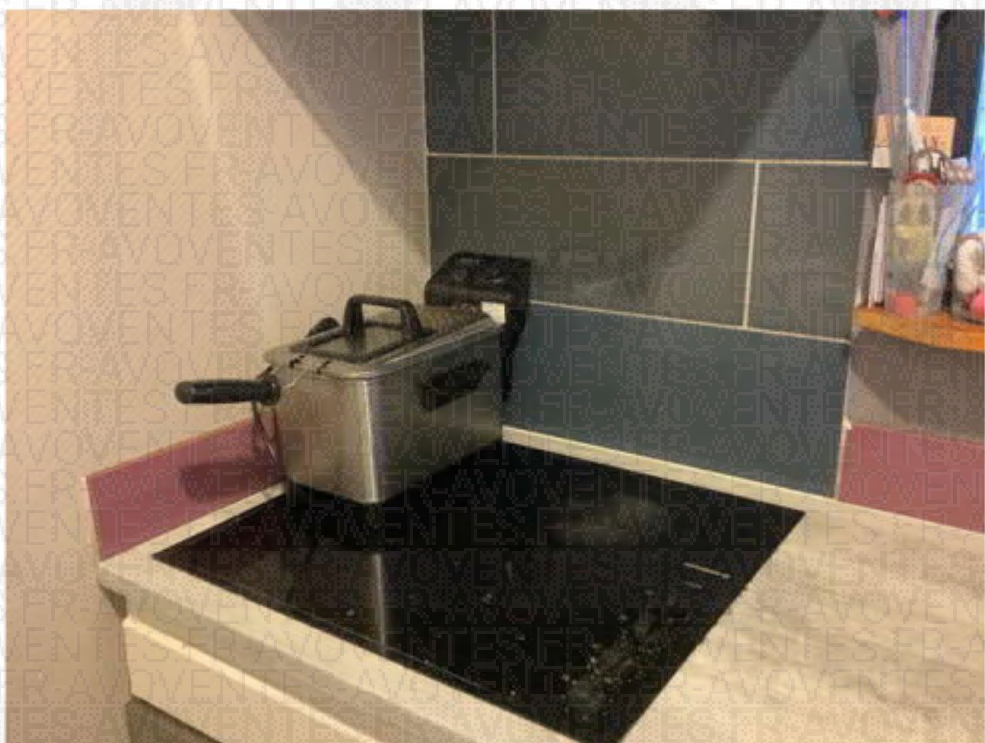
## 2ND APPARTEMENT

Plusieurs dalles sont endommagées.

Présence d'une fenêtre deux battants double vitrage PVC avec un volet roulant HS présence de barreaux anti intrusion.

Présence de moisissures à plusieurs endroits.

Présence de traces d'humidité importantes.

Présence d'une VMC, d'une fenêtre double vitrage en PVC qui ne ferme pas correctement, d'un volet roulant HS et de barreaux anti intrusion

Présence d'une fenêtre simple vitrage huisserie bois donnant sur la façade arrière : présence importante de moisissure

Les murs sont en mauvais état: présence de moisissure importante, peinture craquelée
